Linie: 720
Bezeichnung: ZH Langstrasse – Thalwil - Ziegelbrücke
Km: 1.213 – 57.146
Kanton(e): Zürich
Gemeinde(n): Horgen, Wädenswil
Projekt: **Fahrbahnerneuerung Horgen – Au ZH
Gleise 94, 118, 119**

**Geotechnische Untersuchung
von Schotterbett und Unterbau
Bericht Nr. 2016-077 c**

| Veranlasst durch Demandé par I-VU-UEW-ROT-FW-FB I-NAT-FW-TAFB-UGT | | Betrifft Concerne 2016-077 Linie: 720 Horgen – Au ZH Gleis 118, km 17.276 – 19.400 Gleis 218, km 17.231 – 19.439 Geotechnische Untersuchung von Schotterbett und Unterbau Ausführung geplant: 2025 / 2026 | Berichtersteller Auteur Daniel Völlmin ☎ 079 468 12 73 💻 U228251 Matthias Niklaus ☎ 079 751 77 02 💻 U164404 |

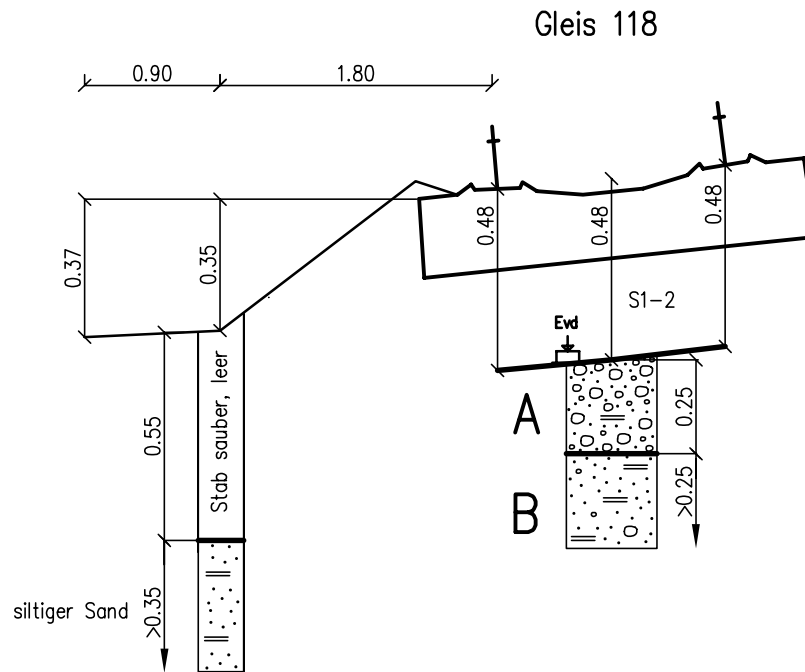
S1 – S2: Gering (S1) bis mittelmässig (S2) mit Betriebsschmutz und Schotterabrieb verunreinigt, die Körner sind im mittleren Grade zerbrochen, stopf- und reinigbar.

Planie: Regelmässig, sauber, mitteldicht, erdfeucht.

A: Leicht siltiger Rundkies mit viel Sand (PSS), mitteldicht, erdfeucht.

B: Siltiger Feinsand mit wenig Kies, mitteldicht, erdfeucht.

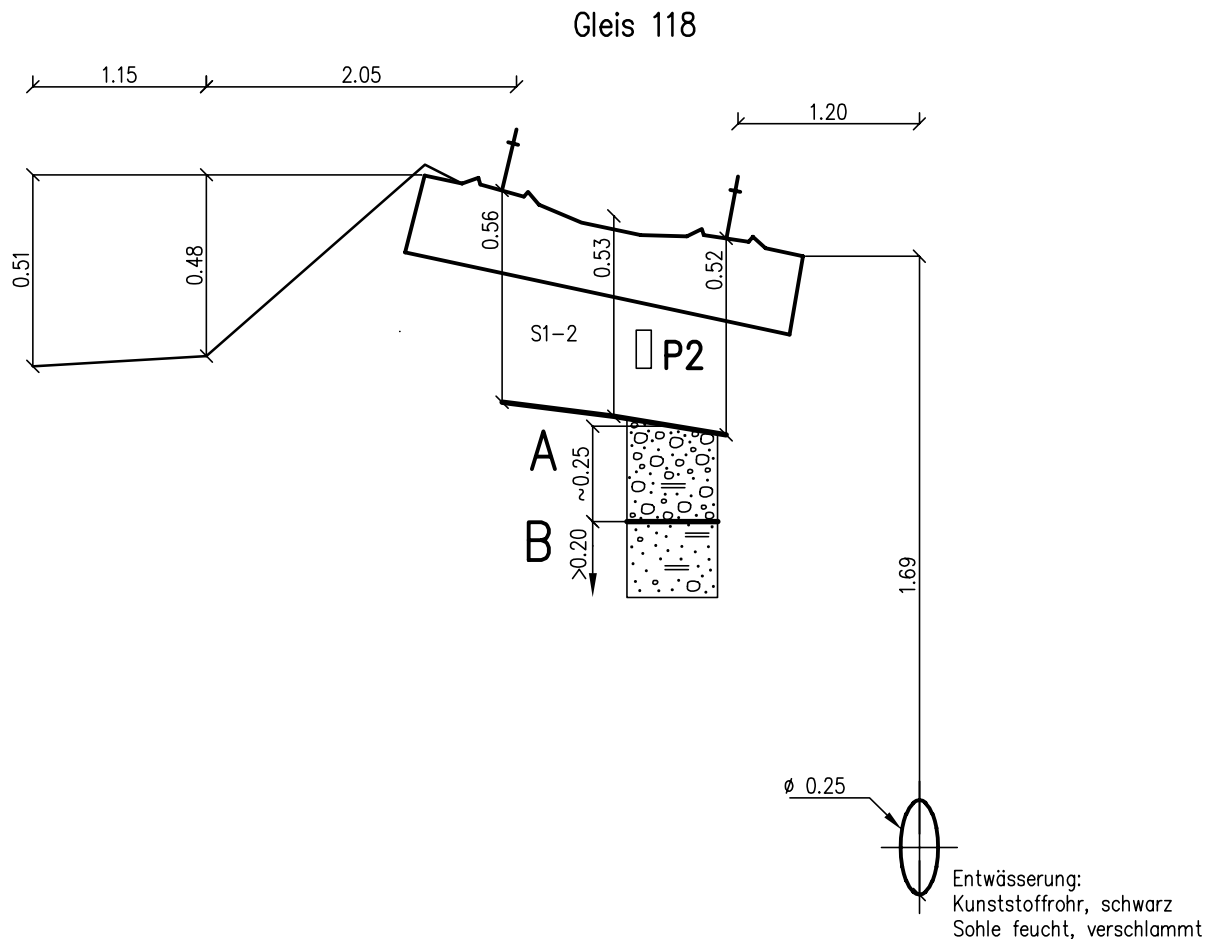
S1 – S2: Gering (S1) bis mittelmässig (S2) mit Betriebsschmutz und Schotterabrieb verunreinigt, die Körner sind im mittleren Grade zerbrochen, Festigkeit des Schotters LA-Wert = 19, stopf- und reinigbar.

Planie: Regelmässig, sauber, mitteldicht, erdfeucht.

A: Leicht siltiger Rundkies mit viel Sand (PSS), dicht, erdfeucht.

B: Siltiger bis toniger Feinsand mit wenig Kies, mitteldicht, erdfeucht.

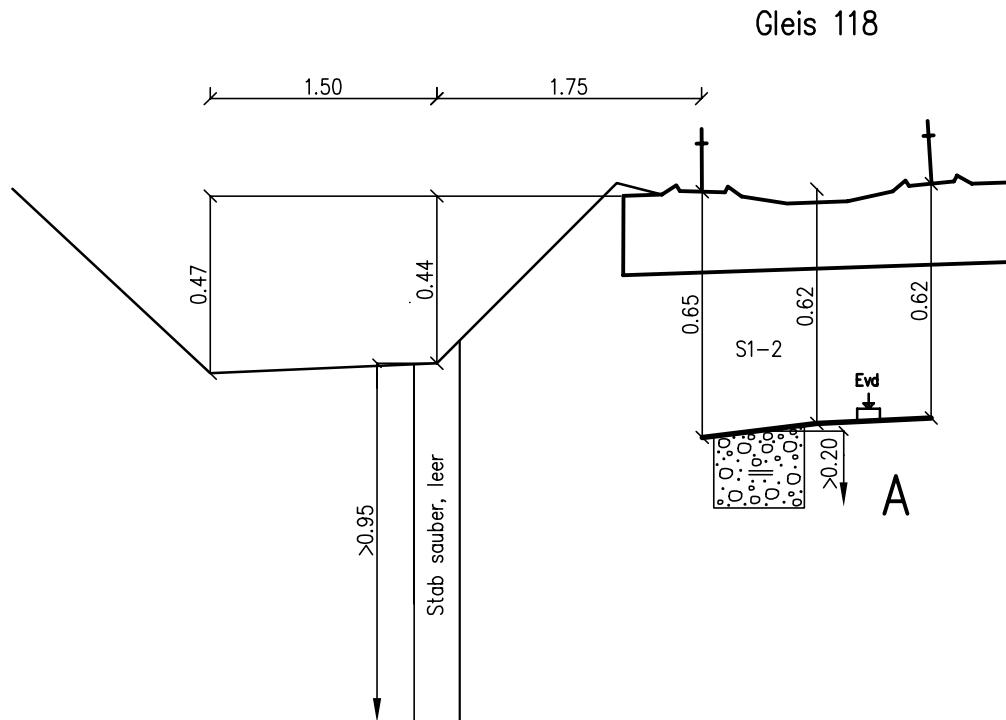
| KM: | 17.895 |

S1 – S2: Gering (S1) bis mittelmässig (S2) mit Betriebsschmutz und Schotterabrieb verunreinigt, die Körner sind im mittleren Grade zerbrochen, stopf- und reinigbar.

Planie: Regelmässig, sauber, mitteldicht, erdfeucht.

A: Leicht siltyger Rundkies mit viel Sand (PSS), mitteldicht, erdfeucht.

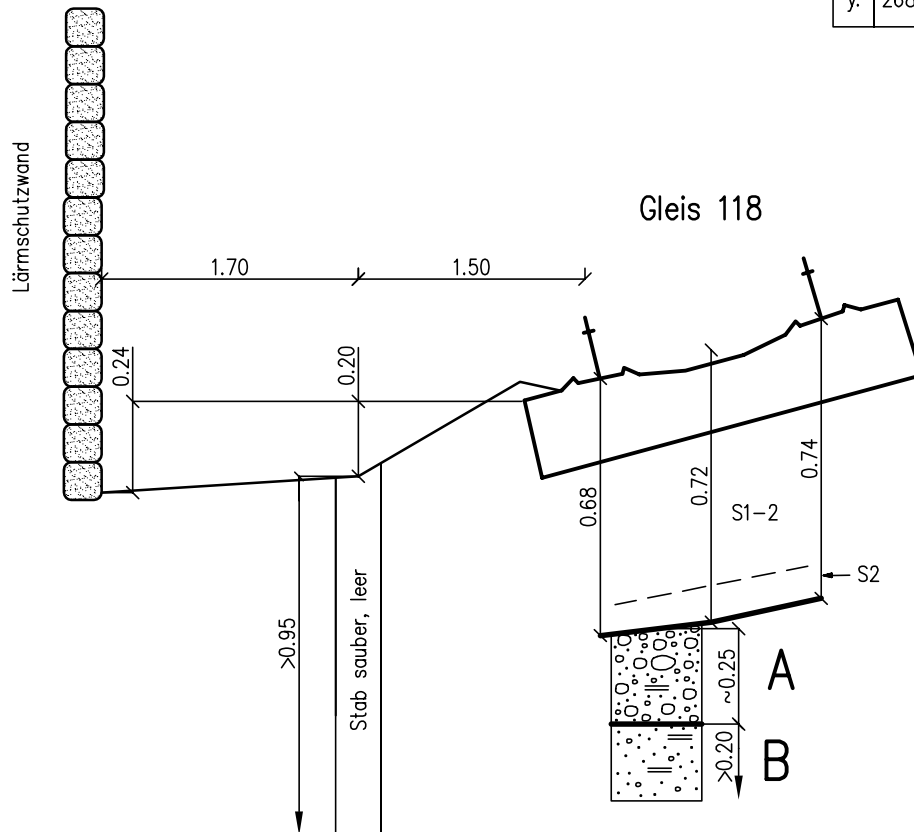
S1 – S2: Gering (S1) bis mittelmässig (S2) mit Betriebsschmutz und Schotterabrieb verunreinigt, die Körner sind im mittleren Grade zerbrochen, stopf- und reinigbar.

S2: In den untersten ca. 15 cm mittelmässig mit Betriebsschmutz, Schotterabrieb und viel Schotterbruch verschmutzt, mit geringem Rundkornanteil (vermutlich Rückstände des letzten Oberbauwechsels).

Planie: Regelmässig, sauber, mitteldicht, erdfeucht.

A: Leicht siltiger Rundkies mit Sand und Steinen, mitteldicht, erdfeucht.

B: Siltiger Feinsand mit wenig Kies, mitteldicht, erdfeucht.

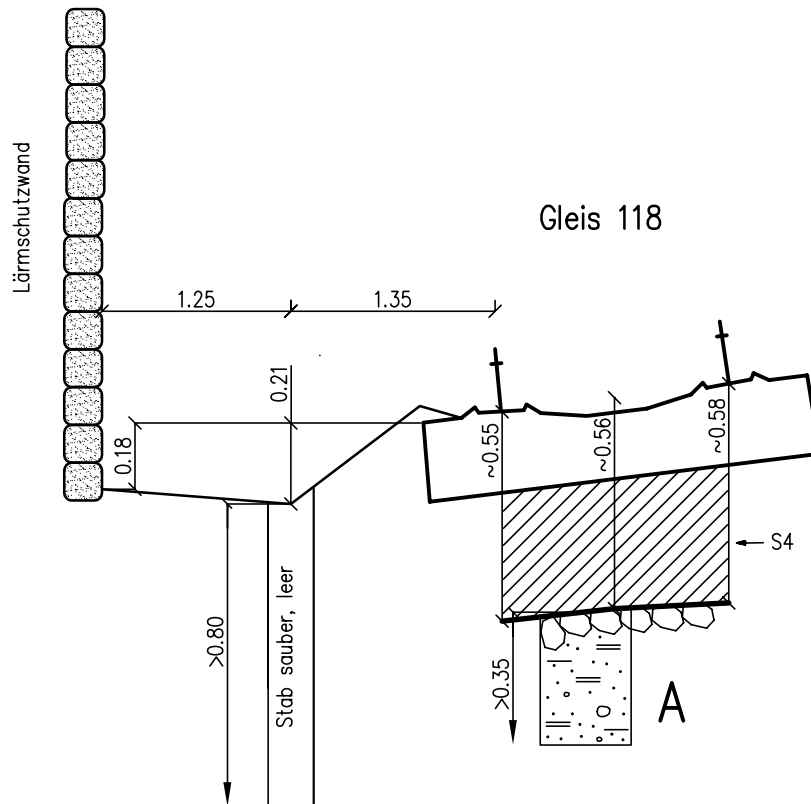
S4: Mehrheitlich verlehmt mit tonigem Feinmaterial aus dem Untergrund.

Planie: Nicht genau bestimmbar (Steine), kompakt.

A: In den obersten ca. 20 cm Mehrheitlich Steine mit Kies und Sand, tiefer siltiger bis toniger Sand mit Kies, mitteldicht bis dicht, gut erdfeucht.

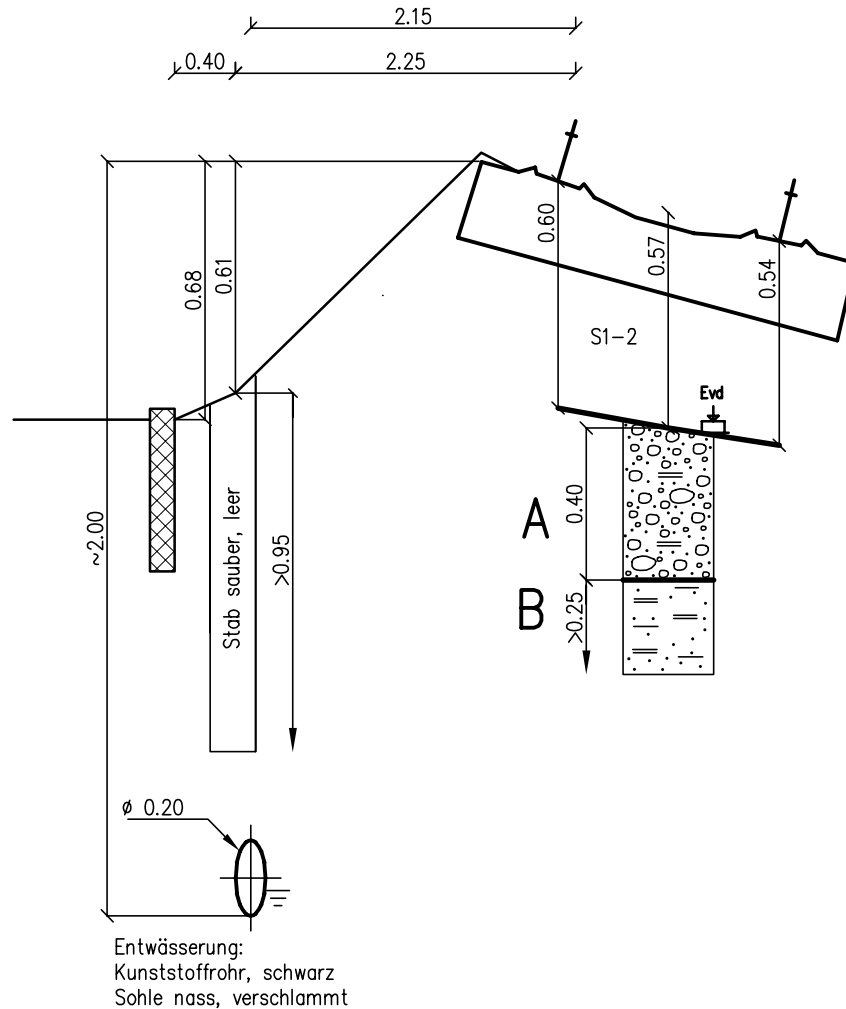
S1 – S2: Gering (S1) bis mittelmässig (S2) mit Betriebsschmutz und Schotterabrieb verunreinigt, die Körner sind im mittleren Grade zerbrochen, stopf- und reinigbar.

Planie: Regelmässig, sauber, locker bis mitteldicht, erdfeucht.

A: Leicht siltiger Rundkies mit viel Sand und Steinen, mitteldicht, erdfeucht.

B: Toniger Silt mit viel Feinsand, mittelsteif, gut erdfeucht.

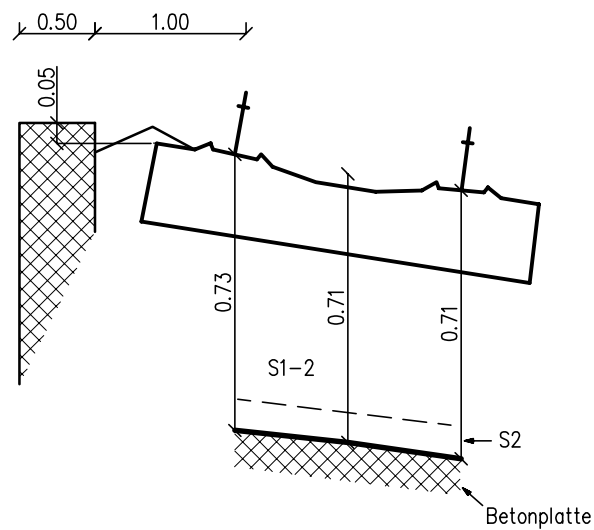
Aabach-Brücke

- S1 – S2: Gering (S1) bis mittelmässig (S2) mit Betriebsschmutz und Schotterabrieb verunreinigt, die Körner sind im mittleren Grade zerbrochen, stopf- und reinigbar.
- S2: In den untersten ca. 15 cm mittelmässig mit Betriebsschmutz, Schotterabrieb und viel Schotterbruch verschmutzt (vermutlich Rückstände des letzten Oberbauwechsels).

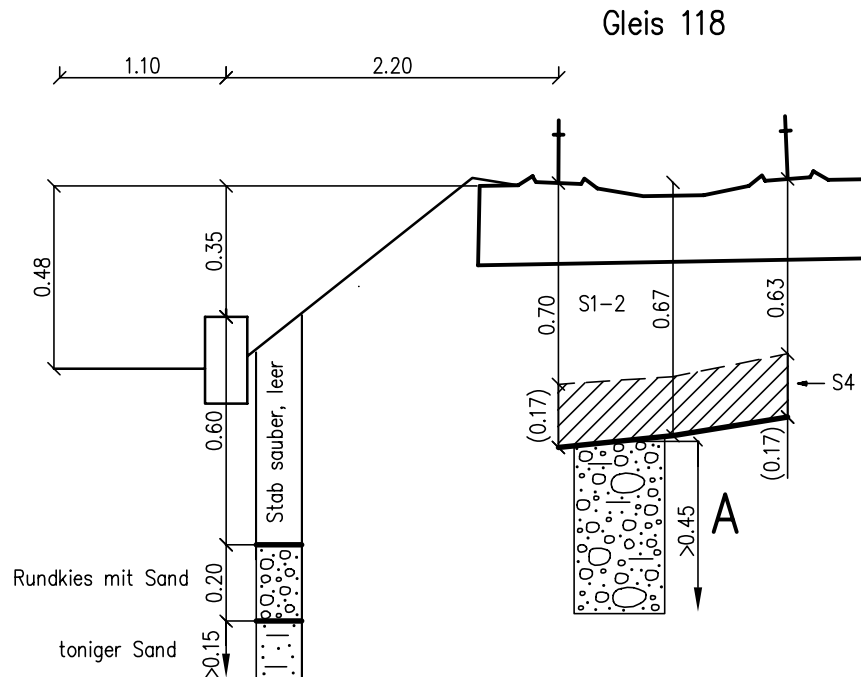
| KM: | 18.675 |

S1 – S2: Gering (S1) bis mittelmässig (S2) mit Betriebsschmutz und Schotterabrieb verunreinigt, die Körner sind im mittleren Grade zerbrochen, stopfbar.

S4: Verlehmt mit tonigem Feinmaterial aus dem Untergrund.

A: Toniger Kies mit Sand und Steinen, mehrheitlich verlehmt mit Feinmaterial aus dem Untergrund, mitteldicht, gut erdfeucht, lokal nass.

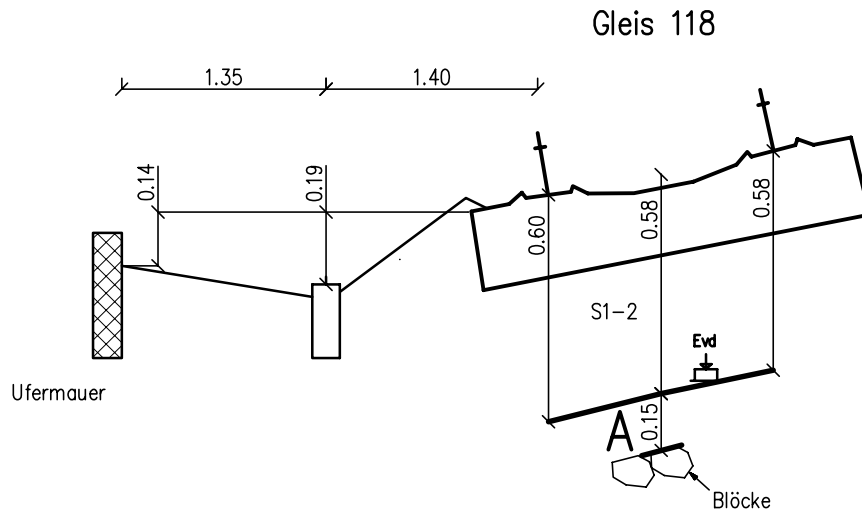
S1 – S2: Gering (S1) bis mittelmässig (S2) mit Betriebsschmutz und Schotterabrieb verunreinigt, die Körner sind im mittleren Grade zerbrochen, stopf- und reinigbar.

Planie: Regelmässig, sauber, mitteldicht, erdfeucht.

A: Leicht siltiger Rundkies mit Sand und Steinen, mitteldicht, erdfeucht.

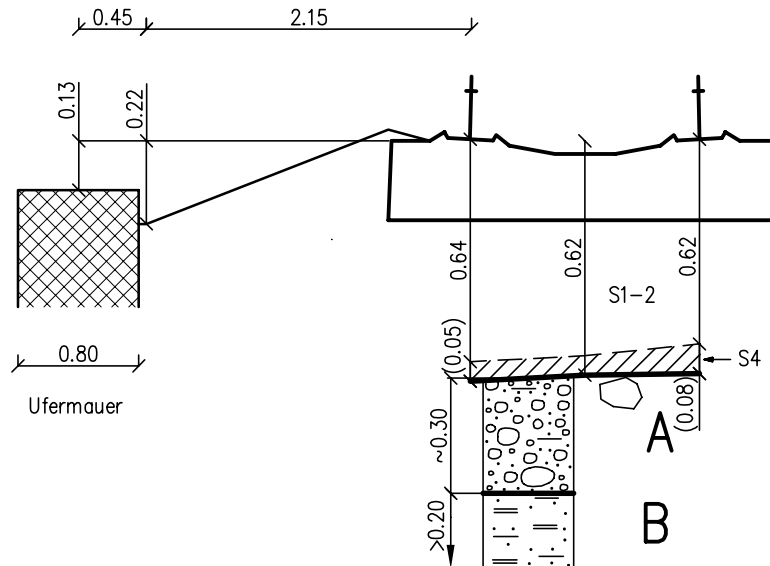
S1 – S2: Gering (S1) bis mittelmässig (S2) mit Betriebsschmutz und Schotterabrieb verunreinigt, die Körner sind im mittleren Grade zerbrochen, stopfbar.

S4: Verlehmt mit tonigem Feinmaterial aus dem Untergrund.

A: Toniger Kies mit Sand und Steinen, teilweise verlehmt mit Feinmaterial aus dem Untergrund, mitteldicht, gut erdfeucht bis nass.

B: Stark toniger Sand bis toniger Silt mit wenig Kies, mitteldicht / mittelsteif, gut erdfeucht.

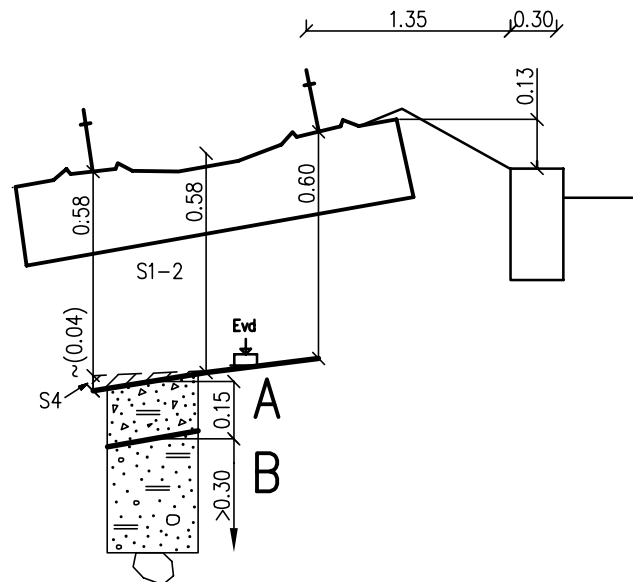
S1 – S2: Gering (S1) bis mittelmässig (S2) mit Betriebsschmutz und Schotterabrieb verunreinigt, die Körner sind im mittleren Grade zerbrochen, stopf- und reinigbar.

S4: Basis lokal verlehmt mit Feinmaterial aus dem Untergrund.

Planie: Regelmässig, sauber, mitteldicht, erdfeucht.

A: Leicht siltiger Sand (Brechsand), nach unten zunehmend verlehmt mit Feinmaterial aus dem Untergrund, mitteldicht, erdfeucht.

B: Siltiger Feinsand mit Kies und Steinen, mitteldicht, erdfeucht.

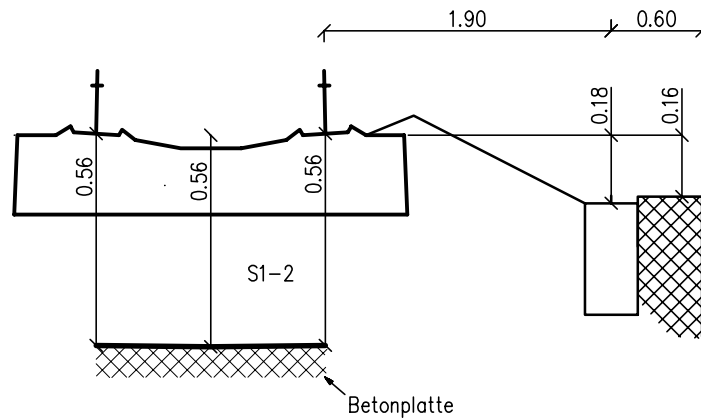
PDu bei der Fähre

S1 – S2: Gering (S1) bis mittelmässig (S2) mit Betriebsschmutz und Schotterabrieb verunreinigt, die Körner sind im mittleren Grade zerbrochen, stopf- und reinigbar.

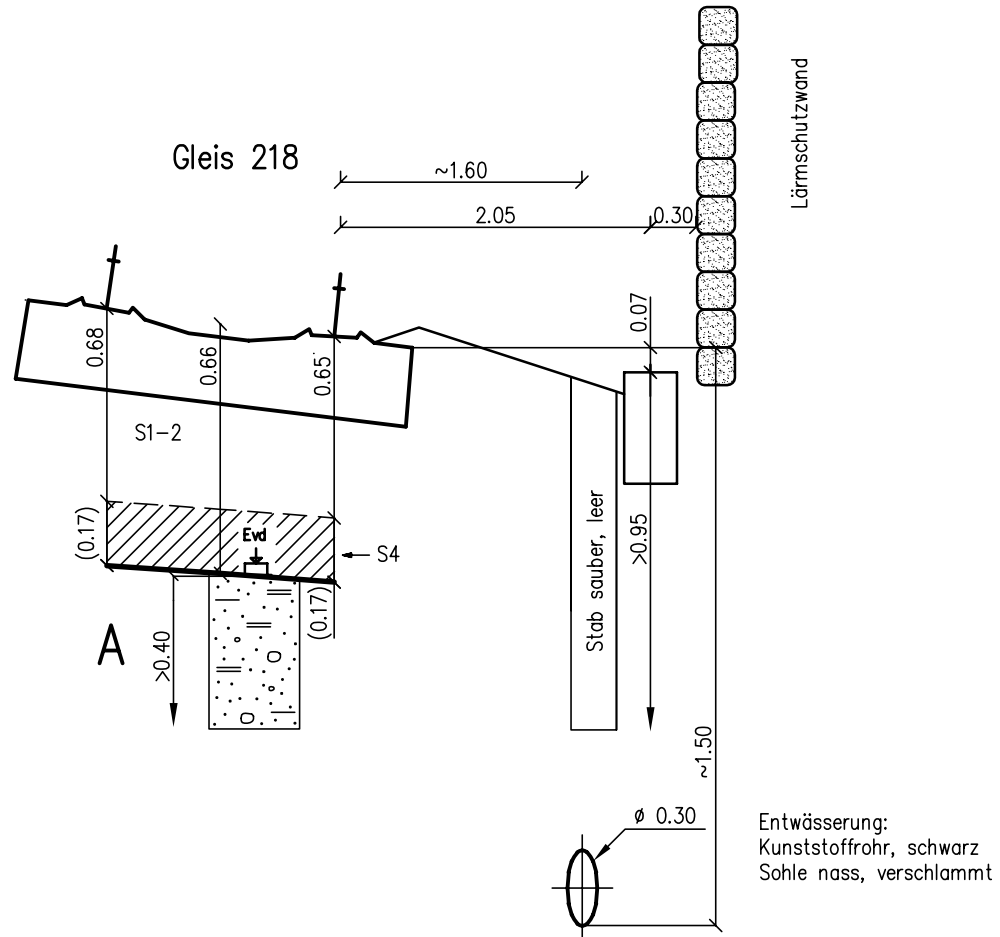
S1 – S2: Gering (S1) bis mittelmässig (S2) mit Betriebsschmutz und Schotterabrieb verunreinigt, die Körner sind im mittleren Grade zerbrochen, stopfbar.

S4: Verlehmt mit Feinmaterial aus dem Untergrund.

Planie: Regelmässig, verschmiert, mitteldicht, gut erdfeucht.

A: Siltiger bis toniger Feinsand mit wenig Kies, mitteldicht, gut erdfeucht.

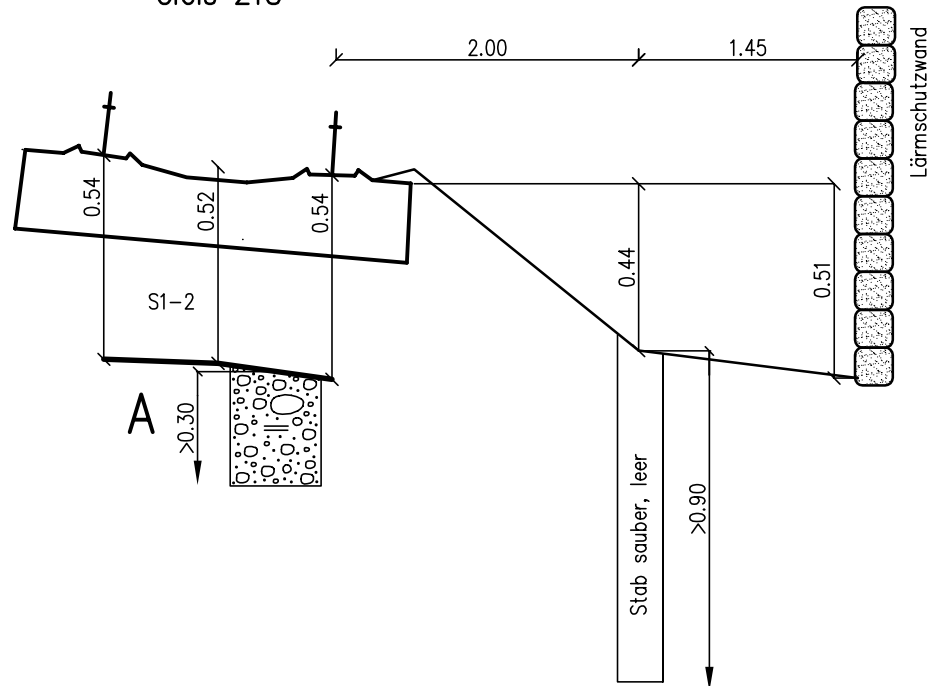
S1 – S2: Gering (S1) bis mittelmässig (S2) mit Betriebsschmutz und Schotterabrieb verunreinigt, die Körner sind im mittleren Grade zerbrochen, stopf- und reinigbar.

Planie: Regelmässig, sauber, dicht, erdfeucht.

A: Leicht siltiger Rundkies mit Sand und Steinen, dicht, erdfeucht.

Bemerkung: Bezüglich Filterstabilität und Tragfähigkeit Profil i.O.

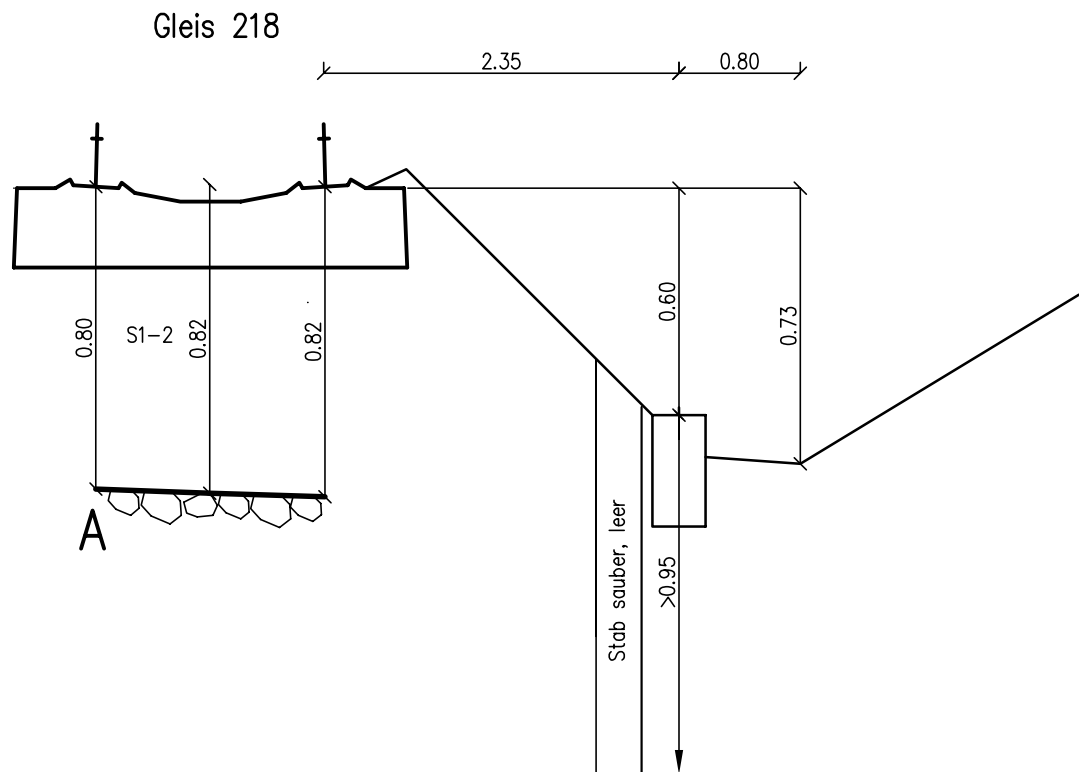
S1 – S2: Gering (S1) bis mittelmässig (S2) mit Betriebsschmutz und Schotterabrieb verunreinigt, die Körner sind im mittleren Grade zerbrochen, stopf- und reinigbar.

Planie: Unregelmässig (hochragende Steine / Blöcke), dicht bis kompakt, erdfeucht.

A: Mehrheitlich Steine und Blöcke (Steinbett), kaum lösbar, erdfeucht.

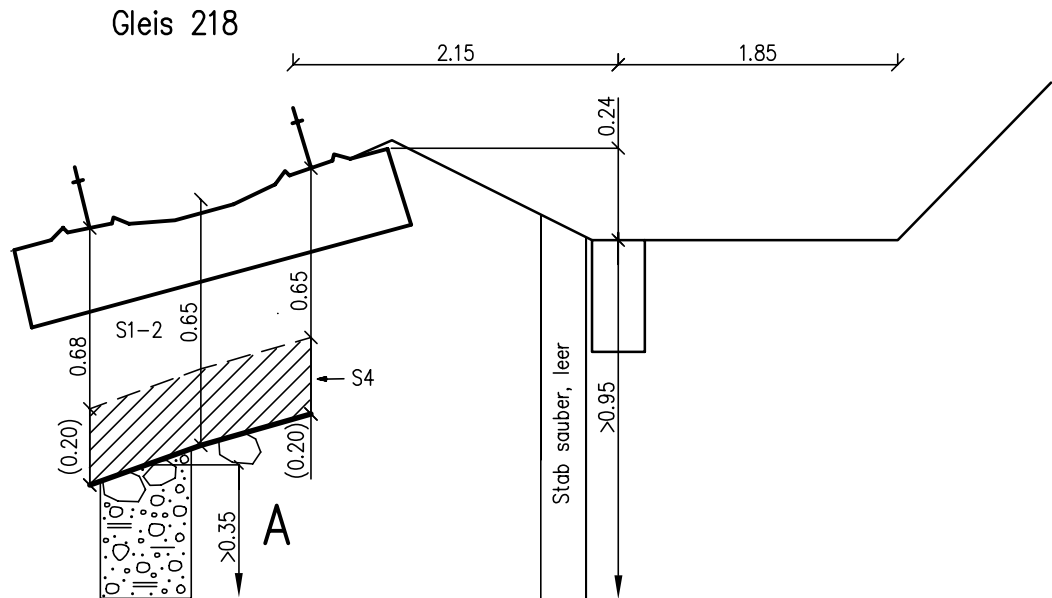
KM: 18.125

S1 – S2: Gering (S1) bis mittelmässig (S2) mit Betriebsschmutz und Schotterabrieb verunreinigt, die Körner sind im mittleren Grade zerbrochen, stopfbar.

S4: Verlehmt mit tonigem Feinmaterial aus dem Untergrund.

A: In den obersten ca. 20 cm mehrheitlich Steine, tiefer siltiger bis toniger Kies mit Sand, mitteldicht, gut erdfeucht, lokal nass.

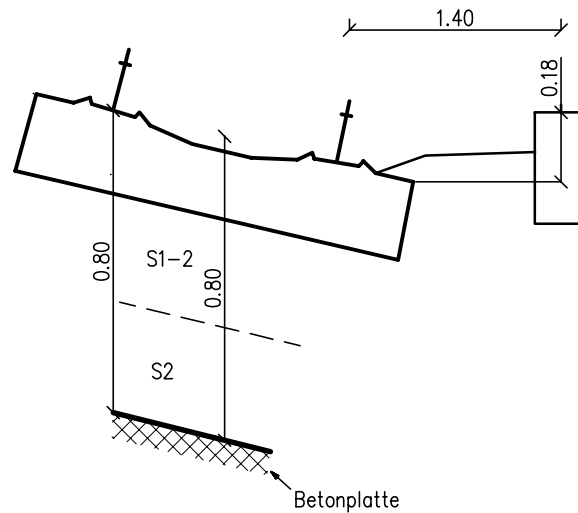
U Seezugang Sägerei

S1 – S2: Gering (S1) bis mittelmässig (S2) mit Betriebsschmutz und Schotterabrieb verunreinigt, die Körner sind im mittleren Grade zerbrochen, stopf- und reinigbar.

S2: In den untersten ca. 15 cm mittelmässig mit Betriebsschmutz, Schotterabrieb und viel Schotterbruch verschmutzt (vermutlich Rückstände des letzten Oberbauwechsels).

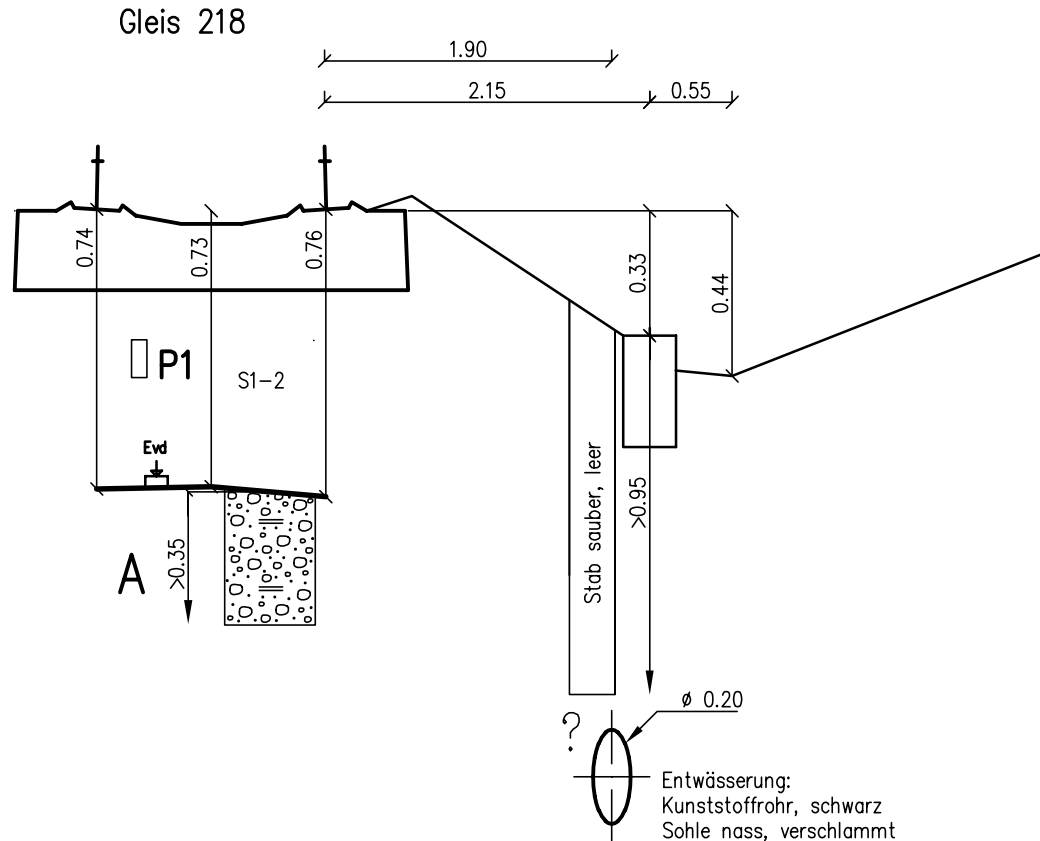
S1 – S2: Gering (S1) bis mittelmässig (S2) mit Betriebsschmutz und Schotterabrieb verunreinigt, die Körner sind im mittleren Grade zerbrochen, Festigkeit des Schotters
LA-Wert = 16, stopf- und reinigbar.

Planie: Regelmässig, sauber, mitteldicht, erdfeucht.

A: Leicht siltiger Rundkies mit viel Sand (PSS), mitteldicht bis dicht, erdfeucht.

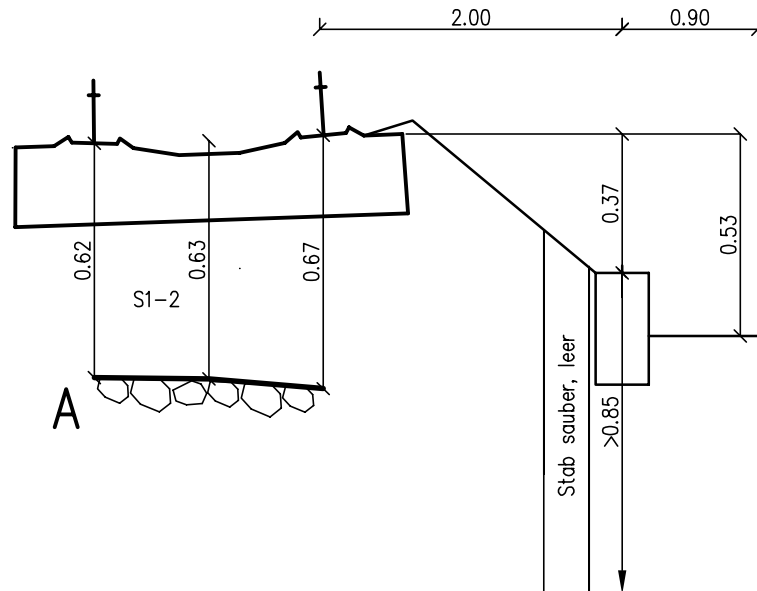
S1 – S2: Gering (S1) bis mittelmässig (S2) mit Betriebsschmutz und Schotterabrieb verunreinigt, die Körner sind im mittleren Grade zerbrochen, stopf- und reinigbar.

Planie: Unregelmässig (hochragende Steine / Blöcke), dicht bis kompakt, erdfeucht.

A: Mehrheitlich Steine und Blöcke (Steinbett), kaum lösbar, erdfeucht.

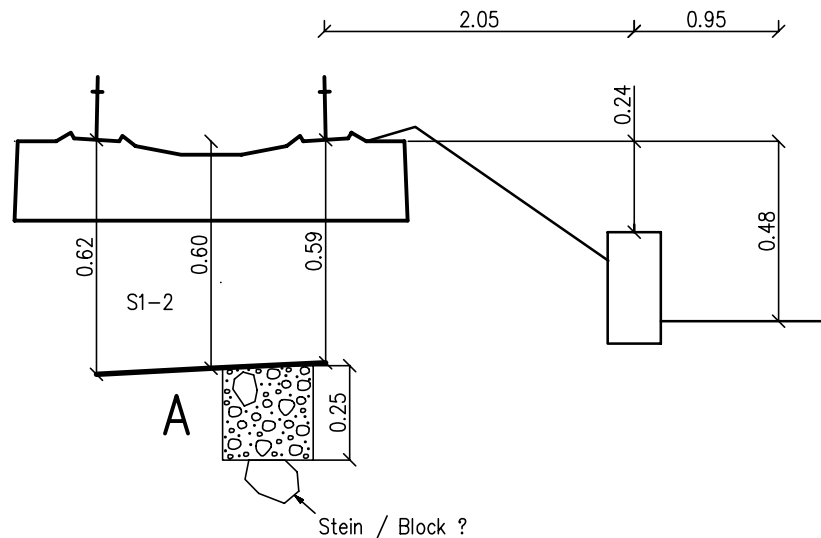
S1 – S2: Gering (S1) bis mittelmässig (S2) mit Betriebsschmutz und Schotterabrieb verunreinigt, die Körner sind im mittleren Grade zerbrochen, stopf- und reinigbar.

Planie: Regelmässig, sauber, mitteldicht, erdfeucht.

A: Kies mit Sand und Steinen, teilweise verlehmt mit Feinmaterial aus dem Untergrund, mitteldicht, gut erdfeucht bis nass.

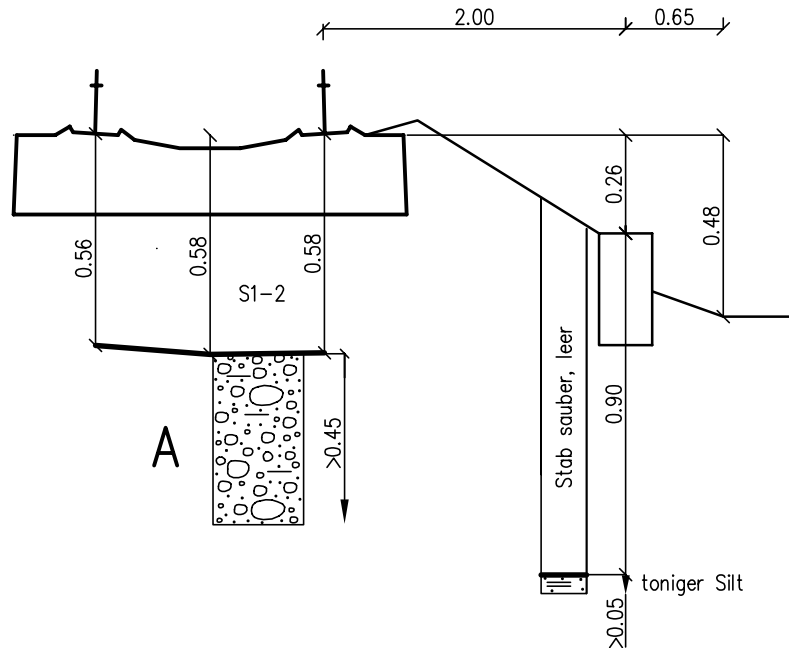
S1 – S2: Gering (S1) bis mittelmässig (S2) mit Betriebsschmutz und Schotterabrieb verunreinigt, die Körner sind im mittleren Grade zerbrochen, stopf- und reinigbar.

Planie: Regelmässig, verschmiert, mitteldicht, erdfeucht.

A: Kies mit Sand und Steinen, nach unten zunehmend verlehmt mit Feinmaterial aus dem Untergrund, mitteldicht, gut erdfeucht.

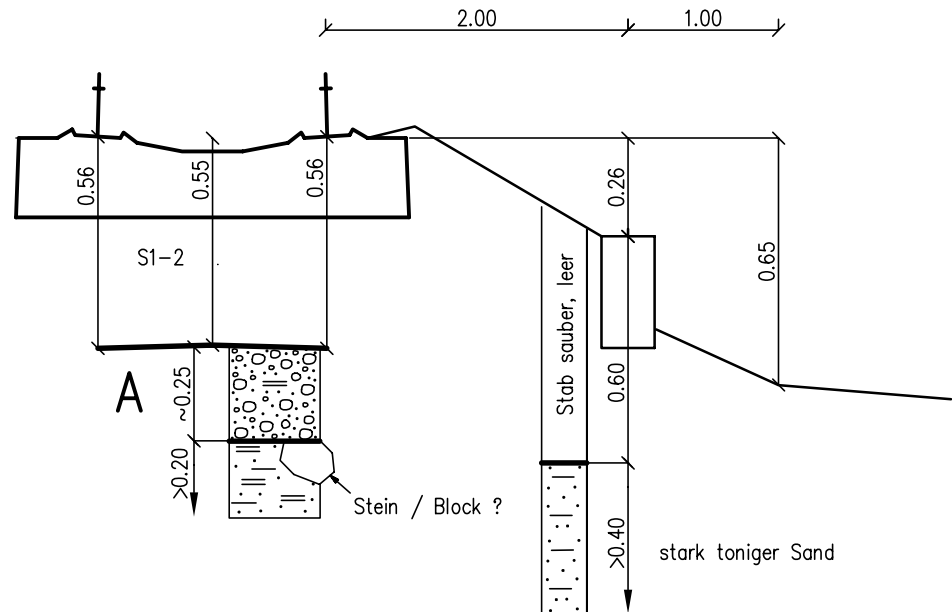
S1 – S2: Gering (S1) bis mittelmässig (S2) mit Betriebsschmutz und Schotterabrieb verunreinigt, die Körner sind im mittleren Grade zerbrochen, stopf- und reinigbar.

Planie: Regelmässig, sauber, mitteldicht, nass.

A: Leicht siltiger Rundkies mit viel Sand und Steinen (PSS ?), mitteldicht, erdfeucht.

B: Toniger Silt mit Sand und Kies (Silt- Sandsteinbruchstücken), im Übergang zur Schicht A Steine, mittelsteif, gut erdfeucht.
