Linie: 720
Bezeichnung: ZH Langstrasse – Thalwil - Ziegelbrücke
Km: 1.213 – 57.146
Kanton(e): Zürich
Gemeinde(n): Horgen, Wädenswil
Projekt: **Fahrbahnerneuerung Horgen – Au ZH**
Gleise 94, 118, 119

Phase: **Auflageprojekt**

**Geotechnische Untersuchung
von Schotterbett und Unterbau
Bericht Nr. 2021-114**

1168481_03_Geot.Bericht_2021-114

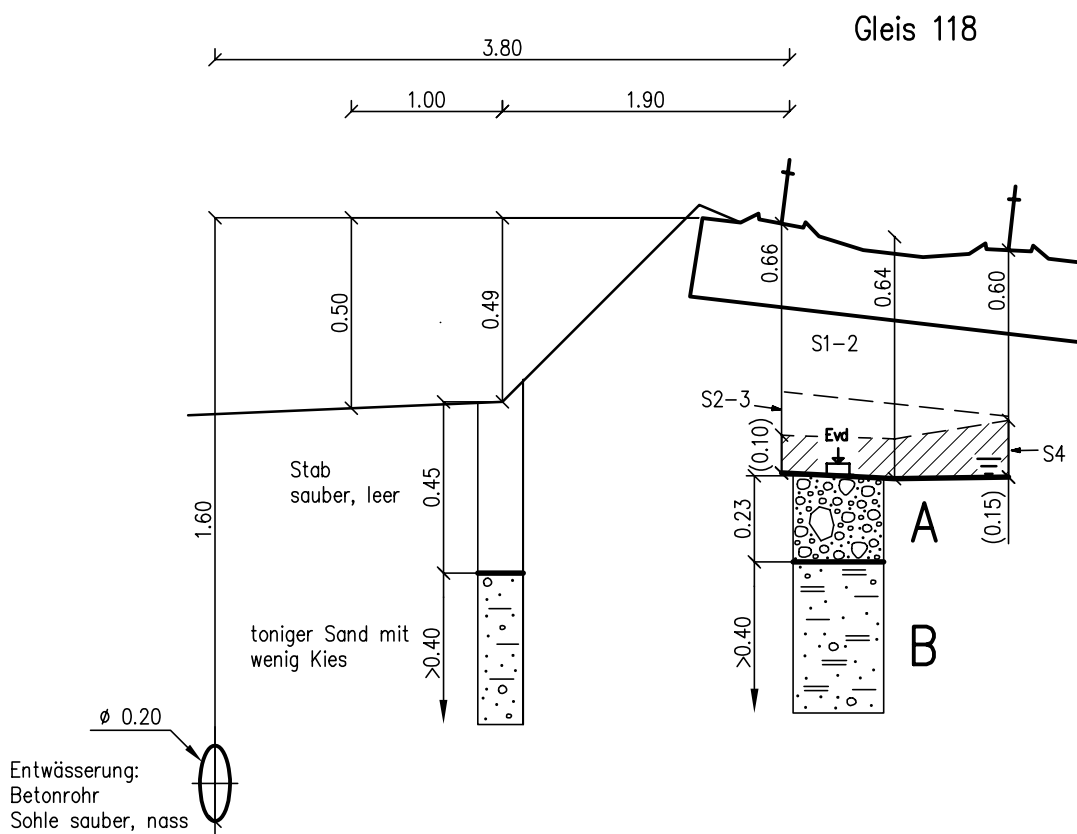
KM: 19.450

S1 – S2: In den obersten ca. 45 cm gering (S1) bis mittelmässig (S2) mit Betriebsschmutz und Schotterabrieb verunreinigt, die Körner sind im mittleren Grade zerbrochen, stopf- und reinigbar.

S2 – 3: Tiefer mittelmässig (S2) bis stark (S3) mit Betriebsschmutz, Schotterabrieb und viel Schotterbruch verschmutzt (Rückstände der letzten Schotterreinigung bzw. Schotterersatzes).

A: Rundkies mit viel Sand und Steinen, teilweise verlehmt mit Feinmaterial aus dem Untergrund, mitteldicht, gut erdfeucht, in den obersten ca. 3 – 5 cm nass.

B: Stark toniger Sand bis siltiger Ton mit wenig Rundkies, mitteldicht / steif, erdfeucht.

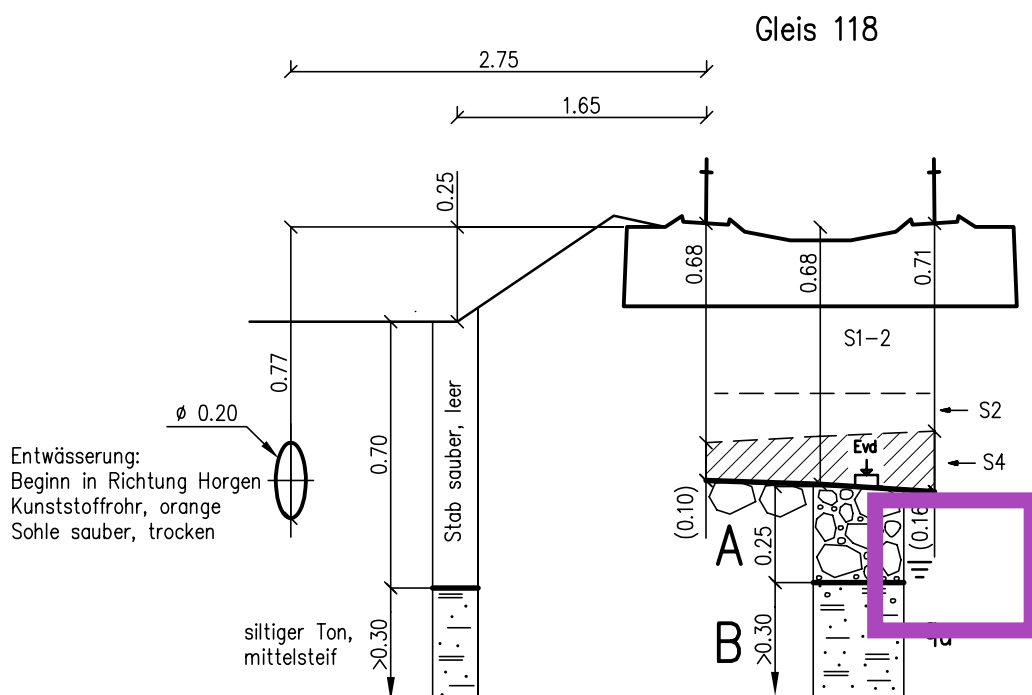
KM: 19.900

S1 – S2: In den obersten ca. 45 cm gering (S1) bis mittelmässig (S2) mit Betriebsschmutz und Schotterabrieb verunreinigt, die Körner sind im mittleren Grade zerbrochen, stopf- und reinigbar.

S2: Tiefer mittelmässig mit Betriebsschmutz, Schotterabrieb und viel Schotterbruch verschmutzt (Rückstände der letzten Schotterreinigung bzw. Schotterersatzes).

A: Mehrheitlich Steine und Blöcke mit Kies, Mehrheitlich verlehmt mit Feinmaterial aus dem Untergrund, dicht bis sehr dicht, gut erdfeucht, in den untersten ca. 5 cm nass bis durchnässt.

B: Siltiger Ton mit Sand, im Übergang zur Schicht A aufgeweicht (breiig), tiefer weich bis mittelsteif (Konsistenz nach unten zunehmend), gut erdfeucht.

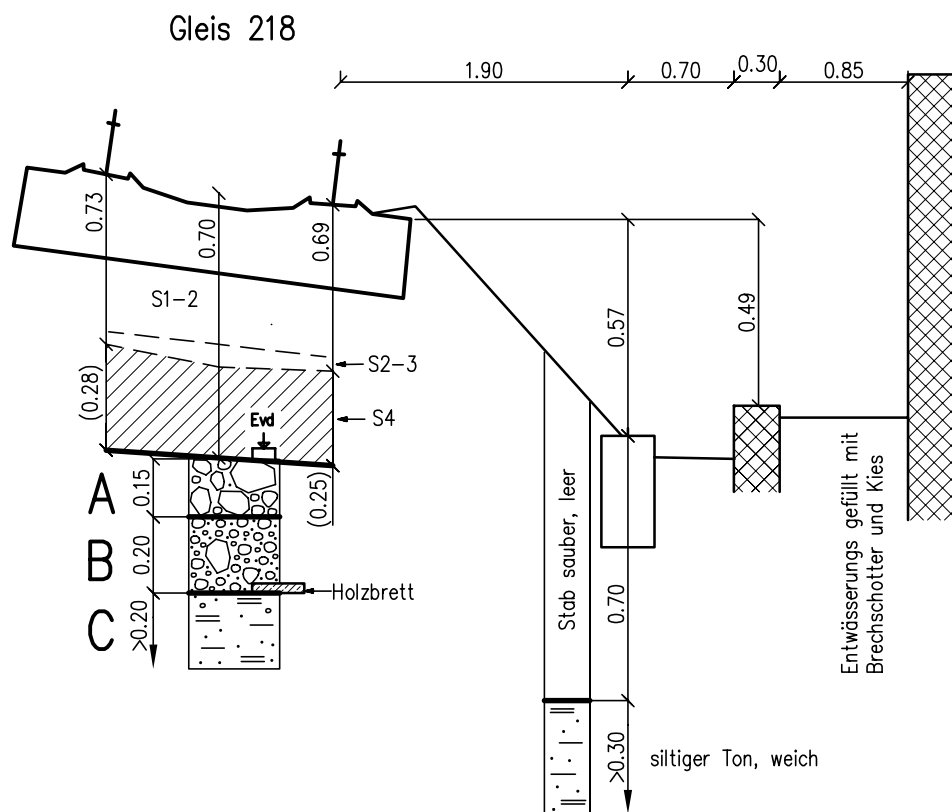
KM: 19.540

- S1 – S2: In den obersten ca. 40 cm gering (S1) bis mittelmässig (S2) mit Betriebsschmutz und Schotterabrieb verunreinigt, die Körner sind im mittleren Grade zerbrochen, stopf- und reinigbar.
- S2 – 3: Tiefer mittelmässig (S2) bis stark (S3) mit Betriebsschmutz, Schotterabrieb und viel Schotterbruch verschmutzt (Rückstände der letzten Schotterreinigung bzw. Schotterersatzes).
- S4: Verlehmt mit Feinmaterial aus dem Untergrund.
- Planie: Regelmässig, verschmiert, mitteldicht, nass.
- A: Mehrheitlich Steine mit Kies, mehrheitlich verlehmt mit Feinmaterial aus dem Untergrund, dicht, gut erdfeucht bis nass.
- B: Rundkies mit viel Sand und Steinen, teilweise verlehmt mit Feinmaterial aus dem Untergrund, mitteldicht bis dicht, gut erdfeucht.
- C: Siltiger Ton mit Sand, steif, erdfeucht.

Bemerkung: Bezüglich Tragfähigkeit sind die Verhältnisse genügend, bezüglich Filterstabilität sind die Verhältnisse ungenügend.

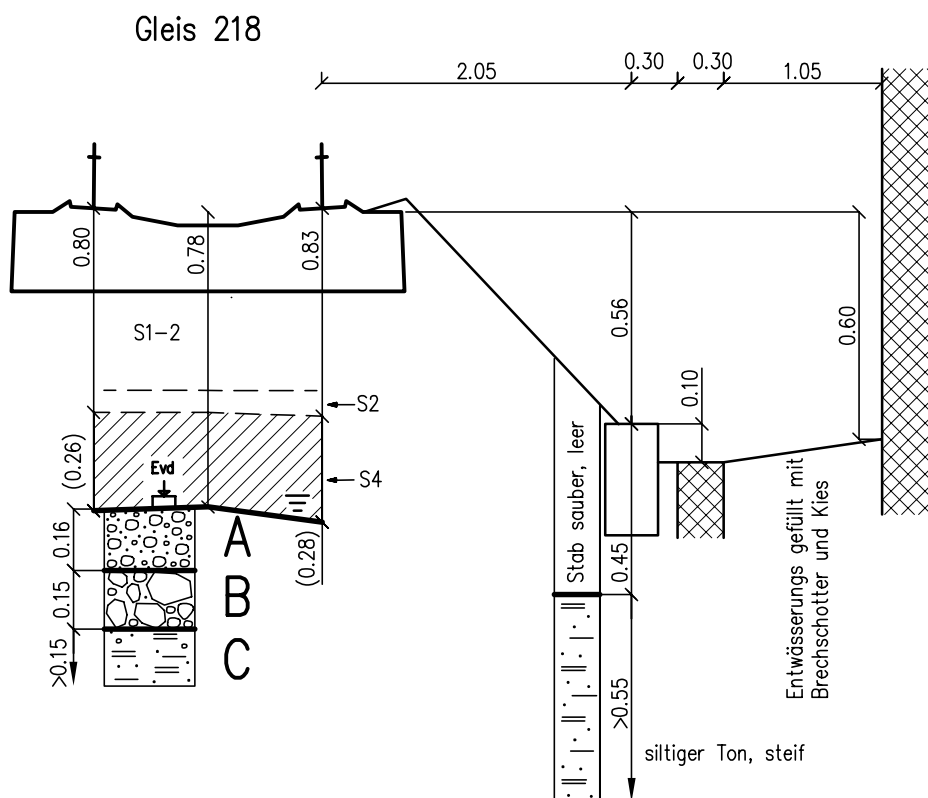
KM: 19.750

S1 – S2: In den obersten ca. 40 cm gering (S1) bis mittelmässig (S2) mit Betriebsschmutz und Schotterabrieb verunreinigt, die Körner sind im mittleren Grade zerbrochen, stopf- und reinigbar.

S2: Tiefer mittelmässig mit Betriebsschmutz, Schotterabrieb und viel Schotterbruch verschmutzt (Rückstände der letzten Schotterreinigung bzw. Schotterersatzes).

A: Sauberer Rundkies mit Sand (teilweise sauber ausgewaschen), locker bis mitteldicht, gut erdfeucht bis nass.

C: Siltiger Ton mit Sand, mittelsteif, erdfeucht.

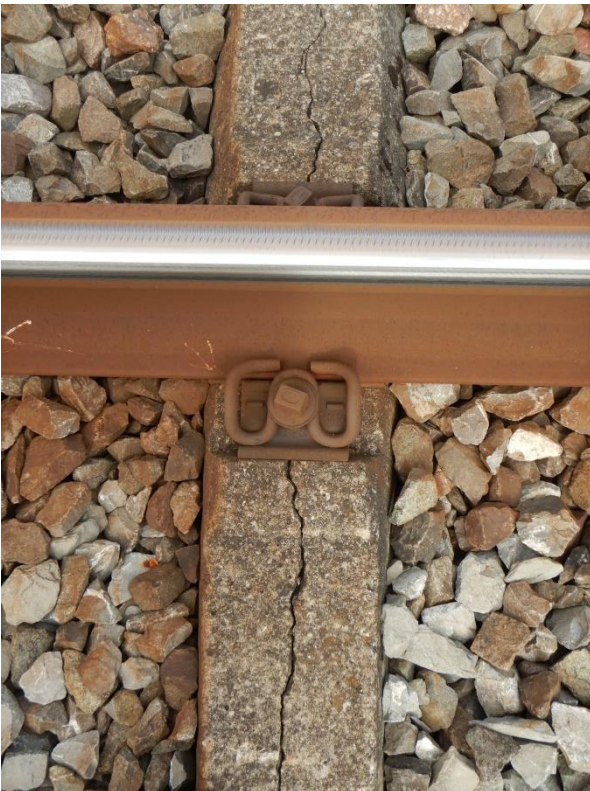
Abb. 7 – Gleis 118, km 19.450:

Gemäss Av Fb sind viele gerissene Betonschwellen vorhanden. Die Schwellen mit den ausgeprägtesten Schäden wurden im Kleinunterhalt gewechselt (siehe Anhang 6.2). Zudem gibt es regelmässig Squats (Schienen-Rissbildungen und örtliche Einsenkungen der Lauffläche), welche einen entsprechenden Schienenwechsel erforderlich machen. Dank jährlichem Schleifen oder Fräsen können die Schienen in gutem Zustand gehalten werden.

gerissene Betonschwelle (Stützpunkt-Versagen)

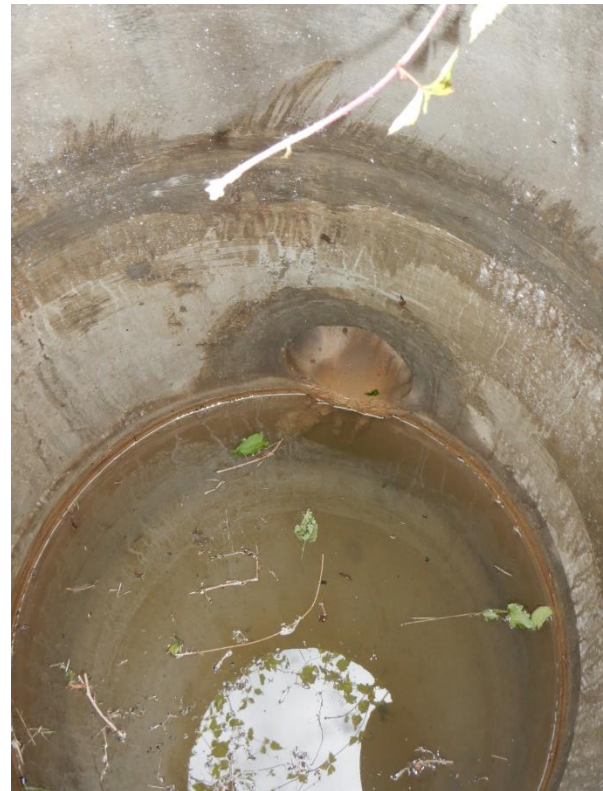
Abb. 8 – Gleis 118, km 19.450:

Kontrollschacht: Entwässerung

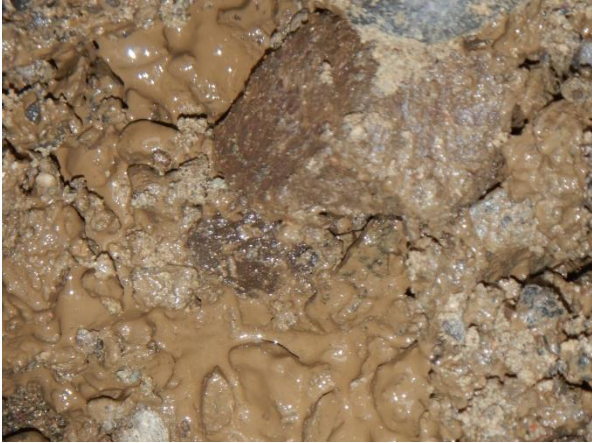
**Abb. 9 – Gleis 118, km 19.450:**

Profil durchs Schotterbett:
S4 – verlehmt mit Feinmaterial aus dem Untergrund

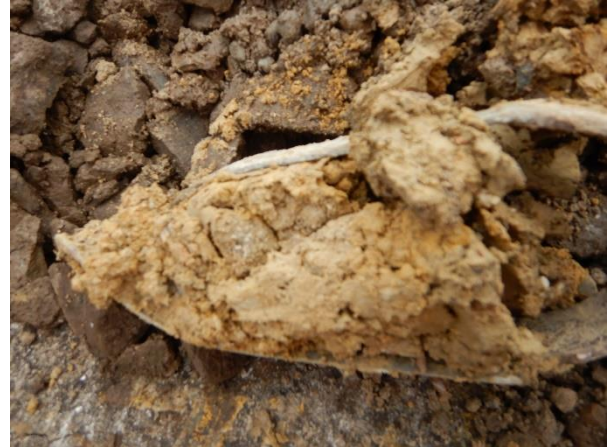
**Abb. 10 – Gleis 118, km 19.450:**

Untergrund:
st. ton. Sand – silt. Ton mit w. RK, mitteldicht / steif, erdfeucht

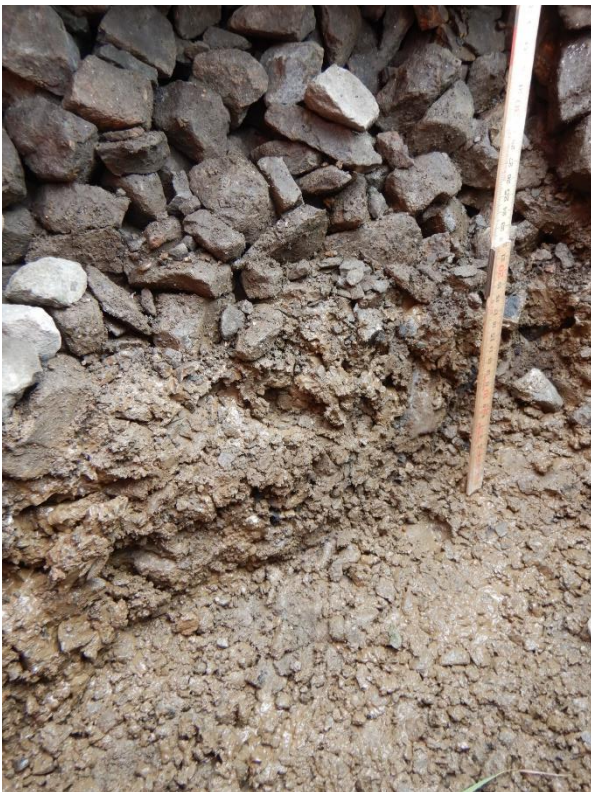
**Abb. 11 – Gleis 118, km 19.450:**

Profil durchs Schotterbett:
S1-2 – obersten ca. 45 cm gering bis mittelmässig mit Betriebsschmutz und Schotterabrieb verunreinigt, die Körner sind im mittleren Grade zerbrochen, stopf- und reinigbar

S2-3 – mittelmässig bis stark mit Betriebsschmutz, Schotterabrieb und viel Schotterbruch verschmutzt

Planie:
regelmässig, verschmiert, mitteldicht, nass

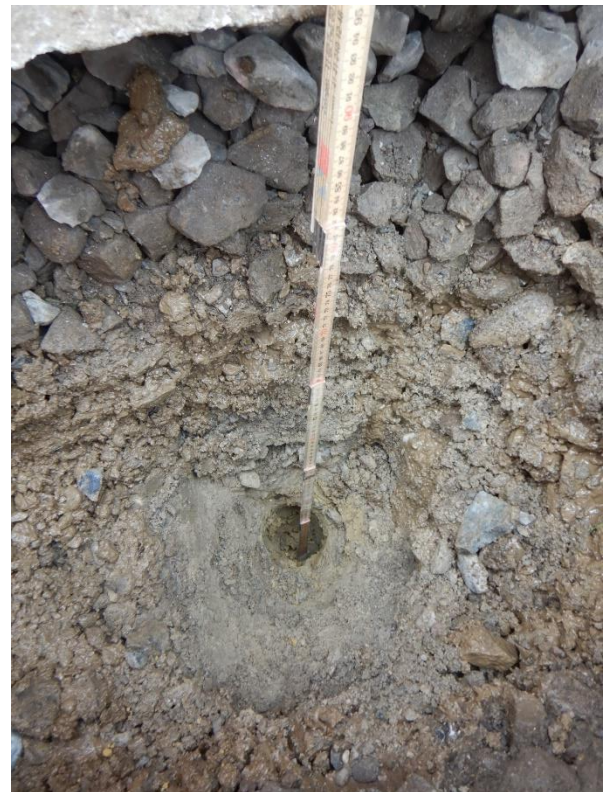
**Abb. 12 – Gleis 118, km 19.450:**

Profil durch Unterbau mit Blick in Untergrund:
RK mit v. Sand und St., teilweise verlehmt mit Feinmaterial aus dem Untergrund, mitteldicht, gut erdfeucht, in den obersten ca. 3 – 5 cm nass

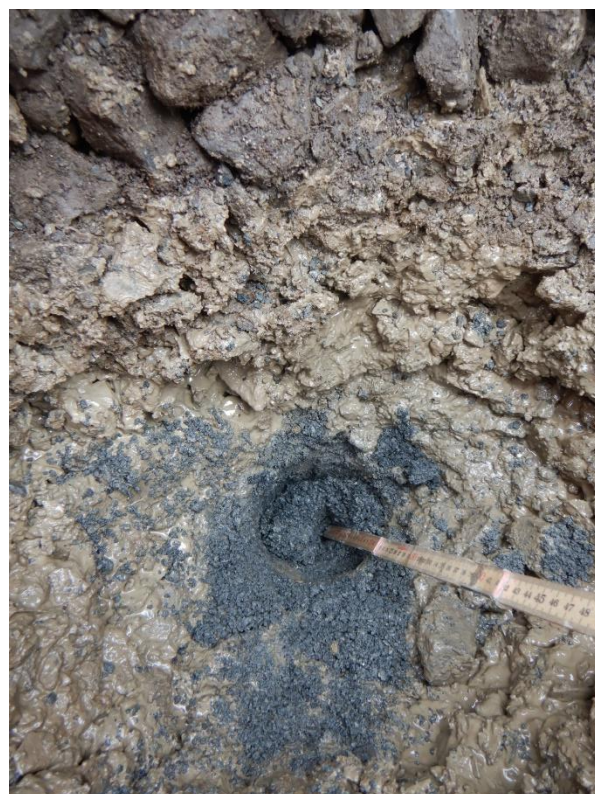
**Abb. 16 – Gleis 118, km 19.750:**

Planie:

l. silt. Sand mit Feinkies (grobk. Brechsand), nach unten zunehmend verlehmt mit Feinmaterial aus dem Untergrund, mitteldicht – dicht, gut erdfeucht

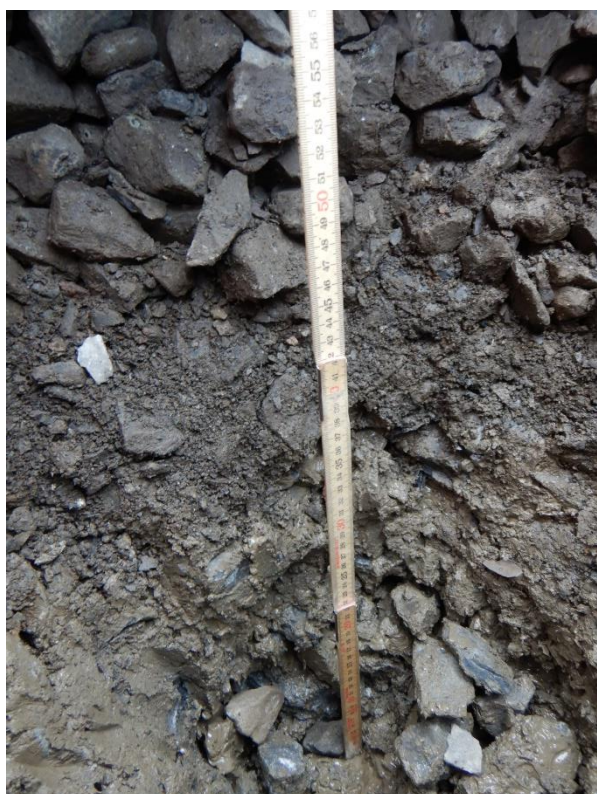
Abb. 19 – Gleis 118, km 19.900:

Profil durchs Schotterbett:

S2 – mittelmässig mit Betriebsschmutz, Schotterabrieb und viel Schotterbruch verschmutzt (Rückstände der letzten Schotterreinigung bzw. Schotterersatz)

S4 – verlehmt / verschlammt mit Feinmaterial aus dem Untergrund

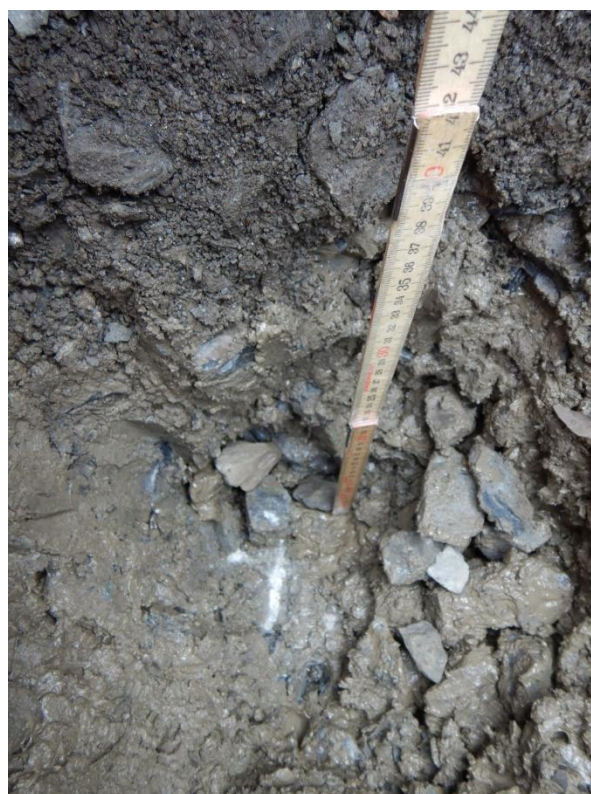
Abb. 20 – Gleis 118, km 19.900:

Planie:

mehrheitlich St. und Bl. mit Kies, mehrheitlich verlehmt mit Feinmaterial aus dem Untergrund, dicht – sehr dicht, gut erdfeucht, in den untersten ca. 5 cm nass - durchnässt

silt. Ton mit Sand, im Übergang zum Unterbau aufgeweicht (breiig), tiefer weich – mittelsteif (Konsistenz nach unten zunehmend), gut erdfeucht

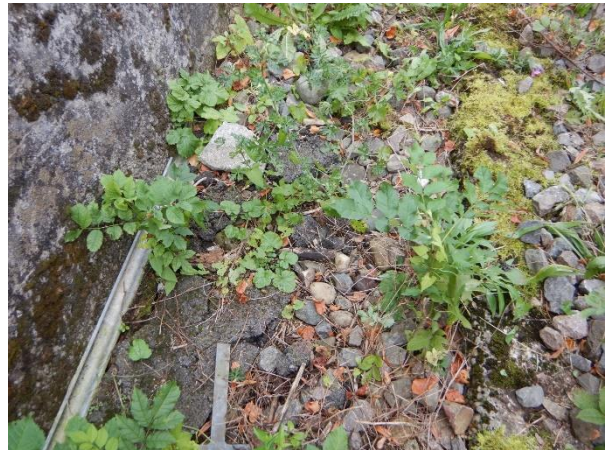
Abb. 24 – Gleis 218, km 19.540:

Bankett / Entwässerung:
gefüllt mit Brechschotter und Kies

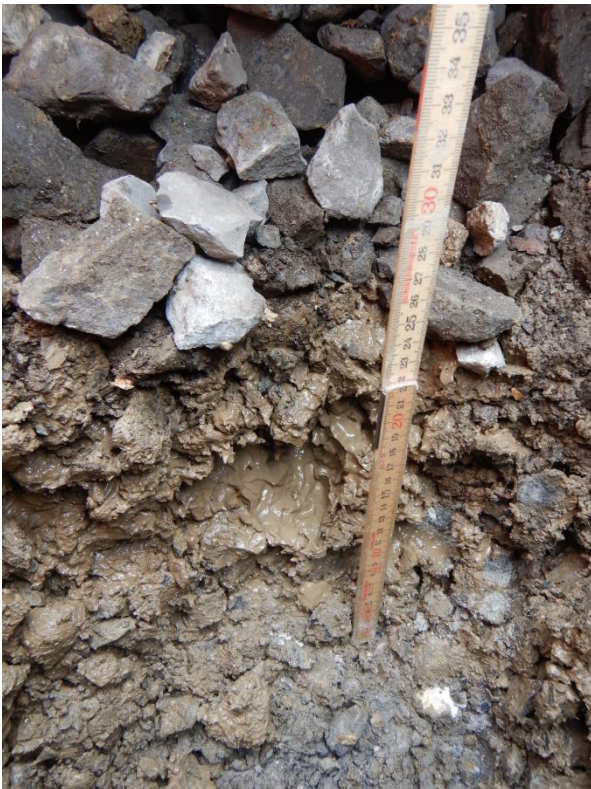
**Abb. 27 – Gleis 218, km 19.540:**

Profil durchs Schotterbett:

S2-3 – mittelmässig - stark mit Betriebsschmutz, Schotterabrieb und viel Schotterbruch verschmutzt

S4 – verlehmt / verschlammt mit Feinmaterial aus dem Untergrund

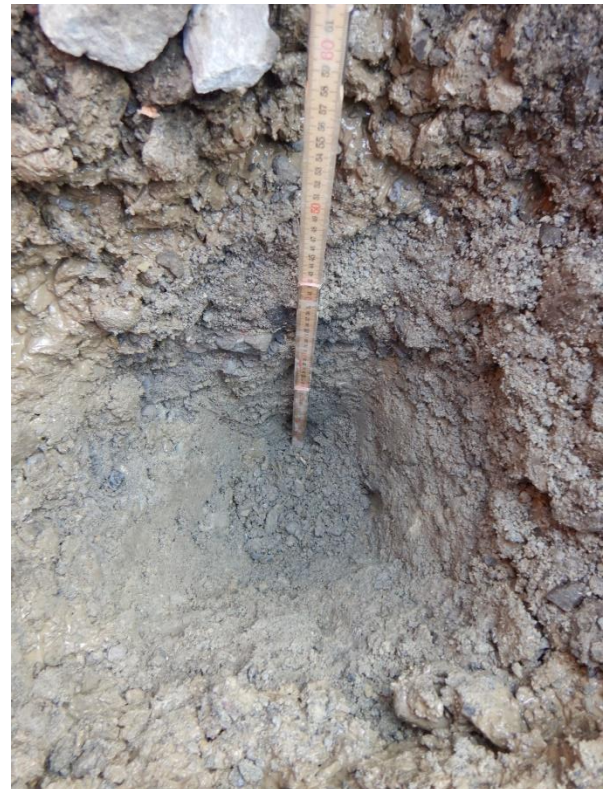
**Abb. 28 – Gleis 218, km 19.540:**

Planie: regelmässig, verschmiert, mitteldicht, nass

mehrheitlich St. mit Kies, mehrheitlich verlehmt mit Feinmaterial aus dem Untergrund, dicht, gut erdfeucht – nass

RK mit v. Sand und St., teilweise verlehmt mit Feinmaterial aus dem Untergrund, mitteldicht – dicht, gut erdfeucht

silt. Ton mit Sand, steif, erdfeucht

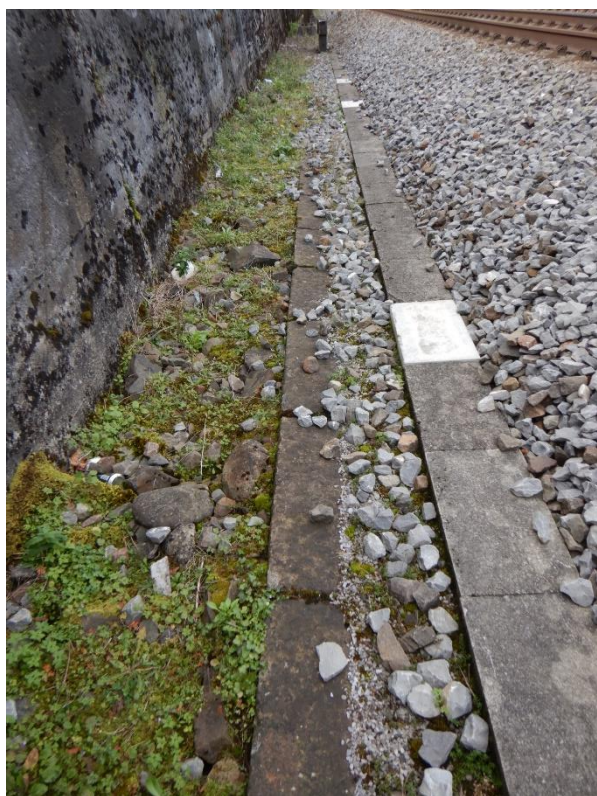
**Abb. 31 – Gleis 218, km 19.750:**Bankett / Entwässerung:
gefüllt mit Brechschotter und Kies

Ortbeton-Bauteil im Bereich des Banketts

S1-2 – obersten ca. 40 cm gering bis mittelmässig mit Betriebsschmutz und Schotterabrieb verunreinigt, die Körner sind im mittleren Grade zerbrochen, stopf- und reinigbar

S2 – mittelmässig mit Betriebsschmutz, Schotterabrieb und viel Schotterbruch verschmutzt

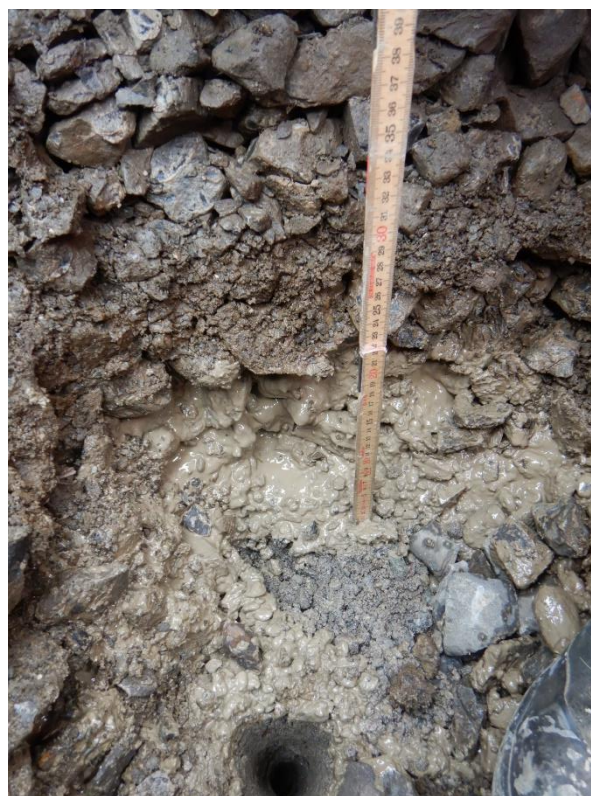
**Abb. 32 – Gleis 218, km 19.750:**

Profil durchs Schotterbett:

sb. RK mit Sand (teilweise sb. ausgewaschen), locker – mitteldicht, gut erdfeucht – nass

silt. Ton mit Sand, mittelsteif, erdfeucht

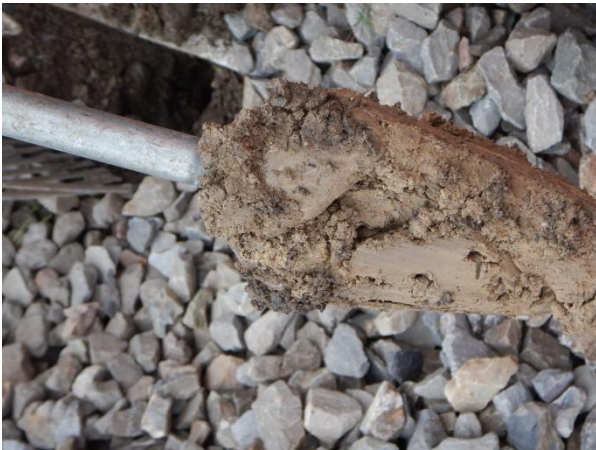
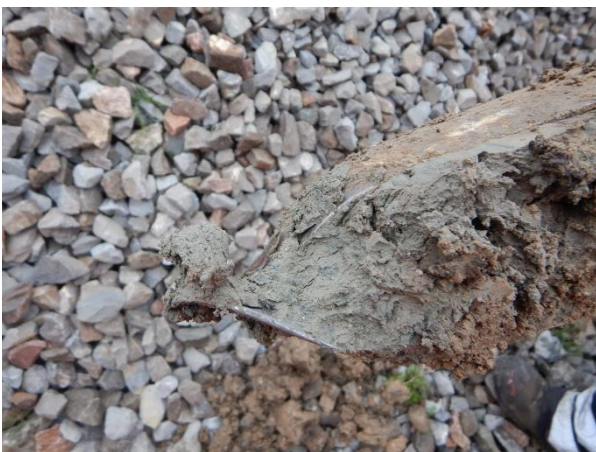
**Abb. 35 – Gleis 218, km 19.960:**

Untergrund (Gleisachse):
silt. Sand mit w. Kies, mitteldicht, gut erdfeucht

Untergrund (Bankett):
ton. Silt mit Feinsand und organischen Beimengungen,
weich gut erdfeucht

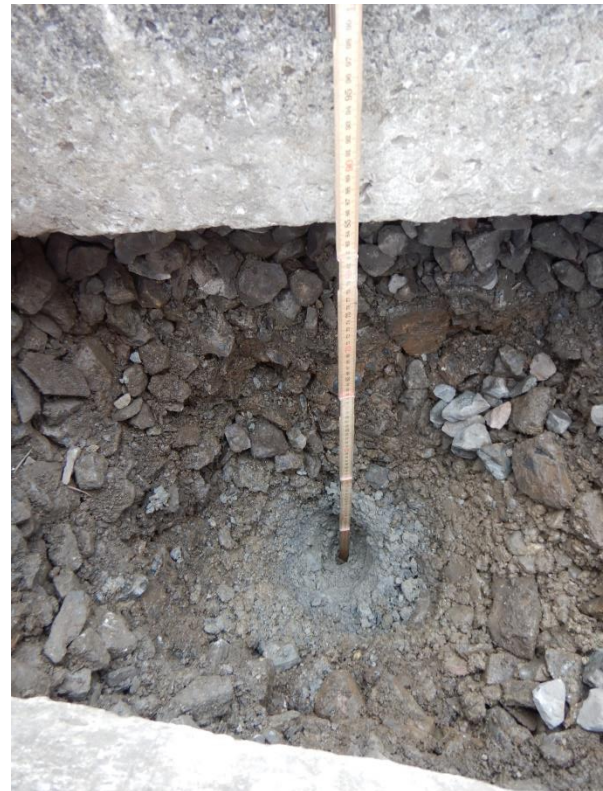
**Abb. 36 – Gleis 218, km 19.960:**

Profil durchs Schotterbett:

sb. Kies mit w. Sand und St. (Schroppen), mitteldicht, gut erdfeucht

Silt. RK mit v. Sand, mitteldicht, gut erdfeucht
