# **Untersuchung zur PCP-Belastung in Holzkonstruktionen von Gebäuden im Kanton Zürich**

## **Schlussbericht**

**Amtes für Abfall, Wasser, Energie und Luft des Kantons Zürich**

**Energie- und Ressourcen-Management GmbH**

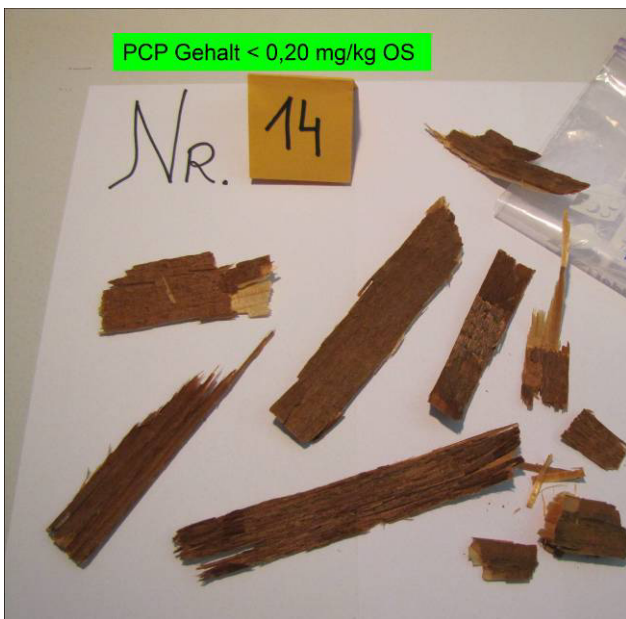
Abbildung 3: Foto der Probe Nr. 14. Tiefer PCP-Gehalten von < 0.2 mg/kg.

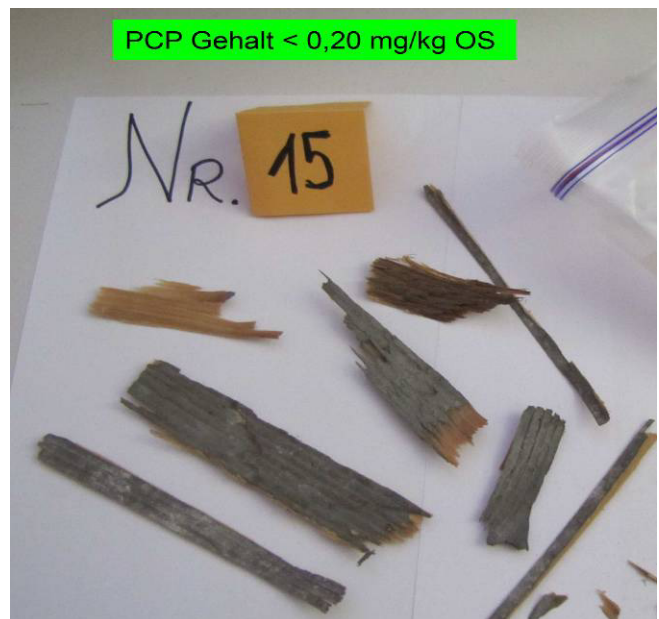
Abbildung 4: Foto der Probe Nr. 15. Tiefer PCP-Gehalten von < 0.2 mg/kg.

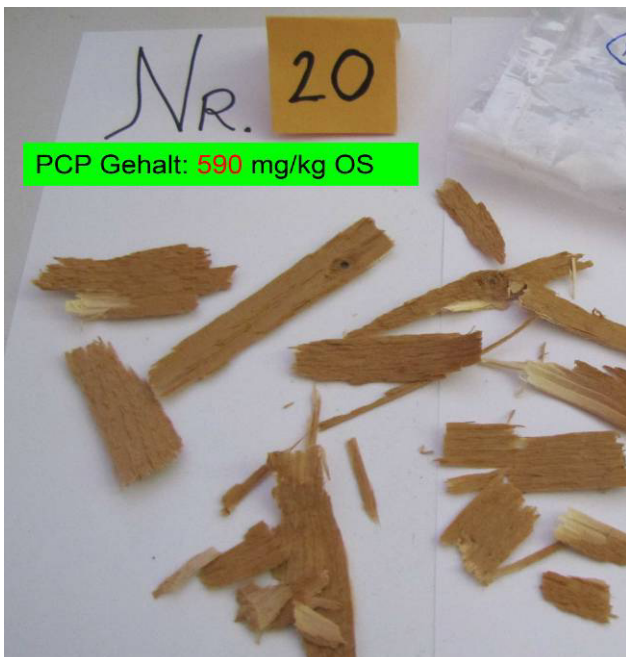
Probennummer	Gehalt in mg/kg OS in Probe	Gehalt in mg/kg OS in Balken
Nr. 20	590	86
Nr. 21	760	110
Nr. 22	37	5
Nr. 28	4,7	0.7
Nr. 29	250	36

Abbildung 5: Foto Probe Nr. 20. Hoher PCP-Gehalt von 590 mg/kg.

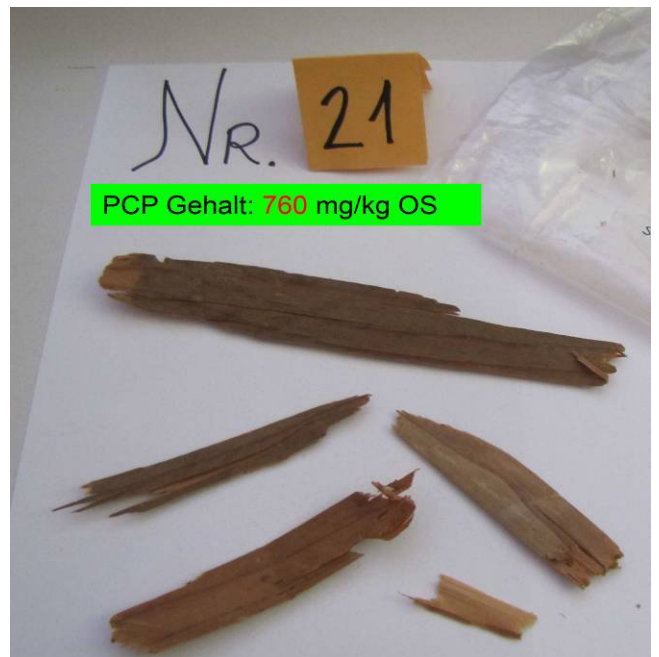
Abbildung 6: Foto Probe Nr. 21. Hoher PCP-Gehalt von 760 mg/kg.
