# Natur- und Heimatschutzfonds Sanierung Menzihaus

Projektdokumentation mit Kostenvoranschlag

Natur- und Heimatschutzfonds  
Sanierung Menzihaus  
Lützelsee 3, Hombrechtikon

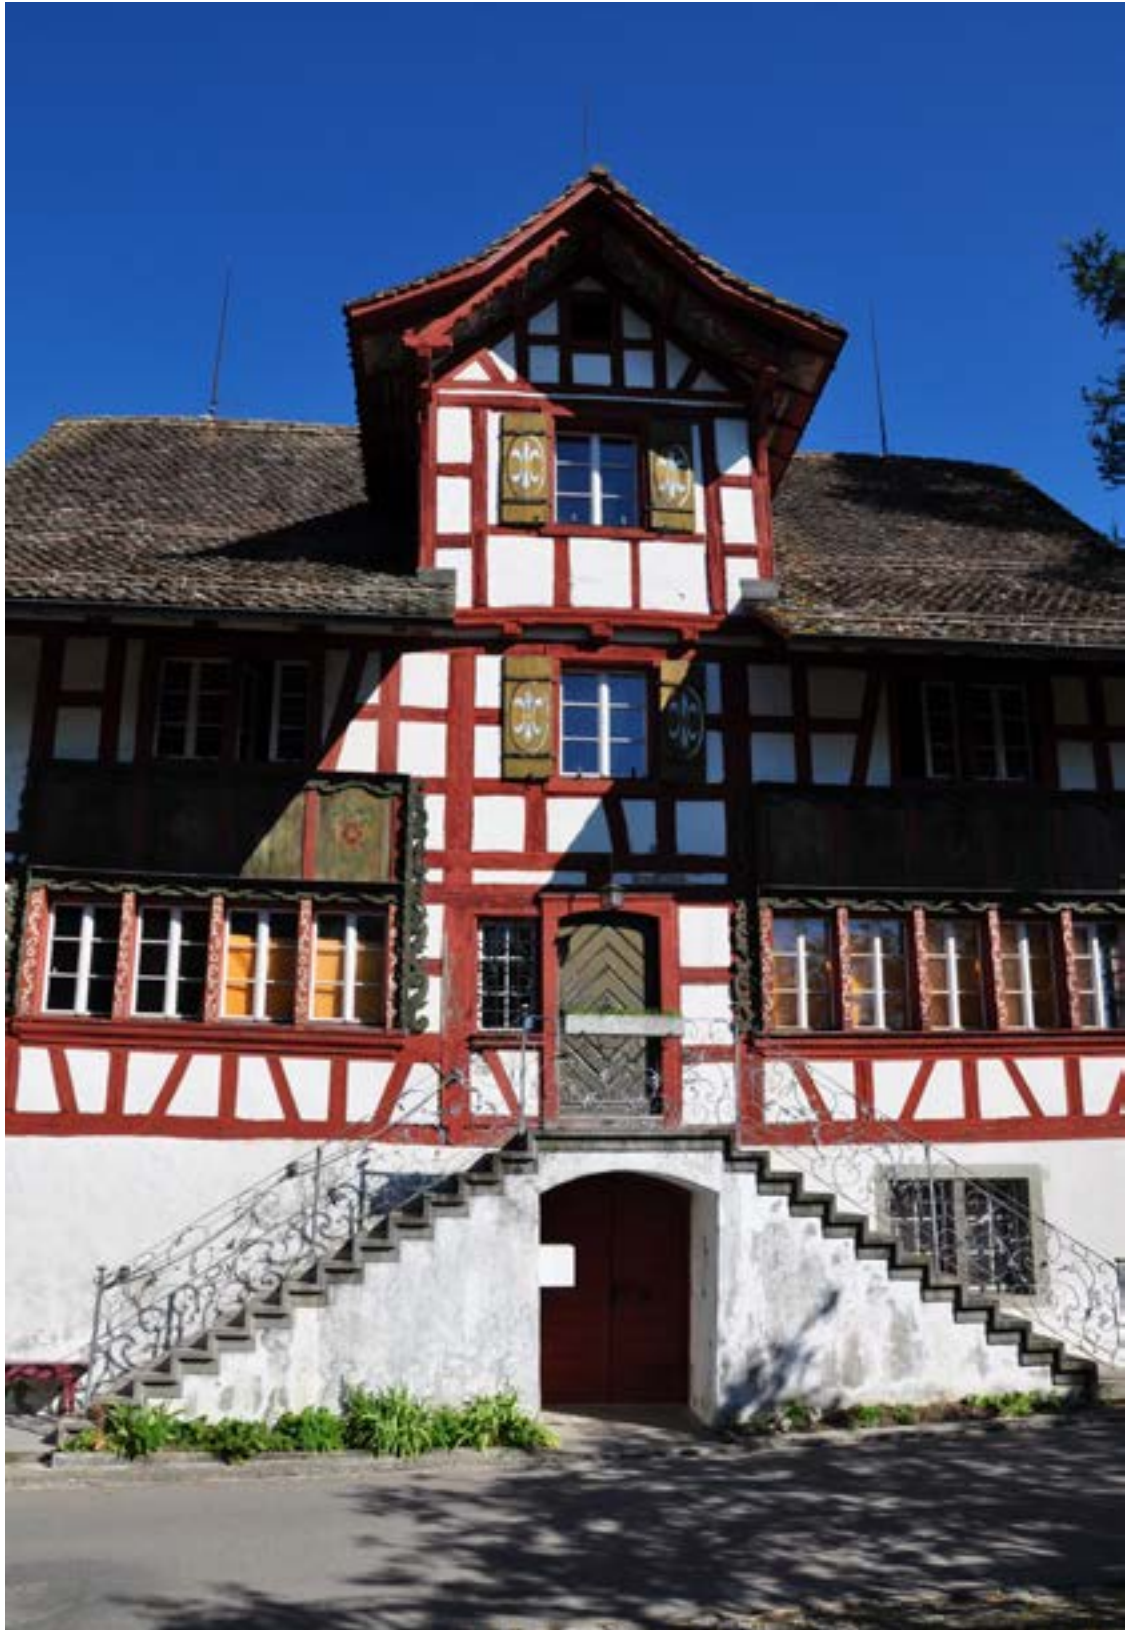
- Der sehr harte Zementputz im Sockelbereich führt zu Feuchtigkeits- und Salzkristallisationsschäden und muss durch neuen Kalkputz ersetzt werden.
- Die restlichen verputzten Flächen sind zu reinigen, grössere Risse zu flicken und mit Kalkfarbe neu zu streichen.

Südfassade - Falsche Materialien bei der letzten Sanierung (1972–75) führten zu Schäden an Putz und Riegelwerk.

Die bei der letzten Sanierung eingesetzten Acrylfarben und Zementputze sollen dort ersetzt werden, wo dies zu Schäden geführt hat. Ansonsten werden die Spuren und Bauteile der zwei grösseren Umbauphasen als erhaltenswerte Elemente erachtet und es sind keine Zurückführungen vorgesehen. Bewusst wird nur eine massvolle Steigerung des Wohnkomforts und damit eine geringe bauliche Eingriffstiefe angestrebt.

- Die repräsentative Südfassade muss dringend statisch verstärkt werden, da sie über den Sockel ausschert.
- Die Acrylfarbe auf den Riegeln muss entfernt und mit Ölfarbe neu gestrichen werden.

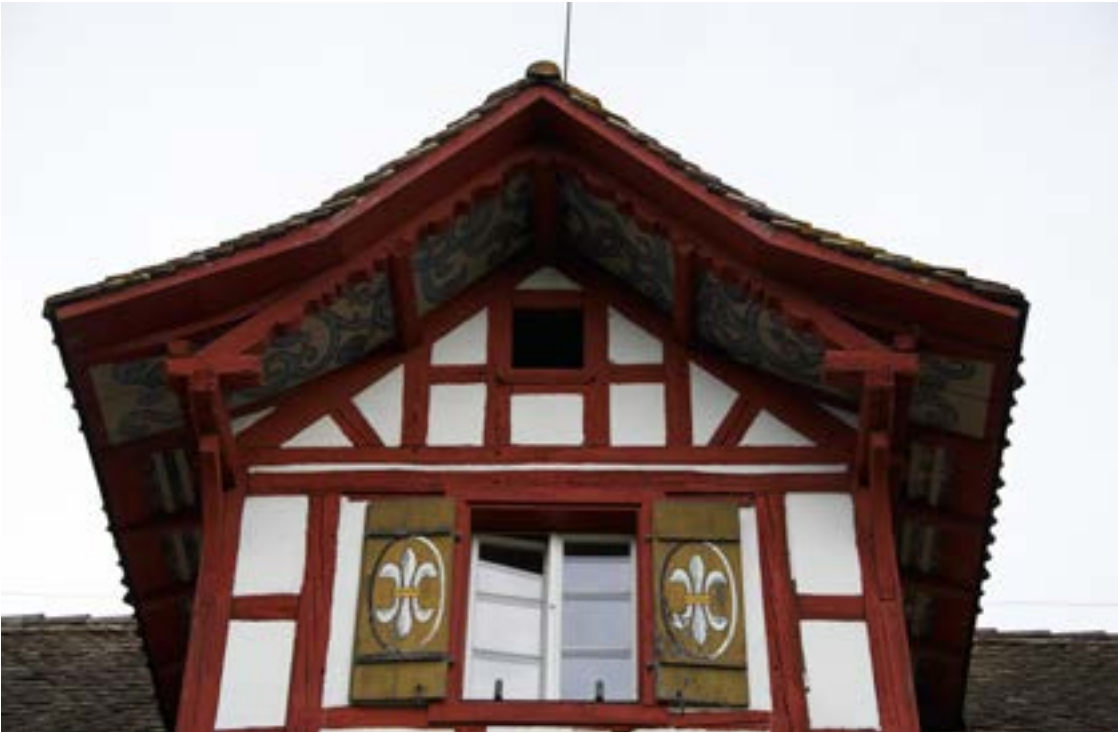
Gaube mit Vordachmalerei - relativ gut erhalten.

- Die Malereien an den Fensterläden können nicht restauriert werden. Die Läden werden abgelaugt und neu bemalt.
- Die Bemalungen an den Dachuntersichten werden gesichert.

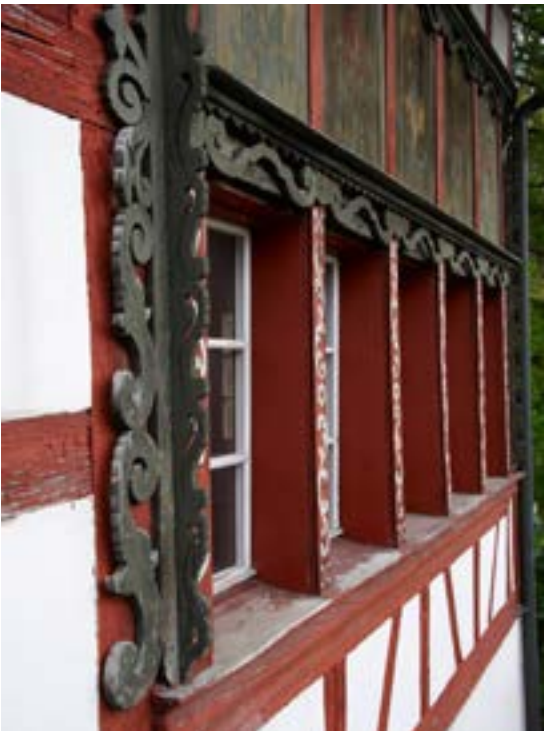
Fallläden mit Zierelementen und Bemalung

- Die Fallläden werde mit den Dekormalereien und den dazugehörigen Umrahmungen, Schleierbrettern und Abdeckleisten wo möglich restauriert oder ersetzt, jedoch nicht mehr gangbar gemacht.

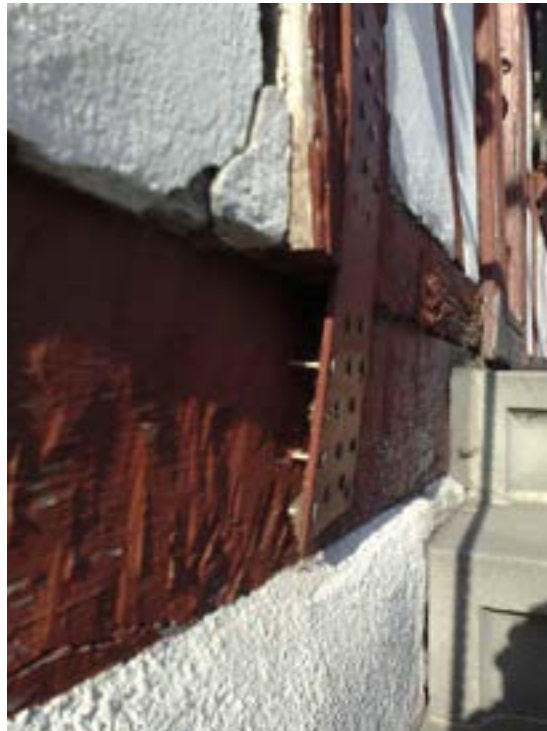
Statischer Mangel führt zu Abkippen der Fassade

Die Bausubstanz ist bis auf statische Probleme an der Südfassade intakt. Die Fassade ist stark verwittert und im Sockelbereich treten Feuchtigkeitsschäden auf. Die Wohnung ist nicht mehr bewohnbar, ein Kachelofen darf nicht mehr genutzt werden und die Haustechnik ist komplett veraltet.

Die Statik der Südfassade muss stabilisiert werden.

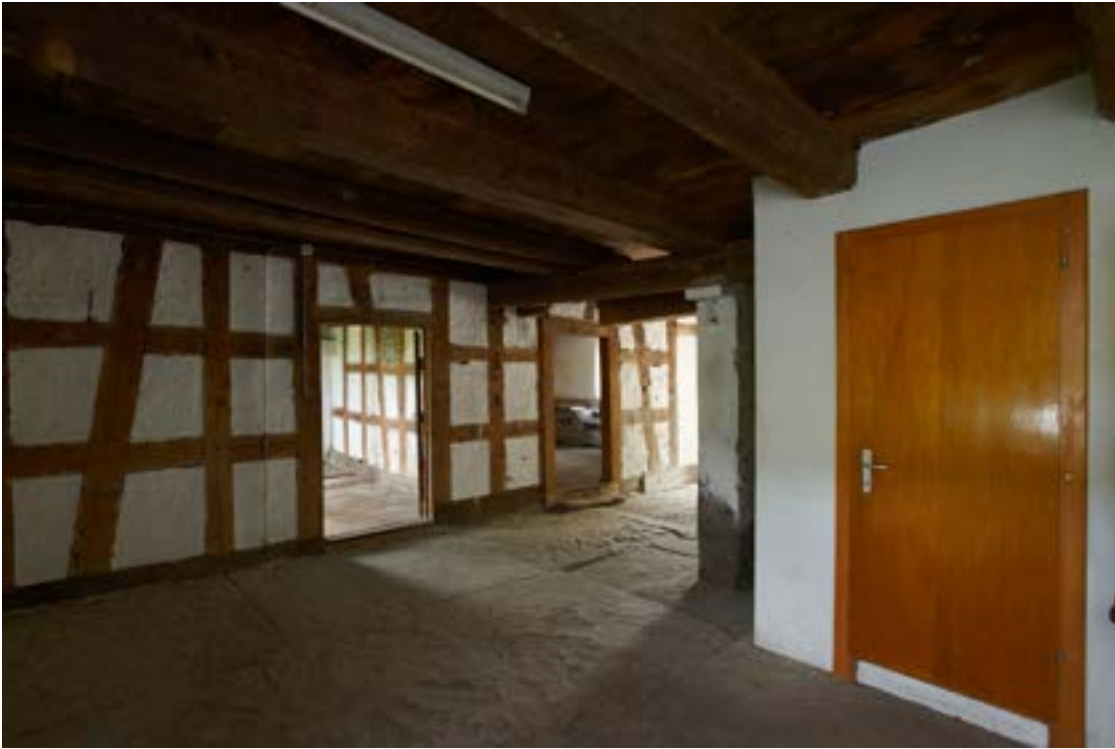
Oberes Kellergeschoss (auf Strassenniveau) mit grossen Sandsteinplatten als Boden und inneren Riegel-Wänden. Der spätere Einbau von Dusche und WC wird rückgebaut.

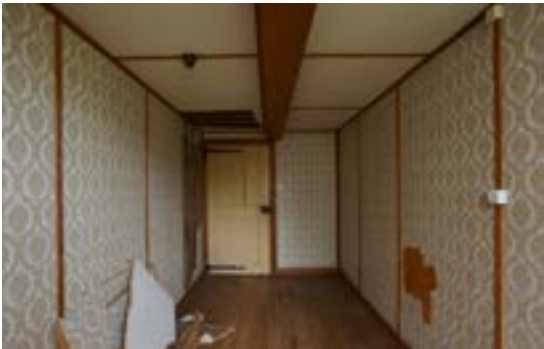
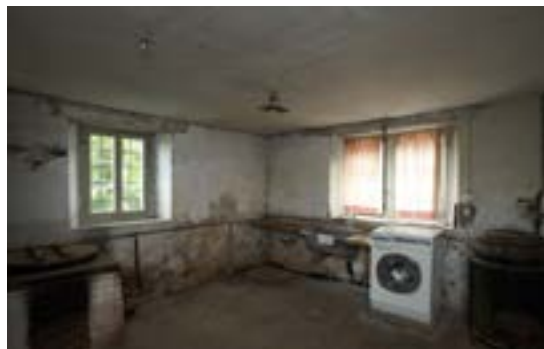
oben: Kammer im OG - Verkleidung mit Tapete nicht original  
unten: Kammer mit Gipsdecke und Schablonenmalerei
