# KOMMUNALES SCHUTZBAUTEN- MANAGEMENT ADLISWIL

## KONZEPT

Stand: 31.10.2025

Stadt Adliswil  
Planung Werke  
Zürichstrasse 10  
8134 Adliswil

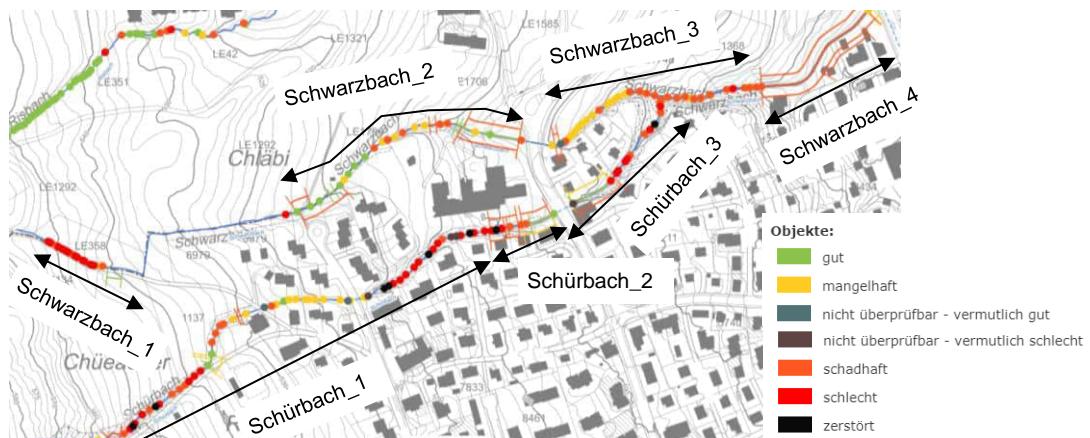
Abbildung 3: Schwarzbach, Schürbach – Ausschnitt aus dem Schutzbautenkataster [5]

Abschnitt	Schürbach_1 (Stand 2022/23, vor Projektumsetzung)	Schürbach_2	Schürbach_3 (Stand 2022/23, vor Projektumsetzung)
Bauwerksart	Viele Holzschwellen / Sperren, zwei Ufermauern, eine Rampe	vier Ufermauern, eine Rampe, Holzschwellen / Sperren, zwei Sohlplästerungen	überwiegend Holzschwellen / Sperren, einzelne Schwellen aus Stein
Funktion	stabilisieren	durchleiten	stabilisieren
Risiko	mittel	mittel	gering
Handlungsbedarf / Hinweis	Ereignis 2021, Projektumsetzung 2025 <b>Kein Handlungsbedarf im Bereich der umgesetzten Massnahmen</b> Nachführung Schutzbautenkataster ausstehend	ggf. fehlender Schwemmholzrückhalt, überwiegend schadhafter Zustand, <b>Handlungsbedarf: gross</b>	Projektumsetzung 2025 <b>Kein Handlungsbedarf im Bereich der umgesetzten Massnahmen</b> Nachführung Schutzbautenkataster ausstehend

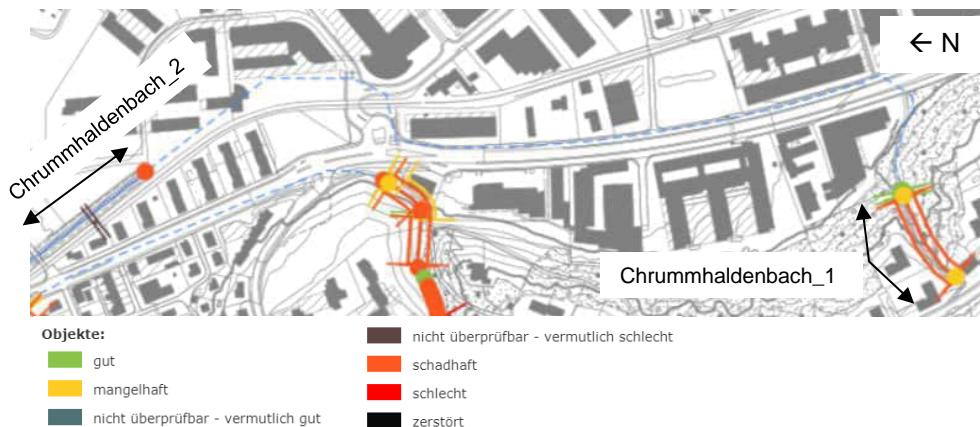
Abbildung 4: Chrummhaldenbach – Ausschnitt aus dem Schutzbautenkataster [5]

Abschnitt	Chrummhaldenbach_1	Chrummhaldenbach_2
Bauwerksart	beidseitig Blocksatz und Ufermauern, eine Rampe, zwei Rechen, eine Sohlpflästerung	ein Auslaufbauwerk, eine Mauer
Funktion	stabilisieren/rückhalten	durchleiten
Risiko	gross	-
Handlungsbedarf / Hinweis	<p>Der Abschnitt wurde 2019 saniert. Überwiegend schadhafter Zustand aufgrund von Verwitterungerscheinungen. Es besteht ein grosses Hochwasserdefizit aufgrund Kapazitätsengpass in der Eindolung unterhalb.</p> <p><b>Handlungsbedarf: gering</b></p>	<b>Handlungsbedarf: mittel</b>

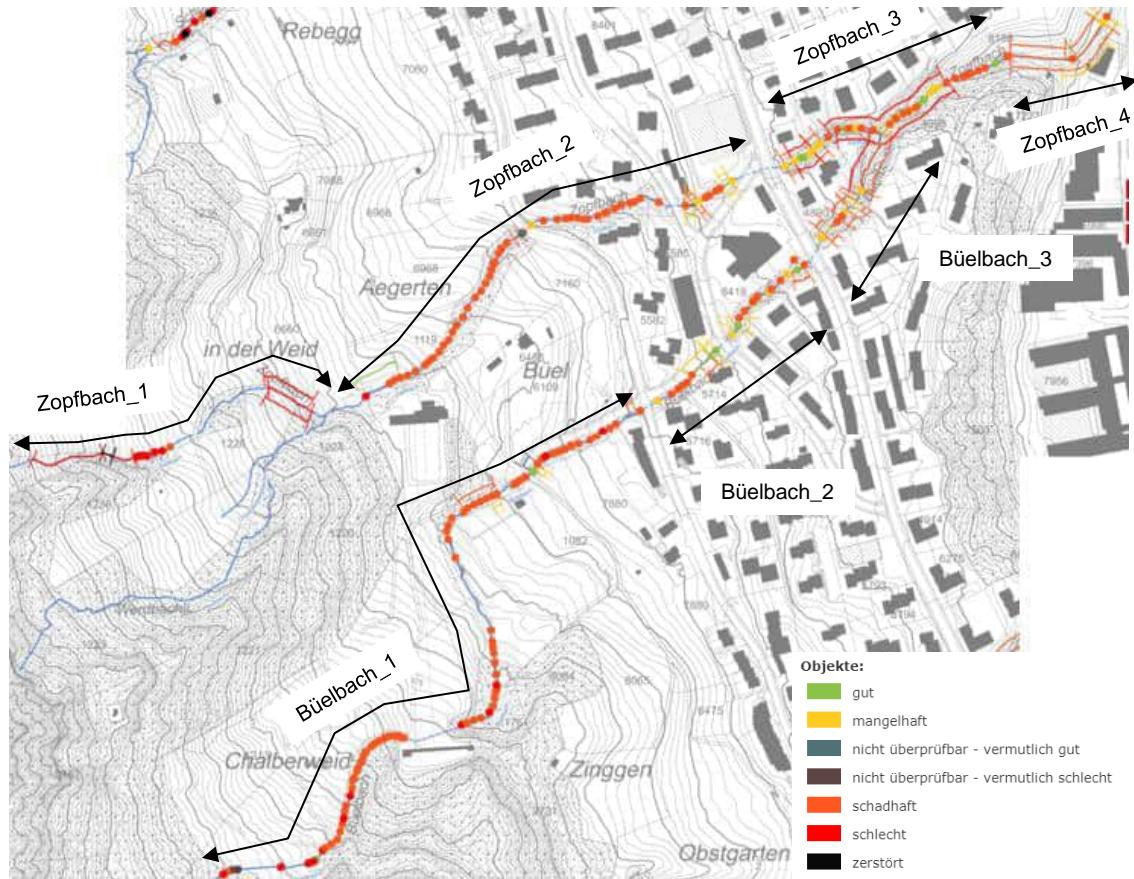
Abbildung 5: Zopfbach, Büelbach – Ausschnitt aus dem Schutzbautenkataster [5]

Büelbach_1	Büelbach_2	Büelbach_3
Bauwerksart	Viele Schwellen / Sperren (überwiegend aus Holz, vereinzelt aus Stein), div. Längsverbauungen	vier Ufermauern, Holzschwellen / Sperren, eine Rampe	div. Ufermauern, drei Rampen, div. Schwellen / Sperren
Funktion	stabilisieren	stabilisieren	stabilisieren
Risiko	mittel	gering	-
Handlungsbedarf / Hinweis	fehlender Schwemmholtzrückhalt oberhalb der Feldblumenstrasse, überwiegend schadhafter Zustand, Gerinne tief eingeschnitten, <b>Handlungsbedarf: gross</b>	Zustand: überwiegend schadhaft, Einbindung Sohle und seitlich teils nicht mehr intakt, <b>Handlungsbedarf: mittel</b>	Zustand: überwiegend schadhaft, <b>Handlungsbedarf: mittel</b>

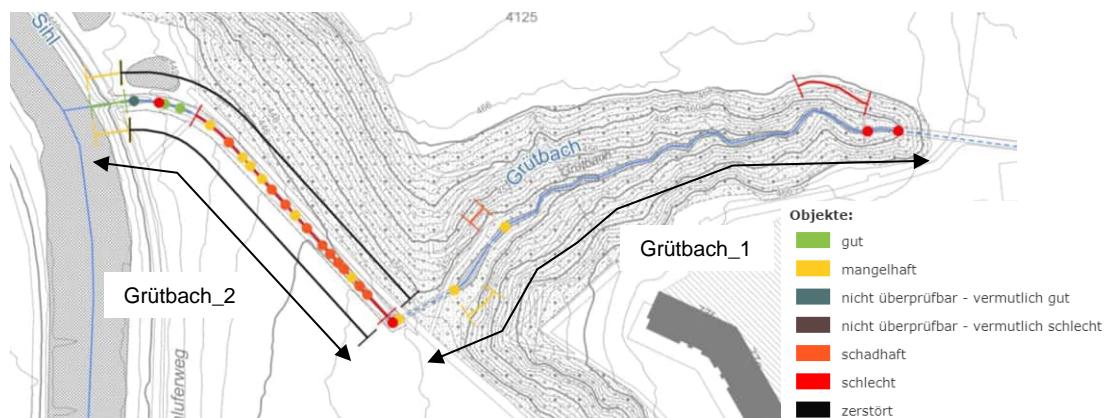
Abbildung 6: Grütbach – Ausschnitt aus dem Schutzbautenkataster [5]

Abschnitt	Grütbach_1	Grütbach_2
Bauwerksart	Eine Blockschwelle, ein Blocksatz, zwei Ufermauern, ein Geschiebesammler (Einzel sperre)	Viele Steinschwellen/, beidseitig Ufermauern, beidseitig Blocksätze, zwei Sohlplästerungen, ein offener Geschiebesammler (Tosbecken)
Funktion	stabilisieren	stabilisieren
Risiko	-	-
Handlungsbedarf / Hinweis	stark aktive Rutschung im Oberlauf, Einzelsperre, die dem Geschieberückhalt dient am oberen Ende des Abschnitts, fehlender Schwemmholtzrückhalt, überwiegend schlechter Zustand, <b>Handlungsbedarf: gering</b>	Einmündung in die Sihl, Wirkung der kleinen Schwellen eher gering, <b>Handlungsbedarf: gering</b> Langfristiger Erhalt kann in Frage gestellt werden.

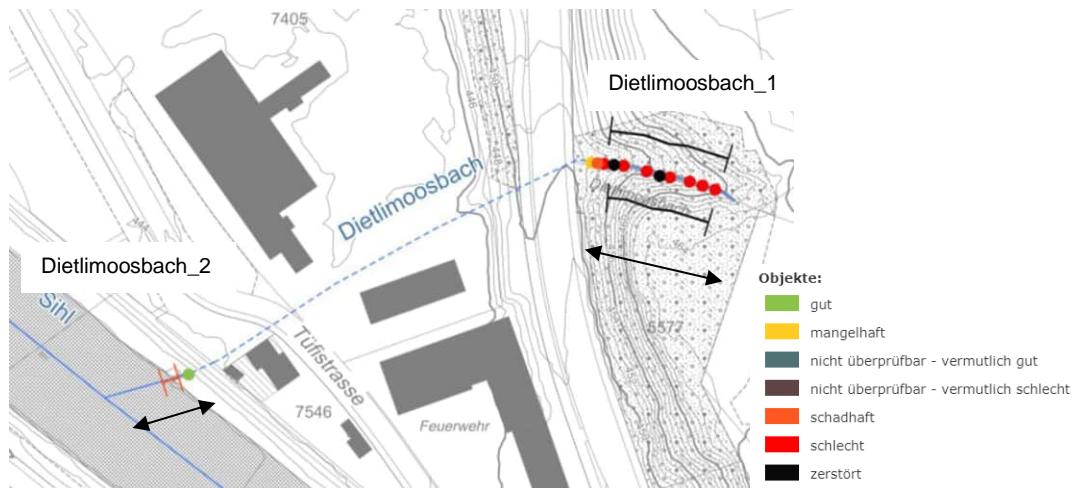
Abbildung 7: Dietlimoosbach – Ausschnitt aus dem Schutzbautenkataster [5]

Abschnitt	Dietlimoosbach_1	Dietlimoosbach_2
Bauwerksart	Viele Holzsperren, ein Rechen, beidseitig Holzkästen als Längsverbau	Ein Auslaufbauwerk, eine Sohlpläste-rung
Funktion	stabilisieren, rückhalten	stabilisieren
Risiko	gering (Feuerwehr unterhalb ab EHQ betroffen)	-
Handlungsbedarf / Hinweis	unzureichender Schwemmholzrückhalt, über-wiegend schlechter Zustand der Bauwerke, <b>Handlungsbedarf: mittel</b>	Einmündung in die Sihl, <b>Handlungsbedarf: gering</b>

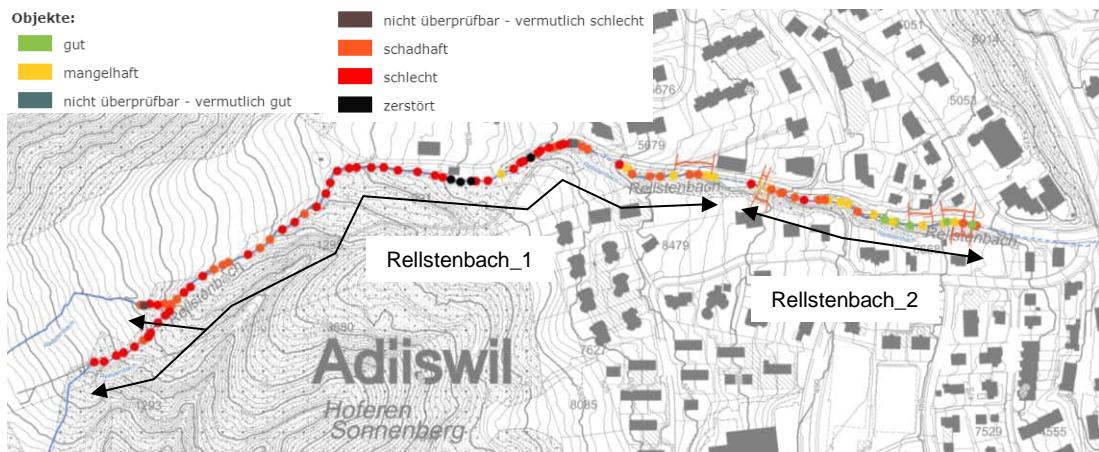
Abbildung 9: Rellstenbach – Ausschnitt aus dem Schutzbautenkataster [5]

Abschnitt	Rellstenbach_1	Rellstenbach_2
Bauwerksart	Viele Schwellen / Sperren, eine Mauer	div. Ufermauern, viele Schwellen / Sperren, eine Rampe, einige Rechen, ein Geschiebesammler
Funktion	stabilisieren	Stabilisieren/rückhalten
Risiko	-	gering
Handlungsbedarf / Hinweis	starke Gerinneerosion, überwiegend schadhafter Zustand, Naturschutzgebiet, laufende Beobachtung, <b>Handlungsbedarf: gering</b>	Massnahmen Rellstenstrasse (CSD 2005), Böschungsstabilisierung mit Blocksteinen unterhalb der Eindolung (2019, [11]), überwiegend mangelhafter Zustand, <b>Handlungsbedarf: gering</b>

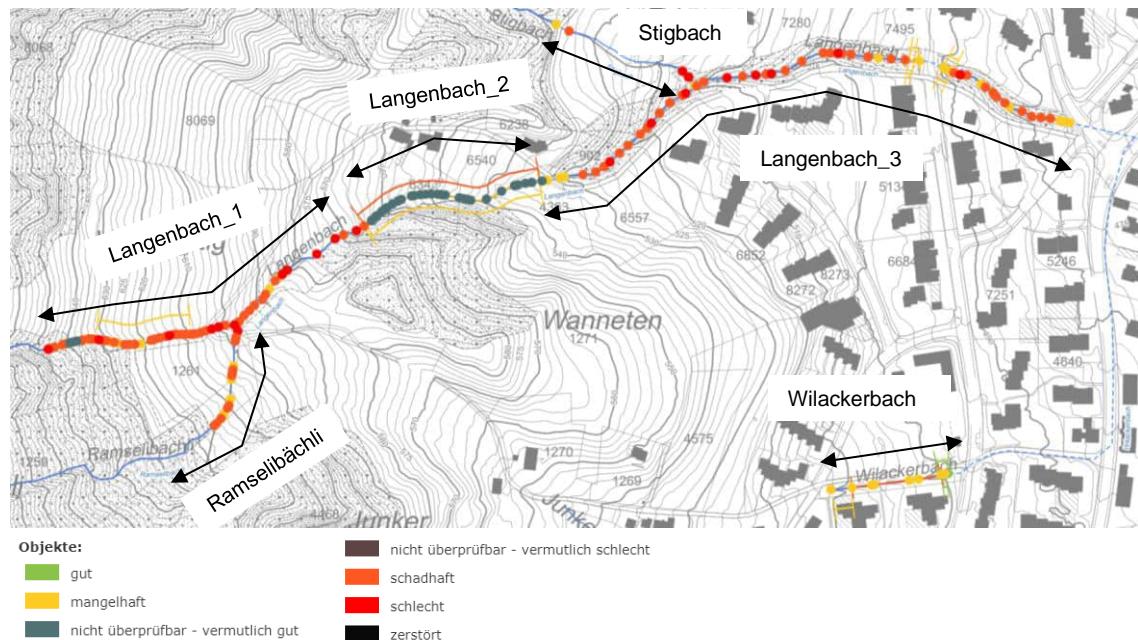
Abbildung 11: Langenbach, Ramselibächli, Stigbach, Wilackerbach – Ausschnitt aus dem Schutzbautenkataster [5]

Abschnitt	Wilackerbach	Stigbach	Ramselibächli
Bauwerksart	div. Blockschwellen / Sperren, eine Sohlpflästerung, ein Rechen, zwei Ufermauern	wenige Holzschwellen / Sperren, ein Sandfang	Viele Holzschwellen / Sperren, ein Rechen
Funktion	stabilisieren	stabilisieren/rückhalten	stabilisieren/rückhalten
Risiko	mittel	gering	-
Handlungsbedarf / Hinweis	überwiegend mangelhafter Zustand, <b>Handlungsbedarf: gering</b>	starke Gerinneerosion oberhalb des Abschnitts, sehr vereinzelte Bauwerke in schlechtem Zustand, <b>Handlungsbedarf: mittel</b>	Prüfung ob Schwellen weiterhin erforderlich sind, <b>Handlungsbedarf: gross</b>

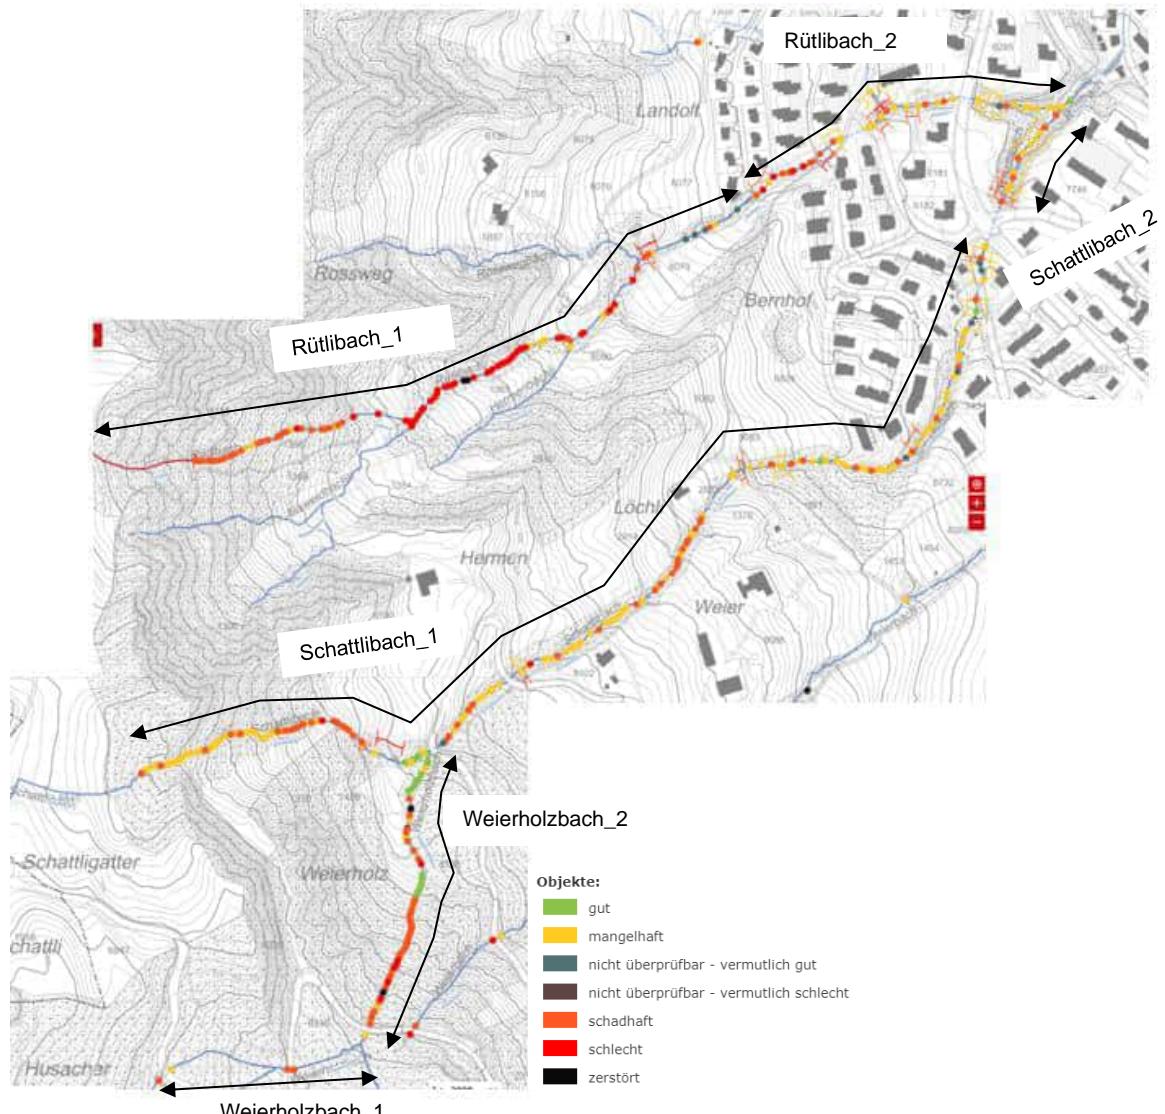
Abbildung 12: Rütlibach / Wybach, Schattlibach, Weierholzbach – Ausschnitt aus dem Schutzbautenkataster [5]

Abschnitt	Rütlibach_1	Rütlibach_2
Bauwerksart	Viele Holzschwellen / Sperren, eine Schale	Viele Steinschwellen / Sperren, eine Sohlpflästierung, div. Ufermauern, eine Rampe, ein Blockwurf, zwei Blocksätze, ein Rechen
Funktion	stabilisieren	stabilisieren/rückhalten
Risiko	gering	mittel
Handlungsbedarf / Hinweis	mittel aktive Rutschungen, überwiegend schlechter Zustand, Naturschutzgebiet, laufende Beobachtung, <b>Handlungsbedarf: gering</b>	Fehlender Schwemmholtzrückhalt oberhalb von Engstellen (Albisstrasse/Eindolung Buttinaustrasse), überwiegend mangelhafter Zustand, <b>Handlungsbedarf: mittel</b>

Schattlibach_1	Schattlibach_2	Weierholzbach_1	Weierholzbach_2
Bauwerksart	Viele Schwellen/Sperren aus Holz und Stein, ein Damm, eine Rampe, ein Spezialsystem, zwei Rechen	div. Ufermauern, viele Schwellen / Sperren aus Stein, eine Sohlpflästerung, div. Blocksätze, ein Raubettgerinne	Ein- und Auslaufbauwerke	div. Ufermauern, ein Rechen, viele Holzschwellen / Sperren, eine Sohlpflästerung
Funktion	stabilisieren	stabilisieren	stabilisieren	stabilisieren
Risiko	gering	gering	-	-
Handlungsbedarf / Hinweis	mittel aktive Rutschungen, überwiegend mangelhafter Zustand, <b>Handlungsbedarf: gering</b>	überwiegend mangelhafter Zustand, <b>Handlungsbedarf: gering</b>	überwiegend schadhafter Zustand, <b>Handlungsbedarf: mittel</b>	überwiegend schadhafter Zustand, 7 Schwellen in gutem Zustand (Neubau liegt nicht lange zurück), <b>Handlungsbedarf: mittel</b>

- Rüttlibach: Sanierung defekte Blockschwellen [11] (Projektperimeter im Bereich von Gewässer-km 0.4).
- Schattlibach: Sanierung Blockschwellen und Erosionsstellen mittels Blockverbau Unterhalb Albis-Str.
- Schattlibach: Unterfangung unterspülte Uferbereiche oberhalb und unterhalb Fussgängerbrücke bzw. Durchlass (Projektperimeter von Gewässer-km 0 bis km 0.1).
- Schattlibach: Sanierung Gerinne oberhalb Bucheneggstr.: Blockschwellen und Ufersicherung mittels Blöcken (Projektperimeter im Bereich von Gewässer-km 1.1).
- Schattlibach: Ersatz der Holzschwellen (in drei Etappen von 2017-2019) (Projektperimeter von Gewässer-km 1.17 bis km 1.43).
- Weierholzbach: Sanierung Mündungsberich oberhalb Bucheneggstrasse durch Blockschwellen und Ufersicherung mittels Blöcken

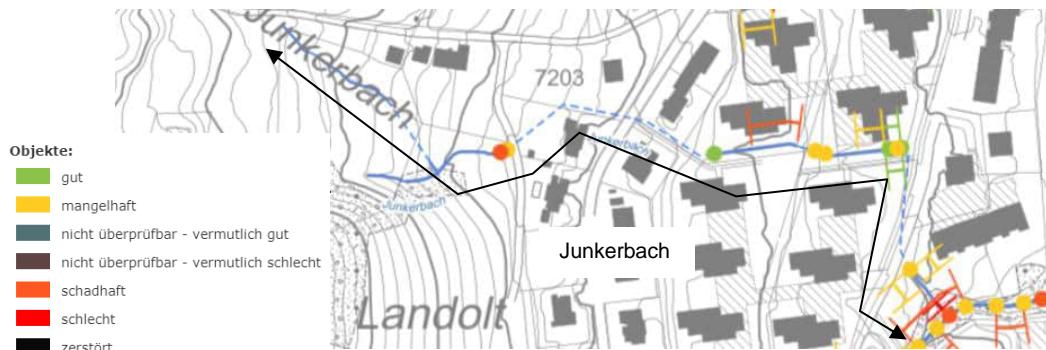
Abbildung 13: Junkerbach – Ausschnitt aus dem Schutzbautenkataster [5]

Abschnitt	Junkerbach
Bauwerksart	Schwellen / Sperren, eine Schale, div. Ufermauern, ein Geschiebesammler, zwei Blocksätze
Funktion	rückhalten/stabilisieren
Risiko	gross
Handlungsbedarf / Hinweis	Sanierung und Ausbau Abschnitt Landolt Junkerstrasse –Wilackerstrasse 2020 [11]; überwiegend mangelhafter Zustand, <b>Handlungsbedarf: gering</b>

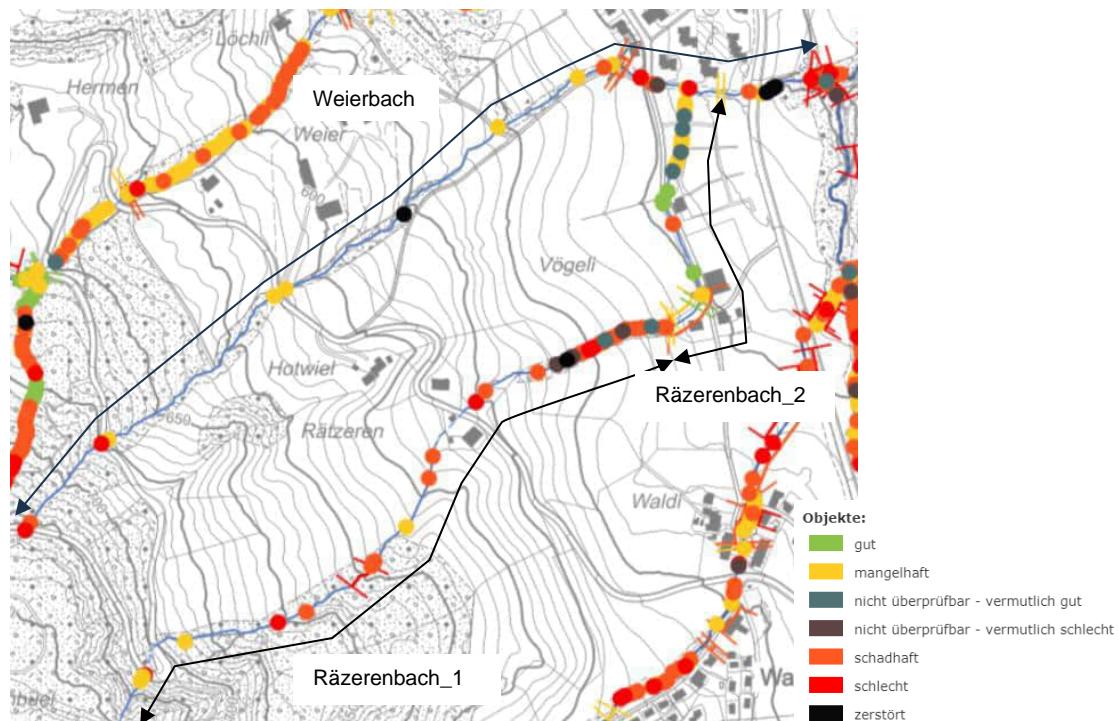
Abbildung 14: Weierbach, Räzerenbach – Ausschnitt aus dem Schutzbautenkataster [5]

Abschnitt	Weierbach	Räzerenbach_1	Räzerenbach_2
Bauwerksart	einzelne Steinschwellen / Sperren, div. Ufermauern, eine Rampe, eine Sohlpflasterung	Viele Holz- und Beton- schwellen / Sperren, drei Geschieberückhaltebauwerke, zwei Ufermauern	Viele kleine Schwellen/, eine Sohlbefestigung (Schale), ein Geschiebe- und Schwemmholzrückhaltebauwerk
Funktion	stabilisieren	stabilisieren/Rückhalten	stabilisieren/rückhalten
Risiko	mittel	gering	gering
Handlungsbedarf / Hinweis	starke Gerinneerosion, überwiegend schadhafter Zustand, laufende Beobachtung, <b>Handlungsbedarf: gering</b>	starke Gerinneerosion, überwiegend schadhafter Zustand, laufende Beobachtung, <b>Handlungsbedarf: gering</b>	überwiegend mangelhafter Zustand, <b>Handlungsbedarf: gering</b>
