Schadenskatalog für die Beurteilung des Zustandes von Eindolungen in KbS-Standorten

Beispiele von Schadensbildern zur Beurteilung des Zustandes von Eindolungen

24. November 2025

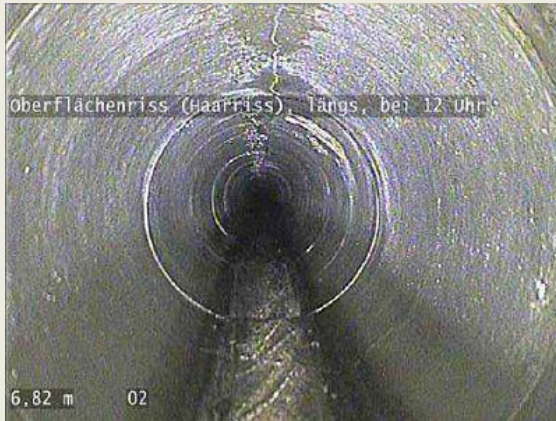
Foto 1: Oberflächenriss (Haarriss) bei 12 Uhr

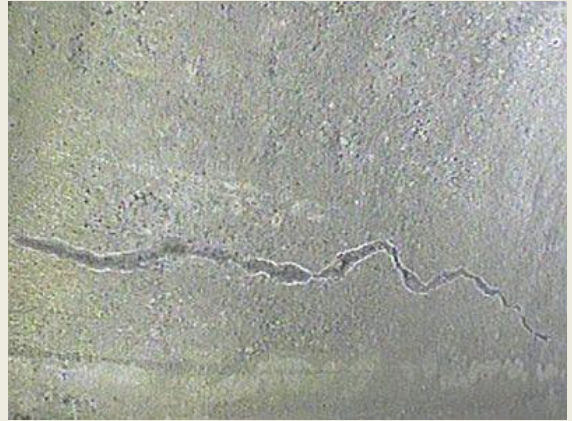
Foto 2: Oberflächenriss

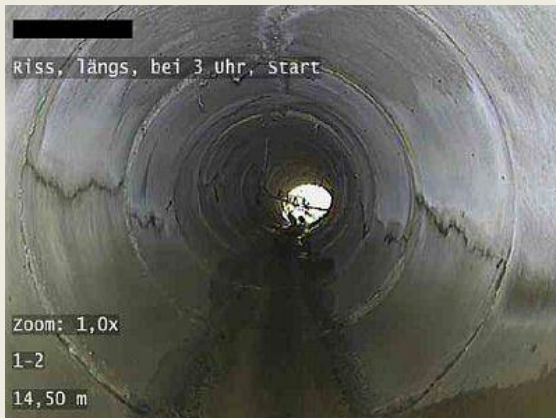
Foto 3: Risse, längs bei 3, 9 und 12 Uhr

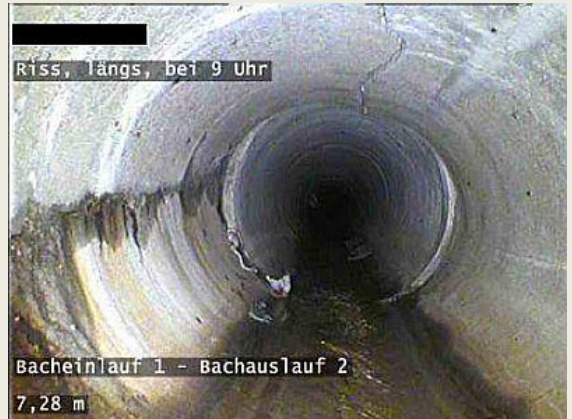
Foto 4: Riss bei 9 Uhr

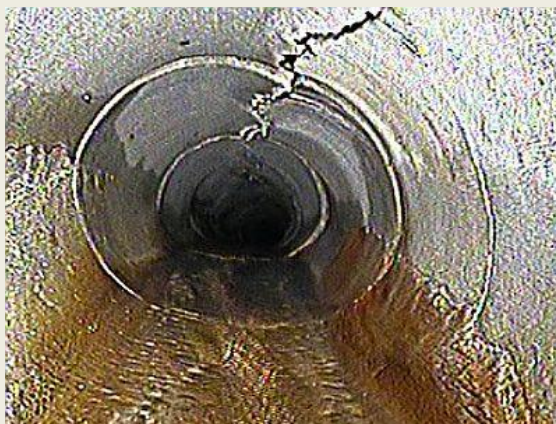
Foto 5: klaffender Riss, längs bei 12 Uhr

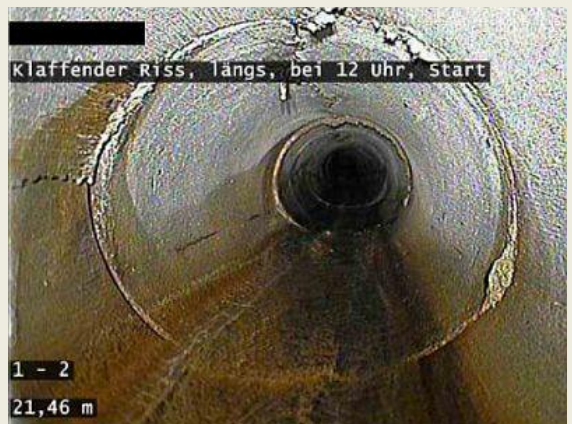
Foto 6: klaffender Riss, längs, bei 12 Uhr

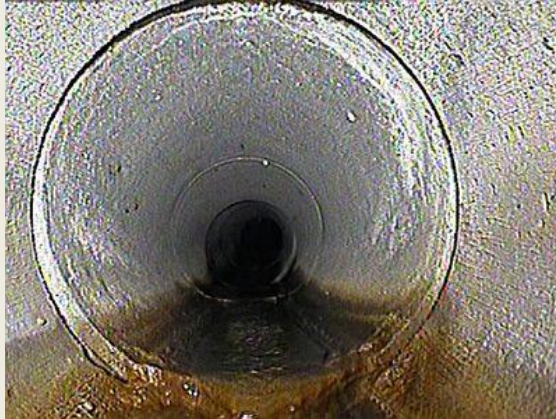
Foto 7: Breite Rohrverbindung

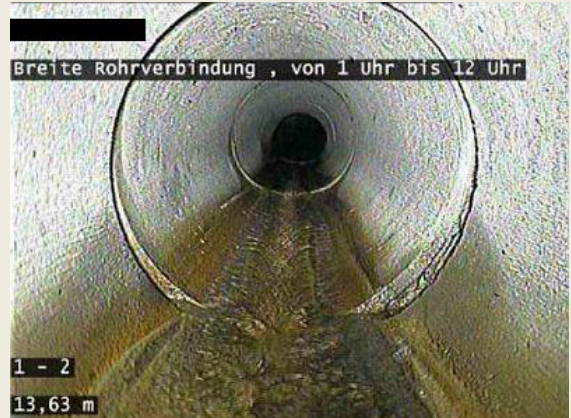
Foto 8: Breite Rohrverbindung, Schüttmaterial sichtbar bei 5 Uhr

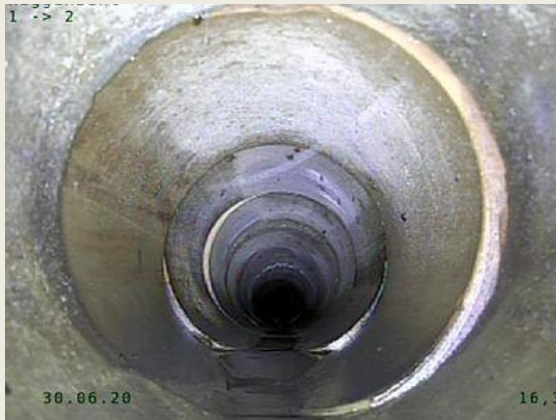
Foto 9: Versetzte Rohrverbindungen

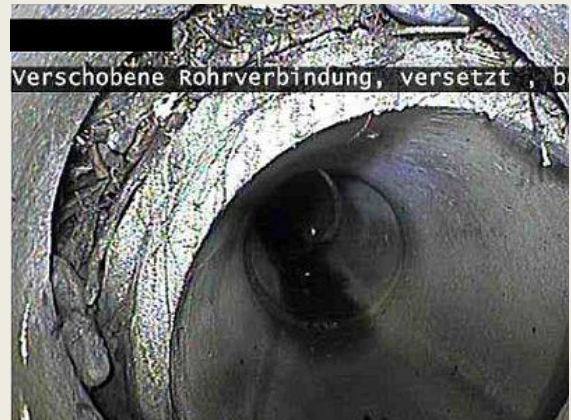
Foto 10: Versetzte Rohrverbindung, Schüttmaterial sichtbar

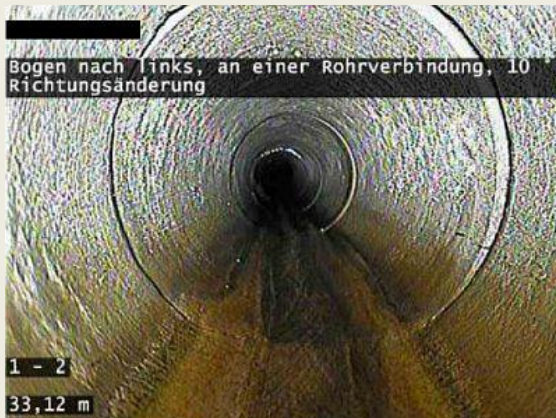
Foto 11: Knick an Rohrverbindung

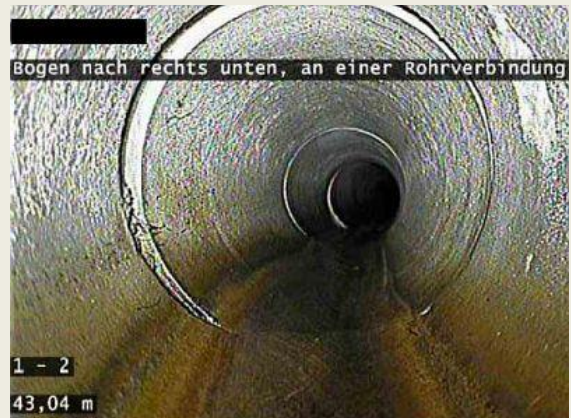
Foto 12: Knick an Rohrverbindung, Schüttmaterial sichtbar

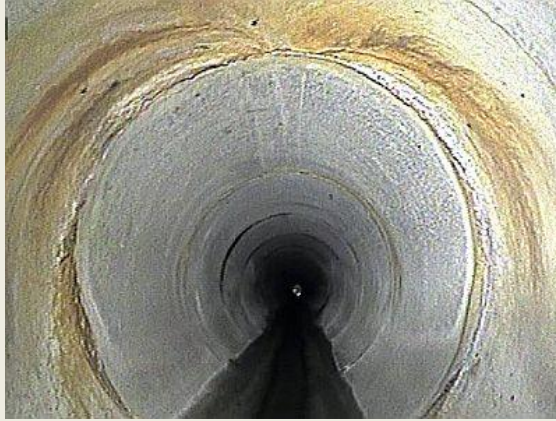
Foto 13: Kalk bei 7 bis 5 Uhr

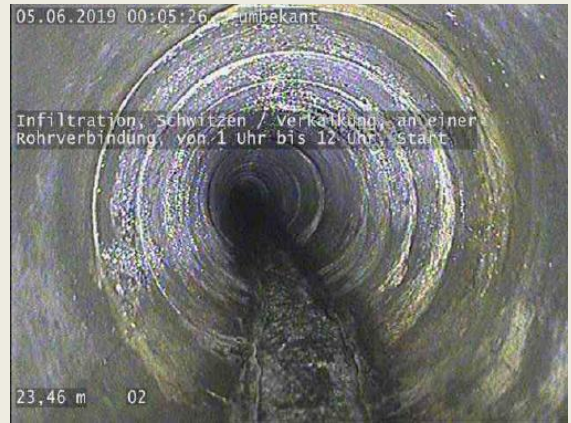
Foto 14: Schwitzen / Verkalkung von 1 bis 12 Uhr

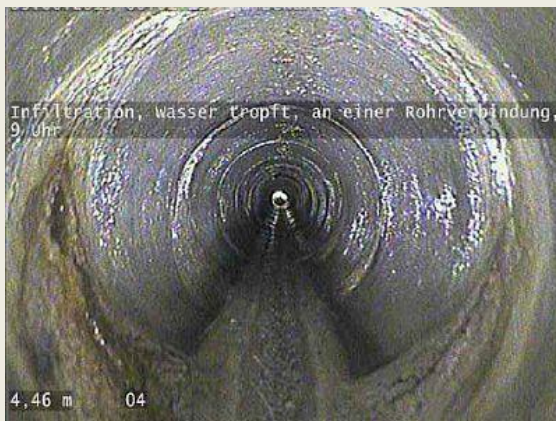
Foto 15: Wasser tropft an Rohrverbindung bei 9 Uhr

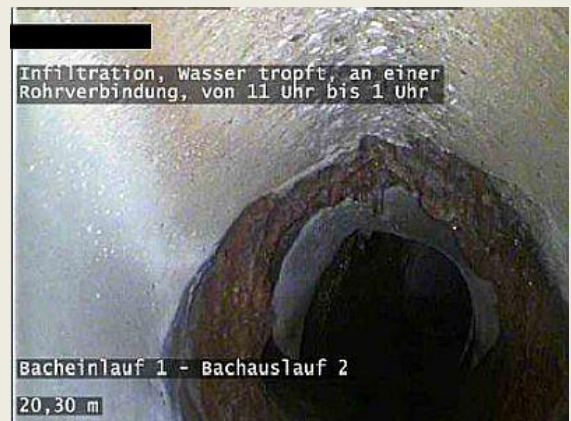
Foto 16: Wasser tropft an Rohrverbindung von 11 bis 1 Uhr

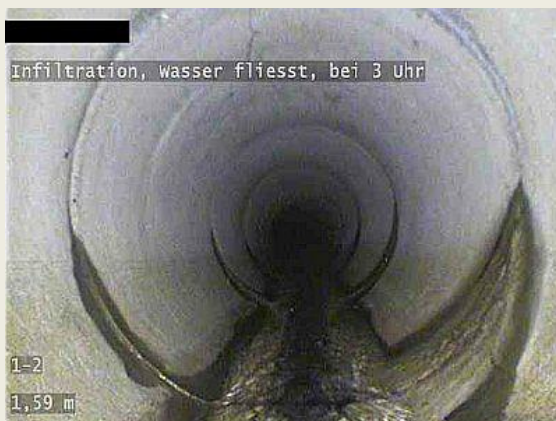
Foto 17: Wasser fließt an einer Rohrverbindung bei 3 Uhr

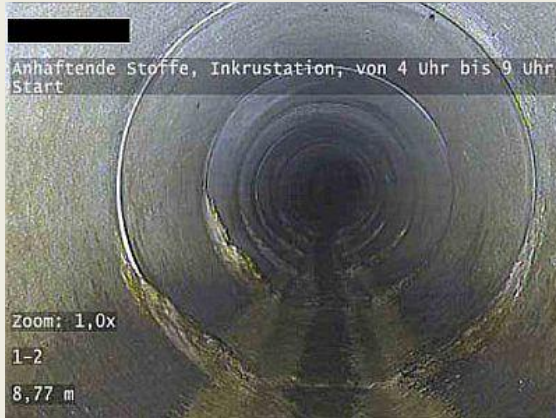
Foto 18: geringe Inkrustation an Rohrstößen

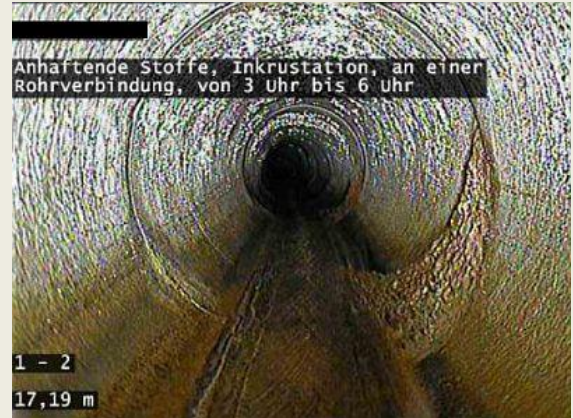
Foto 19: geringe Inkrustation an Rohrstößen

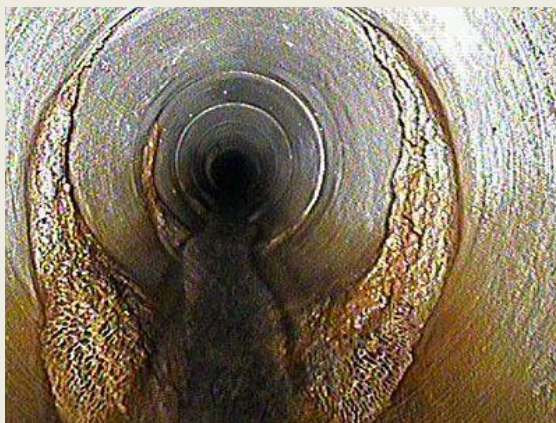
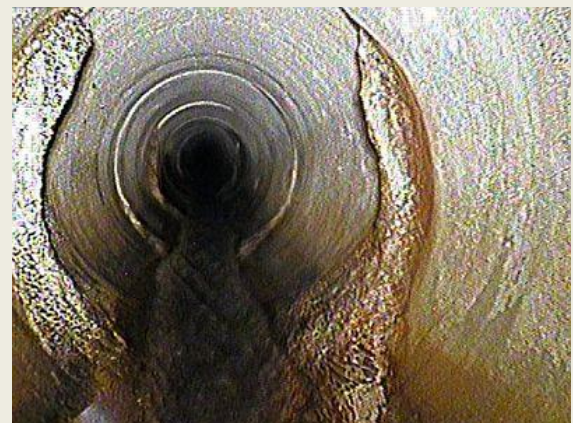
**Reduzierter
Rohrdurch-
messer
>5 % bis 25 %**

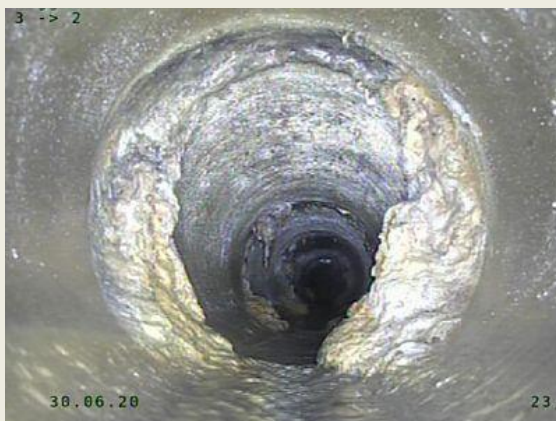
Foto 22: Inkrustation an Rohrstößen

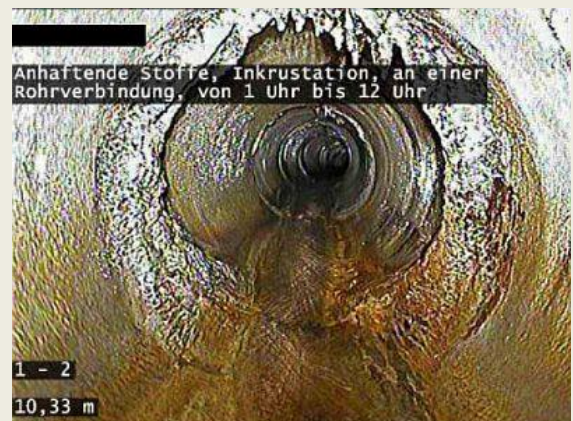
Foto 23: Inkrustation an Rohrstößen

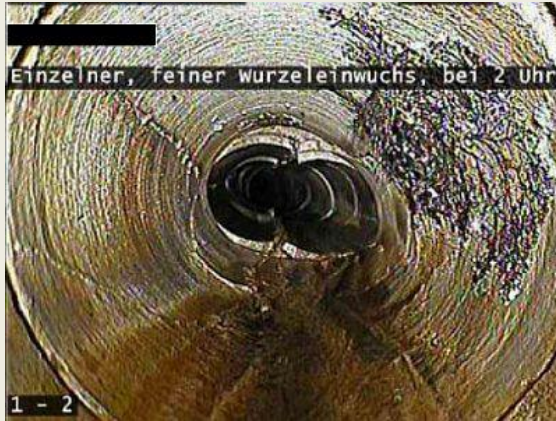
Foto 24: feiner Wurzeleinwuchs bei 2 Uhr

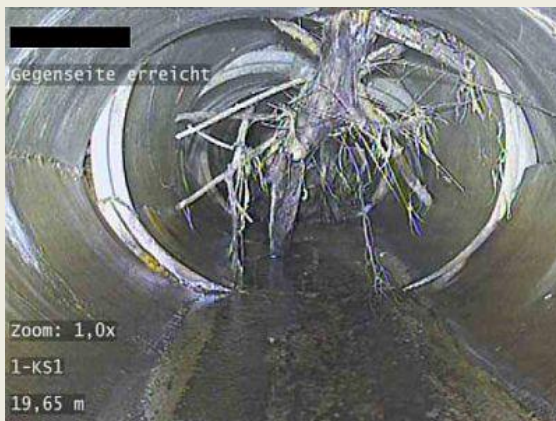
Foto 25: Risse, Pfahlwurzel bei 12 Uhr

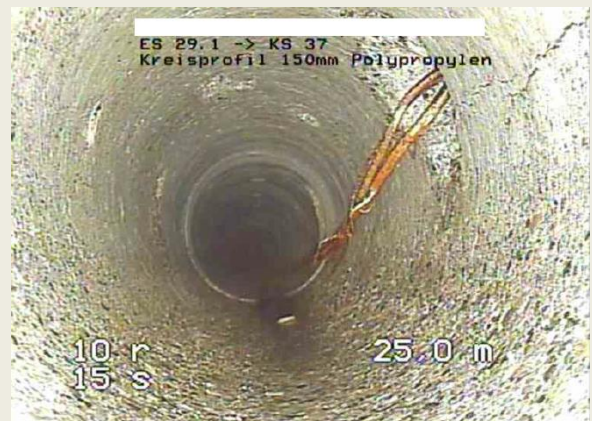
Foto 26: Risse, Pfahlwurzel bei 2 Uhr

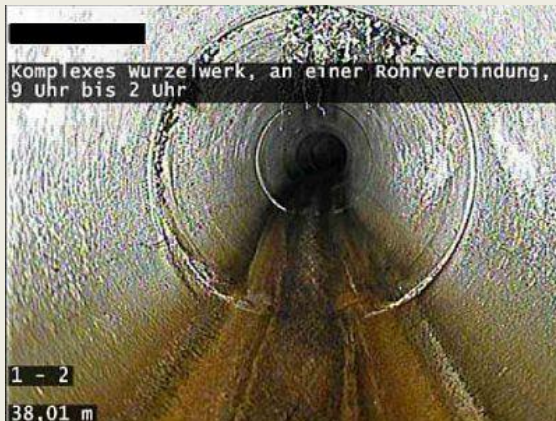
Foto 27: komplexes Wurzelsystem bei 9 bis 2 Uhr

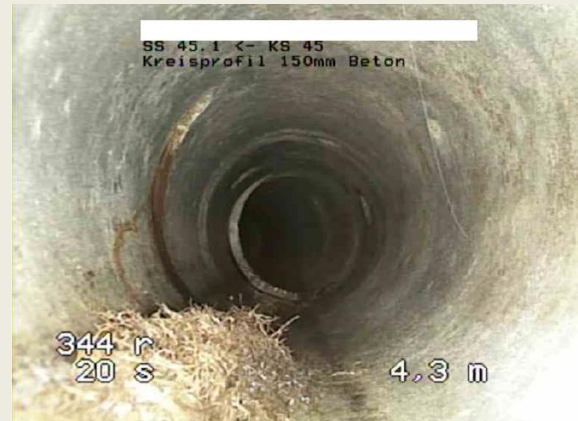
Foto 28: komplexes Wurzelsystem bei 5 bis 7 Uhr

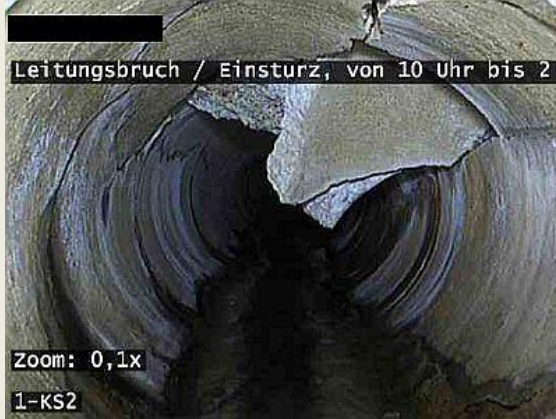
Bei Leitungsbrüchen, Leitungseinstürzen, fehlender Scherben oder fehlender Wandungsteile ist die Eindolung automatisch in die höchste Risikokategorie einzustufen.

Foto 29: Leitungsbruch / Einsturz

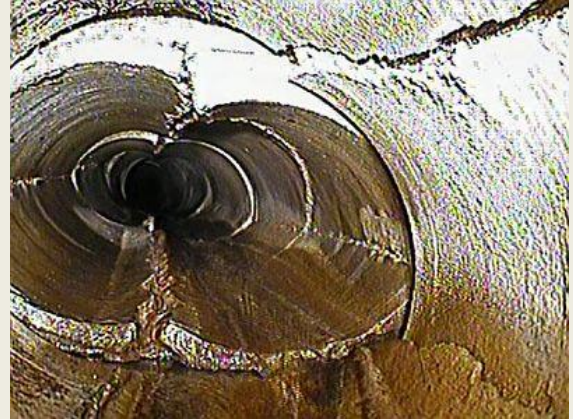
Foto 30: Leitungsbruch / Einsturz

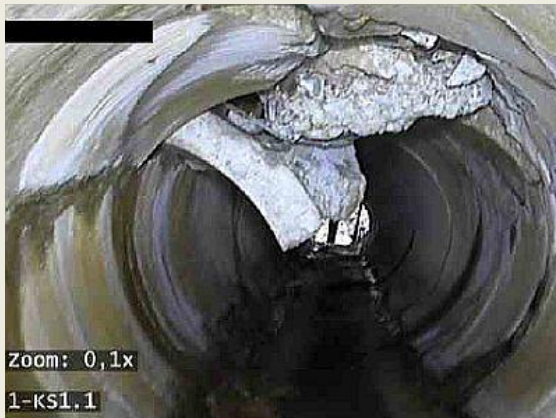
Foto 31: Leitungsbruch / Einsturz

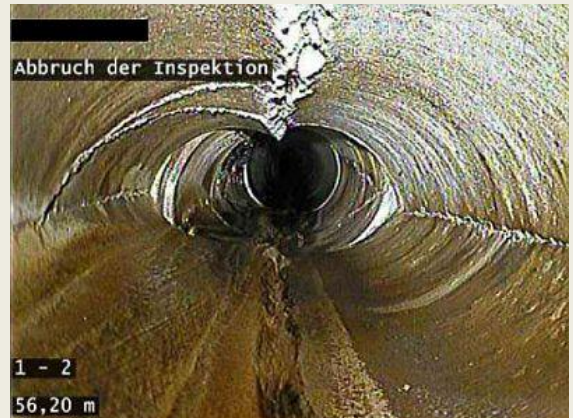
Foto 32: Leitungsbruch / Einsturz

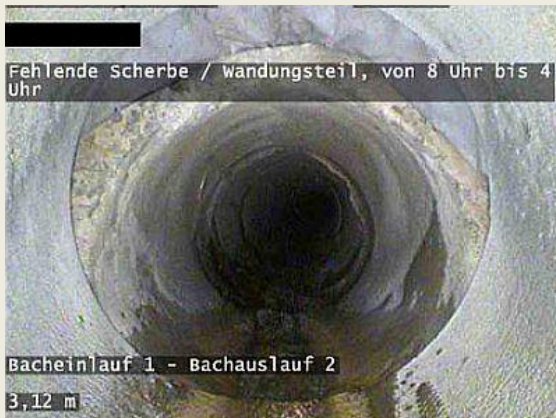
Foto 33: fehlende Scherbe / Wandungsteil

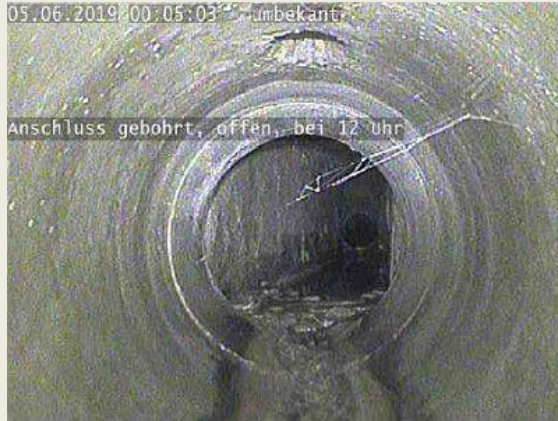
Foto 35: Anschluss bei 12 Uhr

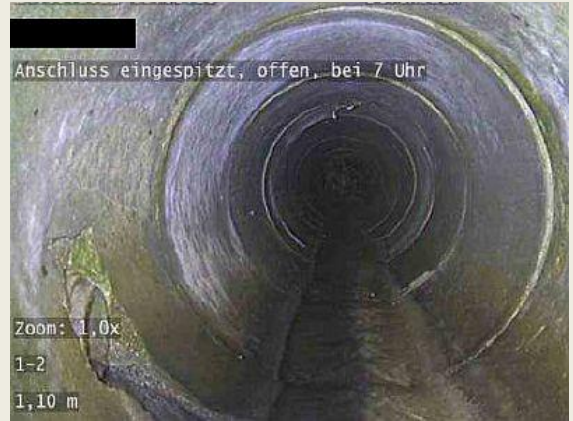
Foto 36: Anschluss mit fließendem Wasser bei 7 Uhr

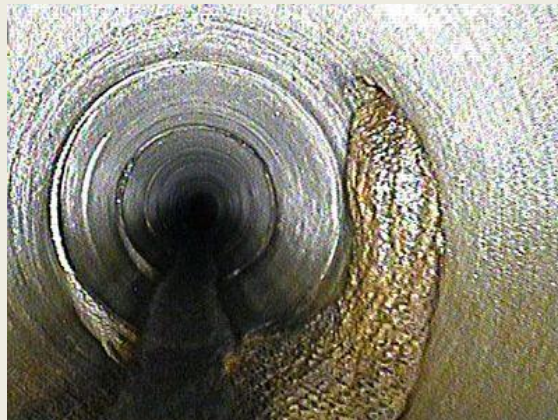
Foto 37: Anschluss bei 2 Uhr mit Inkrustation und fließendem Wasser

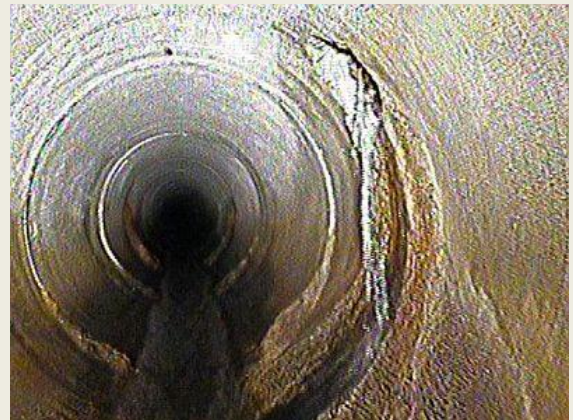
Foto 38: Anschluss bei 2 Uhr mit fließendem Wasser
