ZÜRCHER DENKMALPFLEGE

1. BERICHT 1958/1959

Zürich 1961

Herausgeber Direktion der öffentlichen Bauten des Kantons Zürich
Bauamt II der Stadt Zürich

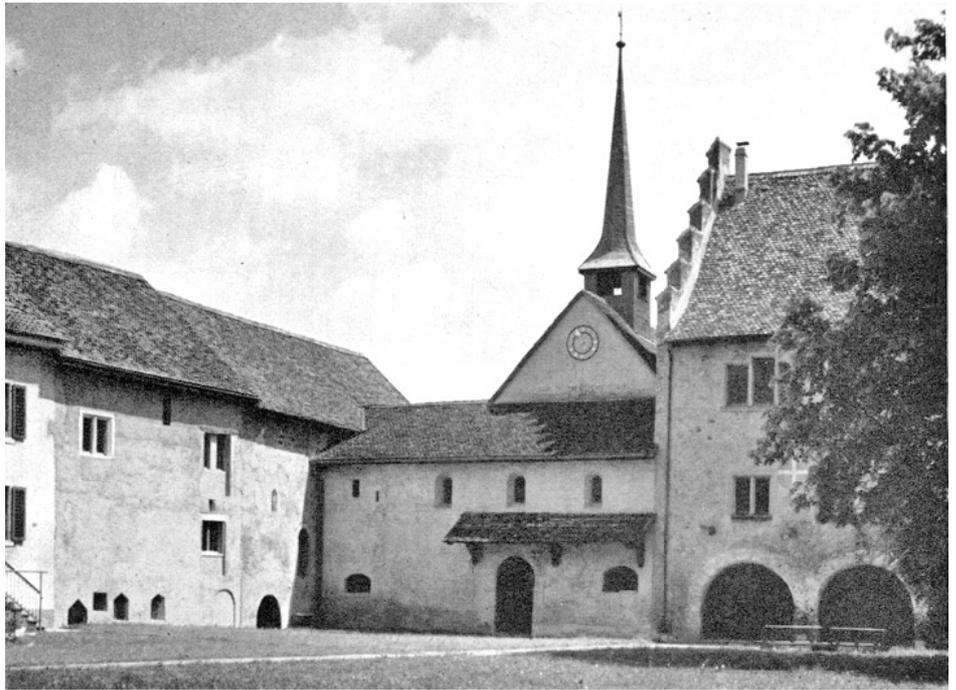
Bubikon — Ritterhaus. Die sogenannte «Schütte» (links von der Kapelle) nach der Restaurierung von 1959.

Der Aussenputz der «Schütte» war vollständig defekt. Er zeigte in seinen alten Partien eine horizontale Linierung, wie sie am Kapellenvorbau noch teilweise erhalten ist. Die Fensteröffnungen sind grossenteils erneuert: Das östliche Fenster der Südfront zum Beispiel war eine Türe, über der ein drehbarer «Galgen» zur Beschickung des Speichers im ersten Stockwerk montiert war. Beim Fenster westlich da-

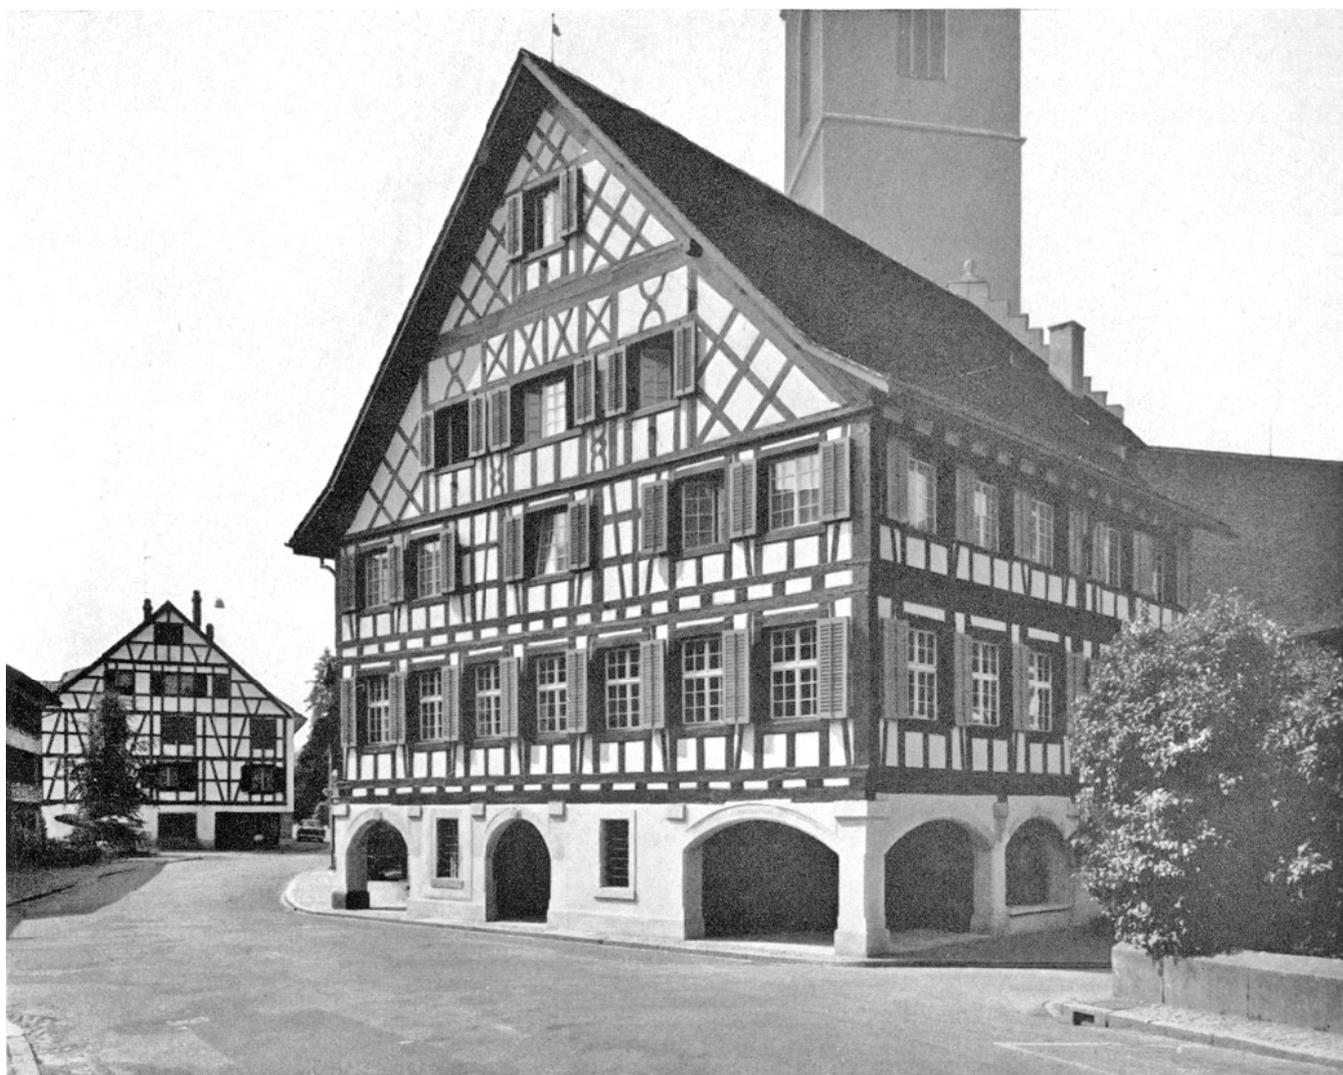
Bülach – Das Rathaus nach der Restaurierung von 1959/60.

des Riegelfachwerkes bestimmt. Das Eichenholz ist überraschend gesund erhalten geblieben. Nur an wenigen Stellen mussten aktive Holzschädlinge bekämpft werden. Die Riegel mussten teils aufgedoppelt, teils ausgewechselt werden. Die Zwischenfelder, durchweg Bollensteinmauerwerk, wurden ebenfalls ausgebessert und neu verputzt. Das Mauerwerk erhielt überall einen neuen Verputz, und die Natursteine wurden überarbeitet beziehungsweise ausgewechselt. Die grosse ehemalige Stockmauer mit dem Treppengiebel auf der Westseite konnte ohne sichtliche Störung des Gesamtbildes an sechs Stellen für neue Fenster durchbrochen und auf der Südseite des Rathauses ein neuer Zugang geschaffen werden.

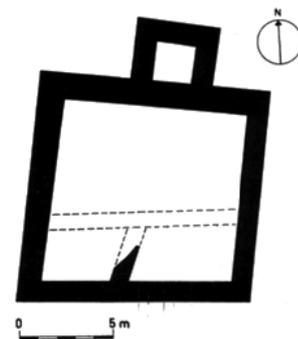
Elsau – Kirche. Grundriss des Wohnturmes mit rekonstruiertem Anbau.

Dieser mehr oder weniger quadratische Bau hatte ein Aussenmass von rund 12,5 auf wohl ebenfalls 12,5 Metern. Der Grundriss legt den Schluss nahe, dass wir in diesen Fundamenten die Überreste eines Wohnturmes zu erkennen haben. Dagegen spricht auch die Mauerdicke von rund einem Meter nicht, weist doch der Wohnturm, das sogenannte «Schloss» in Wiesendangen, gleich starkes Mauerwerk auf. Unser Bau dürfte um die Jahrtausendwende bestanden haben und muss spätestens um 1120, das heisst vor Errichtung der ersten Kirche, zerstört worden sein. Diese Daten machen es sehr wahrscheinlich, dass dieser Bau der Wohnturm der im 11. Jahrhundert in Elsau ansässigen Dienstleute der Grafen von Nellenburg gewesen war. Nach P. Kläui könnte unser Wohnturm ausserdem mit einer «Burg» identisch sein, welche anlässlich des Kriegszuges des Abtes von St. Gallen 1079 gegen die Kyburg zerstört worden ist (MAGZ, Bd. 40, Heft 2/1960, S. 62, Anm. 1).

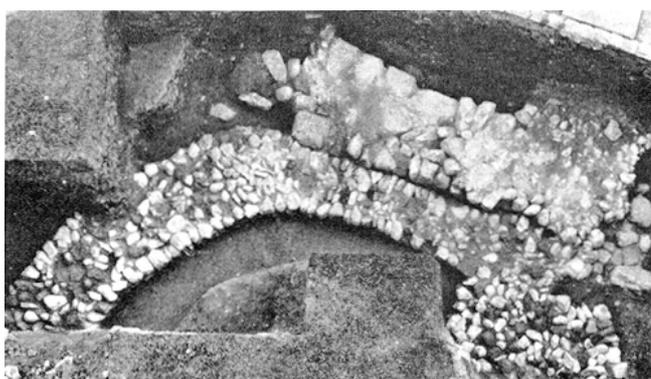
Elsau — Kirche. Die Fundamentreste des Wohnturmes (rechts oben) und der Apsis der romanischen Kirche.

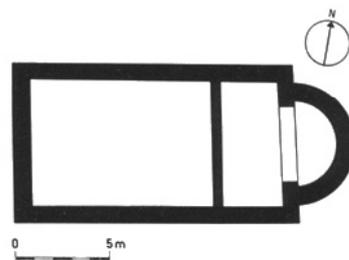
Elsau – Kirche. Grundriss der romanischen Kirche.

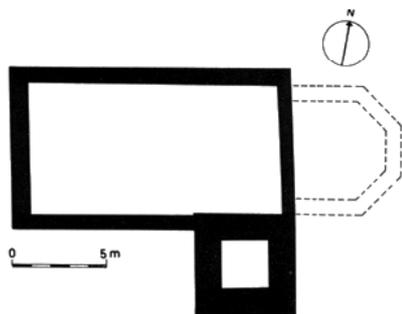
Elsau – Kirche. Grundriss der gotischen Kirche mit dem geplanten polygonalen Chor.

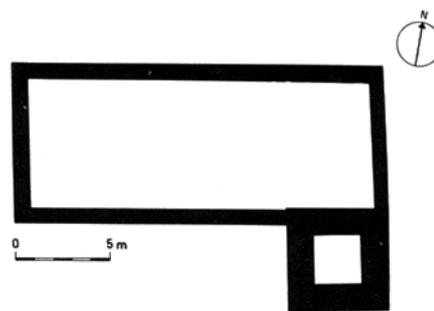
Elsau – Kirche. Grundriss der heutigen, das heisst der gotischen Kirche nach der Erweiterung von 1787.

Im Gegensatz zum romanischen ist das Mauerwerk der gotischen Kirche aus Bruchsteinen (Kieseln, Alpenkalk und Tuff) konstruiert. Die Türgewände und ähnliches bestehen respektive bestanden aus Sandstein. Die gotische Kirche beschrieb den gleichen Grundriss wie die romanische.

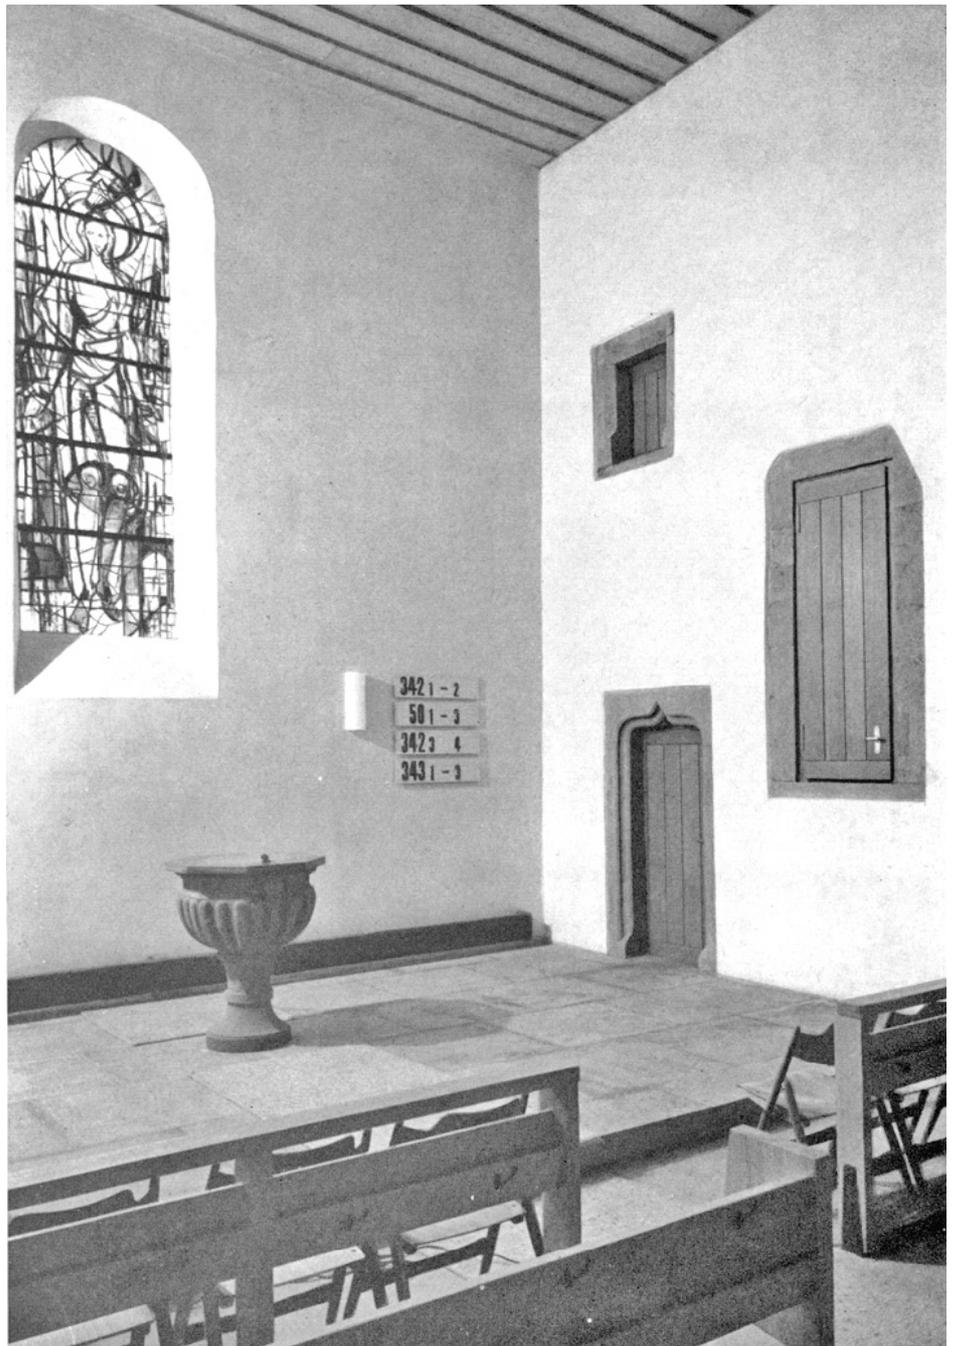
Elsau – Kirche. Der Chor nach der Renovation 1959/60. In der Südwand rechts die Sakristeitüre mit dem erneuerten Kielbogen, darüber Läuterfenster und rechts Läutertor (als neuer Zugang zum Turm). Links in der Ostwand eines der neuen Fenster von R. Wehrlin.

Im Jahre 1787 wurde die gotische Kirche nach Westen hin um 4,8 Meter verlängert. Zugleich wurde das Bodenniveau um etwa 40 Zentimeter gehoben, der obere Eingang von der Kirche in den Turm (das sogenannte Läutertor) zugemauert, der Kielbogen über der Sakristeitüre entfernt, die Fensterbänke ebenfalls 40 Zentimeter höher versetzt, die Spitzbögen der Fenster in Rundbögen abgeändert, die alte Holzdecke entfernt und durch eine Gipsdecke ersetzt sowie

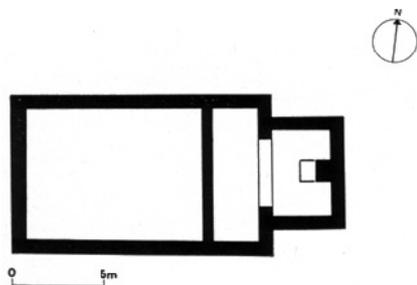
Hombrechtikon – Reformierte Kirche. Grundriss der romanischen Kapelle.

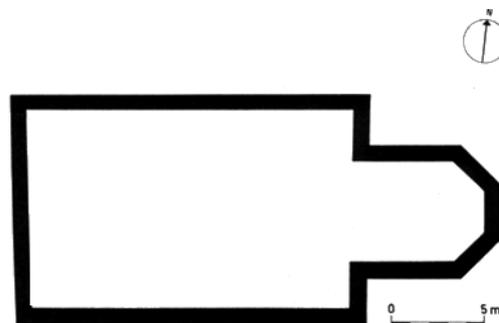
Hombrechtikon – Reformierte Kirche. Grundriss der gotischen Kirche vor dem Turmbau.

Die Mauern dieser gotischen Kirche sind im Gegensatz zu jenen der romanischen fast durchweg aus grösseren und kleineren Brocken des in der Gegend von Hombrechtikon

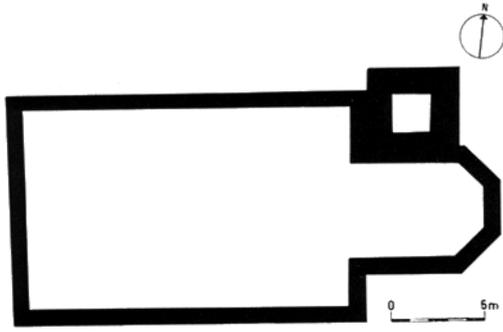
Hombrechtikon – Reformierte Kirche. Grundriss der gotischen Kirche nach dem Turmbau.

Der Turm wurde als letzter Bauteil der spätgotischen Kirche spätestens 1524 in die Ecke östlich des Langhauses und nördlich des Chores gestellt. Er ist bis auf die Käsbisse praktisch erhalten geblieben. Im Parterre findet sich nach wie vor die Sakristei mit Resten des Tonplattenbodens und – leider nur mehr geringsten Spuren einer ehemaligen Ausmalung, wie ein Freilegungsversuch derselben zeigte. Von den einstigen Schallöchern sind noch Rudimente erhalten geblieben, vor allem in der Südmauer. Auf Grund dieser Reste wurden auf den übrigen drei Seiten des Turmes die Umrisszeichnungen der gotischen Schallöcher gut sichtbar

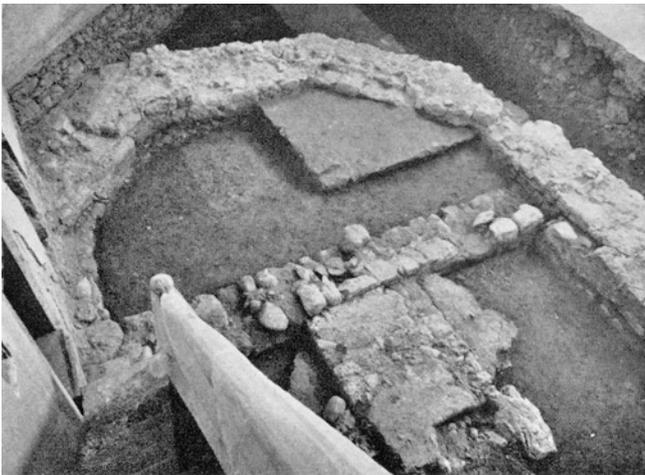
Hombrechtikon – Reformierte Kirche. Die freigelegten Fundamentreste der romanischen und gotischen Choranlagen, im Vordergrund des romanischen Altares.

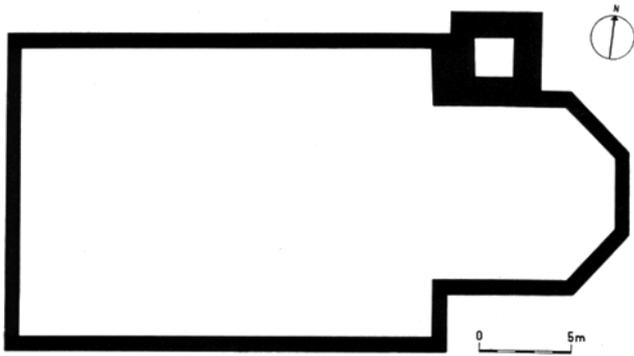
Hombrechtikon – Reformierte Kirche. Grundriss der heutigen Kirche mit dem gotischen Turm.

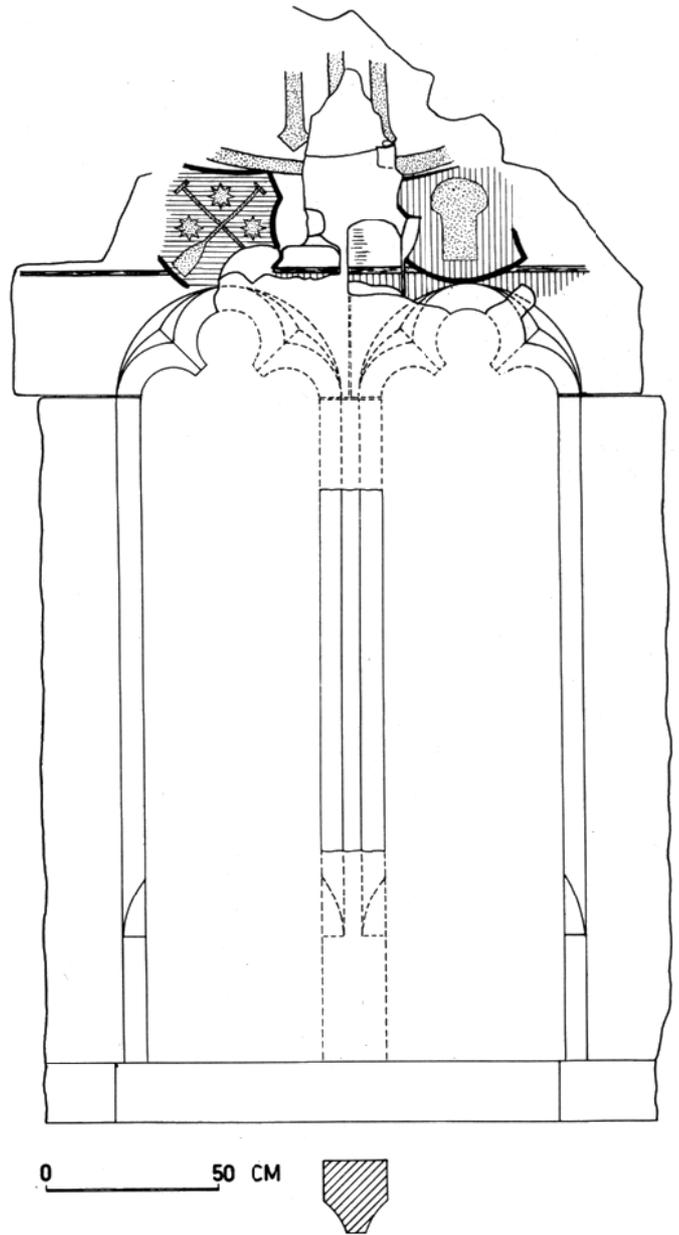
Hombrechtikon – Reformierte Kirche. Reste des einen der vier gotischen Schalllöcher, auf der Südseite des Turmes. Darüber in Malerei die Wappen Waser (links) und Hombrechtikon (rechts) sowie die römische Zahl VI eines Zifferblattes (Zahlenring).

Die *Aussenseite* erhielt einen vollständig neuen Verputz. Die Sandsteineckquader sind zum Teil erneuert, zum Teil – so vor allem am Chor – überarbeitet worden. Die durch einen zeitgenössischen Stich und durch verschiedene erhaltene Reste belegte Bemalung dieser Eckquader wurde in der

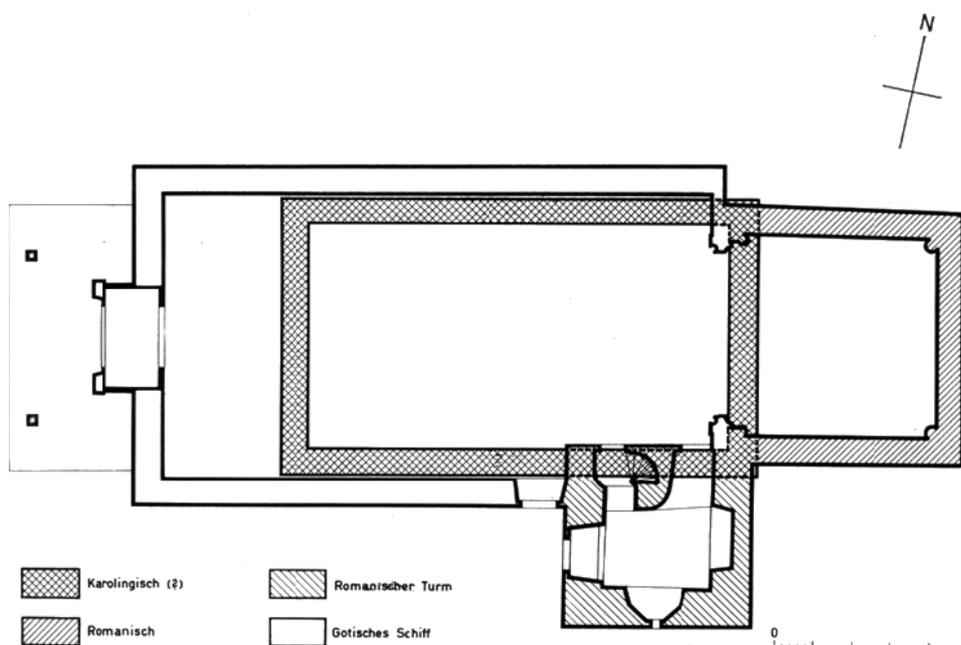
Mönchaltorf – Kirche. Baugeschichtliche Untersuchungen 1959: Bautappenplan 1:200. (Fenster im Langhaus und Chor nicht eingezeichnet.)

Wir zogen zunächst im spätgotischen Chor einen Graben schieb von Ost nach West, um die Fundamente eines allfälligen älteren, kleineren Chores festzustellen. Doch fand sich bis auf den einen Meter tief beginnenden gewachsenen Boden keinerlei Gemäuer. Dafür wurden in einer Tiefe von 60 bis 65 Zentimetern Skelette teils in situ, teils gestört und übereinanderliegend, angeschnitten, die alle nach Osten orientiert waren. Daraus ist zu schliessen, dass der Chor in

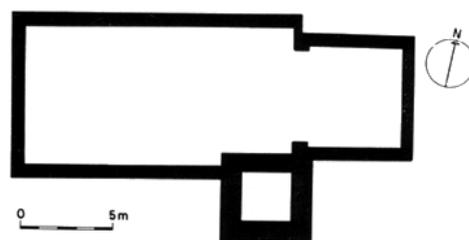
Mönchaltorf – Kirche. Grundriss der heutigen (gotischen) Kirche mit dem romanischen Turm.

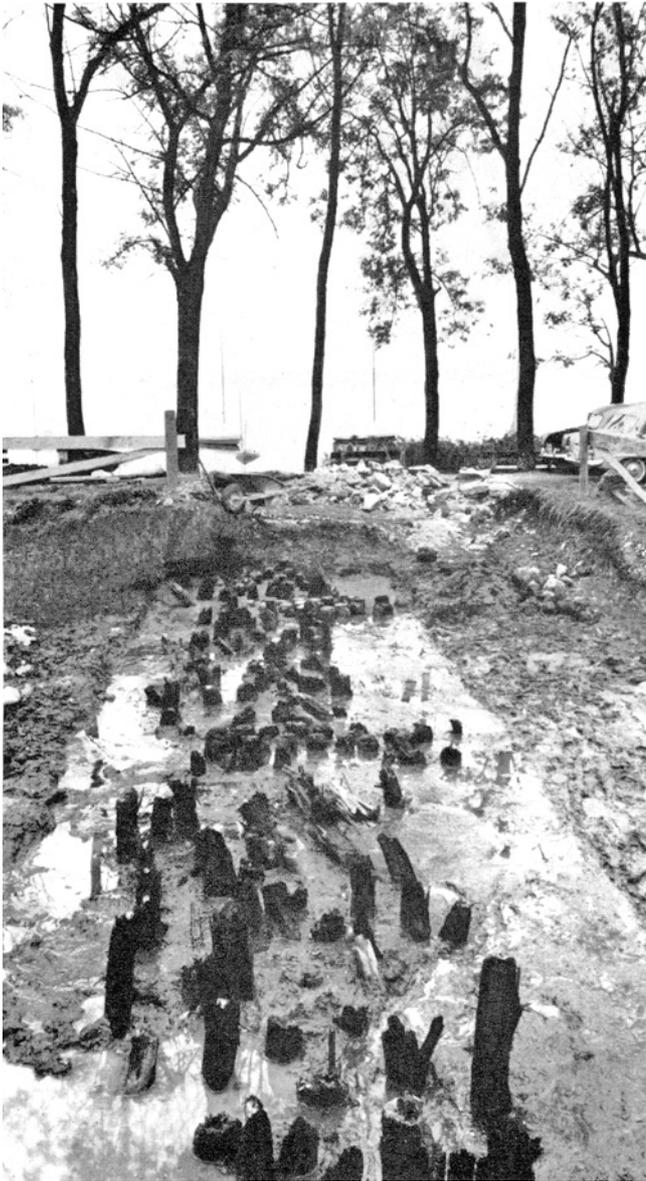
Pfäffikon — Palisadenreste im Burgareal nach der Freilegung 1958. Blick gegen den See.

b) *Grundriss*: Der eben beschriebene Wassergraben und vor allem die Palisade sind im Übersichtsplan (Beilage 6, 1) sehr gut erkennbar: die Palisade als schwarzes Band mit drei Vorlegern gegen Westen hin, der Wassergraben durch

die beiden Böschungszonen. Über die Details der Palisade orientieren die beiden Detailpläne: In einem 1,50 Meter breiten Streifen stehen die erwähnten eichenen und tannenen Pfähle – ein einziger Pfahl bestand aus Buchenholz – in dichter Folge eingerammt, einige sind abgebrochen, andere umgekippt, nur wenige fehlen (diejenigen, die vor Anfertigung der Pläne ausgerissen worden waren). Innerhalb des Pfahlstreifens stehen in Abständen von 4 Metern dichtere, 70 bis 80 Zentimeter breite Pfahlbänder, die 60 bis 70 Zentimeter weit über die Westflucht hinausgreifen, das heisst bis an die Ostböschung des Wassergrabens reichen. In diesen «Querriegeln» massierten sich die tannenen Pfähle beson-

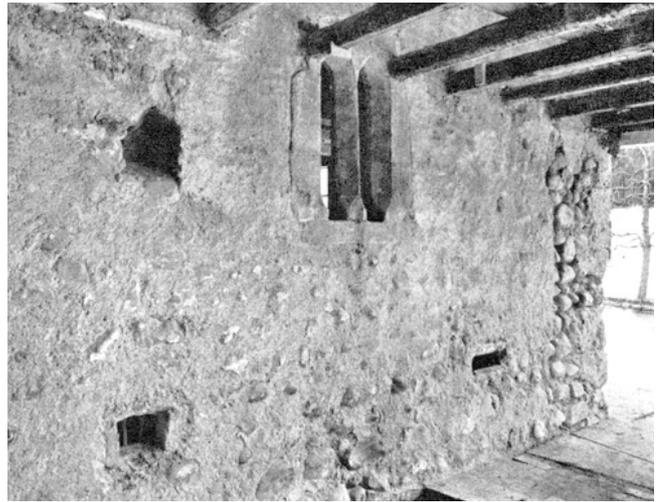
Wetzikon – Mauerrest des ersten Schulhauses in Oberwetzikon mit dem gekoppelten gotischen Fenster vor dem Abbruch im Jahre 1958.

Nach Abbruch des Daches und der Bodeneinbauten nahm sich die kantonale Denkmalpflege der Ruine an. Die Untersuchungen lohnten sich insofern, als im Keller ein alter Bollensteinboden 25 Zentimeter unter dem neuzeitlichen Bodenniveau konstatiert und ausserdem nachgewiesen werden konnte, dass sowohl die Nord- als auch die Südmauer in den Fundamentpartien die gleiche Stärke wie die Ostmauer mit dem gekoppelten Fenster aufwies und nur im ersten Stockwerk im Zuge von Umbauten durch neues, dünneres Mauerwerk ersetzt worden waren. Dasselbe muss auch bei der im Kern noch grossenteils erhaltenen Westmauer zutreffen. Der Kellerraum war durch diese vier Mauern umzogen, die ein «kurzes» Rechteck von 5,75 × 7 Meter Ausdehnung gebildet hatten. Da der Keller etwas über die

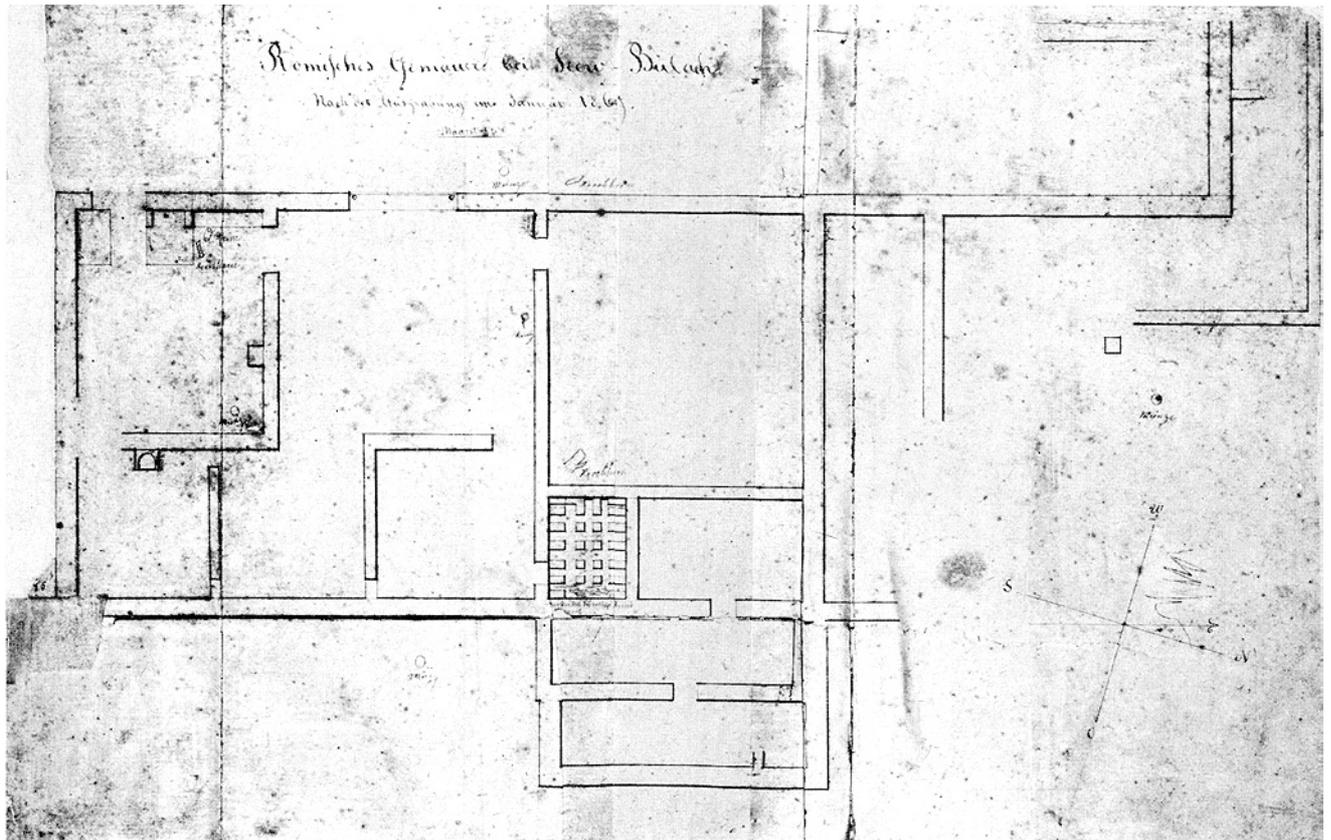
Winkel – Römischer Gutshof bei Seeb. Der 1869 freigelegte Ostflügel der Ruine des Herrenhauses A, Plan von 1869.

rend die Wirtschaftsgebäude auf die Abhänge und an den Fuss desselben verlegt worden waren». (J. Utzinger.) Der Plan auf Abbildung auf Seite 64 lässt unter anderm einen kleinen, mit einem Hypokaust ausgerüsteten Raum sowie im Südteil offensichtlich eine Herdstelle erkennen. Ein Bericht wurde leider nicht veröffentlicht, ebensowenig ist es heute möglich, diesen an sich guten Plan im Gelände genauer zu lokalisieren, und ein von Utzinger veranlasster Versuch, die Grundrisse von 1852–54 und 1867–69 zu kombinieren, ist offenbar vorsichtig aufzunehmen.

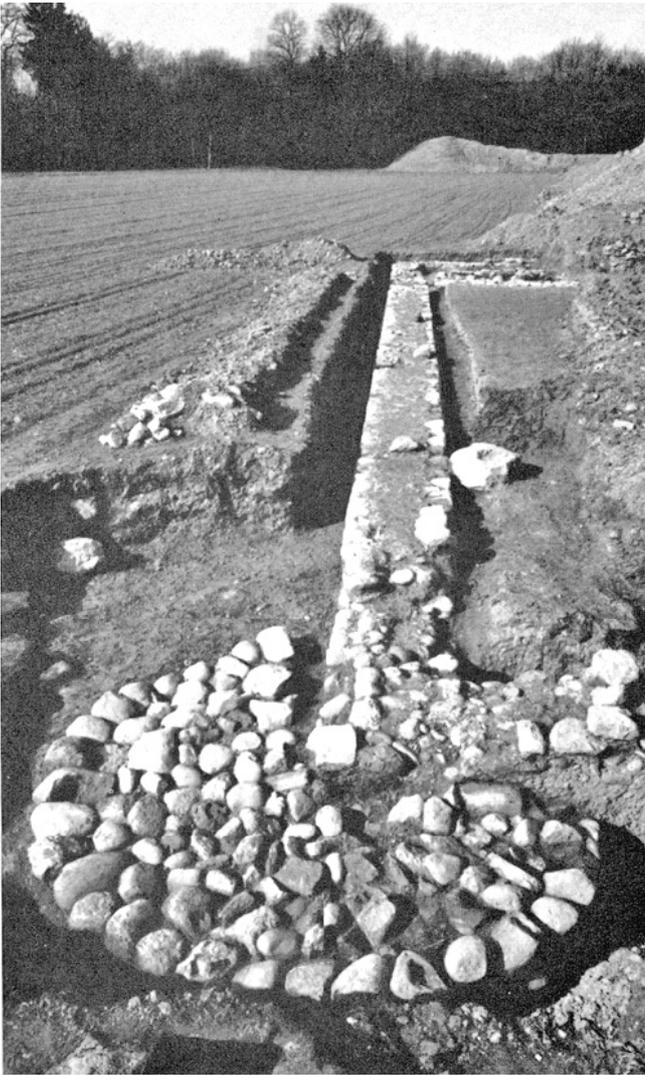
Winkel – Römischer Gutshof bei Seeb. Die Südostmauer mit der mittels Rundmauerwerk verstärkten Ostecke der 1958 freigelegten Ruine des Gebäudes D, von Nordosten gesehen.

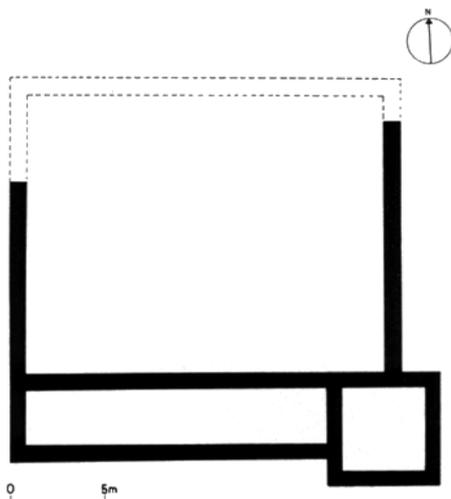
Zell – Kirche. Grundriss des römischen Herrenhauses, teilweise ergänzt.

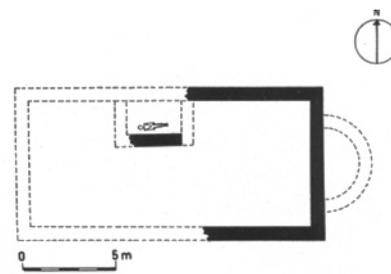
Zell – Kirche. Rekonstruktionsversuch des Grundrisses der frühmittelalterlichen Kirche mit dem gleichzeitigen Grab.

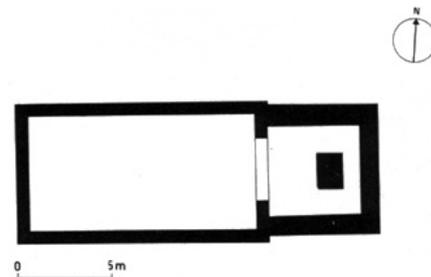
Zell – Kirche. Grundriss der Kirche des 14. Jahrhunderts mit dem Turmchor beziehungsweise Chorturm.

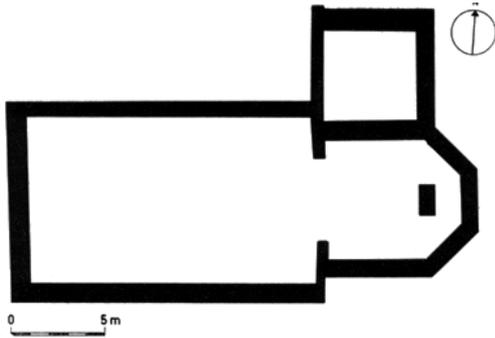
Zell – Kirche. Grundriss der heutigen, das heisst spätgotischen Kirche.

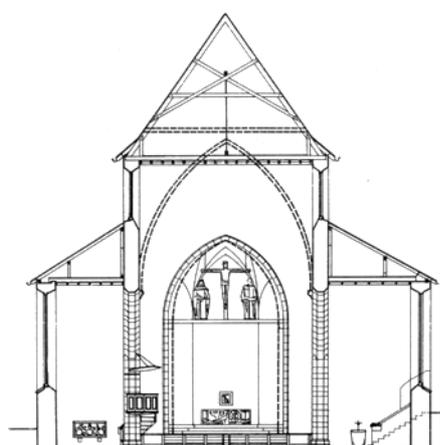
Augustinerkirche 1 : 400.
Veränderung der Kirchendecke.

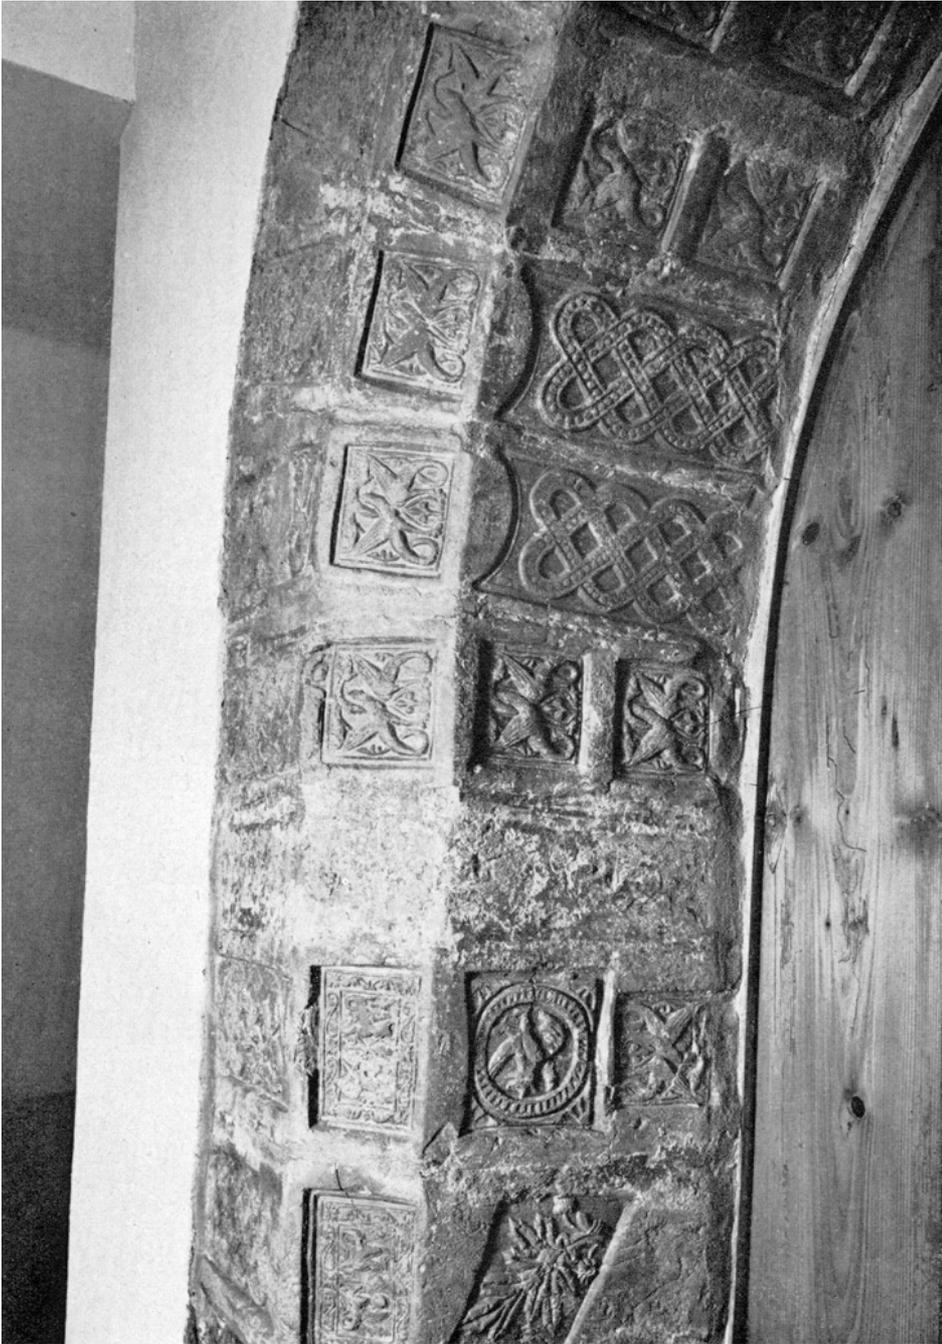
Spiegelgasse II, Bogentürgewände
aus St.-Urban-Backsteinen,
um 1270–75 (Ausschnitt).
