# ZÜRCHER DENKMALPFLEGE

3. BERICHT 1962/1963

Herausgeber   Direktion der öffentlichen Bauten des Kantons Zürich  
                  Stadtrat Winterthur  
                  Bauamt II der Stadt Zürich

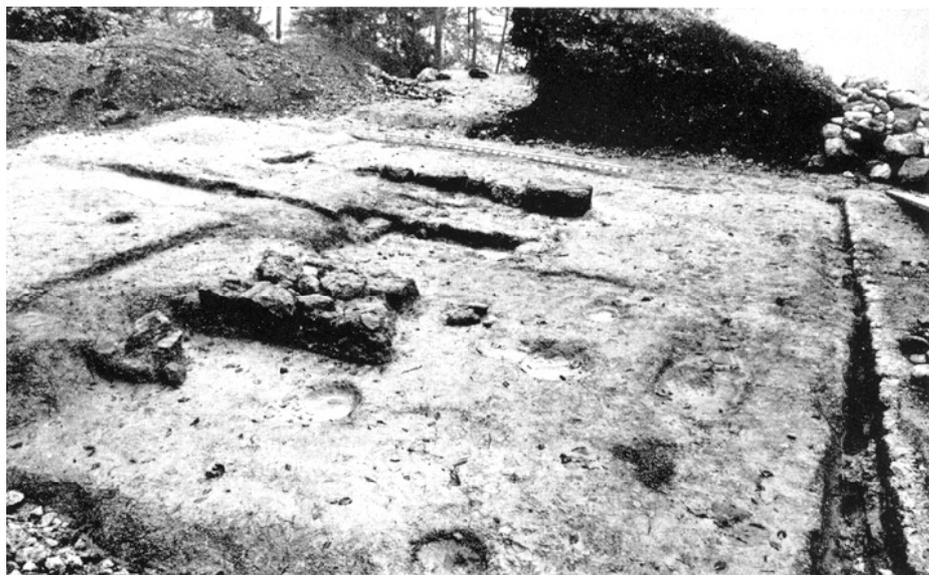
Bauma – Alt-Landenberg. Das Plateau des Burghügels gegen Schluss der Ausgrabungen und vor Beginn der Konservierungsarbeiten, aus Südwesten gesehen.

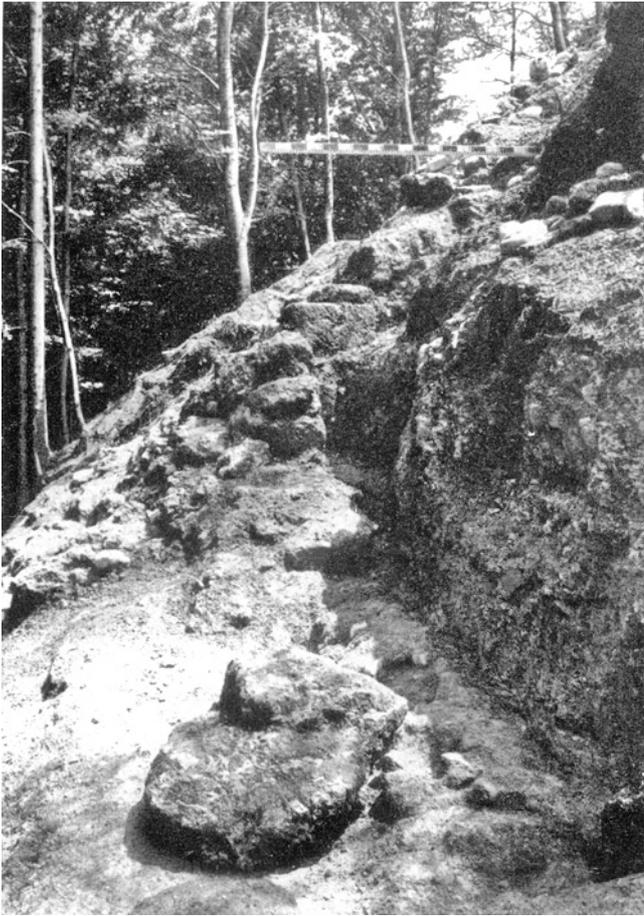
- 1: Schwelle der dritten Toranlage (III).
- 2: Nebeneingang der dritten Toranlage (III) (strichierte Linien: Aussparung für Türverriegelungsbalken).

Bauma – Alt-Landenberg. Die Fundamentgrube der nördlichen Tuffsteinmauer der dritten Bauetappe des Teiles A, aus dem Westen gesehen.

- 3: Geborstene Ecke im schmalen Mauerwerk der Bauetappe III.
- 4: Sandsteinsockel für Stützpfeiler im Westtrakt des Teiles B.
- 5: Westliche Mauern der Bauetappe I.
- 6: Abbruchstelle der Westmauer der Bauetappe I.
- 7: Feuerstelle aus Sandsteinplatten, wohl gleichzeitig wie die erste Toranlage.
- 8: Schwelle der ersten Toranlage.
- 9: Fundamentgräben von zur ersten Toranlage gehörigen Mauerzügen.
- 10: Traufwasserablauf aus Tuffstein, Bauetappe II oder III.
- 11: Sodbrunnen.
- 12: Aus dem anstehenden Mergelfels gehauene Stufen einer Treppe der zweiten Toranlage (II).
- 13: Aus dem anstehenden Mergelfels flach ausgehauene Standspuren für einen Grossgegenstand im ehemaligen Kellergeschoss.

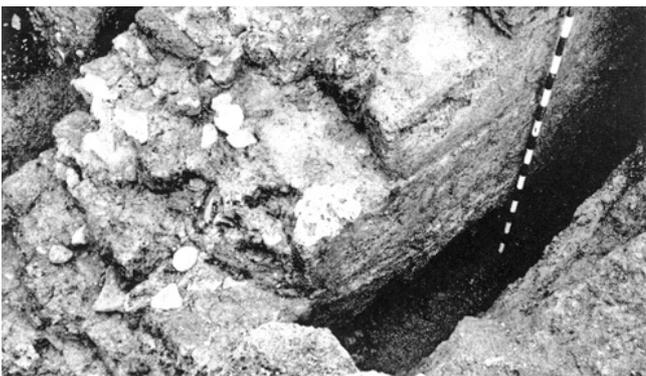
Bauma – Alt-Landenberg. Nordende der Tuffsteinmauer der dritten Bauetappe zwischen Westhalle und Vorhof des Teiles A, von Nordwesten gesehen.

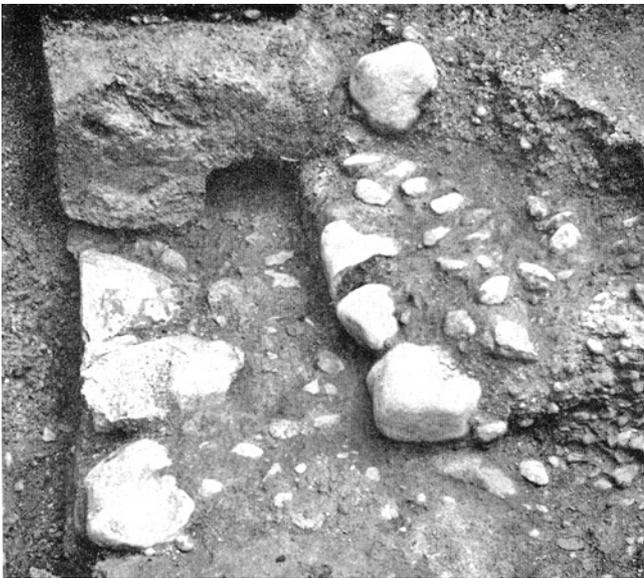
Bauma – Alt-Landenberg. Teile der Aussparung für einen Sperrriegel von 20 × 25 Zentimeter Querschnitt, von Westen gesehen.

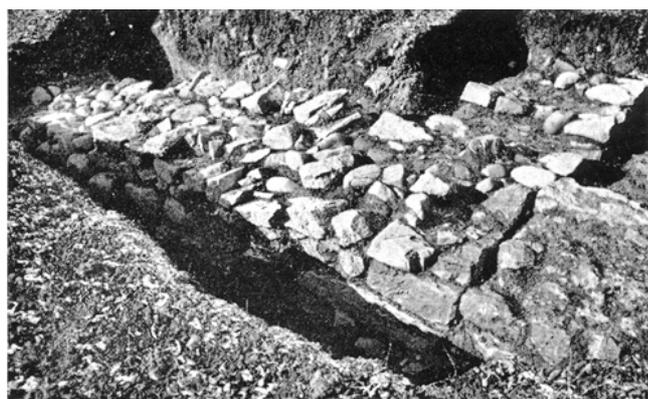
Bonstetten – Gibel. Südostmauer mit Ostecke des Raumes 1, aus Osten gesehen.

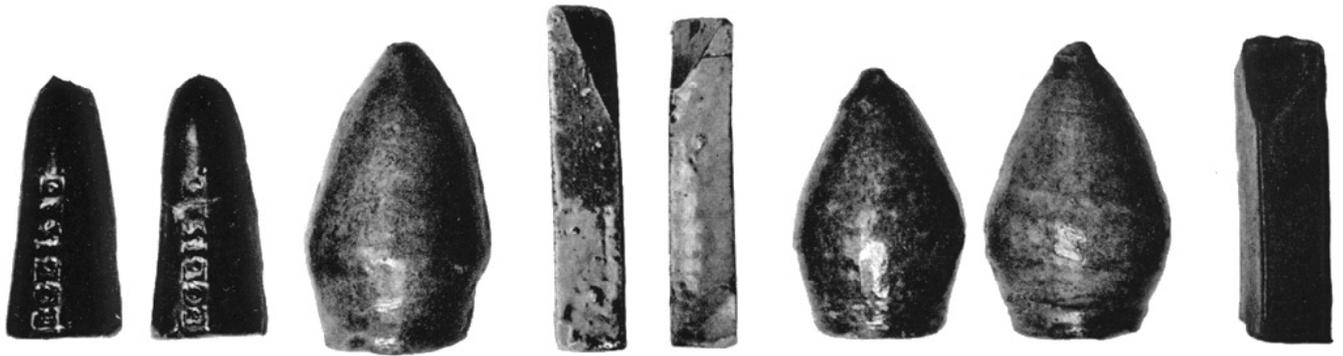
Eglisau – Rafzerfeld. Zeugen von alten Kantonsgrenzsteinen. Es stammen die ersten beiden links aussen vom Grenzstein Nr. 74, der einzelne schuhleistenförmige von Nr. 75, die beiden keilförmigen in der Mitte von Nr. 83, die beiden Schuhleistenzeugen rechts von Nr. 85 und der keilförmige rechts aussen von Nr. 86. Etwas weniger als ½ natürlicher Grösse.

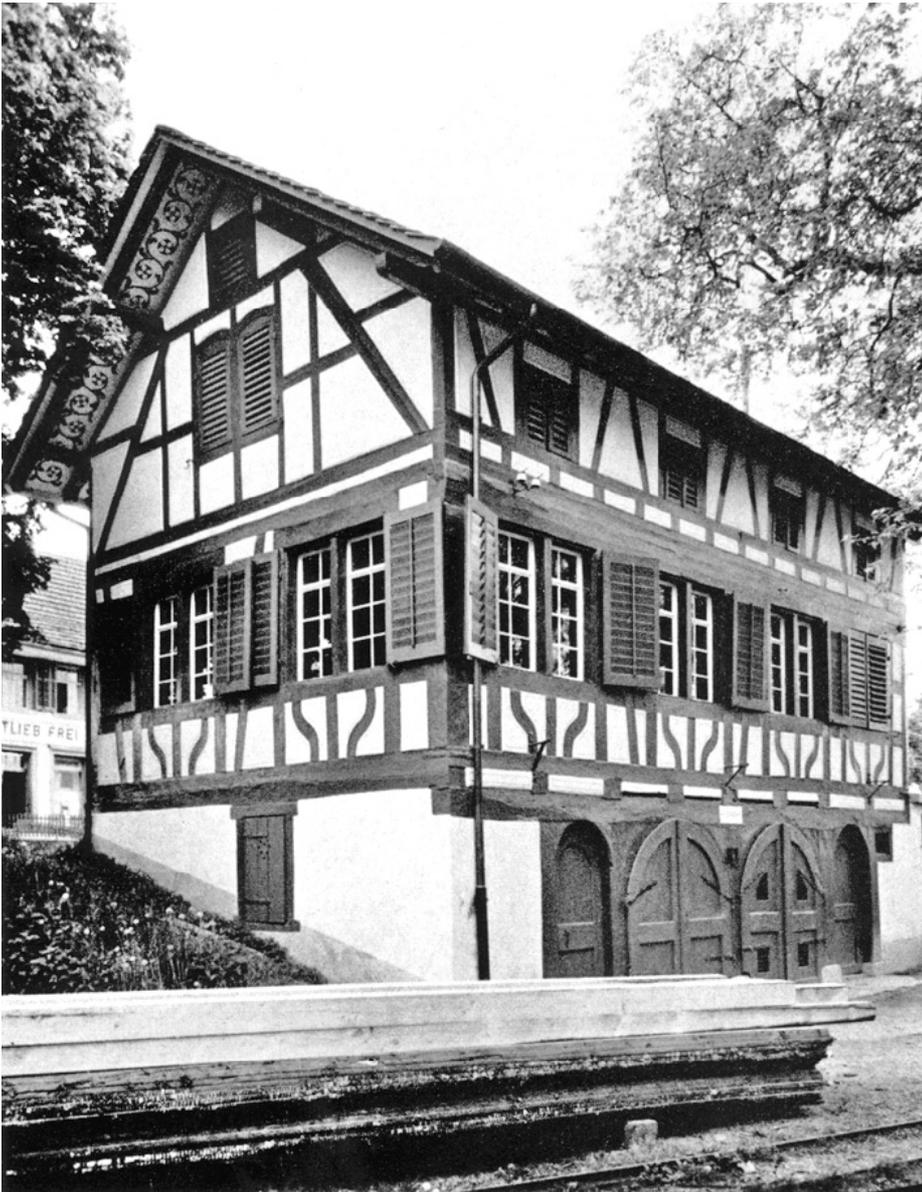
Ellikon an der Thur – Gemeindehaus nach der Aussenrenovation von 1962.

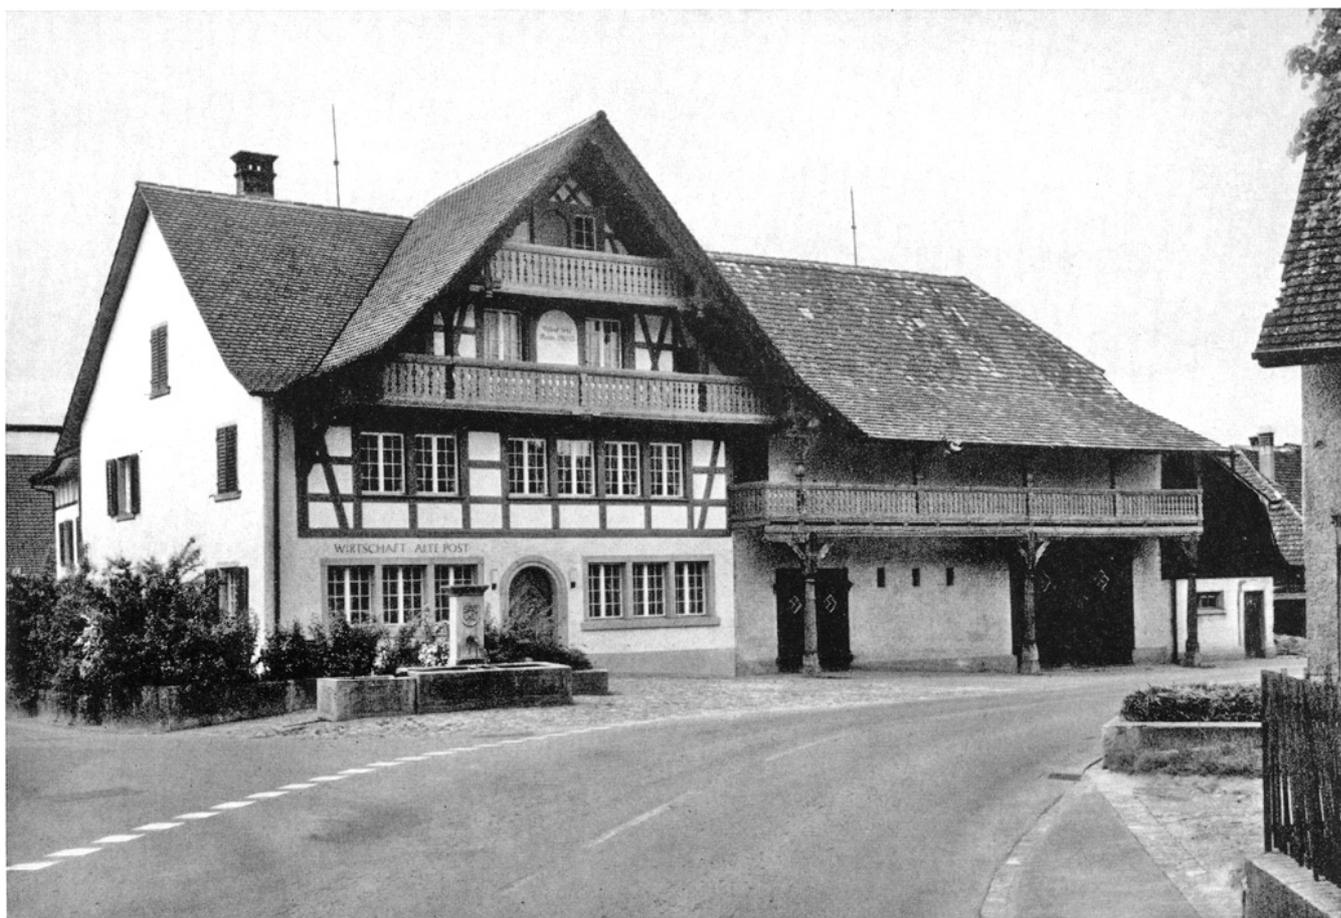
Flaach – Restaurant «Zur alten Post». Gesamtansicht nach der Restaurierung von 1962/63.

Besondere Sorgfalt widmeten Bauleitung und Berater den Holzkonstruktionen, den rautenförmigen Balkenunterzügen der Lauben beziehungsweise Balkone mit den netzartigen weissen Malmotiven auf dunkelgrauem Grund, den ausgesägten Laubenbrüstungen, den reich profilierten Pfettendreiecken mit geschweiften Bügen, die teilweise geschnitzte Schilde und Masken und die Aufschriften PAX DURA und RESPICE FINEM tragen – dann den ausgeschweiften Ziegelleisten und Ortsparren sowie vor allem auch der barocken Rankenmalerei an den Dachuntersichten, die der Restaurator Fritz Braun aus Ottenbach meisterhaft erneuerte. Die Stirnrafen waren stark verwittert. Sie mussten ersetzt werden, und als Auflager für die schwere Last des doppelt gedeckten Giebeldaches wurden links und rechts an der Giebeldreieckbasis je ein Differdinger eingezogen, welche sorgfältig mit Holzkonstruktionen verdeckt wurden. Auch mancher Riegel und mancher Bestandteil der Lauben-

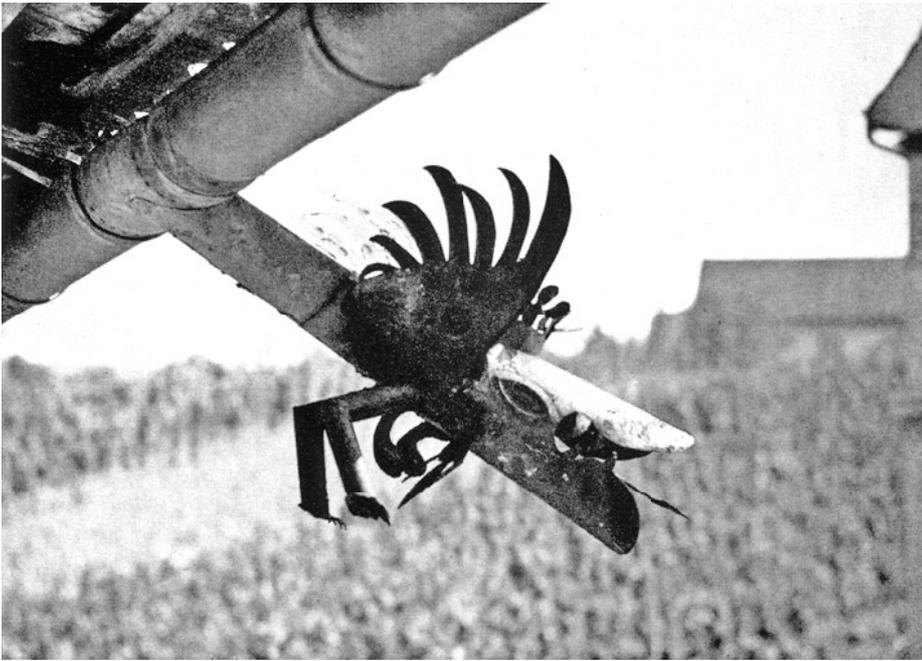
Flaach – Restaurant «Zur alten Post». Der alte Wasserspeier, welcher anlässlich der Restaurierung von 1962/63 kopiert wurde.

brüstung musste ausgewechselt werden. Endlich liess A. Gisler auch den drolligen Drachen-Wasserspeier am Scheunentrakt in Kupfer kopieren. Die Gelegenheit der Restaurierung wurde auch zu manch anderer Verbesserung ausgenützt. Besonders zu erwähnen ist die bessere Führung der Dachränder auf der Westseite. Zudem deckte man die ganze Dachseite gegen die Hauptstrasse hin mit alten Biberschwanzziegeln ein. Schliesslich darf nicht unerwähnt bleiben, dass das ganze

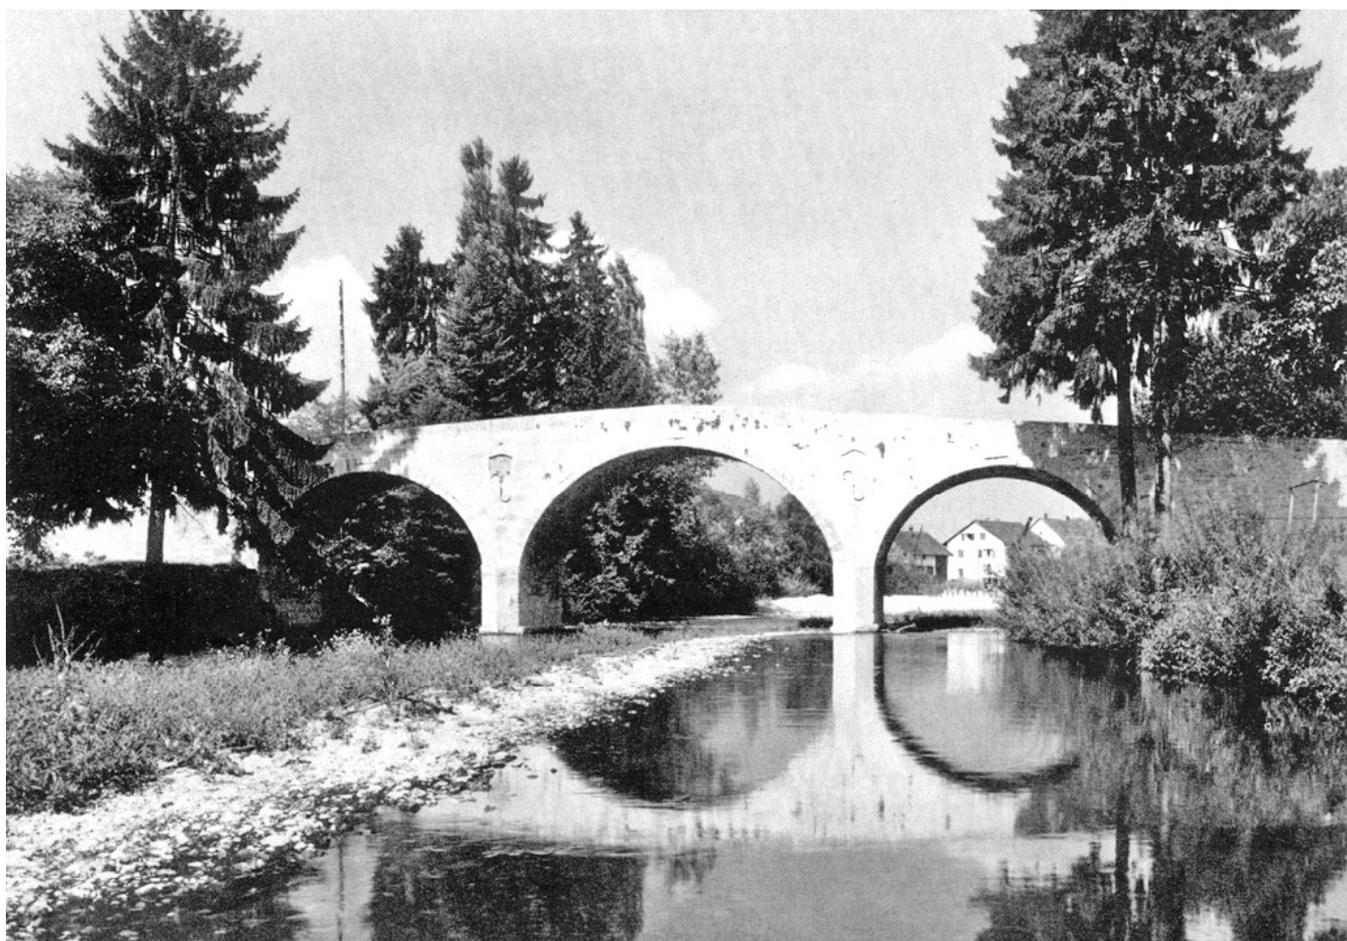
Freienstein/Rorbas – Die sogenannte «Römerbrücke» von 1806, nach der Verstärkung und Restaurierung von 1961. Blick flussabwärts

Bei der Renovation wurde streng darauf geachtet, dass man für die Verbreiterung der Fahrbahn die steinernen Brüstungen nicht beschädigen musste. Auch die Aussenseiten der Brücke wurden nicht überarbeitet. Man behalf sich mit Auswechseln von völlig defekten Steinen und Einsetzen von

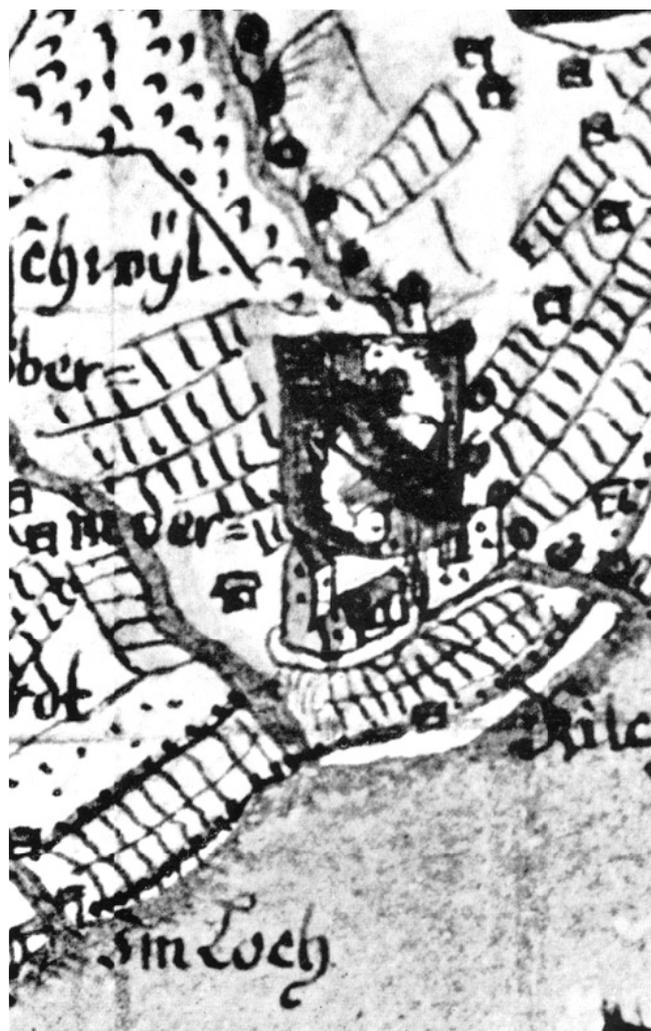
Herrliberg – Reformierte Kirche. Die gotische Kapelle mit dem Käsbissenturm nach der Kantonskarte des Hans Konrad Gyger von 1667.

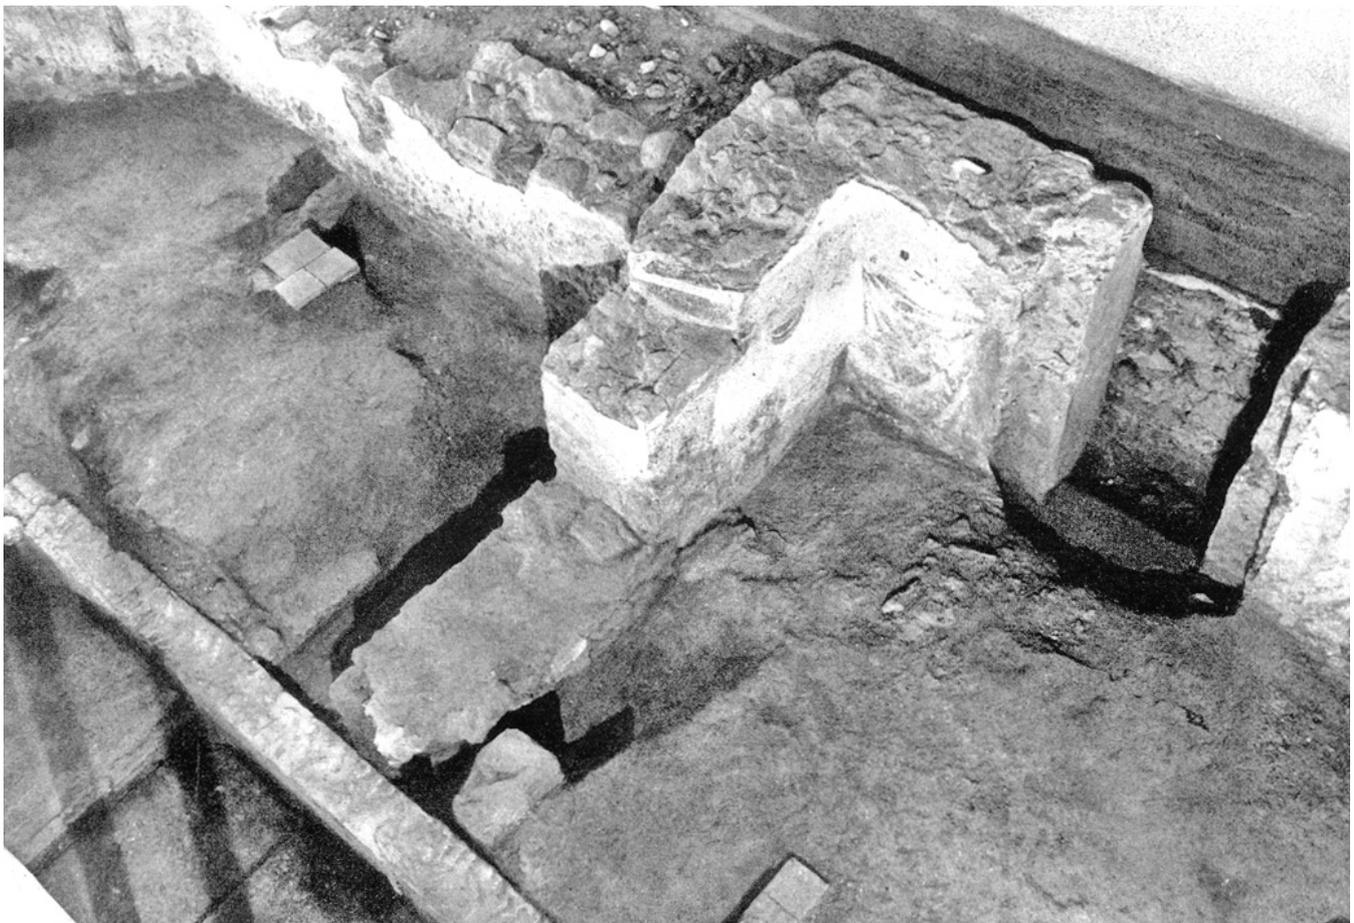
Herrliberg – Reformierte Kirche. Blick in den Südostteil des Schiffes und in den Südteil des spätgotischen Chores. An den Wänden des Schiffes Wandmalereien der ersten Hälfte des 15. Jahrhunderts, die später beim Bau des Turmes durchbrochen wurden.

rot, Schwarz und Gelb auf weissen Grund aufgetragen. Im einzelnen ist folgendes zu erkennen: Die ursprünglich 117 Zentimeter hohe eigentliche Sockelzone zeigt hängende braunrot-gelbe Tücher vor grauem Grund. An der Ostwand ist – wahrscheinlich wegen eines davorgestellten Gegenstandes – vom herabhängenden Tuch nur eine kleinste obere Partie gemalt worden. An der Südwand, östlich und westlich von der Turmtüröffnung, sind insgesamt noch zwei ganze und Teile zweier weiterer Tücher zu erkennen. Die erwähnte Bordüre, 26 Zentimeter hoch, zeigt auf gelbem Grund braunrot und schwarz konturierte rundbogige Tormotive. Von den figürlichen Darstellungen lassen sich noch erkennen: an der schrägen Chorbogenleibung der braunrote Saum einer wohl weiblichen Figur, deren Gewand die Füße völlig verdeckt und links und rechts weit auslädt; an der Südwand östlich der Turmtüröffnung Striche wie von Pelz-zotteln (?) sowie westlich der Turmtüröffnung links die Saumpartie eines gelben, ebenfalls weit ausladenden Gewandes von einer weiblichen und rechts die braunroten Schuhe

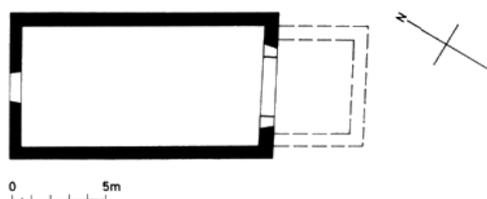
Herrliberg – Reformierte Kirche. Grundriss der ersten gotischen Kapelle, wohl Ende 14. Jahrhundert.

Der Grundriss einer Kapelle mit rechteckigem Schiff von 14 beziehungsweise 14,5 Meter Länge und rund 8 Meter Breite sowie mit einem rechteckigen Chor von 4 × 5 Meter Innenmass gehört durchaus ins Bild der Kapellen und Kirchen des 13. und 14. Jahrhunderts unserer Landschaft.

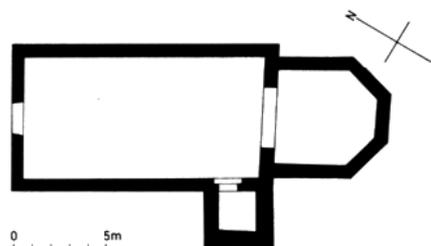
Herrliberg – Reformierte Kirche. Grundriss der um und nach 1500 um- und ausgebauten gotischen Kapelle.

Die gotische Kapelle wurde später um- und ausgebaut: See- seits weithin sichtbar, wurde ein Turm angefügt, und ost- wärts erbaute man einen geräumigen polygonalen Chor. Vor allem die Mauertechnik, die Gestaltung der äusseren Chor- ecken mit längeren Binderquadern in der Art der 1519 voll- endeten Kirche von Knonau, aber auch die Gestaltung des einen noch vorhandenen Bruchstückes von einem Fenster- mittelgewände mit sehr stark betonten Hohlkehlen lassen

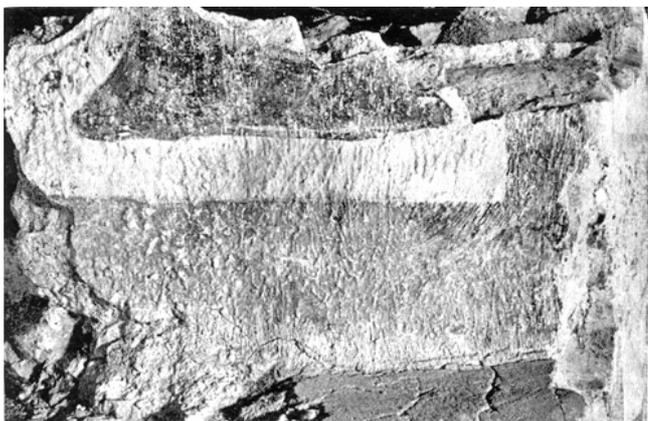
Herrliberg – Reformierte Kirche. Details der Wandmalereien von Chorbogen (unten) und Ostwand des Schiffes (oben). Die Malerei am Chorbogen war bei Anlage des polygonalen spätgotischen Chores und anlässlich des damit im Zusammenhang stehenden Umbaus des Chorbogens selbst zugemauert worden.

Hand in Hand mit dem Anbau des grossen Polygonalchores baute man den Chorbogen in der weiter oben skizzierten Art und Weise aus. Man führte das Mauerwerk der vor der schrägen Leibung liegenden Brüstung hoch und formte aus leicht gefasteten Tuffquadern einen zeitgemässen Spitzbogen.

Der neue Chorbogen wurde mit schwarzen Farbbändern bemalt. Reste davon haben sich an kleinen und grösseren Fragmenten sowie auf der Ostseite der Chorbogenwand erhalten. Die Wände, wahrscheinlich des Chores, wurden im Geiste der Reformation mit Bibelziten, ebenfalls in schwarzer Farbe, geschmückt – so jedenfalls datierte freundlicherweise Prof. Dietrich Schwarz die ihm vorgezeigten Beispiele von im Bauschutt gefundenen Fragmenten mit Schriftresten die entsprechenden Buchstaben. Unter dem Chorbogen konstruierte man eine zweistufige neue Chortreppe, wohl aus Sandsteinquadern. Gleichzeitig erhielt die Kirche neue Fussböden: in der östlichen Hälfte des Chores einen Mörtelboden, in der etwas tiefer gelegenen westlichen Hälfte aber einen Tonplattenboden. Auch im Schiff wurde der Mittelgang mit analogen Tonplatten ausgelegt, während die übrigen Partien ebenfalls bloss mit Mörtelböden versehen wurden. Der nordwestlich der Turmtür liegende Rest dieses Mörtelbodens unterscheidet sich vom östlich davon liegenden Fragment des früheren Bodens nicht bloss durch seine beigere Farbe, sondern überdies noch durch sein Niveau 436,10. Eine wichtige Neuerung war selbstverständlich auch die Gestaltung einer kleinen Sakristei im Erdgeschoss des Turmes.

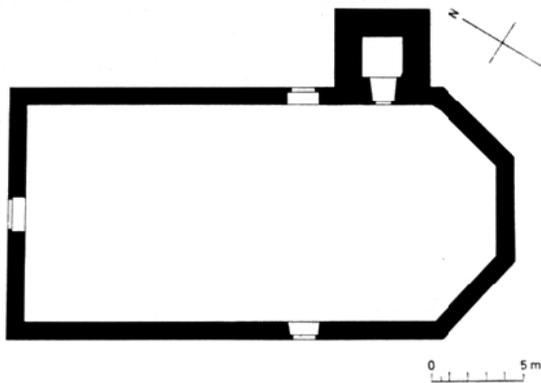
Herrliberg – Reformierte Kirche. Grundriss der 1686–1688 erbauten heutigen Kirche.

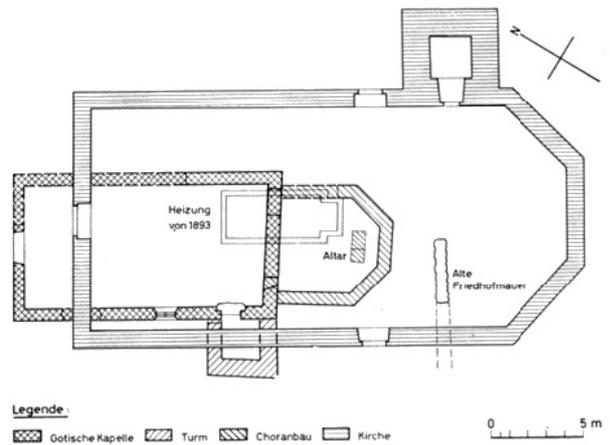
Herrliberg – Reformierte Kirche. Baugeschichtliche Untersuchungen 1962. Bauetappenplan 1 : 250.

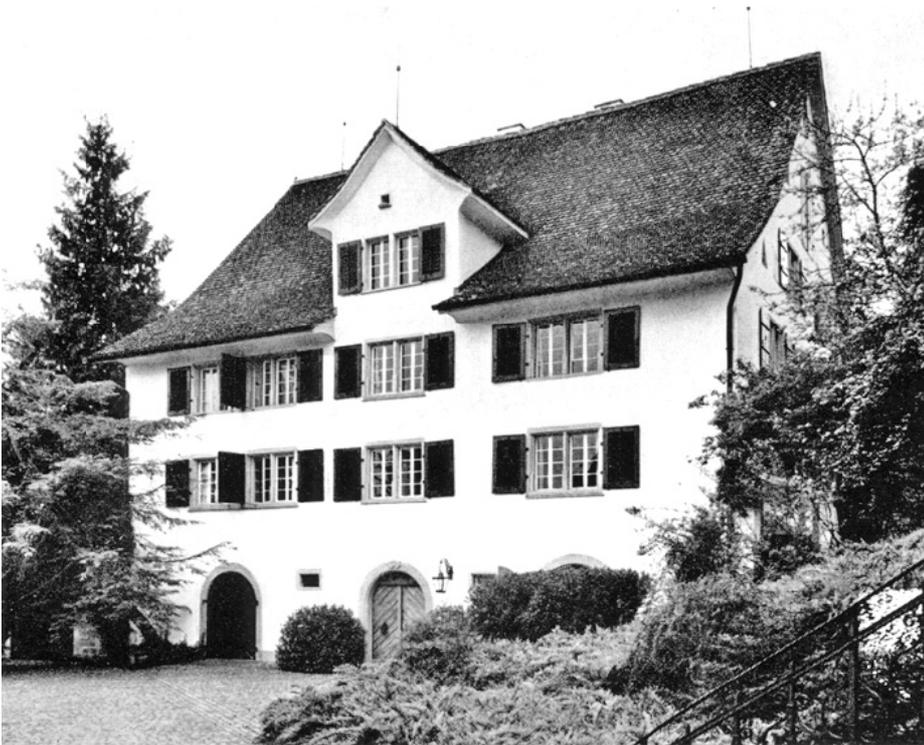
Hombrechtikon – Schirmensee. Landhaus Bodmer, ehemalige Wirtschaft «Zum Rössli», von 1707, nach der durchgreifenden Restaurierung von 1958/59.

alten Substanz erhalten werden konnte. Deswegen wurde von der Überarbeitung der Portal- und Fenstergewände abgesehen. Diese wurden vielmehr bloss gereinigt, wo nötig ausgebessert und ergänzt. Auch der Verputz wurde im Sinne des Barocks fein aufgetragen und weiss gehalten. Dagegen wurden die nicht originalen rundbogigen Türen- und Fensteröffnungen im Erdgeschoss durch Sandsteingewände mit spätgotischen Profilen und geraden Stürzen ersetzt. Ausser den erhaltenen schlichten Nussbaumtüren liess D. Bodmer anstelle der Türen aus minderem Holz dreizehn Nussbaumtüren mit prachtvollen Eisenbeschlägen ersetzen, die ursprünglich aus dem ehemaligen Haus «Zum Neuwegg» an der Pelikanstrasse 19 in Zürich (erbaut 1724) stammen und zwischenzeitlich in einem Villenneubau in Herrliberg eingebaut waren. So ist dank einer sehr einführenden Restaurierung das Haus Vers.-Nr. 254, die ehemalige stolze Taverne «Zum Rössli», inmitten des kleinen Weilers Schirmensee wieder ein schmuckes Landhaus des 18. Jahrhunderts geworden.

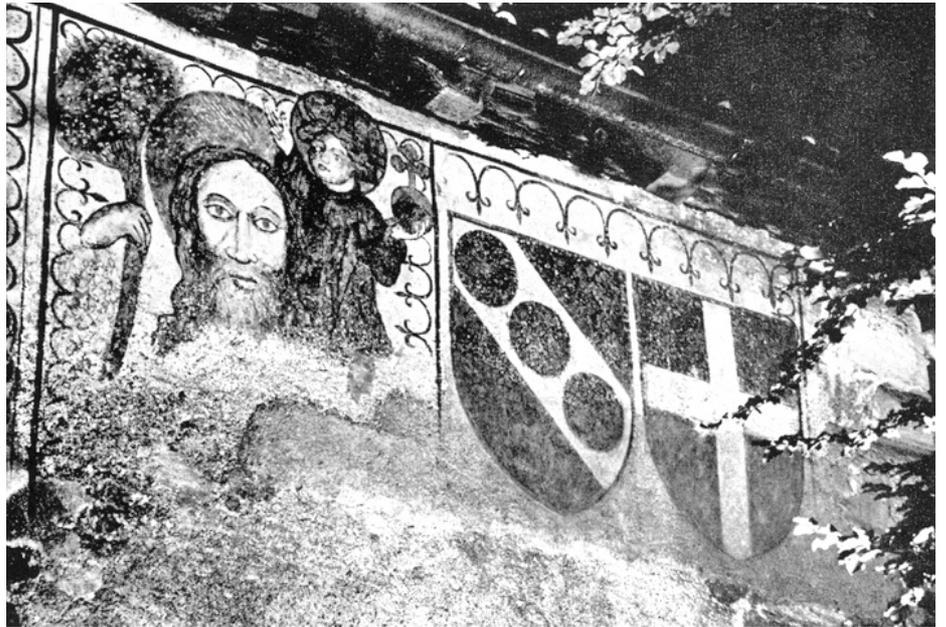
Küssnacht – Zehntentrotte. Detail aus der Fassadenmalerei des frühen 14. Jahrhunderts, nach der Restaurierung von 1961/63.

Im Anschluss an diese Arbeiten beauftragte man P. Boissonnas, die 1932 erstmals freigelegten Wandmalereien an der seeseitigen Schmalwand zu regenerieren und zu konservieren. Das Ergebnis hat sich sehr gelohnt. Die Malereien sind wieder sehr gut erkenntlich: die zwei gotischen Wappenschilder mit den Wappen der Werdenberg-Montfort und des Komturs Schulthess von Gebwiler – dann die Taufe Christi, Christus zwischen Johannes dem Täufer und einem

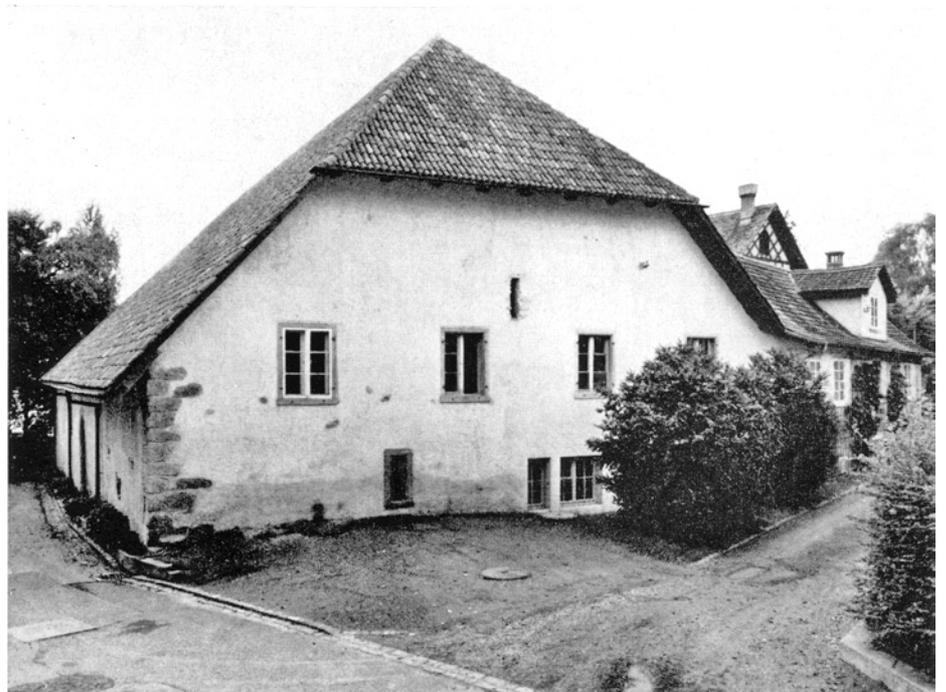
Küssnacht – Zehntentrotte. Die Ostfassade mit späteren Fensterausbrüchen, nach der Renovation von 1961/63.

Im Auftrag der Gemeinde Küsnacht wurde die Zehntentrotte des Klosters Kappel am Albis in Küsnacht einer gründlichen Aussenrenovation unterzogen: Verschiedene Einbauten im Trottenraum wurden entfernt und die um die Jahrhundertwende erstellten Dachaufbauten für die Zimmer über demselben abgebrochen. Defekte Natursteine wurden ersetzt und weitere Steinverkleidungen überarbeitet. Die Mauern wurden ausgebessert und die schadhaften Verputzstellen ersetzt. Verschiedene Sparren und Pfetten mussten gegen neue ausgewechselt werden. Das Dach deckte man völlig um, wobei wiederum alte Rundziegel verwendet wurden, und das gesamte Holzwerk konservierte man gegen den Holzbock.

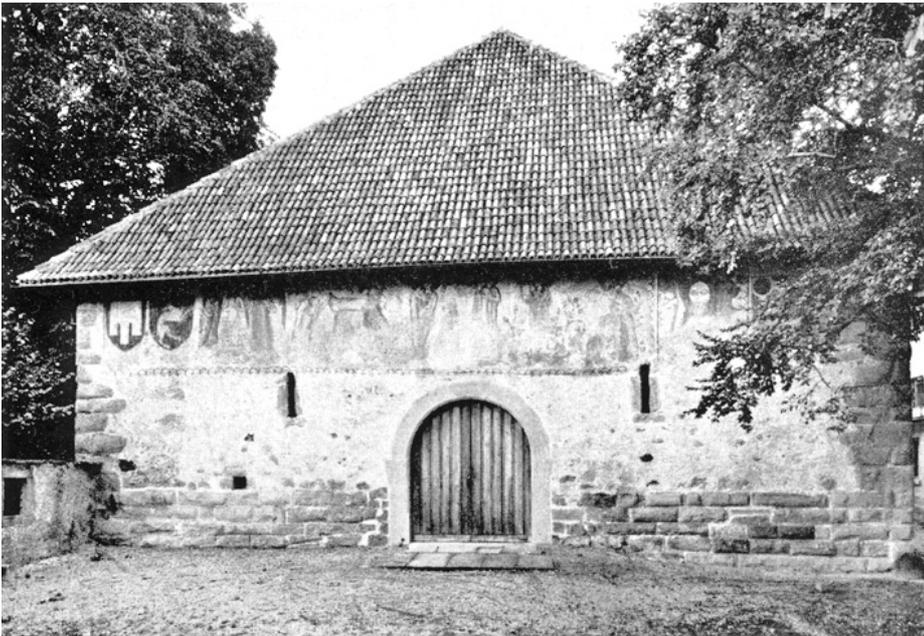
Küsnacht – Zehntentrotte. Die West- oder seeseitige Fassade mit den Male- reien des frühen 14. Jahrhunderts. Nach der Restaurierung von 1961/63.

Engel, den heiligen Martin, wie er dem Bettler die Hälfte seines Mantels schenkt, die Muttergottes mit dem Jesusknaben und ihr zu Füssen die Figur des Stifters mit einem Spruchband: «ora pro me mater...» (Namen und Wappen des Stifters – Komtur Staler? – sind zerstört). Schliesslich folgen Johannes der Evangelist mit dem Adler auf der Achsel, der heilige Laurentius mit dem Rost und der heilige Jakobus der Ältere mit der Muschel und in besonderer Umrahmung – der heilige Christophorus mit dem Jesusknaben. Als Pendants zu den beiden erstgenannten Wappen schliessen wiederum zwei Wappen die Szene: das erste zeigt in Rot einen schrägrechts steigenden Balken mit drei roten Kugeln und das zweite das Kriegskreuz des Johanniterordens. Die Szene ist mit einem Fries aus roten aneinandergeschobenen Halbbogen umrahmt.

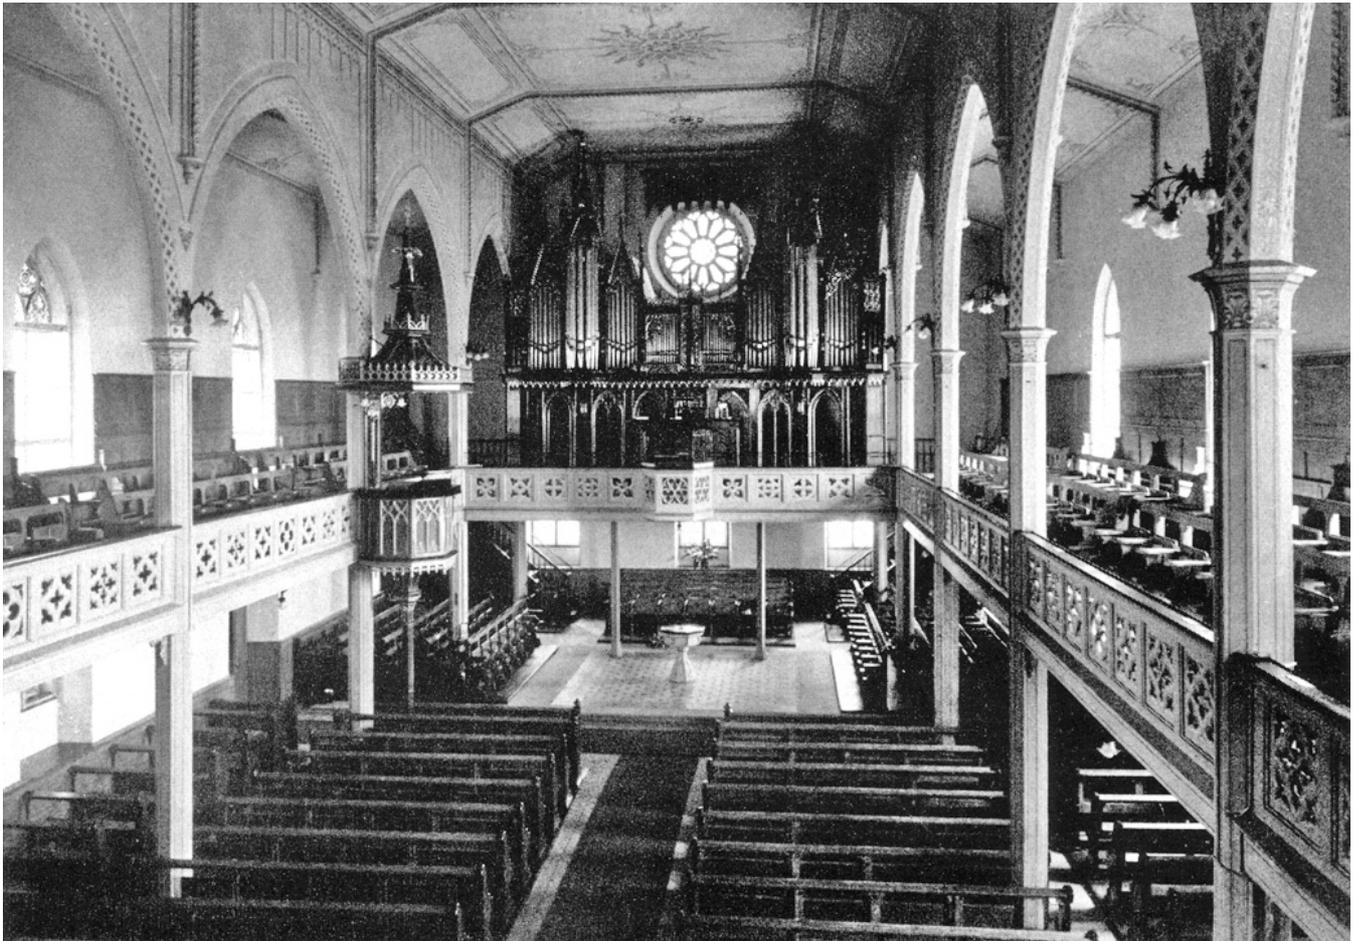
Männdorf – Reformierte Kirche. Das Innere von 1862/63, welches 1961/62 aufgegeben wurde. «Eines der reizvollsten Beispiele des 'Troubadourstiles' in unserem Lande» (H. Reinhardt).

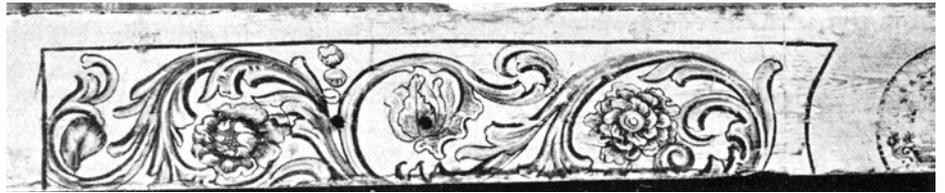
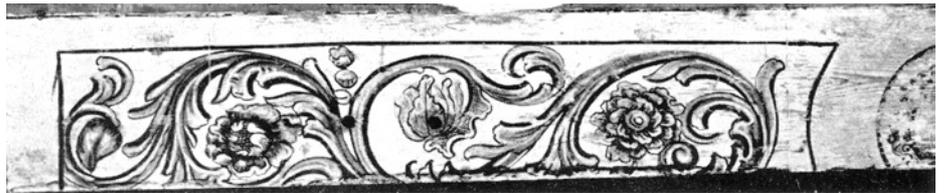
Männedorf – Reformierte Kirche. Drei Beispiele der 1961 geretteten bemalten Bretter der Holzdecke von 1692.

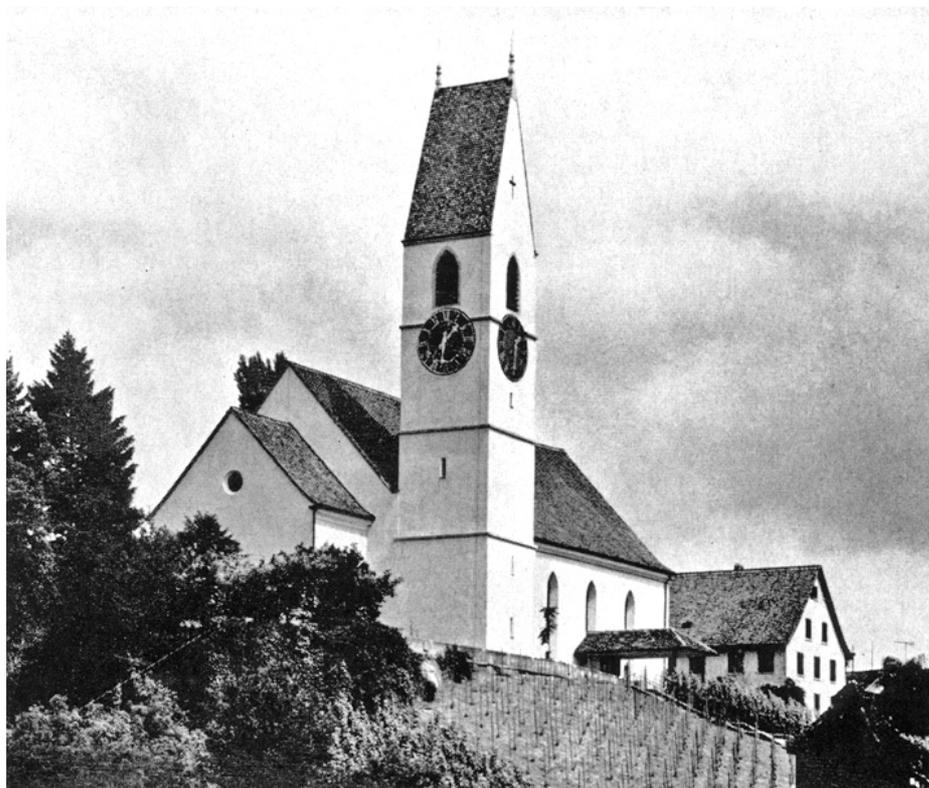
Männedorf – Reformierte Kirche.  
Ansicht aus Südwesten nach der  
Renovation von 1961/62.

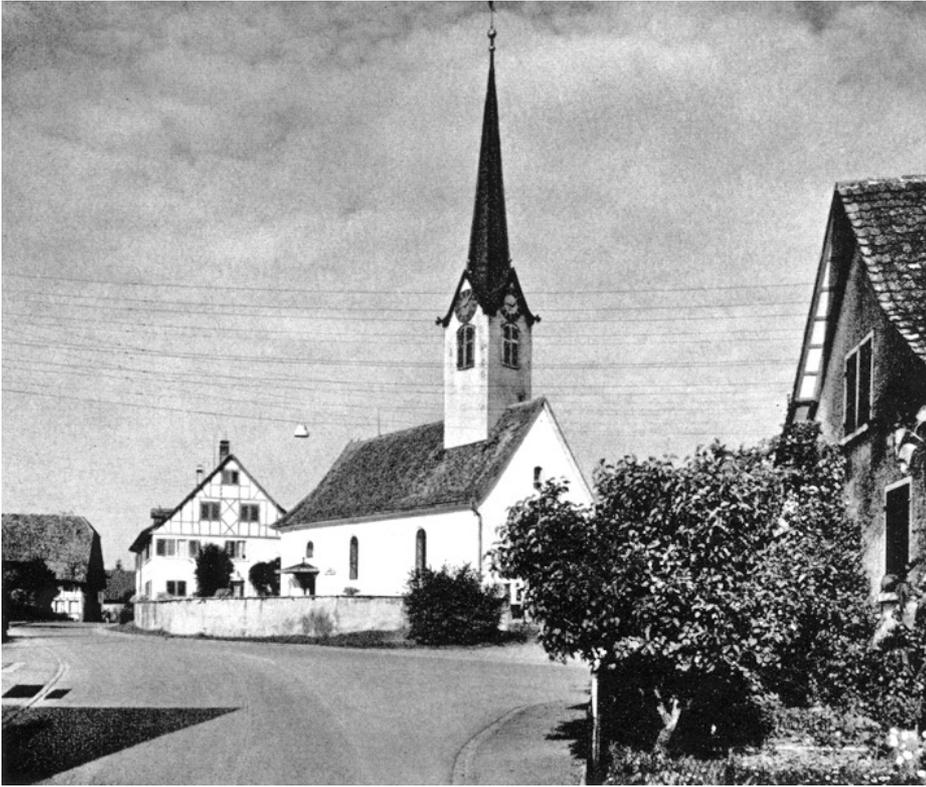
Oberglatt – Reformierte Kirche. Die 1962 abgebrochene Kirche, aus Südwesten gesehen.

Am 26. Mai 1961 genehmigte die Kirchgemeindeversammlung Oberglatt das Neubauprojekt von Architekt Ernst Gisel, Zürich. Am 25. März 1962 wurde mit den Räumungs- und Abbrucharbeiten der bisherigen Kirche begonnen. Vom 4. April bis 3. April stand das Kircheninnere für die archäologischen Untersuchungen zur Verfügung.

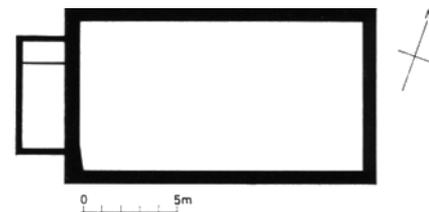
Oberglatt – Reformierte Kirche. Grundriss der Kirche von 1658.

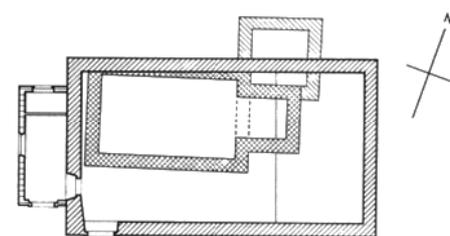
Oberglatt – Reformierte Kirche. Grundriss der Kirche von 1658 nach Errichtung des Emporenanbaues von 1893.

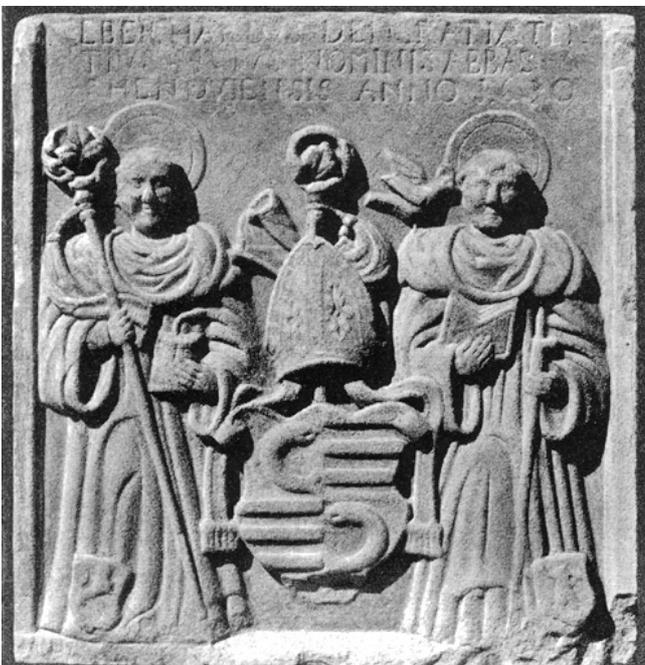
Rheinau – Ehemaliger Konvent. Original der Wappentafel des Abtes Eberhard III. von Bernhausen (1613–1642) von der Nordfassade des Südflügels.

Hand in Hand mit dem Neubau der Küche im Südostteil des ehemaligen Kreuzganges wurde 1962 die Nordfassade des Südflügels der einstigen Konventbauten renoviert. Bei dieser Gelegenheit baute man die Wappentafel Abt Eberhards III. von Bernhausen (1613–1642) aus. Das Original wird heute im Baugeschichtlichen Depot Rheinau aufbewahrt. Anstelle des Originals liess das Kantonale Hochbauamt eine Kopie anfertigen und diese am alten Ort einsetzen. Diese neue Wappentafel ist leider in bezug auf die neue Beschriftung etwas zu frei geraten und wird dem Original gar nicht gerecht. Bei der Lesung der arg verwitterten Wappen half uns freundlicherweise P. Rud. Henggeler vom Kloster Ein-

siedeln: «Das Männchen im Wappen des heiligen Fintan (rechts) trägt auch anderswo eine flache Schale in den Händen», und der «Löwe im linken Wappen kommt auch im Phantasiewappen des heiligen Benedikt vor».

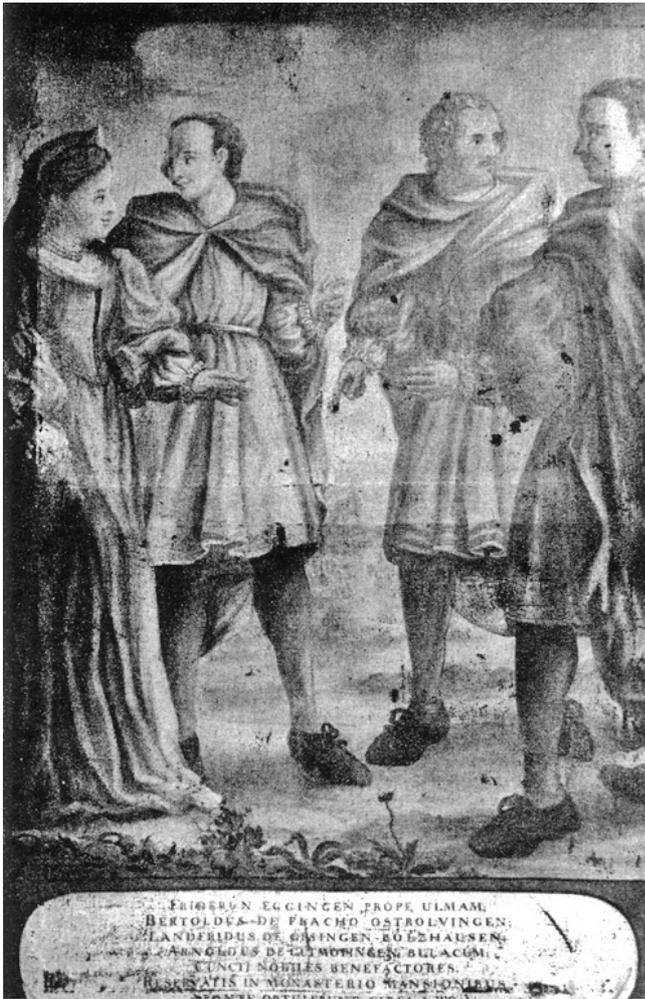
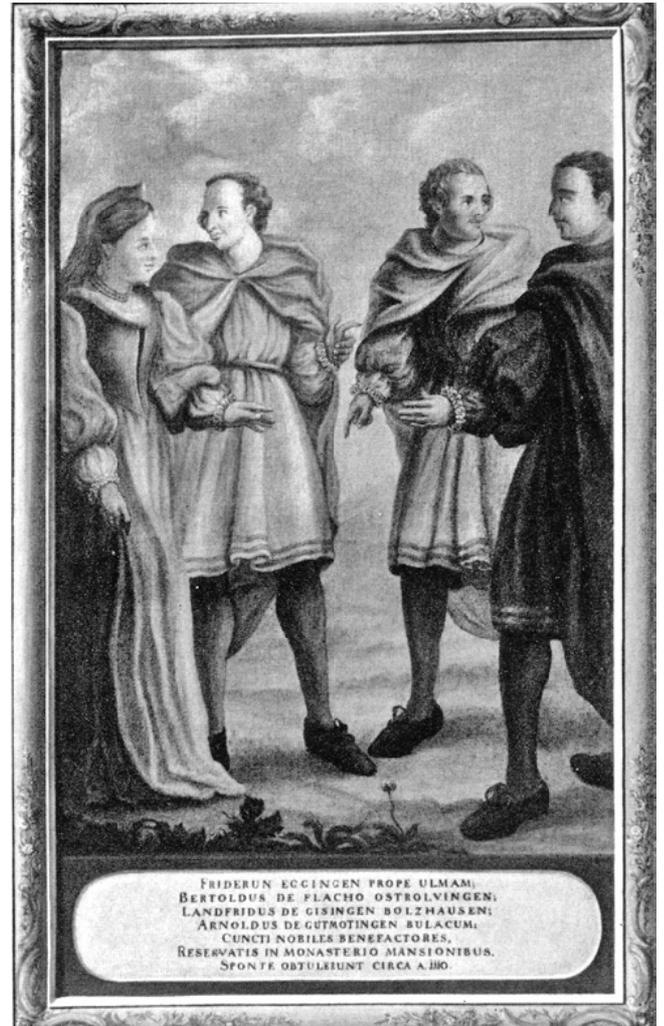
Rheinau – Ehemaliger Konvent. Stifterbild aus der Mitte des 18. Jahrhunderts, vor der Restaurierung (links) und nach der Restaurierung (rechts) (zu S. 70).

Das Bild stammt aus der Mitte des 18. Jahrhunderts. Es zeigte einige Wasser- und Stossschäden und wurde deshalb sofort restauriert. Auch der zeitgenössische Rahmen erhielt

Das Bild hängt heute im ehemaligen Empfangszimmer des Abtes Bonaventura Lacher (1775–1789), das heisst im Raum 113 des Planes in Kdm. Kt. Zürich, Bd. I, Basel 1938 (vgl. das. S. 326).

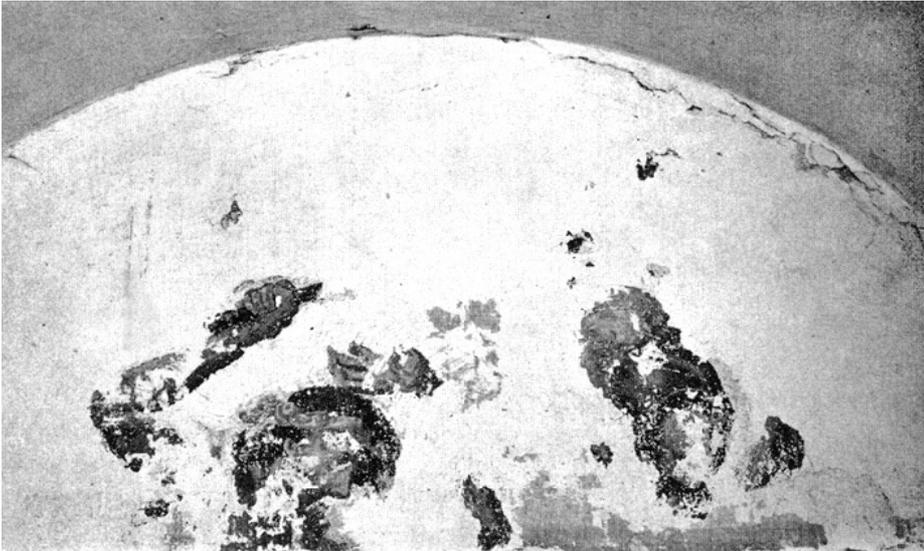
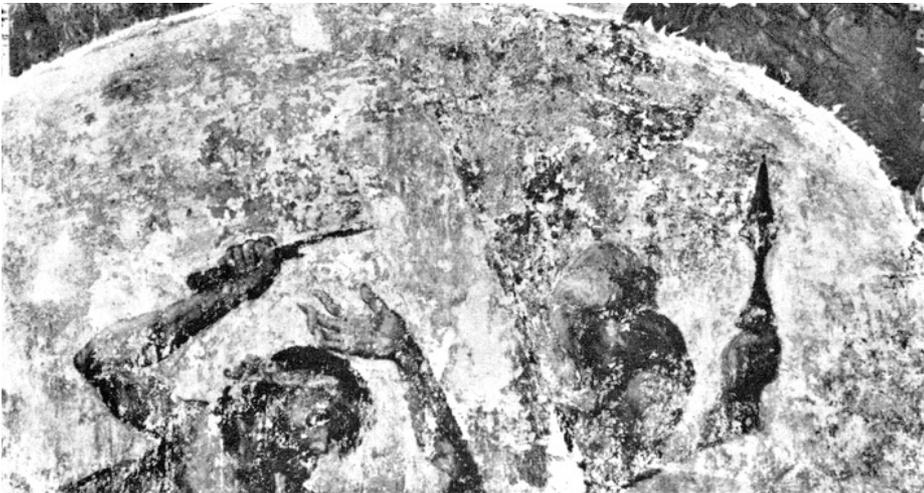
Rheinau – Ehemaliger Konvent.  
Fragment eines Kreuzweggemäldes  
aus dem 1717 errichteten Verbin-  
dungsflügel zwischen dem Kreuzgang  
und dem südlichen Querschiff der  
Klosterkirche. Zustand vor der Restau-  
rierung (oben) und nach der Übertra-  
gung auf Leinwand bzw. nach der  
Restaurierung (unten).

Anlässlich des Küchenneubaues für die Heil- und Pflegeanstalt kamen im Herbst 1964 in einem als Vorratsraum genützten Teil des 1717 errichteten Verbindungsflügels zwischen dem Kreuzgang und dem südlichen Querschiff der Kirche Reste von Wandmalereien zum Vorschein. Die Firma Christian Schmidt in Zürich löste die noch erhaltenen Fragmente von ihrem Grund, übertrug sie auf Leinwand und restaurierte sie anschliessend. Das Ergebnis hat sich zweifellos gelohnt, kamen wir doch so in den Besitz des Fragmentes eines der Kreuzwegbilder, die nach Erbauung dieses Verbindungsganges zwischen 1717 und 1735 geschaffen worden sind. Das nun im Baugeschichtlichen Depot in der neuen Post zu Rheinau aufbewahrte Fragment zeigt die oben mit einem Rundbogen abgeschlossene Partie einer Darstellung «Christi Fall unter dem Kreuz», das heisst den einen Querbalken des Kreuzes und links und rechts davon einen Henkersknecht beziehungsweise einen Legionär.
