# ZÜRCHER DENKMALPFLEGE

3. BERICHT 1962/1963

Herausgeber   Direktion der öffentlichen Bauten des Kantons Zürich  
                  Stadtrat Winterthur  
                  Bauamt II der Stadt Zürich

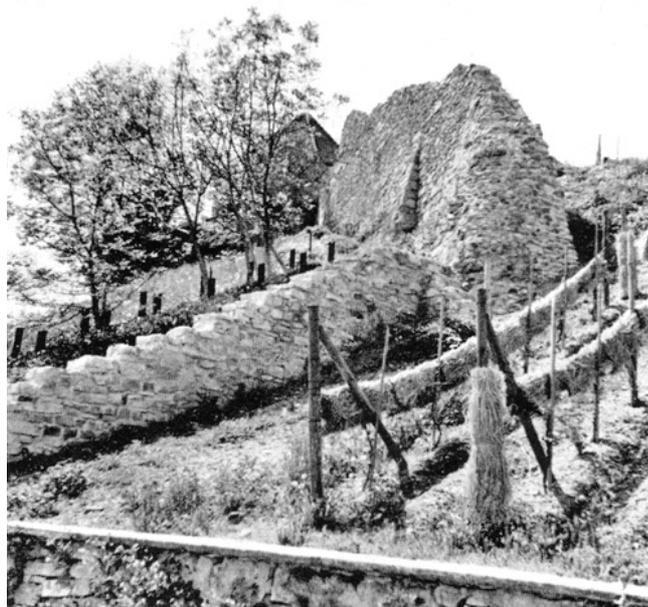
Rheinau – Ehemalige Stadtmauer. Der 1963 freigelegte und konservierte Ostteil, von der Korbstrasse her gesehen (zu S. 72).

So konnten wir 1963 oberhalb und unterhalb des Fussweges zwei Partien der noch in guten Fundamentresten zu fassenden Mauerreste erhalten und durch ergänzende geringe Aufbauten konservieren. Die so sichtbar gemachten Teile zeigen eindrücklich, wie am Westabhang die Stadtmauer am untersten Rand des Keltenwalles in einem rechten Winkel ostwärts weiterfährt und nach 25 Metern dann, nach einem ebenfalls wieder rechtwinkligen Umbruch, an den Rhein hinuntergeführt worden ist. Die Mauerreste sind dort noch in einem flachen Damm oberflächlich erkennbar. Im Gefolge der Untersuchungs- und Konservierungsarbeiten wurden die Mauerreste an drei verschiedenen Stellen beschriftet. Auch der Keltenwall erhielt damals in der Nähe des Hauses Angst eine ausführliche Beschriftung.

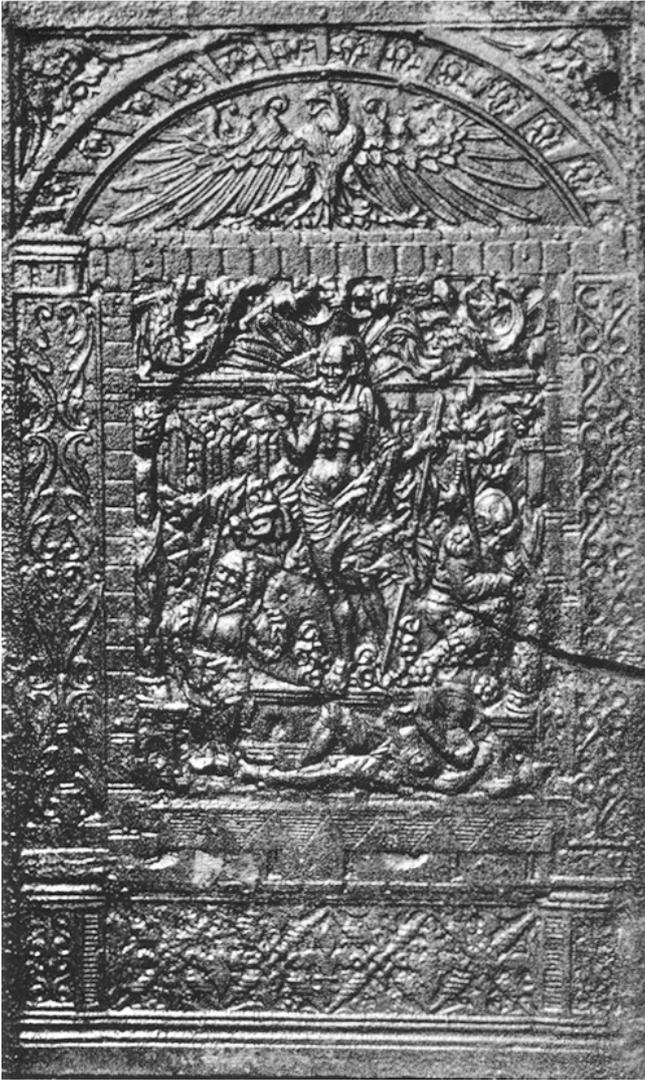
Rheinau – Poststrasse 124. Gusseiserne Ofenplatte aus dem schwäbischen Werk Königsbronn. Mitte des 16. Jahrhunderts.

«Gusseiserne Öfen, geschmückt mit mannigfaltigen Darstellungen und Ornamenten, sind im 16. Jahrhundert in grosser Zahl aus dem schwäbischen Werk Königsbronn in die Schweiz geliefert worden. Auch heute noch befindet sich eine Reihe interessanter Stücke in schweizerischem Besitz. Auf der gusseisernen Ofenplatte aus dem Haus Vers.-Nr. 124 an der Poststrasse in Rheinau ist eine Himmelfahrt Christi mit drei niedergefallenen Kriegsknechten dargestellt. Das Flachrelief wird durch ornamentierte pilasterartige Leisten und einen flachen Renaissancebogen mit einer Palmette gerahmt, unter der ein Reichsadler erscheint. Diese Umrahmung ist für eine Reihe von Ofenplatten typisch, die im Hof der Eisenhütte von Königsbronn ausgegraben wurden und die sich teilweise sogar in mehreren Exemplaren erhalten haben. Auch die «Himmelfahrt» ist noch in zwei Güssen vertreten: an einem Ofen im Rathaus Wil SG und auf Burg Kreuzenstein bei Wien. Der Wiler Ofen ist mit einer Datierung auf das Jahr 1608 versehen, was aber nichts über die Entstehungszeit der Platte besagt, da die Model für Datierungen und das Rahmenwerk, wie auch für den Bildschmuck selbst, oft über Jahrzehnte verwendet wurden. Die gleichen

pilasterartigen Zierleisten des Rheinauer Gusses finden sich an einer Darstellung der «Opferung Isaaks» und des «Heiligen Martin» im Landesmuseum Karlsruhe wieder. Offen-

sichtlich dienten hier dieselben Model zur Formung der Rahmenstücke. Der Stil der Gruppe weist in die Mitte des 16. Jahrhunderts.»

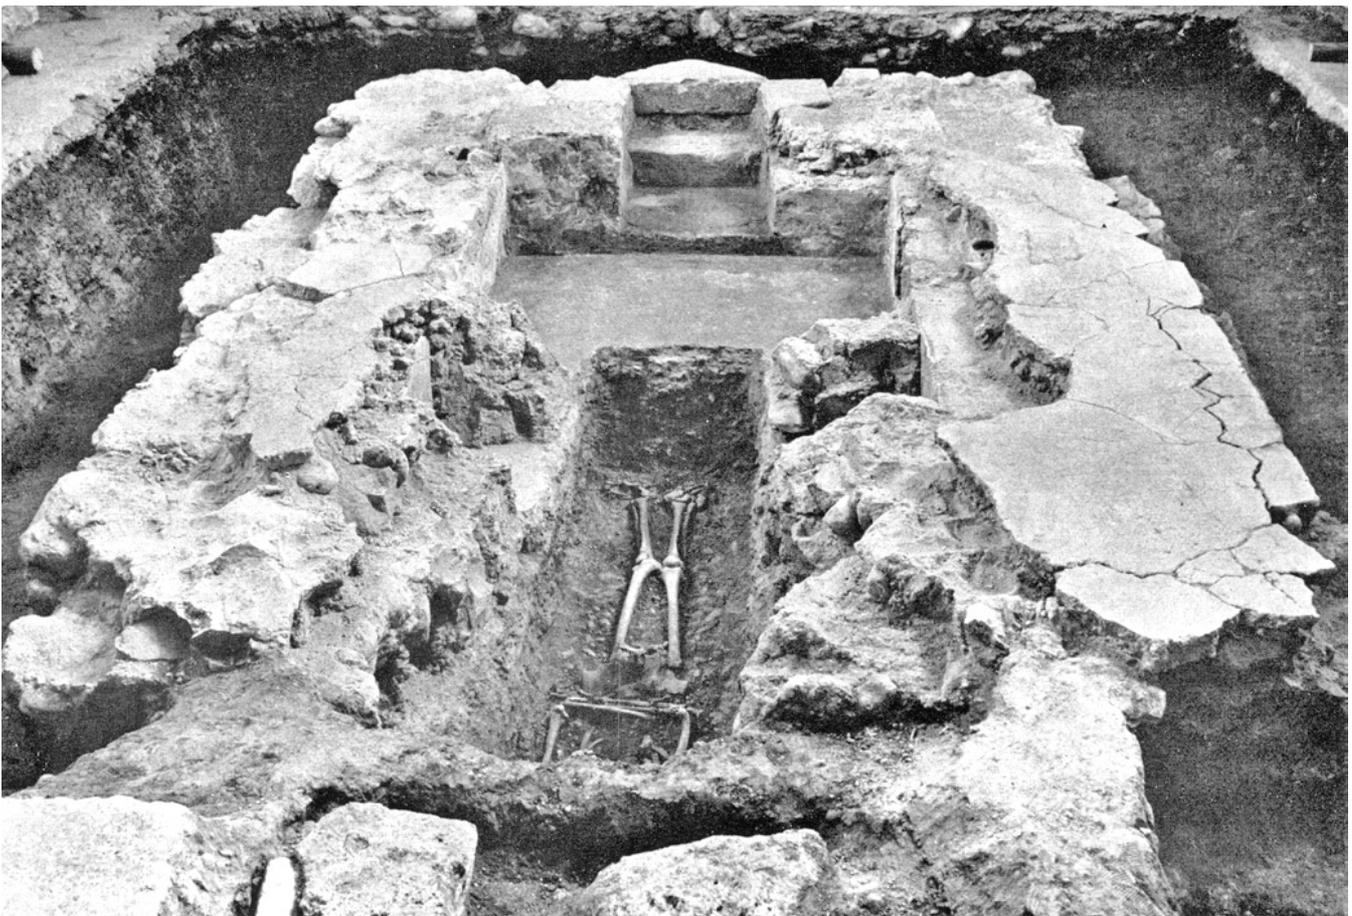
Rüti – Ehemalige Klosterkirche. Das im Chor freigelegte Fundament für den Hohlraum eines Kastenaltars, aus Westen gesehen: Im Hintergrund der verkleinerte Hohlraum mit der Zugangstreppe im Osten, davor das Skelett des Amtmannes Hans Ülinger, gest. 1612.

E. Poeschel†, Zürich, und H. R. Sennhauser, Zurzach, waren am 17. April 1962 in Rüti und konnten dort übereinstimmend die von uns freigelegte Eintiefung als Hohlraum eines sogenannten Kastenaltars bestimmen, der hohl konstruiert und von Osten her zugänglich gewesen sein musste. Die an den dreieckigen Stufenstein anschliessenden Partien des ursprünglichen Bodens bezeugten, dass das 1962 vorhandene Mörtelbodenniveau und eine erste Kastenaltaranlage mit dem grösseren Hohlraum gleichzeitig und höchst wahrscheinlich um oder kurz nach 1300 unter Abt Johannes I. von Rheinfelden geschaffen worden waren, während vermutlich zur Zeit des Abtes Bilgeri von Wagenberg (1379–1394) im Gefolge von umfanglicheren Liturgiereformen eine Verringerung des Altars zugunsten eines grösseren Vorplatzes vor diesem vorgenommen worden sein könnte. Dieser Abt muss nämlich im Zusammenhang mit der Schaffung der Grabmäler für die bei Näfels 1388 gefallenen Ritter im Schiff der Klosterkirche einen zweiten Boden angelegt haben, den wir bei der Untersuchung des Grabmals des Ritters von Klingenberg einwandfrei fassen und in diese Zeit einweisen konnten. Es ist höchst wahrscheinlich, dass dieser baufreudige geistliche Herr auch im Chor Änderungen vornehmen liess. Jedenfalls lässt sich die schwarze Teppichmalerei nach H. R. Sennhauser stilistisch ohne Schwierigkeit in die Regierungszeit von Abt Bilgeri einordnen.

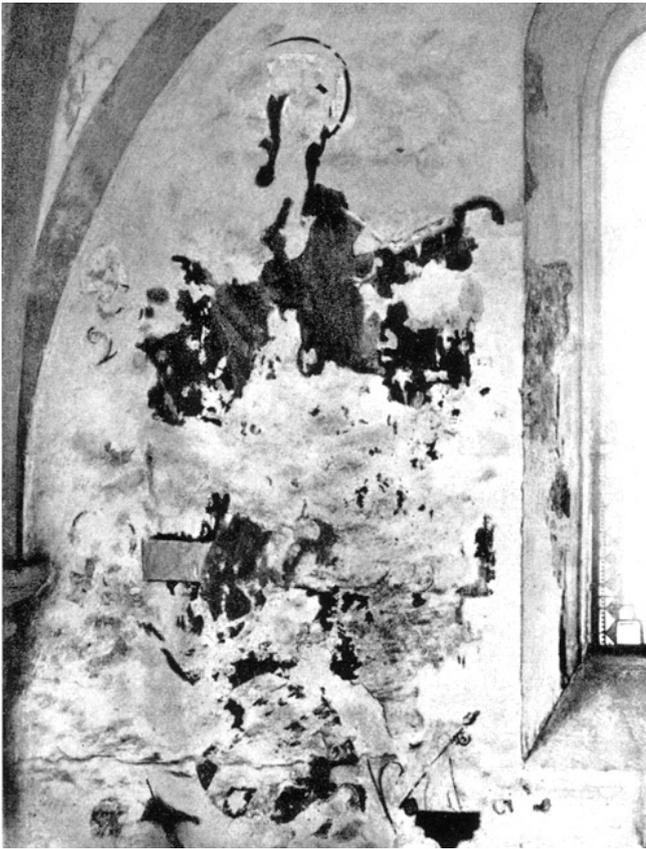
Rüti – Ehemalige Klosterkirche. Chorostwand im Winter 1903/04. Oben: Reste einer Verkündigungs-Maria auf dem Nordteil der Wand. Darunter Spuren des Wappens der Freiherren von Regensberg, rechts unten die kleine Stifterfigur des Abtes Markus Wyler.

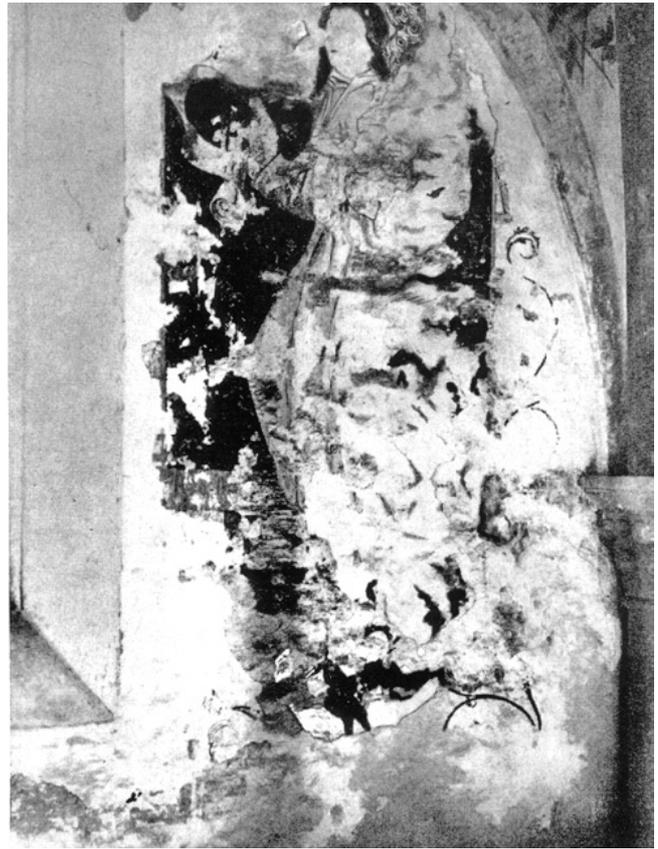
Reste eines Verkündigungens Engels auf dem Südteil der Wand. Darunter Spuren des Wappens der Grafen von Toggenburg. 1492. (Auf beiden Abbildungen Gerüststangen wegretuschiert.)

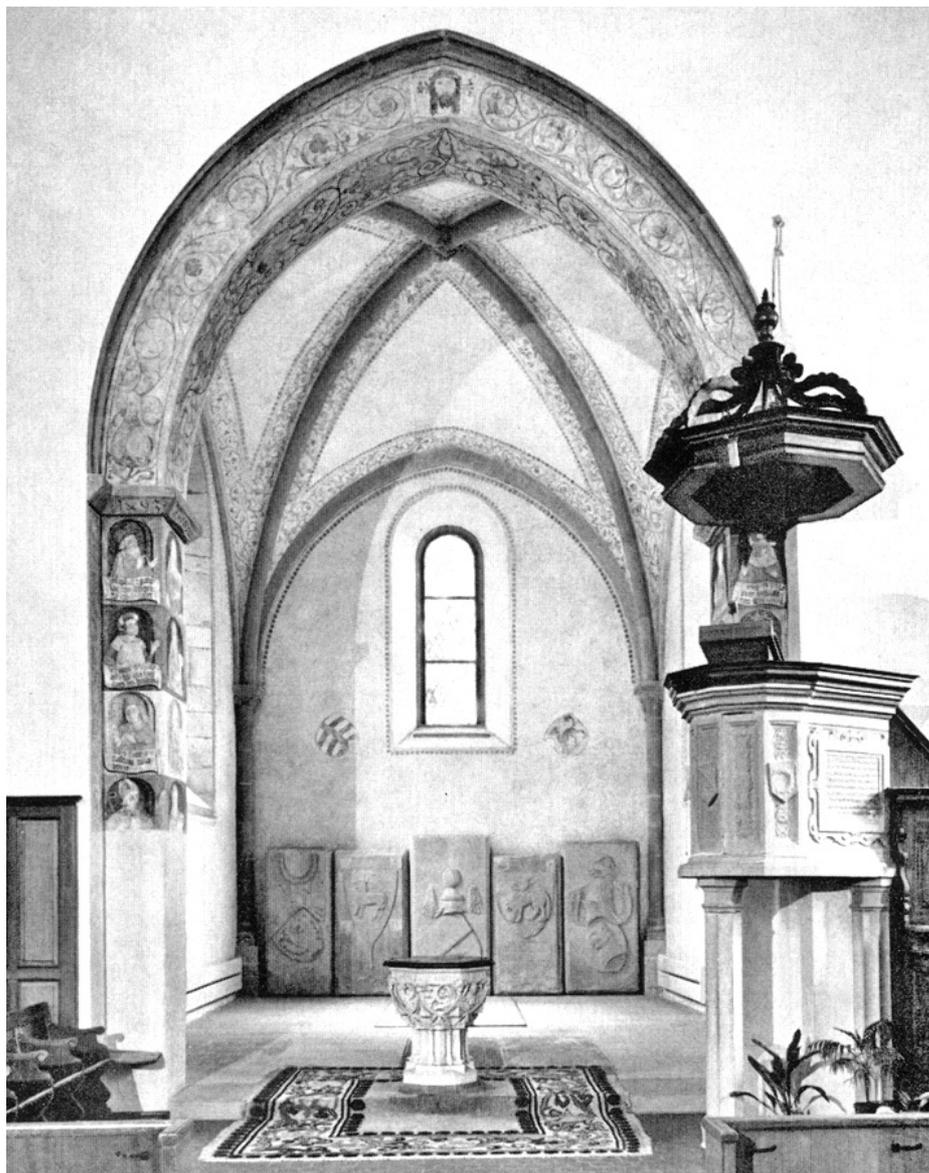
Rüti – Ehemalige Klosterkirche. Der Chor nach der Restaurierung 1962/63. (Die Diagonalstellung der Kanzel wurde damals noch nicht korrigiert.)

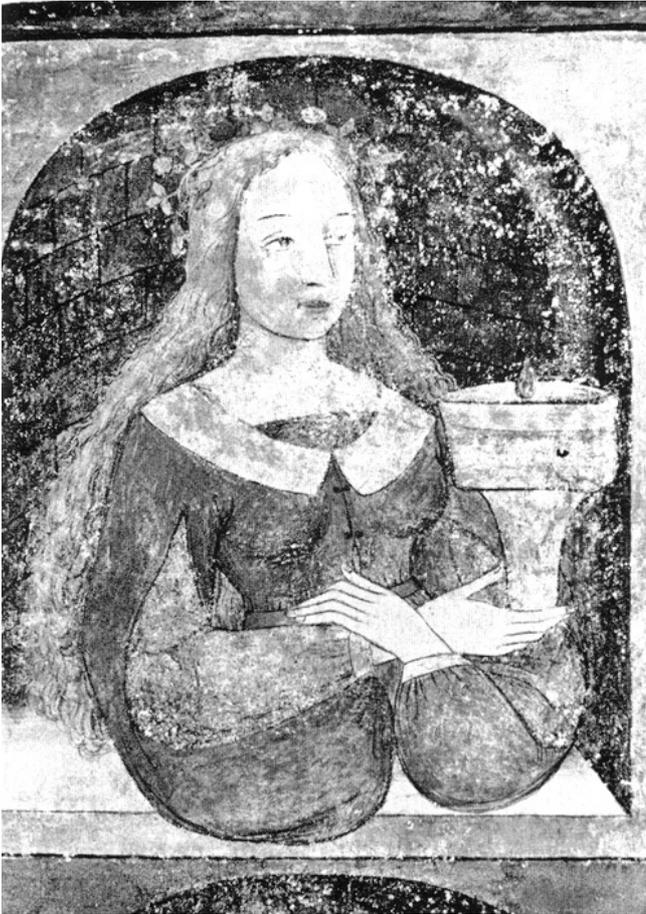
Rüti – Ehemalige Klosterkirche. Vom Chorbogen. Eine der Klugen Jungfrauen, vor der Restaurierung von 1963.

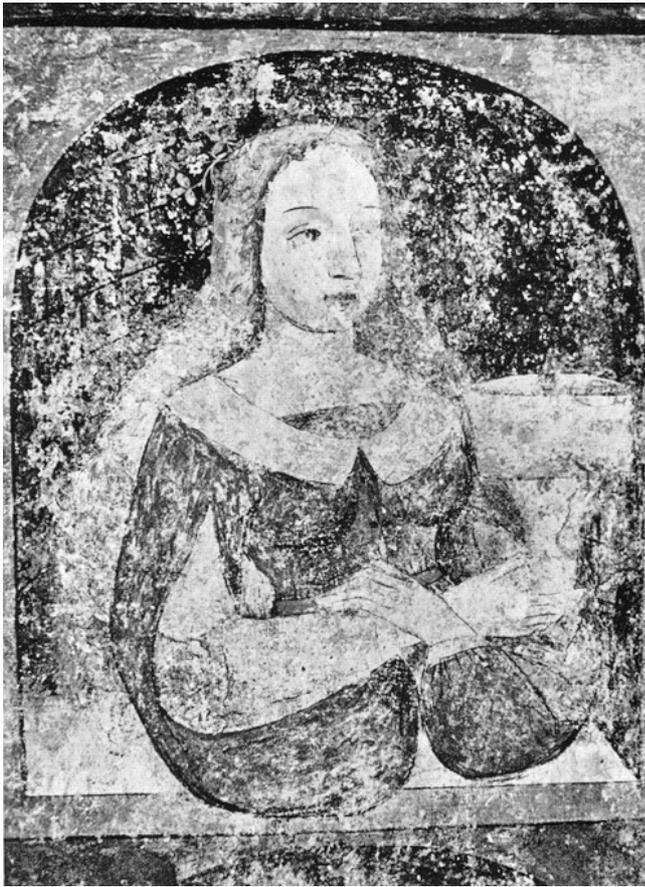
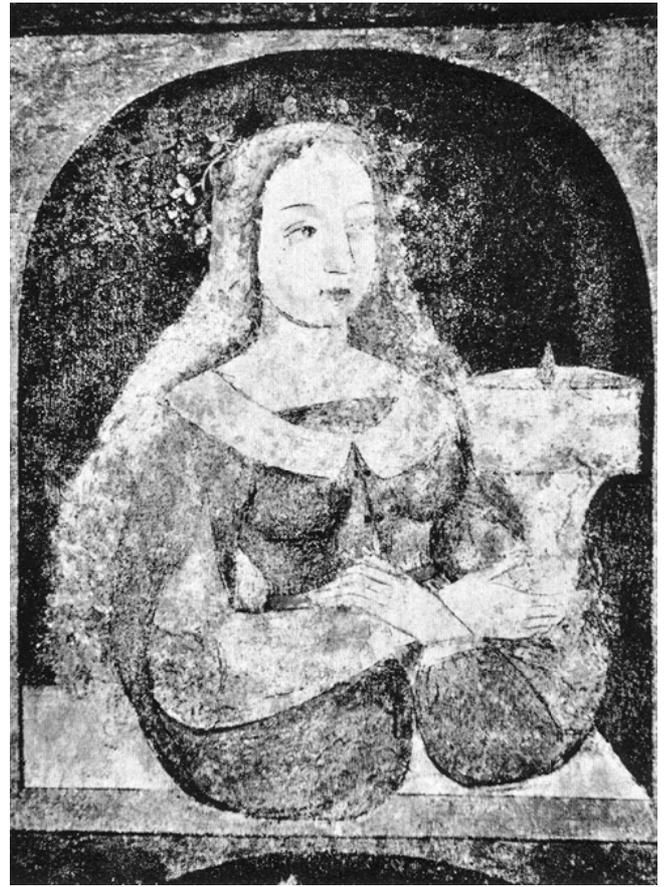
Rüti – Ehemalige Klosterkirche. Vom Chorbogen. Eine der Klugen Jungfrauen: Links nach der Entfernung der Übermalung von 1904, rechts nach der Restaurierung von 1963.

Die Malerei am Gewölbe wurde ebenfalls von der starken Übermalung von 1904 befreit. Die ergänzenden, in Tratteggio-Technik aufgetragenen Farben halten sich nun in der Lautstärke der noch vorhandenen alten Farbreste.

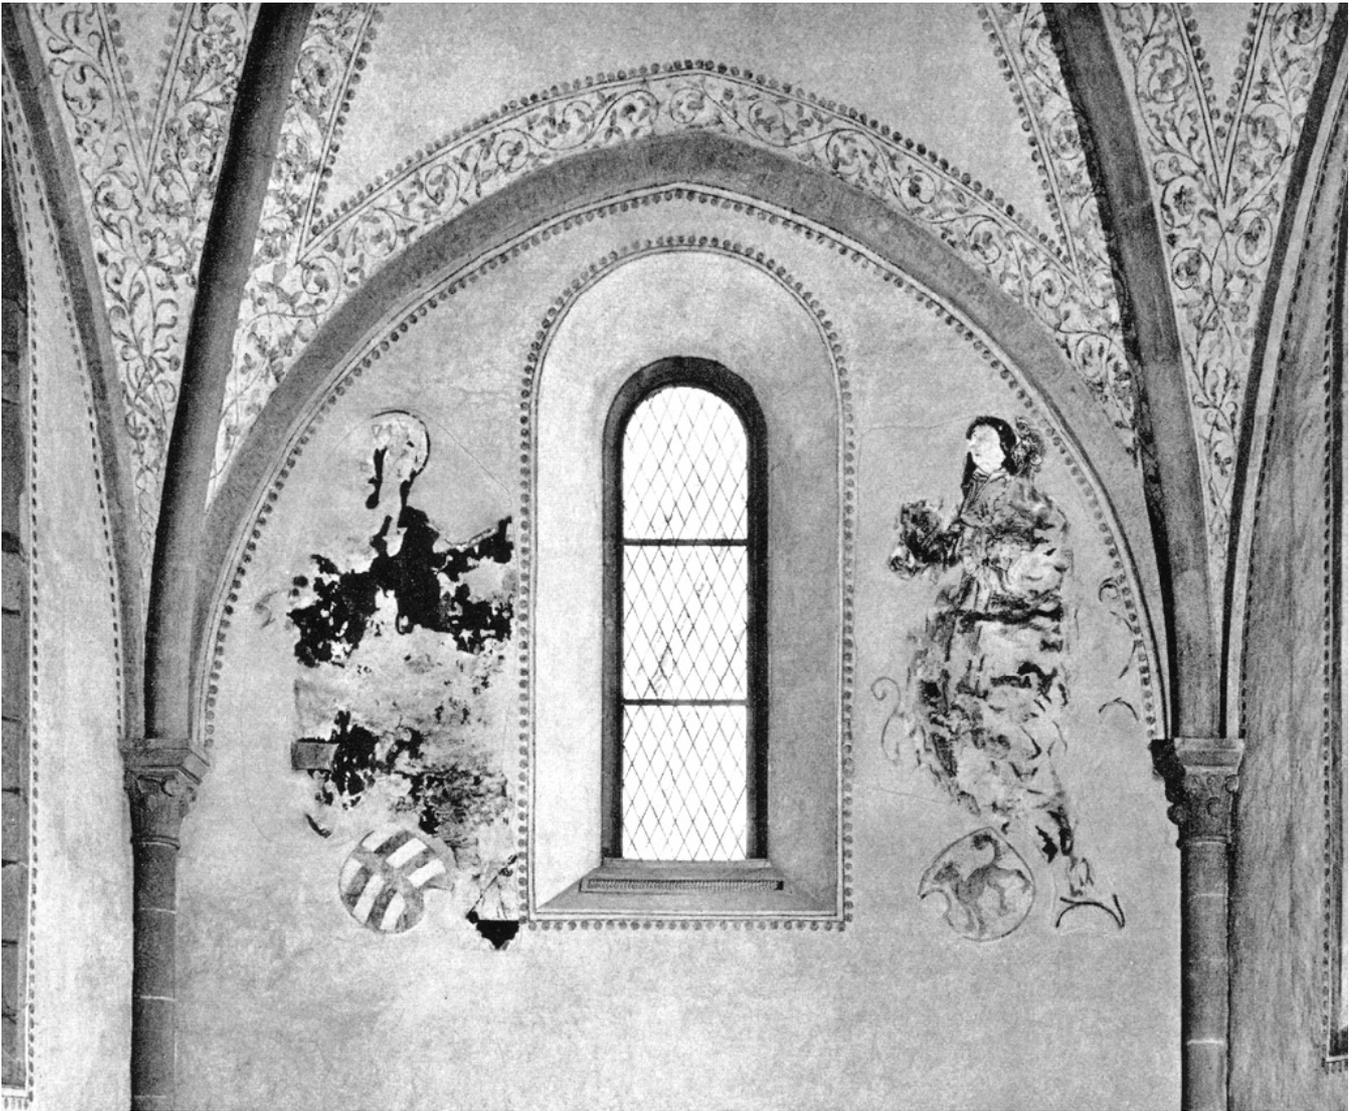
Rütli – Ehemalige Klosterkirche. Die 1963 restaurierte Chorostwand mit den im November 1903 entdeckten und 1904 entfernten Figuren einer Verkündigung. Photomontage (zu S. 82).

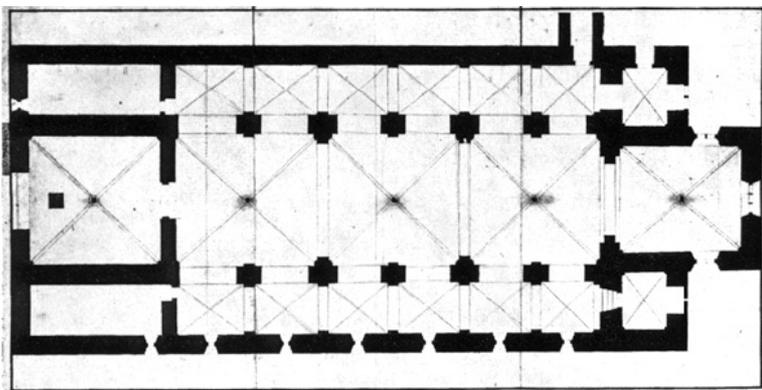
Rüti – Ehemalige Klosterkirche. Der Grundriss der dreischiffigen Basilika vor dem teilweisen Abtrag im Jahre 1770. Originalplan im Staatsarchiv Zürich.

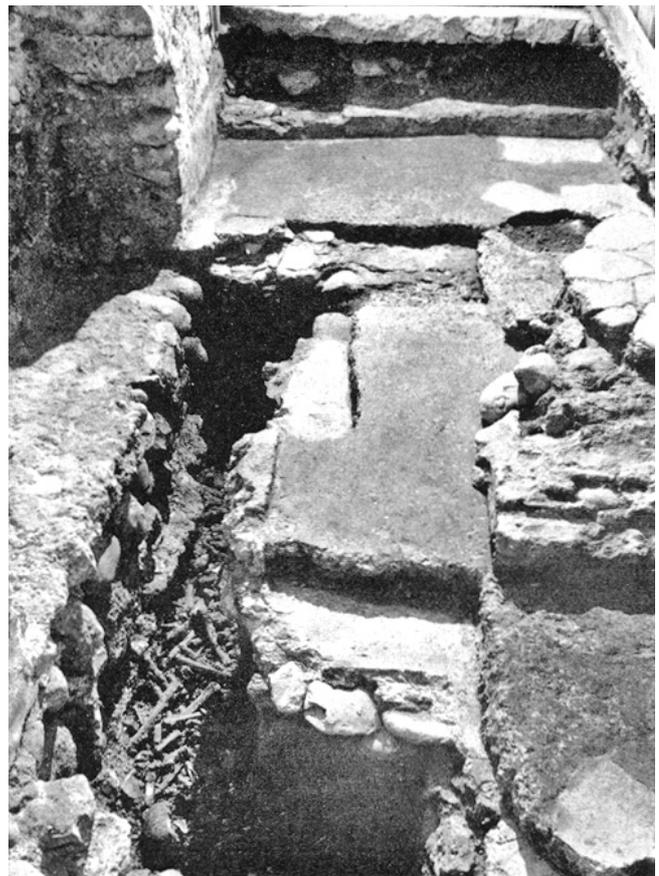
Rüti – Ehemalige Klosterkirche. Grabmal des Ritters Hans von Klingenberg, der 1388 in der Schlacht bei Näfels gefallen ist. Nach der Restaurierung von 1963.

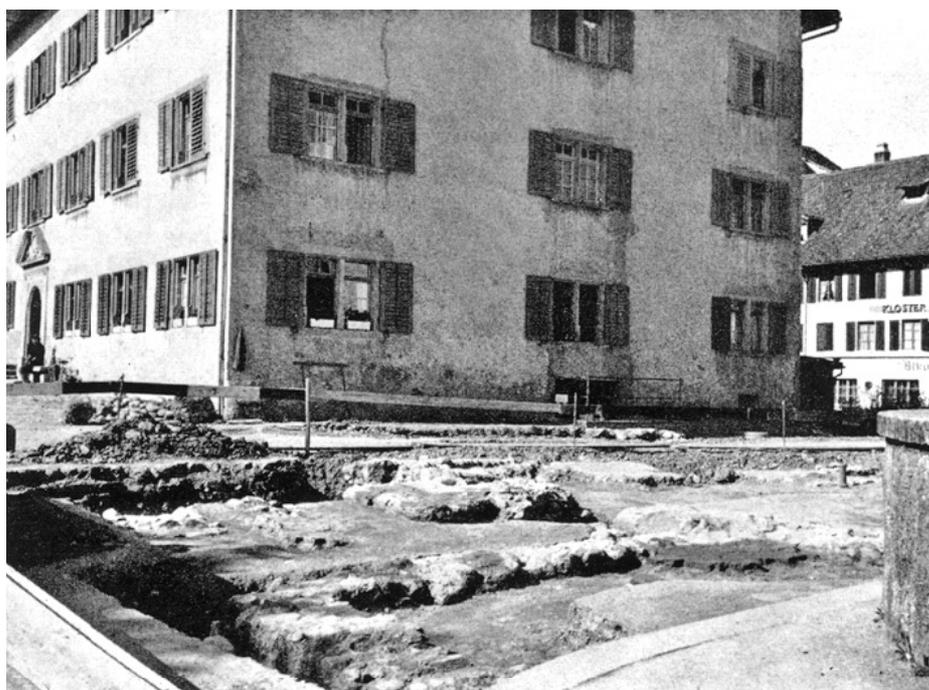
Rüti – Ehemaliges Klostergebiet. Die südlich des Amtshauses freigelegten Baureste aus dem Mittelalter, aus Südwesten gesehen.

1 Meter breites Mauerfundament zu fassen. Es ist, soweit wir das feststellen konnten, direkt auf den anstehenden Nagelfluhfels gestellt, der in dieser Gegend durchschnittlich 1,50 bis 1,80 Meter unter der heutigen Bodenoberfläche liegt. Das Fundament zeigt eine sehr grobschlächlige Bauweise aus kleineren und grösseren, das heisst sehr unsorgfältig ausgewählten Kieselsteinen, die in reichlichem Mörtel liegen. Die unsorgfältige Bauweise und ein weisser Mörtel hätten an Baureste der Zeit um 1500 erinnert, wenn nicht, vor allem im Nordteil des Mauerzuges, das heisst gegen das Amtshaus hin, in der eigentlichen Fundamentzone kleinere Kiesel in der Ähren- oder Fischgrattechnik verlegt worden wären. Ähnlich waren noch kleinere Steine verlegt, gerade noch in den beiden untersten Lagen des einst aufgehenden Mauerwerkes. Dieser meterstarke Fundamentmauerzug ist an zwei Stellen für Wasserleitungen durchgeschlagen worden: im Nordteil und im Mittelteil.

Im Sektor zwischen den beiden modernen Durchbruchstellen schliesst ostwärts ein etwa 80 bis 90 Zentimeter breiter Mauerzug an. Dieser ist gleich tief wie die Nord-Süd-Mauer fundamentierte. Er zeigt im allgemeinen eine sauberere technische Ausführung als diese, doch lehren Einzelheiten, dass dieses West-Ost verlaufende Mauerfundament gleichzeitig mit der Nord-Süd-Mauer erstellt worden sein muss: Einmal weist die eigentliche Fundamentzone den gleichen Charakter wie die analogen Partien der Nord-Süd-Mauer auf, zum andern waren auch hier in der unteren Zone des einst aufgehenden Mauerwerkes längere Partien mit im Sinne des

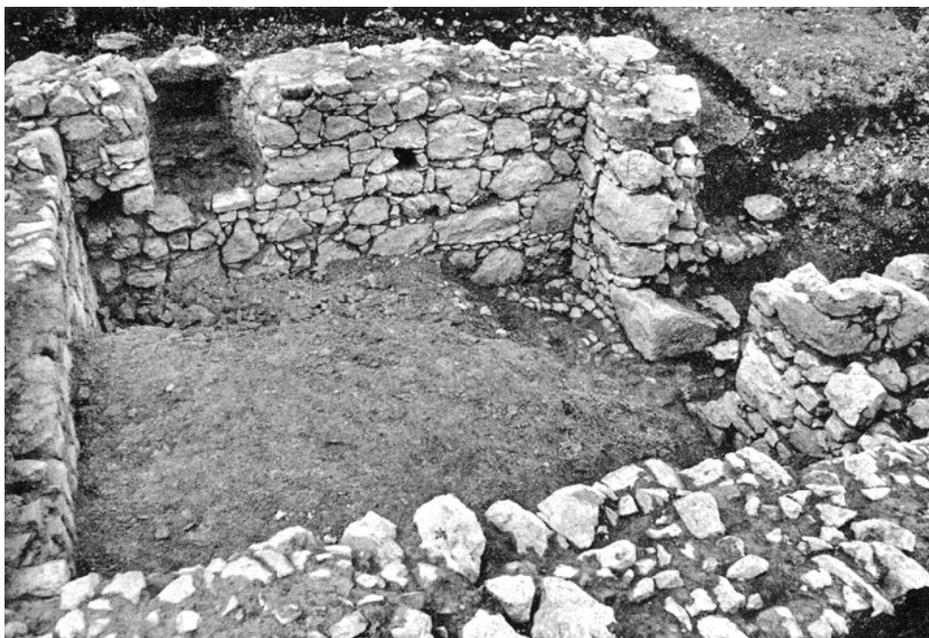
Steinmaur – Pflasterbach. Der Keller der Burgruine während der Ausgrabung im Jahre 1962. Aus Osten.

unter der örtlichen Leitung von alt Postverwalter Karl Heid von Dietikon. Die Ausgrabungen bestätigten das Bild der Sondierungen: Die oberflächlich freigelegten Mauerzüge entpuppten sich als Fundamente eines mehr oder weniger quadratischen Baues. Sie messen zwischen 1 und 1,3 Meter Breite. Die quadratische Anlage wird im Innern durch eine von West nach Ost ziehende Längs- und eine von Nord nach Süd ziehende Quermauer in drei Räume gegliedert: in einen Raum 1 (Keller), einen quadratischen Raum 2 und einen langrechteckigen Raum 3.

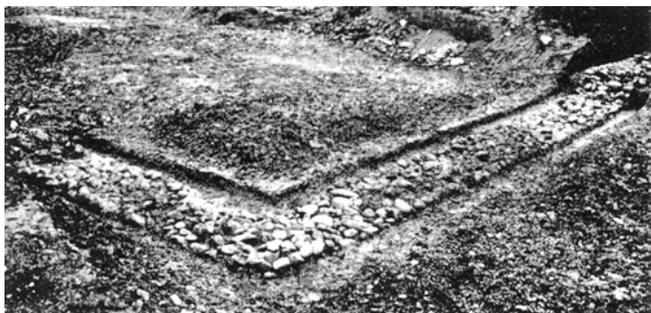
Wetzikon – Kempten. Tösstalstrasse 20. Fundamentreste eines römischen Gebäudes, aus Südwesten gesehen.

Im Verlaufe der Arbeiten konnte anhand der noch vollständig erhaltenen, teilweise unter dem an Ort und Stelle abgebrochenen alten Junkerhaus durchführenden Mauerfundamente der ganze Grundriss eines römischen Gebäudes gefasst und im Plan festgehalten werden. Danach handelte es sich um einen Bau von 15 x 22 Meter Ausdehnung. Die Mauern waren am Fundamentfuss durchweg 1,10 Meter und im noch an einer Stelle fassbaren Aufgehenden immer noch rund 90 Zentimeter breit. Sie waren überall in den anstehenden kompakten Lehm gestellt; stellenweise liegen die untersten Fundamentsteine rund 2 Meter unter der heutigen Oberfläche. Als Baumaterial hatten ausnahmslos Kieselsteine gedient, die vor allem im noch aufgehenden Mauerwerk stellenweise in der bekannten Ährentechnik (*opus spicatum*) hingesetzt worden waren. Leider konnten nirgends Innenmauern gefasst werden, und für die Feststellung von eventuellen ehemaligen hölzernen Innenkonstruktionen war der Ausgrabungstermin zu spät. Sollten solche überhaupt vorhanden gewesen sein, würde sie der moderne Raupenbagger im Zuge des Baugrubenaushubes unbesehen vollständig zerstört haben.

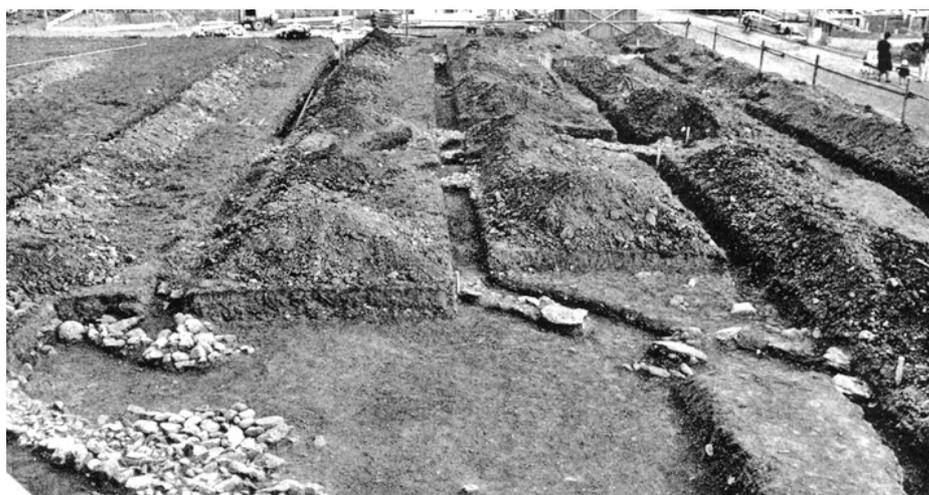
Wiesendangen – Steinegg, südöstlich Ruchegg. Eggholzstrasse. Ruinen von zwei römischen Gebäuden, aus Nordwesten gesehen.

nur zu oft auf blosse Fundamentgräben. Wir waren schliesslich froh, als sich wenigstens die Fundamentreste von zwei verschiedenen Gebäuden voneinander unterscheiden liessen.

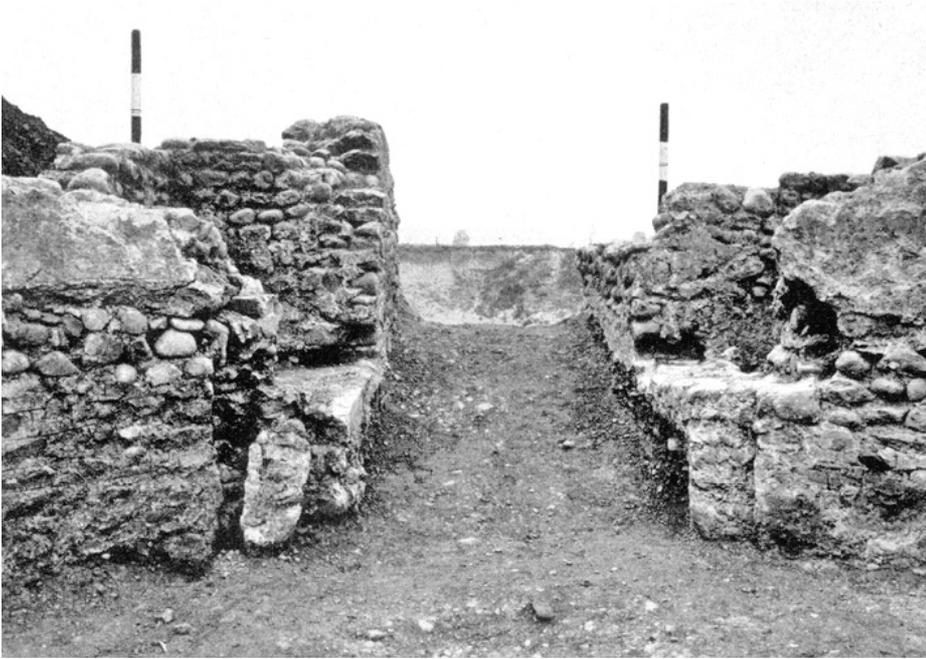
Winkel – Römischer Gutshof bei Seeb. Brunnenhaus. Blick vom Innern zur Zugangsrampe. Links und rechts sind im Mauerwerk die Aussparungen für das hölzerne Gewände des (wohl zweiflügligen) Tores und dahinter die beiden Lichtschächte zu erkennen. Zustand im November 1963.

Das Mauerwerk des Brunnenhauses ist aus gleichmässigen Kieselsteinen und anderem Moränengeröll konstruiert. In den Sichtpartien sind die Steine grossenteils flachgeschlagen. Ebenfalls dort ist der reichlich verwendete Mörtel ausgeglättet und die Wandoberfläche in *pietra-rasa*-Technik gehalten sowie mittels Kellenstrichen quadriert. In der der Zugangsrampe gegenüberliegenden Innenwand ist auf 1,60 Meter Höhe über Boden ein doppeltes Band aus Backstein- und Ziegelbruchstücken eingezogen. Dieses Entfeuchtungsband reicht von der einen grossen Lichtnische bis zur andern.

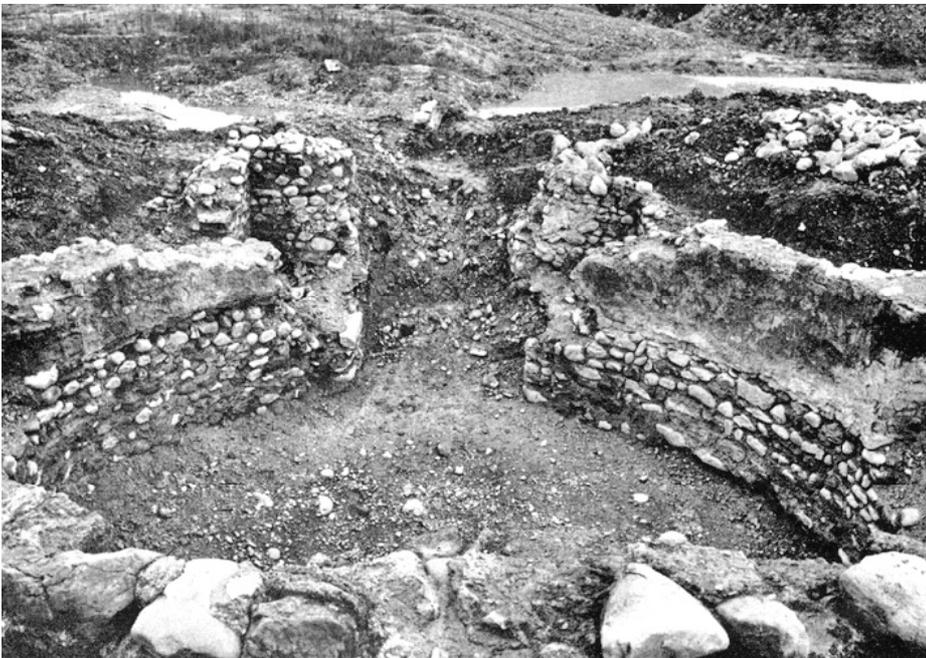
Winkel – Römischer Gutshof bei Seeb. Das Brunnenhaus im Zustand bei Beginn der Konservierungsarbeiten im November 1963. Aus Süden gesehen. Im Hintergrund die Kiesgrube, in welche grosse Teile der Fundamentmauern für die Zugangsrampe gestürzt sind.

zur Vorsicht bis allzu nahe an die beiden Rampenmauern heran den Kies abgebaut, so dass im Frühjahr 1962 grosse Teile derselben in die Tiefe gestürzt waren. Bei Wiederaufnahme der Arbeit im November 1963 war die Kiesgrube noch offen, sie blieb es grossenteils sogar bis zum Herbst 1964. Erst von da ab konnte das Kiesabbau-Unternehmen H. Rathgeb AG Auffüllmaterial in grösseren Mengen realisieren. Das Brunnenhaus schwebte daher gewissermassen bis zum Winter 1964/65 über dem Abgrund einer 8 bis 9 Meter tiefen Kiesgrube.

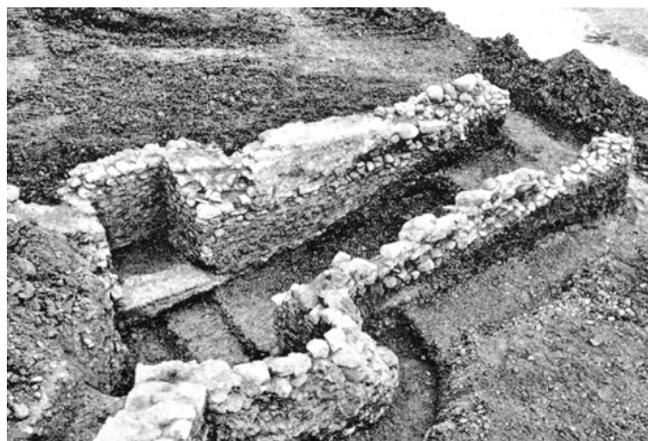
Winkel – Römischer Gutshof bei Sceb. Brunnenhaus. Die beiden Fundamentmauern der Zugangsrampe im Augenblick der Freilegung im Herbst 1961, aus Südosten gesehen.

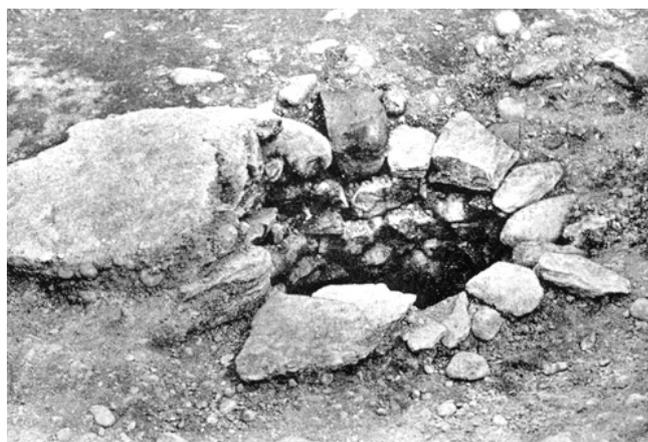
Winkel – Römischer Gutshof bei Seeb. Brunnenhaus. Der Sodbrunnen mit dem letzten Fragment des alten Mörtelbodens (links vom Steinkranz). Aus Nordwesten. Zustand im Herbst 1961.

Trotz dieser Situation liessen wir uns nicht beirren. Noch im November 1963 reinigten wir den letzten Quadratmetergrossen Rest des grauen Mörtelbodens östlich des Sodbrunnens. Dieser war 10 Zentimeter dick und ruhte auf einem groben Kieselsteinfundament. Darunter folgte alsogleich der anstehende Schotter. Um das Reststück zu erhalten, konstruierten wir analog dazu gleich einen neuen Mörtelboden. Ausserdem wurde zu dieser Vorkehr der Zugangskorridor untersucht. Wie weit wir auch gruben, jedes Stück Mörtel prüften und den Fuss der Seitenwände abtasteten, es fand sich nirgends der geringste Anhaltspunkt für Stufen. Im Gegenteil stieg die Schotteroberfläche dermassen gleichmässig schräg nach oben, dass wir daraus unweigerlich den Schluss ziehen mussten, es sei hier nie eine Treppe, sondern vielmehr eine gemörtelte Rampe vorhanden gewesen.

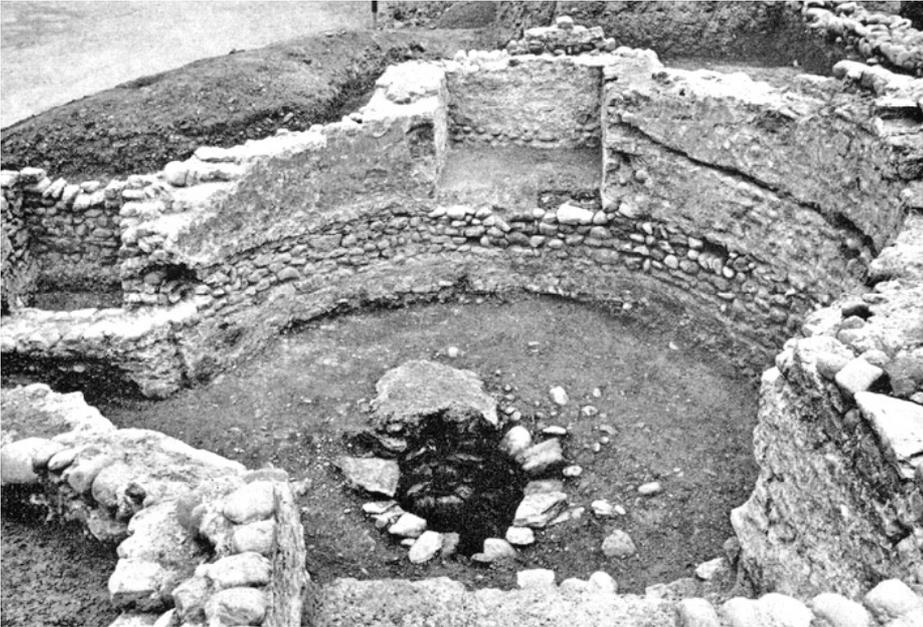
Winkel – Römischer Gutshof bei Seeb. Brunnenhaus. Blick in das Innere aus Westen. Zustand im Herbst 1961.

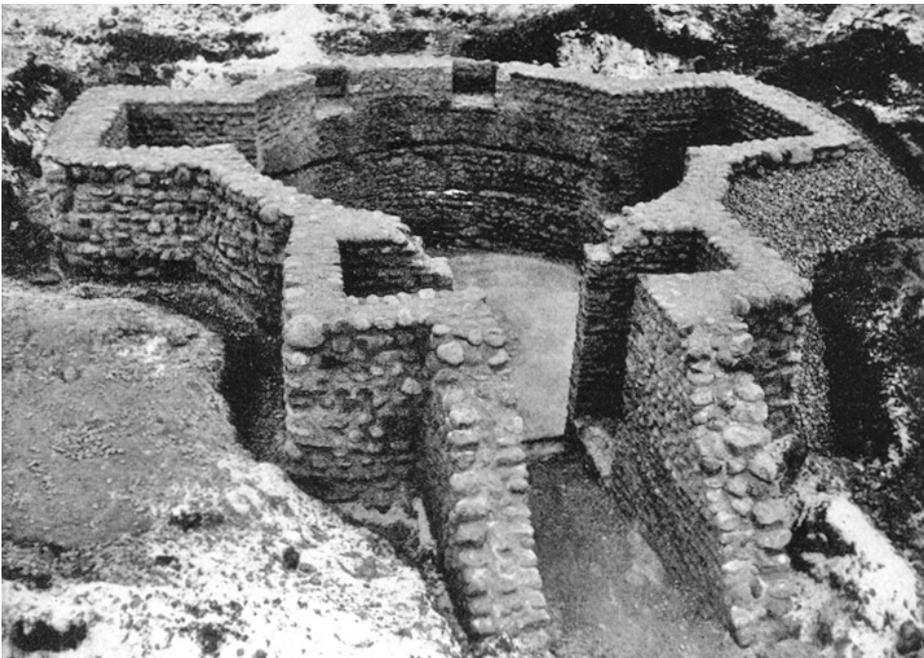
Winkel – Römischer Gutshof bei Seeb. Das Brunnenhaus während der Konservierungsarbeiten im Dezember. 1963: Einschütten des Kieskoffers ausserhalb der Rundmauern. Aus Norden.

Sobald das Mauerwerk völlig gereinigt war, schritt man zu dessen Konservierung. Um die Ruine künftig vor übermässiger Feuchtigkeit zu schützen, wurde auf der Aussenseite der Mauern ein 70 Zentimeter weiter Graben bis auf den anstehenden Schotter hinunter ausgehoben und hernach mit Wandkies aufgefüllt. Anschliessend schritt man zur Ausbesserung der Innenseite des erhaltenen Mauerwerkes: man mörtelte die lecken Stellen aus, ergänzte die noch gut erkennbaren ehemaligen Wangen für ein hölzernes Türgericht beim Ansatz zur Zugangsrampe, reparierte das sehr schadhafte, nur an das anstehende Terrain gelehnte, aus einem einzigen Steinmantel gebildete Innenmüerchen bei den grossen Lichtschächten des Brunnenhauses beziehungs-

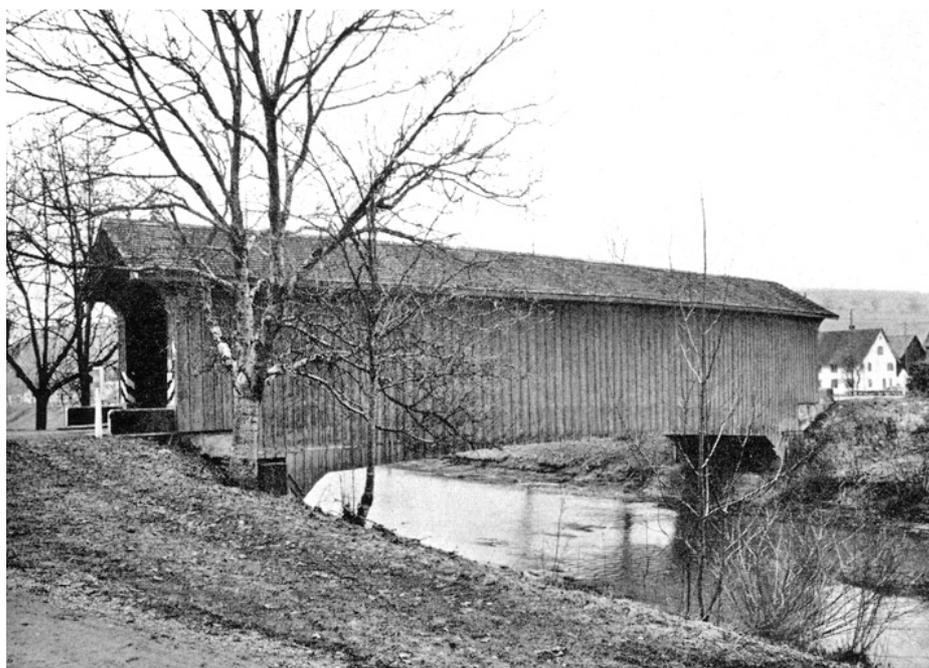
Zell – Kollbrunn. Die hölzerne Tössbrücke von 1838/39, abgebrochen im Winter 1963/64. Blick flussabwärts.

baut. Wenn es sich auch nicht um ein Meisterwerk der Brückenbaukunst handelte, so durfte dieser gedeckte Tössübergang immerhin in Anspruch nehmen, dass er überhaupt noch einer der wenig zahlreichen letzten gedeckten Brücken im Kanton Zürich war. Zumal an der Töss bildete sie nur noch die dritte im Bunde. Die Zürcherische Vereinigung für Heimatschutz setzte sich deshalb, unterstützt von Privaten, allen voran von alt Lehrer Max Hardmeiert in Kollbrunn, für die Erhaltung dieser Brücke ein. Trotzdem wurde das hölzerne Bauwerk im Winter 1963/64 durch eine moderne Betonbrücke ersetzt und hernach abgetragen.

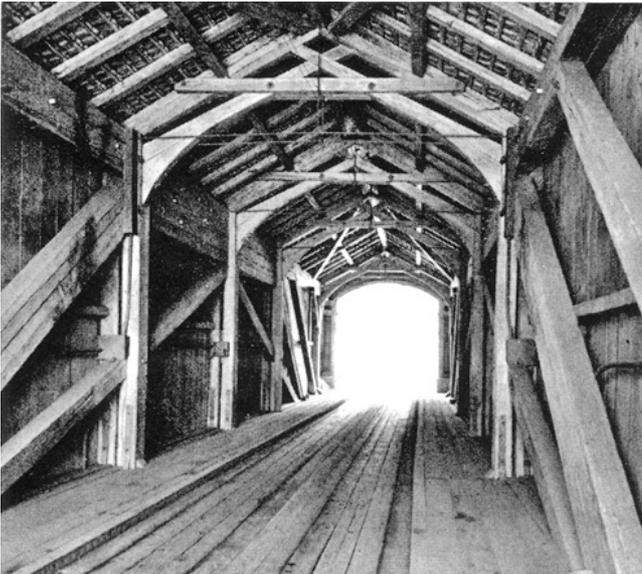
Zell – Kollbrunn. Inneres der hölzernen Tössbrücke.

Die alte gedekte Holzbrücke über die Töss bei Kollbrunn wurde nach den Plänen und unter der Aufsicht des kantonalen Strasseninspektors und Obersten Pestalozzi 1838/39 er-

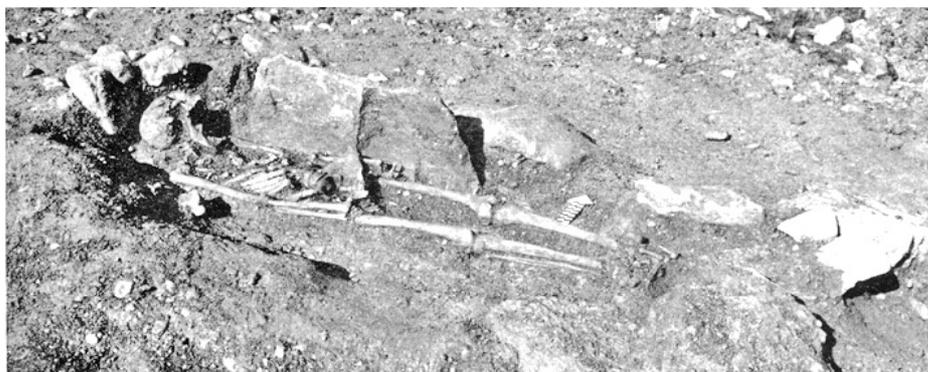
Zollikon – Zollikerberg. Underhueb/Sennhofweg. Plattengräber des Hochmittelalters. Grab 10, aus Südosten.

*Grab 10:* Als letzte Bestattung über den Gräbern 4 und 9 angelegt, zeigte sich innerhalb unschön angeordneter Steinplatten und -brocken das noch fast völlig intakte und leicht nach Südosten orientierte Skelett eines männlichen Individuums von beachtlicher Länge. Der betreffende Mann «dürfte nicht älter als 50 Jahre gewesen sein». (Das Gebiss zeigt deutliche Spuren von Karies.)

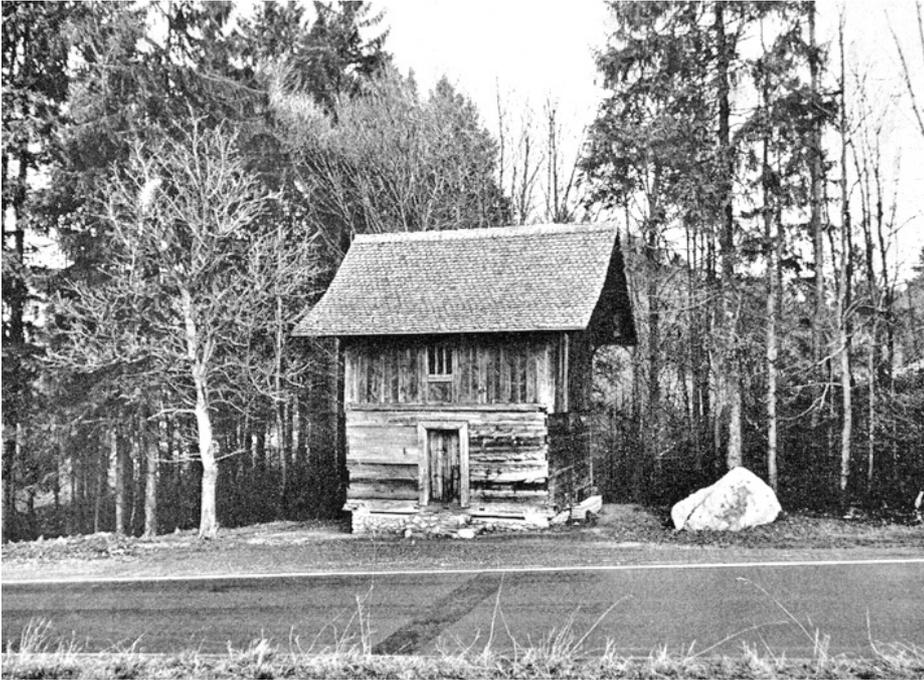
Zollikon – Zollikerberg, Binzstrasse. Alter Speicher aus der Underhueb. Zustand im Dezember 1965. Aus Westen.

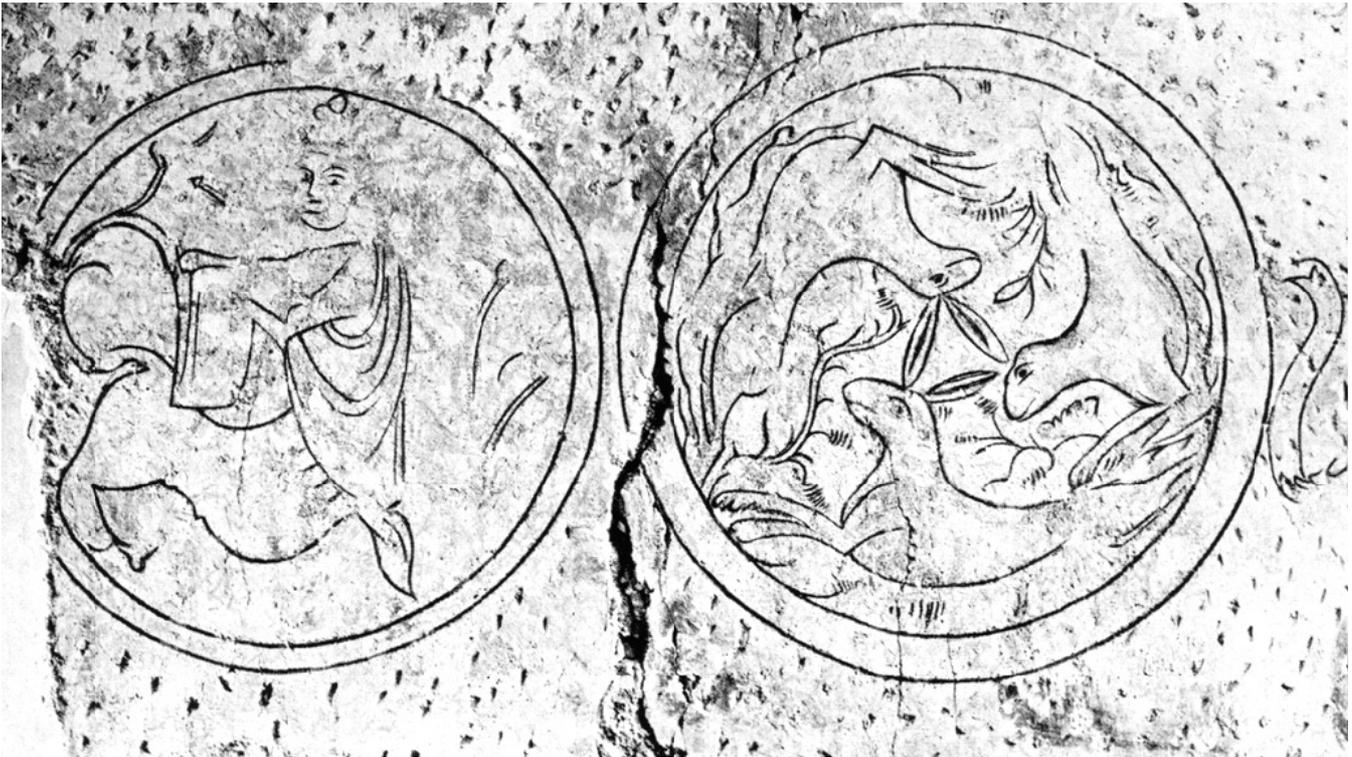
Winterthur – Altstadt. Stadthausstrasse 43. Schwarz-weiße Malereien des frühen 14. Jahrhunderts. Zustand bei der Entdeckung im Dezember 1961. (Durchmesser des Kreises rechts 111 Zentimeter.)

Während des Abbruches der beiden Altstadthäuser Stadthausstrasse 43 beziehungsweise Marktgasse 4 im Dezember 1961 kamen an der Westwand des zweiten Obergeschosses Stadthausstrasse 43 Reste alter Freskomalereien zum Vorschein: zwei Kreisbilder und das Segment eines dritten. Sie weisen folgende Durchmesser auf: Kreis rechts 111 Zentimeter, Kreis links 102 Zentimeter. Sämtliche Kreise stiessen fast aneinander. Rechts vom rechten Kreis fand sich ein kleines Bandmotiv, anscheinend von Händen gefasst. Weder über noch unter den Kreisen waren weitere Malereispuren

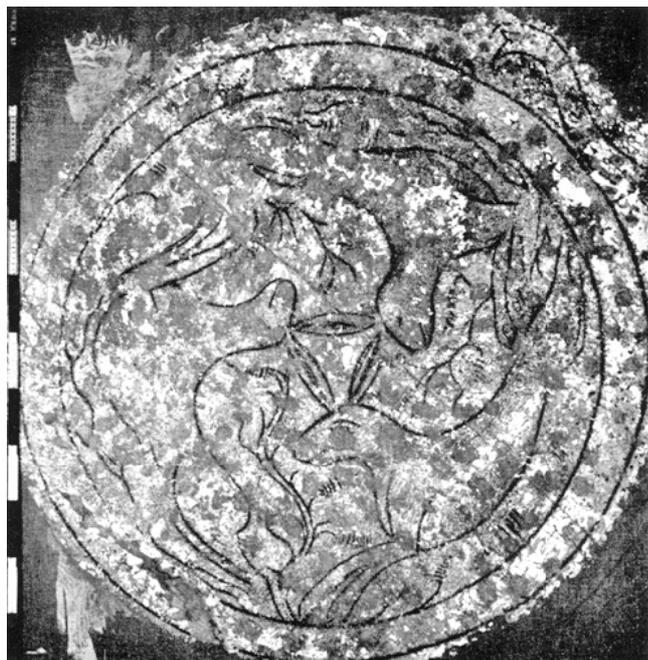
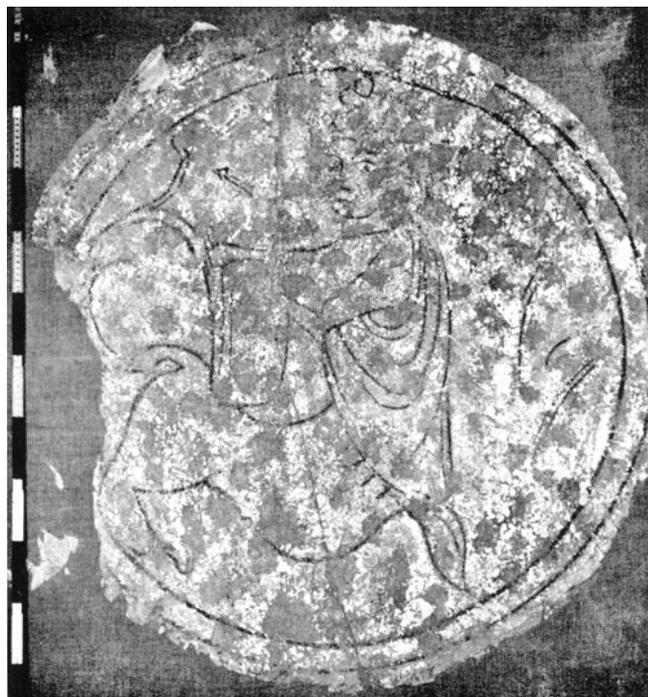
Winterthur – Altstadt. Stadthausstrasse 43. Schwarz-weisse Maleien des frühen 14. Jahrhunderts. Oben das Dreifaltigkeitsmotiv, unten das Medaillon mit dem Kentaur, nach der Übertragung auf Leinwand.

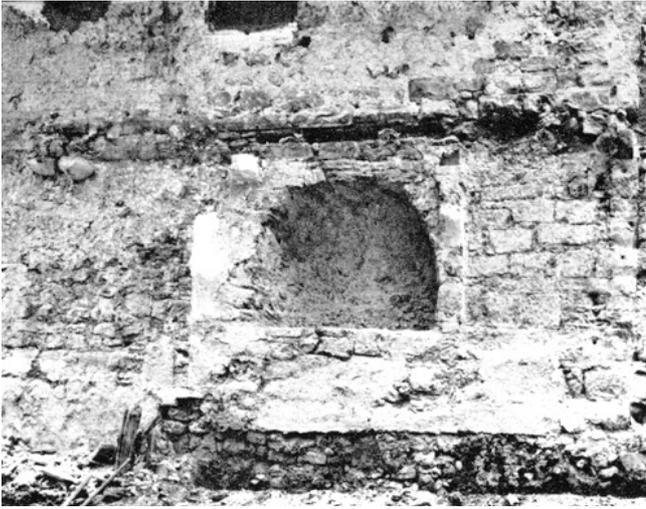
Winterthur – Altstadt. Marktgasse 4. Die grosse Nische in der Ostwand des Baugeländes. Aus Südosten (zu S. 117)
