# ZÜRCHER DENKMALPFLEGE

3. BERICHT 1962/1963

Herausgeber   Direktion der öffentlichen Bauten des Kantons Zürich  
                  Stadtrat Winterthur  
                  Bauamt II der Stadt Zürich

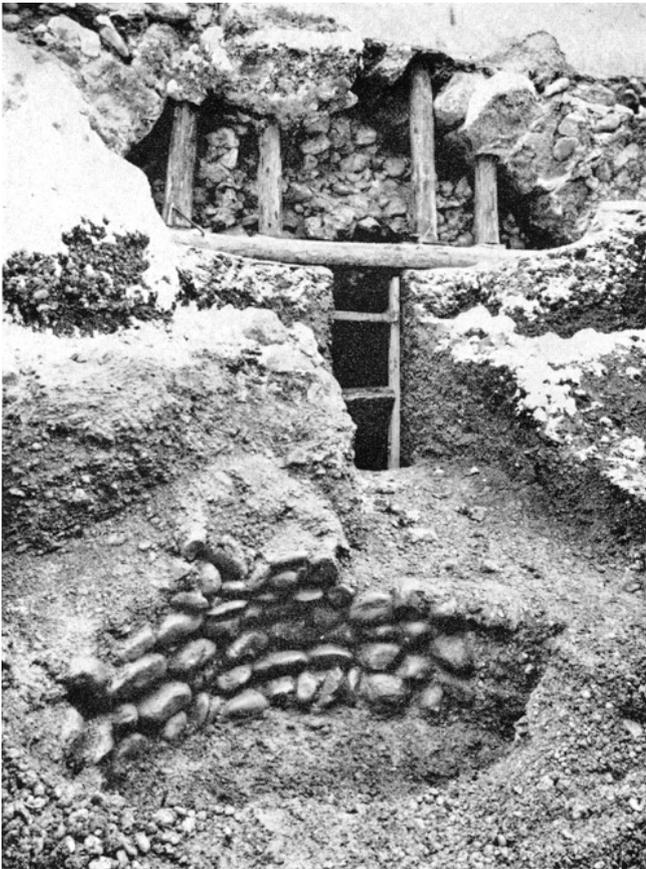
Winterthur – Altstadt. Marktgasse 4. Sickergrube 1, dahinter alter Bogen für den ehemaligen Ehgraben. Aus Westen gesehen.

*d) Sickerschacht 2:* Hier fanden sich in einer ähnlichen Auffüllung wie beim Schacht 1 auffallenderweise nur Fragmente von glasierten Schüsseln des 16. bis 18. Jahrhunderts.

*e) Ehgraben:* Eindeutig gut konnten die Auffüllschichten des Ehgrabens in der Nordwestecke gefasst werden. Dort liessen sich nach K. Heid auch Fragmente von mindestens einem Dutzend gut bestimmbarer unglasierter Töpfe fassen,

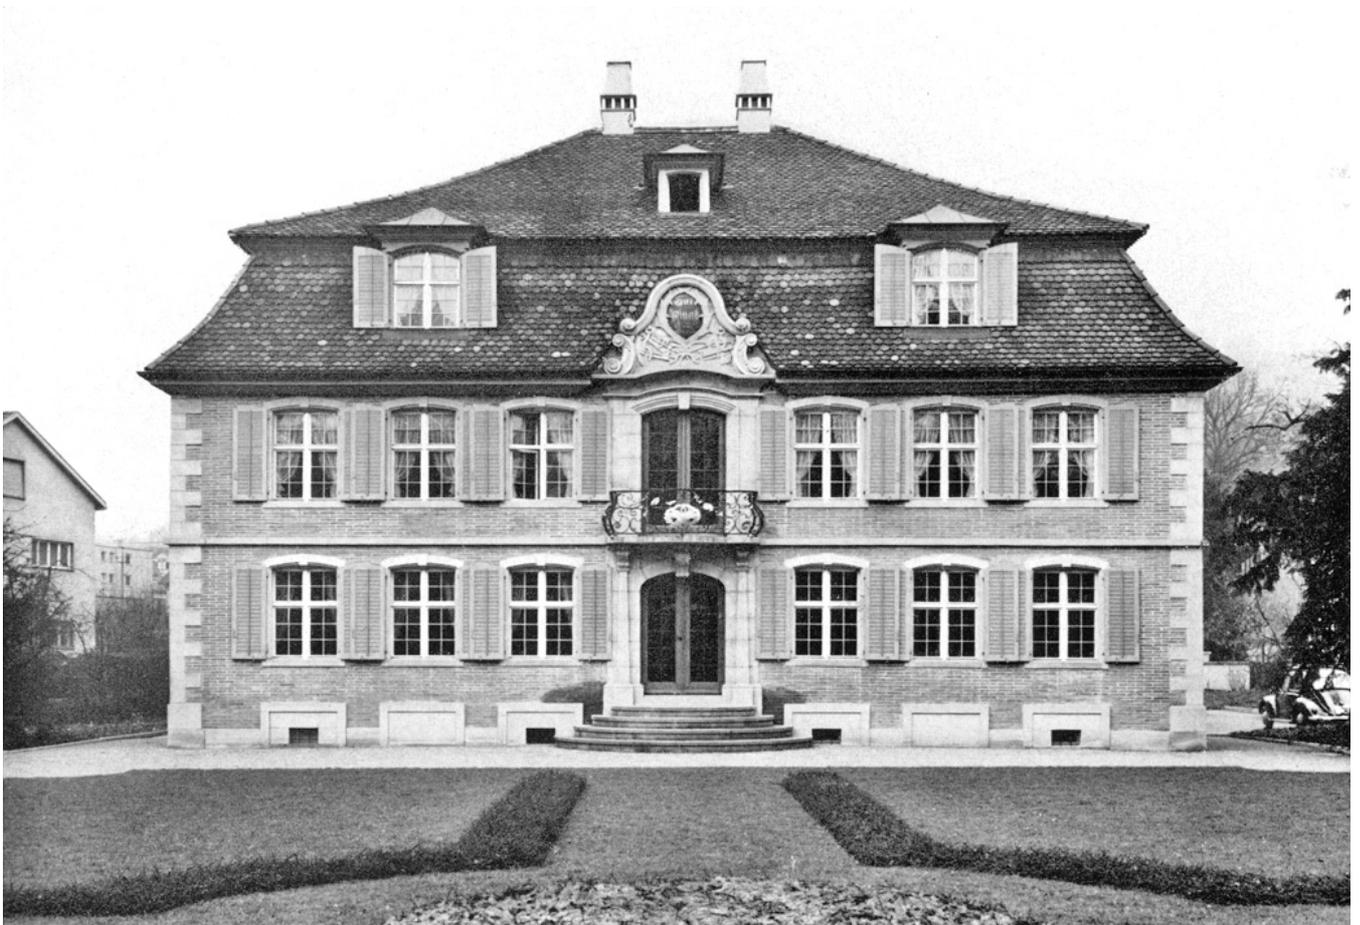
Winterthur – St. Georgenstrasse 5. Haus zur «Pflanzschule». Die Hauptfassade nach der Restaurierung von 1961/62.

Die Arbeiten umfassten eine durchgreifende Renovation im Innern, eine Restaurierung des Äusseren und die Instandsetzung des Umgeländes.

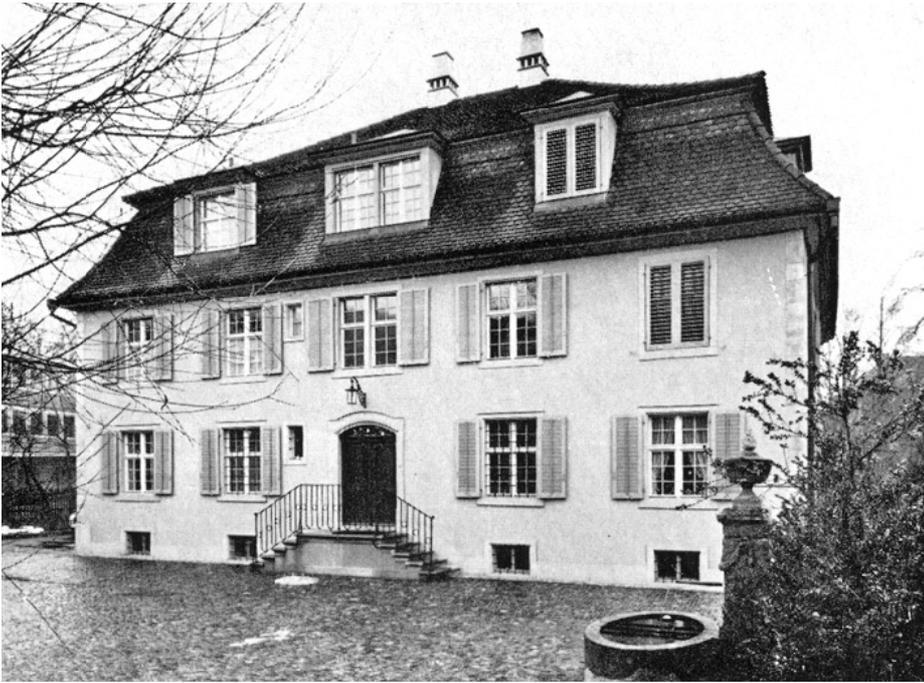
Winterthur – St. Georgenstrasse 5.  
Haus zur «Pflanzschule». Die Rück-  
seite mit dem neu geschaffenen Hof.

Das dem Haus auf der Nordseite vorgestellte sehr baufällige Hofgebäude wurde abgetragen und unter Verwendung der typischen noch brauchbaren Elemente neu aufgebaut. Dabei konnte dem Auftrag der Kirchgemeinde nach Schaffung einer Garage in einer das Gesamtbild nicht störenden Weise entsprochen werden.

Der Eingangshof auf der St. Georgenstrassenseite wurde in Anlehnung an den ursprünglichen Bestand neu gestaltet. Der ehemals im Areal der Pflanzschule stehende Brunnen konnte aus seinem Exil in der Mörsburg in den neuen Hof zurückgeführt werden. Als Gegenpart zur fensterlosen Längsfassade des Hofgebäudes trägt er zur Betonung der die Gesamtanlage bestimmenden Symmetrieachse bei und unterstützt zusammen mit einer neu angelegten Randbepflanzung

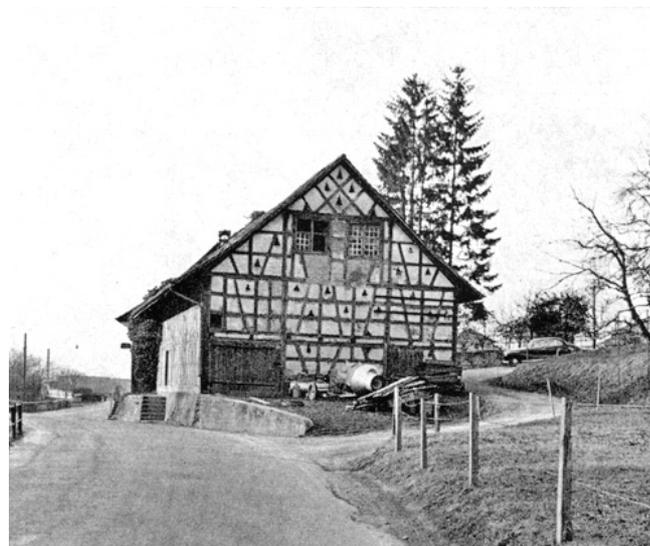
Winterthur – Töss. Schlosstalstrasse 170. Die sogenannte «Schlosshof»-Trotte, abgebrochen im April 1962.

Im April 1962 wurde die sogenannte «Schlosshof»-Trotte an der Schlosstalstrasse 170 abgerissen, weil «das Holz morsch» gewesen sei. Damit verlor das Schlosstal einen sehr markanten landwirtschaftlichen Fachwerkbau.

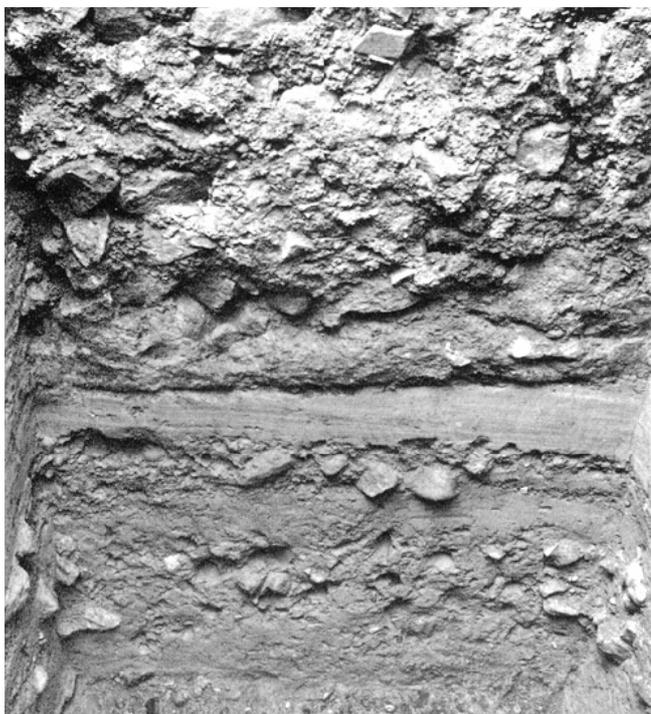
Grossmünsterkreuzgang. Östliche Stirnwand von Schnitt 2, Schichtung des Moränenmaterials.

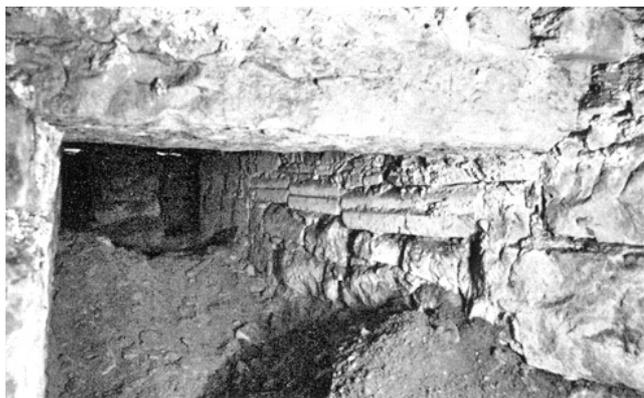
Grossmünsterkreuzgang. Spolien im Fundamentmauerwerk.

freigewählt worden sind, unter die Mauer und zeigten so das junge Alter letzterer an. Um noch abzuklären, ob es sich hier nur um eine Vorblendung vor das alte Fundament handle, untergruben wir, so gut dies im engen Hohlraum bei Schnitt 5 ging, das Mauerwerk. 60 Zentimeter weit hinten war noch kein anderes Fundament erreicht. Fast ebenso weit nach hinten reichte eine Grabgrube bei der Westecke. Es lässt sich heute also mit Bestimmtheit sagen, dass die Scheidewand zwischen Kreuzgang und ehemaligem Emporen-Treppenhaus entweder ursprünglich noch weniger tief fundamentierte war als heute oder dass ein tiefgehendes altes Fundament wesentlich näher bei der Kirche liegt. Nach den im Baugeschichtlichen Archiv der Stadt liegenden Umbauplänen scheint es, als hätte man die Absicht gehabt, hier ein Stück Fundament stehen zu lassen. Die oben erwähnten, möglicherweise alten Fundamentpartien unter den Arkaden der gleichen Kreuzgangseite haben wir auch mit Schnitt 3 freigelegt. Es handelte sich aber nirgendwo um die oberste Zone des Fundamentes, denn diese war auf ganzer Länge erneuert worden. Das schwache, den Arkaden vorgelagerte Fundament im südöstlichen Abschnitt des Schnittes 3 ist in jüngerer Zeit für uns unbekanntem Zweck angelegt worden. Auffällig sind die grossen Steinblöcke im gleichen Schnitt. Dazwischen haben wir ein Stück eines roten Sandsteinsäulchens gefunden (vgl. S. 135).

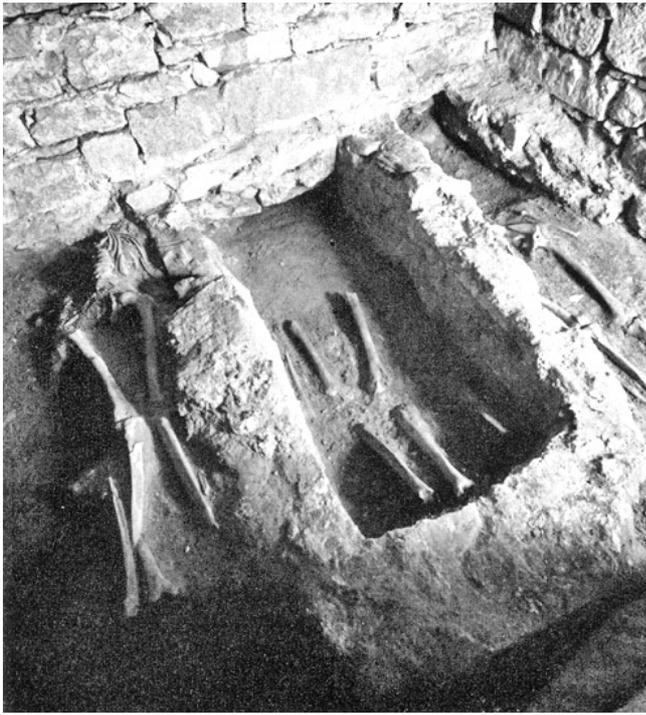
Grossmünsterkreuzgang. Schnitt 4, Gräber, die z. T. unter dem Fundament der Scheidewand liegen.

den Wiesmann als altes Kirchenbodenniveau bezeichnet hat. Auf 413.25 Meter folgt eine weitere Abstufung. Die Unterkante des Fundamentes wurde nicht erreicht. Die Moränenoberfläche dürfte, nach den 1935 vorgenommenen Sondierbohrungen unter- und oberhalb der Kirche zu urteilen, auf etwa 411 Meter liegen. – Ganz anders sieht der gegenüberliegende Mauerwinkel aus. Glücklicherweise hat man ihn nicht in Beton eingegossen, so dass es möglich war, eine anstossende Profilwand noch so zu putzen, dass horizontale, offenbar natürlich gewachsene Schichten beobachtet werden konnten. Wir haben die Situation in Profil R–S dargestellt, das wir seitenverkehrt wiedergeben, damit es die gleiche Orientierung wie Schnitt P–Q hat. Das erstaunlichste ist, dass dieser Fundamentwinkel ganz im Gegensatz zum westlichen Winkel sehr unregelmässig aus unbehauenen Steinen gemauert worden war. Dieser Unterschied kommt sogar auf unseren Schnittzeichnungen gut zum Ausdruck. Ferner zeigte sich die Fundamentunterkante schon auf einer Höhe von 414.70 Metern, also nur ein Meter unter der von Wiesmann angegebenen ursprünglichen Bodenhöhe und mindestens drei Meter höher als beim gegenüberliegenden Fundament. Dies alles zeigt, dass eine neue Diskussion um die Rekonstruktion des älteren Kirchenbaues notwendig ist. Leider werden im mehrfach durchwühlten und mit grossen Betonfundamenten durchsetzten Boden Grabungen kaum mehr genügende Aufschlüsse ergeben. Eines ist aber heute

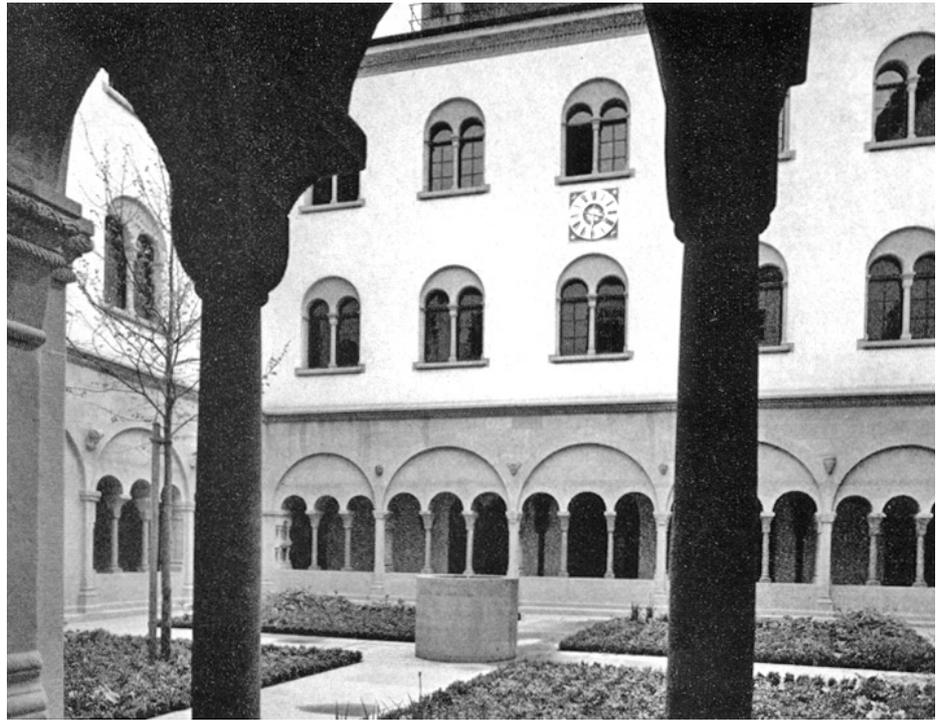
Grossmünsterkreuzgang. Blick durch eine Arkade in den Hof. Zustand nach der Renovation.

Ein neues und besseres System für die Winterfenster zu finden, bereitete allerhand Kopfzerbrechen. Schliesslich wurde eine kleinteilige Leichtmetallkonstruktion gewählt, die den Kreuzgang in angemessenem Abstand umschliesst, so dass die Architektur des Bauwerks auch im Winter eingesehen werden kann und beim Versetzen der Scheiben keine Schäden am Gemäuer mehr entstehen.

Den alten Bestand der Bildhauerarbeit, auch wenn leicht beschädigt, zu belassen und nur zerstörte oder gefährdete Teile zu ersetzen, war der oberste Grundsatz dieses subtilsten Teils der Restaurierung. So blieb der ganze innere Teil des Kreuzgangs praktisch vor jeglichem Eingriff verschont. An den Pilasterkapitälern der Hofseite mussten jedoch einige Ornamentfriese nach erfolgtem Abguss neu angefertigt werden.

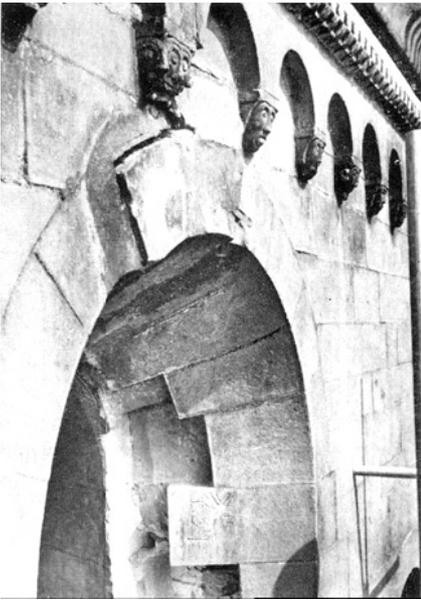
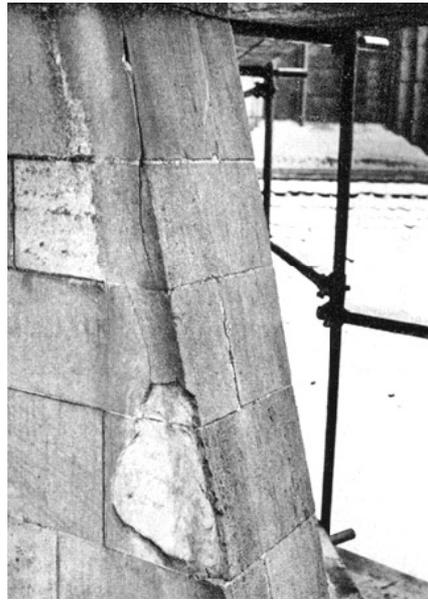
Fraumünster. Links Fensterscheitel und Bogenfries an der Ostwand des Chores, rechts Strebebfeiler an der Nordwestecke des Querhauses, Zustand vor der Restaurierung.

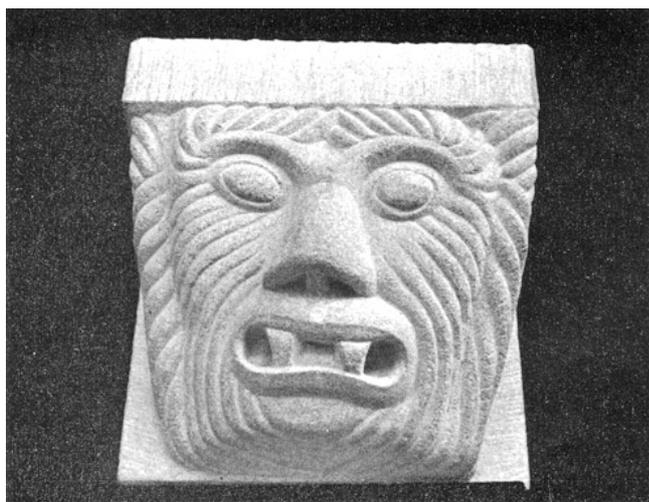
Fraumünster. Neugehauener Kopf vom Bogenfries am Chor.

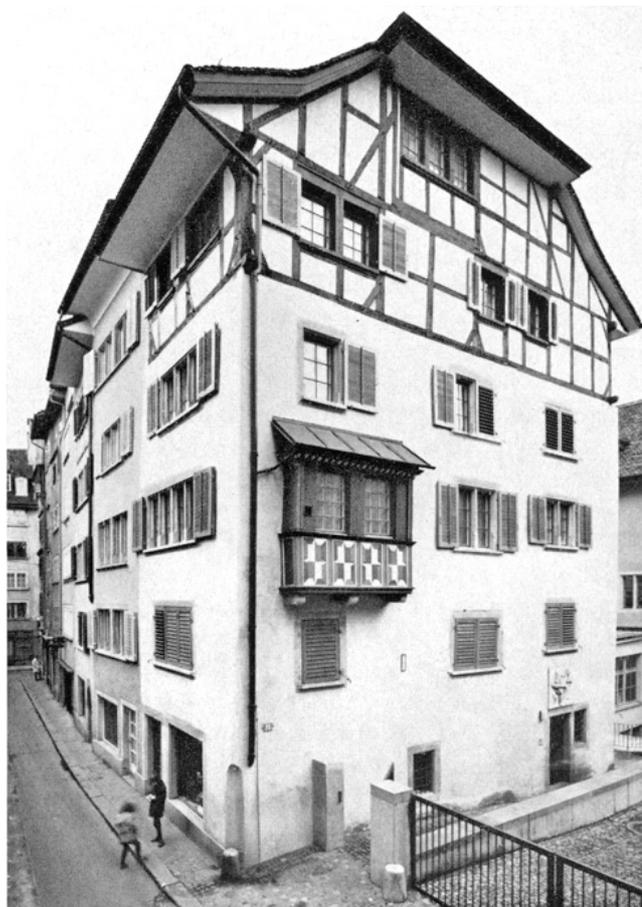
Froschaugasse 20–24 nach dem Umbau.

und «Zum Reigel» (Reiher) Nr. 20–24 sind schon im 14. Jahrhundert erwähnt und waren meistens von Kleinhandwerkern bewohnt. Sie wurden in den dreissiger Jahren unseres Jahrhunderts in einem ordentlich verlotterten Zustand von der Stadt zum Zwecke der Sanierung erworben.

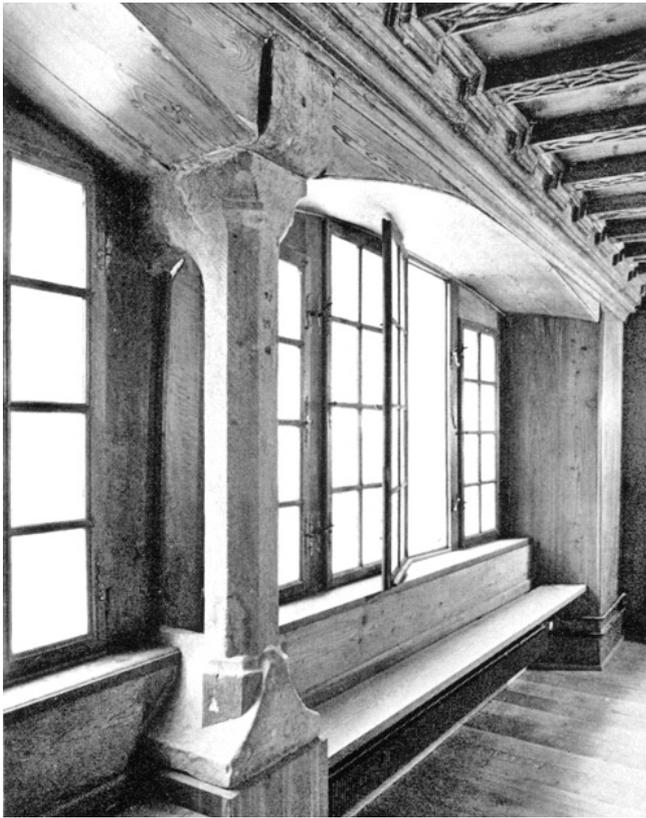
Neustadtgasse 7. Fensterfront des gotischen Zimmers im 1. Stock.

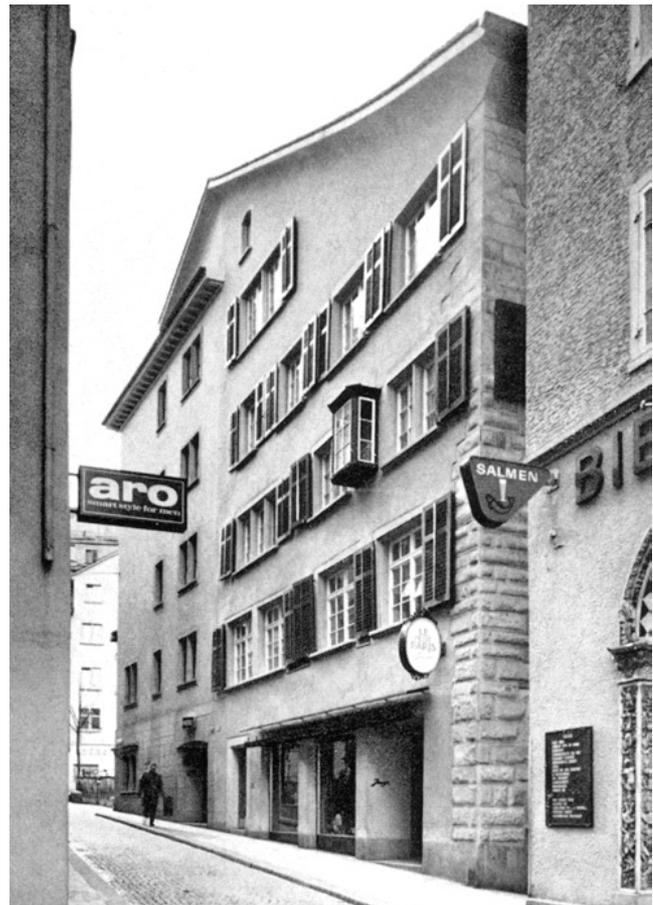
Niederdorfstrasse 3. Fenstersäule von 1560 im zweiten Stock.  $\frac{1}{10}$  natürlicher Grösse.

deckte Fenstersäule im zweiten (respektive dritten) Obergeschoss auf der Limmatseite mit den Wappen Zollers und seiner Frau Esther Reutner von Weil (vgl. auch S. 127 f. in diesem Bericht) beweist, dass damals die spätgotischen Fensterreihen dieses Stockwerkes eingesetzt worden sind. Die Art und Weise, wie dies geschah, bestärkt uns in der Auffassung, das Haus habe schon vorher, wohl im Verlaufe des 15. Jahrhunderts, sein heutiges Volumen erreicht, und die späteren Umbauten hätten nur noch die Gestaltung der Fassaden und das Innere betroffen. Ob die gotisch profilierten Fenster des dritten (respektive vierten) Stockwerkes auch 1560 oder erst zu einem späteren Zeitpunkt eingebaut worden sind, möchten wir nicht entscheiden. Die Lage der ehemaligen Aufzugstüren des Estrichs, die wir sowohl auf der Strassen- als auch auf der Limmatseite auffinden konnten, spricht eher für das letztere. – Im 18. Jahrhundert hat man auf der Seite gegen die Niederdorfstrasse im zweiten Obergeschoss ein Fenstererkerchen angebracht. In der zweiten Hälfte desselben Jahrhunderts kam das Haus in den Besitz der Apothekerfamilie Meyer, die wir hier besonders erwähnen, weil sie im Hause eine Apotheke betrieb und 1821 einen grösseren Umbau durchführte. Der Ladeneinbau klassizistischer Art, der bei der jetzigen Renovation abgeändert worden ist, erfolgte aber erst 1861 durch die Firma Millot &

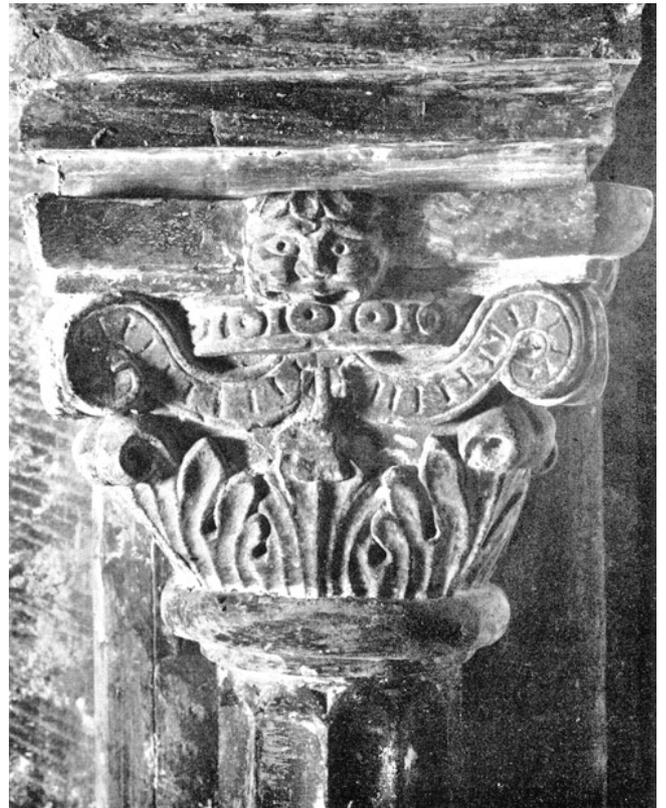
Niederdorfstrasse 3. Detail der Fenstersäule im zweiten Stock.

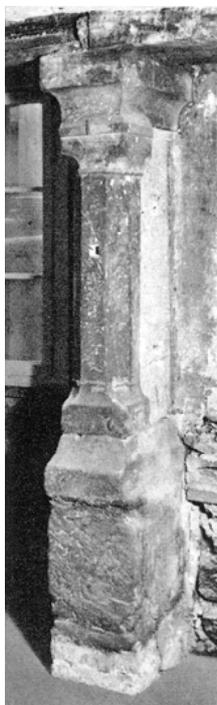
Schlüsselgasse 10. Fenstersäule im ersten Stock.

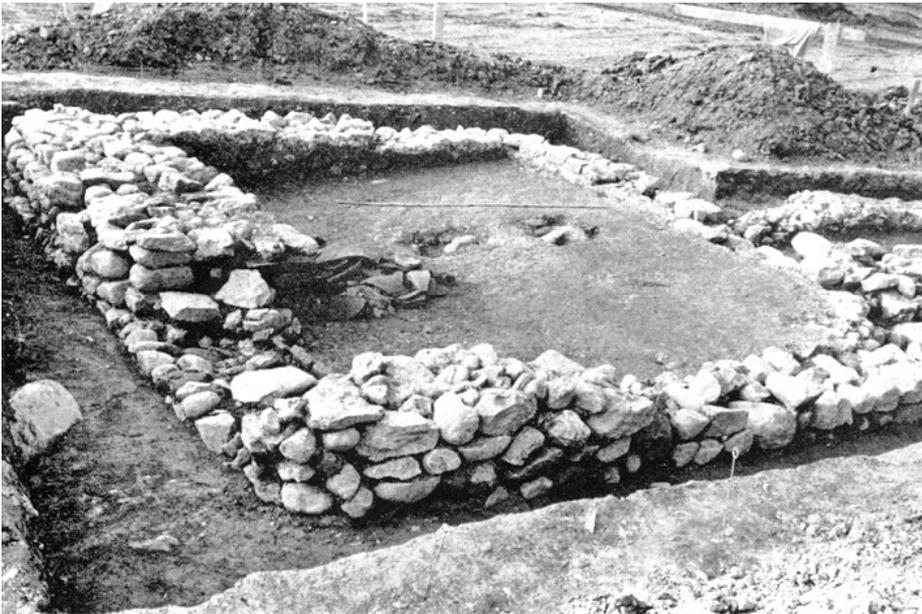
Altstetten – Loogarten. Römischer Gutshof. Gebäude in Fläche F 1 von Süden. Hinter der Eingangspartie eine zerschlagene Amphore.

der Südecke, lag der Eingang. Von der Schwelle waren nebst ziemlich lockeren Steinen auf der Innenseite noch eine Reihe senkrecht gestellter Ziegel vorhanden (vgl. Profil E–F). Der Rest mochte aus Holz bestanden haben. Die erhaltene Höhe der Schmalseiten nahm entsprechend der Hangneigung sukzessive ab, und die untere Längsmauer reichte nicht einmal mehr bis zur Höhe des Terrazzobodens. Die östliche Gebäudedecke war ganz ausgebrochen; die Steine lagen unterhalb davon. Das Innere des Gebäudes war angefüllt mit Steinen, Lehm, Humus, flächenweise Mörtelbrocken und Keramikscherben. Nirgends lag dieses Schuttmaterial aber

benen Mauerkannten als sicher anerkennen. Der in Fläche F 1 aufgedeckte Bau scheint – nach den reichlichen Keramikresten zu urteilen – Vorräte enthalten zu haben. Ob er auch bewohnt war, können wir nicht entscheiden. Die beiden übrigen Bauten ohne jegliche Spuren einer Inneneinteilung werden Ökonomiegebäude gewesen sein. Ein Problem ist nun noch die Datierung. Im 1960 untersuchten Keller (Beilage 18, K; Ber. ZD 1960/61, Beilage 12, Abb. 1, 2 und 4) fand sich in der untern Hälfte eine Brandschuttschicht mit

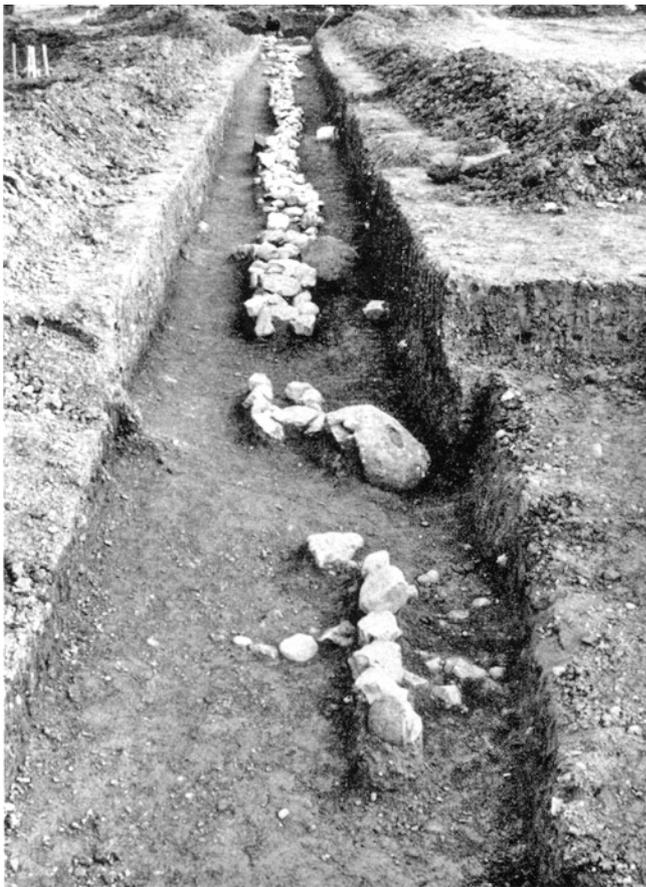
Altstetten – Loogarten. Römischer Gutshof. Fundamentresten (?) in Schnitt S 8, von Nordwesten.

F 2, F 3 und F 5 stiessen wir auf unregelmässige Steinsetzungen. Die Schnitte S 1, S 2, S 8 und S 10–12 zeigten Steinstreifen ohne Mörtelbindung von verschiedener, aber durchweg geringer Breite. Wir glauben heute, dass alle diese

Reste nicht römischen Ursprungs sind, möchten aber doch anfügen, dass uns eindeutige Beweise fehlen. Noch am ehesten als Rest eines römischen Fundamentes wären die Steine in Schnitt S 1 anzusprechen. Merkwürdig ist dann nur, dass gleich daneben der Versturz der Gebäudemauer tiefer lag. – Das wirre System von über- und untereinander durchführenden Steinstreifen in den Schnitten S 10–12 (vgl. Abb. S. 154) könnte eine Drainageanlage sein.

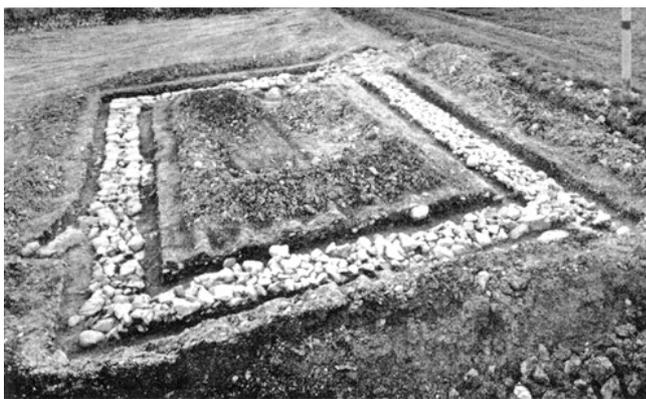
Altstetten – Loogarten. Römischer Gutshof. Gebäudefundament in den Schnitten S 26 bis S 29, von Nordwesten.

Auch beim dritten Gebäude waren nur noch die Fundamente zu sehen. Es lag westlich des zentralen Herrenhauses (vgl. Beilage 18, Abb. 1, S 26 bis S 28). Der Umfang betrug rund 8 × 12 Meter, die Fundamentstärken 0,80 bis 0,90 Meter. Die Reste in den übrigen Flächen und Sondierschnitten konnten wir bisher nicht sicher erklären. In den Flächen

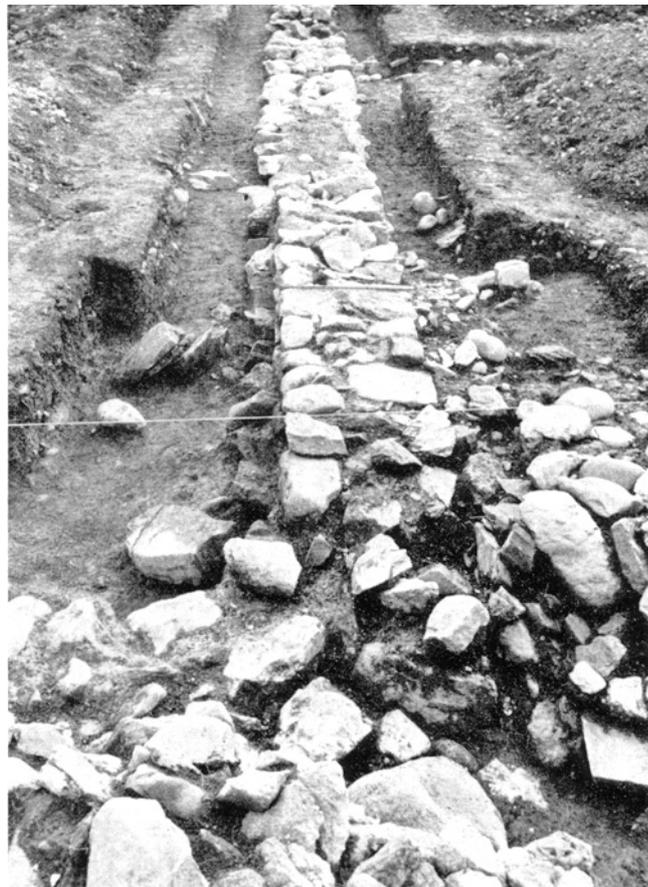
Altstetten – Loogarten. Römischer Gutshof. Gebäudefundament, aufgehendes Mauerwerk und Versturzmateriale in Schnitt S 15, von Nordwesten.

Das zweite Gebäude, das wir feststellen konnten, war wesentlich grösser, nämlich rund 18 × 22 Meter. Es lag nördlich vom Hügel mit dem Herrenhaus (vgl. Beilage 18, Abb. 1, S 13 bis S 16). Vom grössten Teil der Fundamentmauern waren nur noch ein bis zwei Steinlagen erhalten. Das Aufgehende, bei der Westecke noch zu sehen, hatte eine Stärke von 0,60 bis 0,70 Metern. Der untere Teil der Nordwestseite fehlte, da hier für das Talbächlein ein Kanal ausgebaggert worden war. Auf der übrigen Strecke dieser Seite konnte aber eine viel besser und tiefer reichende Mauer als bei den anderen beobachtet werden. Dies spricht dafür, dass das Gebäude schon in römischer Zeit in der Nähe eines Grabens lag. Vom südöstlichen Fundament fehlte die mittlere Partie, und der Rest bestand grösstenteils nur noch aus der untersten, kaum gemörtelten Steinlage. Das ganze Gebäude hatte einen leicht schiefwinkligen Grundriss.

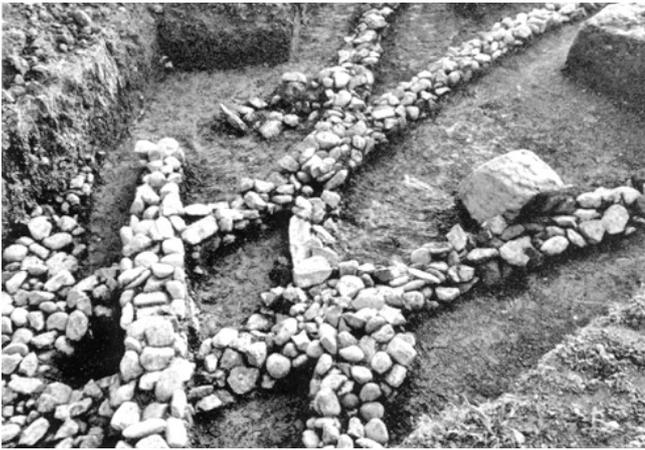
Altstetten – Loogarten. Römischer Gutshof. Reste von Drainageanlagen (?) in den Schnitten S 10 bis S 52.

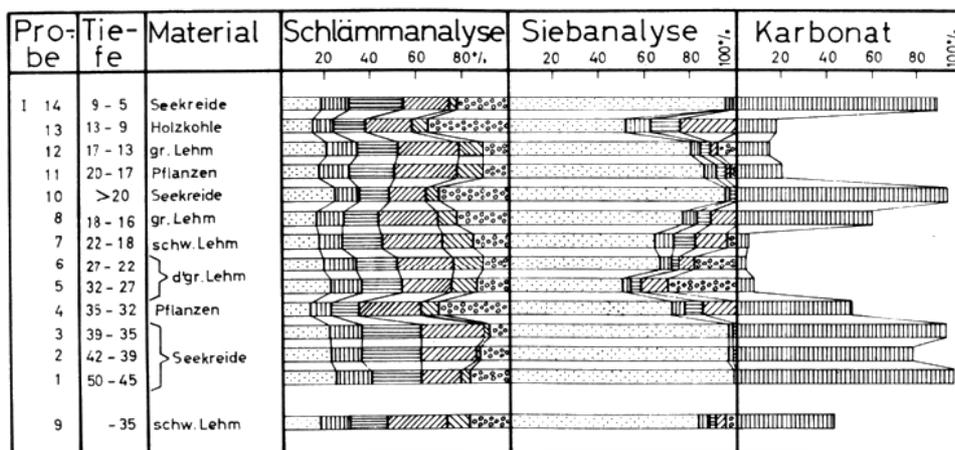
Enge – Breitingenstrasse. Neolithische Strandsiedlungsreste. Diagramm der Sedimentanalysen aus Profil A-B.

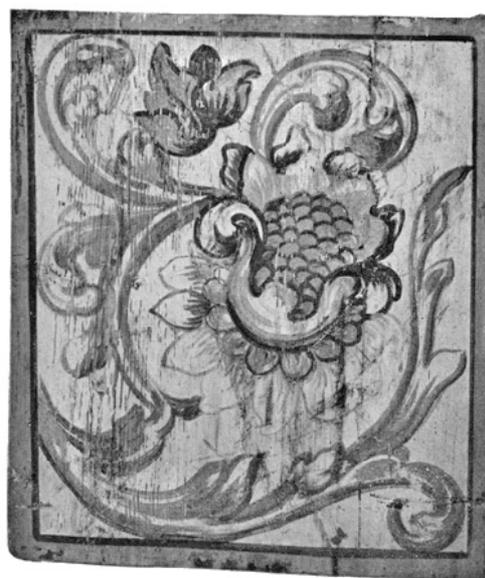
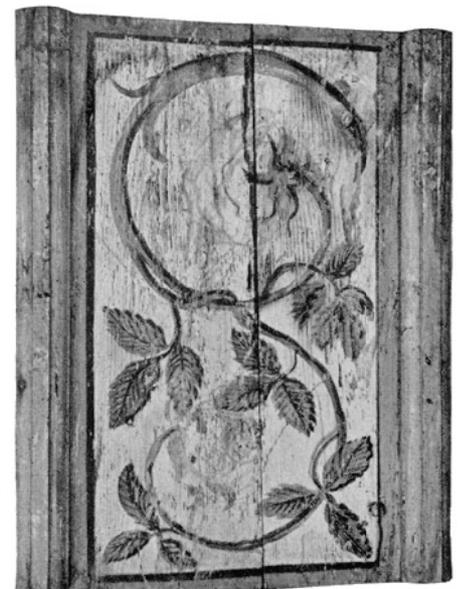
Höngg – Limmattalstrasse 40. Zwei Bretter von der Sichtbalkendecke im zweiten Stock.

denen die verschiedensten Tiere, unter andern auch ein von einem Hund verfolgter Hirsch, zu sehen waren. Diese ganze Decke hatte man in Grisailletechnik ausgeführt. Im zweiten Stock fanden wir eine mehrfarbige Decke. Die Bretterbahnen zwischen den Balken waren in einzelne Felder aufgeteilt und darin Blüten, Blütenranken oder ganze Kräuter gemalt worden. An dieser Malerei freute uns besonders die Frische und Ungezwungenheit der Darstellung, und wir waren des-

halb sehr froh, als sich die Ortsgeschichtliche Kommission entschloss, die gut erhaltenen Teile beider Decken zuhanden zu nehmen, um sie bei Gelegenheit wieder irgendwo – eventuell im Ortsmuseum – einbauen zu können. Auf einem Deckenbalken des zweiten Stockes stand das Datum 1734. Wir können annehmen, dass damals die Malereien ausgeführt worden sind. Gleichzeitig hat man natürlich auch die Riegelwände bemalt. Der reichste Schmuck war im Nordwesteckzimmer zu sehen. Auf die roten Balken des Riegels hat man schmale blaue Felder mit schwarzer Umrandung aufgesetzt, die Kreuzungsstellen aber mit einem gelbschwarzen Diamantmotiv bezeichnet. In den Ecken der weiss verputzten Zwischenfelder sassen rote, volutenförmige Blätter. – Die Grisaillemalerei des ersten Stockes ist vermutlich etwas älter. Die oben erwähnten kernigen Haussprüche füllten hier die Felder zwischen den Fenstern gegen die Strasse. Dem Sinn nach waren alle, wörtlich aber nur noch einer zu entziffern:

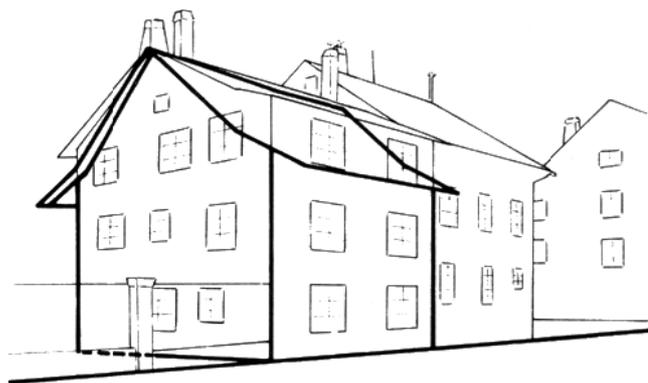
Hottingen – Zeltweg 69. Skizze des Zustandes vor dem Abbruch mit darin eingetragenen ursprünglichem Hausvolumen.

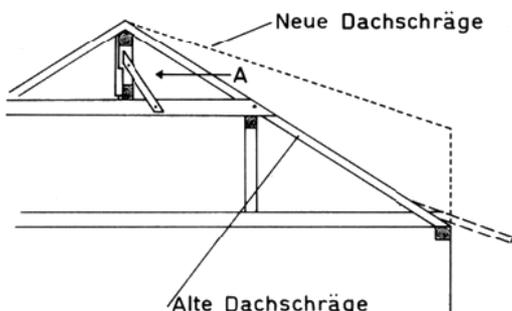
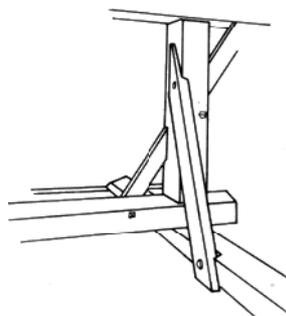
Hottingen – Zeltweg 69. Schnitt durch den alten, stehenden Dachstuhl im Nordwestteil des Hauses und Detailansicht der Stud A.

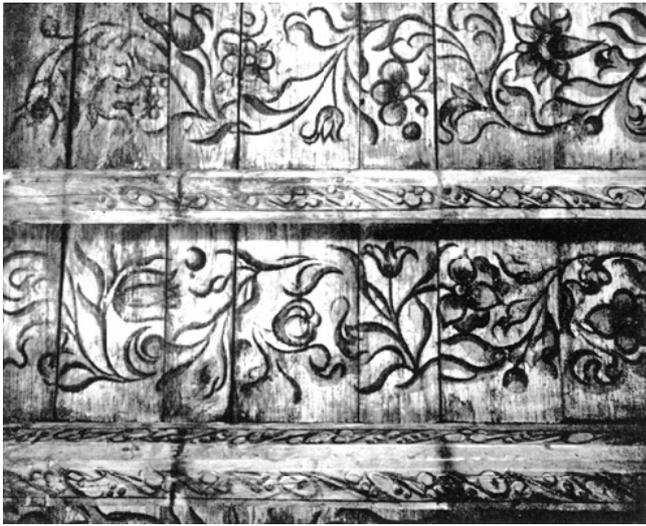
Hottingen – Zeltweg 69. Detail der Sichtbalkendecke im zweiten Stock.

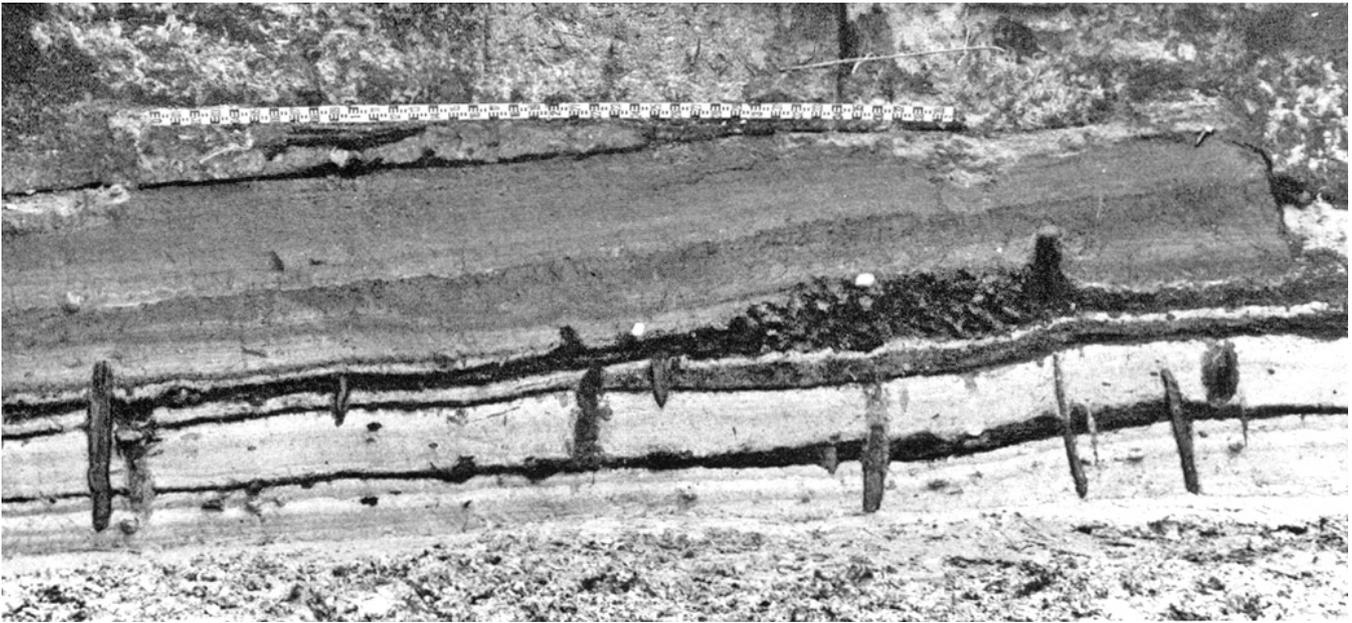
Riesbach – Utoquai. Neolithische Strandsiedlungsreste. Detail von Profil A–B mit drei Kulturschichten.

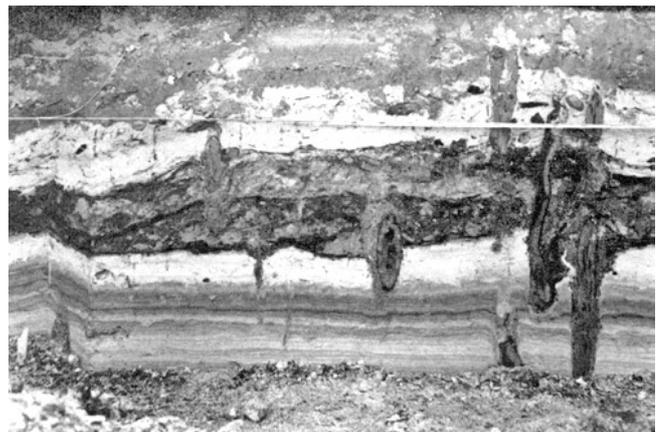
Riesbach – Utoquai. Neolithische Strandsiedlungsreste. Schnitt durch eine Herdstelle in Profil G–H mit mehrmals neu aufgetragenen Lehm- und Rindenschichten.

gleichzeitig auch in Portalban am Neuenburgersee erstmals solche Beweisstücke in Siedlungen an grösseren Seen festgestellt wurden. Die unterste Schicht war im Zentrum der seeseitigen Baugrube (etwa Felder 4–15) und in den Profilen G–H und L–M besonders gut ausgeprägt. Genauer wurde sie nur im südlichen Teil von Feld 6 und im Feld 9 (= schwarze Fläche im Plan auf Beilage 17, Abb. 3) untersucht, denn ein längerdauernder Aufschub der Bauarbeiten für eine exakte Ausgrabung des ganzen Areals kam natürlich nicht in Frage. In den Profilen A–B, C–D, E–F, I–K, N–O und in den Feldern IV und V erschien diese unterste

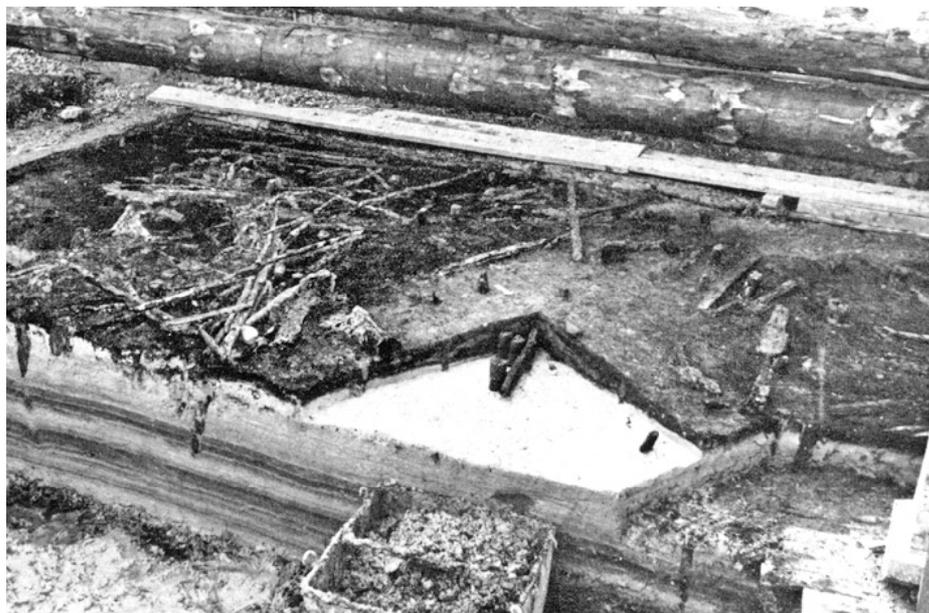
Riesbach – Utoquai. Neolithische Strandsiedlungsreste. Unterste Kulturschicht in Feld 9 mit einer Herdstelle, aus der bereits ein Quadrant herausgeschnitten worden ist.

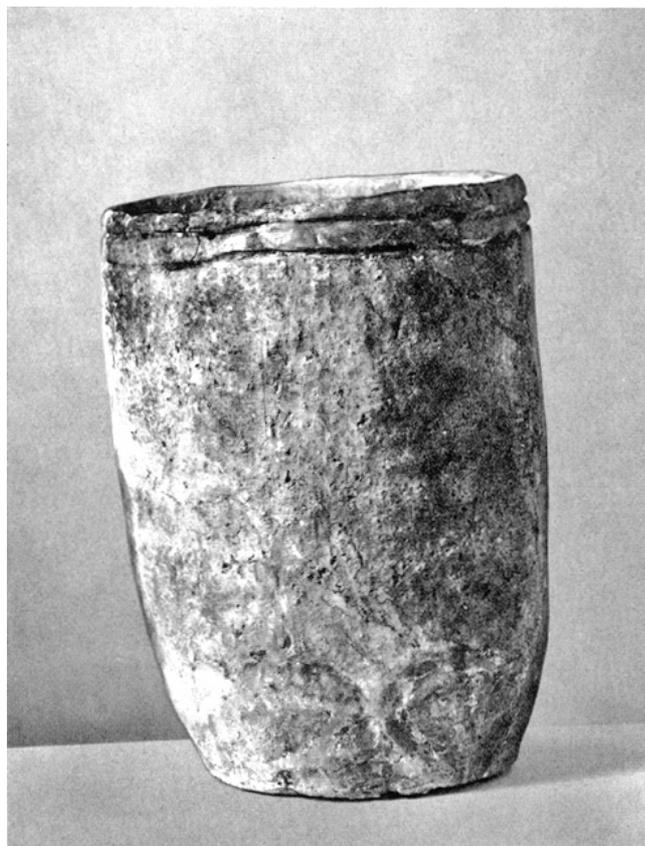
Riesbach – Utoquai. Neolithische Strandsiedlungsreste. Konserviertes Gefäss der Horgener Kultur.  $\frac{2}{9}$  natürlicher Grösse.

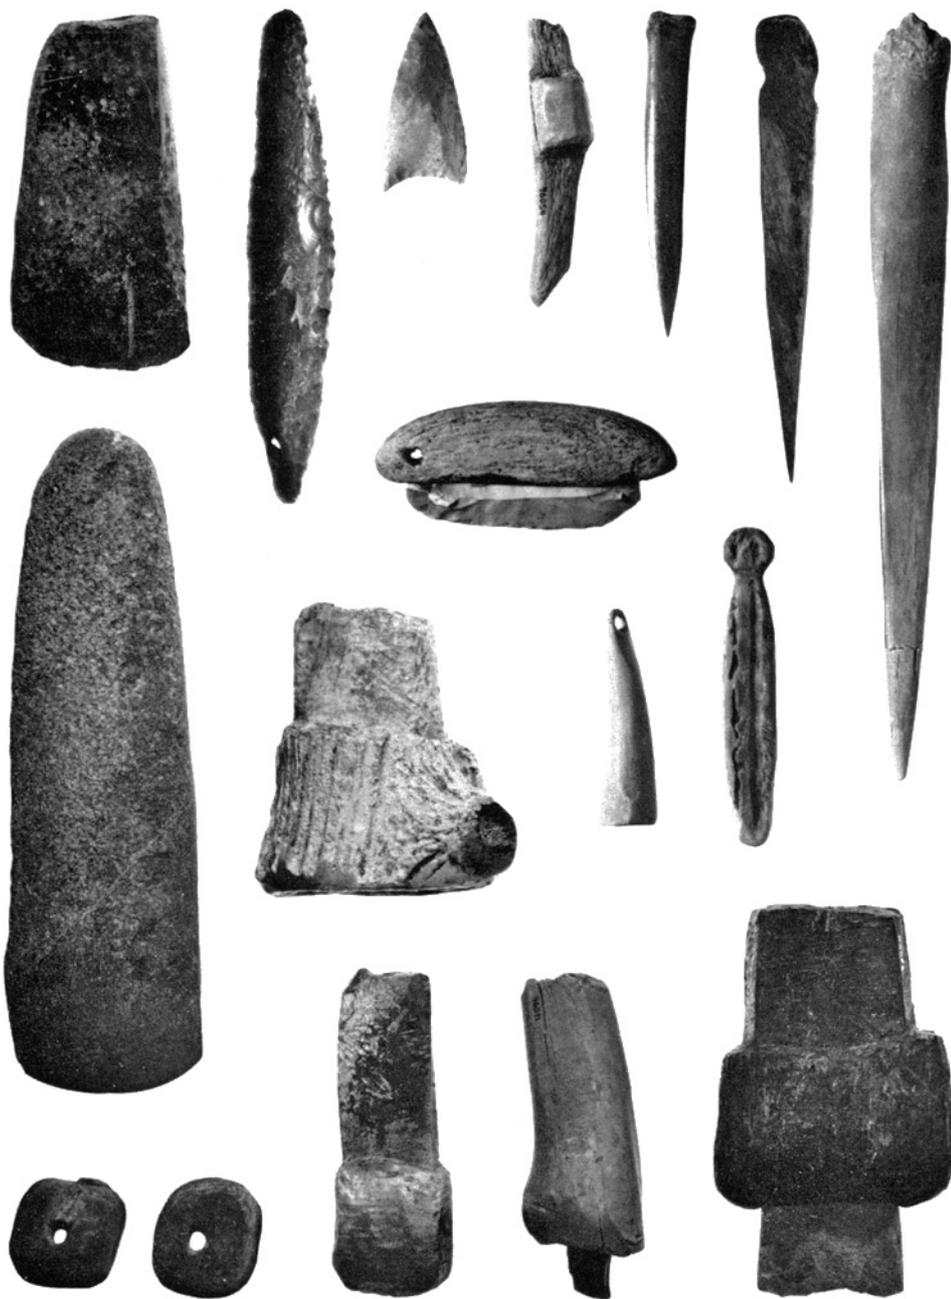
Riesbach – Utoquai. Neolithische Strandsiedlungsreste. Konservierte Fundgegenstände. Von links nach rechts: in der obersten Reihe eine Steinbeilklinge, eine Dolchklinge und eine Pfeilspitze aus Silex, eine sogenannte Netznadel und drei Pfrieme; darunter ein Silexmesser mit Holzgriff; in der mittleren Reihe eine grosse Steinbeilklinge, eine Beilfassung aus Hirschhorn und zwei Schmuckanhänger; in der untersten Reihe zwei durchbohrte Rindenscheibchen (Schwimmer?) und drei Beilfassungen, zwei davon mit Klinge.  $\frac{1}{2}$  natürlicher Grösse.

ten vier Herdstellen. Dort wurden nebst den genannten neun Webgewichten Steinbeilklingen, Zwischenfutter aus Hirschhorn, ein Beilschaft aus Eschenholz, Netzschwimmer, Silexgeräte, Knochenpfrieme und Meissel, viel Keramik und manche Geweb- und Geflechtsreste gefunden. Es war natürlich nicht möglich, in den Übersichtsplan (Beilage 17, Abb. 3) alle Funde einzutragen. Es muss erwähnt werden, dass in jedem der Felder I–V Artefakte zum Vorschein gekommen sind, ja dass weit ausserhalb der Kulturschichten, fast am hintersten Rand der Baustelle, ein vom Bagger durchschnittenes Holzschälchen gerettet werden konnte. Auf-

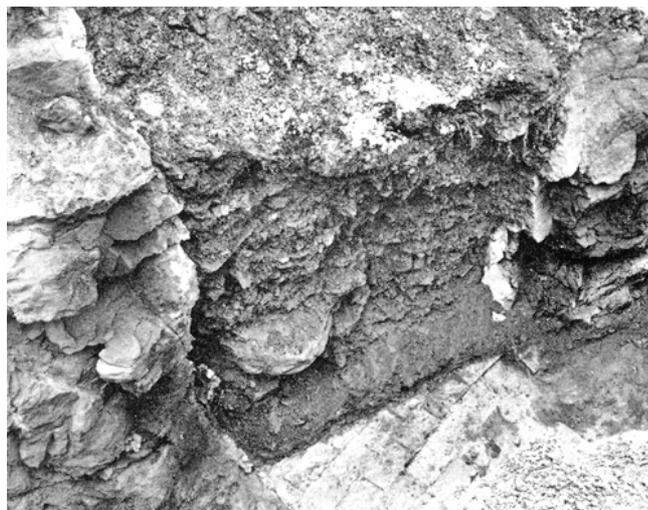
Schwamendingen – Hubenstrasse, vor Haus Nr. 99. Der aufgefüllte Kanal im Querschnitt und der freigelegte Ziegelplattenboden.

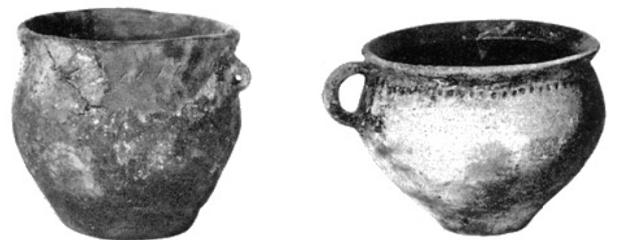
Zürichsee – Alpenquai. Gefässe aus der jüngeren, spätbronzezeitlichen Schicht, Tauchfunde. Etwa  $\frac{1}{5}$  natürlicher Grösse.

elegante Formen und feinste Oberflächenglättung. Es ist aber auch Grobkeramik, vor allem Kochtöpfe mit angebrannten Speiseresten, vorhanden. Manche Gefässprofile sind denen der folgenden Eisenzeit schon sehr nah verwandt. Auffällig ist das vollständige Fehlen von geometrischer Ritzverzierung, die auf der Keramik der älteren Schicht vom Alpenquai und auch sonst in spätbronzezeit-

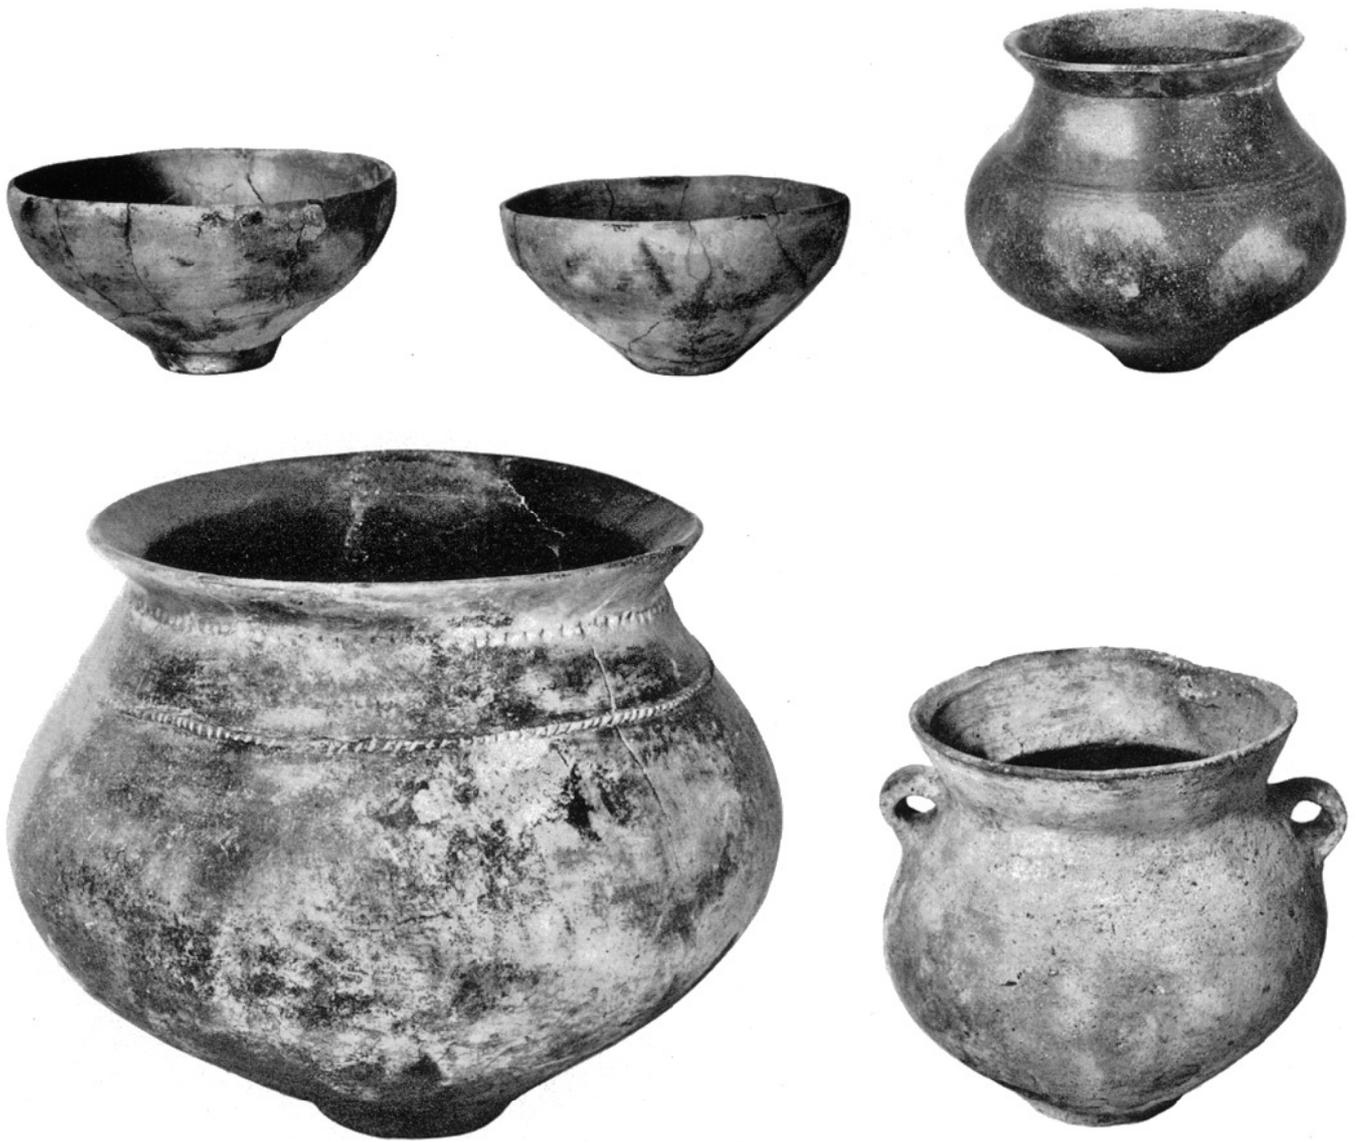
Zürichsee – Alpenquai. Gefässe aus der jüngeren, spätbronzezeitlichen Schicht, Tauchfunde. Etwa  $\frac{1}{5}$  natürlicher Grösse.
