# ZÜRCHER DENKMALPFLEGE

7. BERICHT 1970–1974 (Stadt Zürich 1968–1973) – 1.TEIL

Herausgeber    Direktion der öffentlichen Bauten des Kantons Zürich  
                  Stadtrat Winterthur  
                  Bauamt II der Stadt Zürich

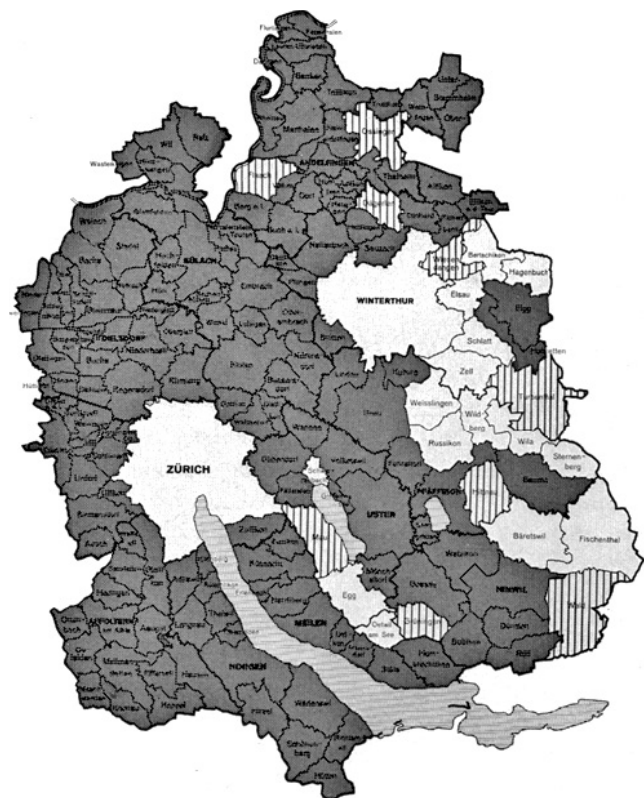
Stand der Inventarisierung am 31. Dezember 1974. (Dunkelgrau = inventarisierte Gemeinden. Senkrecht schraffiert = in Bearbeitung.)

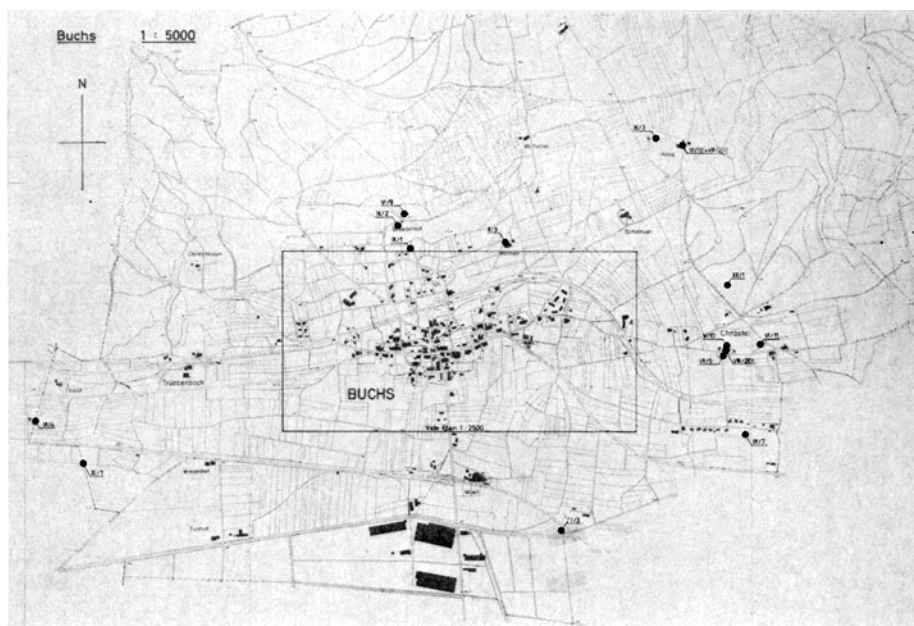
Inventarisationsplan der Gemeinde Buchs: Gesamter Gemeindebann. (Der Massstab oben links gilt nur für das Original.)

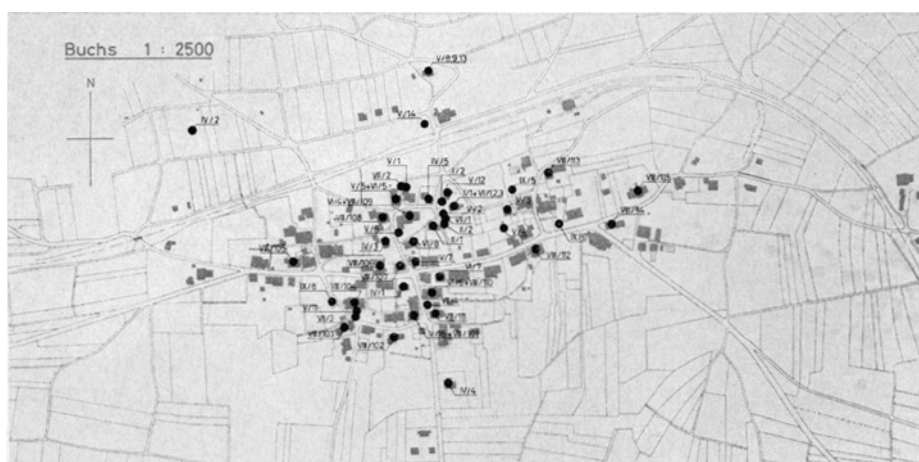
Inventarisationsplan der Gemeinde Buchs: Ortskern. (Der Massstab oben links gilt nur für das Original.)

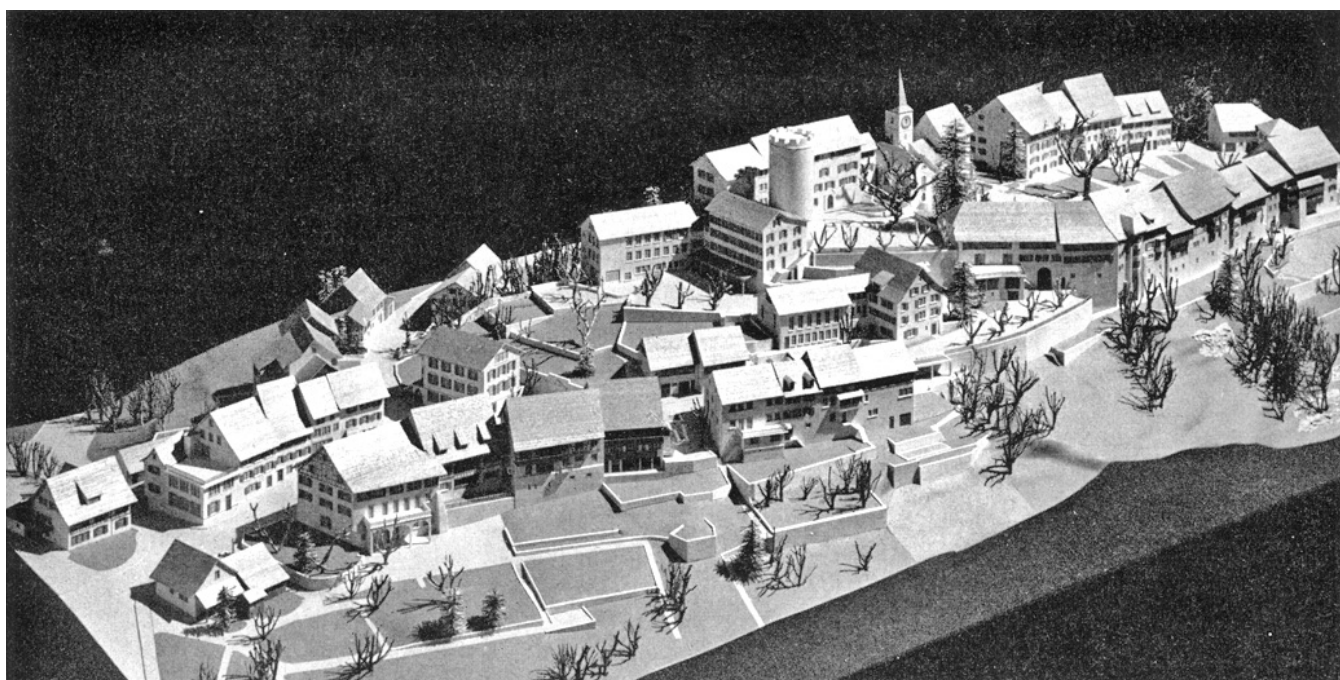
Regensberg. Modell A. Aus Südwesten.

Mit Beschluss vom 26. Januar 1970 stimmte der Zürcher Kantonsrat dem Antrag des Regierungsrates des Kantons Zürich auf Erstellung von je zwei Modellen im Massstab

1:200 der alten Zürcher Landstädtchen Bülach, Eglisau, Elgg, Greifensee, Grüningen und Regensberg zu, und mit einem zweiten Beschluss vom 18. Oktober 1971 genehmigte

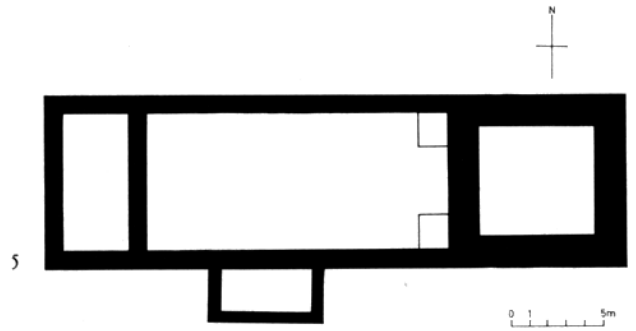
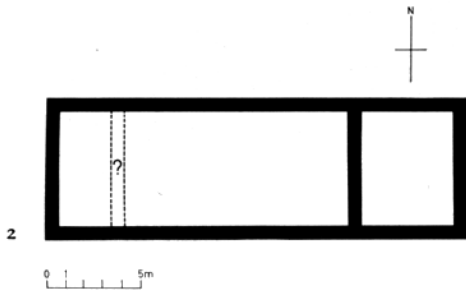
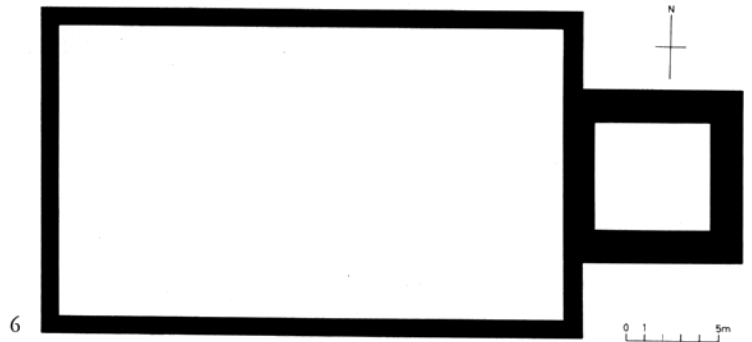
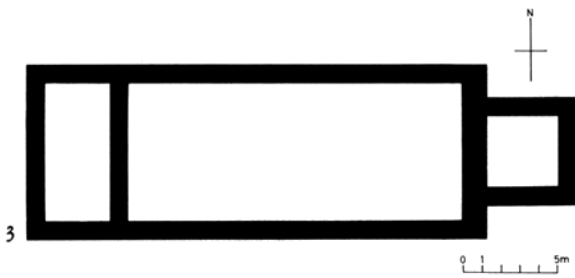
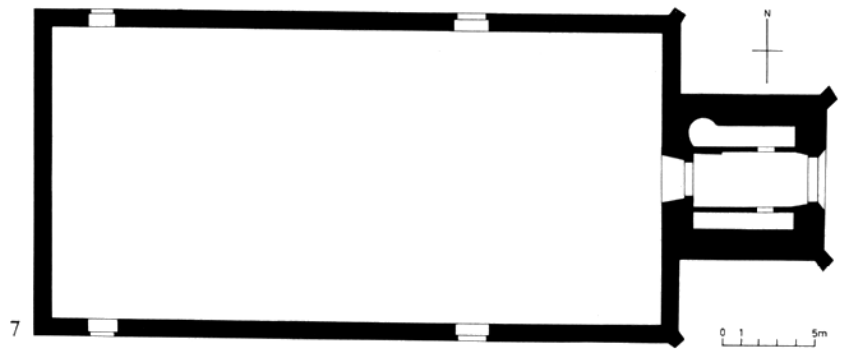
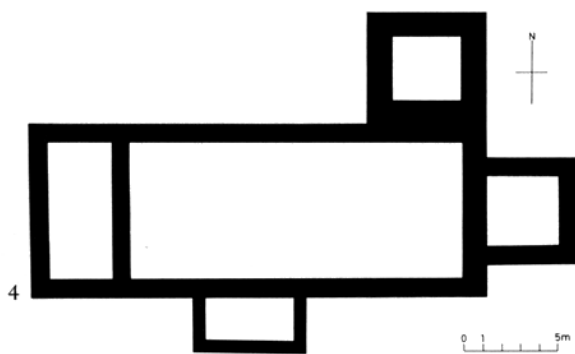
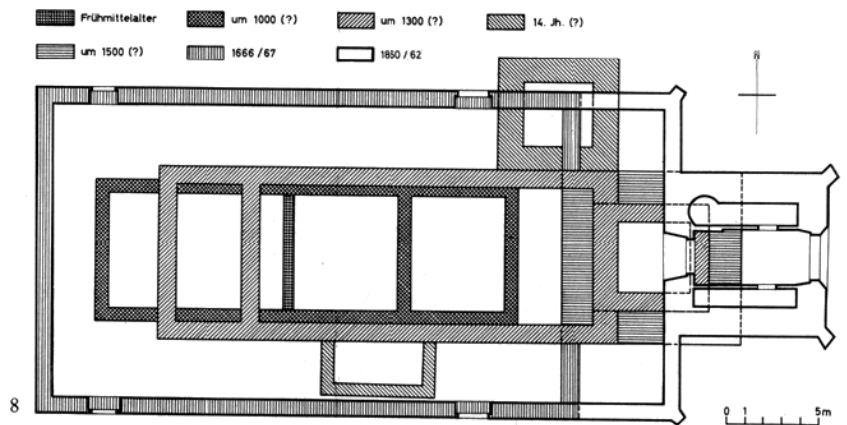
Frühmittelalter    
  um 1000 (?)    
  um 1300 (?)    
  14. Jh. (?)

um 1500 (?)    
  1666 / 67    
  1860 / 62

teiligen Grundriss zusammenfügen liessen, dessen westlicher, grösserer Teil vom Unterbau eines Kirchenschiffes, dessen östlicher Bereich aber von den untersten Mauerkonstruktionen eines Chores stammen müssen. Über einem Bruchstück der hierher gehörenden Südmauer (südlich des Grabes 2 in der Mitte des heutigen Kirchenschiffes) war sogar noch der unterste Ansatz des einstigen aufgehenden Mauerwerkes vorhanden. Dieses und die übrigen Fundamentfragmente unterschieden sich von der oben beschriebenen Westmauer der ältesten Kirche durch die Technik und die Stärke. Während jene Mauer durchwegs aus Tuffsteinquaderchen erstellt worden war, hatte man beim zweitältesten Mauerwerk ebenso konsequent nur Kieselsteine vermörtelt, und während das älteste Mauerwerk bloss eine Breite von 50 cm aufwies, zeigten die zweitältesten Fundamente eine durchschnittliche Stärke von 75–80 cm und die erwähnten Überreste des aufgehenden Mauerwerkes eine solche von 60 cm. Eine Vermengung dieser beiden Baurestgruppen war demnach ausgeschlossen. Dagegen bereitete uns eine andere grosse Knacknuss Kopfzerbrechen: die enorme Länge von 15,40 m des nur 6,10 m breiten Kirchenschiffes (im Lichten). Möglich, dass dem Kirchenschiff ein 2,80 m tiefer Narthex

erkannt, war es ein leichtes, ergänzende Teile auch im Mittel- und Westteil des Kirchenschiffes aufzufinden, selbst wenn es sich teilweise bloss noch um geringste Mauerrudimente handelte. Zu eindrücklich war der geschilderte Charakter des Mauerwerks! Aus dem Vorhandenen – wie gesagt, quantitativ von Osten nach Westen sich rasch abbauend – konnte der Plan einer Kirche rekonstruiert werden, die aus einem langen Schiff, einem eingezogenen quadratischen Chor im Osten und einem Narthex im Westen bestand. Da nur

Aussenmasse: 9,30 × 24,50 m (ohne Chor)  
 Chor: 4,80 × 5,70 m  
 Innenmasse: Chor 3,70 × 3,70 m  
 Schiff 7,20 × 17,80 m  
 Narthex 7,20 × 3,50 m

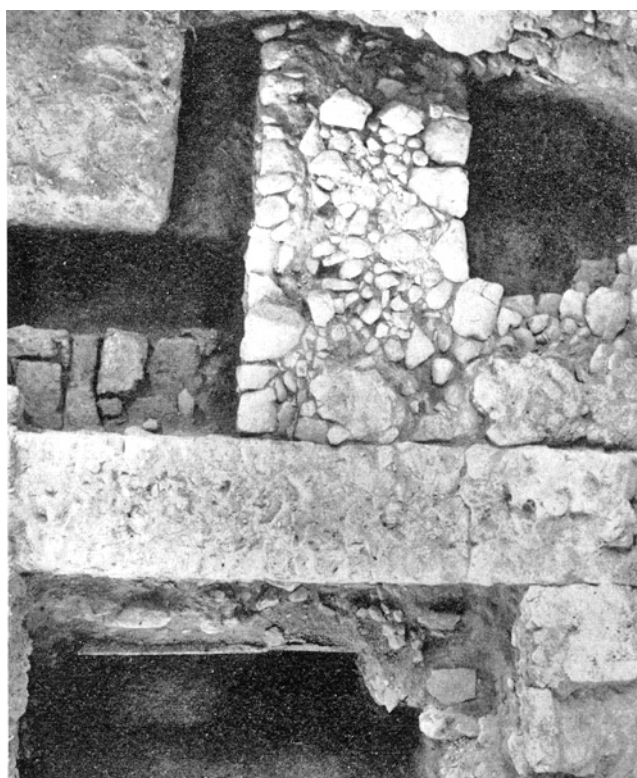
Andelfingen. Reformierte Kirche. Archäologische Untersuchung 1969. Kirchenschiff-Nordhälfte. Schnitt 10 mit dem Fundament des spätgotischen Turmes und – herwärts der Horizontalmauer – die nördliche Wange des ausgeräumten Grabes 5.

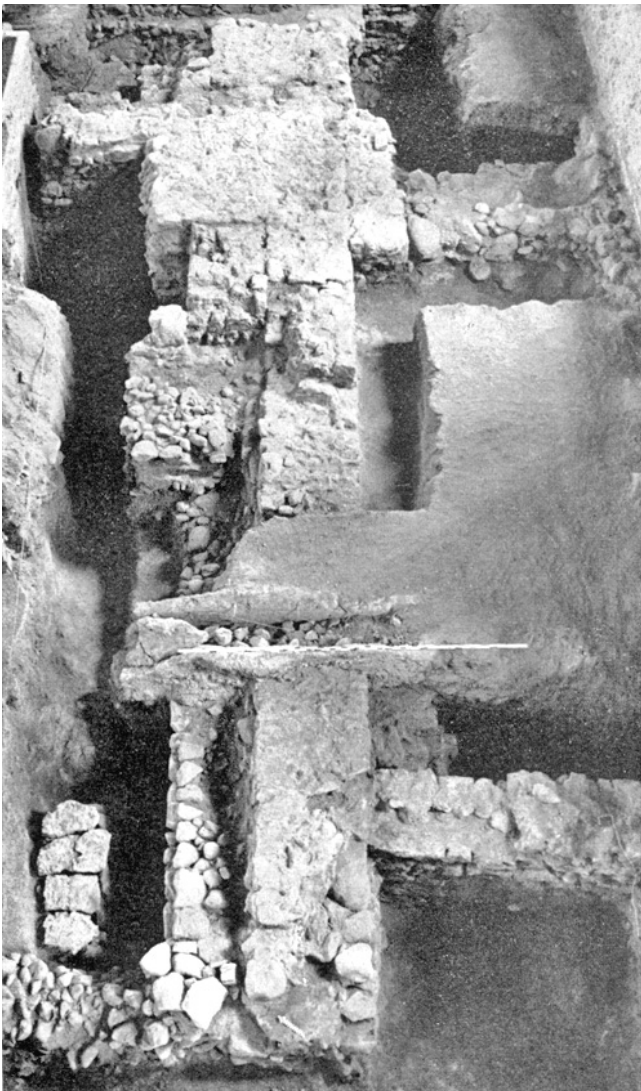
Andelfingen. Reformierte Kirche. Archäologische Untersuchung 1969. Südliche Mauerfundamente der hochmittelalterlichen (links) und der gotischen Kirche (rechts) sowie des Chorturmes (am oberen Bildrand). Ansicht aus Westen.

die östlichen Schultermauern des Schiffes und die Spannmauer in der Gegend des einstigen Chorbogens rund 30 cm breiter waren als die übrigen Mauerzüge, darf mit guten Gründen entweder auf eine durchgehende Firsthöhe geschlossen werden, wobei der Chor mit einem Dachreiter ausgerüstet gewesen wäre, oder aber man darf an einen Chorturm denken, dessen Oberbau in Holz konstruiert worden war. Die Abmessungen dieser dritten Kirche betragen:

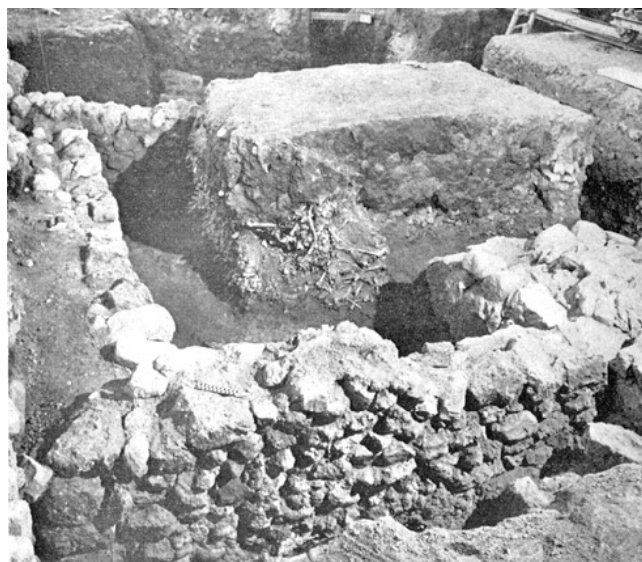
Andelfingen. Reformierte Kirche. Archäologische Untersuchung 1969. Kirchenschiff-Südteil. Mitte: Die Mauer des Beinhauses von Osten.

Fraglich ist, wie lange das Beinhaus südlich der Kirche beibehalten wurde. Sehr wahrscheinlich hat man es mit der Einführung der Reformation aufgegeben.

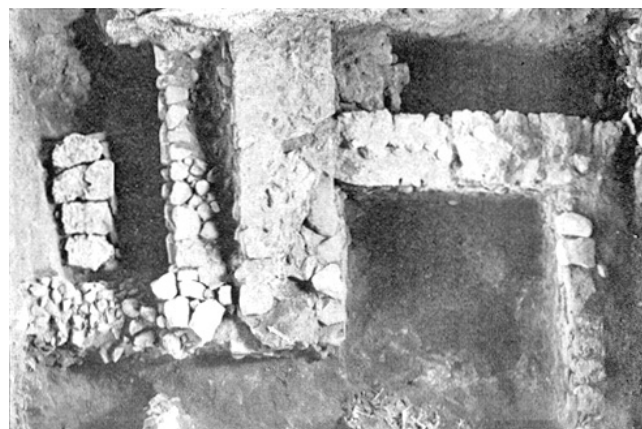
Andelfingen. Reformierte Kirche. Archäologische Untersuchung 1969. Kirchenschiff-Südteil. Mitte: Rechts Aussenmauer des Beinhauses und links Grab 2 (leer). Aus Nordwesten.

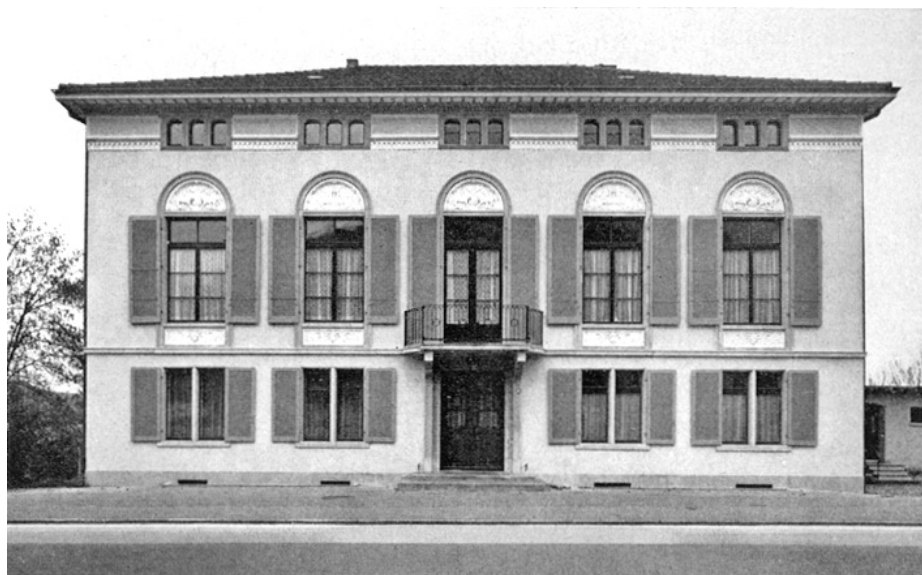
Bassersdorf. Baltenswil. Ehemaliger Gasthof «Zum Schwanen». Strassenfassade nach der Restaurierung.

Die Restaurierung bedeutete – abgesehen von der Haustüre und dem 1941 erneuerten Balkon, den durch spätere Anbauten verdeckten Partien und der Rückseite des Hauses – eine Rückführung der Fassaden auf den ursprünglichen Zustand. So wurden sämtliche Mauerflächen neu verputzt und mit Mineralfarbe gelbstichig rosa bemalt, die Fenstergewände ausgeflickt und gereinigt, die Stuckornamente in Modellgips neu gegossen und gewässelt, deren Originale ins Depot der kantonalen Denkmalpflege verbracht, die Fenster gereinigt und weinrot gestrichen sowie analog die Jalousieläden – bei grauem Anstrich – behandelt. Ein besonders subtiles Vorgehen erheischte das Dachgesims, dessen Holzteile weitgehend erneuert werden mussten. Die Farbbestimmung erfolgte aufgrund eingehender Farbanalysen durch das Chemisch-physikalische Laboratorium des Schweiz. Landesmuseums (Leitung: Dr. B. Mühletaler). Der «Schwanen» steht seit 1973 unter Bundesschutz.

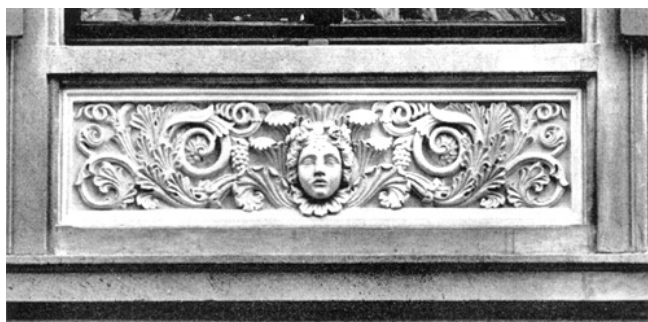
Bassersdorf. Baltenswil. Ehemaliger Gasthof «Zum Schwanen». Gipsrelief von einer Fensterbrüstung nach der Wiederherstellung 1972.

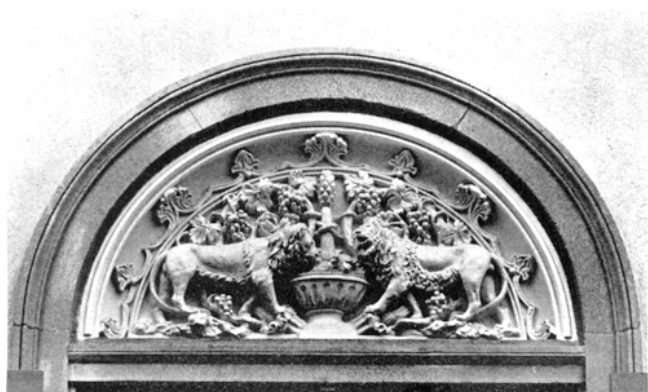
Bassersdorf. Baltenswil. Ehemaliger Gasthof «Zum Schwanen». Gipsrelief aus einer Fenster-Lünette nach der Wiederherstellung 1972.

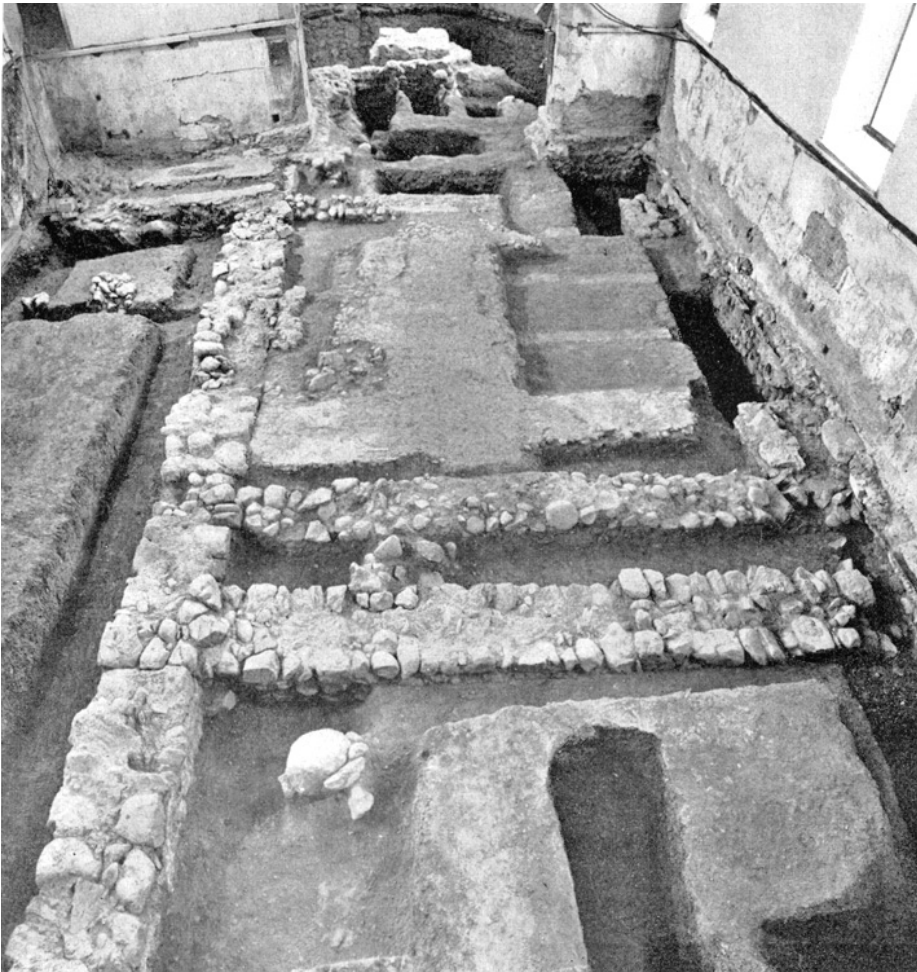
Dinhard. Reformierte Kirche. Archäologische Untersuchung 1971. Gesamtübersicht aus Westen.

Der Baugrund besteht aus ziemlich rohem Schotter, über dem eine recht harte braune, von kiesigen Adern durchzogene erdige Decke liegt. Die Fundamente der frühgotischen und der spätgotischen bzw. heutigen Kirche reichen durch die erdige Schicht bis auf den Kiesschotter hinunter,

während die Mauern der hochmittelalterlichen und der noch früheren Anlage bloss in die harte «Erdschicht» gestellt worden sind. (Die verschieden hoch sitzenden Fundamente kommen sehr gut im Längsprofil zur Darstellung!)  
Zufolge dieses Umstandes war es ein ausserordentlicher Glücksfall, dass von einer frühmittelalterlichen Anlage überhaupt noch deutlich erkennbare Spuren zu fassen waren: grosse Teile einer 60 cm breiten und bloss noch in einer (!) Steinlage erhaltenen Westmauer mit Ansatz zu einer inneren Nordwestecke und analoge und gleich breite Überreste einer nördlichen Chorbogenvorlage, der auf der Südseite ein Fundamentgraben entsprach – welcher letzterer mit einem weiteren Fundamentgraben, jenem einer Südmauer, korrespondiert haben muss.

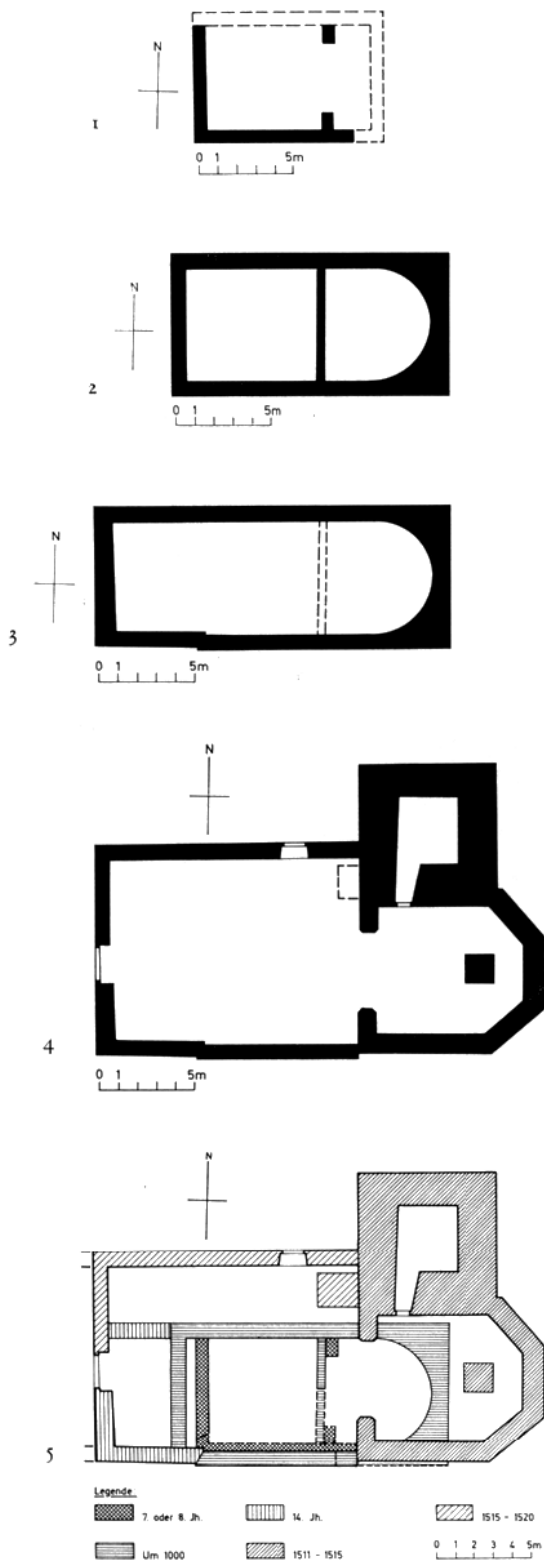
Dinhard. Reformierte Kirche. Bautappenpläne: 1 Frühmittelalter, 2 Hochmittelalter, 3 Gotischer Umbau, 4 Spätgotischer Turm und Chor sowie Erweiterung des Schiffes nach Norden, 5 Gesamtbautappenplan.

Diese Elemente, so bescheiden sie auch sind, bezeugen eindeutig das einstige Vorhandensein einer ersten kirchlichen Anlage von 6,80 m Breite und unbekannter Länge. Immerhin ist dank den Spuren von Chorbogenvorlagen und dem Fundamentgraben der einstigen Südmauer der Grundriss des Schiffes bekannt: 6,10 × 5,60 m.

Der östlich davon erstellte Chor dürfte in Anbetracht des gedrungenen Schiffes kaum einen quadratischen Grundriss aufgewiesen haben; vielmehr darf ein ebenfalls gedrungenrechteckiger – oder aber apsidial-halbrund abschliessender Altarraum vorausgesetzt werden.

Leider ist die Erbauungszeit der zweiten Kirche von Dinhard ebenfalls nicht durch historische Daten zu unterbauen. Auch entsprechende archäologische Funde fehlen. Der vorliegende Grundriss könnte nach Prof. Sennhauser karolingisch sein. Dagegen sprechen aber die Baureste der älteren, aufgrund historischer Gegebenheit in karolingische Zeit zu datierenden Kirche. Andererseits wäre der Grundriss der zweiten Kirche von Dinhard in unserer Gegend im 12. oder

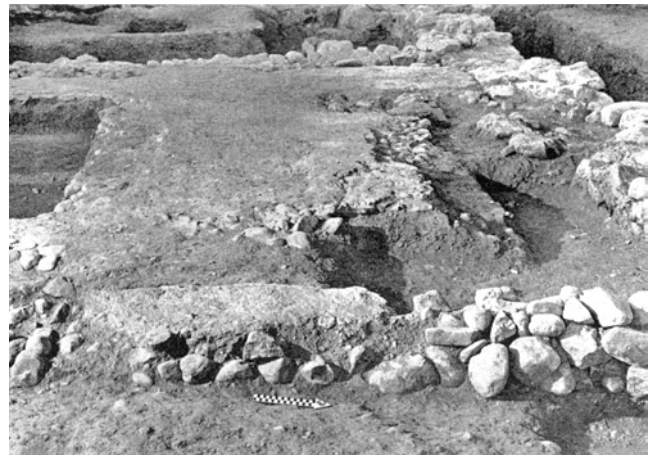
Dinhard. Reformierte Kirche. Archäologische Untersuchung 1971. Schiff, Mittelteil. Alte Mörtelböden und Schwellenunterlage bei Chorschrankenmauer (im Vordergrund). Ansicht aus Osten.

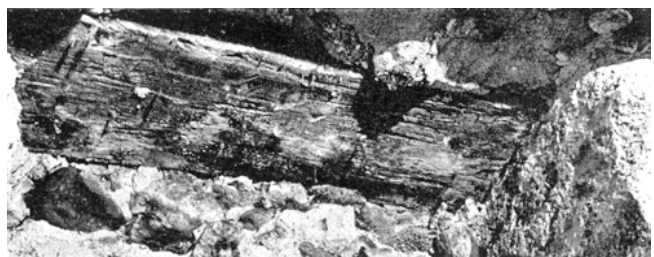
Dinhard. Reformierte Kirche. Archäologische Untersuchung 1971. Ehemaliges Südportal der romanischen Kirche. Der Türsturzbalken von unten.

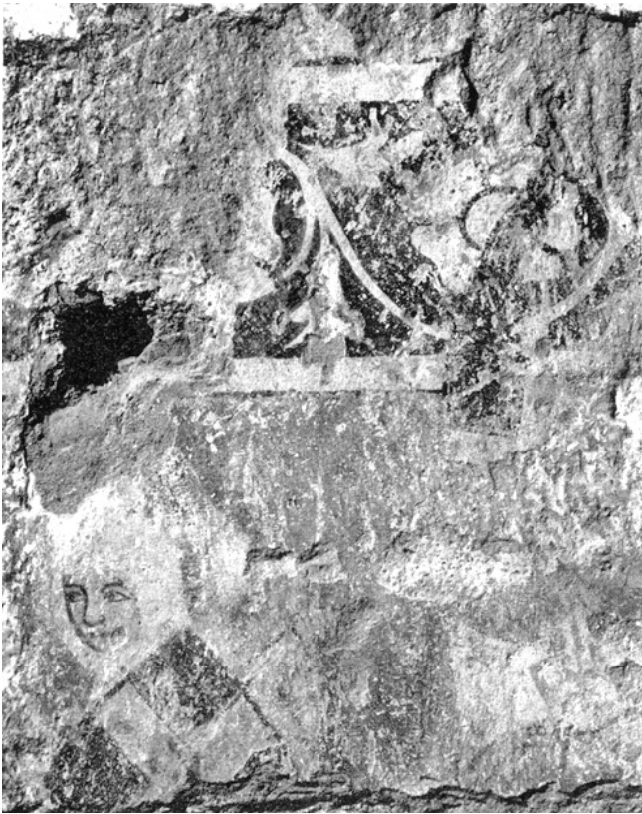
Dinhard. Reformierte Kirche. Schiff. Südwand bei Südwestecke. Wandmalereireste des 14. Jahrhunderts. Nach der Freilegung im Dezember 1971.

Die ersten beiden Fragmente stammen von einer weissgrundigen, jedoch rot und schwarz (grau) gezeichneten Wandbehangmalerei. Wie bei der westlichen Partie zu erkennen ist, dürfte der Wandbehang in schmale und breite Felder gegliedert gewesen sein, wobei die schmalen Flächen viele Fal-

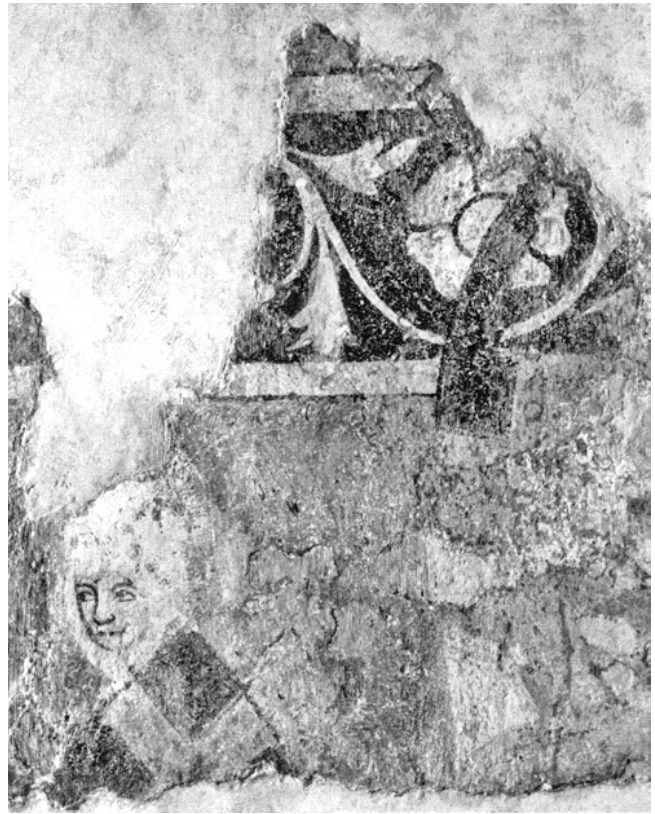
Dinhard. Reformierte Kirche. Schiff. Die hochgotische Malerei nach der Restaurierung und Übertragung auf einen neuen Farbtträger; heute in der Kirche.

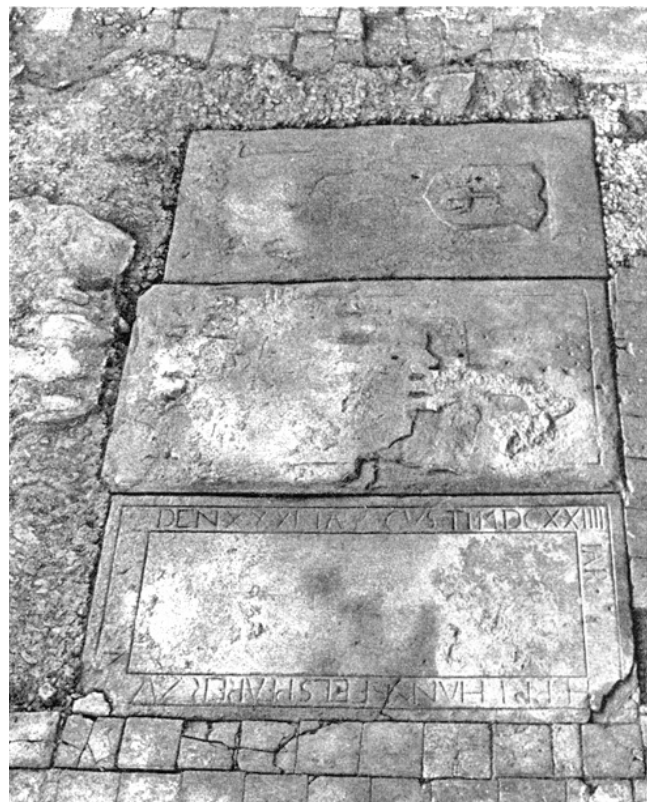
Dinhard. Reformierte Kirche. Archäologische Untersuchung 1971. Chor. Mittelteil des alten Bodens mit Grab 2 (mit Inschrift), Grab 3 (unleserlich), Grab 4 (Wappen). Ansicht aus Norden.

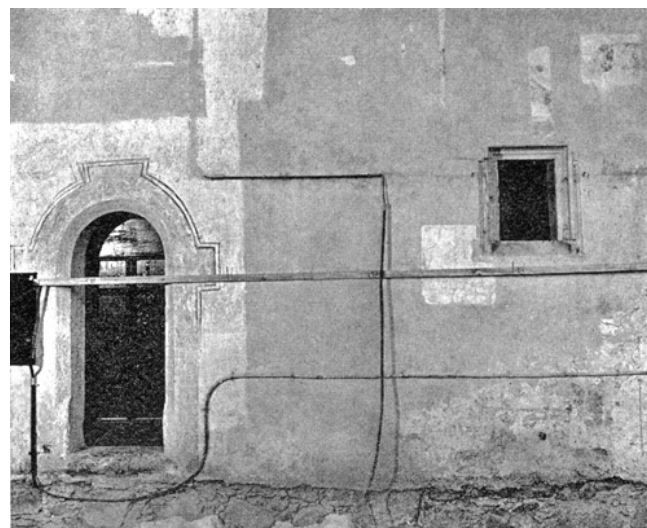
Dinhard. Reformierte Kirche. Chor. Nordwand. Sakristeitüre und Sakramentshäuschen bei Beginn der Freilegung der Wandmalerei.

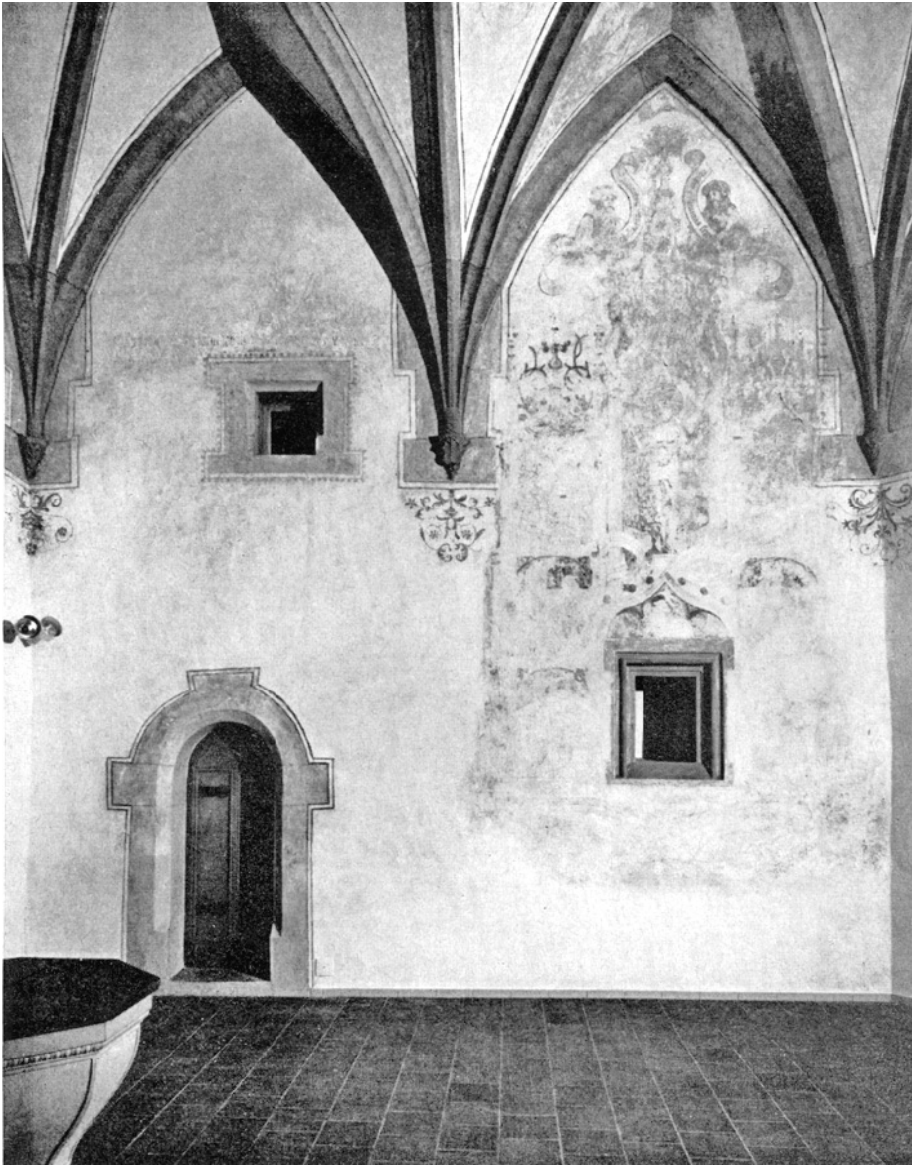
Dinhard. Reformierte Kirche. Chor. Die Nordwand mit den spätgotischen unvollendeten Malereien nach der Restaurierung 1973.

Die Ornamentmalerei war gegenüber den Figurenbildern anscheinend sehr viel weiter vorangetrieben – zumindest die Perlbänder um die Sakristeitüre und um die Fensteröffnungen, dann die Rankenornamente unter den Rippenkonsolen an der Nordwand und zwischen dem Ost- und Nordostfenster sowie an den Leibungen dieser beiden Fenster –, als die Maler den Arbeitsplatz wohl auf obrigkeitlichen Befehl hin zu verlassen hatten.

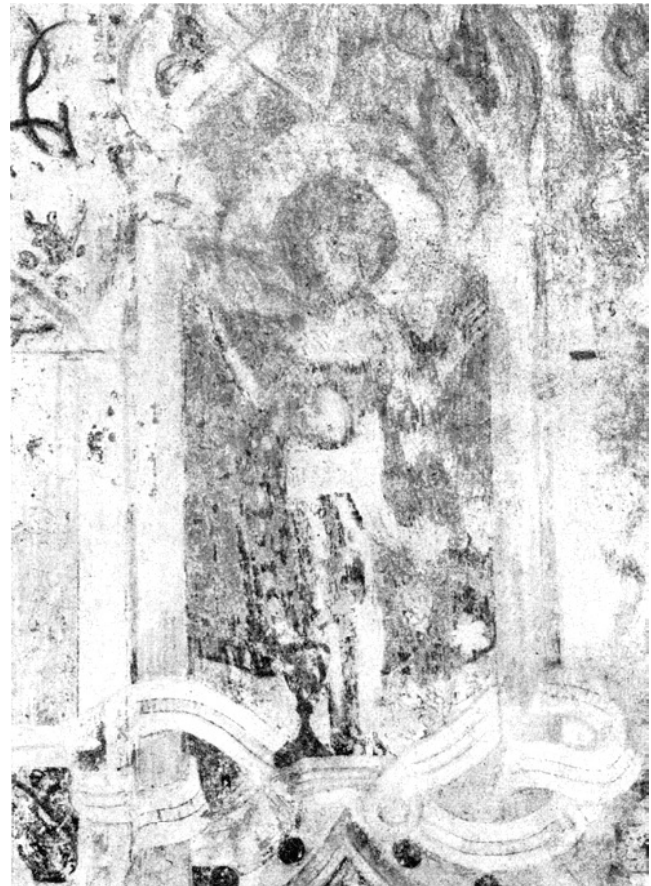
Dinhard. Reformierte Kirche. Chor. Nordwand. Spätgotische Malereireste über Wandtabernakel. Detail mit Christus als Keltertreter (?) nach der Freilegung 1972.

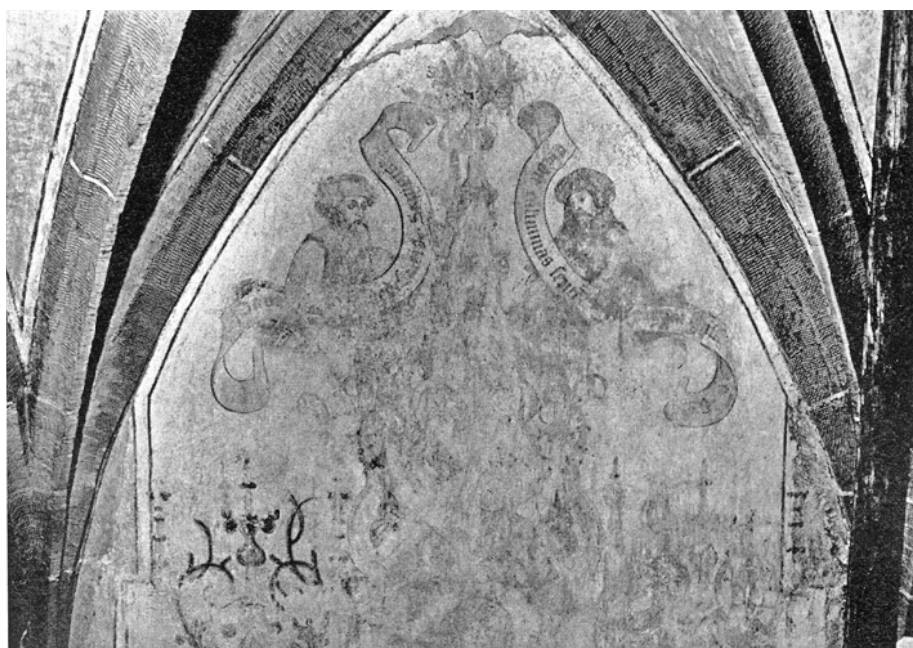
Dinhard. Reformierte Kirche.  
Chor. Spätgotische, unvollendete  
Ausmalung. Nördliche Schild-  
bogenwand. Amos und Hosea (?)  
mit Spruchbändern.

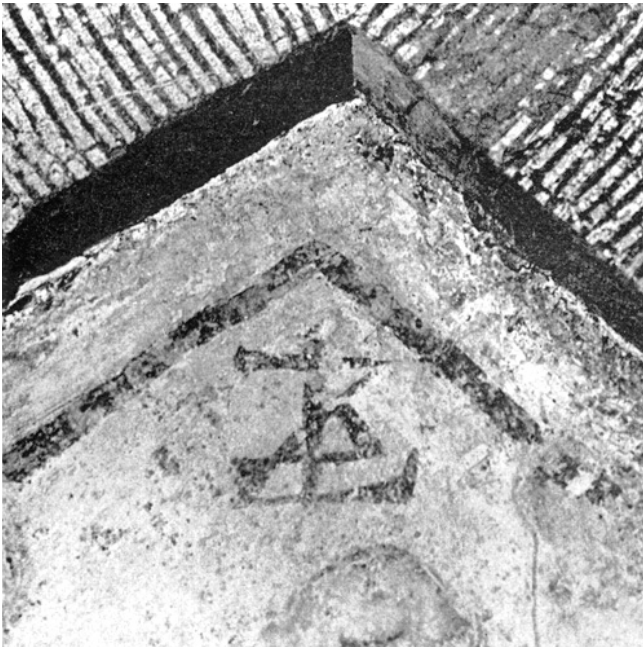
Dinhard. Reformierte Kirche. Chor. Nördliche Schildbogenwand. Monogramm des Meisters (?) nach der Freilegung 1972.

Leider sind die Namen der Maler noch unbekannt. Glücklicherweise hinterliess uns der Meister unter dem Spitzbogen des nördlichen Schildbogens sein in der Art eines Steinmetzzeichens gemaltes Monogramm.

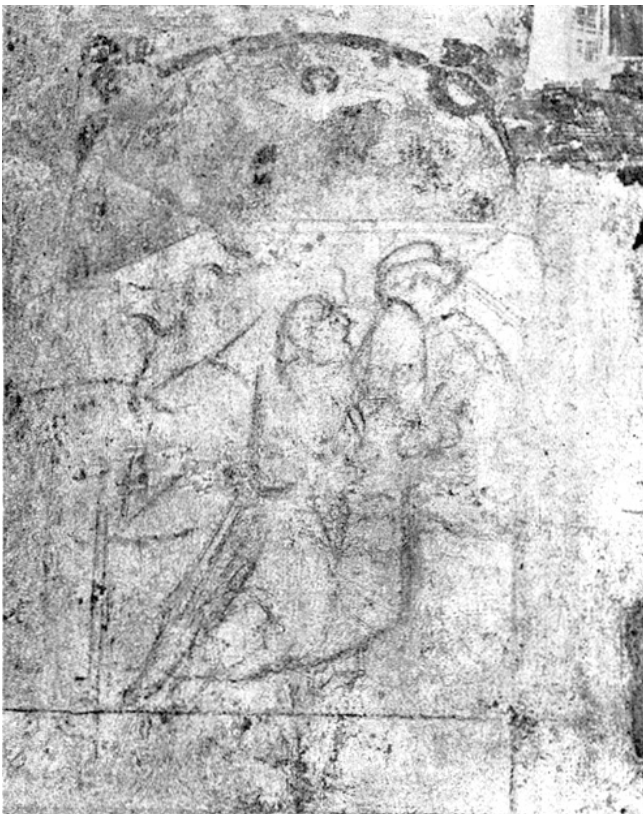
Dinhard. Reformierte Kirche. Chor. Nordwand. Aus der spätgotischen unvollendeten Malerei: Bleistiftvorzeichnung westlich des Wandtabernakels. Darstellung des Verlorenen Sohnes (?) nach der Freilegung 1972.

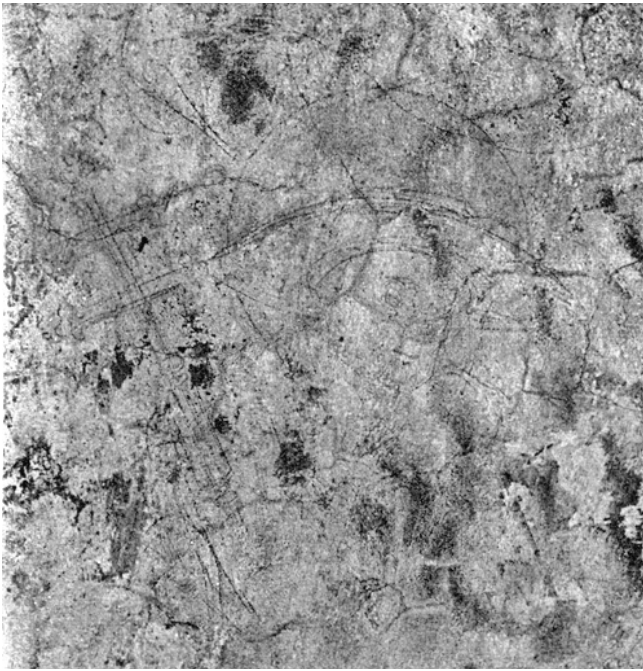
Dinhard. Reformierte Kirche. Chor. Eine der Gewölbekappen mit Bleistiftvorzeichnung für eine Darstellung eines Kirchenlehrers (St. Hieronymus) nach der Freilegung 1972.

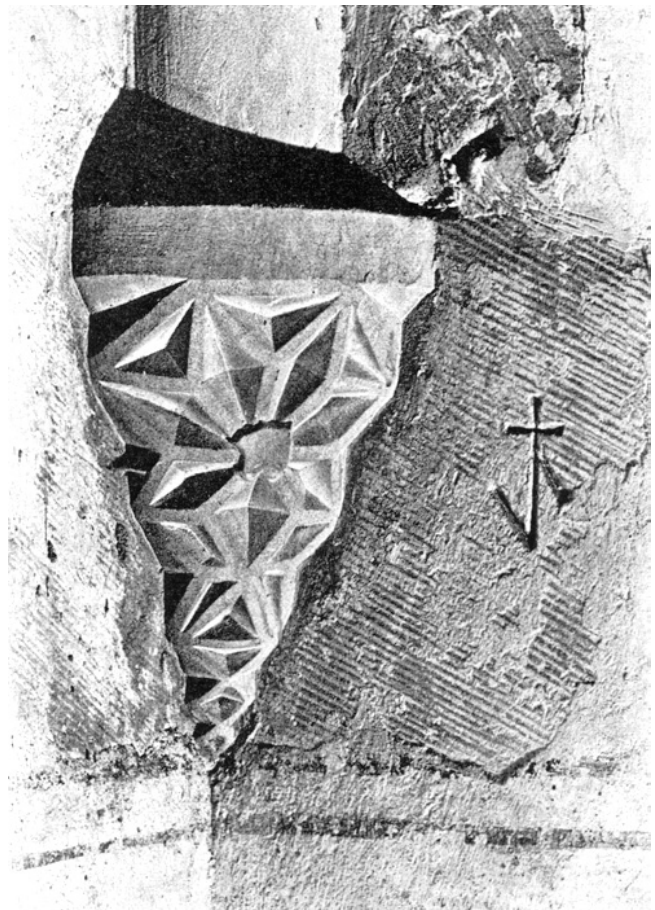
Dinhard. Reformierte Kirche. Chor. Südwestliche (19.. stark überarbeitete) Konsolle mit originaler Scharrierung und Steinmetzzeichen am Eckquader.

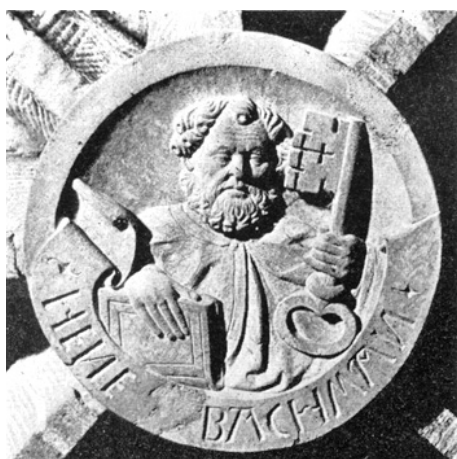
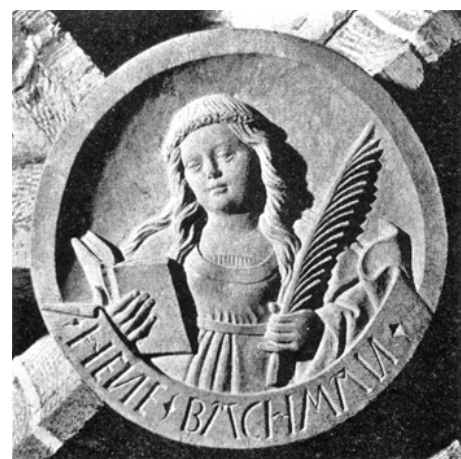
Dinhard. Reformierte Kirche. Chorgewölbe. Schlusssteine, 1932 leider unsachgemäss überarbeitet. Links der Kirchenpatron St. Petrus, rechts die hl. Petronella. Auf beiden Steinen zudem die Meisterinschrift: Hene Bachman.

Dieser Chorbau zeigt in Grundriss und Aufbau typisch gotische Formen: den polygonalen Ostabschluss bzw. den schlank hochragenden Baukörper mit Spitzbogenfenstern – mit zwar einfach, aber wohlausgewogen gestalteten Masswerken und einem einfach profilierten Netzgewölbe, dessen Rippen auf individuell geformten Konsolen ruhen und sich in zwei Schlusssteinen mit Brustbildern der Kirchenpatrone finden: der hl. Petronella im westlichen, schiffnahen, und

des hl. Petrus im östlichen, entfernteren Schlussstein. Gegen das Schiff hin öffnet sich der Chor durch einen grossen, aus Sandsteinquadern aufgebauten Bogen, dessen Schlussstein durch einen stummen Wappenschild verziert ist.

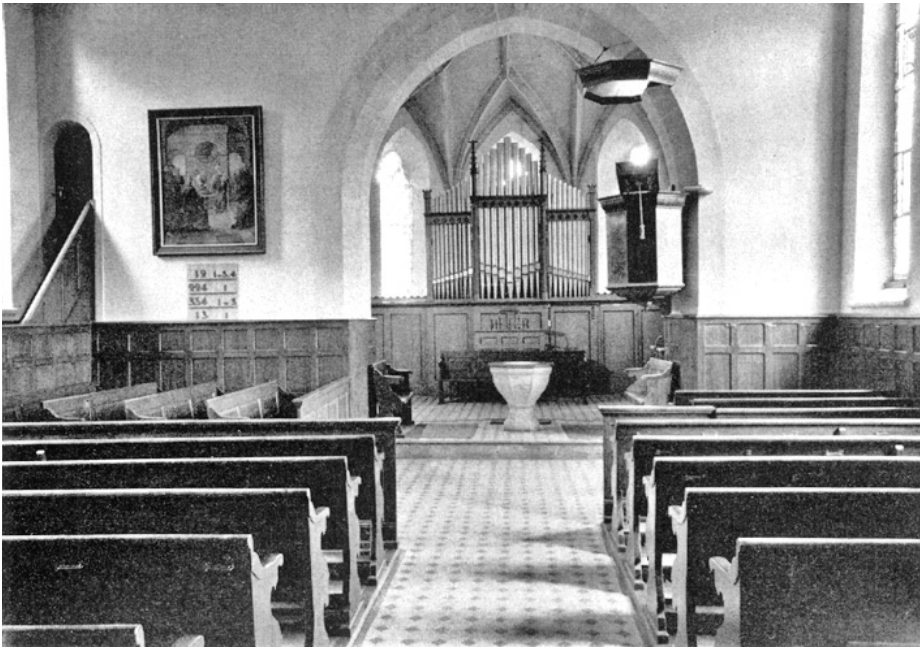
Dinhard. Reformierte Kirche. Inneres vor der Restaurierung 1972/73. Blick gegen Osten.

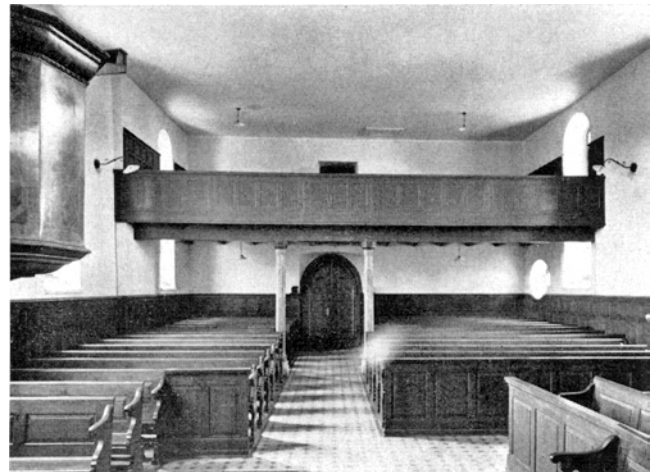
Dinhard. Reformierte Kirche. Inneres vor der Restaurierung 1972/73. Blick gegen Westen.

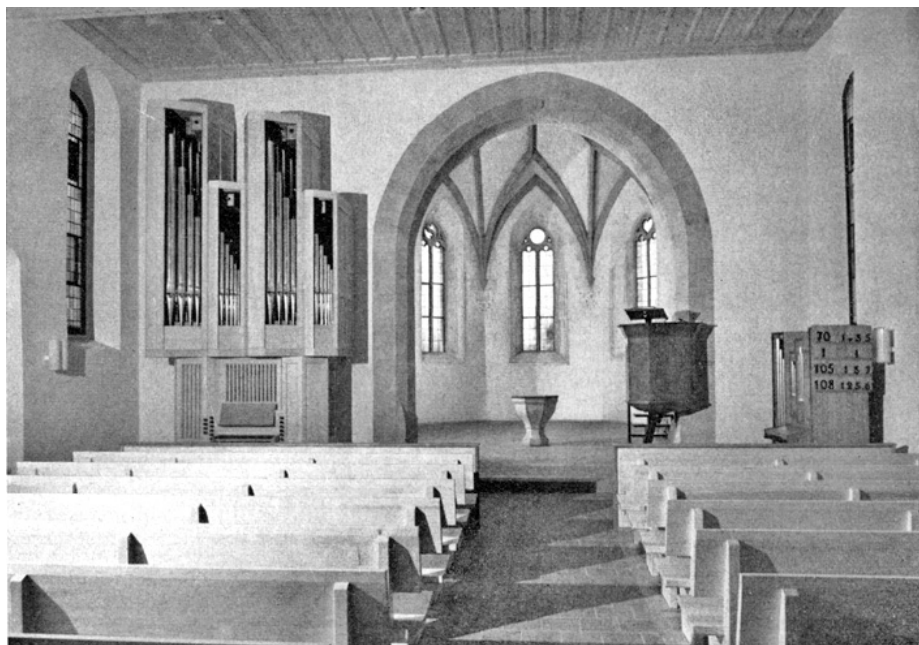
Dinhard. Reformierte Kirche. Inneres nach der Restaurierung 1972/73. Blick gegen Osten.

Tonplatten über Betonunterlagen verlegt, wobei der Chorboden und der Platz vor dem Chorbogen mit einer Fussbodenheizung versehen wurden. Die Chorstufen und jene der übrigen Treppen wurden aus Sandstein von St. Margrethen SG gehauen. Die neue Bestuhlung wurde anhand von Modellen erarbeitet und mit Infrarot-Bankstrahlern ausgerüstet. Im Chor und auf der Empore sind bewegliche Stühle aufgestellt. Die Holzdecke ist aufgrund von Brettern und Deckleisten, die auf dem Dachstuhl von Sigrist Jakob Hagen entdeckt worden waren, in Tannenholz geschaffen worden. Der Chorbogen wurde von seinem Kunststeinvorsatz befreit und das hinter dem Täfer entdeckte ursprüng-

liche Profil über den ganzen Bogen in Sandsteinmasse gezogen. Kanzel und Schalldeckel hat man gereinigt und nach langen Versuchen neu versetzt. Den bisherigen Taufstein hat E. Hofmeister in Winterthur-Hegi fachgerecht gereinigt und neu aufgestellt. Die neue Orgel wurde von der Orgelbau Th. Kuhn AG in Männedorf geschaffen. – Die ehemals im Chor befindlichen Kirchenörter fanden an der Westwand beidseits des Hauptportals einen neuen, ehrenvollen Platz.

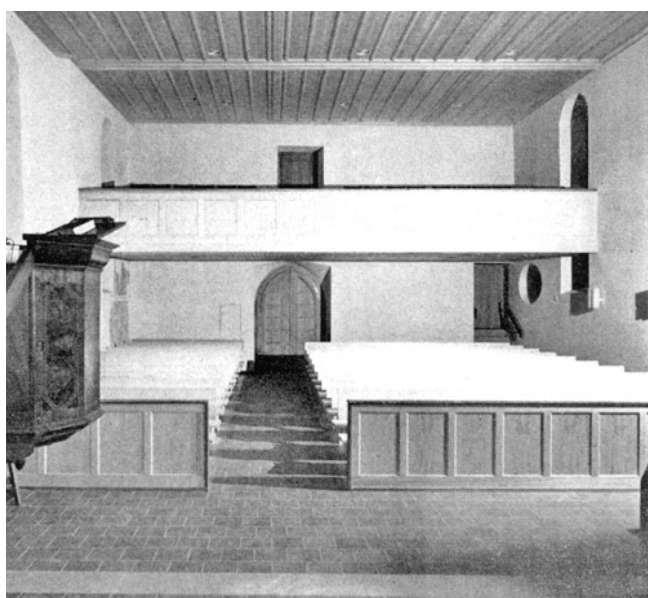
Dinhard. Reformierte Kirche. Inneres nach der Restaurierung 1972/73. Blick gegen Westen.

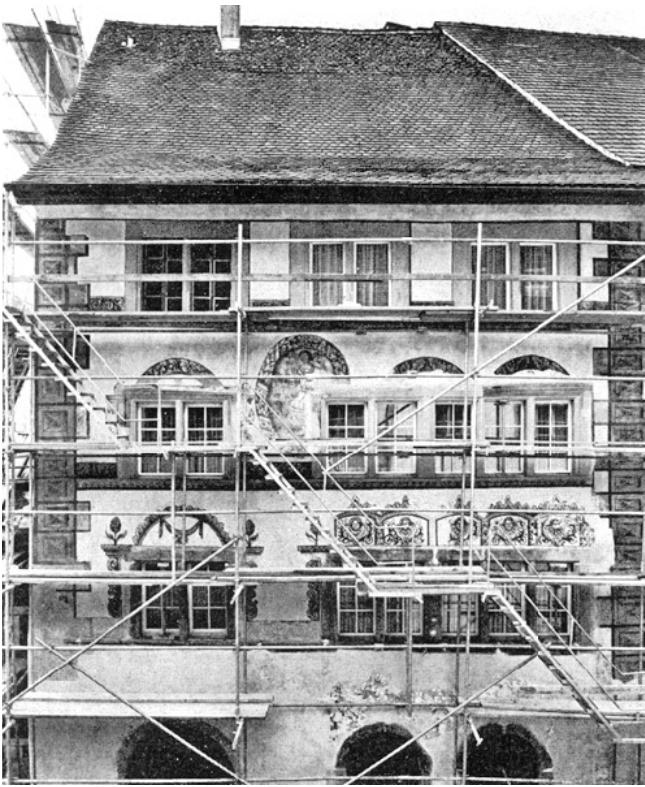
Eglisau. Untergasse. Gasthaus «Zum Hirschen». Fassadenmalerei von 1662 während der Restaurierung 1974/75.

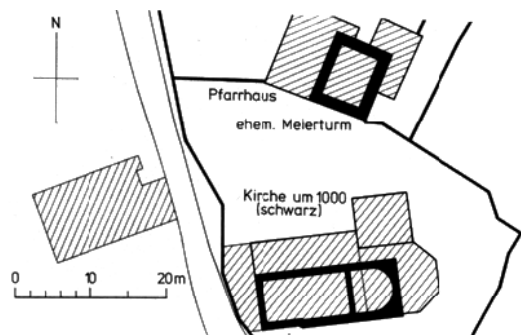
Dinhard. Pfarrhaus. Meierturm und Kirche um 1000.

Das heute noch Vorhandene zeigt ein aus grösseren und kleineren Kieselsteinen gefügtes und gut gemörteltes Mauerwerk von rund 1,50 m Dicke. Das noch vollständig erhaltene Geviert misst aussen 8 × 9,60 m und innen rund 5 × 6,80 m. Während die Mauerdicke eher an die obere Grenze von derartigen Konstruktionen gehört, liegen die Abmessungen des Grundrisses durchaus unter dem durchschnittlichen Umfang solcher Bauten. So zeigt der Turm von Schlatt immerhin 8 × 8 m im Äusseren, der Turm von Wiesendangen im Grundriss gar 9 × 9 m (s. 5. Ber. ZD 1966/67, S. 128 ff.), ganz abgesehen von andern Feudalbauwerken wie Bergfrieds mit 12 × 12 und mehr Metern Seitenlänge. (Die Mörsburg zum Beispiel zeigt 15 × 15,20 m.)
