# ZÜRCHER DENKMALPFLEGE

7. BERICHT 1970–1974 (Stadt Zürich 1968–1973) – 1.TEIL

Herausgeber    Direktion der öffentlichen Bauten des Kantons Zürich  
                  Stadtrat Winterthur  
                  Bauamt II der Stadt Zürich

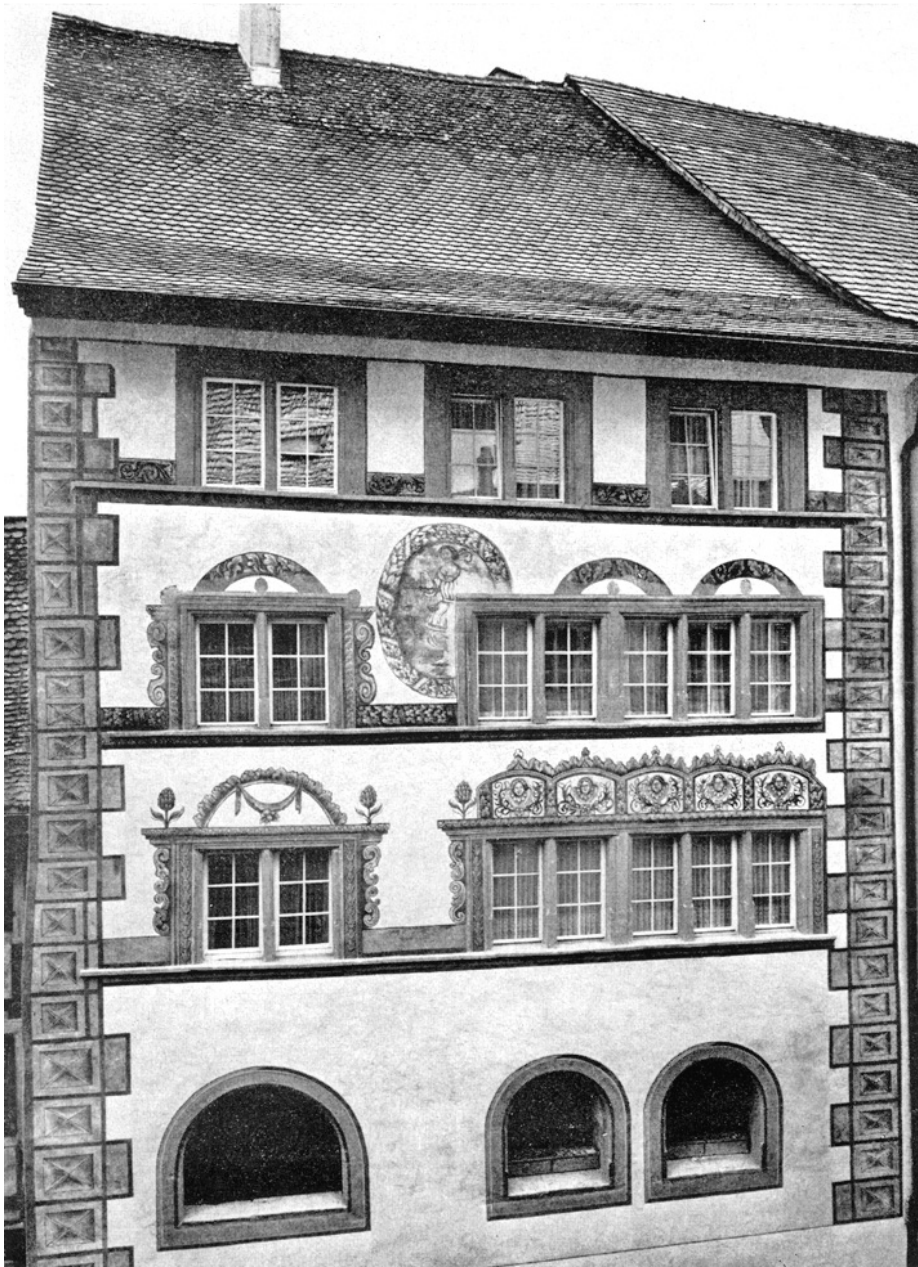
Eglisau. Untergasse. Gasthaus «Zum Hirschen». Fassadenmalerei von 1662 nach der Restaurierung 1974/75.

Abgesehen von der entgegen allen denkmalpflegerischen Prinzipien 1967 vorgenommenen Freilegung der ungeschlachtet zugehauenen Tuffsteinbinder und -läufer an der Ostecke, wodurch die dortigen Quadermalereien arg zerstört worden waren, zeichneten sich nach sorgfältiger Entfernung von späteren übertünchenden Kalkanstrichen in der rechten Randzone eine rustikale Quadrierung mit Diamantbossen sowie bei den über spätgotischen Gurten liegenden Fenstern und um die Arkadenöffnungen recht schwerfällige Architektur- und Ornamentmotive ab. Zudem kam zwischen den Reihenfenstern des zweitobersten Stockwerkes die Figur einer pausbackigen Justitia zum Vorschein, die

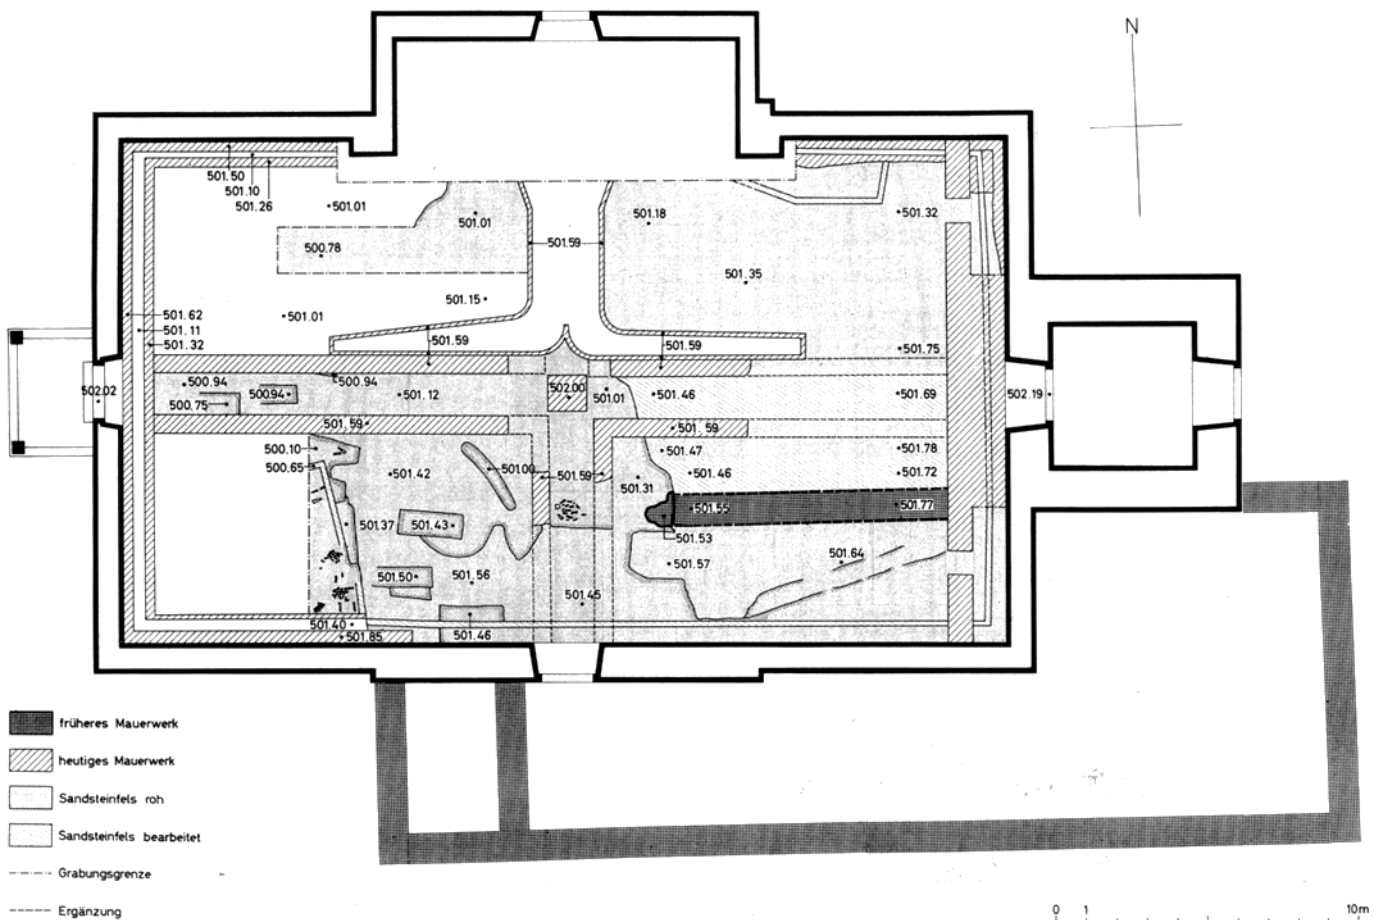
Gossau. Reformierte Kirche. Plan der archäologischen Untersuchung 1969.

Ausser diesem wenigen, welches das durch alte Stiche und Zeichnungen Bekannte bestätigte, wurden noch Sohlen von teilweise in den Fels gehauenen Gräbern entdeckt – alle westlich der älteren Westmauer, eines davon angelegt wahrscheinlich sogar westlich der zweiten, im Rahmen der Ver-

Wie eben erwähnt, dürfte die eine abgetragene, aber doch noch fassbare Mauer zu zwei Kirchen gehört haben. Ausgehend von der Mauer- und Gebäudebreite frühmittelalterlicher und romanischer Kirchen, liess sich im Turmbereich ein quadratischer Chor von rund 6 × 6 m und westlich davon ein Schiff von 14 × 8,20 m Grösse einzeichnen. Mit diesen Breiten, Längen und Proportionen kommen wir nahe an andere derart frühe Grundrisse von Kirchenschiffen im Kanton Zürich heran:

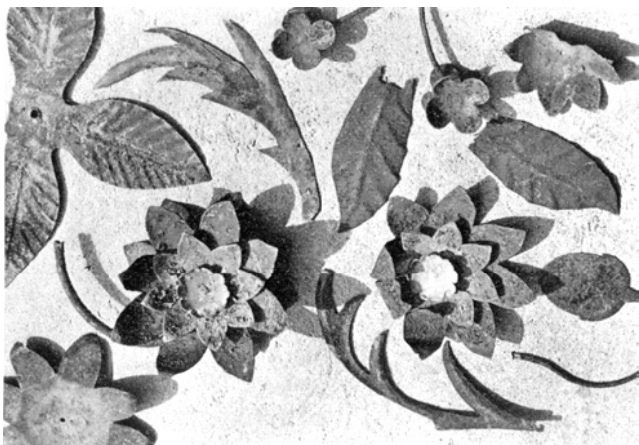
Grünigen. Binzikon. Gasthof «Zum Adler». Altes Wirtshausschild. Einige der stark korrodierten und beschädigten Einzelmotive.

Anlass zum Kopieren war der Umstand, dass das von dem am 23. Februar 1967 wütenden Sturm krumm gedrückte und von der Feuerwehr heruntergeholt Wirtshausschild im

damaligen verrosteten Zustand unmöglich wieder montiert werden durfte. Nach Fühlungnahme mit der Zürcherischen Vereinigung für Heimatschutz und der kantonalen Denkmalpflege entschloss sich Gastwirt Hermann Baumann im Herbst 1967, das riesige Schild Kunstschlosser Louis Thum in Benken SG anzuvertrauen. Dieser nahm sich des einmaligen Kunstschlossereiwertes sofort an und begann fehlende oder völlig verrostete Details zu ergänzen. Aber je weiter er im Sinne der von der Denkmalpflege geforderten Restaurierung fortfuhr, Stück um Stück zu reinigen und neu zu schaffen, was verloren war, um so mehr verlor er den Mut zur Restaurierung. Angesichts der grossen Zahl der in monatelanger Kleinarbeit geschmiedeten Einzelteile entschieden sich alle Beteiligten für die Schaffung einer Kopie – unter der Bedingung, dass das Originalschild im Gasthof «Zum Adler» aufbewahrt werde. Ausserdem erhielt L. Thum die Erlaubnis, den Doppel-Adler-Aushänger einen Drittel grösser als das Original zu schmieden. Der Kunstschlosser konnte sich bei dieser ausserordentlichen Arbeit in jeder Hinsicht «umtun», waren doch ausser dem mächtigen Eisenstangengerippe und ausser dem barocken Aushänger insgesamt 142 Blätter, 117 Tulpen und Blütenknospen, 64 kleine Blumenmotive, 10 grosse Lotusblumen, total rund 400 ornamentale und vegetabile Schmuckdetails neu zu schmieden. Derweil in Benken die Bestandteile für das neue Schild entstanden, untersuchte der Zürcher Malermeister Otto Scharrer die Originalteile nach alten Farbfassungen. So war es möglich, die sandgestrahlten und im Herbst 1971 nach Zürich transportierten fertiggestellten Teile des kopierten Wirtshausschildes originalgetreu zu fassen, d. h. zu vergolden bzw. bestimmte Pflanzenmotive rot und grün zu fassen. Am 22. April 1972 fand dann die feierliche Enthüllung der wie das Original 6,20 m hohen, 4,50 m breiten und rund 500 kg schweren Kopie des «Adlerschildes» von Binzikon

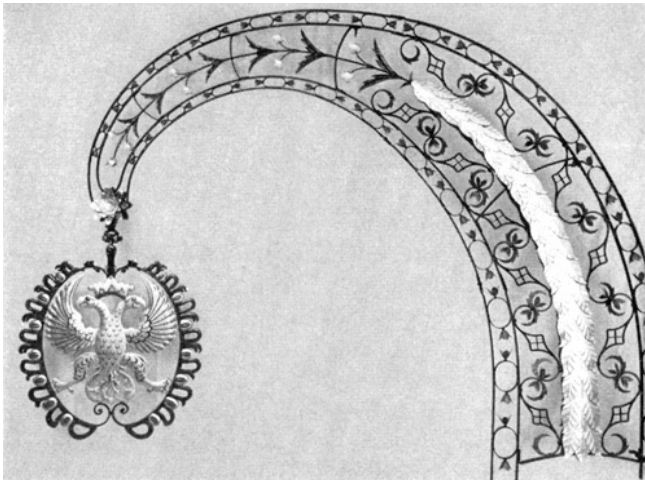
Grünigen. Binzikon. Gasthof «Zum Adler». Rekonstruiertes Wirtshausschild. Detail mit dem Aushänger, der  $\frac{1}{3}$  grösser ist als der alte.

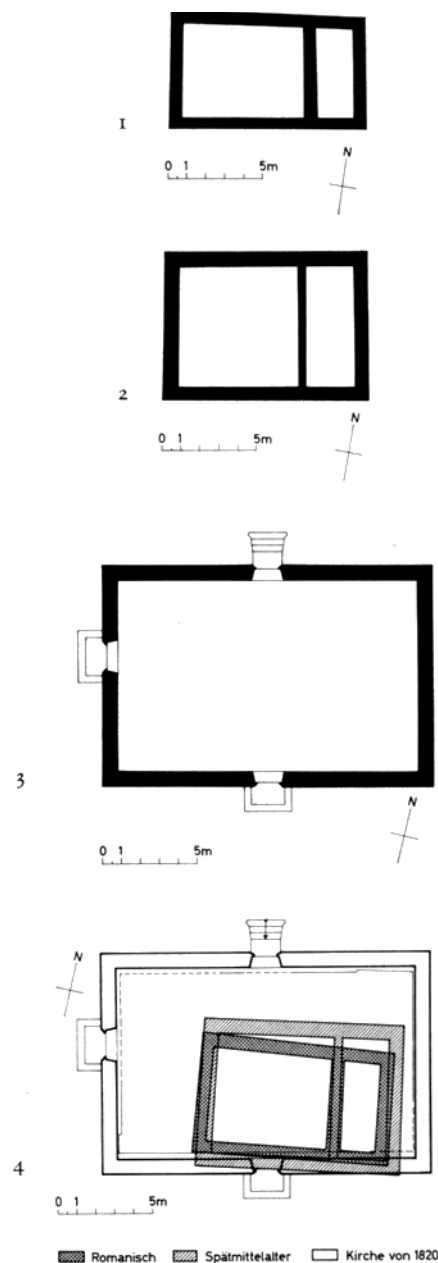
Henggart. Reformierte Kirche. Bautappenpläne: 1 Romanisch, 2 Spätmittelalterlich, 3 Neubau von 1820, 4 Gesamtbautappenplan.

Wie erwähnt, folgte in Henggart auf die erste Kirche eine zweite. Das neue Gotteshaus bedingte den Abbruch des ersten. Man führte also in Henggart nicht wie andernorts die neuen Mauern ausserhalb der noch bestehenden Kirche hoch, trug das Dach von Osten nach Westen nicht allmählich ab, das neue gleich auf die neuen Mauern aufsetzend, um so den Gottesdienst kontinuierlich fortsetzen zu können, sondern man brach vielmehr die alte Kirche zuerst ab, ehe man die neue wieder aufbaute. Das musste seinen bestimmten Grund gehabt haben.

so entschloss man sich zu einem Neubau. Vom alten Grundriss befangen, errichtete man die Westmauer praktisch an der Stelle der bisherigen; dasselbe gilt auch für die Chorschrankenmauer; die Ost- und Südmauer aber, vor allem aber die Nordmauer, wurden je ausserhalb der alten Mauerfundamente hochgeführt. So entstand ein neues Gotteshaus, das zwar das alte Grundrisschema weiterführte und nur um eine Mauerbreite länger als der Altbau, jedoch viel breiter war. Die Aussenmasse betragen nun  $10,80 \times 7,80$  m, die Innenfläche des Chores wies eine Breite von 6 m und eine Tiefe von 2,40 m auf.

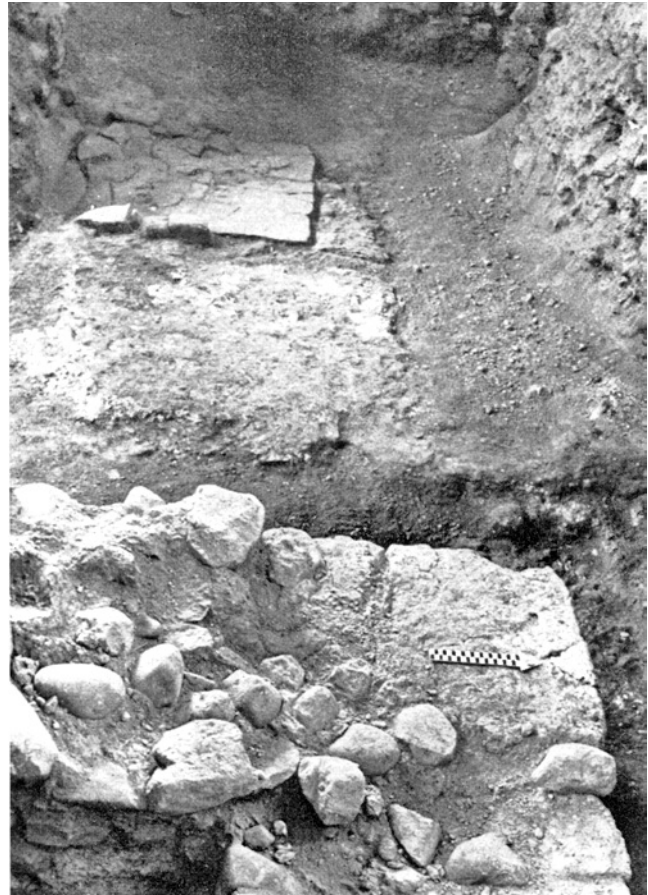
Henggart. Reformierte Kirche. Archäologische Untersuchungen 1971. Nordwestecke der Kirche von 1275 und – dahinter – römische Herdstelle. Ansicht aus Osten.

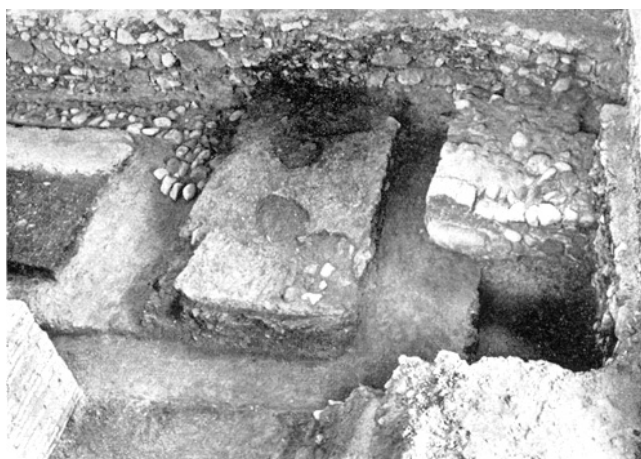
Henggart. Reformierte Kirche. Archäologische Untersuchungen 1971. Südwestteil. In der Bildmitte: zum Wohnturm gehöriges Lehmniveau (gestampfter Lehmbofen). Rechts: Nordostecke des Wohnturmes.

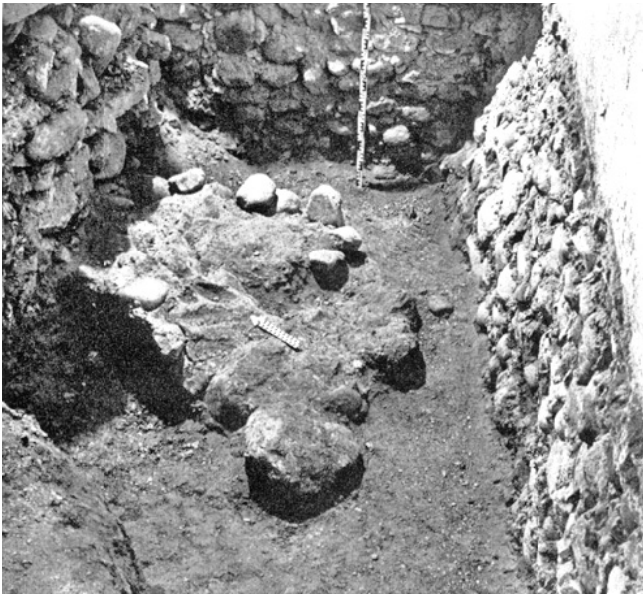
Illnau-Effretikon. Rikon. Kapelle. Archäologische Untersuchung 1970. Südostteil, Fundament einer Apsis.

Apsis- und ältere Westmauer-Überreste sowie deren Anschlüsse an die Südmauer zeichneten eindeutig den Grundriss dieses ersten Gebäudes ab. Dessen Abmessungen betragen (ohne Apsis) rund  $6,30 \times 10,50$  m. Die Apsis war um rund 70 cm gestelzt, ragte aber trotzdem nur rund 1,70 m über die Ostmauer vor. Der Grundriss des Schiffsinnern mass  $4,75 \times 8,40$  m. Der Apsisraum war 2,50 m tief – bei einem Radius von 1,50 m.

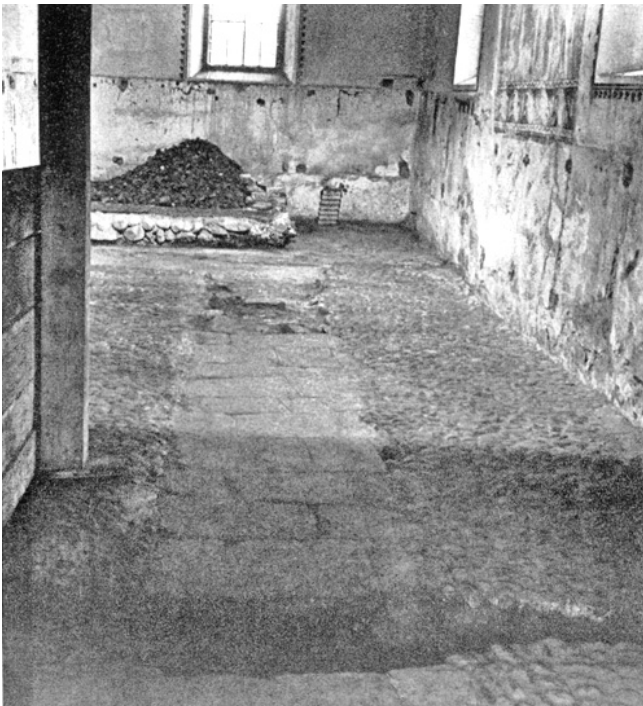
Illnau-Effretikon. Rikon. Kapelle. Archäologische Untersuchung 1970. Inneres mit dem Bodenbelag, der auf der Zeichnung von L. Schulthess sichtbar ist (vgl. weiter oben). Blick gegen Osten.

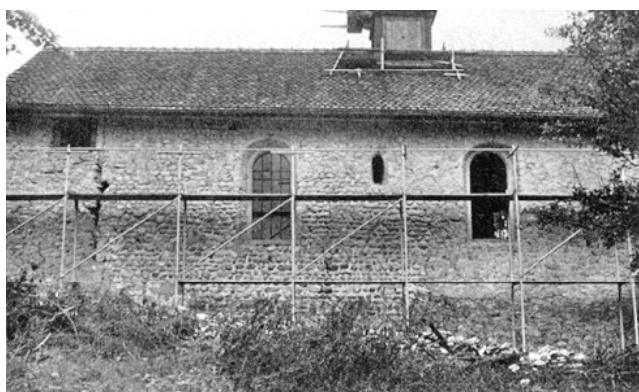
Illnau-Effretikon. Rikon. Kapelle. Archäologische Untersuchung 1970. Südfassade. In der Mitte das freigelegte romanische Fensterchen.

älteren Westmauer und bei deren Anschluss an den Unterbau der heutigen Südmauer, die im Mittelteil mit den beiden kleinen Rundbogenfensterchen – das eine ganz, das andere als Rudiment erhalten – unzweifelhaft den südlichen Teil vom Urbestand der romanischen Kapelle darstellt. Analoges, durch und durch klar geschichtetes romanisches Kieselsteinwerk zeigt die Mittelzone der Nordmauer.

Ein noch eindeutigerer Zeuge als Grundriss und Mauertechnik ist für die Datierung des ersten Kapellenbaues in Rikon die kleine, 1920 entdeckte Fensteröffnung in der Südmauer. Wie erwähnt, sind von einem zweiten Fenster weiter westlich 1970 noch Steine der westlichen Leibung zutage gekommen. Diese Öffnung scheint dem wohl 1591 erfolgten Ausbruch des westlichen Kapellenfensters zum Opfer gefallen zu sein. Um so wichtiger ist die Tatsache, dass die östliche Originalöffnung vollumfänglich erhalten blieb. Denn bei genauerem Hinsehen entdeckten wir dort eine einmalige Situation: In der Nut zwischen den inneren und äusseren Gewänden waren seit 1920 Holzreste sichtbar. Sie waren aber nie näher untersucht worden. Anlässlich unserer Abklärungen liessen wir diese Holzreste nun herausnehmen. Sie entpuppten sich als letztes Relikt eines geschnittenen Fensterrahmens aus Eichenholz. Nach ersten Rekonstruktionsversuchen gelang Prof. H. R. Sennhauser, Zurzach, aufgrund guter steinerner Analogien in Barnack (England), Fenioux (Frankreich) und Pola (Italien) die einwandfreie Ergänzung. Sie zeigt eine einfache Aufreihung sich je in der Mitte überschneidender Kreise innerhalb einer im gleichen Sinne durchbrochenen Umrahmung. Diese Formgebung

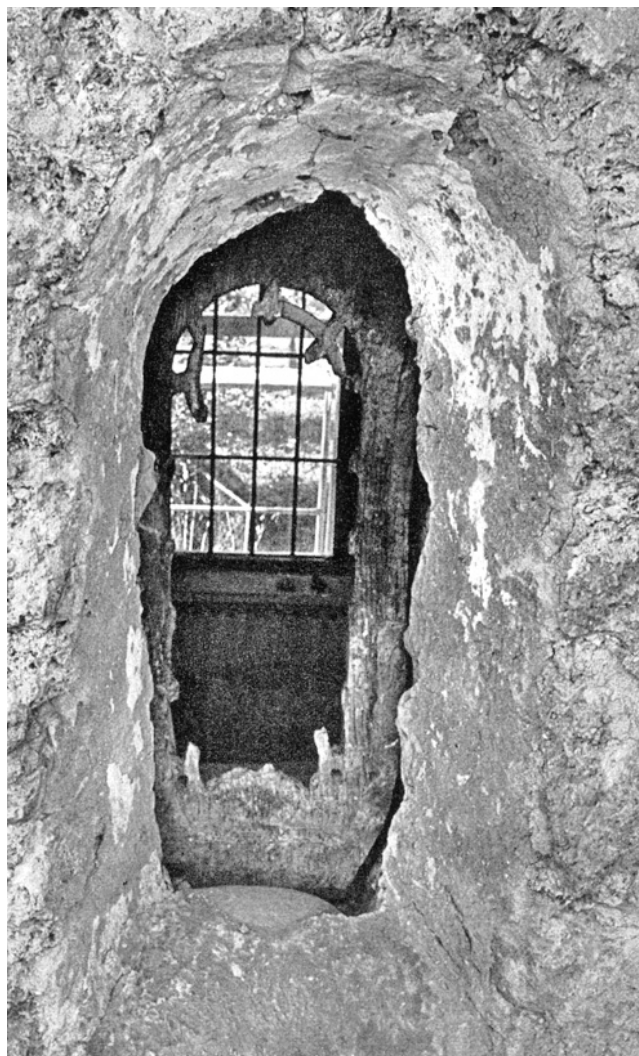
Illnau-Effretikon. Rikon. Kapelle. Archäologische Untersuchung 1970. Romanisches Fenster mit dem Fragment eines Eichengeräms. Ansicht von aussen.

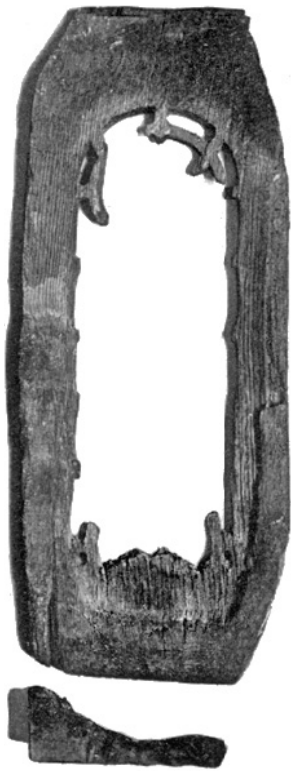
Illnau-Effretikon. Rikon. Kapelle. Oben: Originalfensterrahmen aus Eichenholz (Aussenseite). Unten: Angekohltes Fragment eines solchen.  $\frac{1}{10}$  natürlicher Grösse.

Beim Entfernen dieses einzigartigen datierenden eichenen Baurestes kam im Spalt zwischen den Fensterbänken ein oben angekohlter Unterteil eines älteren, offensichtlich analogen Fensterrahmens zum Vorschein: ein untrüglicher Zeuge einer Feuersbrunst. Da Sennhauser die jüngere Fenster-garnitur frühestens um 1300 ansetzt, muss das Brand-unglück vor, spätestens um 1300 erfolgt sein. Da Grundriss, Mauertechnik sowie Form und Grösse des noch erhaltenen Fensterchens ins 12. Jahrhundert weisen, waren die Fenster-öffnungen der ersten, das heisst romanischen Kapelle Rikon höchstwahrscheinlich von Anfang an mit derartigen durchbrochenen Holzgarnituren ausgestattet. Die bis fast zur Un-kenntlichkeit verwitterte Garnitur muss bis zum Um- und Ausbau der Kapelle im Jahre 1646 bestanden und damit die gotische Wandmalerei überlebt haben.\*

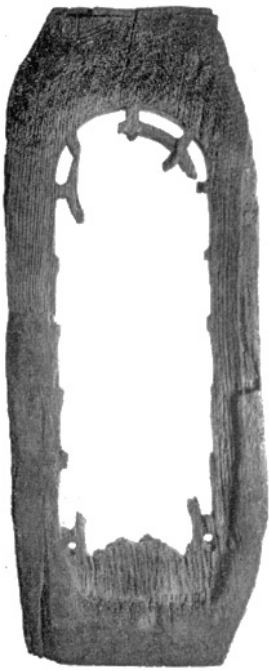
Illnau-Effretikon. Rikon. Kapelle. Fensterrahmen aus Eichenholz. Original. Aussenseite.  $\frac{1}{10}$  natürlicher Grösse.

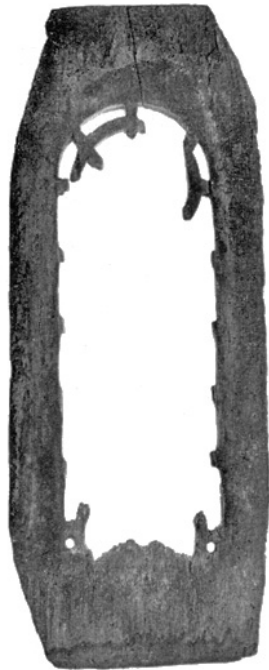
Illnau-Effretikon. Rikon. Kapelle. Fensterrahmen aus Eichenholz. Original. Innenseite.

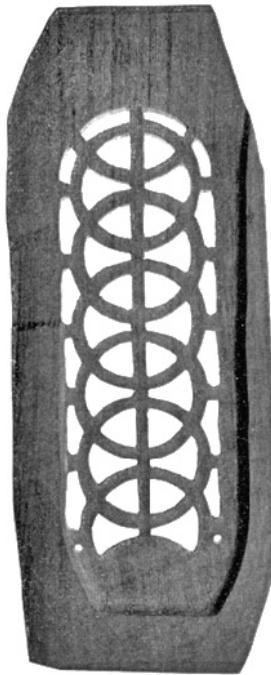
Illnau-Effretikon. Rikon. Kapelle. Fensterrahmen aus Eichenholz. Kopie von K. Ebnöther, Zürich. Aussenseite.  $\frac{1}{10}$  natürlicher Grösse.

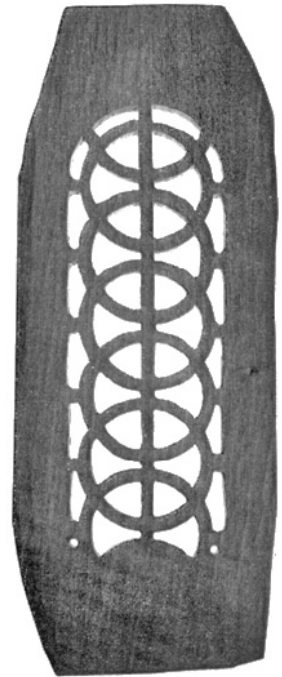
Illnau-Effretikon. Rikon. Kapelle. Fensterrahmen aus Eichenholz. Kopie von K. Ebnöther, Zürich. Innenseite.

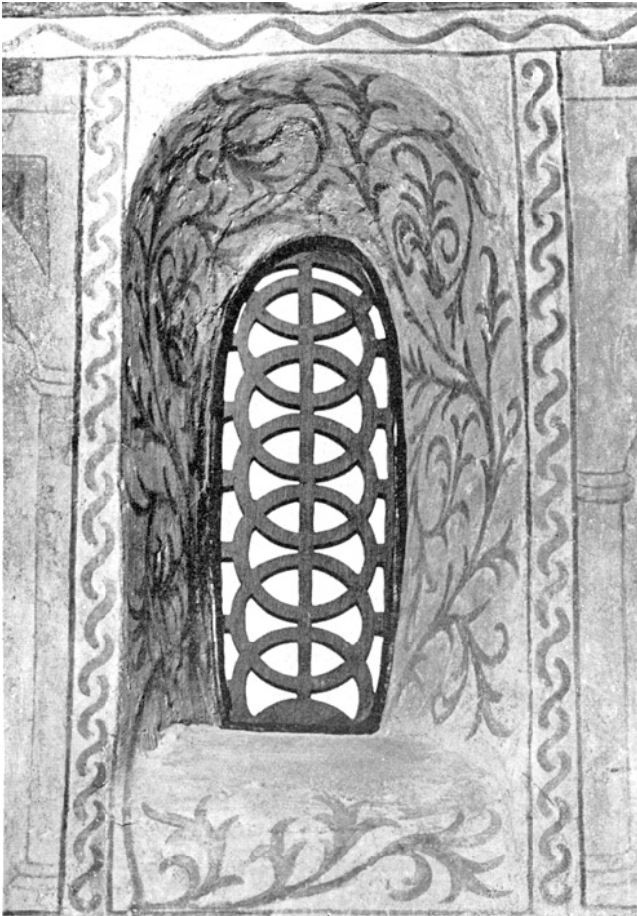
Illnau-Effretikon. Rikon. Kapelle. Romanischer Fensterrahmen und hochgotische Dekorationsmalerei des 14. Jahrhunderts. Nach der Restaurierung.

Die Malerei ist dreizonig. In der Sockelzone sind Reste einer mit Rot gemalten hängenden Draperie erhalten. Darüber zierten einst, oben und unten durch breite, mit Wellenbändern und akanthusartigen Blättern gefüllte Frieze abgegrenzt, zwei Bilderzonen die hohe Wandfläche. Die obere Zone war etwas niedriger als die untere: deshalb waren die übereinander liegenden und aufeinander abgestimmten Bildpanneaux der unteren quadratisch, diejenigen der oberen aber rechteckig. Schmale weissgrundige, mit roten Wellenlinien oder Doppelwellenlinien durchzogene Bänder trennten die Bildfelder voneinander und fassten auch je die erwähnten Frieze. Die romanische Fensteröffnung wurde vom Maler einbezogen und dessen Gewände mit reichem Rankenwerk ausgeschmückt. Eine Füllranke sitzt auch unter der Fensterbank, und die beidseits der Fenster-nische gemalten einfassenden Bänder ziehen sich über die untere Bildzone hinab und bil-

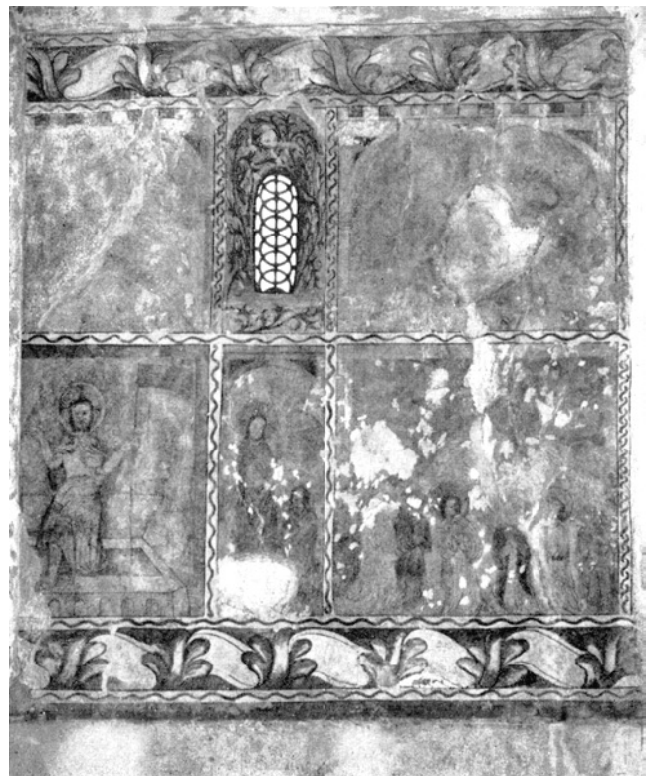
Illnau-Effretikon. Rikon. Kapelle. Frühgotische Wandmalerei nach der Reinigung, jedoch vor der Restaurierung 1971.

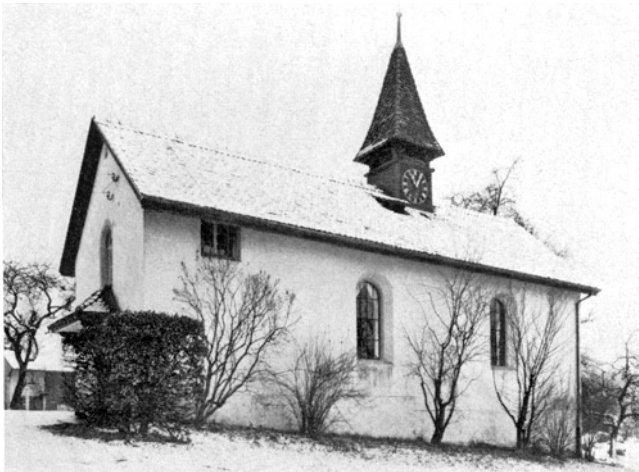
Illnau-Effretikon. Rikon. Kapelle. Äusseres vor der Restaurierung 1970/71. Ansicht aus Südwesten.

Die Arbeiten am Äusseren wurden mit gründlichen Entfeuchtungsmassnahmen und vorsichtigem Abschlagen des Verputzes eingeleitet, was die Denkmalpflege zu genauem Studium und zu Untersuchungen der freigelegten Mauern veranlasste. – Das Dach erhielt einen neuen Schindelunterzug, und anstelle der grossflächigen Falzziegel von 1920 wurden Kapelle und Türmchen mit Biberschwanzziegeln eingedeckt. Der Dachreiter erhielt eine neue Verschindelung und neue Zifferblätter, und über dem Portal ist heute ein schützendes Pultdach. Die Sandsteingewände der Fenster hat man bloss gereinigt, das Gewände des Portals aber durch ein neues ersetzt, bei dem leider – ein kleiner Schönheitsfehler – die Fase bis an den Fuss durchgezogen ist. Die

Mauern wurden entsprechend ihrem Alter verputzt: die romanischen Teile überzogen die Mauer eher im Sinne der alten Pietra-rasa-Technik, die Ostpartie mit einem der gotischen Bauweise anstehenden, eher deckenden Verputz, und die neueren Bauteile im Westen wurden neuzeitlicher gestaltet. Darüber hinaus liess die Denkmalpflege die Bauteile durch Kellenstriche markieren. Um indes trotzdem das Äussere zu einem Ganzen zusammenfassen, erhielten sämtliche Mauerteile denselben Kalkanstrich. Dank diesem Anstrich und den Biberschwanzziegeln wurde das Äussere so «ganz anders» neu, dass es bald auch von jenen mit grosser Überraschung ernst genommen wurde, die von ihm vor der Restaurierung keine Notiz genommen hatten.

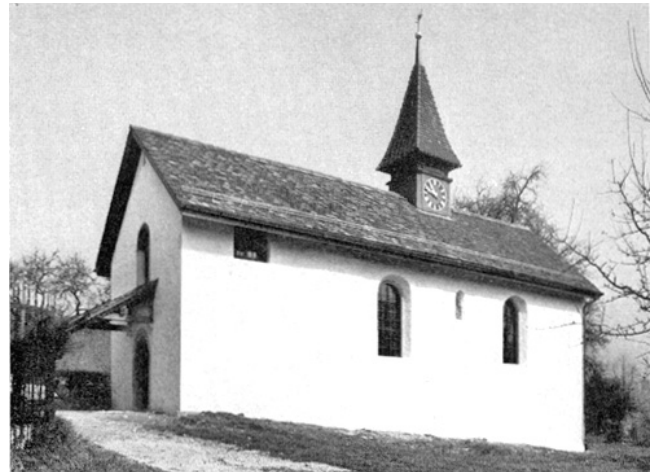
Illnau-Effretikon. Rikon. Kapelle. Äusseres nach der Restaurierung 1970/71.

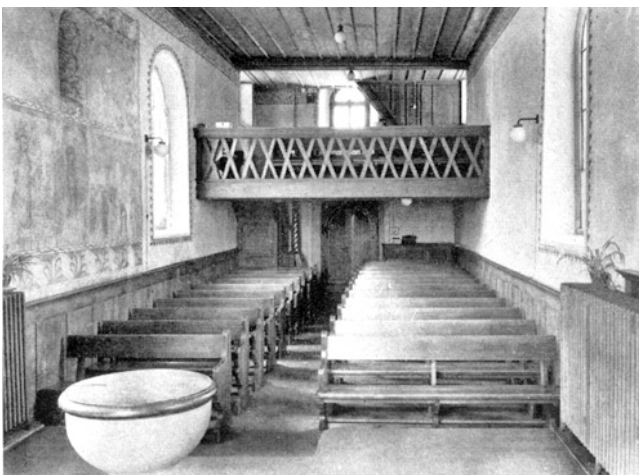
Illnau-Effretikon. Rikon. Kapelle. Inneres vor der Restaurierung 1970/71. Blick gegen Westen.

ständig entfernt, diejenigen im Schiff ausgebaut, bis auf Bankhöhe reduziert und wieder montiert. Die alten Bänke hat man überholt und im Ostabschluss neue «Chorstühle» geschaffen. Bloss erneuert wurden auch die alten Emporenteile, wie Treppe, Brüstung und Spiralfosten, ebenso die Bretterdecke, deren Unterzüge man wie die obersten Wandpartien von den neugotischen Ornamentfriesen befreit hat. – Die Kanzel kam mitsamt der Spiralsäule an den angestammten Ort; auf den Taufstein wurde verzichtet. An seiner Stelle steht nun ein im Zürcher Kunsthandel erworbener Bündner Schiefertisch. – Sämtliche Fenster wurden neu verglast, wobei man die alten Rahmen überholte und kleinere Scheiben einfügte. Das westliche Giebelfenster ist in seiner Struktur erhalten geblieben. Für das Ostfenster schuf H. A. Sigg in Oberhasli ein mit Rücksicht auf die gotische Malerei sehr zurückhaltendes Glasgemälde. Für die Bereicherung des Gottesdienstes liess die Kirchgemeinde bei der Firma Orgelbau Felsberg AG (GR) eine kleine Orgel bauen. Sie konnte

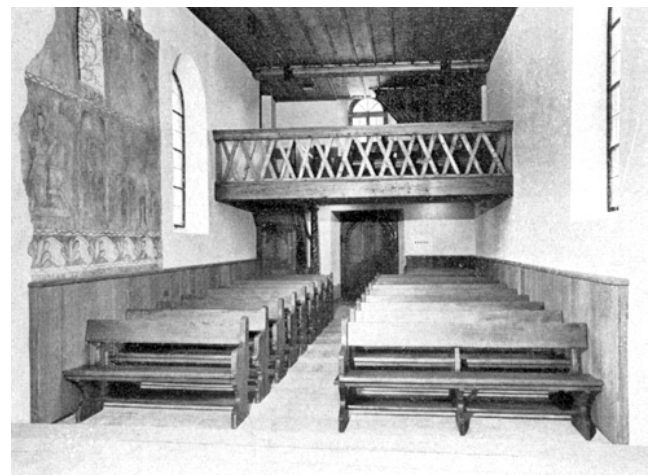
Illnau-Effretikon. Rikon. Kapelle. Inneres nach der Restaurierung 1970/71.

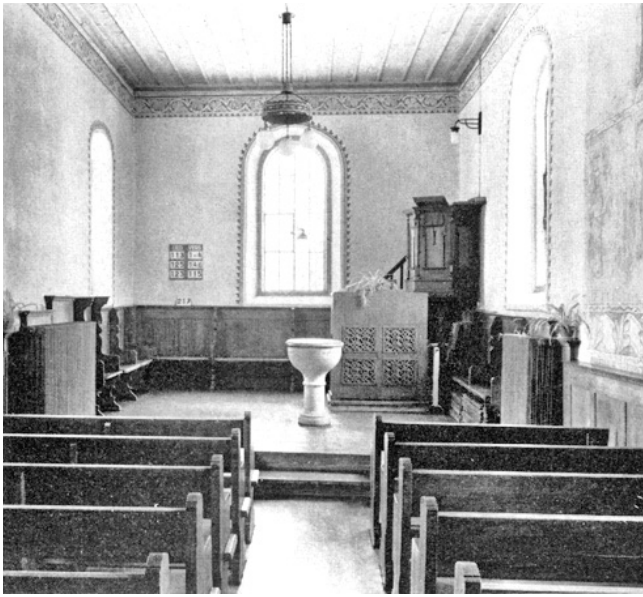
Illnau-Effretikon. Rikon. Kapelle. Inneres vor der Restaurierung 1970/71. Blick gegen Osten.

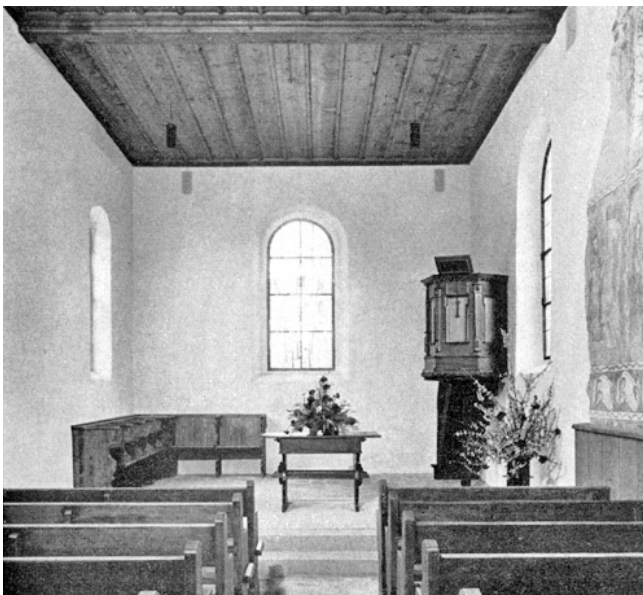
Illnau-Effretikon. Rikon. Kapelle. Inneres nach der Restaurierung 1970/71. Blick gegen Osten.

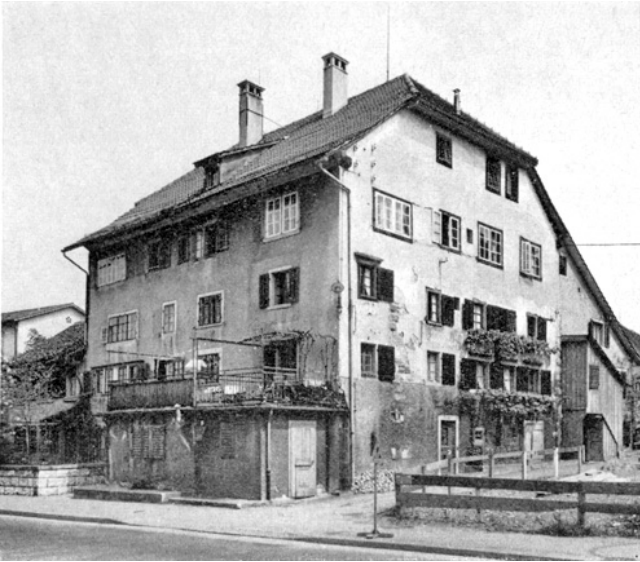
Küsnacht. Höchhus. Äusseres vor der Restaurierung 1972/74. Ansicht aus Südwesten.

Der Aussenputz musste am ganzen Gebäude vollständig neu erstellt werden. Der nach historischen Vorbildern aufgebaute Verputz wurde mit Mineralfarbe gestrichen. Das Holz des Riegelwerkes, das keine Farbspuren aufwies, wurde mit einem Holzschutzmittel behandelt. Andreas Pflughard

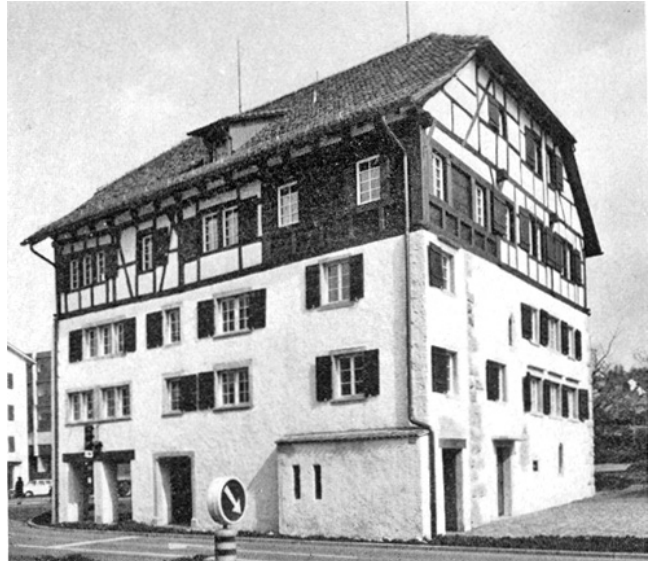
Küsnacht. Höchhus. Äusseres nach der Restaurierung 1972/74. Ansicht aus Südwesten.

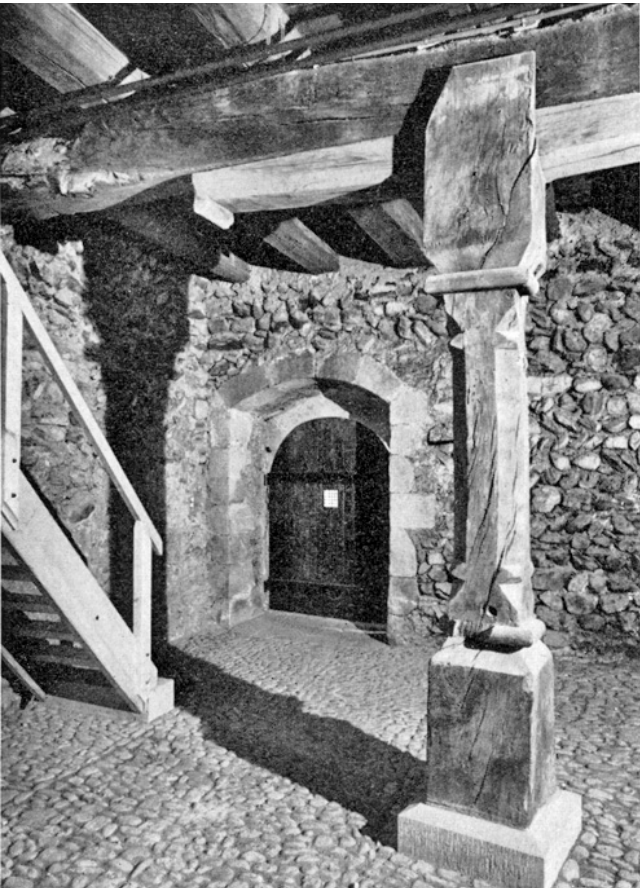
Küsnacht. Höchhus. Quadratischer Turm. Erdgeschoss. Nach der Restaurierung 1972/74.

Trotz eingreifenden Umbauarbeiten im Innern gelang es, die ursprüngliche Bausubstanz weitgehend zu erhalten. Im quadratischen Turm wurden im 1. Obergeschoss die beiden alten Turmfenster auf der Ostseite, von denen je eine sichtbare Leibung noch vorhanden war, rekonstruiert. Der Putz im Innern wurde belassen und lediglich repariert. Die beiden Eichensäulen im Erdgeschoss und Obergeschoss stammen aus dem Frauengasthause des ehemaligen Klosters Rheinau, wo sie aus statischen Gründen 1971 entfernt worden waren. Heute sind sie durch eine Betondecke, die die Gemeindebibliothek trägt, belastet!

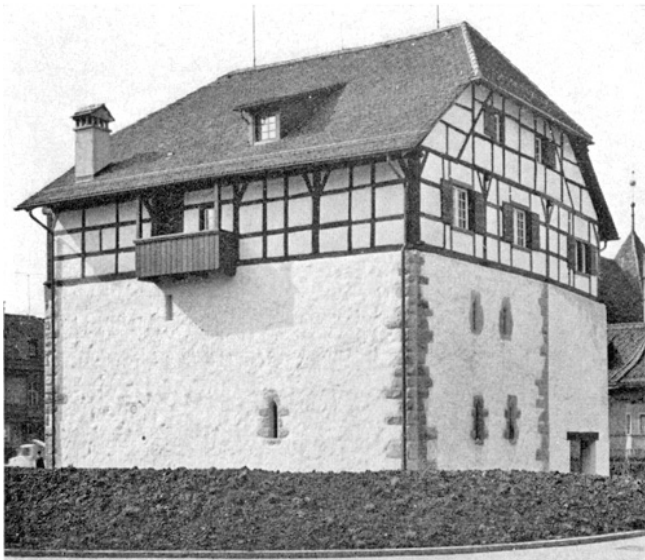
Küsnacht. Höchhus. Äusseres nach der Restaurierung 1972/74. Ansicht aus Nordosten.

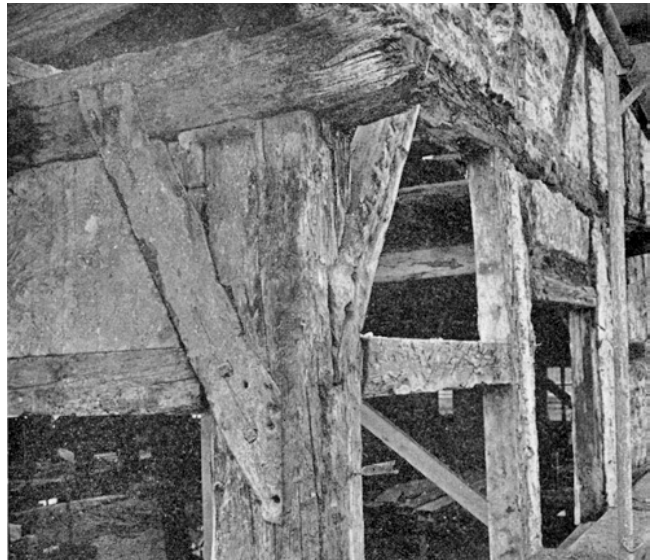
Küsnacht. Höchhus. Während der Restaurierung 1972. Dachfuss an der Nordwestecke.

Im 3. Obergeschoss konnte ein Bibliotheksraum für die Gemeinde Küsnacht geschaffen werden, der in seiner architektonischen Gestaltung als einzigartig gelten darf. Die Dachkonstruktion und damit die ganze Holzkonstruktion des 3. Obergeschosses wurde, soweit notwendig, zimmermannsmässig ergänzt und repariert. Insbesondere hat man die früher entfernten Streben, Pfosten und Holznägel ersetzt. Im sogenannten gotischen Zimmer wurde die vorhandene Balkendecke sowie eine Zimmertüre aus dem Höchhus restauriert. Das Wandtäfer stammt aus dem 1538 erbauten und 1973 abgebrochenen Bauernhaus Vers.-Nr. 196 in Gössikon, Gemeinde Zumikon. Die modernen Glasscheiben wurden durch Johann Jakob Zemp aus Küsnacht geschaffen. Sie sind eine Stiftung eines Küsnachter Bürgers und stellen die in Küsnacht verschwundenen Handwerke dar.

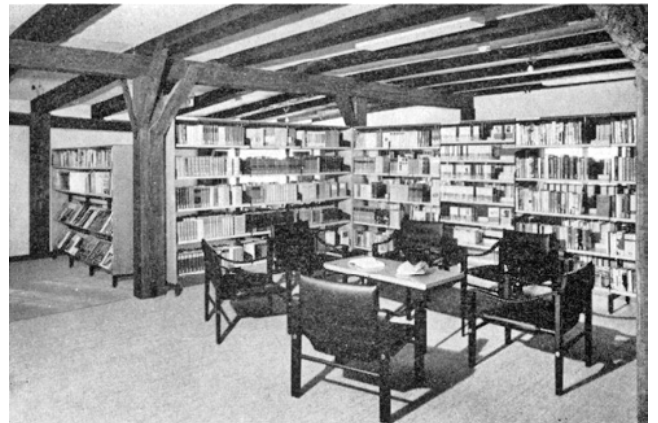
Küsnacht. Höchhus. Drittes Obergeschoss. Bibliothek. Mittelbereich. Nach der Restaurierung 1972/74.

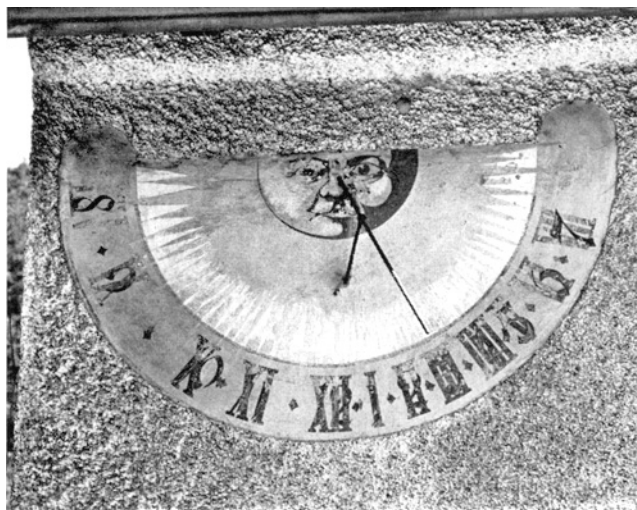
Laufen-Uhwiesen. Uhwiesen. Kapelle. Sonnenuhr vor der Restaurierung 1972/74.

und Fenstergewände aus Sandstein gereinigt und ergänzt sowie neue Türflügel geschaffen, die eben erwähnte Ornamentmalerei um den Rundbogen der talseitigen Türe und die Sonnenuhr regeneriert und leicht ergänzt, die Dächer umgedeckt und ein Pultdach über dem Hauptportal gezimmert, die Windfahne und die Zifferblätter unter Umarbeitung auf zwei Zeiger erneuert, die Fenster neu verglast, neue Dachrinnen und Abfallrohre aus Kupfer montiert sowie der vormals an die Südwestmauer angelehnte Brunnen in die neue Sitzplatzanlage östlich der Kapelle transferiert und mit Eisengeländer ein neuer Zugang zum talseitigen Portal und zum Sitzplatz geschaffen – letzteres nach einem alten Vorbild in der nächsten Nachbarschaft. – Das Innere hat man vom Fuss bis zum Scheitel im besten Sinne des Wortes re-

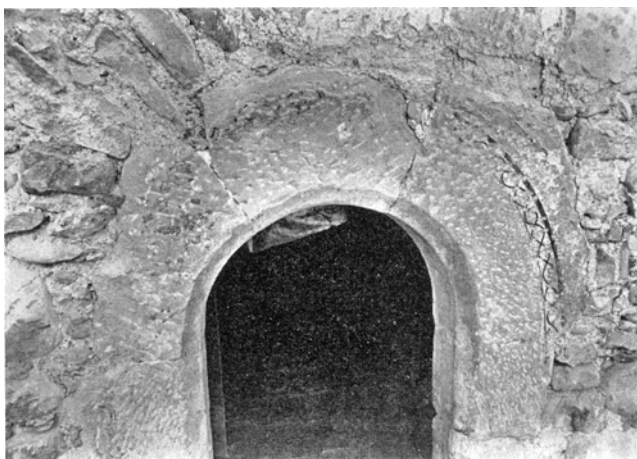
Laufen-Uhwiesen. Uhwiesen. Kapelle. Altes Südportal mit Maleriesten, nach der Freilegung 1972.

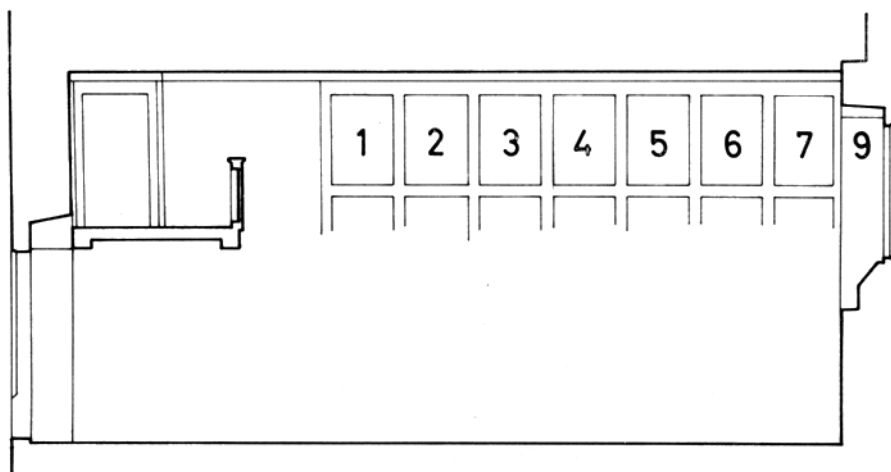
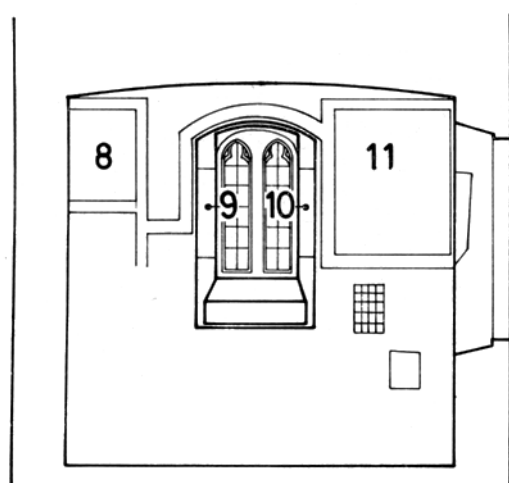
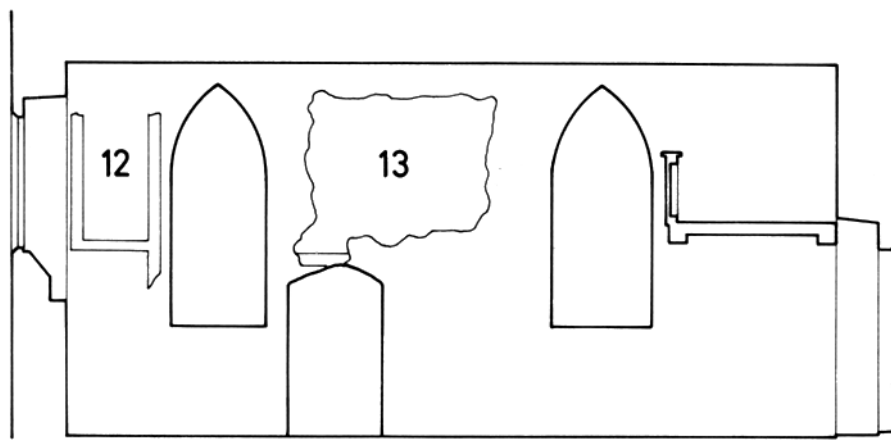
Laufen-Uhwiesen. Uhwiesen. Kapelle. Bezeichnung der Wandmalereien. 1:100.

Nordostwand

Südostwand

Südwestwand

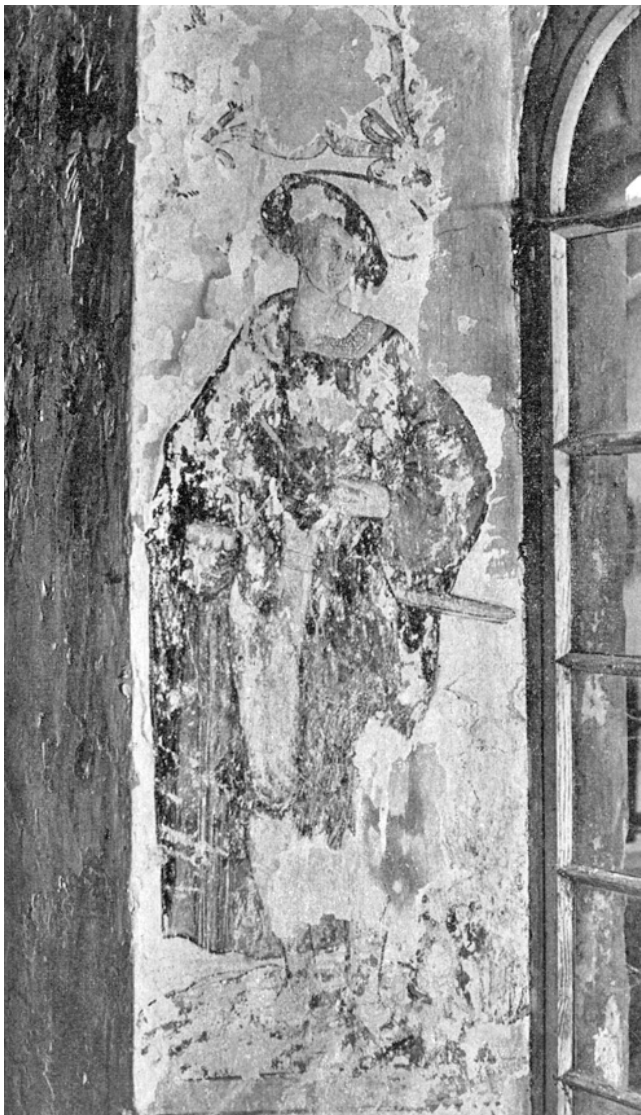
Laufen-Uhwiesen. Uhwiesen. Kapelle. Ostfenster. Nördliche Leibung. Figur des hl. Rochus (Feld 9) vor der Restaurierung 1972/74.

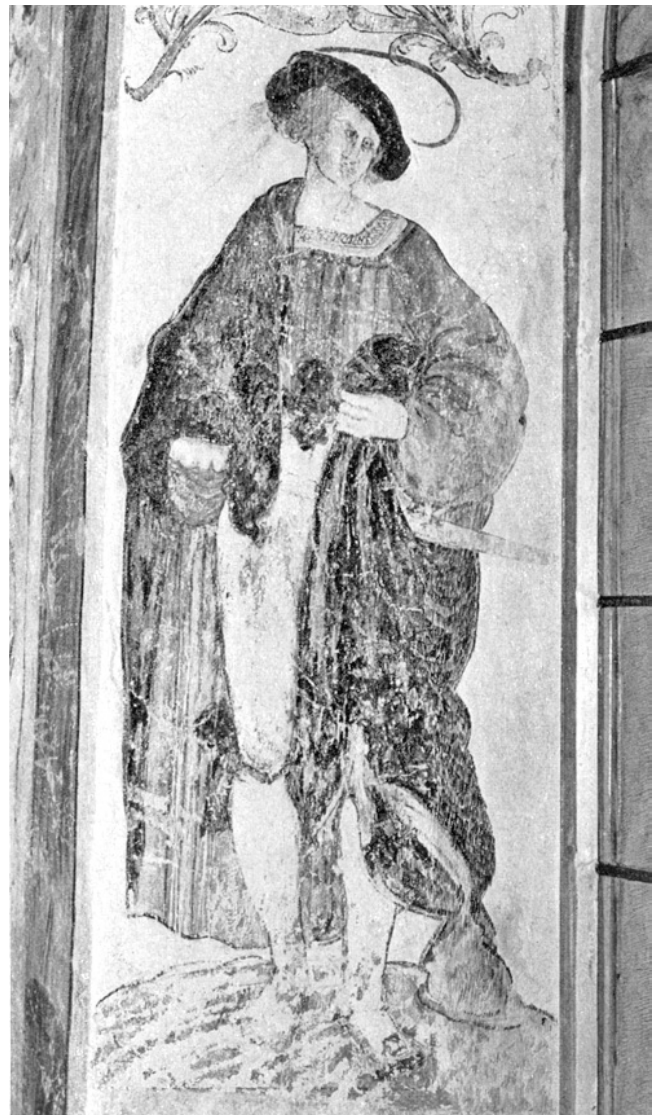
Laufen-Uhwiesen. Uhwiesen. Kapelle. Ostfenster. Nördliche Leibung. Figur des hl. Rochus (Feld 9) nach der Restaurierung 1972/74.

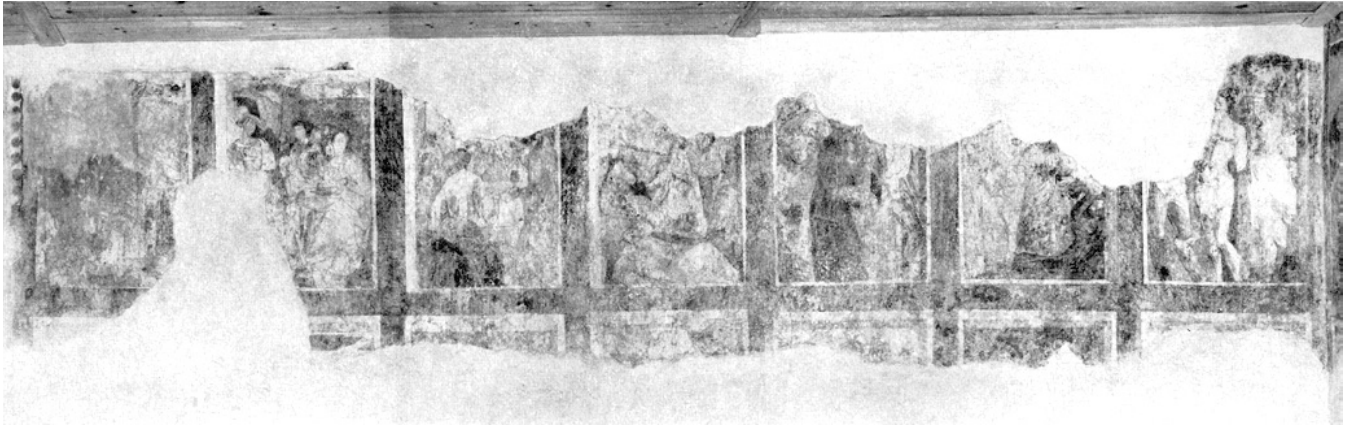
Laufen-Uhwiesen. Uhwiesen. Kapelle. Nordostwand. Wandmalereien (Felder 1-7) nach der Restaurierung 1972/74.

Von der ursprünglichen Bemalung der Nordostwand in drei Zonen ist die oberste erhalten. Ansätze der mittleren Zone sind zu erkennen, die unterste Zone ist durch Feuchtigkeitsschäden zerstört. Die mittlere Zone setzte wahrscheinlich den Passionszyklus mit Darstellungen der Kreuztragung, Kreuzigung, Kreuzesabnahme, Grablegung und der Auferstehung fort. Die Passionsreihe greift mit einer Szene auf die Südostwand über. Es folgen einzelne Darstellungen ohne direkten inhaltlichen Zusammenhang: der Tod Mariä auf der Südostwand, zwei Heiligengestalten auf der Südwestwand und das Jüngste Gericht über dem Südeingang.

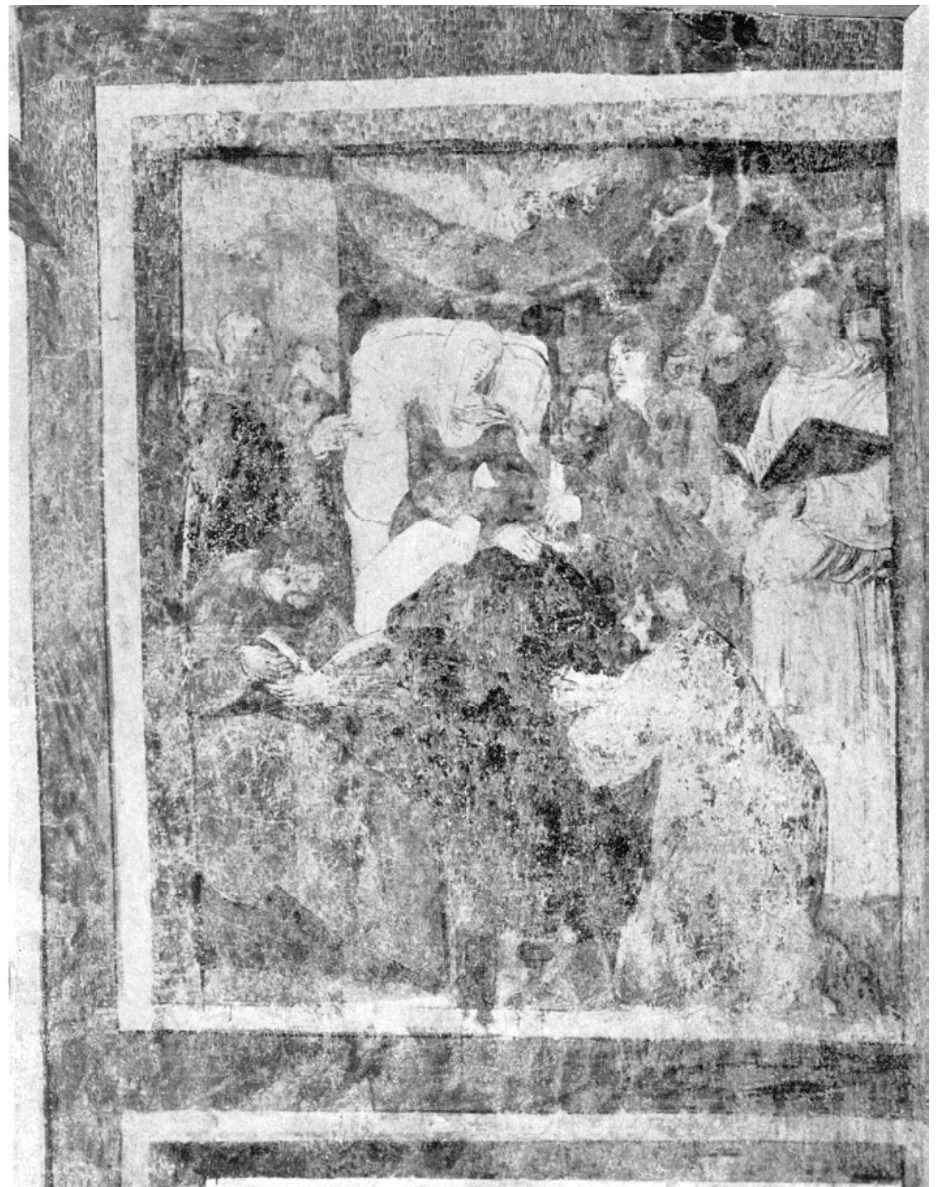
Laufen-Uhwiesen. Uhwiesen. Kapelle. Südostwand. Tod-Mariae-Bild (Feld 11) nach der Restaurierung 1972/74.
