# ZÜRCHER DENKMALPFLEGE

7. BERICHT 1970–1974 (Stadt Zürich 1968–1973) – 1.TEIL

Herausgeber    Direktion der öffentlichen Bauten des Kantons Zürich  
                  Stadtrat Winterthur  
                  Bauamt II der Stadt Zürich

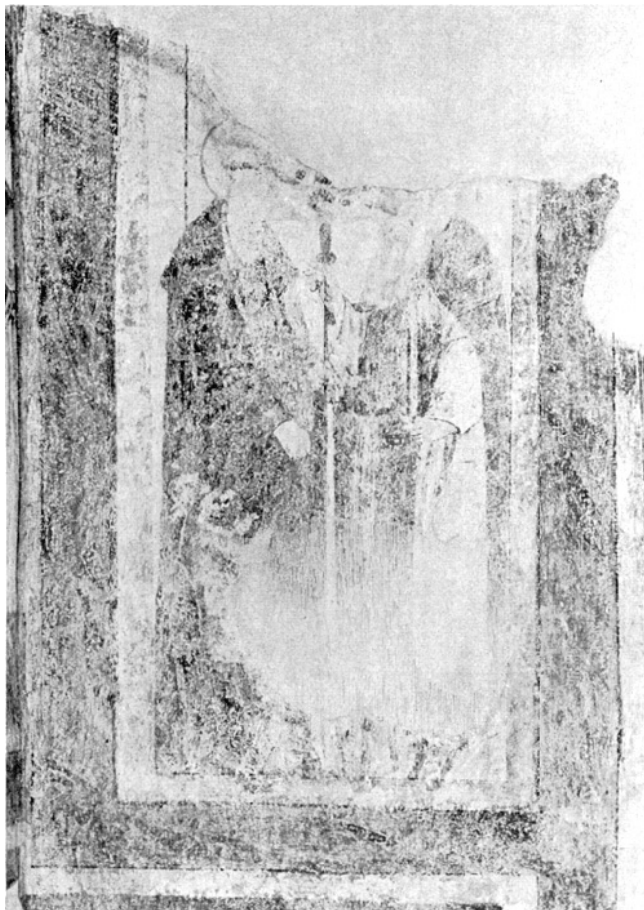
Laufen-Uhwiesen. Uhwiesen. Kapelle. Südwestwand. Bild des hl. Antonius Eremita und des hl. Gallus (?) (Feld 12) nach der Restaurierung 1972/74.

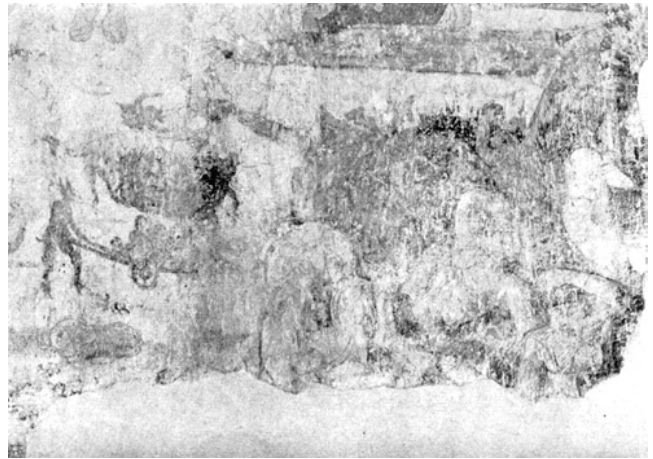
Laufen-Uhwiesen. Uhwiesen. Kapelle. Südwestwand. Das «Jüngste Gericht» (Feld 13) nach der Freilegung 1973.

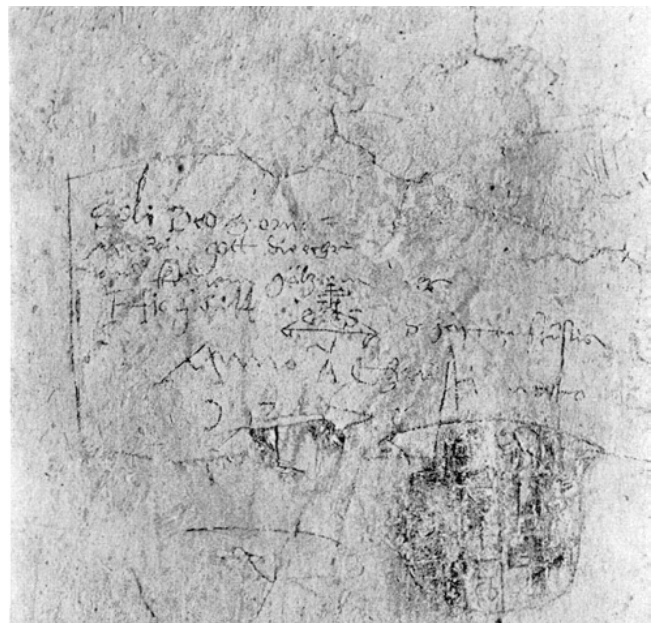
Laufen-Uhwiesen. Uhwiesen. Kapelle. Inneres. Südwestmauer (bei Südecke). Kritzelei des Zerstörers (?) unter Feld 12.

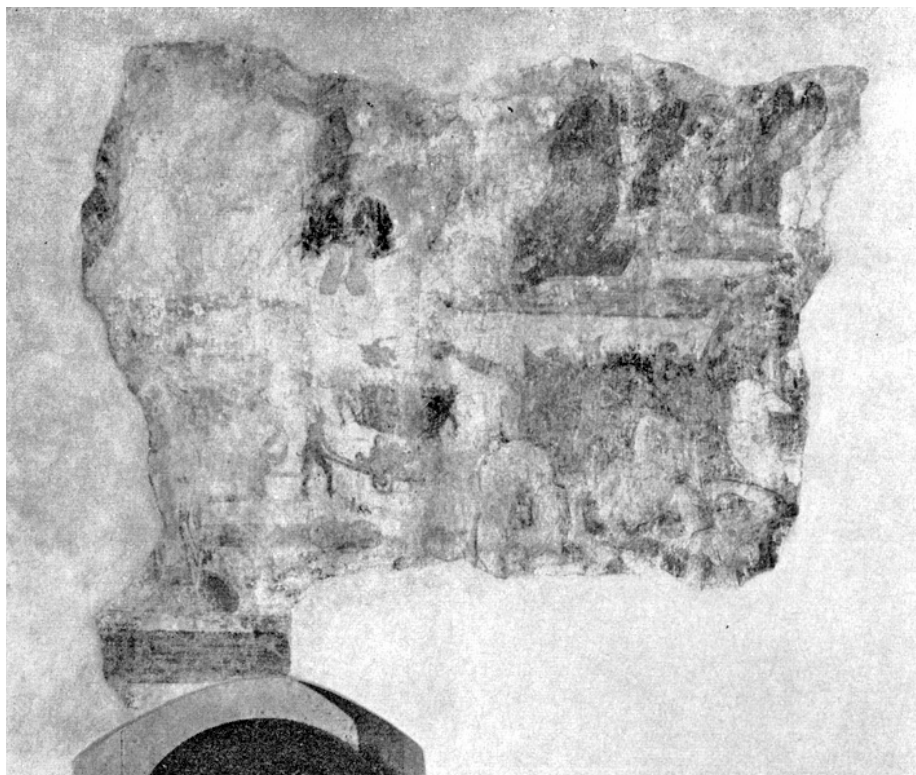
Laufen-Uhwiesen. Uhwiesen. Kapelle. Südwestwand.  
«Jüngstes Gericht» (Feld 13) nach der Restaurierung 1972/74.

Das Jüngste Gericht über der südlichen Eingangstüre ist nur teilweise erhalten. Während bei der Darstellung des Jüngsten Gerichtes über einem Portal meistens die Rundung

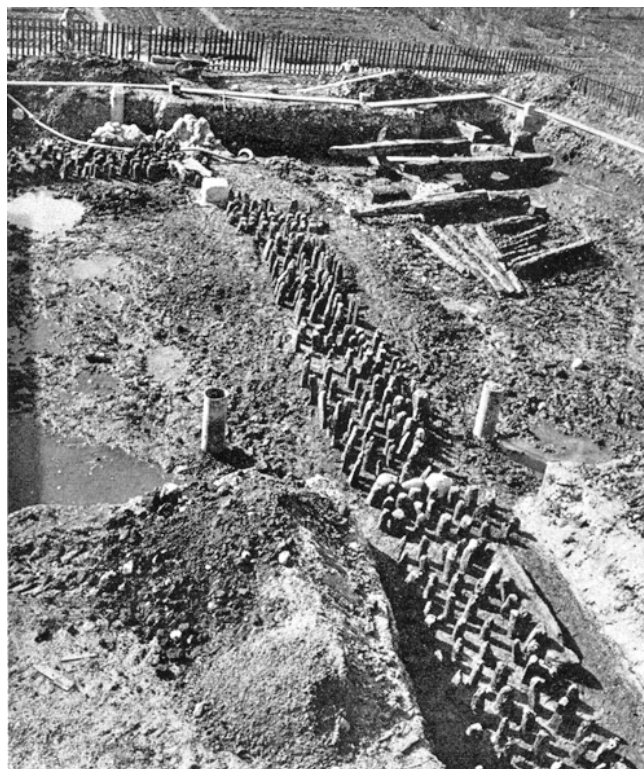
Pfäffikon. Burgwies. Ehemalige Wasserburg. Gesamtübersicht des Pfahlrostes der nördlichen Burgmauer und der Nordwestecke aus Osten.

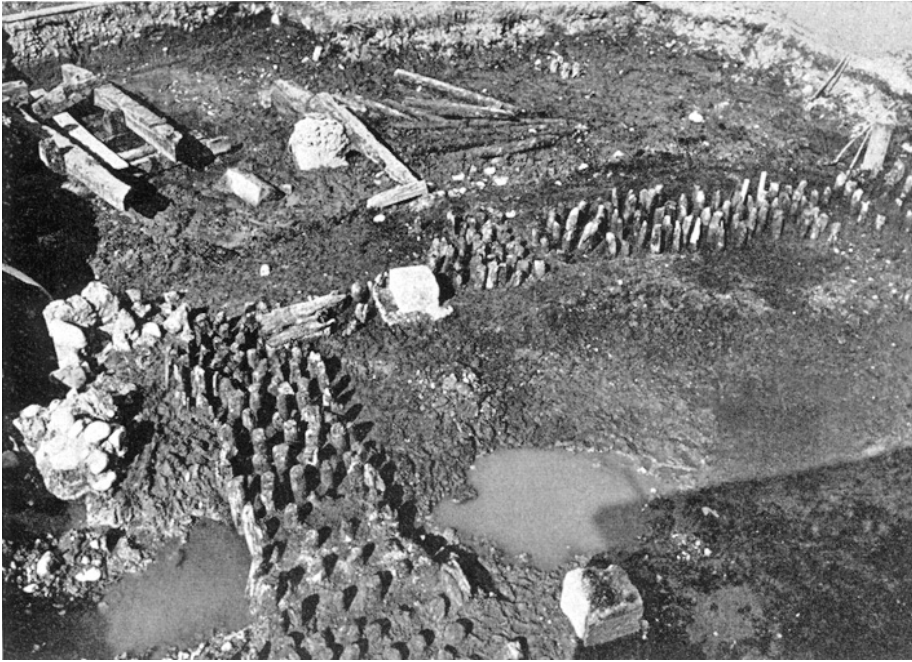
Pfäffikon. Burgwies. Ehemalige Wasserburg. Gesamtübersicht des Pfahlrostes der nördlichen Burgmauer und der Nordwestecke aus Süden.

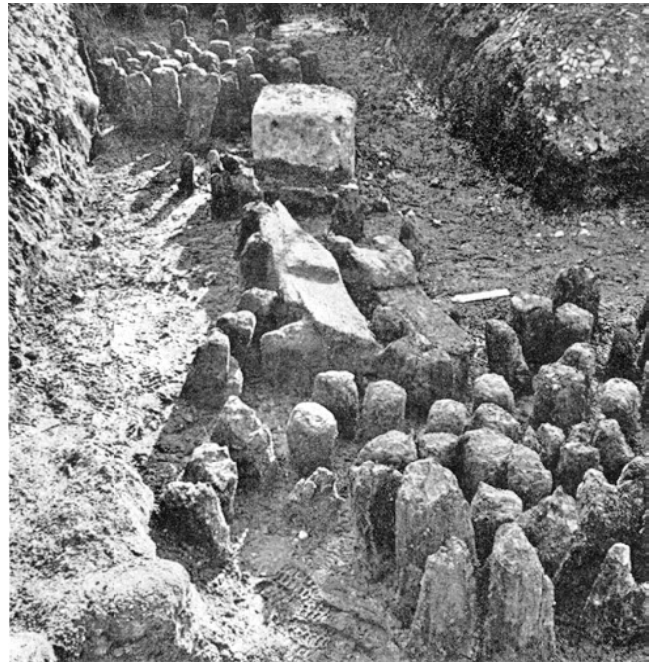
Pfäffikon. Burgwies. Ehemalige Wasserburg. Pfostenrost bei der Nordwestecke mit genuteten Brettern.

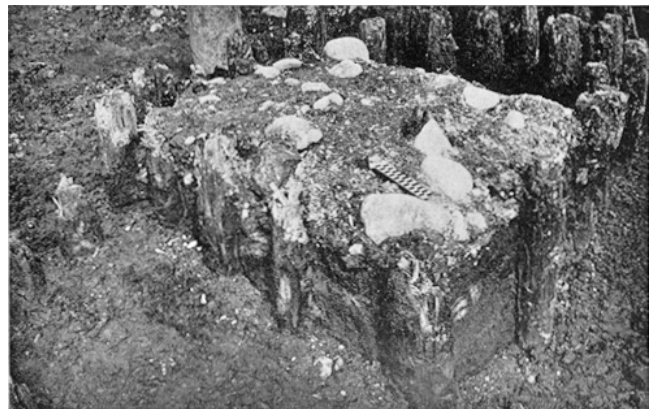
Pfäffikon. Burgwies. Ehemalige Wasserburg. Pfostenrost des nördlichen Burgmauerabschnittes vor endgültiger Freilegung der Pfähle.

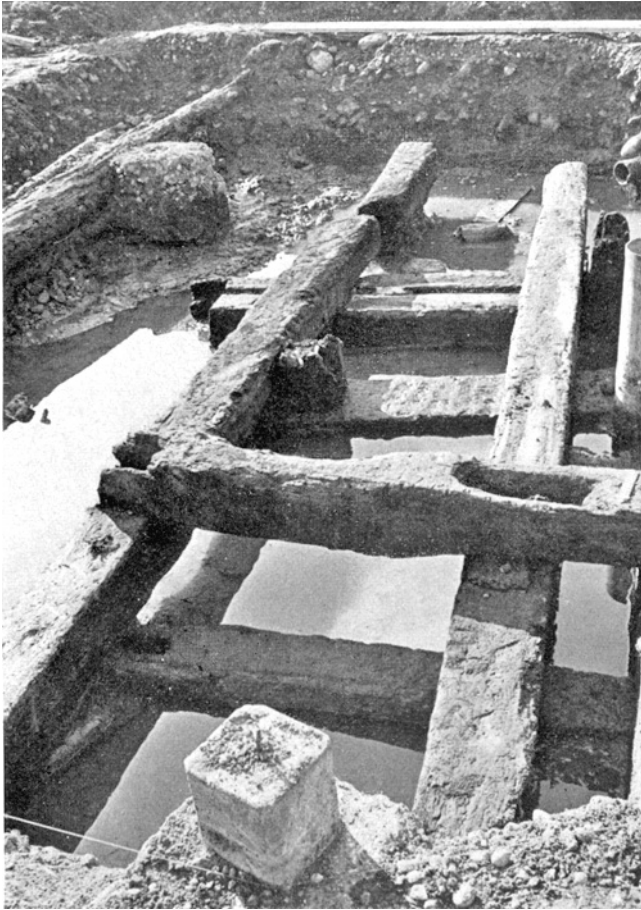
Pfäffikon. Burgwies. Ehemalige Wasserburg. Überreste der Brücke aus Süden.

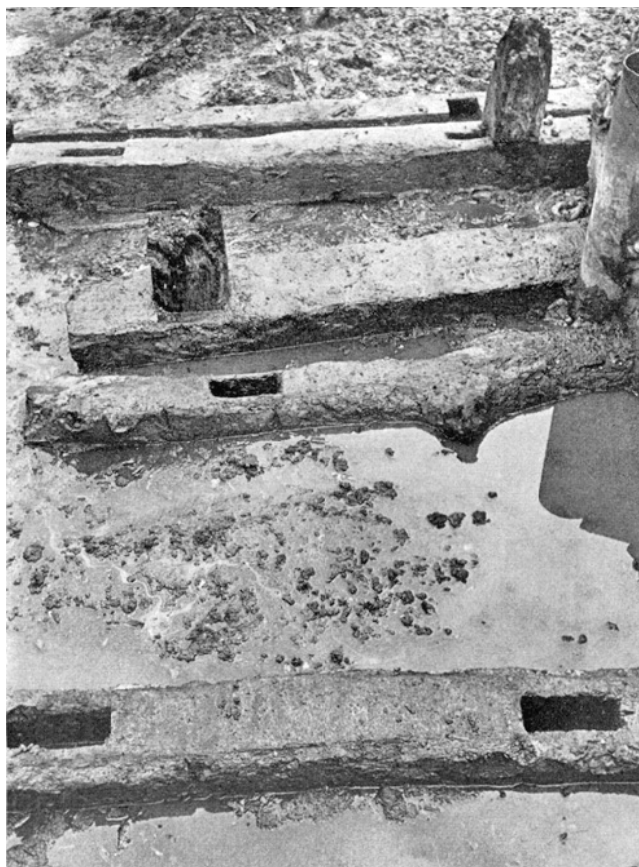
Pfäffikon. Burgwies. Ehemalige Wasserburg. Unterbau der Brücke bei der Nordwestecke der ehemaligen Burgmauer aus Süden.

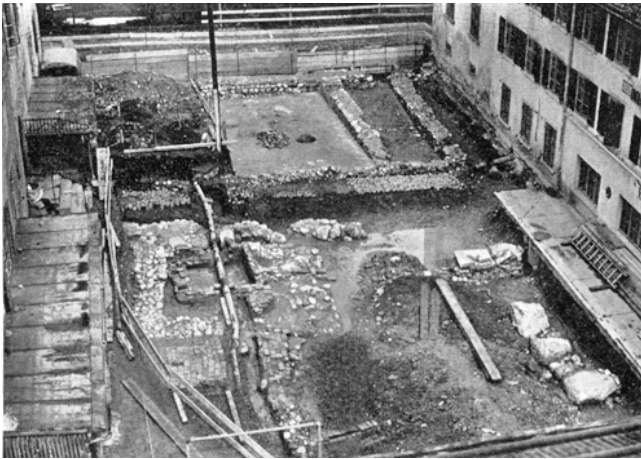
Rütli. Ehemaliges Klosterareal. Amthausplatz. Archäologische Untersuchung 1970. Gesamtansicht gegen den Nordflügel, aus Süden.

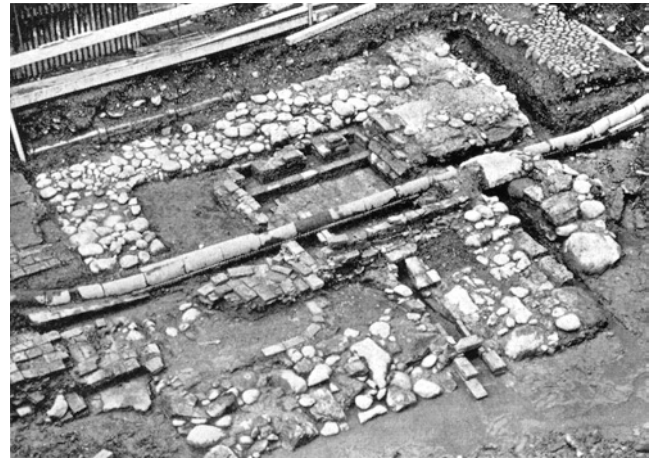
Rütli. Ehemaliges Klosterareal. Amthausplatz. Archäologische Untersuchung 1970. Fundamente der spätgotischen Brunnenkapelle und des späteren Waschhauses. Ansicht aus Südosten.

Von der Brunnenkapelle, auf die uns von allem Anfang an nachdrücklich der stets gegenwärtige, hilfs- und einsatzbereite Sigrist Emil Wüst hinwies, liessen sich tatsächlich noch die 1 m dicken Fundamente fassen. Sie beschrieben einen fast quadratischen Grundriss von 5,10 × 5,60 m im Äusseren. Der rund 40 cm weite Abstand zwischen der Nordmauer dieses Kleinbaues und dem nahen Arkadenfundament war zu einem Entwässerungs- oder Abwasserkanal des westlichen Konventflügels ausgebaut worden – mit Gefälle nach Osten. Der Innenraum war demnach rund 3,30 × 3,80 m weit, gross genug, um einen kleinen Brunnen zu umfassen. Davon war nun allerdings nichts mehr vorhanden, nicht einmal mehr der Abwasserkanal. Denn nach Aufgabe des Klosters und damit auch des Kreuzganges hatte man just im ausgeräumten Mauergerüst des Brunnenhauses – wohl nicht zuletzt auch mit Rücksicht auf die damals möglicherweise noch vorhandene Abwasseranlage – eine Waschküche eingerichtet. Davon zeugten aus Tonplatten erstellte kleine Einbauten: innerhalb der Südostecke fanden sich die Überbleibsel eines hufeisenförmigen Sockels – wohl für einen Waschkessel – und in der Nordwestecke ein rund 2 × 2 m weites, mit einem Tonplattenboden ausgestattetes Becken, das uns unwillkürlich an die grossen Waschröge im Tessin und in Graubünden erinnerte. Dieses Becken konnte durch einen ostwärts verlaufenden Kanal entleert werden. Ein Teil eines weiteren, wie dieser aus Tonplatten konstruierten Entwässerungskanal fand sich 5 m südlicher, ebenfalls mit west-östlichem Gefälle.

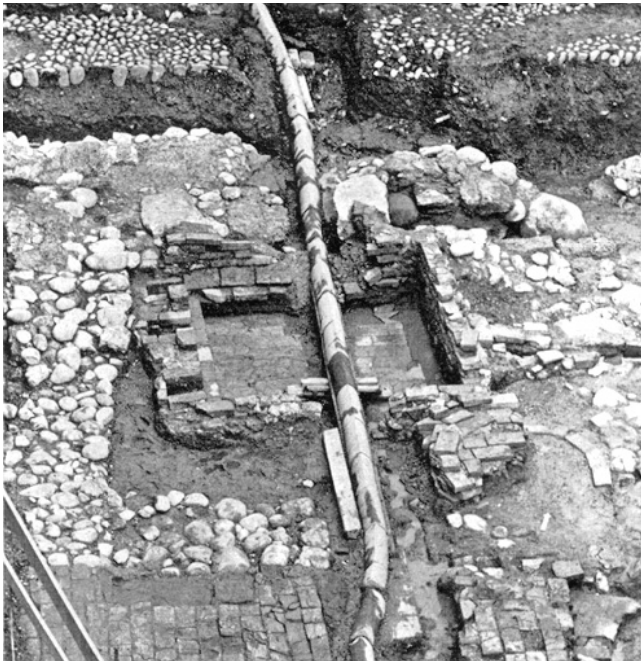
Rütli. Ehemaliges Klosterareal. Amthausplatz. Archäologische Untersuchung 1970. Fundamente der spätgotischen Brunnenkapelle, davor Tonplattenboden und im Zentrum Waschhausüberreste. Ansicht aus Süden.

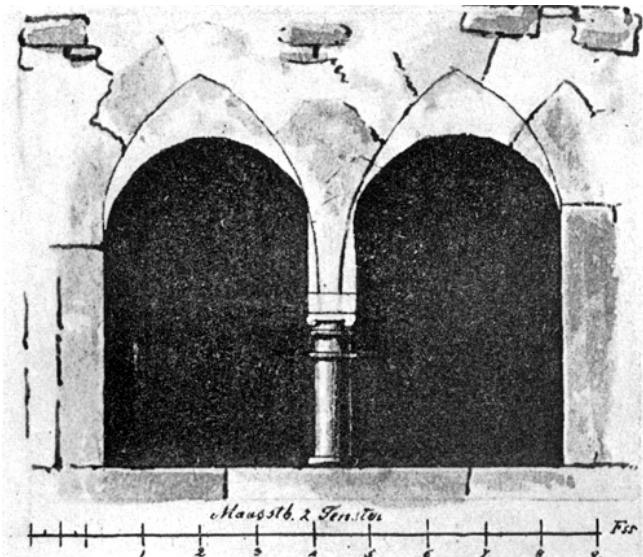
Rüti. Ehemaliges Klosterareal. Schütte. Westmuer. Gekoppeltes Fenster des ehemaligen Kapitelsaales, von aussen. Sepia von L. Schulthess, 1840.

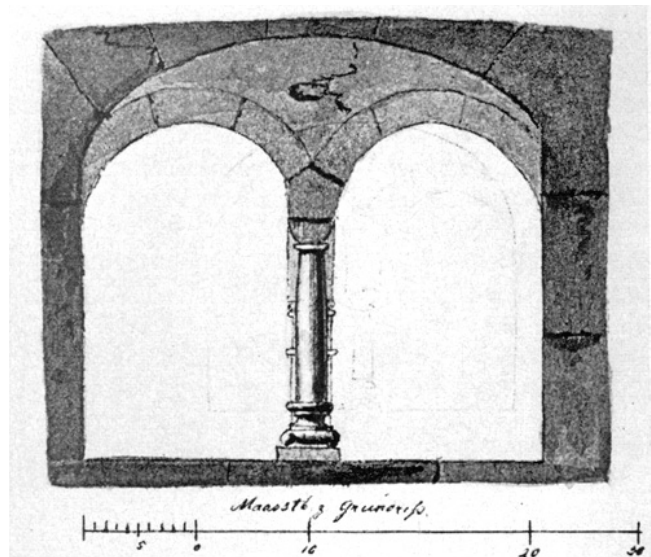
Rüti. Ehemaliges Klosterareal. Schütte. Westmuer. Gekoppeltes Fenster des ehemaligen Kapitelsaales, von innen. Sepia von L. Schulthess, 1840.

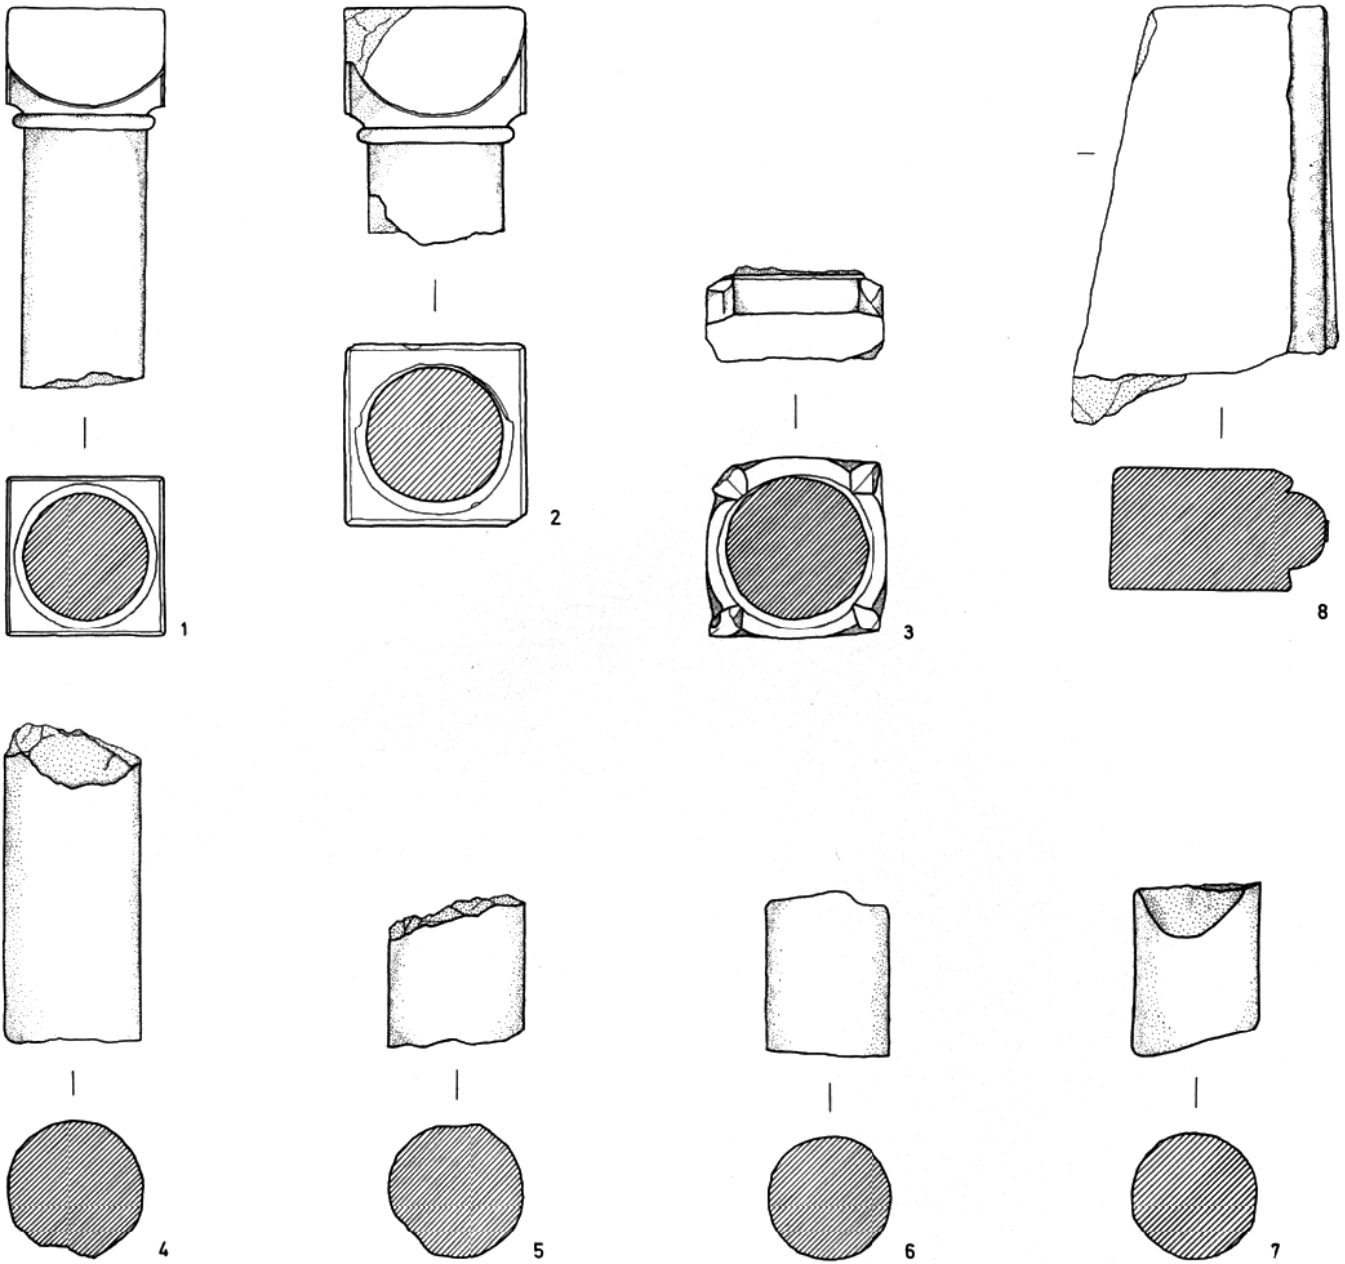
Oben: Rüti.  
Ehemaliges Klosterareal. Schütte. Beim Abbruch 1970 entdeckte Fragmente von romanischen Säulen aus gekoppelten Fenstern und eines Mittelgewändes aus grauem Sandstein.  $\frac{1}{10}$  natürlicher Grösse.

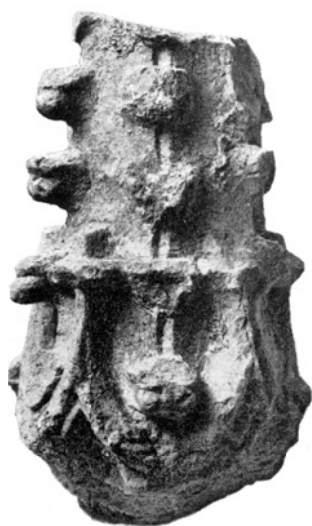
Rüti. Ehemaliges Klosterareal. Amthausplatz. Archäologische Untersuchung 1970. Fragment einer spätgotischen Türmchenspitze, Sandstein. Höhe: 27 cm.

reich mit Krabben besetzten Türmchenspitze, gefunden im Mittelteil des östlichen Kreuzgangflügels und wohl von einem Sakramentshäuschen stammend – sowie das Fragment einer Statuette des hl. Sebastian aus beigegrauem Ton, gefunden innerhalb des Brunnenkapellengeviertes, hart östlich des später eingebauten Waschbeckens.

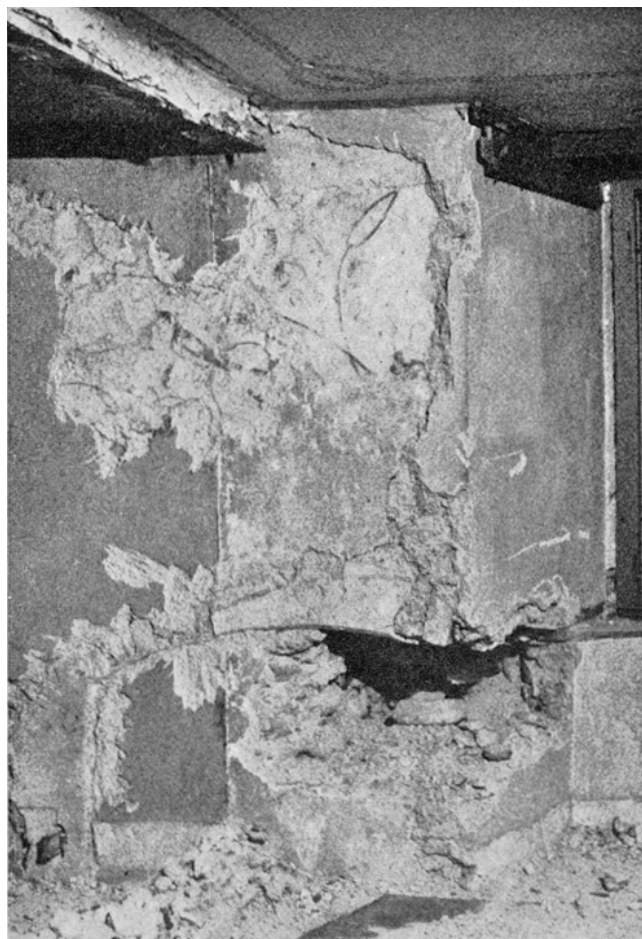
Rüti. Ehemaliges Klosterareal. Schütte. 2. Obergeschoss: Ostwand, Mittelzone: links Wandmalereireste mit Vogelfangszene, darunter und rechts des neuen Fensters Stichbögen von gotischen Fensteröffnungen.

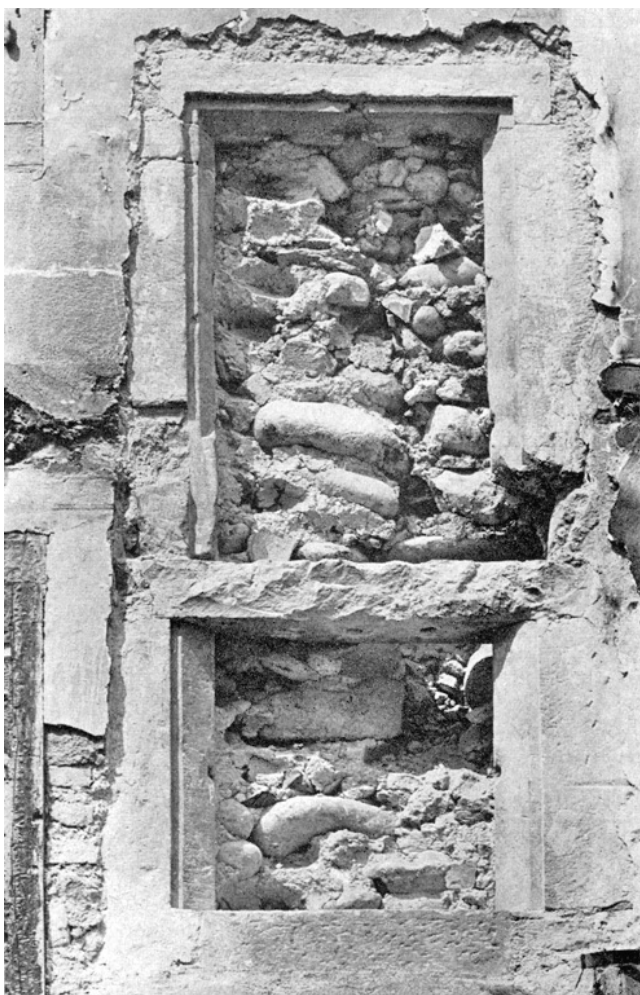
Rüti. Ehemaliges Klosterareal. Schütte. Aus der Ostfassade mit gotischen Fenstergewänden, während des Abbruches im Mai 1970.

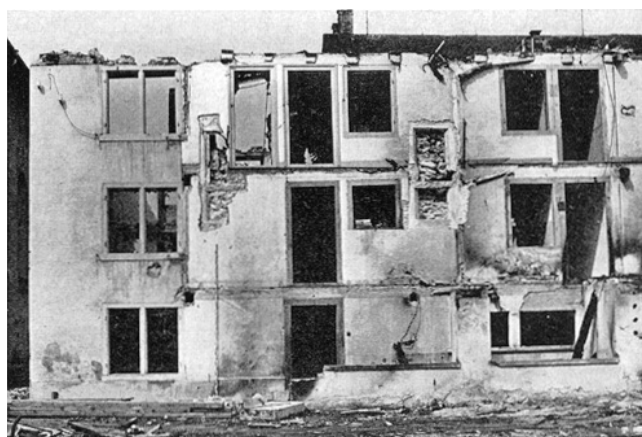
Rüti. Ehemaliges Klosterareal. Schütte. Ostfassade mit gotischen Fenstergewänden, während des Abbruches im Mai 1970.

bogenfenster deutlich einiges unter den Fensterbänken der oberen hochrechteckigen Öffnungen, so dass – prima vista – ohne weiteres hinter der Fassade zwei Geschosse angenommen werden konnten. Diese Annahme aber fand bei den Untersuchungen keine Bestätigung, sondern wurde eindeutig widerlegt: die nördliche Partie des ehemaligen Konvent-Ostflügels war ehemals *der* Kapitelsaal.

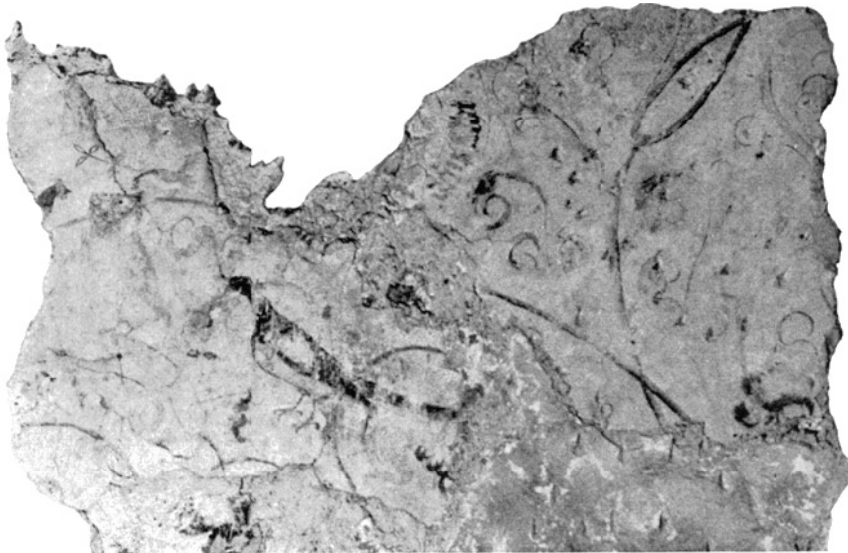
Rüti. Ehemaliges Klosterareal Schütte. 2. Obergeschoss: Ostwand, Mittelzone: Wandmalerei-  
reste mit Vogelfangszene.  $\frac{1}{10}$  natürlicher Grösse.

Die Lage des Stichbogens innerhalb der Ostmauer und vor allem auch die eben beschriebenen Reste einer reichen dekorativen Wandbemalung bezeugen eindeutig, dass dieser Teil der Schütte, wo sich der Kapitelsaal befunden hatte, niemals durch einen Zwischenboden unterteilt gewesen sein konnte. Für die Verbindung vom südlichen Teil zum Schienhut-Trakt muss vielmehr der Dachboden genützt worden sein. Daraus erhellt, dass der Kapitelsaal nicht nur recht grossräumig konzipiert, sondern ebenso reich ausgemalt gewesen sein muss.

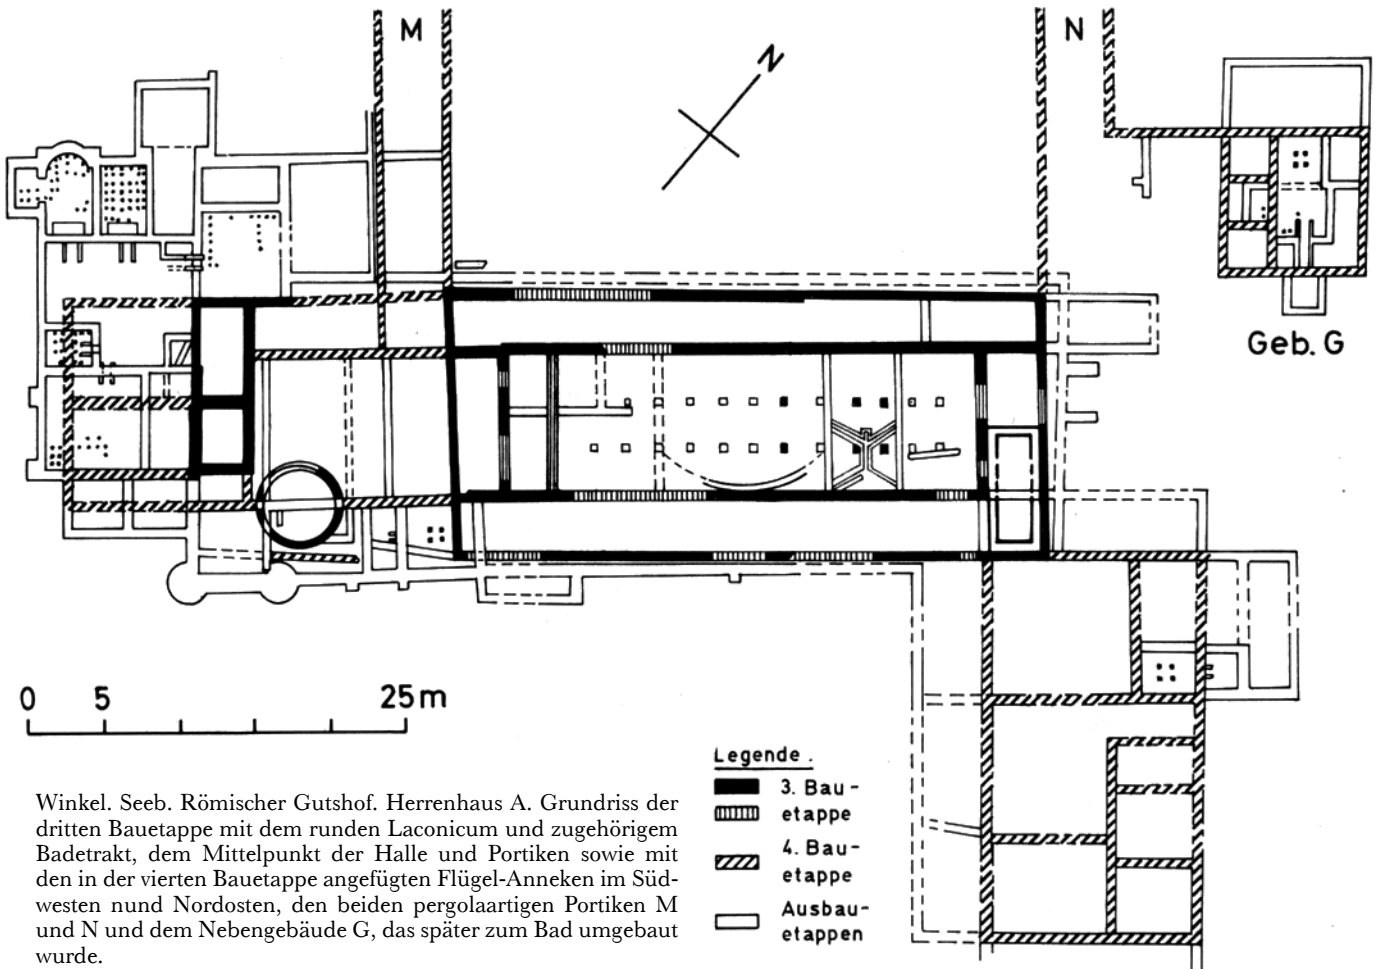
Winkel. Seeb. Römischer Gutshof. Herrenhaus A. Grundriss der dritten Bauetappe mit dem runden Laconicum und zugehörigem Badetrakt, dem Mittelpunkt der Halle und Portiken sowie mit den in der vierten Bauetappe angefügten Flügel-Anneken im Südwesten nund Nordosten, den beiden pergolaartigen Portiken M und N und dem Nebengebäude G, das später zum Bad umgebaut wurde.

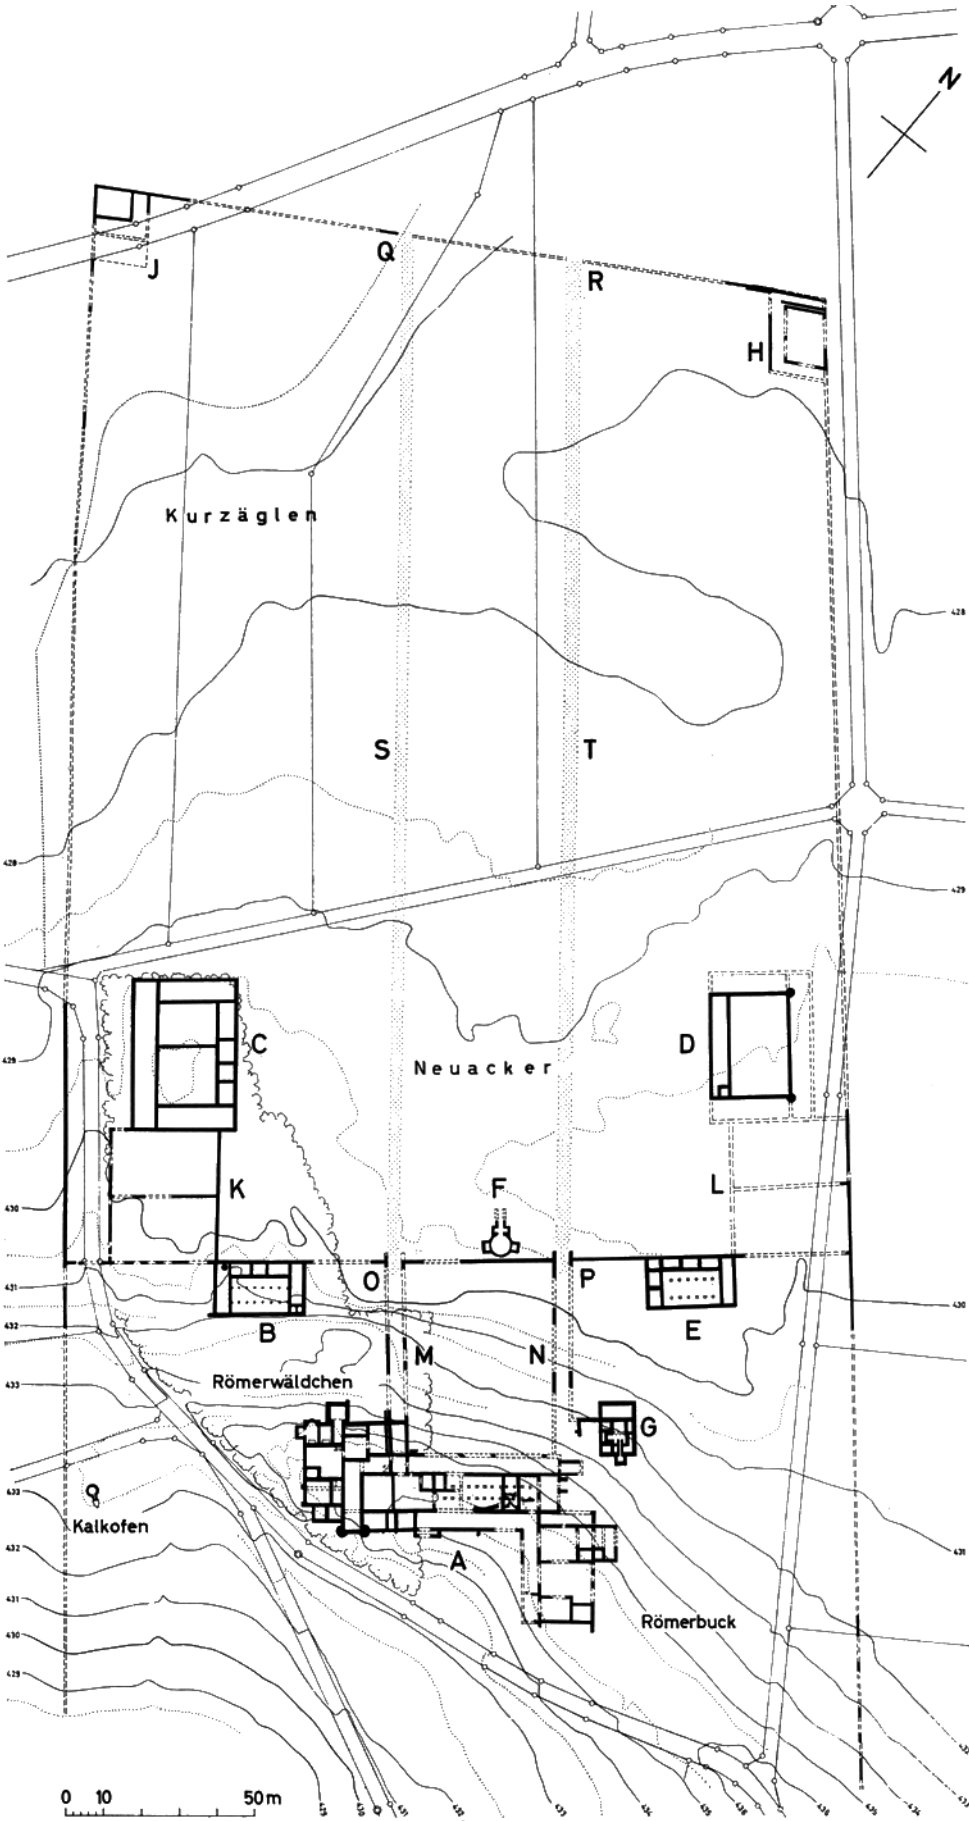
Winkel. Seeb. Römischer Gutshof. Gesamtübersicht über den zum archäologischen Freilichtmuseum ausgestalteten Hauptteil mit Herrenhaus A und Gebäude G sowie Brunnenhaus F, den Gebäuden B, E, C und D. Vor Erstellung des grossen Schutzbaues über dem Westflügel des Herrenhauses. Luftaufnahme.

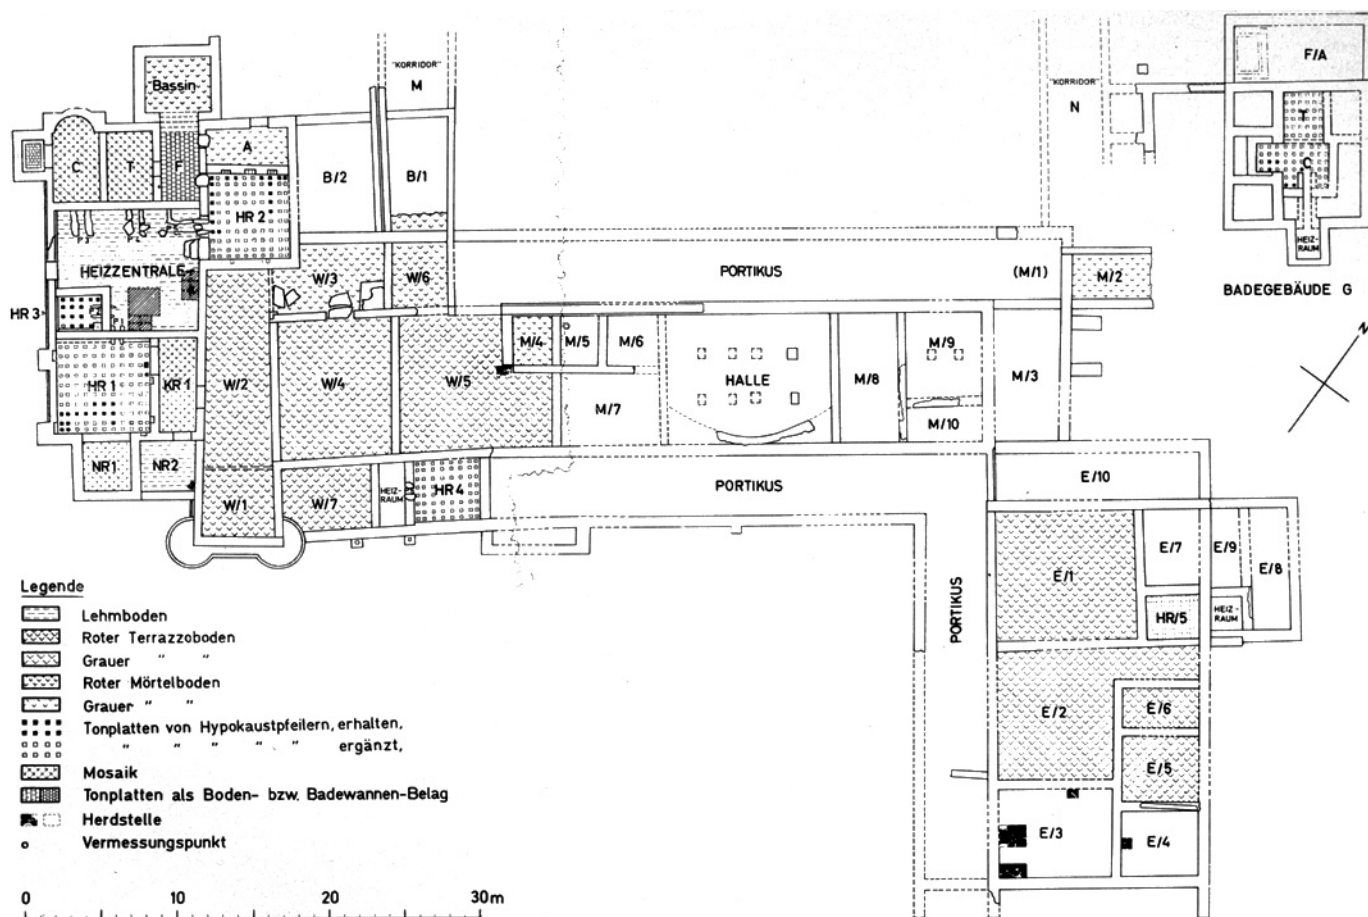
Winkel. Seeb. Römischer Gutshof. Herrenhaus A. Vorletzte Bauetappe. Plan mit Wohnraumbezeichnung.

*Zweite Bauetappe* (vgl. Beilage 9, 1 und 2, sowie II, 3)  
 In erster Linie gehören hierher die Mauerreste M 2 und M 3. Die zeitlich an die Bauetappe 1 anfügende Mauer ist das kurze Stück M 2. Ihr Fundamentrest läuft unter dem Südsegment der Rundmauer M 8 «hindurch». Die zur Mauer M 2 gehörige Mauer M 3 durchschneidet östlich der Rundmauer M 8 die oben erwähnte frühe Brandschicht, war aber im übrigen östlich der Rundmauer M 8 im Bereich von Schnitt 71 b nur noch im Fundamentgraben fassbar. Die Mauern M 2 und M 3 zeigen bereits die nicht nur dem Herrenhaus A, sondern überhaupt der ganzen Gutshofanlage zugrunde gelegte *Orientierung*. Nach Ing. Amandus Weiss, Zürich, wurde damals die Längsachse des Herrenhauses A aus einem bestimmten, wohl nie auszumachenden Grund auf den Punkt ausgerichtet, an welchem die Sonne am 21. Juni, d. h. am längsten Tag des Jahres, aufgeht. Sowohl das Mauerstück M 6 im Schnitt S 67 im Westteil als auch das mit M 7 bezeichnete in der Fläche F 3 im Nordteil des Mitteltraktes dürften mit diesem ersten grösseren Bau zusammenhängen: Das Mauerstück M 6 reicht verhältnis-

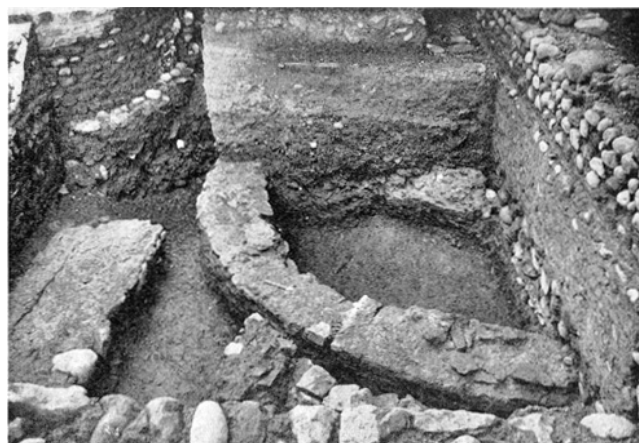
Winkel. Seeb. Römischer Gutshof. Herrenhaus A. Westflügel (F 34). Fundament des runden Laconicums nach teilweiser Freilegung 1965. Aus Osten.

Leider fehlte innerhalb der Rundmauerfundamente selbst der geringste Rest eines künstlichen Bodens. Auch an andern baulichen Überresten gebrach es hier. Indes erlaubte der innere Durchmesser von 4,7 m bzw. 16 röm. Fuss den einst über diesem Rundmauerfundament erstellten Bau als *Laconicum* (rundes Schwitzbad) zu deuten. Die einprägsamsten Analogien waren in den Jahren vor 70 n. Chr. von der XXI. Legion in den Thermen des Lagers Vindonissa auf zwei entgegengesetzten Seiten des Caldariums erbaut worden (R. Laur-Belart 1935, bes. S. 55 und Tafel 17).

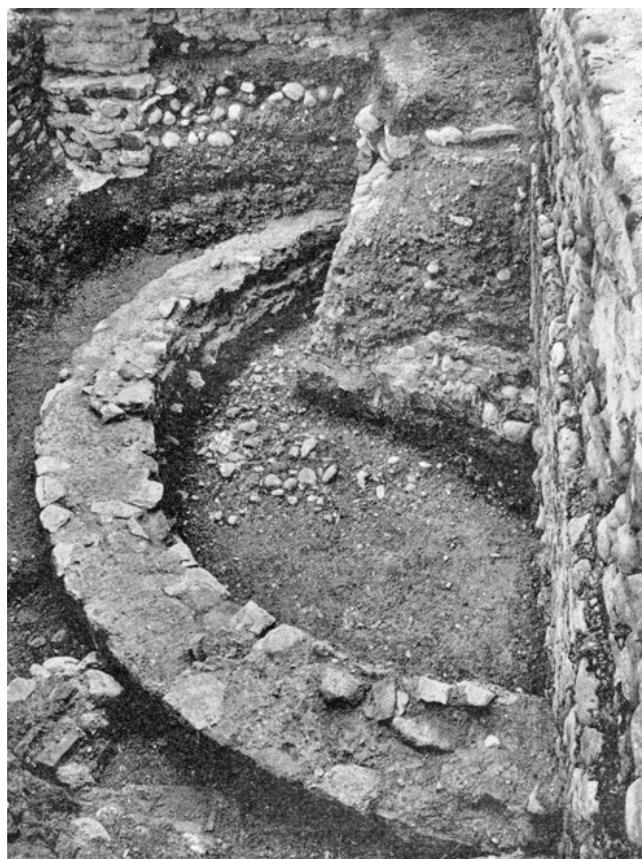
Winkel. Seeb. Römischer Gutshof. Herrenhaus A. Westflügel (F 34). Fundament des runden Laconicums, 1965. Aus Osten.

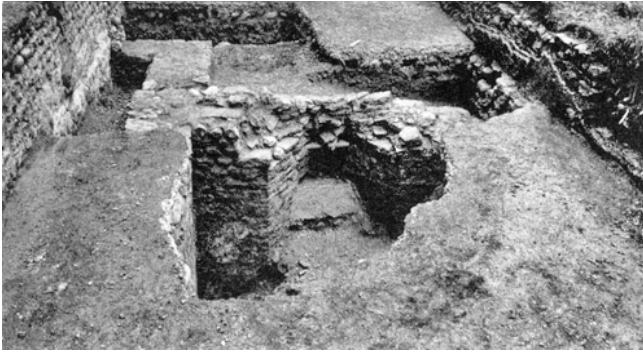
Winkel. Seeb. Römischer Gutshof. Herrenhaus A. Westflügel. Östlich des Korridormosaiks. Frühes Kaltwasserbad (F 35/R II) mit dem Fenster. Nach Durchschlagen der Mörtelböden. Aus Nordwesten.

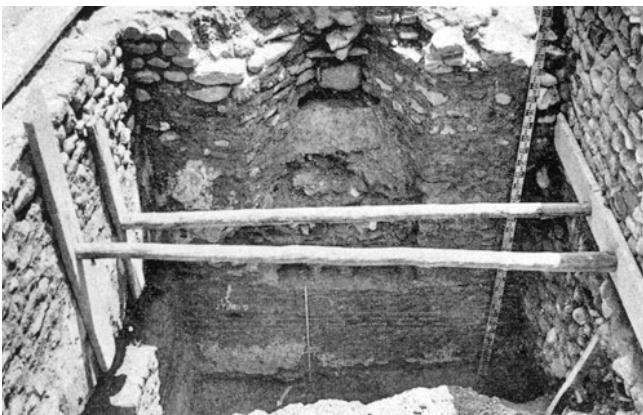
Winkel. Seeb. Römischer Gutshof. Herrenhaus A. Westflügel. Östlich des Korridormosaiks. Frühes Kaltwasserbad (F 35/R II) mit dem Fenster nach Entfernung der Mörtelböden. Links vom Fenster Wandmalereireste. Aus Nordwesten.

Von der eigentlichen Wandbemalung konnten nur noch Reste eingefangen werden, und zwar östlich der Fensteröffnung. Etwa 1,90 m über dem Bodenniveau war dort auf dem weissen Grund ein rund 4–5 cm breites rotes Farbband zu erkennen, das aller Wahrscheinlichkeit nach die ganze Wandfläche durchzog. Ein analoges Farbband begleitete die innere Mauerecke in etwa 4–5 cm Abstand nach unten, während in gleichem Abstand von der östlichen Fenstergewändeecke ein anderes, gleich breites, rotes Farbband hochzog, aber gleichzeitig auch senkrecht über die Wand hinunterging. Zusammen mit dem senkrechten Band bei der Ecke und dem ersterwähnten horizontalen Farbband fing dieses letzte Farbband ein rund 55 cm breites Panneau ein, dessen Länge leider unbekannt bleibt. Möglicherweise reichte dieses Pan-

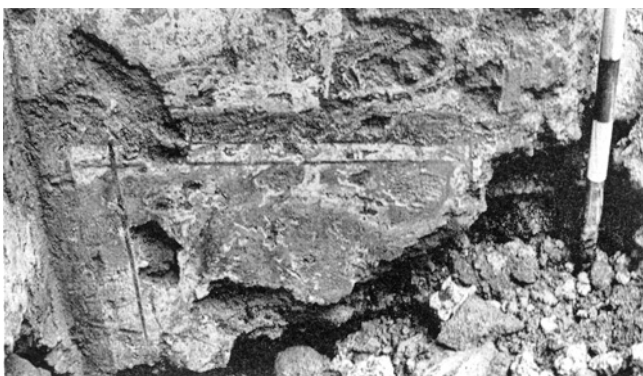
Winkel. Seeb. Römischer Gutshof. Herrenhaus A. Westflügel. Östlich des Korridormosaiks. Frühes Kaltwasserbad (F 35/R II). Wandmalerei beim Fenster.

neau bis zum obersten Tonplattenband, d. h. bis zur Sockelzone hinunter. In diesem Falle hätte es eine Fläche von  $1,15 \times 0,55$  m oder  $4 \times 2$  röm. Fuss beschrieben. Diese war offensichtlich durch eine zentimeterbreite schwarze Linie umrandet, die, etwa 3–4 cm von der Farbbandumrahmung entfernt, das ganze Feld umzog.

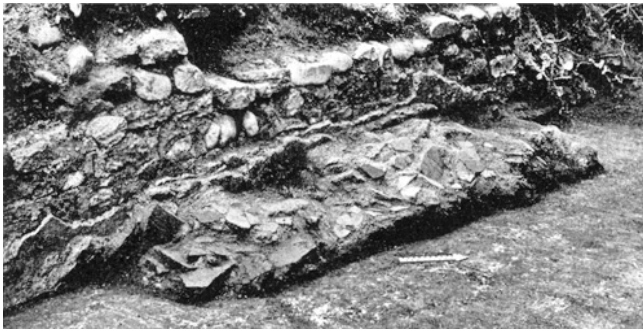
Winkel. Seeb. Römischer Gutshof. Herrenhaus A. Westflügel. Östlich des Korridormosaiks (F 35/R II). Von der Wand gestürzte rote und dreifarbig Wandmalereifragmente in situ.

der angrenzenden aufgefüllten frühen Räume Bruchstücke. Aus den oben kurz charakterisierten Malereiresten darf mit guten Gründen geschlossen werden, dass zumindest der Raum F 35/R II mit einer Panneau-Malerei ausgestattet war, deren Felder und Zwischenstreifen ockergelb, weiss und pompejanischrot gehalten waren.

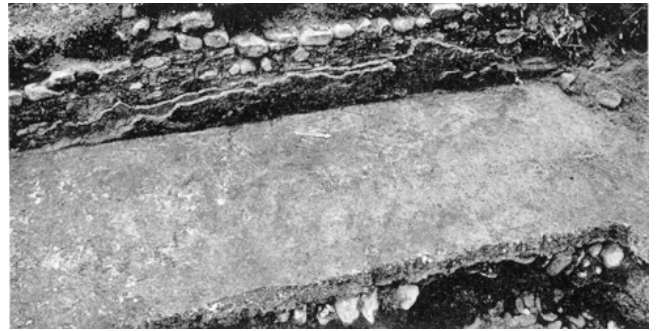
Winkel. Seeb. Römischer Gutshof. Herrenhaus A. Westflügel. Östlich des Korridormosaiks. Frühes Kaltwasserbad (F 35/R II) nach teilweisem Durchschlagen der beiden Mörtelböden.

Eine besondere Würdigung verdient die Innenwand der südöstlichen Aussenmauer M 10c. Auffallend war hier in erster Linie die tiefe Kote des Mauerfusses! Er sitzt bei rund 432.00! Dieser Punkt liegt gegenüber dem südlich anschliessenden Terrain gut einen Meter tiefer. Deutlich waren Reste eines grauen Mörtelbodens zu erkennen. Sie lagen auf Kote 432.50. Etwa 60 cm oder 2 röm. Fuss darüber liegen in der Wand drei horizontale Tonplattenbänder. Die ganz erhaltenen Platten weisen eine Länge von durchschnittlich 23 cm auf. Die Dicke beträgt rund 4 cm. Diese Tonplattenbänder erinnern einerseits an eine Ziegelplattenschicht in einer Er-

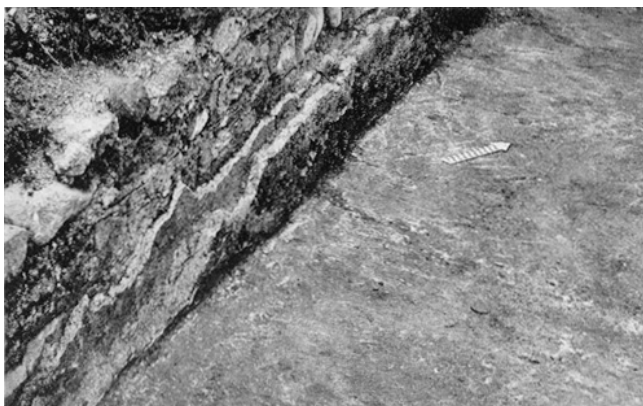
Winkel. Seeb. Römischer Gutshof. Herrenhaus A. Westflügel. Östlich des Korridormosaiks (F 35/R II). Die beiden Malereischichten an der Südwestwand und der obere Mörtelboden. Aus Südosten.

das Altern einen Gelbstich erhalten hatte. In der Sockelzone – unterhalb der drei horizontalen Tonplattenbänder! – war dieser weisse Grund mit roten und schwarzen Farbspritzern übersät. Die obere Kante der Sockelzone war nicht mehr auszumachen. Sie dürfte aber mit dem obersten Plattenband zusammengefallen sein.

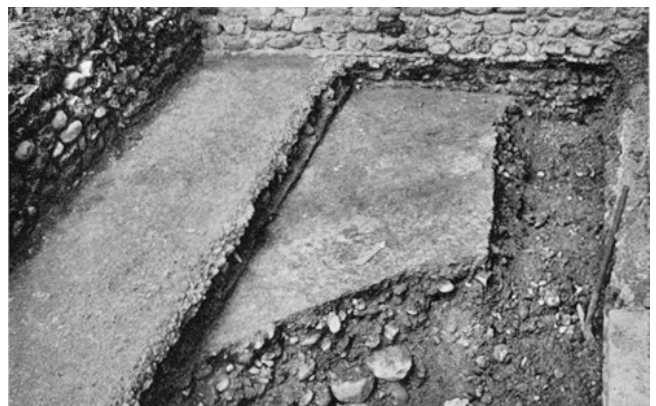
Winkel. Seeb. Römischer Gutshof. Herrenhaus A. Westflügel. Östlich des Korridormosaiks. Frühes Kaltwasserbad (F 35/R II), nach Entfernung der späteren Mörtelböden und des Verputzes.

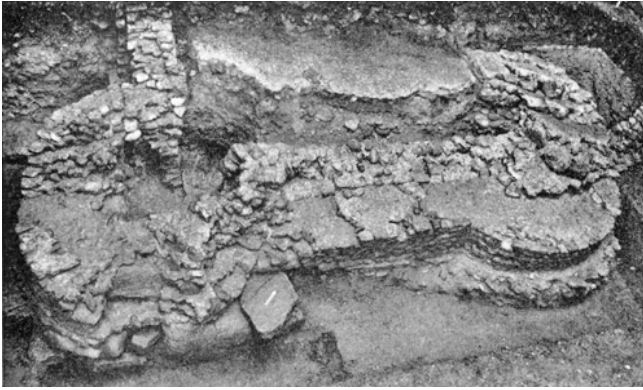
Winkel. Seeb. Römischer Gutshof. Herrenhaus A. Westflügel. Die Fundamente der Risalittürmchen (?) während der Ausgrabung 1965, aus Süden.

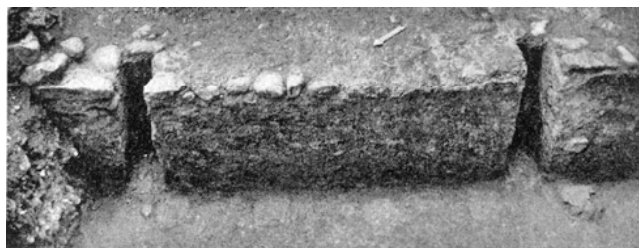
Winkel. Seeb. Römischer Gutshof. Herrenhaus A. Westflügel. Östlich des Apodyteriums (F 41/R III). Südostmauer mit Kaminschlitz, aus Nordwesten.

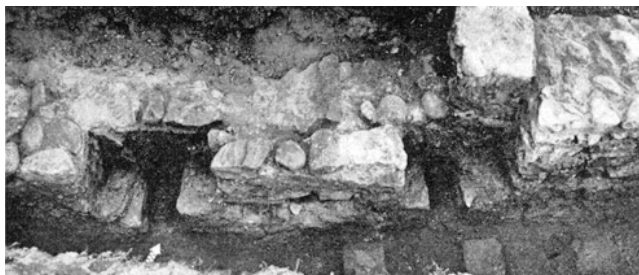
Winkel. Seeb. Römischer Gutshof. Herrenhaus A. Westflügel. Östlich des Apodyteriums (F 41/R III). Nordwestmauer mit Kaminschlitz, aus Südosten.

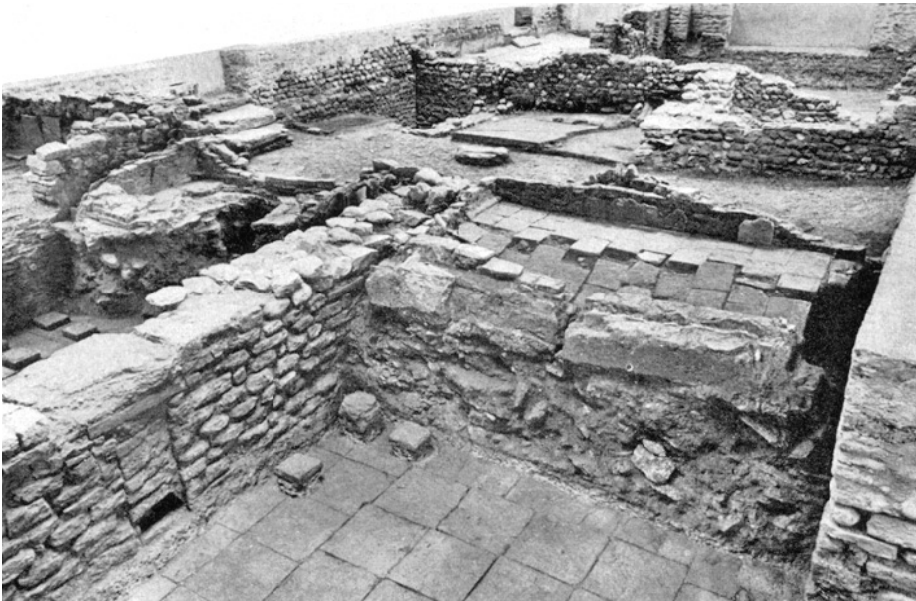
Winkel. Seeb. Römischer Gutshof. Herrenhaus A. Westflügel. Gesamtansicht der im grossen Schutzbau erhaltenen Bauteile, aus Nordwesten.

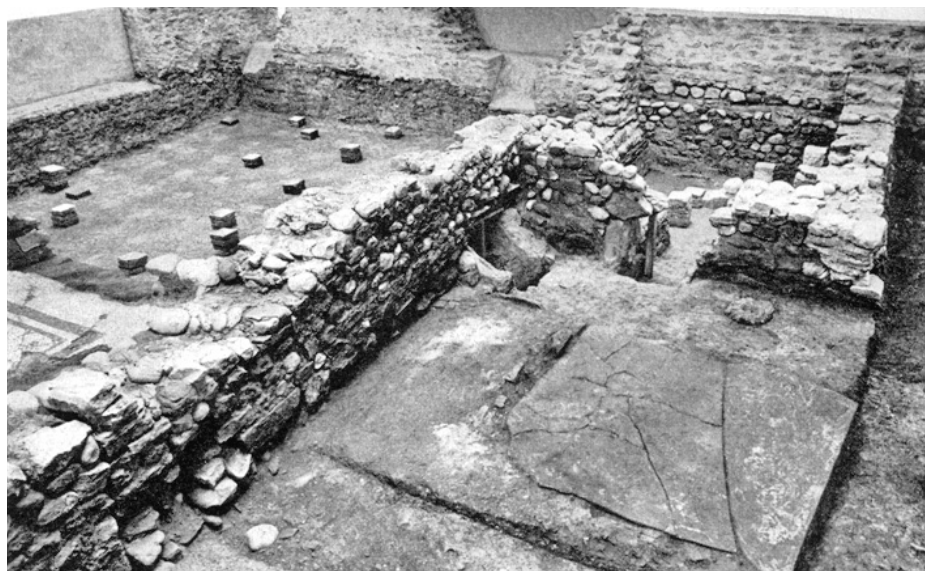
Winkel. Seeb. Römischer Gutshof. Herrenhaus A. Westflügel. Südteil. Im Schutzbau: Allgemeine Übersicht (Südteil), aus Norden. Die grosse Herdplatte (im Vordergrund), zwei Präfurnien und der grosse Raum, links Westecke des Korridor mosaiks, aus Nordosten.
