# ZÜRCHER DENKMALPFLEGE

7. BERICHT 1970–1974 (Stadt Zürich 1968–1973) – 1.TEIL

Herausgeber    Direktion der öffentlichen Bauten des Kantons Zürich  
                  Stadtrat Winterthur  
                  Bauamt II der Stadt Zürich

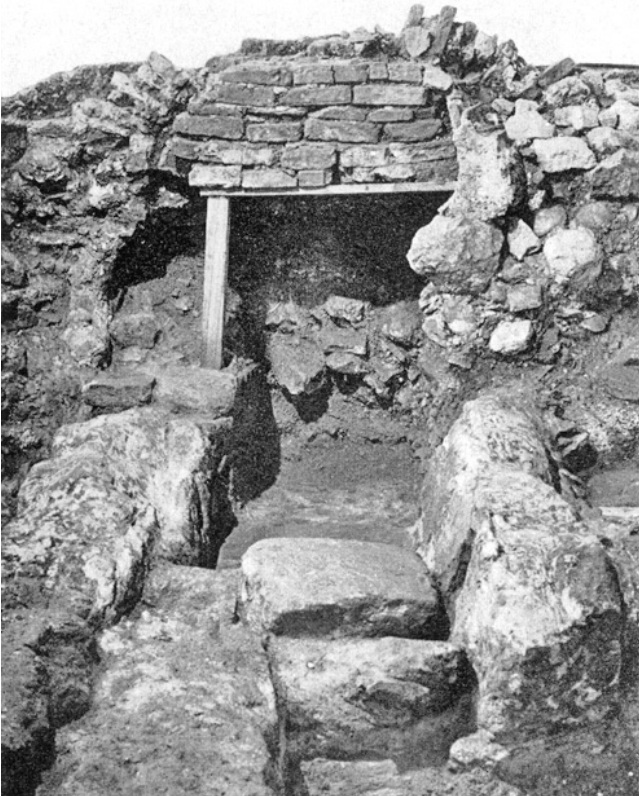
Winkel. Seeb. Römischer Gutshof. Herrenhaus A. Westflügel. Nordwestteil. Präfurnium P 1 mit der zugemauerten Mörtel-einfassung für die sogenannte Testudo (Heizkessel). Aus Südosten.

überzogen wurde, andererseits mit der Konstruktion eines für einen Heisswasserkessel (eine sog. Testudo) über dem Präfurnium P 3 zusammen. (Zur Testudo vgl. u. a. E. Brödner, Untersuchungen an den Heizungsanlagen der römischen Thermen in Nordafrika, *Germania* 36, 1958, S. 103 ff., bes. S. 110.) Von der Kesseleinrichtung ist noch so viel erhalten, dass die Hohlraumummauerung aus rotem Mörtel und Ziegelbruchstücken in der mittleren Zone noch recht gut erkannt werden kann. Der Durchmesser des kugeligen Hohlraumes beträgt jedenfalls um die 95 cm. Da die Neukonstruktion der Mauer M 11 während der fünften Bauetappe erfolgt sein muss, dürfte diese Neuerung um die Mitte des 2. Jhs. anzusetzen sein.

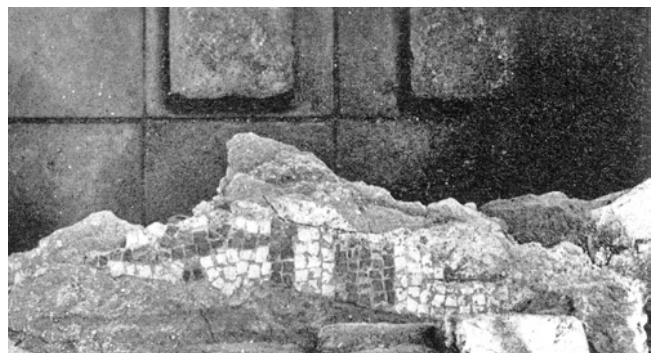
Winkel. Seeb. Römischer Gutshof. Herrenhaus A. Westflügel. Mosaikfragment im östlichen Caldarium (F 4z/R IV) in situ, von oben.

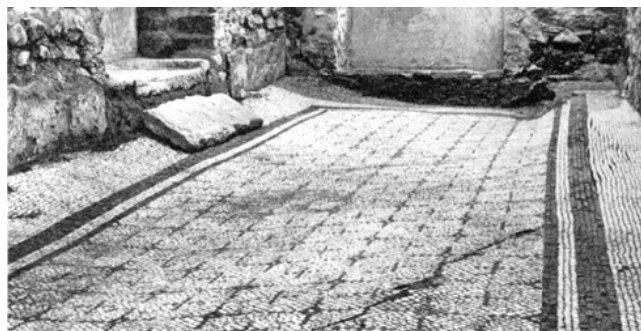
Winkel. Seeb. Römischer Gutshof. Herrenhaus A. Westflügel. Korridormosaik im Raum KR 1. Im Hintergrund links Türe mit Türschwelle und Stufe zum Raum östlich davon sowie Türöffnung zum südlicher liegenden Raum, aus Nordwesten.

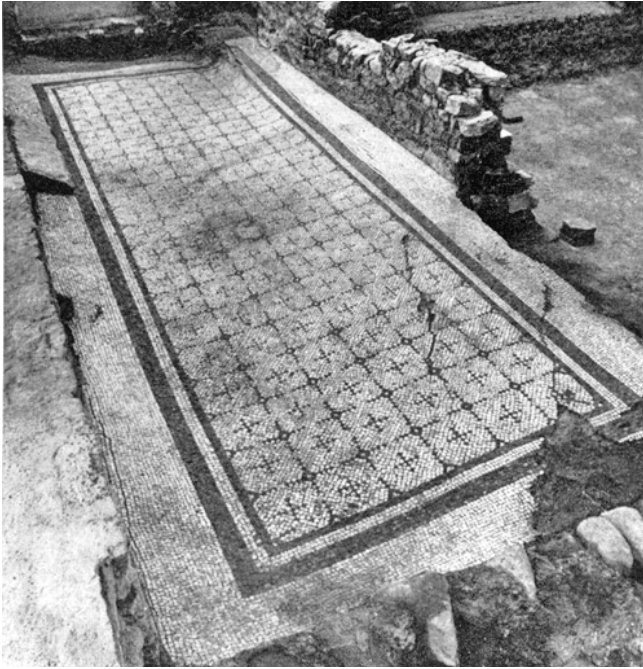
Winkel. Seeb. Römischer Gutshof. Herrenhaus A. Westflügel. Korridormosaik, aus Norden.

welchem da und dort noch ein feiner kalkiger, etwa 7 mm dicker Feinputz liegt. Das hier sozusagen noch intakt erhaltene, bloss infolge Einsinkens der darunter liegenden Ein- und Auffüllungsmassen in der Mittelzone bis gut 30 cm eingetieftes Mosaik stösst im Südosten an den Verputz, während dieser im Südwesten grossenteils auf jenem aufliegt. Durch das Einsinken wurden vor allem die Südecke sowie die Westecke des Mosaiks in Mitleidenschaft gezogen. Die beiden beschädigten Stellen sind denn auch die Sorgenkinder der kantonalen Denkmalpflege Zürich. Trotz allem wird angestrebt, das 6,10 × 2,40 (2,50) m bzw. rund 21 × 8 röm. Fuss messende *Mosaik* im überkommenen Zustand solange als möglich der Nachwelt zu erhalten. Das Material besteht aus weissen und schwarzen Kalksteinchen, die, zu den Rändern diagonal gestellt, innerhalb einer aus je zwei schwarzen und weissen, von innen nach aussen proportional breiter angelegten Streifen gebildeten Randzone ein einfaches Rapportmuster mit weissem Grund und 120 (20 × 6) quadratischen Feldern bilden, die ihrerseits aus über Eck gestellten kleinen Quadraten und anschliessenden Punktreihen konstruiert werden und je im Zentrum ein Kreuz aus 9 Steinchen enthalten.

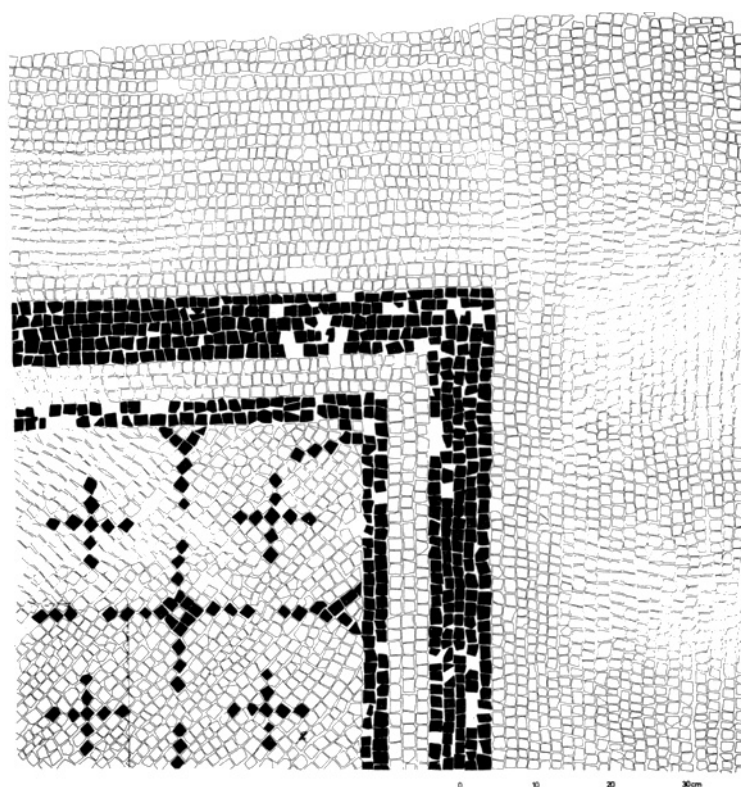
Winkel. Seeb. Römischer Gutshof. Herrenhaus A.  
Detail des Korridormosaiks aus Raum KR 1.

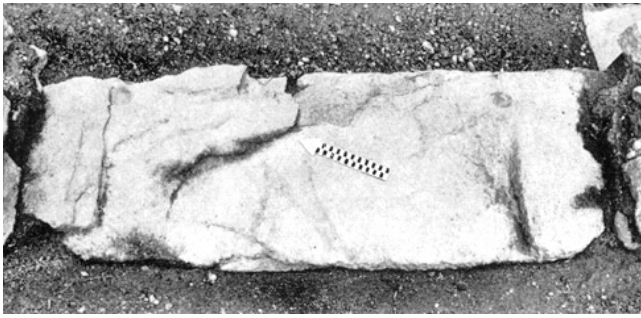
Winkel. Seeb. Römischer Gutshof. Herrenhaus A. Westflügel. Raum KR 1. Türschwelle in östlicher Mauer.

gegenüber dem Fugeisenstrich in der Wange der Nordwestmauer des Raumes KR 1 sehr stark abfällt! Nach H. Bender (1969, Diss.) wäre die erste Art um 100 und später, die zweite in antoninische Zeit zu datieren.

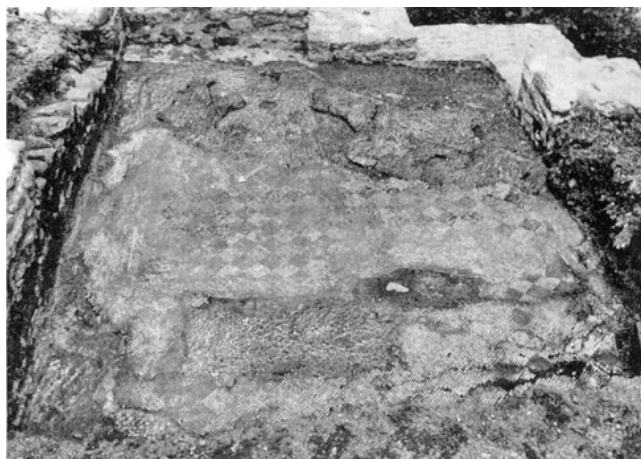
Winkel. Seeb. Römischer Gutshof. Herrenhaus A. Westflügel. Südlichster Raum (NR I) mit Rest des Würfelmosaiks. Aus Nordwesten.

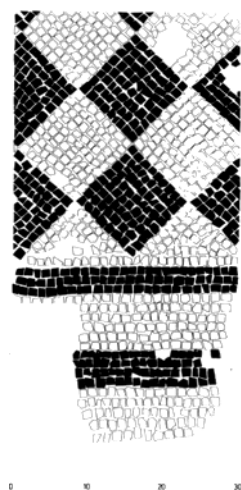
Winkel. Seeb. Römischer Gutshof. Herrenhaus A. Westflügel. Ausschnitt aus dem Würfelmosaik aus Raum NR 1.

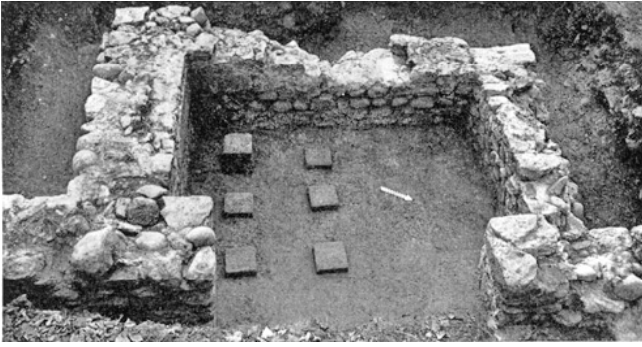
Winkel. Seeb. Römischer Gutshof. Herrenhaus A. Westflügel. Nordwestteil. Der Unterbau zur Badewanne im kleinen Anbau westlich Raum C.

Drei der vier Wannenwände sind bei etwa 10–15 cm Breite aus rotem Ziegelmörtel und Ziegelfragmenten konstruiert, und zwar hat man Bruchstücke von Leisten- und Rundziegeln verwendet. Die Wannenwände waren zudem verdichtet: die Innenseite hatte man mit einem etwa 4 cm dicken roten Ziegelmörtel verputzt und die Ecken durch einen Viertelrundstab aus derselben Masse und von etwa 3 × 6 cm Querschnitt abgedichtet. Ähnlich müssen auch die hochführenden Ecken «verklebt» gewesen sein; denn an der Nordecke ist noch der Rest eines entsprechenden senkrechten Viertelrundstabes erhalten! Ausserhalb der beiden Schmalseiten findet sich je ein etwa 7 cm breites Band aus je drei je etwa 2 cm dicken, senkrecht stehenden roten Ziegelmörtelschichten. Dagegen sind die beiden Längsseiten sehr verschieden geartet: Die südöstliche stösst direkt, d. h. ohne eine Zwischenkonstruktion, an die benachbarte Mauer M II, auf der nordwestlichen Seite aber war die Wannenmauer nach Ausweis eines kleinen Restes bei der Nordecke etwa 26 cm breit konstruiert, und zwar in zwei senkrechten Schichten, nach innen zu aus einer Schicht aus rotem Ziegelmörtel und gegen aussen hin mittels Ziegelfragmenten, die

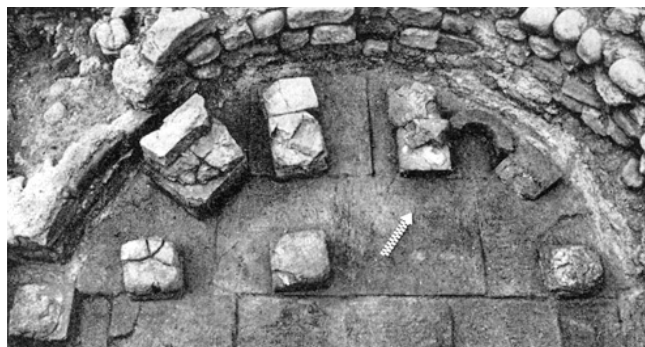
Winkel. Seeb. Römischer Gutshof. Herrenhaus A. Westflügel. Nordwestteil. Die Apsis nach vollständigem Ausräumen. Aus Südosten.

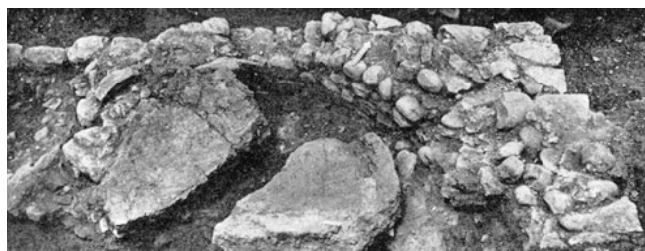
Winkel. Seeb. Römischer Gutshof. Herrenhaus A. Westflügel. Nordwestteil. Die Apsis im Augenblick der Freilegung mit Fragmenten des dicken roten Mörtelbodens der letzten Bauetappe. Aus Südosten.

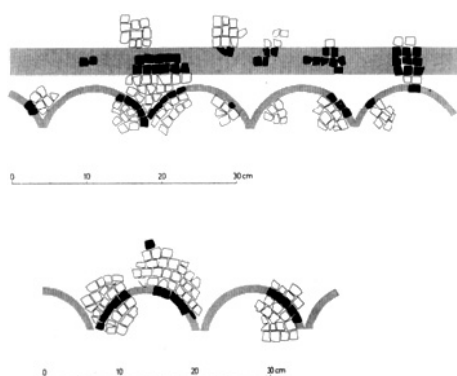
Winkel. Seeb. Römischer Gutshof. Herrenhaus A. Westflügel. Badetrakt. Mosaikfragmente aus Raum C.

nach diesem Umbau wurden die Räume C und T mit Mosaikböden ausgestattet.

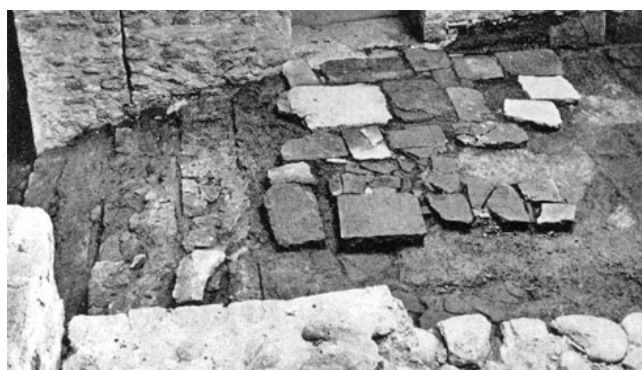
Winkel. Seeb. Römischer Gutshof. Herrenhaus A. Westflügel Apodyterium der letzten Bauetappe mit Treppe zum Frigidarium, aus Westen.

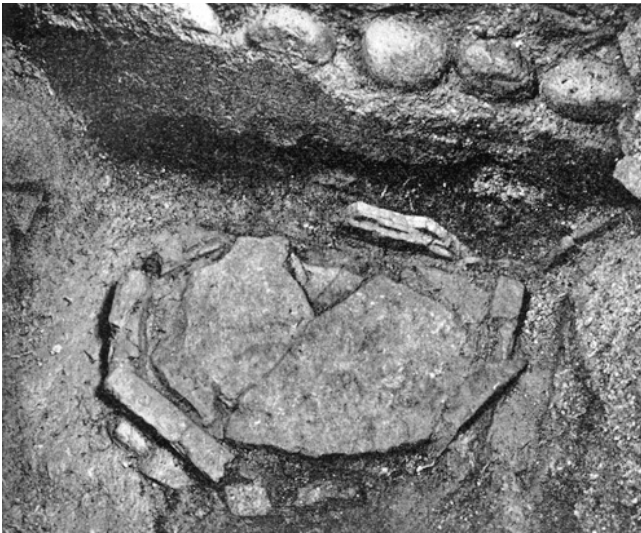
Winkel. Seeb. Römischer Gutshof. Herrenhaus A. Westflügel. Raum südlich des Korridormosaiks. Feuerstelle der letzten Baustappte, aus Westen.

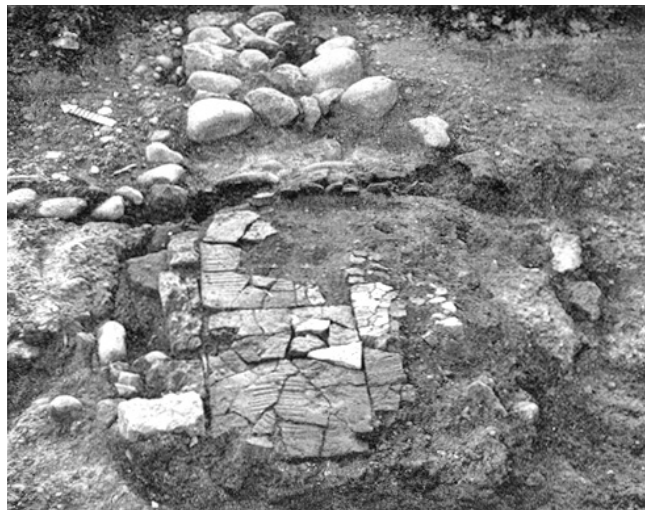
Winkel. Seeb. Römischer Gutshof. Herrenhaus A. Mitteltrakt-Westteil. Feuerstelle H (S 32 a), von Südwesten.

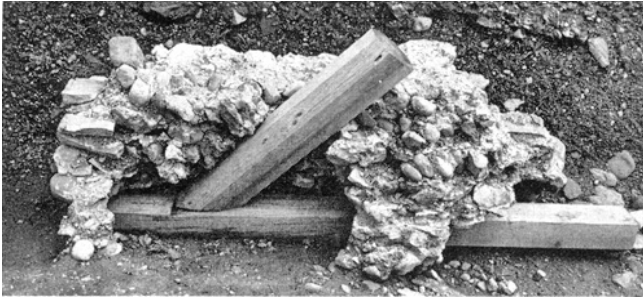
Winkel. Seeb. Römischer Gutshof. Herrenhaus A. Ostflügel. Nordostteil. Der eine der beiden holzversteiften Strebepfeiler östlich der Halle. Nach Einfügen von Demonstrationshölzern.

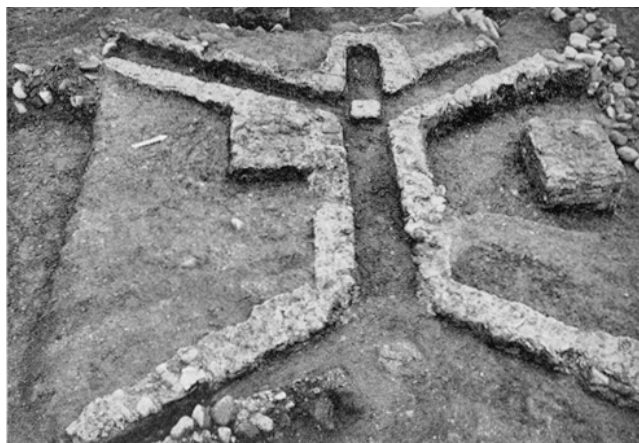
Winkel. Seeb. Römischer Gutshof. Herrenhaus A. Mitteltrakt. Kanalheizung nach der Freilegung 1964, aus Südosten.

*Die Kanalheizung* ist im Grundriss doppel-ypsilonförmig. Das Kanalsystem besteht aus mehreren gleichartig und gleich weit konstruierten Armen: aus einem zentralen, ungefähr in der Mitte des skizzierten Raumes liegenden und noch 2,70 m langen Arm und aus vier diagonalen, unter allen vier Ecken des zu heizenden Raumes verlaufenden Nebenarmen. Der Hauptarm ist nur noch teilweise erhalten. Die Partie gegen das Präfurnium hin und dieses selbst sind leider einmal ausgebrochen worden, desgleichen die südöstlichen Wände der beiden südlichen Diagonalarme. Je an den Abzweigstellen der Nebenarme vom Hauptkanal fand sich ein Pfeilerchen aus  $19 \times 19$  cm grossen Tonplatten, wovon das nördliche noch mit einer Tonplatte markiert, das südliche hingegen nur durch entsprechenden Abdruck auf dem Ka-

nalbett nachgewiesen ist. Die Kanalzüge liegen auf einer Einfüllschicht über einer Kiesellage und entbehren selbst jedes künstlichen Bodens. Entsprechend bestehen die Wände der Kanäle bloss aus 20–30 cm dicken, stark gemörtelten Mäuerchen. Auch der nördliche, rundliche Kopf des Hauptkanals ist so konstruiert.

Die Kanäle weisen eine durchschnittliche Weite von 25 bis 30 cm und eine Höhe von 9 bis 18 cm auf. Die Wände waren und sind zum Teil noch jetzt mit einem feinen grauen, jetzt durch die Hitze geröteten, durchschnittlich 1 bis 2 cm dicken Verputz überzogen. Wie erwähnt, ist der Südteil zerstört. So war der Heizraum im Gelände nur aufgrund von Holzkohlenresten und rotgebranntem Lehm noch zu lokalisieren, und vom Präfurnium fehlt überhaupt jede Spur. Das Präfurnium könnte als südliche Verlängerung des Hauptkanals oder aber doppelt so breit wie dieser konstruiert gewesen sein. Wenn wir von analogen Anlagen ausgehen, dürfte eher das zweite zutreffen.

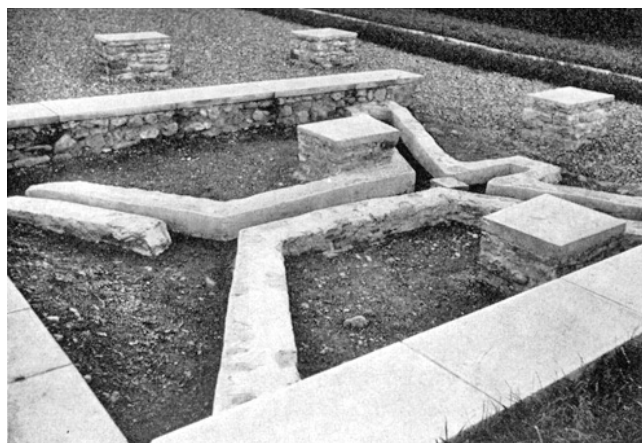
Winkel. Seeb. Römischer Gutshof. Herrenhaus A. Mitteltrakt. Kanalheizung, nach der Konservierung 1966, aus Osten.

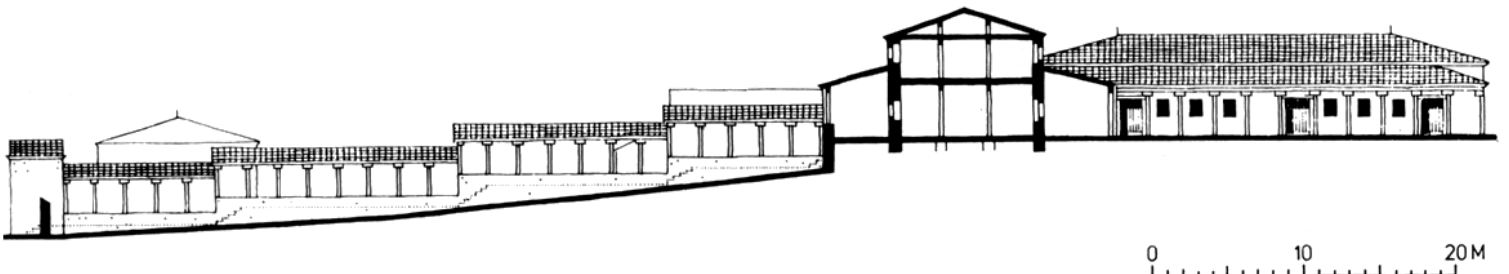
Winkel. Seeb. Römischer Gutshof. Herrenhaus A und Portikus N. Rekonstruktionszeichnung (Schnitt) von A. Gerster (zu S. 150).

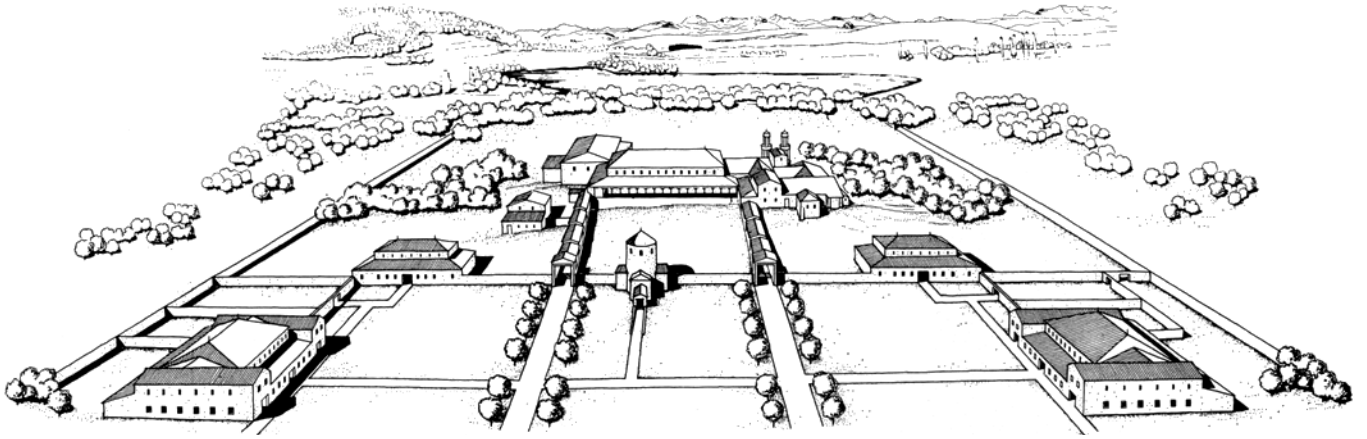
Winkel. Seeb. Römischer Gutshof. Gesamtanlage (ohne Nordteil). Aus Nordwesten. Rekonstruktionsversuch von A. Gerster.

Die Vergrösserung an der anderen Schmalseite gegen Südwesten hingegen zeigt besonders auf ihrer Südostfassade eine ganz eigenartige Entwicklung. Wir glauben annehmen zu dürfen, dass im Verlaufe der Zeit der ursprüngliche Zugang zum Herrenhaus von Nordwesten her durch den grossen Werkhof wenigstens teilweise aufgegeben worden ist und dass ein Zugang von der Südostseite her benutzt wurde. Der Schwerpunkt der Wohnung wurde durch die seitlichen Anbauten der grossen Badeanlage und der Winterwohnung mit geheizten Räumen in diesen Anbau verlagert. Um die Wichtigkeit dieses Einganges auch nach aussen sichtbar zu machen, wurde der Hauptakzent der Hinterfassade des Herrenhauses von der Portikus gegen den Anbau verlagert durch den Bau von zwei hohen Rundtürmen, die zweifelsohne den ganzen Gebäudekomplex weit überragten.

Vielleicht befand sich dieser Eingang nicht, wie wir dies auf unserer Abbildung dargestellt haben, gleich neben der Portikusanlage, sondern vielmehr zwischen den Türmen; aber

wir wagten es nicht, diese sonst ganz überzeugende Annahme zu machen, weil der Erdgeschossboden im Innern des Gebäudes an dieser Stelle viel höher lag als der gewachsene Boden ausserhalb. Ob durch die jahrhundertlange Bewirtschaftung des Bodens die Oberfläche an dieser Stelle so stark abgetragen worden ist, bleibe dahingestellt.

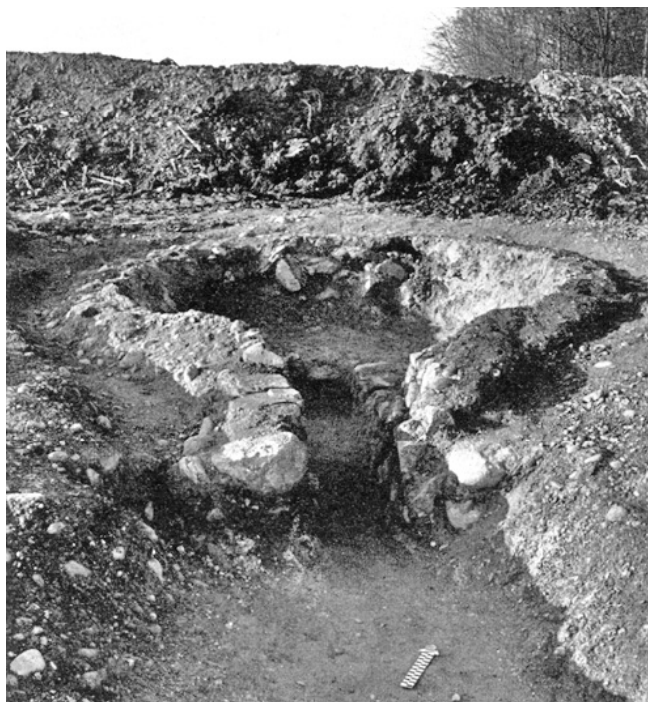
Winkel. Seeb. Römischer Gutshof. Kalkofen, von Süden.

des Brennraumes reichenden, durchschnittlich 20 cm tiefen und ebenfalls 30 cm breiten Heizkanal. Der runde, becken- oder schüsselartige Brennraumboden bestand aus einer bis 10 cm dicken, mörteligen Kalkschicht, in der man noch deutlich die den Brennraum einfassende runde «Ofenbank» erkennen konnte. Der Heizkanal war beidseits mit Kieselsteinen abgegrenzt. Südöstlich, d. h. vor dem Schürloch, war noch der Standplatz des Kalkbrenners im Erdreich abgezeichnet – eine langovale, lehmige Standplatte.

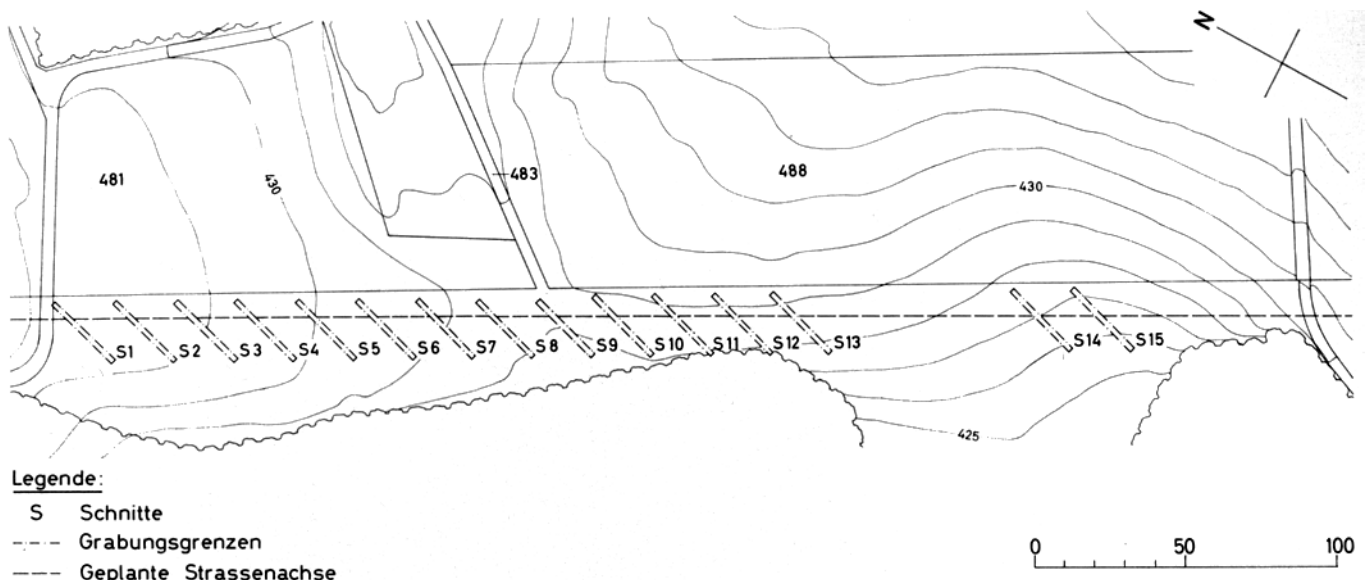
Winkel. Seeb. Römischer Gutshof, Expressstrassenrasse. Plan mit den Sondierschnitten von 1967/68.

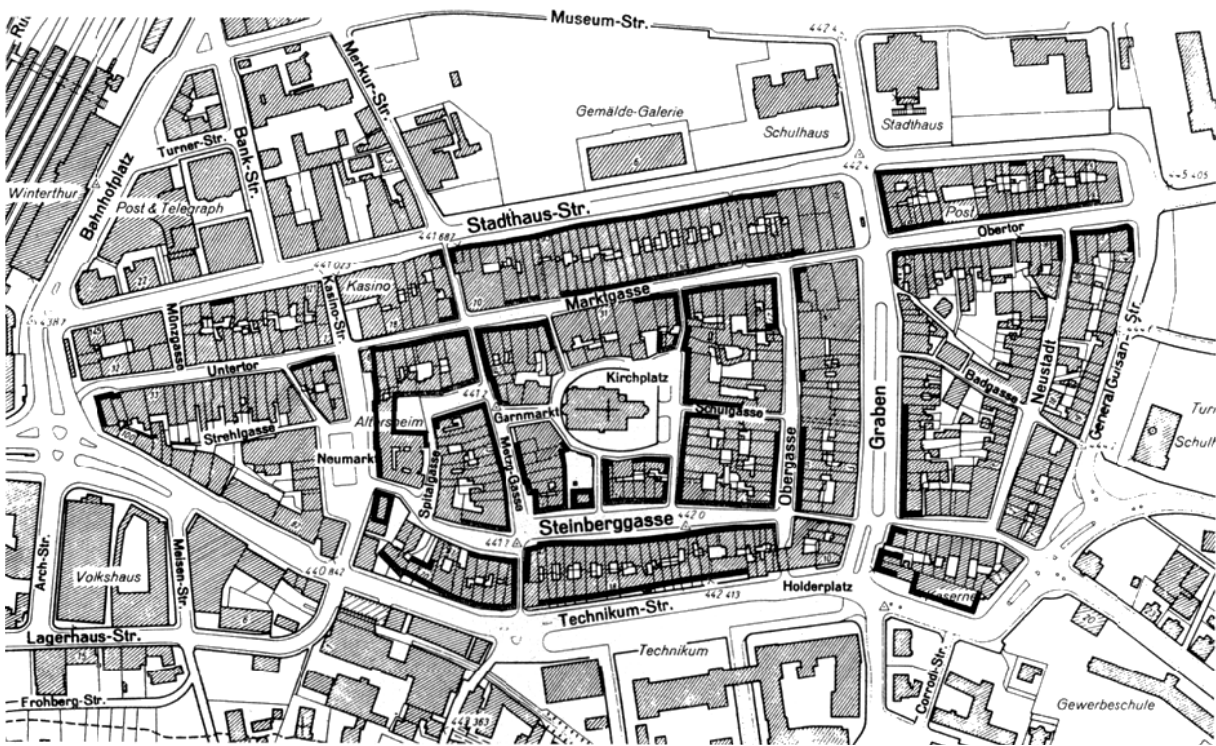
Winterthur. Plan der Altstadt mit besonders geschützten Fassaden. Massstab 1:5000.

Von den rund 600 Gebäuden der Altstadt stehen heute 260 oder über 40 Prozent unter Fassadenschutz. Dabei wird kein Unterschied gemacht zwischen Bauten des 16. oder des 19. Jhs. Um die als positiv bewertete geschäftliche Entwicklung nicht allzusehr in Fesseln zu legen, sind mit wenigen

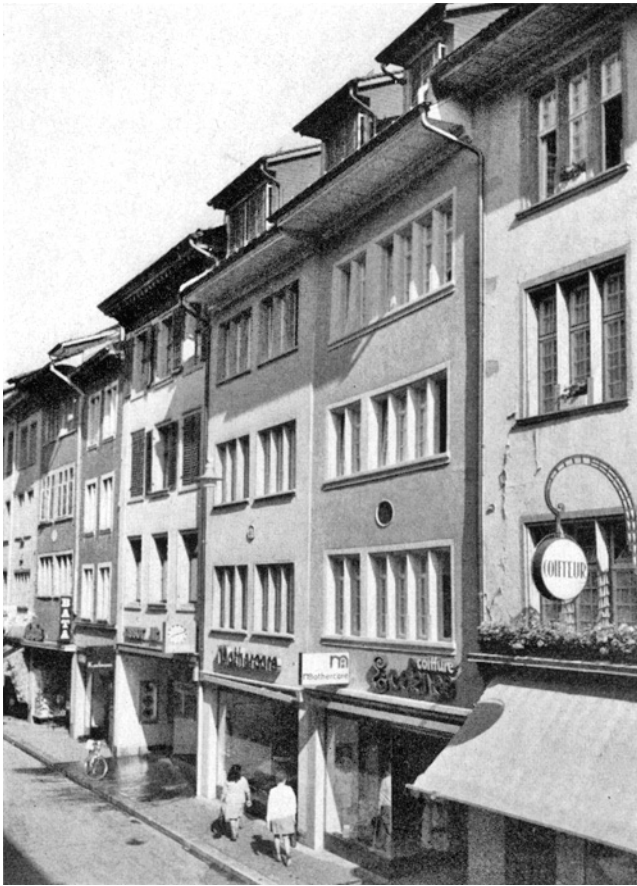
Winterthur. Altstadt. Marktgasse 32/34. Fassaden nach Umbau und Renovation.

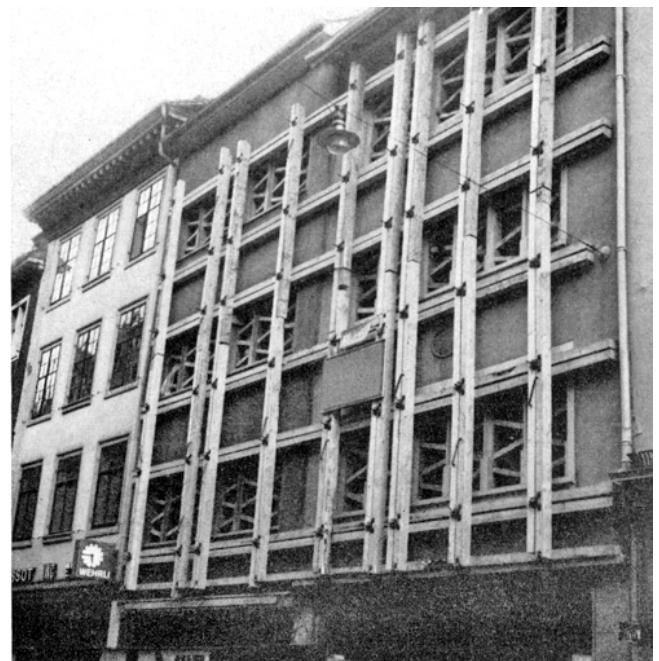
Winterthur. Altstadt. Marktgasse 32/34. Fassadenerhaltung während des Umbaus.

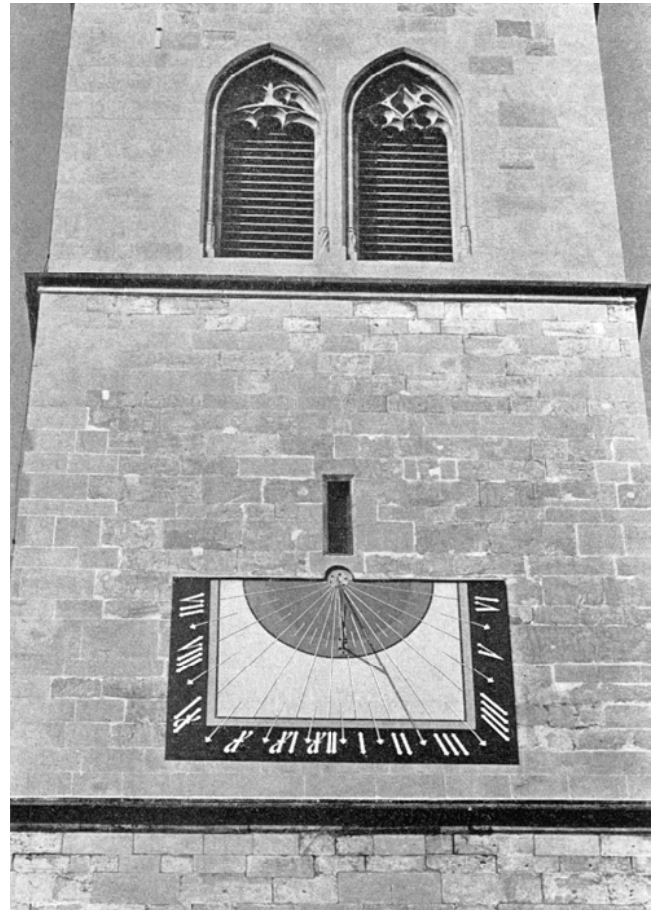
Winterthur. Altstadt. Stadtkirche. Südturm. Die Südfassade nach der Restaurierung 1970/72.

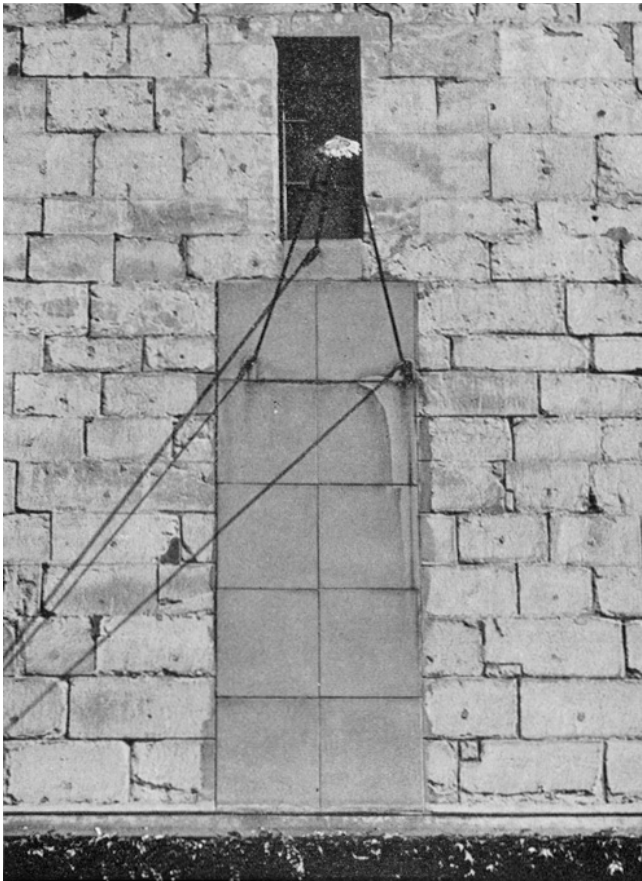
Winterthur. Stadtkirche. Südturm. Untere Sonnenuhr. Vor der Restaurierung 1973/74.

#### *Restaurierung der beiden Sonnenuhren*

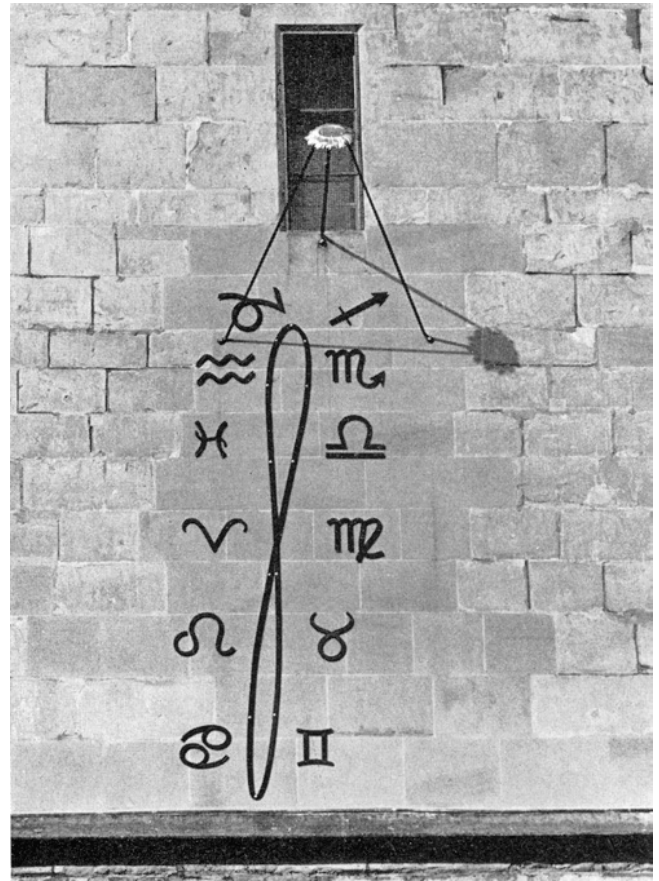
Winterthur. Stadtkirche. Südturm. Untere Sonnenuhr. Nach der Restaurierung 1973/74.

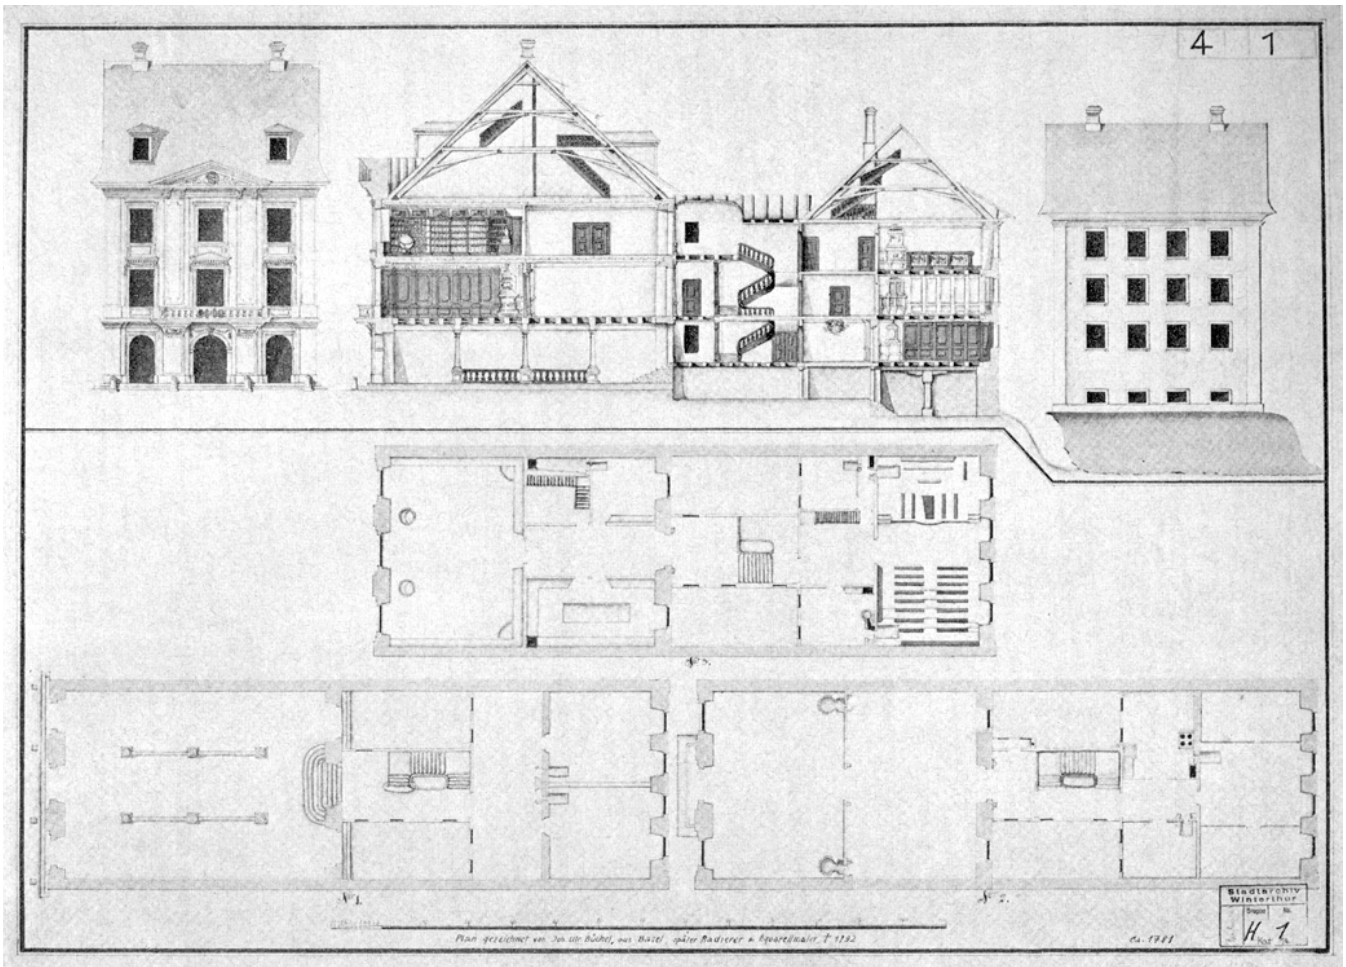
Winterthur. Altstadt. Rathaus. Grundriss, Fassaden und Schnitt des Neubaus von 1782–1785 (gezeichnet von Heinrich Keller, 1784).

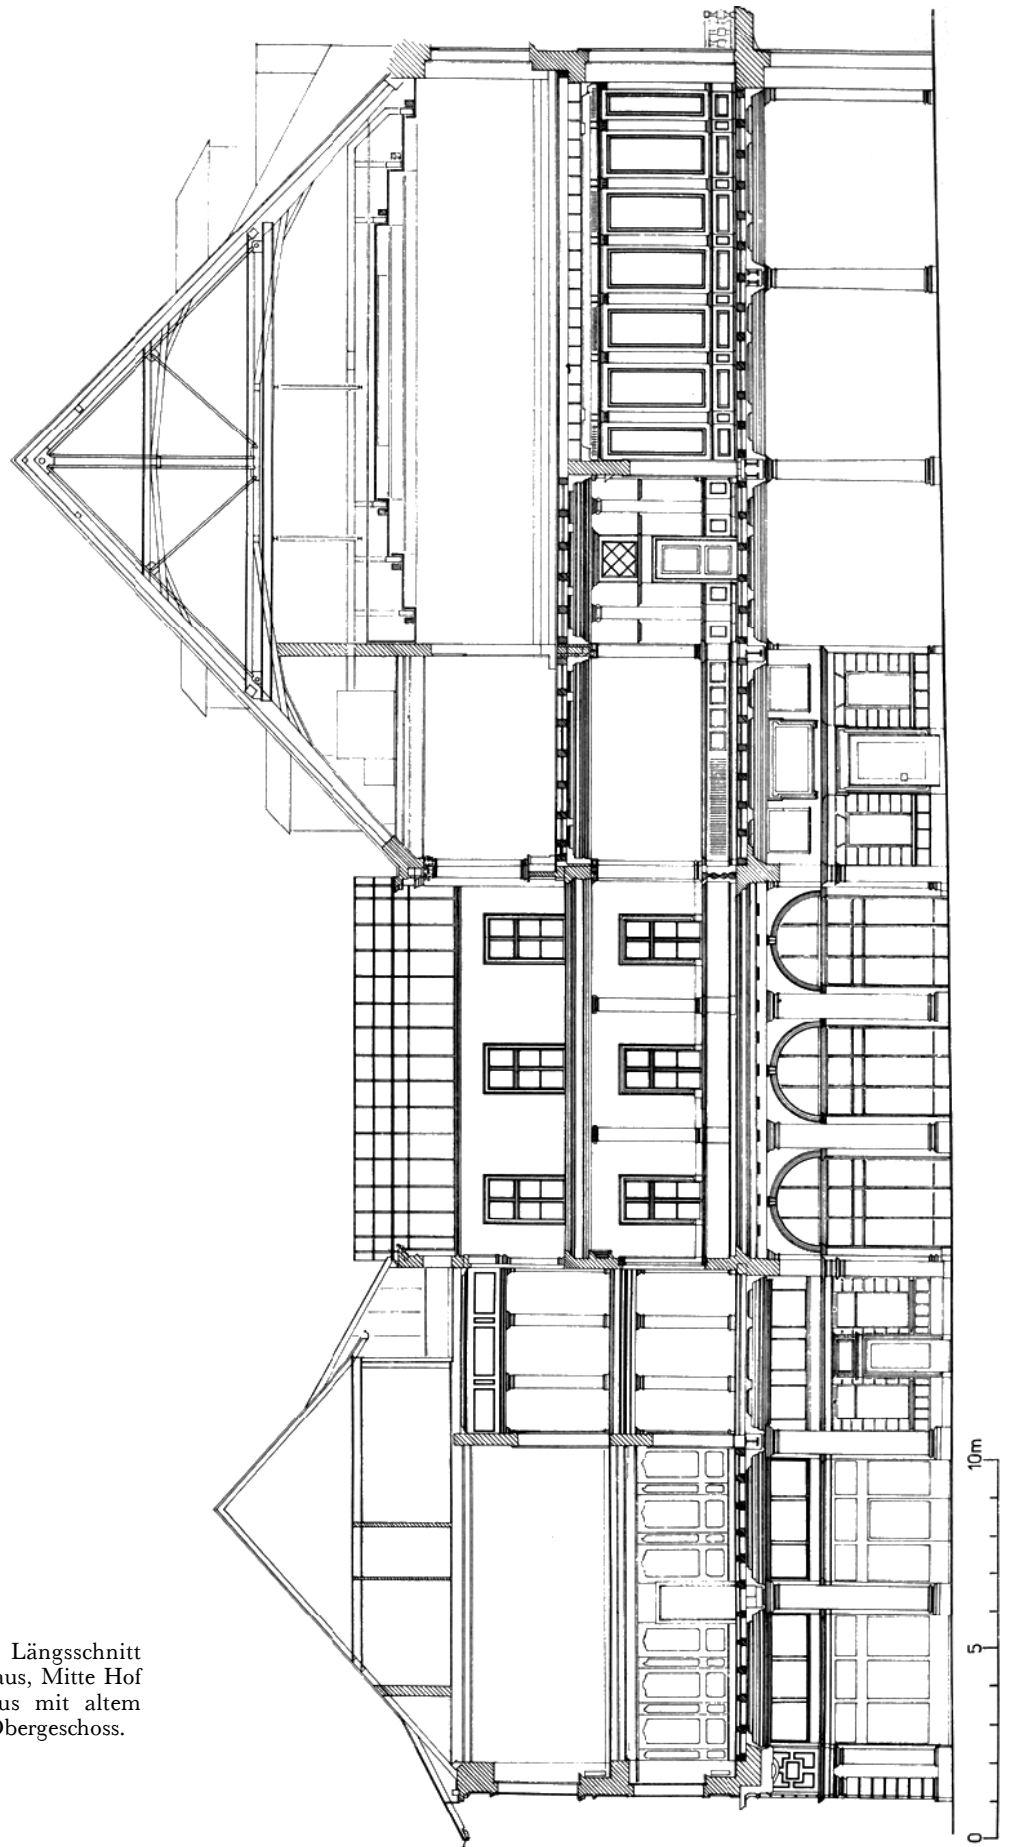
Winterthur. Altstadt. Rathaus. Längsschnitt durch die Passage: links Hinterhaus, Mitte Hof mit Glasdach, rechts Vorderhaus mit altem Ratssaal im 1. und neuem im 2. Obergeschoss.

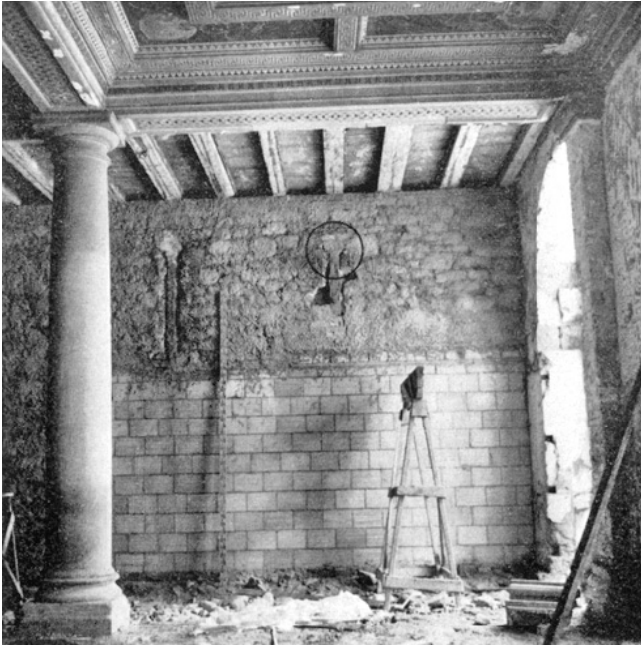
Winterthur. Altstadt. Rathaus. Durchgang – Südteil. Ostwand mit Resten gotischer Wandsäulen, während der Restaurierung 1968/70.

Im Juli 1969 stiessen die Arbeiter beim Abschlagen des alten Verputzes auf die Reste gotischer Halbsäulen in der alten Rathauhalle. Die erstaunlich schlanken Halbsäulen sprangen ursprünglich mit fünf Seiten des Achteckes aus der Wand hervor. Bei einer Höhe von 4,40 m betrug ihre Dicke nur etwas über 30 cm. Ein 40 cm hoher quadratischer Sockel und ein mit Eckkonsolen vom Achteck ins Quadrat überführendes Kapitell vervollständigten das Bild der Säulen, die in seitlichen Abständen von nur 2,60 m die Unterzüge unter dem alten Ratssaal trugen. Die durch eine spätere Vormauerung in der Wand verschwundenen und teilweise zurückgespitzten Halbsäulen konnten nicht wieder freigelegt werden. Hingegen wurde das am besten erhaltene obere Teilstück samt Kapitell als letzter Zeuge der mittelalterlichen Kornhalle herausgelöst und ins Depot der städtischen Denkmalpflege verbracht.

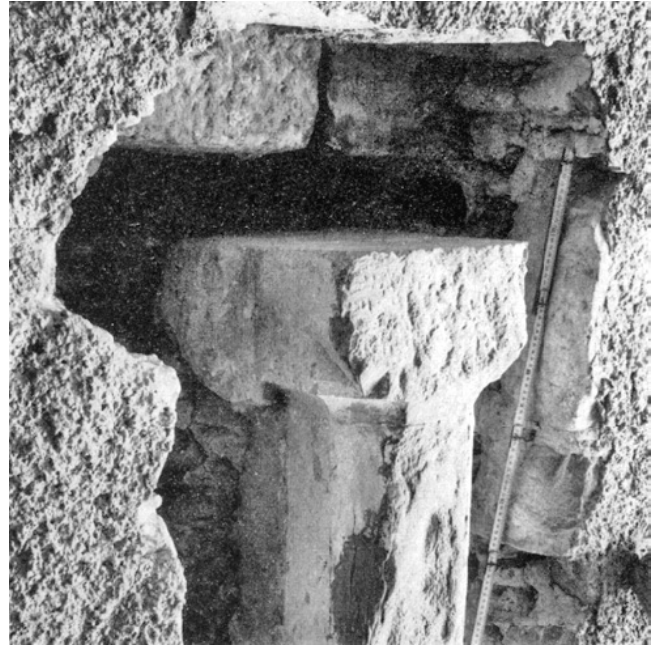
Winterthur. Altstadt. Rathaus. Durchgang – Südteil. Ostwand. Kapitell einer gotischen  $\frac{3}{4}$ -Säule, während der Restaurierung 1968/70.

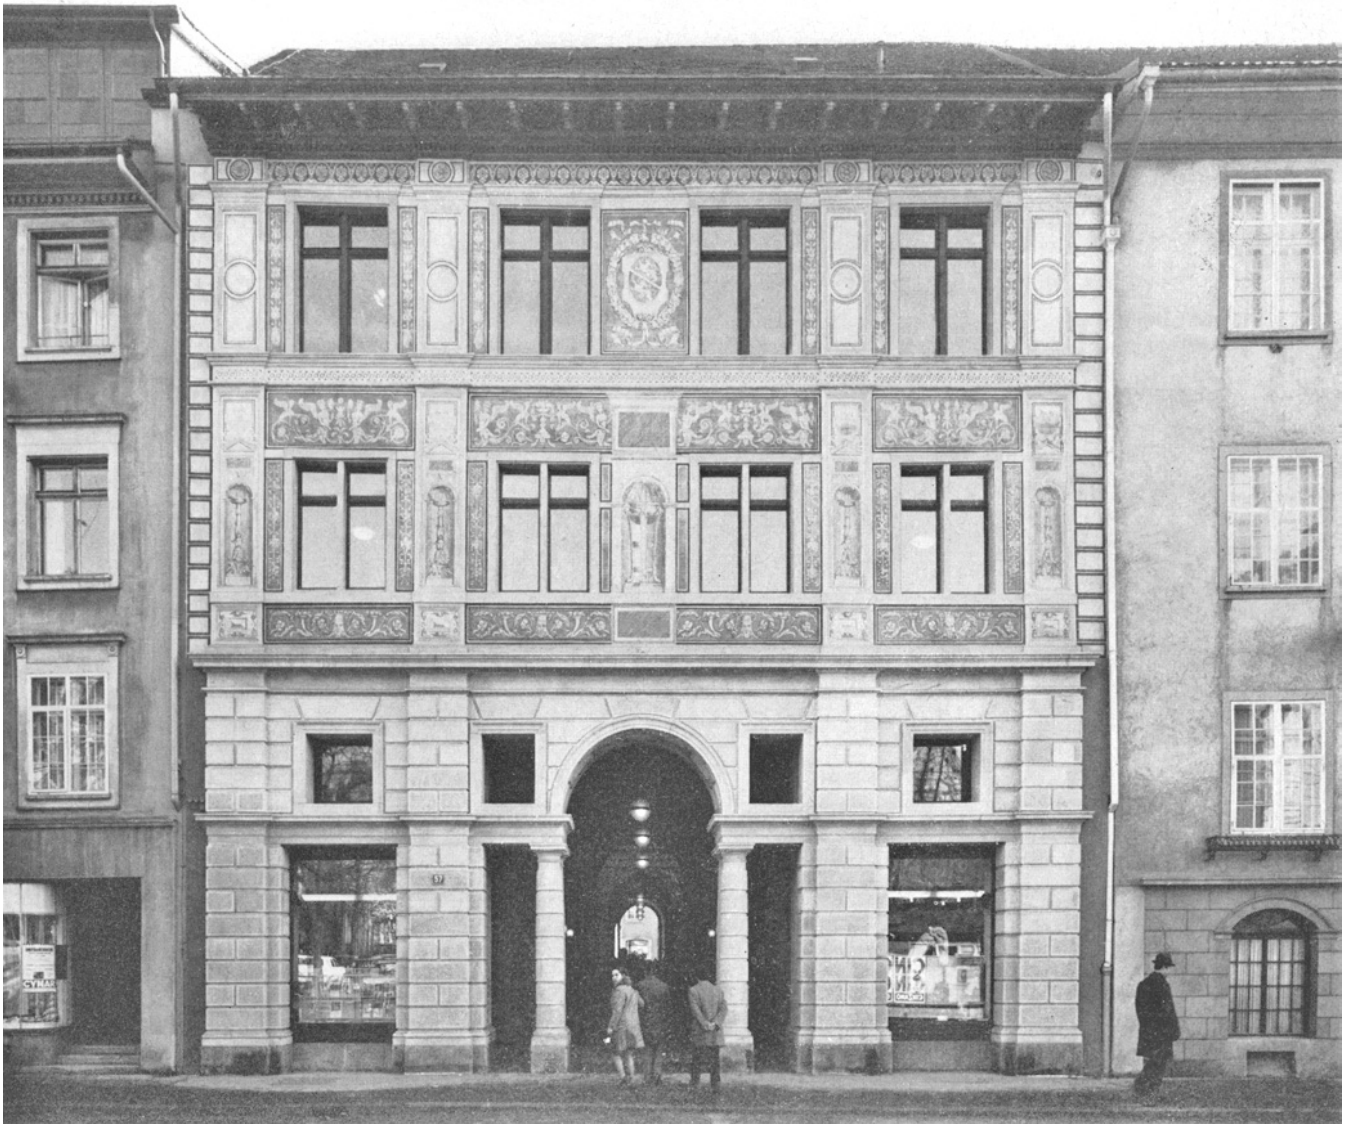
Winterthur. Altstadt. Rathaus. Nordfassade mit Sgraffittomalerei von 1873. Nach der Restaurierung 1968/70.

Die von Stadtbaumeister Josef Bösch 1873/74 im unteren Teil neu gestaltete und in den oberen Geschossen eigenhändig mit Sgraffiti im Stil der italienischen Renaissance überzogene Rückfassade wurde lediglich gereinigt und gesichert.

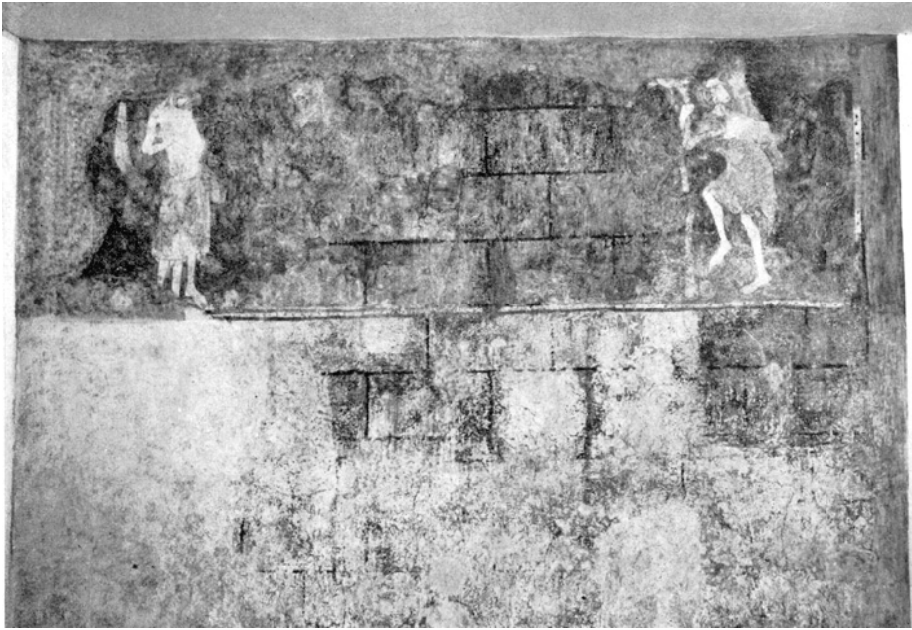
Winterthur. Altstadt. Rathaus. Hinterhaus. 1. Obergeschoss. Wandgemäldefragment an der östlichen Brandmauer. 14. Jh. Nach der Restaurierung 1968/70.

fanden sich an der östlichen Brandmauer im 1. Stock des Hinterhauses, wo die unterste Malschicht eine regelmässige Quaderteilung in dunkelgrauer Kontur zeigt. Die einzelnen Felder waren verschieden getönt, um der gemalten Mauer ein möglichst natürliches Aussehen zu verleihen. In der linken Wandhälfte fand sich nahe der Decke über dieser Quadrierung eine weitere, allerdings schlecht erhaltene Malschicht. In einem breiten Rechteck ist rechts ein Christophorus zu erkennen, dem in der linken Ecke eine andere, wohl als Sankt Stephan zu deutende Gestalt entspricht, während der Mittelteil des Bildes ganz zerstört ist. Die figürlichen Malereien gehören der Mitte des 14. Jhs. an, die darunter liegende Quadrierung ist somit noch älter und wohl romanischen Ursprungs. Die ganze Wandpartie ist erhalten und zurückhaltend restauriert.

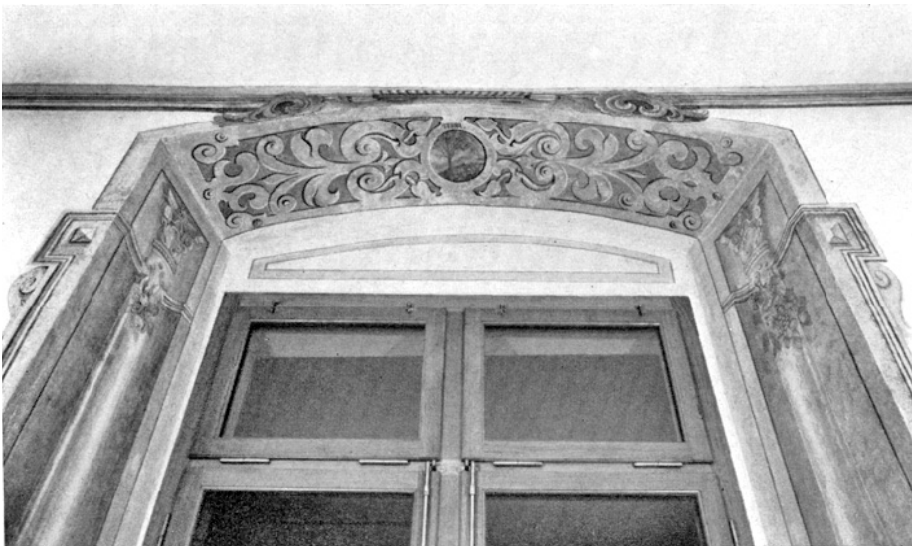
Winterthur. Altstadt. Rathaus. Hinterhaus. 2. Obergeschoss. Dekorationsmalerei in einer Fenster- nische der ehemaligen Stadtbibliothek von 1705. Nach der Restaurierung 1968/70.

barocke Dekorationsmalerei. Es handelt sich mit Sicherheit um den Schmuck des Bibliotheksaales aus der zweiten Hälfte des 17. Jhs. Die in der Mitte der Westwand freigelegte Türumrahmung mit Pilastern, Rundbogen und radspeichenartigen Strahlen in Rot, Blau und Gold wurde durch unachtsame Handwerker zerstört. Erhalten und restauriert wurde die Dekoration der Fenstergewände. Die tiefen, schrägen Leibungen zeigen in illusionistischer Manier gemalte Nischen, in welchen sich eine schlanke Säule mit Kompositkapitell und Fruchtgehängen befindet. Die Umrahmung zeigt oben von Voluten gestützte Konsolen und unten Löwenfüsse. Die Untersicht der Fensternische ist mit einem typischen frühbarocken Rollwerk ausgefüllt; in den Mittelmedaillons finden sich Landschaftsdarstellungen, die die vier Elemente Erde, Wasser, Feuer und Luft versinnbildlichen. Eine ebenfalls gemalte Leiste unter der Decke fasst die vier Fenstergewände zusammen.

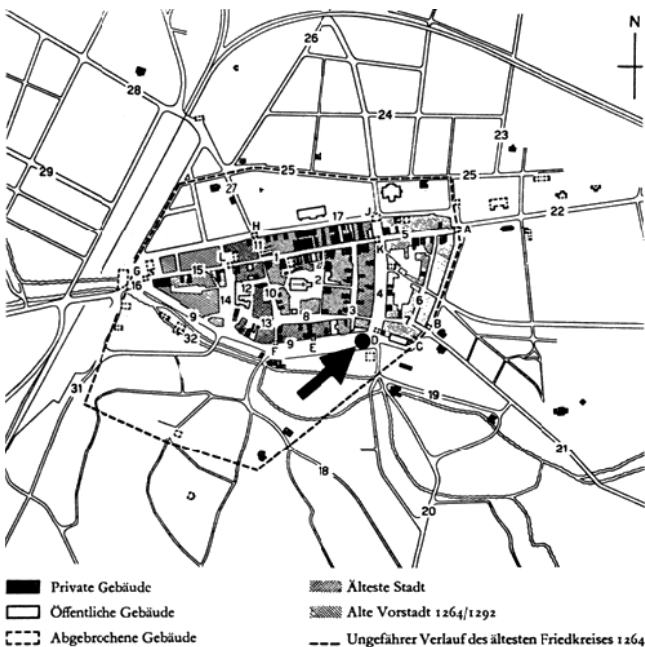
Winterthur. Altstadt. Holderplatz. Münzschatzfund. Plan mit Fundort.

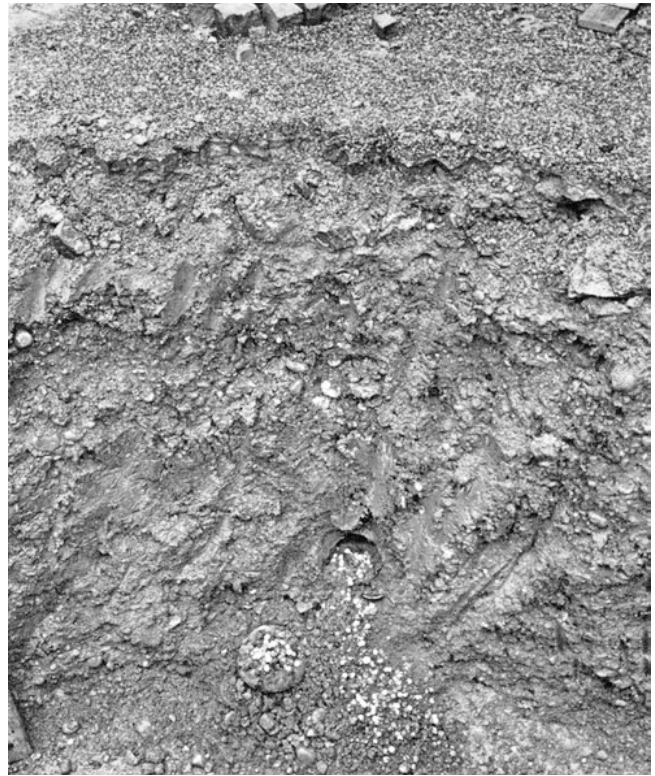
Winterthur. Altstadt. Holderplatz. Münzschatztund, kurz nach der Entdeckung. In der Grabenwand der zerbrochene Topf und links darunter der Deckstein, mit einigen Münzen bedeckt.

Das Profil zeigte folgendes Bild: Der vor der Zerstörung mit einem grossen flachen Stein gedeckte Topf hatte etwa 20 cm über der Grabensohle in der westlichen Grabenwand in kiesig-lehmigem, anstehendem Material gesteckt. Über dem Topf bzw. Deckstein lag eine feine, etwa 10 cm dicke horizontale, durchgehende humose Schicht. Darüber fanden sich verschiedene Einfüllschichten von insgesamt 120 cm Höhe: Kies, lehmige Erde, dann wieder Kies und Geröll, überdeckt von der heutigen Pflasterung.
