# ZÜRCHER DENKMALPFLEGE

7. BERICHT 1970–1974 (Stadt Zürich 1968–1973) – 1.TEIL

Herausgeber    Direktion der öffentlichen Bauten des Kantons Zürich  
                  Stadtrat Winterthur  
                  Bauamt II der Stadt Zürich

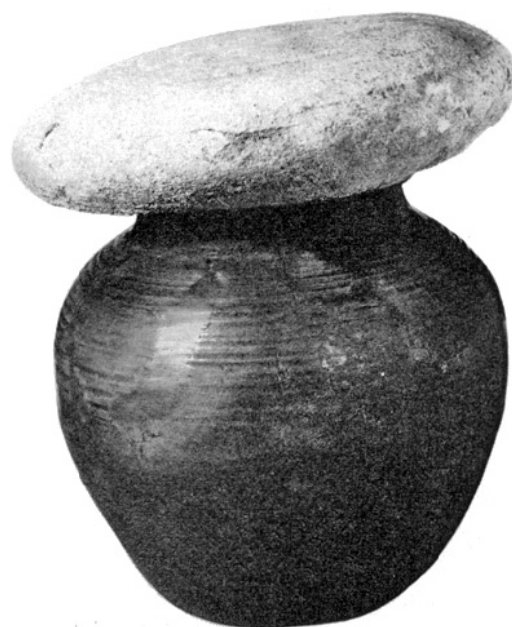
Winterthur. Altstadt. Holderplatz. Münzfundtopf mit Deckstein.  
Etwa  $\frac{1}{3}$  natürlicher Grösse.

Die nächstliegenden Vergleichsstücke zu unserem Münztopf sind Gefässe, die als sogenannte Schalltöpfe im Chor der Kirche Oberwinterthur verbaut waren und heute im Heimatmuseum Winterthur aufbewahrt werden. Sie zeigen ähnliche Proportionen und ein so nah verwandtes Lippen-Rand-Profil, dass auch für sie ein Datum im dritten Jahrhundertviertel gegeben ist. Damit muss auch der Chorbau

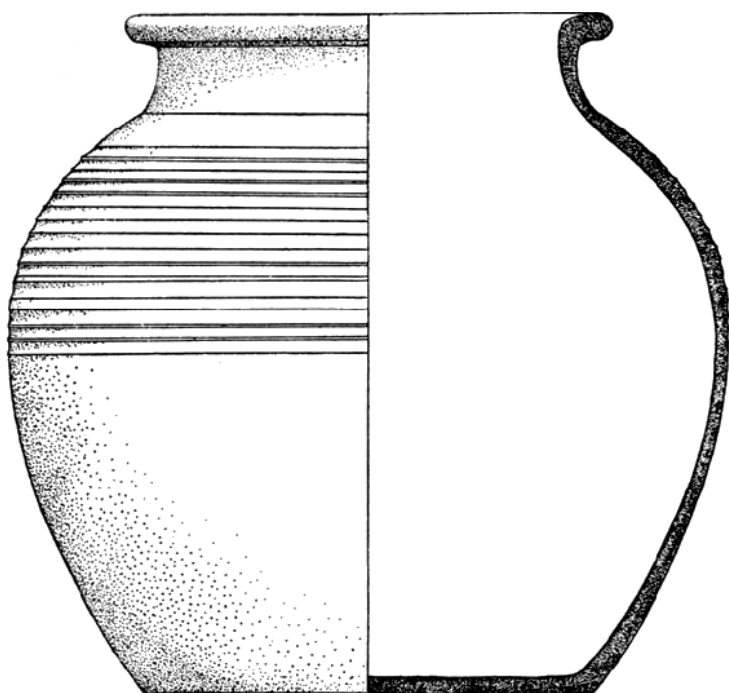
Winterthur. Altstadt. Holderplatz. Münzfundtopf.  
1/2 natürlicher Grösse.

Für die Datierung des Topfes ergeben sich weitere, verbindliche Rückschlüsse aus der Fundlage. Die Vergrabungsstelle des Schatzes liegt im Grenzbereich des Befestigungswalls vor der Südostecke der Kernstadt von Winterthur und lässt vermuten, dass der Schatz infolge der durch den Bau der Stadtbefestigung veränderten topographischen Situation

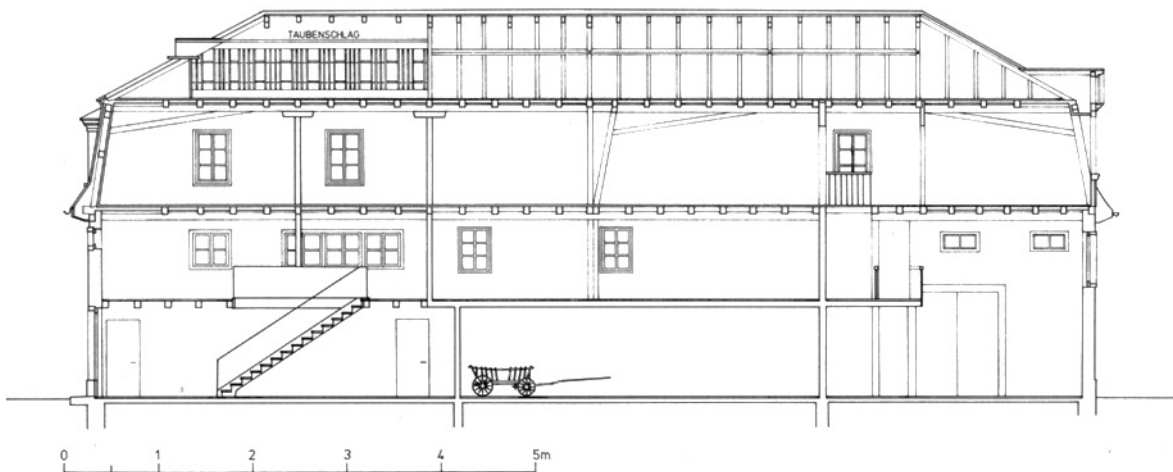
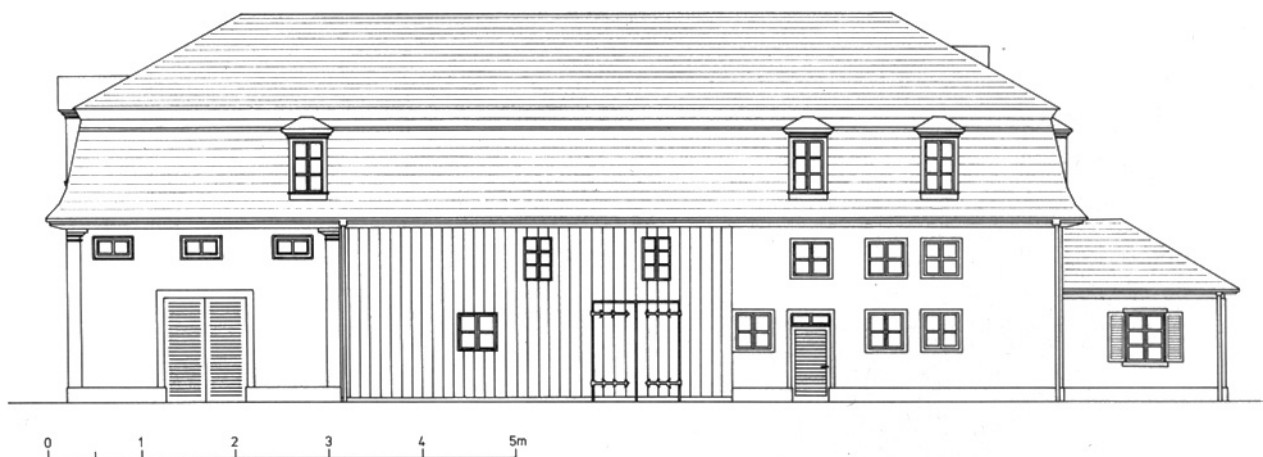
Winterthur. Römerstrasse. «Lindengut.» Ehemaliges Kutscherhaus. Westfassade und Längsschnitt nach der Restaurierung 1971/72.

Ursprünglich war das Kutscherhaus völlig symmetrisch zum Gärtnerhaus angelegt worden. Um die Mitte des 19. Jhs. wurde es gegen Süden verlängert und später noch um einen Anbau in der Südostecke vergrössert. Der anspruchslos gestaltete flügelartige Bau trägt über zwei niedrigen Geschossen ein schweres Mansardendach mit wenigen Lukarnen. Die der Villa zugewandte Schmalseite ist mit Ecklisenen und einer volutengeschmückten Lukarne auf der Mittelachse ausgezeichnet.

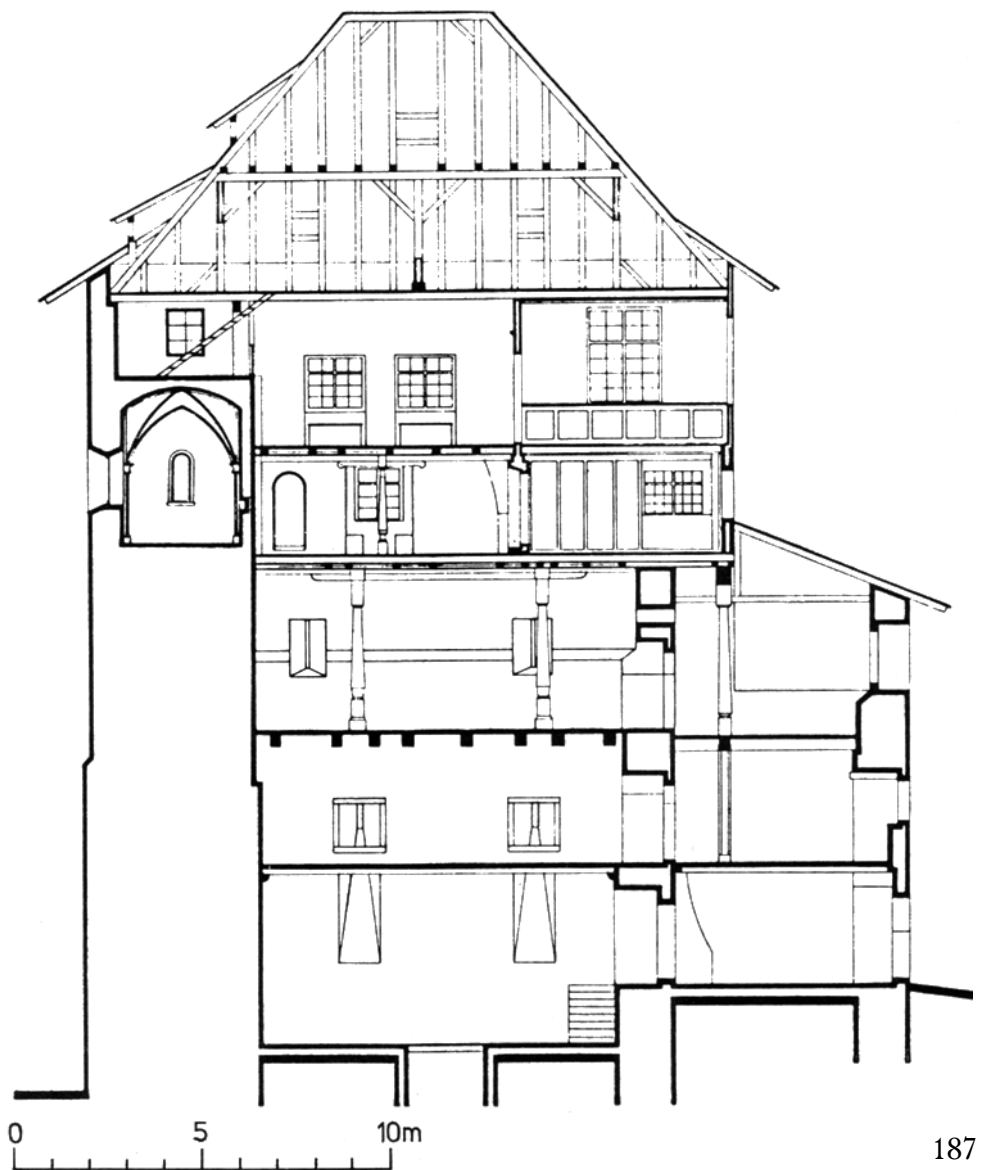
Winterthur. Stadel. Mörsburg. Längsschnitt West-Ost mit der Kapelle in der starken Westmauer.

Der Wohnturm weist einen alten Kern von 10,5 × 12,5 m Aussenmassen auf, dessen Mauern aus kleinen Steinen sorgfältig gemauert sind. Dieser Kern dürfte ins 11. Jh. zurückreichen. Um 1200 wurde er auf drei Seiten mit einer 3 m starken Mauer aus kaum behauenen Findlingen ummantelt. Gegen Südosten nahm ein 5 m tiefer Vorbau die Treppenanlage auf, die ursprünglich gegen den Hof offen war.

Gegen die Mitte des 13. Jhs. wurden die oberen Geschosse auf- und ausgebaut. Damals diente die Mörsburg Hartmann und seiner Frau als Wohnsitz. Ausser der gewölbten Kapelle im 3. Obergeschoss zeugen elegante vermauerte Rundbogenfenster von dieser herrschaftlichen Bauperiode. Im 16. Jh. bauten die damaligen Besitzer, die Herren von Gol-

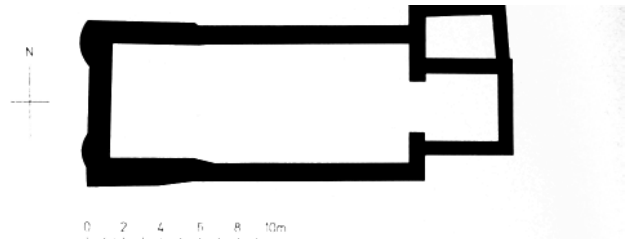
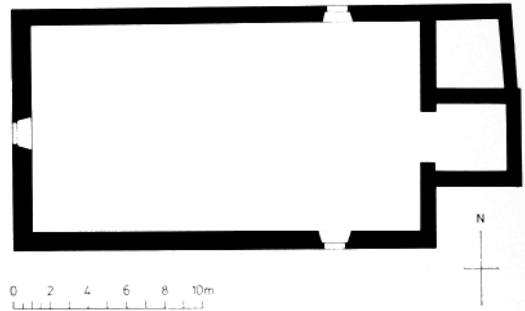
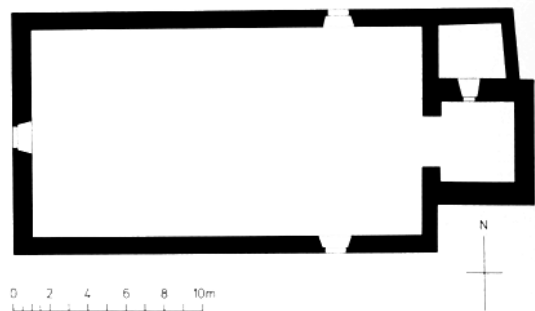
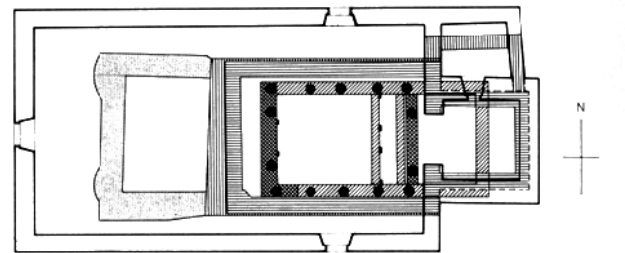
Winterthur. Wülflingen. Reformierte Kirche. Archäologische Untersuchung 1972. Bauetappenpläne: 1 Merowingische Holzkirche, 2 Frühkarolingisch (Etappe 2a), 3 Frühkarolingisch (Etappe 2b), 4 Spätkarolingisch, 5 Hochmittelalterlich, 6 Romanisch, 7 Gotisch, 8 Kirche von 1681, 9 Heutige Kirche, d. h. Schiff von 1681, Turm von 1757, 10 Gesamtbauetappenplan.

a) Im Plan «Schicht I» wurden eingefangen (vgl. Beilage 14, 4):

- aa) der Grundriss der heutigen, 1681 erbauten Kirche, gewissermassen als Rahmen für die Fundamente der früheren Kirchen,
- ab) die Fundamente der spätgotischen, romanischen und hochmittelalterlichen Kirchen,
- ac) das letzte Stück des Mörtelbodens der spätromanischen Kirche,
- ad) der Boden der hochmittelalterlichen Kirche,
- ae) ein freiliegender Bodenrest der spätkarolingischen Kirche,
- af) das sich in der Mittelachse abzeichnende Grab der Anna Margaretha Meiss (1687–1727) und östlich davon der Taufsteinsockel,
- ag) im Chor der Grundriss der sog. Hirzel-Grabgruft sowie nördlich und südlich davon zwei Reste der frühkarolingischen Chor-Ostmauer sowie entlang den Chorwänden die Fundamentreste der spätromanischen Choranlage,
- ah) in der Sakristei die Nordmauer der spätromanischen Sakristei,

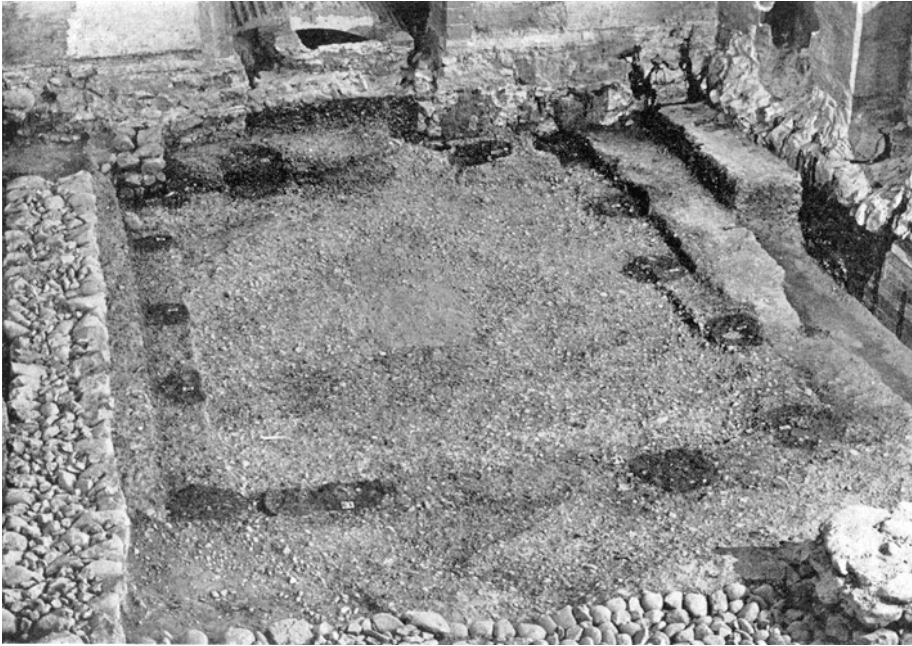
Winterthur. Wülflingen. Reformierte Kirche. Archäologische Untersuchung 1972. Schiff. Pfostenabdrücke der Holzkirche. Ansicht aus Westen.

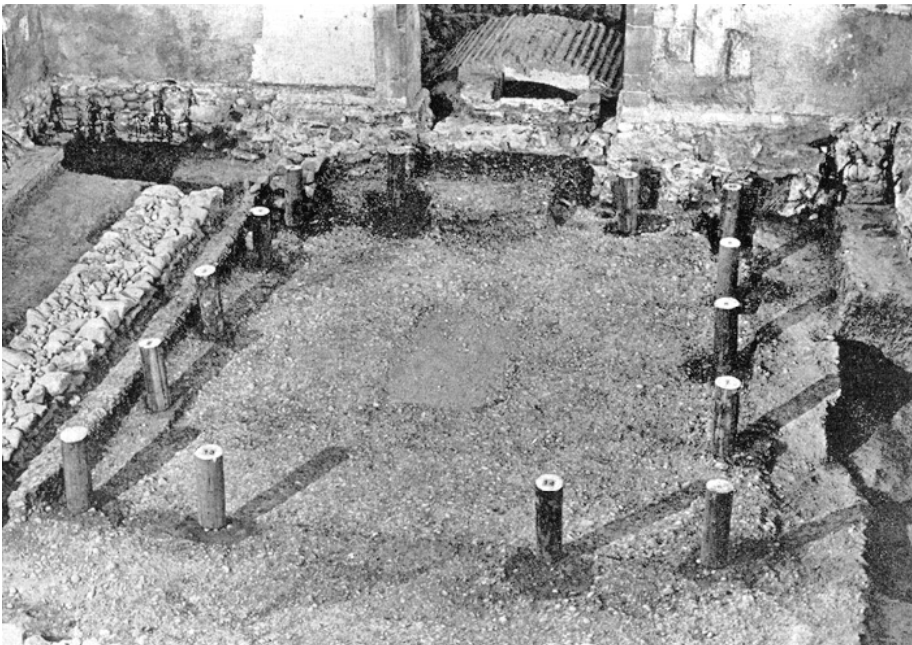
Winterthur. Wülflingen. Reformierte Kirche. Archäologische Untersuchung 1972. Schiff. Rekonstruktion der Pfostenstellungen der Holzkirche. Ansicht aus Westen.

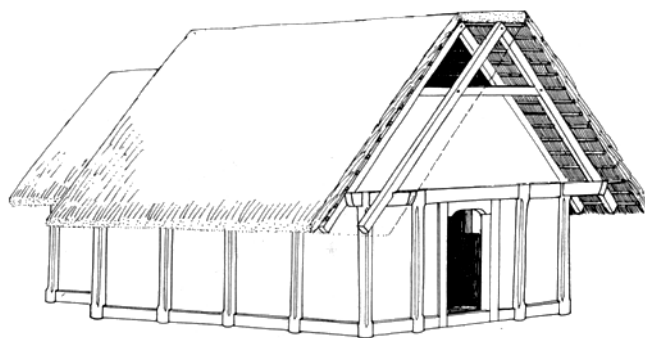
Winterthur. Wülflingen. Reformierte Kirche. Frühmittelalterliche Holzkirche. Rekonstruktionsversuch (Prof. H. R. Sennhauser, Zurzach).

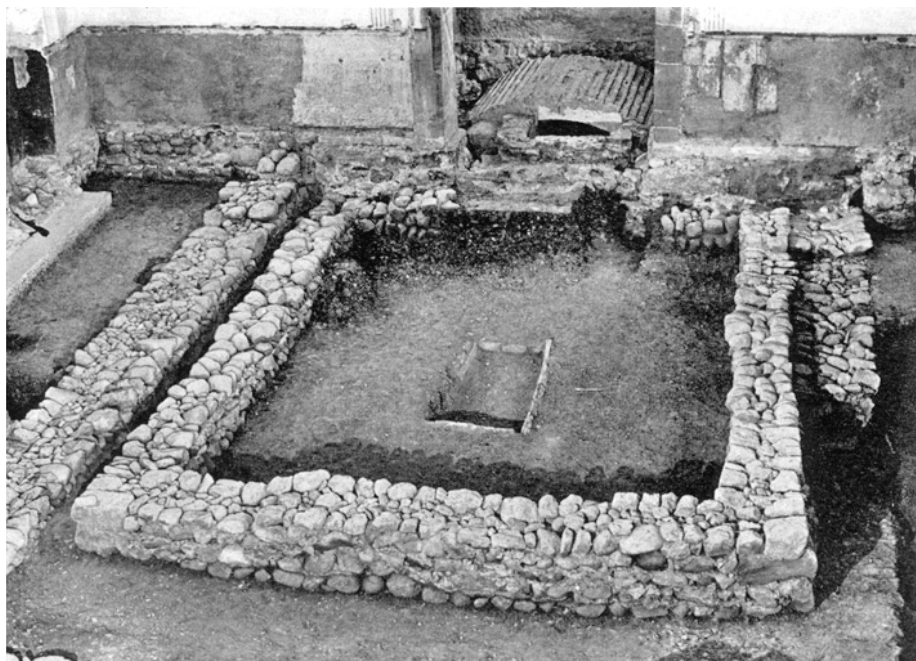
Winterthur. Wülflingen. Reformierte Kirche. Archäologische Untersuchung 1972. Schiff – Ostteil. In der Mitte Fundament der spätkarolingischen Kirche – im Zentrum Grab 2. Ansicht aus Westen.

Nur im Osten griffen die Nord- und Südmauer über den dortigen Abschluss der Holzkirche hinaus. Dieser Umstand liess uns im heutigen Chorraum eine eventuell zugehörige Ostmauer suchen. Und tatsächlich stellten sich deren Reste auch ein: Je nördlich und südlich der Hirzel-Grabgruft konnten je in der Mitte der Nord- und Südmauer des Chores

eindeutige Fundamentstümpfe gefasst werden, die zweifellos von einer Ostmauer stammten.

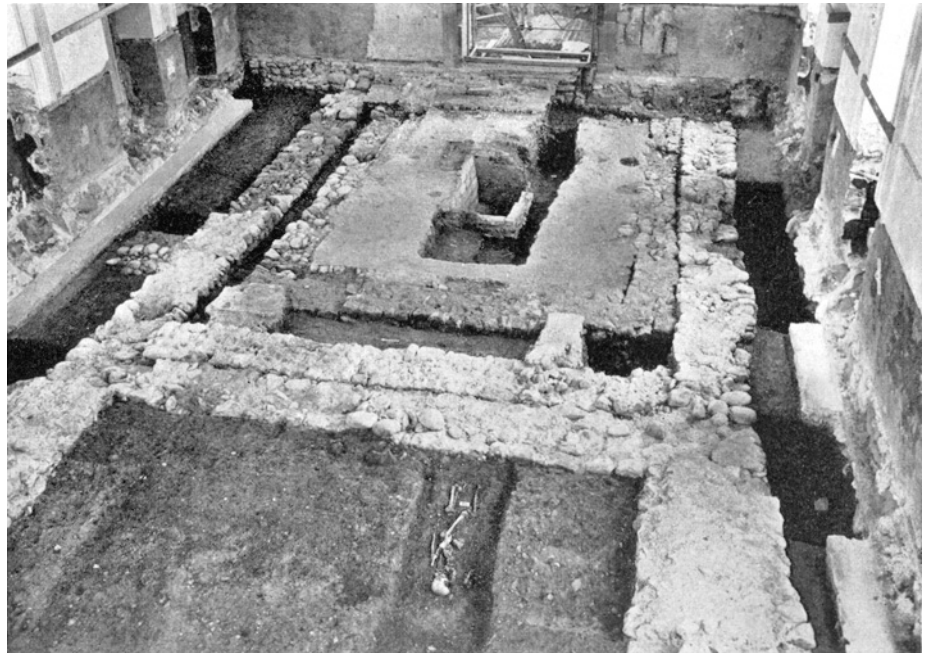
Winterthur. Wülflingen. Reformierte Kirche. Archäologische Untersuchung 1972. Schiff. Gesamtansicht. Im innersten Fundamentrechteck der Mörtelboden der spätkarolingischen Kirche.

Die baulichen Veränderungen scheinen sich äusserlich auf die Neuerrichtung der Westmauer, im Innern aber auf die Verlegung der Chorschranke nach Osten und das Einziehen eines Mörtelbodens beschränkt zu haben. Jedenfalls dürfte sich das äussere Bild der Kirche nicht und das innere nur gering geändert haben. Auf alle Fälle wurden Grundriss und Grundfläche beibehalten.

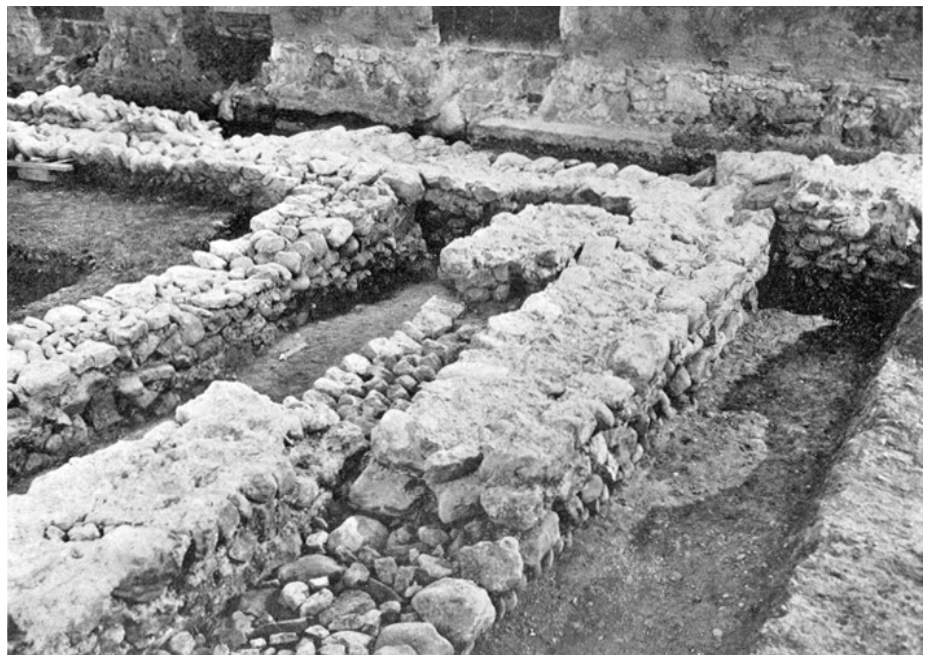
Winterthur. Wülflingen. Reformierte Kirche. Archäologische Untersuchung 1972. Schiff. Südwestteil. Diagonal verlaufende Mauern (v. links n. rechts): spätkarolingische, hochmittelalterliche und romanische Westmauer. Rechts: Ansatz der gotischen Südmauer, aus Nordwesten.

Alles deutet darauf hin, dass die neue Kirche gewissermassen um die alte herum gebaut wurde, d. h. man führte die West-, Nord- und Südmauer bis zur (neuen) Dachtraufenhöhe hoch, liess den Chor weiter stehen, baute das Dach der alten Kirche ab, setzte das neue über dem neuen Raum auf und schritt dann zum Neubau des Chores, der in unserem Fall gegenüber dem bisherigen um 1,40 m ostwärts erweitert wurde.

Trotzdem die Südmauer der neuen Kirche dicht an der alten, die Nordmauer 40 cm und die Westmauer rund 1 m von ihren Vorgängerinnen entfernt errichtet wurden, erhielt die neue Kirche im Gegensatz zur alten ein viel grösseres Volumen: Der Grundriss des Kirchenschiffes mass nun rund  $8 \times 11,50$  m und derjenige des Chores  $5,40 \times 6,10$  m, so dass die Innenflächen betragen:

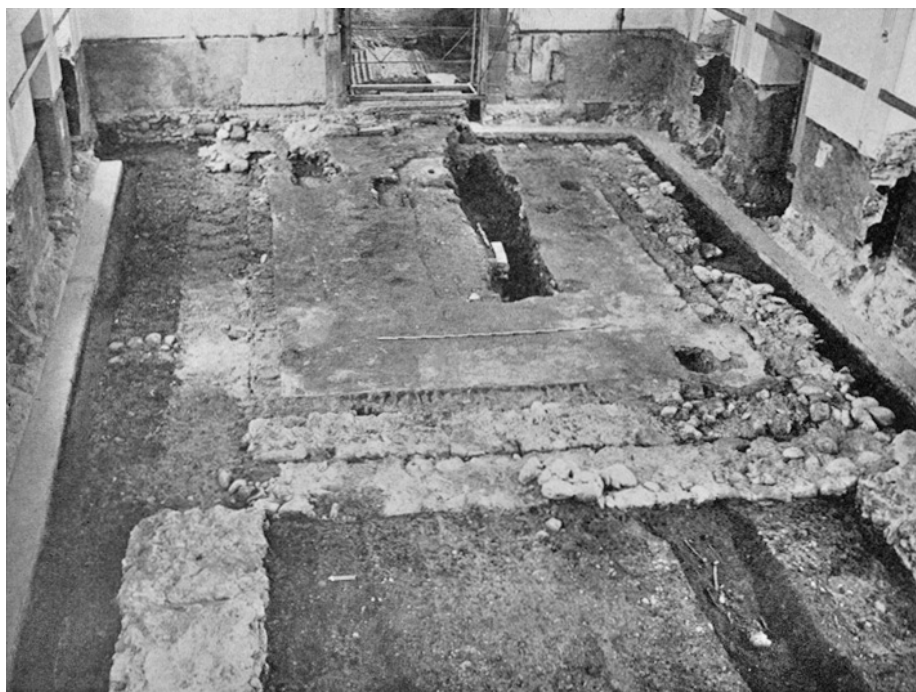
Winterthur. Wülflingen. Reformierte Kirche. Archäologische Untersuchung 1972. Schiff. Gesamtansicht mit dem oberen, d. h. gotischen Mörtelboden, aus Westen.

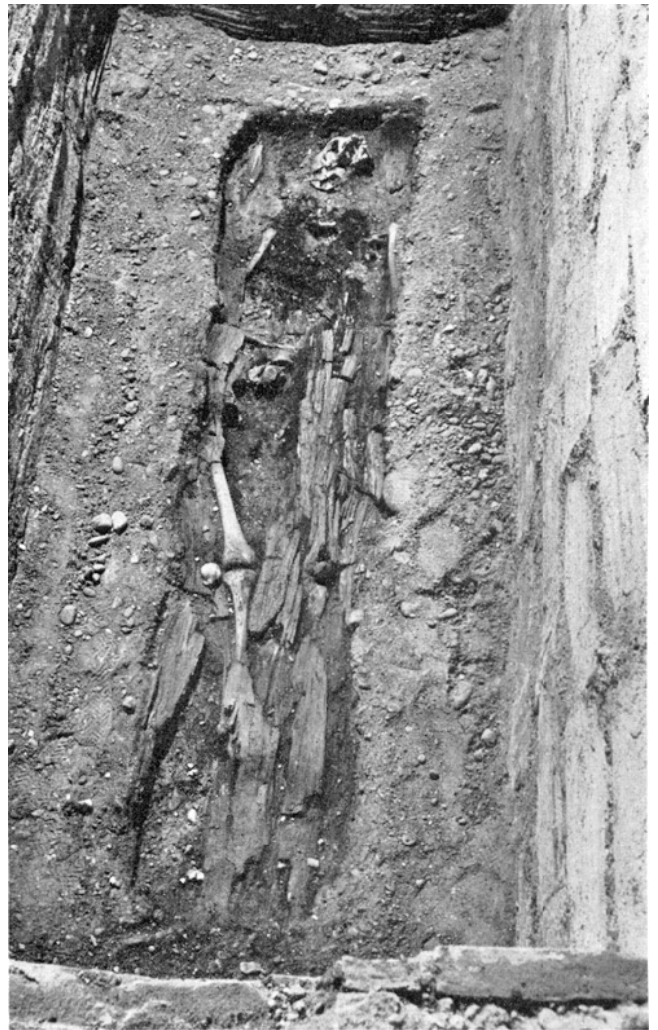
Winterthur. Wülflingen. Reformierte Kirche. Archäologische Untersuchung 1972. Schiff. Grab 2 aus Osten, vor der vollständigen Freilegung.

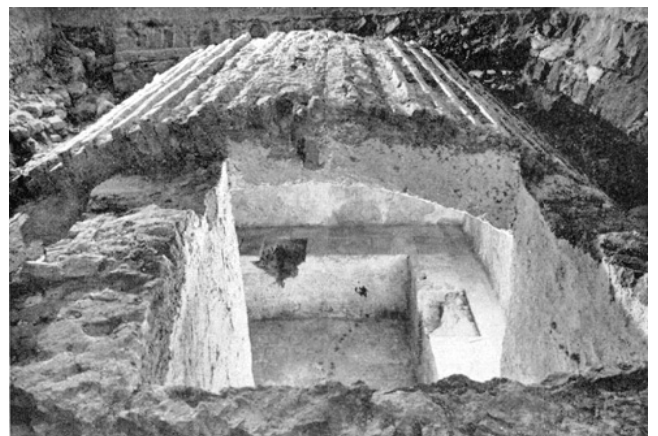
Winterthur. Wülflingen. Reformierte Kirche. Archäologische Untersuchung 1972. Chor. Grab 1: Grabgruft der Familie Hirzel (?), aus Westen (zu S. 203).

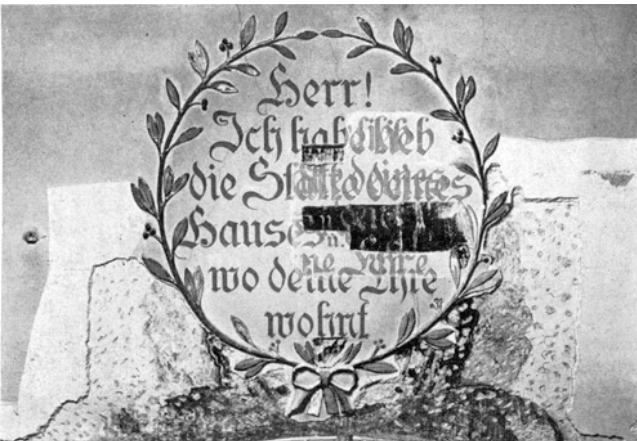
Winterthur. Wülflingen. Reformierte Kirche. Schiff. Kartusche über dem Chorbogen während der Untersuchung 1973 mit insgesamt 3 Malschichten.

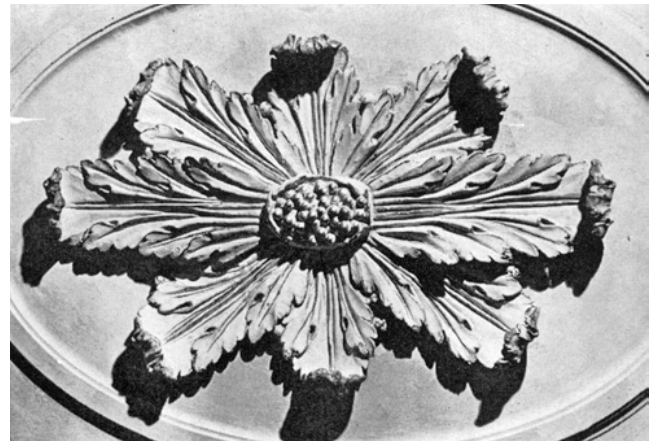
Winterthur. Wülflingen. Reformierte Kirche. Schiff. Stuckrosette an der Decke.

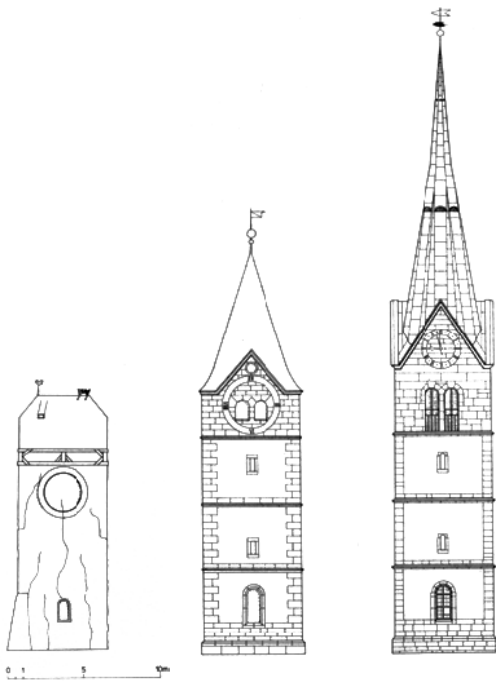
Winterthur. Wülflingen. Reformierte Kirche. Von links nach rechts: Gotischer Turm (erwähnt 1566), Turm aus der Zeit um 1757, Zustand des Turmes nach den Umbauten von 1871 und 1929 (Helm). Mst. 1:500.

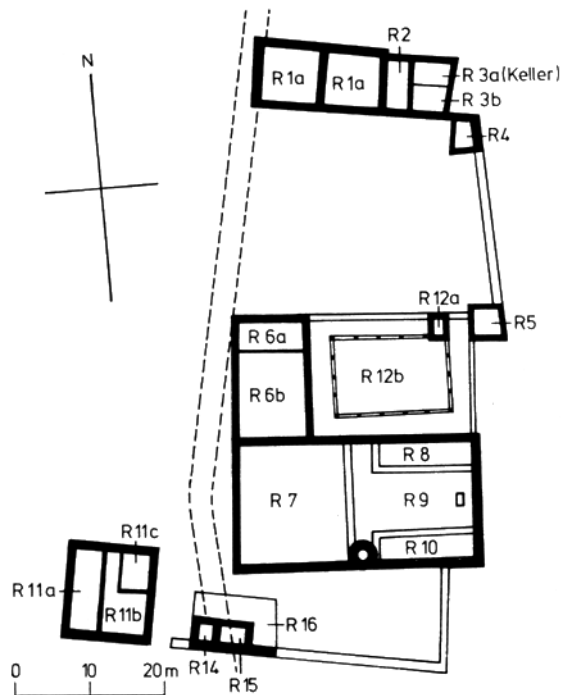
Winterthur. Wülflingen. Beerenberg. Ehemaliges Kloster Mariazell. Orientierungsplänchen mit Raum-Numerierung.

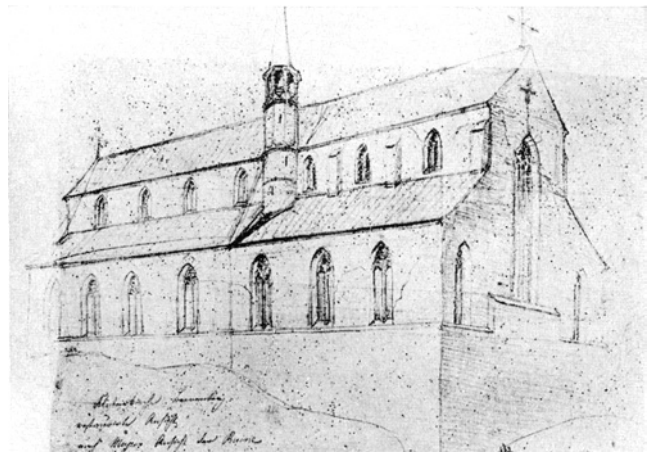
Winterthur. Wülflingen. Beerenberg. Ehemaliges Kloster Mariazell. Rekonstruktionszeichnung der Klosterkirche von Joh. Rud. Rahn (Original Graph. Smlg. ZB, Zürich).

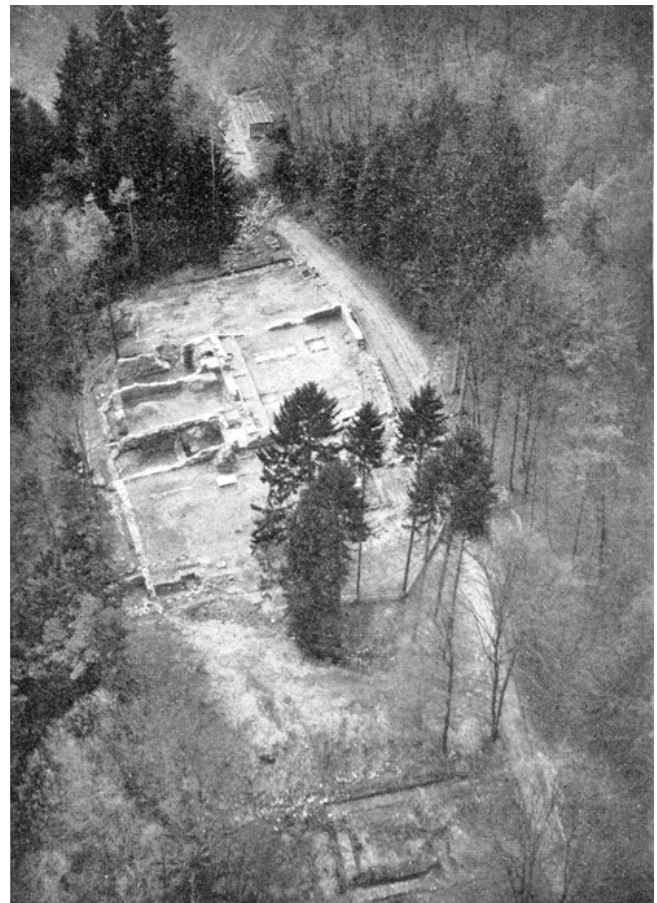
Winterthur. Wülflingen. Beerenberg. Ehemaliges Kloster Mariazell. Während der archäologischen Untersuchungen. Luftaufnahme aus Norden.

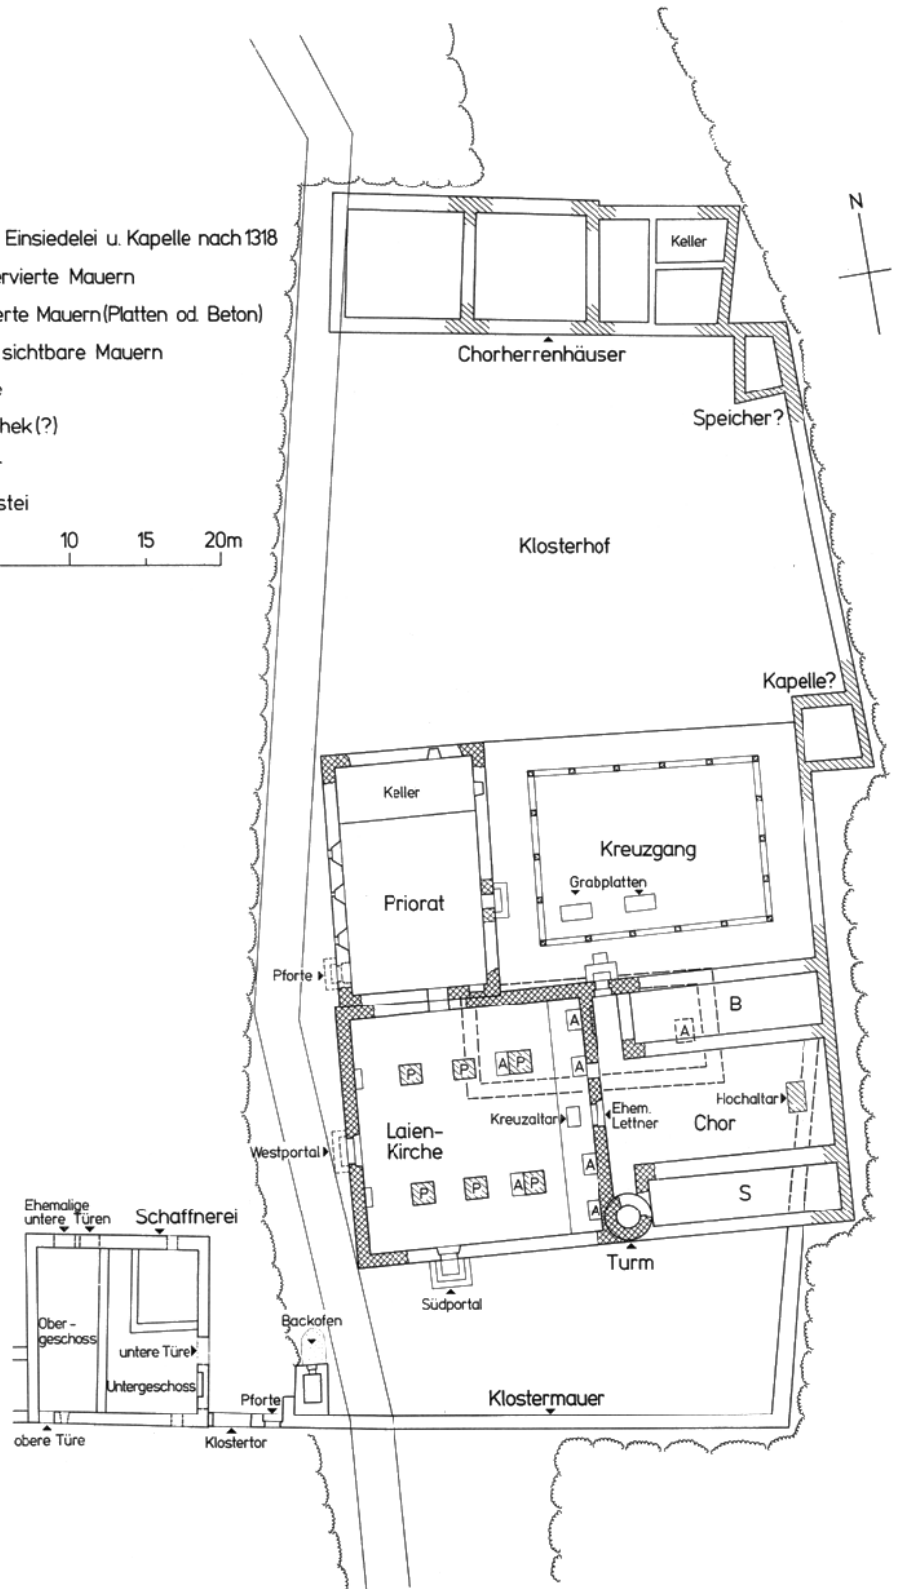
Winterthur. Wülflingen. Beerenberg. Ehemaliges Kloster Mariazell. Gesamtplan mit Raumbezeichnung.

wie einem Laienschiff, einen Kreuzgang, einen Klosterhof mit kleiner Kapelle (?) und Ökonomiebau am östlichen Rande der Geländeterrasse, im Norden eine Zeile Chorherrenhäuser, in der Südwestecke der Gesamtanlage eine Schaffnerei, östlich anschliessend das Klostertor und die Pforte sowie – unweit davon – ein Backofen.

Nicht sichtbare Mauern
  - A Altäre
  - B Bibliothek (?)
  - P Pfeiler
  - S Sakristei
- 0 5 10 15 20m

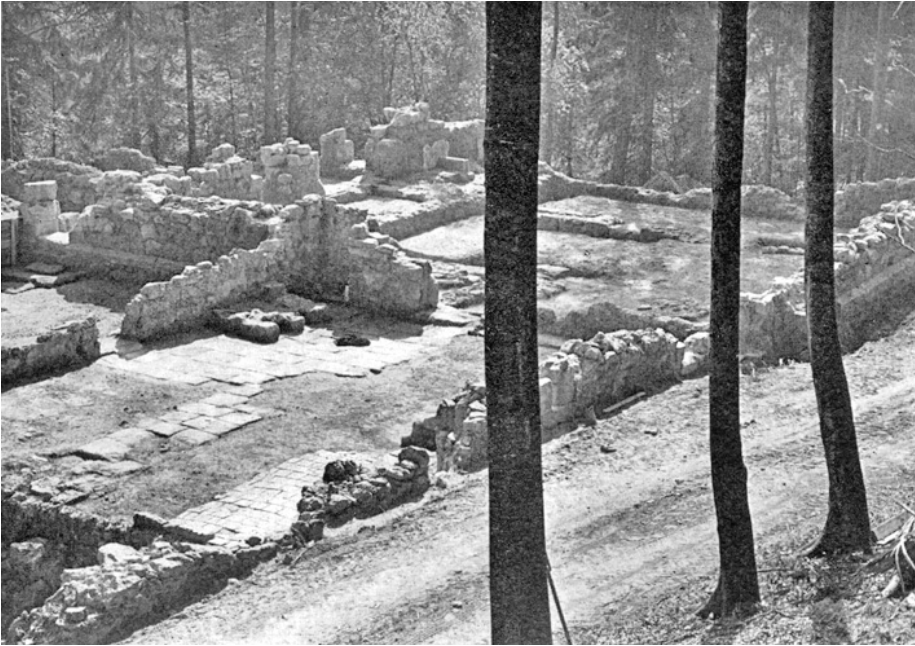
Winterthur. Wülflingen. Beerenberg. Ehemaliges Kloster Mariazell. Archäologische Untersuchung 1970/73. Raum 6 (Priorat) und Kirche rechts im Hintergrund. Aus Nordwesten.

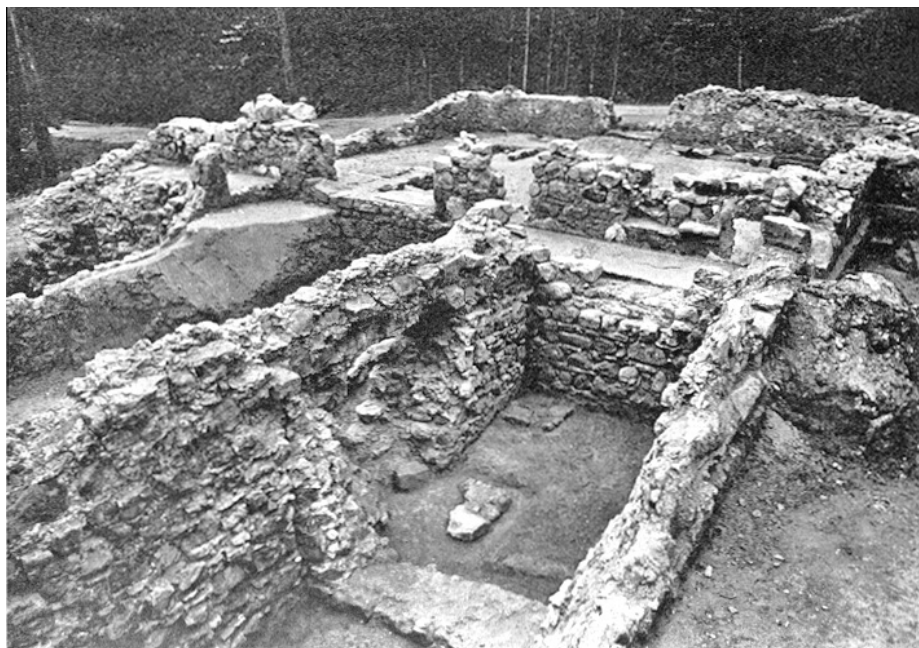
Winterthur. Wülflingen. Beerenberg. Ehemaliges Kloster Mariazell. Archäologische Untersuchung 1970/73. Kirche. Schiff aus Nordwesten.

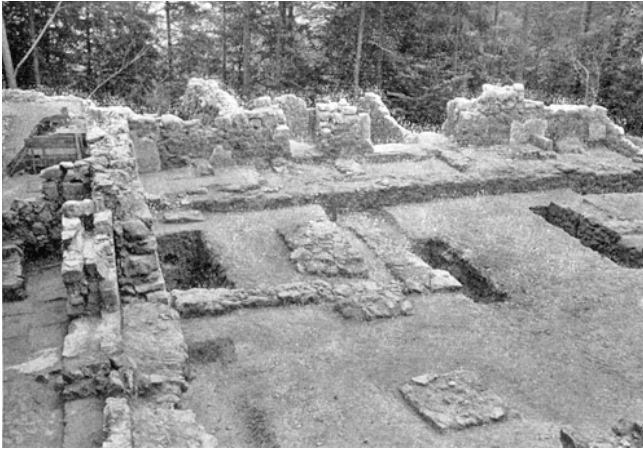
Winterthur. Wülflingen. Beerenberg. Ehemaliges Kloster Mariazell. Archäologische Untersuchung 1970/73. Kirche. Schiff. Blick gegen Choreingang bzw. Lettner.

Vom Lettner war schon verschiedentlich die Rede. Es muss sich um eine aufwendige Anlage gehandelt haben. Das zeigen weniger die schon mehrmals erwähnte Lettnermauer und ihre Details als vielmehr das (inkl. Lettnermauer) rund 3 m breite Fundament, das sich von der Nord- zur Südmauer der Kirchenanlage durchzieht! Die östlichsten 90 cm gehen davon allerdings an die Lettnermauer ab, die auf diesem mächtigen Fundament hochgeführt war. Ausserdem sind vom Lettner bis zur Freilegung im Jahre 1971 erhalten geblieben: im Nordteil der Anlage ein Rest des einstigen Mörtelbodens von etwa 15 cm Dicke, und zwar mit dem Niveau 554.64 m ü. M., d. h. rund 40–50 cm über dem Gehniveau des Laienschiffes liegend; nördlich und südlich des «Triumphbogens» je ein 1,40 × etwa 0,60 m im Grundriss messender Mauerstumpf; halb in die Nordmauer eingelassen ein über und über verwitterter Sandstein-Pilaster; in der südlichen Hälfte das Fundament eines Trennmäuerchens zwischen zwei Altären; nördlich und südlich davon sowie im Nordteil an analogen Plätzen die letzten Überreste von Altären, sei es als Aussparung im Mörtelboden, sei es in Form von Aussparungen in letzten Verputzstücken an der Lettnermauer, insgesamt von 4 gleichmässig verteilten, rund 1 m breiten und 80 cm tiefen Altären; endlich, halbwegs noch in die Nordmauer eingreifend, ein über und über verwitterter Sandsteinpilaster der einstigen Arkaden des Lettners. Dieses Rudiment, die Relikte der vier Altäre sowie das Rudiment eines Trennmäuerchens zwischen den beiden Altären in der Südhälfte lassen auf eine Lettneranlage schliessen, die insgesamt über 7 Joche verfügte: über fünf breite Altarjoche mit gedrückten Arkaden und zwei schmale, nur halb so breite Durchgangsjoche mit leicht gestelzten Bogen, die das Mitteljoch flankieren, so wie sie noch im grossartigen, rund 100 Jahre älteren, d. h. nach 1269 erbauten Lettner der ehemaligen Dominikaner- bzw. Prediger-, d. h. der heutigen Französischen Kirche in Bern erhalten sind (P. Hofer und L. Mojon, *Die Kunstdenkmäler des Kantons Bern*, Bd. V, *Die Kirchen der Stadt Bern*, Basel 1969, S. 109 ff., Grundriss S. 87, Ansichtszeichnung S. 93 und Photo S. III, Datierung S. 109). Dass der Lettner, zumindest dessen Altarwände, nicht ärmlich ausgestattet war, bezeugen ein paar Bruchstücke von rautenförmigen, glasierten Wandfliesen. Die Laienkirche endlich, mit dem Lettner zusammen ein quadratischer Raum von rund 15,40 × 15,40 m Weite, ohne den Lettner mit bloss rund 13 m Länge eher als gedrungen zu bezeichnen, war, wie erwähnt, dreischiffig. Das Mittelschiff war durch zwei Arkaden von je vier Jochen von den Seitenschiffen getrennt, wobei das östlichste, mehr als dop-

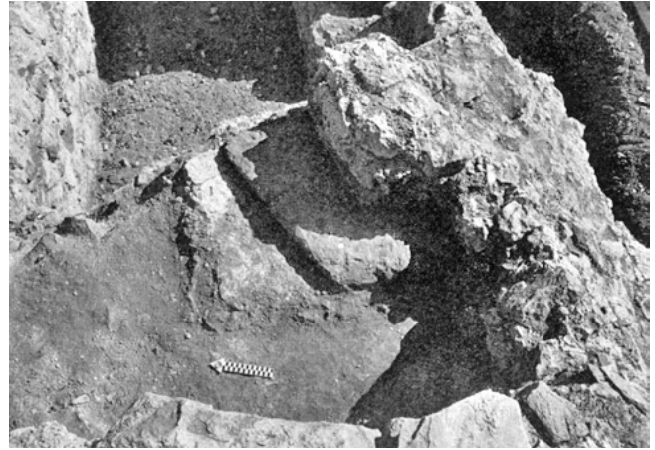
Winterthur. Wülflingen. Beerenberg. Ehemaliges Kloster Mariazell. Archäologische Untersuchung 1970/73. Kirche. Chor. Rest der Wendeltreppe zum runden Glockentürmchen.

Durch diese beiden Korridore gelangte man einst einerseits vom Mönchschor direkt in den Kreuzgang und andererseits von dort oder vom Mönchschor aus direkt zur Turmtüre bzw. zur Wendeltreppe im Turm. Von dieser Treppe bzw. der sogenannten Schnecke konnten wir gerade noch die letzten Überreste der beiden untersten Stufen erhaschen. Sie liessen auf eine Innenbreite dieser Anlage von nur etwa 70 cm schliessen. Ähnlich feingliedrig war die Turmmauer konstruiert, ist sie doch – über dem massiven Fundamentkern – nicht breiter als 75 cm! (Innerhalb der einstigen Sakristeiräume war nirgends mehr etwas von einem künstlichen Bodenbelag zu erkennen. Das schliesst aber nicht aus, dass auch hier Mörtelböden gegossen worden waren.) Die Türe zum Kreuzgang scheint mit einem recht aufwendigen Sandsteingewände ausgestattet gewesen zu sein. Jedenfalls war die Basisprofilierung des nördlichen Gewändes nach der Freilegung 1971 noch gut lesbar: Sie zeigte genau dieselbe Form wie die zwischen etwa 1360 und 1390 geschaffenen abgefasten Plinthen der Arkadenpfeiler im Fraumünster zu Zürich. (K. Escher, Die Kunstdenkmäler des Kantons Zürich, Bd. IV, Stadt Zürich, 1. Teil, Basel 1939, S. 186 f.) – Die Funde waren im Bereich des Chorbaues nicht eben zahlreich. Da zudem allesamt über dem Gehniveau gehoben wurden, überrascht es nicht, dass 6 im nördlichen Sakristeibereich gehobene Fragmente von Sandstein-Fenstergewänden zum wichtigsten gehören.

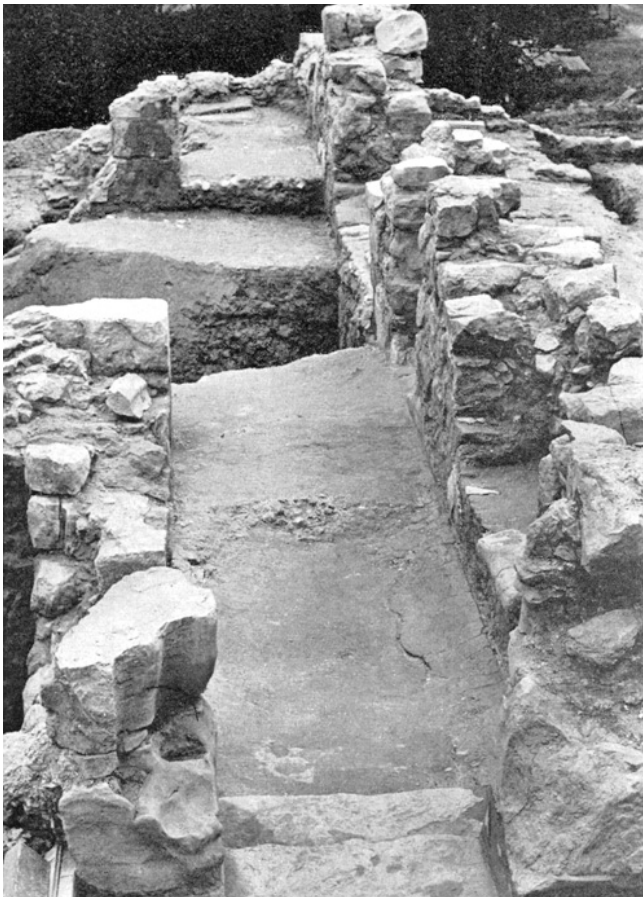
Winterthur. Wülflingen. Beerenberg. Ehemaliges Kloster Mariazell. Archäologische Untersuchung 1970/73. Kirche. Korridor zwischen Lettner und Chor. Blick gegen Süden.

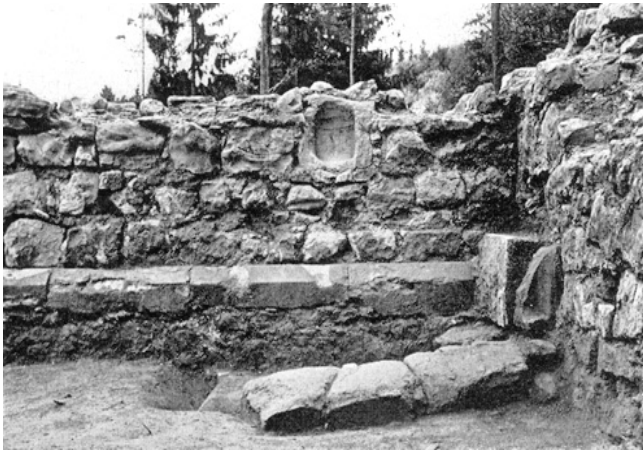
Winterthur. Wülflingen. Beerenberg. Ehemaliges Kloster Mariazell. Archäologische Untersuchung 1970/73. Raum 12 (Kreuzgang). Südwestecke. Blick gegen Süden. Im Vordergrund Grabplatten in sekundärer Lage, dahinter Chor-Nordmauer.

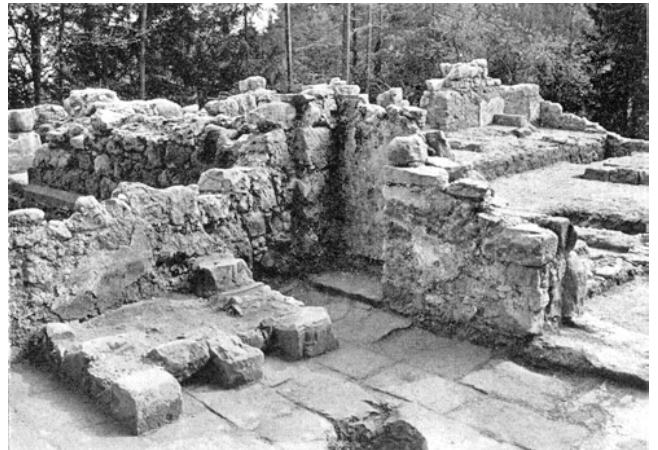
Winterthur. Wülflingen. Beerenberg. Ehemaliges Kloster Mariazell. Archäologische Untersuchung 1970/73. Raum 6 (Priorat). Südostecke mit altem Eingang zur ehemaligen Kapelle. Links Nordportal zum Korridor zwischen Lettner und Chor. Aus Nordwesten.

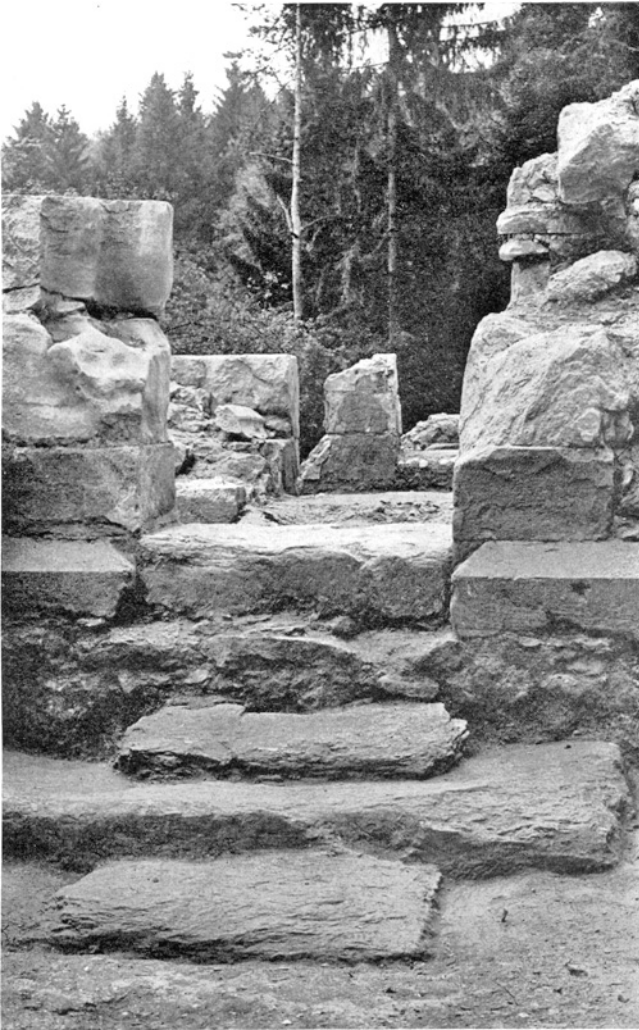
Winterthur. Wülflingen. Beerenberg. Ehemaliges Kloster Mariazell. Archäologische Untersuchung 1970/73. Raum 12 (Kreuzgang). Eingang zum Chor (Raum 8). Links Basis des östlichen Gewändes mit verwitterter Profilierung des Portals zum Korridor zwischen Lettner und Chor. Aus Norden.

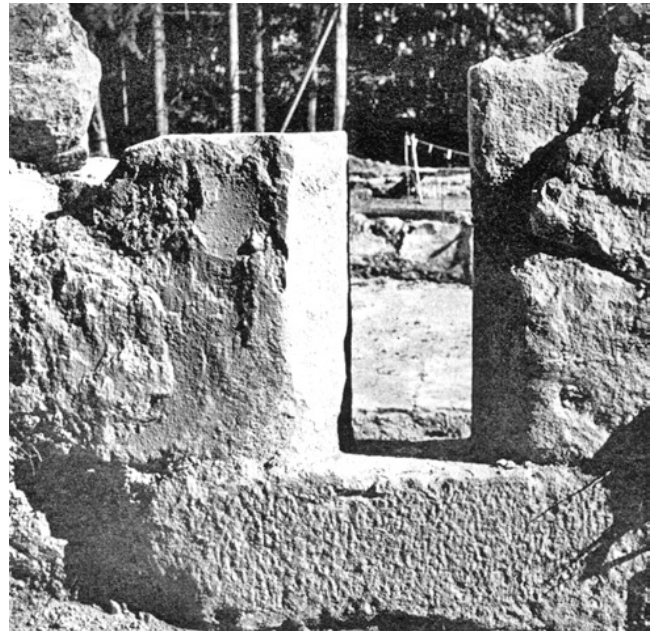
Winterthur. Wülflingen. Beerenberg. Ehemaliges Kloster Mariazell. Archäologische Untersuchung 1970/73. Raum 6 (Priorat). Westmauer. Mittleres Fenster, von aussen (Westen).

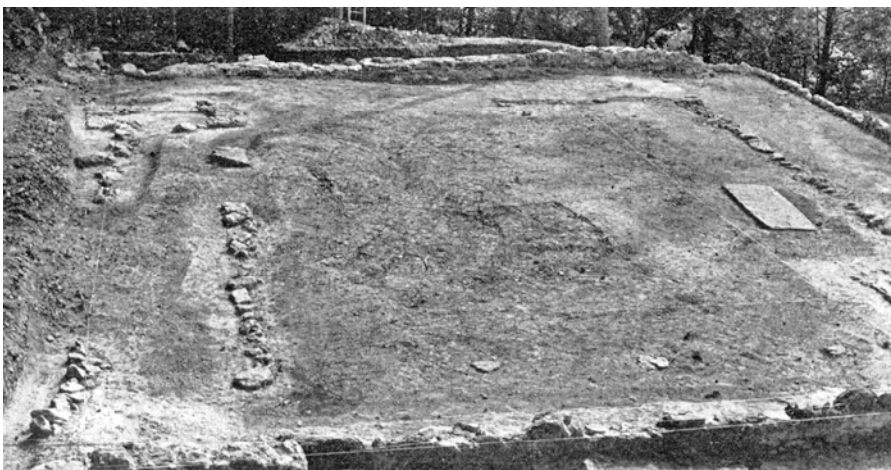
Winterthur. Wülflingen. Beerenberg. Ehemaliges Kloster Mariazell. Archäologische Untersuchung 1970/73. Raum 12 (Kreuzgang), aus Westen.

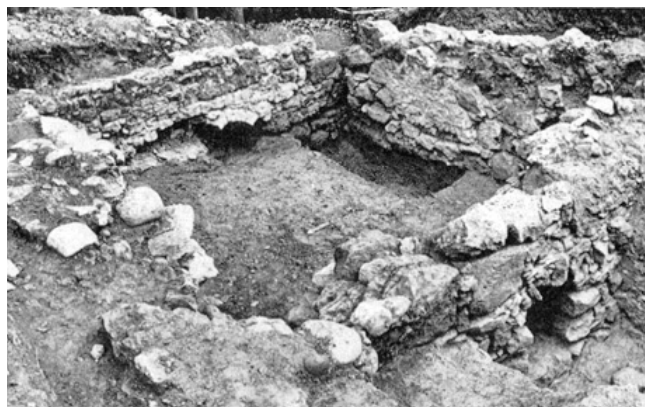
Winterthur. Wülflingen. Beerenberg. Ehemaliges Kloster Mariazell. Archäologische Untersuchung 1970/73. Kreuzgang. Raum 5 (Kapelle?). Aus Nordwesten.

Der südliche Kleinbau muss auch sonstwie viel besser konstruiert gewesen sein. Zudem durchzog dessen Baugrund von West nach Ost eine Abwasserleitung. Sie war als Graben mit Steinfüllung konstruiert und durchlief die beiden Mauerfundamente in rundbogigen Öffnungen. Besonders im Hinblick auf diese Konstruktion halten wir den südlichen Kleinbau für eine Kapelle, in der möglicherweise ein Brunnen stand.

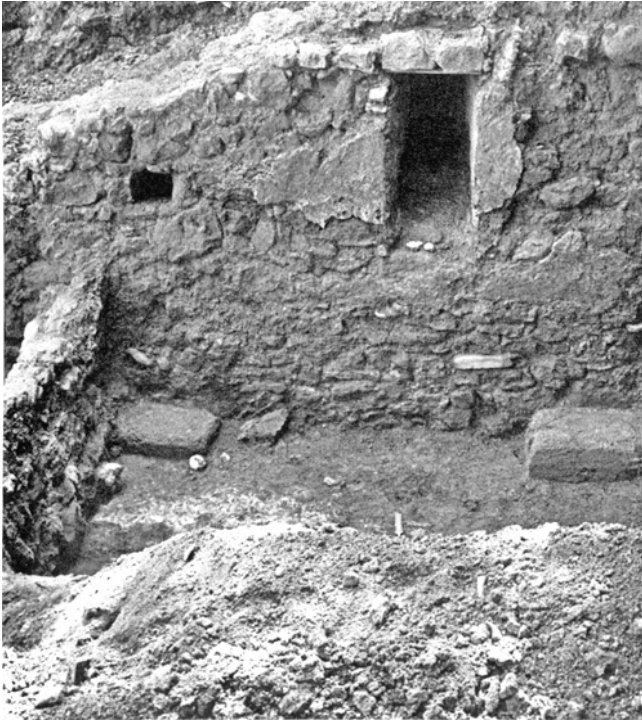
Winterthur. Wülflingen. Beerenberg. Ehemaliges Kloster Mariazell. Archäologische Untersuchung 1970/73. Gebäude II (Schaffnerei). Südmauer aus Norden mit Nische und Fenster.

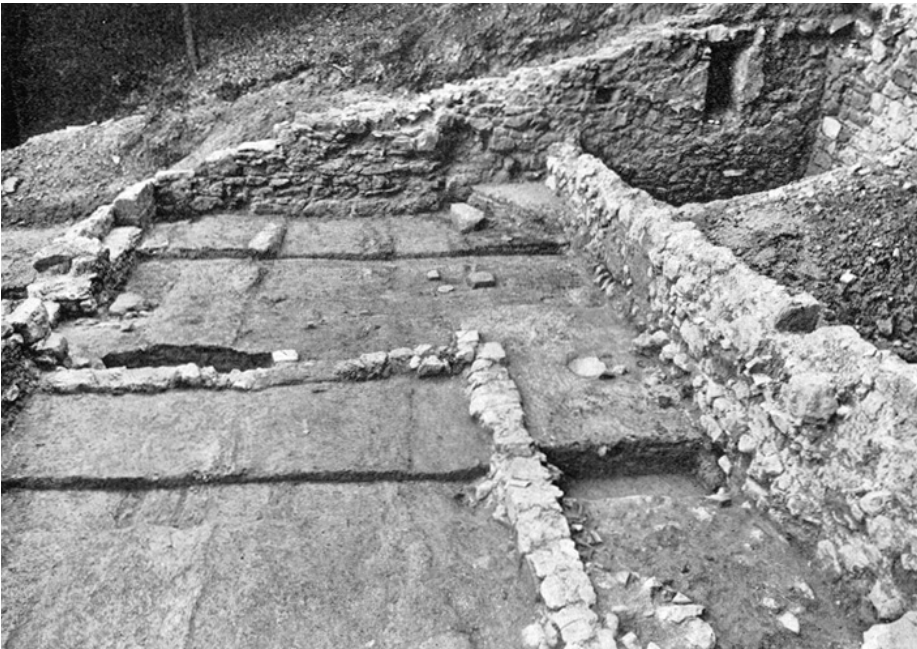
Winterthur. Wülflingen. Beerenberg. Ehemaliges Kloster Mariazell. Archäologische Untersuchung 1970/73. Gebäude II (Schaffnerei). Ostteil aus Norden.

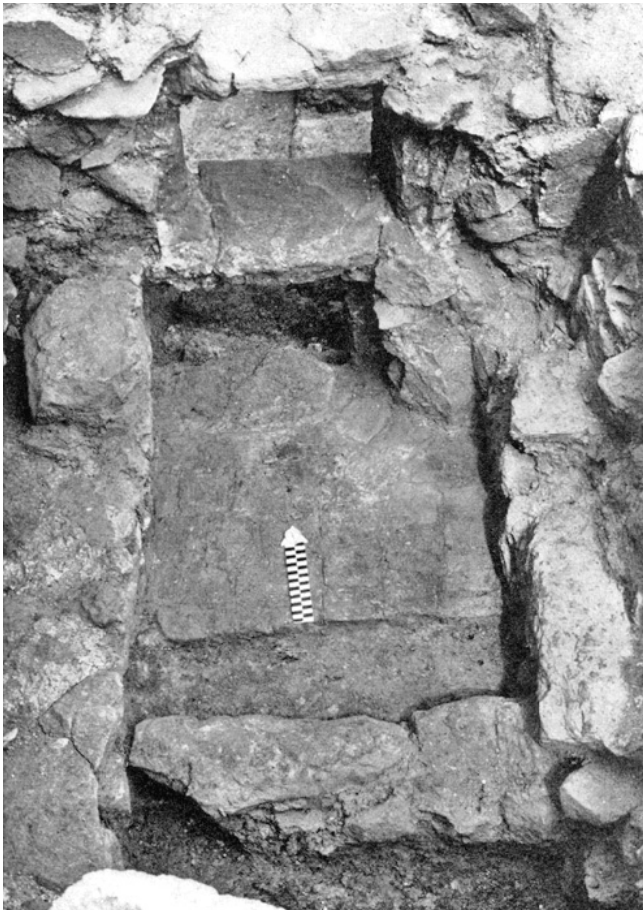
Winterthur. Wülflingen. Beerenberg. Ehemaliges Kloster Mariazell. Archäologische Untersuchung 1970/73. Backofen. Mittlerer Boden aus Süden.
