# ZÜRCHER DENKMALPFLEGE

7. BERICHT 1970–1974 (Stadt Zürich 1968–1973) – 1.TEIL

Herausgeber    Direktion der öffentlichen Bauten des Kantons Zürich  
                  Stadtrat Winterthur  
                  Bauamt II der Stadt Zürich

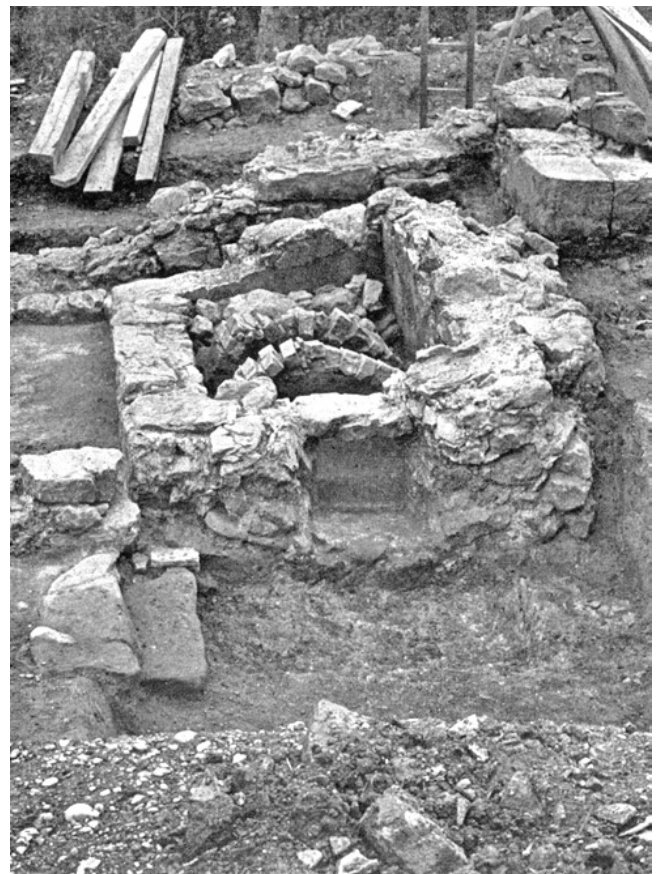
Winterthur. Wülflingen. Beerenberg. Ehemaliges Kloster Mariazell. Archäologische Untersuchung 1970/73. Backofen mit Gewölbe der letzten Bauetappe, aus Norden.

Besonderer Erwähnung bedarf noch eine spezielle bauliche Vorkehr im Sinne einer durchgehenden «Baunaht» links und rechts vom Einschliessloch zur Darre, die erlaubte, das entsprechende Mauerstück leicht aus- und einzubauen, um das Gewölbe über dem Backraum nötigenfalls leicht reparieren zu können.

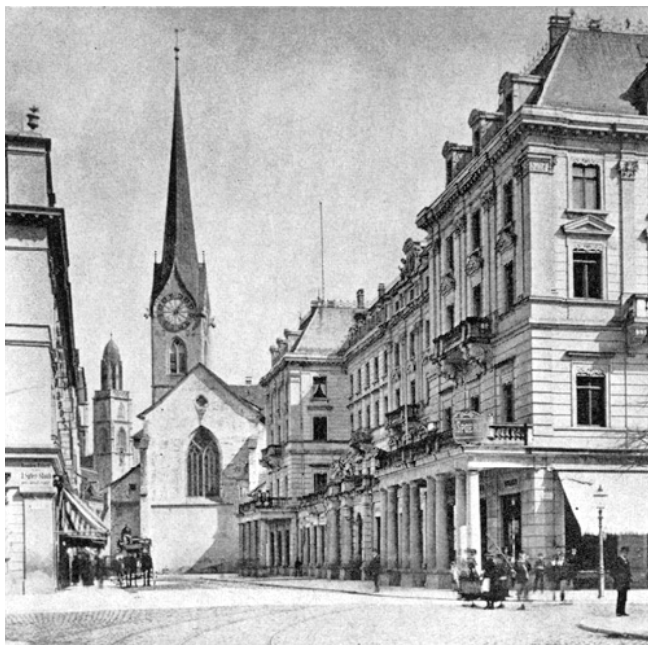
Fraumünster. a) Ansicht der Westfassade gegen die Poststrasse vor Gulls Eingriff; b) Ansicht der Westfassade gegen die Poststrasse nach der Renovation der Gullschen Fassade.

Um Grundsätzliches ging es bei der Frage, ob die Gullsche Fassade aus dem Jahre 1911 zu erhalten oder ob die Fassade dem ursprünglichen Zustand anzunähern sei. Schliesslich entschied sich die Kirchgemeinde im Sinne der städtischen Denkmalpflege und des Experten der eidgenössischen Denkmalpflege zugunsten Gulls. Neben der gewiss nicht unbedeutenden Gullischen Architektur an und für sich sprachen vor allem Gründe dafür, die sich aus der Geschichte der Kirche und des Quartiers ergeben.

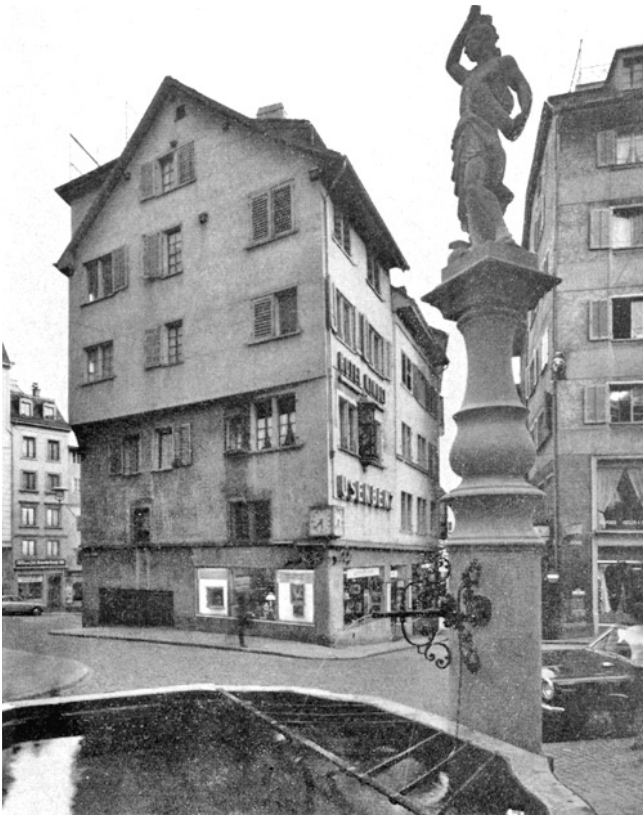
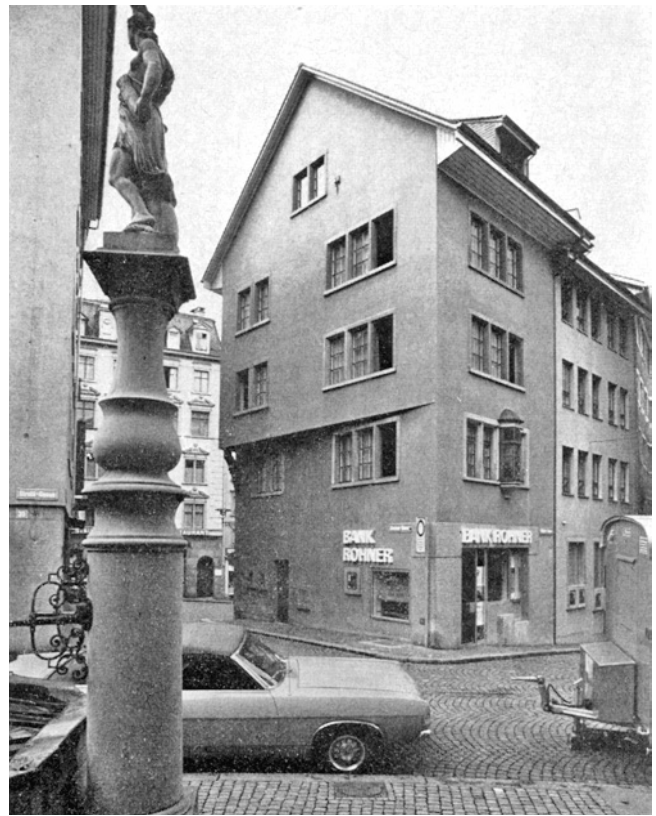
Glockengasse 12. «Huw.» a) Altbau ; b) Neubau.

Das abgebrochene Gebäude war ein einfacher, unauffälliger Bau, wie er in der Zürcher Altstadt häufig ist. Fassaden und Grundrisse wiesen darauf hin, dass er aus ursprünglich zwei Häusern bestand. Die Erdgeschosspartie an der Widder-

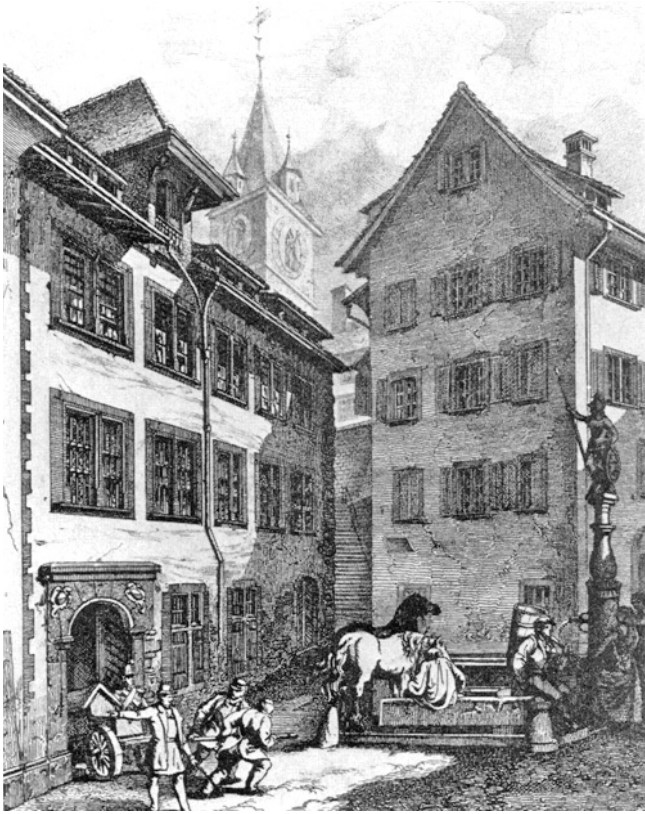
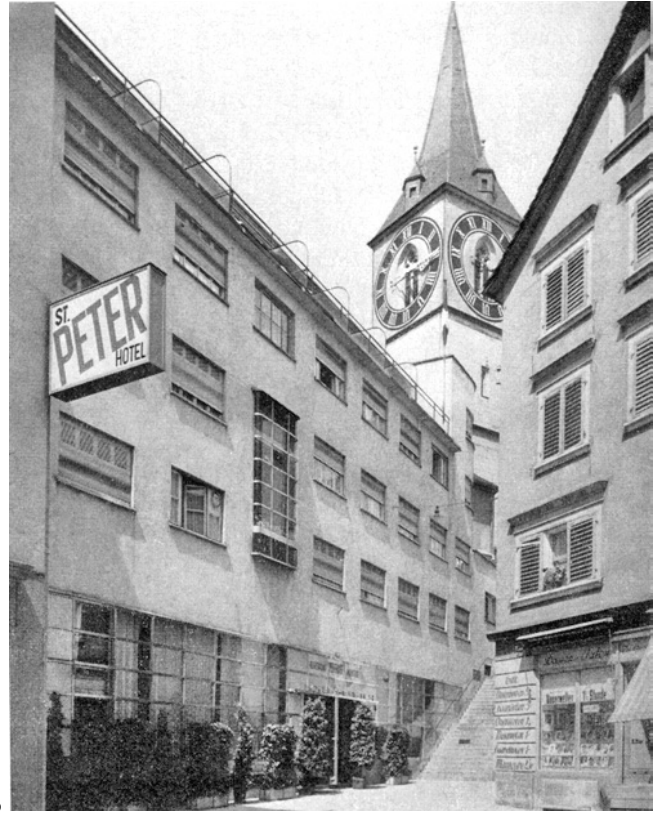
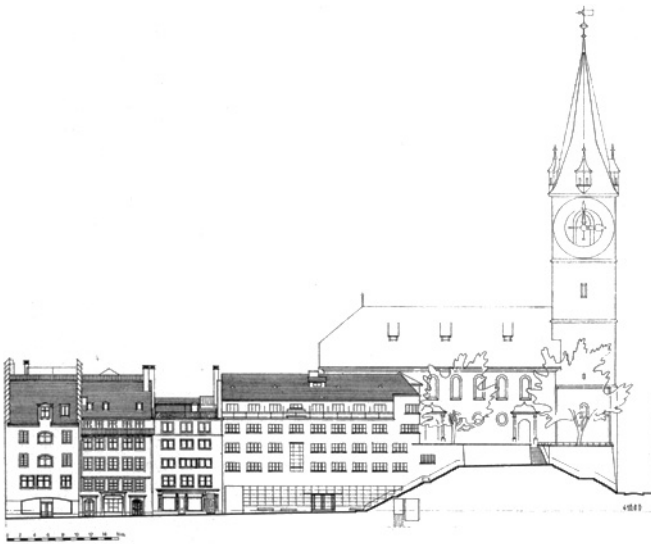
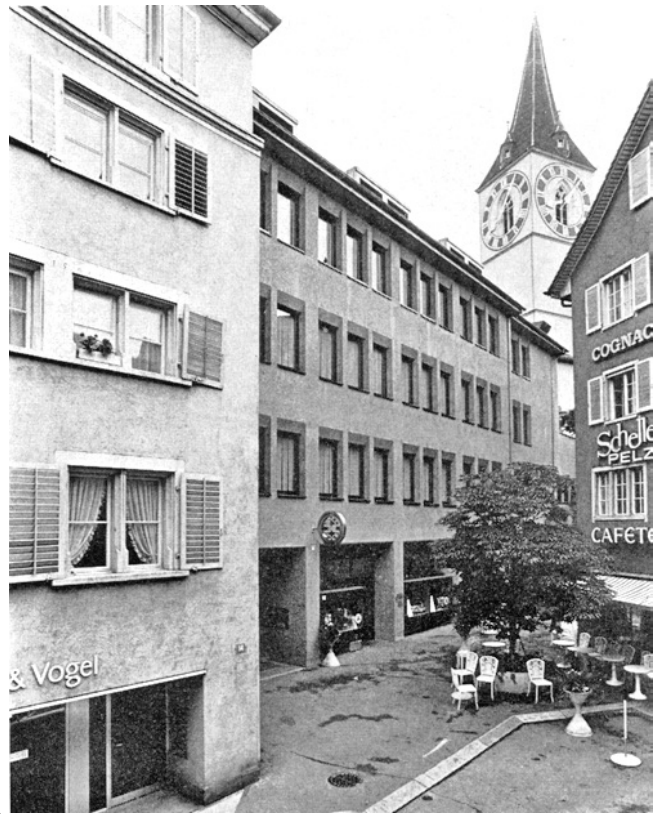
In Gassen 10. a) Zeughaus «Leuenhof». Stich, Neujahrsblatt der Feuerwerker 1870; b) Hotel St. Peter. Ansicht gegen In Gassen; c) Hotel St. Peter. Fassadenplan; d) Neubau.

1971 ist das Hotel «St. Peter» abgetragen worden, das die Architekten Schneider und Tschumper 1931 im schweizerisch modifizierten Stil des Neuen Bauens erstellt hatten. Der Hotelbau schloss die Lücke, die durch den Brand des Leuenhofes (ehemals Zeughaus) und den teilweisen Einsturz des anschliessenden Trompeterhauses entstanden war. Obwohl sich die Denkmalpflege nicht für die Erhaltung dieses Gebäudes einsetzen konnte, lohnt sich hier dessen Dokumentation, da es gerade in seiner Unaufdringlichkeit eine überzeugende Möglichkeit neuer Architektur in der Altstadt darstellte, die deutlich die Sprache ihrer Zeit redete und dennoch sich mit der bestehenden Struktur verband. Dabei ist die Situation in mehrfacher Hinsicht exponiert: die Gasse biegt sich leicht und weitet sich zu einem kleinen, dreieckförmigen Platz, von dem aus eine geradlinige steile

Treppe zum Hof der St. Peterkirche führt. Dadurch tritt das Haus frontaler als die übrigen der Gasse in Erscheinung. Durch die Zusammenlegung der Parzellen von Leuenhof und Trompeterhaus reichte nun das Gebäude bis unmittelbar an die St. Peterkirche. Architektonisch ergaben sich damit zusätzliche, besondere Problemstellungen: die Abgrenzung der Gasse vom Kirchhof, der Einbezug des Treppenraumes, die Gestaltung des Niveauunterschiedes und schliesslich als wichtigste: die Verbindung zur Kirche als einem der bedeutendsten Baudenkmäler der Stadt. Ein Neubau musste auf diese Voraussetzungen antworten. Sein Wert im baulichen Zusammenhang des Quartiers und der Stadt hängt von dieser Antwort ab.

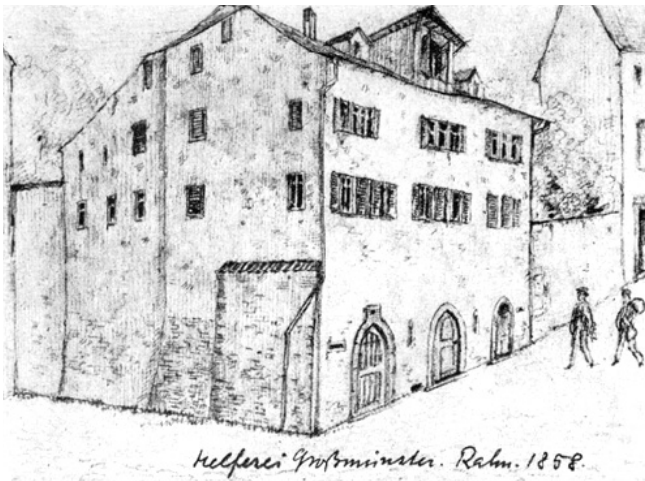
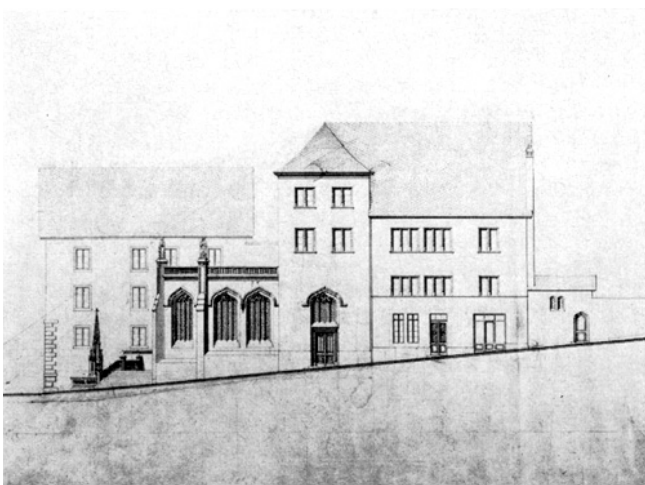
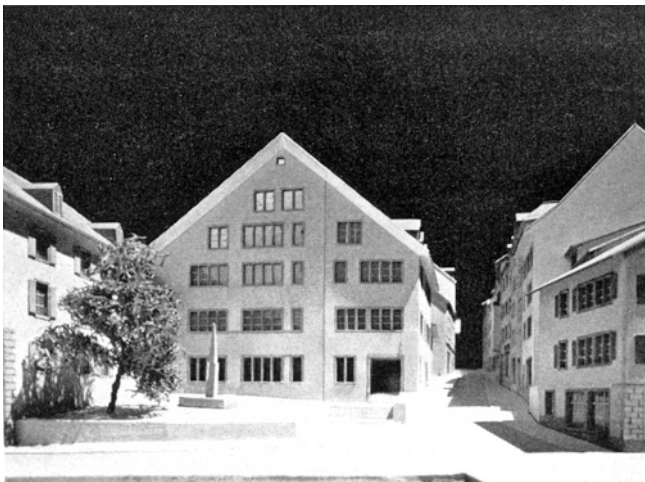
Kirchgasse 11/13. «Helferei». a) Zustand vor Breitingers Eingriff. Bleistiftzeichnung von Prof. J. R. Rahn, 1858 ; b) Umbauprojekt von J. J. Breitinger, 1857. Ansicht gegen die Kirchgasse; c) Neubauprojekt W. Boek. Modellaufnahme (nicht ausgeführt).

Der erste Auftrag für eine neue Kapelle als Ersatz für die verlorenen Räumlichkeiten ging an Wegmann selbst. Doch konnte sein Vorschlag, der die Kapelle völlig in das Gebäude der Helferei zu integrieren versuchte, nicht voll befriedigen. Daraufhin legte J. J. Breitinger 1857 einen Entwurf vor, der in einem überhöhten, schmalen Querkörper

die Bewegung der Kirchgasse zum Abschluss bringt und diesem Quertrakt die polygone, niedrige Kapelle im Stil der Tudor-Gotik vorlagert. Die differenzierte Abstufung der Baumassen und Gebäudeelemente als Antwort auf die topographische Situation findet ihren Abschluss in der vorne rundgeführten Treppe, die den Kapelleneingang mit dem Gassenniveau verbindet und zusammen mit der Sockelplatte des anschliessenden Brunnens die Richtung der oberen Schulhausfassade aufnimmt. Breitingers Vorschlag, der insbesondere als stark durchgearbeiteter Gegenpol zum blockhaften Schulhaus Wegmanns überzeugt, fand den Beifall der Verantwortlichen und wurde in den beiden nachfolgenden Jahren verwirklicht.

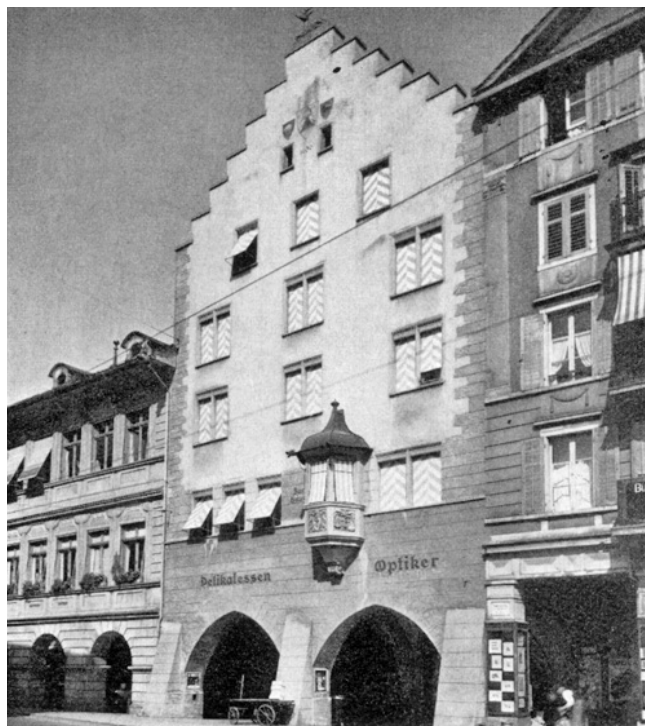
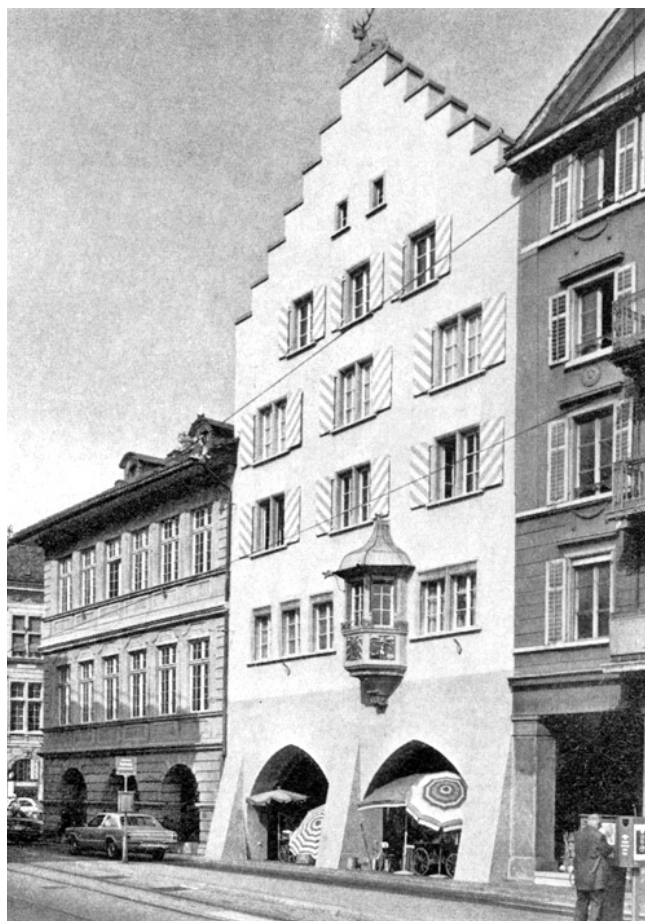
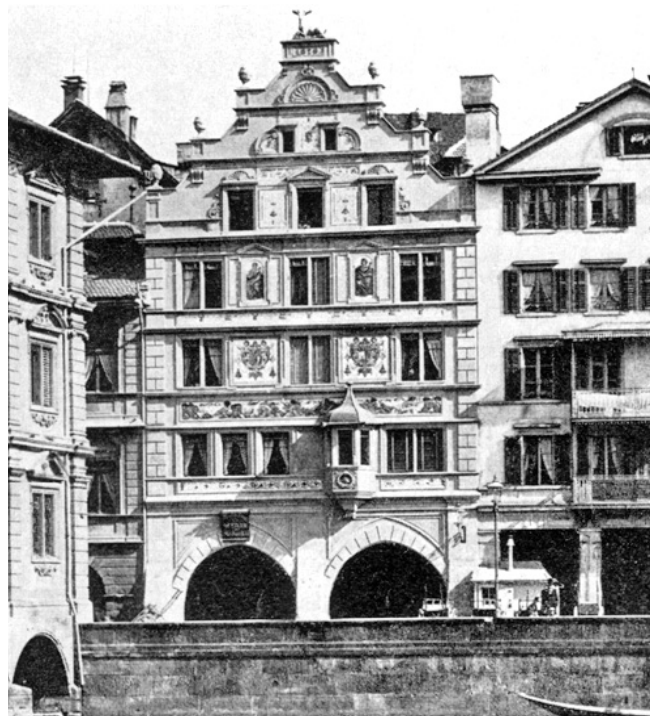
Limmatquai 52. «Haue.» a) Aufnahme von 1880; b) Aufnahme von 1935; c) heutiger Zustand.

den mächtigen Erker und als Wappentier den steinernen Hirsch auf dem Giebel anbringen. Bis 1879 blieb das Haus ohne grössere Veränderungen. Nun aber wurde es, aufgewertet durch die Lage am neuerstellten Limmatquai, mit einer neuen Fassade im Stil der «deutschen Renaissance» versehen. Die Fenster wurden merklich vergrössert, neue Fensteröffnungen wurden zusätzlich herausgeschlagen. Kräftige Gesimse, Fenstereinfassungen, Figuren- und ornamentale Malerei gaben dem Haus ein sehr reiches Gepräge. Dieses Abbild des reichen deutschen Kaufmannshauses jedoch blieb Zürich nicht lange erhalten. 1928 wurden die Giebeldekorationen entfernt. Der Giebel erhielt doppelt so viele Abtreppungen als vorher. Die Fassadenwand wurde in einen schmucklosen Zustand zurückgeführt, die Fensteröffnungen jedoch in ihrer damaligen Form belassen. Bis zur Oberkante der ersten Fensterreihe trug die Fassade einen dunklen Verputz mit imitiertem horizontalem Fugenschnitt. Sie wurde beidseitig von imitierten Eckquadern eingefasst. Die Problematik einer neuen Renovation ist ähnlich gelagert wie beim «Pilgerschiff». Die Fassade hatte sich bis zur prunkenden Ausstattung von 1876 stets neuen Strömungen der Bauweise angepasst. Auch wenn diese wie im letzten Fall das Bild eines bestimmten geschichtlichen Stils zu evozieren versuchte, war sie doch stark ihrer eigenen Zeit verpflichtet. Was sich im Verlaufe dieser Anpassungen an ursprünglicher Substanz erhalten hat, ist nicht viel mehr als ein zufälliger, bedeutungsloser Rest. Die Purifizierung der zwanziger Jahre trägt diesem Umstand zuwenig Rechnung. Sie hat die neuere Geschichte dieses Hauses wegzuwischen versucht und meinte wohl dahinter den sogenannten ursprünglichen Zustand zu finden. In Wirklichkeit wird fast wie 1876 das eigene Bild eines mittelalterlichen Altstadtshauses reproduziert, freilich mit weniger Phantasie und Emphase.

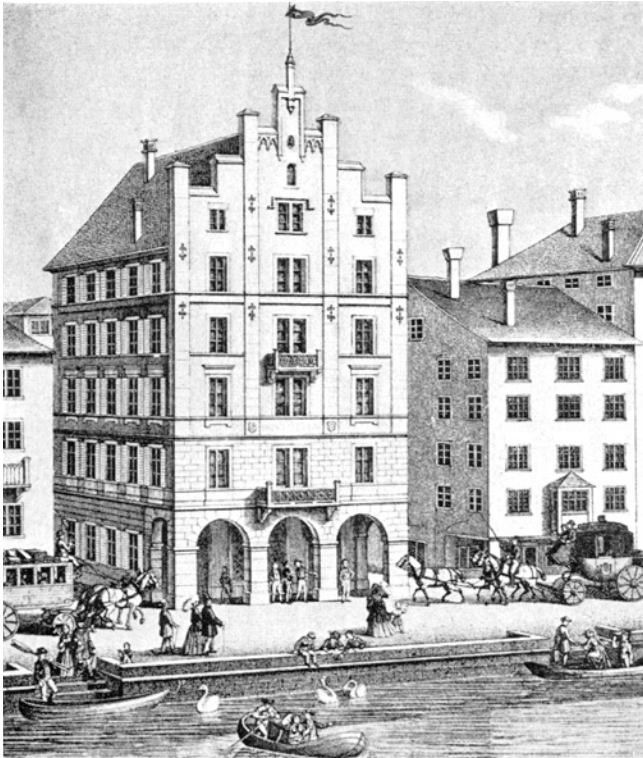
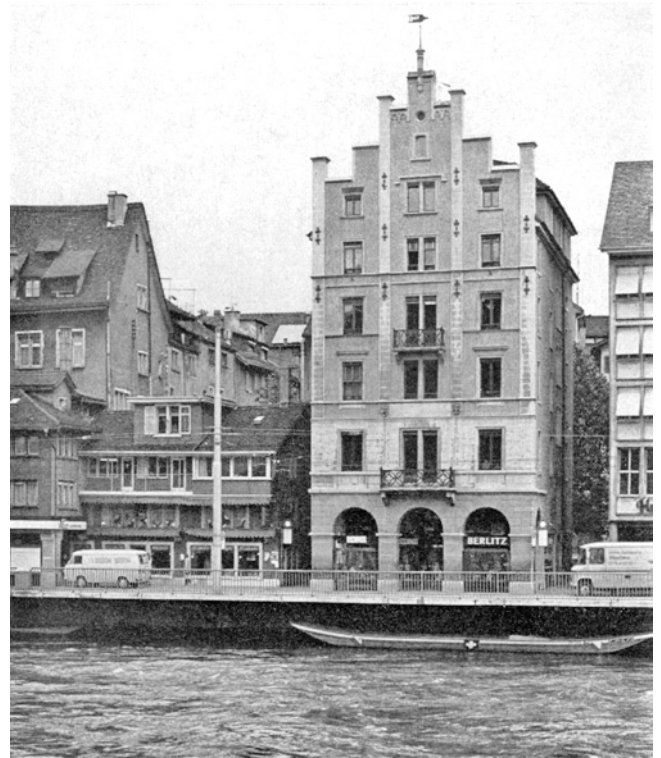
Limmatquai 72. «Schweizerhof.» a) Ansicht gegen den Limmatquai kurz nach Inbetriebnahme des Hotels; b) heutiger Zustand.

die sich hervorragend mit den alten Häuserfassaden verbindet –, so fand er auch beim «Schweizerhof» eine Form, die einerseits sich in die Struktur der quer zum Fluss stehenden Ehgrabenzeilen einfügt, andererseits aber mit der hochaufragenden, vertikal betonten Fassade durchaus als vollgültiger Ausdruck seiner Entstehungszeit bewertet werden kann. Diese Fassade ist in der sehr zurückhaltenden, aber berechnenden Verwendung verschiedener Materialien ein Musterbeispiel zürcherischer Baugesinnung. Erdgeschoss und erstes Obergeschoss sind mit Sandstein verkleidet, in Fugenschnitt und Oberflächenbehandlung aber unter sich differenziert. Vier schlanke Natursteinbänder gliedern die oberen, verputzten Geschosse und übersteigen türmchenartig den abgetreppten Giebel. Balkongeländer, Maueranker und Windfahne bringen sehr schön das Metall ins Spiel. Anlässlich der Renovation bemühte sich die Denkmalpflege, das Gebäude unter Schutz zu stellen, was nicht gelang. Dennoch konnte die Renovation der Hauptfassade nach denkmalpflegerischen Gesichtspunkten erfolgen. Neu sind die Ladenfronten hinter der Arkade und das Rundfenster an der Weingasse. Die Wetterfahne musste ersetzt werden.

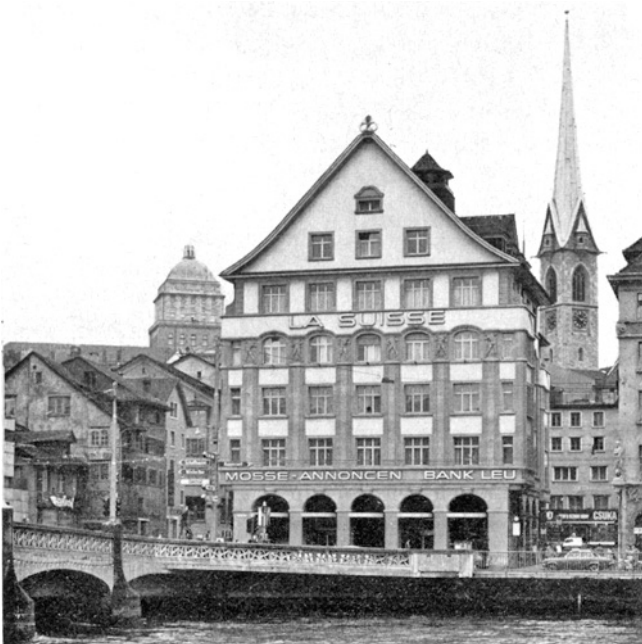
Limmatquai 94. «Mosse-Haus.» Ansicht gegen den Limmatquai nach der Renovation.

Tatsächlich erscheint uns heute dieses Gebäude als ein wichtiges Element innerhalb der städtebaulichen Eingriffe der Vorkriegszeit. Es handelt sich um einen ähnlichen Fall wie beim Usterhof und den Denzlerhäusern an der Ecke Limmatquai/Rämistrasse, die von denselben Architekten stammen. Die beiden Neubauten übernehmen die «Spannbreite» des mittelalterlichen Ehgrabenblocks, den sie ersetzen, in der Höhe jedoch überragen. Das Mosse-Haus steht darüber hinaus in der optischen Achse Amtshäuser-Zentralbibliothek-Universität, alles Bauten, die im selben Zeitraum entstanden sind und eine gleiche, stark vom kunstgewerblichen Schmuck bestimmte architektonische Sprache reden. Grund genug also, dem heutigen Besitzer dankbar zu sein für die sorgfältige Renovation der Fassaden mitsamt dem plastischen Schmuck über dem dritten Obergeschoss und der turmartigen Dachbekrönung. – Im Erdgeschoss sind am Limmatquai die Läden zurückgenommen worden, um eine Arkade zu erhalten. Gleichzeitig ist der Haupteingang von der Mühlegasse an die Arkadenseite verlegt worden.

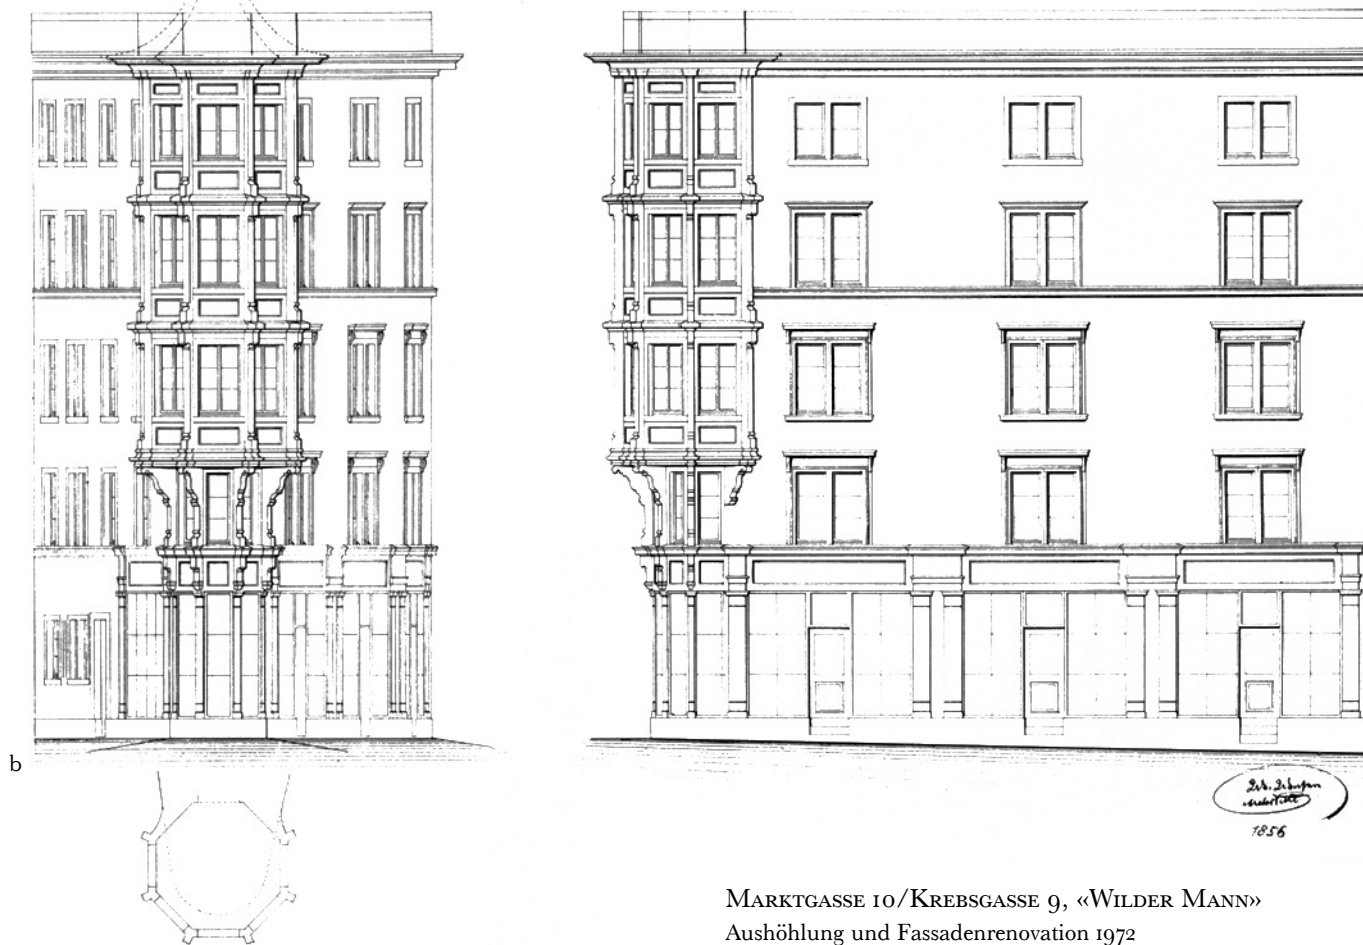
a Limmatquai 140/Niederdorfstrasse 77. «Brotkorb.» a) Ansicht gegen die Niederdorfstrasse, heutiger Zustand; b) «Plan zu einem neuen Wohngebäude beym Durchbruch im Niederdorf in die neue Quai-Strasse » von W. Waser, 1856.

Renovation 1970. Architekt E. Ulrich, Zürich

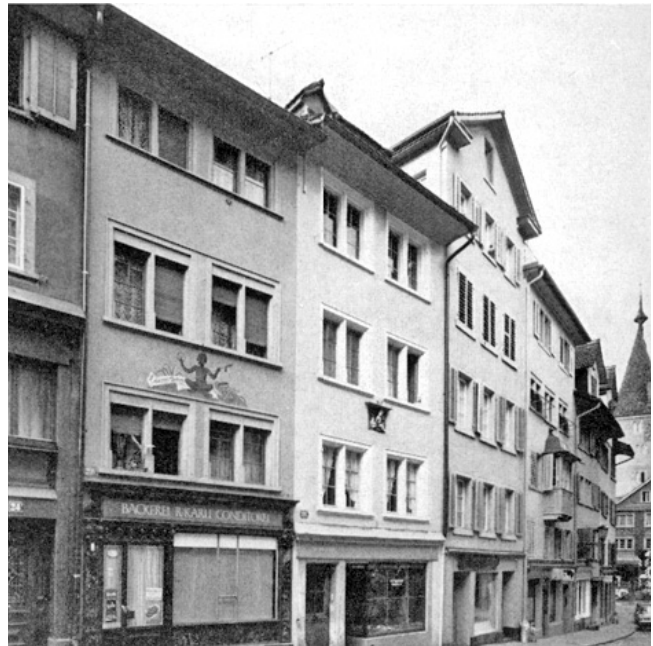
Neumarkt 10–22. Ansicht nach der Fassadenrenovation.

Die strassenseitigen Fassaden sind 1973 sorgfältig restauriert worden. An die Steinhauerarbeiten leistete die Stadt einen Beitrag. Die Fassaden stehen seit 1974 unter Schutz.

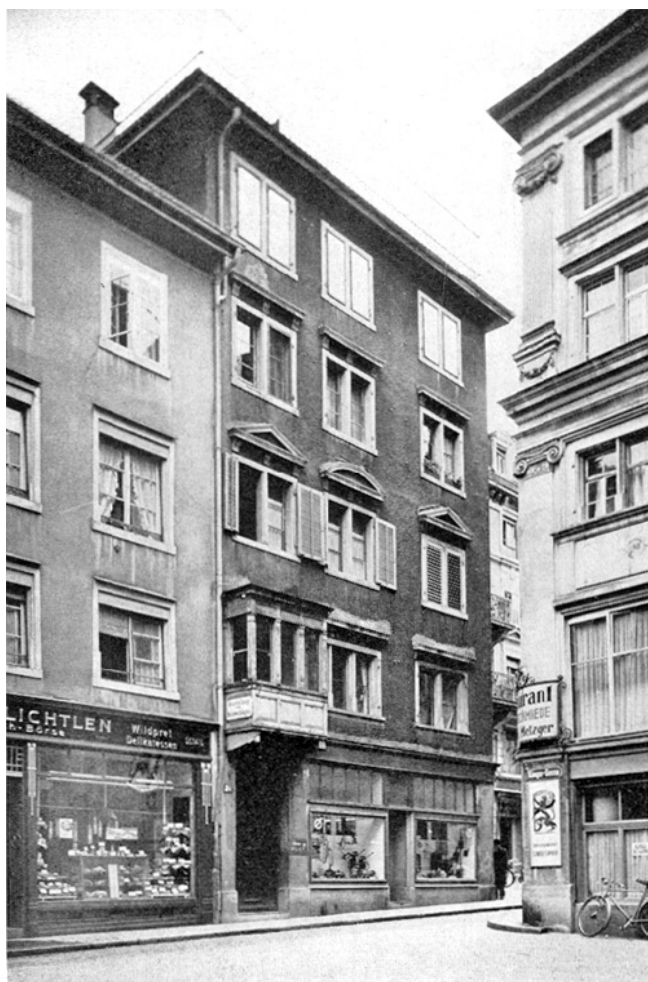
Niederdorfstrasse 20. Vor der Renovation.

Hier wurde der Eingang zurückversetzt und gleichzeitig ein Schaukasten eingebaut. Beim Umbau passte man den damals schwarz gestrichenen Sockel dem Grauton der Obergeschosse an.

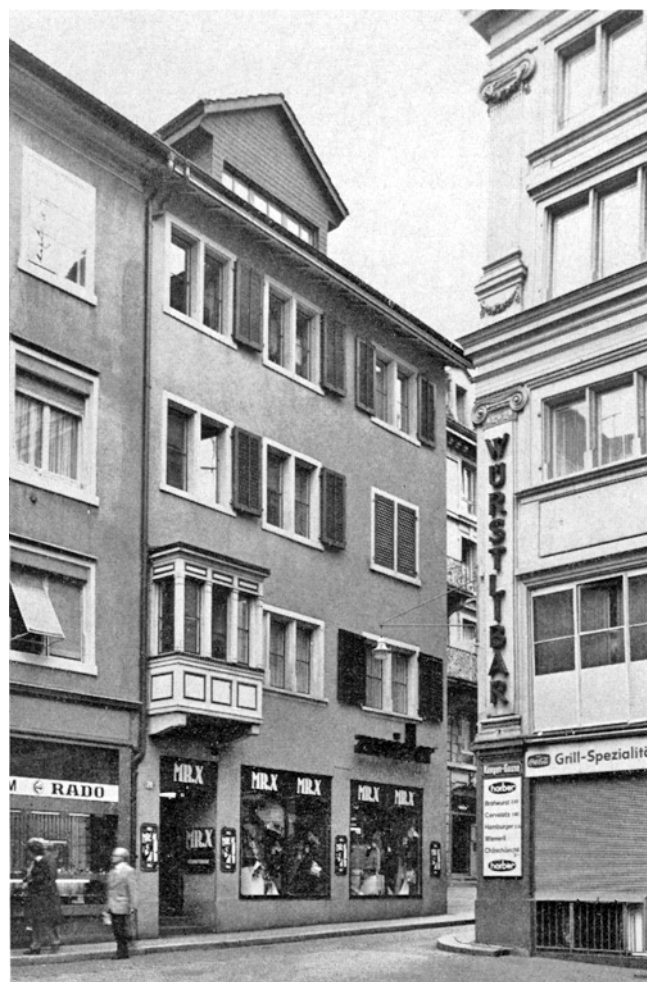
Niederdorfstrasse 20. Nach der Renovation.

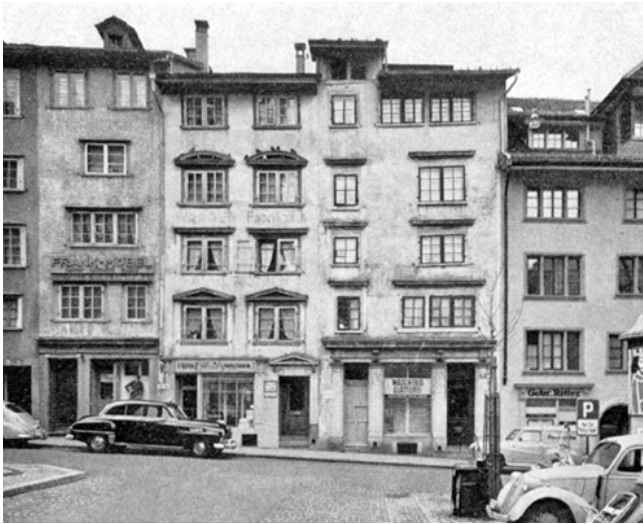
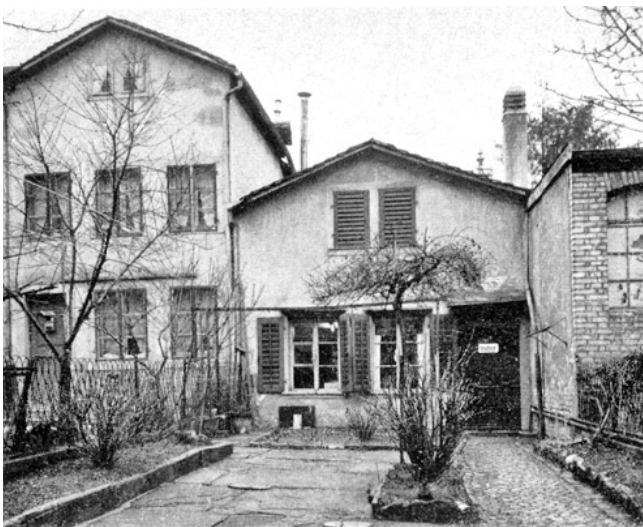
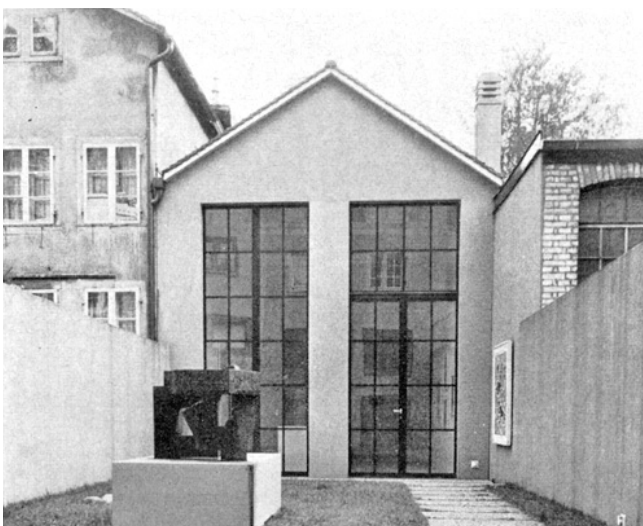
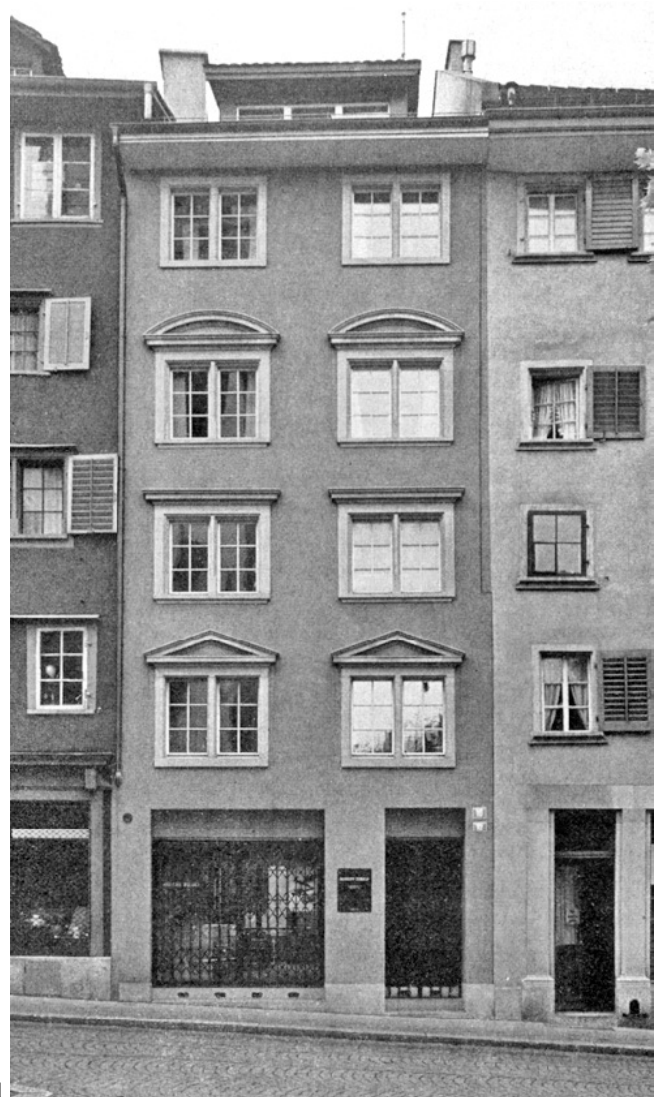
Die Hauptfassade des Neubaus ist genau der alten nachgebildet. Allein Schaufensteranlage und Eingang sind neu gestaltet. Leider konnte der Giebel über dem Eingang nicht übernommen werden. Die Fenstergewände und -bedachungen sind in Naturstein ausgeführt. Das Dach wurde mit Biberschwanzziegeln gedeckt. Fassadenrekonstruktion und Biberschwanzziegel wurden von der Stadt subventioniert. Die Fassade ist 1971 unter Schutz gestellt worden.

Predigerplatz 10/12. «Gemse.» a) Altbau; b) altes Hofgebäude; c) neues Hofgebäude; d) rekonstruierte Fassade gegen den Predigerplatz.

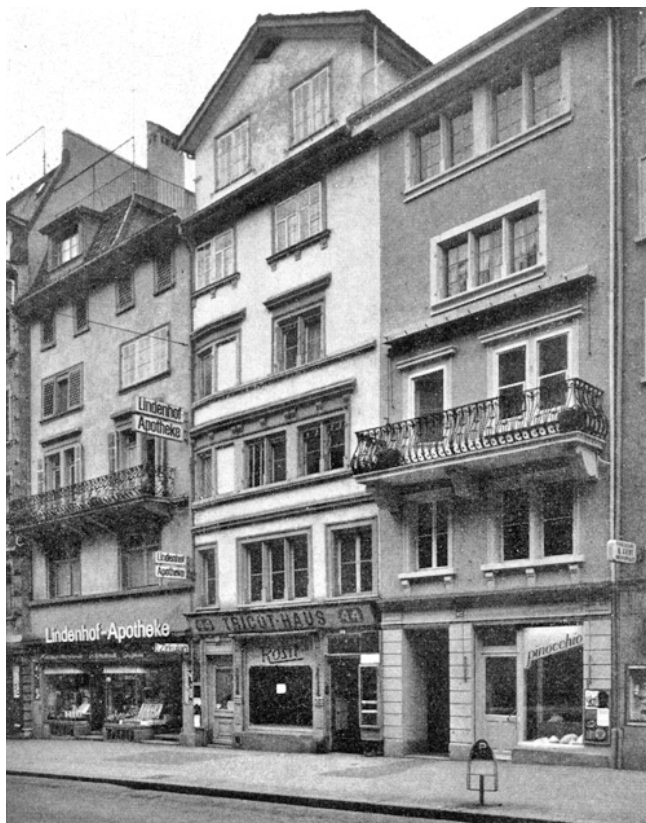
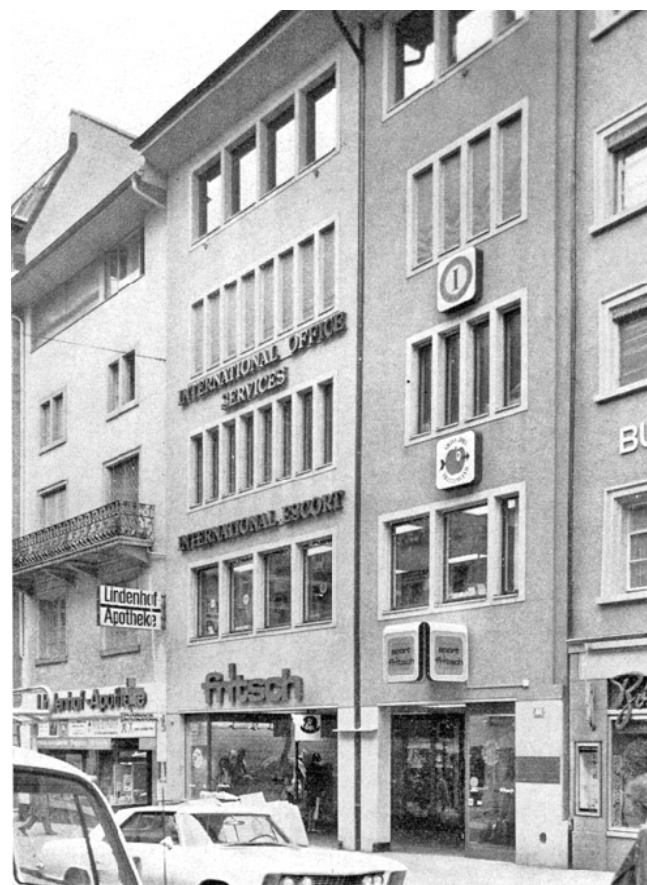
Rennweg 42/44. «Kleine Buche»/«Wegisen». a) Altbauten; b) Neubau.

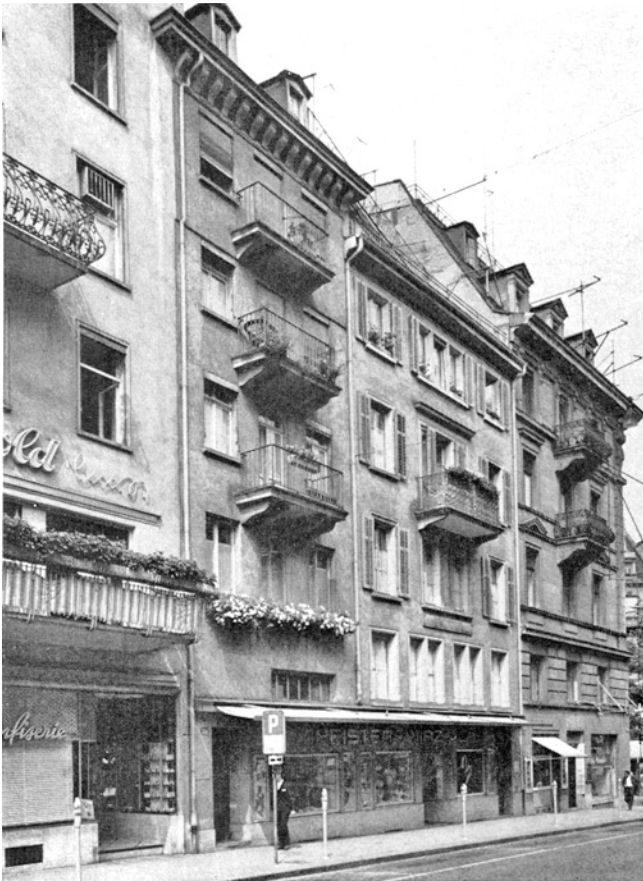
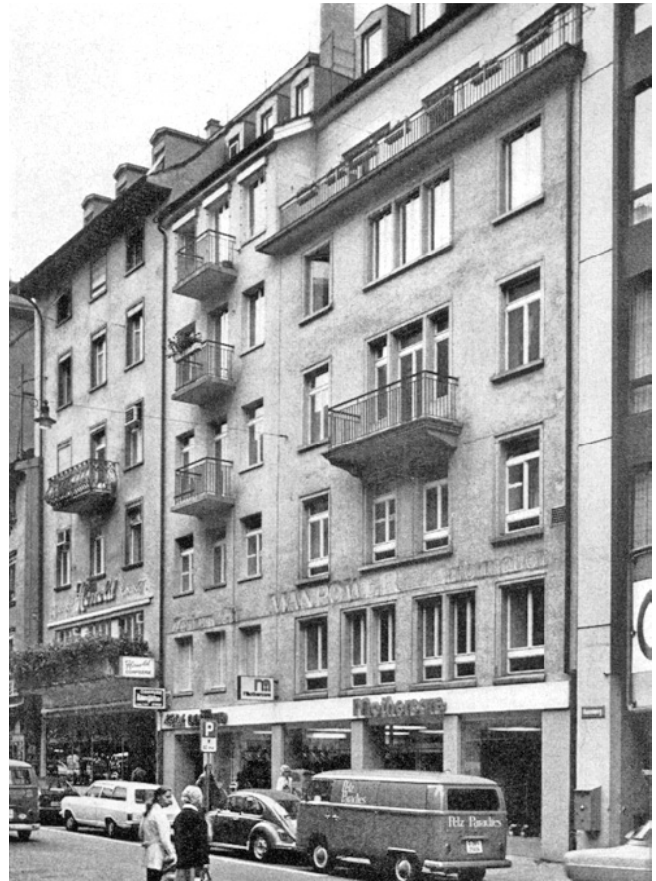
Beim Umbau haben die Fassaden viel verloren, weil ihnen sämtliche Schmuckelemente abgespitzt worden sind. Die bestehende Ladenfront war unbedeutend, aber die neue Gestaltung stellt eine Verschlechterung dar. Die Betonpfeiler, zwischen denen die ganze Fläche verglast ist, werden vom hellen Leichtmetallband, das sich über die ganze Breite der beiden Häuser hinzieht, sozusagen geköpft, anstatt dass eine logische Verbindung mit den Obergeschossen gesucht worden wäre. Beide Häuser tragen nun genau den gleichen Verputz und sind nur durch eine Putzfuge voneinander getrennt. Das Balkongeländer beim Gebäude Rennweg 57 ist

Rennweg 55/57. «Tannenbaum»/«Feuermörser». a) Zustand vor Fassadenpurifizierung; b) Zustand heute.

neu, und die Verdachung des Balkonfensters wurde abgeschlagen. Die alte Sprossenteilung der Fenster ist verschwunden. Die massiven, tief angesetzten Querbalken über dem Erdgeschoss wirken sehr unschön.

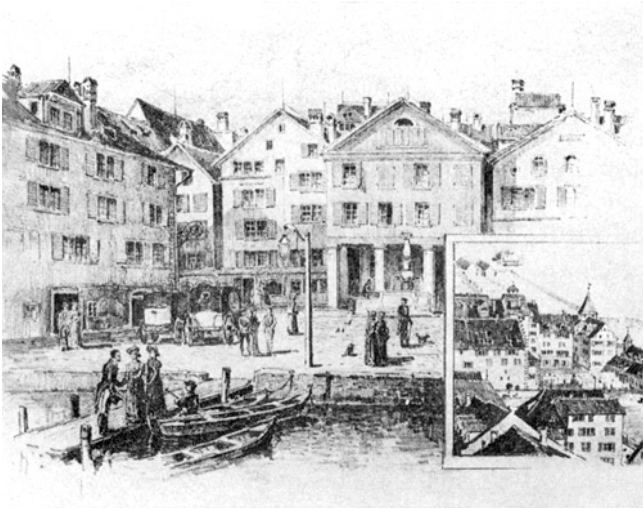
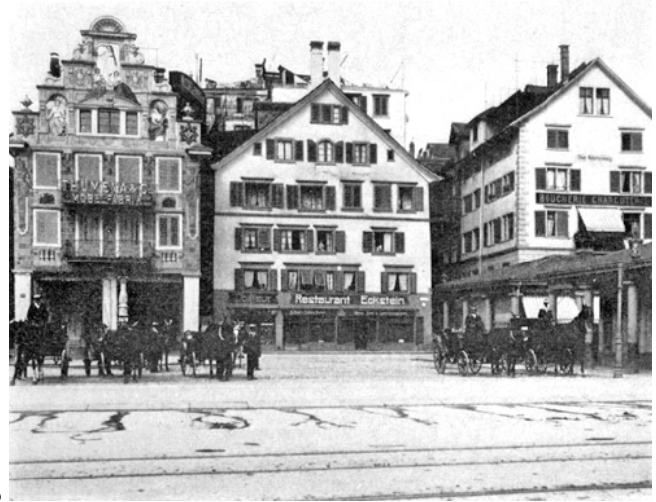
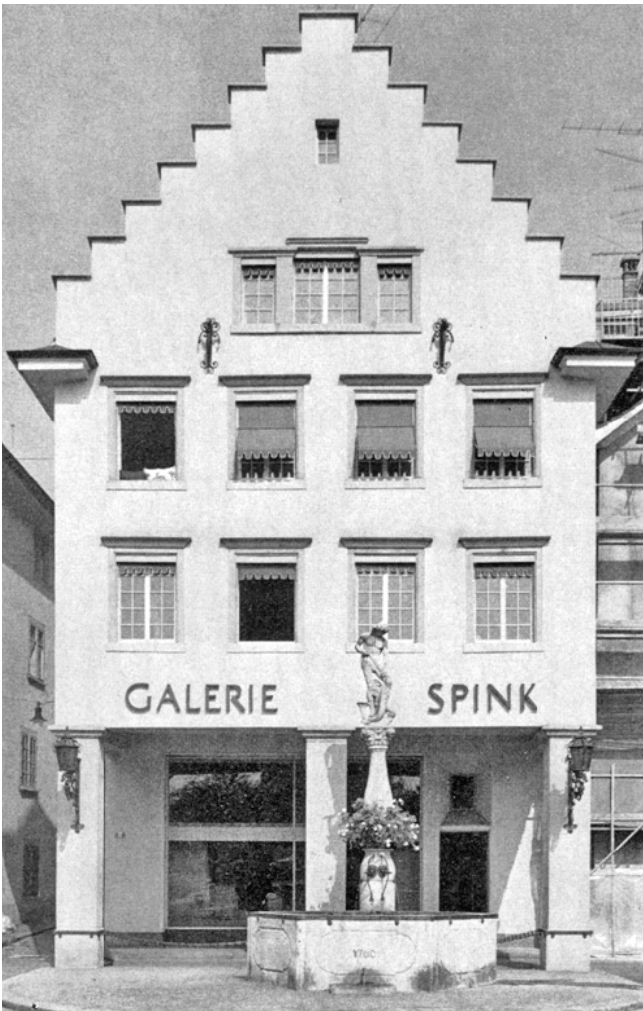
Schifflande 12. «Pilgerschiff.» a) Ansicht gegen den Limmatquai um 1850; b) Zustand um 1880; c) heutiger Zustand.

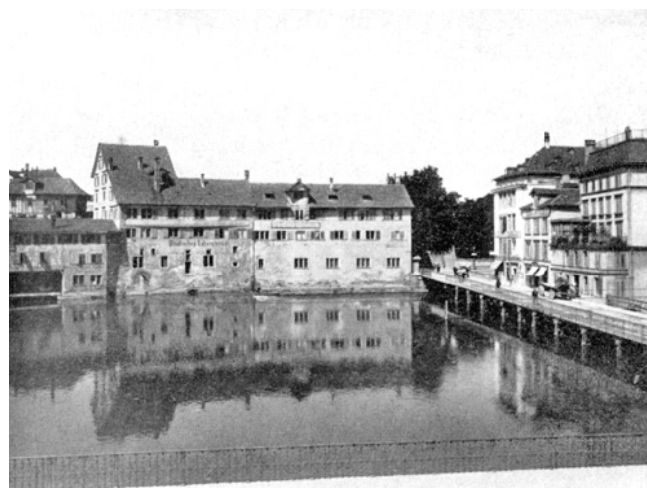
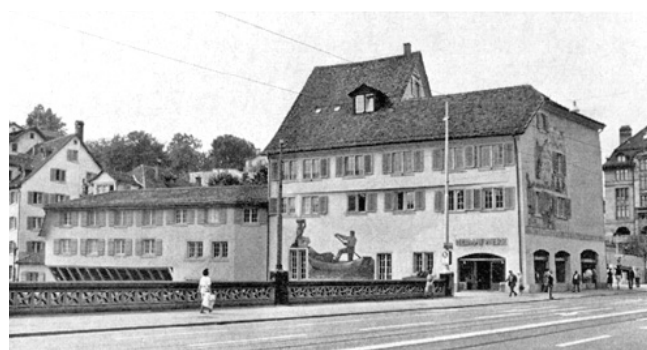
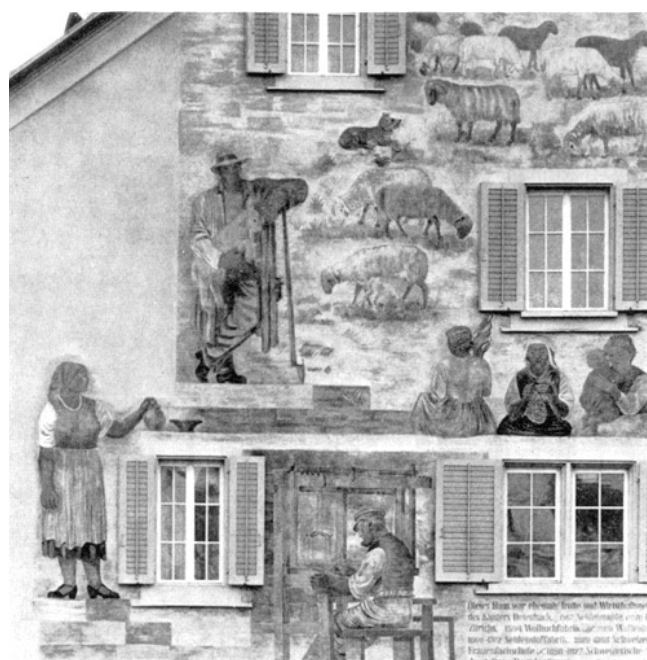
Schipfe 30/32. Wollenhof.» a) Ansicht gegen die Limmat, 1904; b) Ansicht heute; c) Wandgemälde von W. Hartung an der Fassade gegen die Uraniastrasse.

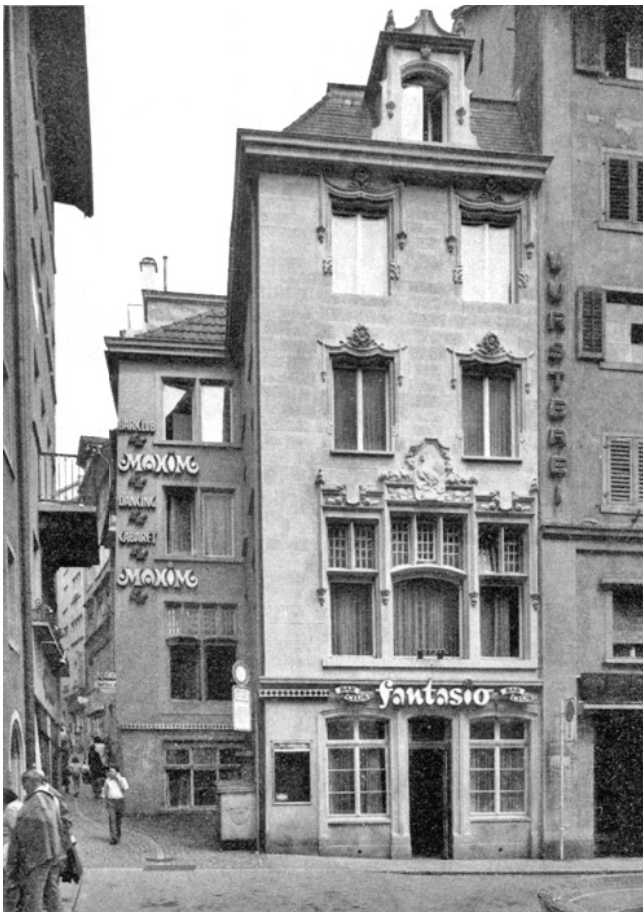
Schoffelgasse 2. «Henne.» Nach der Renovation.

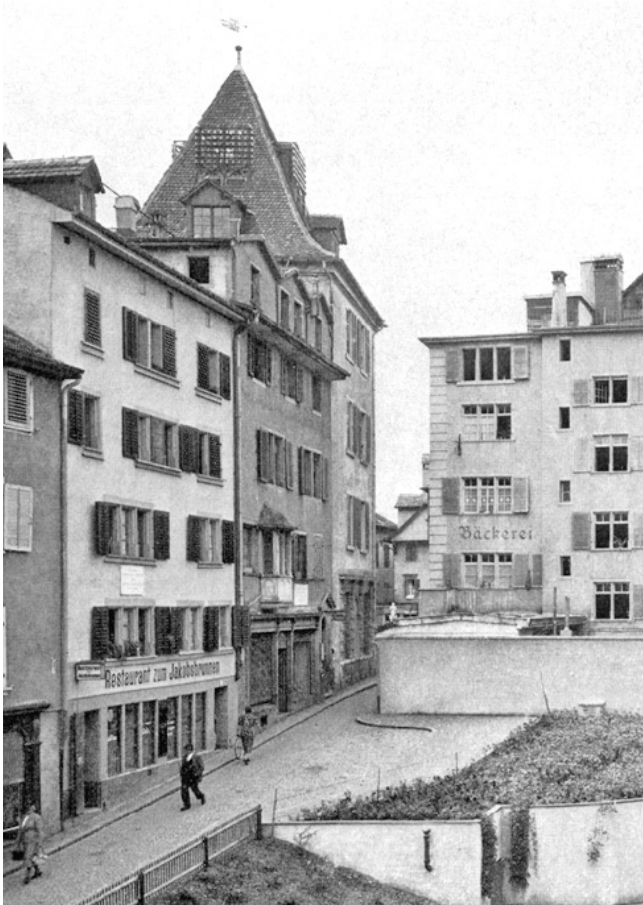
Spiegelgasse 14. «Jakobsbrunnen.» a) Altbau; b) Erdgeschosszone des Neubaus.

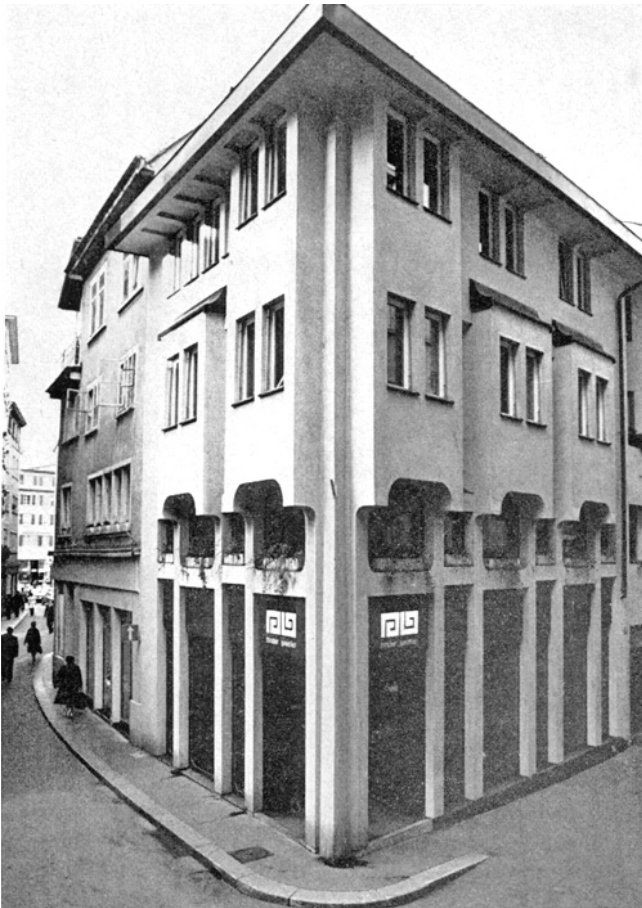
Storchengasse 4. «Kleiner König.» Neubau.
