# ZÜRCHER DENKMALPFLEGE

7. BERICHT 1970–1974 (Stadt Zürich 1968–1973) – 1.TEIL

Herausgeber    Direktion der öffentlichen Bauten des Kantons Zürich  
                  Stadtrat Winterthur  
                  Bauamt II der Stadt Zürich

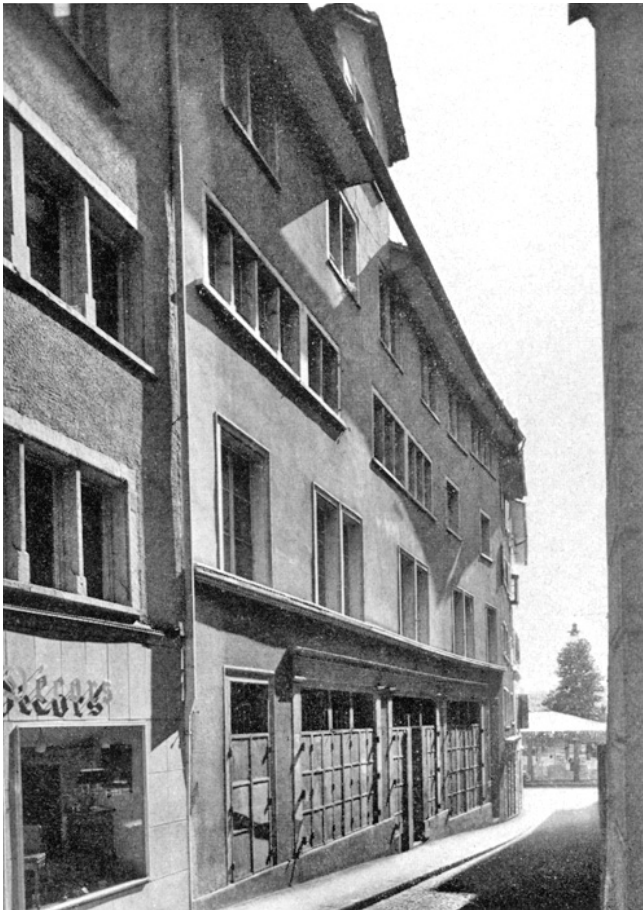
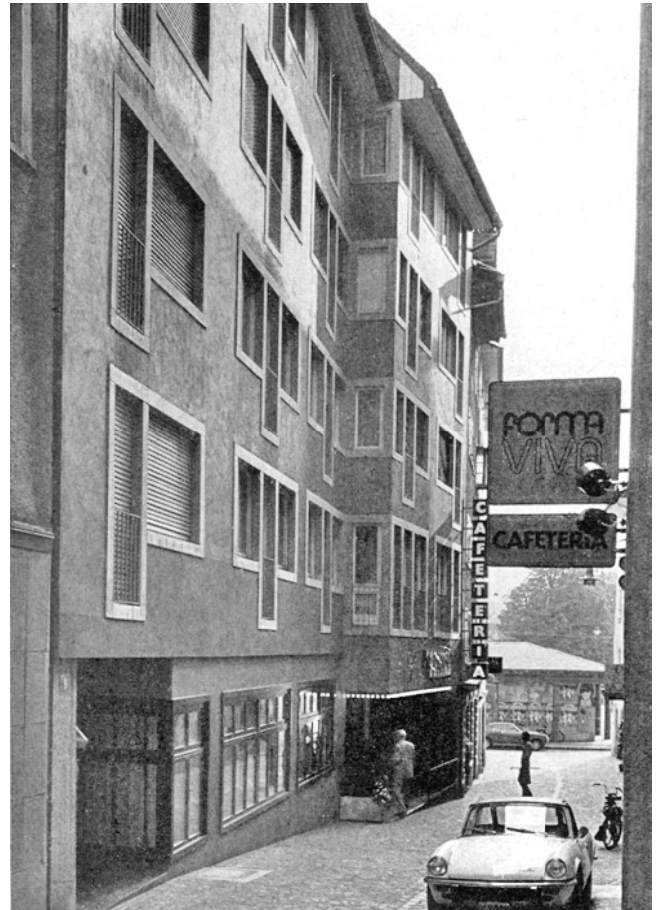
Weite Gasse 6. «Weisse Taube.» a) Altbau ; b) Neubau.

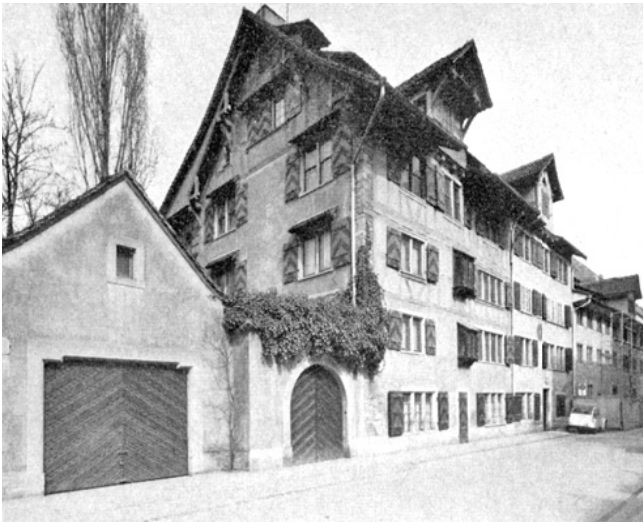
Bären-gasse 18, 20, 22. «Arche», «Weltkugel», «Schanzenhof». Zustand vor der Verschiebung.

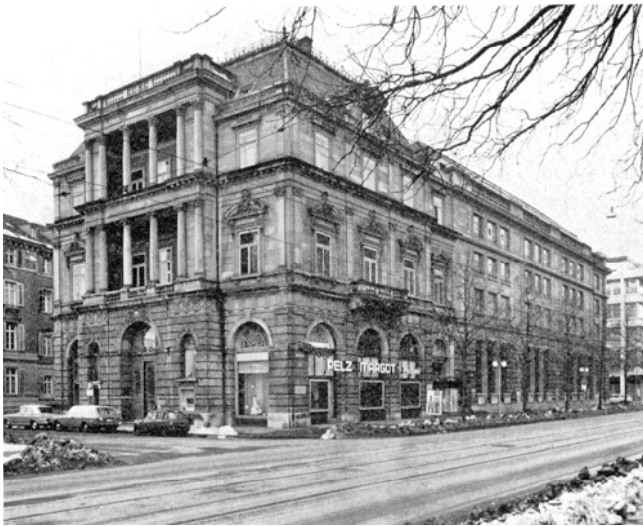
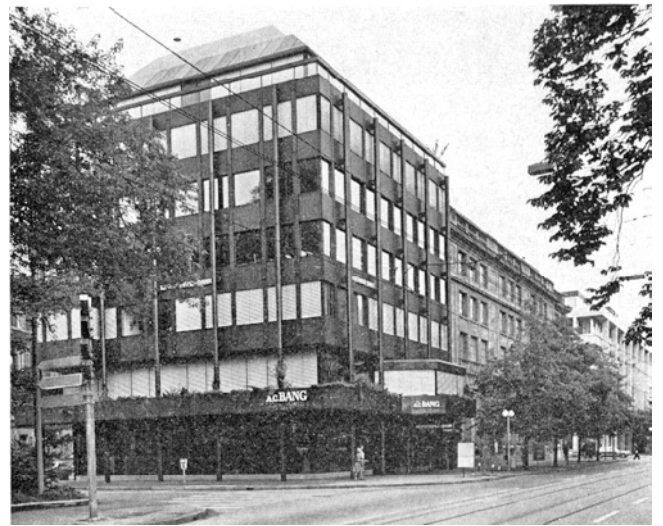
Oben: Bahnhofstrasse 1. a) Villa Abegg; b) Neubau.

1971 ist die Villa Abegg (1893 von Architekt A. Brunner erbaut), der rechte Kopf bau der Stadthausanlage gegen den See hin, abgebrochen worden. Das Quartier der unteren Bahnhofstrasse hat damit nach dem durch den Neubau der Kantonalbank bedingten Häuserabbruch eine weitere,

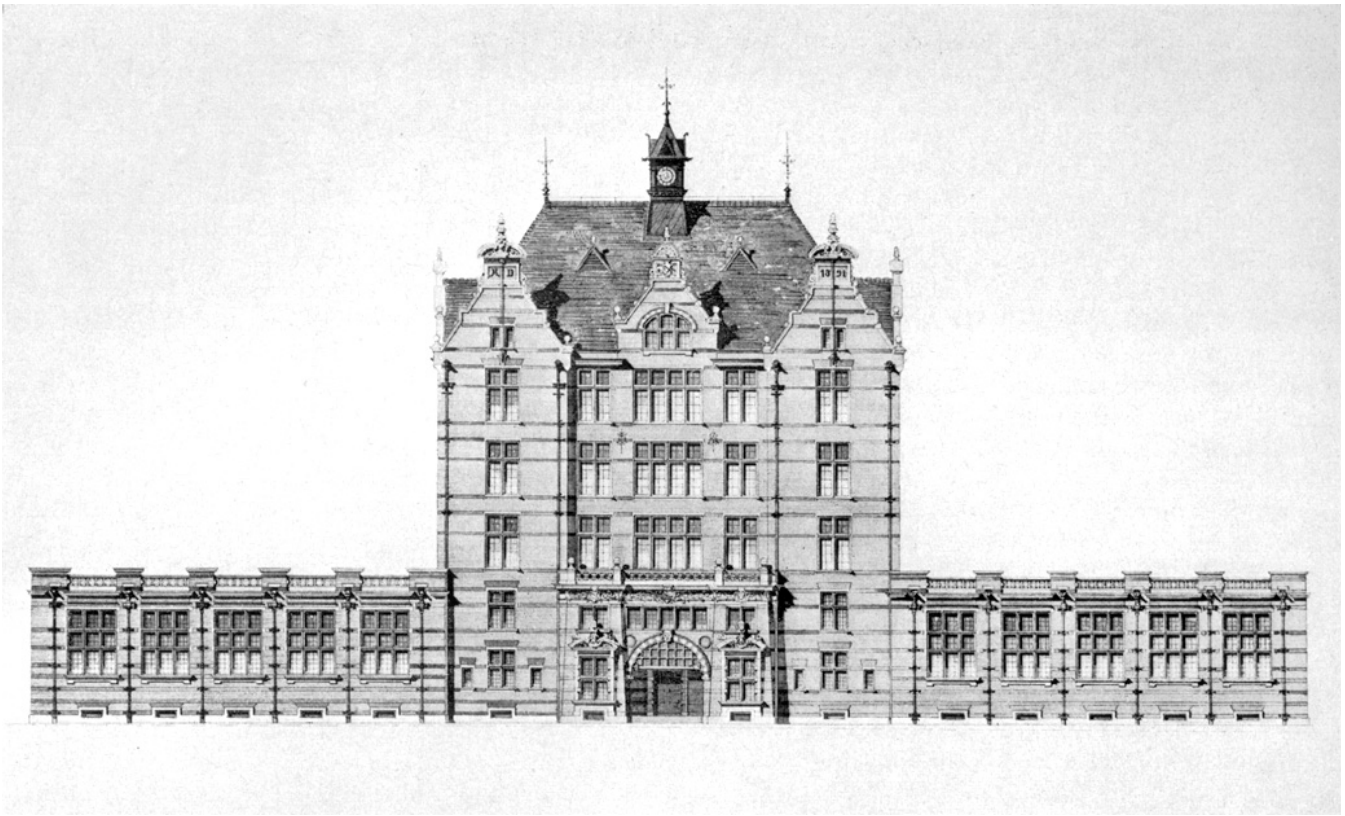
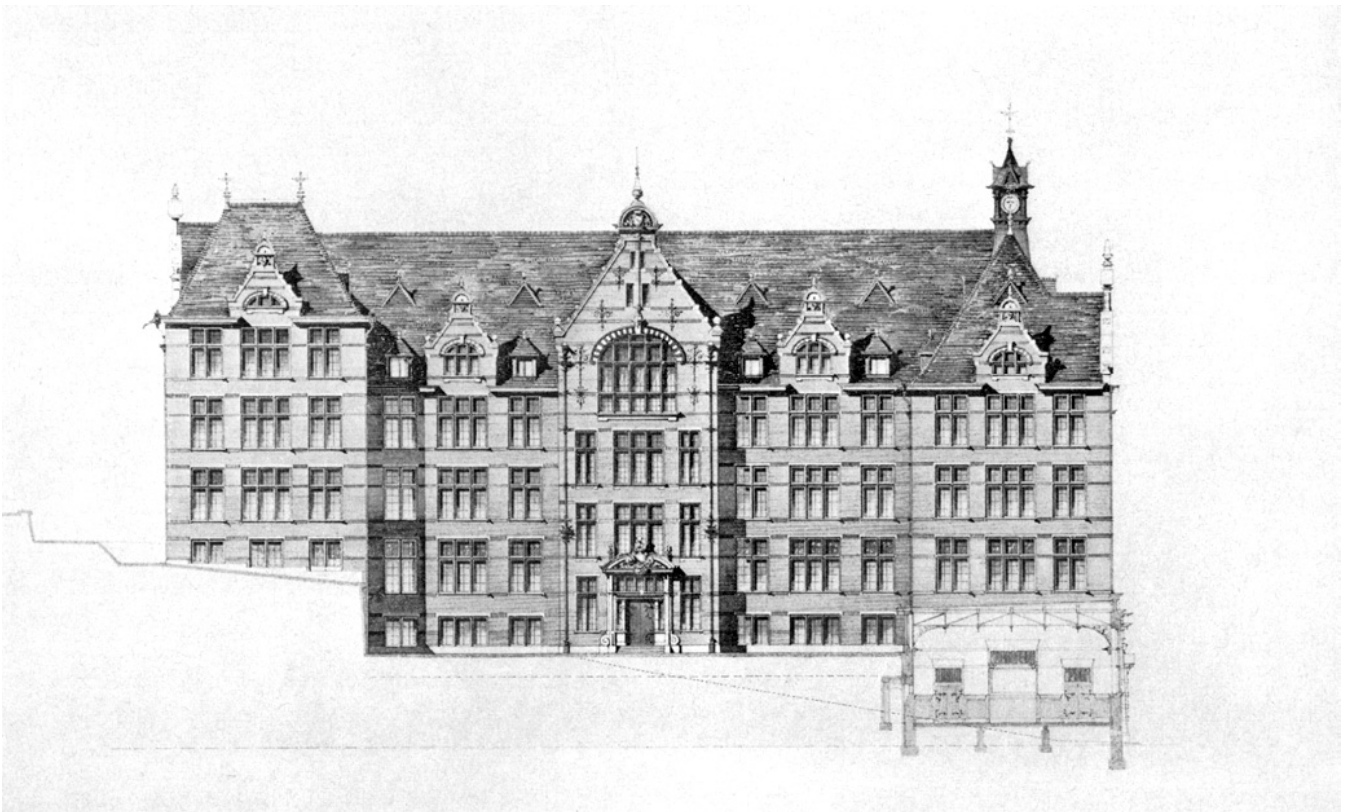
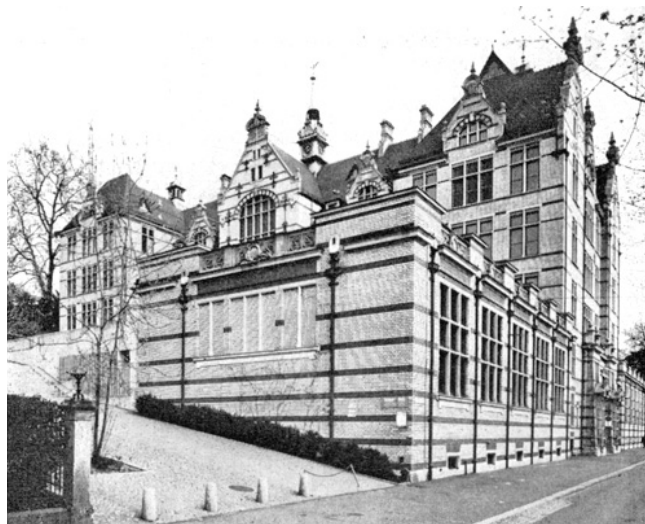
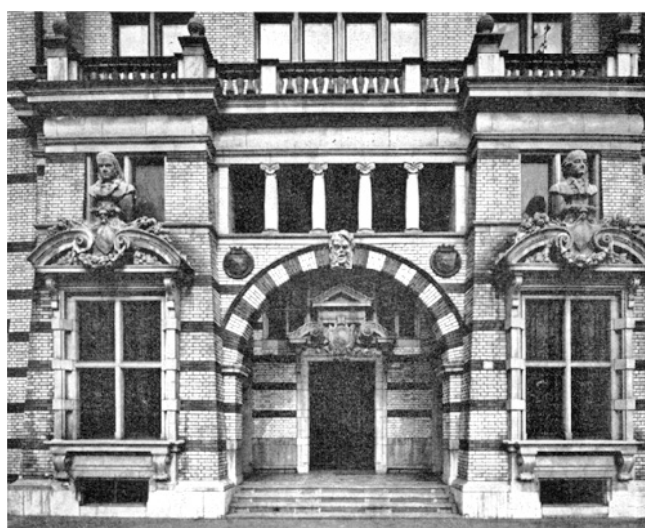
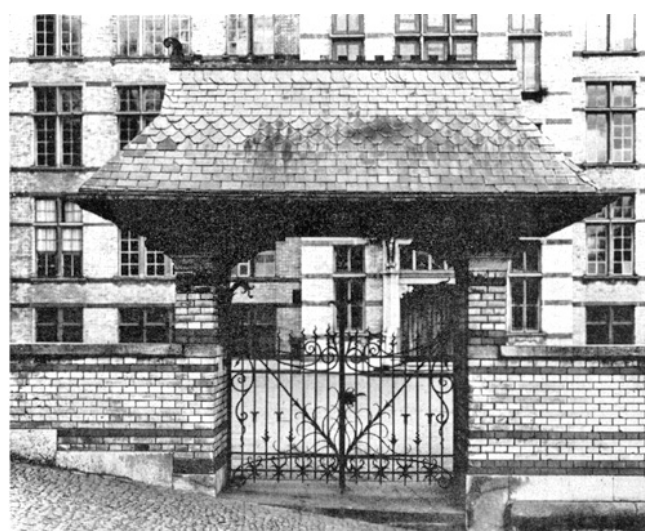
Hirschengraben 46. Sekundarschulhaus. a) Ansicht gegen den Hirschengraben; b) Ansicht gegen den Sempersteig. Beides Ausführungspläne von A. Koch, 1891, Baugeschichtliches Archiv der Stadt Zürich; c) Zustand nach der Aussenrenovation; d) Haupteingang am Hirschengraben; e) Portal am Sempersteig, abgebrochen.

Der Bauauftrag ging jedoch schliesslich an Alexander Koch, der den zweiten Preis errungen hatte. Koch, der einen völlig von Weinschenk abweichenden Wettbewerbsentwurf eingereicht hatte, übernahm nun aber dessen Gesamtdisposition, gab dem Gebäude jedoch seinen eigenen Stilausdruck. Im Gegensatz zu Weinschenk, der einen klassischen Fassadenaufbau mit einem kraftvollen Rustikasockel und eine harmonische Ausgleichung von Horizontalen und Vertikalen vorgeschlagen hatte, führt Koch das Schulhaus von Grund auf in Backsteinmauerwerk aus, lässt die Mittelpartie der Fassade, wo Weinschenk einen Mittelrisalit gedacht hatte, leicht zurücktreten und betont die fast turmhaft auf gefassten Seiten, die die Vertikalen stark dominieren lassen. Als solche treten sie zu den flachen Körpern der Turnhallen in einen bewusst spannungsvollen, nicht harmonisierten Bezug.

Koch hat verschiedentlich seine Schweizer Kollegen kritisiert, dass sie in ihren Schulhausbauten zuwenig auf die Bedürfnisse der Schule Rücksicht nähmen. So bemängelte er beispielsweise die Fassaden- und Fenstergestaltung an Wegmanns Grossmünsterschulhaus. Mit dem Hirschengraben-schulhaus zeigte er, was er unter einer zweckmässigen, lichten Fenstergestaltung verstand. Dennoch lebt dieses heute im Bewusstsein der Stadt viel stärker als ein Stück fantastischer Architektur. Dieser Eindruck geht vor allem auf die Gestaltung der Eingangsportale am Hirschengraben und im Hof gegen den Sempersteig zurück. Ihr plastischer Schmuck, der nach Kochs eigenen Entwürfen von Professor Regl und Bildhauer Bösch ausgeführt wurde, verband die Vorkämpfer der Jugendbildung, Heinrich Pestalozzi und Leonhard Usteri (Gründer der Zürcher Töchterschule), kühn mit Fratzenfiguren. Zunächst musste freilich der Schlussstein des Torbogens am Hirschengraben zugedeckt werden, da

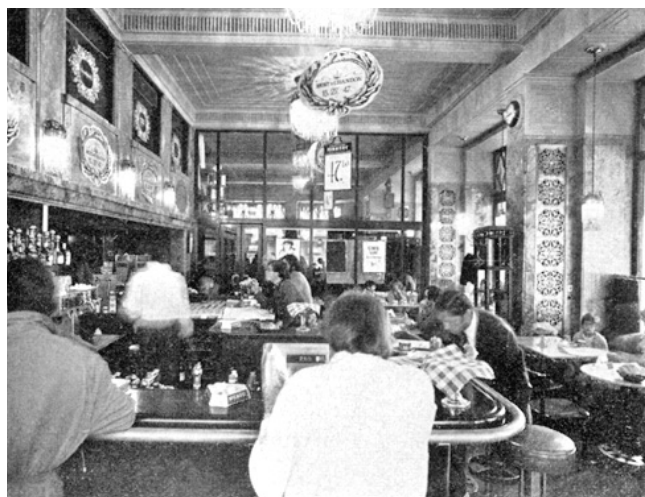
Limmatquai 2. «Usterhof.» a) Luftaufnahme mit «Usterhof», Denzlerhäusern (zusammen erbaut 1911/12) und den Bauten von Heinrich Ernst an der Rämistrasse (erbaut nach 1885); b) Café Odéon vor dem Umbau; c) Café Odéon nach dem Umbau.

Die Denkmalpflege tat hier, was in ihrer Kompetenz lag, um möglichst viel vom Bestand zu retten, entstellende Umbauten zu verhindern und die Wiederinbetriebnahme des Cafés in der ursprünglichen Grösse für bessere Zeiten offenzuhalten. Als vorsorgliche Massnahme wurde das Gebäude in seinem Äusseren und das Café mit dem gesamten ursprünglichen Intérieur unter Denkmalschutz gestellt. Zwei Wochen darauf wurde dennoch «überzähliges Mobiliar» versteigert, doch konnte ein Teil davon zurückgekauft werden. Gegen die endgültige Unterschutzstellung ist noch ein Rekurs hängig, doch ging die Stadt im September 1972 einen Vertrag ein, der den Bestand gewährleistet. Die ursprünglichen Räumlichkeiten wurden durch eine Glaswand

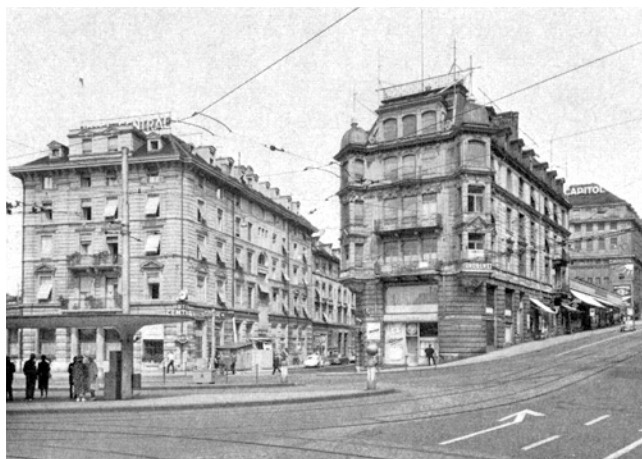
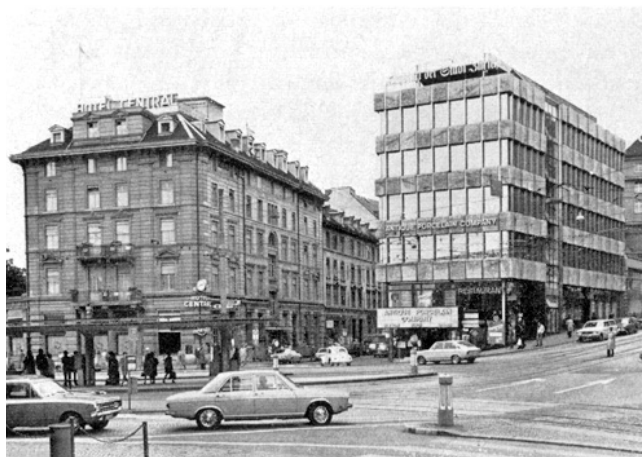
Weinbergstrasse 1. a) Altbau; b) Neubau.

Das 1896 von Architekt R. Zollinger erbaute Haus erhob sich nicht über den Durchschnitt damaligen Bauens. Dennoch bildete es ein wesentliches Element des Centralplatzes. Dieser ist geprägt vom Aufeinandertreffen der im letzten Jahrhundert umgebauten Spitzen der mittelalterlichen Stadt, der Bahnhofbrücke, den Strassenzügen des 19. Jahrhunderts, die hier zusammenkommen (Neumühlequai, Stampfenbach- und Weinbergstrasse) und schliesslich der Stützmauer am Hang. Bei baulichen Eingriffen musste hier der Bezug zur topographischen und städtebaulichen Lage besonders genau untersucht und architektonisch neu gestaltet werden.

Das alte Gebäude war in die Architektur des ganzen Platzes eingebunden und markierte mit seiner schmalen, hochaufragenden und zentrierten Fassade den Kopfbau einer Gebäudezeile, die freilich nie geschlossen wurde. Zudem wies es ein charakteristisches Sockelgeschoss auf, das besonders prägnant als Zwischenelement zwischen abfallendem Gelände und horizontalem Obergeschoss ausgebildet war.

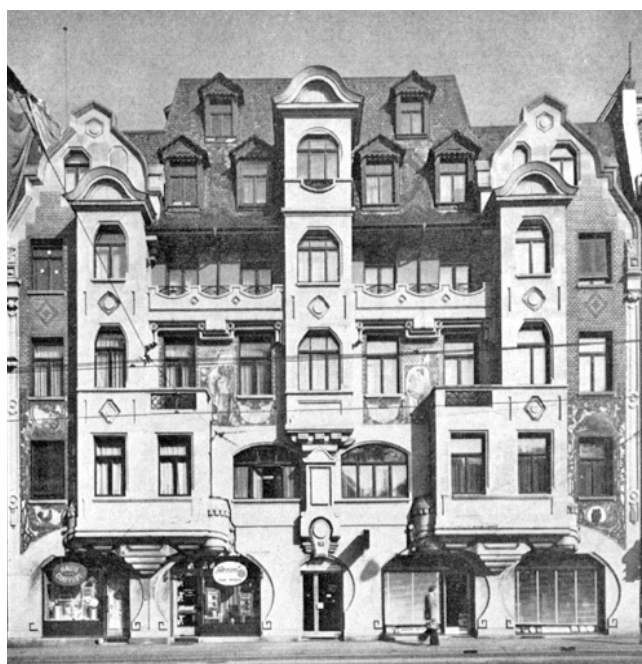
Bleicherweg 45. Ansicht gegen den Bleicherweg.

An diesem mittleren Haus zeigt sich die genannte Auflösung der damals noch herrschenden Architektur mit besonderer Prägnanz. Die Fassade weist zwar kaum Elemente auf, die der gängigen Architektursprache nicht geläufig gewesen wären, auch wenn diese zum Teil bereits etwas verformt sind. Hinzu kommt der streng symmetrische Aufbau der Fassade. Dennoch ist jegliche Axialität bewusst vermieden. Eher liesse sich im ganzen unruhigen Formenarsenal eine Struktur beschreiben, die vom Dreiklang der Erker gebildet wird, wobei sich durch die gleiche Oberflächenbeschaffenheit (Naturstein im Gegensatz zu Backsteinmauer) eine durchlaufende Bewegung vom mittleren Feld beim Hausingang über die Seitenerker zu den Giebeln und über den erhöhten Mittelerker zum Dach ergibt. Bezeichnend ist hier die Negierung der Basis, die gerade in der zürcherischen Bautradition eine gewichtige Rolle gespielt hatte. Hier jedoch besteht das Erdgeschoss aus grossen Durchbrüchen, deren Wirkung durch die kreisförmigen Vertiefungen noch gesteigert wird. Die Funktion des Sockels übernehmen hier die beiden quadratischen Erker im ersten Geschoss, die an mächtigen Tambouren gleichsam angebunden sind. Bezeichnenderweise befinden sich alle diese Tambouren im Zenit der Öffnungen des Erdgeschosses, als ob die ganze Fassade nicht auf einem Sockelgeschoss ruhe, sondern an irgend etwas hinter ihr aufgehoben sei. Konsequenterweise erscheint deshalb dieses Gebäude als Aufhebung des Prinzips der Fassadenwand. Die Fassadenglieder treten hier plastisch und relativ kleinflächig vor und zurück. Die Verzahnung von verschiedenem Mauerwerk – Naturstein, Backstein und Verputz – und natürlich die ganze malerische Gestaltung

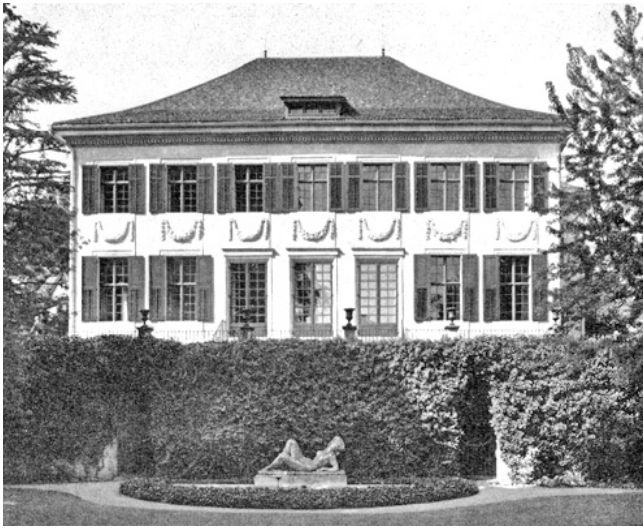
Seestrasse 203. «Muraltengut.» Ansicht gegen den See.

waren Teile des Sockelmauerwerkes, die Tore und Eingangspostamente renoviert worden. Nun waren die Fenstereinfassungen, die Steinhauerarbeiten und der Verputz an der Reihe.

Als erste Massnahme wurde das Mauerwerk horizontal gegen aufsteigende Feuchtigkeit isoliert. Die Früchte- und Blattgirlanden an der Hauptfassade gegen den See mussten lediglich gereinigt werden, währenddem einige der Fenstergesimse neu hergestellt wurden. Die Fenstereinfassungen waren bei der letzten Renovation leider gestockt worden. Eine Krönelung hätte allerdings ein Zurückarbeiten um etwa einen Zentimeter bedeutet. Um die plastische Fassadenwirkung nicht zu beeinträchtigen, wurden die Einfassungen in gestocktem Zustand belassen.

Zu Beginn hatte man angenommen, dass der Verputz nur stellenweise abgeschlagen werden müsse, im übrigen aber ein Flickengenie. Da aber nur ein Kalkanstrich in Frage kam, schien bei ungleicher Putzunterlage die Gefahr der Fleckenbildung zu gross. Deshalb wurde der ganze Verputz abgeschlagen. Der neue Verputz enthält Sumpf kalk mit wenig Zementzusatz. Dass sich kurze Zeit nach der Renovation trotzdem Fleckenbildungen einstellen, geht nicht auf Mängel der Ausführung zurück. Wie eine Expertise der Eidgenössischen Materialprüfungsanstalt ergab, handelte es sich um Gipsbildungen, die durch Verbindung von Kalk und Schwefelbestandteilen bei Durchfeuchtung entstehen.

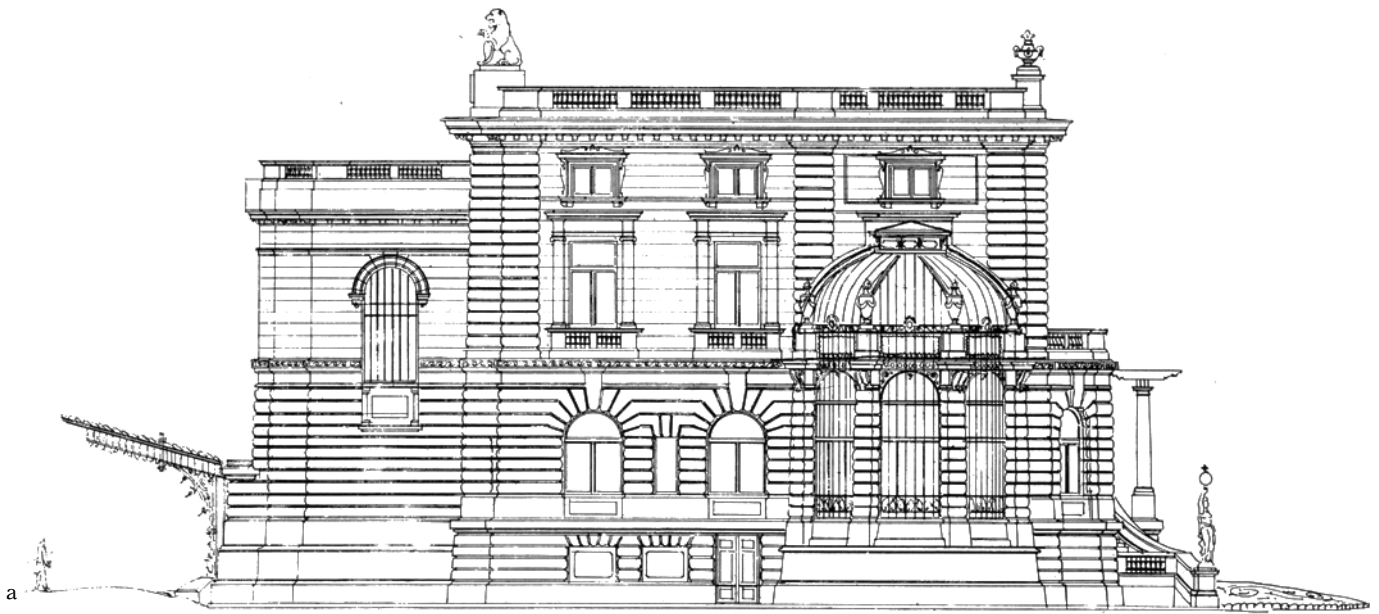
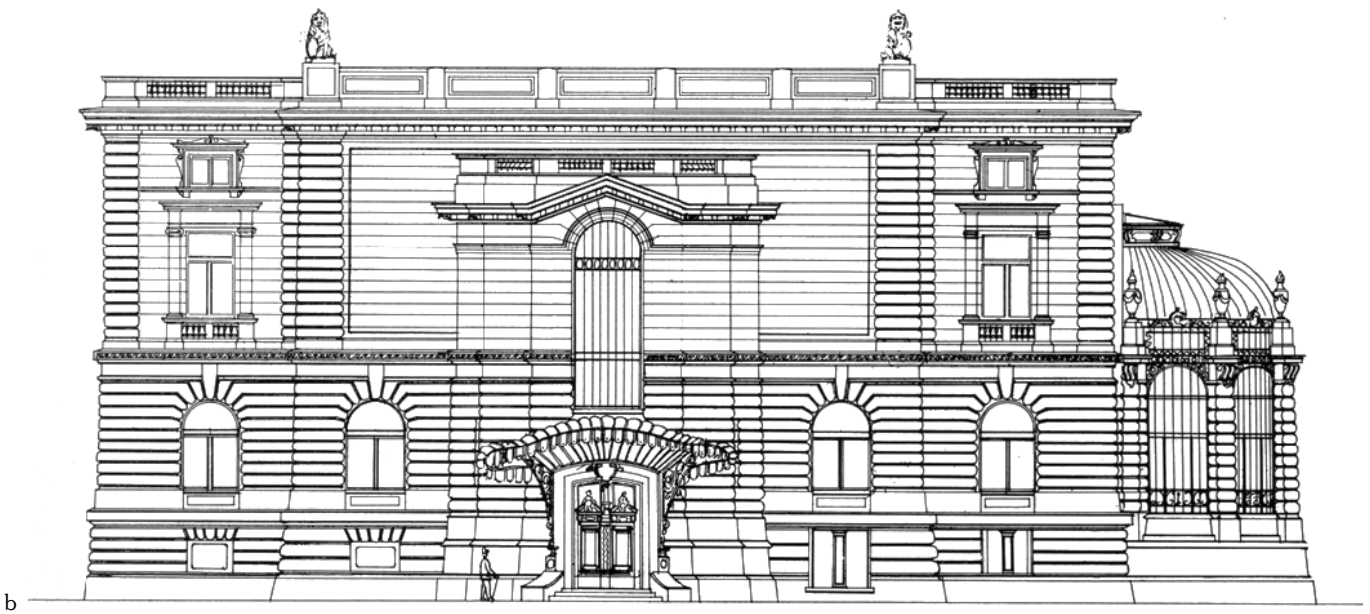
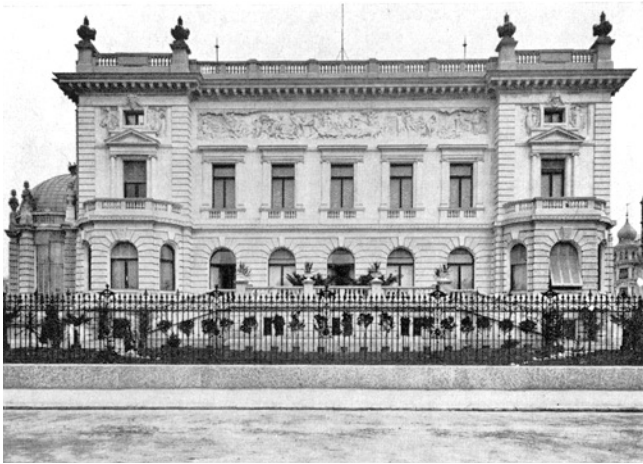
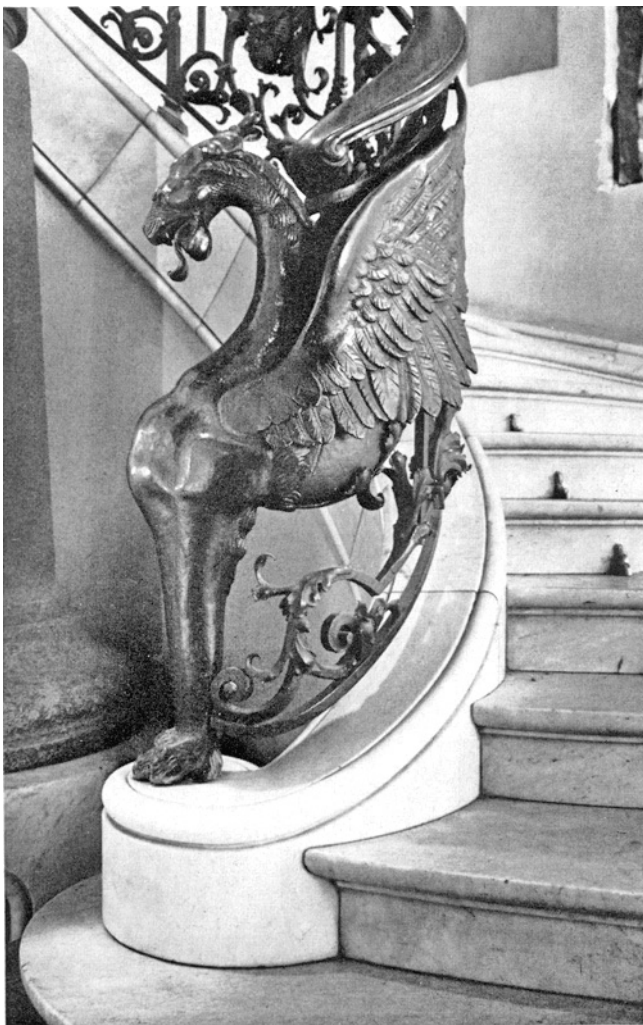
Stockerstrasse 1. «Palais Henneberg.» a) Ansicht gegen die Tödi-  
strasse; b) Nordansicht. Beides Ausführungspläne von E. Schmid-  
Kerez, 1896; c) Ansicht gegen den Alpenquai (heute General-  
Guisan-Quai; d) Treppenkopf. Erhalten (Sammlung des Kunst-  
gewerbemuseums Zürich).

Das im Archiv der Baupolizei aufbewahrte Planmaterial zeigt stärker als der ausgeführte Entwurf den fast festungsähnlichen Charakter. Vor allem erinnert das Sockelgeschoss, das sich wie ein Bollwerk nach unten verbreitert, an das klas-

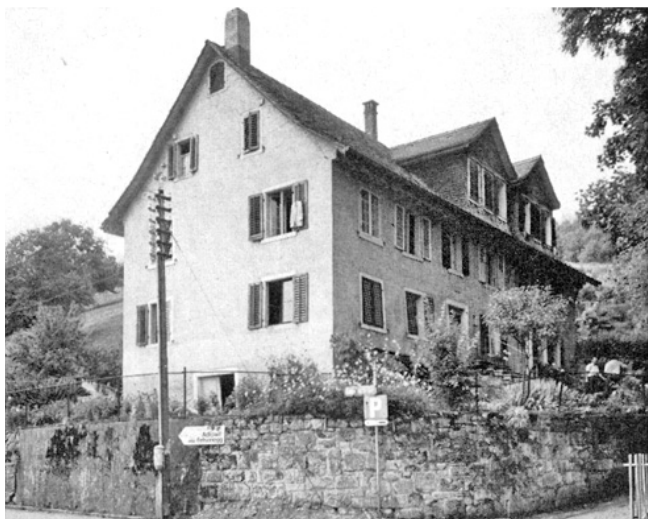
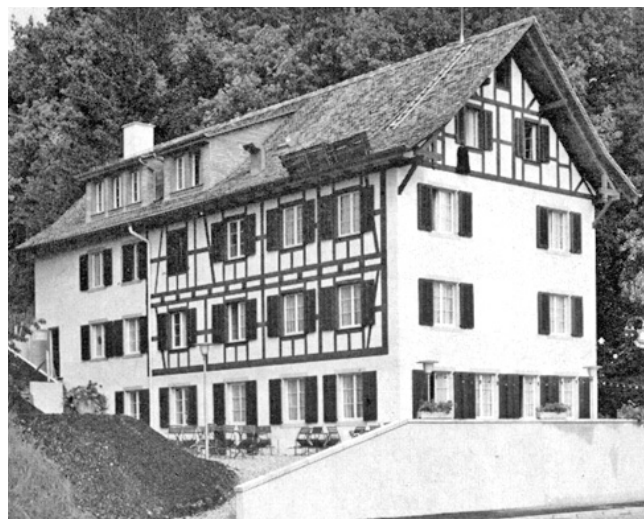
Risweg «Im Hüsi.» a) Alter Zustand; b) Zustand nach der Renovation.

Das in Auftrag gegebene Projekt sah vor, den ursprünglichen Charakter des Gebäudes soweit als möglich wiederherzustellen, die Beiwerke aus späterer Zeit zu beseitigen und die Dachaufbauten, die aus dem 19. Jahrhundert stammen, dem Gebäude besser anzupassen.

Ein leichtes Absenken des Terrains ermöglichte die Einrichtung einer Gaststätte im bisherigen Untergeschoss. Damit wird eine alte Tradition des Hauses wieder aufgenommen, war dieses doch in der Vergangenheit als Taverne bekannt. Im Obergeschoss sind drei Räume für das Ortsmuseum reserviert, das für besondere Ausstellungen auch den Sitzungssaal auf gleichem Geschoss einbeziehen kann.

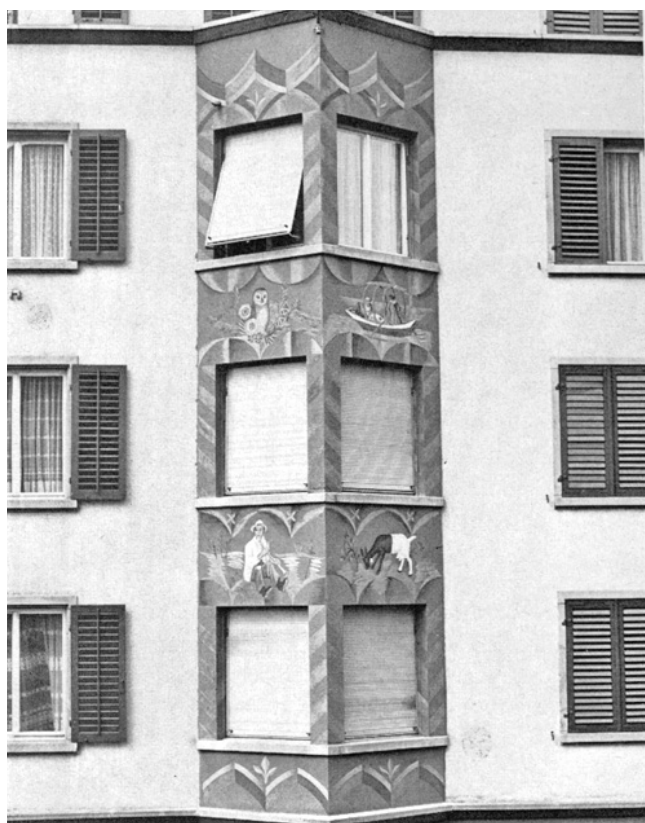
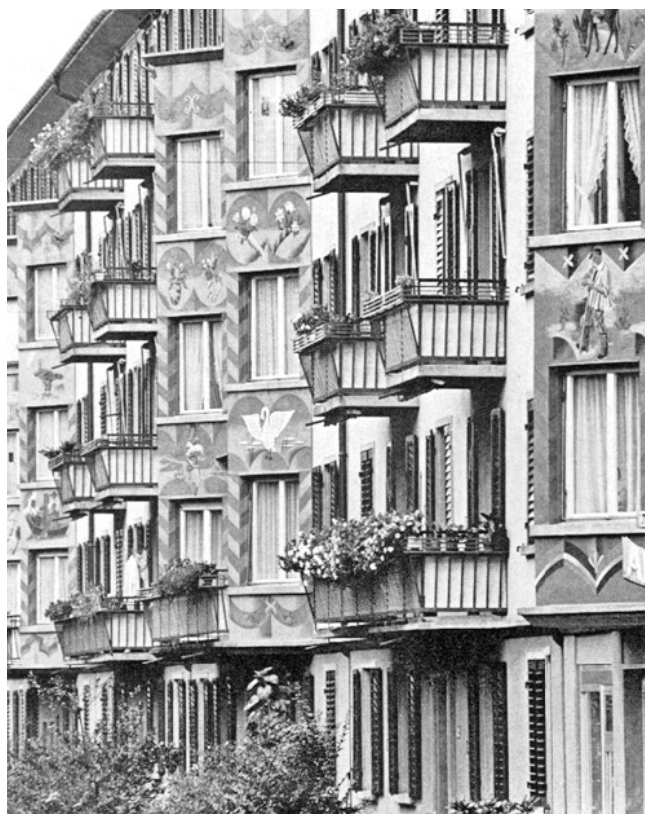
Sihlfeldstrasse 150–166. Wohnkolonie «Sihlfeld». a) Erker an der Zypressenstrasse; b) Fassade gegen die Sihlfeldstrasse (Ausschnitt).

Hartungs überall feststellbares Eingehen auf die Architektur findet in dieser Wohnkolonie seine kraftvolle Entfaltung: architektonische Elemente, wie Rundungen, Erker und Türingänge, werden durch die Malereien unterstrichen, kommen überhaupt erst durch sie zu ihrem prägenden Gewicht, ohne je Gefahr zu laufen, sich zu verselbständigen. Vor allem in den langen Erkerfassaden sind die einzelnen Erker durch eine bewusste Verwebung von Grün-Rot-Tönen fast teppichartig aufeinander bezogen und tragen wesentlich dazu bei, dass diese Wohnkolonie einen architektonisch prägnanten Ausdruck erreicht.

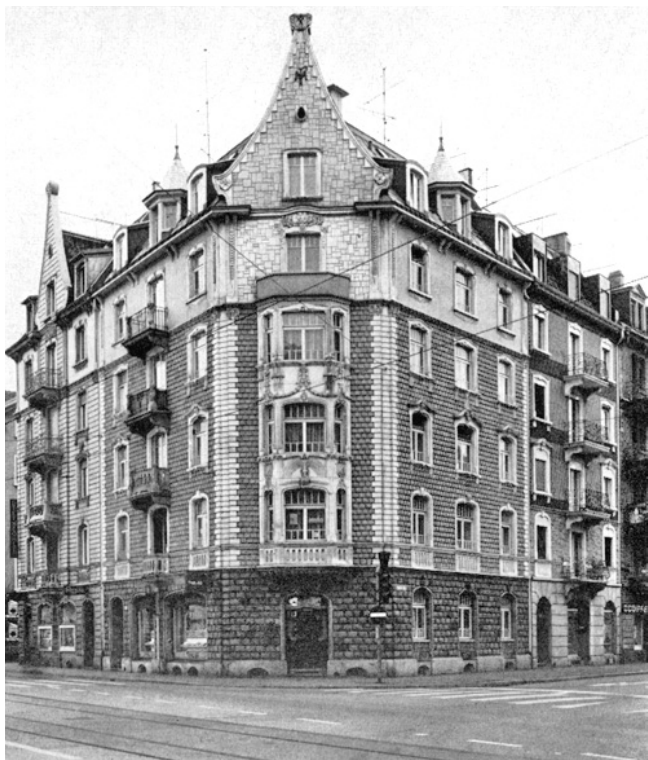
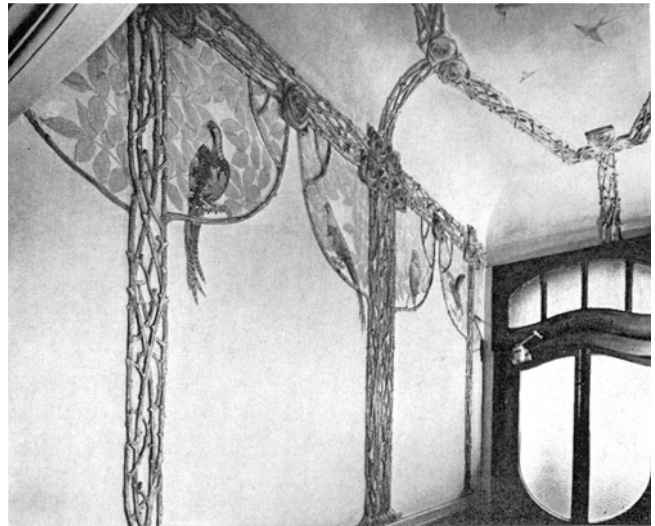
Limmatstrasse 199. a) Ansicht nach der Renovation; b) Detail der Malereien im Windfang.

Anstelle dessen wurde das 1906 von Steinhauer F. Maillard errichtete Gebäude lediglich gereinigt. Die Schaufensteröffnungen im Erdgeschoss blieben in ihrer ursprünglichen Form erhalten, und vor allem sind die qualitätvollen Dekorationsmalereien im Windfang, die diesen in eine Gartenlaube verwandeln, von Malermeister O. Schaerer fachgerecht restauriert worden. An den Fassaden liessen sich leider die Rankenmalereien um die Fenster des vierten Obergeschosses, die sehr stark verwittert waren, nicht mehr retten. Die schön ornamentierte Brüstung über dem Erker war in früheren Jahren durch eine plumpe Ummauerung ersetzt worden. Bei der Erneuerung der Fenster musste aus technischen Gründen ein Kompromiss eingegangen werden: die geschwungenen Kämpfer liessen sich nicht beibehalten. Gewahrt blieben hingegen die geschwungenen Ecken und die feine vertikale Sprossenteilung an den oberen Fensterpartien.

Die Restaurierung des Windfanges und die Glaser- und Spenglerarbeiten an der Fassade und den Dachlukarnen sind von der Stadt subventioniert worden. In diesen Teilen steht das Gebäude seit 1973 unter Denkmalschutz.

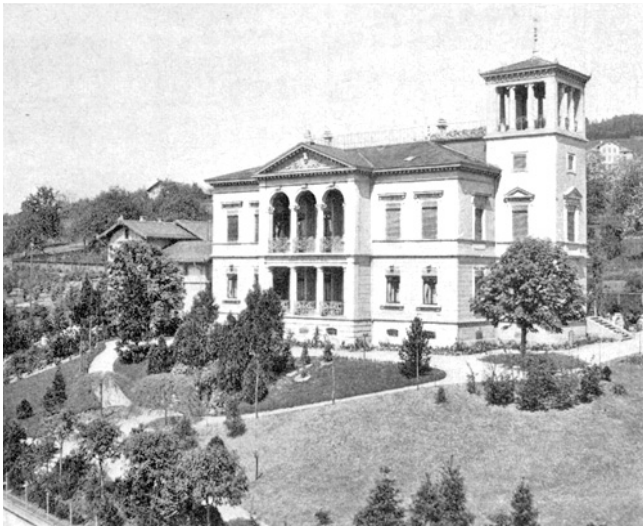
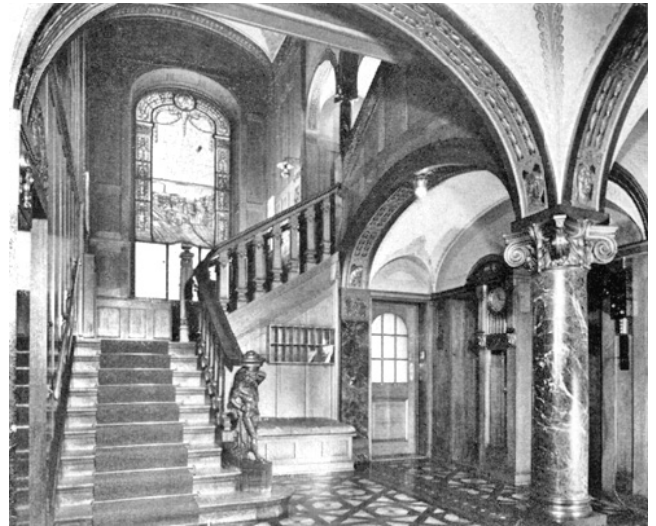
Sumatrasstrasse 36. Villa «Sumatra». a) Ansicht gegen die Weinbergstrasse. Ursprünglicher Zustand; b) Treppenhaus nach dem Umbau für J. Maggi.

Der kubisch elementare Bau, dessen Längs- und Querachsen durch die doppelgeschossige, auf einer rustizierten Basis ruhende Loggia und den Turm hervorgehoben werden, folgt auch in seinen ornamentalen Formen, dem Würfelfries und dem Kriegermedaillon im Tympanon des Mittelrisalits fast wörtlich dem geschichtlichen Vorbild. Selbst die Lage der Villa auf dem Geländevorsprung und die im Halbrund hinaufführenden Parkwege entsprechen den Vorstellungen der Renaissance und verleihen dem Gebäude einen dominierenden Habitus.

Die Villa hat nach 1907, als sie sich im Besitze von Julius Maggi, dem Begründer der Nahrungsmittelfabrik im Kemptthal, befand, bedeutsame innere, zum Teil auch äussere Umbauten erlebt. Der leicht extravagant veranlagte Fabrikherr liess die zahlreichen Zimmer seiner Villa in den verschiedensten Epochen- und Nationalstilen sehr kostbar und prächtig umbauen. So stellte der im Äusseren so streng wirkende Bau fortan im Inneren eine Art Summa der historischen Architekturimagination um 1910 dar. Eine Besonderheit eigener Art hätten dabei die beiden Unterirdischen Säle bilden sollen, die nie ganz fertiggestellt worden sind. Der eine war in maurischem, der andere in romanischem Stile gedacht. Der grössere soll 200 bis 300 Personen Platz gewährt haben. Von Interesse ist im übrigen ein grosses Glasgemälde im Treppenhaus, das die Fabrik im Kemptthal mit rauchendem Schlot und zahlreichen in die Weite führenden Bahngleisen darstellt. Ein Bild, dem in der Geschichte der Selbstdarstellung des Unternehmertums und seiner Beziehung zur Produktion eine nicht unwichtige Bedeutung zukommen dürfte. Nach dem Erlöschen der Familie Maggi diente die Villa Sumatra ab 1923 als Pension.

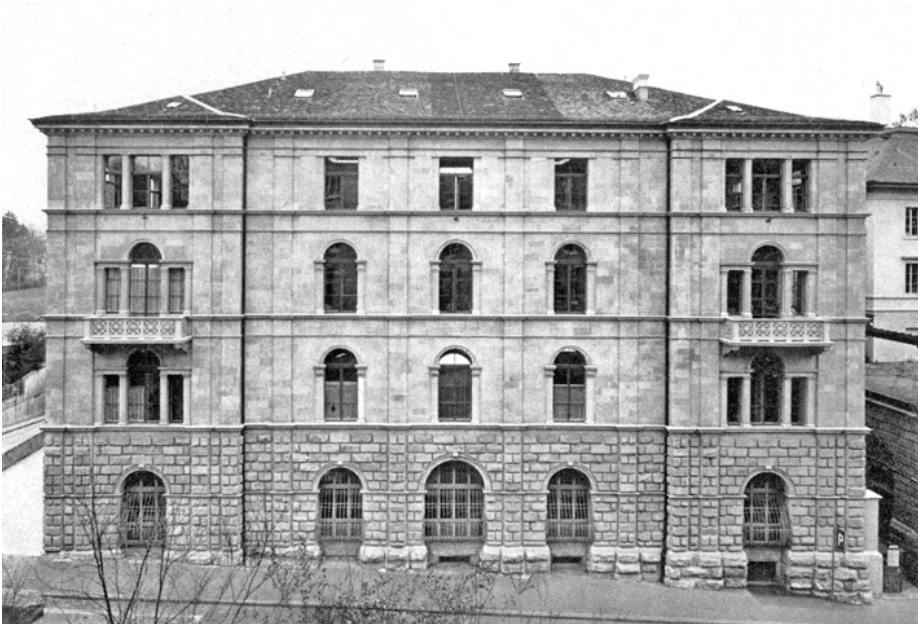
Zürichbergstrasse 8. «Oberer Sonnenbühl.» Gerichtlich-medizinisches Institut der Universität. Strassenfassade nach der Restaurierung 1973/74.

Der viergeschossige Baukörper über langrechteckigem Grundriss und unter flachem Walmdach ist auf den Schauseiten mit Natursteinquadern verkleidet: im sog. Fels mit einer Rustica aus Würenloser Muschelsandsteinquadern, in der Sockelzone (unteres Eingangsgeschoss) in einer Rustica aus Bollinger Sandstein (bei Schmerikon SG), in den Fassadenflächen mit Quadern ebenfalls aus Sandstein von Bollingen. Die verwitterten «Bollinger Steine» wurden 1910 durch Savonnière ersetzt.

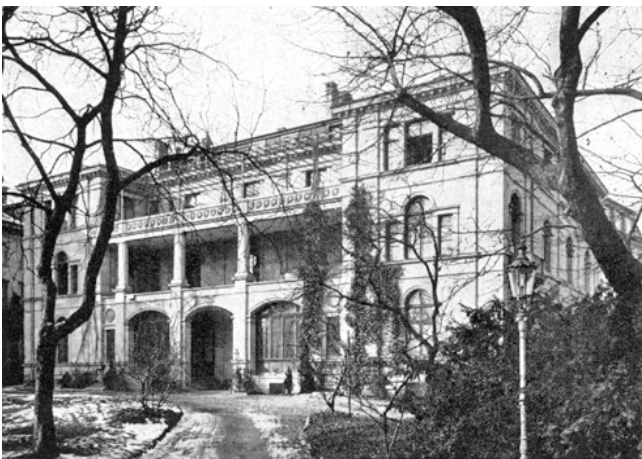
Zürichbergstrasse 8. «Oberer Sonnenbühl.» Gerichtlich-medizinisches Institut der Universität. Gartenfassade. Zustand 1914.

In den fünfziger Jahren waren Partien der Fassaden so stark verwittert, dass Teile der Balkone auf die Strasse fielen. Um 1960 sprach man deshalb ernstlich vom Abbruch. Ein Glück, dass damals Arnold Pfister seine Arbeit «Johann Heinrich Fierz, seine Gattin Nina und Gottfried Semper» und Adolf Reinle den 4. Band seiner «Kunstgeschichte der Schweiz» vorgelegt hatten, worin das von G. Semper im Sinne florentinischer Renaissancepaläste ausgearbeitete Fierzsche Geschäftshaus je im Rahmen der Themenstellung mehr oder weniger ausführlich gewürdigt ist. Da sich ausserdem die Denkmalpflege-Kommission des Kantons Zürich an mehreren Sitzungen mit dem Geschäftshaus «Sonnenbühl» auseinandergesetzt und ein erster Fachmann der Steinmetztechnik ein untrügliches Gutachten verfasst hatte, beschloss der Regierungsrat 1970 eine Aussenrestaurierung.

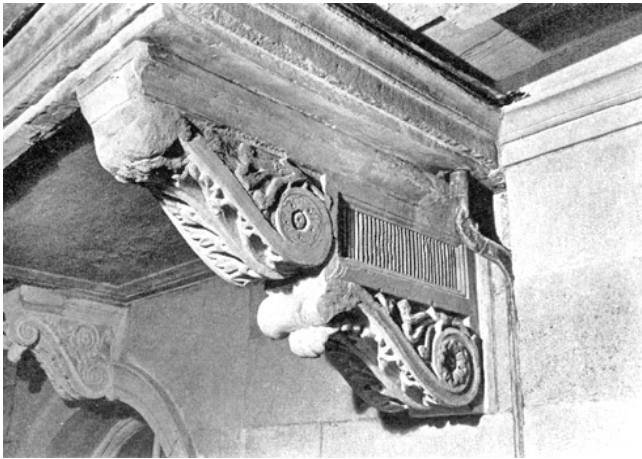
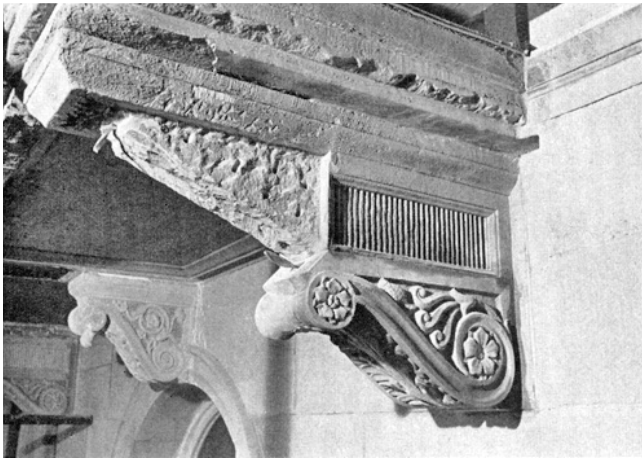
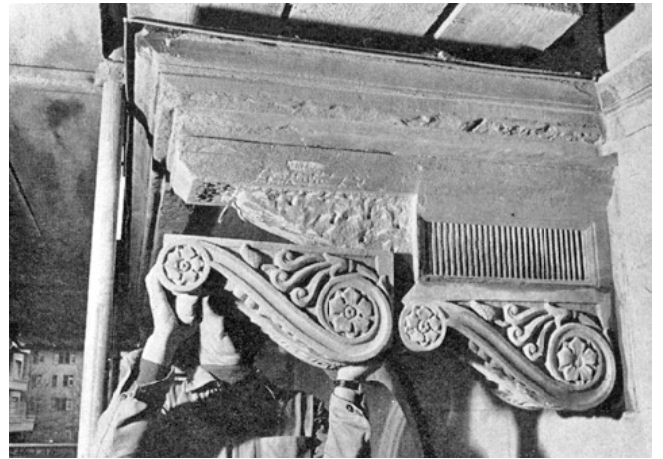
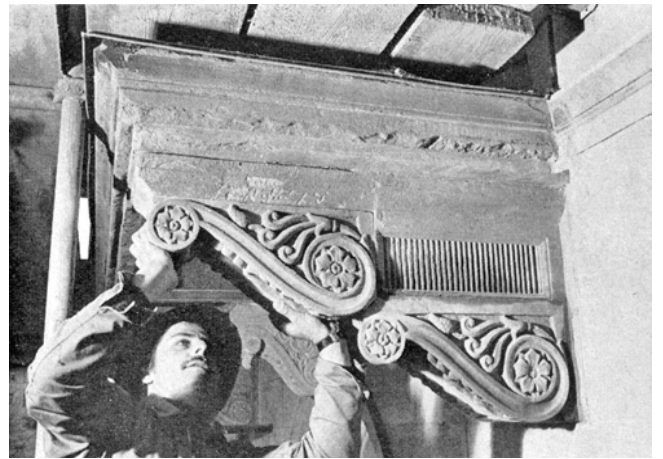
Zürichbergstrasse 8. «Oberer Sonnenbühl.» Gerichtlich-medizinisches Institut der Universität: Konsole eines Balkons während der Restaurierung 1973/74:

1 Konsole im verwitterten Zustand.

2 In Kunstsandstein als Schale gegossene Oberfläche eines zurückgearbeiteten Konsolenteiles.

3 Abgearbeitete Oberfläche eines völlig verwitterten Konsolenteiles.

waschen. Während man in den Sockelzonen nur wenige Quader mit Mägenwiler Muschelsandstein – mit Ausnahme eines Gurtes – zu ersetzen hatte, wurden alle sehr stark verwitterten und beschädigten Sandsteinquader – unter Belassung der Savonnire-Steine – durch neu gebrochene aus Bollingen ersetzt. Kleinere Teilschäden wurden durch Vie-rungen und Aufmodellierungen behoben. Eine besondere Behandlung erheischten die reich ornamentierten Balkonkonsolen aus Sandstein. Nachdem die Oberfläche einer sonst gut erhaltenen Konsole in einem Modell abgegossen worden war, entfernte man die stark verwitterte Oberfläche bis auf den gesunden Stein und versetzte hernach den Abguss, d. h. das in Sandsteinmörtel erstellte Modell. Die strassen- und einfahrtsseitigen Balkone wurden wieder neu montiert, der westliche Balkon dagegen ist rekonstruiert worden.
