## **Geo- und umwelttechnischer Bericht Bettungs- und Untergrundverhältnisse sowie Schadstoffbelastung des Schotterbettes**

**Bericht-Nr.:** 2021-067 (IBES-Projekt-Nr.: 21.070.1)

**Projekt:** Umbau Linie 720  
Zürich Wollishofen  
Weichen 24 und 29, ca. km 5.950 – 6.010

**Auftraggeber:** Schweizerische Bundesbahnen SBB  
Infrastruktur, Anlagen und Technologie  
Fahrbahn, Unterbau und Geotechnik  
Hilfikerstrasse 3  
3000 Bern 65

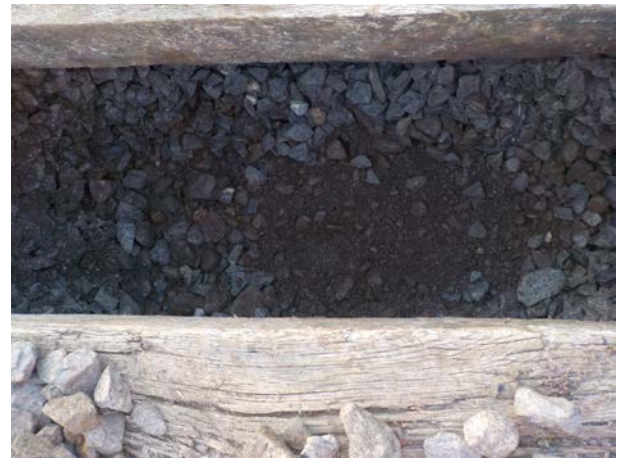
**Bild 2:** W 24, km 5.959: Blick auf die Planie

Die Planie ist ohne gravierende Deformationen ausgebildet, die vorhandene Querneigung ist im Hauptstrang nur gering, in der Ablenkung dagegen ausreichend. Bei den durchgeführten Plattendruckversuchen wurden auf der Planie  $E_{vd}$ -Werte von 43,10 MN/m<sup>2</sup> (Weichenende, Hauptstrang) und 49,01 MN/m<sup>2</sup> (Weichenanfang) gemessen. Dies entspricht  $M_E$ -Werten von ca. 55 MN/m<sup>2</sup> und 65 MN/m<sup>2</sup>. Der im Erneuerungsfall für die aktuelle Gleisbelastungsgruppe E4 auf der Planie geforderte minimale Verformungsmodul von 15 MN/m<sup>2</sup> bzw. bei einem Wechsel auf Betonschwellen von 30 MN/m<sup>2</sup> ist mehr als deutlich vorhanden.

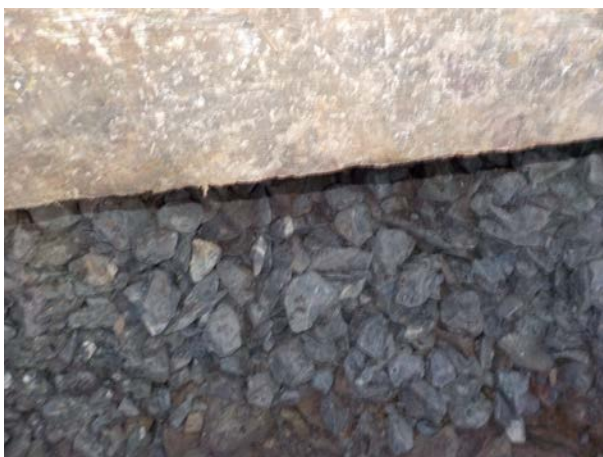
**Bild 3:** W 24, km 5.959: Schotter in Gleismitte nur gering (S1)  
 verschmutzt, gut stopf- und reinigbar

Das Schotterbett ist am Weichenanfang bzw. im Hauptstrang in Gleismitte nur gering (S1) und in den Schienenbereichen gering bis mittelmäßig (S1-S2) bzw. maximal mittelmäßig (S2) mit Betriebsschmutz und Schotterabrieb verschmutzt. Am Weichenende ist der Verschmutzungsgrad im Bereich der Ablenkung etwas stärker ausgeprägt und reicht von mittelmäßig (S2) in Gleismitte bis zu mittelmäßig bis stark (S2-S3) in den Schienenbereichen. Auf den Schotterkörnern sind nur vereinzelt Druckstellen mit tonigem Abrieb erkennbar und der Kornbruchanteil ist relativ gering. Nach visueller Einschätzung kann noch von einer ausreichenden Schotterfestigkeit ausgegangen werden. Die Durchführung einer Schotterreinigung ist wirksam möglich, die Wirksamkeit von turnusmäßigen Stopfarbeiten ist allenfalls im Bereich der Ablenkung etwas eingeschränkt.

<b>Weiche 24:</b>	
Holz- oder Betonschwellen:	<ul style="list-style-type: none"> <li>- Schotterreinigung ausreichend</li> <li>- Beschränkung der Reinigungstiefe auf ca. 35-40 cm unter SwOK</li> <li>- für Ergänzungen des Schotterbettes ist Schotter der Klasse 2 ausreichend</li> <li>- <u>Nutzungsdauer des Oberbaus:</u> ca. 30 Jahre (Holzschwellen) bzw. ca. 40 Jahre (Betonschwellen)</li> </ul>
<b>Weiche 29:</b>	
Holz- oder Betonschwellen:	<ul style="list-style-type: none"> <li>- Schotterreinigung ausreichend</li> <li>- Beschränkung der Reinigungstiefe auf ca. 35-40 cm unter SwOK</li> <li>- für Ergänzungen des Schotterbettes ist Schotter der Klasse 1 zu verwenden</li> <li>- <u>Hinweis:</u> in Tiefen ab ca. 40 cm unter SwOK ist im Schotterbett mit Hindernissen in Form von Steinen und/oder Blöcken mit Kantenlängen bis zu 30 cm zu rechnen, weshalb die Begrenzung der Reinigungstiefe von übergeordneter Bedeutung ist</li> <li>- <u>Nutzungsdauer des Oberbaus:</u> ca. 20-25 Jahre (Holzschwellen) bzw. ca. 30-35 Jahre (Betonschwellen)</li> </ul>

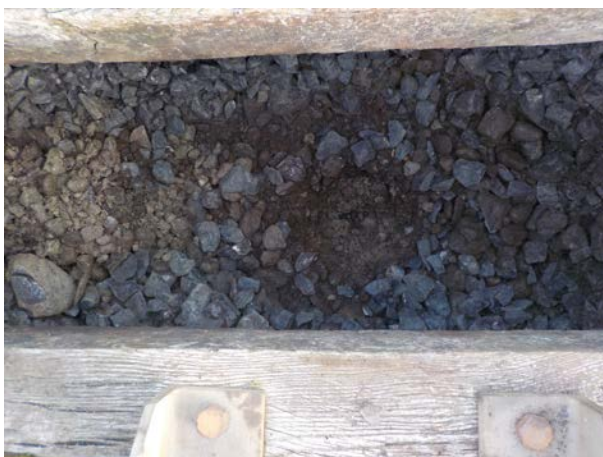
**Bild 5:** W 24, km 5.959: Blick in den Aufschluss, der Unterbau  
 besteht aus leicht siltigem Kies mit Sand und Steinen  
 (Bodengruppe GP-GM, Schichtdicke mindestens 34 cm)

Der Unterbau besteht am Weichenanfang aus leicht siltigem Kies mit Sand und Steinen (Boden- gruppe GP-GM, Frostempfindlichkeitsklasse G2-G3), der mitteldicht gelagert ist. Die Schichtdicke beträgt mindestens 34 cm. Am Weichenende ist unterhalb des Schotterbettes zunächst ein Gemisch aus Steinen, Grobkies und Altschotter vorhanden (schwer abgrenzbar), dessen Dicke zwischen ca. 15 cm und 27 cm schwankt. Darunter wurden ähnlicher Boden wie am Weichen- anfang angetroffen.

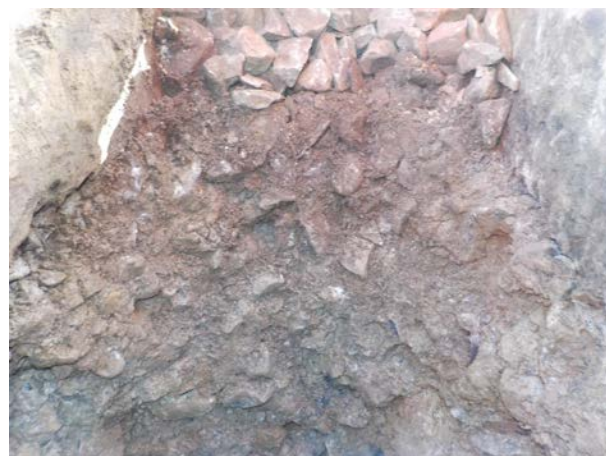
**Bild 12:** W 29, km 6.001: Schotter in den Schienenbereichen mittelmäßig bis stark (S2-S3) verschmutzt, gerade noch wirksam reinigbar, Stopfbarkeit allerdings bereits deutlich eingeschränkt

Das Schotterbett ist im Hauptstrang bis ca. 45-50 cm unter SwOK in Gleismitte maximal mittelmäßig (S2) und in den Schienenbereichen mittelmäßig bis stark (S2-S3, Weichenende) bzw. stark (S3, Weichenanfang) mit Betriebsschmutz und Schotterabrieb verschmutzt. Unterhalb des oben genannten Tiefenhorizontes liegen mittelmäßige Verunreinigungen vor. Im Bereich der Ablenkung liegt der Verschmutzungsgrad zwischen gering (S1) in Gleismitte und mittelmäßig (S2) in den Schienenbereichen. Gravierende Anzeichen für mangelnde Schotterfestigkeit wurden nicht festgestellt. Auffallend ist allerdings der deutlich erhöhte Anteil an großen Schottersteinen, insbesondere im Bereich der letzten ca. 30 cm des Schotterbettes. Im Bereich der Ablenkung wurde bereits in einer Tiefe von ca. 41 cm unter SwOK ein großer Stein/Block mit Kantenlängen bis zu 30 cm (vgl. Anl. 4.3, Bild 18) angetroffen. Die Durchführung einer Schotterreinigung ist insgesamt gerade noch wirksam möglich, allerdings ist insbesondere am Weichenanfang ein hoher, u.U. auch maximaler Ausfall, zu erwarten. Des Weiteren ist mit Hindernissen in Form von Steinen und/oder Blöcken (siehe oben) zu rechnen, weshalb der Beschränkung der Reinigungstiefe eine übergeordnete Bedeutung zukommt. Turnusmäßige Stopfarbeiten sind im Bereich des Hauptstrangs bereits deutlich eingeschränkt bzw. am Weichenanfang kaum noch wirksam möglich.

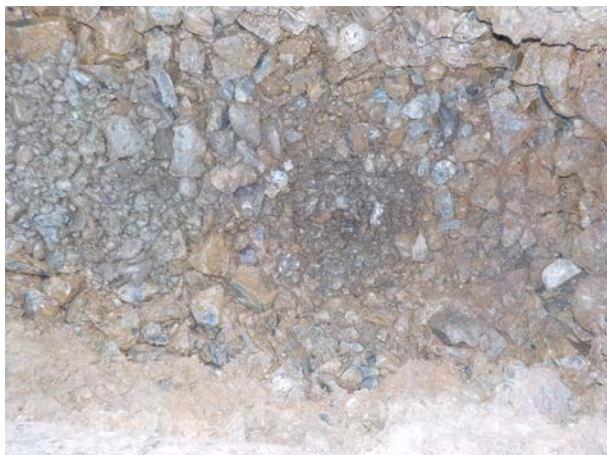
**Bild 13:** W 29, km 6.001: Blick in den Aufschluss, der Unterbau besteht aus leicht siltigem Kies mit wenig Sand und einzelnen Steinen (Bodengruppe GP-GM, Schichtdicke mindestens 31 cm)

Der Unterbau besteht im gesamten Hauptstrang aus leicht siltigem Kies mit wenig Sand und einzelnen Steinen (Bodengruppe GP-GM, Frostempfindlichkeitsklasse G2), der locker-mitteldicht gelagert ist. Die Schichtdicken liegen zwischen mindestens 22 cm (Weichenende) und 30 cm (Weichenanfang). In der Ablenkung am Weichenende wurde dagegen Beton (Herkunft unbekannt) angetroffen. Hinsichtlich der Filterstabilität sind die Verhältnisse mehr als ausreichend.
