**VBZ Wendeschleife
Rehalp**

**Erweiterung und Instandsetzung
Tramhaltestelle**

Geotechnischer Bericht

Baugrunduntersuchung Masten

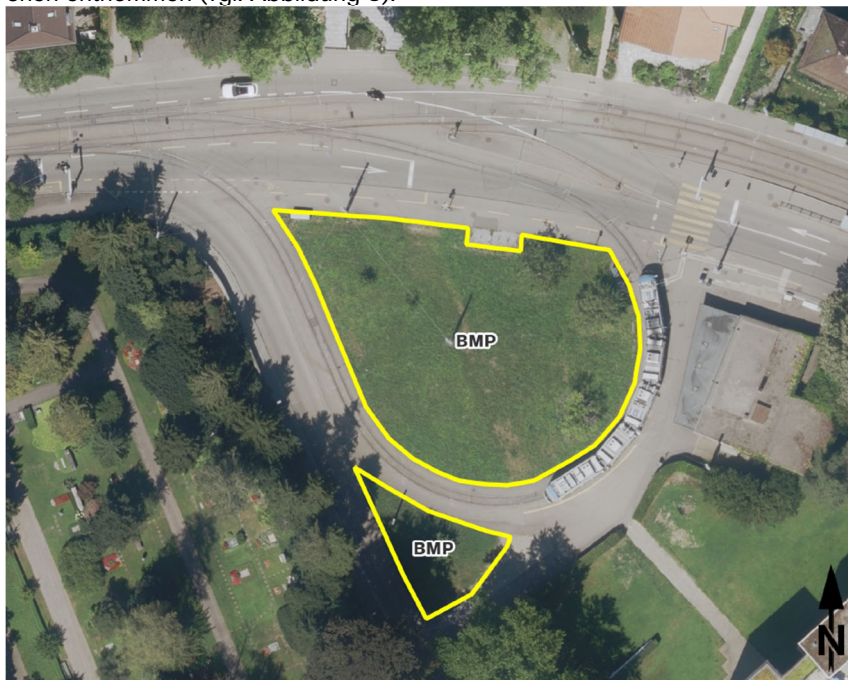
Abbildung 3 - Probenahme Flächenmischprobe (BMP) innerhalb gelb markierter Fläche; nicht massstäblich, genordet.

Die Beprobung erfolgte ebenfalls am Donnerstag, dem 30.05.2024. Es wurde eine Flächenmischprobe (BMP) innerhalb der vom Projekt tangierten Grünflächen entnommen (vgl. Abbildung 3).

Der Boden im Bereich des zu erwartendem Bodeneingriff wurde nach den Vorgaben des «Handbuchs Probenahme VBBo» 0 mit mindestens 16 Einstichen in zwei Tiefenhorizonten (0 – 20 cm und 20 – 40 cm) beprobt und als Flächenmischprobe pro Tiefenhorizont im Labor auf die Schadstoffe Blei, Cadmium, Kupfer, Zink, Benzo(a)pyren und Summe der polycyclischen aromatischen Kohlenwasserstoffe (PAK) nach VBBo analysiert.
