Objektgattung Wohn- und Geschäftshaus

Datierung 1819

Höri, Wehntalerstrasse 35

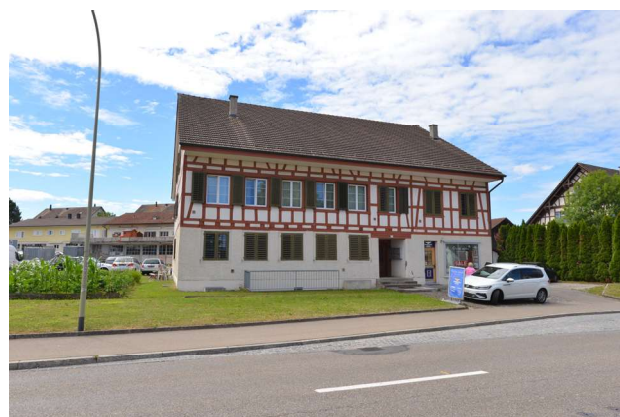
Wehntalerstrasse 35, 26.06.2018.

Gegenüber des Gemeindehauses erhebt sich über längsrechteckigem Grundriss das zweigeschossige ehemalige Dreisässenhaus. Es steht leicht abgedreht und traufständig im Strassenraum. Ein geschlossenes Satteldach deckt den Bau. Dieser ist im Erdgeschoss gemauert, darüber zeigt er aufgehendes Riegelwerk. Die westliche Giebelseite ist verschindelt. Zwischen dem Haupteingang bis zur westlichen Giebelseite befand sich ursprünglich ein Tenn, welches im oberen Bereich über dem Tenntor verbrettert war (Zustand bis 1908). Der heutige Riegel an dieser Stelle ist demnach später entstanden. Der Bau ist regelmässig durchfenstert und der Eingang auf der Strassenseite ist eingezogen.

Das Gebäude ist in einem recht guten Erhaltungszustand, wurde aber im 20. Jahrhundert tiefgreifend umgebaut.

Das Gebäude ist ein Inventarobjekt von kommunaler Bedeutung und sollte in seiner historischen Struktur und Substanz aussen wie innen erhalten und zukünftig aufgewertet werden. Zudem sollte der Bau in seiner freistehenden Lage erhalten und in seinen Freiräumen aufgewertet werden.
