Gemeinde : **112 Bubikon**
Sanierungsregion: **Oberland Süd 2 OLS-2**
Strasse : **Ufgäntstrasse
Ufgäntstrasse 9 und Oberbrüelweg 2**
Projekt : **Lärmsanierung Staatsstrassen
Bericht Schallschutzfenster Beilage 4
Lärmschutzwand Abschnitt 4
LSW VERWORFEN**

Akustisches Projekt

02. Mai 2014

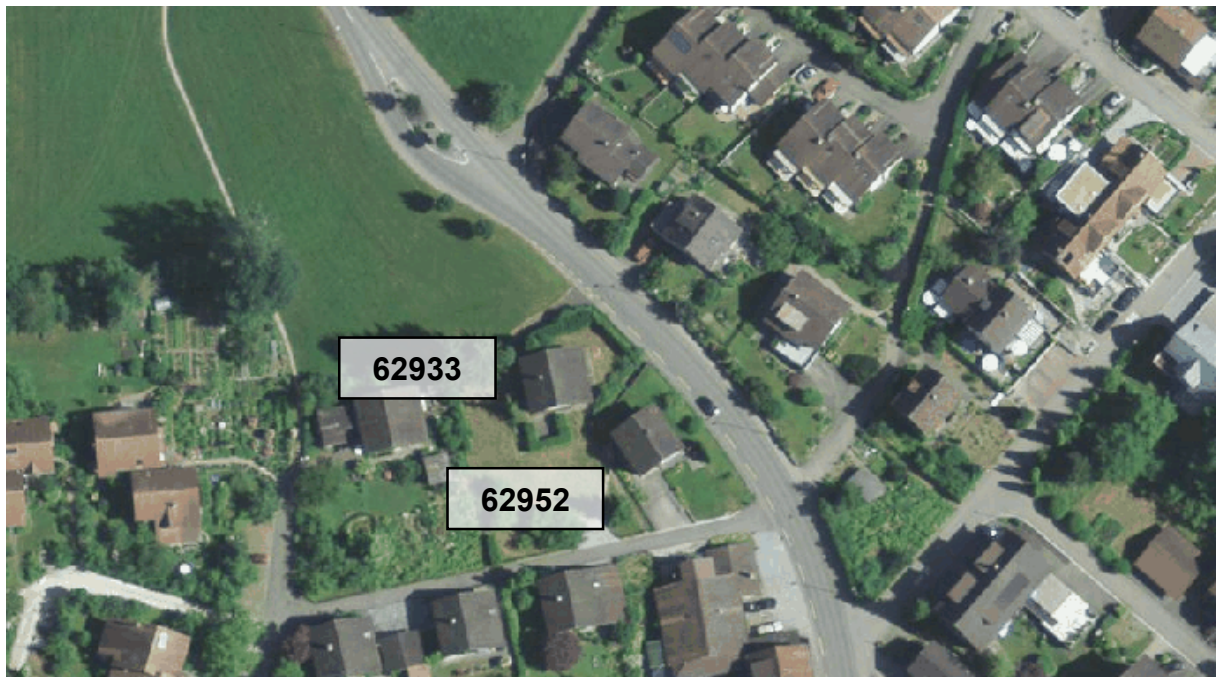
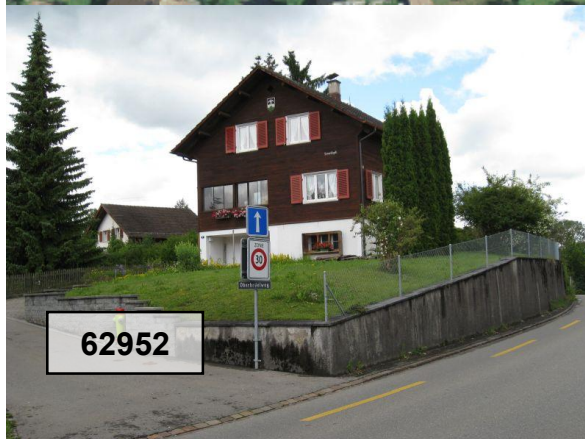
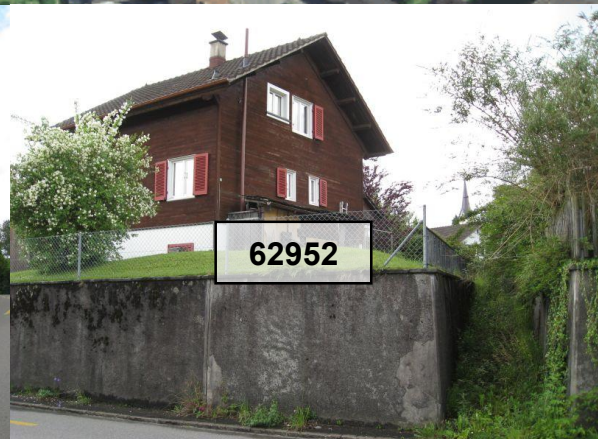
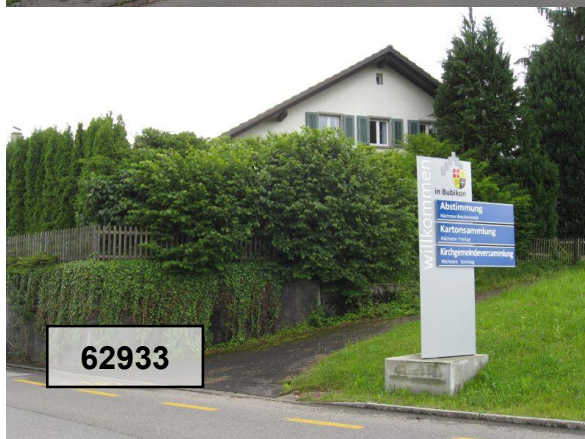
Bild 2 – Bilder der Liegenschaften Abschnitt 4

Im Abschnitt 4 befinden sich zwei Einfamilienhäuser, welche sich gegenüber der Ufgäntstrasse auf einem höheren Niveau befinden. Die Gebäude sind durch eine bestehende Stützmauer bereits teilweise abgeschirmt. Sie befinden sich in einer Wohnzone, welcher die Empfindlichkeitsstufe (ES) II zugeordnet ist.
