Gemeinde : **112 Bubikon**
Sanierungsregion: **Oberland Süd 2 OLS-2**
Strasse : **Landstrasse
Kramenweg 3 bis 11**
Projekt : **Lärmsanierung Staatsstrassen
Bericht Schallschutzfenster Beilage 5
Lärmschutzwand Abschnitt 14/15
LSW VERWORFEN**

Akustisches Projekt

02. Mai 2014

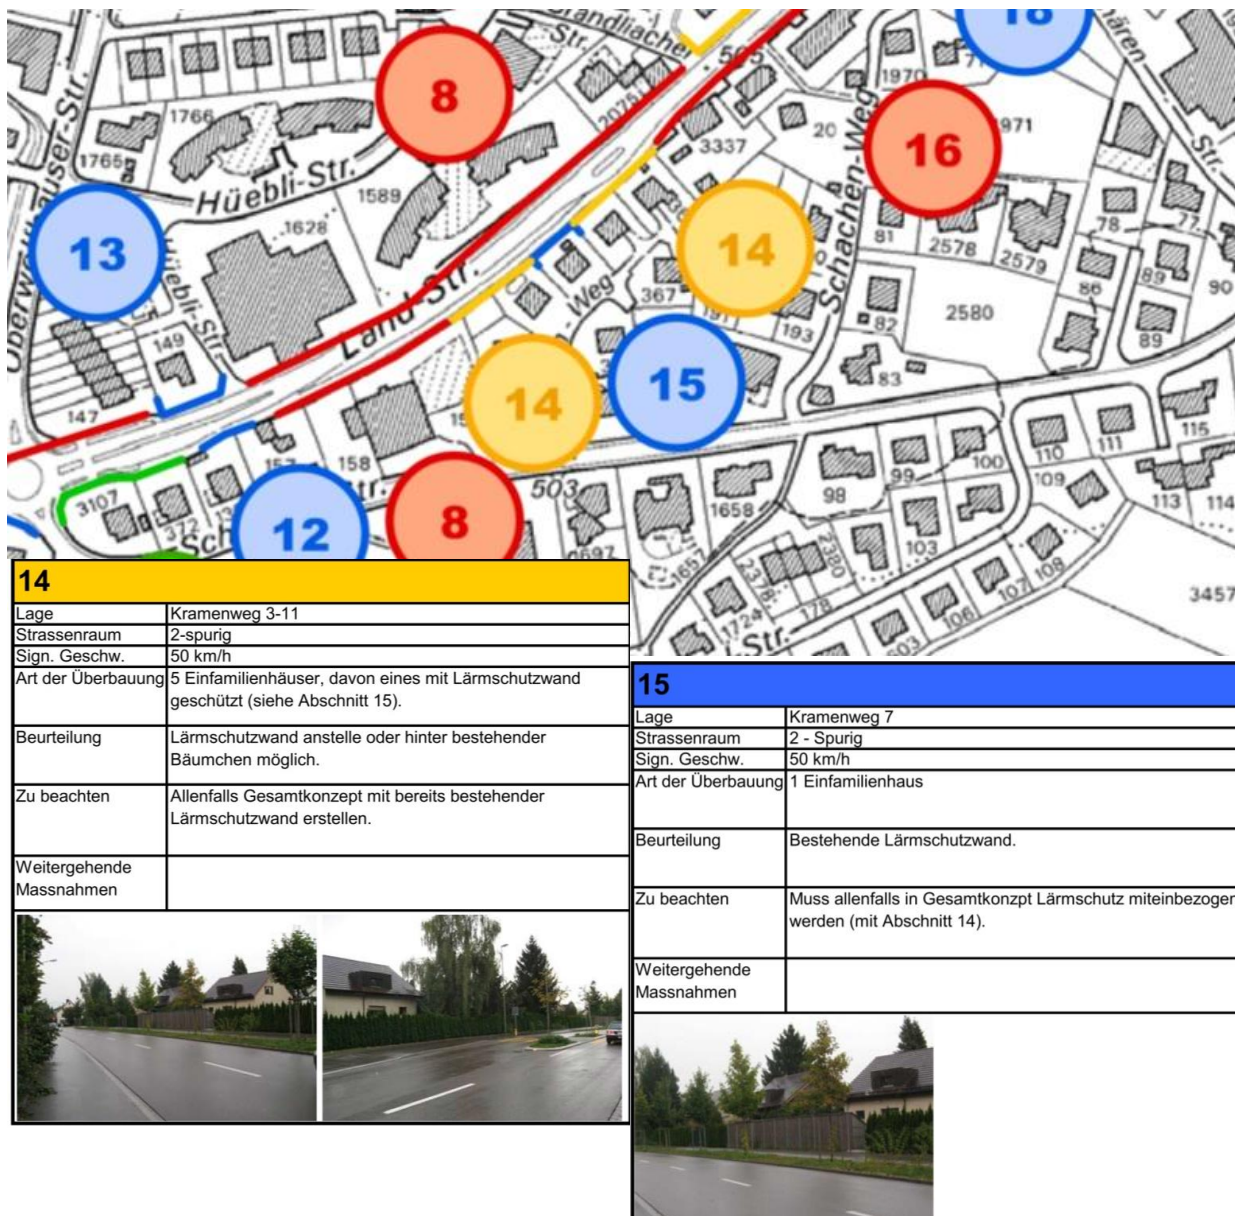
In der Voruntersuchung des Büros Grolimund + Partner AG, vom 24.02.2010, wurden Lärmschutzmassnahmen im Abschnitt 14 als „bedingt möglich“ eingestuft. Weiter befindet sich Perimeter bereits eine bestehende Lärmschutzwand zum Schutz eines Gebäudes (Abschnitt 15). Anzumerken ist, dass die bestehende Lärmschutzwand im Plan zur Voruntersuchung falsch eingezeichnet wurde. Sie befindet sich vor der Liegenschaft Kramenweg 5 (nicht 7).

Bild 1 – Auszug aus Beurteilungsplan Machbarkeit von baulichen Massnahmen, Abschnitt 4

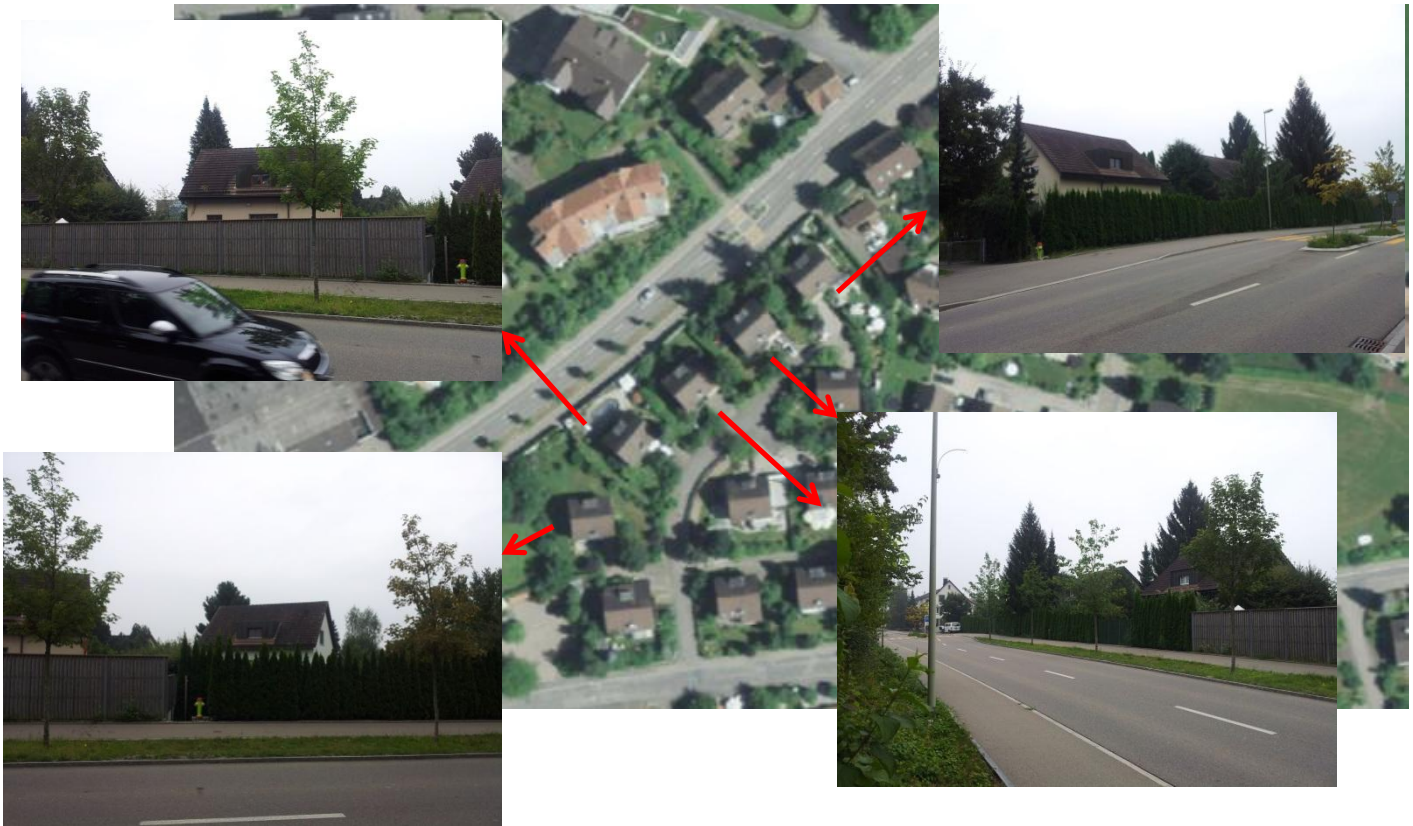
Bild 2 – Bilder der Liegenschaften Abschnitt 14/15

In den Abschnitten 14 und 15 befinden sich 5 Einfamilienhäuser, welche gegenüber der Strasse mit einer Hecke abgetrennt sind. Vor der Liegenschaft Kramenweg 5 befindet sich eine 2.3 m hohe Lärm-schutzwand. Die Gebäude befinden sich in einer Wohnzone, welcher die Empfindlichkeitsstufe (ES) II zugeordnet ist.
