Strassen : **Birmensdorferstrasse**

Projekt : **Lärmsanierung Staatsstrassen**

Bericht Lärmschutzwände

Bestehende Lärmschutzwand Abschnitt 19

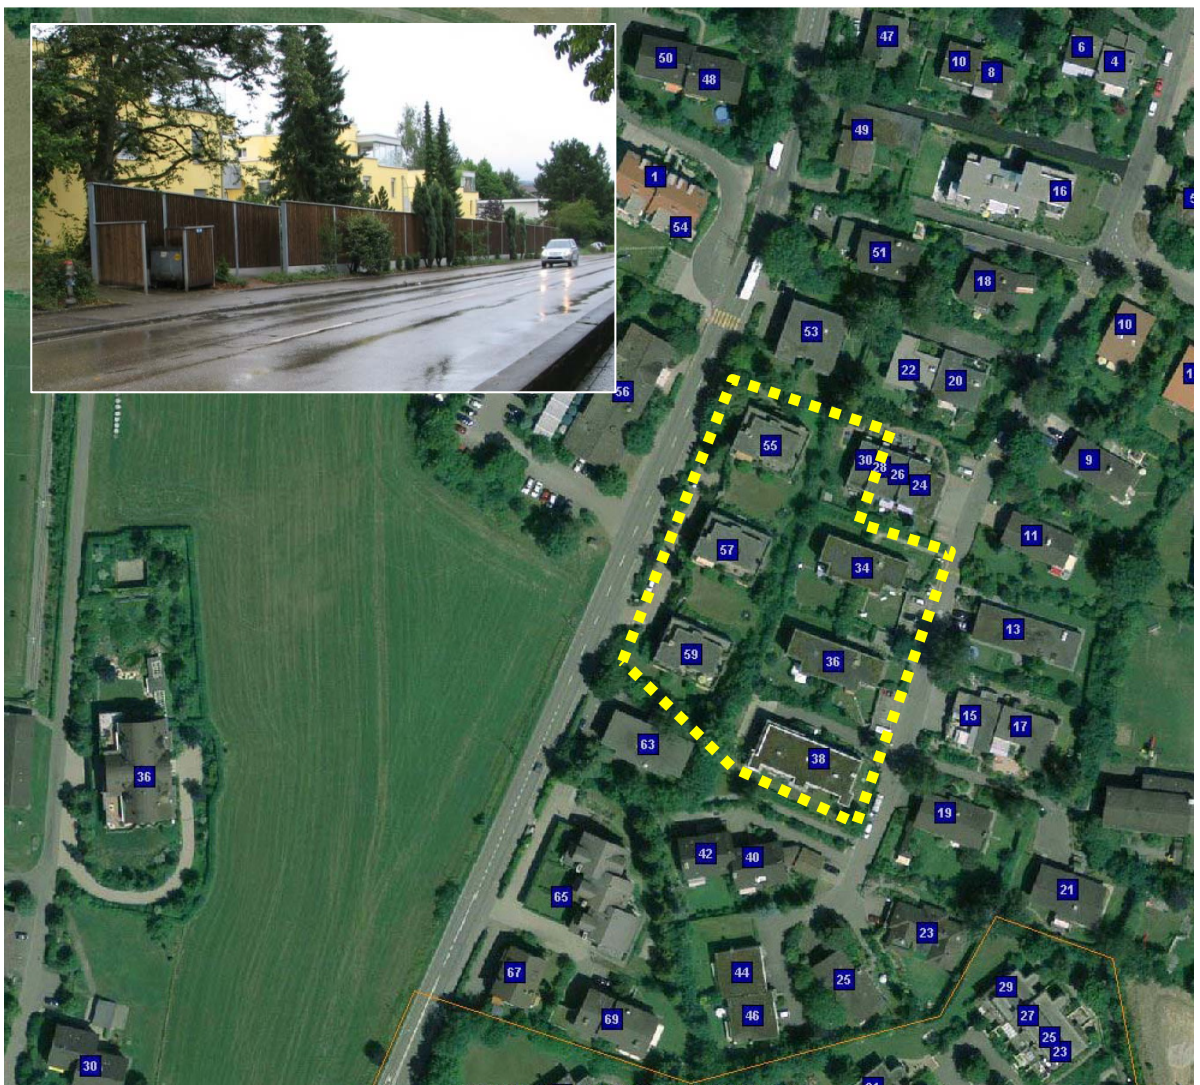
Darstellung 1 – Situation bestehende LSW Birmensdorferstrasse 55-59 Uitikon

Im Projektperimeter der bestehenden LSW befinden sich 7 MFH (dreistöckig), die durch eine etwa 2.7 m hohe LSW von der Birmensdorferstrasse getrennt sind. Die Gebäude befinden sich teils auf tieferem, teils auf höheren Niveau als die Strasse.

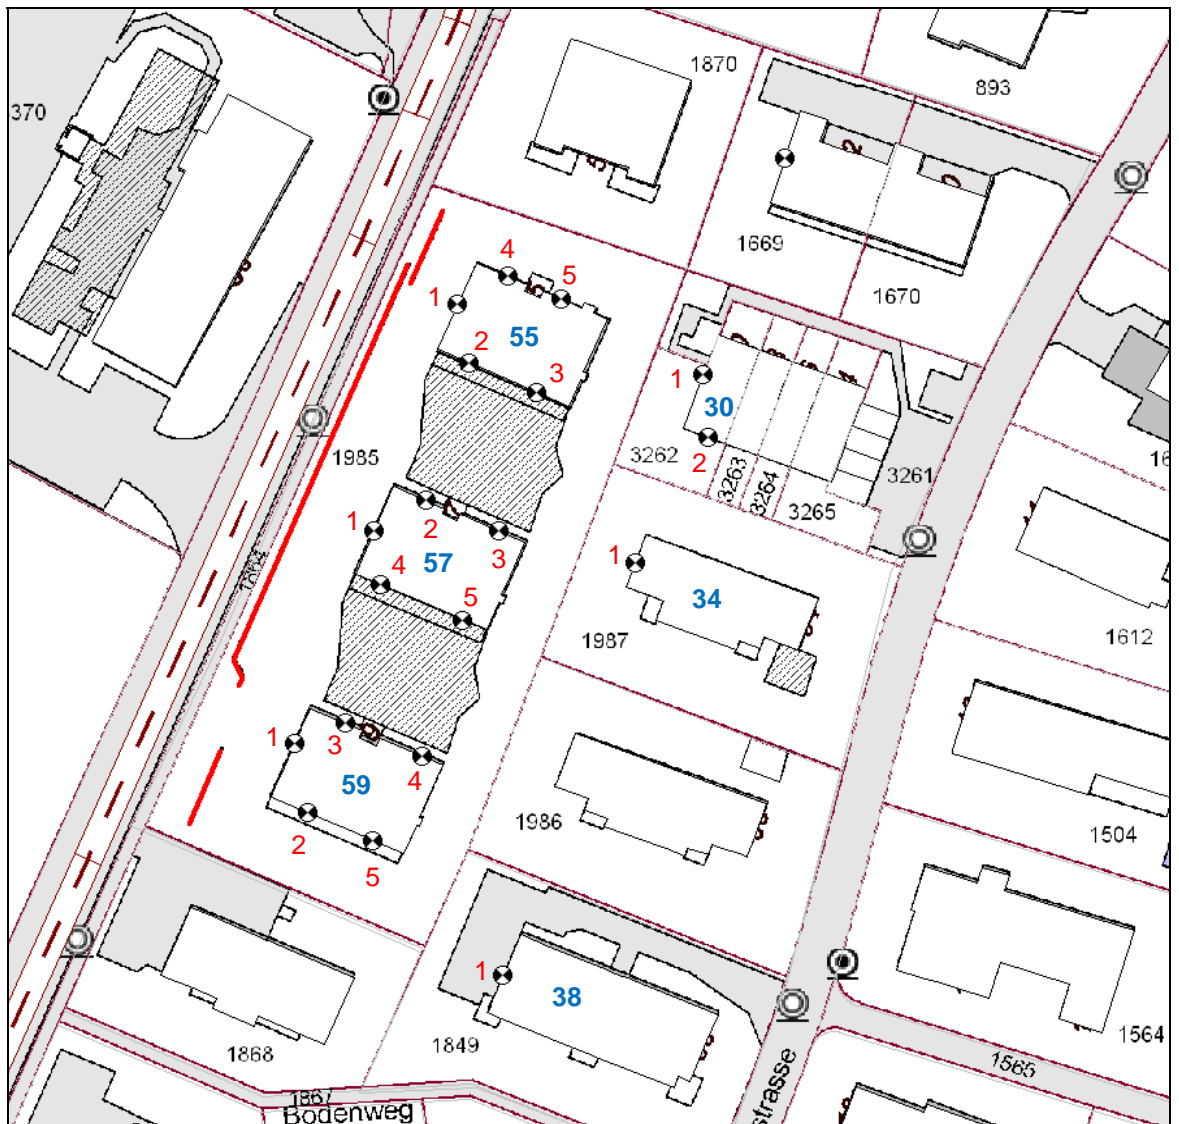
Darstellung 2 – Übersicht mit Berechnungspunkten im Perimeter der bestehenden Lärmschutzwand.

Die Lärmschutzwand wurde aus Holzelementen mit Betonfundamenten erstellt. In Richtung Strasse ist die Lärmschutzwand absorbierend ausgestaltet. Der Zustand ist entsprechend dem Baujahr als neuwertig zu bezeichnen. Somit sind die baulichen Voraussetzungen erfüllt.
