Umgang mit PCB in Fugendichtungen

PCB: Untersuchungen in kantonalen und städtischen Gebäuden und erste Sanierungen

Kantonsschule Rämibühl: PCB-Sanierung in 2 Schulzimmern

Umbau und Anpassungen Mensa Universität Zürich, Künstlergasse

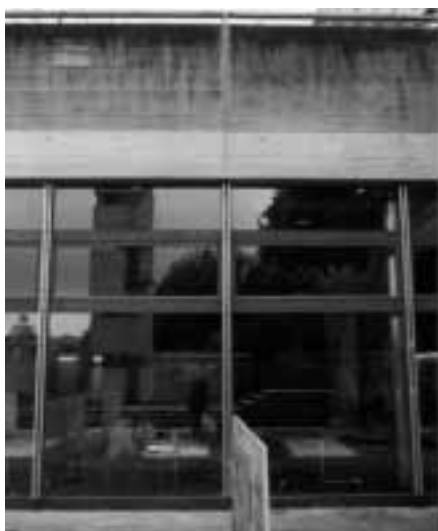
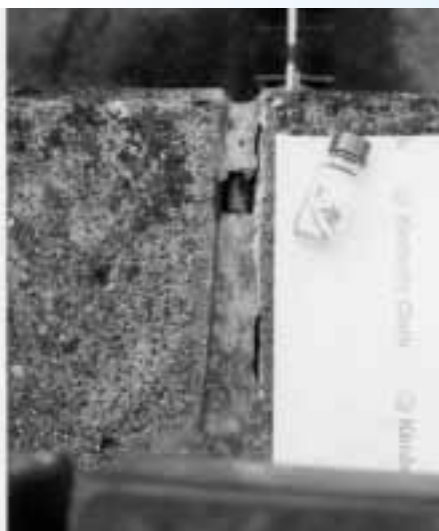
Probenahme von Fugendichtungsmaterial an der Mensa Universität Zürich, Künstlergasse

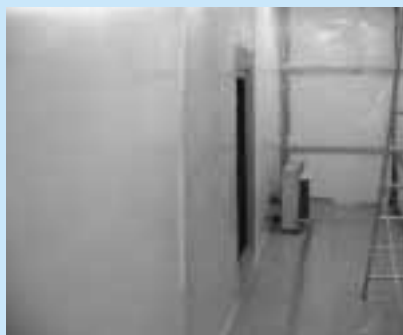
Der Arbeitsbereich wurde vom übrigen Raum abgetrennt. Die Luft wurde über Spezialfilter ins Freie abgesaugt. Quelle: ARGE Achermann AG

Die Arbeitszonen wurden luftdicht vom übrigen Raum abgetrennt und konnten nur durch eine Schleuse betreten werden. Die Oberflächen – Boden, Wände und Decke – wurden mit Plastik abgeklebt. Im abgeschotteten Raum wurde Unterdruck erzeugt. Dadurch wird sichergestellt, dass sich PCB-haltige Gase nicht im übrigen Raum verteilen, falls sie – trotz allen anderen Vorsichtsmassnahmen – entweichen sollten. Die Abluft wurde durch Staub und Gas bindende Filter abgesaugt und ins Freie geführt.

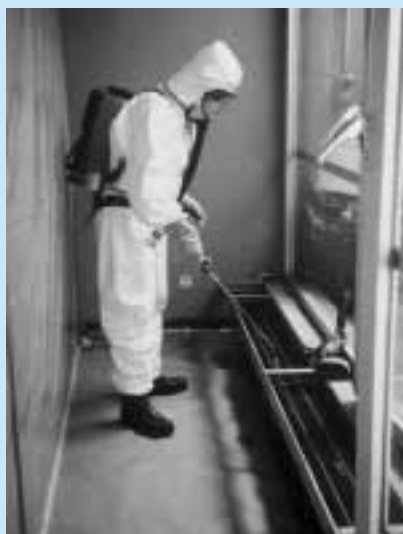
Alle Flächen werden nach Ausbau des belasteten Materials trocken und nass gereinigt. Quelle: ARGE Achermann AG

Nach intensiver Nachreinigung wurden in der behandelten Zone Kontrollmessungen durchgeführt. In einem der beiden Räume zeigte diese erste Zwischenmessung noch nicht das gewünschte Resultat. Er wurde deshalb nochmals mehrfach intensiv gereinigt. Die letzte Messung vor der Wiederinbetriebnahme der Schulzimmer ergab, dass sich der PCB-Gehalt in der Raumluft um 50 bis 70 Prozent reduziert hatte. Das Ziel, ein PCB-Gehalt von rund 1000 ng/m³, wurde somit erreicht.

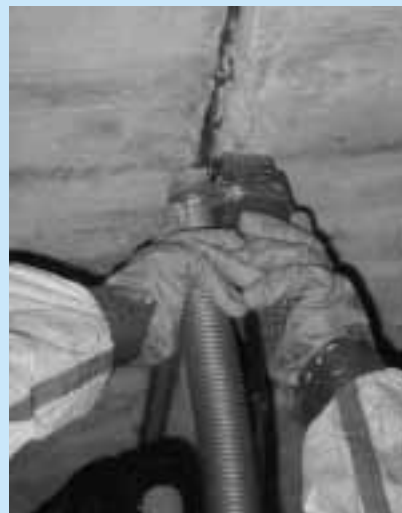
Herausschneiden vom belasteten Fugendichtungsmaterial. Das Absaugen vor Ort verhindert, dass PCB in die Raumluft gelangt. Quelle: A. Binz-Deplazes

Nach diesen Vorkehrungen wurden die Dichtungsmassen (insgesamt gut 40 Laufmeter mit einem PCB-Gehalt von über 10 Prozent) mit oszillierenden Messern herausgeschnitten. Die Arbeiter trugen dabei Vollmaske, Schutzanzüge und Hand-

schuhe. Während dem Schneiden wurden allfällig entstehende Stäube ständig abgesaugt. Auch die angrenzenden Betonfugenflanken wurden im Randbereich sorgfältig entfernt, da diese ebenfalls PCB-Belastungen aufwiesen.

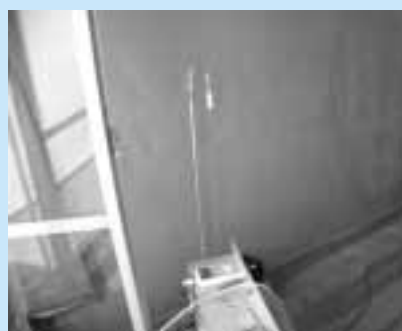
Kontrolle des PCB-Gehaltes in der Raumluft nach der Sanierung. Quelle: ARGE Achermann AG

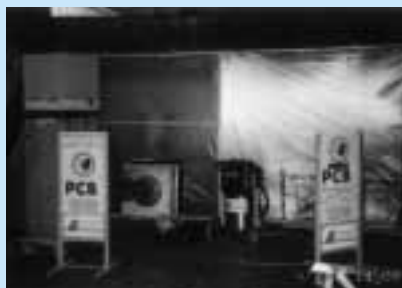
In einer Einhausung mit Unterdruck wurden die PCB-belasteten Fugendichtungsmassen von den Metallschienen getrennt. Das belastete Material wurde als Sonderabfall entsorgt, die Metallschienen dem Recycling zugeführt.

Das ausgebaute, belastete Material wurde eingepackt und in ein Zelt gebracht, in welchem Unterdruck herrschte. Dort wurde die Fugendichtungsmasse von den Metallschienen getrennt. Das PCB-kontaminierte Material wurde in Fässern gesammelt und gemäss Verordnung für den Verkehr mit Sonderabfällen (VVS) entsorgt. Zusammen mit den Filtern und den Arbeitskleidern mussten insgesamt 91 Kilogramm Material auf diese Weise entsorgt werden. Die Metallschienen dagegen konnten nach der Reinigung dem Metallrecycling zugeführt werden.

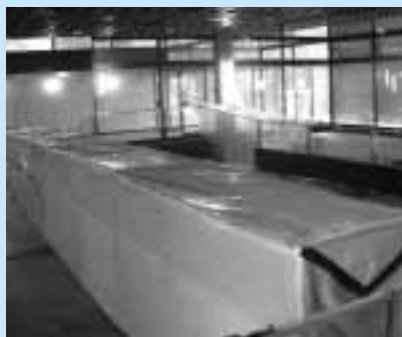
Zeltartige, nicht luftdicht angeschlossene Einhausungen wurden über den Fugenbereich gestellt.

Ein Vorversuch zeigte, dass die belasteten Fugendichtungsmassen nach Herausspitzen der anliegenden Bodenbelagsplatten zusammen mit den Metallschienen herausgestemmt und entfernt werden konnten. Dazu wurden zeltartige Einhausungen über den Fugenbereich gestellt. Darin wurde ein hoher und kontrollierter Luftwechsel erzeugt. Da die Zelte nicht luftdicht abgeschlossen werden mussten, konnten erhebliche Kosten eingespart werden.

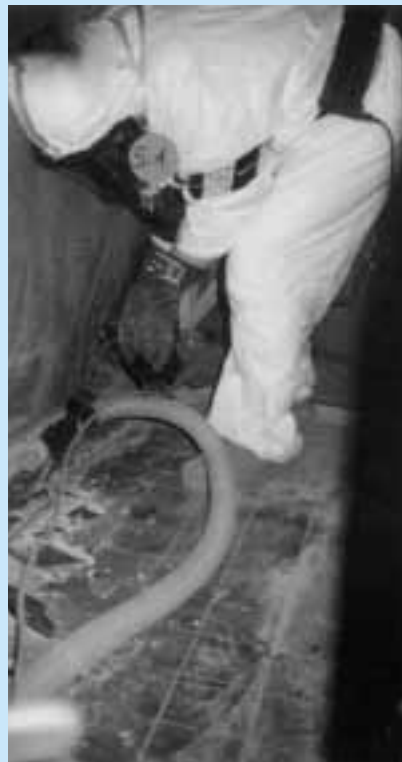
Geschützt durch mobile Einhausungen konnten nach Herausspitzen der anliegenden Bodenbelagsplatten die belasteten Fugendichtungen zusammen mit den Metallschienen herausgestemmt werden.
