# Bäume-Rauschen ohne Wind

Lärmschutzwälle schirmen Wohngebiete erfolgreich gegen Verkehrslärm ab. Viele Betroffene sind der Ansicht, dass Bepflanzungen den Lärm zusätzlich reduzieren. Eine Untersuchung zeigt nun aber, dass das Gegenteil der Fall ist.

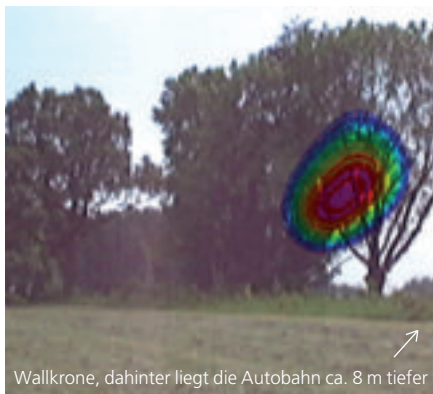
**Momentaufnahme aus dem Pegelverlauf der Reflexionen an Bäumen infolge Schussabgabe am strassenseitigen Wallfuss.**

Die Aufnahmen mit der akustischen Kamera zeigen deutlich die reflektierenden Bereiche an Bäumen und Wald-rändern. Neben dem Blattwerk sind vor allem die festen Baumbestandteile wie Stamm und dicke Äste wesentlich an den Reflexionen beteiligt. Allerdings lassen sich aus den Messungen nur die Intensitätsunterschiede, nicht aber die absoluten Lärmpegel ableiten.

Die akustische Kamera besteht aus einer Videokamera, einem Mikrofon-Array (mehrere regelmässig angeordnete Mikrofone) und einem leistungsfähigen Computer. Dieser erstellt aus den gemessenen Schallpegeln eine «Lärmkarte» und legt sie über das Foto. Die verschiedenen Lärmpegel werden mit unterschiedlichen Farben dargestellt, ähnlich wie bei einer Wärmebildkamera.
