Wirken die umgesetzten Landschaftsverbindungen?

Landschaftsverbindungen sollen zerschnittene Lebensräume zusammenführen. Dazu hat das Tiefbauamt des Kantons Zürich in den letzten Jahren bei verschiedenen Verbindungen Verbesserungsmassnahmen durchgeführt. Wirkungskontrollen zeigen nun, dass diese Massnahmen erfolgreich sind.

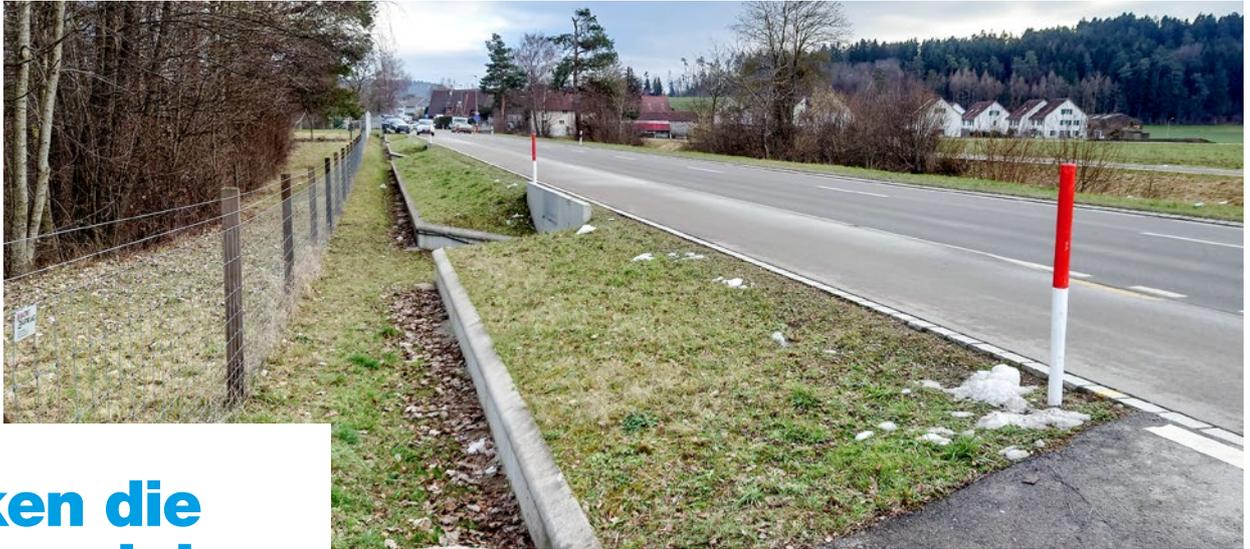
Dieses Amphibienleitsystem mit vier Kleintierdurchlässen leitet die Tiere unter der Rietstrasse bei Neftenbach durch.
Quelle: WildLife Solutions WLS.CH GmbH

Bei kantonalen Amphibiengugstellen baut das TBA auch Amphibiendurchlässe und Amphibienleitsysteme (Foto oben). Diese

dienen dazu, dass die Amphibien bei ihren Wanderungen nicht über die Fahrbahn queren müssen. Stattdessen sollen sie unter ihr hindurchgeleitet werden. Im Gegensatz zu den im Frühjahr während der Laichzeit aufgestellten Amphibienzäunen sind dies dauerhafte Anlagen, welche die Tiere auch bei der Rückwanderung schützen. Eine Tunnelanlage mit vier Durchlässen findet man zwischen den Dörfern Riet und Aesch bei Neftenbach unter der Strasse neben dem Chrebsbach hindurch, welche die Zugstelle zu den Gerwis-Weihern unterbricht (Foto Seite 27). An diesem Ort wurden durch die Fachstelle Naturschutz Videokameras angebracht, um zu überprüfen, ob die Amphibien die Tunnel finden und die Strasse queren.

Die Auswertung zeigt, dass das 2019 erstellte Amphibienleitsystem funktioniert. Bei der Querung beobachtet wurden Frösche, Kröten und Bergmolche (Foto oben links). Aber nicht nur Amphibien benutzen das Leitsystem zum Passieren der Strasse, sondern auch Vögel und Säugetiere. Es wurden Kohlmeisen, Rotkehlchen, Zaunkönige, Füchse, Igel, Spitzmäuse und weitere Tiere bei der Querung im unterirdischen Amphibiendurchgang gefilmt.

Insgesamt gab es in rund 300 Tagen 4287 Querungsereignisse, von denen 857 Amphibien, 137 Vögel, 76 Reptilien und 3205 Säugetiere waren. Die Durchgänge wurden auch von Wirbellosen wie Käfern und Spinnen ausgiebig genutzt.

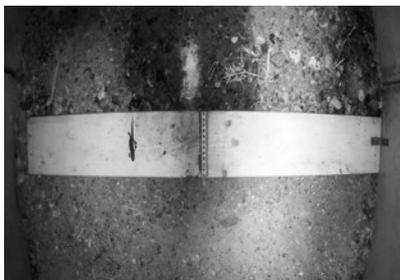
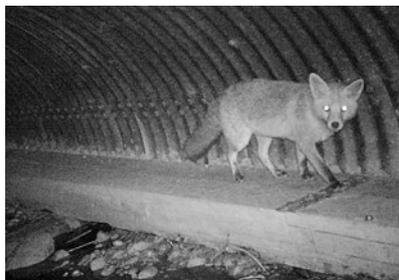
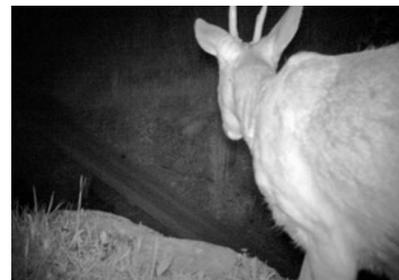
Fotofallen haben Bergmolch, Fuchs und Reh beim Queren der Durchlässe festgehalten..
Quelle: WildLife Solutions WLS.CH GmbH (links), B+S AG (mittig und rechts)

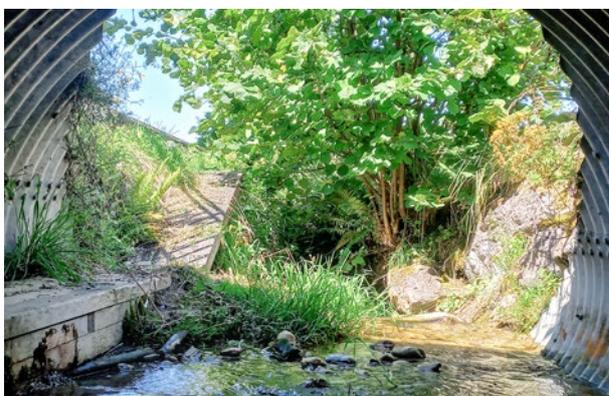
Bankette wie hier am Rappentobelbach werden gut angenommen.
Quelle: Christoph Abegg

gen wie Gewässerdurchlässen oder Unterführungen. Gewässerdurchlässe können durch Bankette (Fotos Seite 28), Über- und Unterführungen mit naturnahen Belägen, Blendschützen und Leitstrukturen so aufgewertet werden, dass sie für Tiere besser passierbar sind.

Dies gilt auch für andere Massnahmen wie Bankette. Der Durchgang beim Meilbach zwischen Horgen und Wädenswil (LV22) zum Beispiel scheint für Wildsäuger eine wichtige, vielbenutzte Verbindung vom Seeufer in die Wohnquartiere und das angrenzende Grünland am Horgenberg darzustellen.

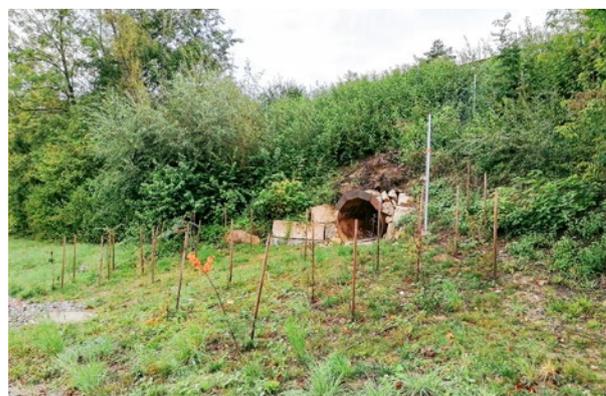
Querungshilfen müssen mit Strukturen wie neu gepflanztem Gebüsch in die Umgebung eingebettet werden.
Quelle: B+S AG

Dies zeigt aber auch, wie wichtig die Anbindung an die angrenzenden Lebensräume ist. Wo noch nicht vorhanden, müssen darum alle bauwerksspezifischen Massnahmen von ökologischen Vernetzungsmassnahmen begleitet werden (Foto unten rechts). Eine Herausforderung stellen hier die unterschiedlichen Zuständigkeiten dar. Es gab aber auch Massnahmen, welche von den Wildtieren nicht angenommen wurden. Bei einer Überführung bei Herschmetten bei Bubikon/Gossau (LV31) wurden Blendschutze angebracht und der Hartbelag auf dem Trottoir durch Kies ersetzt. Dennoch nutzte kein Tier die Überführung. Die Strasse ist wohl zu stark befahren, besonders auch nachts. Bei einer weiteren Überführung über die A15 (LV35) konnten mit den gleichen Massnahmen ein besseres Resultat erzielt und Füchse beim Übergang beobachtet werden.
