Bürgerbach Thalwil

Schutzbautenmanagement Konzept Gemeinde Thalwil

Stand: 22. September 2025

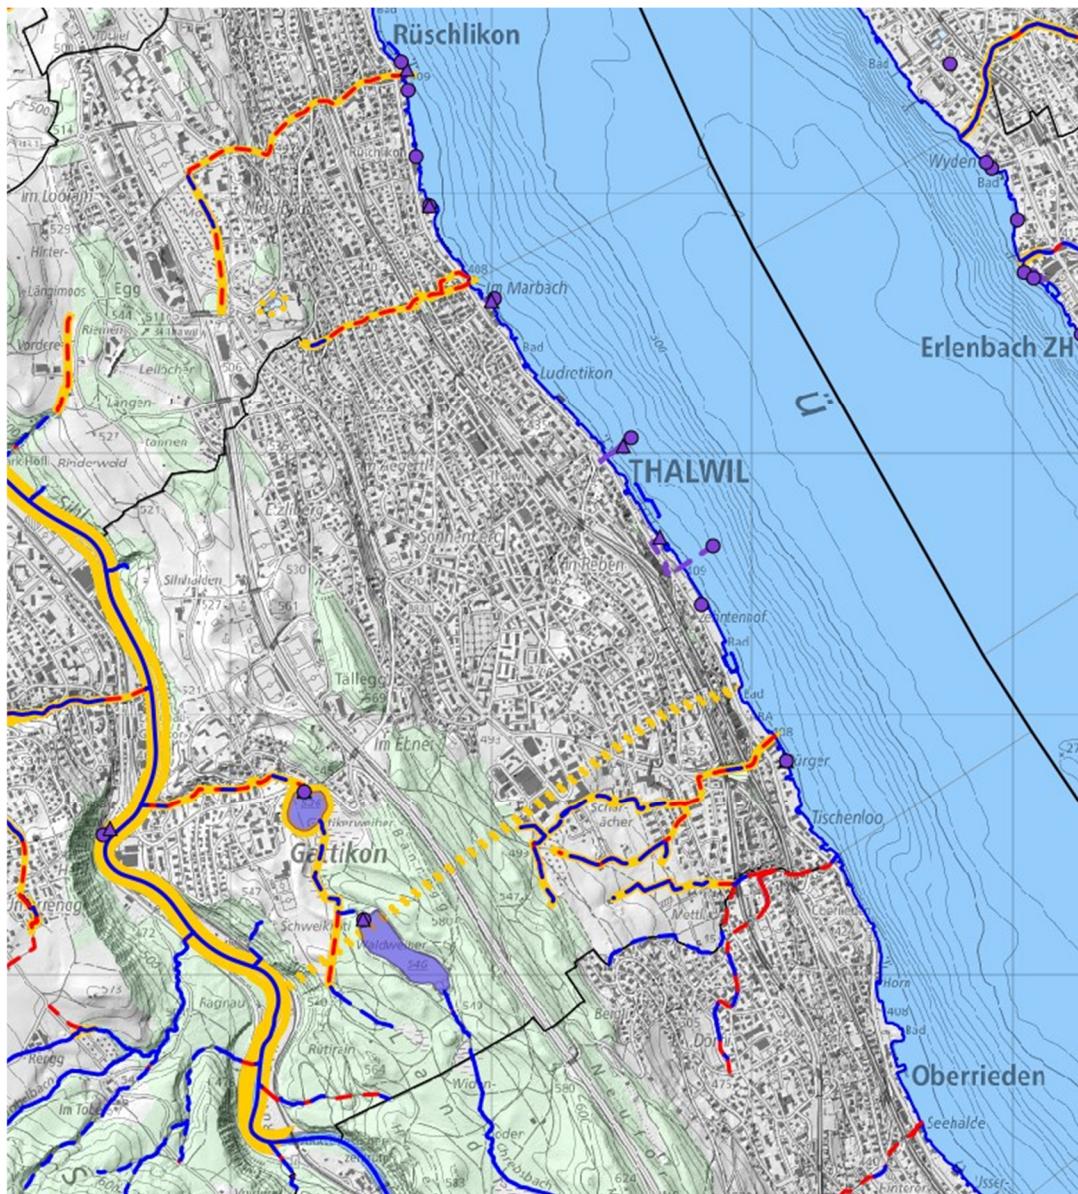
Übersichtskarte Thalwil mit Gewässer

Die Gemeinde Thalwil liegt am Zürichsee und besteht aus den Ortsteilen Thalwil und Gattikon. Die Gemeinde Rüschlikon liegt nördlich und die Gemeinde Oberrieden südlich von Thalwil. Im Westen grenzt die Gemeinde Langnau an die Gemeinde.

Diejenigen Gewässer, welche im Ortsteil Thalwil liegen, fliessen in den Zürichsee. Die Gewässer von Gattikon fliessen in Richtung Sihl.

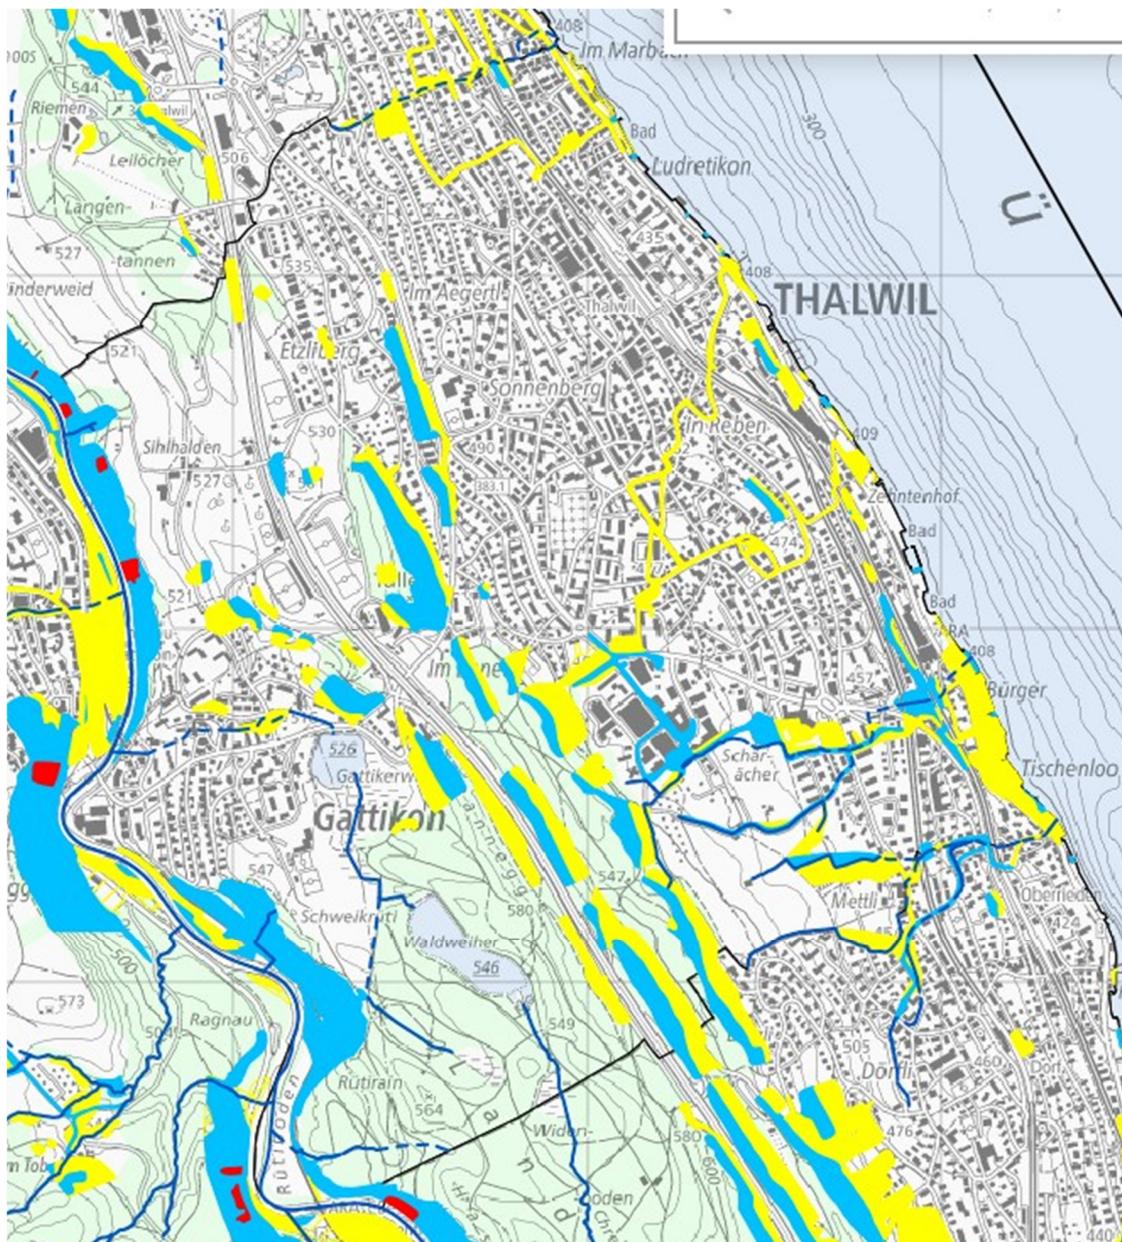
Auszug aus der Gefahrenkarte

Von den Gewässern in Thalwil gehen geringe und mittlere Gefährdungen aus. Erhebliche Gefahren sind in der aktuellen Gefahrenkarte nicht kartiert. Wasseraustritte sind vor allem längs zu den Gewässern ausgewiesen. Dies lässt ggf. auf ungenügende Uferbefestigungen schliessen.
