PCB-Belastungen im Boden von Freibädern

In der Vergangenheit wurden die Schwimmbecken in Freibädern oft mit PCB-haltigen Schutzanstrichen versehen. Durch Verwitterung konnten die gesundheitsschädigenden PCB in den umgebenden Boden gelangen. Alle Zürcher Gemeinden, die Freibäder betreiben, wurden aufgefordert, die Belastungssituation abzuklären und gegebenenfalls mit der Fachstelle Bodenschutz geeignete Massnahmen zum Schutz der Badegäste zu treffen.

Im Zuge der umfassenden Sanierungs- und Umbauarbeiten im Schwimmbad Letzi der Stadt Zürich erhielt die Fachstelle Bodenschutz (FaBo) Kenntnis von PCB-Belastungen in Böden von Freibädern. Nach einer detaillierten Abklärung der Situation in der Stadt Zürich informierte das Amt für Landschaft und Natur (ALN) im Dezember 2006 sämtliche Zürcher Gemeinden, die ein Freibad betreiben, über die Gefährdung, denen Badegäste möglicherweise ausgesetzt sind. Die Gemeinden wurden gebeten, die Anwendung PCB-haltiger Stoffe in ihren Bädern abzuklären und allfällige kritische Bodenbelastungen der FaBo zu melden, um dann gemeinsam das Ausmass der Gefährdung zu ermitteln und Massnahmen zum Schutz der Badegäste zu treffen.

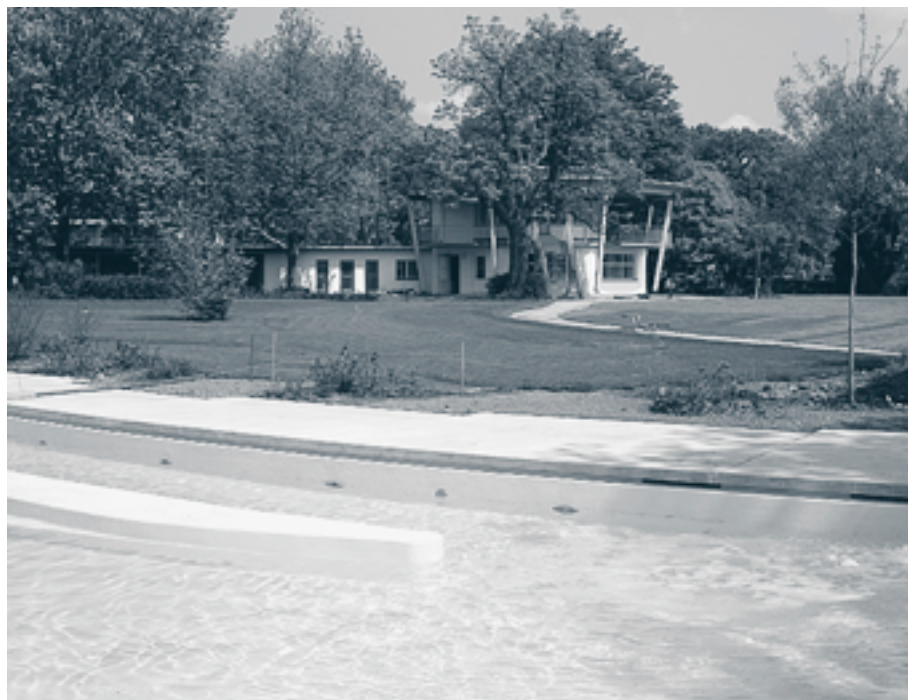
Im Rahmen der Sanierung der Badi Letzi wurde sämtlicher belasteter Boden ersetzt.
