# ZÜRCHER DENKMALPFLEGE

8. BERICHT 1975–1976

Herausgeber    Direktion der öffentlichen Bauten des Kantons Zürich  
                    Stadtrat Winterthur

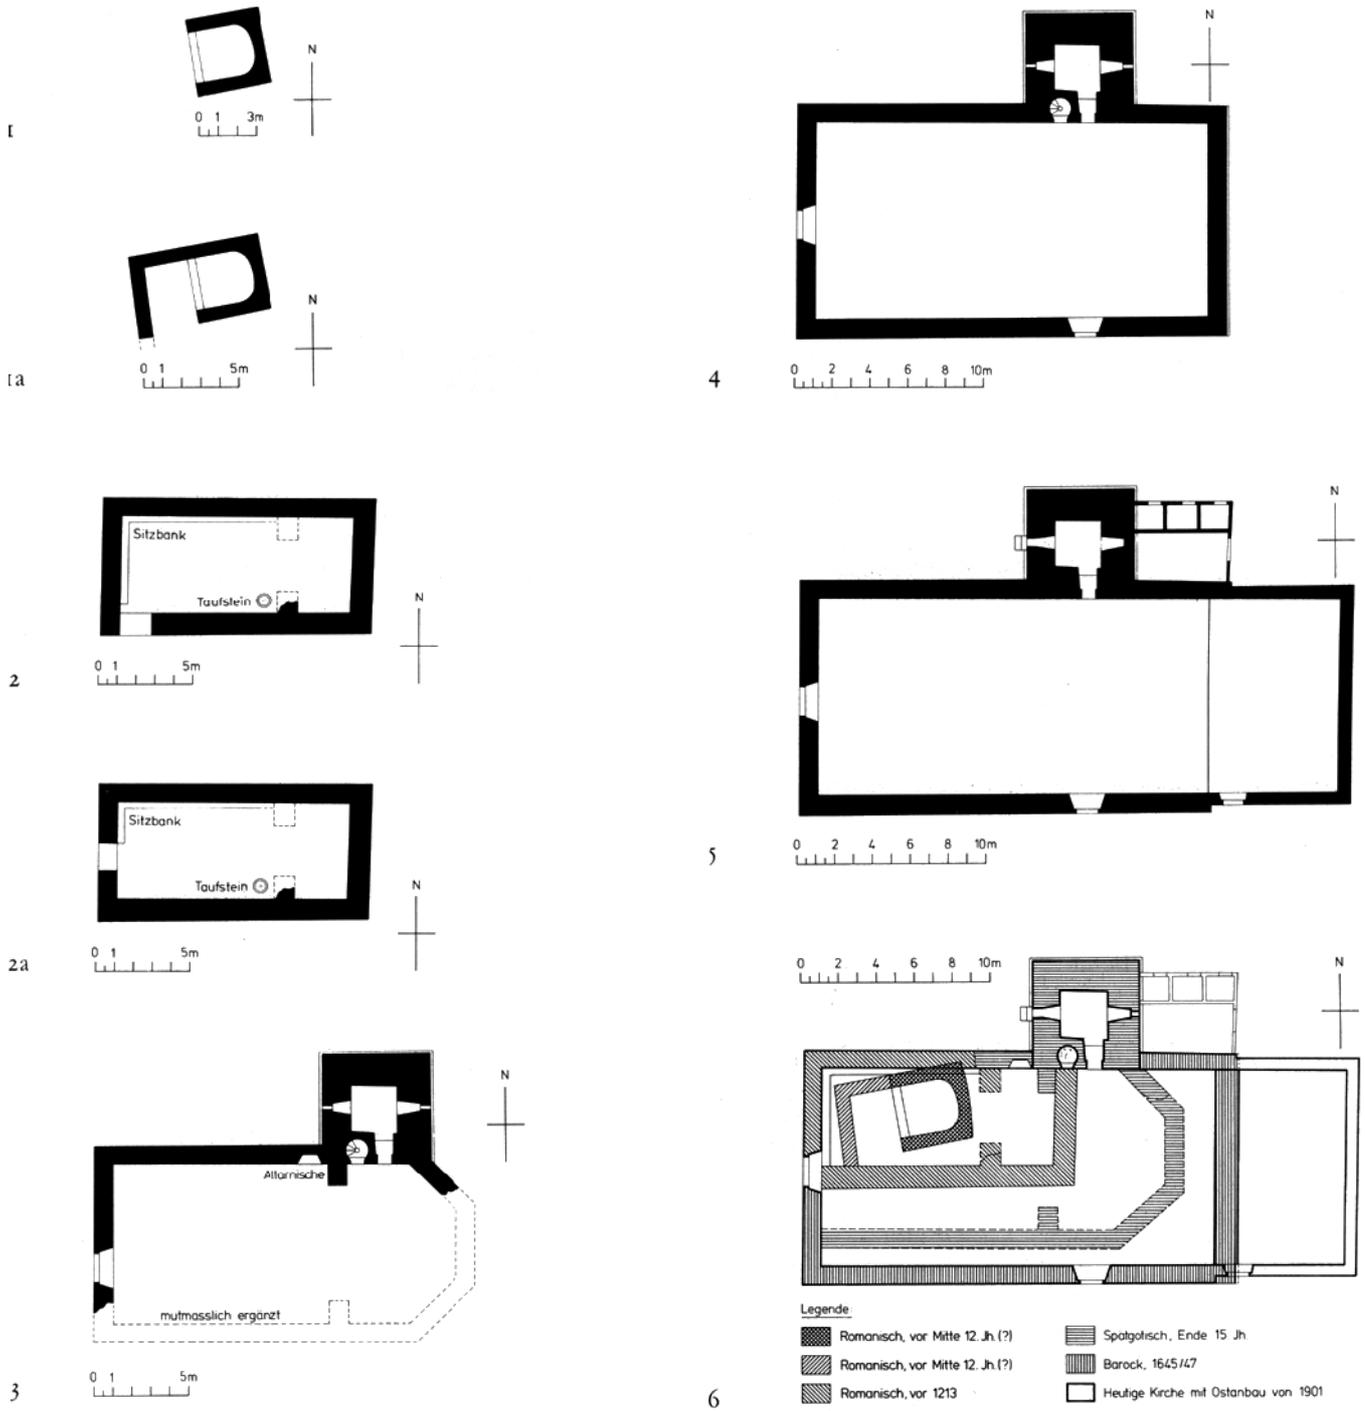
Affoltern a. A. Reformierte Kirche, Bautappenpläne. 1 Romanische Wegkapelle, 1a Erweiterung der Wegkapelle, 2 romanische Kirche (vor 1213), 2a nach Verlegung des Eingangs, 3 spätgotische Kirche, 4 barocker Umbau, 1645–1647, 5 heutige Kirche mit Ostanbau von 1901, 6 Gesamtplan. Mst. 1:400.

Wie eingangs erwähnt, taucht in den urkundlichen Überlieferungen 1213 erstmals eine Kirche (ecclesia) in Affoltern a.A. als Eigentum des Klosters Engelberg auf. Von dieser Kirche konnten die folgenden Baureste gefasst werden: auf eine Länge von 13,20 m das Fundament der Südmauer und auf eine Länge von 6,20 m das Fundamentstück der Ostmauer. Von den West- und Nordmauern sind je grosse Fundamentpartien bei den späteren Umbauten als Unterbau für das neue Mauerwerk übernommen worden. Dank dieser Massnahme blieben je an der West- und Nordmauer breit vorgelegte Vorfundamente erhalten – nach Prof. Sennhauser Sitzbankstreifen. Während die Ostmauer 1 m stark ist,

zeigt die Südmauer eine Breite von 1,20 m. Gleich breit müssen auch die West- und Nordmauer sein – wie die heutigen Mauerstärken erkennen lassen. Auch die Spannmauer zwischen Schiff und Chor scheint diese Breite aufgewiesen zu haben. Leider wurde sie bei Erstellung der Warmluftheizung im Jahre 1901 (?) von einer Betonkonstruktion überdeckt. Immerhin war die Südwestecke des breiten Rechteckchores erhalten geblieben, so dass die inneren Abmessungen dieses Raumes mit  $3 \times 5$  m feststehen. Das Schiff hingegen dürfte bei gleicher Breite wie der Chor 8,20 m lang gewesen sein. Es war anfänglich durch eine 1,40 m breite Türe in der Südmauer hart östlich der Südwestecke zugänglich, später aber durch ein ungefähr in der Mitte der Westmauer geöffnetes Portal.

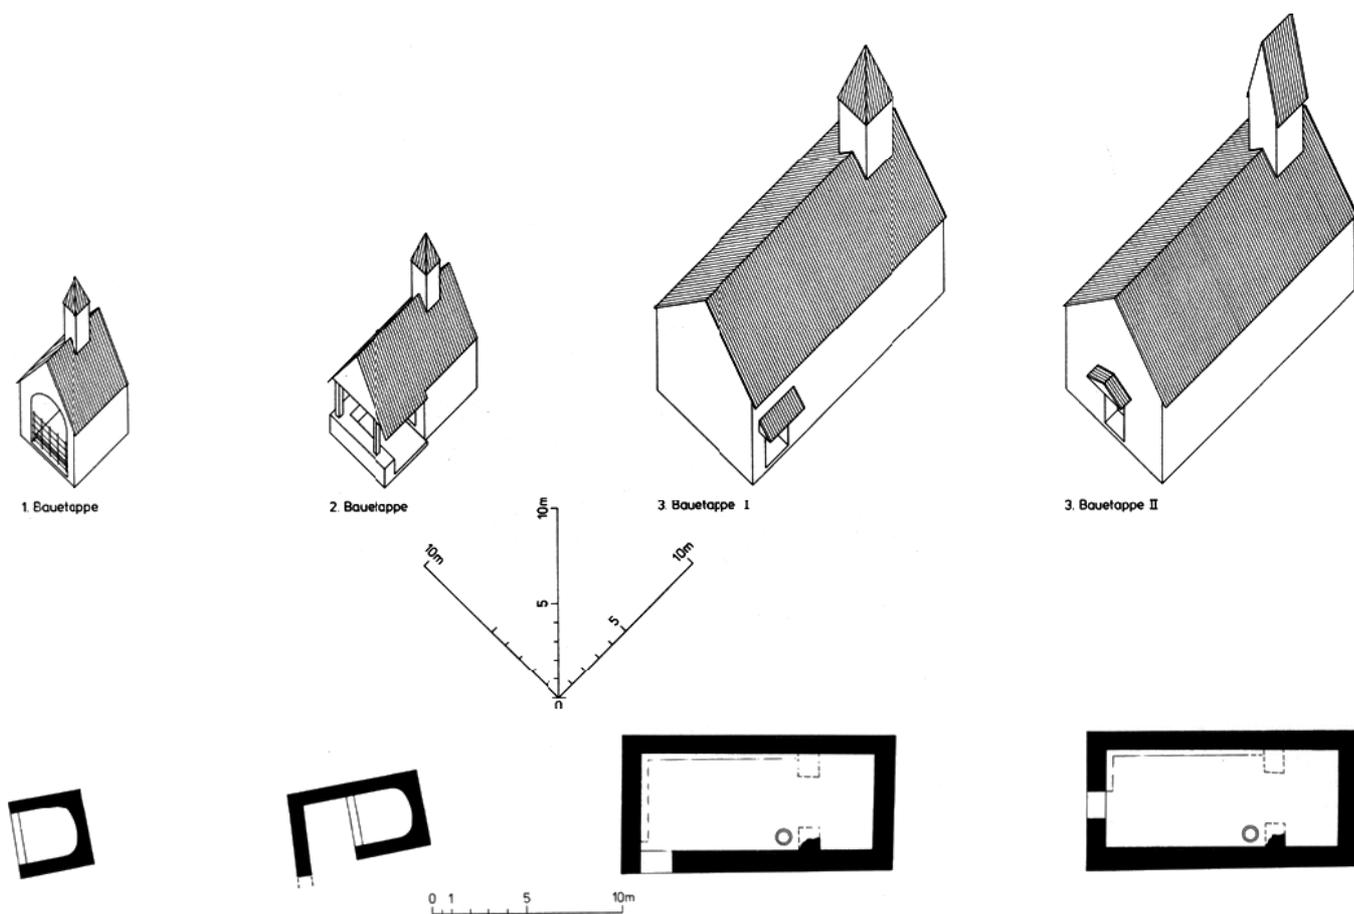
Affoltern a. A. Reformierte Kirche. Rekonstruktion der Bauetappen 1–3.

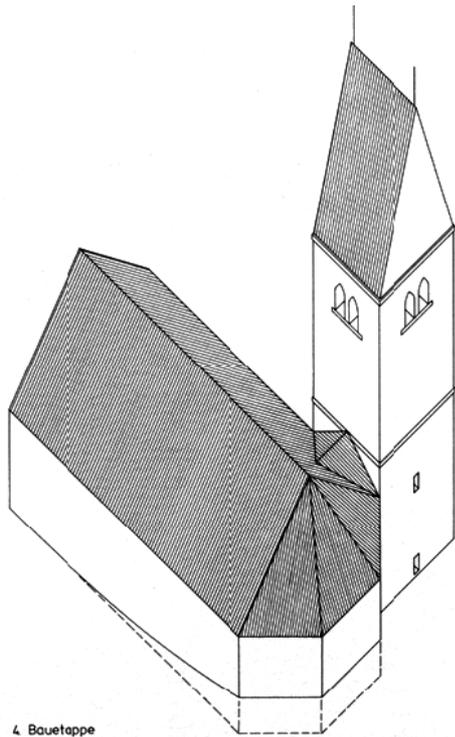
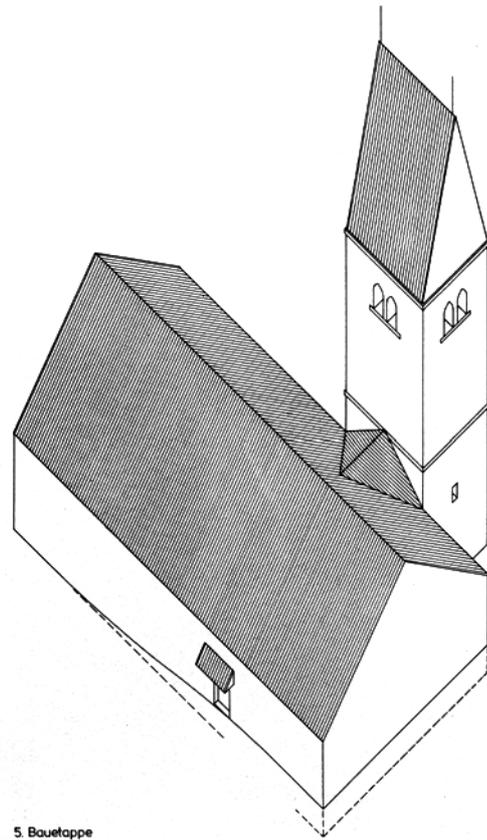
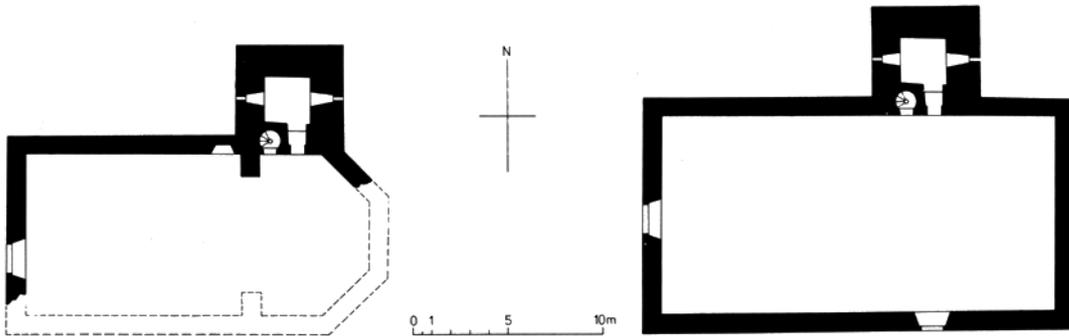
4. Baustappe

5. Baustappe

Oben und rechts: Affoltern a. A. Reformierte Kirche. Rekonstruktion der Baustappen 4–6.

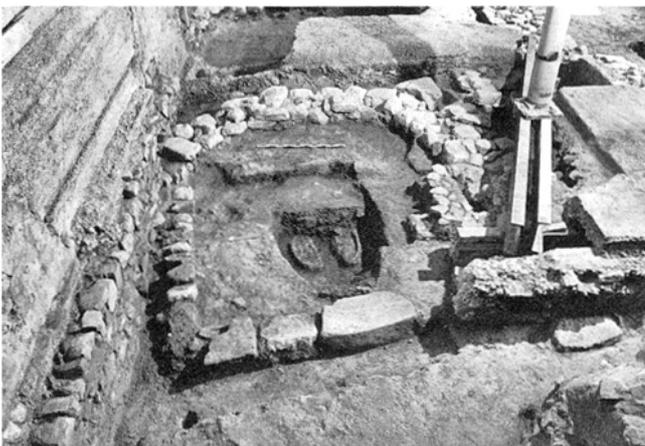
Affoltern a. A. Reformierte Kirche. Archäologische Untersuchungen 1975. Romanische Wegkapelle mit spätgotischer Glockengussgrube. Gesamtansicht.

ren östliche Hälfte aussen einen runden «aufgekrempeelten» Rand aufwies: den Abdruck einer Glockengussform von ca. 80 cm äusserem Durchmesser.

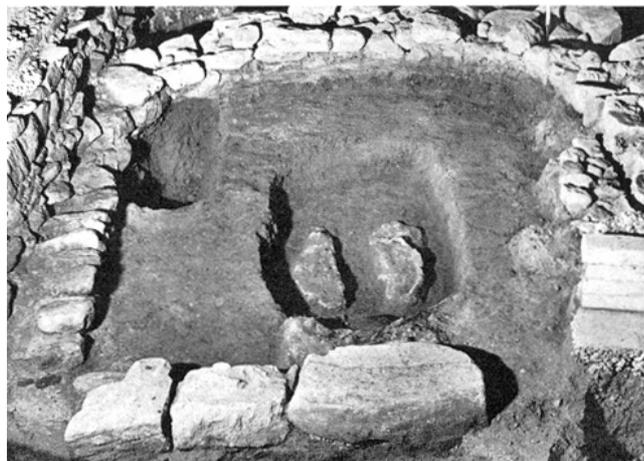
Affoltern a. A. Reformierte Kirche. Archäologische Untersuchungen 1975. Romanische Wegkapelle mit spätgotischer Glockengussgrube. Detailaufnahme.

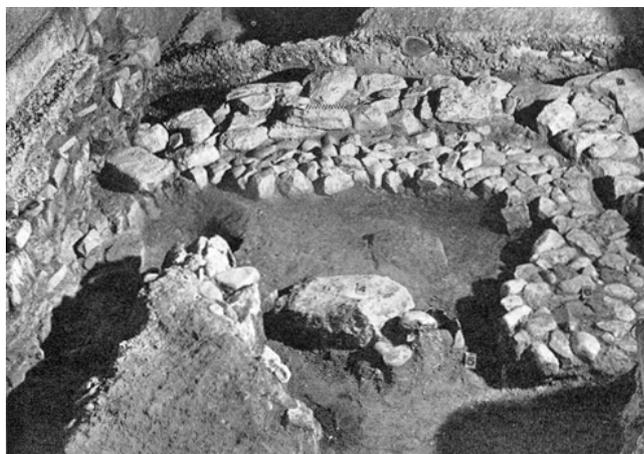
Affoltern a. A. Reformierte Kirche. Archäologische Untersuchungen 1975. Apsis der romanischen Wegkapelle.

Die östlichen Mauerreste bestanden aus einer Nord- und Südmauer, die in eine Ostmauer übergingen, welche aussen gerade, innen aber halbrund ausgebildet war. Auf der Westseite war der Raum durch eine Stufe aus – teilweise wieder verwendeten – Steinquadern abgegrenzt.

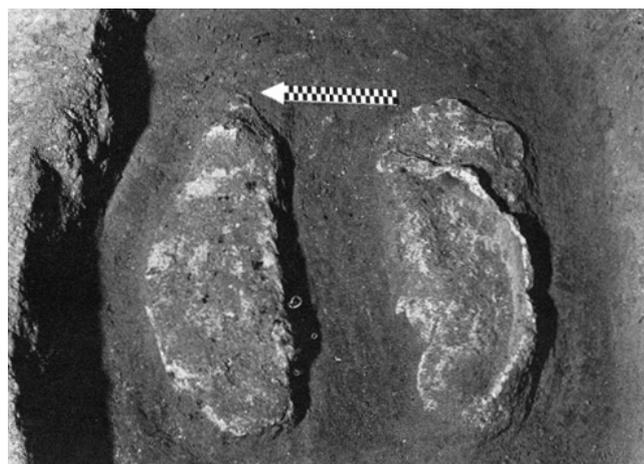
Affoltern a. A. Reformierte Kirche. Archäologische Untersuchungen 1975. Spätgotische Glockengussgrube.

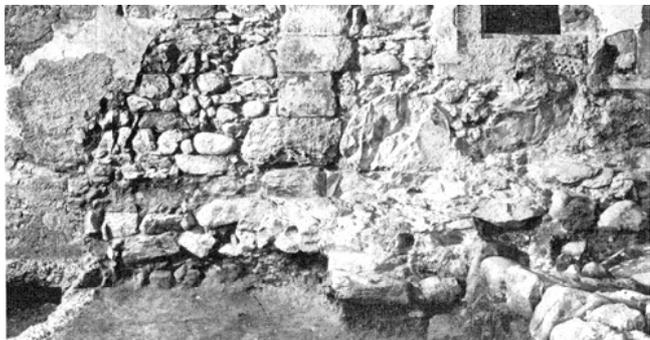
Affoltern a. A. Reformierte Kirche. Archäologische Untersuchungen 1975. Westmauer und Südwestecke des Turmes der spätgotischen Kirche.

Entsprechend einfach dürfte das Innere ausgestaltet gewesen sein: Die reparierte Mauerpartie bei der Südwestecke des Turmes und ein darunter vorspringendes Fundament – hart westlich des Ostmauerrudimentes der romanischen

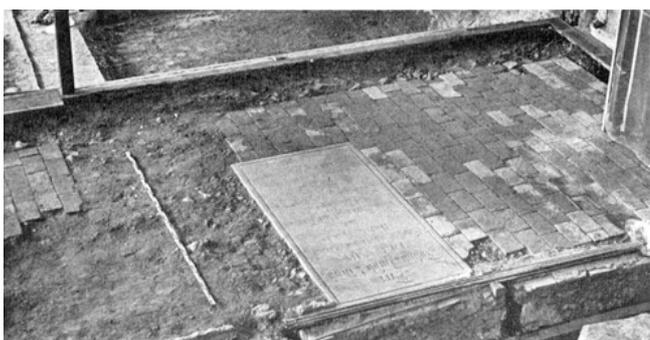
Affoltern a. A. Reformierte Kirche. Archäologische Untersuchungen 1975. Chor. Tonplattenbelag der barocken Kirche beim Turm mit Grabplatte des Dekans Johann Jakob Ulrich von 1773. Aus Südosten.

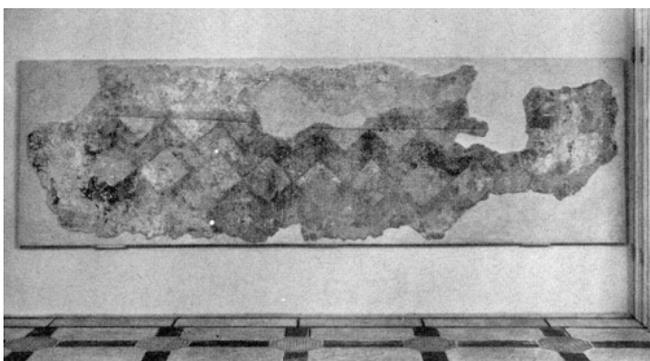
Affoltern a. A. Reformierte Kirche. Spätgotische Malereireste an der Nordwand, nach Reinigung und Neumontage 1977.

Grösse durch Restaurator A. Häusler, Zürich, ablösen, restaurieren und auf einen neuen Farbträger montieren und am ursprünglichen Ort wieder anbringen zu lassen. Eine architektonische Bereicherung bedeuteten auch das Läutertor westlich der Sakristeitüre und das darüber angebrachte Läuterfenster.

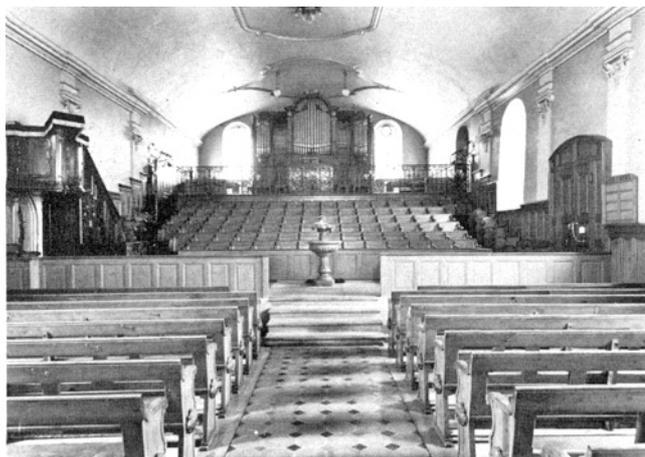
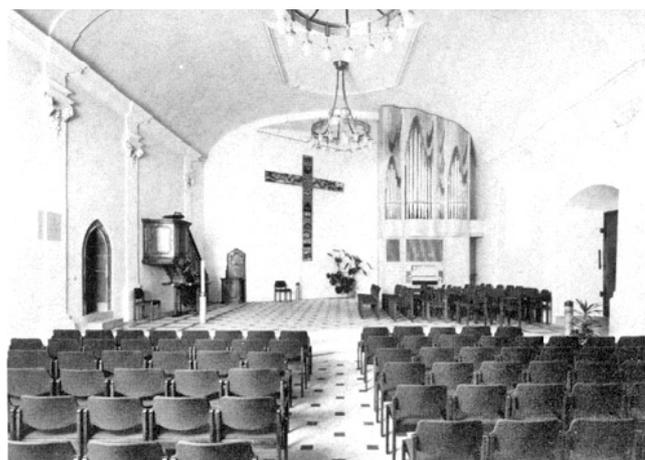
Affoltern a. A. Reformierte Kirche. Inneres gegen Osten. Oben: vor der Restaurierung; unten: nach der Restaurierung 1975–1977.

Im Rahmen dieses Berichtes seien besonders die folgenden technischen Änderungen erwähnt: Mangels Unterlagen für die ursprüngliche Höhe des Täfers «wurde der weisse Gipsputz mitsamt den Pilastern bis an den Boden geführt». «Als neuer Bodenbelag wurde ein Steinplattenboden aus Schiefer und Muschelkalk gewählt, in welchen achteckige Platten des Bodens von 1901 eingestreut wurden.»

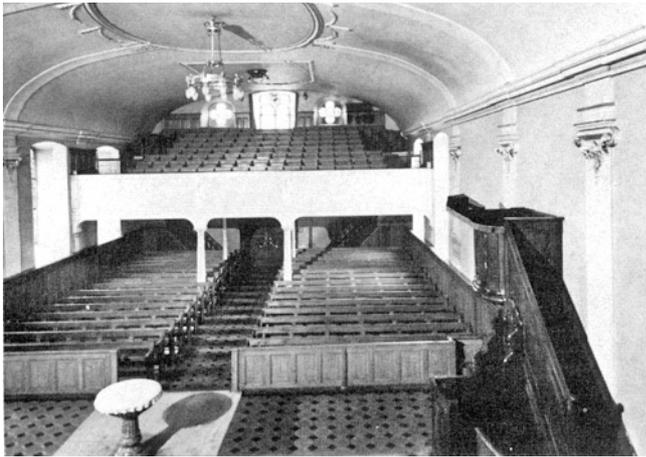
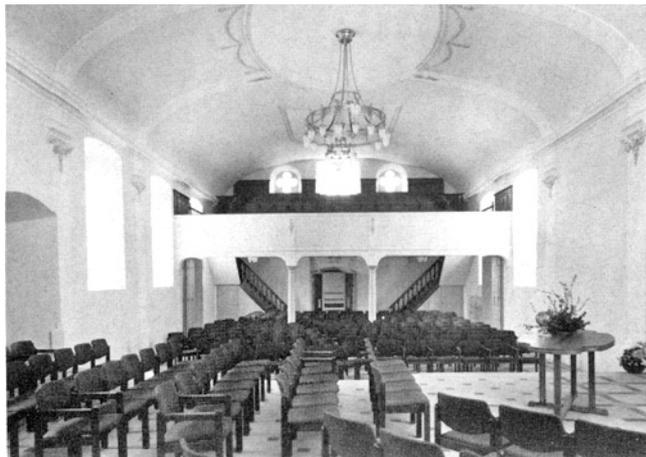
Affoltern a. A. Reformierte Kirche. Inneres gegen Westen. Oben: vor der Restaurierung; unten: nach der Restaurierung 1975–1977.

Von den alten Tonplattenböden verwendbare Platten dienten zum Ausflicken des Turmbodens. Die im Tonplattenboden des Querganges südlich der Kanzel über dem Grab von Dekan Johann Jakob Ulrich eingelassene Grabplatte von 1773 wurde an die Aussenwand der Südmauer gestellt – von wo sie sicher in wenigen Jahren mit Rücksicht auf die ihr dort drohende rasche Verwitterung wieder entfernt

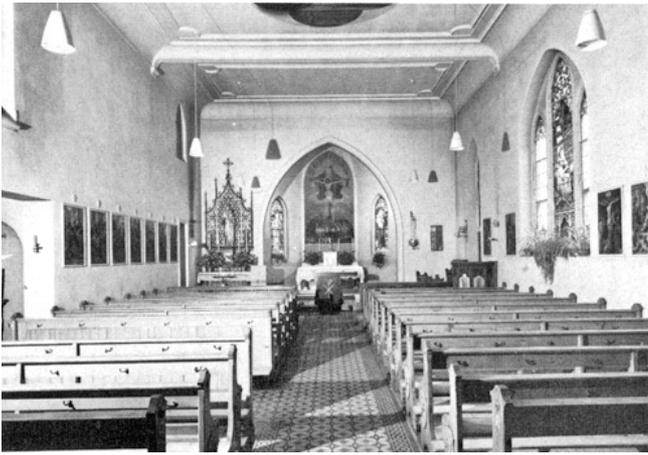
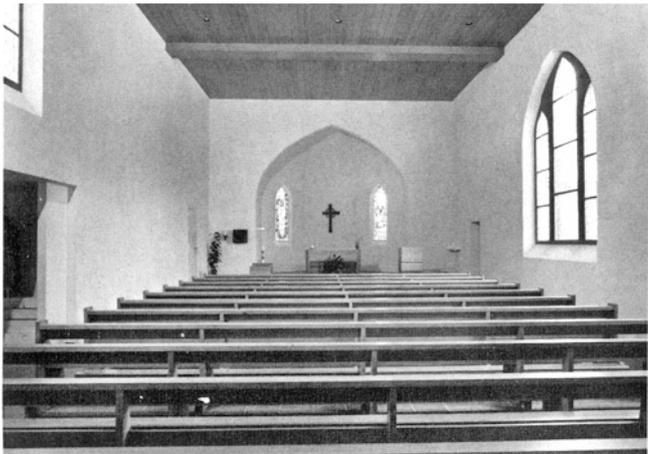
Bauma. Katholische Kirche St. Antonius. Inneres. Oben: vor der Innenrenovation; unten: nach der Innenrenovation 1976.

Im Rahmen dieser Renovation wurde unter Beibehaltung von Grundriss und Raumform das Innere bis auf die Glasmalereien von J. Häne vollständig modernisiert. Ausgebaut und von der Denkmalpflege zu treuen Händen genommen wurden: der Taufstein, der Hochaltar, der Seiten- oder Marienaltar, die Chorschranken und der Pfarrstuhl, «alles Gegenstände aus einer Spätphase des Historismus von tüchtiger Handwerklichkeit», wie Dr. H. M. Gubler, Inventarisor der Kunstdenkmäler des Kantons Zürich, im Brief vom 19. November 1975 an die Denkmalpflege unterstrichen hatte. Belassen wurde der Chor mit den beiden Fenstern, für die J. J. Zemp, Küsnacht, neue Glasgemälde schuf. Der Boden erhielt durchgehend einen Belag aus Florentiner Tonplatten. Sämtliche Wände wurden geweißelt. Die Spitzbogenfenster blieben in ihrer angestammten Form erhalten, erhielten aber eine gleichmässige Rautenverglasung. Der Gipsplafond wurde durch eine Holzdecke unterzogen und das Deckengemälde abgelöst und aufgerollt. Die alten Bänke wurden durch eine Blockanordnung und die alte Orgel der Gebr. Späth in Rapperswil durch ein neues Werk dersel-

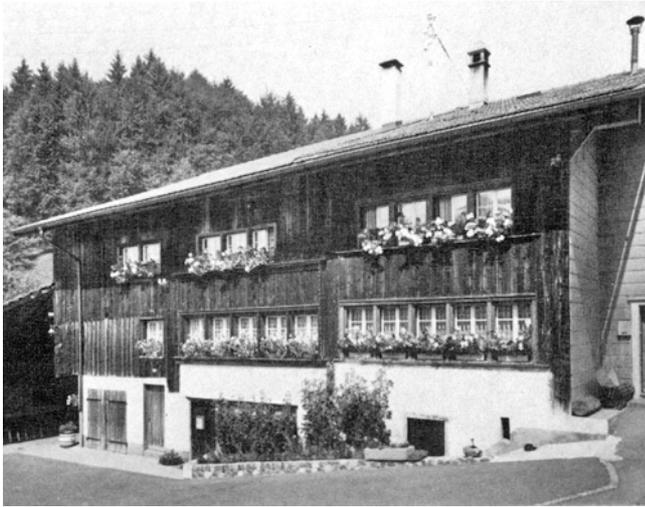
Bauma. Alt-Landenberg. Ehem. Kleinbauernhaus Vers. Nr. 361. Nach den Renovationen 1975 und 1977.

henfenstern und Falläden, im Obergeschoss die Kammern und auf dem Dach eine quergiebelartige Lukarne. In den Jahren 1975 und 1977 liess der Eigentümer seinen Hausteil mit Hilfe von Gemeinde und Kanton renovieren: 1975 durch Dachumdecken und Instandstellen der Fachwerklukarne, 1977 durch Reparieren des Mauer- und Holzwerkes sowie Ersatz der Fenster an der Südfassade, wobei die Falläden über dem Reihenfenster der Wohnstube erhalten blieben. Der Flarzhausteil Vers. Nr. 361 steht seither unter Schutz.

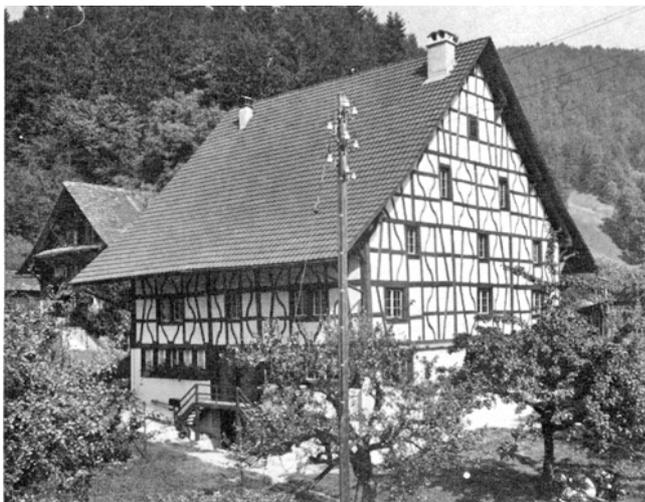
Bauma. Alt-Landenberg. Ehem. Doppel-Bauernwohnhaus Vers. Nr. 364/365. Nach der Teilrestaurierung 1971/72.

nachgeprüft werden muss, soll es umgebaut und renoviert worden sein. Jedenfalls muss man damals die Fassaden gossenteils verputzt haben. Nach Jahren der Vernachlässigung erfuhr nun dieses grosse, den Weiler Alt-Landenberg dominierende Haus in den Jahren 1971/72 bzw. 1975 eine gründliche Restaurierung.

In den Jahren 1971/72 wurde der östliche Hausteil (Vers. Nr. 364) restauriert. Auf der Südseite wurde das Fachwerk wieder freigelegt, auf der Ostseite die reichgegliederte Riegelwand saniert und soweit nötig ergänzt. Das Innere wurde mit einfachen Mitteln dem heutigen Wohnkomfort angepasst, ohne dass der Charakter des Bauernhauses verloren ging. Die ganze Restaurierung erfolgte mit Beratung der Denkmalpflege, ohne Beiträge der Öffentlichkeit. 1975 folgte die Renovation des westlichen Wohnteils. Wie vermutet, blieb auch an diesen beiden Trauf- und Giebelfronten ein prächtiges Fachwerk erhalten. Es konnte nach einigen Ergänzungen an Riegeln und Ausfachungen wieder in seinen ursprünglichen Zustand versetzt werden. Dank Beiträgen von Gemeinde und Kanton konnte dieser Hausteil unter Schutz gestellt werden.

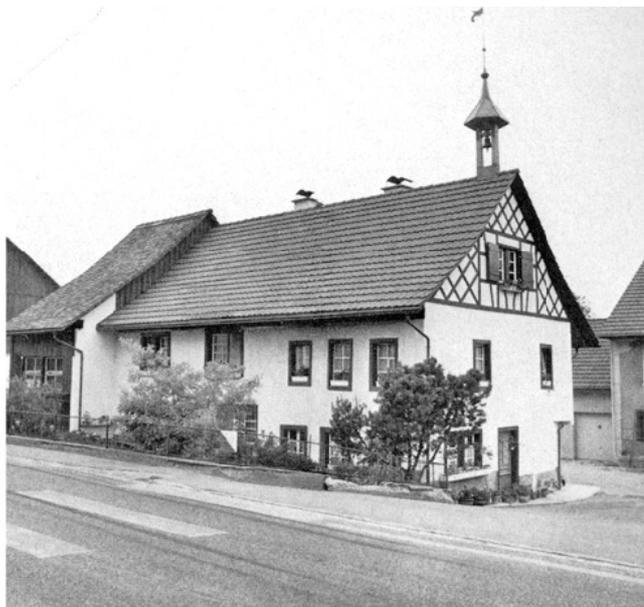
Bertschikon. Gundetswil. Haus Vers. Nr. 170a (ehem. Schulhaus). Nach der Renovation 1975.

Im Jahre 1975 liess der Eigentümer das Haus samt der angebauten Scheune mit dem Wetterschirm aus Biberschwanzziegeln an der westlichen Giebelfront renovieren. Die Gemeinde als Eigentümerin des Dachreiters (Vers. Nr. 170b) und der darin hängenden Glocke beteiligte sich und leistete ausserdem einen Beitrag an die Hausrenovation. Dasselbe tat auch der Kanton. So war es möglich, das wohl im ausgehenden 19. Jh. verputzte Riegelwerk im östlichen Giebel-dreieck und auf der Nordseite freizulegen, das Mauerwerk zu sanieren, mit einem Mineralfarbanstrich zu versehen so-

wie sämtliche Holzteile zu überholen und neu zu streichen. Das Haus steht seither unter Schutz.

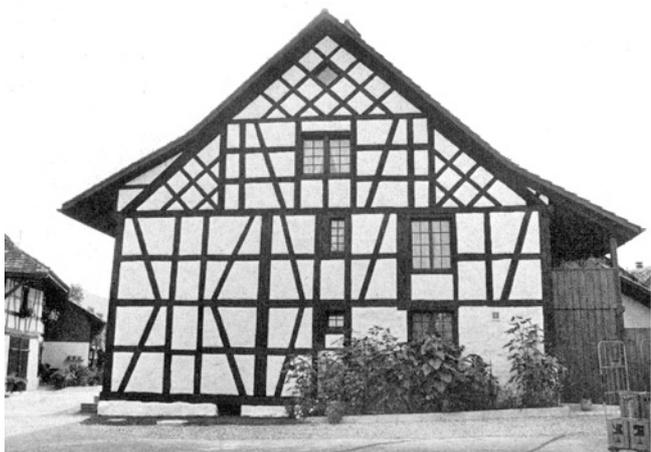
Berg. a. I. Brunnenrain. Ehem. Doppelbauernhaus Vers. Nr. 147/149, Hausteil Vers. Nr. 149. Nach der Aussenrenovation 1975/76.

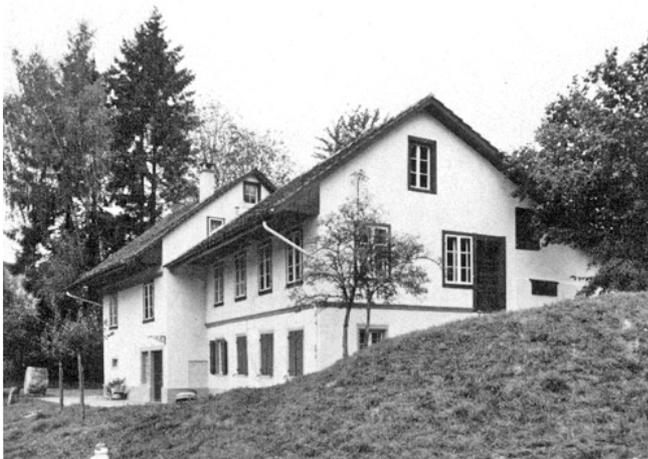
Birmsendorf. Kirchgasse. Ehem. Drechslerei, jetzt Ortsmuseum. Nach der Renovation 1975/76.

bezüglich Einrichtung eines Ortsmuseums liess die Gemeinde das Haus 1975/76 unter Beibehaltung der inneren und äusseren Bausubstanz renovieren. Insbesondere wurden die Dachflächen umgedeckt, die Mauern gegen Feuchtigkeit isoliert, der Kamin für den Kachelofen, der Kachelofen selbst und der Küchenherd renoviert, ein neuer Blitzableiter montiert, die Fenster repariert, die Plattenbeläge in Ordnung gebracht, die Wände und Böden im Innern ausgeflickt, eine Brandalarmanlage eingebaut und die Mauerverputze und das Holzwerk neu gestrichen.

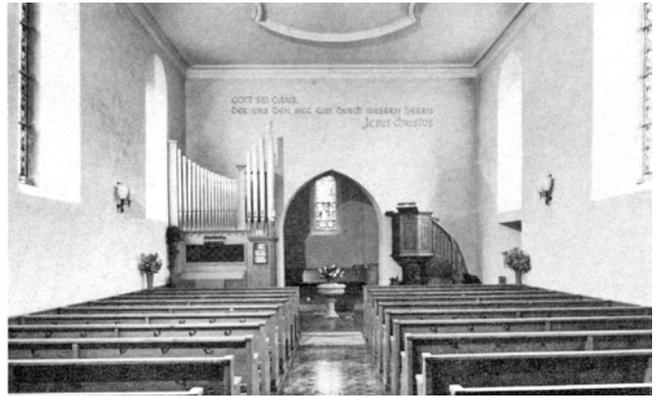
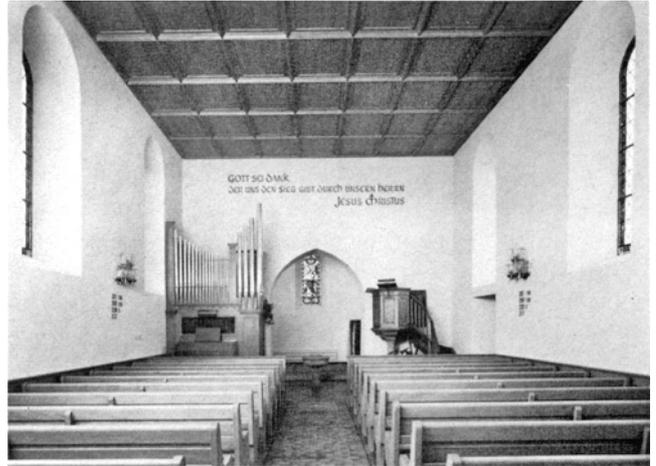
Buchs. Reformierte Kirche. Inneres. Oben: vor der Innenrenovation; unten: nach der Innenrenovation 1976.

Die Innenrenovation von 1976 war bedingt worden durch die reparaturbedürftige Orgel und den durch den Orgelbrand beschädigten und 1950 nicht gründlich genug sanierten Verputz an der Ostwand des Schiffes. Vor allem der neue Verputz – Granol – löste dann noch einige Änderungen aus, die unter Erhaltung der eigentlichen Bausubstanz durchgeführt werden konnten: Der aufwendige Windfang liess sich eliminieren. Die Treppe zum Dachboden konnte durch eine versenkbare Zugtreppe ersetzt werden. Unter den Gipsplafond wurde eine Felderdecke aus Weisstannenh Holz eingezogen. Des weiteren konnte der 1942 geschaffene, zu schwere Kanzelsockel durch eine Kopie der originalen Sandsteinsäule nach alten Photographien ersetzt werden, während die Kanzel durch Ablaugen und Neubeizen

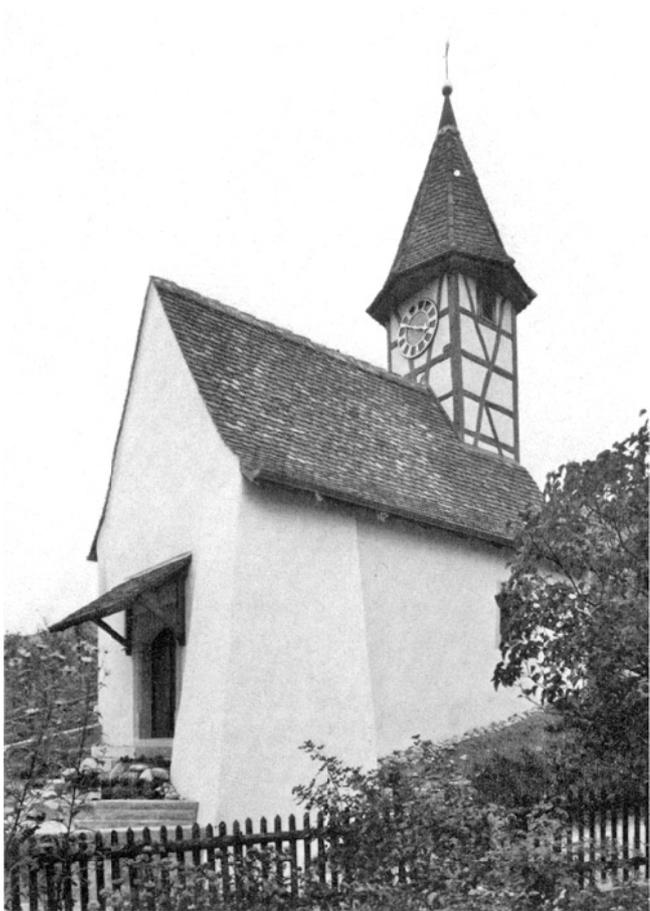
Dachsen. Reformierte Kapelle. Nach der Restaurierung 1975/76.

Das Äussere war dank verschiedenen Renovationen relativ gut erhalten. Zufolge Abgrabungen beim Ausbau der nahe vorbeiführenden Strasse war die Südmauer unterfangen worden. Die metertief vom Rebberg her zugeschüttete Ostmauer wurde entsprechend freigelegt und mittels einer bergseitigen Stützmauer vor erneutem Zuschütten gesichert. Der bis 5 cm dicke und grobe Zementverputz aus der

Zeit um 1910 durfte mit Rücksicht auf das alte und teilweise zerrissene Mauerwerk bloss mit dem Sandstrahlgerät gereinigt und hernach mit einem neuen, feineren Verputz überzogen werden. Das Kunststeingewände des Eingangs musste durch ein neues aus Sandstein ersetzt werden. Neu sind auch die Türflügel, das Vordach sowie sämtliche Fenster. Da anlässlich der Zumauerung der beiden Fenster die hölzernen Gewände herausgerissen worden waren, mussten neue analoge Fassungen eingebaut werden, während man das für die Belichtung der Gefängniszelle ausgebrochene Fenster wieder zumauerte. Der Dachstuhl wurde geflickt und mit einer Zugankerstange ausgerüstet, während das ausgelagte eichene Fachwerk und Gebälk des Dachreiters mit Kunstharz zu sättigen und durch Führungen zu ergänzen war. Die Ausfachungen waren durchgehend zu erneuern und hernach zu verputzen. Das Neudecken des Kirchen- und Turmdaches erfolgte mit alten Biberschwanzziegeln. Turmkugel und Wetterfahne waren bloss zu reinigen und neu zu vergolden. Mauern und Ausfachungen wurden mit weisser Mineral-, die Holzteile mit roter Ölfarbe gestrichen. Die Uhr erheischte bloss eine einfache Überholung, das Zifferblatt aber musste durch eine in Kupfer ausgeführte Kopie ersetzt werden.

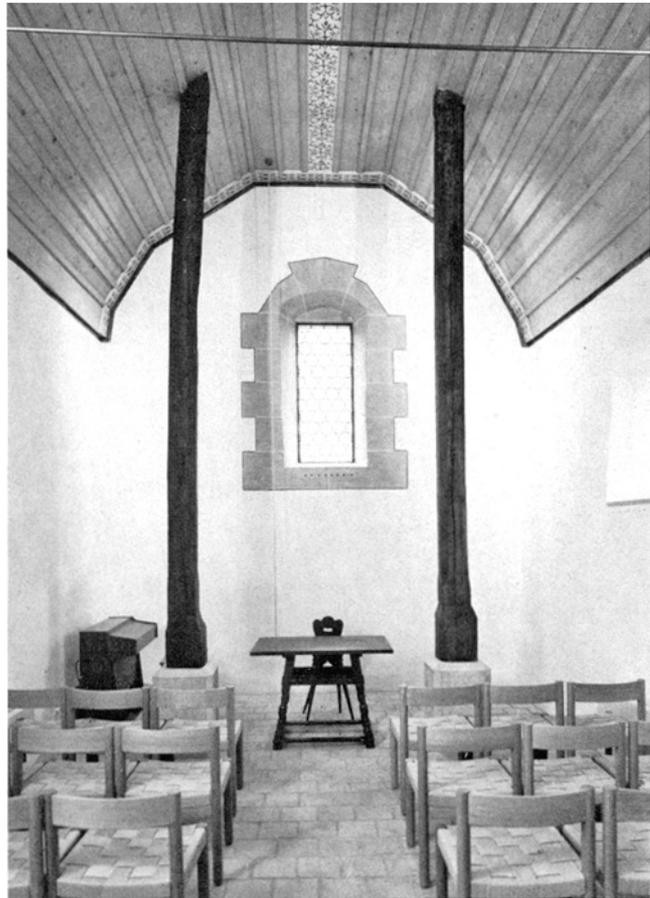
Dachsen. Reformierte Kapelle. Inneres. Nach der Restaurierung 1975/76.

Holzsäulen für den Turm – die Stüde – sowie die Bretterdecke erhalten. Nach gründlicher, leider negativ verlaufener Untersuchung der Wände nach alten Malereien und nach Installation neuer elektrischer Leitungen und einer elektrischen Heizung wurde der neue Bodenbelag aus handgemachten Tonplatten geschaffen, die in Grösse und Form den restlichen vorgefundenen entsprechen. Ebenso waren die Wände grossenteils mit einem neuen Kalkverputz zu versehen. Die Holzsäulen erhielten anstelle im 19. Jh. kon-

struierter Backsteinunterlagen neue Sandsteinsockel. Die Bretterdecke und die darauf – besonders im Chorbereich – rudimentär erhaltene graue Schablonenmalerei konnten dank blosser Ergänzung entsprechend restauriert werden. Desgleichen war es möglich, aufgrund von in der Nische des Ostfensters noch vorhandenen Farbresten die ehemalige graue Fensternischeneinfassung zu rekonstruieren. Zum Schluss sei noch erwähnt, dass in der Osthälfte im Baugrund unter dem Boden eine aus der Bauzeit stammende Kalkgrube liegt. W. D.

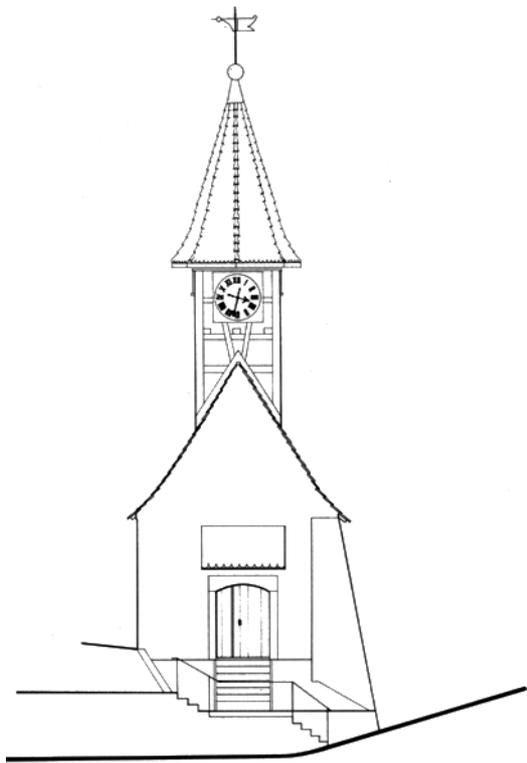
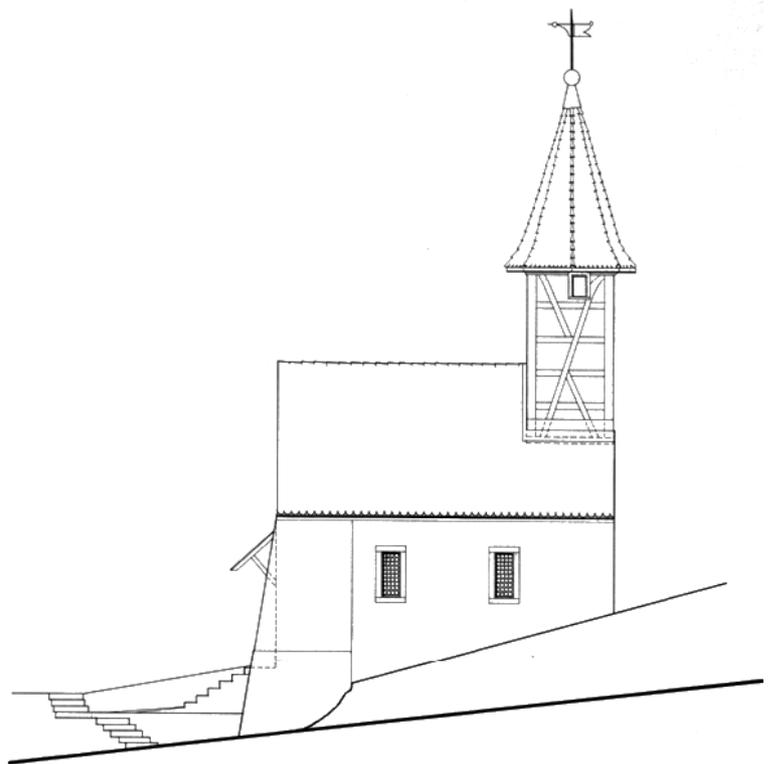
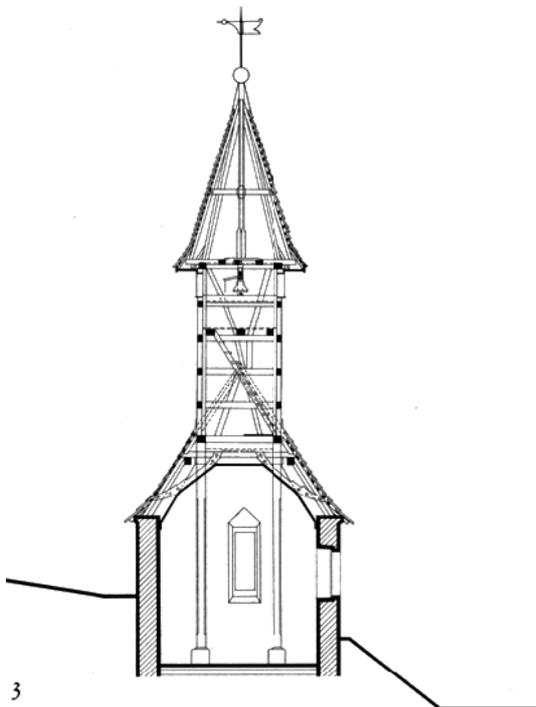
Dachsen. Reformierte Kapelle. Planaufnahmen. 1 Südwestfassade, 2 Südostfassade, 3 Querschnitt. Mst. 1:200.

Im Innern wurden nach dem Ausbau der Gefängniszelle das alte Bodenniveau, die Wände, Teile alten Verputzes, die

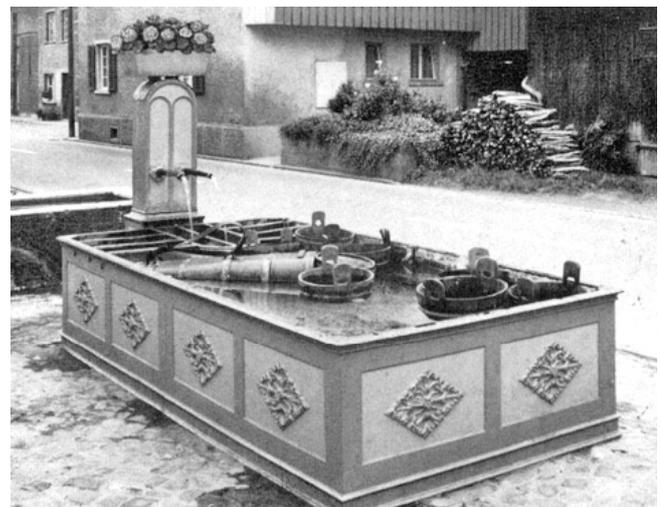
Dachsen. Dorfstrasse/Bolstrasse. Eiserner Brunnen. Nach der Neubemalung 1976.

eiserne Brunnen ist der einzige seiner Art im Kanton Zürich. Die Gemeinde liess den Brunnen 1976 nach Fühlungnahme mit der Herstellerfirma gründlich reinigen und neu streichen.

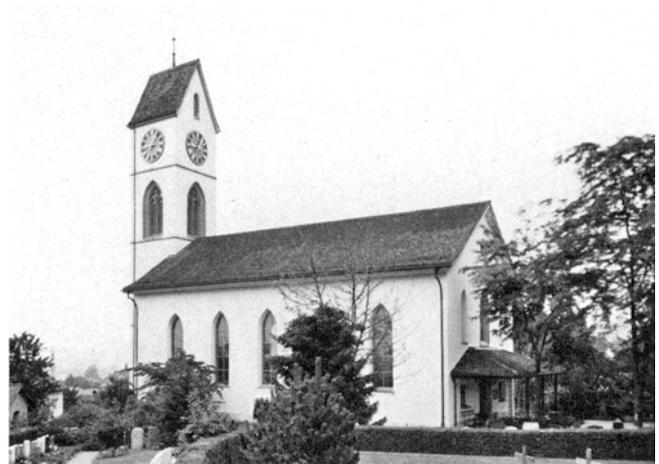
Dielsdorf. Reformierte Kirche. Nach der Aussenrenovation 1975.

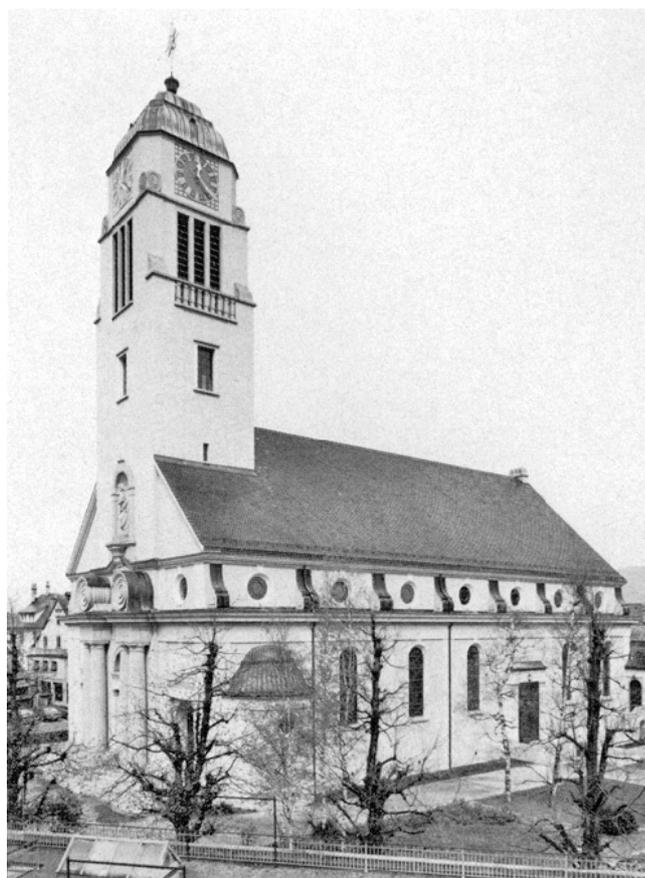
Dietikon. Katholische Kirche St. Agatha. Nach der Restaurierung 1975–1977.

Das Tonnengewölbe erhielt eine zusätzliche Wärmeisolation aus Flumroc-Rollfilzmatten. Das Ziegeldach musste bloss umgedeckt und die Dachrinnen- und Abfallrohrsrüstung überholt, die rostigen Jalousien aber durch solche aus Anticorodal ersetzt werden. Das Turmkreuz erfuhr eine Reinigung und Neuvergoldung. Die Zifferblätter und die Zeiger wurden revidiert und neu vergoldet, die Turmuhr aber konnte durch eine Quarzuhr ergänzt werden. Das Neustreichen des Mauerwerkes nach den alten Weiss- und Grautönen erfolgte mit Silikonfarben: die Fensterleibungen weiss, die Lisenen gebrochen weiss und die Mauerflächen hellgrau. Die Kunststeinpartien wurden bloss gewaschen.

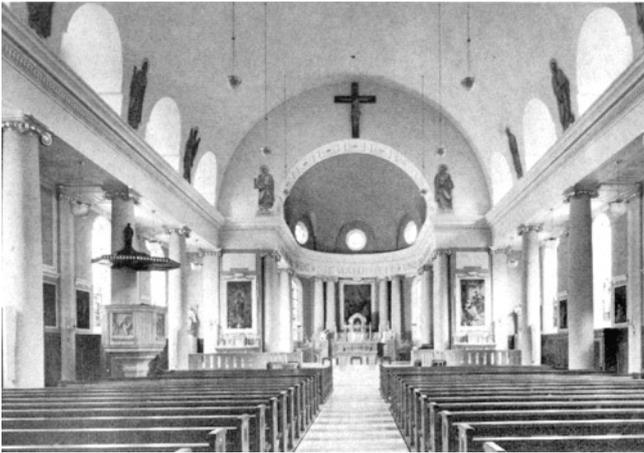
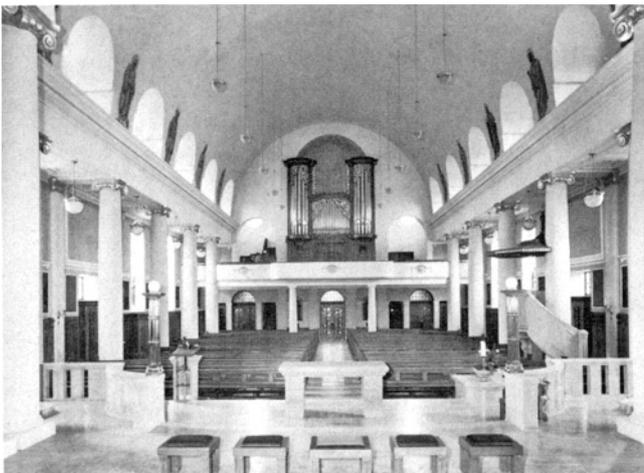
Dietikon. Katholische Kirche St. Agatha. Inneres, Nach der Restaurierung 1975–1977. Oben: Ansicht gegen Chor; unten: Ansicht gegen Orgelempore.

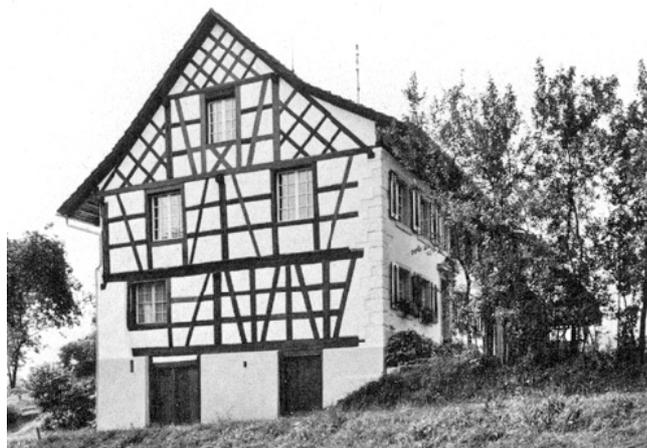
Dinhard. Kirchdinhard. Bauernhaus Vers. Nr. 63. Nach der Renovation 1975.

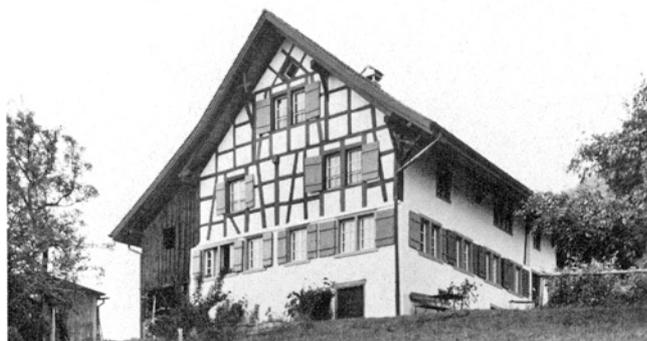
Dürnten. Oberdürnten. Ehem. Bauernhaus «Absägete» (Vers. Nr. 11). Nach Renovation und Umbau 1974/75.

Umbau und Renovation erfolgten 1974/75: Die Scheune wurde unterkellert. Durch den Umbau des Erdgeschosses liessen sich im Wohntrakt drei Zimmer und eine Küche sowie im Scheunenteil Treppenhaus, Toilette, Bad, Heizung und Ziegenstall unterbringen. Im Obergeschoss erfolgte im Wohntrakt eine analoge Raumaufteilung, ebenso im Scheunenteil, wo aber zur Hauptsache der Heustock erhalten blieb. Im Dachgeschoss endlich konnte noch eine Einzimmerwohnung eingerichtet werden. Trotz dieser intensiven Nutzung des Inneren blieb das Äussere grundsätzlich erhalten: Die Änderungen beschränkten sich im Rahmen der einfachen Renovation bloss auf die Anfertigung neuer Fenster und Türen, auf die Verlegung der Haustüre auf die Rückseite und auf die Konstruktion neuer Tür- und Fensteröffnungen im Scheunentrakt. Das Dach konnte vollständig mit alten Biberschwanzziegeln gedeckt werden. Gemeinde und Kanton richteten Beiträge aus. Das Haus steht seither unter Schutz.

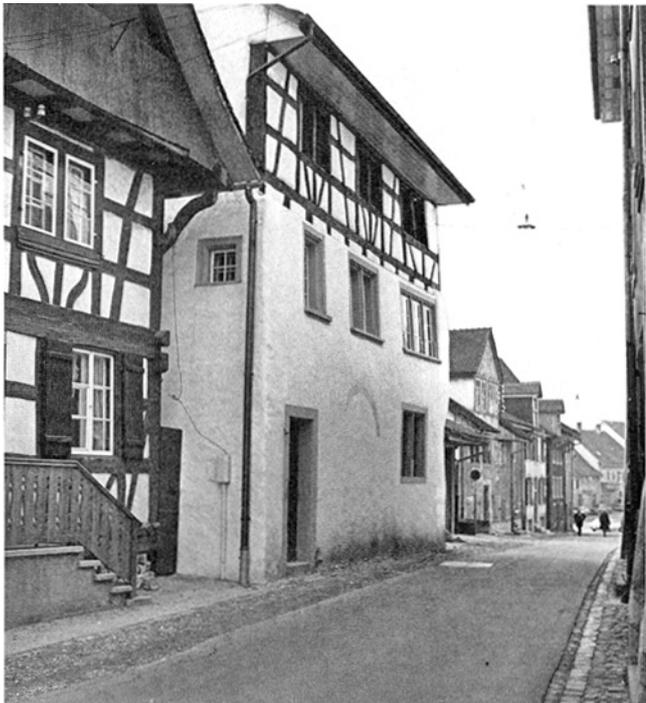
Eglisau. Obergass 46. Ehem. Weinbauernhaus Vers. Nr. 559. Nach der Restaurierung 1975–1977.

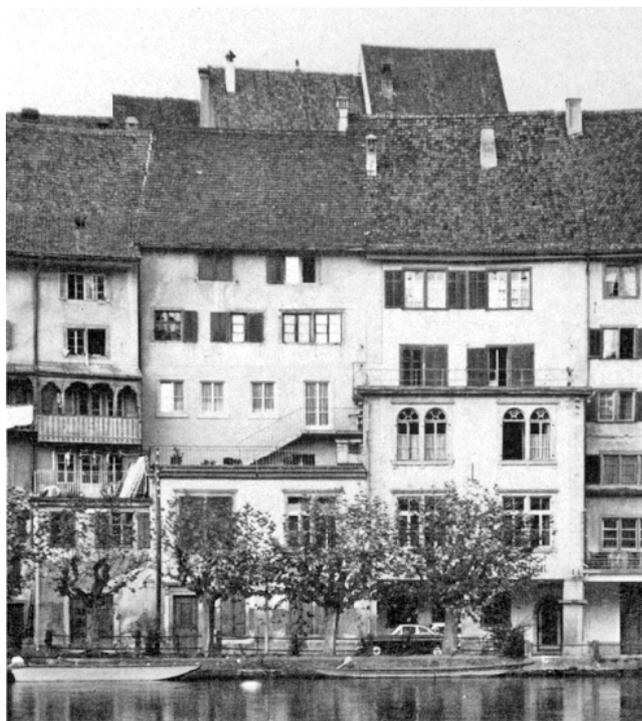
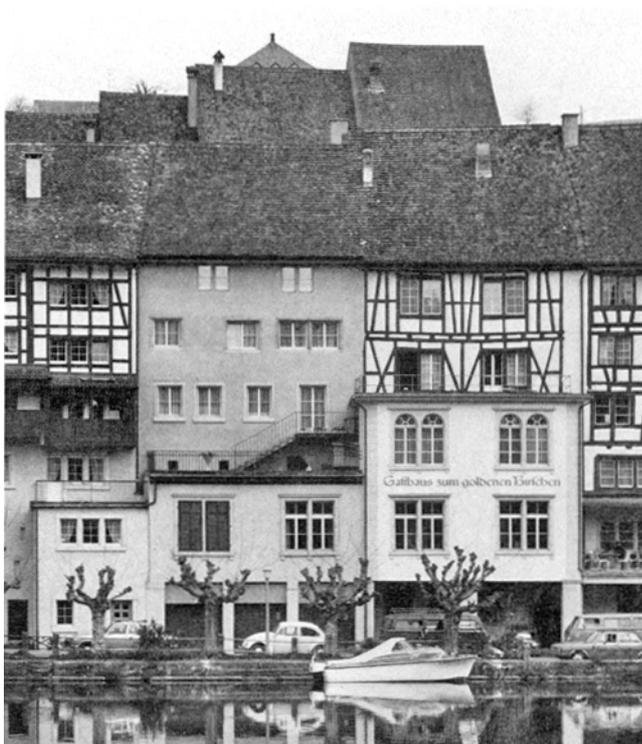
Eglisau. Untergass 26. Haus «Alter Hirschen» (Vers. Nr. 704).  
Oben: vor der Aussenrenovation; unten: nach der Aussenrenovation 1974–1976 (zu S. 52).

Die Innenrestaurierung umfasste vor allem die sorgfältige Instandstellung der Stube im ersten Stock. Durch den Einbau eines grünen schablonierten Kachelofens aus den Beständen der Denkmalpflege erhielt das getäferte Zimmer seine ursprüngliche Gemütlichkeit zurück. Die übrigen Räume wurden dem neuzeitlichen Wohnkomfort angepasst. Die Aussenrenovation umfasste die Erneuerung des Daches und des Verputzes. Das Riegelwerk im zweiten Obergeschoss an der Strassenfassade wurde freigelegt.

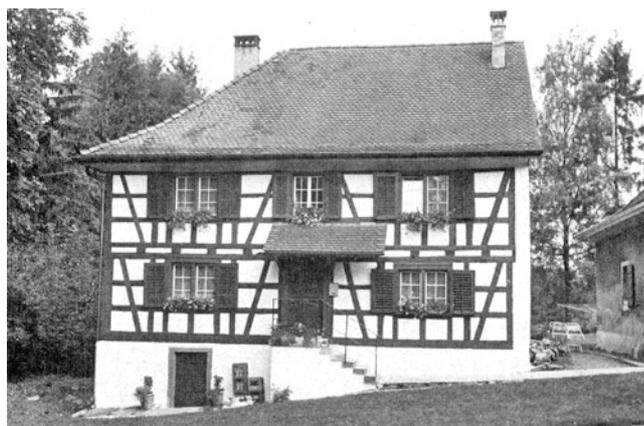
Elgg. Schloss. Wirtschaftshof. Pächterhaus Vers. Nr. 77. Nach der Renovation 1975.

In diesem Sinne liess sie 1975 das am Anfang des 19. Jh. als Fachwerkbau errichtete Pächterhaus renovieren. Anfänglich war ein Innenausbau vorgesehen gewesen. Aus Kostengründen musste aber darauf verzichtet werden. Immerhin war es möglich, im Innern Verbesserungen vorzunehmen und das Äussere zu renovieren. So wurden die beiden Lauben auf der östlichen Traufseite für die Wohnung ausgebaut und mit einer Holzschalung versehen. Im Erdgeschoss-Südteil konnten ein Esszimmer und ein Büro eingerichtet und für diese beiden Räume je ein neues Fenster ausgebrochen werden. Über der Haustüre entstand ein neues Vordach. Die Dachrinnen und Abfallrohre wurden durch kupferne ersetzt. Die in der zweiten Hälfte des 19. Jh. verputzten Riegelkonstruktionen an der westlichen und östlichen Traufseite konnten freigelegt und ausgeflickt werden sowie das Mauerwerk und die Ausfachungen ausgebessert, neu verputzt und mit Mineralfarbe gestrichen werden. Das ganze Riegelwerk erhielt einen braunroten Farbanstrich. Die

Haustüre wurde abgelautet und neu in Olivgrün gefasst. Sämtliche Fenster sind neu, ebenso die Jalousien auf der Süd- und Westseite. Gemeinde und Kanton zahlten Beiträge. Das Haus steht seither unter Schutz.

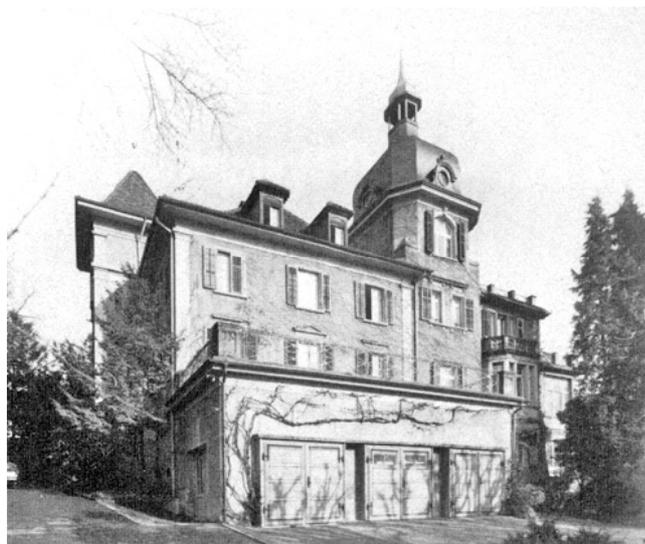
Erlenbach. Schulhausstrasse 42. Landhaus «Erlengut» (Vers. Nr. 160 a/b). Nach der Restaurierung der Kuppel 1976.

Der Turm erforderte aufwendigere Instandstellungsmaßnahmen. Der wichtigste Eingriff war zweifellos das Wiedereinfügen des Sandsteingurtes, die Wiederherstellung der Sandsteinabdeckungen über den Giebeln und die Rekonstruktion der Fialen. Die Innenfläche der Zifferblätter wurde von blau auf rot abgeändert. Der Turmhelm blieb unverändert, der Dachstuhl aber wurde intensiv imprägniert. Auch Wetterfahne und Kugel erheischten eine gründliche Restaurierung. Zudem ergänzte man die Dokumentation in der Kugel.
