# ZÜRCHER DENKMALPFLEGE

8. BERICHT 1975–1976

Herausgeber    Direktion der öffentlichen Bauten des Kantons Zürich  
                    Stadtrat Winterthur

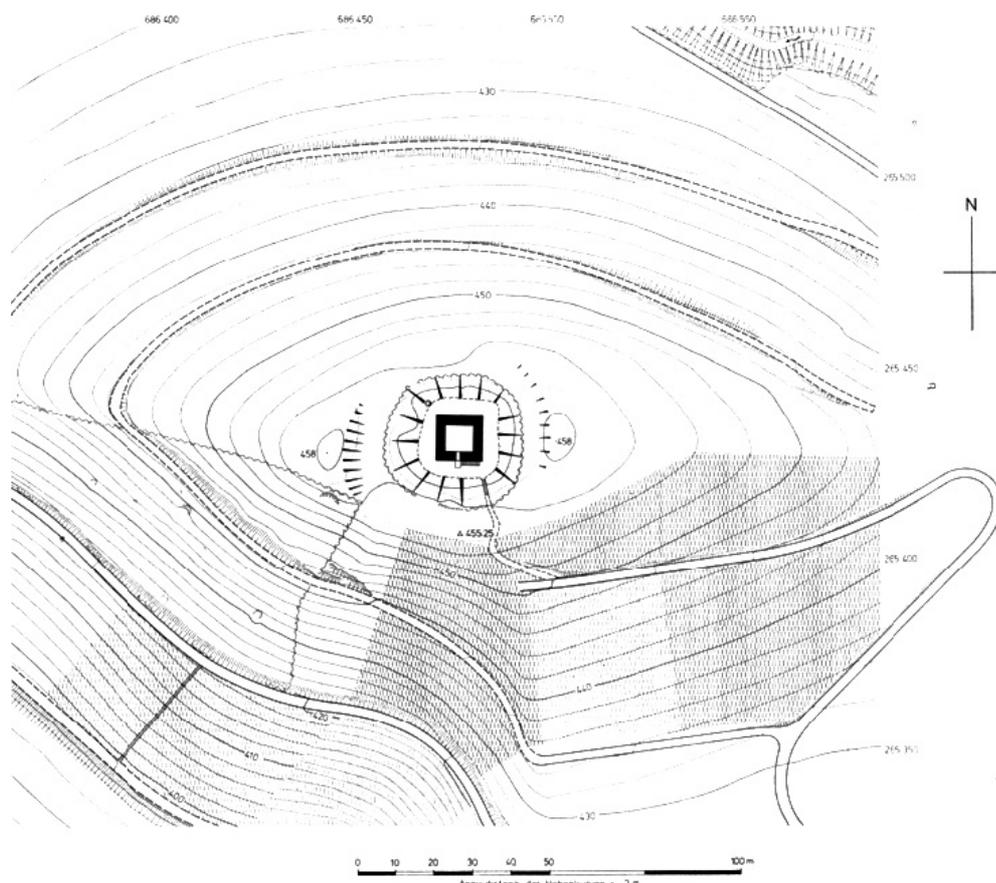
Freienstein-Teufen. Burgruine Freienstein. Topographischer Plan mit Burgruine nach der Konservierung 1975–1977. Mst. 1:2000.

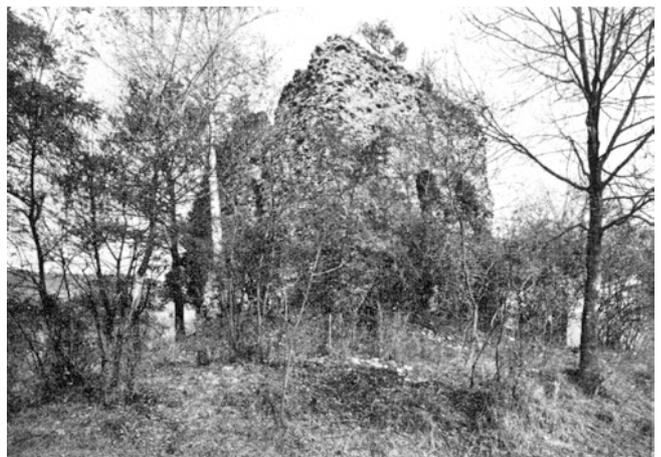
Freienstein-Teufen. Burgruine Freienstein. Vor der Konservierung.

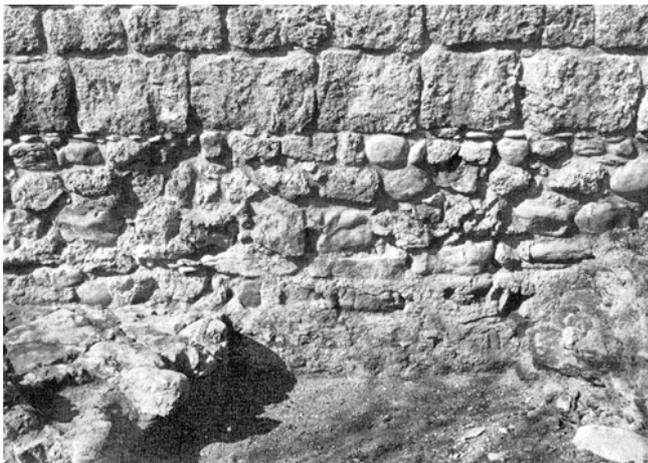
Freienstein-Teufen. Burgruine Freienstein. Südmauer. Nach der Konservierung 1975–1977. Von unten nach oben: Fundamentzone, feine Rollkieselschicht, ergänzte Tuffsteinpartie.

Die ersten Maurerarbeiten galten dem Blendmauerwerk. Wie oben erwähnt, hatten die archäologischen Abklärungen ergeben, dass das Mauerwerk des Turmes ursprünglich mit Tuffstein-Bossenquadern verblendet war. Diese Feststellung hatte uns selbstverständlich überlegen lassen, einen derartigen Bossenquadermantel bis auf eine bestimmte Höhe um den Turm hochzuziehen. Aber schon die Frage der Beschaffung von Rohtuff aus dem Tuffsteinbruch von Weizen im Wutachtal und das Zurechtsägen zu Quadern, ganz besonders aber die aufwendige Bearbeitung zu Bossenquadern haben uns bewogen, eine billigere Rekonstruktion des einstigen Bossenquader-Blendmauerwerkes zu wählen. Ein Zufall gab schliesslich noch den Ausschlag zu diesem Schritt: Als man im Herbst 1975 die neugotische Emporentreppenanlage vor der Westfassade der Kirche Marthalen abbrach, wurde zu unserer Überraschung eine grosse Menge Tuffsteinbrocken frei. Obgleich im Durchschnitt viel kleiner als die Bossenquader der Freiensteiner Turmburg, entschlossen wir uns, vorab auf der Ost- und Südseite mit Hilfe dieser nur gegen die Transportkosten abgegebenen und recht roh gearbeiteten Tuffsteine aus Marthalen einen «Anhauch» des einstigen aufwendigen Blendmauerwerkes aus Tuffstein-Bossenquadern zu schaffen. Und um dem Besucher eine Idee des einstigen Umfangs der Turmburg zu vermitteln, liessen wir diese «Schürze» mit dem Tuffsteinabfall und den vorab auf der Berme rund um den Turm liegenden Kieselsteinen auch auf der Nord- und Westseite anbringen. Mit Rücksicht auf das zur Verfügung stehende Tuffsteinmaterial und aus Sparsamkeitsgründen führten wir dieses «Blendmauerwerk» nur bis maximal 2,30 m über das einstige Bermenniveau auf. Und um zu betonen, dass es uns hier nur um ein Andeuten ging, liessen wir diese «Aussenhaut» oben unregelmässig beschliessen, indem wir je im Mittelbereich etwa ein im Mauerkerne des Turmes da und dort vorhandenes Ährenmuster o. ä. rekonstruierten und die Eckpartien hochzogen. Für die Abgrenzung des neuen Mauerwerkes gegenüber dem alten verwendeten wir Eternitfragmente.

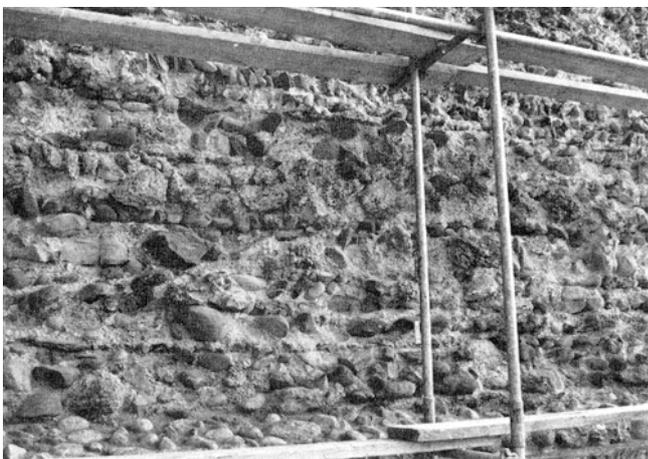
Freienstein-Teufen. Burgruine Freienstein. Nordmauer. Detail des Mauerkerne mit den horizontalen Nivellierbändern aus kleinen Kieseln.

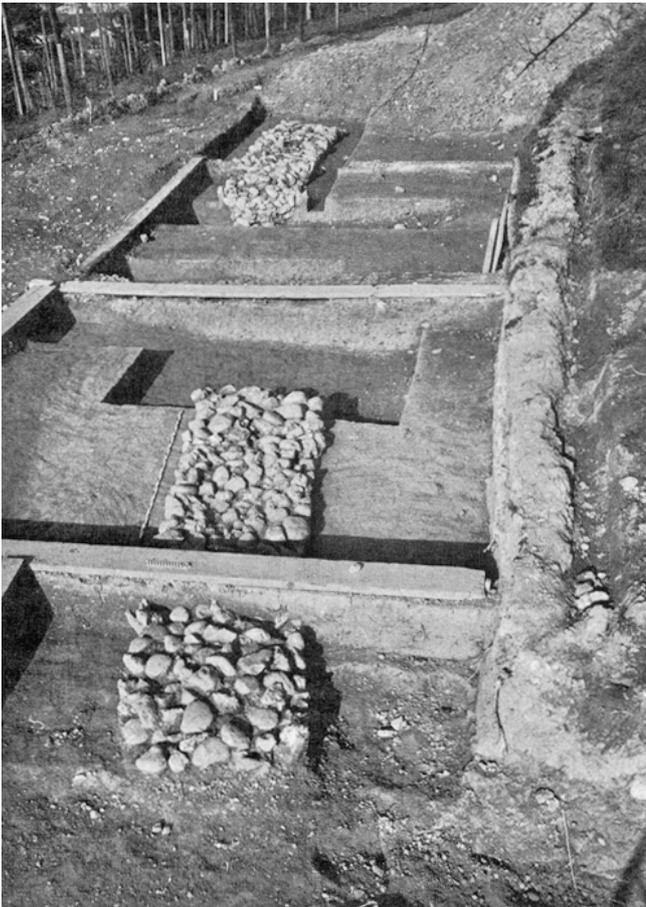
Freienstein-Teufen. Burgruine Freienstein. Archäologische Nachuntersuchung 1978 südlich des Turmes. Fundamentreste einer Schildmauer.

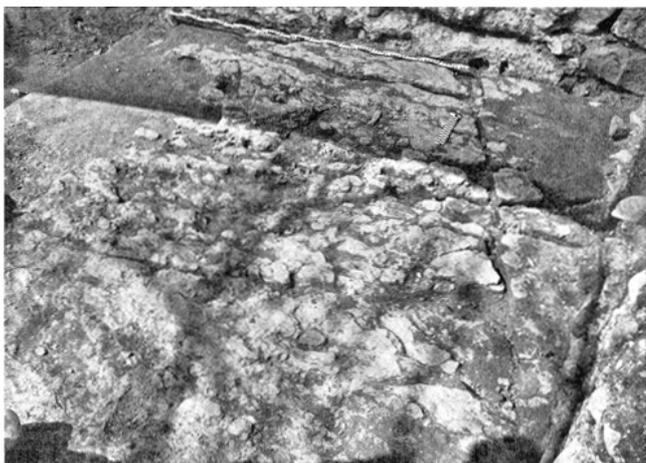
Freienstein-Teufen. Burgruine Freienstein. Archäologische Nachuntersuchung 1978. Sandsteinfels bei der Südwestecke des Turmes.

Dieses Profilbild unterscheidet sich von den drei bereits beschriebenen dadurch, dass die Berme ca. 8,50 m breit ist und deren Oberfläche östlich der Südwestecke eine rund 30 cm dicke natürliche Molasse-, d. h. Sandsteinbank darstellt. (Diese Molassebank bildet im Südostsektor im Turminnern den Boden des Kellers bzw. Verlieses.)

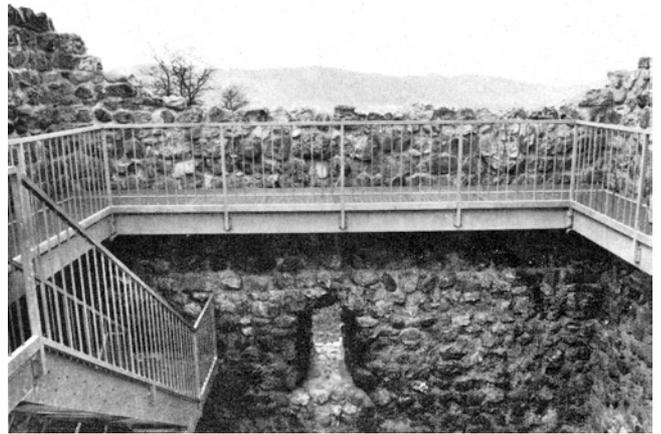
Freienstein-Teufen. Burgruine Freienstein. Krone der Westmauer. Nach der Konservierung 1975–1977.

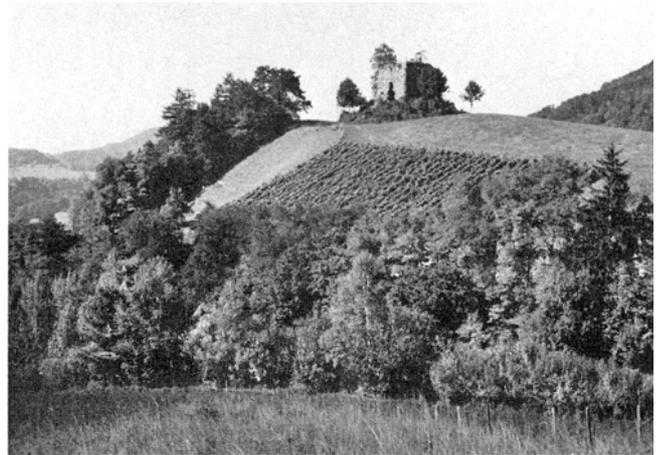
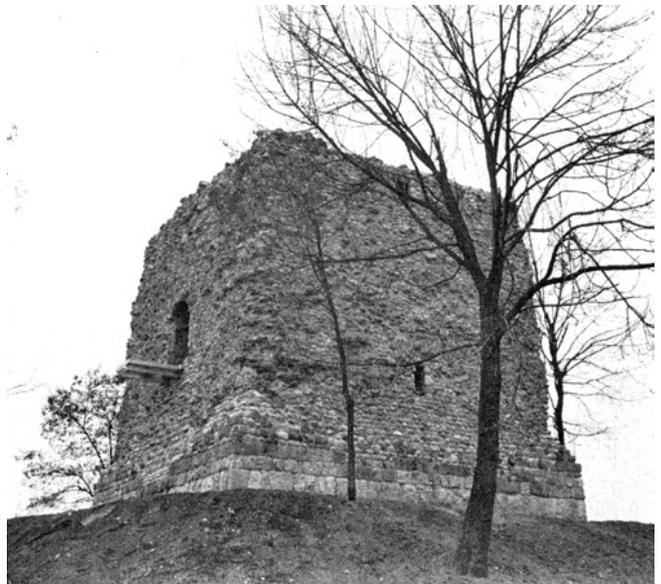
Freienstein-Teufen. Burgruine Freienstein. Oben: Ansicht aus Südosten vor der Konservierung; unten: nach der Konservierung 1975–1977.

Die genannten Arbeiter führten in der Folge  
 – bei jedem Wetter – sozusagen die gesamten Mauer-Konservierungsarbeiten durch, und zwar im Rahmen folgender Etappen:  
 – Mitte Oktober bis Mitte Dezember 1975 Rekonstruieren des einstigen Blindmauerwerkes,  
 – anfangs Februar 1976 Eingerüsten des Turmes – innen und aussen,

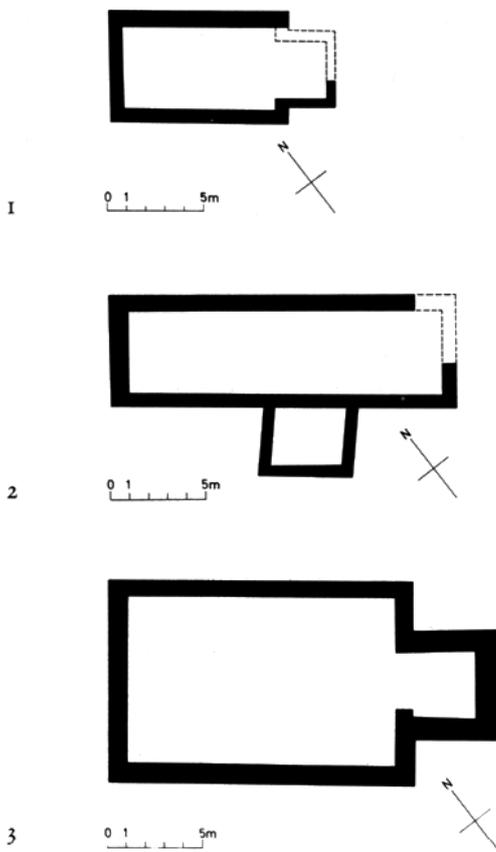
Glattfelden. Reformierte Kirche. Bautappenpläne. 1 romanisch, 2 gotisch, 3 spätgotisch, 4 1894–1896, 5 1930, 6 Gesamtplan. Mst. 1:400.

*Die zweite Bauetappe* bedeutete eine Vergrösserung der romanischen Kapelle, welche einerseits durch die Verlängerung des Schiffes um 5,50 m nach Westen und den allseitigen Ausbau des Chores um die Mauerdicke bewerkstelligt wurde. (Diesem Umbau fielen die fehlenden Teile der Nord- und Ostmauer zum Opfer.) Die Vergrösserung hatte einen langgezogenen Saalbau zur Folge, der ohne Unterbruch in einen gleich breiten Chorraum ausmündete. Diese Saalkirche hatte folgende Abmessungen:

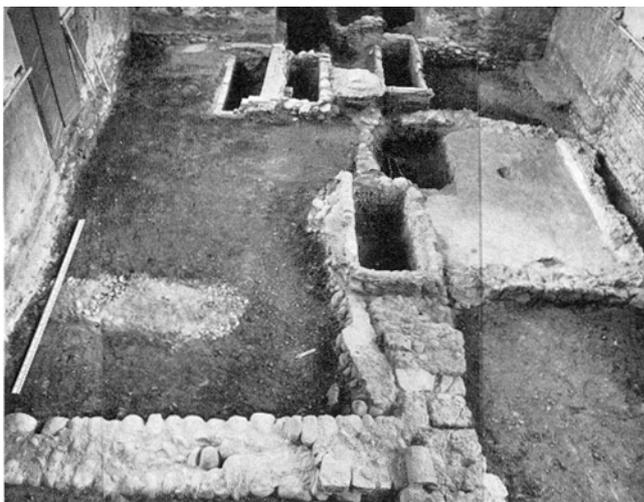
Glattfelden. Reformierte Kirche. Archäologisch-bauanalytische Untersuchungen 1975. Übersicht aus Westen.

Gleichzeitig mit dem Freilegen der Gräber liessen sich im kiesigen Baugrund allenthalben die aus Geröllen konstruierten und gut gemörtelten Mauerfundamente älterer Kirchenbauten freilegen und näher untersuchen. Dank den einfachen Grundrissen und der klaren Abfolge derselben konn-

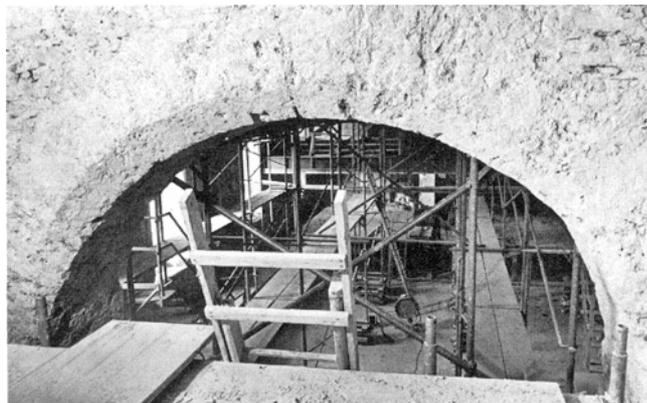
Glattfelden. Reformierte Kirche. Archäologische-bauanalytische Untersuchungen 1975. Chorbogen nach der Freilegung. Chorseite.

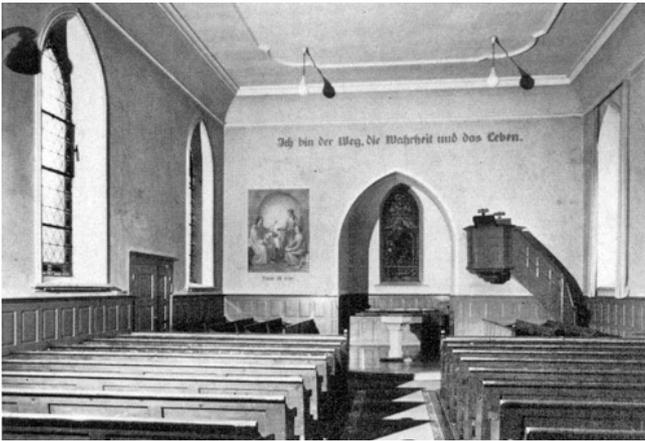
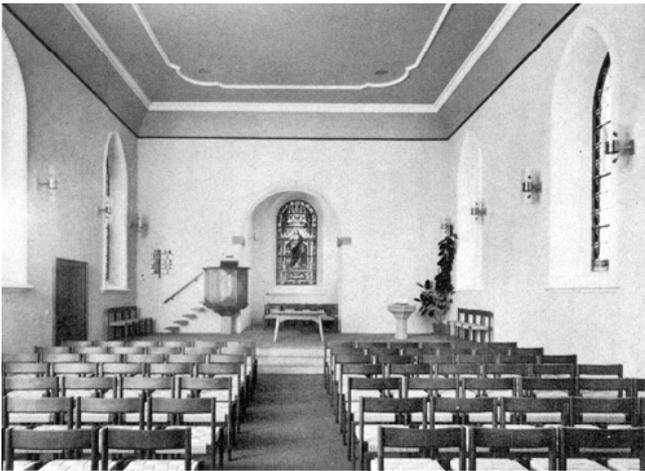
Glattfelden. Reformierte Kirche. Inneres. Ansicht gegen Chor. Oben: vor der Restaurierung; unten: nach der Restaurierung 1975/76.

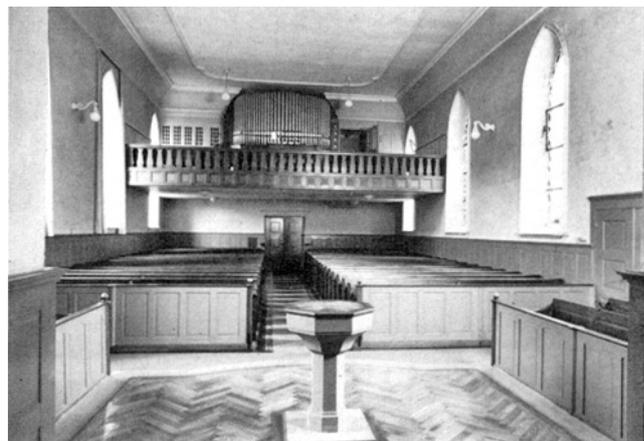
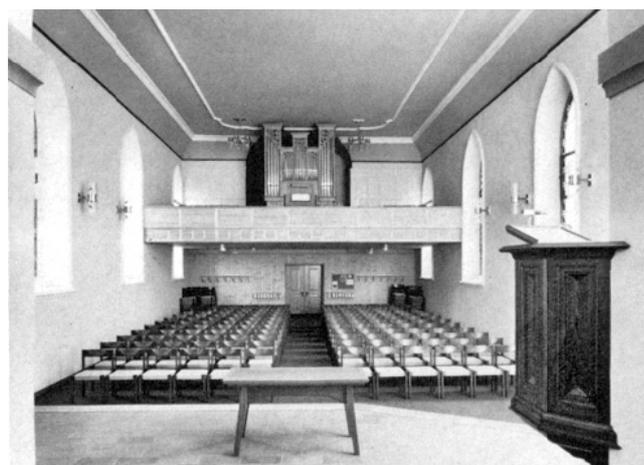
Glattfelden, Reformierte Kirche. Inneres. Ansicht gegen Orgelempore. Oben: vor der Restaurierung; unten: nach der Restaurierung 1975/76.

Die Innenrestaurierung hatte eine engere Verknüpfung des Chores mit dem Schiff zum Ziele. Dementsprechend wählte man neue Bodenbeläge aus: für den Chor Tonplatten, für das Schiff Nadelfilz. Sie sind durch drei Sandsteinstufen vor dem Chorbogen miteinander verbunden. Die 1894 geschaffene Bestuhlung wurde durch freie Stühle ersetzt. Der 1830 veränderte Chorbogen erhielt wieder seinen angestammten Rundbogen sowie die beiden seitlichen Kämpfersteine. Analog dazu schuf man das Chorfenster – zum dritten Male – um. Der neue Rundbogen folgt den im Mauerwerk noch vorgefundenen Überresten der alten Sandsteingewände. Die Wände wurden vom alten Verputz befreit und mit einem neuen feinen, unregelmässigen Abrieb versehen, die Gipsfassungen um die Fenster aber belassen, ausgebessert und neu gestrichen. Von der anfänglichen Absicht, eine Holzdecke einzuziehen, ist man glücklicherweise abgerückt und hat den Gipsplafond von 1894 gereinigt, geflickt und neu gestrichen – wobei leider die Farbdifferenz zwischen Stuckleisten und Fond etwas zu stark geraten ist. Der Taufstein war bloss einer einfachen Reinigung zu unterziehen, und die Kanzel zeigt nach Entfernung der Sperrholzverkleidung von 1930 – auf einen einfachen Sandsteinsockel abgestellt – die ursprüngliche barocke, gestemmte Ausführung – wohl von 1701. Sie steht seither nördlich des Chorbogens, der Taufstein dagegen auf der Südseite. Seinen alten Platz im Chor nimmt heute ein einfacher Abendmahlstisch ein. Vor

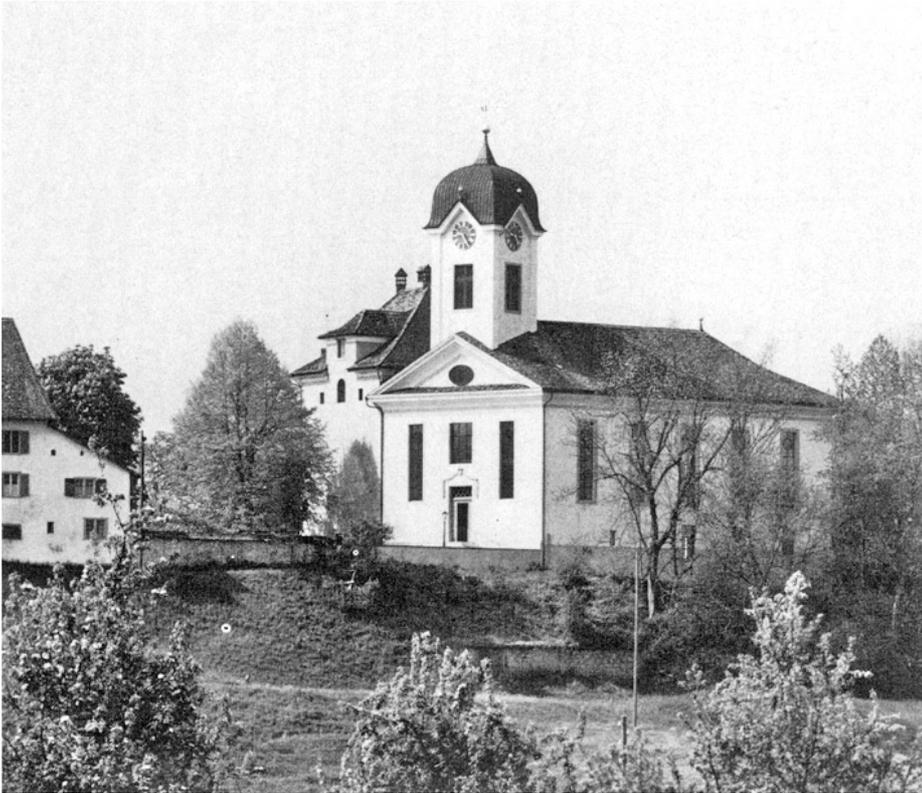
Grüningen. Reformierte Kirche.  
Nach dem Wiederaufbau 1975–  
1977.

wurde der neue Turm in Eisenbeton errichtet, verputzt und mit Mineralfarbe hell gestrichen. Entsprechend den Kapitellen der Turmhaube wurden kräftige Ecklisenen ausgebildet, welche den Turm schlanker erscheinen lassen. Die vier Wimperge über den Zifferblättern erhielten gemäss früheren Aufnahmen wieder vergoldete Kugeln. Die Windfahne wurde neu gestaltet und mit einem goldenen Grüninger Löwen geschmückt. ...Auch auf dem Walmdach der Kirche glänzt wieder eine goldene Kugel» (M. Dieterle). Das fünfteilige Geläute goss die Firma H. Rüetschi AG, Aarau. Die neue Turmuhr erbaute und installierte die Turmuhrenfabrik Mäder AG in Andelfingen.

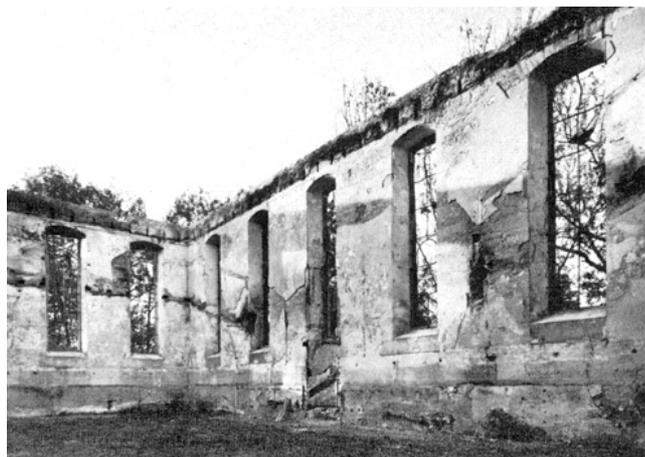
Grüningen. Reformierte Kirche. Inneres. Nach dem Brand vom 20. Oktober 1970.

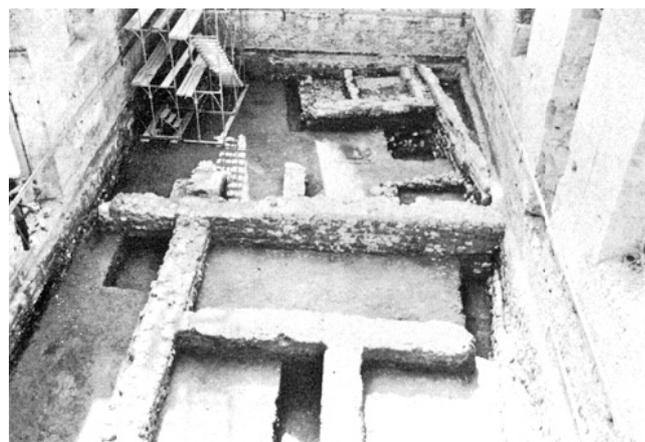
Grüningen. Reformierte Kirche. Archäologische Untersuchungen 1975. Gesamtansicht aus Osten.

Am besten war die Ruine des nordwestlichen, grösseren Stalles erhalten. So war dort in der «Bsetzi»-Pflasterung deutlich der Standort der Pferde zu erkennen; sie müssen gegen die Wehrmauer hin angebunden gewesen sein. Die Fehlstellen im Boden waren durch Tonplatten- und Biber-schwanzziegel ausgeflickt worden. Der Stall scheint also ein beträchtliches Alter gehabt zu haben.

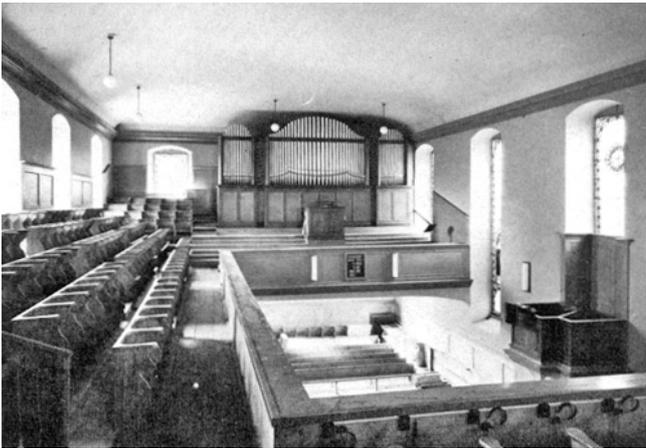
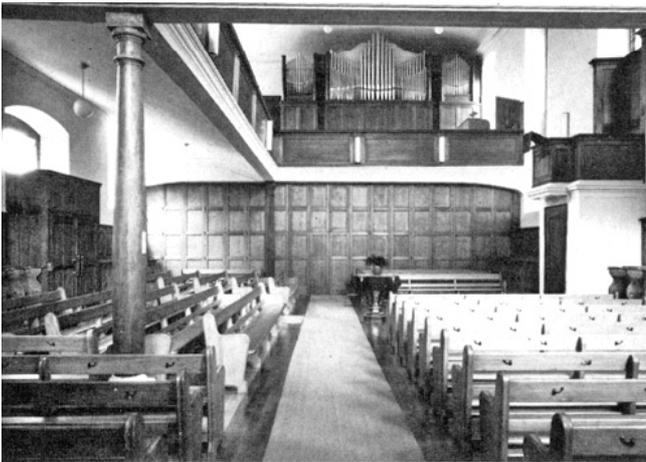
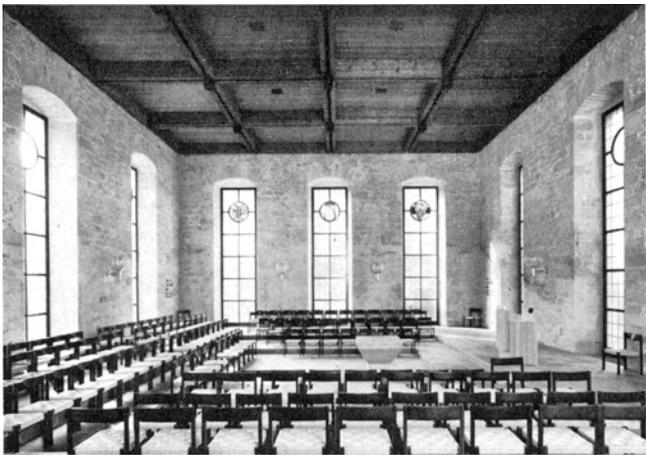
Grüningen. Reformierte Kirche. Inneres. Oben und Mitte: vor dem Brand vom 20. Oktober 1970; unten: nach dem Neuausbau 1975–1977.

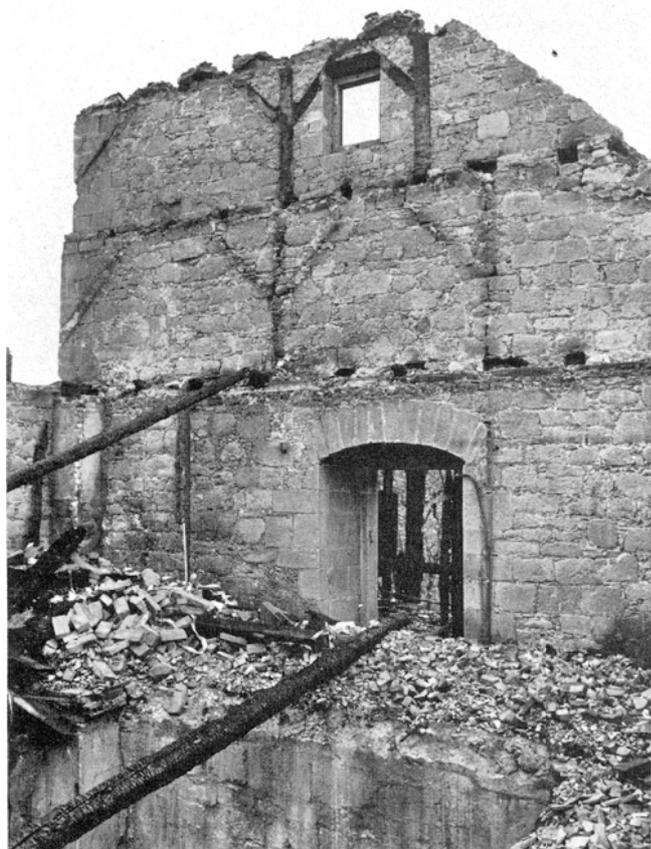
Grüningen. Schloss. Turm. Oberstes Geschoss. Westmauer. Nach dem Brand vom 20. Oktober 1970.

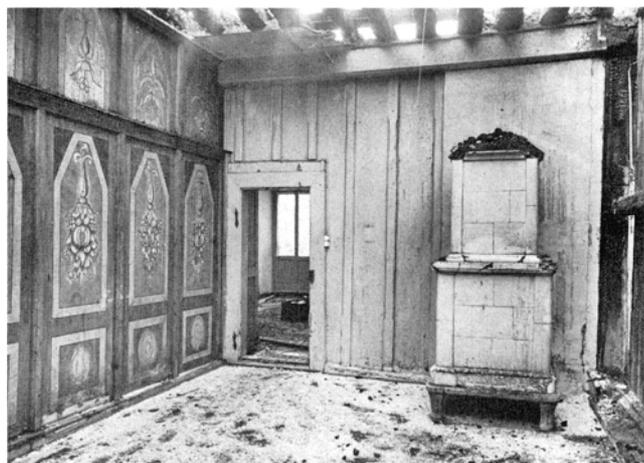
Grüningen. Schloss. 3. Obergeschoss. Nach dem Brand vom 20. Oktober 1970.

Das fast vollständig neu erbaute oberste Geschoss des Schlosses wurde unter Erneuerung der sämtlichen technischen Einrichtungen zur Pfarrwohnung um- und ausgebaut. Die Studier-, Sprech- und Gastzimmer liessen sich im darunter liegenden 2. Obergeschoss durch Umbau bestehender Räume unterbringen. Dort konnte überdies durch Zusammenlegen der alten Pfarrstube und eines weiteren Zimmers eine 6 × 10,50 m grosse Ratsstube für den Gemeinderat geschaffen werden. Das in der Pfarrstube vorhandene Wandtäfer und die gekehlte Balkendecke erhielten nach dem Ablaugen ihre alte Frische und konnten leicht ergänzt und gleich-

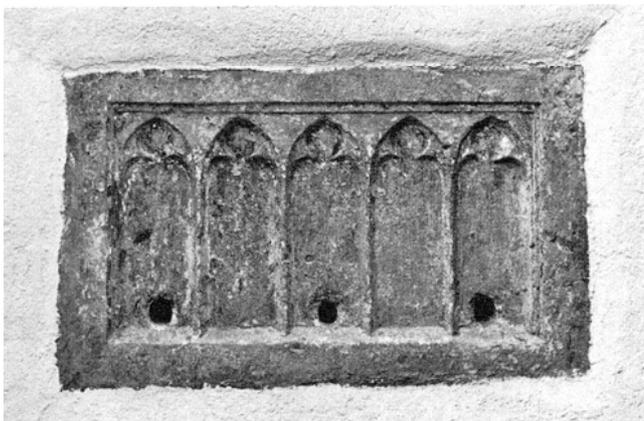
Grüningen. Schloss. Treppenhaus. Fragment einer Sakramentsnische aus der Schlosskapelle von 1396. Nach dem Wiedereinbau von 1971.

Die *Innenrestaurierung* begann im Treppenhaus, dessen Treppen und Böden vollständig neu aus Eichenholz konstruiert wurden. In der 2,10 m dicken südlichen Turmmauer konnte ein Lift eingebaut werden. Das früher im Erdgeschoss eingemauerte Fragment einer Sakramentnische aus der 1396 erbauten Schlosskapelle konnte in der Westmauer auf der Höhe des Obergeschosses zur Geltung gebracht werden.

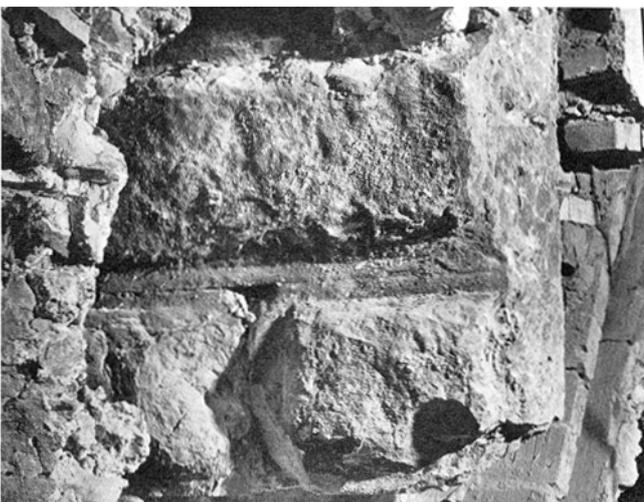
Grüningen. Schloss. Ecke des Wohnturms im Treppenhaus des obersten Geschosses. Während der Restaurierung 1971–1974.

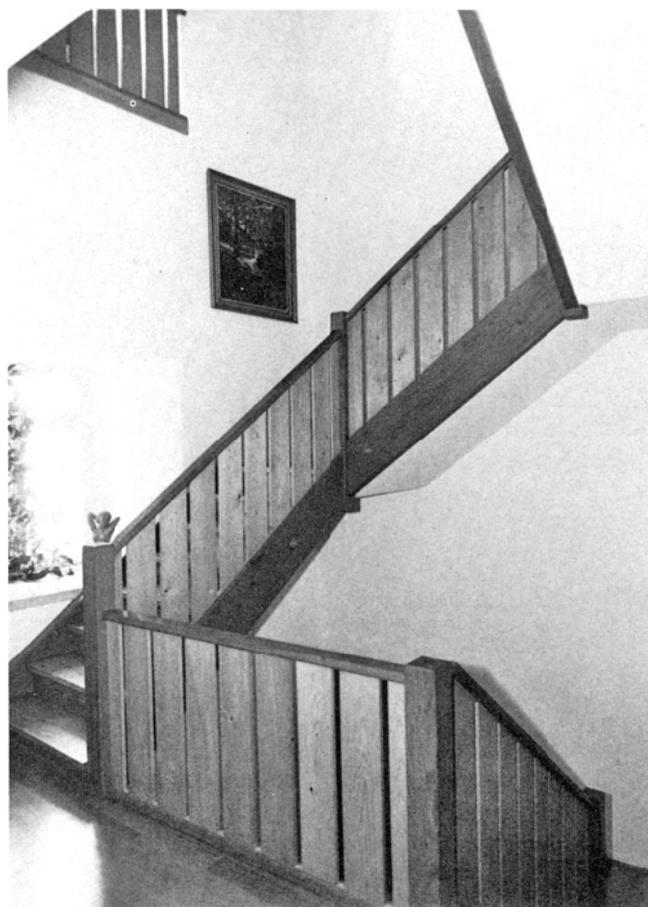
Grüningen. Schloss. Treppenhaus. Nach der Restaurierung 1971–1974.

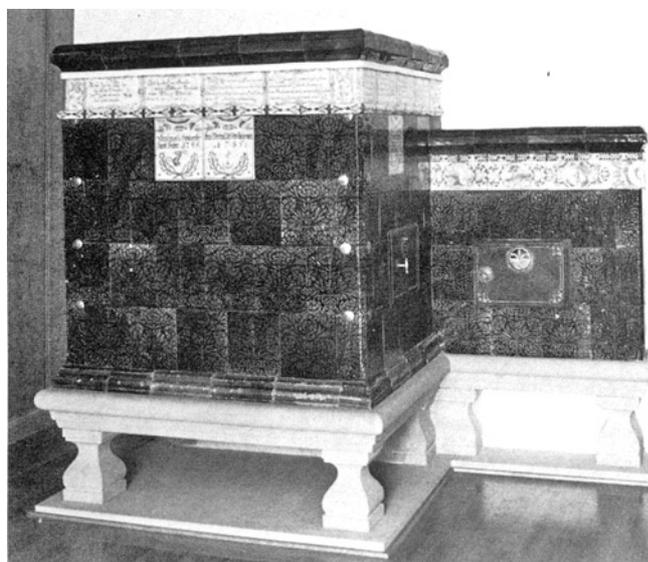
Grüningen. Schloss. 2. Obergeschoss. Ratsstube. «Rebusfries»-Kachelofen von 1761/1785 aus dem ehem. Bauernhaus Vers. Nr. 1027 in Heisch, Gem. Hausen a. A., 1973 neu aufgebaut.

mässig gebeizt werden. Der mit einem Rebusfries ausgestattete Kachelofen von 1761/1785 stammt aus dem Bauernwohnhaus Vers. Nr. 1027 in Heisch, Gemeinde Hausen a.A., wo er wegen Unverständnisses des neuen Eigentümers von der Denkmalpflege 1965 ausgebaut und zur gelegentlichen Wiederverwendung in ein Depot verbracht worden war. Wie es sich in der Folge herausgestellt hatte, war die Stube dieses anfangs des 18. Jh. erbauten Bauernwohnhauses die – erste ? – Schulstube des Weilers Heisch. Der Kachelofen muss 1761 aufgesetzt und 1785 umgebaut worden sein. Der Ofenkörper besteht aus grün schablonierten Flächenkacheln und weissen, blau bemalten Frieskacheln, eben den «Rebusfries»-Kacheln, d. h. Kacheln mit Bilderrätsel-Sprüchen, sowie mit zwei – ehemals wandseitig angebrachten – Allianz-kacheln: «Schulmeister und/Seckelmeister Hans/Rudolf Huber. 1761» (darunter: Wappenhirsch Huber) und «Adelheit Hitz, sein/Eheliche Haussfrau./1761» (darunter: Wappenblume Hitz) sowie «Lieutenant u. Schulmeister/Jacob Huber. 1785» (darunter: Wappenhirsch Huber) und «Frau Verena Näf sein Ehegemaal./1785» (darunter: Wappenbilder Näf).

Nach PD Dr. R. Schnyder vom Schweiz. Landesmuseum Zürich schuf den Kachelofen und die Allianzkacheln von 1761 Hafnermeister Hans Rudolf Markstaller von Ebertswil, den Rebusfries und die Allianzkacheln von 1785 aber Johannes Markstaller.

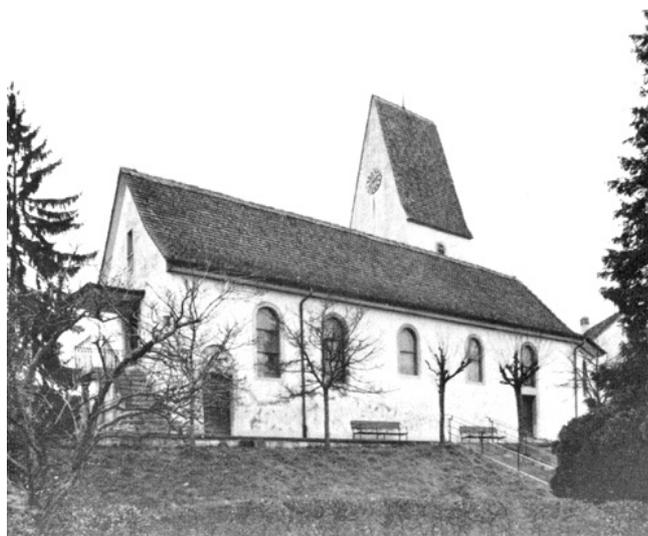
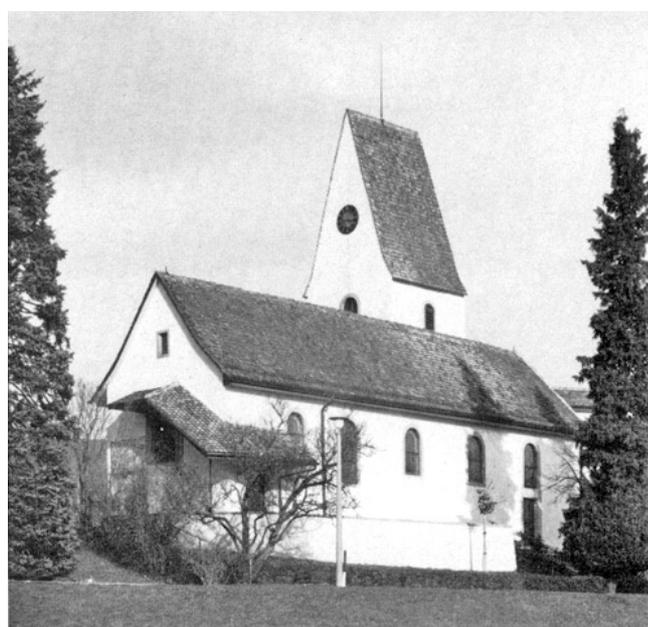
Herrliberg. Wetzwil. Reformierte Kirche. Oben: vor der Renovation; unten: nach der Renovation 1975/76.

a) Die *Aussenrenovation* hielt sich im Rahmen des Unabdingbaren. Die gewissermassen auf der Bodenoberfläche stehende Nordmauer erhielt einen Betonfuss, das übrige Mauerwerk einen Sperriegel gegen die aufsteigende Feuchtigkeit. Aus dem gleichen Grunde wurde unter den Fussböden eine bituminierte Aluminiumfolie eingezogen. Des weiteren wurden sämtliche Sandsteingewände gereinigt und, wo nötig, mit Führungen aus Guntliweider Sandstein geflickt. Eine gründliche Instandstellung erfuhr auch die Aussentreppe zur Empore, wo der Grossteil der Stufen aus dem gleichen Material ersetzt und das Geländer und die Überdachung bis zum romanischen Eingang um die Ecke gezogen und ergänzt wurden. Die 1931 auf Eternit gemalte Kopie des Tympanonbildes wurde ins Erdgeschoss des Turmes transferiert.

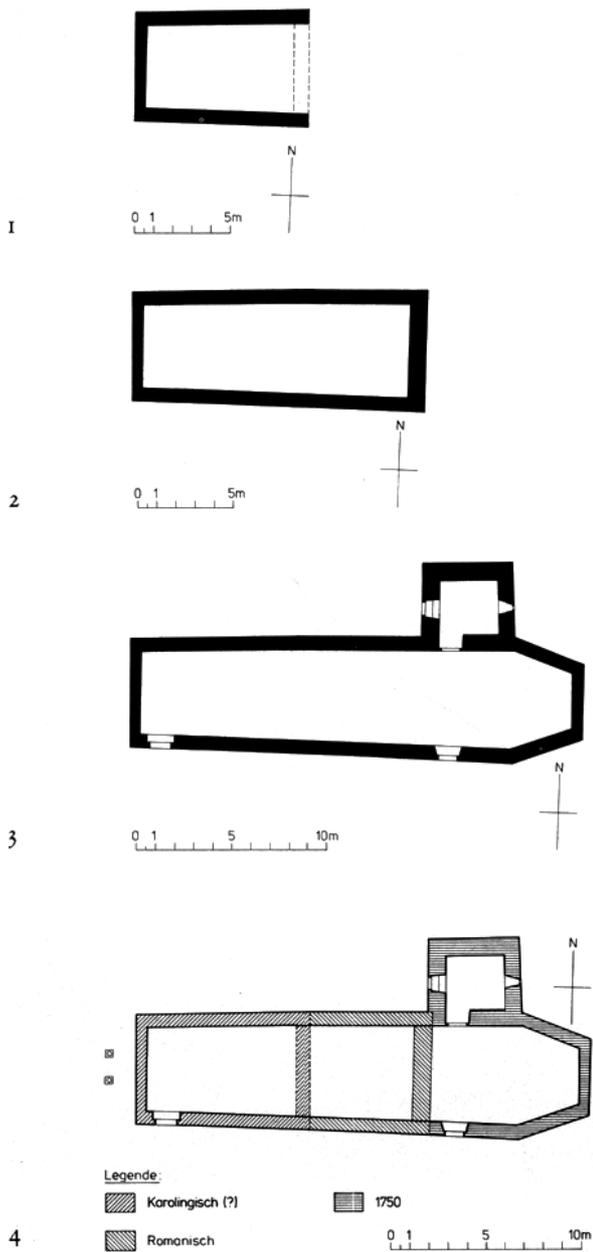
Herrliberg. Wetzwil. Reformierte Kirche. Bautapfenpläne. 1 Karolingisch (?), 2 romanisch, 3 1750, 4 Gesamtplan. Mst. 1 : 400.

Die Verlängerung der Kapelle geschah ohne Korrektur der Längsmauerfluchten. So verbreiterte sich der Bau weiterhin nach Osten, und zwar so stark, dass die Ostmauer 70 cm länger war als die alte Westmauer. Am Äusseren lassen sich demzufolge die nachstehenden Abmessungen ablesen:  $15,10 \times 5,90$  bzw.  $6,60$  m. Der östlichste Teil war zugleich Chor bzw. Altarraum. Teile der Chorstufe kamen 1975 zu-

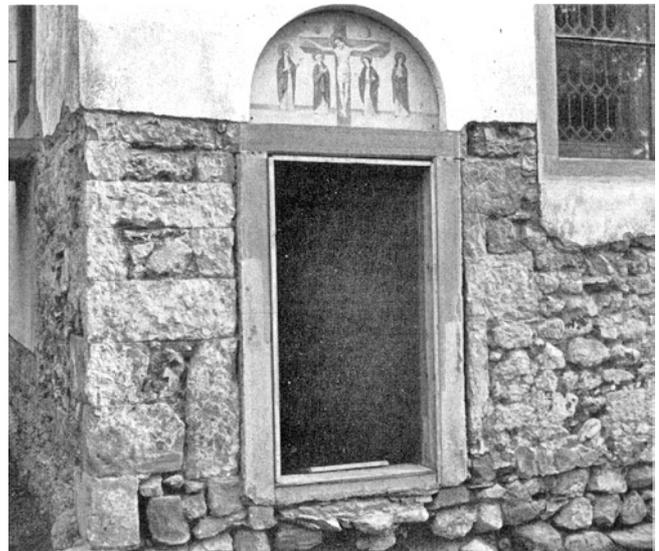
Herrliberg. Wetzwil. Reformierte Kirche. Südwand. Westportal. Während der Restaurierung 1975/76.

mauer wurde niedergelegt, östlich des so «frei gewordenen» Kirchenschiffes ein im Sinne der Spätgotik polygonal schliessender Chor von 7,70 m Tiefe (Innenmass) angefügt und nördlich davon ein Turm mit Käsbissendach hochgeführt. Zudem wurden die kleinen romanischen Fenster in der Südmauer des Schiffes durch grosse Rundbogenfenster, wie sie im Chorbau entstanden, ersetzt und der nun lichte Raum unter Zumauerung des bisherigen Einganges mit einem neuen Südportal in der Chorpartie sowie mit einem grossen Westportal ausgestattet.

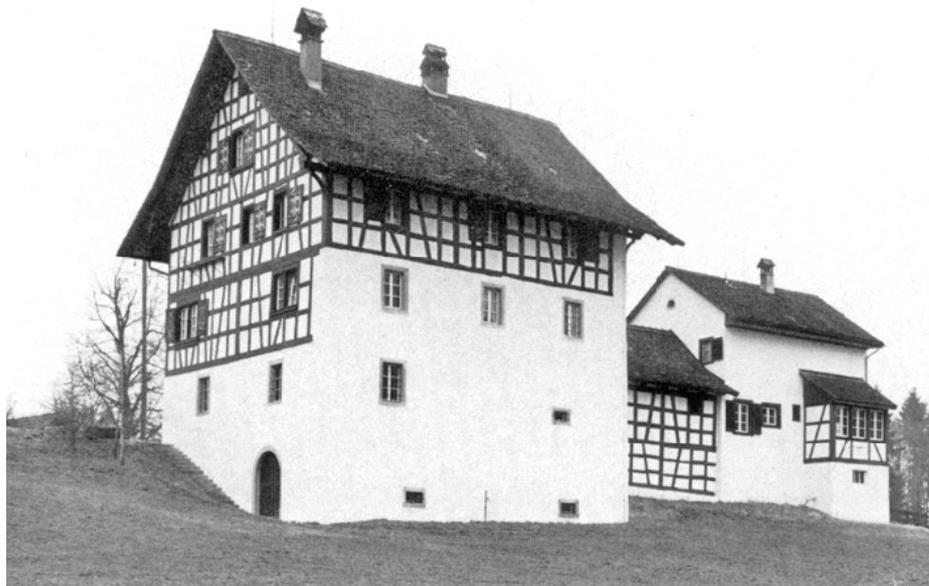
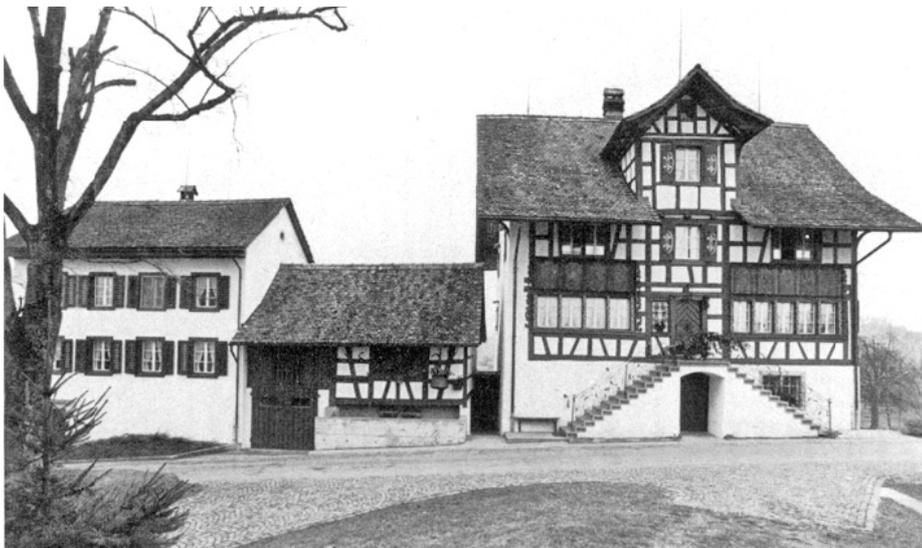
Hombrechtikon. Lützelsee. Menzihaus, Vers. Nr. 831. Nach der Restaurierung 1972–1975.

In Zusammenarbeit mit der Denkmalpflege wurde das Programm 1967 festgelegt. Die Hauptarbeiten konnten jedoch erst im Jahre 1972 begonnen und im Europäischen Jahr für Denkmalpflege und Heimatschutz 1975 fertiggestellt werden. Sie beschränkten sich, neben dem Abbruch des WC-Anbaues auf der Nordseite, im wesentlichen auf Unterhaltsarbeiten am Mauer- und Holzwerk, auf das Neuverputzen der Aussenwände, auf die Reparatur der Laube am westlichen Nebengebäude, auf die Neufassung der Ornamentmalereien an den Fensterrahmen, Ballenläden und Dachunterseiten, auf die Neuerstellung der Sandsteintreppe und die Restaurierung des Treppengeländers.

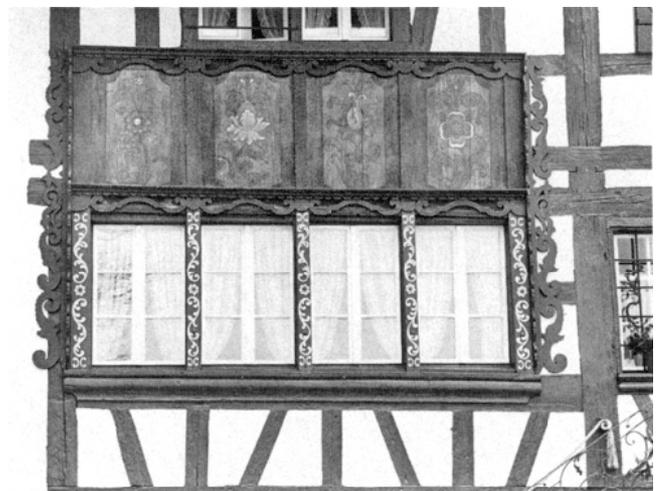
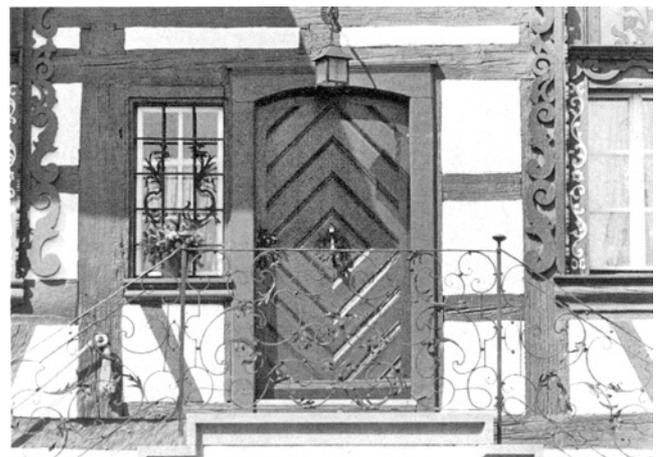
Hombrechtikon. Lützelsee. Menzihaus, Vers. Nr. 831. Details. Nach der Restaurierung 1972–1975.

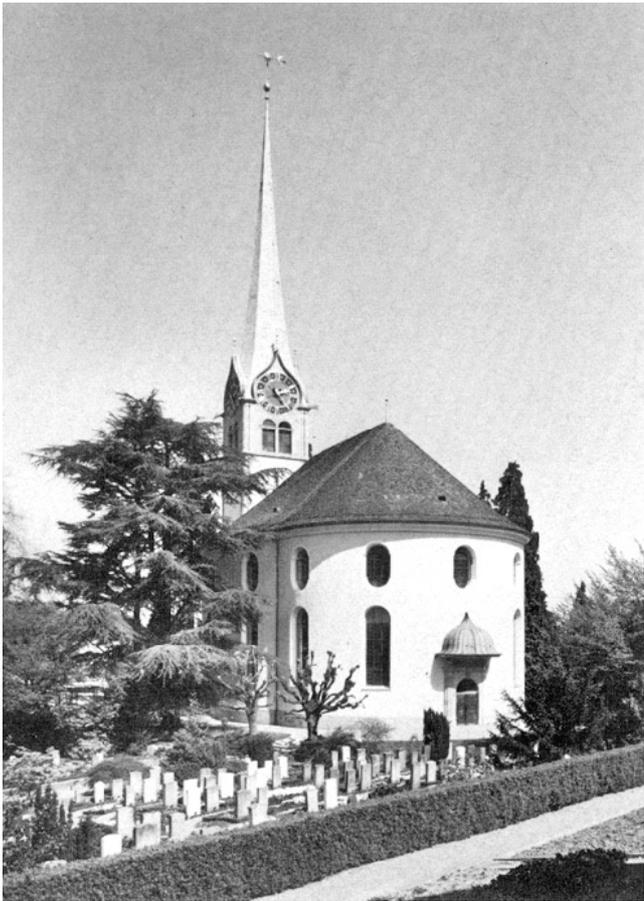
Horgen. Reformierte Kirche. Nach der Restaurierung 1975/76.

*Die Aussenrestaurierung* begann mit den technischen Sondierungen im Baugrund und der Entfeuchtung der Mauerfundamente durch Bohrlochinjektionen, führte über das Ausflicken der Sandsteinsockelzone und das Reinigen des Verputzes über das Reparieren des hölzernen Dachgesimses und das Umdecken des Daches zur Instandstellung des Turmes. Nach einem misslungenen Mineralfarbanstrich wurden die Fassaden des Schiffes mit Siliconfarbe überstrichen. Auf Anraten des eidg. Experten wurden die 1905 erstellten Fenster mit Bienenwabeneinteilung und neubarocken Randverzierungen von G. Röttinger, Zürich, durch neue Fenster aus Bienenwaben-Flaschenscheiben in Doppelverglasung ersetzt. Derselbe riet auch, bei den Oberlichtgittern der Portale und beim Eingangsgitter des Turmes bestimmte Zierelemente zu vergolden, obgleich die diesbezüglichen Analysen negative Resultate gezeitigt hatten. Die eichenen Türen wurden abgelautet und neu gebeizt. Der Wappenstein am Ostportal musste nachgehauen und die Mittagssonnenuhr an der Südfassade aufgrund der Korrekturen von Dr. W. Brunner, Kloten, überholt werden. Das Quadermauerwerk am Turm liess sich mit blosser Wasser reinigen. Die Anstriche erfolgten an den Holzteilen mit Öl- und am Verputz mit Mineralfarbe. Keine Probleme stellte der Turmhelm von 1875. Der Kupferplattenüberzug war in bester Ordnung. Kleine Reparaturen waren nur den Wimpergenrändern entlang vorzunehmen, und Kugel und Wetterfahne wurden vollständig überholt. Die Ziffern und Zeiger wurden neu vergoldet, die Halbstunden-Punkte und der früher einmal weggenommene innere Zifferblattring neu montiert.

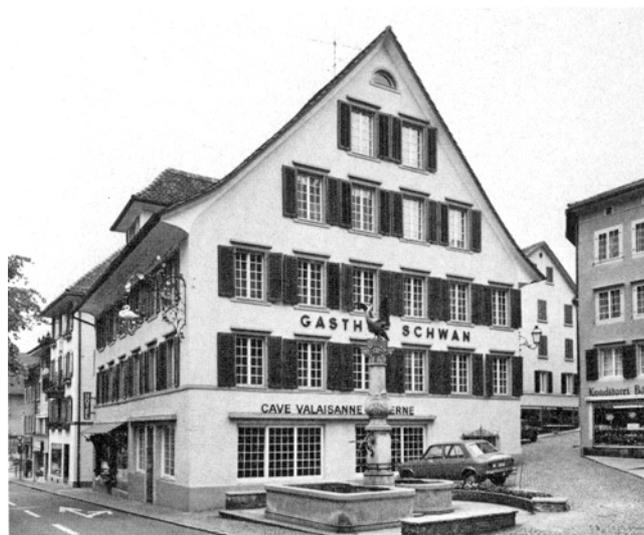
Horgen, Zugerstrasse 9. Hotel «Schwan» (ehem. Gesellenhaus «Zum Schwan»). Nach der Aussenrenovation 1976.

Im Winter 1956/57 wurde das Gasthaus «Schwan» im Innern vollständig um- und ausgebaut, und 1976 liess die Besitzerin das Äussere renovieren. Das Dach wurde mit alten Biberschwanzziegeln umgedeckt. Die Hauptfassade erhielt einen neuen Abrieb und – wie die übrigen – einen Mineralfarbenstrich. Die neuen Fenster wurden mit Doppelverglä-

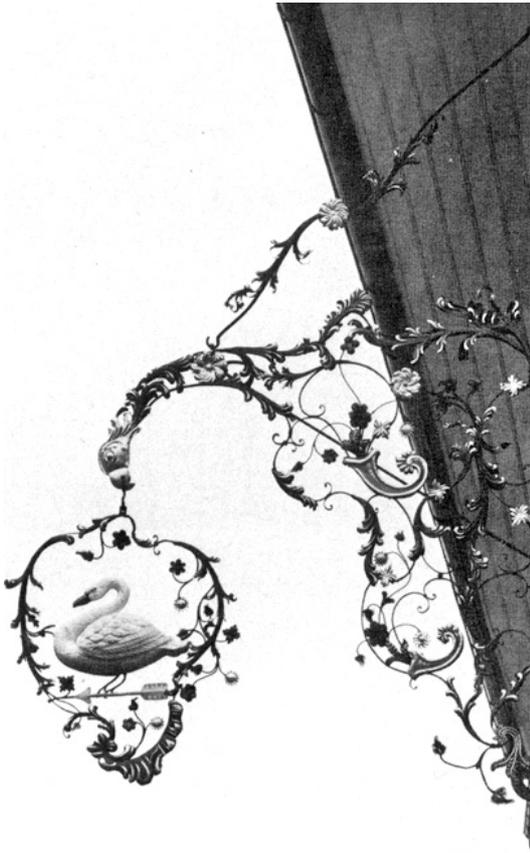
Horgen. Zugerstrasse 9. Hotel «Schwan» (ehem. Gesellenhaus «Zum Schwan»). Nach der Aussenrenovation 1976. Wirtshausschild.

sung und – pro Flügel – mit 10 Scheibenflächen ausgestattet und wie die – reparierten – Jalousien und Dachuntersichten neu gestrichen. Das Wirtshausschild konnte nach gründlicher Reinigung und Untersuchung von R. Krauer in Uster mit den originalen Farben neu gefasst werden. Gemeinde und Kanton richteten Beiträge aus. Das Hotel «Schwan» steht seither unter Schutz.

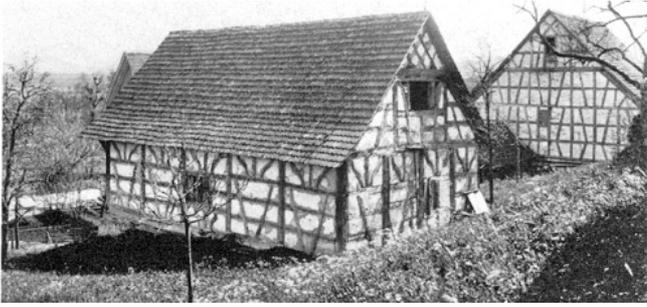
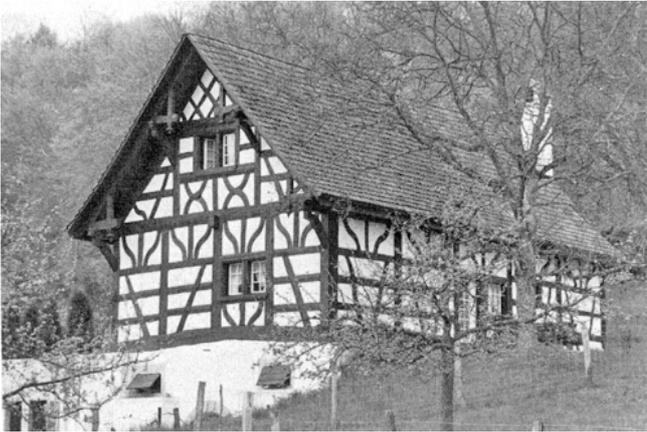
Hüntwangen. Auf Bohl. Ehem. Speicher Vers. Nr. 86. Oben: Zustand 1930; unten: nach Restaurierung und Umbau 1974/75.

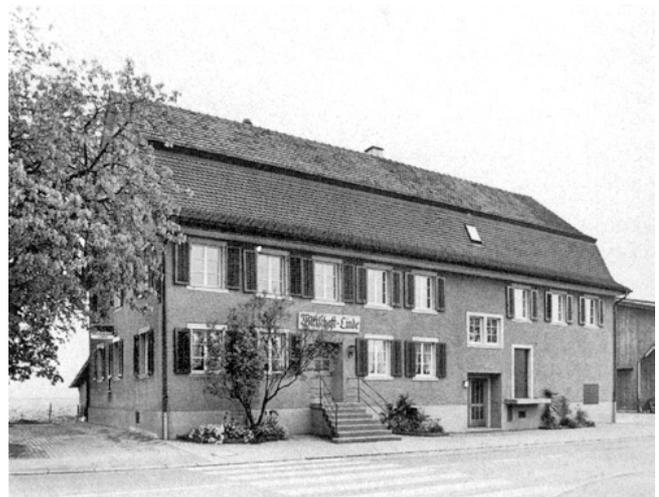
Hüntwangen. Wirtschaft «Zur Linde» (Vers. Nr. 16). Nach Renovation des Wohnteils und Neubau anstelle der Scheune 1974/75.

Glücklicherweise blieb die «Linde» vor einer verfälschenden Renovation verschont. So konnte nun das im ursprünglichen Zustand übernommene Äussere 1974/75 im Zusammenhang mit einem Neubau zu Wohnzwecken anstelle der Scheune gründlich renoviert werden. Das Dach wurde umgedeckt, die Dachrinnen und Abfallrohre durch kupferne ersetzt, die Fassaden neu verputzt und mit Mineralfarbe ge-

strichen, die Holzgewände, Jalousien und Türen abgelaugt und neu gestrichen sowie neue Fenster angefertigt und gefasst. Gemeinde und Kanton richteten Beiträge aus. Seither steht die «Linde» unter Schutz.

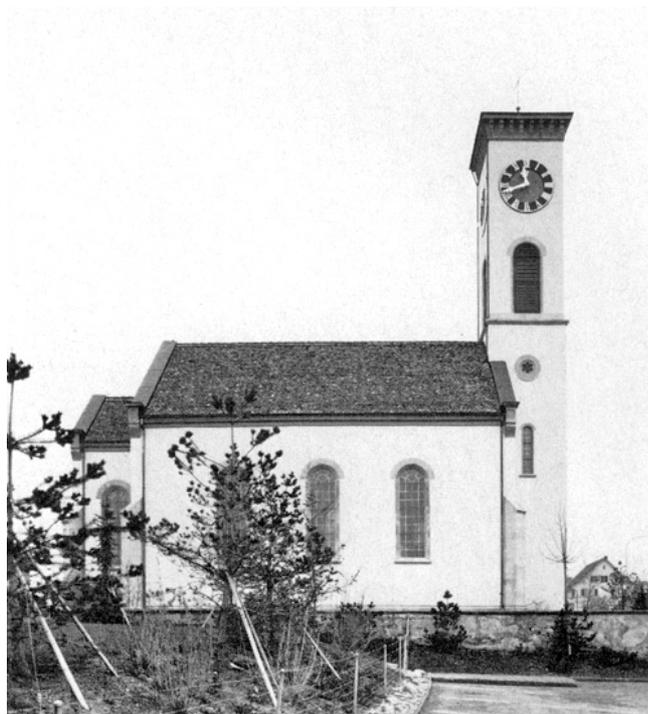
Hütten. Reformierte Kirche. Nach der Aussenrestaurierung 1976.

Wegen verschiedener undichter Stellen in den Blechabdeckungen der Sandsteingiebel und der Strebepfeiler sowie wegen des unansehnlichen Zustandes von Aussenputz und Anstrich entschloss sich die Kirchengemeinde zu einer Renovation. Architekt und Denkmalpflege weiteten diese zu einer eigentlichen Aussenrestaurierung aus, um der Kirche ihr ansprechendes ursprüngliches Aussehen zurückzugeben. Den Anstoss dazu gaben vor allem die bei einer früheren Renovation angebrachten Doppelfenster, die in bezug auf Verglasung, Sprossenteilung und wegen der äusseren Vorfenster alle massstäblichen Feinheiten verloren hatten. Glücklicherweise fanden sich im Archiv Vertrag und Zeichnung der Originalfenster. Am Bau waren zudem noch die ursprünglichen Nuten der Verglasungen vorhanden. So konnten die neuen Fenster wieder genau nach den ursprüngli-
