# ZÜRCHER DENKMALPFLEGE

8. BERICHT 1975–1976

Herausgeber    Direktion der öffentlichen Bauten des Kantons Zürich  
                    Stadtrat Winterthur

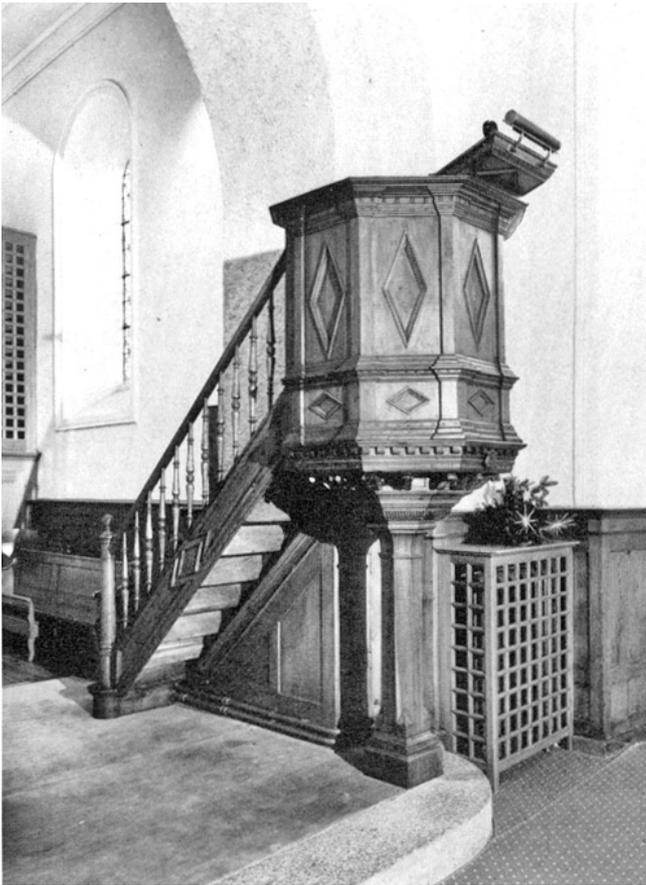
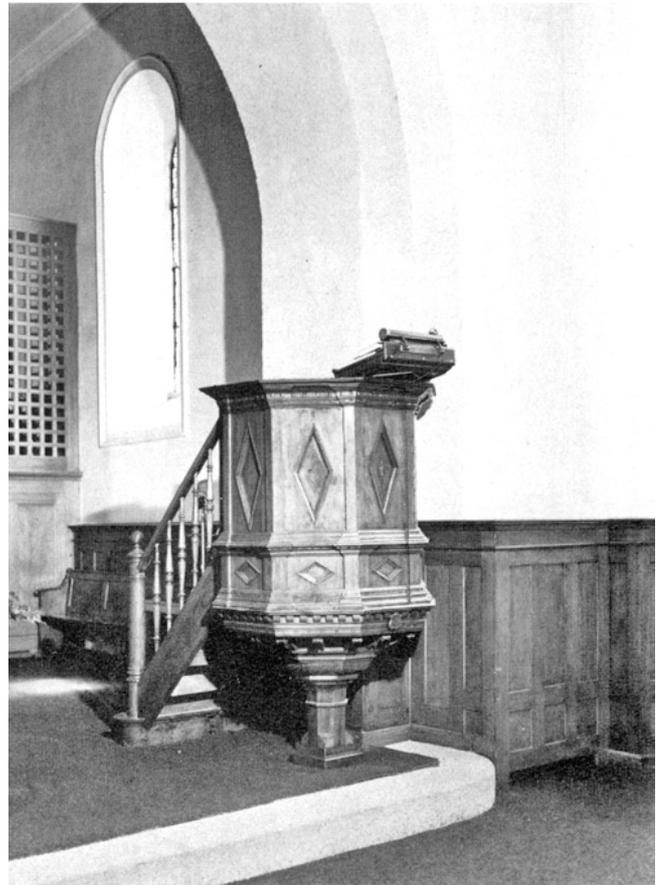
Illnau-Effretikon. Oberillnau. Reformierte Kirche. Kanzel von 1551. Oben: ursprünglicher Zustand; rechts: nach der Verstümmelung von 1975.

Die letzte Innenrenovation hat 1954 stattgefunden, und eine neuerliche drängt sich derzeit nicht auf. Deshalb beschränkte sich die Kirchenpflege 1975 darauf, den modernen liturgischen Bedürfnissen durch Heruntersetzen der Kanzel entgegenzukommen. Leider wurde diese Änderung am 30. Juni ohne Konsultation der Denkmalpflege vorgenommen, und als diese davon hörte und sich nach der Kanzel umsah, hatte der Schreinermeister die Kanzelsäule nicht nur halbiert, sondern die abgesägte Hälfte bereits auch schon verbrannt... So geschehen im Europäischen Jahr für Denkmalpflege und Heimatschutz 1975.

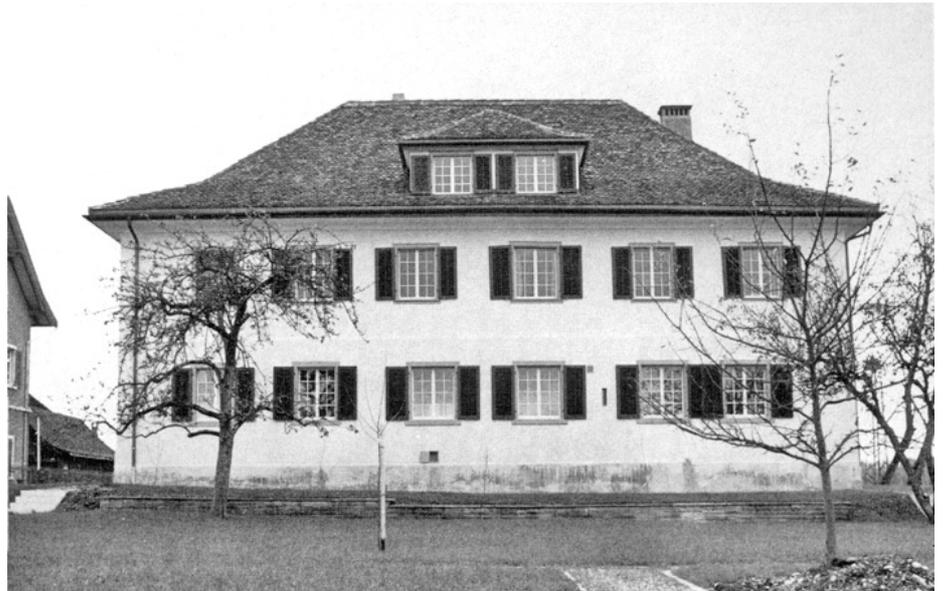
Illnau-Effretikon. Oberillnau. Reformiertes Pfarrhaus. Nach der Renovation 1975/76.

*Aussenrenovation.* Nach dem Abschlagen des Verputzes zeigte sich in der Südostfassade im Obergeschoss ein Fachwerk. Da dasselbe 1835 durch den Einbau der neuen Fenster arg zerschnitten worden war, verzichtete man auf dessen Freihaltung. Ausserdem konnten auf der Nordwestseite die zweite Haustüre und das Garagetor durch Fenster ersetzt sowie die Gartentüre von der Südost- auf die Südwestseite verlegt werden. Der Sandsteinplattensockel und die Fenstergewände liessen sich mit Wasser reinigen und mit Avenit ausbessern. Sämtliche Fenster wurden durch neue ersetzt, ebenso die Jalousien, soweit sie sich nicht reparieren liessen. Die Fenster sind weiss, die Jalousien olivgrün gestrichen. Sämtliche Fassaden erhielten einen neuen Verputz und Mineralanstrich.

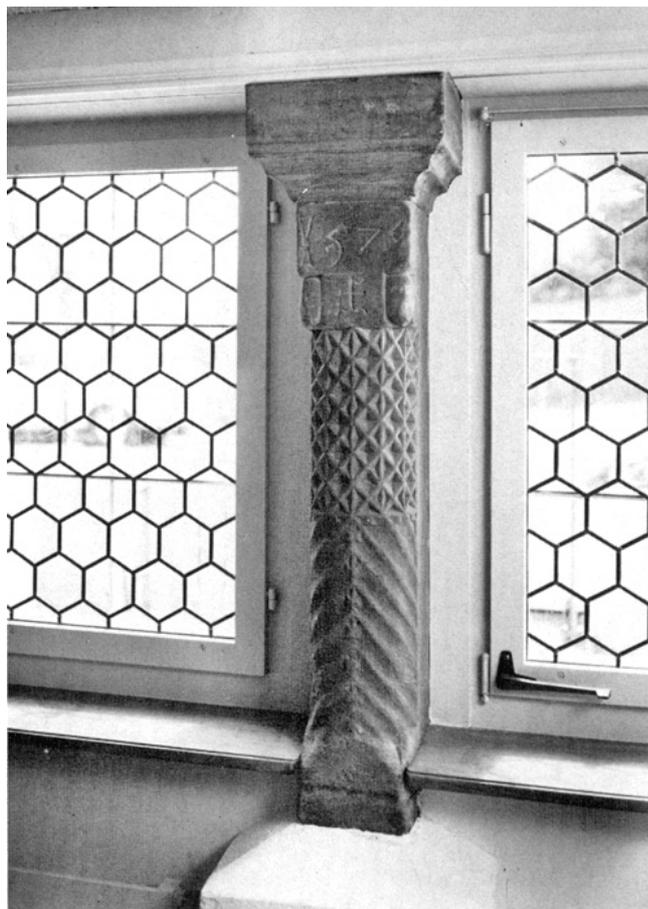
Kilchberg. Reihenhausteil Seestrasse 215. Nach dem Umbau 1976. Fenstersäule von 1570 im Erdgeschoss.

Von den drei in Frage stehenden Häusern dürfte dasjenige Seestrasse 215 den Kernbau darstellen. In der Stube des Erdgeschosses blieb eine reiche gotische Fenstersäule mit der Jahrzahl 1570 und einem Steinmetzzeichen erhalten. Zudem konnten bei den Umbauarbeiten der Sturzstein eines

Türgewändes aus Sandstein mit der Jahrzahl 1540 sowie das Gewände der Haustüre – zwei Sandsteinbauelemente – wieder zur Geltung gebracht werden.

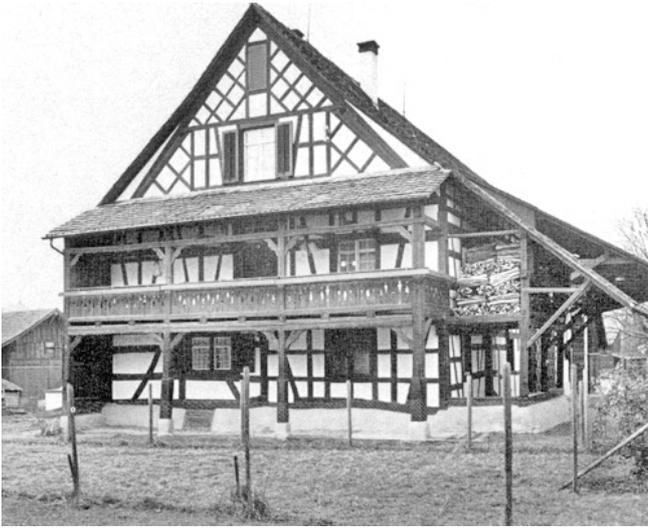
Kleinandelfingen. Einfangstrasse. Ehem. Bauernhaus Vers. Nr. 188. Nach der Renovation 1976.

Der Kernbau dieses ehem. Bauernhauses ist im späten 17., spätestens zu Anfang des 18. Jh. entstanden. Um 1827 hat man die Scheune vergrössert und den Wohnteil ausgebaut und mit einem Laubenvorbau auf der Giebelseite versehen. Im Rahmen einer Aussenrenovation im Jahre 1976 konnten alle Mauern saniert und neu verputzt sowie sämtliche Riegel- und übrigen Holzkonstruktionen geflickt und ergänzt werden. Das Mauerwerk und die Ausfachungen erhielten einen Mineralfarbanstrich, während die Riegel und der Lau-

benanbau nur imprägniert wurden. Gemeinde und Kanton richteten Beiträge aus. Das Gebäude steht seither unter Schutz.

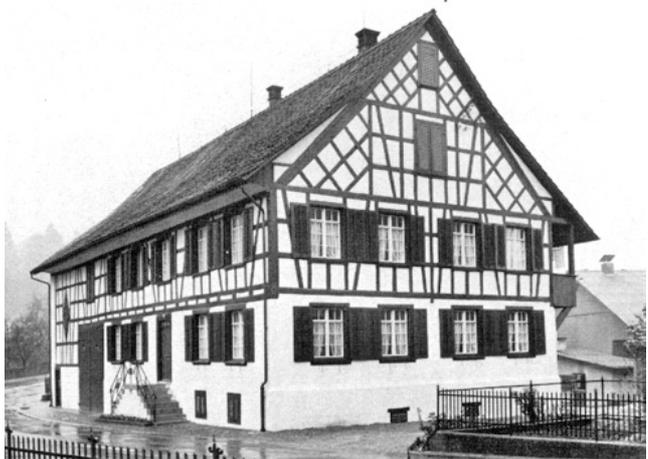
Kleinandelfingen. Schaffhauserstrasse. Bauernhaus Vers. Nr. 21. Nach der Restaurierung 1975.

Dieses stattliche Bauernhaus wurde 1822 durch Lieutenant Jacob Fehr in der Tradition des 18. Jh. als Riegelbau errichtet, aber bereits in der zweiten Hälfte des 19. Jh., der damaligen Mode folgend, verputzt. Im Jahre 1975 wurde das ganze Äussere einer gründlichen Restaurierung unterzogen. Nach Entfernen des Verputzes kam allseits das ursprüngliche, gut erhaltene Riegelwerk zutage. Dieses sowie die Mauerflächen und Ausfachungen konnten mit relativ geringem Aufwand instandgestellt werden. Bei den Kellerfenstern waren neue Gewände einzubauen; ersetzt werden mussten auch die Stufen der doppelläufigen Aussentreppe.

Neu sind zudem die Fenster und die Jalousien, während die Haustüren sowie das Scheunentor und die Stalltüre bloss zu überholen und neu zu streichen waren. Die Dachrinnen und Abfallrohre wurden durch kupferne ersetzt. Das Mauerwerk und die Ausfachungen erhielten einen weissen Mineral-, die Holzelemente dagegen einen Ölfarbanstrich. Gemeinde und Kanton richteten Beiträge aus. Das Gebäude steht seither unter Schutz.

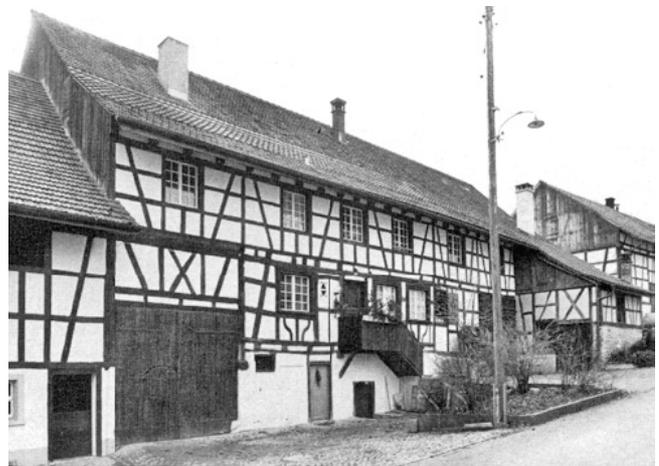
Kleinandelfingen. Alten. Ehem. Bauernhaus «Zur Trotte» (Vers. Nr. 959). Nach der Renovation der Strassenseite 1976.

Dieses ehemalige Bauernhaus muss nach Ausweis des Riegelwerkes im ausgehenden 17. oder beginnenden 18. Jh. entstanden sein. Der Hausname «Trotte» rührt davon her, dass unter dem gleichen First ein Trottraum eingebaut worden war. In den Jahren 1848 und 1878 wurden Reparaturen bzw. «Bauarbeiten» vorgenommen; 1910 kam auf der Westseite als Anbau ein Schlachtlökal hinzu. Seit dem Abbruch des Trottwertes 1905 diente die «Trotte» als Milchlokal, dann als Schuppen.

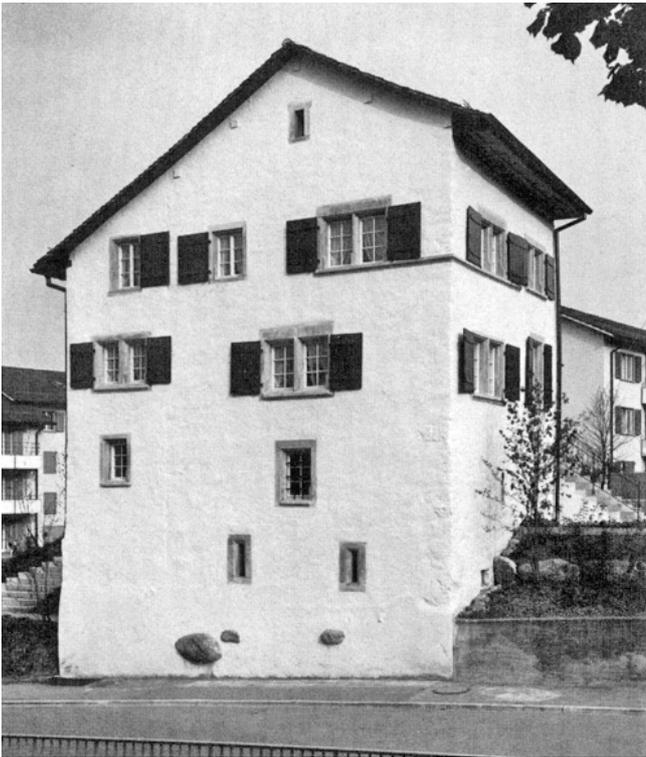
Langnau a. A. «Schloss»-Turm. Nach der Restaurierung 1974/75.

*Die Aussenrestaurierung* begann mit einer Sanierung und Konsolidierung des Mauerwerkes sowie mit dessen Entfeuchtung und Ausfugung. Die bisherige Aussentreppe, deren oberer Teil im Zwischenbau zwischen Turm und angefügtem Bauernhaus hochgeführt war, wurde abgetragen und durch eine neue ersetzt. Der unterste Teil, im 19. Jh. in Zement ausgeführt, besteht heute aus Kunststufen, während die überdachten Partien in Holz ausgeführt sind. Als Verschalung dient eine gut isolierte und gebeizte Bretterwand. – Eine defekte Kellerluke erhielt einen Holzsturz. Die spätgotischen Sandsteingewände der Fenster wurden durch Führungen ausgeflickt, die fehlenden oder zu ergänzenden Gewände aber neu gehauen. Repariert wurde auch der Gurt. Das Mauerwerk erhielt einen Kalkverputz und einen eischalenweissen Mineralfarbanstrich. Sämtliche Fenster sind neu, ebenso alle Ballenläden, die rot (Caput mortuum) bzw. olivgrün gestrichen sind. Englischrot dagegen ist das Riegelwerk. Der Dachstuhl endlich wurde repariert und isoliert sowie mit einem doppelten Ziegeldach versehen.

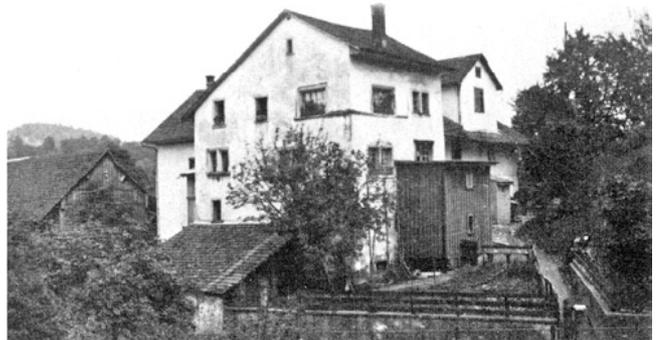
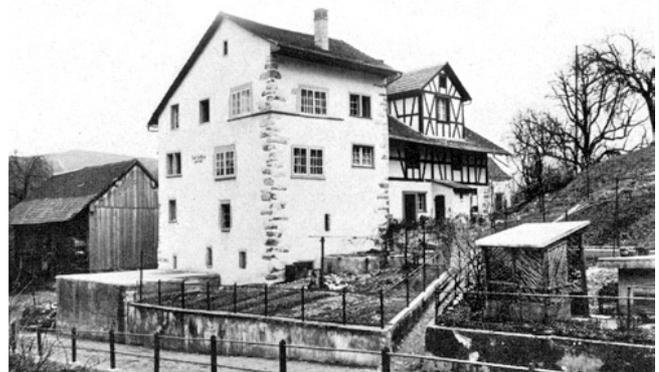
Langnau a. A. «Schloss»-Turm. Oben: vor der Renovation 1931; Unten: nach der Renovation 1931.

und in den Anbauten Jacob Gut, Heinrich Kloter, Heinrich Zürrer und Johannes Schäppi. Im Jahre 1854 wechselte der Turm an Johannes Schait über, und 1855, 1864 und 1885 an je weitere Eigentümer, bis ihn Gottlieb Kloter 1897 und alle Nebenbauten 1900 kaufte. Im Jahre 1931 erfolgte eine Renovation, welche die Antiquarische Gesellschaft Zürich (AGZ) und die Zürcherische Vereinigung für Heimatschutz (ZVH) unterstützten. Diese liessen dafür 1932 zu ihren Gunsten eine Personaldienstbarkeit im Grundbuch eintragen. Ein Jahr darauf übernahm Kloters Schwiegersohn, Anton Elsener, die «Schloss»-Liegenschaft; 1954 kam sie zusammen mit Bauparzellen in den Besitz der Immobiliengesellschaft Proprieta, Glarus. Als von da an vom Abbruch die Rede war, verfassten die Antiquarische Gesellschaft Zürich, die Zürcherische Vereinigung für Heimatschutz und der Schweizerische Burgenverein ein gemeinsames Gutachten. Ab 1960 setzte sich die Denkmalpflege in Zusammenarbeit mit der ZVH sowie mit den Lehrern B. Piguet und B. Fuchs für die Rettung des Schlosses ein, und Prof. H. Suter vom Technikum Winterthur fertigte mit einer Schulklasse Bauaufnahmen an. Am 12. Januar 1962 stimmte die Gemeindeversammlung dem Kauf des Schlosses zu.

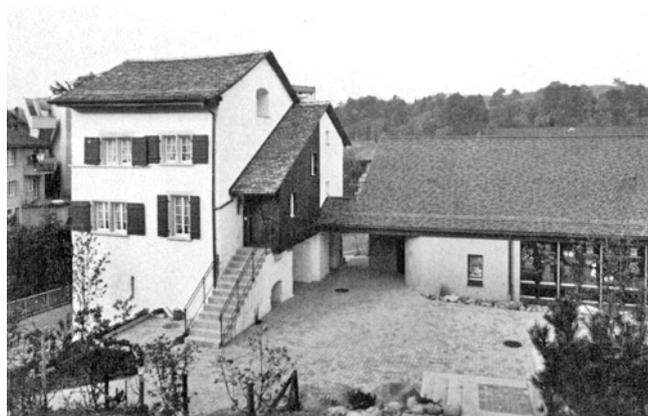
Langnau a. A. «Schloss»-Turm nach Restaurierung 1974/75 und Kindergarten-Neubau.

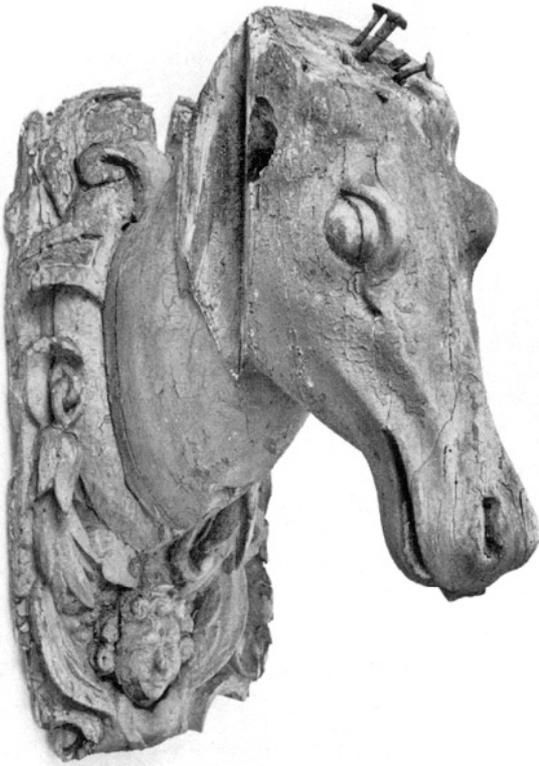
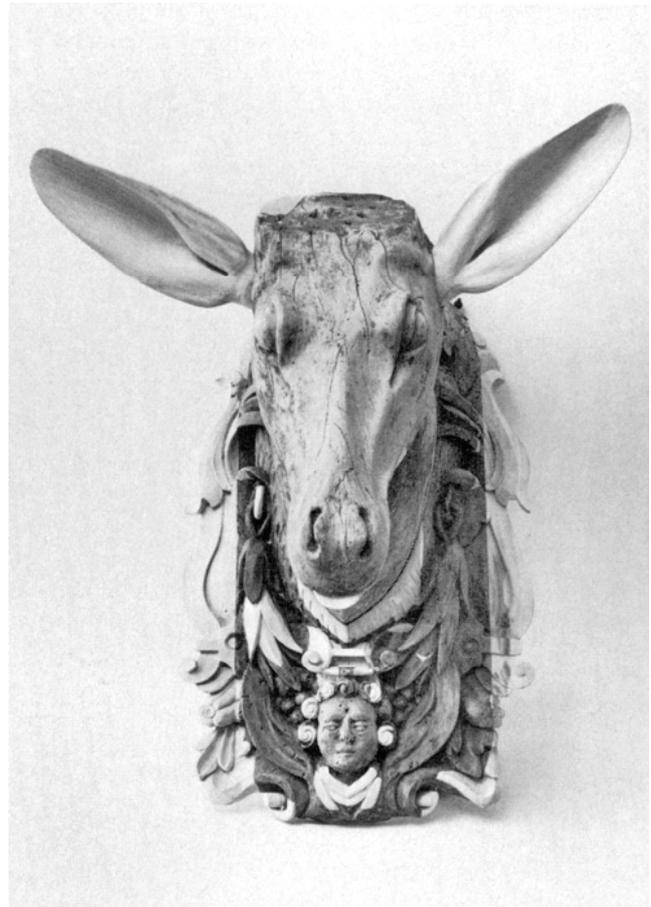
Langnau a. A. Albispass. Restaurant «Zum Hirschen». Hirschtrophäe. Links: vor der Restaurierung; rechts: nach Fertigstellung der Bildhauerarbeit (zu S. 112).

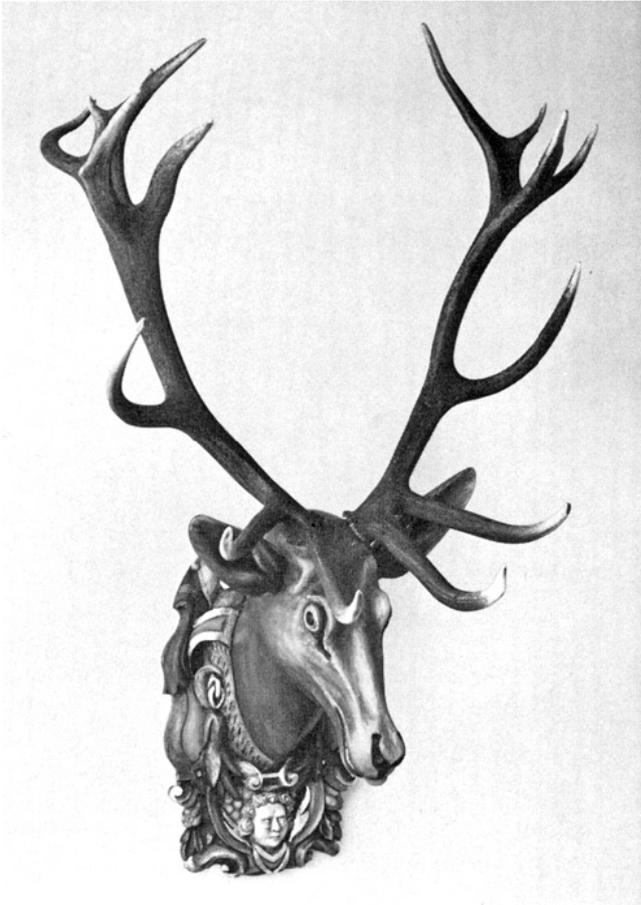
Langnau a. A. Albispass. Restaurant «Zum Hirschen». Hirschtrophäe. Nach der Restaurierung 1978 (zu S. 112).

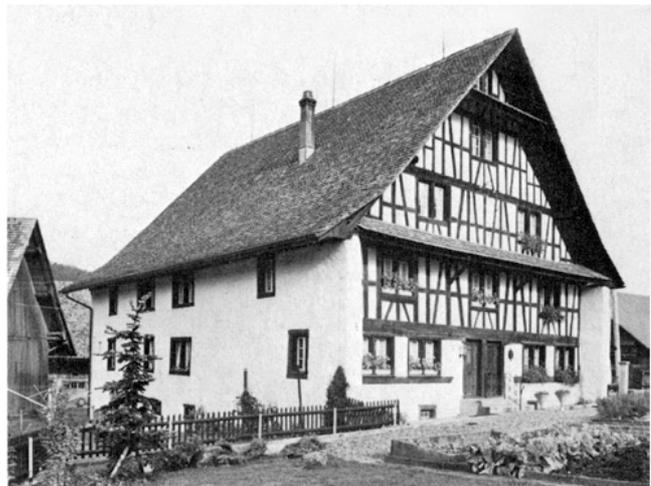
Langnau a. A. Hinteralbis. Doppel-Bauernwohnhaus Vers. Nr. 489/490 (sog. «Nägelihaus»). Nach der Restaurierung 1976.

Nach längeren Vorbereitungen konnte das «Nägelihaus» 1976 aussen renoviert werden. Das Innere des Westteils war

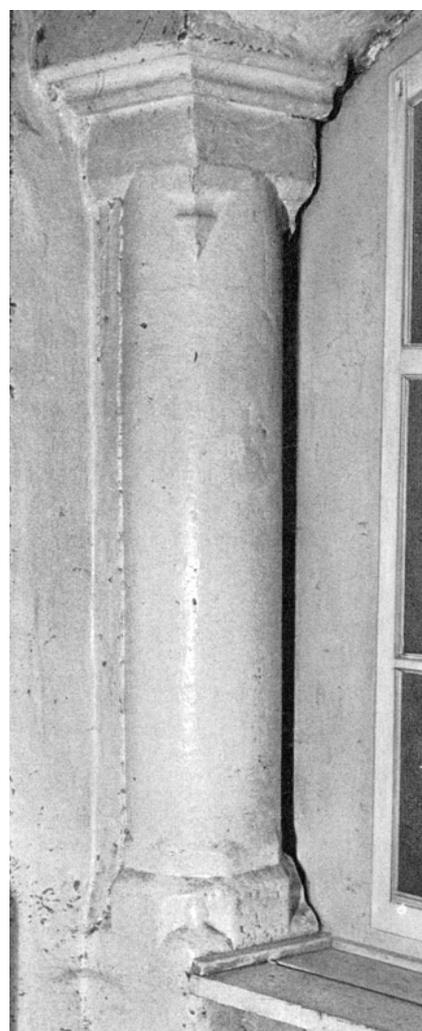
Laufen-Uhwiesen. Uhwiesen. Bauernhaus «Zum Rebstock» (Vers. Nr. 76). Fenstersäule in der Stube im Obergeschoss.

genportal, die spätgotischen Fenstergewände sowie das dreiteilige Fenster und die Fenstersäule der Stube im Obergeschoss unterstreichen das überlieferte Baudatum von 1581. Dank den Nachschlagungen von H. Brüstle, Neuhausen, sind die Eigentümer seit 1728 lückenlos bekannt. Darnach ging die Liegenschaft von Johann Conrad Werdmüller an – Christoph oder Heinrich – Schenk über. Drei Jahre danach liess der neue Eigentümer einen Spruch auf den Hausnamen an die Hauptfassade malen. Das Haus hatte bis um 1910 Treppengiebel!

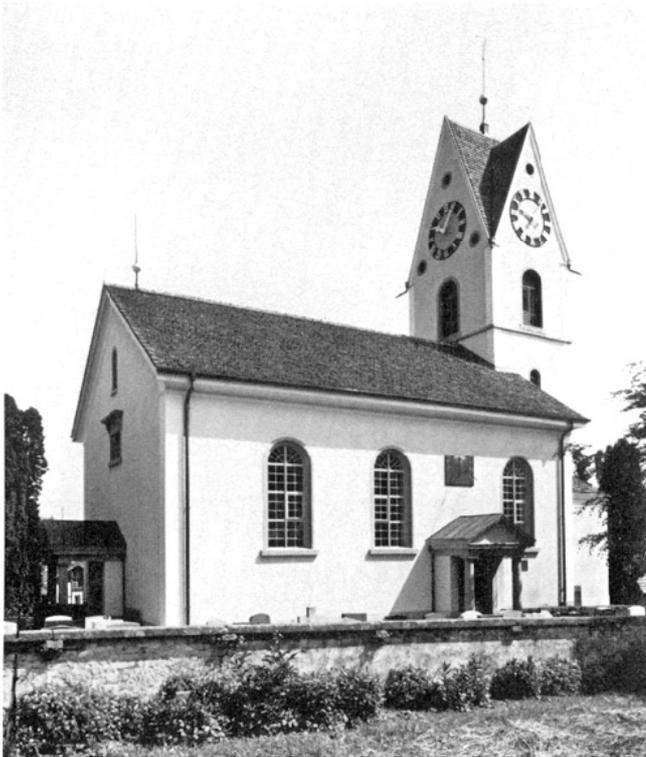
Lufingen. Reformierte Kirche. Nach der Aussenrestaurierung 1974.

Abgesehen von dem 1917 aufgetragenen Besenwurf war das Äussere 1974 sozusagen noch im Urzustand erhalten. Deshalb bewegte sich diese Restaurierung innerhalb eines engsten Rahmens. Eine wichtige Massnahme war die Entfeuchtung der Mauern mittels einer Drainage. Die Sandsteinplatten der Sockelzone sowie die Sandsteingewände der Portale und Fenstergewände konnten mit Wasser gereinigt und mit Kunstsandstein ausgeflickt werden. Zufolge des seinerzeitigen Efeubewuchses musste der Verputz an allen Fassaden inkl. Turm erneuert werden. Der Anstrich erfolgte mittels eischalenweisser Mineralfarbe. Die eisernen Fensterrahmen wurden nach gründlicher Überholung ganz weiss gestrichen, dagegen erhielten die Holzgesimse an Schiff, Turm und Vorzeichen eine sandsteingraue Kunstharzfassung. Ebenfalls ganz weiss strich man die Eeklise-

nen, olivgrün aber die Jalousien. Die Türen mussten bloss abgelautet und neu gebeizt werden. Die Dachflächen des Turmes wurden mit Biberschwanzziegeln umgedeckt, die Zifferblätter gereinigt und neu gestrichen, die Zeiger und Ziffern aber vergoldet. Analog waren Turmspitze und Wetterhahn zu behandeln. Während die Dachrinnen und Abfallrohre des Schiffes bloss durch kupferne ausgewechselt werden mussten, montierte man am Turm vier aus Kübeln tretende einfache Wasserspeier. Bund und Kanton leisteten Beiträge. Die Kirche steht seither unter Bundesschutz.

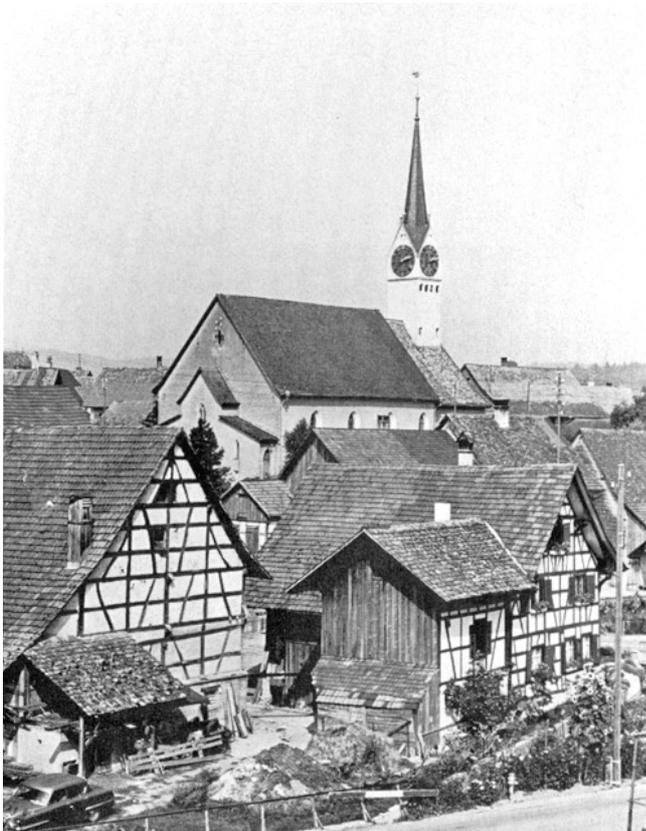
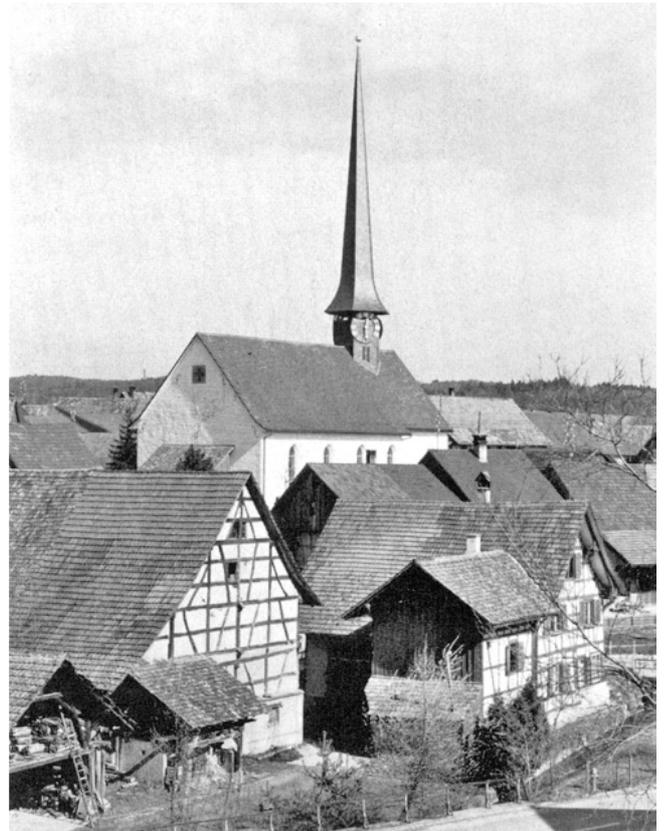
Marthalen. Reformierte Kirche. Oben: vor der Renovation; rechts: nach der Renovation 1975/76.

Die Mauerfundamente erfuhren eine notwendige Trockenlegung durch Sickergräben. Das nördliche Seitenportal wurde auf dasselbe Niveau wie das südliche abgesenkt. Das Mauerwerk wurde durchgehend mit Kalkmörtel neu verputzt und mit eischalenweisser Mineralfarbe gestrichen. Bei den Chorfenstern waren die Sandsteingewände zu reinigen und mit neuen Bänken auszurüsten. Vor der Westfassade wurde ein neues Vorzeichen mit Pultdach erstellt. Im Turm hängt seit dem 29. Mai 1976 ausser den bisherigen sechs Glocken die am 20. Februar 1976 von der Glockengiesserei H. Ruetschi AG in Aarau neu gegossene grosse auf cis gestimmte, «tonangebende» Glocke. Die Turmkugel verwahrt neue Dokumente. – Westlich des Südportals ist die kleine Grabplatte von 1727 in der Mauer am bisherigen Standort sichtbar.

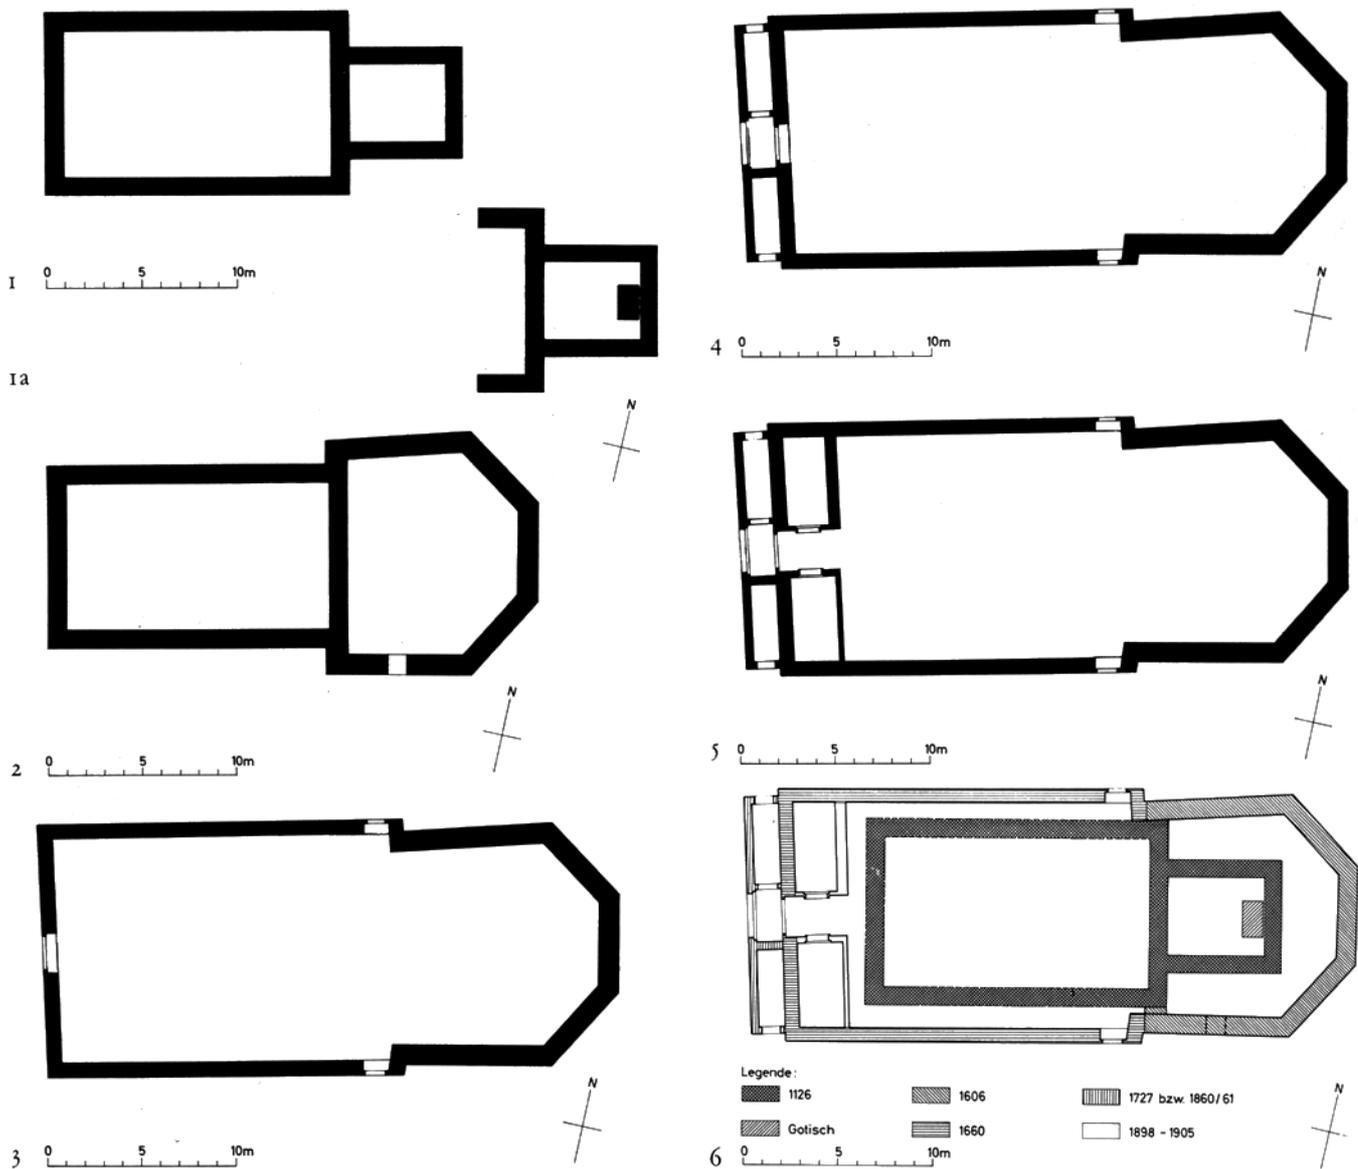
Marthalen. Reformierte Kirche. Bauetappenpläne. 1 Romanisch (1126), 1a mit gotischem Hauptaltar, 2 1606, 3 1660, 4 1727 bzw. 1860/61, 5 1899/1900, 6 Gesamtplan. Mst. 1 : 400.

Auf Grund der alten Literatur, dergemäss die alte Kirche in Niedermarthalen oder auf dem Kilchbühl gestanden hätte (so zuletzt noch bei H. Kläui, S. 74), ging die Denkmalpflege mit gemischten Gefühlen an die Untersuchung des Baugrundes der Kirche Marthalen. Aber sie hatte sich bald eines andern zu besinnen. Kaum richtig angefangen, zeichneten sich sehr bald in dem aus hellbraunem Lehm und – darüber – lehmigem Sand bestehenden Baugrund im Chor die rund 90 cm breiten Fundamente eines quadratischen Raumes und eines westlich daran anschliessenden Nord-Süd verlaufenden rund 1 m breiten, sozusagen die ganze heutige Choröffnung durchziehenden Mauerfundamentes ab. Diese Mauerzüge konnten als die Überreste eines (ausser) 6 × 6 m gros-

sen Chores und der Ostmauer eines Schiffes von 9,6 m Ausenbreite identifiziert werden.

dieser Mauerteile sich zwanglos mit dem grossen Nord-Süd-Mauerfundament verbinden liessen, steht es ausser Zweifel, dass diese weiteren Fundamenteile den Grundriss des zum Quadrachor gehörenden Schiffes abzeichnen. Dieses muss demzufolge 16 m lang und 9,6 m breit gewesen sein.

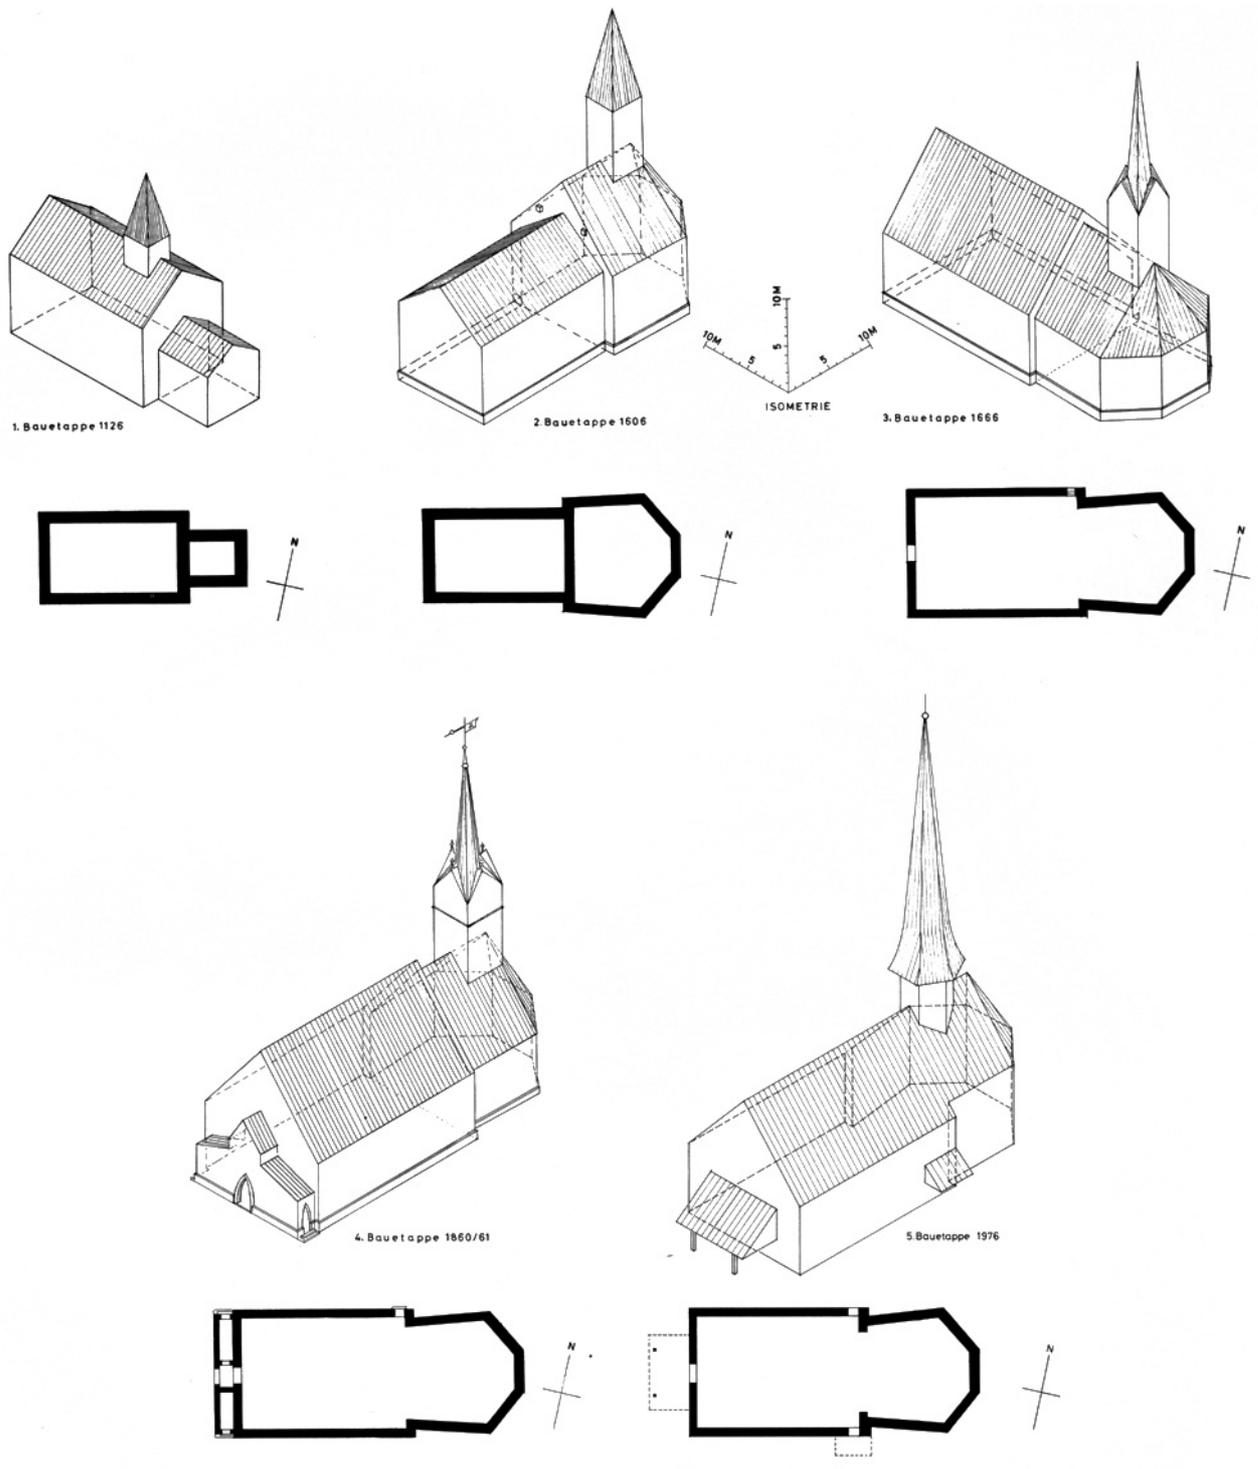
Marthalen. Reformierte Kirche. Isometrische Darstellung der Bauetappen 1–4 und des Zustandes seit 1976. Mst. 1 :800.

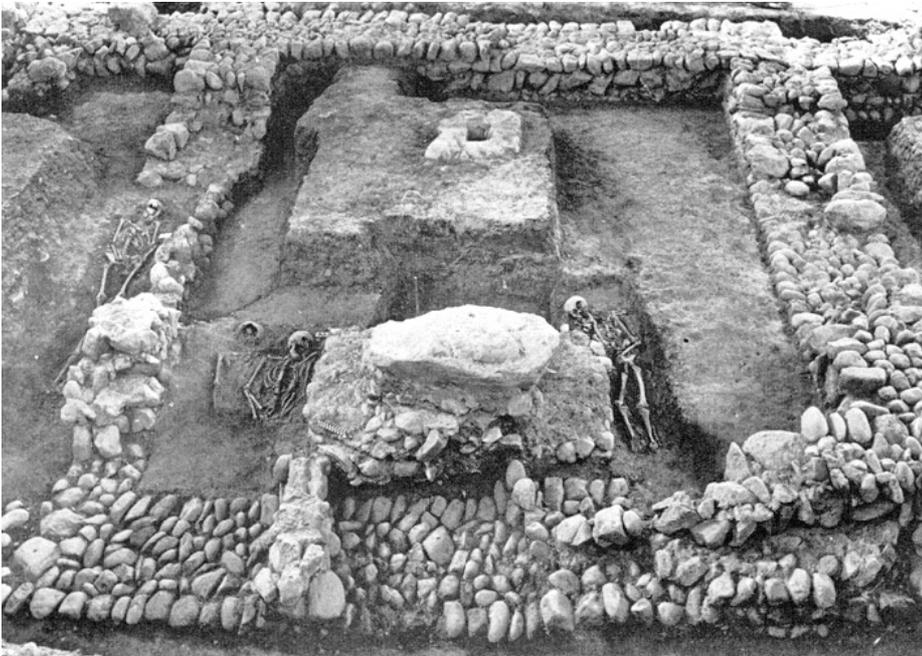
Marthalen. Reformierte Kirche. Archäologische Untersuchungen 1975/76. Chor. Gesamtansicht aus Osten.

In der Chormitte wurden noch das Fundament des Taufsteins von 1606 sowie der Unterbau und Sockel der östlichen der 1927 entfernten Holzsäulen freigelegt.

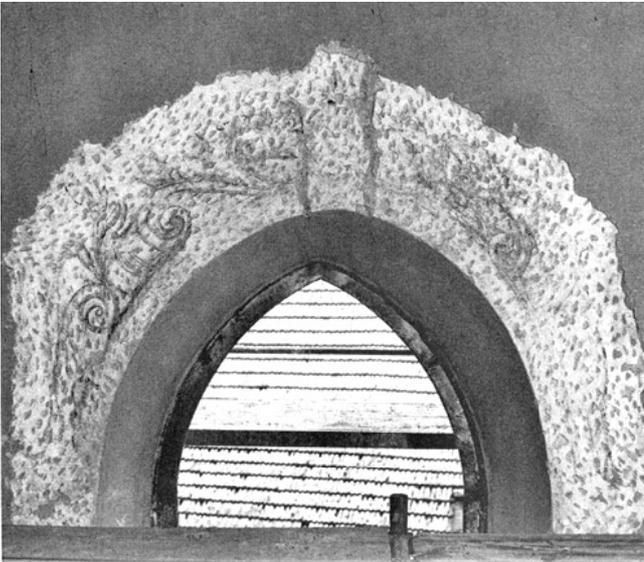
Marthalen. Reformierte Kirche. Schiff. Südwand. Zweites Fenster von Osten. Barocke Malereireste. Nach der Freilegung 1976.

sein. Sie wurden anlässlich der Neugotisierung von 1860/61 übertüncht. Anlässlich der Vorarbeiten für die Renovation von 1975/76 legte Kunstmaler E. Siki, Effretikon, im Frühjahr 1976 folgende Reste von der Tünche frei: In und an den Chorfenstern am Sturz (des südöstlichen Fensters) breite Kreis- und Volutenornamente, an den Leibungen der Rahmenbänder und dazwischen feingliedrige Blumen- und Früchtemotive (vor allem beim südöstlichen, aber auch beim nördlichen Fenster), und unter der Fensterbank

(beim südöstlichen Fenster) Gebälk- und Blumengirlanden-  
reste. Dieser Art waren auch die Malereien, welche westlich  
des aus Sandsteinquadern unterhalb des südlichen Fensters  
konstruierten Gemeindefachwerks freigelegt wurden. –  
Gleichartige Ornamentmalereien waren auch über den drei  
östlichen Spitzbogenfenstern in der Südmauer des Schiffes  
sowie über den Seitenportalen vorhanden. Überdies fanden  
sich noch neben dem Südportal Reste von gemalten Säulen  
und an der südwestlichen Aussenecke des Schiffes Spuren  
einer Ekklesienmalerei. Leider konnten hiervon nur die  
Motivteile innerhalb der Chorfensternischen restauriert be-  
ziehungsweise kopiert werden.

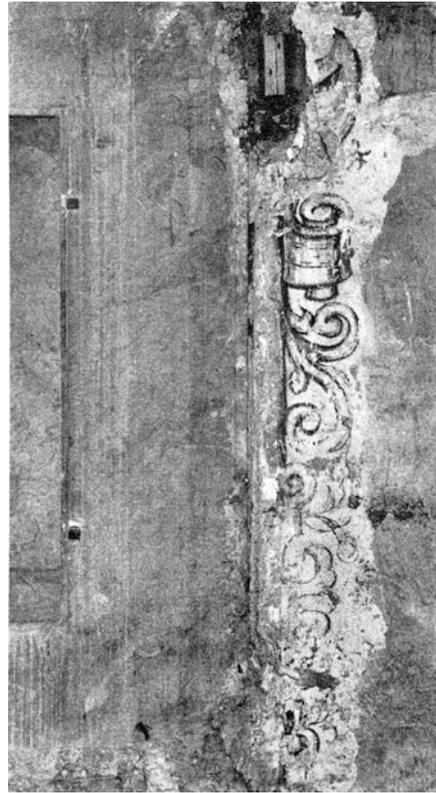
Marthalen. Reformierte Kirche. Chor. Südwand. Barocke Malerei-  
reste beim ehem. Eingang. Nach der Freilegung 1976.

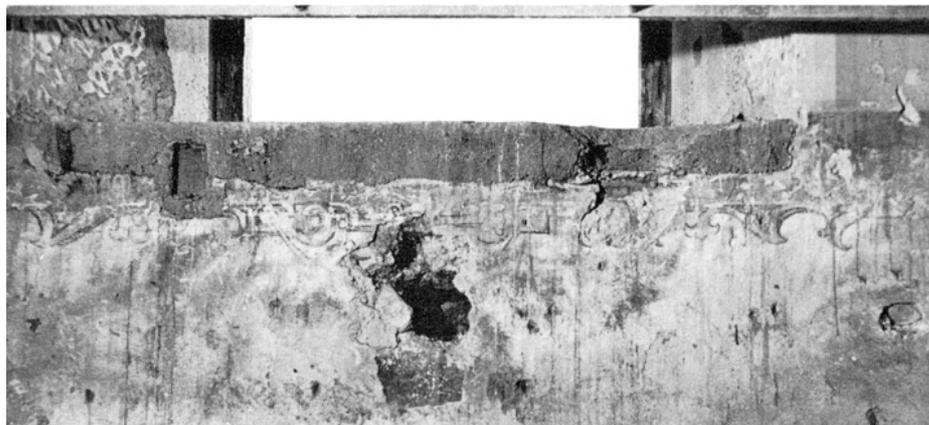
Marthalen. Reformierte Kirche. Chor. Barocke Malereireste unter dem Südostfenster. Nach der Freilegung 1976.

Die *Innenrenovation* verwandelte die bisherige neugotische in eine völlig moderne Predigtkirche. Geblieben sind vom «Altbau» die Aufteilung in Schiff und Chorabschluss, die Korbbogenfenster des Chores mit der Ornamentmalerei an den Leibungen des Südostfensters, den ergänzten analogen Resten bei den übrigen Chorfenstern, die Spitzbogenfensteröffnungen im Schiff, der Taufstein von 1606, die an der östlichen Stirnwand innerhalb des südlichen Seitenportals in die Mauer eingelassene sog. grosse Grabplatte des Junkers Samuel Peyer von 1611, die Kanzel von 1860 sowie die Wappenscheibe von C. Wegmann von 1934. Alles übrige ist neu: die Böden aus Rorschacher Sandsteinplatten, die Empore – analog zum Vorzeichen aus dem Holz des alten, eichenen Chordachstuhls gezimmert –, die grosse Orgel, erbaut von der Firma M. Mathis & Co., Näfels GL, die kleine, ein Werk der Firma Metzler Söhne, Dietikon, die Fenster, geschaffen von R. Niederer, Zürich und Hergiswil NW, und die Holzdecken in Schiff und Chor mit den von St. L. Könz, Zürich, durch Sandstrahlen erzeugten, von Pfarrer R. Reich angeregten Bildmotiven. Dank einem kantonalen Beitrag an die Restaurierungskosten der barocken Ornamentmalereien wurde die Kirche unter Schutz gestellt.

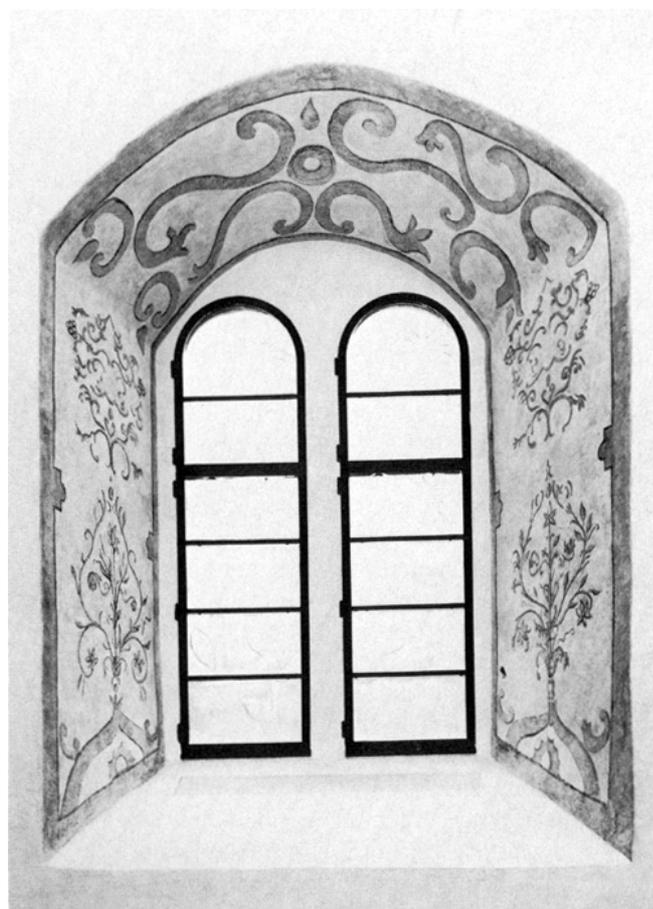
Marthalen. Reformierte Kirche. Chor. Nordfenster. Barocke Ornamentmalerei. Westliche Leibung restauriert, übriges 1978 rekonstruiert von St. L. Känz, Zürich.

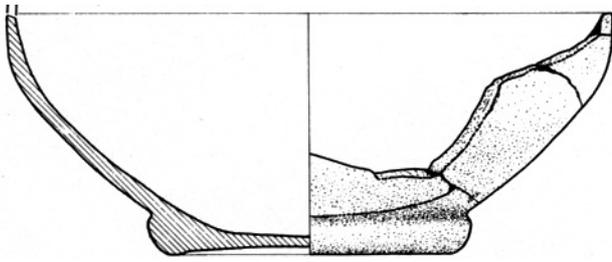
Marthalen. Ob der Leeberen. Spuren einer frühmittelalterlichen (?) Siedlung. Fragmente eines Gefässes aus der Herdstelle 2. Mst. 1:2

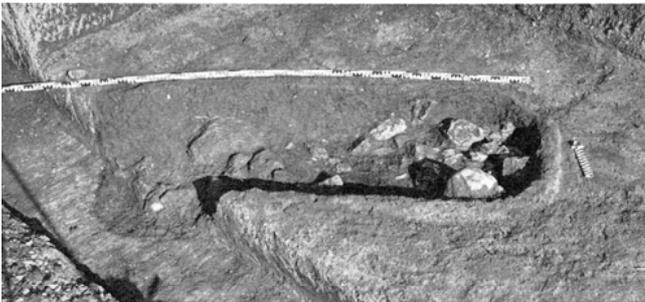
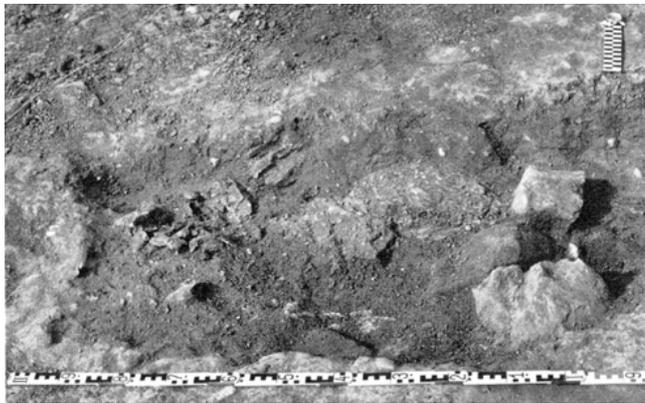
Marthalen. Ob der Leeberen. Spuren einer frühmittelalterlichen (?) Siedlung. Oben: Feuerstelle 1; unten: Feuerstelle 3.

wurde die ganze vom Strassenbau tangierte Fläche auf Koord. ca. 690800/275300 freigelegt. Leider war der anstehende Boden durch den Pflug weitgehend angerissen und die – sicher einst vorhandene – Kulturschicht völlig mit dem Humus vermischt worden. Zudem war das Gebiet von einer Geröll-Drainage durchzogen und von einer grösseren Lesesteingrube aufgebrochen. Endlich aber fand sich kein einziger datierender Fund. Immerhin konnten drei eindeutige Feuerstellen ausgemacht werden:

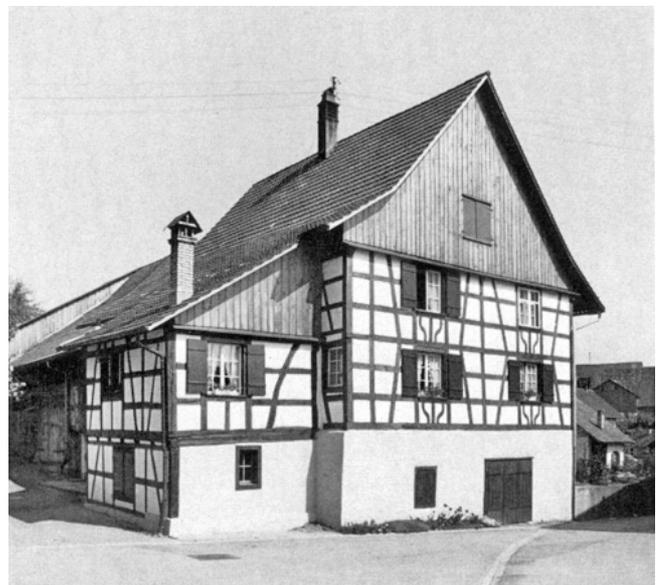
Marthalen. Tiefenwegen. Ehem. Bauernhaus «Zum Buck» (Vers. Nr. 169). Nach der Renovation 1975/76.

verputzt. Diese konnte nun im Rahmen der 1975 durchgeführten Renovation wieder freigelegt werden. Ausserdem waren verschiedene Ausfachungen und diverse Balken des freigebliebenen Riegelwerkes zu ersetzen. Der Verputz wurde gesamthaft erneuert. Im Rahmen der Dachreparaturen wurden kupferne Rinnen und Abfallrohre geschaffen. Nach gründlicher Sanierung des Mauer- und Riegelwerkes und der Fenster und nach Anfertigung neuer Jalousieläden erhielten sämtliche Fassaden einen neuen Anstrich. Gemeinde und Kanton zahlten Beiträge. Das Haus steht seither unter Schutz.

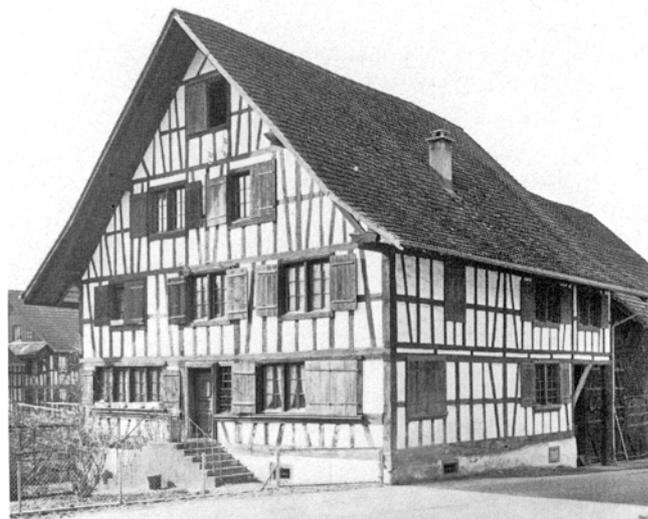
Maschwanden. Unterdorf. Ehem. Bauernwohnhaus und Ortsmuseum Vers. Nr. 105 a/b. Nach der Aussenrenovation 1973–1976.

«Ämtlerhaus» in Riegeltechnik erbaut. Um 1847 war der Gerber Rudolf Leuthold Eigentümer. Er mag das Haus, dem Zeitgeist entsprechend, verputzt haben. Im Jahre 1965 erwarb die Gemeinde den Hausteil Vers. Nr. 105 a, liess 1972 darin das Ortsmuseum einrichten und beschloss 1973, zusammen mit dem Eigentümer von Vers. Nr. 105 b eine Aussenrenovation durchzuführen. Die Arbeiten wurden etappenweise 1973, 1974 und 1975/76 ausgeführt. Sie umfassten das Neudecken des Daches mit alten Biberschwanzzie-

geln, das Freilegen des Riegels, das Sanieren des Mauer- und Riegelwerkes. Die Türen wurden abgelaut und gebeizt, Fenster und Ballenläden grossenteils durch neue ersetzt und ebenfalls durchwegs mit Holzschutzmittel behandelt – so wie das Riegel- und das übrige Holzwerk. Gemeinde und Kanton zahlten Beiträge. Das Haus steht seither unter Schutz.

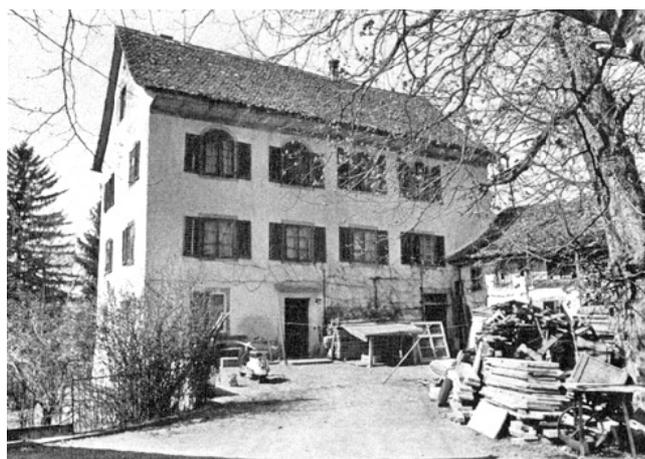
Maur. Burg. Vor der Restaurierung 1974/75.

Die Restaurierung der Burg bzw. des Schlossgebäudes bedeutete in erster Linie die Entwässerung und Instandstellung der Kellerräume, wo besonders Teile des Deckengebälks zu ersetzen waren, die Einrichtung einer Küche und eines Garderoberraumes im Erdgeschoss des späteren Anbaues sowie die Sanierung des Treppenhauses samt den sanitären Einrichtungen. Im Erdgeschoss musste ferner ein Raum für das Friedensrichteramt geschaffen werden. Die Wohnung im 1. Obergeschoss wurde modernisiert. Im 2. Obergeschoss führte man den Korridor bis an die Aussenwand. Innerhalb des Turmes wurde der Saal mit Stuckdecke und Rundbogenfenstern – die in den Nischen in Korbbögen übergehen – für Ausstellungen eingerichtet. Aus den Nebenräumen liessen sich Ausstellungskabinette gestalten. Diese Massnahmen erfolgten unter Erhaltung der Sandsteinplatten in den Korridoren, der Tonplatten auf den Podesten, des Parkettbodens im Saal und aller Vertäferungen und Türen. Die Verputze im Innern wurden mit Rücksicht auf den biedermeierlichen Stil der Räume sehr fein gehalten. Entsprechend licht gestaltete man die Anstriche. Den Stukkaturen im Saal liess man eine fachgerechte Restaurierung angedeihen; dasselbe geschah mit den Türschlössern.

Die Aussenrestaurierung vermittelte dem Gebäude von der Sohle bis zum Scheitel den alten Glanz – des 19. Jh. Mauerwerk und Dachstuhl riefen je einer gründlichen Sanierung. Die Dächer – auch auf den Nebenbauten – wurden wieder

mit alten Biberschwanzziegeln gedeckt. Die Sandsteingewände liessen sich durch Reinigung mit Wasser und Aufmodellieren mit Kunstsandstein instandstellen. Türen und Fenster waren bloss abzulaugen, auszuflicken und neu zu streichen. Dagegen mussten alle Ballenläden neu angefertigt werden; sie wurden englischrot gestrichen. Der Fassadenputz rief einer vollständigen Erneuerung mittels eines Kalkmörtels gemäss den Angaben der EKD.

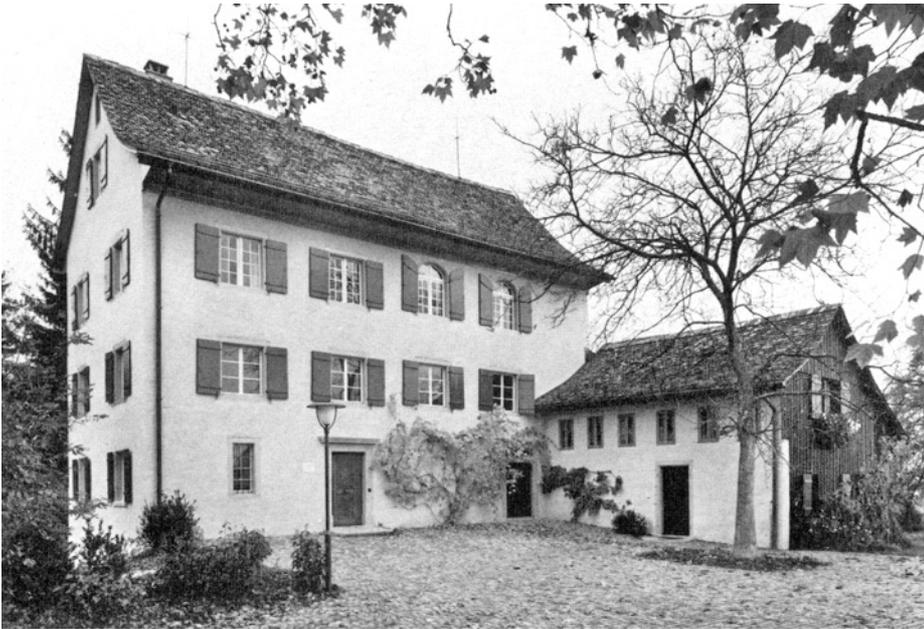
Maur. Burg. Nach der Restaurierung 1974/75.

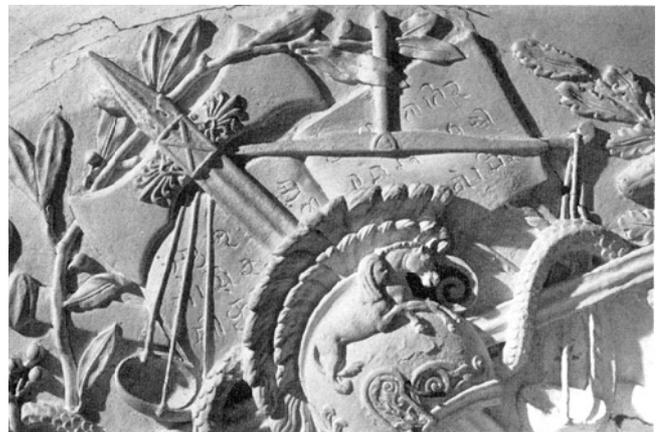
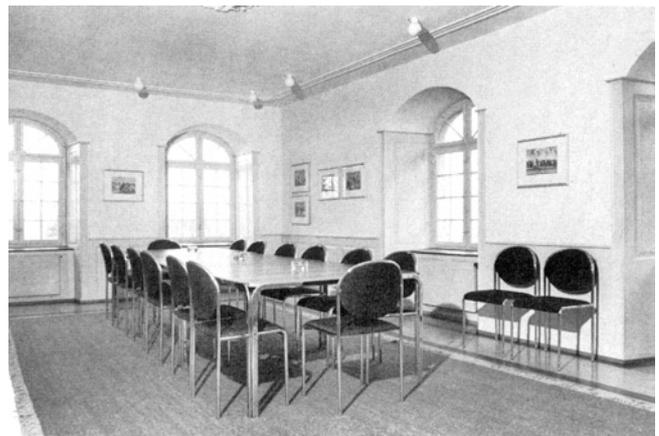
Maur. Burg. 2. Obergeschoss. Sog. Rittersaal. Oben: Detail der Stuckdecke vor der Restaurierung; unten: nach der Restaurierung 1974/75.
