# ZÜRCHER DENKMALPFLEGE

8. BERICHT 1975–1976

Herausgeber    Direktion der öffentlichen Bauten des Kantons Zürich  
                    Stadtrat Winterthur

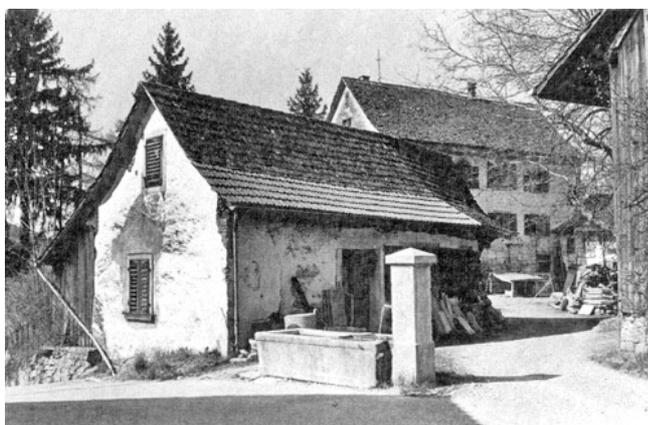
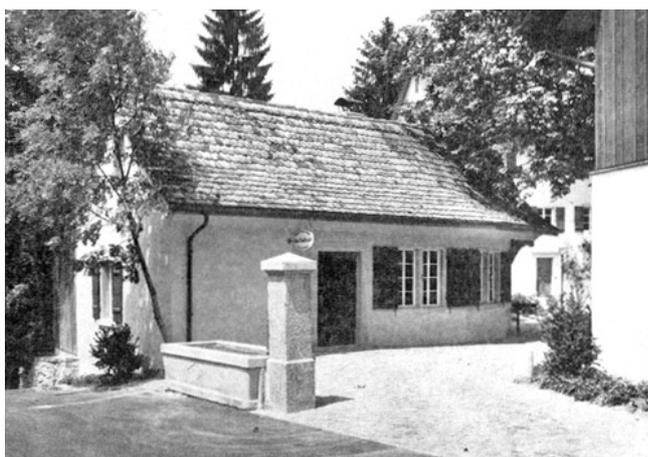
Maur. Burg. Schmiede. Oben: vor der Restaurierung; unten: nach der Restaurierung 1974/75.

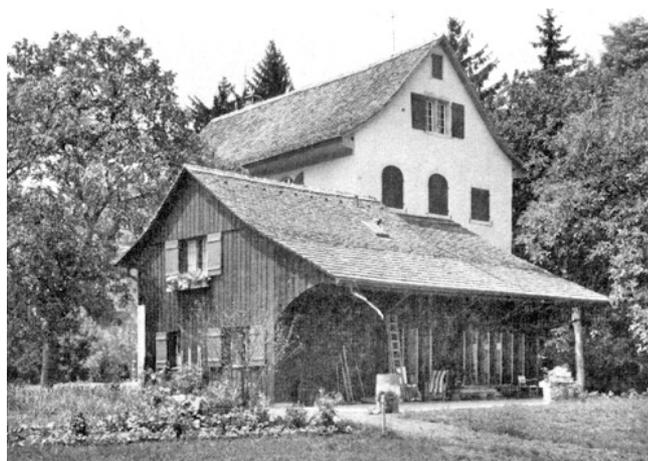
Maur. Burg. Nordseitiger Anbau. Nach der Restaurierung 1974/75.

*Der an die Nordfassade anstossende Anbau* ist bis auf die hofseitige Bruchsteinmauer und ein Viertel des Daches eine Neukonstruktion. Trotz Nutzung für eine Zweizimmerwohnung mit Atelier konnte darin die Turmmauer unverputzt gelassen werden.

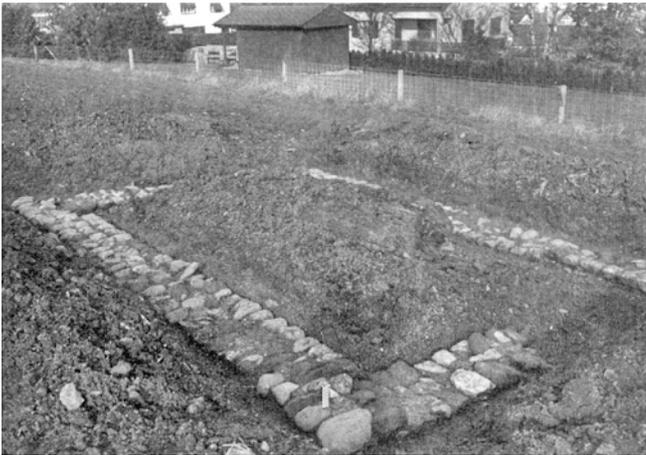
Oberglatt, Hasliberg. Römischer Gutshof. Mauerfundamente eines Nebengebäudes.

Am 4. Februar 1975 erreichte die Denkmalpflege die Nachricht, Landwirt Jakob Amsler, Hasliberg, wäre in der letzten Zeit mehrmals beim Pflügen am Fusse des Hasliberges (Koord. 680720/258140) auf Mauern gestossen und hätte nun nachgegraben. Die Denkmalpflege nahm sich der Angelegenheit sofort an und stellte fest, dass es sich bei den freigelegten Mauern um Überreste eines römischen Gutshofes handelte. Die Datierung war ausser Zweifel, da auf dem Aushub Scherben von römischen Tongefässen und zahlreiche grosse und kleinere Fragmente von römischen Leistenziegeln lagen. Eine kleine Sondierung am 14. Februar 1975 zeitigte noch folgendes: Jakob Amsler hatte nicht nur das Stück einer Nord-Süd orientierten Mauer aus relativ grossen Geröllen, sondern auch die Fundamente eines rechteckigen, ebenfalls Nord-Süd orientierten Raumes von  $3,35 \times 4,60$  m in der Länge freigelegt.

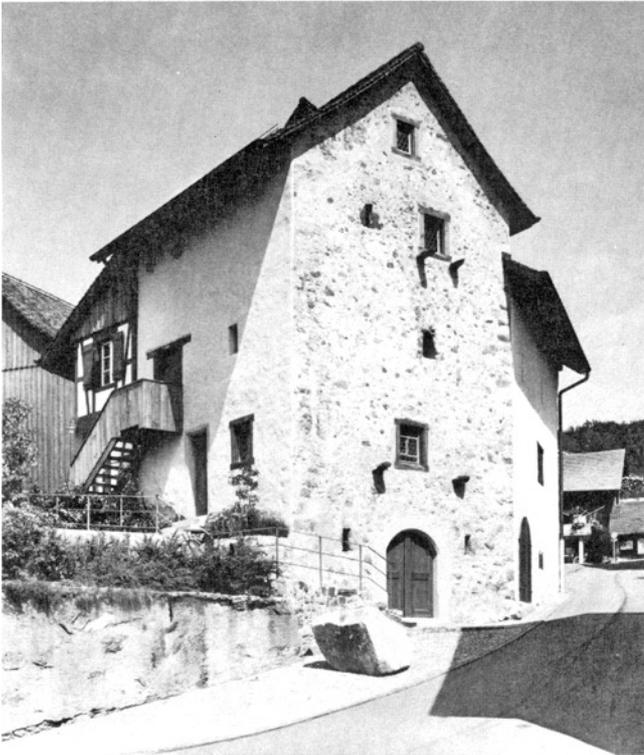
Oetwil a. d. L. Ehem. «Zehntenspeicher» (Vers. Nr. 486/495). Nach der Restaurierung 1975/76.

seit alter Zeit zwei Eigentümern. Die letzten Besitzer verkauften ihre Anteile 1964 bzw. 1974 der Gemeinde. Nach erfolgtem Kauf liess die Gemeinde den «Zehntenspeicher» 1975/76 restaurieren. Am Äusseren mussten sämtliche Türen und Fenster – seither z. T. Butzenscheiben – neu angefertigt werden. Auch die grösseren bergseitigen Gewände aus Würenloser Muschelsandstein mussten durch neue analoge ersetzt werden. Der originale Verputz an der Südostseite wurde gefestigt und restauriert. Eine weitgehende Neukonstruktion ist der Riegelanbau. Im Innern genügte das Einsetzen neuer Bretter- bzw. Tonplattenböden. Verständlicherweise erfuhren die drei Keller die geringsten Eingriffe. Das Erdgeschoss wurde in Mehrzweckräume und das Obergeschoss des Riegelbaues zu einer 2<sup>1</sup>/<sub>2</sub>-Zimmer-Wohnung ausgestaltet; im Obergeschoss des Speichers aber soll später ein Ortsmuseum eingerichtet werden.

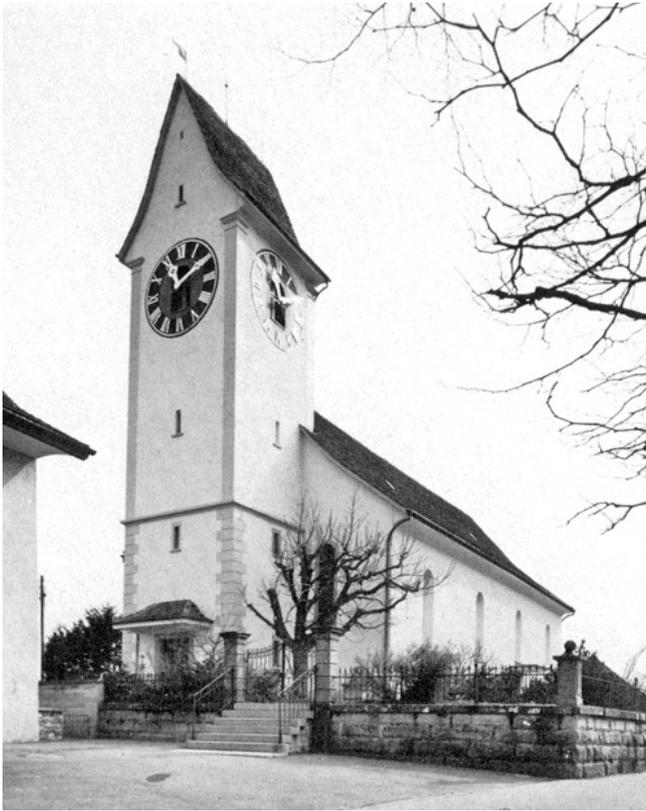
Oetwil a. S. Reformierte Kirche. Nach der Aussenrenovation 1973.

Die Renovation wurde auf die dringendsten Erneuerungen beschränkt. So erfolgten beim 1920 geschaffenen Besenwurfverputz eine blosse Reinigung, ein zurückhaltendes Ausbessern schadhafter Stellen und ein Neuanstrich mit weisser Dispersionsfarbe. Grössere Eingriffe erheischten

gewisse Sandsteinelemente. So mussten die stark verwitterten Stufen der Treppe beim nördlichen Seitenportal durch neue aus «Guntliweider» ersetzt werden. Aus dem gleichen Stein wurde die neue Schwelle des Hauptportals gehauen, während dessen Sturz und Gewände gereinigt und zerstörte Partien der Gewände durch Kopien aus Bächer Sandstein ersetzt wurden. Die Sandsteingewände der Fenster waren bloss zu reinigen, teilweise nachzuschleifen und auszufugen, während sich beim Turmfenster zusätzlich ein Überarbeiten aufdrängte. Die Renovation der Sandsteingurten am Turm beschränkte sich auf Reinigen, Nacharbeiten, Ausfliken und Ausfugen. Dasselbe Verfahren wurde auch bei den Lisenen-Kapitellen angewendet. Völlige Neukonstruktionen erheischten die Dachuntersichten am Schiff und am Turm. Diese wurden übrigens auf Wunsch der Denkmalpflege im Gegensatz zu den bisherigen planen leicht gerundet.

Die stark angefaulten Traufgesimse sowie auch die Giebelgesimse und Ort Bretter an Schiff und Turm mussten ersetzt werden. Aus analogen Gründen wurde auch die Holzkonstruktion des Vordaches über dem Hauptportal als Kopie vollständig erneuert. Bei allen drei Portaltüren waren die Füllungen so morsch, dass nur das Einsetzen von neuen Brettern in Frage kam. Dagegen liessen sich die Schäden an

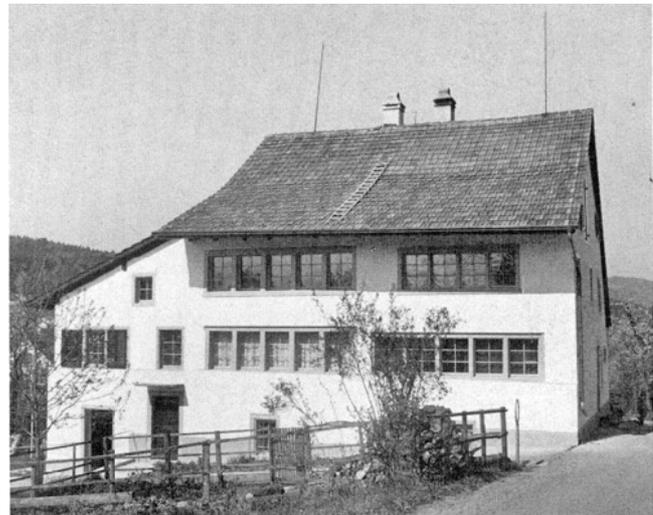
Oetwil a. S. Chilerain. Reihenhaus Vers. Nr. 810/812. Nach der Aussenrenovation 1976.

re 1975 einer gründlichen Aussenrenovation unterzogen. Die Arbeiten umfassten die Erneuerung des Verputzes sowie die Sanierung und Imprägnierung des Riegelwerkes. Erneuert wurden zudem die Dachrinnen und Abfallrohre sowie alle Fenster. Gemeinde und Kanton leisteten Beiträge. Das Haus steht seither unter Schutz.

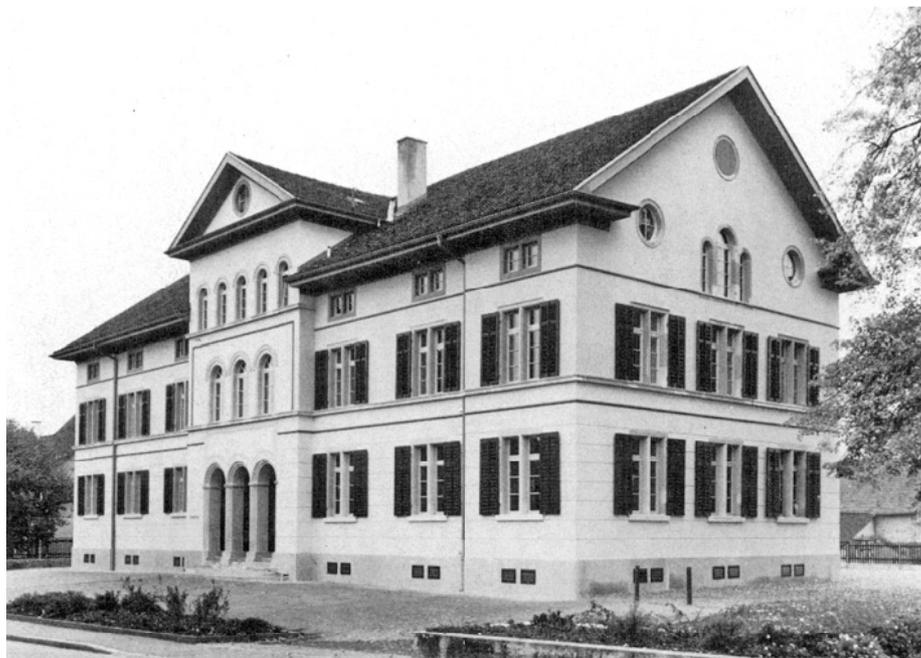
Ossingen. Andelfingerstrasse. Altes Schulhaus und Gemeinderatskanzlei (Vers. Nr. 291). Nach der Aussenrenovation 1975.

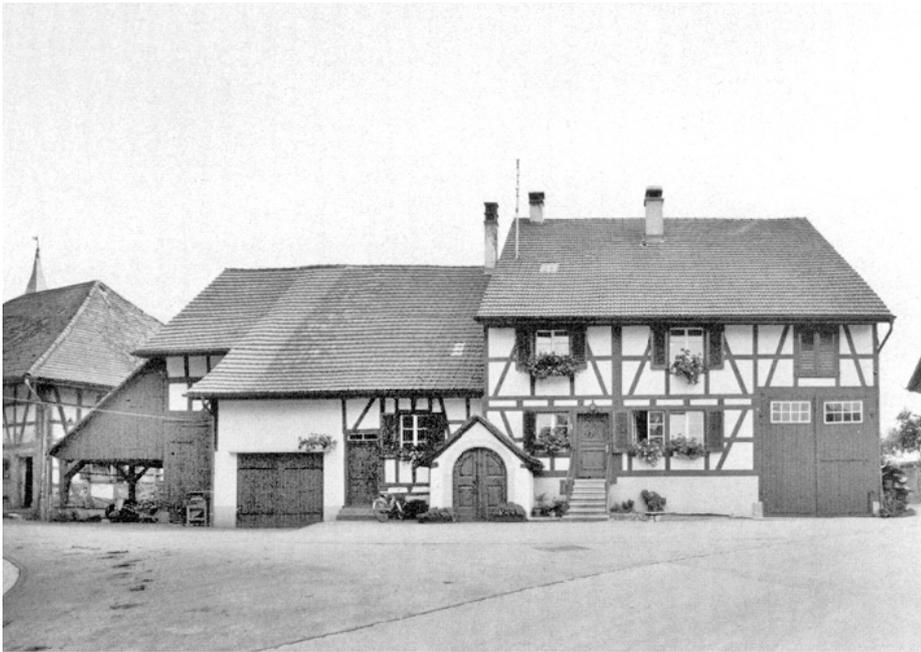
Ossingen. Hausen. Doppelbauernhaus Vers. Nr. 319/320. Nach der Renovation 1976.

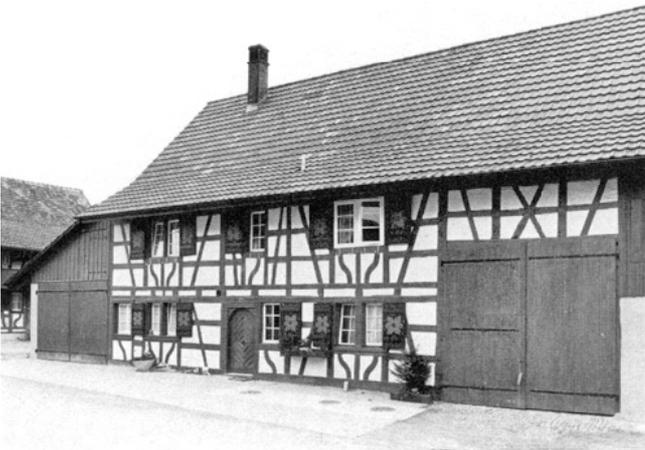
Ossingen. Werdhof. Bauernhaus Vers. Nr. 330. Nach der Aussenrenovation 1975/76.

Das nach der am Sturz der Haustür eingeschnitzten Jahrzahl 1775 erbaute Bauernhaus ist – abgesehen vom neuen Pfannenziegeldach und von wenigen Neuerungen am Scheunenteil und an dem sehr früh vor die Giebelfassade gestellten Wagenschopf – sozusagen im ursprünglichen Zustand erhalten. Die 1975/76 durchgeführte Aussenrenovation konnte deshalb auf die Instandstellung der Verputze, die Sanierung der Riegel, die Anfertigung neuer Fenster und die Reparatur der Jalousien beschränkt werden. Anschliessend wurden die Verputzflächen sowie die Riegel, Fenster und Läden neu gestrichen, während man die Türen imprägnierte. (Das Waschhaus Vers. Nr. 328 konnte leider nicht mehr instandgestellt werden und wurde 1975 abgebrochen.) Gemeinde und Kanton richteten Beiträge aus. Der Hof steht seither unter Schutz.

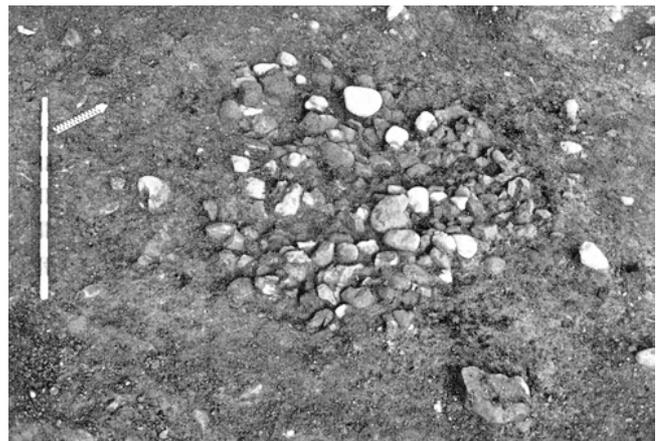
Pfäffikon. Hotzenweid. Siedlungsreste der mittleren Bronzezeit. Archäologische Untersuchungen 1975. Feuerstelle 1.

Die *Feuerstelle 1* enthielt am meisten Holzkohle, von der eine Probe für eine C<sub>14</sub>-Untersuchung entnommen wurde (3170 ± 60 BP = 1220 BC\*). Als Besonderheit sei vermerkt, dass bei dieser Feuerstelle auch unter den Steinen eine kompakte Lage von Holzkohle zum Vorschein kam, wohl von verkohlten Brettern, welche ein Aufsteigen der Bodenfeuchtigkeit verhindern sollten und somit als Isolation gedacht waren.

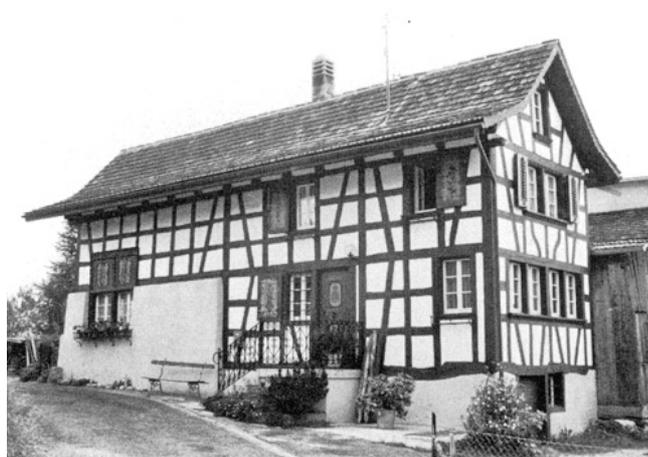
Pfäffikon. Vorder-Balm. Bauernwohnhaus Vers. Nr. 358. Nach der Restaurierung 1973–1975.

Dieses Kleinwohnhaus dürfte im ausgehenden 18. Jh. (1777?) als «Stöckli» erbaut worden sein. Die drei in Holz konstruierten Wände und die nördliche Riegelwand wurden im 19. Jh. verschindelt bzw. halbwegs durch eine Bretterverschalung als Wetterschutz für den Hauseingang verdeckt. In den Jahren 1973–1975 erfolgte eine Aussenrestaurierung, in deren Verlauf der Schindelschirm entfernt und das Riegelwerk wieder sichtbar gemacht wurde. Erneuert wurden ausserdem das Dach mitsamt den Dachrinnen und Abfallrohren sowie die Fenster.

Die Malereien auf den Falläden der Nordseite und den übrigen Klappläden wurden lediglich restauriert. Im Wohnzimmer konnte ein Kachelofen mit schwarzen klassizistischen Ornament- und Vignettenkacheln aus dem Hause Vers. Nr. 135 aus Wangen bei Dübendorf eingebaut werden. Gemeinde und Kanton leisteten Beiträge. Das Haus steht seither unter Schutz.

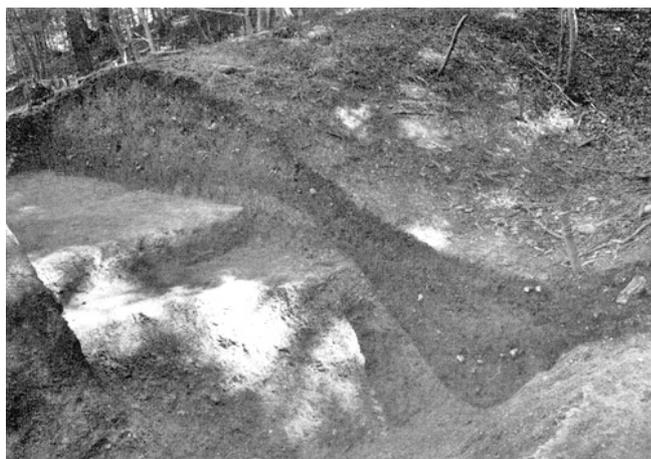
Pfungen. Säl bzw. Obersal. Wallanlage. Archäologische Untersuchungen 1975. Schnitt 1. Profil A—B. Übersicht über die hintere Partie. Aus Südwesten.

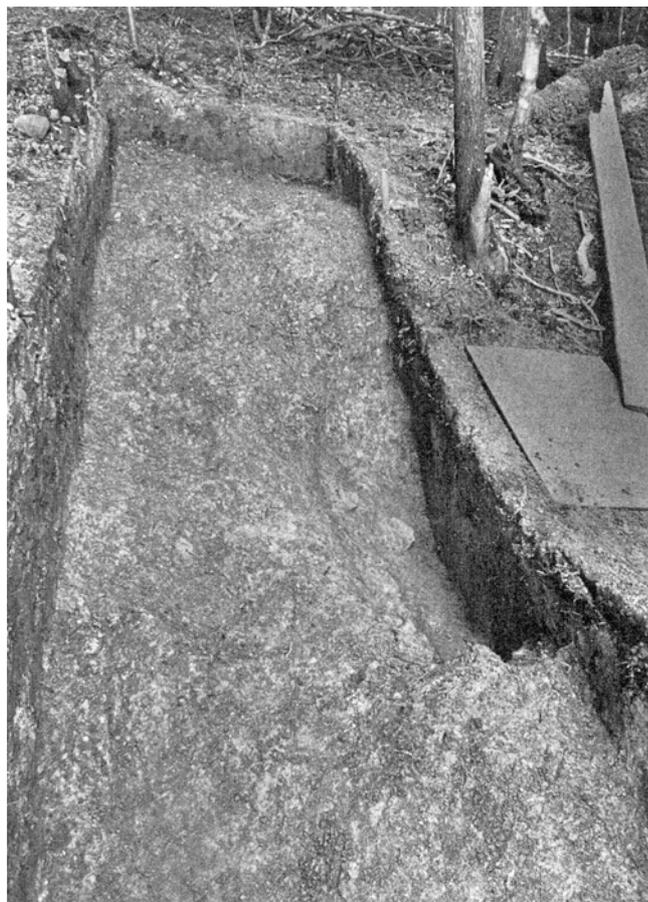
Pfungen. Sal bzw. Obersal. Wallanlage. Archäologische Untersuchungen 1975. Schnitt 1. Ansatz des vorderen Grabens. Aus Norden.

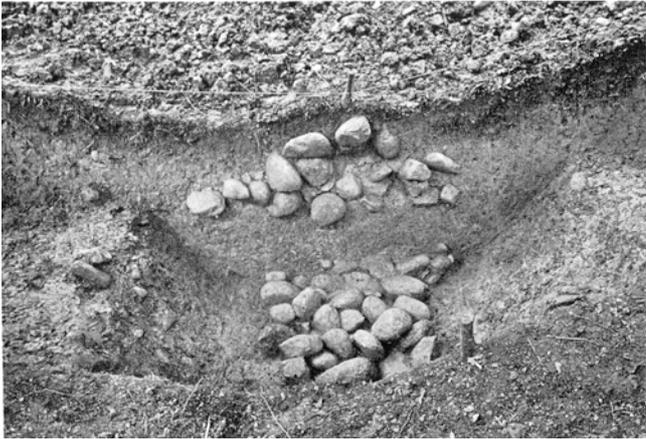
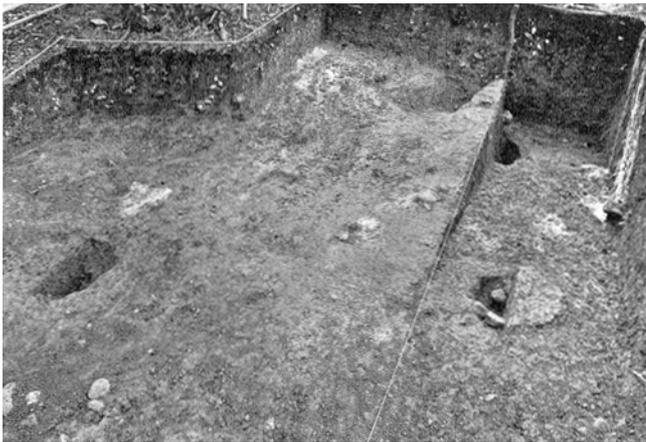
Pfungen. Sal bzw. Obersal. Wallanlage. Archäologische Untersuchungen 1975. Oben: Schnitt 7. Unter einer oberen Steinlage erscheint an der Grabensohle eine zweite, von jener getrennt. Aus Osten. Unten: Schnitt 8. Drei Pfostenlöcher. Aus Norden.

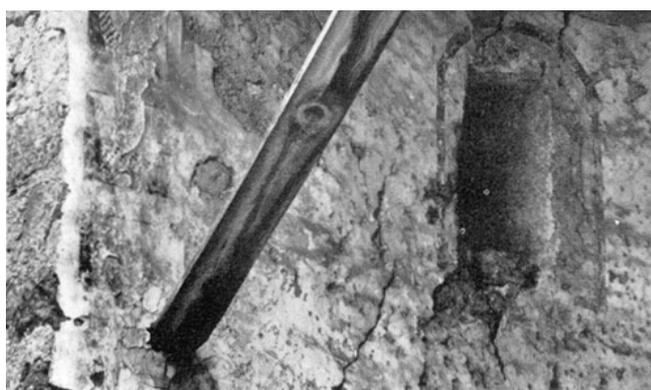
Regensdorf. Oberdorf. Ehem. Zehntenspeicher, jetzt Ortsmuseum (Vers. Nr. 379). Reste von Quadermalerei. Vor der Restaurierung.

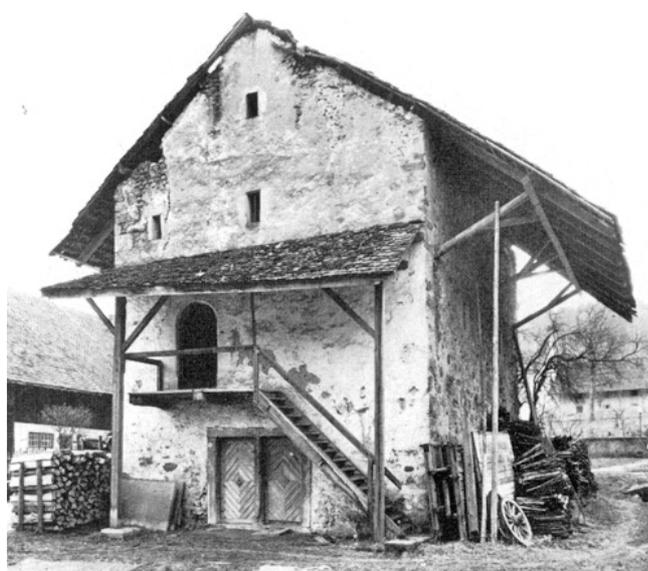
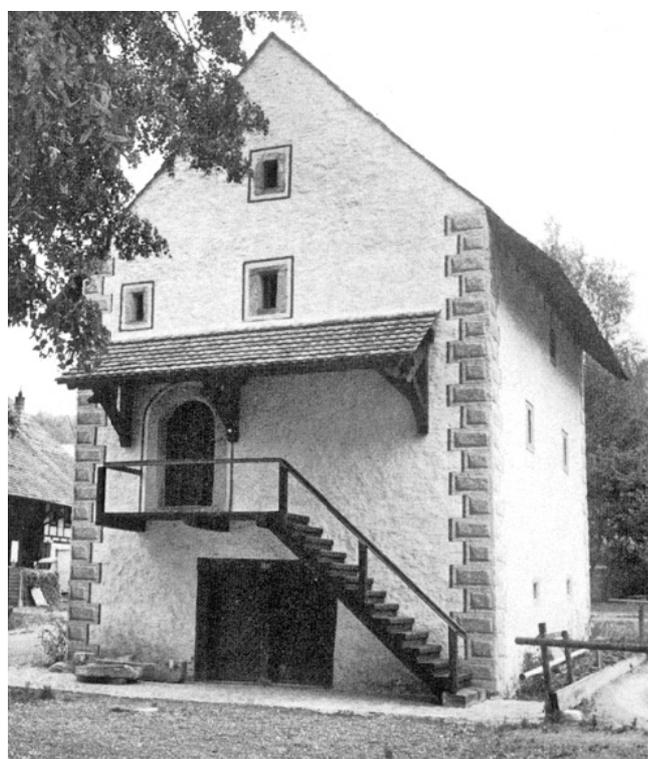
Regensdorf. Oberdorf. Ehem. Zehntenspeicher, jetzt Ortsmuseum (Vers. Nr. 379). Oben: vor der Restaurierung; unten nach der Restaurierung 1971/72/76.

Regensdorf die Finanzdirektion um einen Beitrag, der sofort zugesichert wurde. Ein Jahr darauf genehmigte die Gemeindeversammlung den Kostenvoranschlag, und 1971 wurde mit den Renovationsarbeiten begonnen: Dachstuhl und Dach wurden saniert bzw. umgedeckt, das Mauerwerk und der Verputz instandgestellt, die Holzkonstruktionen im Innern ausgeflickt und neue Treppen geschaffen, im Trottenraum Tonplatten aus der Manufaktur Mantegazzi in Riva San Vitale TI verlegt, die Luken mit Fenstern verse-

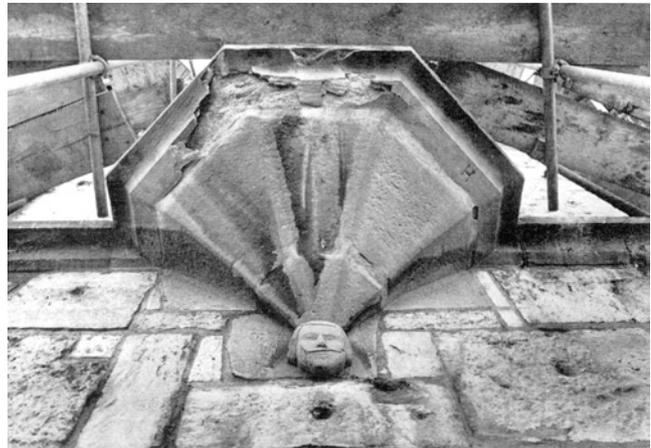
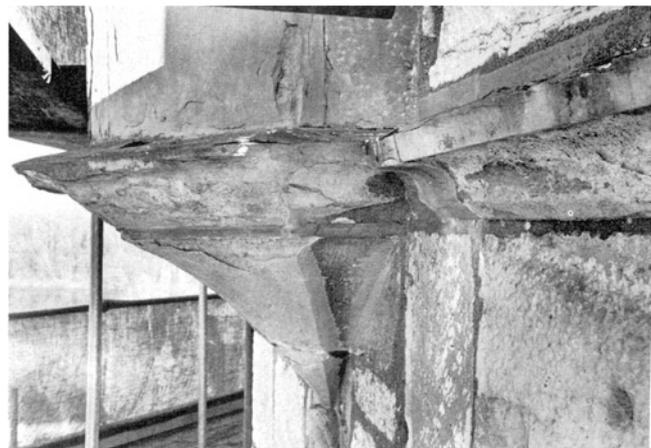
Rheinau. Ehem. Klosterkirche, Nordturm. Erkerkonsolen vor der Restaurierung. Oben: auf der Ostseite; unten: auf der Nordseite.

Aufwendiger gestaltete sich die Restaurierung der Erker an den Turmaufbauten: Die sämtlichen Sandstein-Elemente mussten mit Kieselester gefestigt werden. Fehlstellen wurden – je nach Grösse bzw. Umfang – entweder durch Führungen ersetzt oder durch Aufmodellieren mit Avenit er-

gänzt. Die Konsol-Masken kopierte J. Ineichen, Niederlenz AG, in Avenit. (Die Originale kamen ins Depot.)

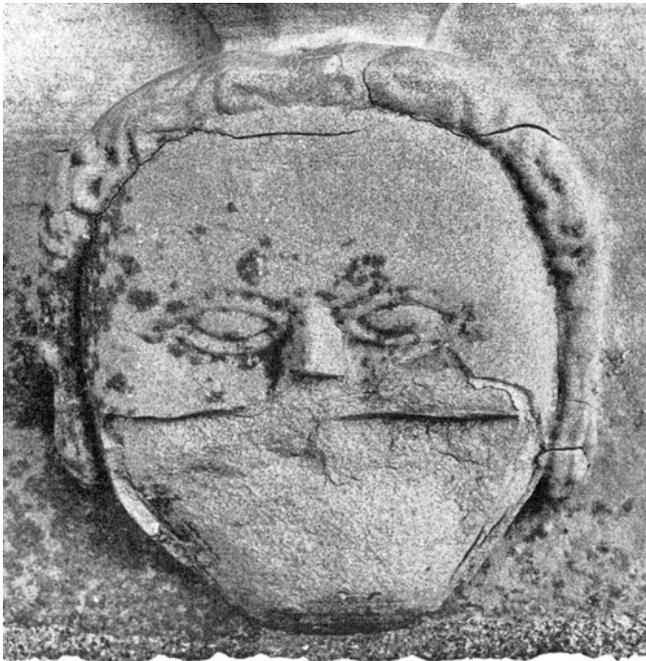
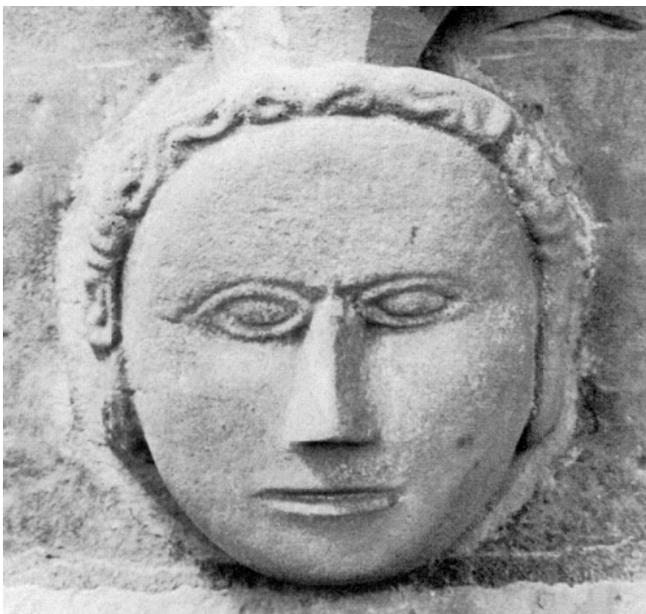
Rheinau. Ehem. Klosterkirche. Nordturm. Konsolenkopf unter dem Erker der Westseite. Oben: Original; unten: Kopie aus Avenit von J. Ineichen, Niederlenz AG, 1977.

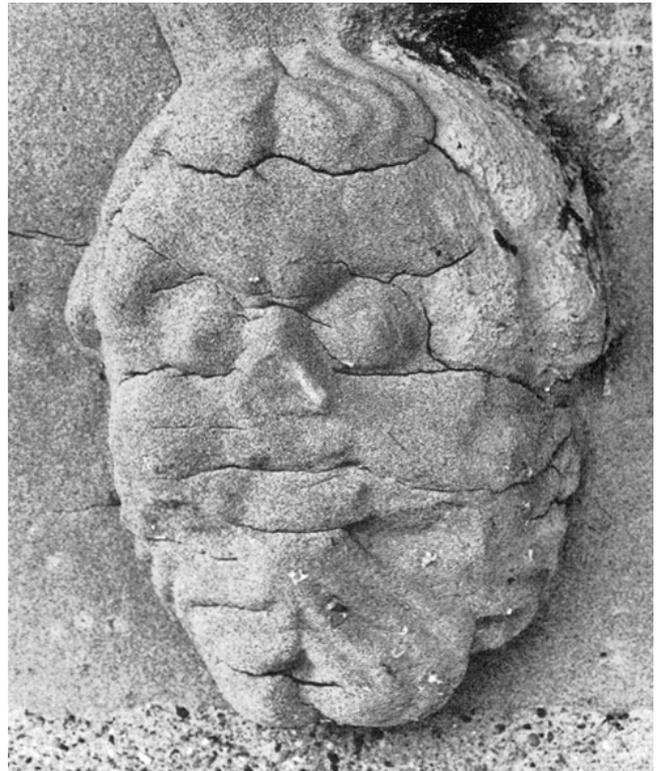
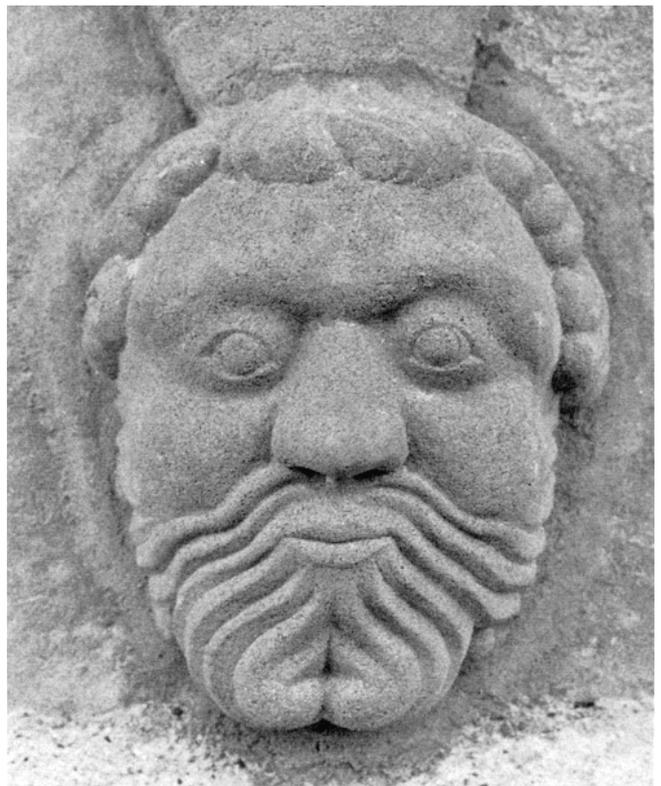
Rheinau. Ehem. Klosterkirche. Südturm Konsolenkopf unter dem Erker der Südseite. Oben: Original; unten: Kopie aus Avenit von J. Ineichen, Niederlenz AG, 1977.

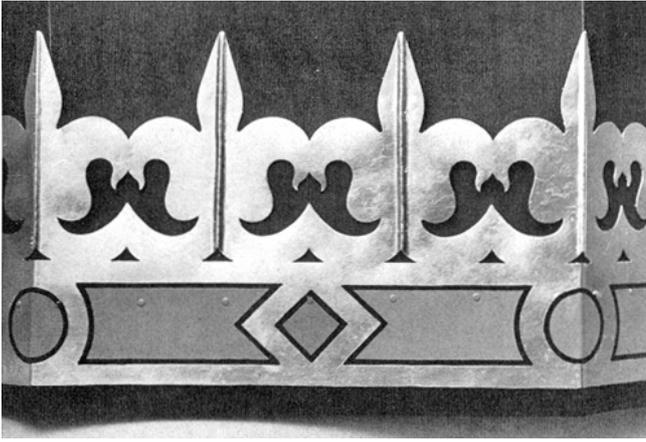
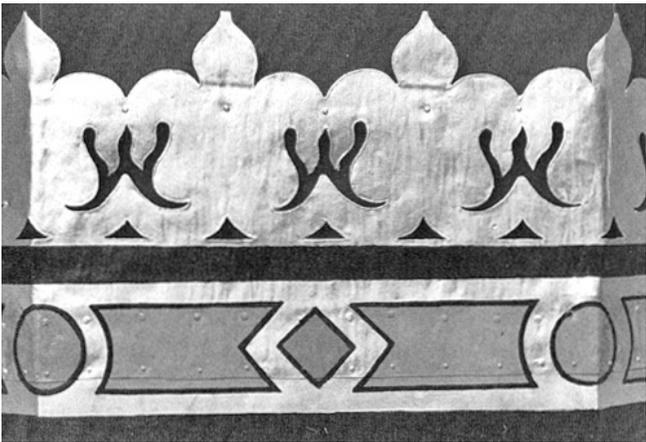
Rheinau. Ehem. Klosterkirche. Oben: gotische Erkerbekrönung am Südturm; unten: barocke Erkerbekrönung am Nordturm. Nach der Restaurierung 1977.

Die kupfernen Bekrönungsbleche der Erker wurden geflickt bzw. originalgetreu ergänzt und deren Fassung aufgrund eindeutiger Farbanalysen rekonstruiert. (Die gotischen Bekrönungen sind reicher, die barocken einfacher fazzettiert.)

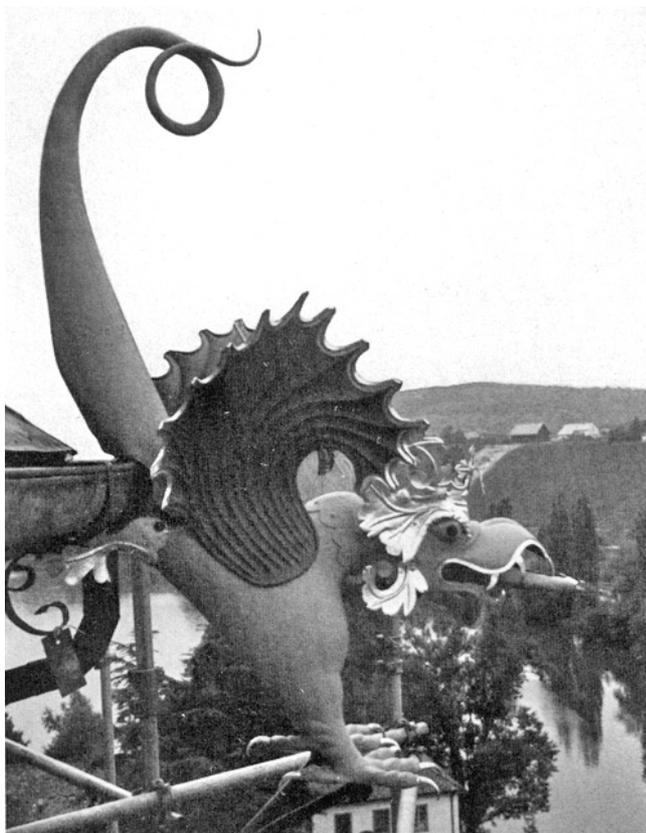
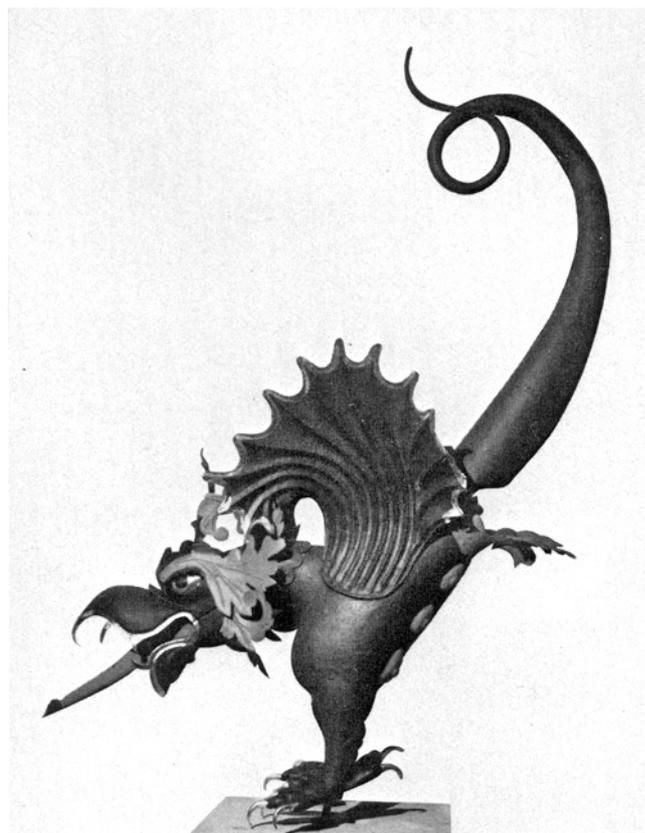
Rheinau. Ehem. Klosterkirche. Drachen-Wasserspeier mit neuer Farbfassung von 1976. Links: Männchen vom Nordturm in der sog. barocken Fassung; rechts: Weibchen vom Südturm in der sog. gotischen Fassung.

Von den Drachen-Wasserspeiern wurden zwei stark korrodierte vom Nordturm, ein Männchen und ein Weibchen, als Belegexemplare ins Depot genommen und durch Kopien ersetzt. Die Neufassung in Gelb, Rot, Blau und Gold der insgesamt 16 Drachen (je 8 pro Turm) beruht nur zu einem kleinen Teil auf alten Farbresten, sie wurde vielmehr auf Anregung von A. Knoepfli anhand verschiedener Fassungsstudien von O. Schaerer bestimmt und in dessen Werkstatt ausgeführt.

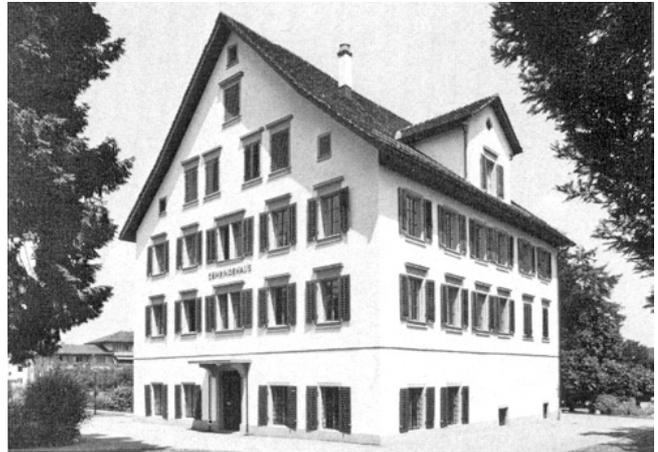
Richterswil. Bahnhofstrasse 47. Gemeindehaus (Vers. Nr. 68). Nach der Aussenrenovation 1975.

Das heute als Gemeindehaus dienende Gebäude wurde 1781/82 als Arzthaus erbaut. Im Rahmen des Europäischen Jahres für Denkmalpflege und Heimatschutz 1975 liess es der Gemeinderat Richterswil aussen renovieren. Der Verputz wurde lediglich repariert und neu gestrichen. Neuankertigungen sind einzig die Fenster und Jalousieläden. Im weiteren wurden die Dachrinnen und Abfallrohre durch kupferne ersetzt, die Sandsteine repariert, die Fassaden hell, die Läden grün und die Fenster rot gestrichen. Der Kanton leistete einen Beitrag. Das Haus steht seither unter Schutz.

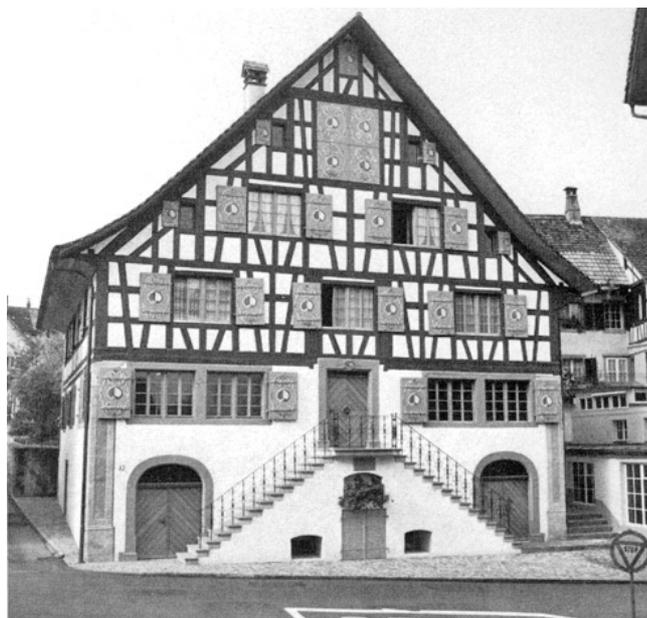
Richterswil. Dorfbachstrasse 12. Haus «Zum Bären» (Vers. Nr. 278). Nach der Restaurierung 1975/76.

Die Aussenrestaurierung von 1975/76 wurde im Rahmen des Europäischen Jahres für Denkmalpflege und Heimatschutz 1975 als Musterbeispiel durchgeführt. Sie umfasste die Sanierung des Riegelwerkes, das Anbringen neuer Verputze auf den Mauerflächen und in den Ausfachungen der Südost- und Westfassade, das Ausflicken der aus Geröll- und Sandsteinen erbauten und mit Sernifitsplittern durchsetzten Nordseite, das Neudecken des Daches mit alten Biberschwanzziegeln, das Anbringen neuer Ziegelleisten sowie neuer Dachrinnen, Wasserspeier und Abfallrohre aus Kupfer,

fer, die Instandstellung und Ergänzung der zweiläufigen Aussentreppe und des Geländers, die Anfertigung neuer Fenster- und Ballenläden, die Bemalung der Läden nach den Motiven der an den Windfenstern noch vorhandenen Originale, die Rekonstruktion der Ecklisenenmalerei nach den unter den Vordächern aufgefundenen Resten, das Streichen der Fassaden mit Mineral- und des Fachwerkes mit roter Kunstharzfarbe sowie die Rekonstruktion des nördli-

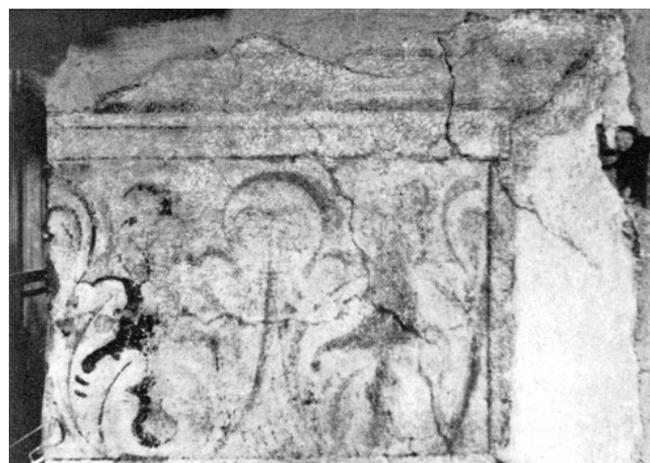
Richterswil. Dorfbachstrasse 12. Haus «Zum Bären» (Vers. Nr. 278). Fassadenmalerei auf der Südostfassade: Lisenenkapitell an der Südecke. Nach der Freilegung 1975.

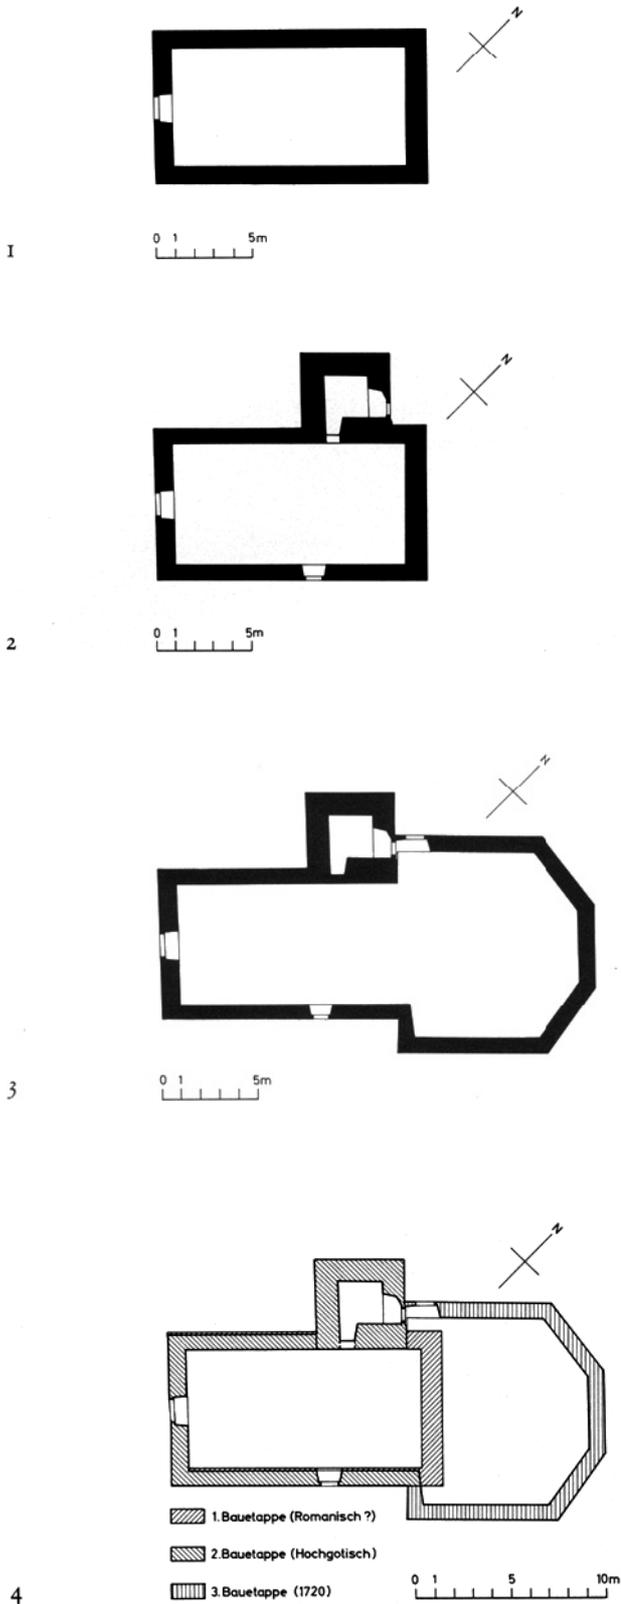
Rifferswil. Reformierte Kirche. Bauetappenpläne. 1 Romanisch (?), 2 hochgotisch, 3 1720, 4 Gesamtplan. Mst. 1 : 400.

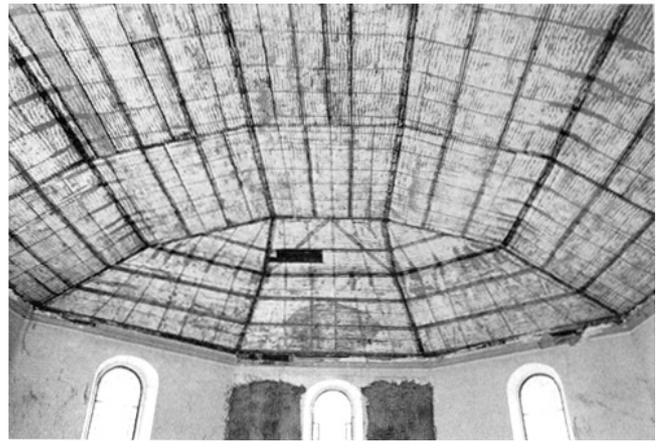
Rifferswil. Reformierte Kirche. Inneres. Chor. Holzdecke von 1720 nach der Freilegung 1973. Unten: Jahrzahl 1720.

Drei Momente führten dann anfangs 1974 zur Ideallösung. Architekt Rütli entdeckte über der Gipsdecke von 1879 die alten Bretterdecken von 1720, die politische Gemeinde beschloss, dass das Holzhaus der ehem. Wirtschaft «Zum Engel» unterhalb der Kirche restauriert und darin ein Saal eingerichtet werde, und endlich verpflichteten sich Bund und Kanton zur Übernahme der Restaurierungskosten der einzigartigen Holzdecken des 18. Jh. Für deren Erhaltung hatten sich die Denkmalpfleger der Kantone Aargau, Bern, Luzern und Solothurn und die Eidgenössische Kommission für Denkmalpflege sehr energisch eingesetzt, und der Spezialist für Mörtel- und Holzfragen des Instituts für Denkmalpflege an der ETH Zürich, Architekt W. Fietz, bestätigte in einem ausführlichen Gutachten, dass eine Restaurierung der alter Bretter risikolos möglich sei. Dank diesen Vorstössen schloss sich die Kirchenpflege der Ansicht der eidgenössischen und der kantonalen Denkmalpflege an der denkwürdigen Sitzung vom 7. Februar 1974 an und gab dem Architekten entsprechend Auftrag zur Änderung der Pläne.

Die Erhaltung des bisherigen Innenraumes und desser grundlegende Erneuerung lohnte sich! Während die Aussenrenovation an Turm, Chor und Kirche weitgehend zu Ende geführt war, wurde die alte Bretterdecke aufs genaueste fotografiert, durchnummeriert, mit aller Sorgfalt demontiert, gereinigt, ergänzt und wieder Stück um Stück am alten Platze aufgenagelt, mit nach den alten Profilen neu an-

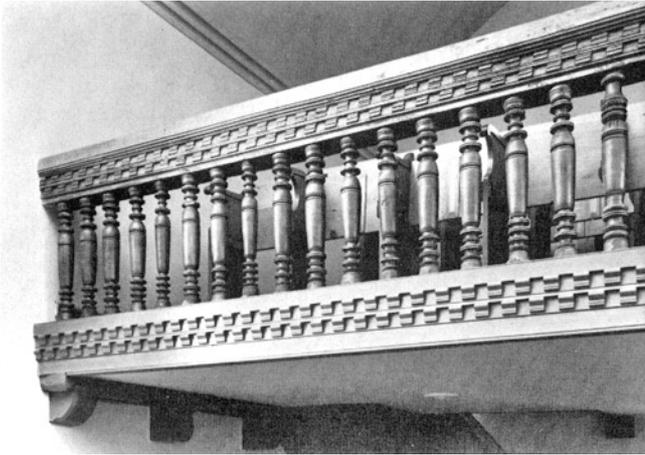
Rifferswil. Reformierte Kirche. Inneres. Emporenbrüstung. Vor der Restaurierung.

Kanzel – wurde auch die wohl vom selben Tischmacher geschaffene reiche Emporenbalustrade von den späteren Übermalungen befreit. Der Taufstein bildet das Zentrum des grossen Chores.

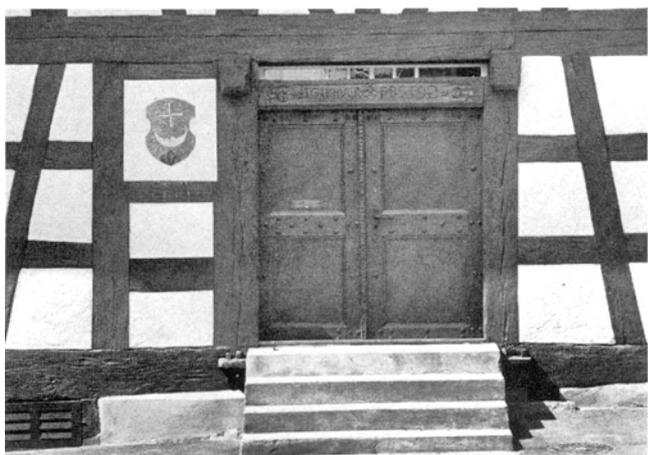
Seuzach. Ober-Ohringen. Trottenstrasse 6. «Untervogthaus» (Vers. Nr. 1972). Haustüre. Nach der Restaurierung 1975.

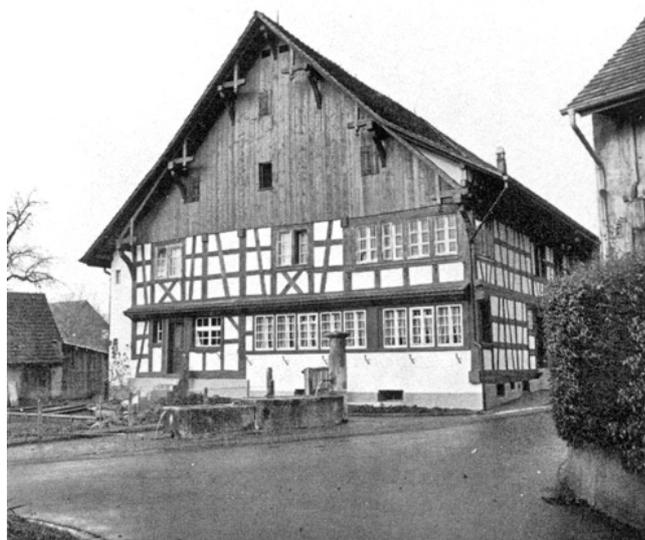
Seuzach. Ober-Ohringen. Trottenstrasse 6. «Untervogthaus» (Vers. Nr. 1972). Nach der Restaurierung 1975.

Für das Europäische Jahr für Denkmalpflege und Heimatschutz 1975 hatte die Gemeinde Seuzach die Restaurierung des «Därendinger-Hauses» als Musterbeispiel der Gemeinde ausersehen. So liess sich eine gründliche Restaurierung verwirklichen: Das Dach wurde umgedeckt. Die Flugpfetendreiecke konnten rekonstruiert und die Dachrinnen und Abfallrohre durch kupferne ersetzt werden. Das Mauerwerk und die Ausfachungen mussten repariert und neu verputzt werden. Riegel- und übriges Holzwerk liessen sich durch Führungen und Ersatzstücke instandstellen. In der Erdgeschoss-Südwand war ein ursprüngliches Fenster zu rekonstruieren. In ähnlicher Weise konnten auch einige Arbeiten im Innern durchgeführt werden – wie Neuaufsetzen des Kachelofens in der Stube und Ersetzen defekter Kacheln, Ausbessern von Fehlstellen im Täfer daselbst, Neuanfertigen von ausgedienten Türen durch Kopien. Im Jahre 1976 wurde schliesslich der vor dem Hause stehende *Privatbrunnen* von 1859 restauriert. Da auch der Kanton einen Beitrag leistete, wurde das sogenannte Untervogthaus unter Schutz gestellt.

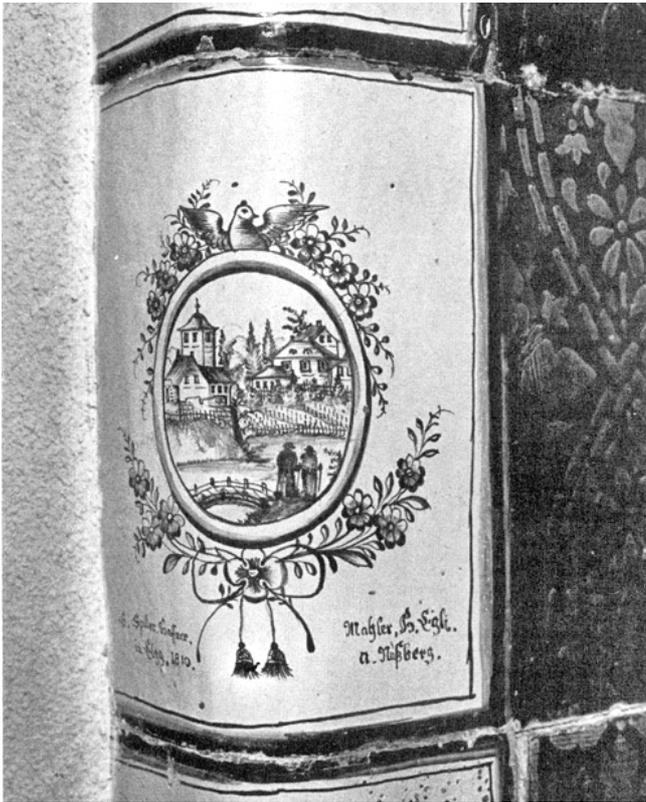
Seuzach. Ober-Ohringen. Trottenstrasse 6. «Untervogthaus» (Vers. Nr. 1972). Kachelofen von 1810. Nach dem Wiederaufbau 1975. Detail.

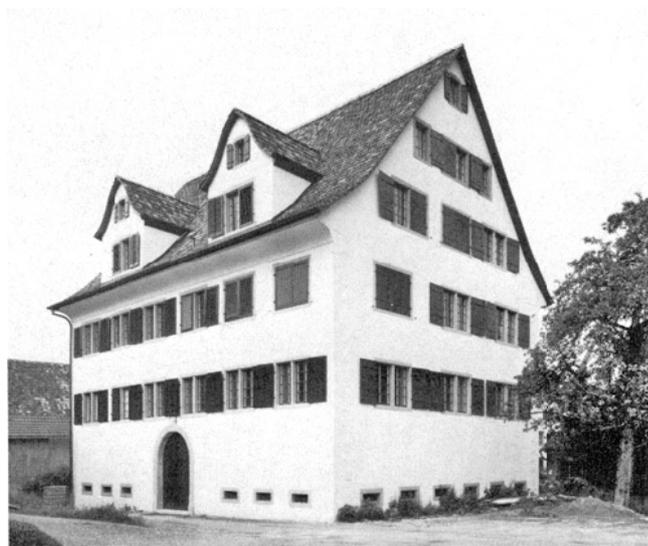
Stäfa. Mies. Ehem. Fabrikgebäude Vers. Nr. 454. Nach Restaurierung und Ausbau 1975/76.

Das heutige Mehrfamilienhaus Vers. Nr. 454, das grösste Gebäude der Häusergruppe «Im Mies», wurde 1785 durch Hans Ulrich Baumann zur Erweiterung seiner Strumpfweberei im Rohbau erstellt. Da sein Sohn 1787 und er selbst 1789 verstarben und der dritte Sohn Hans Jakob Baumann (1765–1822), der das «Mies» übernahm, offenbar die Strumpfweberei aufgab, wurde auf den Ausbau verzichtet und bloss eine Trotte eingerichtet. Im Jahre 1872 kam der

ganze Hof «Mies» in den Besitz von Werner Dändliker, der ihn 1885 unter seine Söhne aufteilte. Das unvollendete Haus Vers. Nr. 454 diente in der Folge als landwirtschaftliches Ökonomiegebäude. Es konnte aber nie voll ausgenutzt werden, weil Böden und Fenster teilweise fehlten.

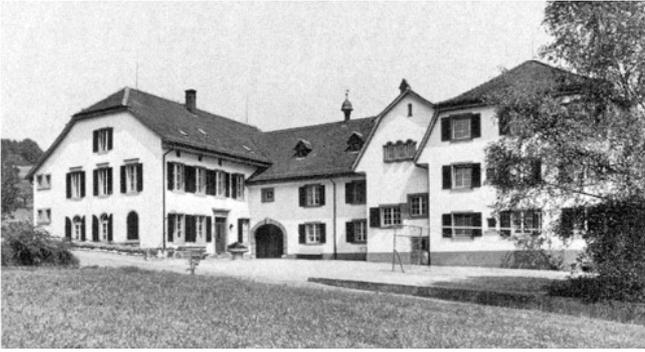
Stäfa. Mühlehölzli. Altersheim Vers. Nr. 1403/1404. Nach der Restaurierung 1976.

meindeeigene Altersheim Mühlehölzli wurde 1976 im Innern modernisiert und aussen restauriert.

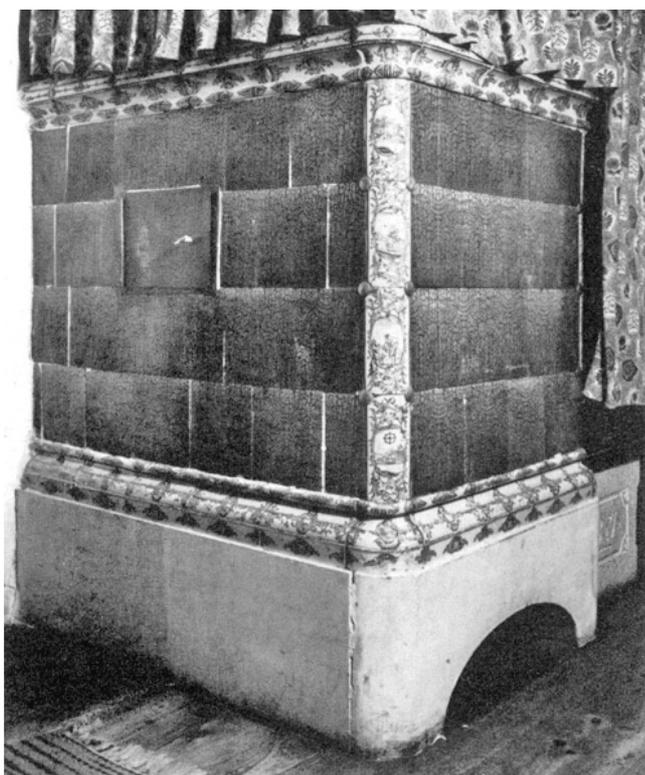
Stäfa. Ürikon. Ritterhaus. Wirzen-Stube. Kachelofen von «Mathias Nehracher, Hafner in Stäfen 1780» (Aufnahme am alten Standort im «Haus zum Kloster» in Hadlikon, Gern. Hinwil).

Nehracher Hafner in Stäfen 1780» gebaute Ofen fand nun auf diese Weise in der engeren Heimat eine dauernde Bleibe. In Erinnerung an die Erbauerfamilie wird die Stube seit der Restaurierung «Wirzen-Stube» genannt.

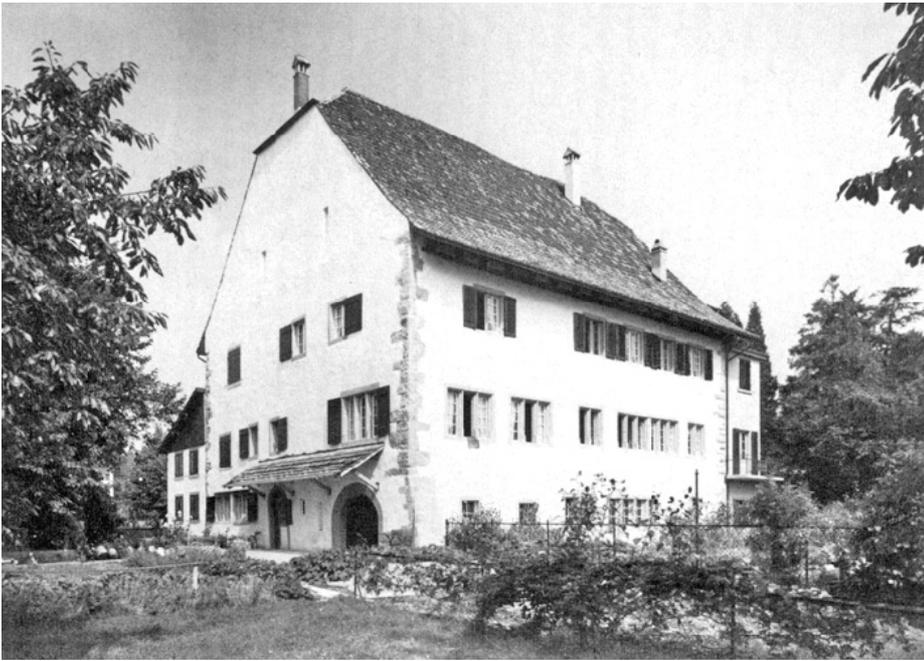
Stäfa. Ürikon. Burgstall. Nach der Teil-Aussenrestaurierung 1976/77

In den Jahren 1976/77 erfolgte unter Leitung von Architekt H. J. Senn, Ürikon, die Restaurierung der Süd- und Westfassade. In erster Linie war der Verputz zu erneuern. Die dabei unter dem südlichen Vordach gefassten Spuren einer grauen Eckquader-Malerei reichten leider für eine einwandfreie Rekonstruktion nicht aus, so dass entsprechend dem guten Läufer- und Binder-Verband des 13. Jh. in der Südostecke ebenfalls die recht unregelmässigen Quader, deren Bossen früher abgespitzt worden waren, an beiden Ek-

ken der Westfassade sichtbar gelassen und demzufolge auch nicht mit der Fassaden-Mineralfarbe gestrichen wurden. Im Bereich des Traufgesimses erheischte die Dachkonstruktion eine Sanierung, und auf der südlichen Dachfläche konnten die in der unteren Hälfte fehlenden Klosterziegel mit Restbeständen von einem in Dättlikon abgebrochenen Altbau ergänzt werden. Die Fenster der Süd- und der Westseite wurden durch Neuanfertigungen mit kleiner Sprossenteilung ersetzt. Die Sandsteingewände der Südseite und der beiden Kellerportale liessen sich mit Festigen und Aufmodellieren instandstellen. An den Fenstern der Westseite wurden sie durch neue ersetzt. Der auf der Westseite bisher das grosse Kellerportal verdeckende Schopf- und Garagenanbau wurde entfernt und die Kellertüre nach alten Vorbildern neu angefertigt. Über den Kellereingängen wurde zum Schutz der originalen Jahrzahl am Schlussstein des grossen Portals ein neues Vordach geschaffen. Endlich war es möglich, den im 19. Jh. an der Nordfassade hochgeführten Werkstättenkamin abzubrechen. Bund, Kanton und Gemeinde zahlten Beiträge an die Restaurierung.

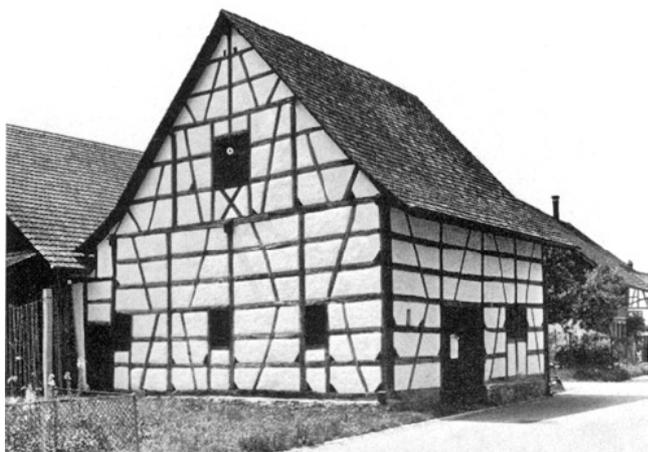
Trüllikon. Rudolfingen. Ehem. Trotgebäude Vers. Nr. 222. Nach der Restaurierung 1975/76.

Bauernhaus Vers. Nr. 201 (1975 und 1976/77);  
ehem. Bauernhaus Vers. Nr. 207 (1977; instandgestellt wurde auch das Treppengeländer);  
ehem. Trotgebäude Vers. Nr. 222 von 1771 (1975/76);  
ehem. Bauernhaus Vers. Nr. 227 und Garage Vers. Nr. 331 (1977);  
Bauernwohnhaus Vers. Nr. 235 (1974);  
Scheune Vers. Nr. 238 (1975);  
Scheune Vers. Nr. 241 (Umbau zu Wohnhaus 1977);  
ehem. Bauernhaus Vers. Nr. 249 (1976/77 mit Innenrenovierung);  
ehem. Bauernwohnhaus mit Werkstatt Vers. Nr. 254 mit ehem. Waschhaus (seit 1958 Garage) Vers. Nr. 215 (1977);  
Scheune Vers. Nr. 268 (1975);

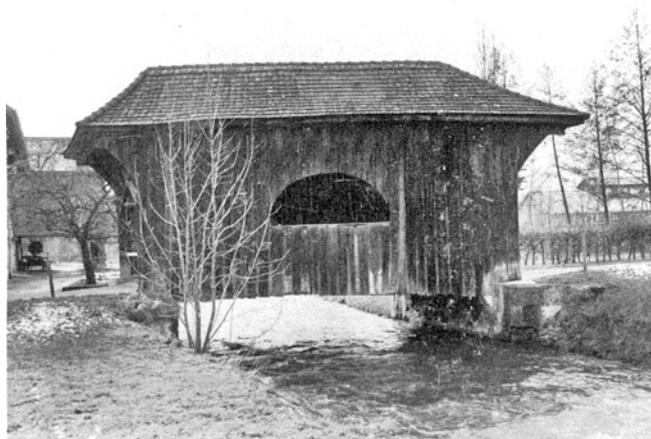
Uster. Seestrassse 4/Aabach. Gedeckte Brücke. Vor der Renovation 1975.
