# ZÜRCHER DENKMALPFLEGE

8. BERICHT 1975–1976

Herausgeber    Direktion der öffentlichen Bauten des Kantons Zürich  
                    Stadtrat Winterthur

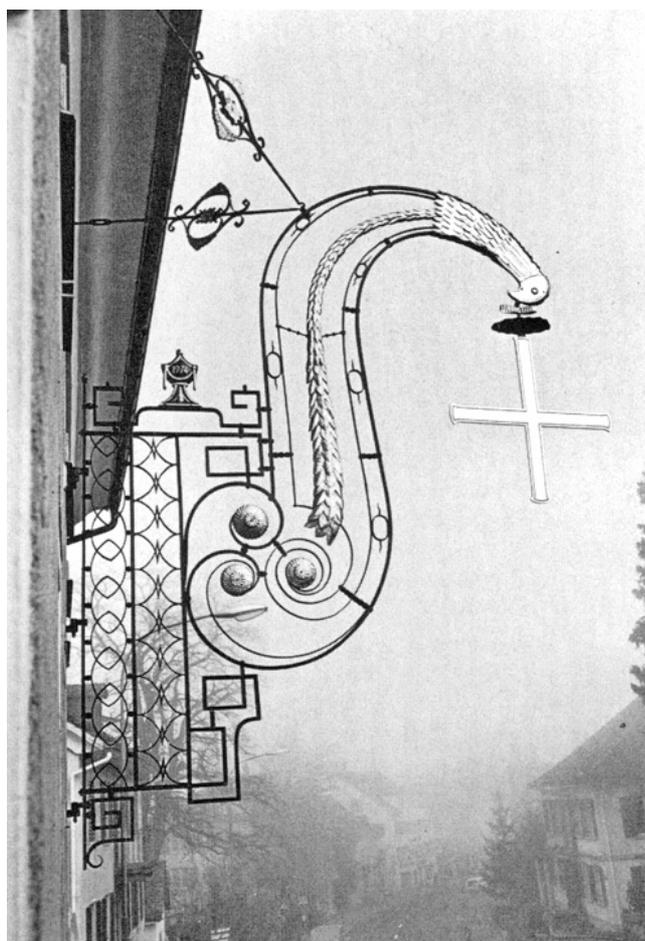
Uster. Zentralstrasse 40. Reformiertes Kirchengemeindehaus (ehem. Gasthaus) «Zum Kreuz». Tavernenschild. Nach der Restaurierung 1974.

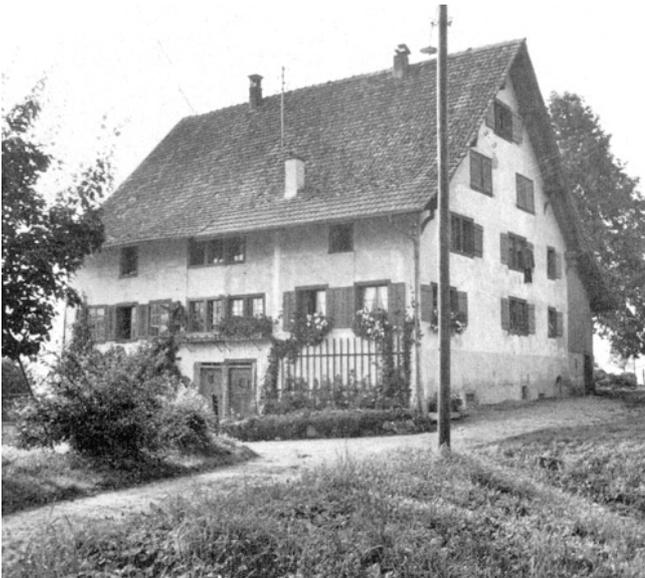
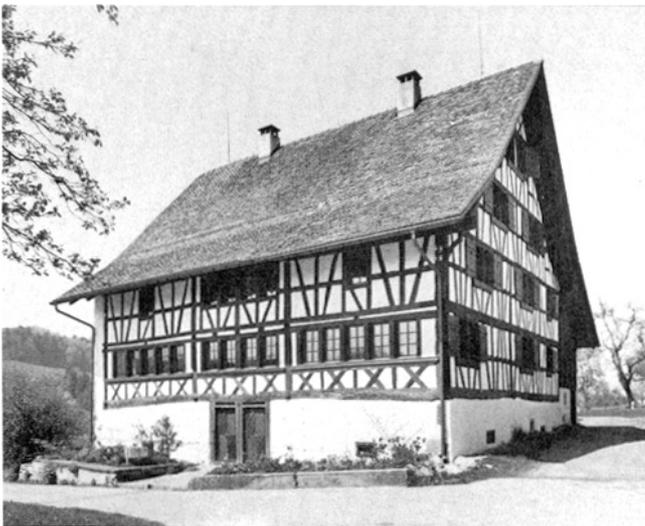
Wädenswil. Aahalde. Ehem. Bauernwohnhaus Vers. Nr. 1353/1354. Oben: vor der Restaurierung; unten: nach der Restaurierung 1974/75

Die Gesamtrenovation von 1975 wurde mit Beratung der Denkmalpflege durchgeführt und umfasste eine gründliche Modernisierung im Innern und eine Restaurierung des Äusseren. Um die einzelnen Etagen abschliessen zu können, musste bergseits ein neues Treppenhaus geschaffen werden, das heute bis in den Keller reicht. Im Obergeschoss erfolgte der Einbau von Küche und Bad. Die Aussenrestaurierung umfasste die Sanierung des Daches inkl. die Montage kupferner Dachrinnen und Abfallrohre, die Erneuerung der Fassadenverputze, der Freitreppe und der Terrasse, die Anfertigung neuer Fenster mit der alten Sprossenteilung, die Reparatur der Jalousieläden sowie das Neustreichen der Fassaden und der Holzteile. Die Sandsteingewände mussten teils ersetzt, teils überarbeitet werden.

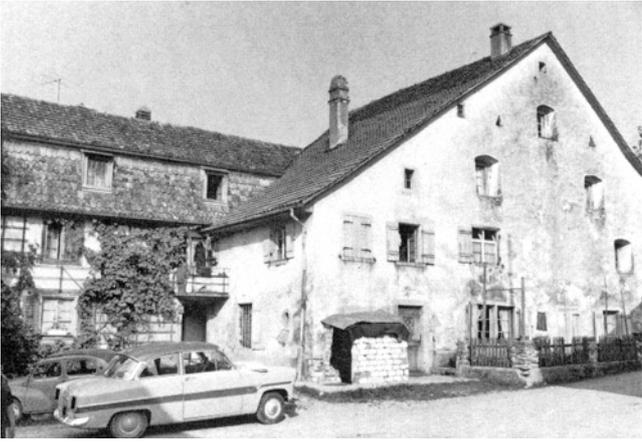
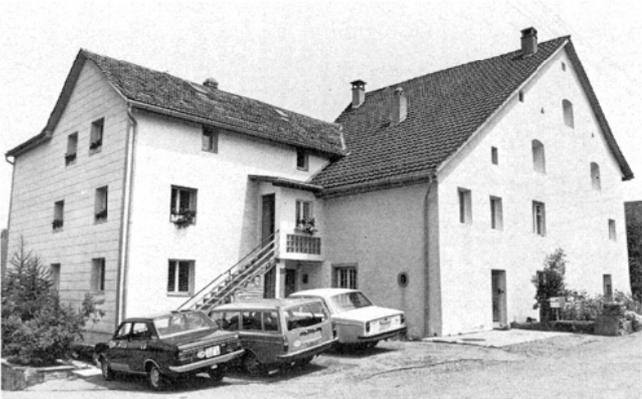
Wädenswil, Untere Gisenrüti. Ehem. Bauernwohnhaus Vers. Nr. 1304/1305. Oben: vor dem Umbau; unten: nach dem Umbau 1975/76.

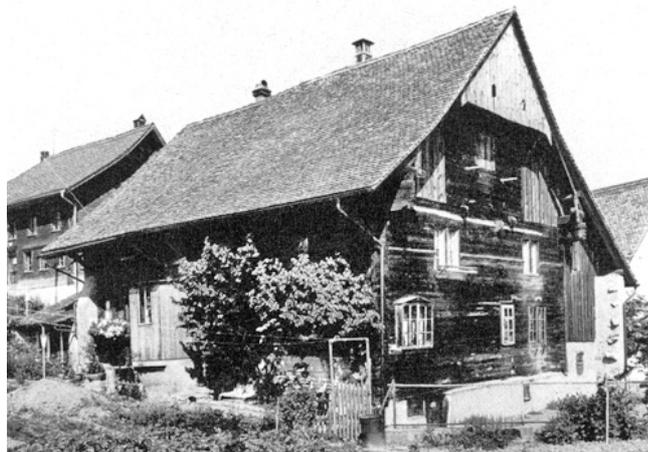
Wädenswil. Stocken. Ehem. Doppelbauernwohnhaus Vers. Nr. 1431/1432, Hausteil Vers. Nr. 1432. Nach der Teilrenovation 1971–1974.

Dieser gestrickte Holzbau stammt aus dem 17. Jh., wurde 1787 verbreitert und blieb dann innen und aussen bis vor

kurzem im wesentlichen unverändert. Von 1971 bis 1974 ist das Haus schrittweise mit alten Biberschwanzziegeln neu eingedeckt, mit neuen Dachrinnen und Abfallrohren versehen und im Innern für ein zeitgemässes Wohnen ausgestattet worden. Dank Beiträgen von Gemeinde, Kanton und der ZVH steht das Haus seither unter Schutz.

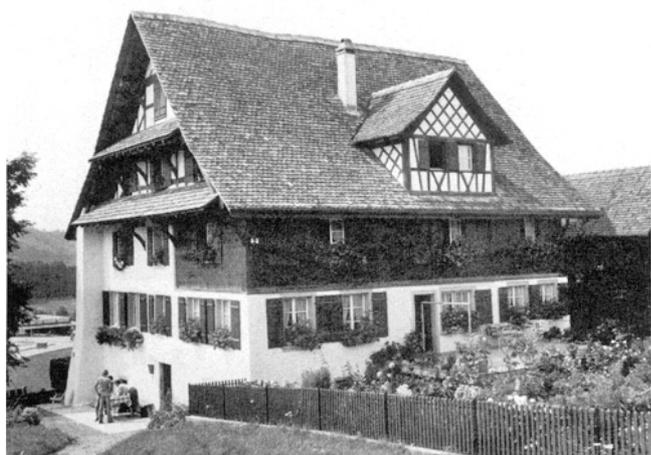
Wädenswil. Luggenbühl. Bauernwohnhaus Vers. Nr. 1492/1493. Nach der Restaurierung 1976.

Das schön gelegene Bauernwohnhaus des Hofes «Luggenbühl» stammt aus dem Jahre 1692 (Jahrzahl an einem Tür-

sturz). Am Ende des 19. bzw. zu Beginn des 20. Jh. wurde die Südfassade verschindelt bzw. die westliche Giebelseite unter Entfernung der Klebdächer – mit Eternit überdeckt. Im Zuge von Renovationen im Innern konnte 1976 das Äussere restauriert werden, wobei Teile einer Bohlenständerkonstruktion freigelegt wurden. Der Dachstuhl wurde saniert, das Dach umgedeckt und die Dachrinnengarnitur durch eine kupferne ersetzt. Die westliche Giebelseite erhielt wieder Klebdächer. Die Massivmauern hat man entfeuchtet und neu verputzt sowie die Holzteile imprägniert. Die Riegel wurden durch Führungen repariert und die Ausfachungen neu verputzt. Türen, Fenster und Ballenläden konnten grossenteils überholt werden, nur wenige waren durch Neuanfertigungen zu ersetzen. Gemeinde und Kanton leisteten Beiträge; seither steht das Haus unter Schutz.

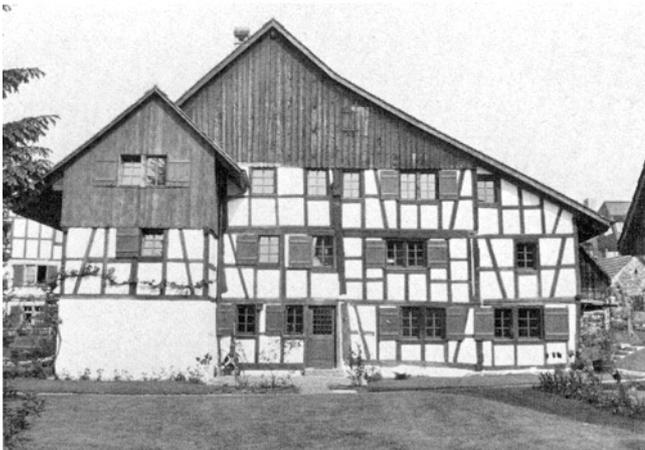
Weiningen, Zürcherstrasse 3/5. Ehem. Bauernhaus Vers. Nr. 54a, b, c. Nach der Restaurierung 1975/76.

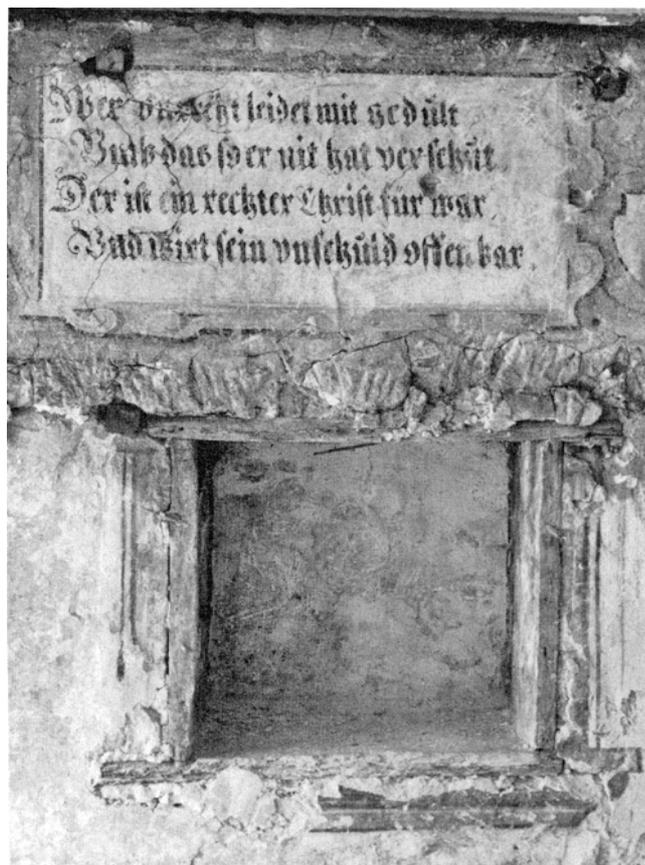
Altstadt. Stadthausstrasse 63. 1. Obergeschoss. Wandspruch und Nische.

Ein schönes Louis-XVI-Täfer und eine Rokoko-Stuckdecke aus dem Hinterhaus, *Stadthausstrasse 63*, wurden magaziniert. Hinter der Vertäferung im 1. Obergeschoss kam eine annähernd quadratische Nische zum Vorschein, mit Brettern ausgekleidet und von einem gemalten, grauen Rahmen um-

geben, der eine Fenstereinfassung mit Bank und profilierten Gewänden darstellt. Darüber war ein Fries mit Sprüchen in mit Rollbeschlägen verziertem Rahmen. Die Sprüche lauten:

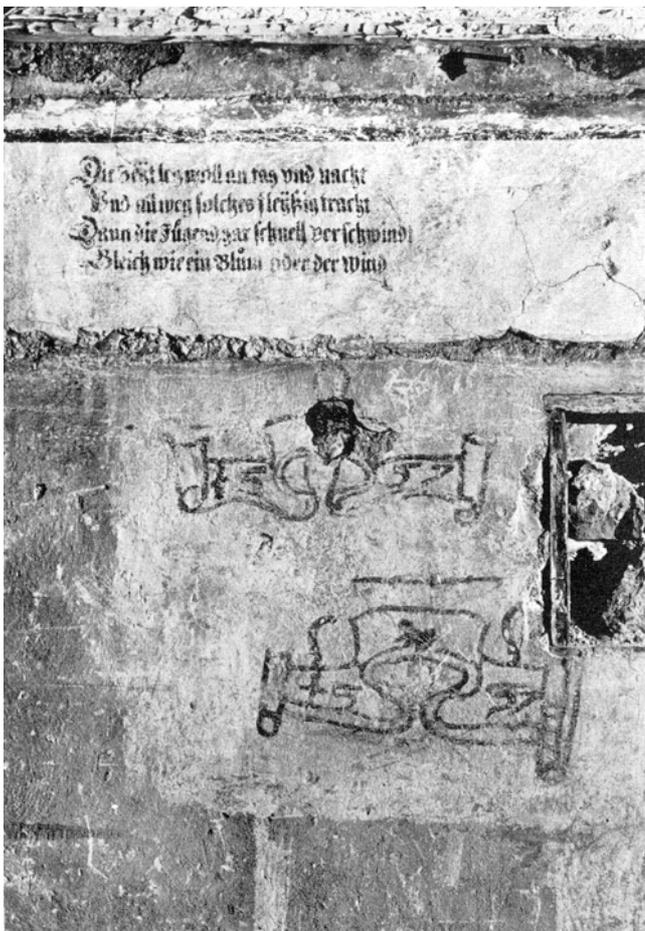
Altstadt. Stadthausstrasse 63. 2. Obergeschoss. Wandspruch, darunter Rötelskizzen neben einer Nische.

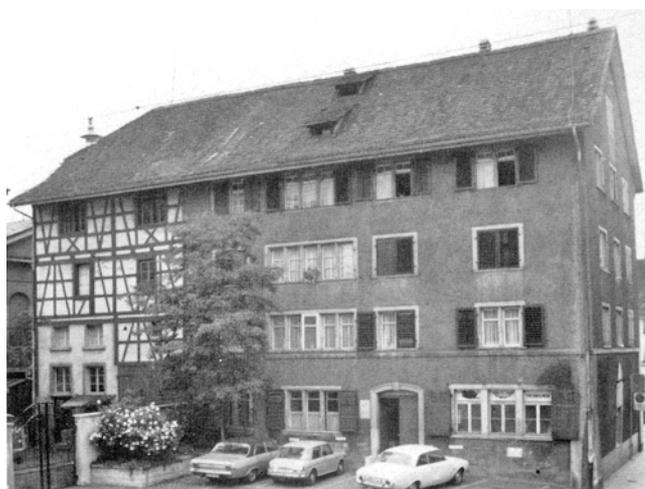
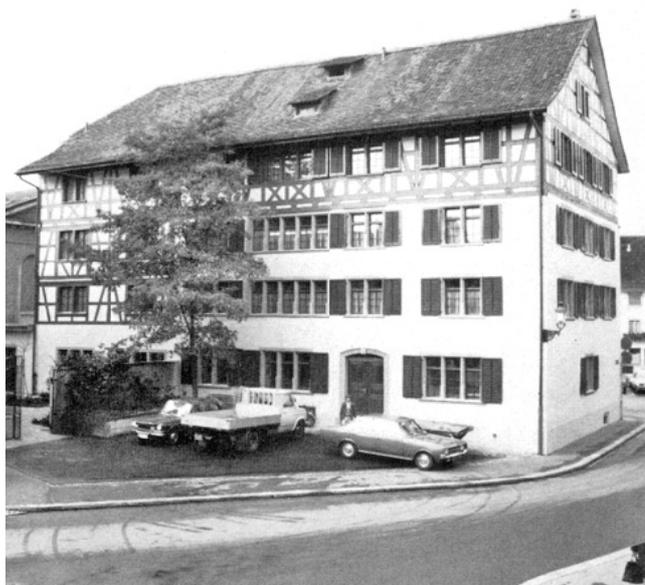
Altstadt. Neumarkt 4. «Königshof». Oben: vor der Restaurierung; unten: nach der Restaurierung 1975/76.

Im 16. Jh. entstand ein Neubau – unter Beibehaltung der gegen die Steinberggasse gerichteten Fassade mit ihren spätgotischen Fenstergruppen. Dieser dreigeschossige Bau überragte nun die alte Stadtmauer. 1694 setzte der neue Besitzer, Metzgermeister Kaspar Geilinger, dem Bau ein Fachwerkgeschoss auf und liess wohl auch die grosse Scheune erstellen. Die geschnitzten Balken der gotischen Decken wurden zersägt und im neuen Gebäck als Schiebboden verwendet.

Die Obergeschosse erhielten Wand- und Deckenmalereien und Sprüche, wovon sich noch in verschiedenen Räumen Reste erhalten haben. 1749 ging der Bau an den Fabrikanten Heinrich Brunner über, der die derben Malereien und die Balkendecken unter Vertäfelungen und Stukkaturen verschwinden liess. Zu Beginn des 19. Jh. gelangte der «Königshof» an die Familie Goldschmid, die ihn um 1860 in ein Mehrfamilienhaus umbauen liess und ihn zu einem Brennpunkt des kulturellen und politischen Lebens der wachsenden Stadt machte. Aus dieser Periode hat sich das grosszügige Treppenhaus mit dem durchgehenden Fenster und der feinen Marmorierung der Wände erhalten.

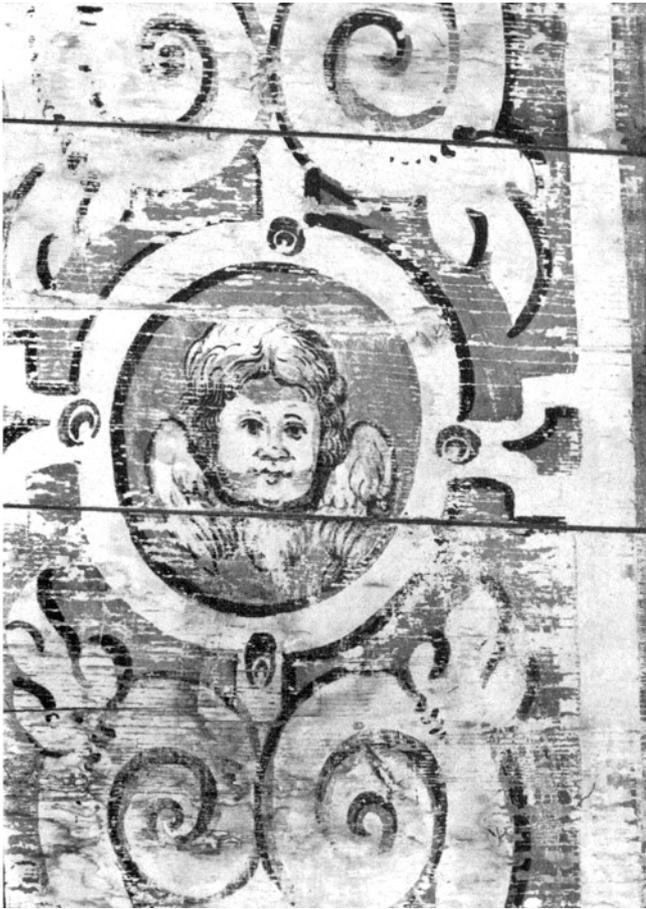
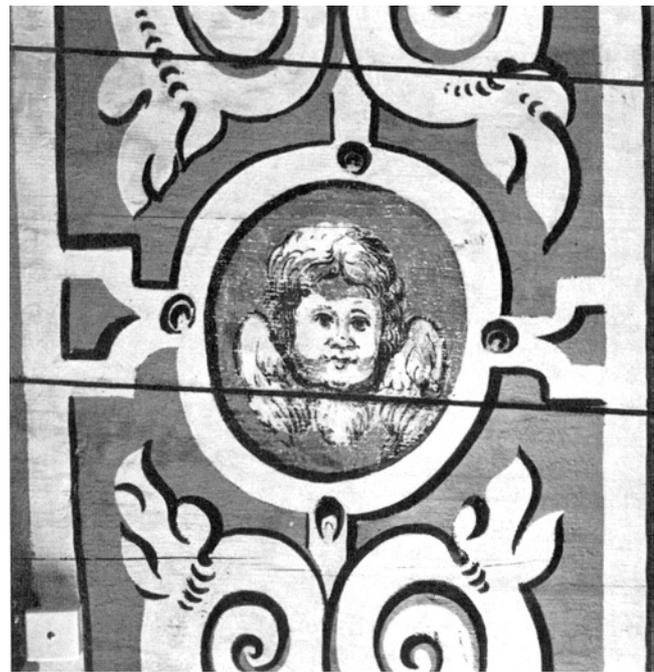
Altstadt. Neumarkt 4. «Königshof». 3. Obergeschoss. Sitzungszimmer. Medaillon mit Friedensengel in einem Feld der bemalten Balkendecke. Links: nach der Freilegung; oben: nach der Restaurierung 1975/76.

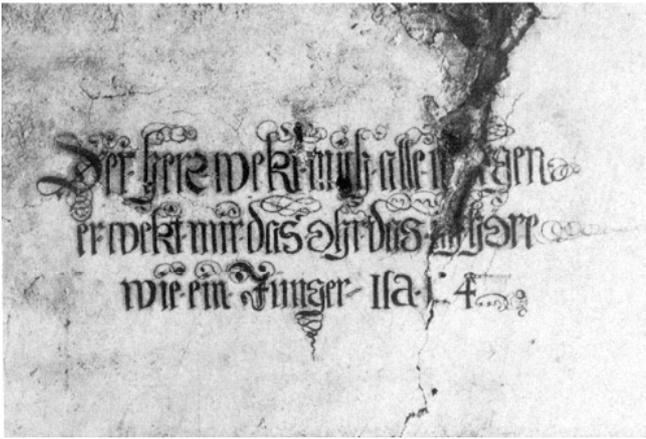
Altstadt. Obertor 10. 1. Obergeschoss. Wandspruch.

Bei den Ausbrucharbeiten kamen im 1. Obergeschoss des Hauses viele besonders gut erhaltene Wandsprüche zum Vorschein. Es handelt sich durchwegs um Bibelsprüche, die sich mit dem Schlaf und dem Erwachen befassen. K.K.

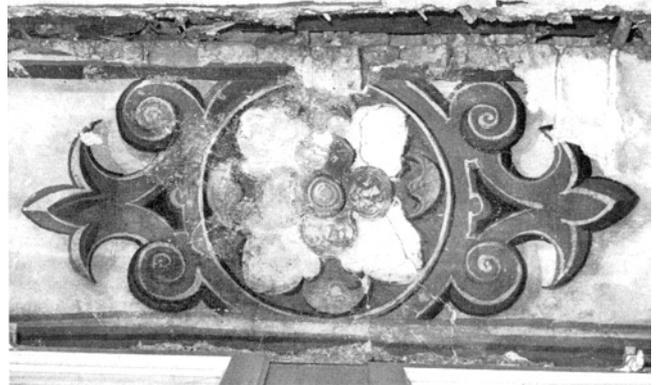
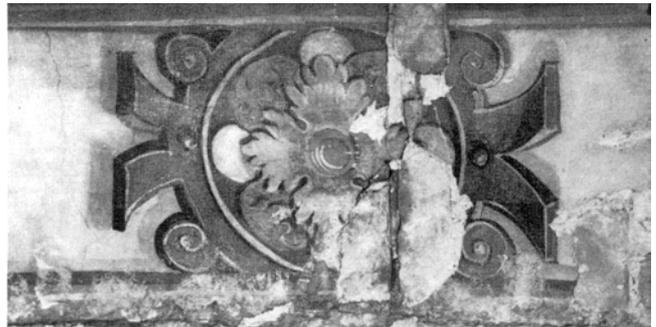
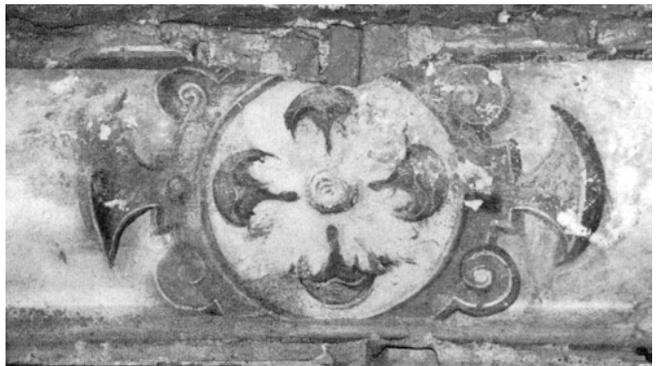
Altstadt. Schmidgasse 1 «Zum Ritter». 1. Obergeschoss. Fensterstürze mit Dekorationsmalerei.

Die Seitenwände der Wohnstube bestanden aus vier über 40 cm hohen Bohlen, welche mit gut erhaltenem Rankenwerk bemalt sind. Die raumhohen Ranken auf dem weissgründierten Holzgrund wechseln in der Farbe von rot über orange nach gelb gegen die dunklere Zimmertiefe hin. Die Malerei dürfte um 1500 entstanden sein. Sie konnte dank dem Entgegenkommen des Hauseigentümers und der Mieterin mit einem städtischen Beitrag an Ort und Stelle erhalten und fixiert werden. K.K.

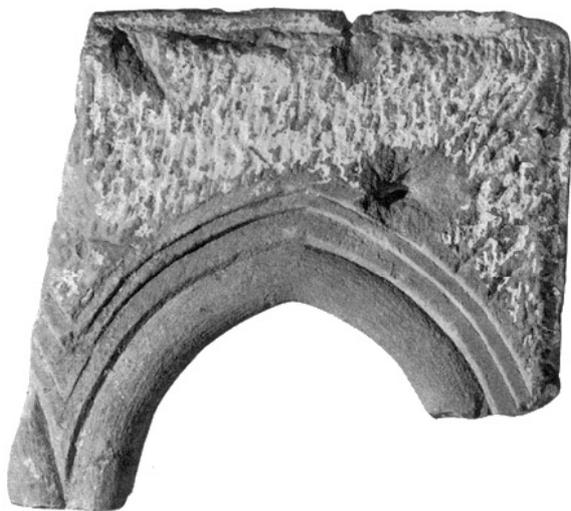
Altstadt. Schmidgasse 1 «Zum Ritter». Bruchstück eines Spitzbogens von einem gotischen Doppelfenster, gefunden 1975 im Bau-schutt. Mst. 1:10.

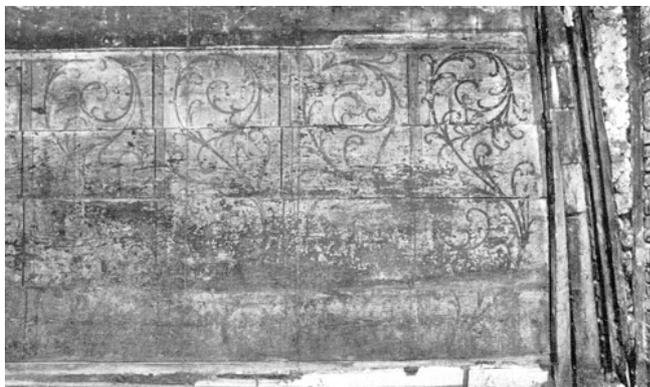
Altstadt. Steinberggasse 21. 1. Obergeschoss. Bemalte Bohlenwand und Ständer.

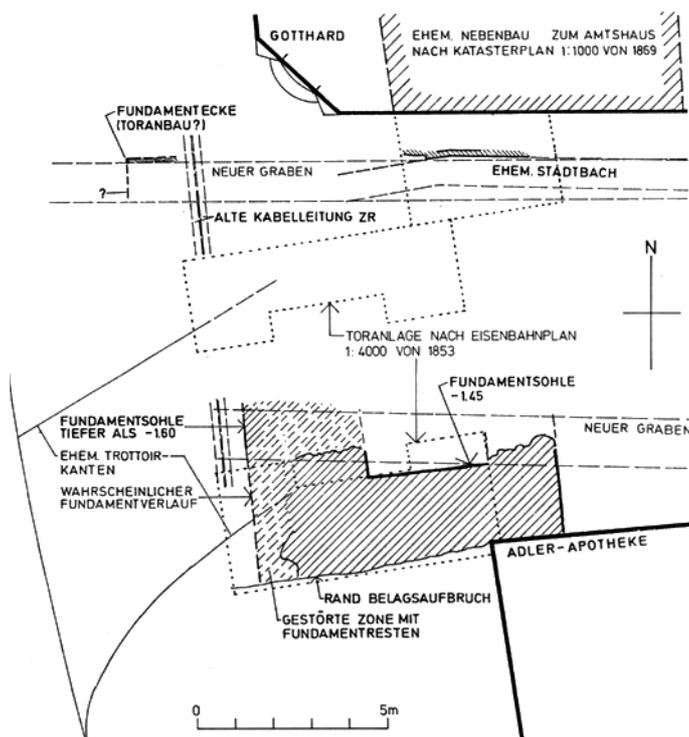
Altstadt. Untertor. Fundamente des ehem. Untertors. Übersichtsplan.

Erwartungsgemäss stiess man bei den für die Ausebnung nötigen Grabarbeiten am Ausgang der Gasse in den Bahnhofplatz auf die Fundamentreste des um 1340 errichteten Untertors. Bei den freigelegten Teilen handelt es sich um die Südseite des Gebäudes. Vorhanden sind etwa 2 1/2 m starke, mindestens 1,50 m in den Boden hineingreifende, aus grossen Bruchsteinen gemauerte Fundamente.

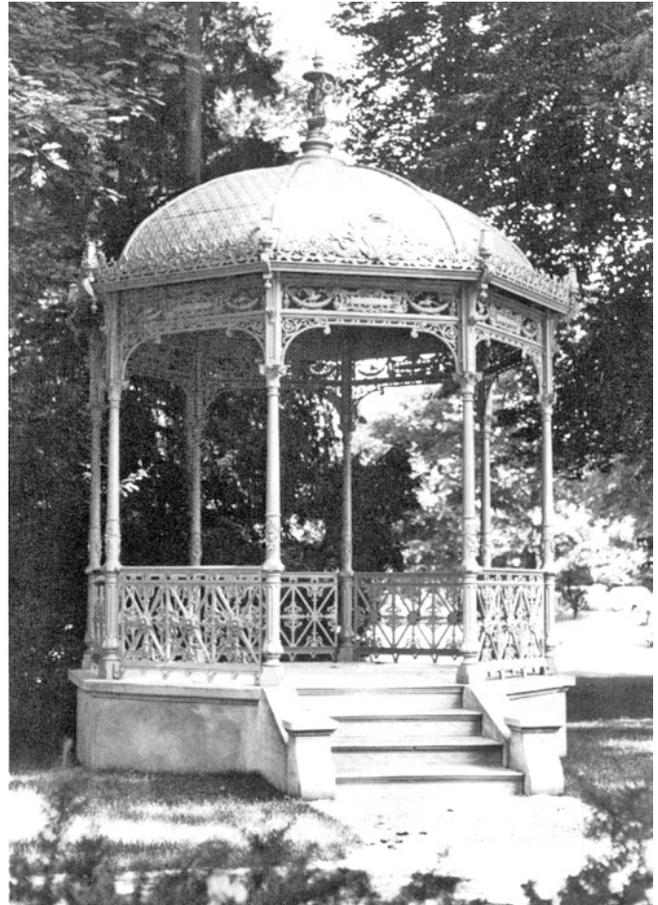
General Guisan-Strasse. Lindengutpark. Gusseisenpavillon. Nach der Restaurierung und Neuaufstellung 1975.

Der kleine, achteckige Gartenpavillon wurde für die Landesausstellung 1883 in Zürich von der Firma von Roll in Gerlafingen gegossen. Er kam dann in einen Winterthurer Privatgarten an der Lindstrasse, wo er unbeachtet verrostete-

te. Die Besitzerin schenkte ihn 1974 der Stadt, die ihn abtragen, von der Firma Gebrüder Sulzer renovieren und in den Anlagen des Lindengutes an der General Guisan-Strasse wieder aufstellen liess. An die beträchtlichen Kosten leisteten der Heimatschutz und die Firma Gebrüder Sulzer Beiträge. In der restaurierten Form zeugt der Pavillon für den guten Geschmack der Entwerfer und das grosse Können der

Giesser vor fast hundert Jahren. Die Feinheit der Konstruktion und des Dekors ist erstaunlich, die absolute Einheit des Materials vom filigranhaften Geländer bis zum Dach beispielhaft.

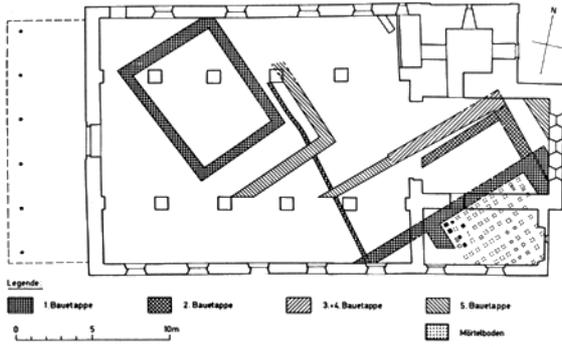
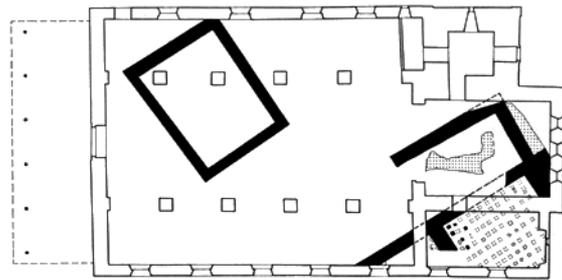
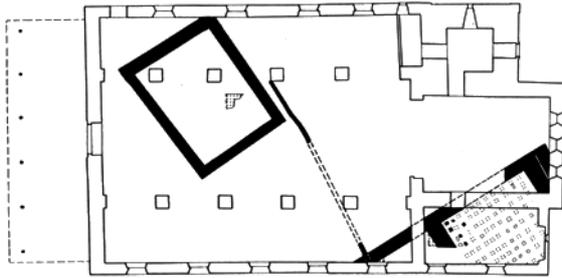
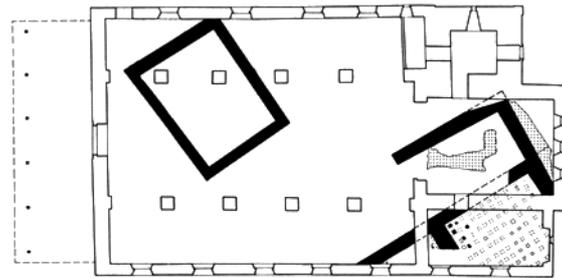
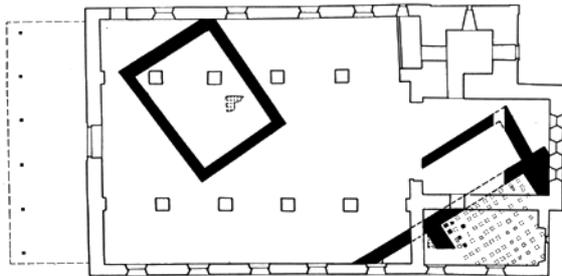
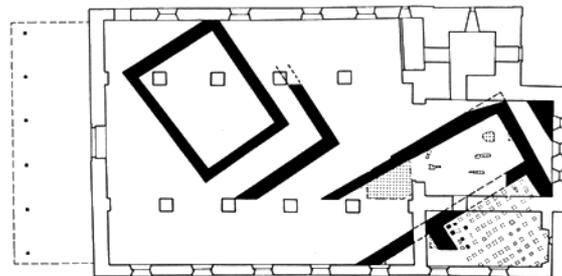
Oberwinterthur. Reformierte Kirche St. Arbogast. Archäologische Untersuchungen 1976/77. Bauetappen des gallorömischen Tempels II und der römischen Thermen: 1 Gesamtplan, 2 Bauetappe 1 (um 100 n. Chr. oder Anfang 2. Jh. n. Chr.), 3 Bauetappe 2, 4 Bauetappe 3, 5 Bauetappe 4, 6 Bauetappe 5 (nach Mitte 3. Jh. n. Chr.). Mst. 1:500.

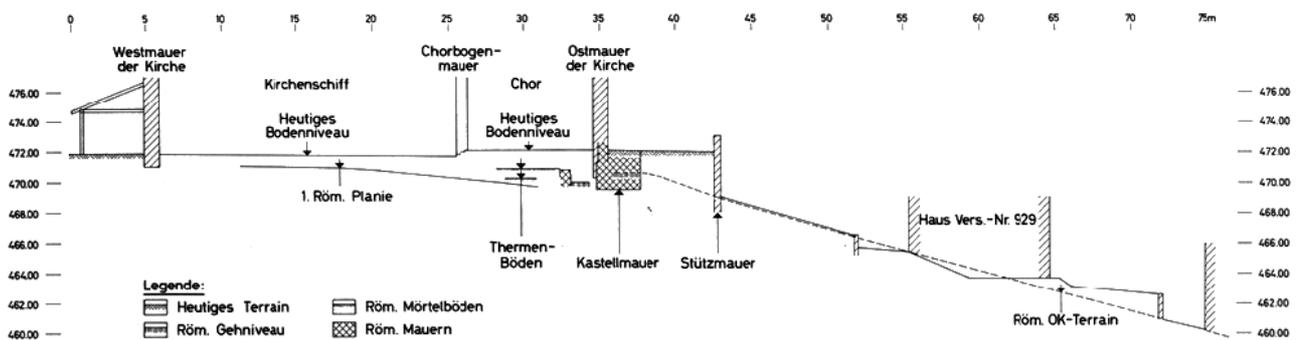
Oberwinterthur. Reformierte Kirche St. Arbogast. Archäologische Untersuchungen 1976/77. Geländeprofil von Westen nach Osten durch den südöstlichen Teil des Kastelhügels.

des 4. Jahrhunderts. Diese Schichten dürften teilweise mit der «Brand- und Trümmermasse» identisch sein, die nach den Berichterstattungen über die Ausgrabungen 1949–1951 Funde des 2.–4. Jh. n. Chr. enthielt, «im Innern der Kastellmauer überall die Schichten des ersten Jahrhunderts überdeckte...» und «die Spuren der Vernichtung von Oberwinterthur als römischer Siedlung» darstellt.

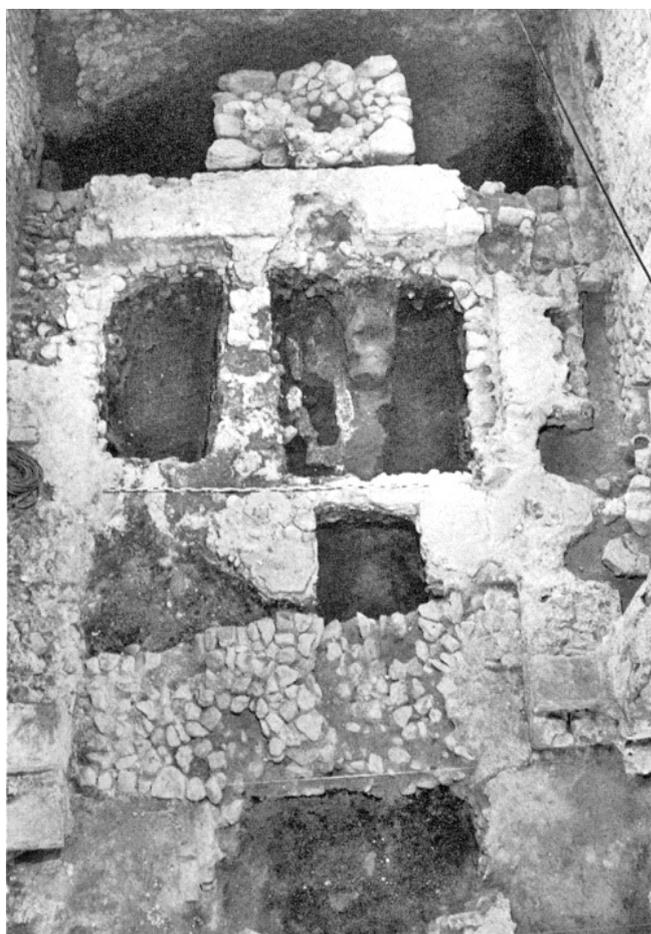
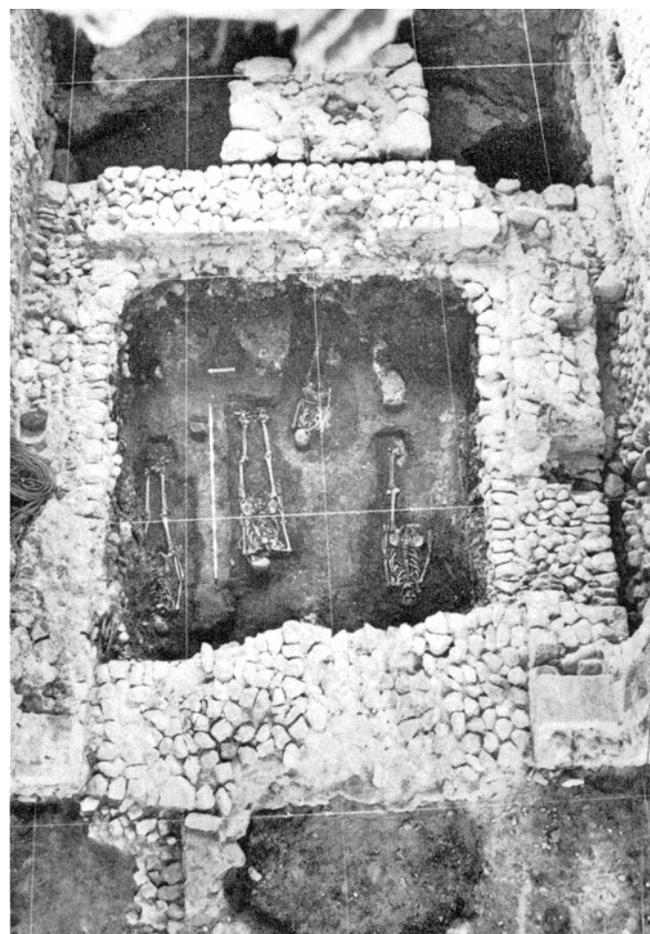
Oberwinterthur. Reformierte Kirche St. Arbogast. Archäologische Untersuchungen 1976/77. Chor. Gesamtansicht von oben: Links: 1. Abstich mit Fundament des frühromanischen Rechteckchores, davor Spannmauer des Chorbogens, die gleichzeitig als Lettnerfundament dient; rechts: 3. Abstich mit vorromanischen Bestattungen.

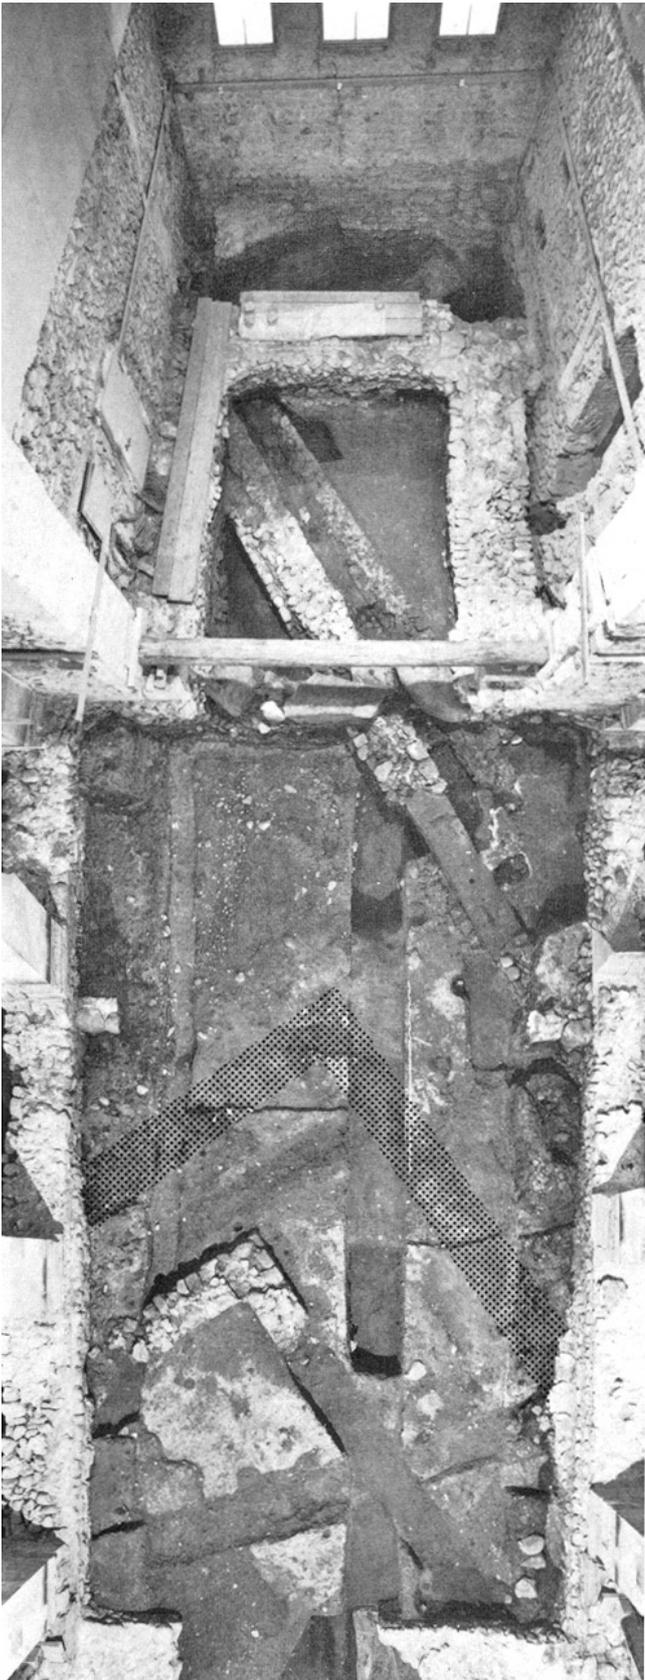
Oberwinterthur. Reformierte Kirche St. Arbogast. Archäologische Untersuchungen 1976/77. Schiff und Chor. Gesamtansicht von oben (Photomontage). Oben (Osten): innerhalb des frühromanischen Rechteckchores Nordwestmauern der römischen Thermen, unten (Westen): Fundamentreste des gallorömischen Tempels II (der Fundamentgraben der äusseren Mauer des Umgangs ist mit Rasterband markiert).

Im Baugrund des Chores und der südlich davon anschliessenden Sakristei und westlich davon zeichneten sich im Laufe der Arbeiten die Mauern und sonstigen Konstruktionsdetails einer Bade- bzw. Thermenanlage ab, und im Nordwestteil des Schiffes konnten die Fundamentsüberbleibsel und Fundamentgräben eines Gebäudes mit annähernd quadratisch ummauertem, älterem Kern und mit einer parallel dazu verlaufenden, jüngeren Aussenmauer eingefangen werden. Eine nicht näher zu erklärende Mauer kam in der Nordwestecke des nördlichen Seitenschiffes zutage. Alle diese Mauerzüge verliefen zum gut geosteten Kirchengrundriss diagonal, d. h. entweder Nordwest–Südost oder Südwest–Nordost.

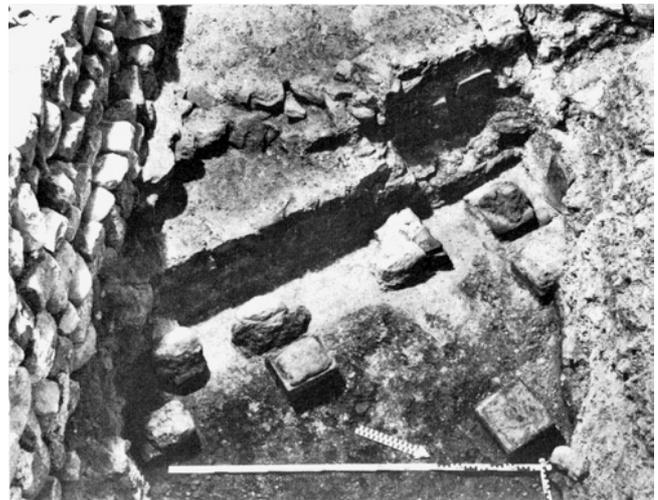
Oberwinterthur. Reformierte Kirche St. Arbogast. Archäologische Untersuchungen 1976/77. Sakristei. Südwestteil des Hypokaustrumes (Caldarium?) der römischen Thermen.

Zur *Thermenanlage* gehören insbesondere eine Nordecke mit den beiden zugehörigen, ca. 1 m dicken Mauern, die einen Hypokaustraum, d. h. einen Raum mit Unterbodenheizung umschlossen. Der mit einer dicken Brandschicht überzogene (untere) Boden war ein ca. 10 cm dicker roter Mörtelstrich mit Viertelrundstab-Dichtung den Mauern entlang. Innerhalb der Sakristei standen noch grossenteils die weitgehend aus quadratischen Tonplatten konstruierten oder durch Sandpfeiler ersetzten Hypokaustpfeilerchen, schachbrettartig über die Fläche verteilt. Dort war der Hypokaust auch gegen Südwesten durch eine Mauer abgegrenzt, durch die Mauer, welche 1950 südlich der Sakristei im Schnitt 10a zusammen mit der zugehörigen parallelen Nordostmauer (im Schnitt 10) bereits gefasst worden war.

Vom «schwingenden» (oberen) Boden lagen da und dort ein paar Bruchstücke, Brocken eines ebenfalls ca. 10 cm dicken roten Mörtelstrichs. Auch Fragmente von Heizröhren (Tubuli) der einst an den Wänden hochgehenden Kamine lagen in grösserer Zahl in der Auffüllschicht, ebenso Ziegelreste, Eisennägel und relativ wenig Keramik des 1.–3. Jh. Die Nordost–Südwest verlaufende Mauer war auch noch im Bereich des einstigen Hegemer Chores vorhanden. Dort fand sich in ihrem Fundamentfuss – ungefähr in der Mitte der sichtbaren Mauerstrecke – ein kleiner Durchlass für einen

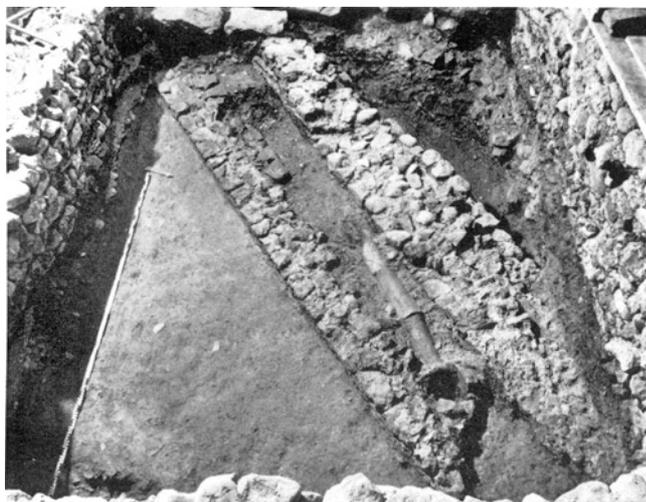
Oberwinterthur. Reformierte Kirche St. Arbogast. Archäologische Untersuchungen 1976/77. Chor. Nordwestmauern der römischen Thermen, dazwischen Tonröhren einer gleichzeitigen Entwässerungsleitung.

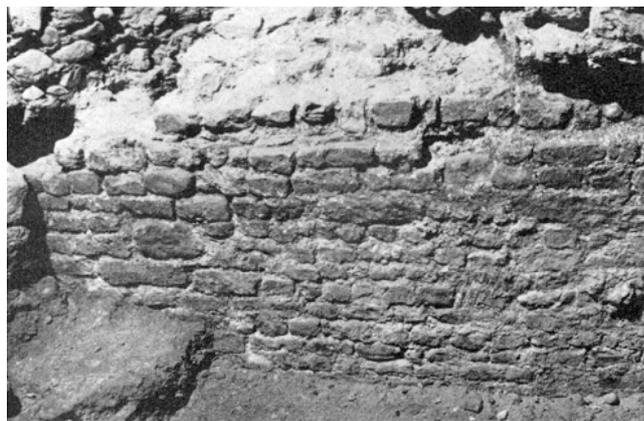
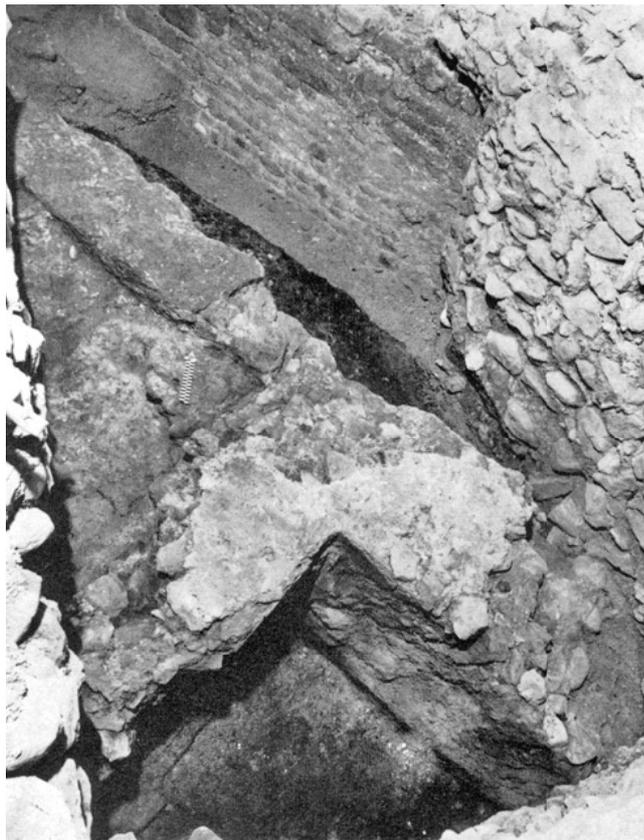
Oberwinterthur. Reformierte Kirche St. Arbogast. Archäologische Untersuchungen 1976/77. Chor. Ostteil. Oben: Kastellmauer von Westen; unten: Nordecke des Hypokaustraumes (Caldarium?) der römischen Thermen.

Der Grossteil der Ostmauer des heutigen Chores steht auf der dort noch mindestens 2,40 m hoch erhaltenen Kastellmauer. Diese war aus Spolien aus dem Zerstörungsschutt

von 259/60 n. Chr. errichtet worden. Ihr Mantel ist aus grossen, oft etwas grob zugehauenen, aber recht gleichmässig verlegten Kieselsteinen konstruiert. Beim Bau dieser mächtigen Mauer wurden der östlich an Hypokaust und Portikus anschliessende Mörtelboden und die Abwasserlei-

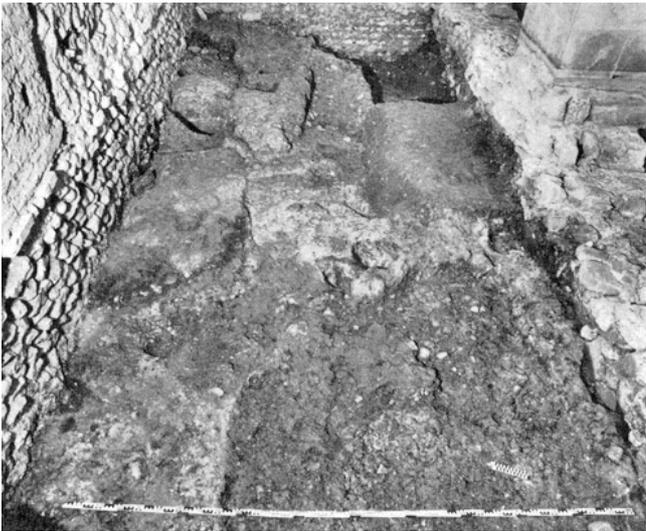
Oberwinterthur. Reformierte Kirche St. Arbogast. Archäologische Untersuchungen 1976/77. Nördliches Seitenschiff. Ostteil. Römischer Horizont mit jüngeren Störungen bzw. Grabgruben.

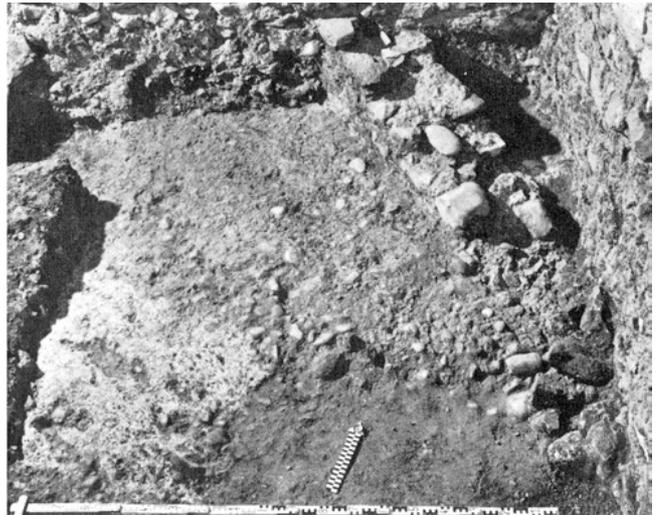
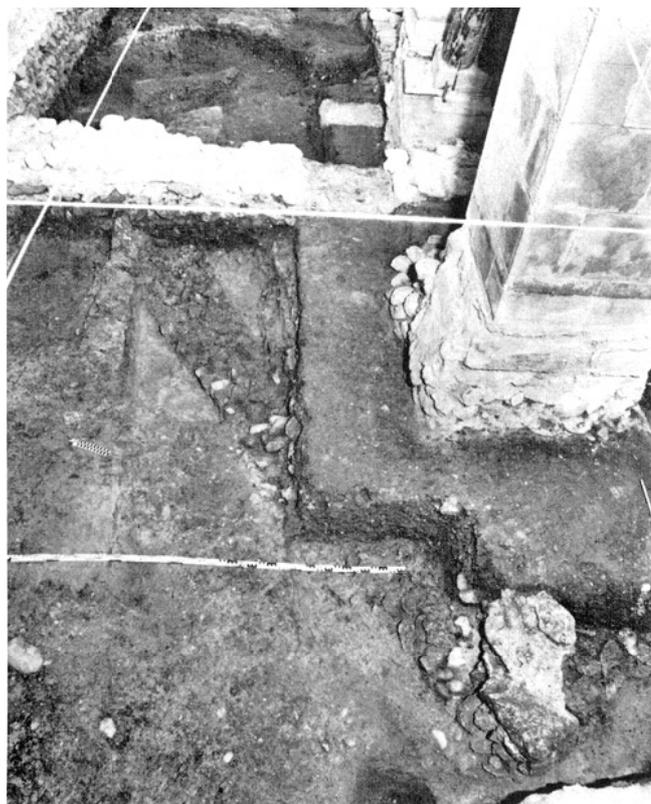
Oberwinterthur. Reformierte Kirche St. Arbogast. Archäologische Untersuchungen 1976/77. Nördliches Seitenschiff. Westteil. Fundamentgrube der Nordwestmauer des gallorömischen Tempels II.

Von einem *gallo-römischen Tempel II* stammen die im Westteil des nördlichen Seitenschiffes zutage gekommenen Mauerfundament- und Mörtelbodenreste sowie zugehörige Fundamentgräben. Die Mauerfundamente bezeichneten je die Ost-, Nord- und Westecke eines Gebäudes von 9 × 6,70 m Aussenmass. Die Fundamentgräben ergänzten diesen Grundriss und liessen nordöstlich und südöstlich der Ostecke den Standort von Parallelmauern erkennen, die einst in 1,30 bzw. – auf der Südostseite – rund 2 m Entfernung der Innenmauern errichtet worden sind.

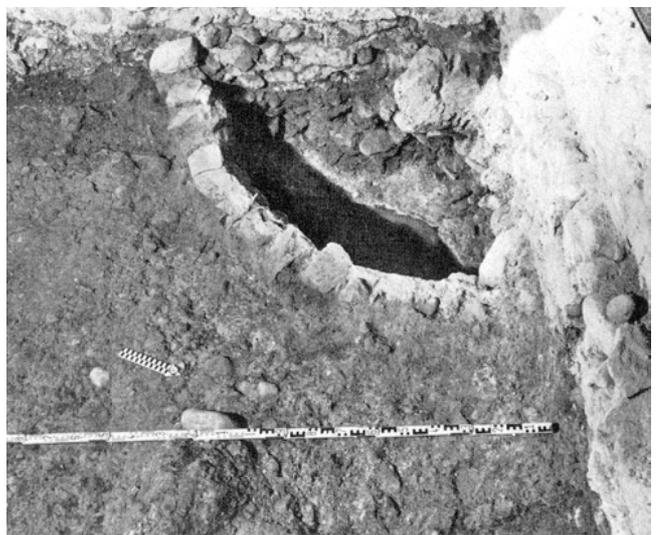
Oberwinterthur. Reformierte Kirche St. Arbogast. Archäologische Untersuchungen 1976/77. Nördliches Seitenschiff. Oben: Fundament eines römischen Mauerchens in der Nordostecke, davor Kiesbett über Mörtelhorizont; unten: nachrömischer Kalkbrennofen in der Nordwestecke.

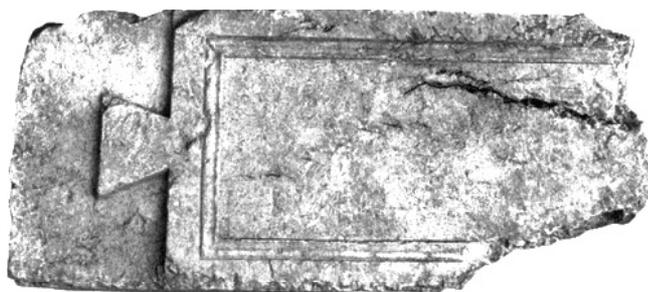
Oberwinterthur. Reformierte Kirche St. Arbogast. Archäologische Untersuchungen 1976/77. Der römische Inschriftstein mit einer sog. Tabula ansata-Einrahmung, der unter dem Chorbogen als Chorstufe verwendet worden war. (Die Inschrift war wohl einst aufgemalt.)

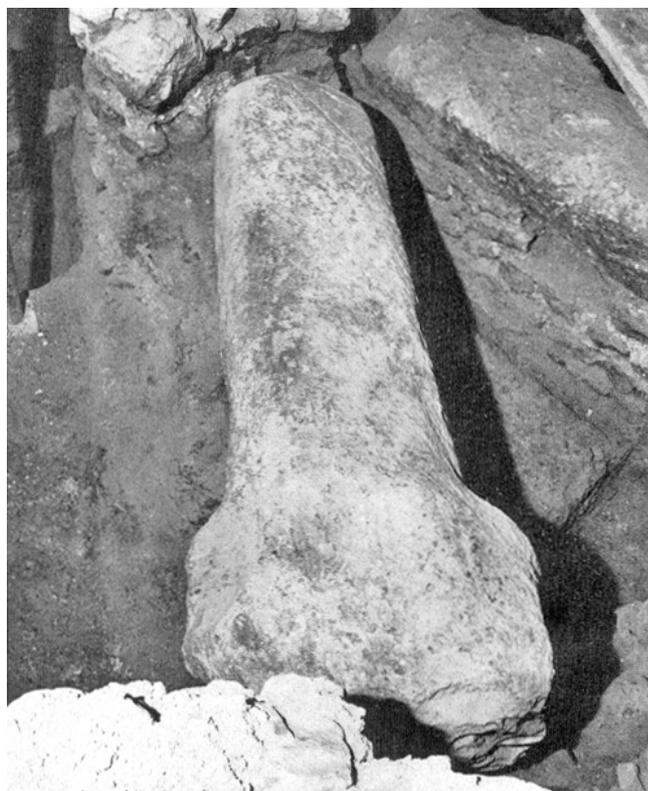
Oberwinterthur. Reformierte Kirche St. Arbogast. Archäologische Untersuchungen 1976/77. Die unvollendete Säule, die als Fundamentstein unter der Ostmauer des vorromanischen quadratischen Chores diente und dort belassen wurde. Die Säule könnte ein mit Pinselanschrift versehener Meilenstein gewesen sein. (vgl. Steinsäulen aus Nieder-Ingelheim [BRD], K. Böhner, Aus der Vor- und Frühgeschichte des Ingelheimer Landes, in: Ingelheim am Rhein, hg. v. J. Autenrieth, Stuttgart 1964, S. 37.)

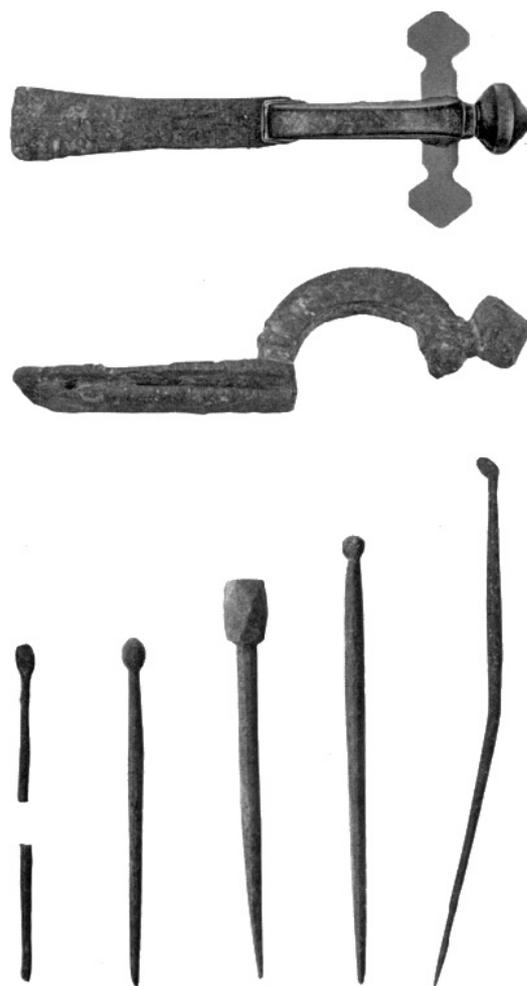
Oberwinterthur. Reformierte Kirche St. Arbogast. Archäologische Untersuchungen 1976/77. Oben: spätrömische Zwiebelknopffibel, gefunden über der Zerstörungsschicht des 3. Jh. n. Chr. (unmittelbar nordöstlich des Tempelfundamentes); unten: vier spätrömische Nadeln aus Bein (links) und bronzener Schreibgriffel (rechts), gefunden über der Zerstörungsschicht des 3. Jh. n. Chr. (westlich der in die jüngere Portikuslängsmauer der Thermen eingebauten Sandsteinschwelle). Mst. 2 : 3.

*Die archäologischen Untersuchungen 1976/77* (vgl. Beilage 15)  
Die Ausgrabungen dauerten vom Mai 1976 bis Februar 1977. Sie standen unter Oberleitung der kantonalen Denkmalpflege und wurden von lic. phil. A. Zürcher am Ort betreut und von Prof. Dr. H. P. Sennhauser als eidg. Experte begleitet. Im Laufe dieser Arbeiten konnten Baureste aus der Zeit vor dem Kastellmauerbau sowie die Innenseite der Kastellmauer innerhalb des Chorbaues erfasst werden. Soweit nicht durch die verschiedenen, zu älteren Kirchenbauperioden oder zur heutigen Kirche gehörenden Mauerfundamente gestört, überzog eine bis halbmeterdicke schwarze, fette, moorartige Erdschicht den anstehenden Baugrund und die römischen Baureste. Es handelt sich hierbei zweifellos um ortsfremdes, wohl im bergseitigen Bereich von Oberwinterthur anstehendes und von dort zu einem unbekanntem Zeitpunkt abtransportiertes Material, das recht dicht durchsetzt war von Branderde und – ausnahmslos – römischen Keramikscherben des 1.–3. Jh. n. Chr. Nach dem Entfernen dieser erdigen «Decke», wahrscheinlich eines Planierungshorizontes, kam im Bereich der Tempelruine und deren Umgebung eine eigentliche Schuttschicht zum Vorschein. In der Südostecke des Mittelschiffes lag unter dem Planierungshorizont eine Zerstörungsschicht, die zahlreiche Ziegelfragmente barg und einen römischen Mörtelboden überdeckte. Eine analoge Schicht südwestlich der nördlichen Chorbogenvorlage enthielt einen bronzenen Schreibgriffel und drei kleine Nadeln aus Bein, alles Funde

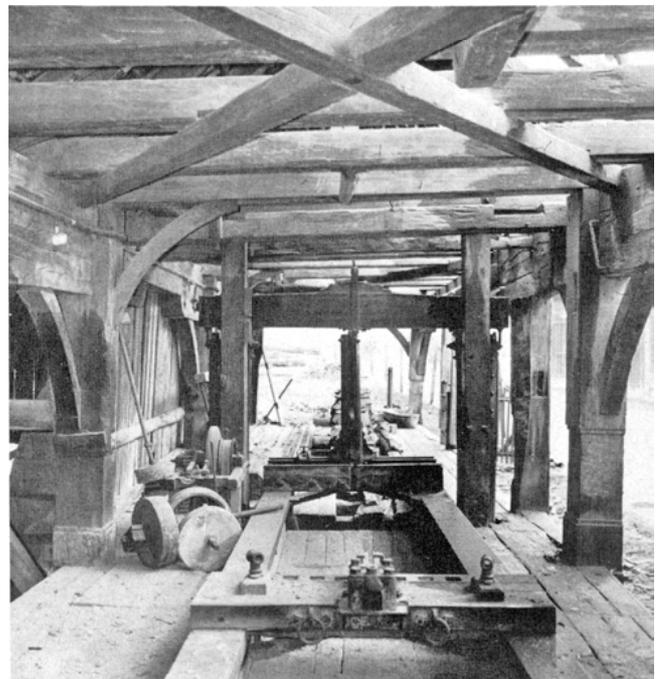
Oberwinterthur. Hegi. Alte Sägerei bei der Reismühle. Vor der Restaurierung 1975/76.

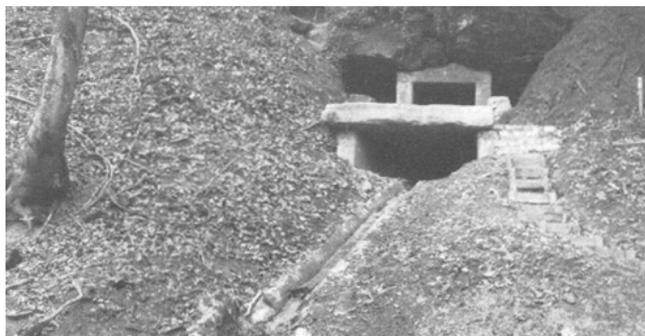
Wülflingen. Chomberg. St. Pirminsbrunnen. Nach der Instandstellung der Quelhöhle 1975.

Die Quelhöhle «St. Pirminsbrunnen» an der Nordflanke des Chombergs in Wülflingen wurde 1975 neu gefasst und gesichert. Der die Decke der natürlichen Höhle bildende Sandsteinfelsen war gerissen und deshalb schon im letzten Jahrhundert unterfangen worden. Diese Abstützung musste erneuert werden. Ob der Glaubensbote und Klostergründer Pirmin im 8. Jh. wirklich an dieser Quelle weilte, ist zwar umstritten, doch trägt schon die Gygerkarte von 1667 an dieser Stelle die Bezeichnung «St. Pirmey-Brun». K.K.

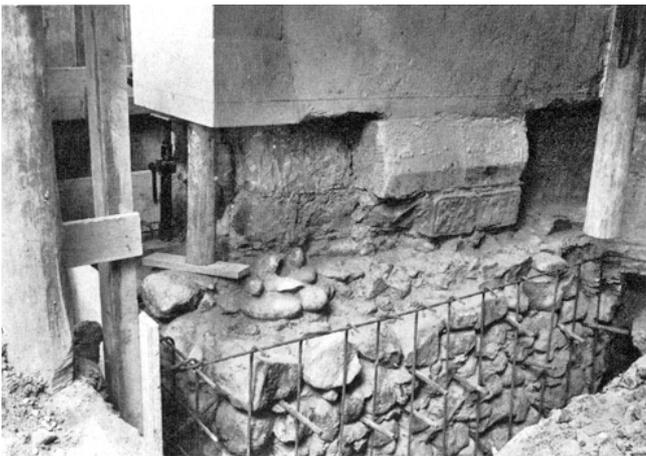
Zürich. Predigerchor. Nordseite. Strebebfeilerfundament und -sokkel während der Bauarbeiten im September 1963. Ummantelung in Sica-Beton.

*Die Strebebfeiler* erheischten besondere Massnahmen. Alle Strebebfeiler-Fundamente wurden freigelegt und mit Eisenbeton unterfangen, alle Abdeckplatten als verzahnte Elemente neu geschaffen und die Abtreppung durch neue

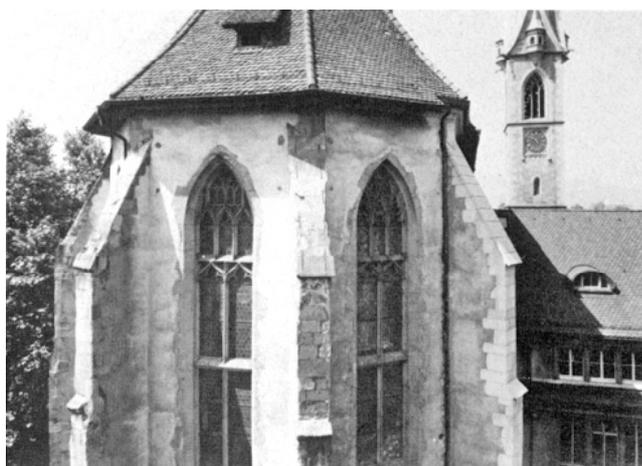
Zürich. Predigerchor. Detail. Vor der Restaurierung 1972–1975.

*Die Restaurierung der Fenster* umfasste die Sanierung der kranken Steinpartien an den Gewänden und das Flickern der Masswerke der 1899 geöffneten drei westlichen Fenster auf der Nordseite sowie der vier westlichen Fenster auf der Südseite. Beim 1899 rekonstruierten Masswerk im westlichen Fenster der Nordseite genügte eine Aufmodellierung, während bei den übrigen Masswerken viele Flickstellen oder gar vollständige Kopien in Kauf genommen werden mussten. Der Ersatz erfolgte so, dass der Steinbildhauer die jeweiligen Partien auf Grund genauer Studien entsprechend den ursprünglichen Binnenmassen rekonstruierte. Die Gesamtabmessungen hingegen mussten leicht vergrößert werden, weil zufolge des Kriechens des Mauerwerkes unter Einwirkung des Gewölbeschubs sich eine teils beträchtliche Fuge zwischen Fenstereinfassung und Masswerkfeld gebildet hatte. Weniger aufwendig gestalteten sich die mit Kalksandstein bewerkstelligten Flickungen an den Fenster-
