# ZÜRCHER DENKMALPFLEGE

8. BERICHT 1975–1976

Herausgeber    Direktion der öffentlichen Bauten des Kantons Zürich  
                    Stadtrat Winterthur

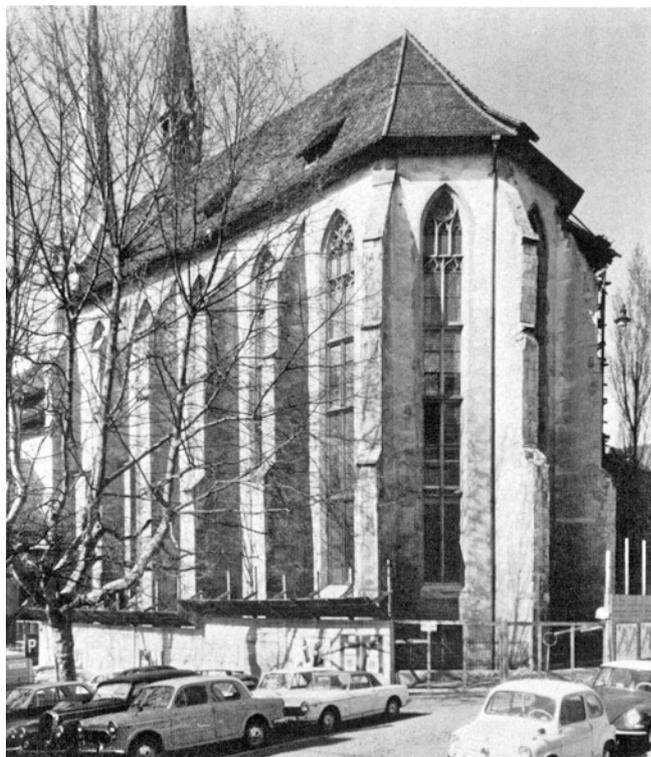
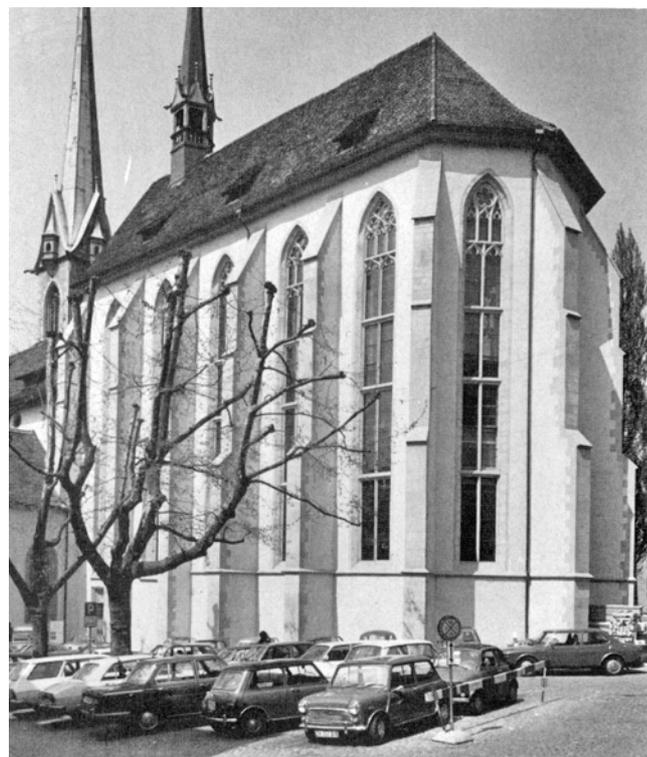
Zürich. Predigerchor. Aus Südosten. Links: vor der Restaurierung; rechts: nach der Restaurierung 1972–1975.

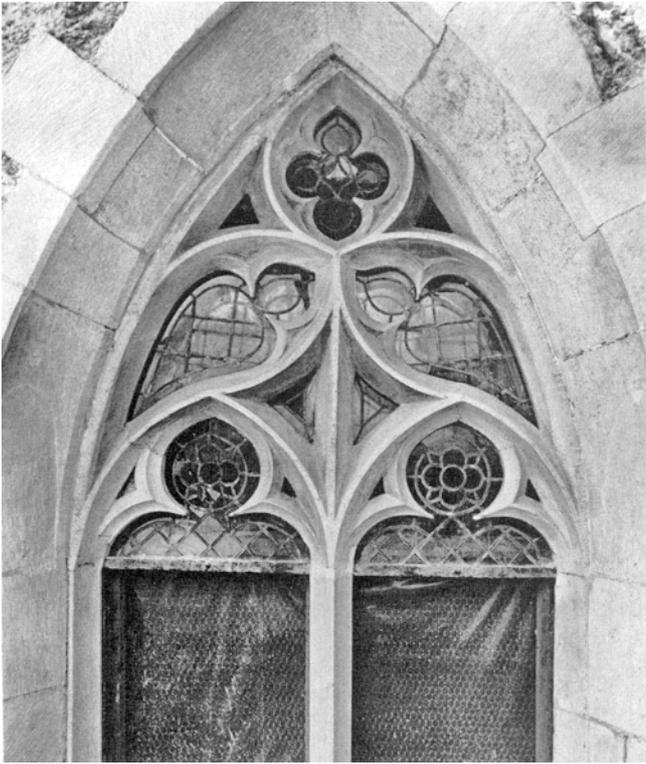
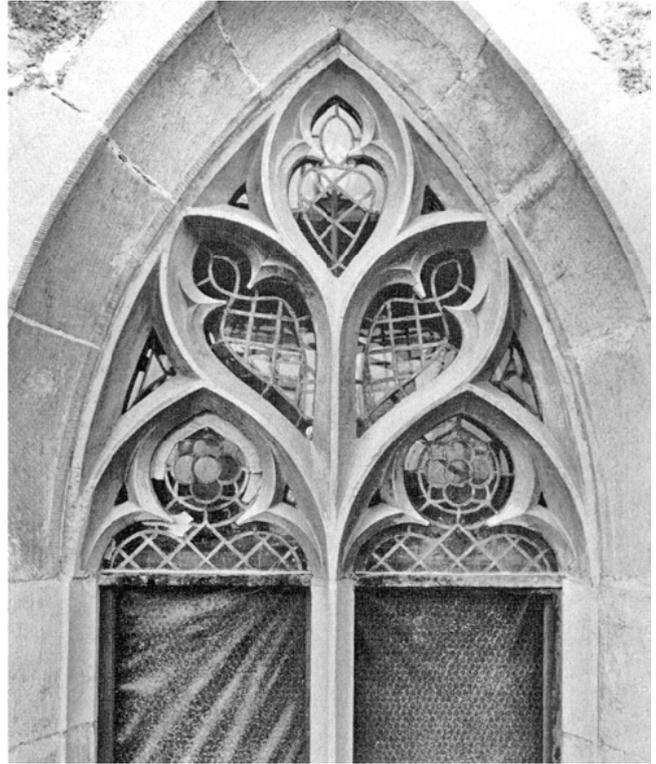
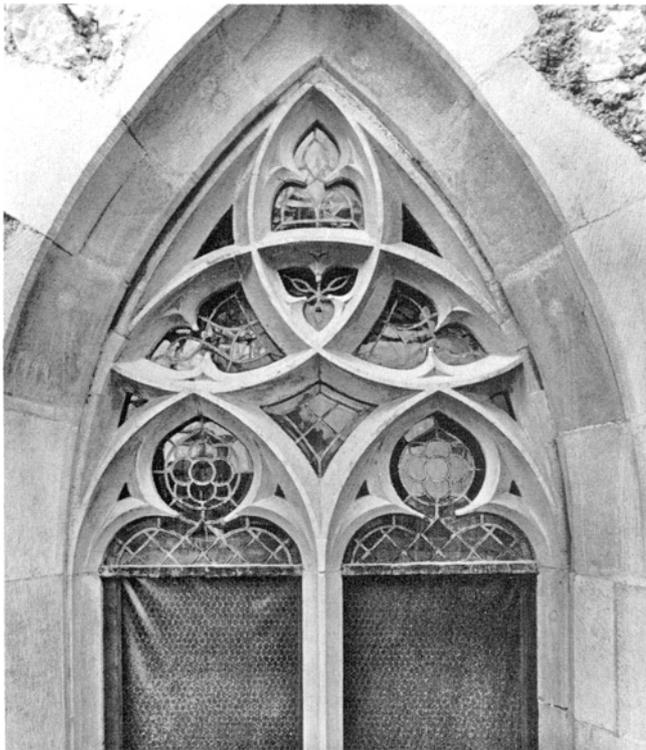
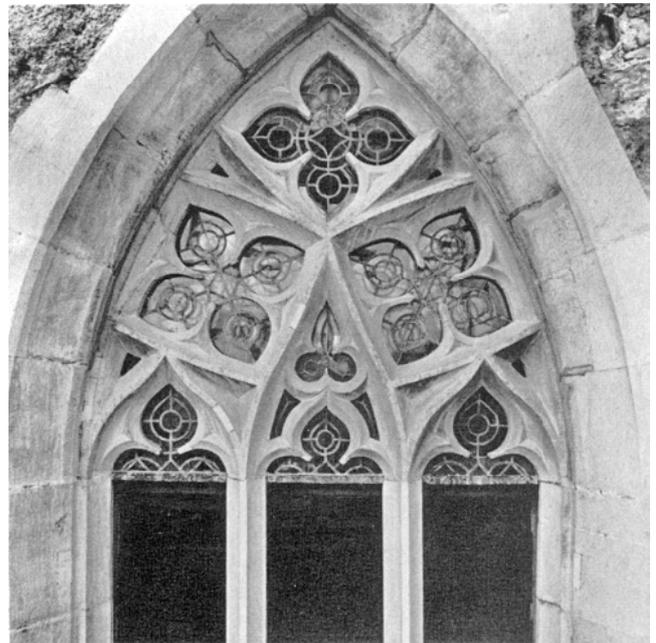
Zürich. Predigerchor. Südseite. Fenster 1–4 (von Westen nach Osten). Die 1973 restaurierten Masswerke.

*Die Restaurierung der Fenster* umfasste die Sanierung der kranken Steinpartien an den Gewänden und das Flickern der Masswerke der 1899 geöffneten drei westlichen Fenster auf der Nordseite sowie der vier westlichen Fenster auf der Südseite. Beim 1899 rekonstruierten Masswerk im westlichen Fenster der Nordseite genügte eine Aufmodellierung, während bei den übrigen Masswerken viele Flickstellen oder gar vollständige Kopien in Kauf genommen werden mussten. Der Ersatz erfolgte so, dass der Steinbildhauer die jeweiligen Partien auf Grund genauer Studien entsprechend den ursprünglichen Binnenmassen rekonstruierte. Die Gesamtabmessungen hingegen mussten leicht vergrößert werden, weil zufolge des Kriechens des Mauerwerkes unter Einwirkung des Gewölbeschubs sich eine teils beträchtliche Fuge zwischen Fenstereinfassung und Masswerkfeld gebildet hatte. Weniger aufwendig gestalteten sich die mit Kalksandstein bewerkstelligten Flickungen an den Fenster-

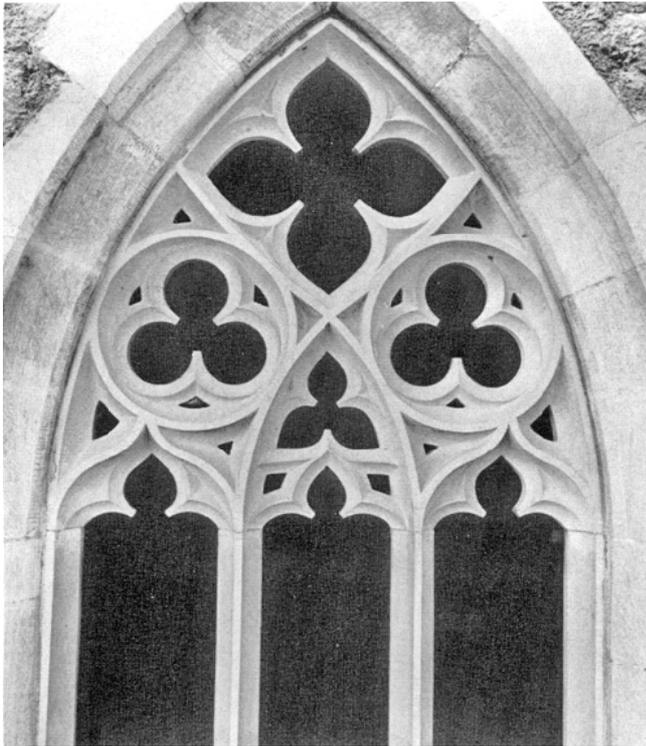
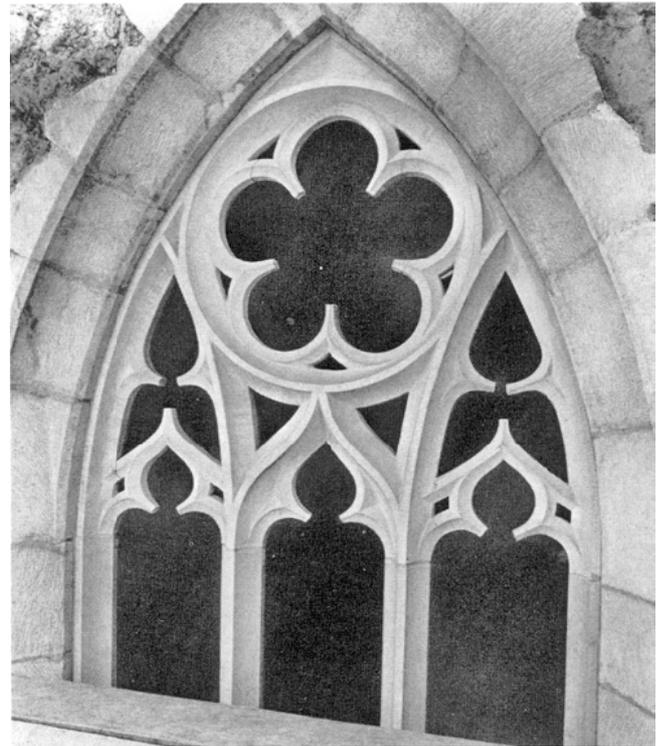
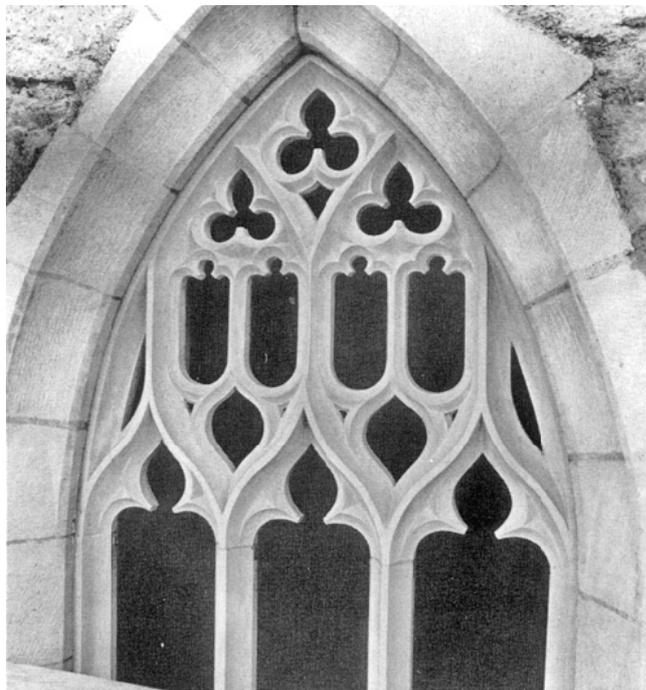
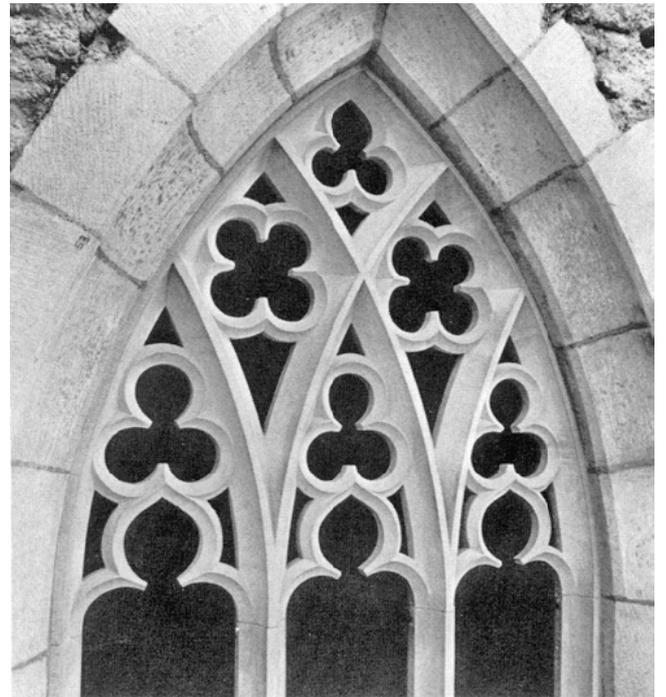
Zürich. Predigerchor. Süd- und Ostseite. Fenster 5–8. Die 1973 kopierten Masswerke.

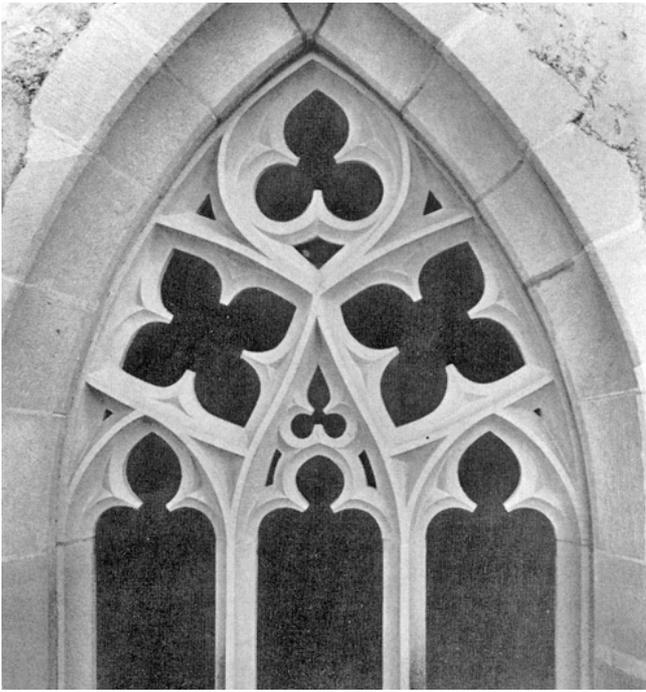
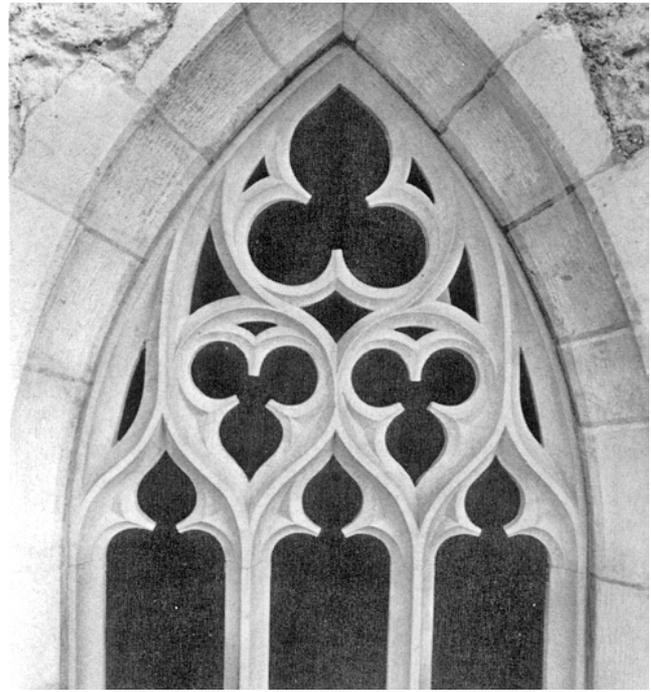
Zürich. Predigerchor. Nordseite. Fenster 9 (östlich) und 10 (westlich). Die 1973 kopierten Masswerke.

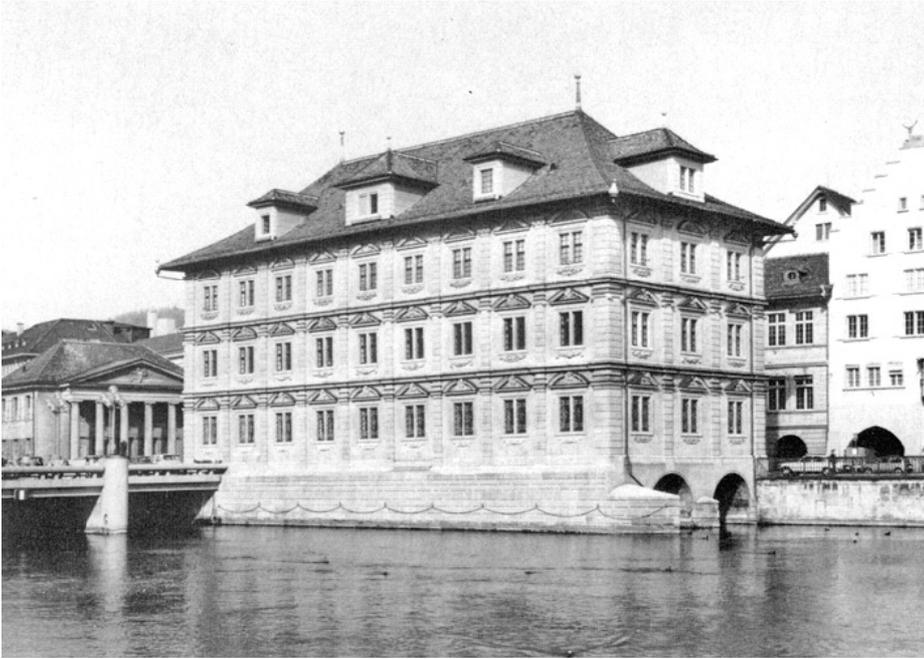
Zürich. Rathaus. Nach der Restaurierung 1974–1977.

Zu den ersten Arbeiten gehörten das Photographieren aller Dekorelemente und das Reinigen der Fassadenwände und ihrer Details – in Fortführung der 1912 und 1937 durchgeführten Renovationen. Der sehr komplexe Schmutz aus Flugsand, Asphaltstaub, Abgas- und Ölheizungsniederschlag sowie Vogelkot wich nur mit Wasser, dem geeignete Säuren beigemischt waren. Auf die Reinigung folgte als nächste Phase die Festigung der Sandsteinfassade und ihrer Details mittels Kieselsäureester. Wo Ersatzsteine oder Führungen notwendig waren, wurde Sandstein aus dem Staader Bruch bei Rorschach verwendet. Die neue Polychromie der verschiedenfarbigen Sandsteine liess sich durch Auftragen einer sich bald abwitternden Lasur dämpfen. Gleichzeitig ersetzten die sieben Bildhauer die 25 Fensterbankornamente, zwei Bildhauer und vier Steinhauer ergänzten die defekten Dekorelemente, die Reliefs und die Büsten, wozu ein spezieller Mörtel verwendet wurde.

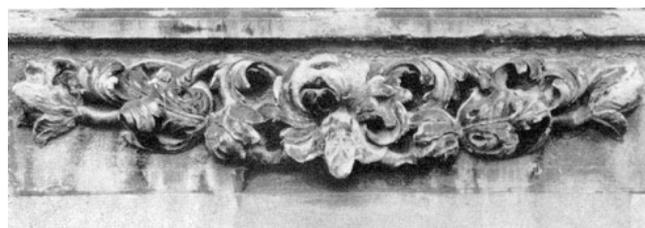
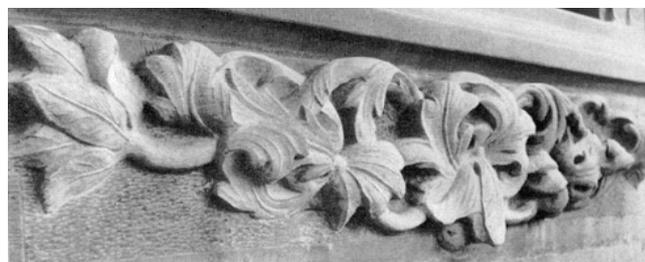
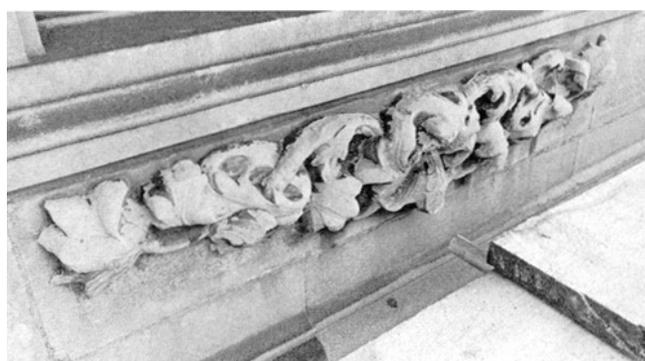
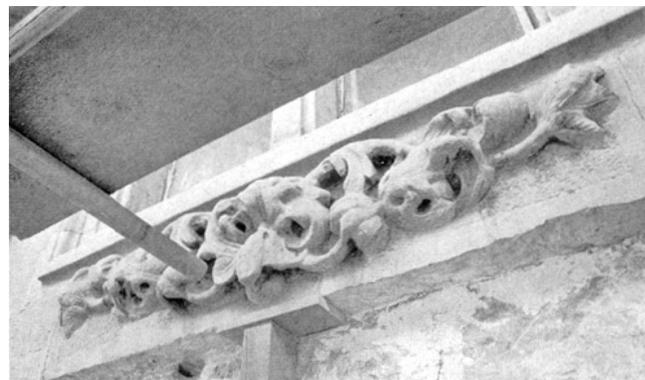
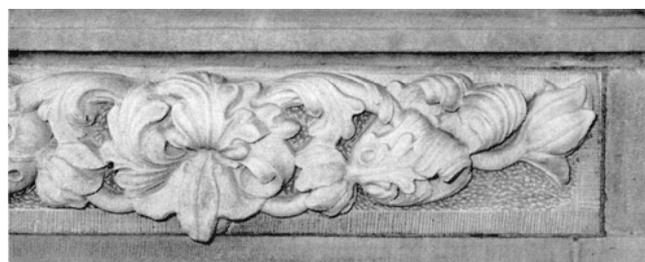
Zürich. Rathaus Fensterbankornament unter dem östlichsten Fenster der Nordseite im 2. Obergeschoss: 1 Vor der Restaurierung 1912/13 (Original); 2 nach der Restaurierung 1937/38, bei welcher die Kopie von 1912/13 in granitischem Sandstein zurückgearbeitet wurde; 3 vor der Reinigung 1974; 4 nach der Reinigung 1974; 5 Kopie anlässlich der Restaurierung 1974–1977.

Die vielen Risse in den Sandsteinen wurden mit demselben Mörtel oder mit Trass und Grubenkalk ausgebessert. Fast bis zur Unkenntlichkeit verwittert bzw. zurückgearbeitet waren die Fensterbankreliefs Nr. 1–9, 13–23, 68–70 sowie 116 und 118; besser stand es hinsichtlich der Originalsubstanz bei den Büsten, Fenstersturzmotiven und den übrigen 46 Fensterbankreliefs. Das besterhaltene originale Fensterbankornament Nr. 67 mit zwei Fischen wurde ausgebaut, durch eine Kopie ersetzt und im Zwischengeschoss des Treppenhauses eingemauert.

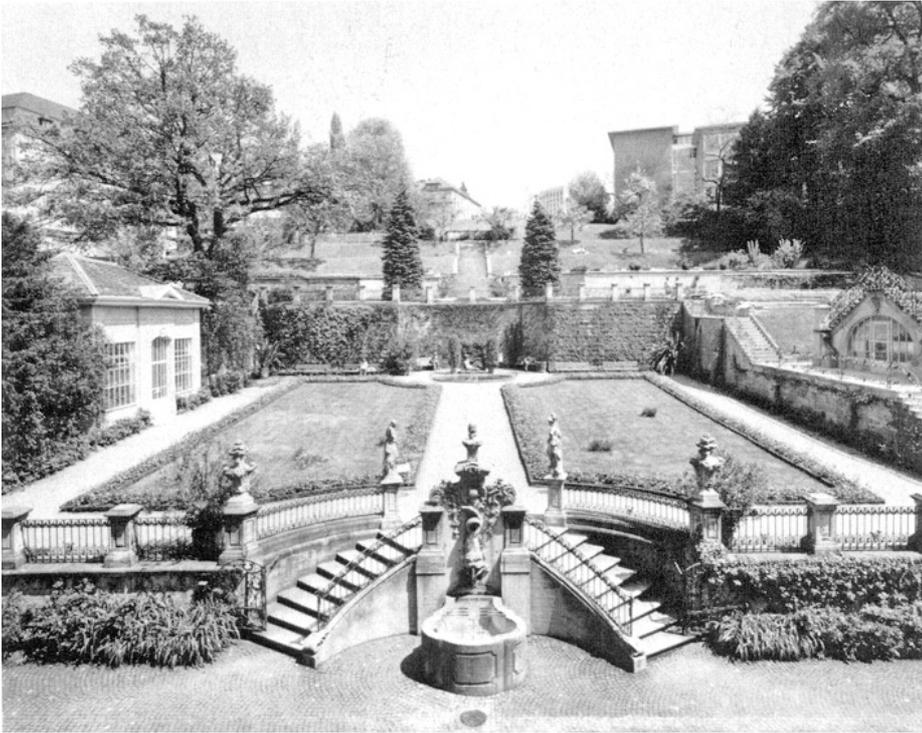
Zürich. Hirschengraben 40. Haus «Zum Rechberg». Gartenanlage. Nach den Instandstellungsarbeiten an den Treppen und Terrassenstützmauern 1975/76.

Im Jahre 1961 wurde im Zusammenhang mit dem neuen Physikgebäude der Universität an der Schönberggasse 9 der Wunsch laut, den Rechberggarten den neuen Verhältnissen anzupassen. Es blieb aber bei der Erstellung einer neuen Aussichtsterrasse. Aufgrund weiterer Studien im Jahre 1969 entschied man sich zu einer einfachen Restaurierung: 1975 wurden die Abschnitte der Terrassenstützmauer hinter dem Hofbrunnen durch Führungen instandgestellt und der Brunnen und die Figuren mit warmem Wasser gereinigt. 1976 konnte der untere Teil der südlich hangwärts führenden Treppe restauriert und verbessert werden, indem die beiden untersten Treppenabschnitte bergwärts zurückgenommen wurden. Dadurch war es möglich, den kleinen, unteren Treppenvorplatz und das erste Podest vor dem zweiten Treppenlauf zu erweitern. Die defekten Treppenstufen sind durch Sandsteinstufen ersetzt worden; zudem ist der obere Treppenlauf seither um 40 cm breiter. Diese baulichen Veränderungen bedingten auch eine Anpassung und Ergänzung des bestehenden, stark geschwungenen Eisengeländers an die neuen Treppenverhältnisse. Beim einen Geländer sind die defekten Zierglieder durch stärkere ersetzt und die demontierten Teile im Rechbergkeller deponiert

worden. Bei den beiden Geländern links und rechts des Brunnens hat man die unteren Laufschiene durch neue und höher montierte ersetzt und durch eine Tragkonstruktion aus kleinen Bogen verstärkt. Die nördliche Gartentreppe konnte vollumfänglich erhalten werden.

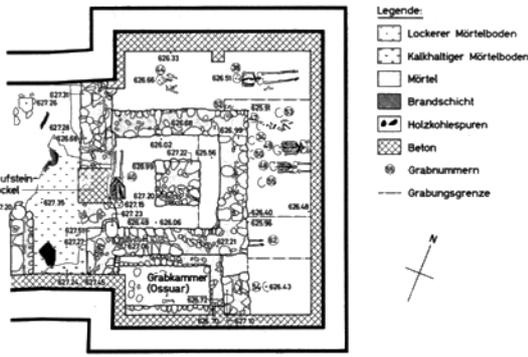
2 0 1 2 3 4 5 m

Zürich. Witikon. Alte Reformierte Kirche. Chor. Archäologische Untersuchungen 1975. 1 Steingerechter Plan (5. Abstich), 2 Bautappenplan des Chorbereichs, 3 Bautappenplan der gesamten Kirche, 4 Profile A–B und C–D, 5 Profilplan.
