# ZÜRCHER DENKMALPFLEGE

9. BERICHT 1977/78 I. Teil (Kanton Zürich, Stadt Winterthur und Stadt Zürich, staatseigene Objekte)

Zürich 1982

Herausgeber Direktion der öffentlichen Bauten des Kantons Zürich  
Stadtrat Winterthur

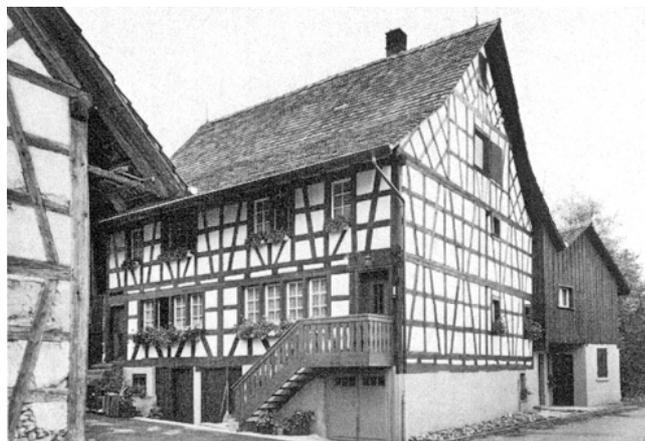
Adlikon. Niederwil. Ehem. Bauernhaus Vers. Nr. 92. Nach der Aussenrenovation 1976/77.

Dieser prächtige zweigeschossige Riegelbau dürfte im 18. Jh. entstanden sein. Sowohl die Längsseite mit Haustüre und Reihenfenstern als auch die Giebelfassade sind mit einem regelmässigen Fachwerk ausgerüstet. 1976/77 wurde der Bau einer gründlichen Aussenrenovation unterzogen. Dabei mussten der strassenseitige Sockel neu konstruiert und die Sandsteinblockstufen der Aussentreppe durch neue ersetzt werden. Wurmiges Riegelwerk wurde gehärtet. Einige wenige stark zerstörte Balken mussten ausgewechselt werden. Defektes Füllmauerwerk wurde ausgeflickt, das Dach umgedeckt, die hölzerne Aussentreppe repariert, die Haustüre abgelautet und alles übrige Holzwerk mit Ölfarbe gestrichen. Kanton und Gemeinde leisteten Beiträge. Seither steht das Haus unter Schutz.

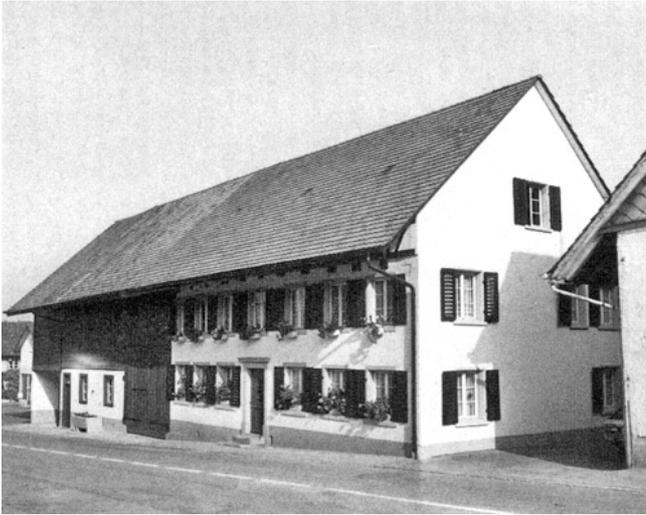
Altikon. Thurstrasse 105. Bauernhaus Vers. 105. Nach der Restaurierung 1977.

Das im 19. Jh. erbaute Bauernhaus wurde 1977 einer gründ- lichen Aussenrenovation unterzogen – samt Erneuerung der Fenster, der Fassadenanstriche, Traufrinnen und Abfall- rohre sowie samt Dachumdecken. Gemeinde und Kanton zahlten Beiträge. Das Haus steht seither unter Schutz.

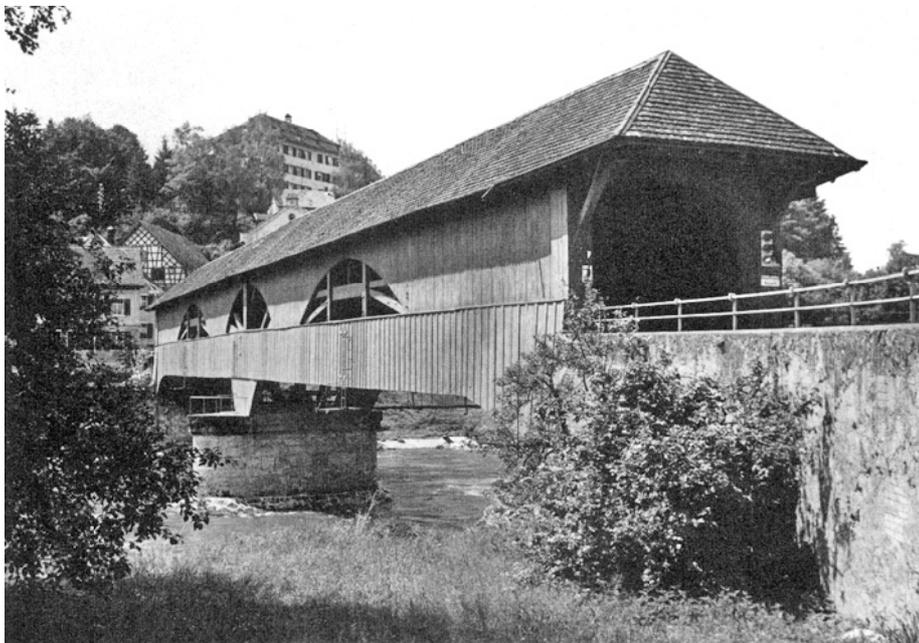
Andelfingen. Gedekte Thurbrücke. Vor dem Anbau eines Fussgängerstegs 1978.

Zum Schutze der Fussgänger liess der Kanton 1978/79, nachdem NHK und KDK konsultiert worden waren, durch das KTA nach einem Projekt von Architekt Pit Wyss, Dielsdorf, auf der Ostseite einen überdeckten, aus Holz konstruierten Fussgängersteg anfügen, der konstruktiv von der Hauptbrücke unabhängig ist.

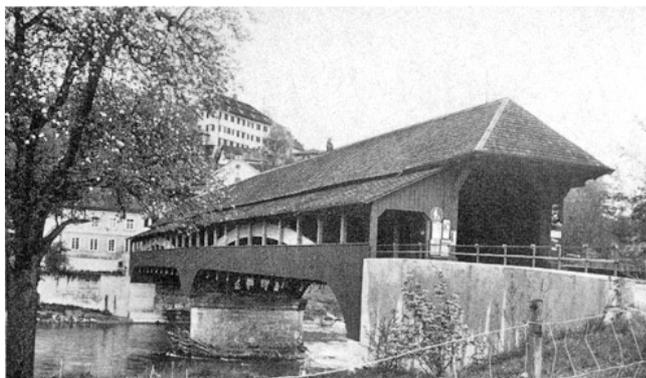
Andelfingen. Gedeckte Thurbrücke. Nach dem Anbau eines Fussgängerstegs 1978.

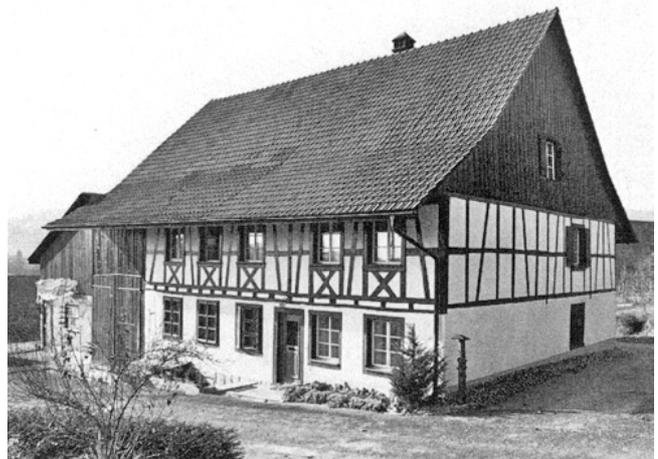
Bachs. Neubachs. Oberdorfstrasse 57. Nach der Aussenrenovation.

Das im 19. Jh. erbaute Bauernhaus fällt durch das gemauerte Erdgeschoss sowie das in Fachwerktechnik erbaute und durch x-Motive unter den Fensterbänken bereicherte Obergeschoss auf. Im Rahmen des Einbaues von zwei Garagen im Schopf wurde 1977 eine Aussenrenovation des ganzen Hauses durchgeführt, wobei die Verputzflächen und Riegelanfuchungen einen weissen sowie die Riegel und Fenstergehänge einen lasierenden braunen Anstrich erhielten. Gemeinde und Kanton gewährten Beiträge; das Haus steht seither unter Schutz.

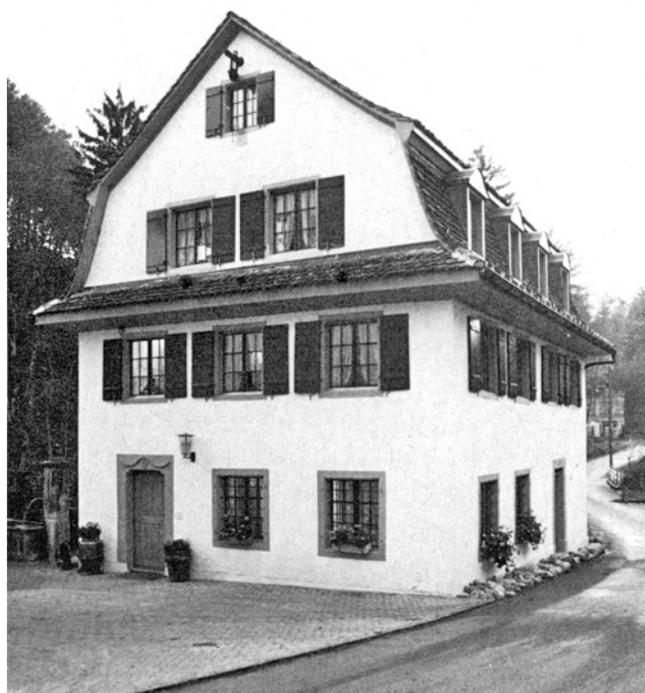
Bäretswil. Kemptertobel. Ehemalige Mühle (Hanfreibe). Nach der Renovation 1977/78.

In den Jahren 1977 und 1978 wurde die sogenannte «Mühle» in ein Wohn- und Bürohaus umgebaut. Zu diesem Zweck wurde eine Aussentüre im Hausinnern zugemauert, und eine weitere Türöffnung in ein Fenster umgewandelt. Die ehemals verschindelten Lukarnen des Mansardendaches erhielten eine Einwandung aus Kupferblech. Der Biberschwanzziegel konnte als originale Deckungsart beibehalten werden. Die farbliche Einstimmung des Gebäudes wurde der Zeit entsprechend mit einem Altweiss für den Fassadenputz, grünen Ballenläden und rotbraunen Fenstern ausgeführt. Gemeinde und Kanton leisteten Beiträge. Die «Mühle» steht seither unter Schutz.

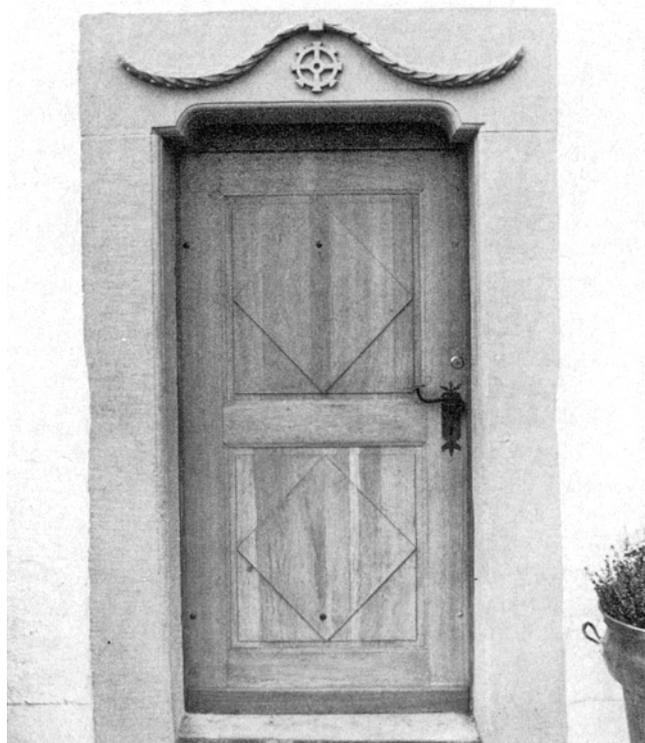
Bäretswil. Kemptertobel. Ehemalige Mühle (Hanfreibe). Haustüre. Nach der Renovation 1977/78.

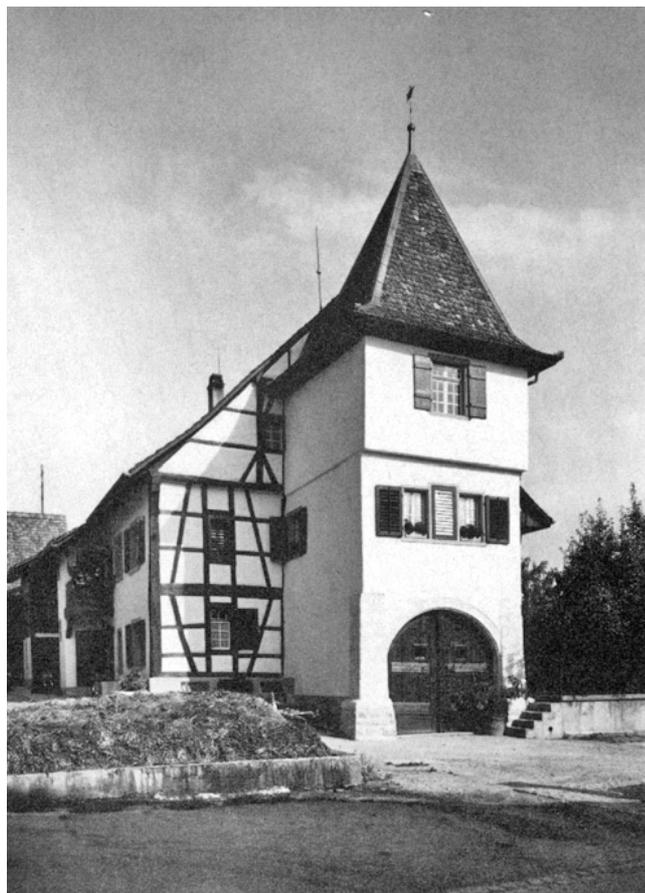
Benken. Landstrasse. Ehemaliges Untervogthaus «Schlössli». Nach der Restaurierung 1978.

Im Jahre 1978 wurde das «Schlössli» einer Aussenrestaurierung unterzogen. Diese umfasste ein teilweises Umdecken des Daches, das Abschlagen des Verputzes an allen Fassaden und ein Auswechseln zerstörter Natursteinelemente am Turm. Das freigelegte Fachwerk wurde sichtbar belassen und rot gestrichen. Der reine Konstruktionsriegel auf der Ostseite des Hauses wurde wieder verputzt. Da Gemeinde und Kanton Beiträge leisteten, steht das ehemalige Untervogthaus nun unter Schutz.

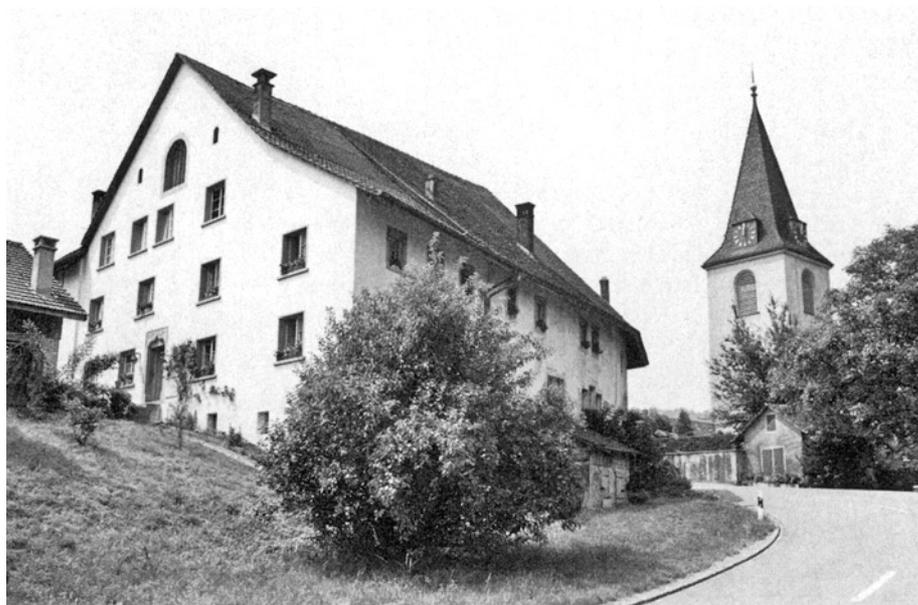
Berg a. I. Haus «Kloster». Nach der Renovation des Hausteils Vers. Nr. 63 a von 1978/79.

Das grosse Gebäude war nach Dr. H. Kläui, Winterthur, zweifellos eine Zehnten-Annahmestelle des Klosters Rheinau. Es ist gemäss der im Sturz des Windentores eingemeisselten Jahrzahl 1556 errichtet worden, während der Erweiterungsbau laut der über dem zweiten Fenster der Nordfassade erhaltenen Jahrzahl 1849 erstellt worden sein muss. Bei der Renovation 1946 stürzte anfangs April ein Teil der Ostmauer der Vers. Nr. 63 a und b ein, so dass diese weitgehend neu aufgeführt werden musste.

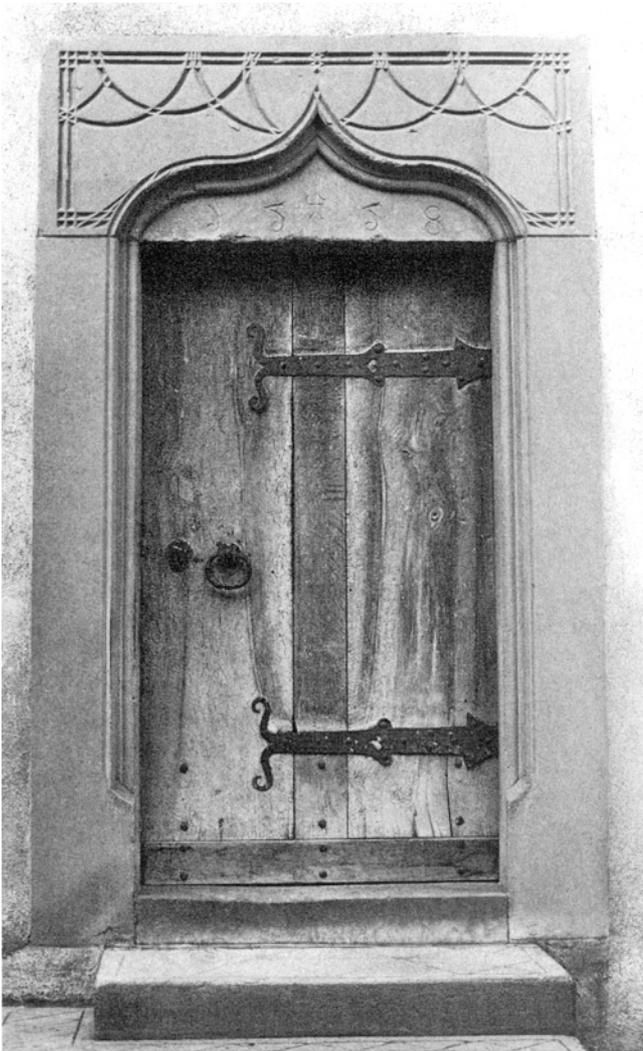
Berg a. I. Haus «Kloster». Hausteil Vers. Nr. 63a Spätgotisches Portal von 1558.

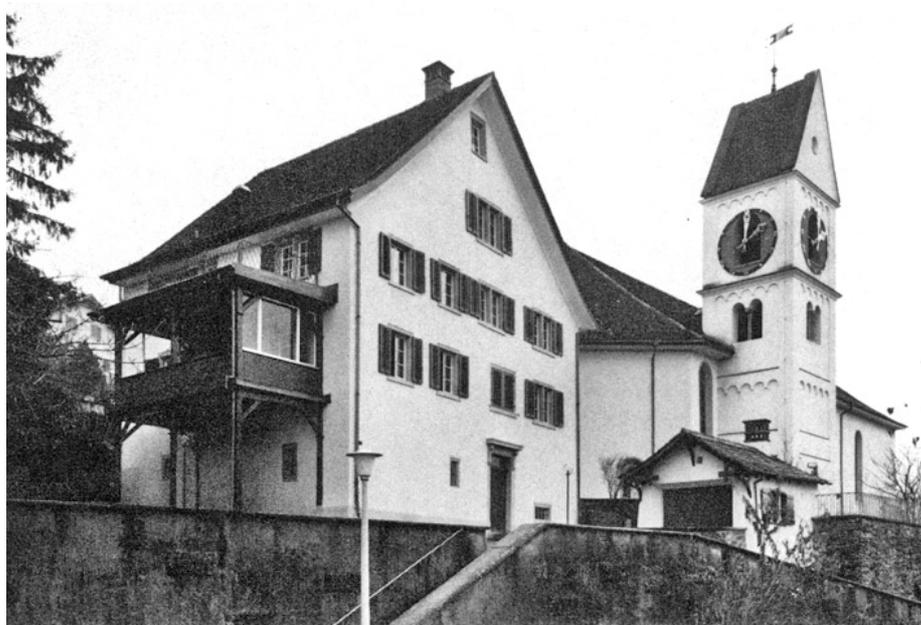
Birmensdorf. Reformiertes Pfarrhaus.  
Nach der Restaurierung 1977.

Im Hinblick auf das 1100-Jahr-Jubiläum der ersten Erwähnung des Ortsnamens 876 trat der Staat das Pfarrhaus 1977 unter Bedingungen der Kirchgemeinde ab, die das Gebäude im selben Jahr einer Gesamtrestaurierung unterziehen liess. Am Äusseren wurden die Mauern gründlich entfeuchtet, die Betonsockelzonen in Mörtel erneuert, die Sandsteingewände und die eichenen Haustüren abgelaut und die Anstriche – einerseits mit Silicon-, anderseits mit Kunstharzfarbe – in den herkömmlichen Tönen Weiss und Grün sowie Englischrot – bei den Stirnläden – erneuert. An der Veranda hat man die Holzbrüstung durch ein schmiedeisernes Gitter ersetzt. Die Dachrinnen, Abfallrohre und die übrigen Metallteile sind – ausgenommen die Verandabrüstung – aus Kupfer.

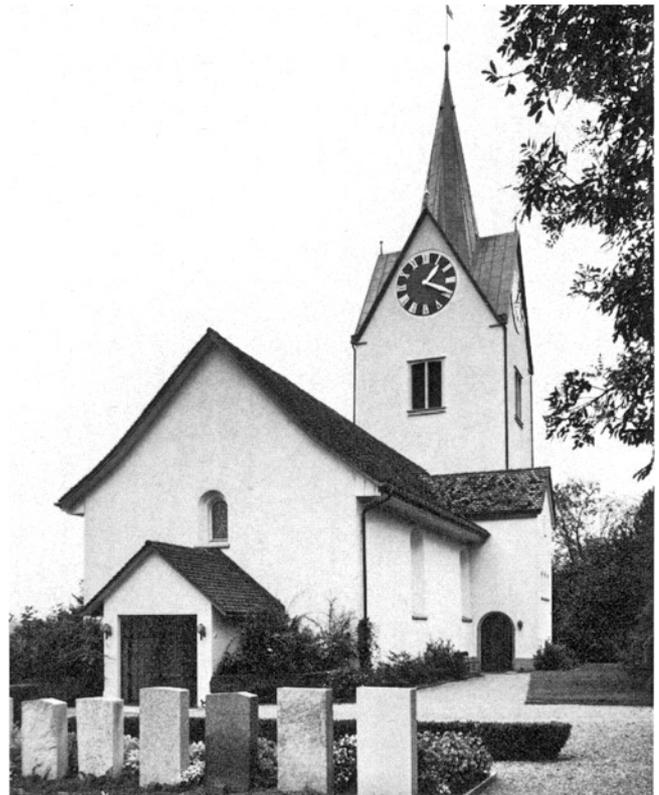
Buch a. I. Reformierte Kirche. Nach der Aussenrenovation von 1977.

Die immer wieder hinausgeschobene Aussenrenovation konnte endlich 1977 durchgeführt werden. Man beschränkte sich aber aus finanziellen Gründen auf das Neustreichen der Fassaden mit Siliconfarben sowie auf das Ersetzen der Holztüre beim Turmanbau und der Aussentüre beim Vorzeichen durch eisenbeschlagene Glastüren. Die Kunstschlosserarbeit schuf H. Blaser, Andelfingen.

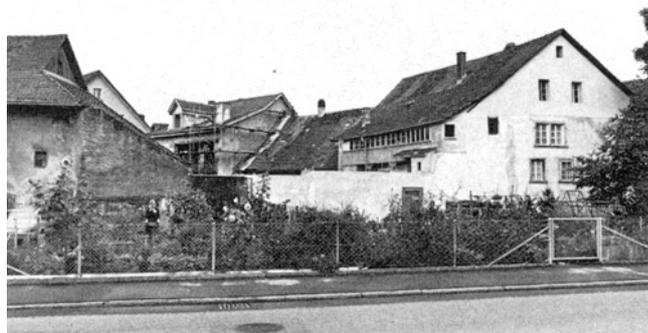
Bülach. Stadtmauer im Bereich Brunngasse 14. Oben: Aquarell von L. Schulthess, 1839. (Original in ZB, Graph. Smlg.); Mitte: Vor der Konservierung und Ergänzung 1977; unten: nach der Konservierung und Ergänzung 1977.

Alle Arbeiten wurden von Bund und Kanton durch Beiträge gefördert. Die betreffenden Stadtmauerteile stehen seither unter Bundesschutz.

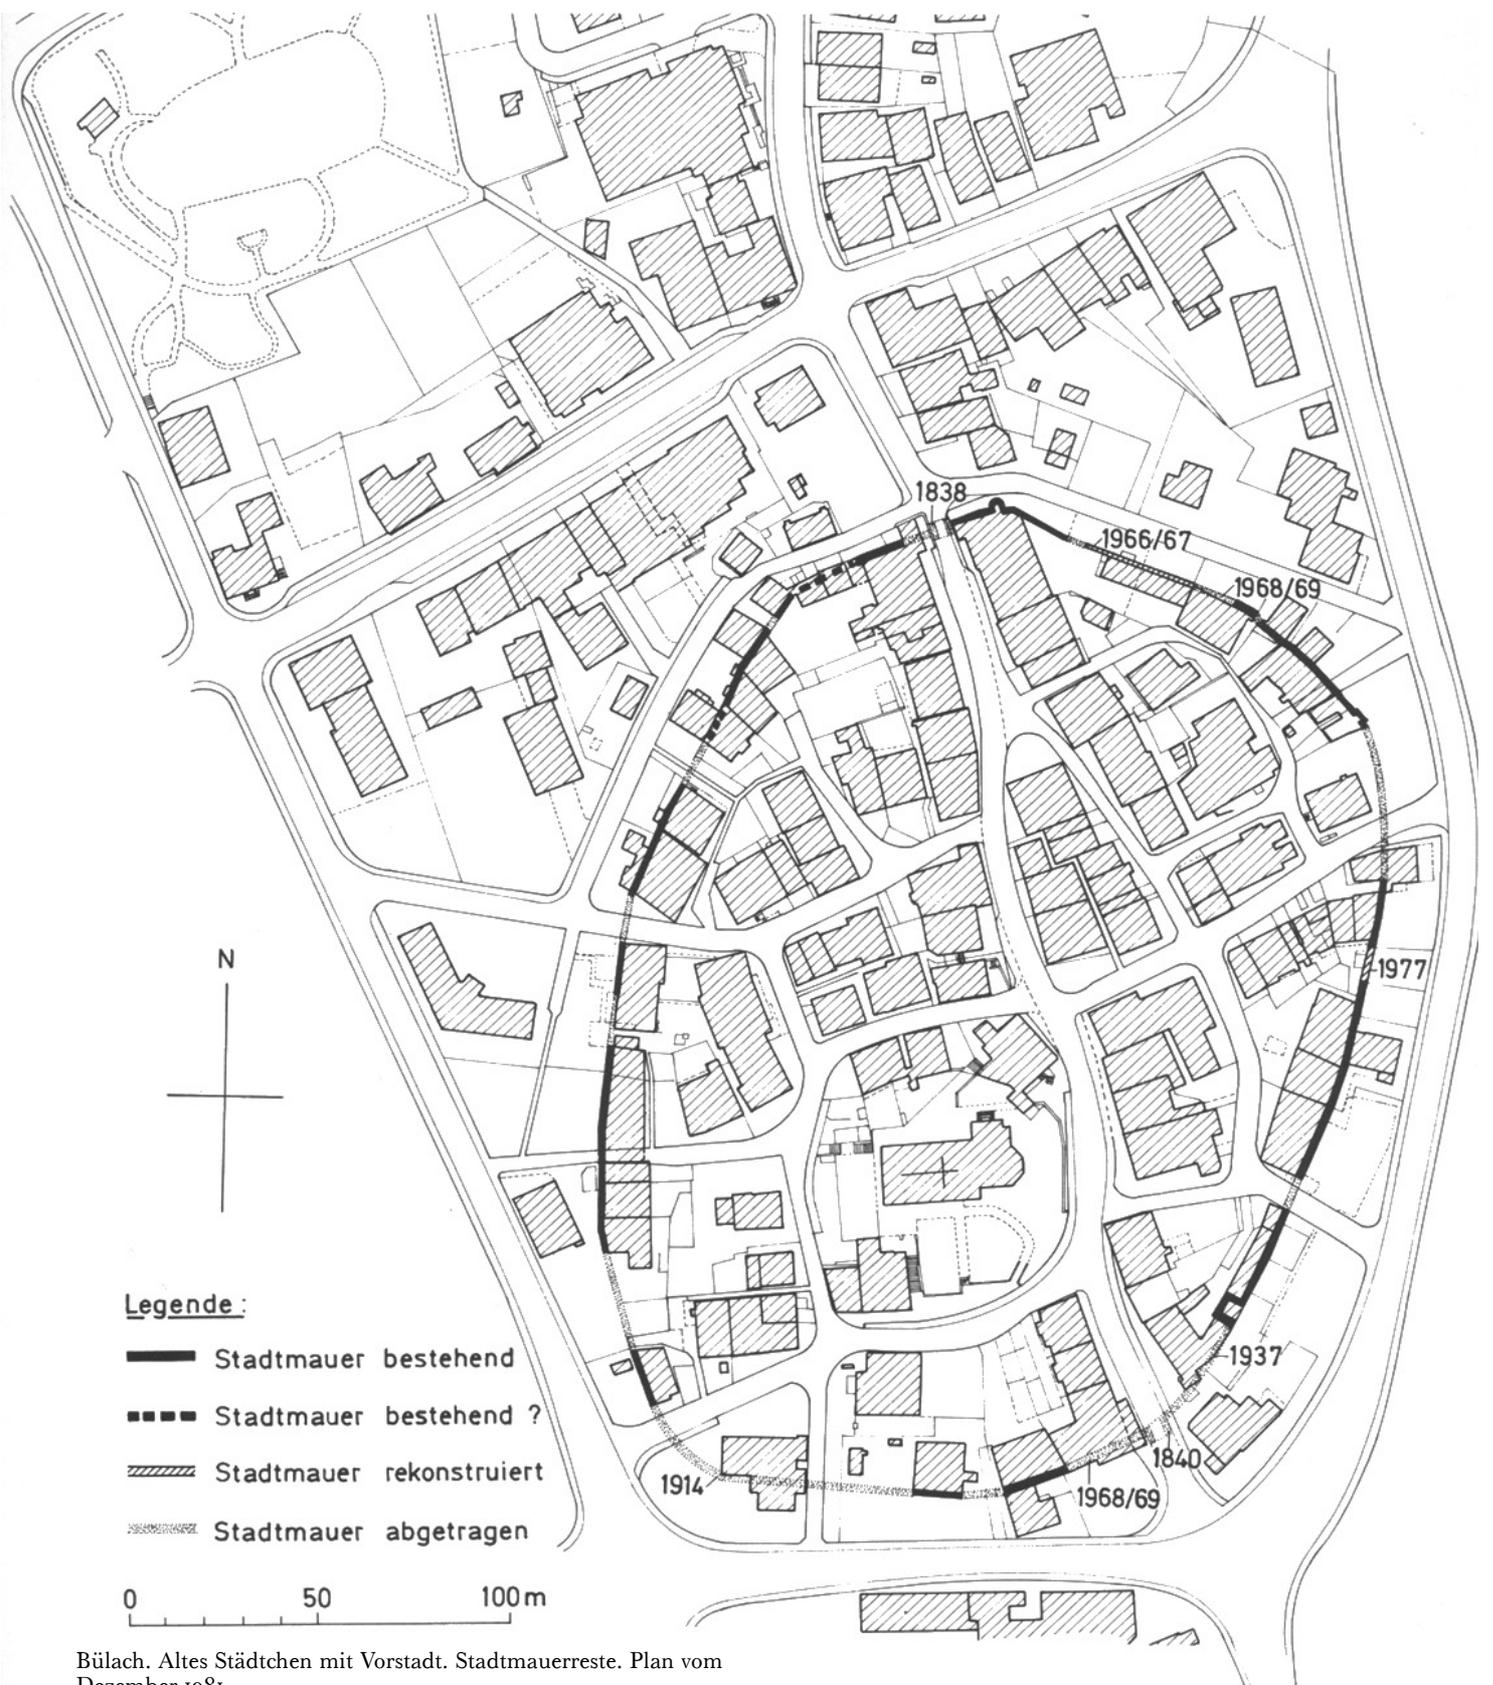
Bülach. Altes Städtchen mit Vorstadt. Stadtmauerreste. Plan vom Dezember 1981.

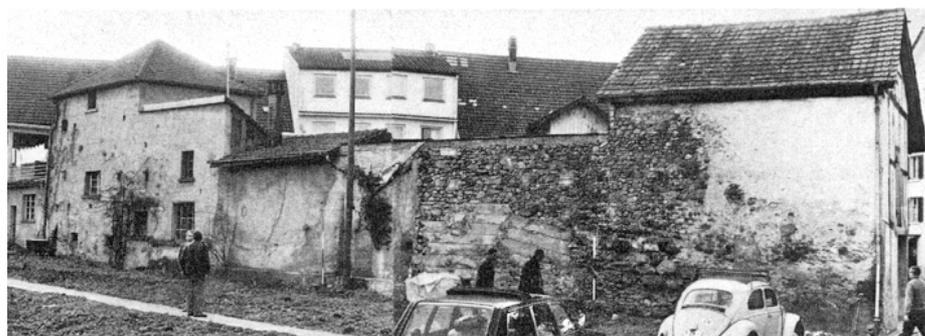
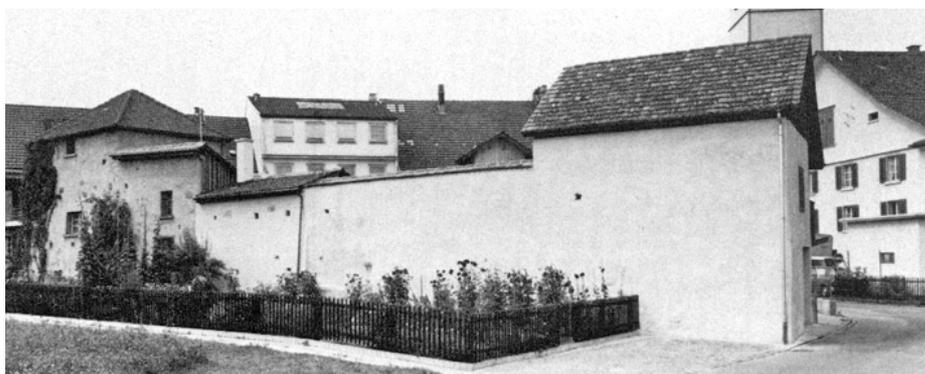
Bülach. Stadtmauer im Bereich südlich der Kappelergasse (Häuser Vers. Nr. 64 und 76). Oben: vor der Restaurierung; unten: nach der Restaurierung von 1977.

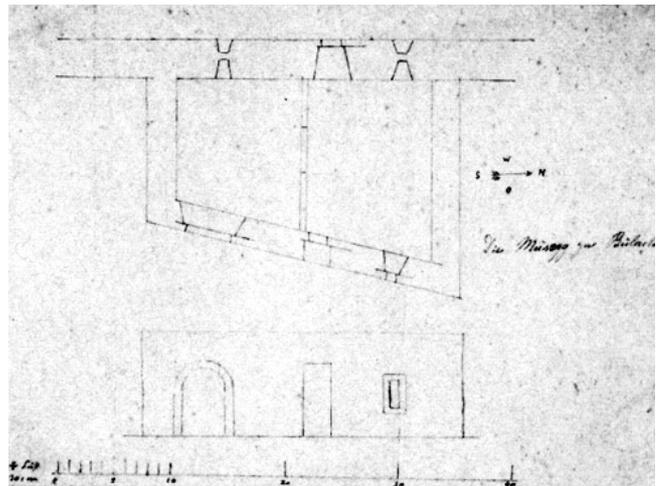
Bülach. Rössligasse 8/Ecke Grabengasse. Plan und Ansicht des Restes des sog. Müseggturmes. Zeichnung aus dem Nachlass von H. Zeller-Werdmüller. (Original in ZB, Graph. Smlg.)

Nach der Darstellung von J. Utzinger von 1862 standen um die Mitte des 19. Jh. «hinter den Räumlichkeiten (des damaligen landwirtschaftlichen Anwesens)», d. h. im Nordwestteil des Wohntrakts des ehemaligen Bauernhauses Vers. Nr. 145 an der Rössligasse 8 die Mauern eines an die Stadtmauer angebauten «Thurmes». Nach Utzinger war in der zur Stadtmauer mehr oder weniger parallel verlaufenden Stirn- oder Ostmauer ein «steinernes Rundbogenportal» und «bis in neuere Zeit eine eiserne Thüre und ein kleines Licht (d. h. Luke) mit Gitter» vorhanden. Von dieser Mauer liefen zwei fenster- bzw. lukenlose Seitenmauern auf die Stadtmauer zu, «welche nach aussen nur kleine Lichter hatte». Die Ostmauer und die südliche Seitenmauer waren nur in Erdgeschosshöhe erhalten, die nördliche Seitenmauer dagegen reichte über zwei Geschosshöhen hinauf und wies rauchgeschwärzte «Kieslinge» (Kieselsteine) auf. Im Keller – so ist doch wohl «in Gevierten» zu verstehen? – war «ein feuerfester Boden» (d. h. wohl ein Tonplattenboden), und – nach H. Zeller-Werdmüller 1894 – «befand sich über dem zweiten Boden ein Estrich von Kalkguss». Zeller-Werdmüller gibt als Breite der Mauerreste «75 cm» an, für die Stadtmauer aber «1,20 m» – was stimmt.

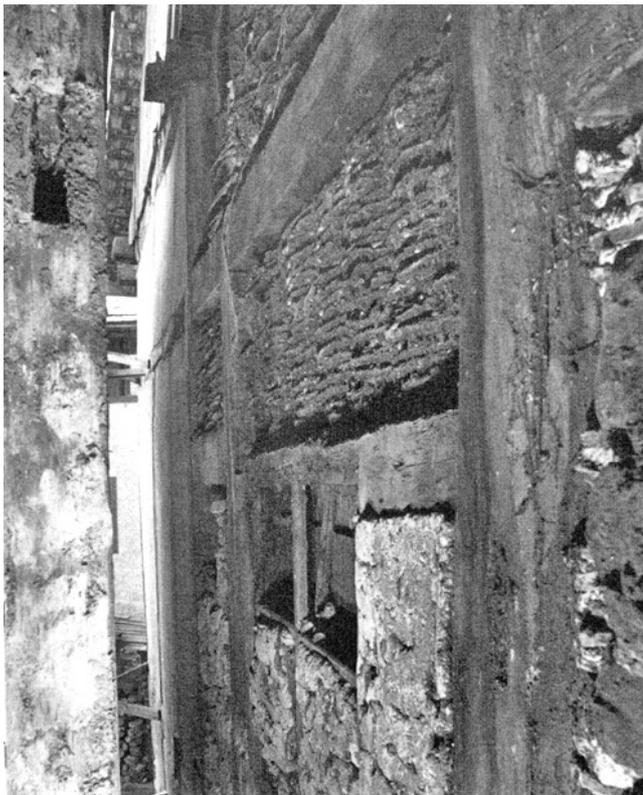
Bülach. Rössligasse 8/Ecke Grabengasse. Haus «Müsegg». Nördliche Giebelwand. Ansicht aus dem nördlich angrenzenden Hause.

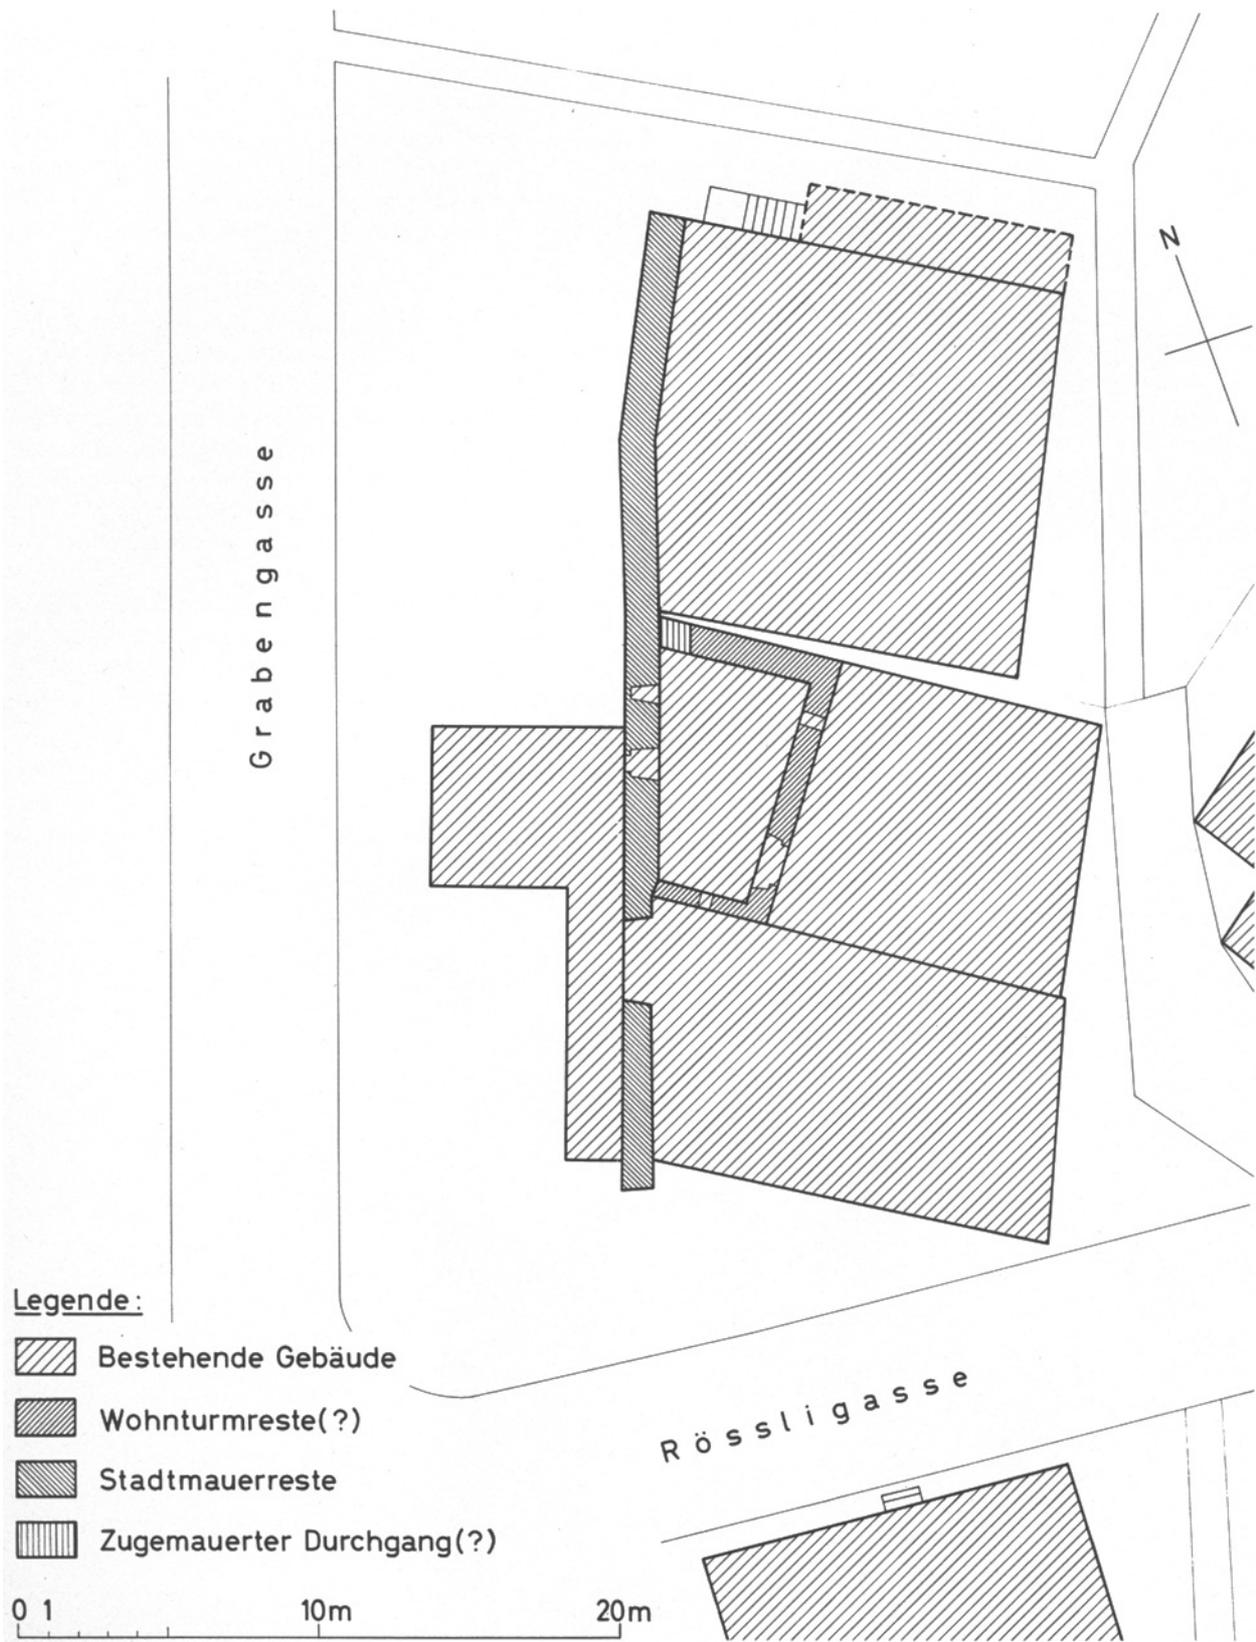
Bülach. Rössligasse 8/Ecke Grabengasse. Haus «Müsegg». Ehemaliger Wohnturm(?). Planausschnitt.

mente im ausgehenden 19. Jh. abgetragen worden sein müssen. Zudem konnten die von Utzinger bzw. Zeller-Werdmüller angegebenen Breiten von je 75 cm genauer eingemessen werden. Danach ist die nördliche Mauer 1 m, die östliche 80 cm, die südliche aber nur rund 50 cm breit. Diese Masse lassen aufhorchen, zumal wenn man berücksichtigt, dass die südliche Mauer nicht nur die schmalste, sondern auch die kürzeste ist und an die Stadtmauer just

dort anstösst, wo diese sich verengt. Und zudem beobachtete der Ausgrabungstechniker der Denkmalpflege, P. Kessler, 1978 noch drei weitere interessante Elemente: Die beiden Seitenmauern sind an die Stadtmauer angebaut, und beim Nordmaueranschluss befand sich auf Erdgeschoßhöhe ursprünglich ein Eingang, der später zugemauert wurde. Zudem ist der Grundriss des Gebäudes sehr schmal und stark trapezoid.

Aus dem Gesagten ergibt sich, dass die alten Gebäudemauern keinesfalls älter sind als die Stadtmauer und daher nicht von einem im 13. Jh. erbauten Wohnturm stammen können. Die Lage lässt vielmehr auf einen spätmittelalterlichen Bau an der Stadtmauer schliessen.

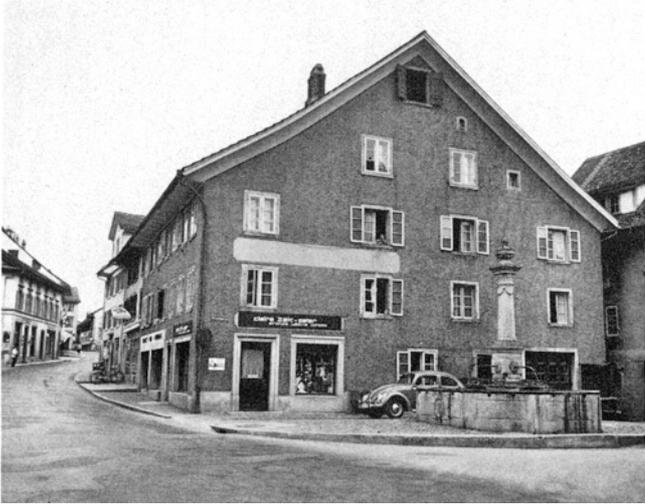
Bülach. Marktgassee 25. Geschäftshaus Vers. Nr. 148. Vor der Renovation 1978.

Das grosse Eckhaus Vers. Nr. 148 an der Marktgasse 25/Ecke Brunngasse war bis 1925 Wirtschaft «Zum Gambrius». Gemäss einer am Gewölbe des hinteren Kellers befindlichen Jahreszahl muss der Kern des Hauses 1613 erbaut worden sein. Im Jahre 1830 erfolgte dann ein Um- und Ausbau, von dem noch Gewände an Türen und Schaufenstern zeugen. Damals wurde das Riegelwerk neu aufgerichtet und das Äussere dem Zeitgeist entsprechend vollständig verputzt. Im Jahre 1978 liess der Eigentümer im Innern des Hauses verschiedene Neuerungen ausführen und das Äussere einer gründlichen Renovation unterziehen. Wie das alte Riegelwerk zutage kam, wurde er vom Stadtrat gebeten, dasselbe freizuhalten – und zwar entgegen den Bedenken der Denkmalpflege, die eindeutig beweisen konnte, dass das Riegelwerk nie sichtbar war. Da die Stadtbehörde die Aussenrenovation samt Freilegung des Fachwerkes sehr begrüsst und finanziell unterstützte, beschloss auch der Regierungsrat einen Beitrag. Seither steht das Haus Vers. Nr. 148 unter Schutz.

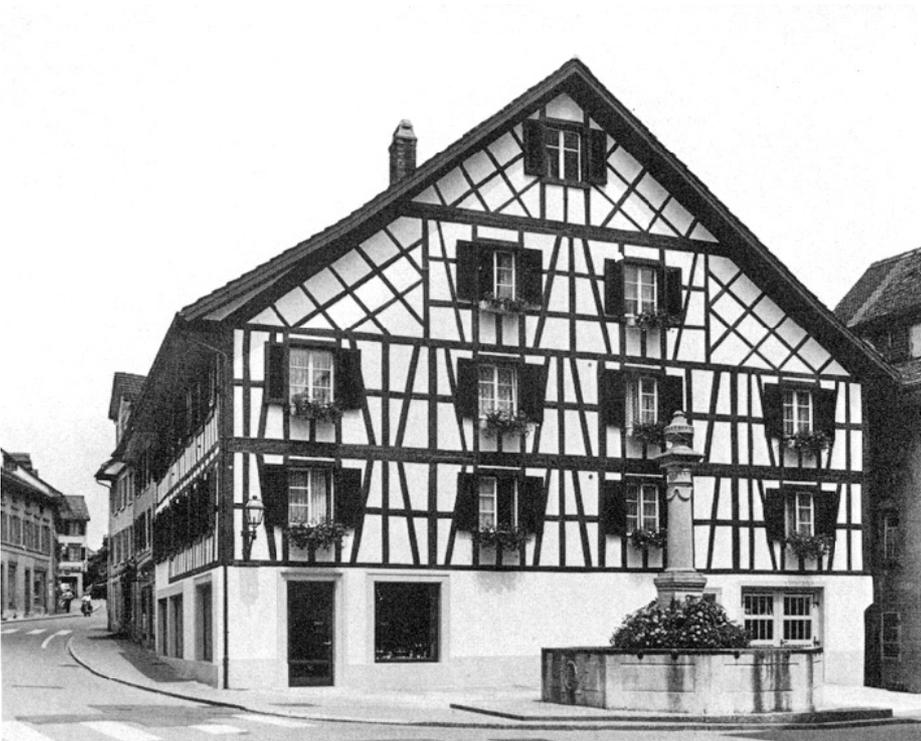
Bülach. Marktgassee 25. Geschäftshaus Vers. Nr. 148. Nach der Renovation 1978.

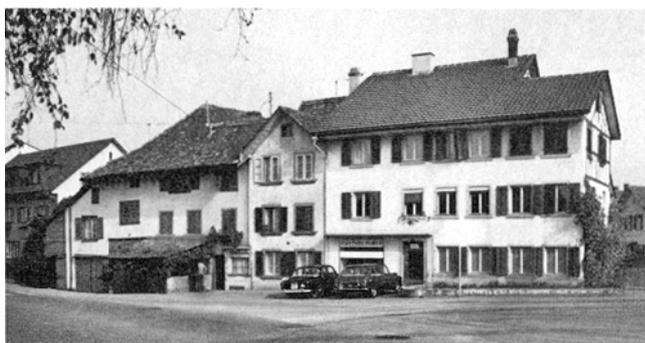
Bülach. Marktgasse 43. Ehemalige Schmiede, Vers. Nr. 60. Vor dem Abbruch der angebauten Häuser ehemals Zürichstrasse 45 und 47 von 1973.

Die ehemalige Schmiede dürfte im 16. Jh. südöstlich vor dem Untertor erbaut worden sein. Der dank dem charakteristischen Krüppelwalmdach und dem Vordach für den Hufbeschlag unverwechselbare Bau ist auf dem Aquarell von L. Schulthess von 1839 gut wiedergegeben. Schon damals waren stadt- und feldwärts Häuser angebaut. Diese, d. h. die Bauten Marktgasse 45 und 47, wurden 1973 im Zuge des Baues der inneren Entlastungsstrasse abgebrochen, während die ehemalige Schmiede dank der Initiative des damaligen Gemeinderates erhalten blieb (vgl. 7. Ber. ZD 1970–1974 – 2. Teil, S. 31). Die Abbrucharbeiten machten Anpassungsmassnahmen notwendig, die ihrerseits einer Aussenrenovation riefen. Sie wurde allerdings erst 1976 an die Hand genommen. Die Erneuerung umfasste in der Folge die Sanierung des Dachstuhles, das Neudecken des Daches mit alten Biberschwanzziegeln, das Ersetzen der Dachrinnen und Abfallrohre durch kupferne, die Anfertigung neuer Fenster und Jalousieläden, die Sanierung des Mauer- und Fachwerkes sowie der Fenstergewände und übrigen Holzteile und endlich das Aufbringen neuer Verputze und Anstriche am Mauerwerk sowie das Streichen der Riegel und weiterer Holzteile. In gleicher Weise wurde auch der Waschküchenanbau renoviert und im Hausinnern erfolgte der Einbau einer neuen Küche, eines neuen Hauseinganges sowie die Modernisierung der elektrischen und sanitären Installationen. Die letzten Massnahmen zogen sich bis in den Februar 1978 hinein. Gemeinde und Kanton zahlten Beiträge. Das Gebäude steht seither unter Schutz.

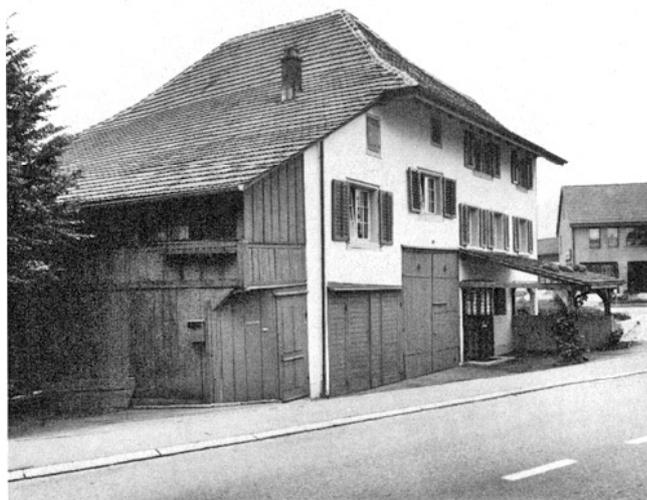
Bülach. Marktgasse 43. Ehemalige Schmiede Vers. Nr. 60. Nach der Restaurierung 1977.

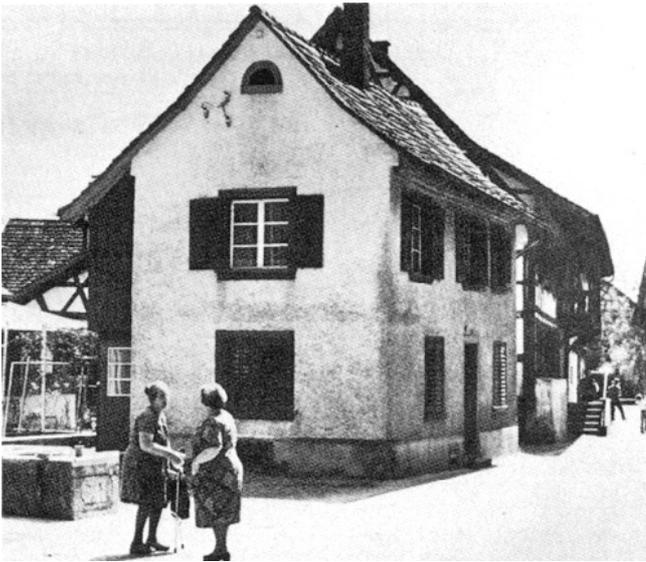
Dachsen. Dorfstrasse. Wohnhaus Vers. Nr. 19. Vor der Renovation von 1976/77.

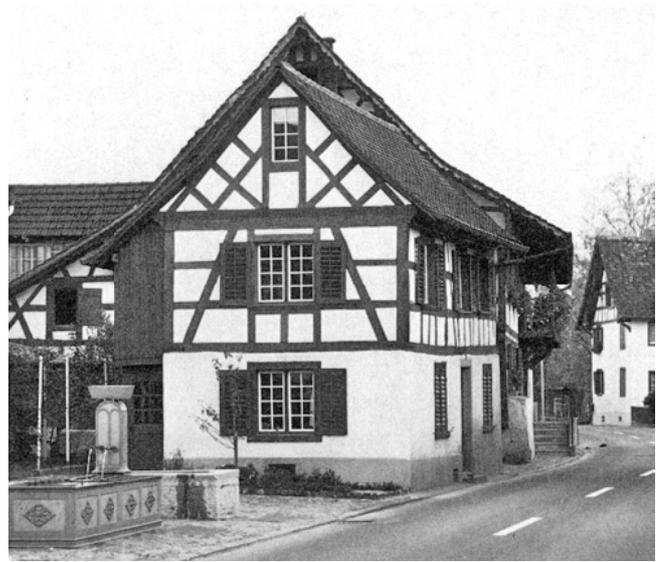
Dachsen. Dorfstrasse. Wohnhaus Vers. Nr. 19. Nach der Renovation von 1976/77.

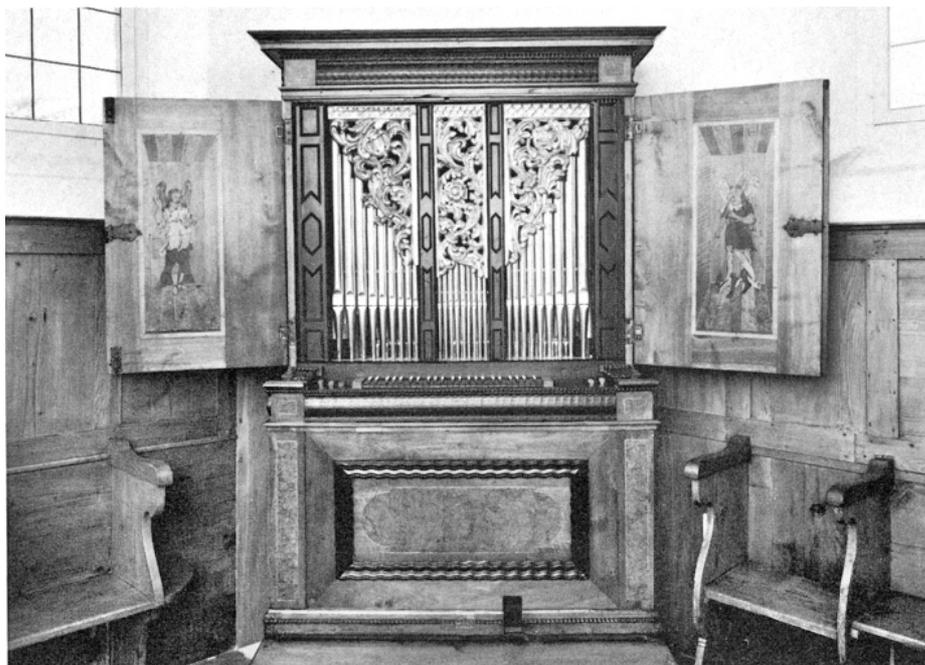
Dättlikon. Reformierte Kirche. Orgel.  
Nach der Restaurierung 1977.

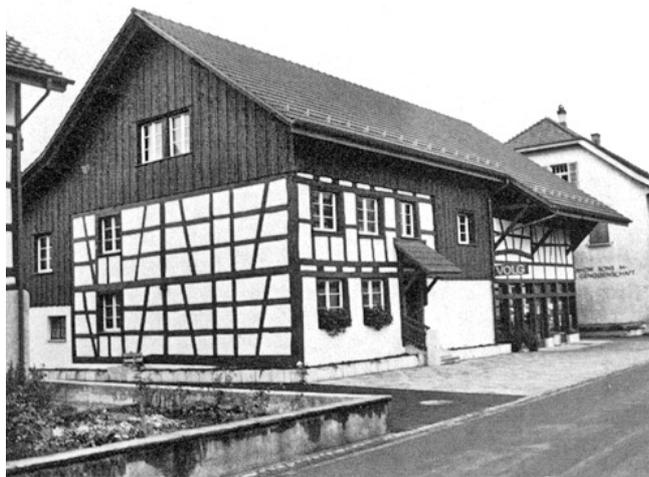
Dachsen. Dorfstrasse. Ehemaliges Bauernhaus Vers. Nr. 49. Nach der Restaurierung 1977.

Dieses kurz vor oder nach 1800 erbaute Bauernhaus wurde 1969 von der Landw. Konsumgenossenschaft Uhwiesen-Dachsen auf Abbruch gekauft. Nach Inkrafttreten des Bundesbeschlusses über dringliche Massnahmen auf dem Gebiet der Raumplanung vom 17. März 1972 entschloss sich die Geschäftsleitung zu Umbau und Renovation. Die Arbeiten erfolgten 1976/77. Gemeinde und Kanton zahlten Beiträge. Das Gebäude ist seither geschützt.

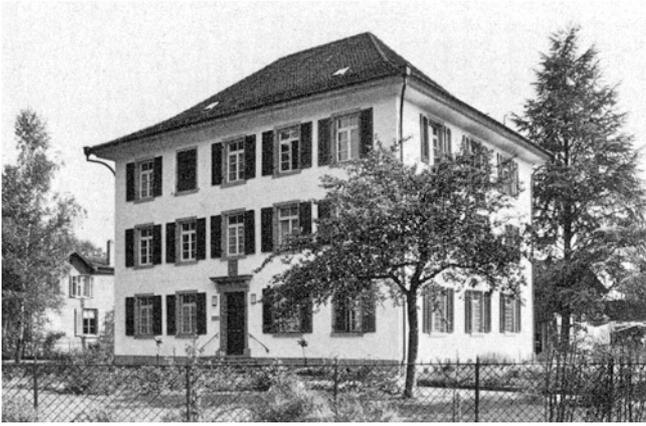
Dietikon. Bahnhofstrasse 4. Katholisches Pfarrhaus. Nach der Renovation 1978.

Die letzte Renovation fand 1950 statt, und 1954 trat der Kanton die Liegenschaft an die Kath. Kirchgemeinde Dietikon ab. Diese liess 1977/78 eine Renovation durchführen. Bei dieser Gelegenheit wurden die Oberlichter der beiden Haustüren nach dem vorhandenen originalen Beispiel über der Innentüre zum Korridor im 1. Obergeschoss neu geschaffen. Die Korridorwände erhielten einen neuen Kalkputz und deren Decken neue Stuckleisten. Im 2. Obergeschoss waren Sandsteineinfassung und Holztüre einer Aussenfeuerung zu restaurieren. Der Zugang zum Keller und das Holzgeländer der Haustreppe (vermutlich vor 1833) wurden instand gestellt. In den Korridoren des Erd- und 2. Obergeschosses liessen sich die Sandsteinplattenböden

durch Führungen ausbessern, während im Korridor des 1. Obergeschosses neue Platten verlegt werden mussten. Sämtliche Türen wurden abgelautet und, wo diese ersetzt worden waren, mit noch vorhandenen originalen Messingbeschlägen ausgestattet. Im Rahmen der Aussenrenovation hob man rundum einen Sickergraben aus. Der Sandsteinsokkel liess sich festigen und mit Sandsteinmasse ergänzen. Die Neuanstriche erfolgten mit Mineral- bzw. Kunstharzfarben in den Tönen Weiss, Grün und Grau. Die Haustüren waren nur abzulaugen und neu zu beizen. Für den Handlauf an der Aussentreppe wurde der noch originale bei der Kellertreppe kopiert. Aufgrund der mit der Abtretung verbundenen Schutzbedingungen leistete der Kanton einen Beitrag.

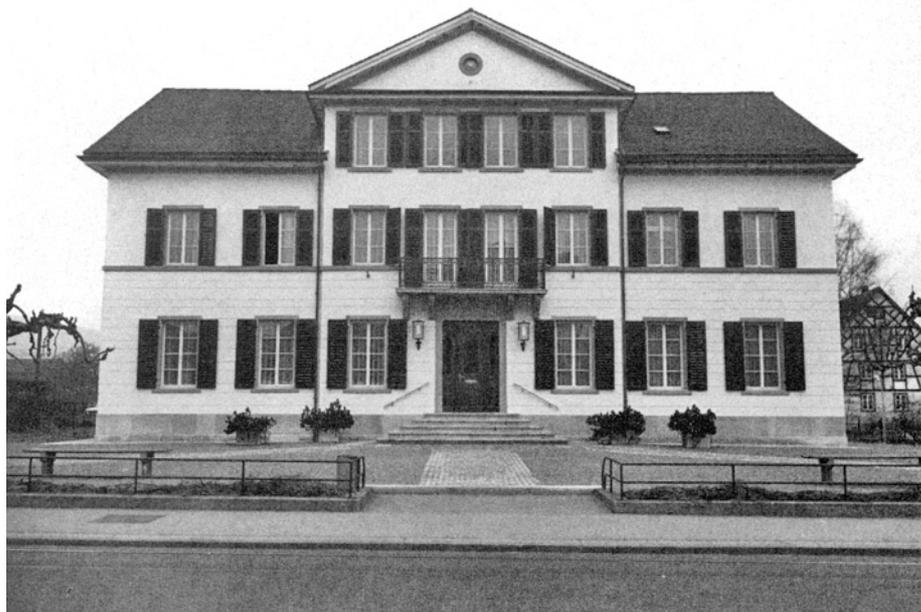
Dietikon. Bremgartenstrasse 20. Stadthaus. Nach der Aussenrestaurierung 1977/78.

Das heutige Stadthaus wurde 1866/67 von der Kath. Schulgenossenschaft erbaut und diente als Sekundarschulhaus für Dietikon und Urdorf. 1934 kaufte die politische Gemeinde Dietikon das Gebäude, renovierte es und richtete darin die Gemeindeverwaltung und eine Wohnung ein. Im Jahre 1954 erfolgte erneut eine einfache Renovation. Als 1977 die Stadtbehörde an eine gründliche Aussenrestaurierung und Vorplatzgestaltung schritt, empfahl die Denkmalpflege, dem Haus den angestammten Verputz und die ursprünglichen Farben wiederzugeben. Leider musste aus finanziellen Gründen davon abgesehen werden, über den Fenstern des Erdgeschosses die seinerzeitigen Sandsteinplatten wieder einzusetzen. So betont wenigstens die rekonstruierte lineare Rustika erneut den klassizistischen Charakter des ehemaligen Sekundarschulhauses.

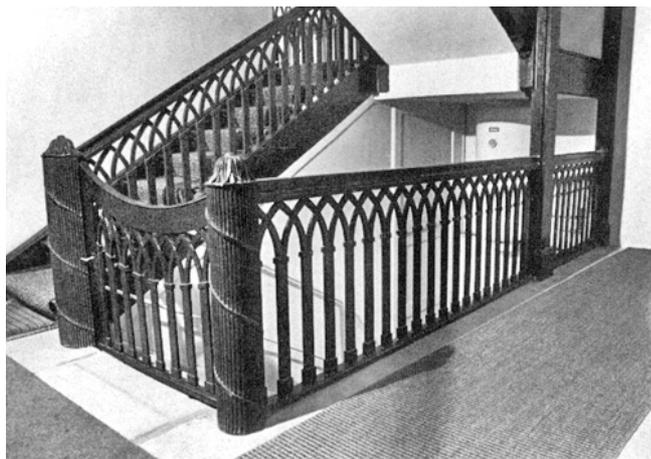
Dietikon. Bahnhofstrasse 4. Katholisches Pfarrhaus. Treppenhaus. Nach der Renovation 1978.

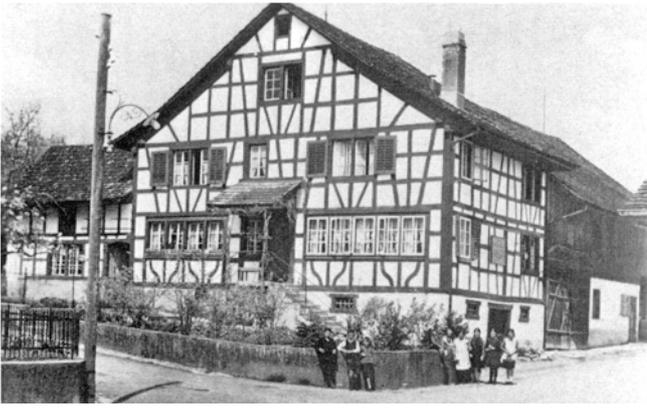
Dietlikon. Dorfstrasse 13. Reformiertes Kirchgemeindehaus, ehemals «Häfelfingerhaus». Zustand 1932.

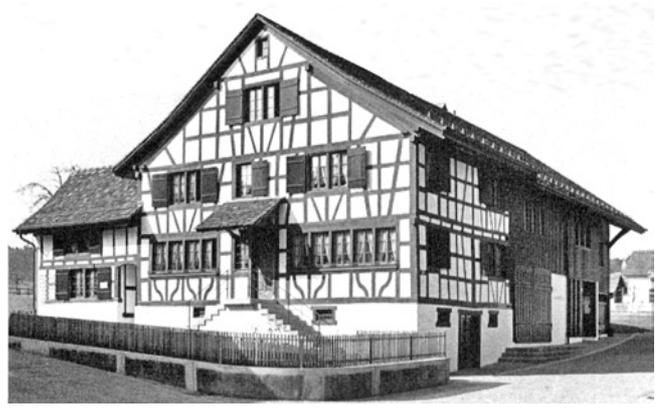
Dietlikon. Dorfstrasse 13. Reformiertes Kirgemeindehaus. Nach der Restaurierung 1978/79.

Der Wohnteil erfuhr vom Keller, wo eine Katzenkopfpflasterung entstand, bis zum Dachboden eine gründliche Erneuerung – unter Erhaltung der guten getäferten Räume, vor allem der grossen Stube mit der Felderdecke und dem farbigen Mittelfeld, wo die Wappen Pfister und Ammann und die Jahrzahl 1777 vom Erbauerehepaar bzw. der Bauzeit zeugen. Dieser Hausteil dient heute als zweite Pfarrwohnung. In dem anstelle des ehem. Ökonomieteils entstandenen, aussen bretterschaltem Neubau stehen im Erdgeschoss Entrée, Foyer und Mehrzwecksaal, im 1. Obergeschoss Unterrichtszimmer mit Vorraum und grossem Jugendraum, im 2. Obergeschoss aber ein Sitzungszimmer und Sekretariat zur Verfügung. Gemeinde und Kanton subventionierten die substanzerhaltenden Arbeiten. Seither ist das «Häfelfingerhaus» geschützt.

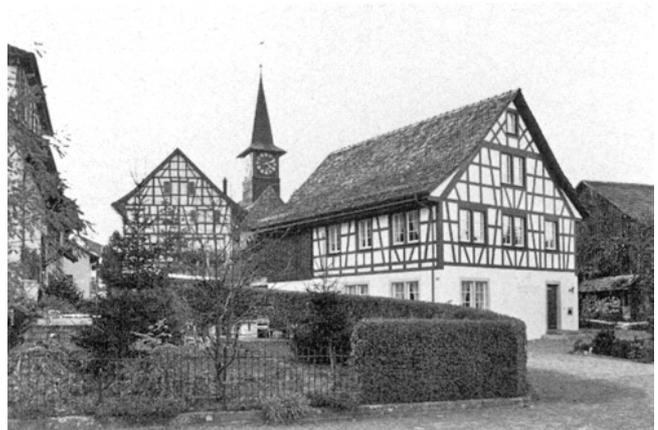
Dietlikon. Schulgasse 2. Ehemaliges Schulhaus Vers. Nr. 74. Nach dem Umbau zur Gemeindebibliothek 1978/79.

In den Jahren 1978 und 1979 wurde das Haus innen umgebaut und aussen restauriert. Vor allem galt es, das schöne Fachwerk des Oberbaues freizulegen, die Holzverschalungen des alten Ökonomieteiles zu erneuern, den Dachstuhl auszubessern, das Dach mit alten Biberschwanzziegeln umzudecken, die Dachrinnen und Abfallrohre durch kupferne zu ersetzen, neue Fenster und Läden einzubauen bzw. anzubringen, die Sandsteingewände im Erdgeschoss zu reinigen und auszuflicken und den Verputz zu erneuern. Zum Schluss wurden Mauerwerk und Holzelemente auch neu weiss und rot gestrichen. Die Eröffnungsfeier der Gemeindebibliothek fand am 31. März 1979 statt. Da der Kanton an die Kosten der Aussenrestaurierung einen Beitrag leistete, wurde das älteste Schulhaus von Dietlikon unter Schutz gestellt.

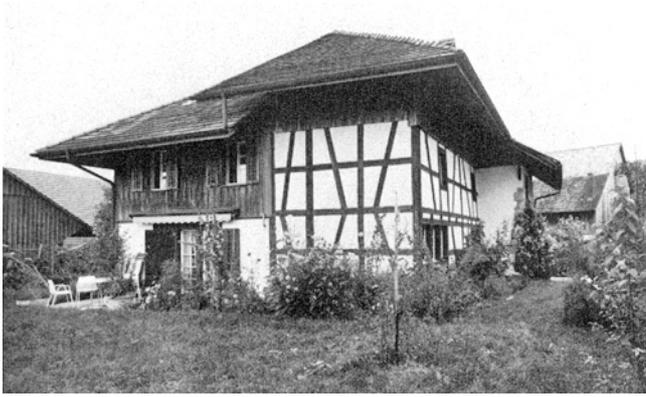
Dorf, Dorfplatz. Ehemaliges Armenhaus. Nach der Restaurierung 1977 (zu Seite 35).

Dieses von 1921 bis 1971 der Bürgergemeinde Dorf gehörende und als Armenhaus dienende Gebäude dürfte – aus dem Walmdach zu schliessen – im 16. Jh. erbaut und – nach einer während der Bauarbeiten von 1977 zutage gekommenen Jahrzahl – 1765 aus- und umgebaut worden sein. 1971 kam das «Armenhaus» in Privatbesitz, und 1973 erwarb es der heutige Eigentümer. Dieser liess das Haus 1976/77 im Innern dem heutigen Wohnkomfort anpassen und aussen restaurieren. Dabei wurden die Dachflächen mit alten Biberschwanzziegeln umgedeckt, die Riegel und Holzschalungen gebeizt sowie die Verputze, die Fenster und die Dachwasserinstallationen erneuert. Im grossen Wohnzimmer des Erdgeschosses kam zudem ein ehemals im Bauernhaus Vers. Nr. 254 in Freienstein stehender grüner Kachelofen von 1813 wieder zu Ehren. Leider sind die Ecksteine der Massivmauern in falscher Romantik sichtbar gelassen worden. Gemeinde und Kanton zahlten Beiträge; das Haus steht seither unter Schutz.
