# ZÜRCHER DENKMALPFLEGE

9. BERICHT 1977/78 I. Teil (Kanton Zürich, Stadt Winterthur und Stadt Zürich, staatseigene Objekte)

Zürich 1982

Herausgeber Direktion der öffentlichen Bauten des Kantons Zürich  
Stadtrat Winterthur

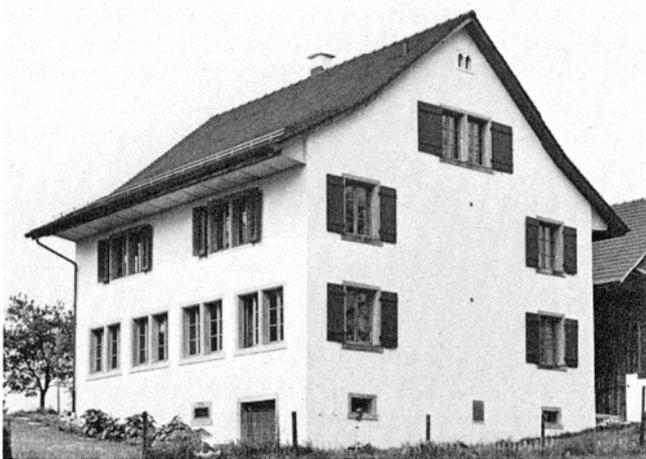
Dürnten. Lettenmoos. Ehemaliges Doppelbauernhaus Vers. Nr. 429. Nach der Renovation von 1978.

Dieses kleine Bauernwohnhaus entstand gegen Ende des 18. Jh. Es erhielt – wohl um die Mitte des 19. Jh. – einen kleinen Schopfanbau. Nach einer Handänderung erfolgte 1978 eine umfassende Aussenrenovation. In erster Linie wurde der spätere Schopfanbau entfernt, der Dachstuhl saniert, das Dach umgedeckt und der Verputz ausgeflickt. Weitere Neuerungen waren die Anfertigung von Fenstern mit Doppelverglasung und die Montage von kupfernen Dachrinnen und Abfallrohren, während sich die defekten Jalousien reparieren liessen. Für die Anstriche dienten Mineral- bzw. Kunstharzfarben in den herkömmlichen Tönen. Gemeinde und Kanton leisteten Beiträge. Das Haus steht nun unter Schutz.

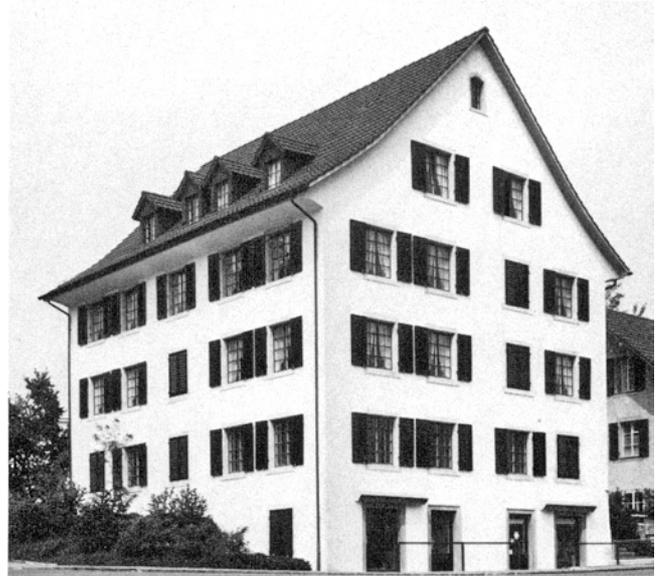
Dürnten. Tann. Bogenackerstrasse 1. Haus «Felsenburg». Nach der Renovation 1977/78.

auf dem Gebiet der Raumplanung die Bewilligung zum Abbruch, und das Schweiz. Bundesgericht wies eine dagegen erhobene Beschwerde am 4. März 1977 ab. Dies bewog den Eigentümer zu einer sofortigen Gesamtrenovation. Die Erneuerungsarbeiten begannen noch im gleichen Sommer und zogen sich bis in den Vorfrühling 1978 hinein. Das Innere wurde durchgehend modernisiert, das Äussere aber sehr sorgfältig restauriert. Nach Entfernung des Terrassenanbaues erhielt das stattliche Haus wieder seine ursprüngliche Symmetrie zurück, und die nach Erneuerung des Daches, der Dachrinnenanlage, der Tür- und Fenstergewände an Fassaden, Fenstern und Jalousieläden angebrachten Mineral- und Kunstharzfarbanstriche gaben dem Äusseren wieder den alten Farbklang: weisse Fassaden, rote Fenster und grüne Läden. Der Ausbau des Dachgeschosses erforderte den Einbau von vier Kleinlukarnen. Gemeinde und Kanton leisteten Beiträge. Die «Felsenburg» steht seither unter Schutz.

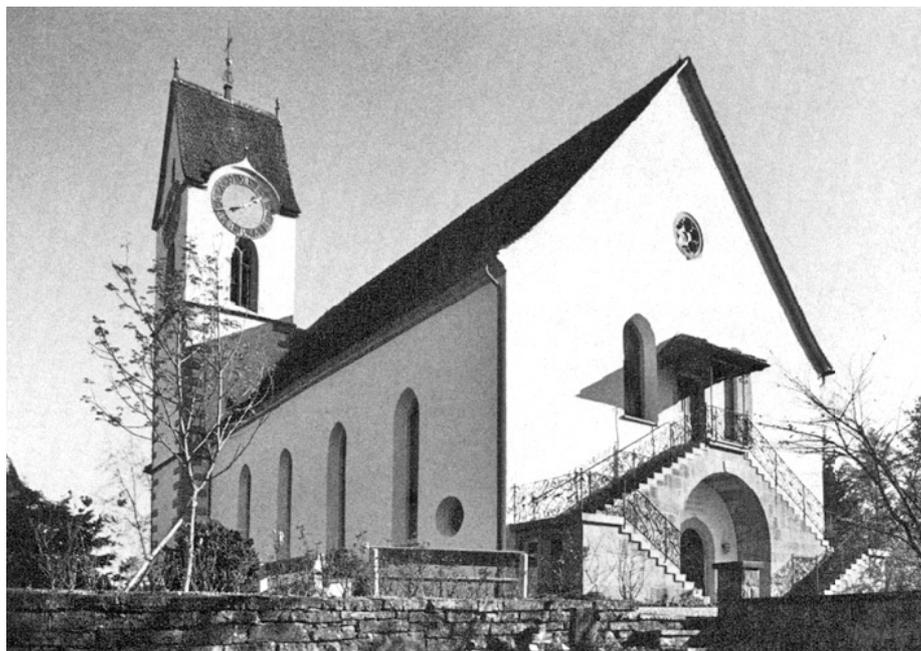
Egg. Reformierte Kirche. Nach der Teilrenovation 1977.

Die ganze Westfassade bekam – entsprechend dem Turm – einen neuen Verputz mit Mineralfarbanstrich. Gleichzeitig sind die Wasserschäden unter der grossen Freitreppe durch eine neue Feuchtigkeitsisolation unter den Stufen behoben und die dortigen Toilettenanlagen saniert worden.

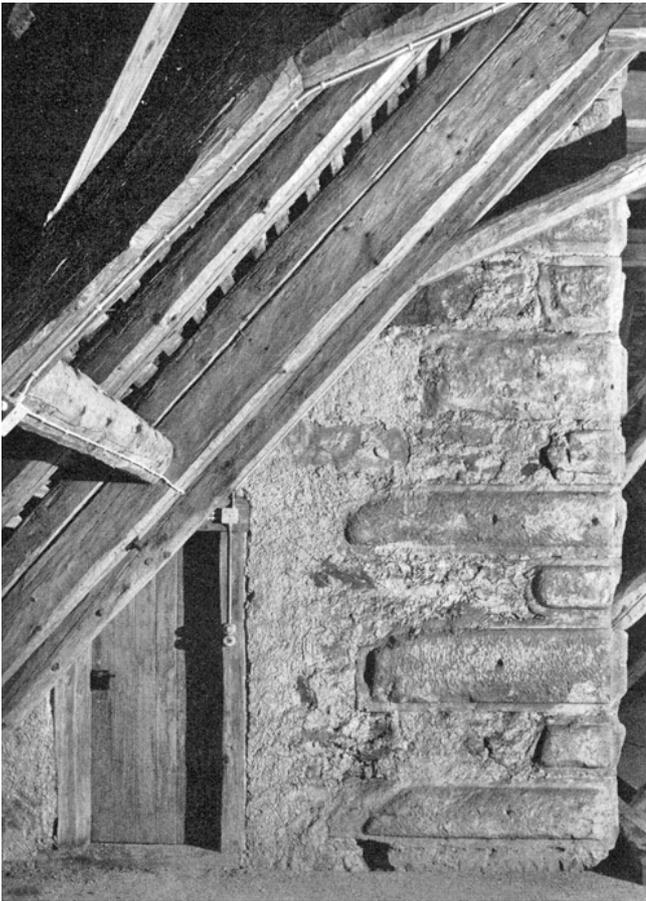
Egg. Reformierte Kirche. Turmteil im Dachgeschoss des Schiffes mit originalen Eckbossen.

Die 1980 durchgeführte weitere Teilrenovation erstreckte sich über die drei restlichen Fassaden des Kirchenschiffes. Vorgängig zu diesen Arbeiten war ringsum eine horizontale Isolation gegen aufsteigende Feuchtigkeit im Fassaden-Sokkelmauerwerk angebracht worden. Bei diesem Eingriff konnten innerhalb des freigelegten Feldsteinmauerwerkes der Süd- und Ostfassade an verschiedenen Stellen eingemauerte ältere Werkstücke aus Sandstein mit Englischrot- und Ockerfarbspuren beobachtet werden. Sie dürften vom gotischen Chor stammen.

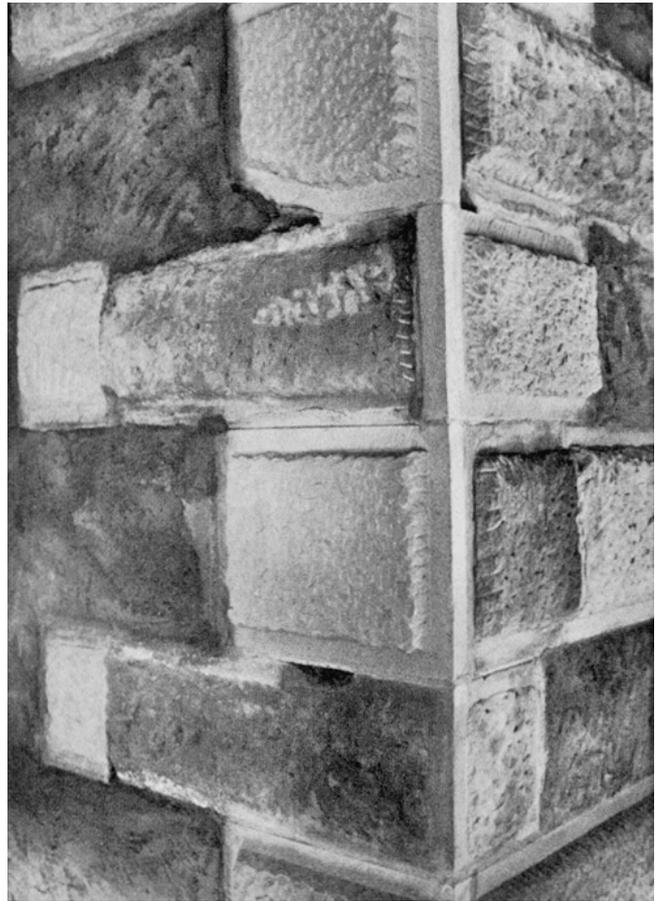
Egg. Reformierte Kirche. Turm. Eckbossen. Während der Restaurierung 1977.

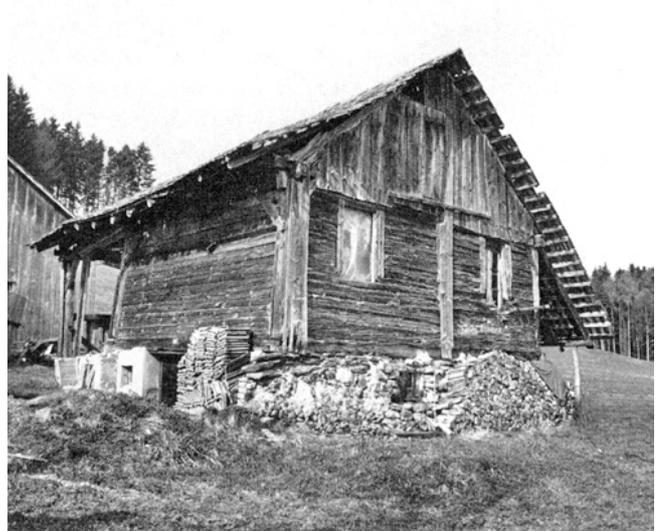
Egg. Oberschaubingen. Ehemaliger Speicher Vers. Nr. 548 a/b, abgebrochen 1977.

Der aus dem 16. Jh. stammende, in Bohlenständerkonstruktion erstellte Speicher Vers. Nr. 548 a und b musste in der zweiten Augustwoche 1977 wegen wirklicher Bauфälligkeit abgebrochen werden.

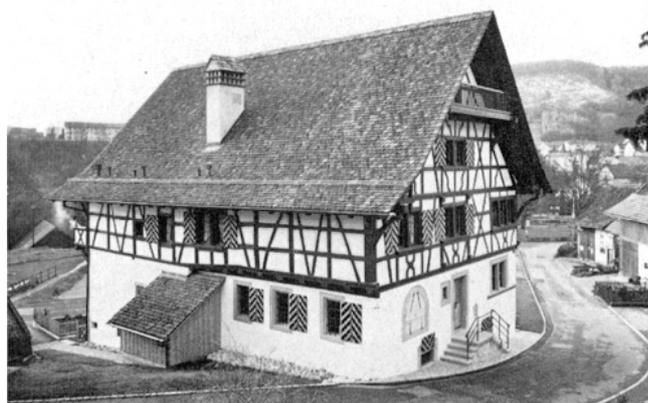
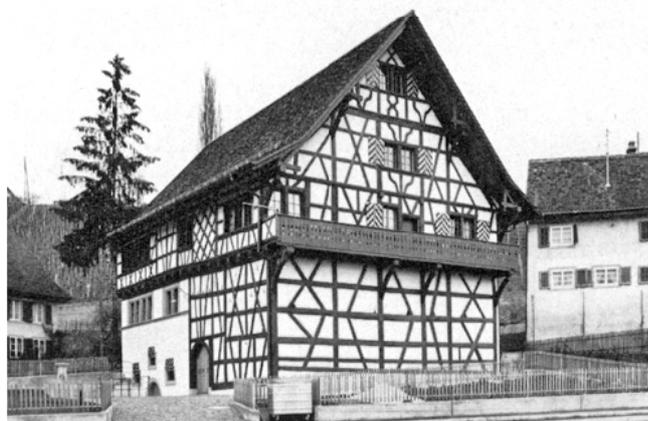
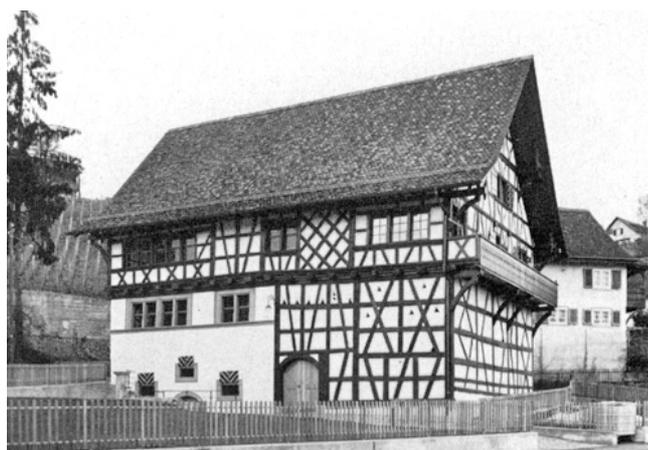
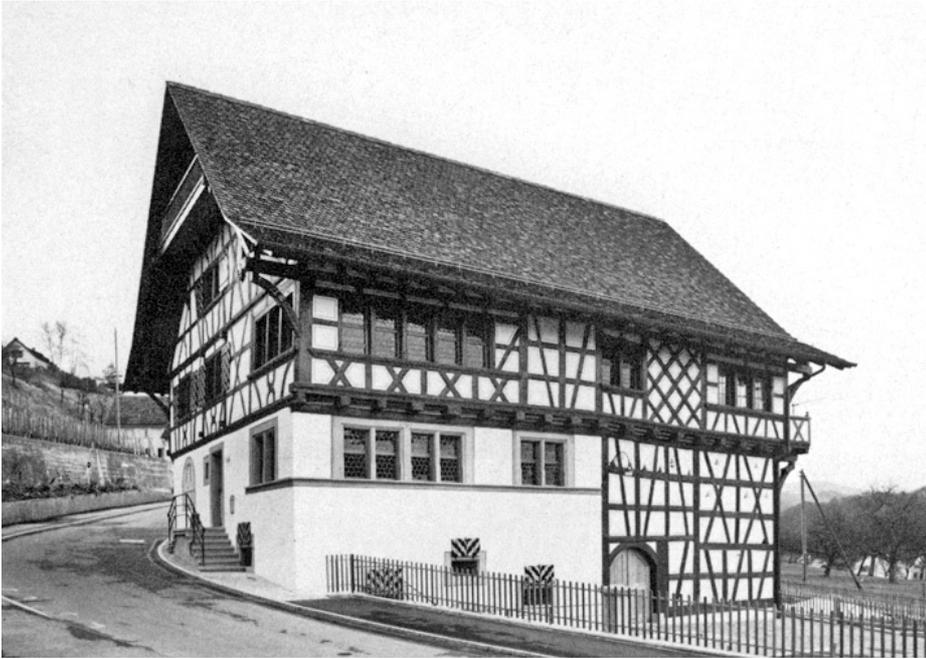
Eglisau. Weierbach. Weierbachhaus. Ansicht von Norden. Nach der Restaurierung 1976/77.

Eglisau. Weierbach. Weierbachhaus. Ansicht von Süden. Nach der Restaurierung von 1976/77.

Eglisau. Weierbach. Weierbachhaus. Ansicht von Südwesten. Nach der Restaurierung von 1976/77.

Eglisau. Weiherbach. Weiherbachhaus. Ansicht von Westen. Nach der Restaurierung 1976/77.

Die Aussenrestaurierung begann mit der Ausräumung, der Entwässerung des lehmigen Baugrundes und der Entfeuchtung der Mauern. Nach Entfernung der späteren Anbauten kam das reiche Fachwerk am Ökonomierteil erstmals voll zur Geltung. Die Verputze mussten durchwegs erneuert werden, dagegen waren die Ausfachungen des Riegelwerkes

noch reparierbar – wenn auch zum Teil sehr weitgehend. Die sandsteinernen Gurten und die Gewände bei Fenstern und Türen mussten teilweise wieder an die ursprünglichen Stellen versetzt und einzelne Werkstücke durch neue Sandsteinteile ersetzt, andere mit Sandstein-Imitationsmasse ausgeflickt werden. Teile der Balkenkonstruktion über dem zweiten Obergeschoss, einzelne Büge und Pfettenköpfe sowie Riegelteile liessen sich durch Aufmodellierungen mit Glasfibrstäben armieren bzw. mit Kunstharzplomben instandstellen. Die Sandsteintreppe und das Eisengeländer vor der Haustüre sind Neuanfertigungen. Der schlechte Zustand des Holzes verlangte eine weitgehende Erneuerung des Dachstuhles. Das Dach ist vollständig mit alten Biberschwanzziegeln neu gedeckt. Neu sind auch die kupfernen Dachwasserinstallationen.

Auf der Nordwestseite konnte die alte «Laden»-Öffnung auf einfache Weise wieder renoviert werden. Dagegen waren alle Aussentüren durch Neuanfertigungen zu ersetzen. Auch sämtliche Fenster und Läden sind neu – Kopien nach den noch wenigen vorhandenen Originalen. Dasselbe gilt für die mit goldenen Sternen bemalten blauen Dachhimmelbretter auf den Giebelseiten. Endlich mussten auch sämtliche Anstriche erneuert werden – mit Mineralfarbe die Mauer- und Ausfachungsflächen, mit Kunstharzfarbe die Holzteile. Die Farbwahl entschieden die nachgewiesenen Farbtöne – vor allem auch in bezug auf die Rekonstruktion der schwarzen Begleitlinien innerhalb der Ausfachungen. Die zweifarbig geflammte Bemalung der Ballenläden mit den Eglisauer Stadtfarben Gelb und Schwarz konnte aufgrund von noch vorhandenen alten Läden abgenommen werden.

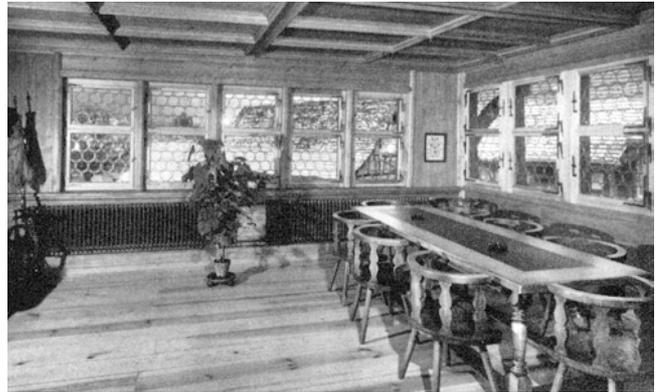
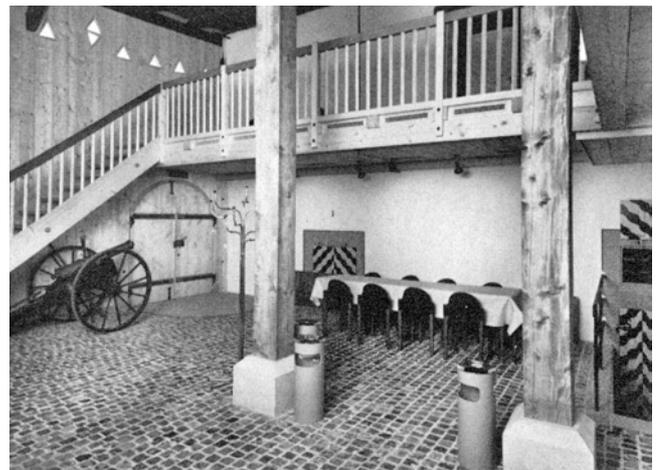
Eglisau. Weiherbach. Weiherbachhaus. Oben: Stube im 1. Obergeschoss; unten: ehemaliger Trottenraum. Nach der Restaurierung 1976/77.

Die Erneuerung des Innern bedeutete für jene Räumlichkeiten, welche dem Sammlungsgut zur Verfügung gestellt wurden, eine – abgesehen von den modernen, recht unauffällig platzierten Heizkörpern – sehr weitgehende Wiederherstellung des ursprünglichen Zustandes, für die der Öffentlichkeit zugänglichen aber eine zweckdienliche Um- und Ausgestaltung. So ist der eindruckliche Keller mit dem doppelten Kreuzgewölbe, wieder zugänglich durch das restaurierte Rundbogenportal, ein eindrucklicher Mehrzweckraum geworden, und der alte Trottenraum wurde in ein Foyer mit zugehörigem Office und unvermeidlicher Sanitäreinrichtung umgestaltet – samt den bergseits dahinter liegenden Kellerräumen und Heizungsinstallationen. Vom Foyer aus erreicht man über eine Galerie das Hochparterre, wo in der ehemaligen, einfachen Verwalterwohnung die Gemeindebibliothek und die Bureaux der Ortssammlung untergebracht sind. Darüber und über dem Trottenraum reihen sich, angefangen bei der mit ursprünglichen Barocktüren und Barocktäfern sowie mit einem aus dem Jahre 1720 stammenden Kachelofen ausgestatteten Stube bis hin zur einfachen Riegelwandkammer, die Räume der einstigen «Herrschafts-Wohnung» – innerhalb der über das Mauerwerk der Untergeschosse auskragenden Fachwerkarchitektur. Die Stube – an sich schon ein Museum – und die angrenzenden Räume machen den Kern des Ortsmuseums aus, in den südlich anstossenden Räumen aber befindet sich die Abwärtswohnung. Im weiten Dachstock endlich sind weitere Bestände des Ortsmuseums und eine Fischereisammlung ausgestellt. Bund und Kanton unterstützten das Bauvorhaben finanziell. Seither steht das «Weierbach-Huus» unter Schutz.

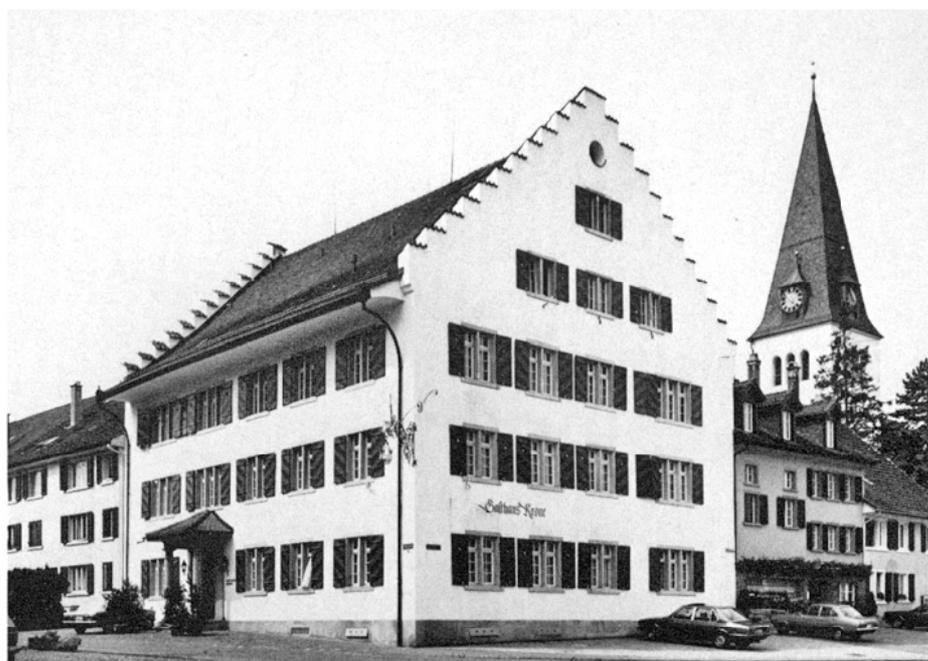
Elgg, Obergasse. Gemeindehaus (ehemals Gasthaus «Zur Krone»). Nach der Renovation 1977/78.

In den Jahren 1977/78 liess die Gemeinde die «Krone» einer grundlegenden Gesamtrenovation unterziehen. Dabei wurde das Innere – unter Einbezug des Gemeindesaales – vollständig ausgehöhlt und modernisiert. Immerhin erhielt die Ratsstube neben dem Saal im 1. Obergeschoss eine neue Kassettendecke und als Hauptschmuckstück den bislang im Gemeindesaal aufgestellten Waffenschrank. Das Äussere erfuhr eine gründliche Restaurierung – umfassend Entfeuchtungsmassnahmen und Erneuerung der Verputze sowie Instandstellen des Dachstuhles und Umdecken des Daches mit alten Biberschwanzziegeln, Ausbessern der Kunststeingewände an Türen und Fenstern sowie Neuanfertigung von Fenstern, Türen und Jalousien. Die Dachrinnen und Abfallrohre wurden durch kupferne ersetzt, die Ziergitter dagegen liessen sich reinigen und neu streichen. Eine besonders subtile Restaurierung wurde dem Wirtshausschild zuteil. Bund und Kanton förderten die Aussenrestaurierung durch Beiträge. Seither steht die «Krone» zu Elgg unter Schutz.

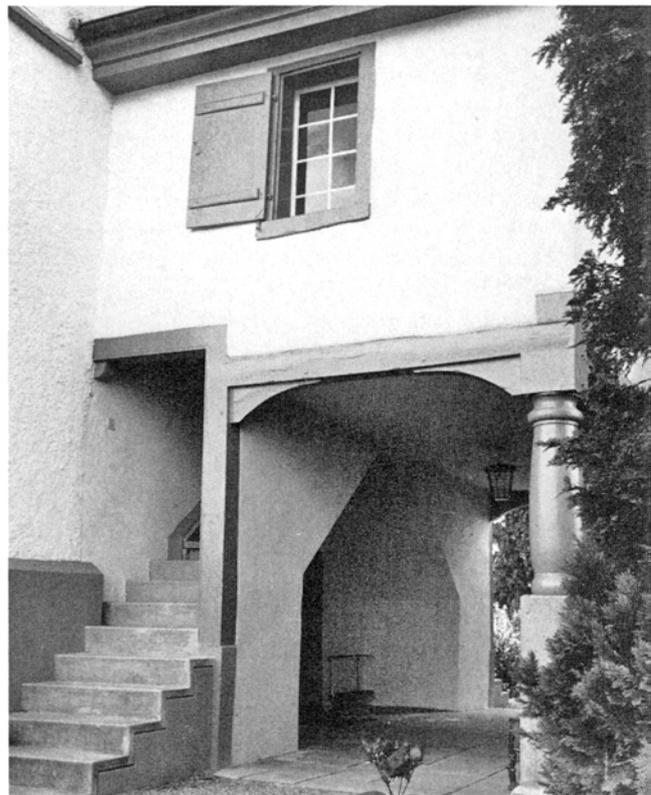
Ellikon a.d.Th. Reformierte Kirche. Vorbau. Nach der Renovation von 1977.

Das zweigeschossige Vorzeichen hatte zu grösseren Diskussionen Anlass gegeben. Glücklicherweise ging die Kirchenpflege auf die Wünsche der Denkmalpflege ein und liess den Eternitschirm entfernen, das Fachwerk instand stellen, die Sandsteintreppe ausbessern und ein neues Kupferdach aufsetzen. Die Neuanstriche erfolgten an Fassaden, Ausfachungen und Vorzeichen in weisser Siliconfarbe, während die Dachuntersichten und das Fachwerk am Vorzeichen, hier entsprechend den vorgefundenen alten Farbresten, mit grauer Kunstharzfarbe gestrichen wurden.

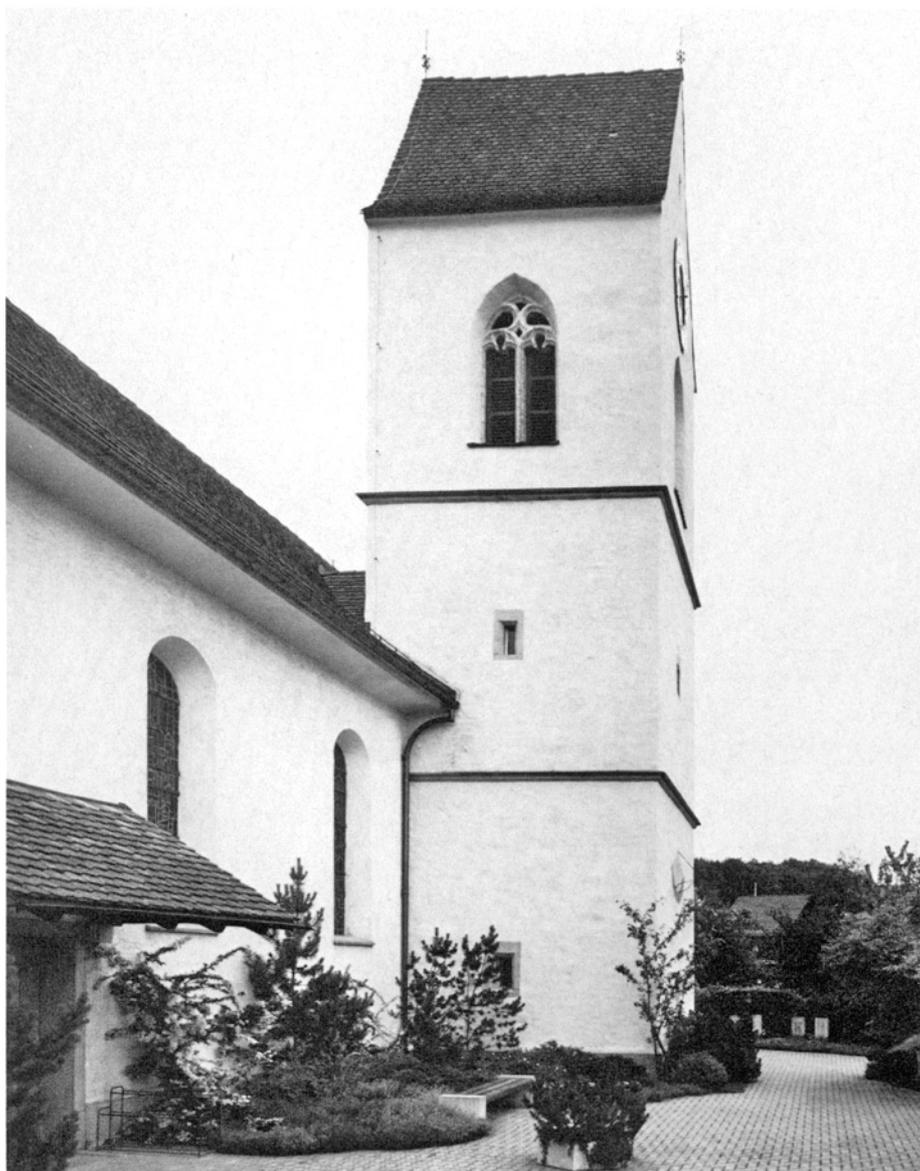
Elsau. Reformierte Kirche. Nordfasade mit Turm. Nach der Restaurierung 1977.

Weil der Glockenstuhl 1923 auf eine Decke aus ausbetonierten Stahlprofilträgern gestellt worden war und so die Schwingungen direkt auf das Mauerwerk übertragen wurden, hatte sich im Laufe der Jahre in der Südwestmauer ein immer grösserer Riss gebildet. Aufgrund eingehender Untersuchungen erfolgten in der Zeit vom Mai bis September 1977 unter Leitung von Architekt M. Lutz, Winterthur, folgende Sanierungs- und Renovationsarbeiten: Zur Behebung der Schwingungserschütterungen wurden Schwingungsdämpfer und anstelle der verfaulten Holzbalken Zug-eisen eingebaut. Die Freilegung des Mauerwerkes an der

Südwestmauer bedingte einen völlig neuen Verputz am ganzen Turm, wobei man die Fugen von Hand ausstopfte und hernach alle Mauerflächen mit einem Einschichtputz überzog. Hand in Hand damit wurden die in Tuffstein gefertigten Gewände und Masswerke der Schalllöcher mittels einer leichten Überarbeitung gereinigt und die Profile der Gurten mit Sandstein-Imitationen ergänzt. Ausserdem musste die Ziegellattung des Daches erneuert und die Uhr revidiert werden. Zum Abschluss der Aussenrenovation liess die Kirchgemeinde neue Zifferblätter aus Antikorodal und Zeiger aus rostfreiem Stahl durch die Turmuhrenfabrik Mäder AG in Andelfingen anbringen.

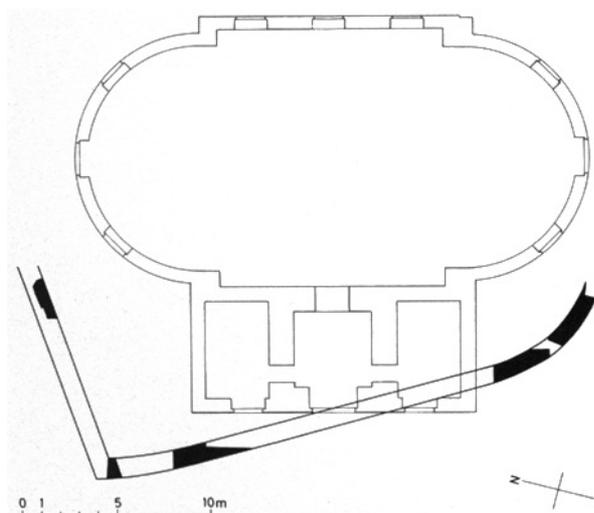
Die Breite der Mauer, deren Verlauf im Südwesten in einer Rundung, das Ausstehen von zugehörigen künstlichen Bodenniveaus und anderer analoger Gebäudebauteile sowie die eben erwähnte Flickstelle liessen den Gedanken aufkommen, diese Mauerreste könnten von einer Umfassungs- bzw. einer Wehrmauer stammen.

Embrach. Reformierte Kirche. Baureste einer Wehrmauer.

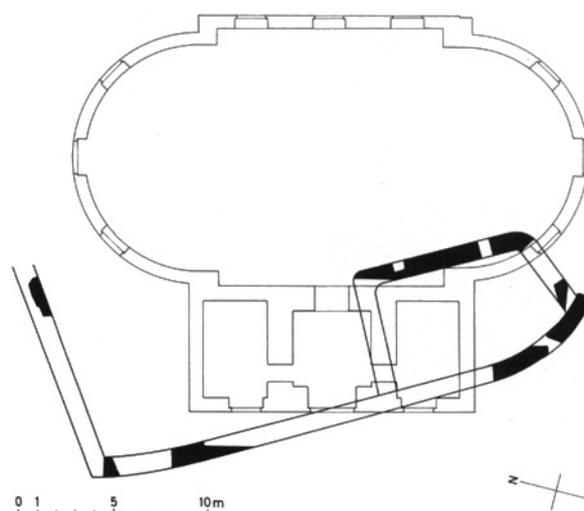
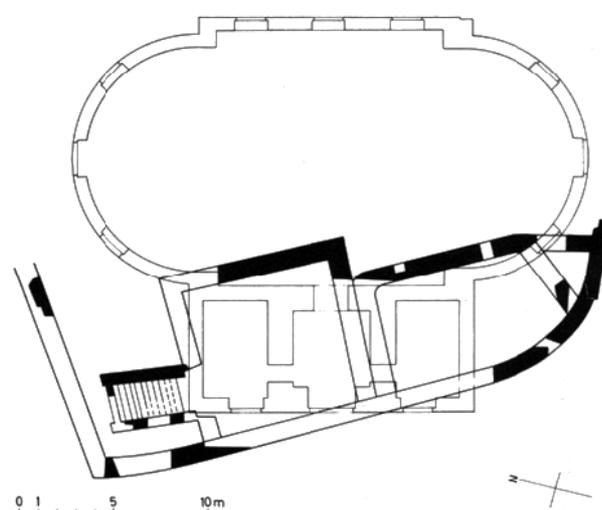
Embrach. Reformierte Kirche. Oben: Überreste eines festen Baues hinter der Wehrmauer; unten: Baureste eines «Stocks», wohl eines turmartigen, massiven Baues, einerseits an die Wehrmauer, andererseits an den festen Bau angebaut.

Östlich, d. h. hinter der eben geschilderten Wehrmauer muss ein fester Bau, wohl ein Wehrturm gestanden haben. Südöstlich des Kirchturmes von Vogel kam nämlich schon bald ein meterdicker Mauerzug zum Vorschein, der in bautechnischer Hinsicht dem Wehrmauerrest auffallend glich.

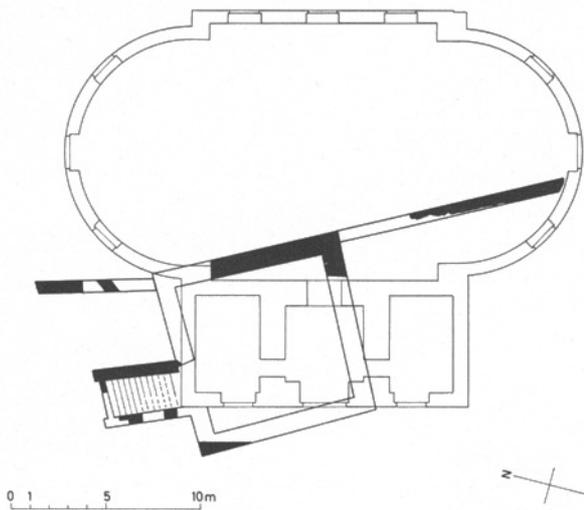
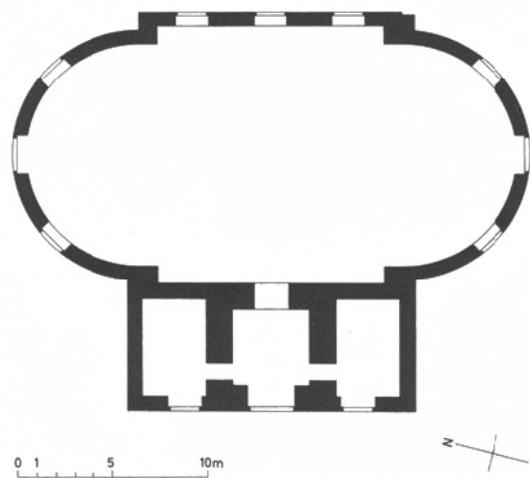
Embrach. Reformierte Kirche. Oben: Der «Stock» nach Niederlegung der Wehrmauer und des festen Baues. In der Flucht der Ostfront des Stockes die wohl im 16./17. Jh. erbaute westliche Friedhofmauer; unten: Grundriss der neuen Kirche von 1779–1780.

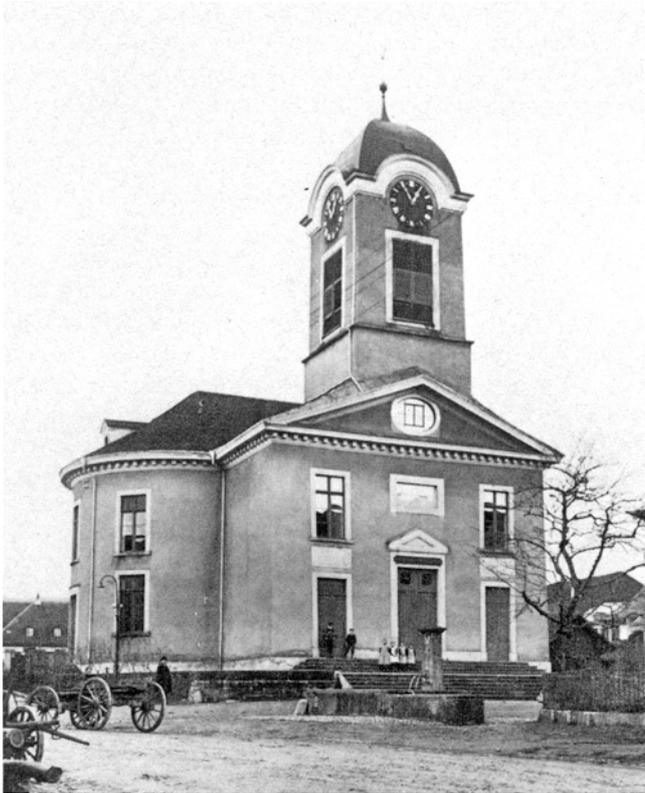
Embrach. Reformierte Kirche. Vor der Restaurierung 1976/78.

Die Aussenrenovation konnte in kleinstem Rahmen gehalten werden. Die als einziges Element neu angefertigten, doppelt verglasten Fenster erhielten – im Gegensatz zu den vermutlich im Rahmen der Innenrenovation von 1926 angefertigten – eine feingliedrige Sprossenteilung. Der 1897/98 angebrachte Verputz musste teilweise erneuert werden und bekam einen eischalenweissen Mineralfarbanstrich. Bei den Kunststeingewänden der Fenster und Portale erneuerte man nach gründlicher Reinigung und Ausbesserung mit Imitation wieder die originale sandsteingraue Mineralfarbfassung.

Die Türflügel der Portale – auch im Innern – wurden mit einem dezenten Blau und die Jalousien der Schallöffnungen am Turm mit einem dunklen, warmen Grau gestrichen. Die Beschläge der Türen hat man sorgfältig gereinigt und eisengrau gefasst. Das Kirchendach wurde vollständig mit engobierten Biberschwanzziegeln umgedeckt, und auf dem Turm waren die Wetterfahne und die Kugel zu überholen, bei welcher Gelegenheit die letztere auch gleich mit neuen zusätzlichen Dokumenten bestückt wurde. Die Kupferziegelbedachung der Turmhaube, die aus dem Jahre 1897 stammt und 1948 renoviert worden war, konnte weiterhin beibehalten werden. Die 1952 in Granitstufen konstruierte Freitreppe wurde belassen, die Pflasterungen hingegen mussten neu verlegt und erweitert werden. Im Einvernehmen mit den Gemeindebehörden war es möglich, zwischen

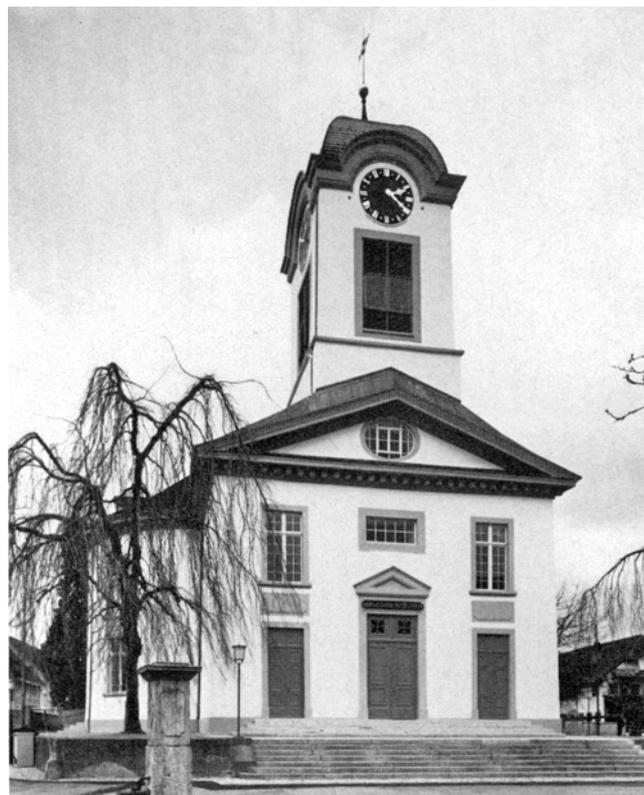
Embrach. Reformierte Kirche. Nach der Restaurierung 1976/78.

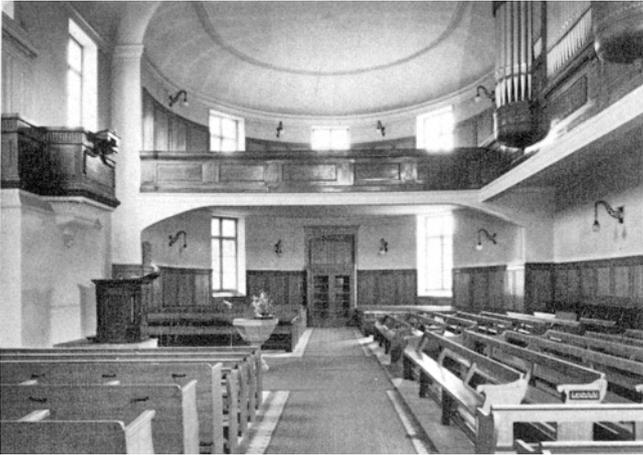
Embrach. Reformierte Kirche. Inneres. Vor der Restaurierung 1976/78.

Die Innenrestaurierung vermittelte – unter Erhaltung oder genauer Kopierung der baulichen Substanz – eine einfache Erneuerung. Die Wände wurden ausgebessert und neu geweißelt, ebenso die Decke – bei gleichzeitiger Isolation des Dachbodens. Neukonstruktionen sind die Sandsteinplatten- bzw. Riemen-Parkettböden. Da sich die Täfer nach dem Ablaugen dreier Übermalungen als stark geflickt und zum Teil verwurmt entpuppten, wurden sie durchwegs durch möglichst genaue Kopien ersetzt. Dasselbe Vorgehen musste bei den Krebsstühlen angewendet werden, wengleich Denkmalpflege und eidgenössischer Experte einem Ausflicken dieser letzten der einst viel zahlreicheren Garnituren den Vorzug gegeben hatten. Am Kanzelunterbau wurden die beiden Zierputten aus Stuck sowie das zu starke Gesims entfernt. Eine gründliche Sanierung erheischte auch der Unterbau für die neuen Emporenböden. Völlig neu angefertigt wurden die Bänke im Schiff sowie die Klappsitzreihen auf den seitlichen Emporen. Nur aufzufrischen waren dagegen die Brüstungen der Kanzel und der Emporen. Für die Unterbringung der von der Orgelbau Th. Kuhn AG in Männedorf neu geschaffenen Orgel musste die Hohlkehle der Decke beim Turm ausgeschnitten werden. Neu sind auch die elektrische Bodenheizung sowie sämtliche elektrischen Installations-

tionen, wobei die Wandlampen aus dem Jahre 1915 beibehalten und sorgfältig restauriert wurden. Eine Nachkonstruktion ist hingegen der grosse zentrale Kronleuchter, der von der Firma W.H. Rösch, Baden, in Anlehnung an die Form der alten Wandlampen angefertigt wurde. Den Abendmahlstisch entwarf der Architekt in Zusammenarbeit mit Albert Nauer, Zürich, das Taufsymbol aber im Zentrum des Sandsteinplattenbodens schuf Frau Charlotte Germann-Jahn.

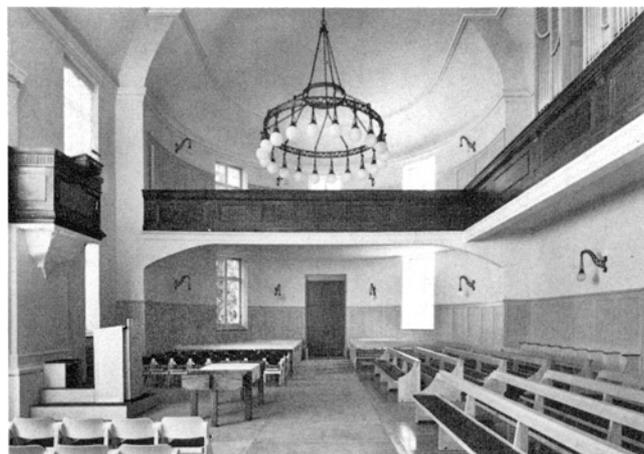
Embrach. Reformierte Kirche. Inneres. Nach der Restaurierung 1976/78.

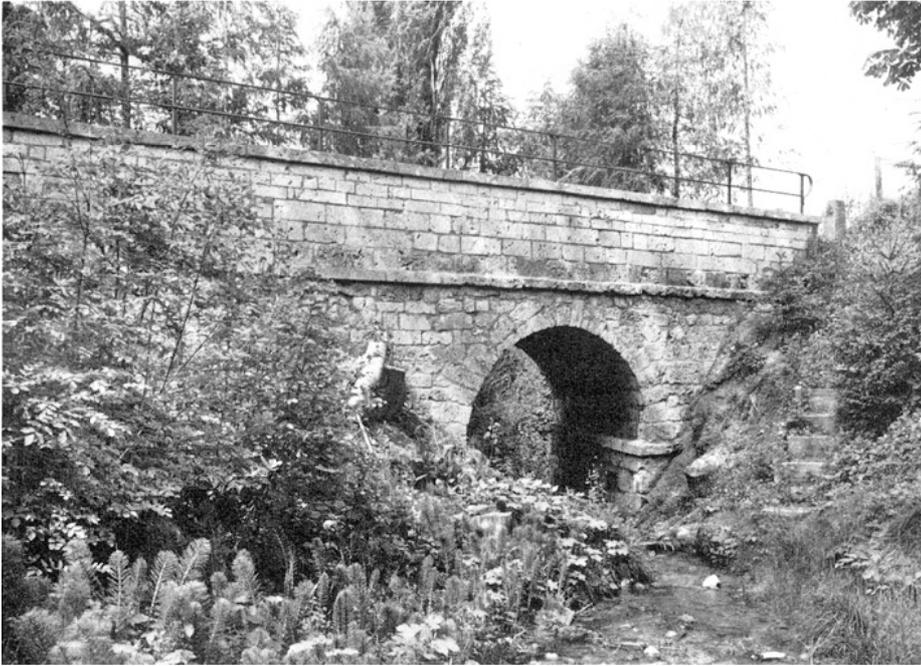
Flaach. Schollenberg. Alte Tuffsteinbrücke. Nordseite. Nach der Restaurierung 1977/78.

liess sich die alte Tuffsteinverblendung der Tobelbachbrücke wieder herstellen. Eine Veränderung brachte nur der Ersatz der beidseitigen Sandsteinabdeckplatten durch entsprechende Tuffsteinelemente; neu sind das beidseits der Fahrbahn eingegossene Betonband und das aus Sicherheitsgründen aufgesetzte Eisengeländer – weswegen übrigens von den je vier Wehrsteinen je zwei bei den Brückenköpfen aufgestellt und vier ins Depot genommen wurden. Da der Kanton einen Beitrag leistete, konnte diese kleine, aber malerische Tuffsteinbrücke unter Schutz gestellt werden.

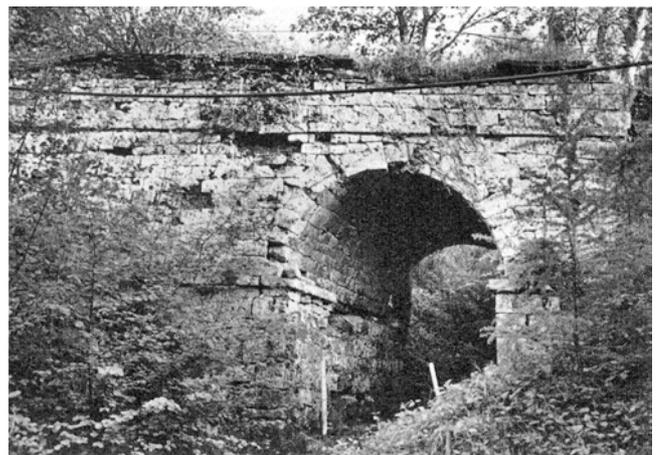
Flaach. Schollenberg. Alte Tuffsteinbrücke. Nordseite. Vor der Restaurierung 1977/78.

brochen, nachdem der Palas gegen 1830 durch eine Brandkatastrophe zerstört worden war. Heute zeugt von der Schlossanlage nur noch die über den Tobelbach führende Tuffsteinbrücke. Diese dient seit dem Bau der Staatsstrasse im Jahre 1837 nur noch dem Landwirtschaftsverkehr. Dieses kleine, aber gut geformte Bauwerk muss um 1588 entstanden sein. Damals liess nämlich die Schaffhauser Familie von Waldkirch, von etwa 1519 bis 1734 Eigentümerin der Liegenschaft Schollenberg, das Schloss durchgreifend erneuern.

Die Arbeiten wurden 1977/78 von E. Brandenberger & Cie. in Flaach in engster Zusammenarbeit mit der Denkmalpflege durchgeführt. In erster Linie wurden die defekten, morschen oder sonstwie unbrauchbar gewordenen Tuffquader ausgebaut und die so entstanden oder bereits vorhandenen Fehlstellen gereinigt und alsdann durch entsprechende neue Quader ersetzt bzw. ausgefüllt. Als Bindemittel diente das von der Denkmalpflege seit Jahren auch anderwärts bei römischen und mittelalterlichen Ruinen (und Bauten) verwendete Mörtelgemisch, die Quader aber sägten die Arbeiter auf der Baustelle massgerecht aus von Weizen nordöstlich von Stühlingen (Baden-Württemberg) hertransportierten Tuffsteinblöcken zurecht. Auf diese Weise

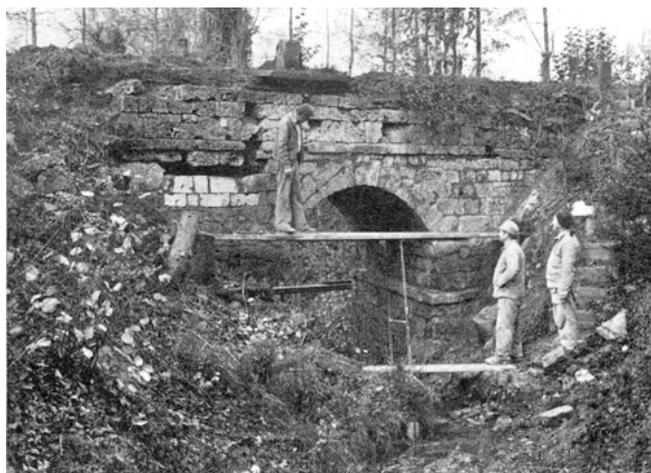
Flaach. Schollenberg. Alte Tuffsteinbrücke. Während der Restaurierung 1977/78.

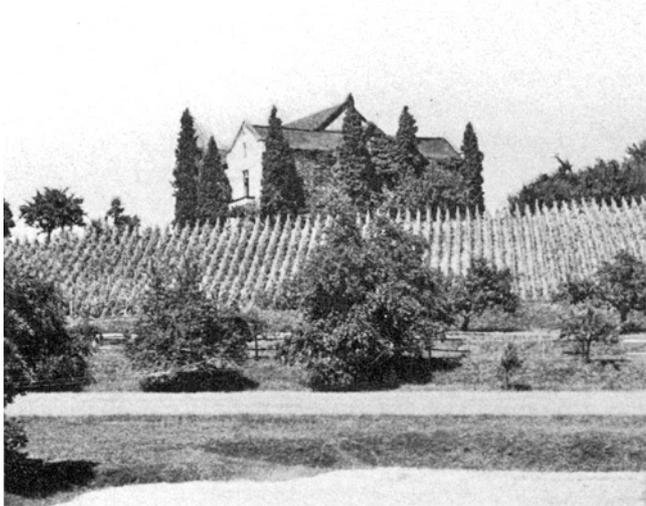
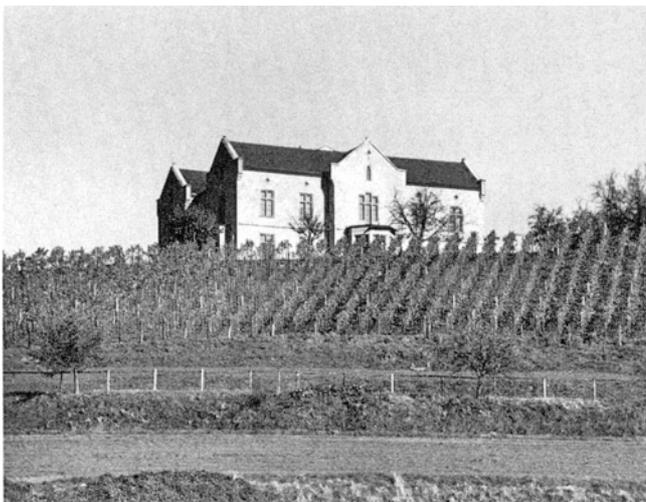
Freienstein-Teufen. Neues Schloss. Oben: Zustand 1970; unten: Zustand 1981 kurz vor der Vollendung.

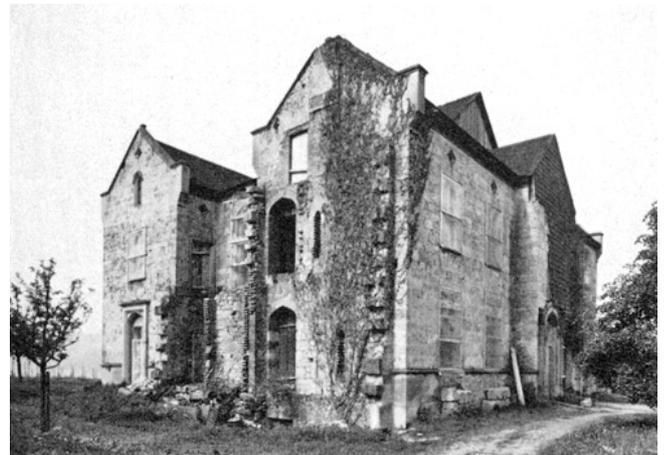
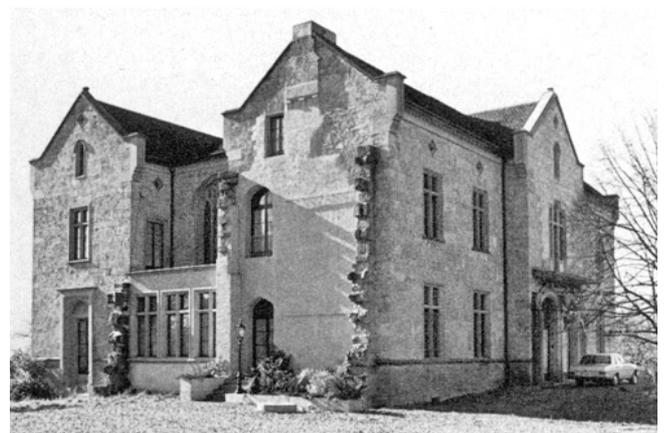
Freienstein-Teufen. Neues Schloss. Oben: Zustand im Mai 1970; unten: Zustand 1981 kurz vor der Vollendung.

Die *Aussenrenovation* ist gegenwärtig (1981) noch nicht abgeschlossen. Zu Ende geführt sind einstweilen folgende Arbeiten: die Fertigstellung der Dachstühle, das Decken der Dachflächen mit alten Biberschwanzziegeln, die Montage kupferner Dachrinnen und Abfallrohre, die Konstruktion von Sickerleitungen, die Fertigstellung der begonnenen Sockelpartien mittels Granitplatten, das Waschen und Ausfugen der Tuffsteinmauerflächen, die Reinigung bestehender und die Ergänzung halbfertiger Fenstergewände, die Neuankündigung der noch fehlenden Türgewände nach den bestehenden Plänen und die Schliessung aller Öffnungen mit Fenstern. Kanton und Gemeinde leisteten an die aufwendigen Renovationen Beiträge. Das «Neue Schloss» steht nun unter Schutz.

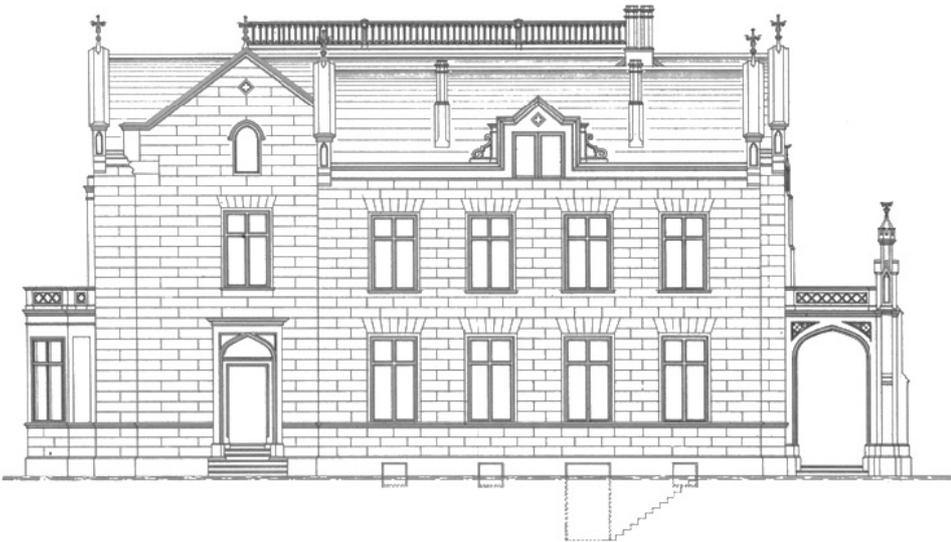
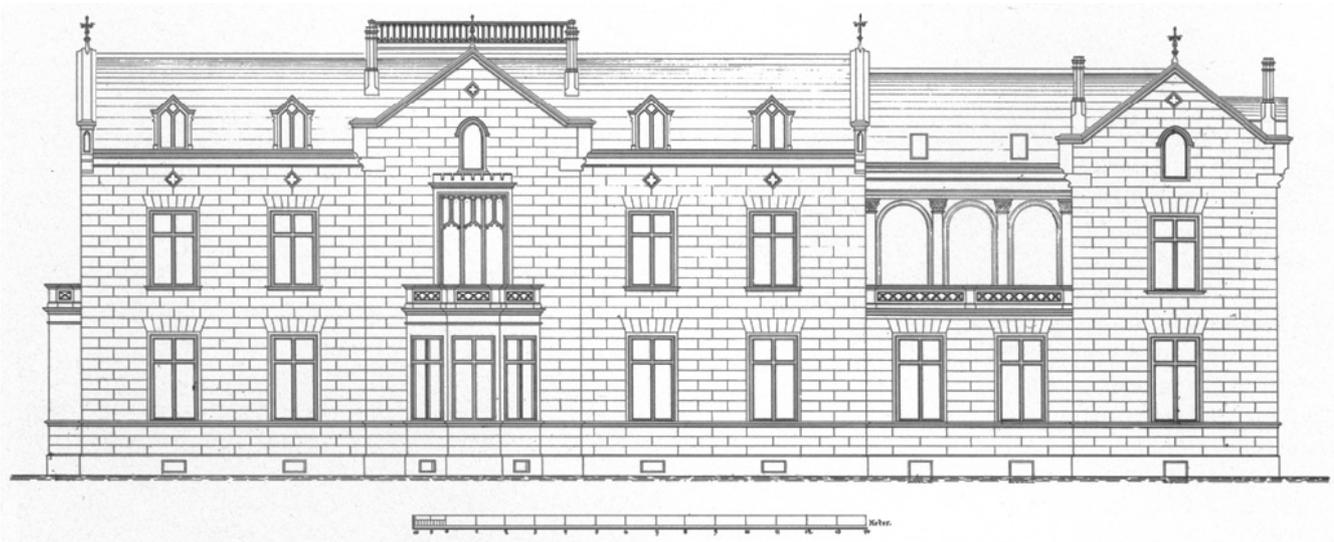
Freienstein-Teufen. Neues Schloss.  
 Oben: Ostfassade; unten: Südfassade.  
 Pläne von Baumeister Jean Corti  
 (1836–1896), Winterthur. 1880/90.

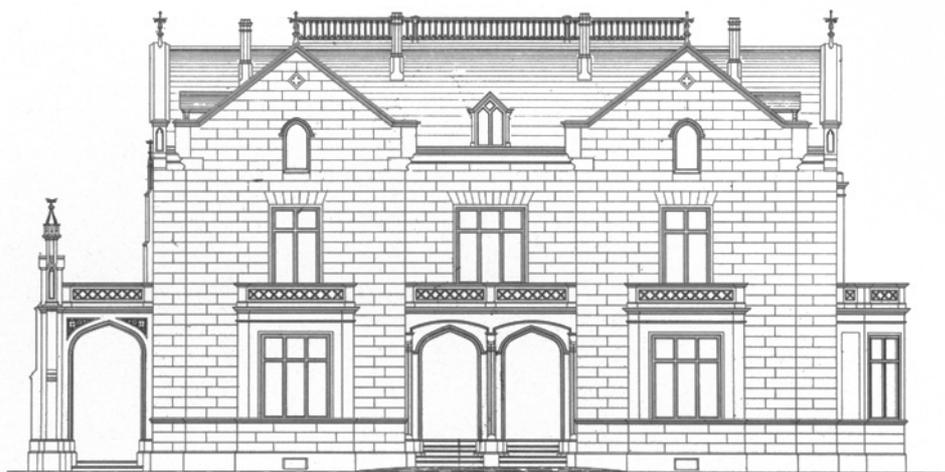
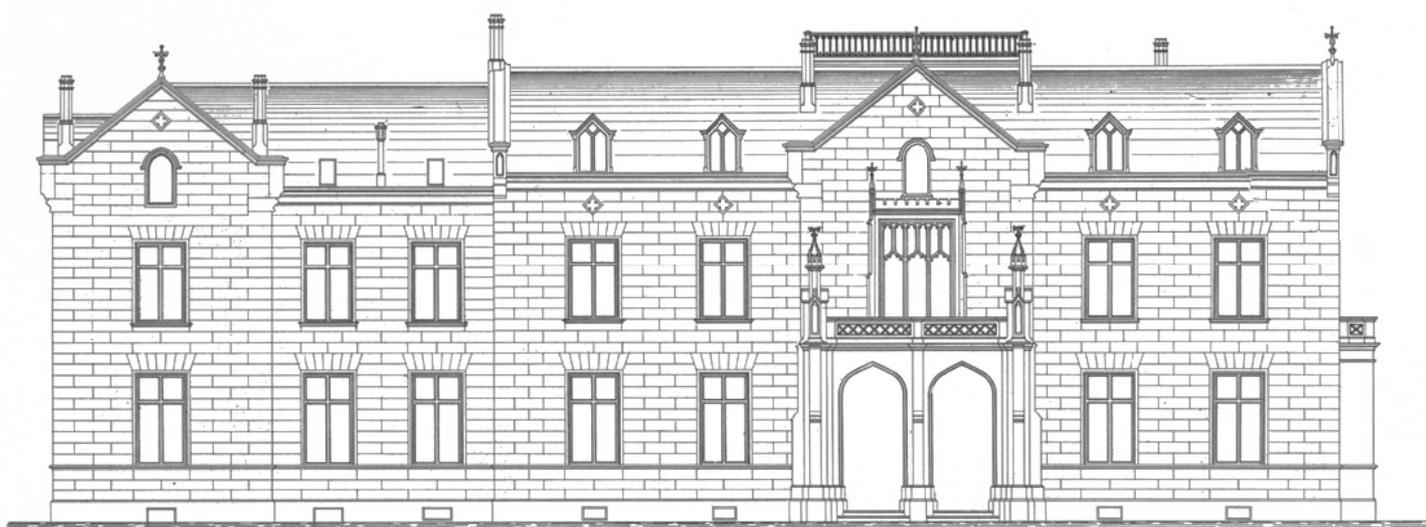
Freienstein-Teufen. Neues Schloss.  
 Oben: Westfassade; unten: Nordfas-  
 sade. Pläne von Baumeister Jean Corti  
 (1836–1896), Winterthur. 1880/90.

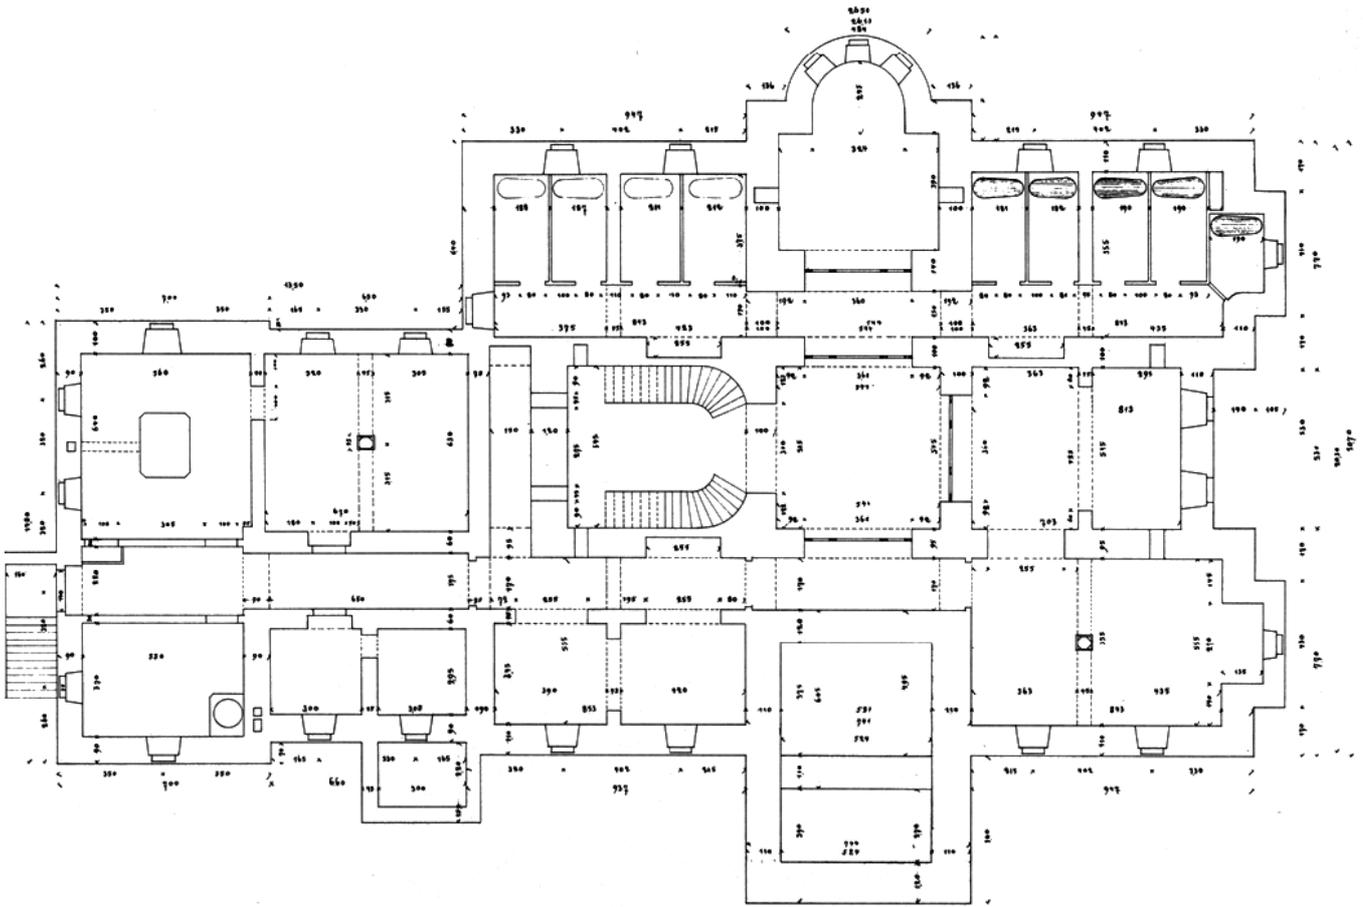
Freienstein-Teufen. Neues Schloss. Keller-Grundriss. Plan von Baumeister Jean Corti (1836–1896), Winterthur. Um 1880/90.

Für die Entfeuchtung wurde unter den Kellerböden ein weitverzweigtes Drainagerohrnetz verlegt.

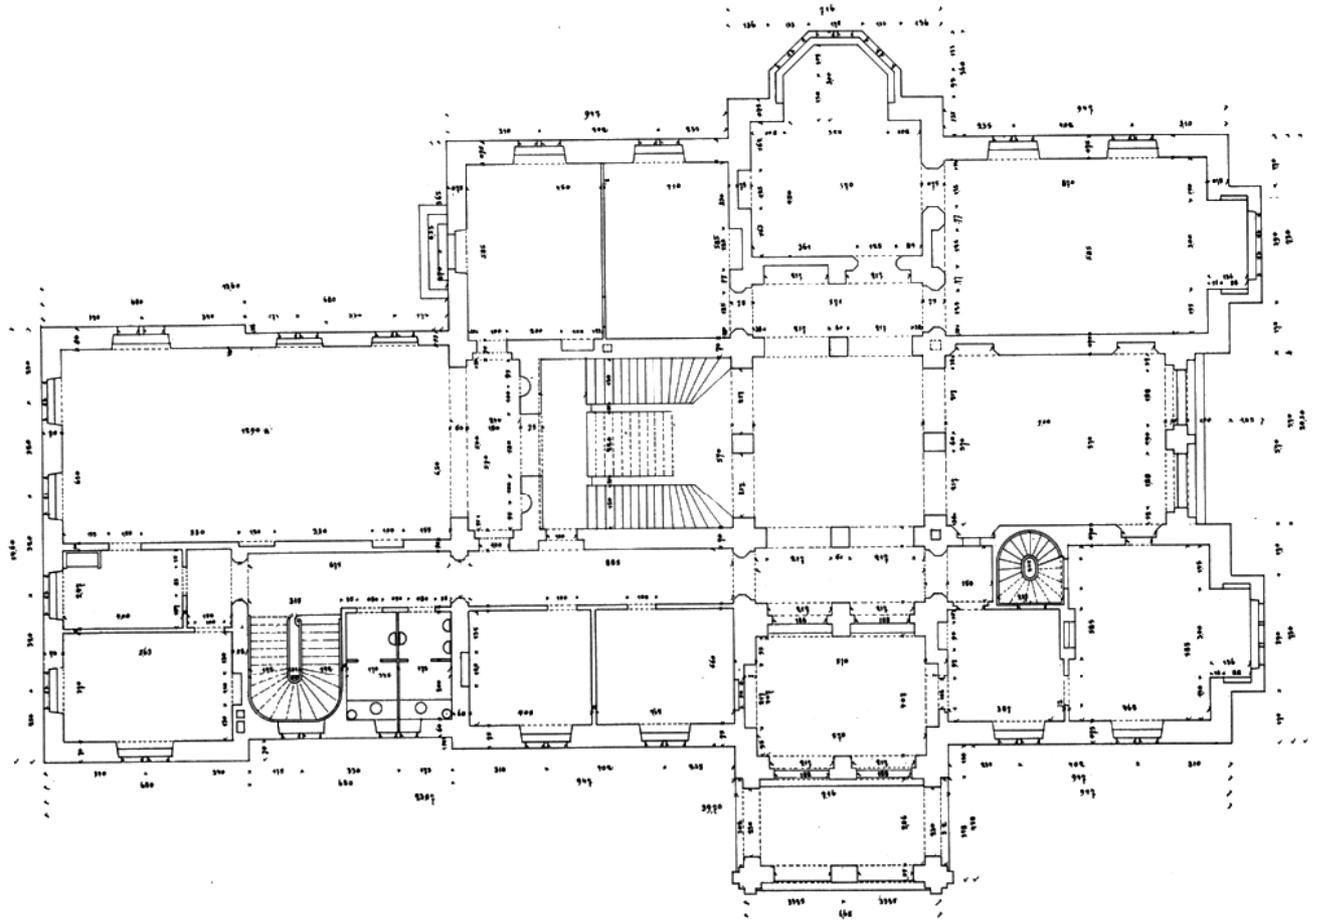
Freienstein-Teufen. Neues Schloss.  
Parterre-Grundriss. Plan von Baumeister  
Jean Corti (1836–1896), Winterthur.  
Um 1880/90.
