# ZÜRCHER DENKMALPFLEGE

9. BERICHT 1977/78 I. Teil (Kanton Zürich, Stadt Winterthur und Stadt Zürich, staatseigene Objekte)

Zürich 1982

Herausgeber Direktion der öffentlichen Bauten des Kantons Zürich  
Stadtrat Winterthur

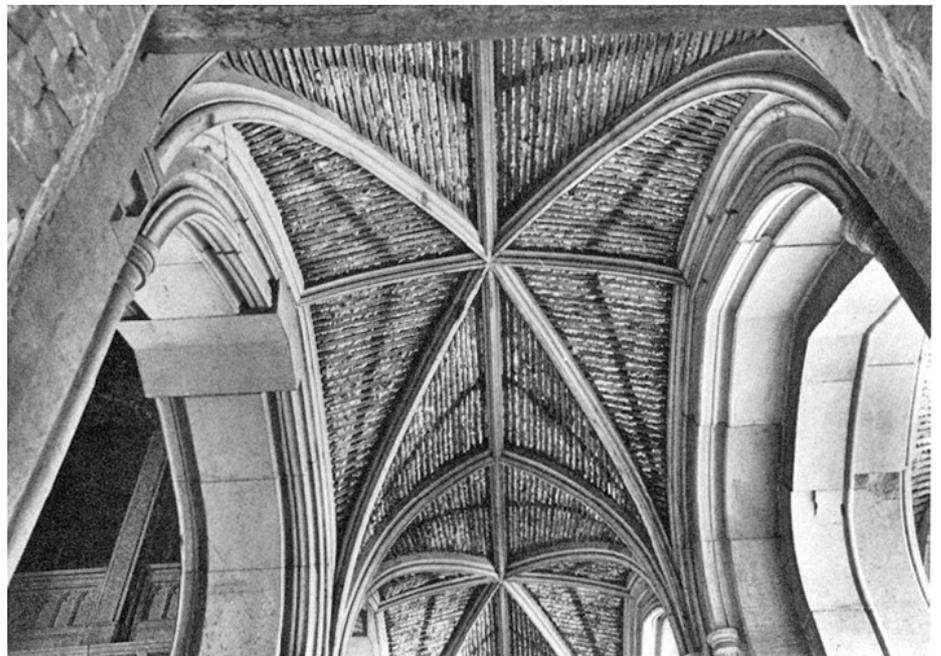
Freienstein-Teufen. Neues Schloss.  
Erdgeschoss. Begonnene Gewölbe  
und Decken. Zustand 1970.

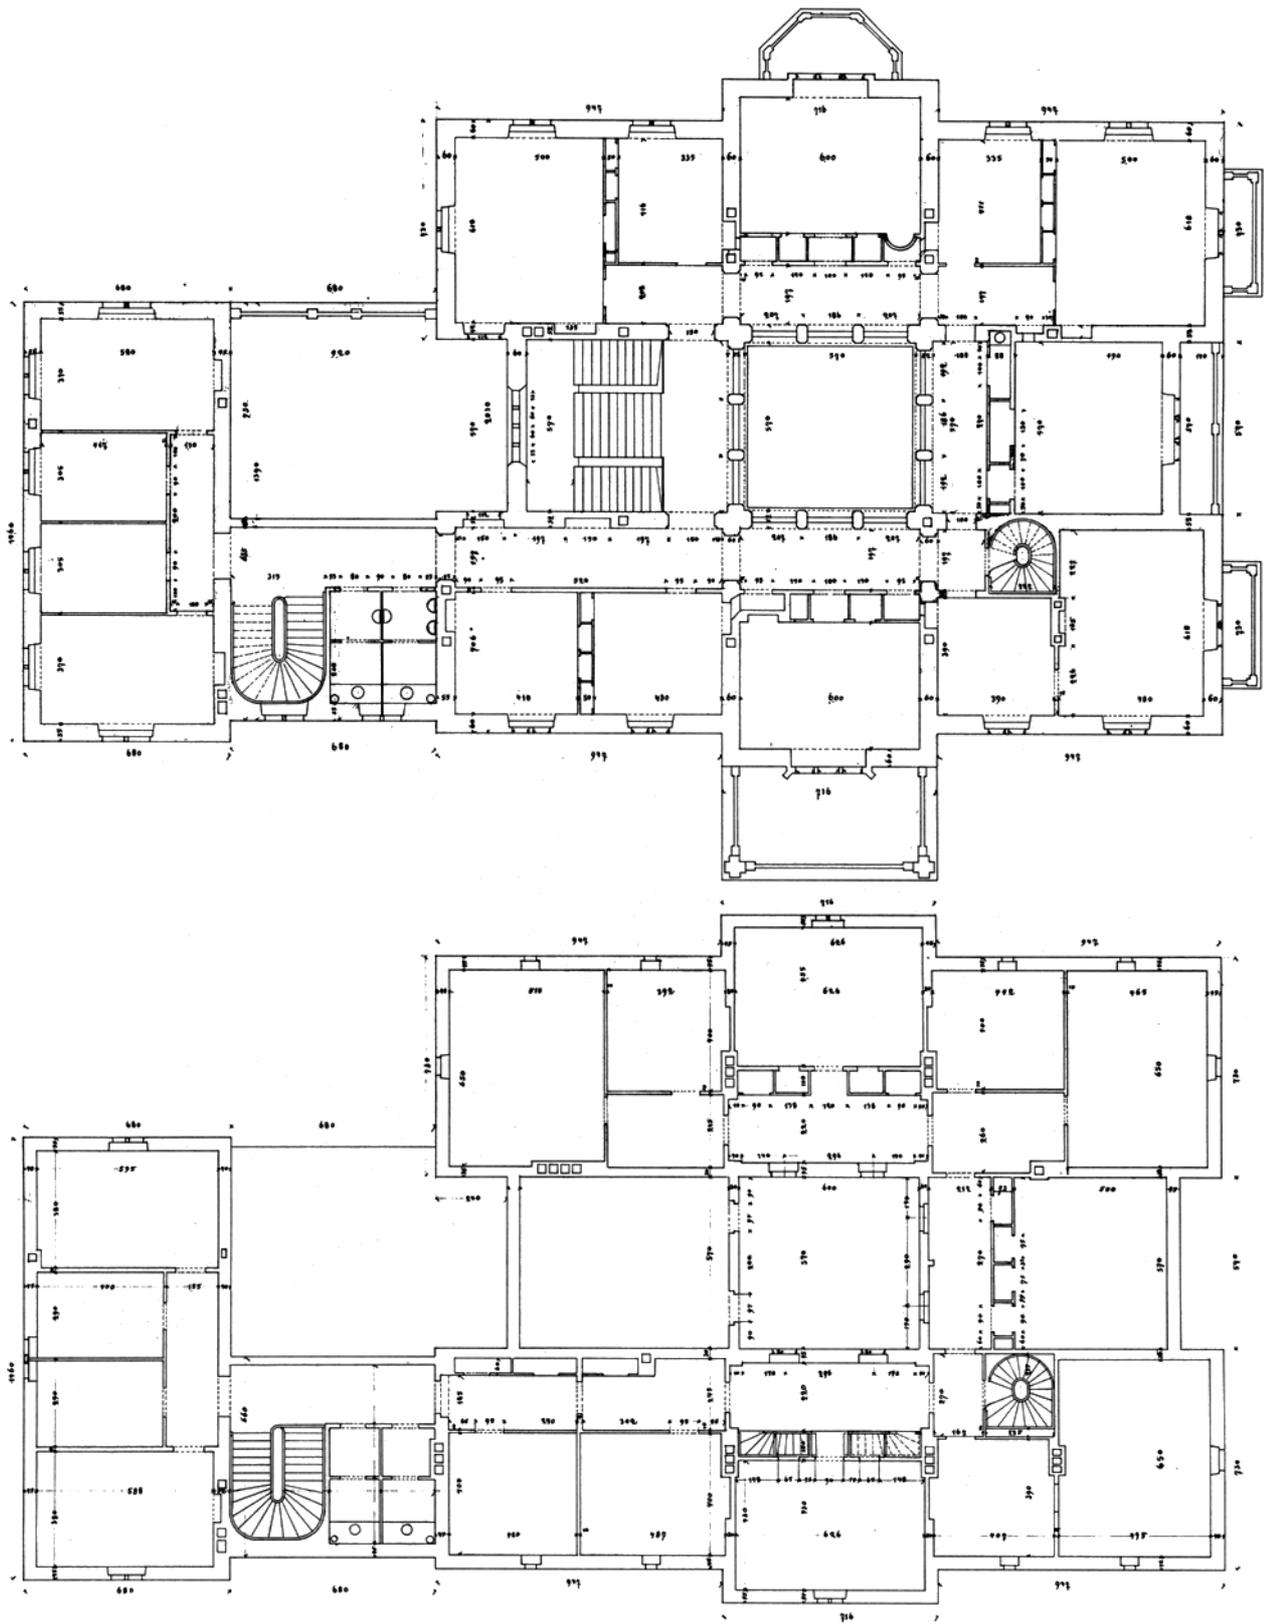
Freienstein-Teufen. Neues Schloss. Oben: Grundriss des 1. Obergeschosses; unten: Dachstock-Grundriss. Pläne von Baumeister Jean Corthioux (1836–1896), Winterthur. Um 1880/90.

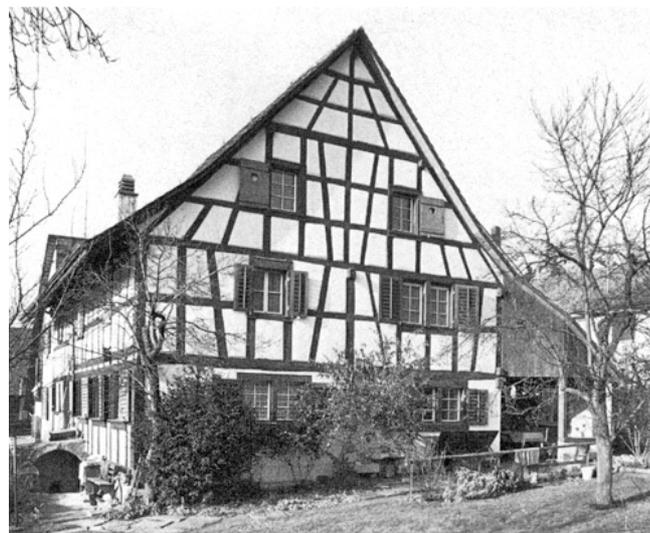
Glattfelden. Grünheinrichweg. Ehemaliges Bauernhaus Vers. Nr. 874. Nach der Aussenrenovation 1977.

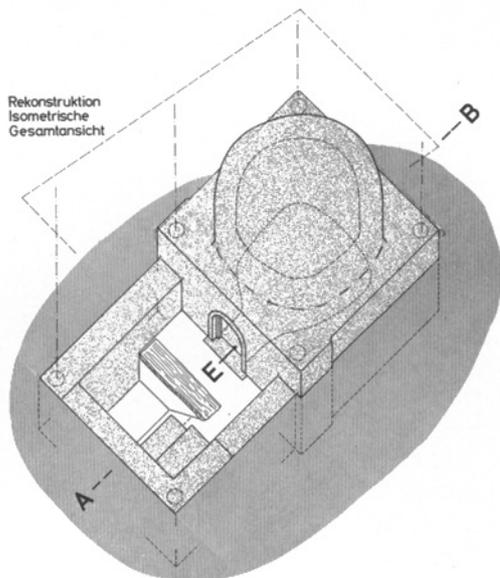
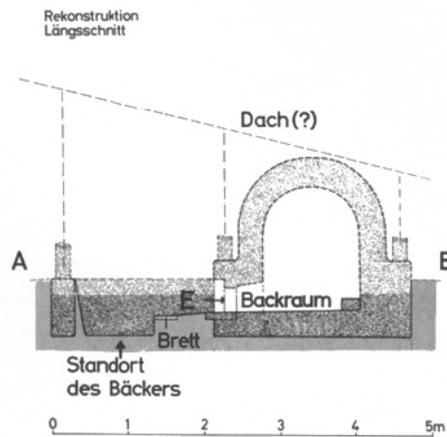
Steingerechter Plan Grundriss

Nach dem Ausbau der Bodenbeläge von 1934 und der sandig-lehmigen, schuttartigen Einfüllmasse kam überall der Molassefels zutage. Dessen Oberfläche dachte sich von Norden nach Süden leicht ab. Bei der Nordecke liegt die Oberfläche auf 438,16 m ü. M., beim Altarfundament auf 438,06 und bei der Südecke auf 437,52. Entsprechende Werte zeigen die Unterkantniveaus der Mauern: bei der Nordecke 438,15, beim Altarfundament 437,46 und bei der Südecke 437,46, während die Westecke auf dem Fels mit 437,58 m ü. M. aufliegt. Das Altarfundament besteht aus Kieselsteinen, Molassebrocken und Kalkmörtel.

Der Unterbau eines Backofens kam ungefähr in der Mitte der Nordwestmauer zutage. Er bezeugt, dass dem Bau der Kirche ein Profanbau weichen musste. Dazu könnte auch der nahe bei der Westecke freigelegte, aus Molassebrocken konstruierte Mauerstumpf gehört haben. Der Backofen ward nach dem Abtrag teilweise von der Nordwestmauer

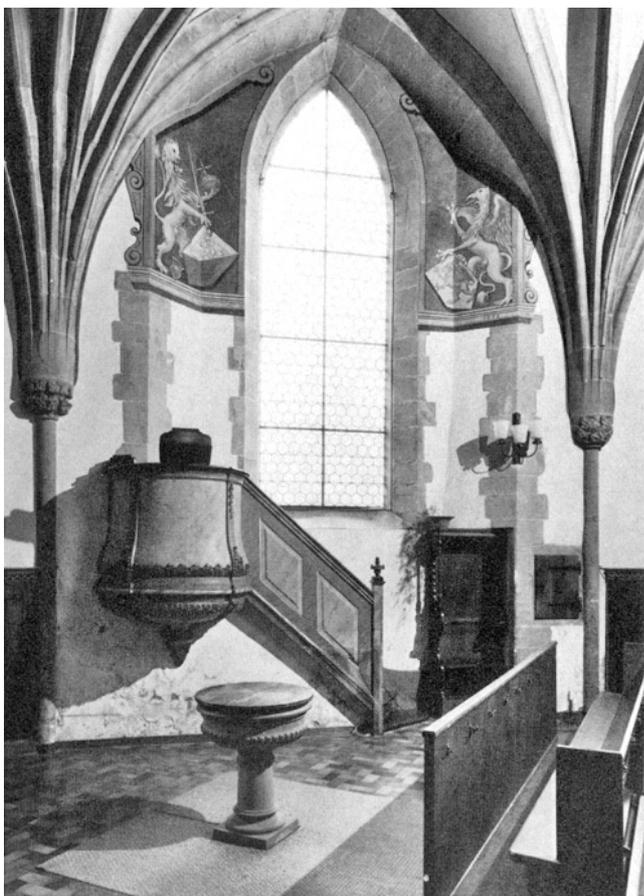
Da die 1934 verlegten Klinker- und Holzböden und der alte Sandsteinplattenboden – dieser wegen starker Senkungen – ausgebaut und der Verputz an den unteren Wandpartien wegen Feuchtigkeitserscheinungen abgeschlagen werden musste, war es möglich, den Baugrund und – teilweise –

Greifensee. Reformierte Kirche. Inneres. Vor der Restaurierung 1977/78.

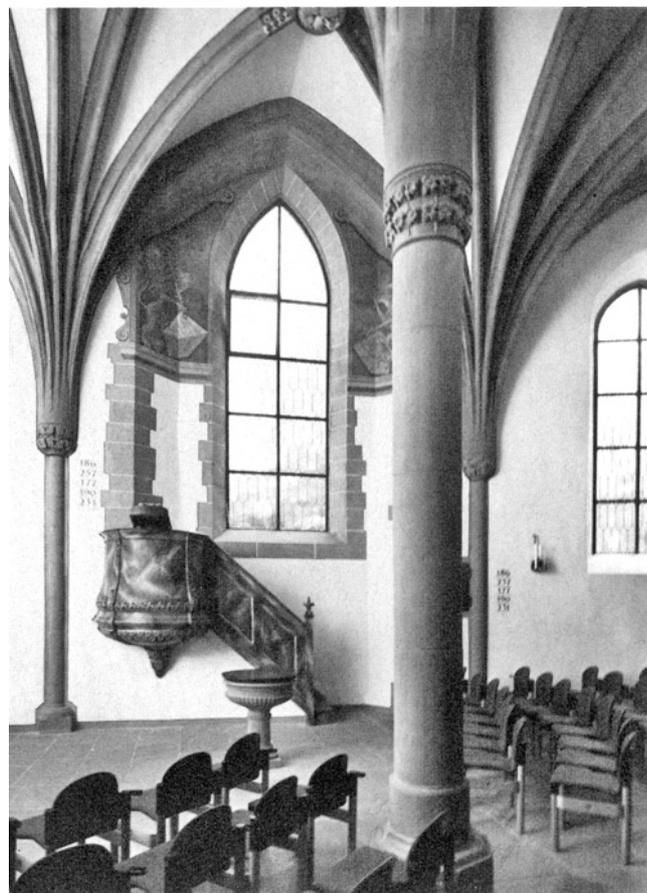
Greifensee. Reformierte Kirche. Inneres. Nach der Restaurierung 1977/78.

Im Innern wurden die Klinker- und Holzböden von 1943 sowie deren erdig-kiesiger Koffer entfernt. Das Fugenbild des 40 cm tiefer, d. h. auf dem originalen Niveau konstruierten Bodens aus Sandsteinplatten aus den Rorschacher Brüchen in Buechen bei Staad SG wurde weitestgehend vom ursprünglichen Boden übernommen. Die unteren Mauerpartien wurden entfeuchtet, neu verputzt und mitsamt den übrigen Wandteilen mit einem eischalenweissen Anstrich versehen. Der unter der Empore abgeschlagene mittlere Runddienst konnte von Grund auf neu geschaffen werden. Die Holzempore erfuhr eine einfache Reinigung, ebenso deren Inschrift. Die von den Restauratoren auf Kapitellen, Rippen und Schlusssteinen aufgetragenen Farben sind grösstenteils

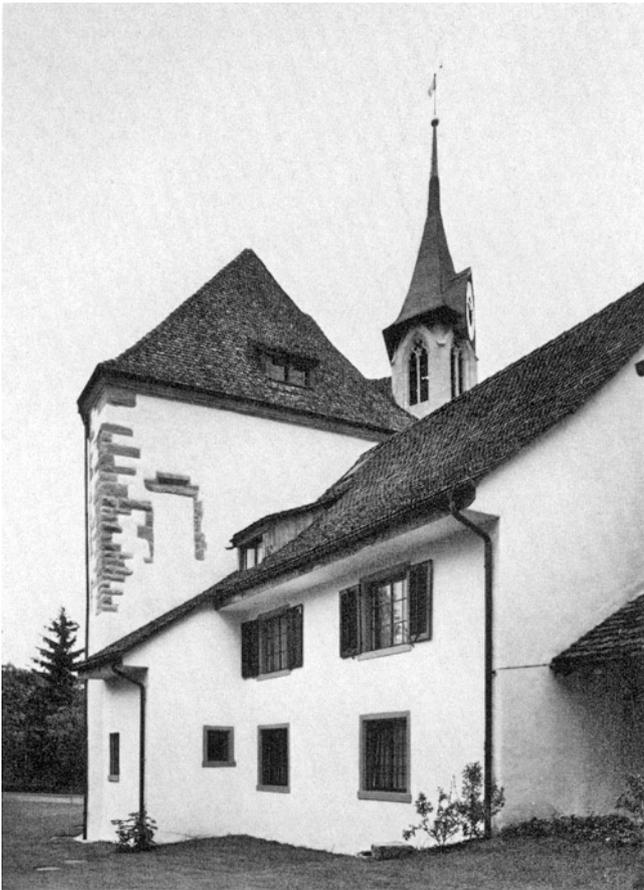
In der Nordwestmauer waren zu einem unbekanntem Zeitpunkt drei rund 2 m über dem neuen Boden befindliche Nischen zugemauert worden. Bei einer durchschnittlichen Höhe von 3,20 m war die nördliche Nische 1,68 m, die mittlere 1,27 m und die südliche 1,34 m breit.

Greifensee. Reformierte Kirche. Nordwestseite. Nach der Restaurierung 1977/78.

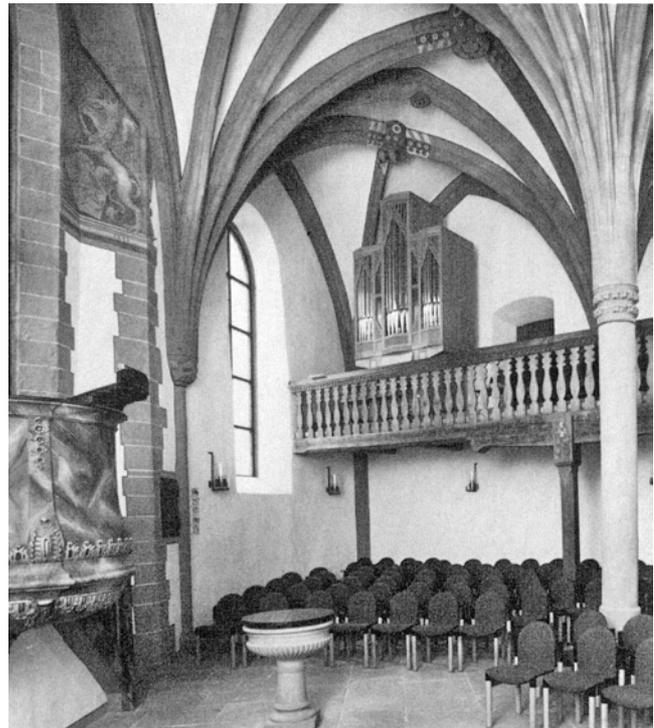
Greifensee. Reformierte Kirche. Inneres mit Orgelempore. Nach der Restaurierung 1977/78.

mindestens in Spuren als unterste Fassungen entdeckt worden. A. Häusler regenerierte auch die von 1690 stammende, 1908 renovierte, 1930 aber von Christian Schmidt neu geschaffene Dekorationsmalerei.

Die Kanzel von 1780 erfuhr eine gründliche Restaurierung: Nach Entfernung der wohl 1908 aufgesetzten grau-grünlichen Bemalung kamen Ausbesserungen der originalen Fassung und darunter die ursprüngliche Marmorierung in sattem Rot-, Grün- und Grautönen zutage. Neuanfertigungen sind die freie Bestuhlung und die auf der Empore platzierte Orgel, letztere erbaut durch die Firma Orgelbau Th. Kuhn AG in Männedorf.

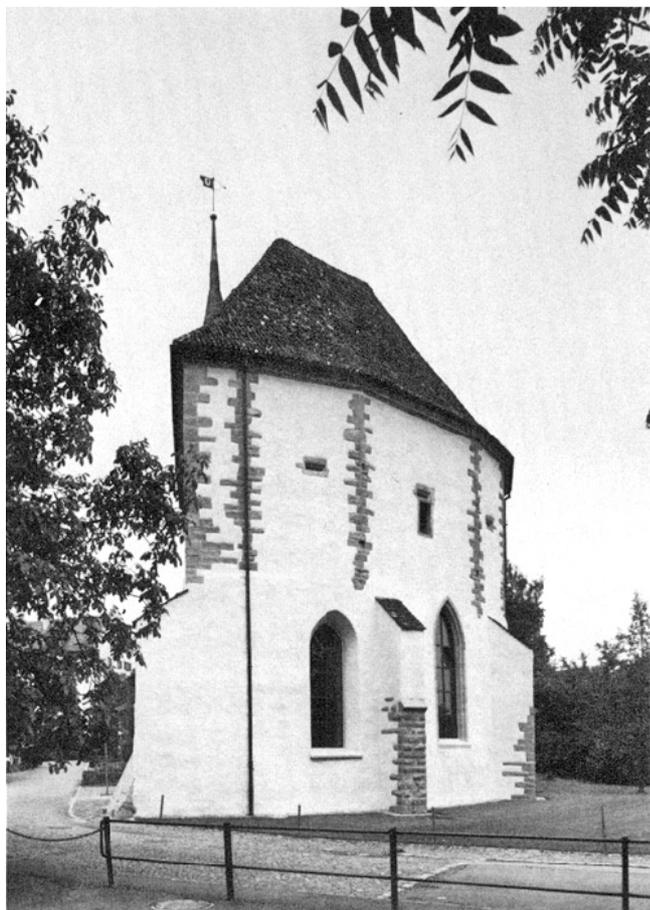
Greifensee. Reformierte Kirche. Ostfassade. Nach der Restaurierung 1977/78.

*Die Aussenrestaurierung* begann mit der Untersuchung des Verputzes, des Mauerwerkes und der Sandsteinelemente. Die Mauern erhielten Bitumeninjektionen, zudem öffnete man den Mauerfundamenten entlang einen Sickergraben. Der Verputz wurde durchgehend erneuert und hernach mit Mineralfarbe gestrichen, unter Sichtbarlassung der Balken-

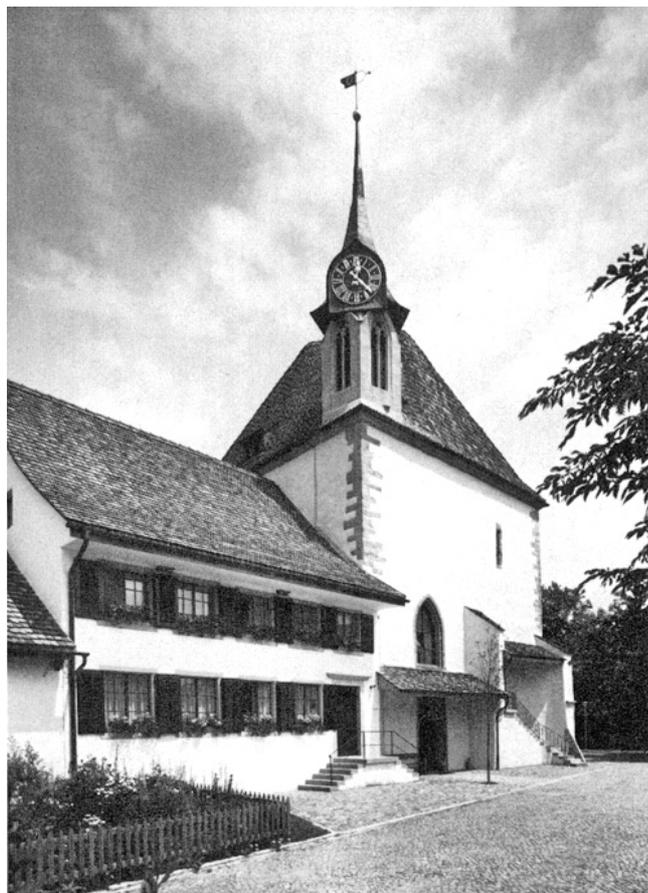
Greifensee. Reformierte Kirche. Nach der Restaurierung 1977/78.

löcher des ehemaligen Umganges. Die Bossenquader und Strebepfeiler waren nur vorsichtig zu flicken.

Die Fenster erhielten eine Doppelverglasung, wobei sie raumseitig mit einer Bienenwabenfassung ausgestattet wurden. Die Restaurierung des Hauptportals sowie des mittleren Ostfensters erfolgte durch Reinigung, Festigung und Aufmodellierung der abgewitterten Elemente. Die aus Bruchstücken des einstigen Masswerkes aufgemauerte Fensterbankbrüstung hinter dem Portalvordach wurde nach einem archäologisch bedingten Abbau wiederhergestellt, ebenso das besagte Pultdach. Das über der Westecke aufragende Türmchen behielt sein Äusseres, doch wurden die Masswerke aufgrund eindeutiger Spuren in Kunststein rekonstruiert. Der Schindelschirm am Spitzhelm konnte mit gespaltenen Lärchenschindeln erneuert werden. Das Kirchendach endlich hat man mit Klosterziegeln ausgeflickt und die blecherne Dachrinnen- und Abfallrohrinstallation durch eine kupferne ersetzt.

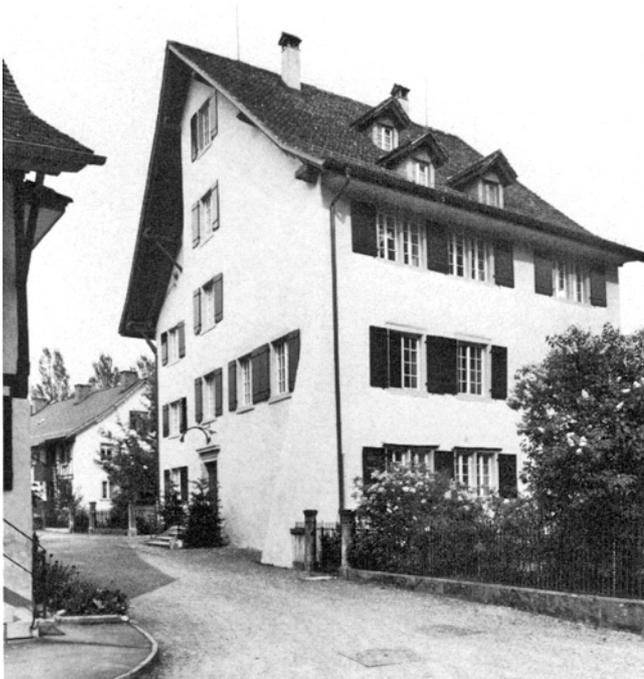
Greifensee. Städtli. Haus «Zur alten Kanzlei» («Greifenstein»); links: vor der Renovation 1977/78; rechts: nach der Renovation 1977/78.

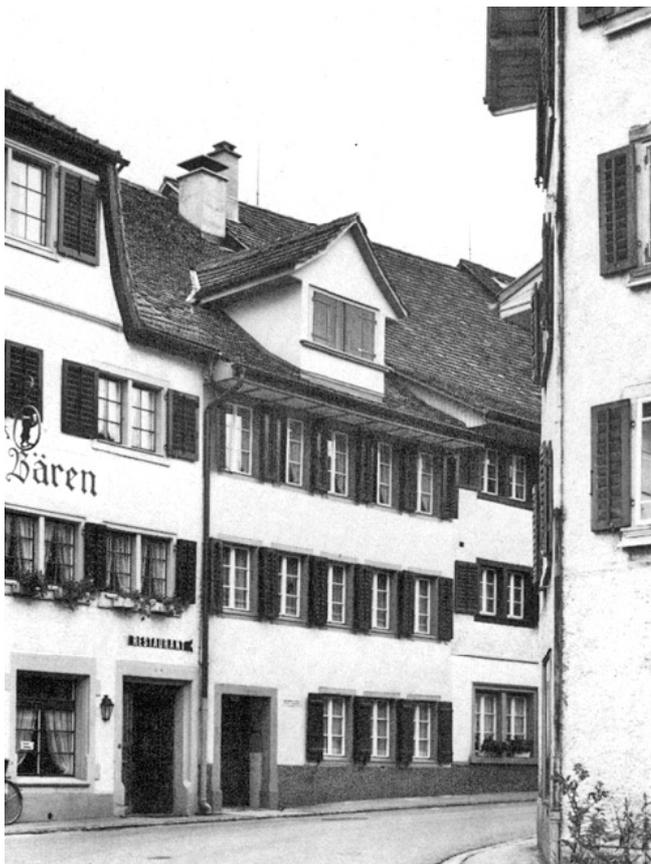
Grüningen. Städtli. Wohnhaus Vers. Nr. 850. Nach der Aussenrenovation 1978.

Dieses Wohnhaus gehört zum Altbestand der nördlichen Häuserzeile des Städtchens und erhielt seine heutige Form im 18. und 19. Jh. Seit 1965 dient es z. T. auch als Bürohaus. Im Jahre 1978 fand eine Aussenrenovation statt, in deren Rahmen der Putz, die Dachwasserinstallation und der Farb-anstrich erneuert wurden.

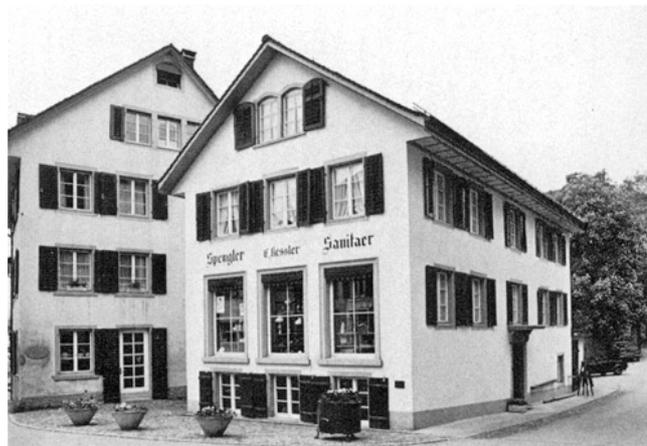
Grüningen. Städtli. Wohn- und Geschäftshaus Vers. Nr. 872. Nach der Aussenrenovation 1977.

Dieses mit frühen Schaufensterformen ausgestattete Gebäude kam 1844 an die Stelle eines älteren Baues zu stehen. Bei der 1977 durchgeführten Aussenrenovation wurde streng darauf geachtet, dass die kennzeichnenden Elemente erhalten blieben. Die wichtigste Sanierungsmassnahme war die Entfeuchtung des Mauerwerkes und die Erneuerung des Verputzes. Dazu kamen die Reinigung der Sandsteingewände, die Montage neuer Dachsimse und Abfallrohre, das Einsetzen neuer Fenster mit der hergebrachten Form, die Reparatur der Jalousien und die Erneuerung der Anstriche in den bisherigen Farben. Gemeinde und Kanton halfen die Kosten tragen. So steht dieser «Prototyp» eines ländlichen Geschäftshauses unter Schutz.

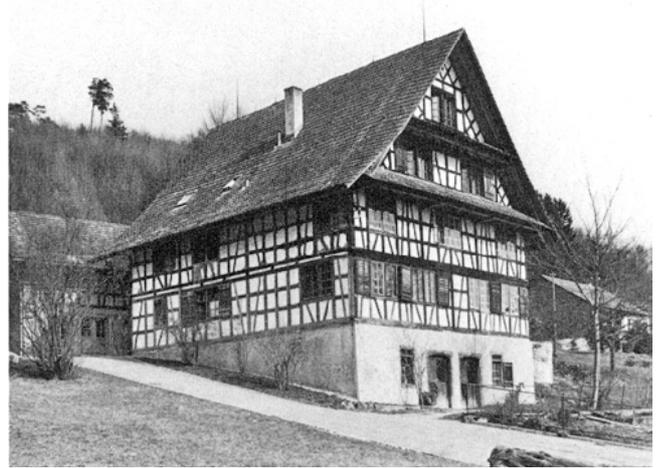
Hausen a. A. Husertal. Ehemaliges Bauernwohnhaus Vers. Nr. 410 mit Ökonomiegebäude. Nach den Renovationsarbeiten 1971–1977.

Das ehemalige Bauernwohnhaus Vers. Nr. 410 und der bergseitige Ökonomiebau Vers. Nr. 412 wurden zusammen mit einer inzwischen abgetragenen Scheune im 18. Jh. als Hofeinheit in Fachwerk erbaut. In den Jahren 1971–1977 wurden am Wohnhaus und Ökonomiebau etappenweise Dach und Fassaden, bei letzteren vor allem das Mauerwerk und die Ausfachungen, instandgestellt. Ausserdem konnte der Ökonomiebau zu Wohnzwecken um- und ausgebaut werden. Gemeinde und Kanton richteten Beiträge aus. Die beiden Gebäude stehen seither unter Schutz.

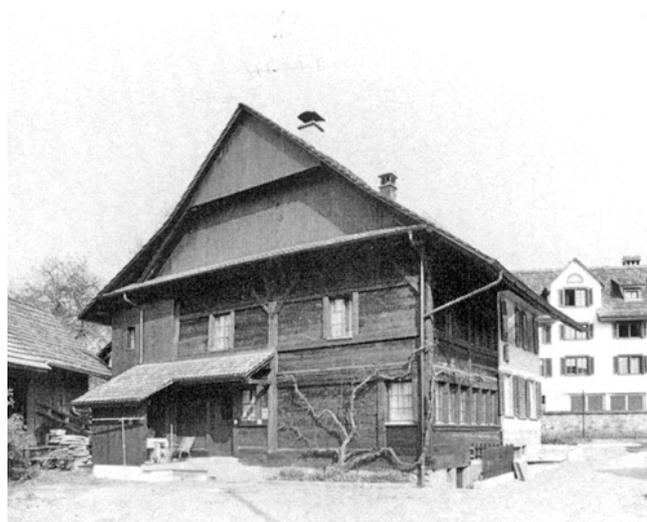
Hedingen. Rainstrasse 6. Doppelwohnhaus Vers. Nr. 148/149. Hausteil Vers. Nr. 149. Nach der Restaurierung 1976.

Dieser wohl im späten 16. oder frühen 17. Jh. erbaute, gut erhaltene Bohlenständerbau Vers. Nr. 149 wurde 1976 restauriert. Das Dach mitsamt Dachrinnen und Abfallrohren erfuhr eine gründliche Sanierung. Zudem konnten überall neue Fenster eingesetzt und das Holzwerk imprägniert werden. Gemeinde und Kanton zahlten Beiträge; seither steht das Gebäude unter Schutz.

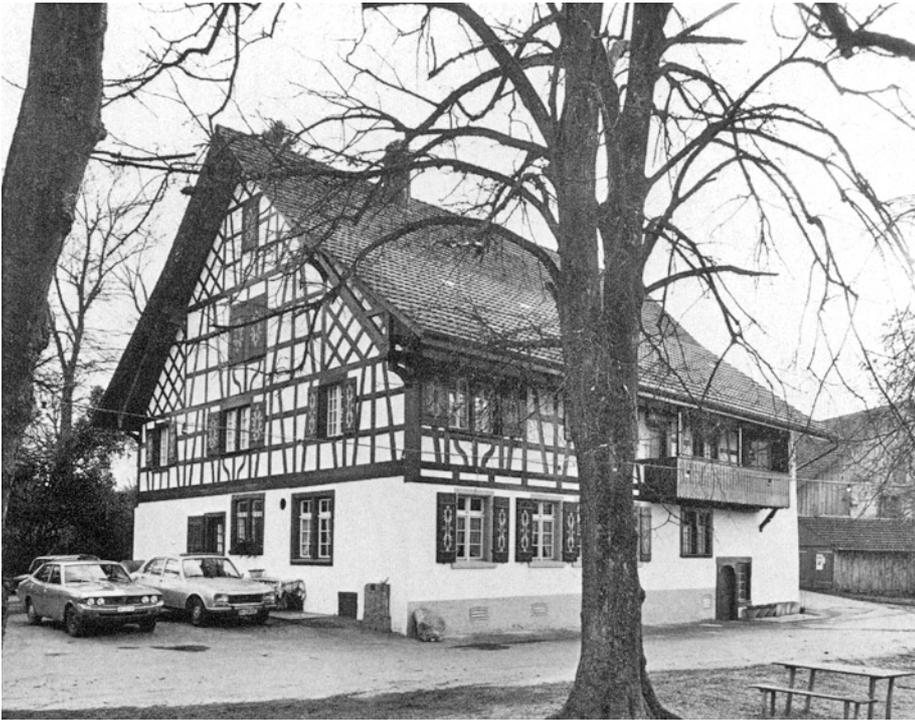
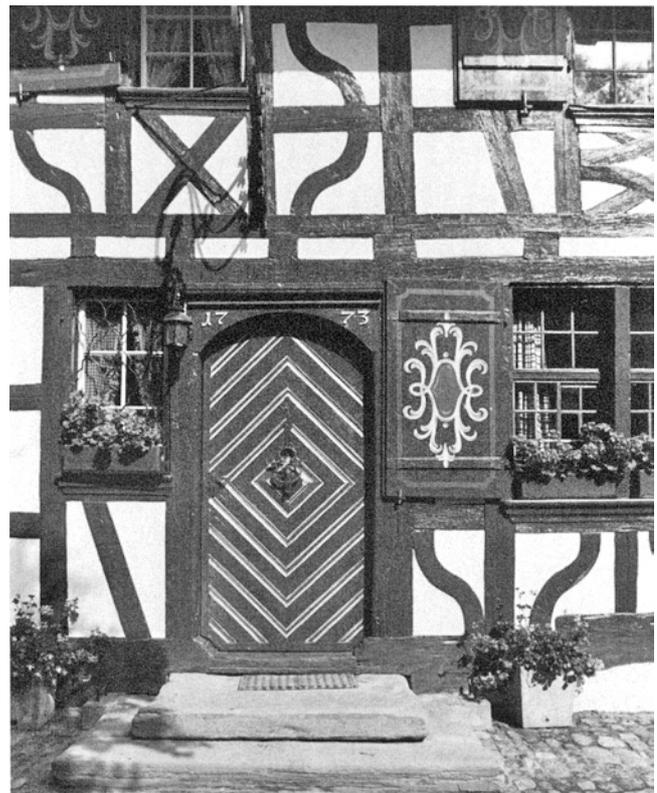
Hettlingen. Eichmühle. Restaurant «Zur Eichmühle». Nach der Restaurierung 1977/78.

Hettlingen. Eichmühle. Restaurant «Zur Eichmühle». Eingangspartie. Nach der Restaurierung 1977/78.

Das heutige Gebäude wurde laut Jahrzahl am Sturz der Haustüre 1773 anstelle eines durch Brand zerstörten Vorgängerbaues errichtet. Der Mühlenbetrieb ging um 1900 ein. Seither ist die «Eichmühle» eine beliebte Wirtschaft. Nachdem 1957 mit Hilfe von ZVH, Gemeinde und Kanton das Wasserrad wieder betriebsbereit gemacht worden war, erfolgte 1978 eine Aussenrestaurierung des Gebäudes. Bei dieser Gelegenheit wurde in der Ostfassade ein zwifaches Doppelfenster wiederhergestellt und die verrottete Laube durch eine getreue Kopie ersetzt. Eine eigentliche Restaurierung erfuhren zudem das Wirtshausschild und die Ornamentmalereien auf den Dachuntersichten der Ostfassade

und auf den Fensterläden. Im übrigen hat man das Mauerwerk und die Ausfachungen abgebürstet, die Sandsteingewände repariert, die Riegel gereinigt und mit Componex-Spachtel gekittet, die alte Farbe an Fenstern und Läden abgekratzt, die Eisengitter usw. entrostet und sämtliche Anstriche mit Mineral- bzw. Kunstharzfarben in den herkömmlichen Farben Weiss, Rot und Grün erneuert. Gemeinde und Kanton zahlten Beiträge. Nachdem das Wasserrad durch Vertrag mit dem Kanton seit 1957 geschützt ist, erfolgte nun auch für das Gebäude eine Unterschutzstellung.

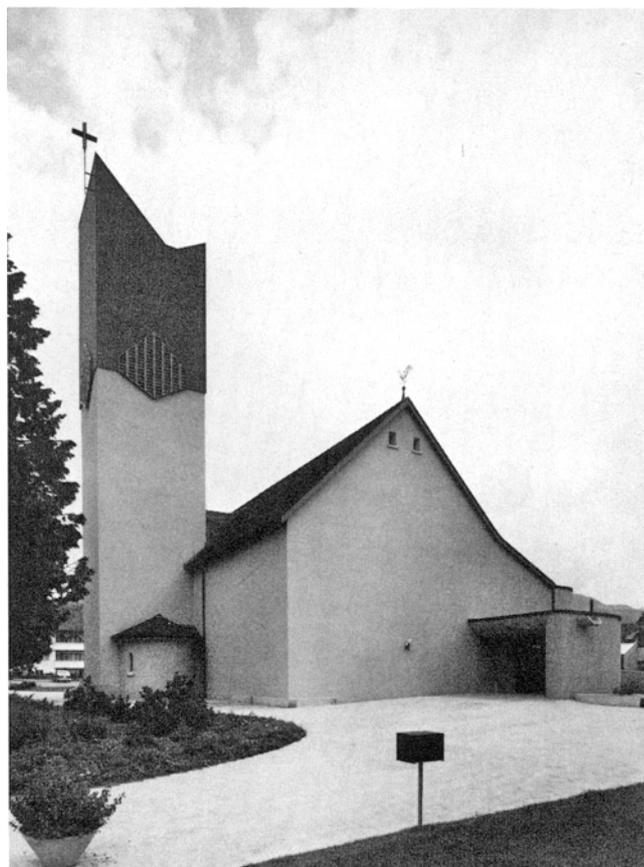
Hinwil. Katholische Kirche Liebfrauen. Von Westen. Oben: vor dem Umbau; unten: nach dem Umbau 1977/78.

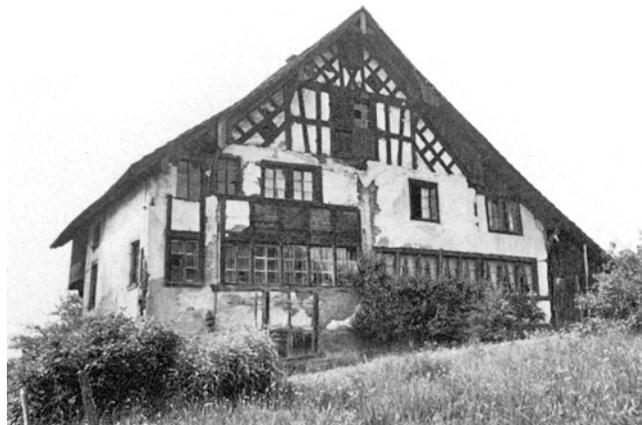
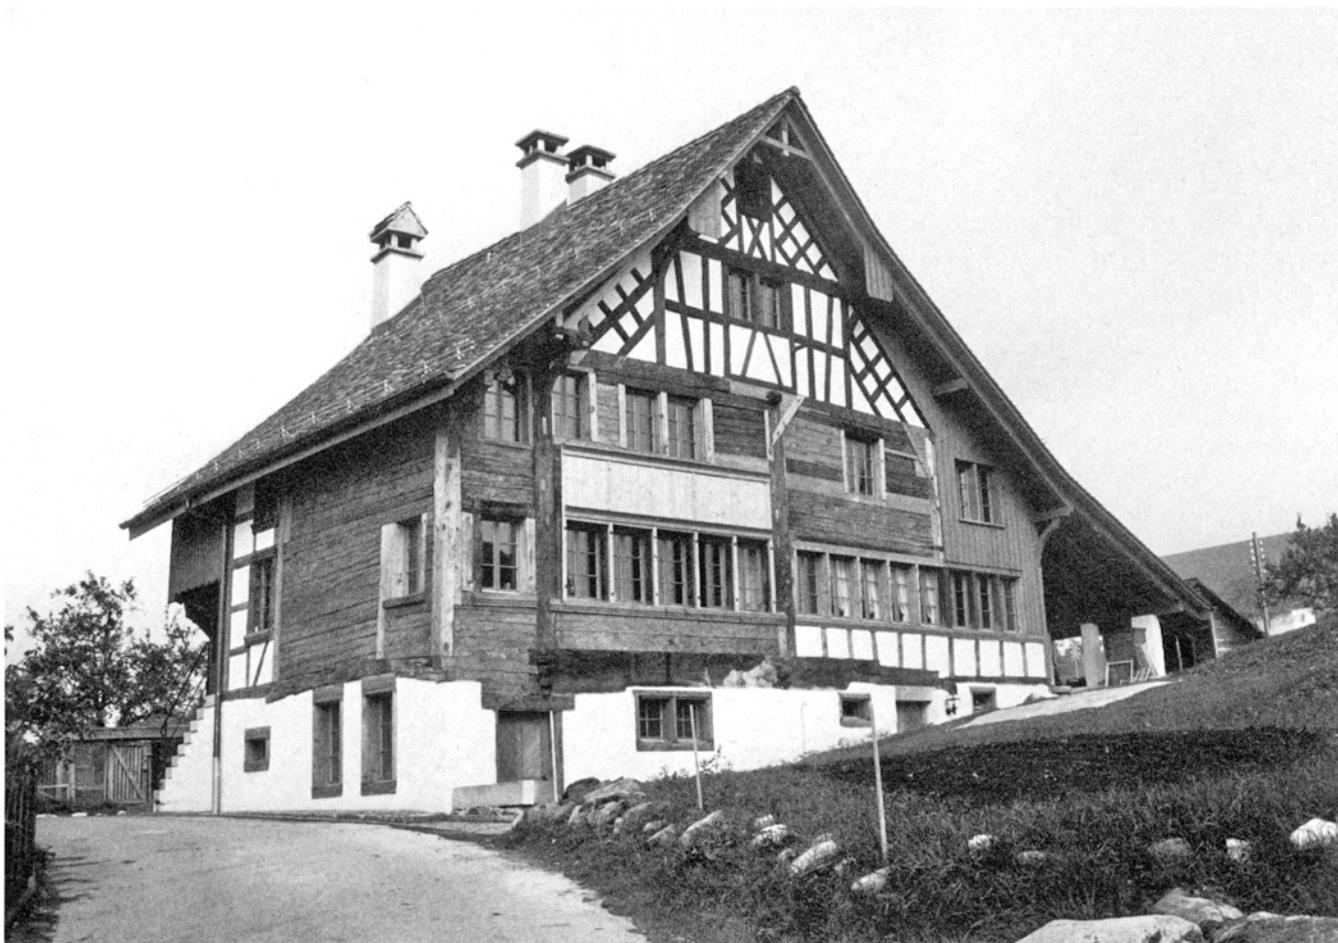
Hirzel. Dürrenmoos. Ehemaliges Bauernhaus Vers. Nr. 224. Vor der Restaurierung 1977/78.

Hirzel. Dürrenmoos. Ehemaliges Bauernhaus Vers. Nr. 224. Nach der Restaurierung 1977/78.

Die Gesamtrestaurierung von 1977/78 hat die Fassaden so klar heraus geschält, dass der Kenner relativ leicht die verschiedenen Bauetappen ablesen kann. Während das Innere zurückhaltend dem heutigen Lebensstandard angepasst wurde, hat man den im 19. Jh. aufgebrauchten und bei Arbeitsbeginn sehr stark abgeblätternen Verputz restlos entfernt, die Bohlenwände und das Fachwerk gereinigt und durch Führungen ergänzt, schadhafte Brettverschalungen durch neue ersetzt, die Mauerteile und Ausfachungen neu verputzt, den Dachstuhl gründlichst saniert, das Dach vollständig mit alten Biberschwanzziegeln neu gedeckt, die Kamine überholt und eine neue Dachwasserinstallation aus Kupfer montiert. Gemeinde und Kanton leisteten Beiträge. Seither ist dieses ehemalige Bauernhaus geschützt.

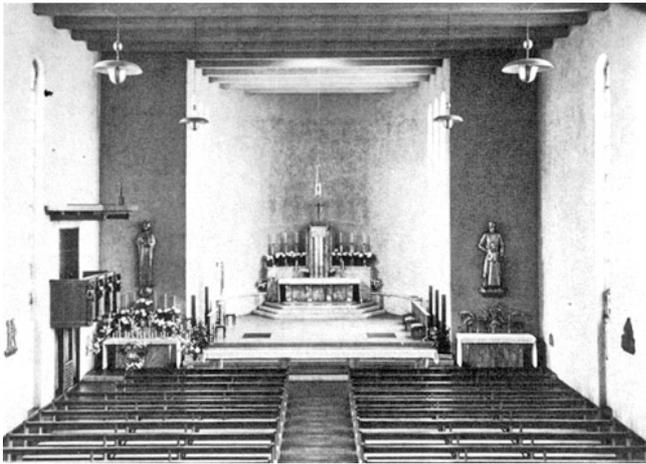
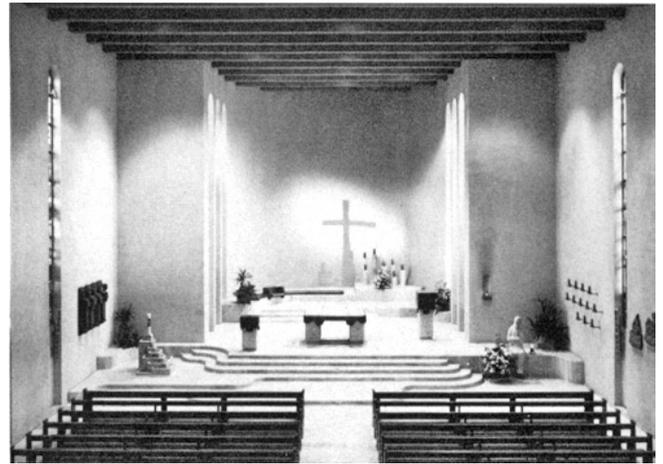
Horgen. Katholische Kirche St. Josef. Inneres. Vor der Renovation 1978.

Horgen. Katholische Kirche St. Josef. Inneres. Nach der Renovation 1978.

Im Jahre 1978 fand eine umfassende Renovation unter der Leitung der Architekten A. Dindo und J. Angst, Thalwil, statt. Mit Ausnahme des Turmes wurde das ganze Äussere mit einem modernen wärmeisolierenden Drivit-Verputz überzogen, wobei man die ursprünglich mit Zement aufgesetzten Fensterumrahmungen auf Anregung der Denkmalpflege entsprechend ergänzte. Damit die Glasstrukturierung und die Farben der Farbfenster besser zur Geltung kommen, wurde aussen anstelle der Kathedralgläser Klar- glas eingesetzt.

Das Innere erfuhr unter Erhaltung der 1933/34 eingebauten Farbfenster eine völlige Erneuerung. Die alten Bodenbeläge wurden entfernt, eine Multibeton-Bodenheizung eingelegt und sowohl im Schiff als auch im Chor Natursteinplatten aus Castione-Granitmarmor verlegt. Die Wände erhielten durchgehend eine Marmoran-Fertigputz-Abtalschierung. Die ursprüngliche, mit Rücksicht auf die Farbfenster, blau und rot gehaltene Fassung der Betondecke erfuhr auf Anregung der Denkmalpflege eine gründliche Restaurierung. Die bisherige Bestuhlung wurde zurückhaltend erneuert, die Kanzel dagegen entfernt. Die sie einst zierenden Evangelistensymbole von A. Schilling, Zürich, dienen heute als plastischer Wandschmuck des Taufbezirks

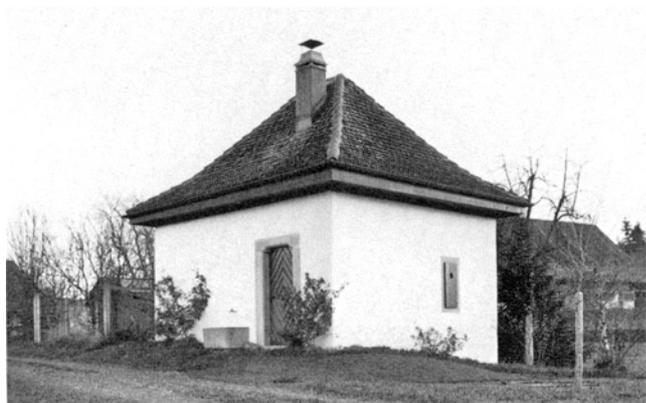
Horgen. Hinterklausen. Ehemaliges Schützenhaus Vers. Nr. 957. Nach dem Ausbau 1978.

Das 1782 erbaute und bislang – abgesehen von provisorischen Einbauten im Innern – intakt erhalten gebliebene Schützenhaus in Hinterklausen ist eines der letzten seiner Art im Kanton Zürich – nachdem das verwandte grössere südlich Bubikon 1971 dem Strassenbau hatte weichen müssen. Um das Objekt der Nachwelt zu erhalten, liess der neue Eigentümer 1978 das Innere zum Wohnraum ausbauen und das Äussere restaurieren, wobei der Verputz erneuert, die Sandsteinelemente gereinigt, Fenster eingebaut, der Dachstuhl saniert, das Dach umgedeckt, kupferne Dachrinnen und Abfallrohre montiert, die Verputzflächen aber mit weisser Mineral- und die Fensterrahmen mit roter Kunstharzfarbe gestrichen wurden. Dank Beiträgen der Gemeinde und des Kantons konnte dieses einzigartige alte Schützenhaus unter Schutz gestellt werden.

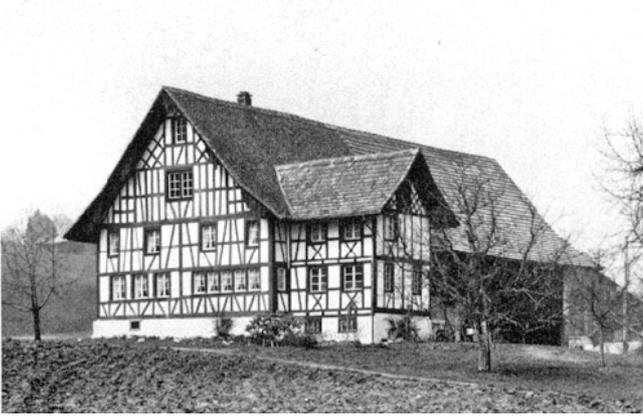
Horgen. Kräh. Bauernhaus Vers. Nr. 1391. Nach der Aussenrenovation 1977.

Dieses grosse Bauernhaus mit Wohnteil und Scheune unter einem First wurde wohl 1747/49 errichtet, mehrmals – besonders im Scheunenteil – verändert, zu Beginn des 19. Jh. durch einen traufseitigen Ausbau des Wohntraktes erweitert und kurz vor 1900 verputzt. Im Rahmen der Aussenrenovation 1977 konnten die Riegelkonstruktionen wieder freigelegt, die Verputze und Ausfachungen ausgebessert bzw. neu aufgetragen, neue Fenster angefertigt, die Dachwasserinstallationen durch kupferne ersetzt sowie die Ver-

putzflächen und Holzelemente neu gestrichen werden – sei es mit Mineral-, sei es mit Kunstharzfarben. Gemeinde und Kanton subventionierten diese Arbeiten. Das Haus ist nun geschützt.

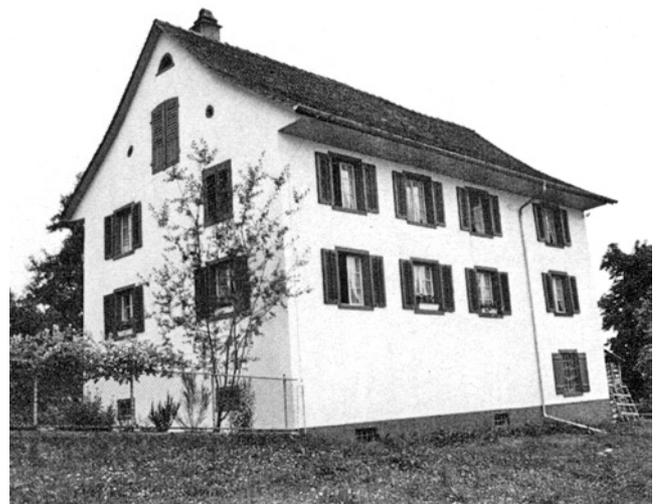
Hütten. Vorder-Langmoos. Bauernwohnhaus Vers. Nr. 101. Nach der Aussenrenovation 1978.

Im Jahre 1846 erbaut, wurde dieses durch eine grosse Winde in der Giebelfassade und die streng symmetrische Fensterverteilung auffallende Bauernwohnhaus im ausgehenden 19. Jh. durch eine Fensterachse erweitert. Im Rahmen der Aussenrenovation von 1978 konnten die Verputze und Dachwasserinstallationen instandgestellt, die Fenster und Vorfenster und die Läden und Türen überholt sowie sämtliche Anstriche, teils mit Mineral-, teils mit Kunstharzfarben erneuert werden. Gemeinde und Kanton zahlten Beiträge. Das Haus steht heute unter Schutz.

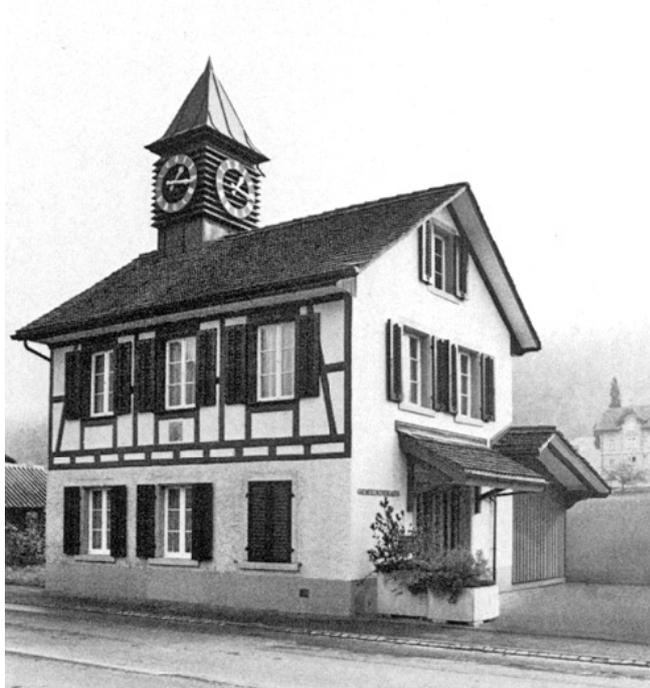
Hüttikon. Gemeindehaus (ehemaliges Schulhaus). Vor dem Umbau von 1978.

Das 1873 erbaute, ehemalige Schulhaus mit dem neuen Dachreiter von 1959/60 wurde 1978 im Innern zum Gemeindehaus ausgebaut. Die Aussenrenovation umfasste das Umdecken des Daches, das Einsetzen neuer Fenster, die Instandstellung der Fensterläden, die Montage neuer Dachrinnen und Abfallrohre, die Erneuerung von Verputz und Anstrich sowie den Bau eines neuen Portals mit Vordach.

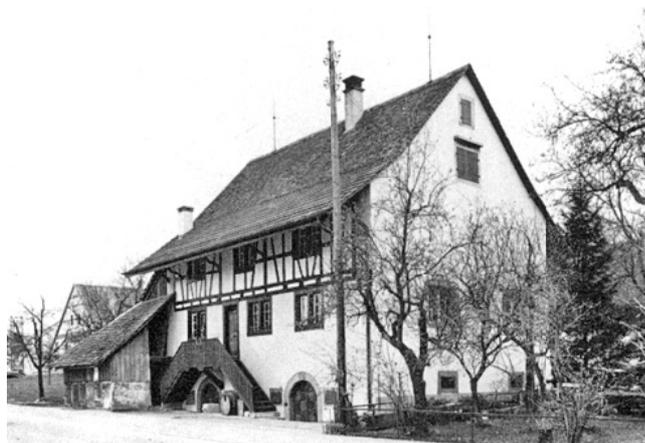
Hüttikon. Zürcherstrasse. Ehemaliges Bauernhaus Vers. Nr. 31 a. Nach der Aussenrenovation 1977/78.

Das über zwei Kellern mit je einem Rundbogeneingang 1755 erbaute und – gemäss Jahrzahl über der Haustüre – 1836 umgebaute, ehemalige Bauernwohnhaus enthält seit langem die Poststelle von Hüttikon. 1977/78 erfolgte eine zurückhaltende Aussenrenovation, bei welcher Gelegenheit die traufseitigen Riegel des Obergeschosses, die Ausfachungen und Verputze, die Fensterrahmen und -gewände, die Fensterläden und -beschläge, die Haus- und Kellertüren, die Metallgitter und Dachwasserinstallationen instandgestellt und sämtliche Anstriche in den herkömmlichen Farben erneuert wurden. Da Gemeinde und Kanton Beiträge leisteten, wurde das Gebäude unter Schutz gestellt.

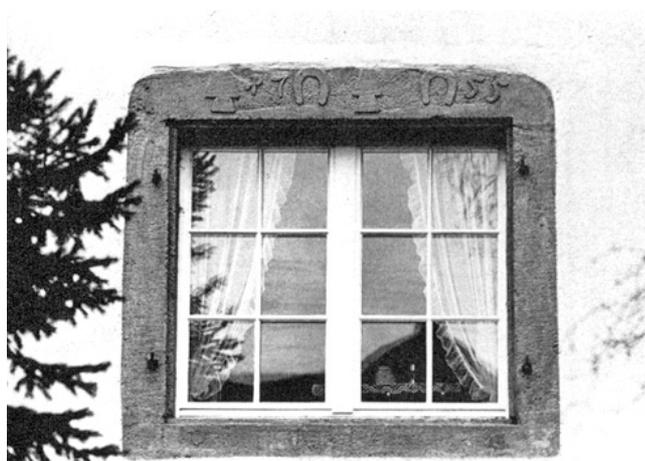
Hüttikon. Zürcherstrasse. Ehemaliges Bauernhaus Vers. Nr. 31 a. Fenster von 1755. Nach der Renovation 1977/78.

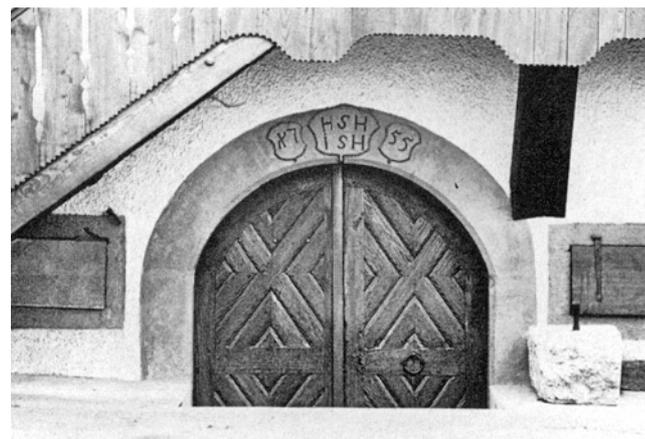
Hüttikon. Zürcherstrasse. Ehemaliges Bauernhaus Vers. Nr. 31a. Kellereingang von 1755. Nach der Renovation 1977/78.

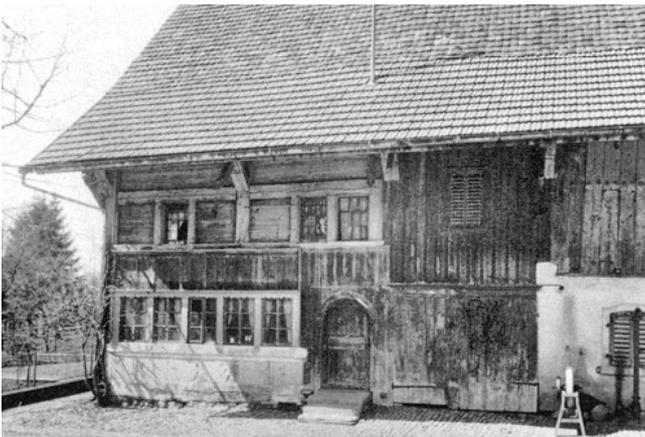
Illnau-Effretikon. Horben. Ehemaliges Bauernhaus Vers. Nr. 81. Zustand 1981.

Dieser Bohlenständerbau wurde nach der Jahrzahl am Dachbalkenspruch 1676 errichtet. Das Gebäude blieb glücklicherweise weitgehend im ursprünglichen Zustand erhalten. Bis um 1880 war darin die Wirtschaft «Zur Reblaube». (Das Wirtshauschild ist auf dem Dachboden sichergestellt.) Das Haus steht seit 1975 leer.

Vom November 1976 bis Januar 1977 erfolgte eine Sanierung des Daches. Die Arbeiten umfassten das Neudecken der südlichen Dachseite mit Biberschwanzziegeln in Doppeldeckung, das Ersetzen sämtlicher Aufschieblinge im Bereich des Dachfusses, das Anheben der Traufe auf die ursprüngliche Höhe und die Montage einer Dachrinne mit

Abfallrohren aus Kupfer. Ausserdem mussten eine Strebe der Flugpfetten mit Dachbalkenspruch, ein Zugholz und einige Kopfhölzer neu angefertigt werden. Bund, Kanton und Gemeinde zahlten Beiträge; das Haus steht seither unter Bundesschutz.

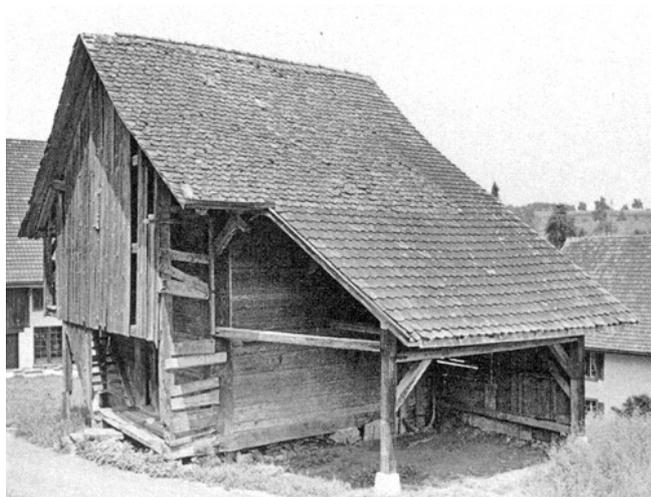
Kappel a. A. Uerzlikon. Ehemaliger Speicher Vers. Nr. 177. Vor der Restaurierung 1977/78.

Dieser kurz vor oder nach 1600 in Bohlenständerbautechnik an weithin sichtbarer Stelle errichtete ehemalige Speicher war im Laufe der Zeit durch eine Aussentreppe auf der bergseitigen Giebelfront und die Anbauten einer Laube auf der einen sowie einem Wagenschopf auf der andern Traufseite erweitert worden. Dank dem Einbau einer Dreizimmerwohnung 1977/78 gelang es, den Speicher vor der Zer-

störung zu retten. Das Äussere blieb – bei Aufgabe des Wagenschopfes – erhalten. Die Bohlenständerwände mussten bloss gereinigt, die Dachstuhlelemente geflickt, die Dachflächen mit alten Ziegeln umgedeckt, die Bretterverschalungen bei der Aussentreppe und Laube erneuert und auf Bughöhe unter dem Dachvorsprung auf beiden Traufseiten Reihenfenster eingebaut werden. Durch Verschieben der Aussentreppe wurde links der Haustüre Raum gewonnen, um dort WC und Dusche einzubauen. Im Innern waren die Aussenwände und die Böden zu isolieren, und zudem war der Einbau eines Kamins unumgänglich. Gemeinde und Kanton leisteten an die Kosten für die substanzerhaltenden Massnahmen Beiträge. Der ehemalige Speicher steht seither unter Schutz.

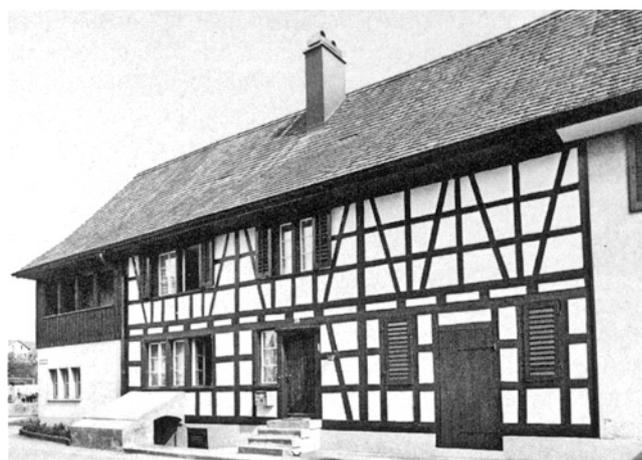
Kleinandelfingen. Hinterhofstrasse. Ehemaliges Doppelbauernhaus Vers. Nr. 428. Nach der Aussenrenovation 1977.

Im Jahre 1818 von Hans Ulrich Landolts Söhnen als Doppelbauernhaus in Fachwerktechnik erbaut, wurde der südliche Hausteil dieses grossen Gebäudes – anscheinend im Zusammenhang mit einer Innenrenovation – in der zweiten Hälfte des 19. Jh. verputzt. Anlässlich der Aussenrenovation 1977 wurden das Mauerwerk und der Verputz instand gestellt, die defekten Holzelemente geflickt oder ersetzt, neue Fenster eingebaut, die Jalousien überholt, die Dachrinnen und Abfallrohre durch kupferne ersetzt, die Dachflächen in Ordnung gebracht und alle Anstriche in den angestammten Farben erneuert. Gemeinde und Kanton zahlten Beiträge. Das Haus steht seither unter Schutz.

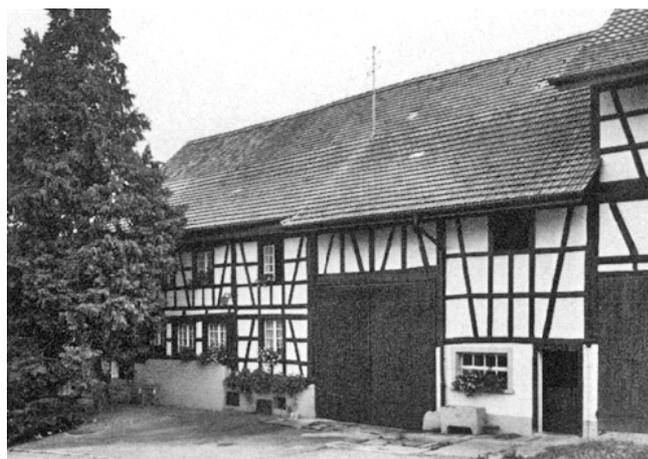
Kleinandelfingen. Alten. Ehemaliges Bauernhaus Vers. Nr. 953. Nach der Renovation 1978.

Dieser talseits an ein älteres Bauernhaus längsaxial angebaute grosse Fachwerkbau stammt aus der Zeit kurz vor oder nach 1800. Die 1978 erfolgte Renovation umfasste die Anfertigung neuer Fenster, die Erneuerung der Verputze, die Montage kupferner Dachrinnen und Abfallrohre und das Neustreichen von Fassaden, Riegelwerk, Fenstern, Läden und Türen. Gemeinde und Kanton leisteten Beiträge. Das Haus steht nun unter Schutz.

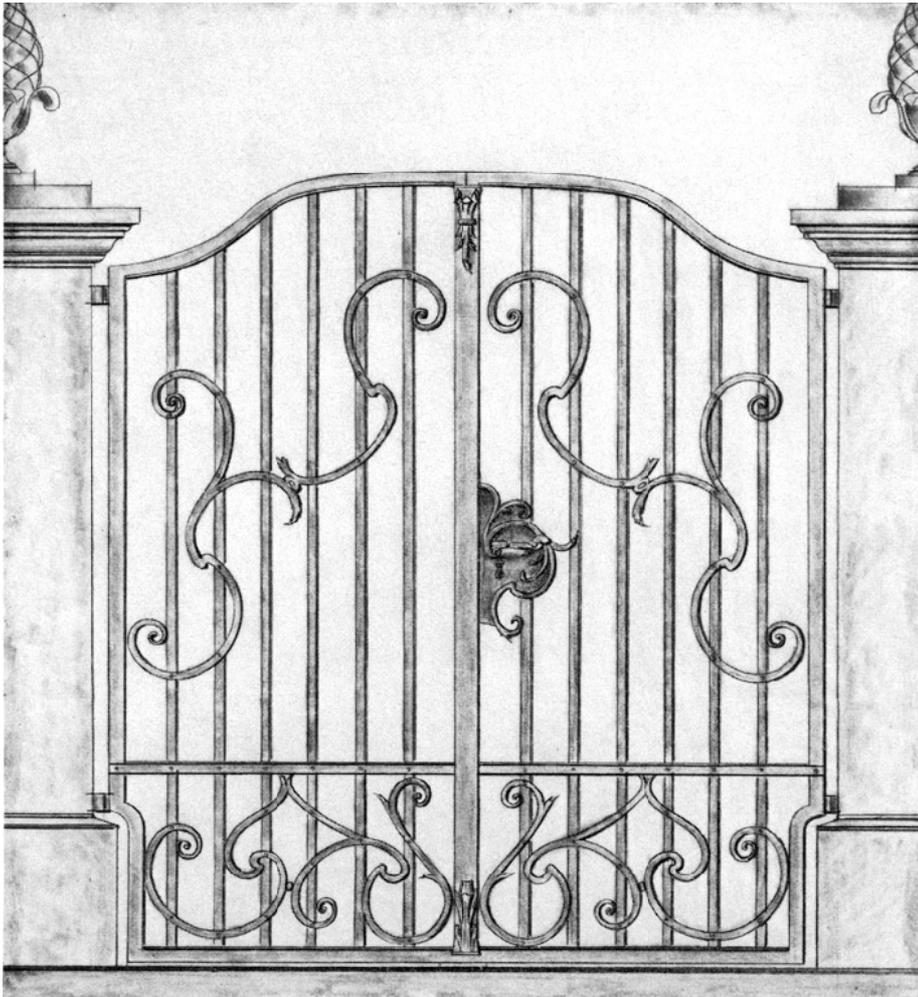
Küsnacht. Hornweg 28. Haus «Seehof». Gartentor aus der Südwesteinfriedung der 1835/36 erbauten und 1966 abgebrochenen Villa (Unterer «Sonnenbühl», Rämistrasse 48, Zürich. (Vgl. 5. Ber. ZD 1966/67, S. 195 ff). Planaufnahme vor der Demontage und Versetzung nach Küsnacht. Mst. 1:20.
