# ZÜRCHER DENKMALPFLEGE

9. BERICHT 1977/78 I. Teil (Kanton Zürich, Stadt Winterthur und Stadt Zürich, staatseigene Objekte)

Zürich 1982

Herausgeber Direktion der öffentlichen Bauten des Kantons Zürich  
Stadtrat Winterthur

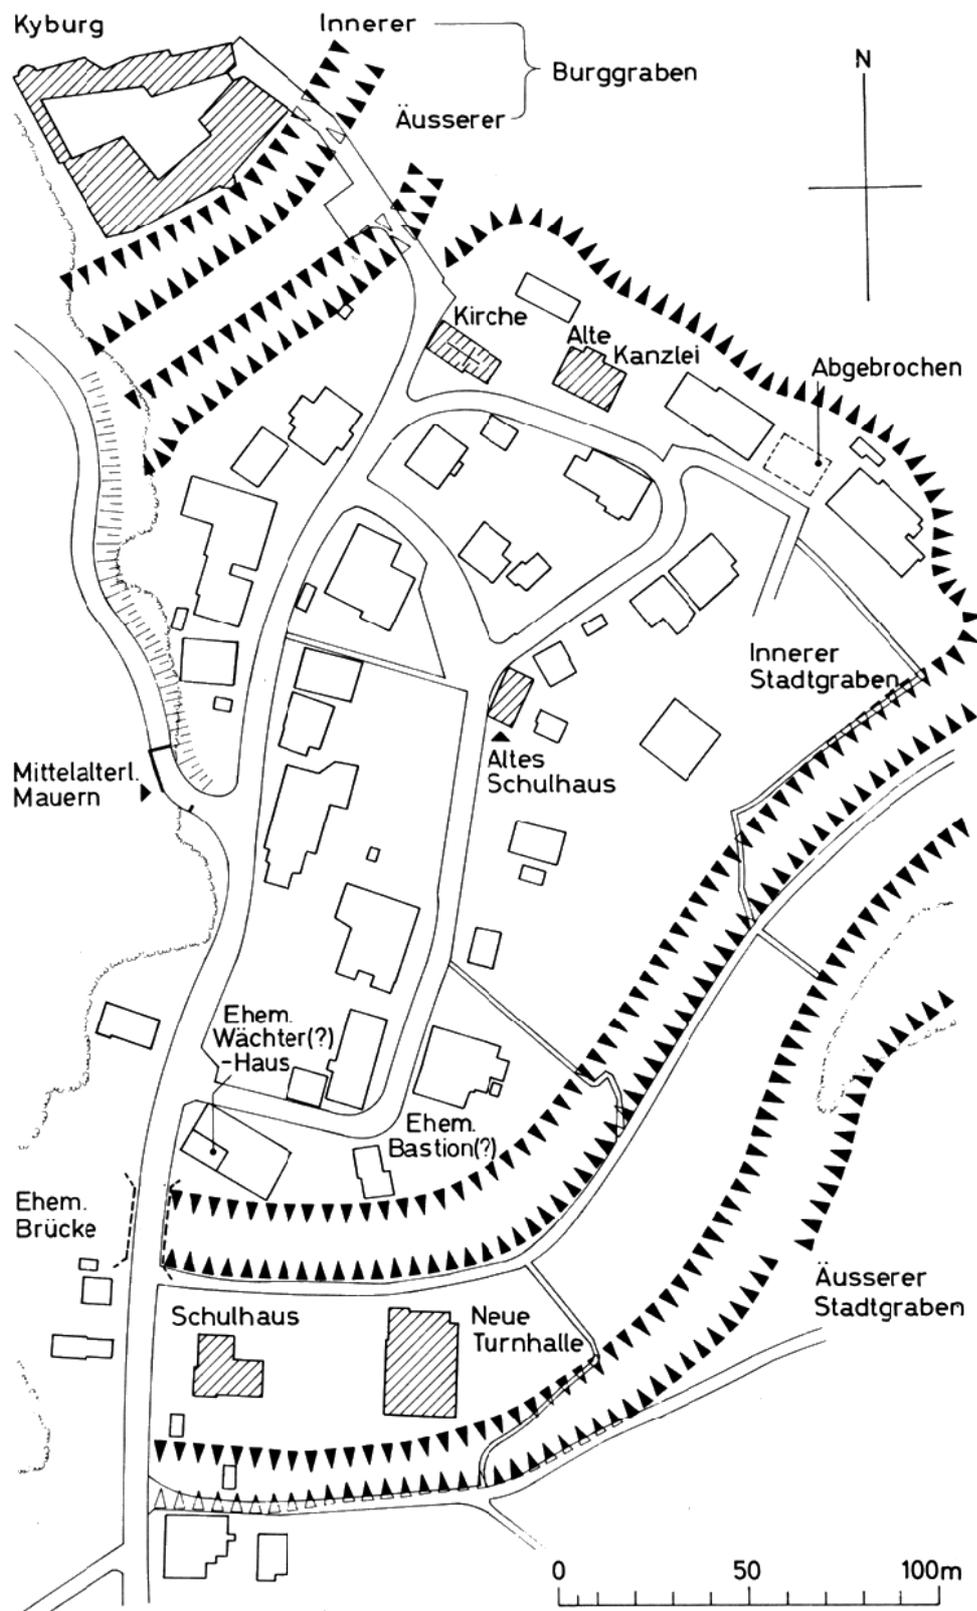
Kyburg. Vorburg (ehemaliges Städtchen). Archäologische Untersuchungen 1976/77. Situationsplan. Mst. 1:1000.

In den Jahren 1976 und 1977 liess die Gemeinde Kyburg eine Kanalisation erstellen. Diese Gelegenheit nutzte die Denkmalpflege, um im Rahmen der Aushubarbeiten archäologische Untersuchungen durchzuführen.

Das Fundament einer Sperrmauer kam 1976 bei den Kanalisationsarbeiten etwa 30 m unterhalb der Strassenabzweigung im Trasse der Strasse nach Sennhof in etwa 1 m Tiefe zutage. Das Mauerstück war 1,80 bis 2 m breit und einhäufig, also bergseits an den anstehenden Boden angelehnt.

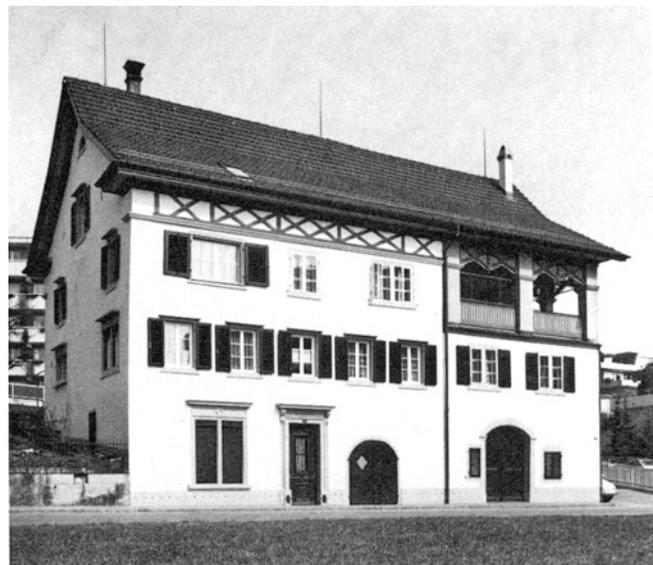
Männedorf. Herweg 7/9. Ehemaliges Weinbauernhaus. Nach der Aussenrenovation 1978/79.

Das wohl aus dem 17. Jh. stammende ehem. Weinbauernhaus Vers. Nr. 57/58 wurde 1834 durch einen Keller mit Brennerei nach Osten erweitert und 1894/95 unter Einbezug des Ökonomietraktes erneut vergrössert und umgebaut. In den Jahren 1978/79 erfolgte eine Aussenrenovation. Das Dach wurde völlig saniert und neu gedeckt sowie mit kupfernen Dachrinnen und Abfallrohren versehen. Die Fassaden erhielten nach gründlicher Sanierung einen neuen Verputz. Die Tür- und Fenstergewände aus Sandstein wurden gereinigt. Eine analoge Behandlung erfuhren die hölzernen Fenstergewände. Sämtliche Fenster wurden überholt und zum Teil durch neue ersetzt. Gemeinde und Kanton richteten Beiträge aus. Das Haus steht seither unter Schutz.

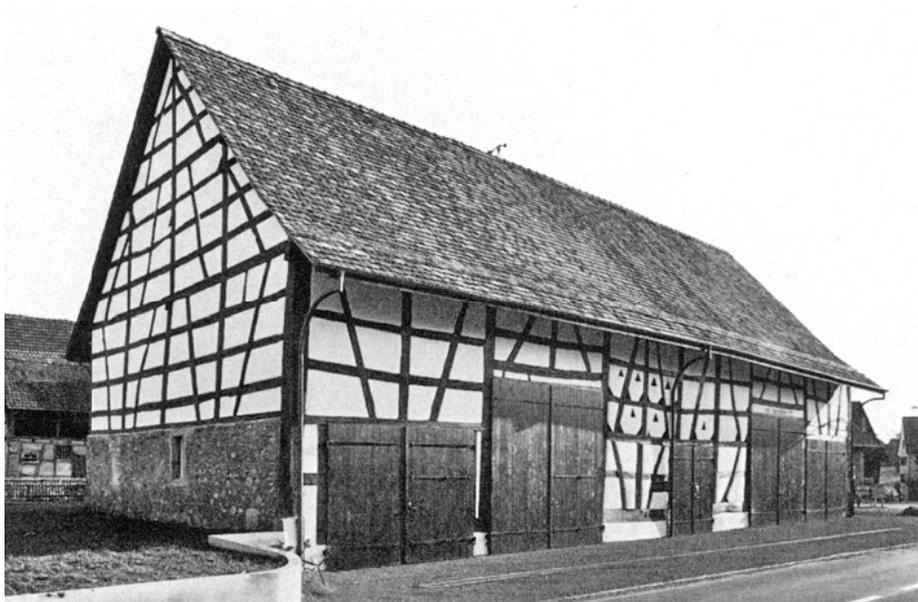
Marthalen. Schaffhauserstrasse. «Rösslicheune». Nach der Renovation 1977.

dürfte der Bau um 1700 entstanden sein. Bei der Gesamtrenovation 1977 wurden der Verputz und die Ausfachungen überholt, die Riegel- und übrigen Holzelemente saniert, neue Fenster eingehängt, die Jalousien repariert, die Dachflächen umgedeckt, neue kupferne Dachrinnen und Abfallrohre montiert und sämtliche Anstriche erneuert. Leider wurde das Riegelwerk im modischen Braun lasierend und nicht mit dem im Weinland üblichen Rotbraun gestrichen.

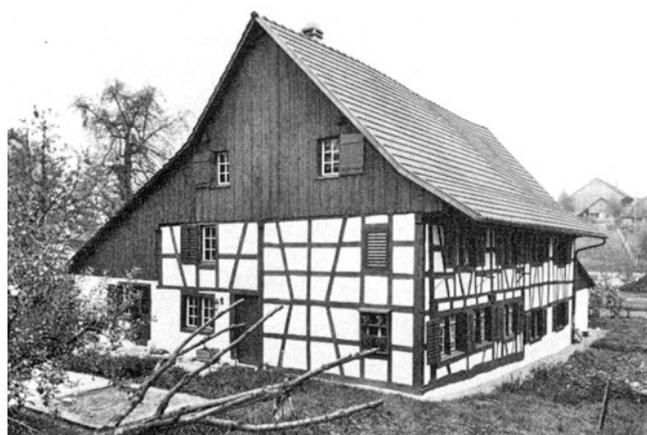
Marthalen. Niederhof. Ehemaliges Bauernwohnhaus. Nach der Restaurierung 1978.

musste allerdings mit Rücksicht auf die notwendige Isolierung auf Biberschwanzziegel verzichtet werden. Um so subtiler ging man bei der Sanierung des Riegelwerkes, der Gestaltung der neuen Fenster und Läden, der neuen Türen und Tore sowie der übrigen Holzelemente zu Werke. Da Gemeinde und Kanton an die Restaurierung des Äusseren Subventionen zahlten, konnte das Haus Vers. Nr. 248 unter Schutz gestellt werden.

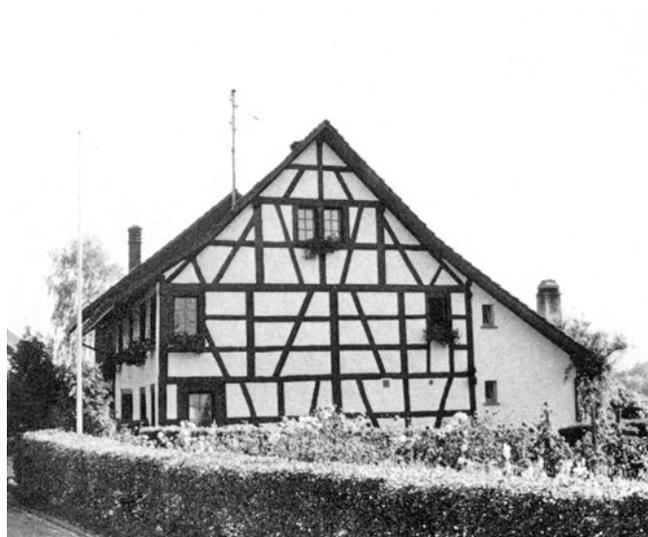
Marthalen. Ellikon am Rhein. Ehemaliges Bauernhaus «Im Lanzig». Nach der Aussenrenovation 1977.

Das einfache Riegelwerk und die Rundbogentüre bezeugen, dass das Bauernhaus «Im Lanzig» im 17. Jh. erbaut worden sein muss. Im 19. Jh. wurde das Haus verputzt. Zu Anfang des 20. Jh. erfolgte der Um- und Ausbau des Scheunenteils und die Modernisierung des Stalles. Als bei Beginn der Aussenrenovation 1977, die mit dem Einbau neuer Fenster verbunden war, in der Giebelfassade das alte Fachwerk zutage kam, entschloss sich der Hauseigentümer, dasselbe instandstellen zu lassen. Gemeinde und Kanton leisteten Beiträge; das Haus steht seither unter Schutz.

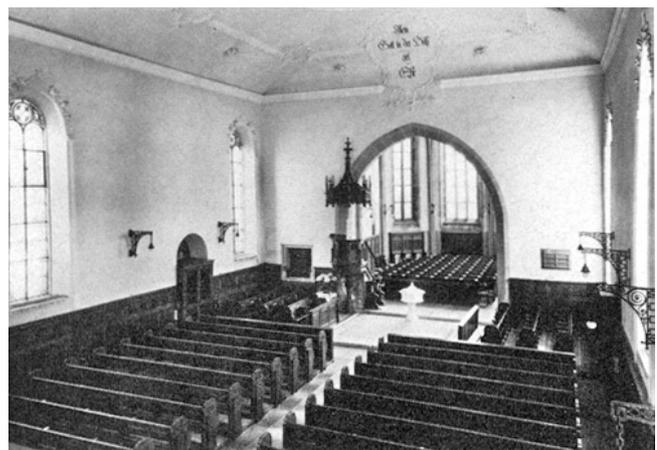
Meilen. Reformierte Kirche. Inneres. Zustand 1965.

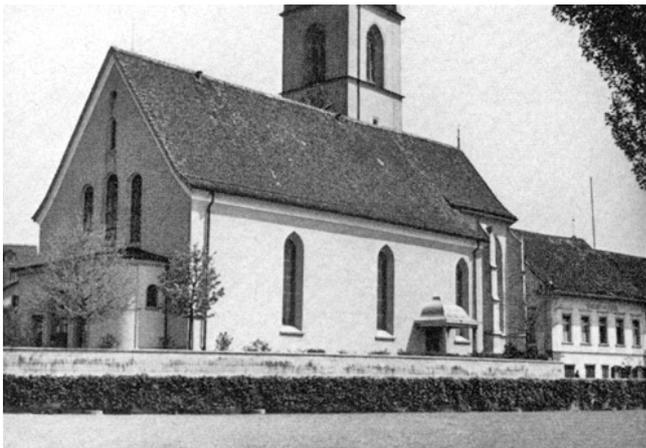
Meilen. Reformierte Kirche. Zustand im Mai 1938 nach der Wiederherstellung der Vorzeichen bei den Seitenportalen.

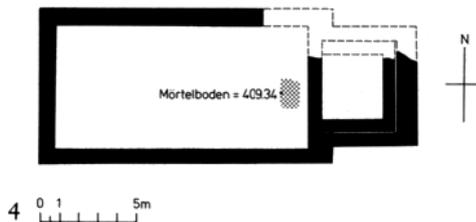
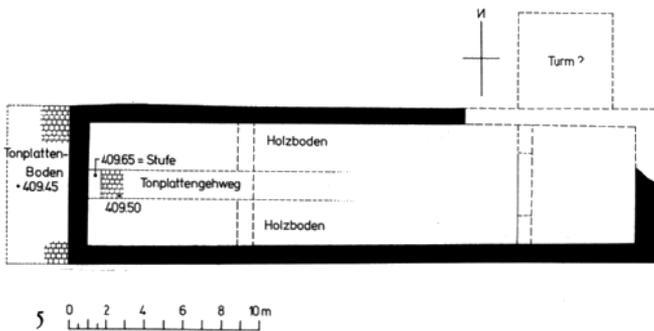
Meilen. Reformierte Kirche. Bauetappenpläne. Mst. 1 : 400. Von oben nach unten:

- 1 Frühmittelalterliche Kirche I (7. Jh.);
- 2 Frühmittelalterliche Kirche II (frühes 8. Jh.);
- 3 Romanische Kirche. (11. Jh.);
- 4 Frühgotische Kirche (nach 1310);
- 5 Hochgotische Kirche (anfangs 15. Jh.).

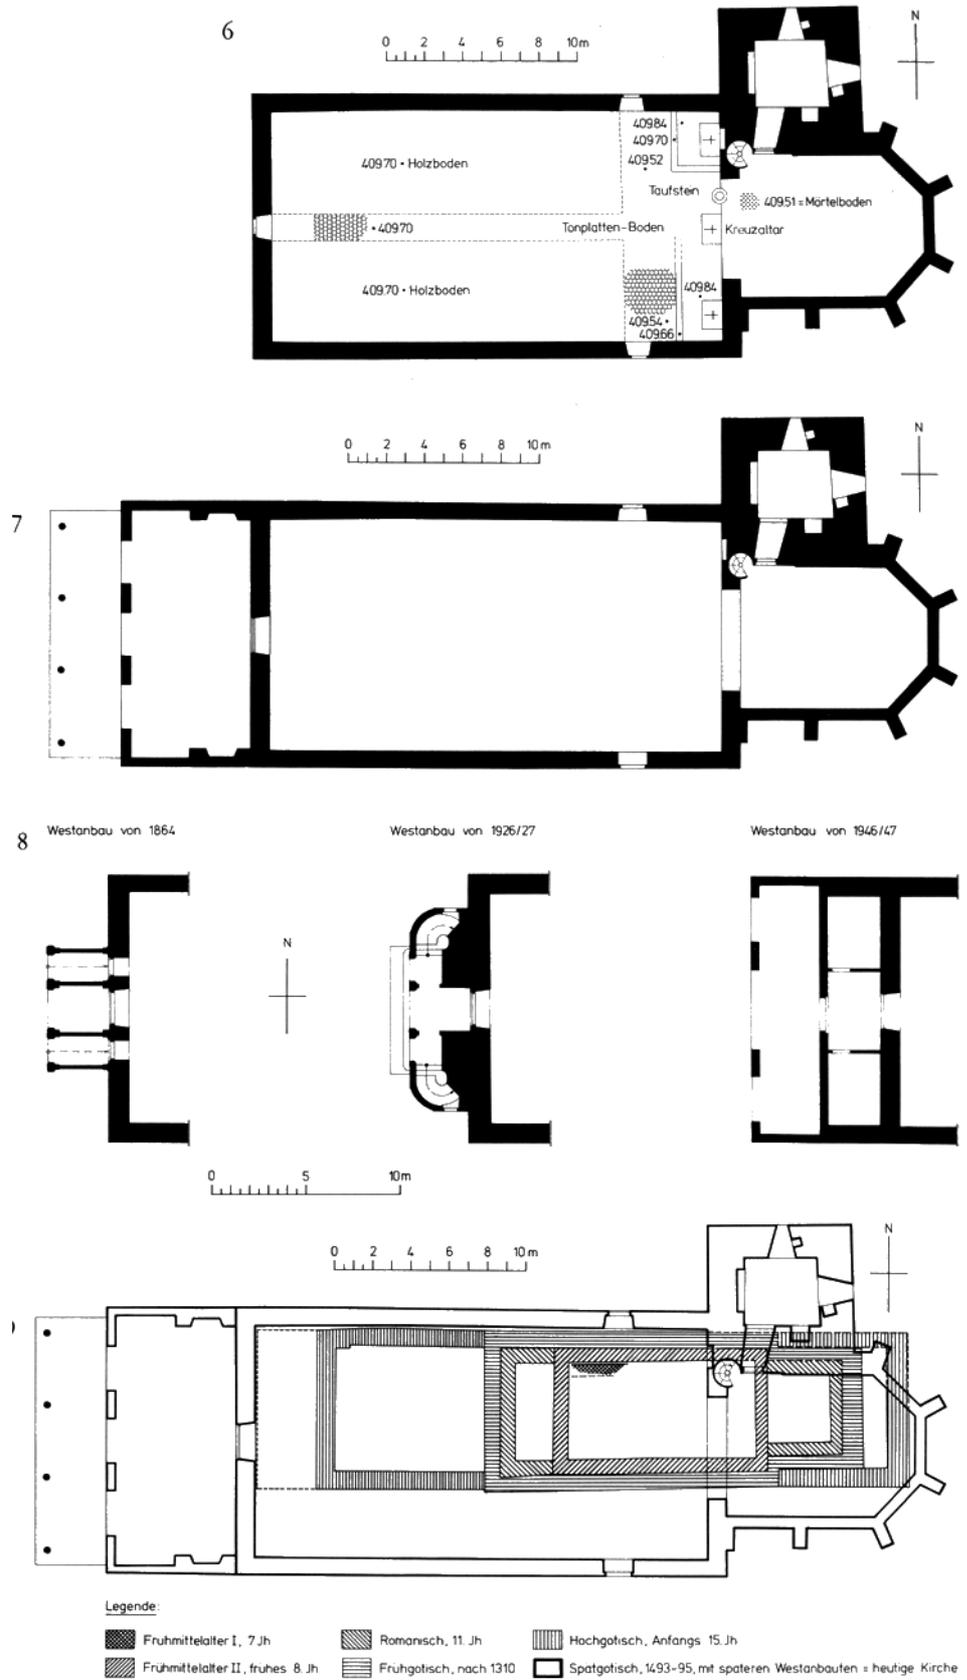
Meilen. Reformierte Kirche. Bauetappenpläne. Mst. 1:400. Von oben nach unten:

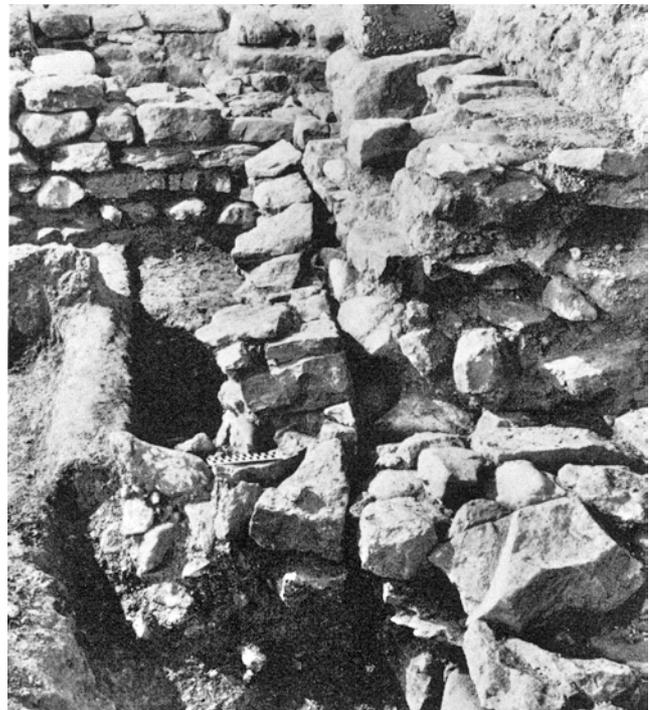
Meilen. Reformierte Kirche. Archäologische Untersuchungen 1977. Sog. «diagonales» Mauerstück, d. h. Rest der Nordmauer der ersten Kirche. Von Osten.

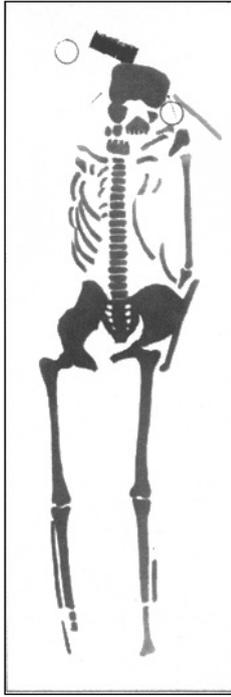
Meilen. Reformierte Kirche. Archäologische Untersuchungen 1977. Grab 36: Siebdruck-Umzeichnung im Mst. 1:1 auf Glasplatte. Hier Mst. 1 :20.

Diese Abmessungen sind um so glaubwürdiger, als 2,30 m südlich des ältesten Mauerrestes, also nur wenig südlich der Längsachse der ersten Kirche ein *West-Ost orientiertes Frauengrab* (Nr. 36) zutage kam, das reichen Schmuck aufwies: Links und rechts des Schädels fanden sich je ein Ohrring aus Silberdraht mit Hakenverschluss. Über der linken Brustseite gewahrten wir ein kleines Ringlein aus Eisen. Neben dem

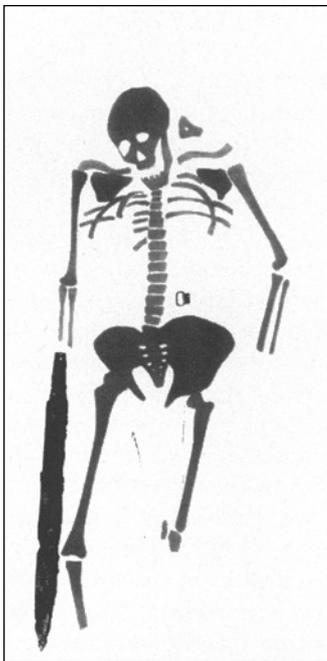
Meilen. Reformierte Kirche. Archäologische Untersuchungen 1977. Grab 32 mit Langsax. Siebdruck-Umzeichnung im Mst. 1:1 auf Glasplatte. Hier Mst. 1:20.

nannten Langsax, einen 78 cm langen Skramasax, und eine kleine Bronzeschnalle. Da dieses überlange, einschneidige Schwert in der zweiten Hälfte des 7. und zu Beginn des 8. Jh. in Mode war, kann das Grab und damit auch der Bau dieser zweiten Kirche von Meilen mit guten Gründen in die erste Hälfte, spätestens in die Mitte des 8. Jh. datiert werden. Diese karolingische Kirche dürfte jenes Gotteshaus gewesen sein, das Kaiser Otto I. am 23. Januar 965 dem Kloster Einsiedeln geschenkt hat.

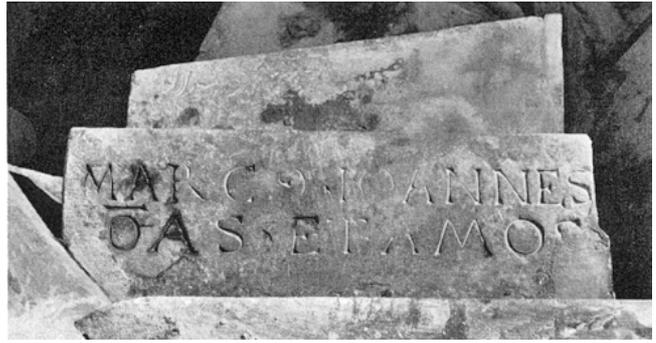
Meilen. Reformierte Kirche. Kanzeltreppe mit Spolie. Vor dem Abbruch 1977.

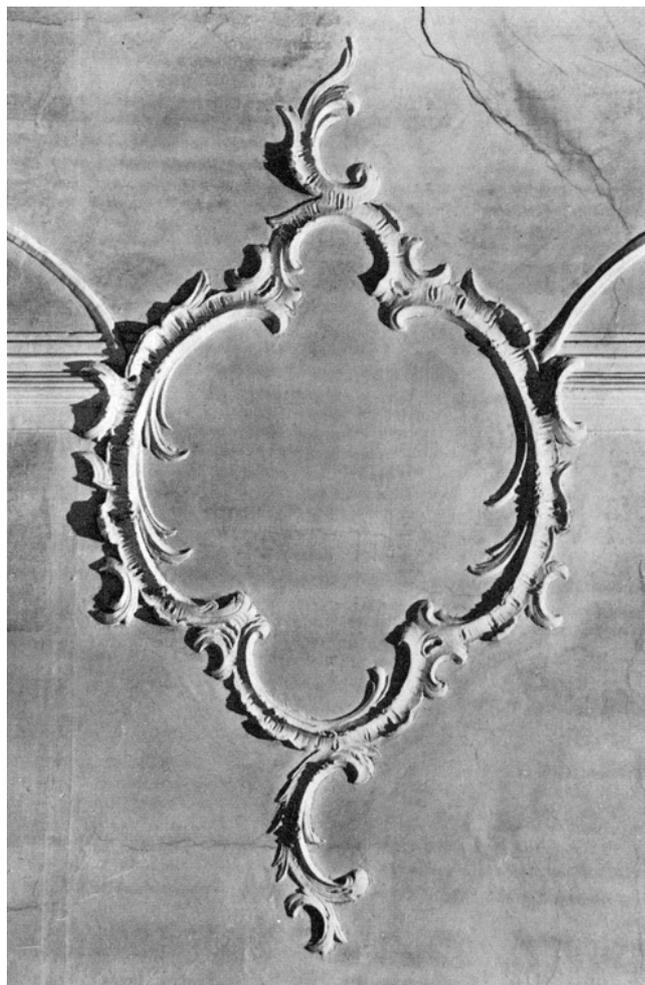
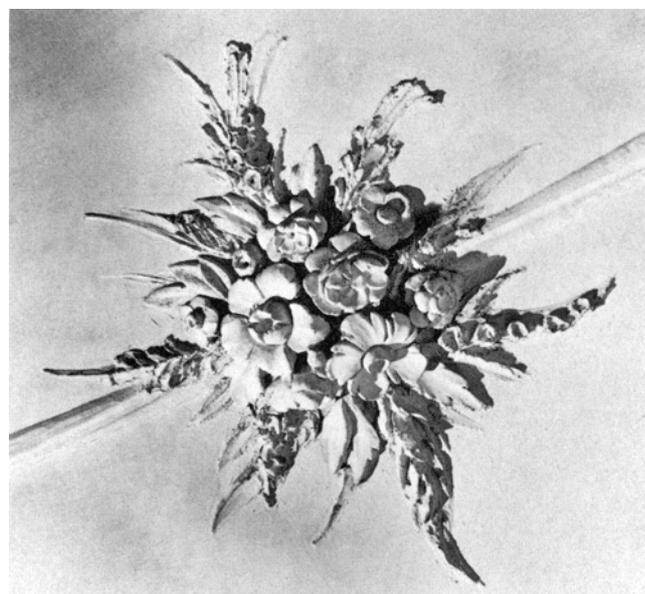
Meilen. Reformierte Kirche. Schiff. Decke. Stuckdetails. Zustand 1965.

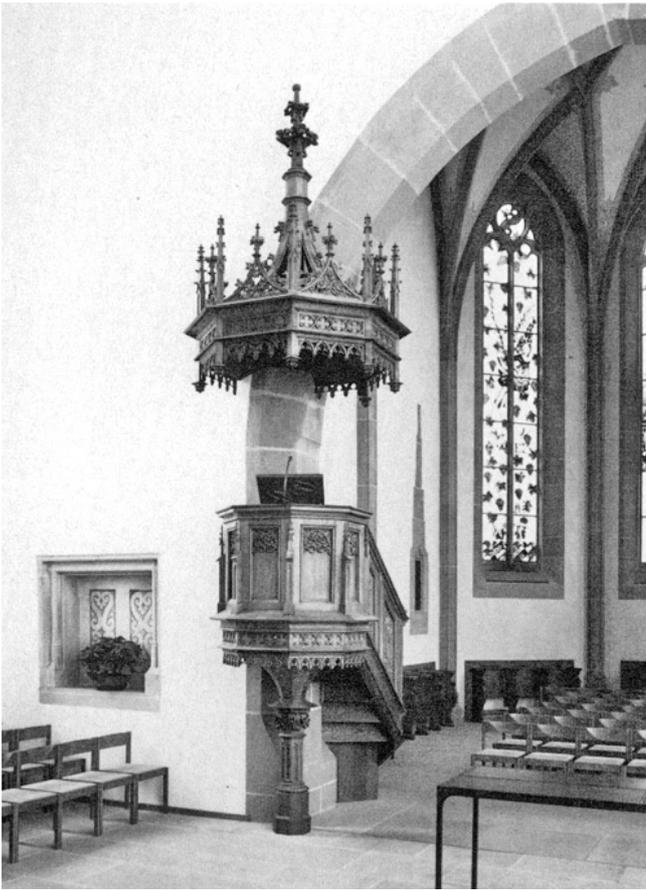
Meilen. Reformierte Kirche. Inneres. Kanzel. Nach der Restaurierung 1976–1978.

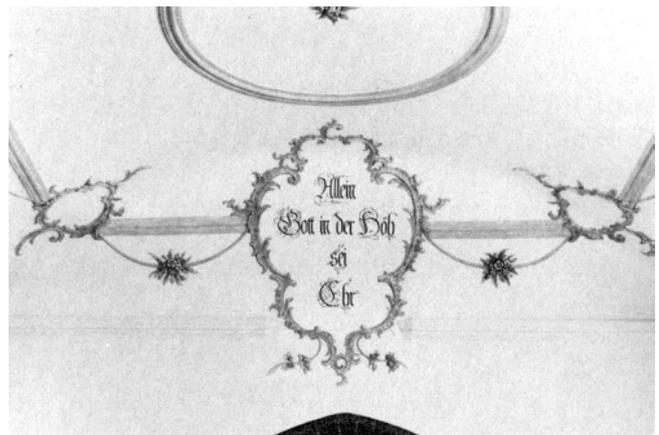
Meilen. Reformierte Kirche. Schiff. Decke. Stuckdetail nach der Restaurierung 1976–1978.

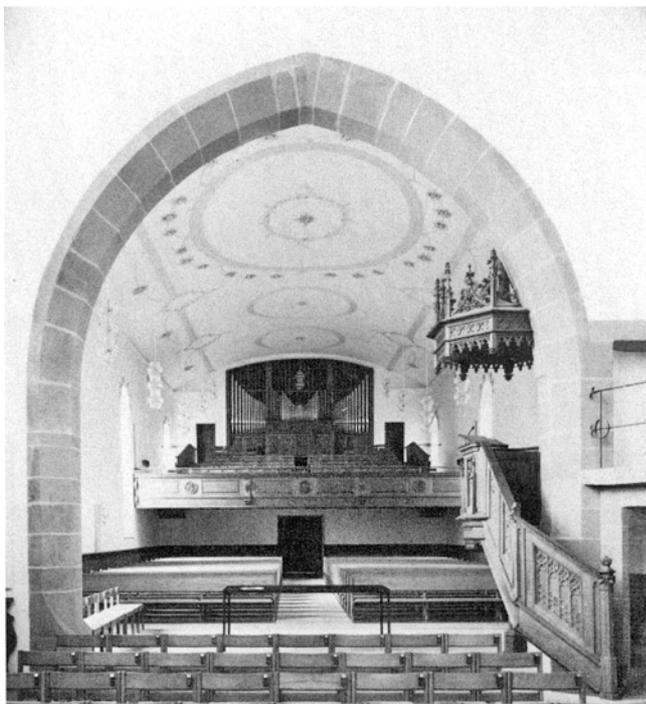
Meilen, Reformierte Kirche. Inneres. Ansicht gegen Orgelepore.  
Nach der Restaurierung 1976–1978.

*Die Innenrestaurierung* des Schiffes war verbunden mit dem Umbau der Vorhalle von 1946/47 und einer Überholung der Orgel. Die Holzböden unter den Bänken wurden belassen und nur dort erneuert, wo man sie aus bautechnischen bzw. archäologischen Gründen teilweise entfernen musste. In Fortsetzung des Sandsteinbodenbelages im Chor wurde der Boden im Vorchor um eine Stufe, andererseits in den Gängen zur Eliminierung der Höhendifferenz zwischen Gang- und Holzboden leicht angehoben. Die Fenster von 1867/68 mussten nur teilweise neu verbleit werden. Auch die Beibehaltung der Bestuhlung von 1786 war unbestritten. Die Bänke hat man bequemer gestaltet, wobei die Wangen bzw.

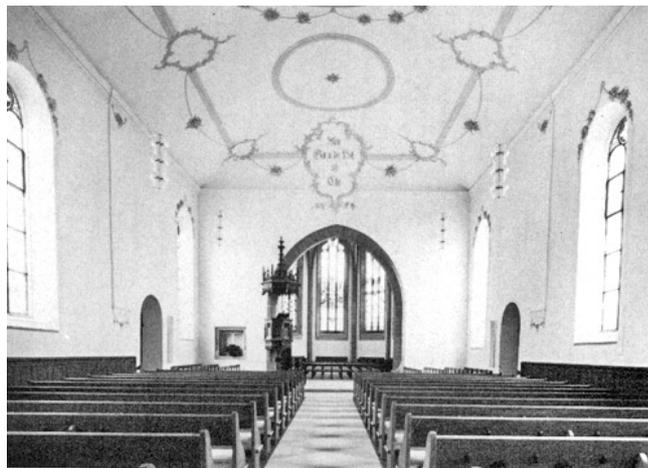
Meilen, Reformierte Kirche. Inneres. Ansicht gegen Chor. Nach der Restaurierung 1976–1978.

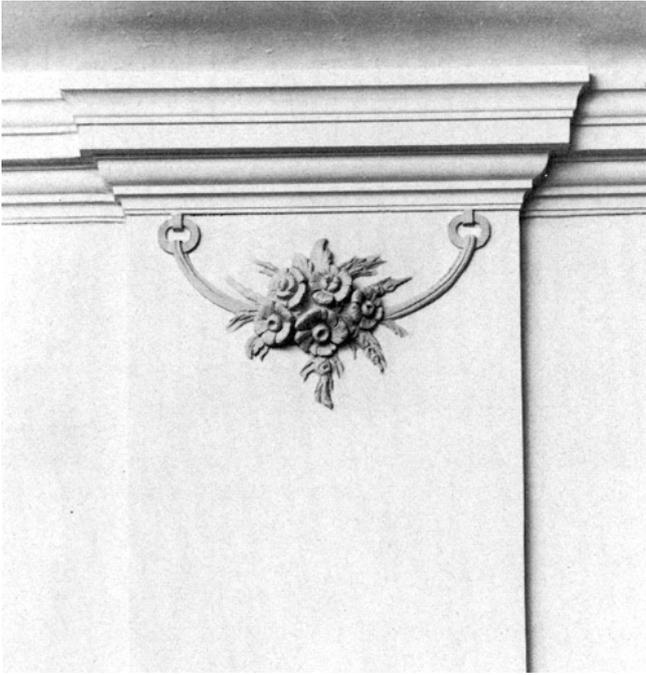
Meilen. Reformierte Kirche. Schiff. Pilasterausschnitt mit Stuckdetail. Nach der Restaurierung 1976–1978.

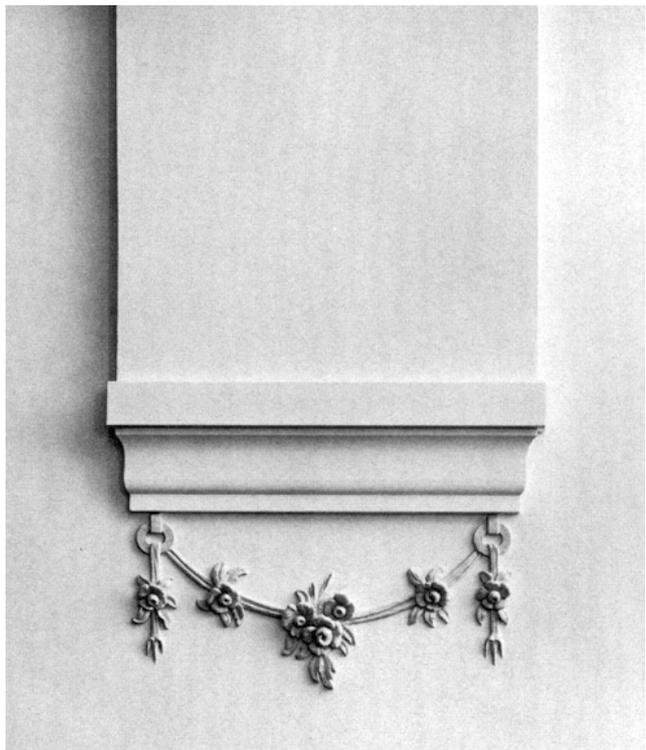
Meilen. Reformierte Kirche. Schiff. Pilasterausschnitt mit Stuckdetail. Neuschöpfung von 1978.

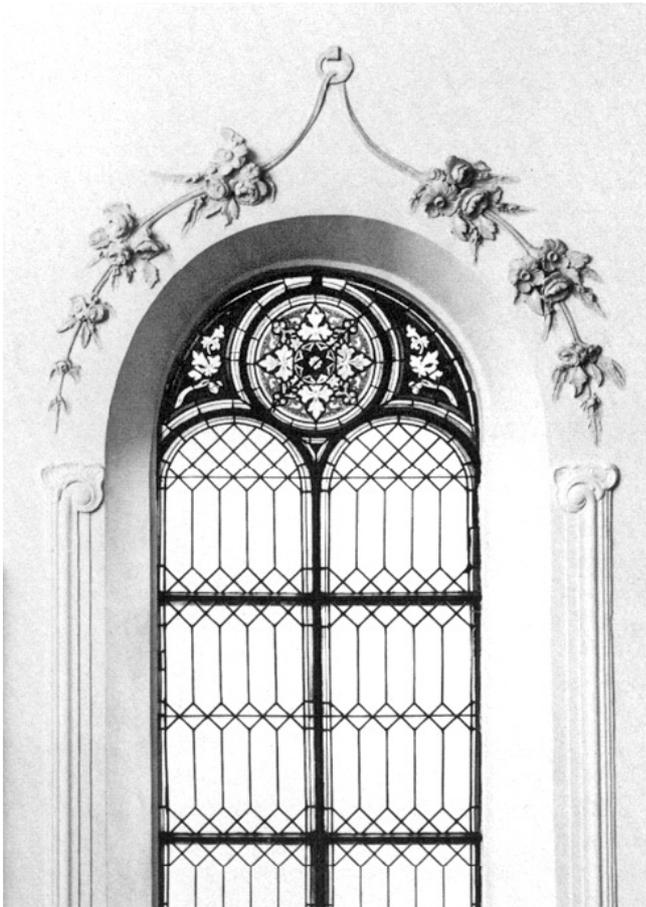
Meilen. Reformierte Kirche. Schiff. Fenster mit Stuckdekor. Nach der Restaurierung 1976–1978.

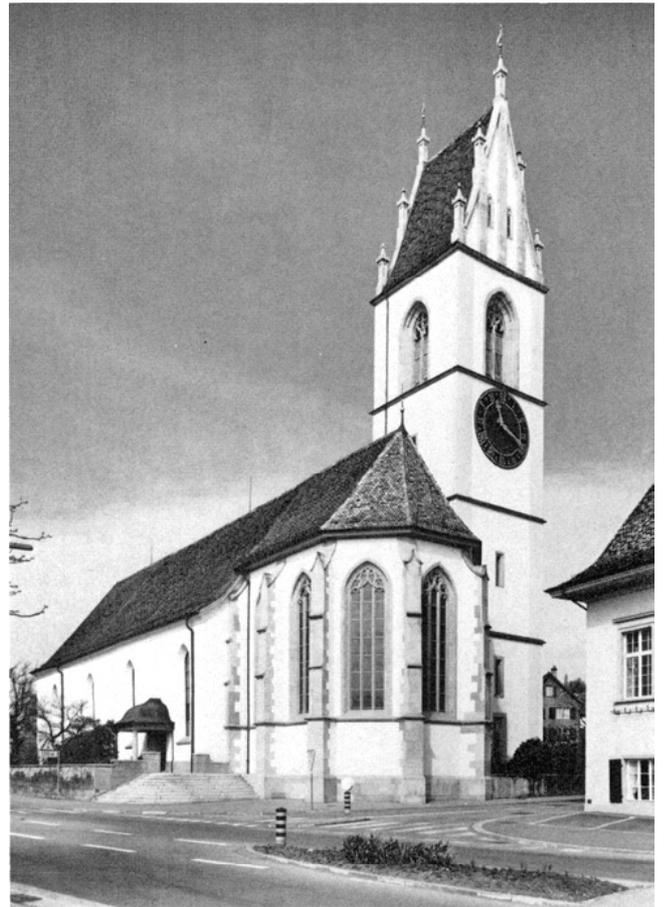
Meilen. Reformierte Kirche. Ansicht von Südosten. Nach der Renovation 1976–1978.

Die Restaurierung von Schiff und Turm erfolgte als weitere Etappe der 1968–1970 im Chor durchgeführten Innenrestaurierung (vgl. 6. Ber. ZD 1968/69, S. 101 ff.).

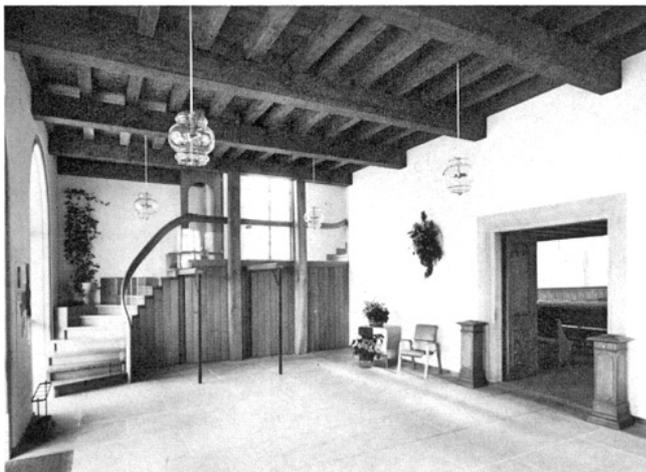
Meilen. Reformierte Kirche. Inneres der neuen Vorhalle.

Doggen der ursprünglichen Form angeglichen wurden. Im Vorchor wurden die Bänke durch Stühle ersetzt. Die Wandtäfer erfuhren eine leichte Verkürzung. Die Wände zeigen indes nach wie vor den Verputz von 1786, auf welche die 1947 abgehackten Rokoko-Wandpilaster erneut appliziert wurden – ergänzt durch ein konsolenartiges, von Dr. J. Wille konzipiertes Abschlussmotiv. Nach Untersuchung der Ostwand und völliger Freilegung spärlicher Reste der 1683 erfolgten braunroten Ausmalung der Kirche restaurierte E. Höhn die Kartusche und malte in deren Spiegel – ebenfalls auf Veranlassung von Dr. J. Wille – den 1947 in Antiqua umgeschriebenen Spruch: «Allein Gott in der Höh' sei Ehr» in barockisierender Fraktur. Aufgrund von Spuren wurden die Rokoko-Stukkaturen wieder in einem hellen Grau-Rot neu gefasst. Die 1967 entfernten und verbrannten Fialen der neugotischen Kanzel von 1868 schnitzte R. Gruber, Wil SG, samt einer Kopie des ursprünglichen Bibelpul-

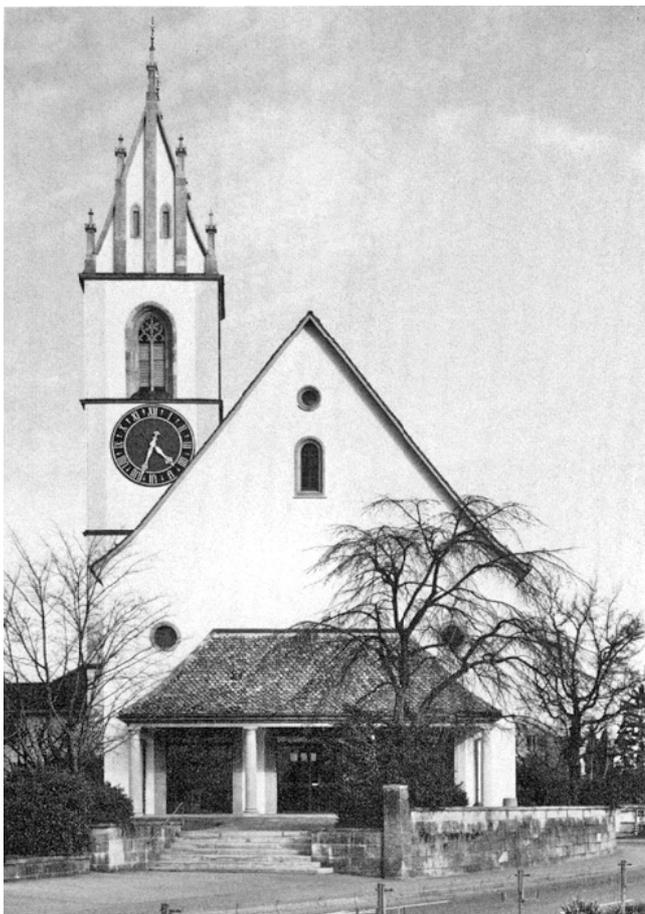
Meilen. Reformierte Kirche. Westansicht mit neuem Vorzeichen. Nach der Renovation 1976/1978.

tes neu. Nach Entfernung des Pfarrstuhls verzichtete man auch auf die Untermauerung der Kanzeltreppe und verbrachte die Spoliensteine in das Soussol der Kirche. Der Kanzelfuss wurde um etwa 30 cm verkürzt. Neu ist die Beleuchtung sowohl im Schiff als auch in den Aussenräumen.

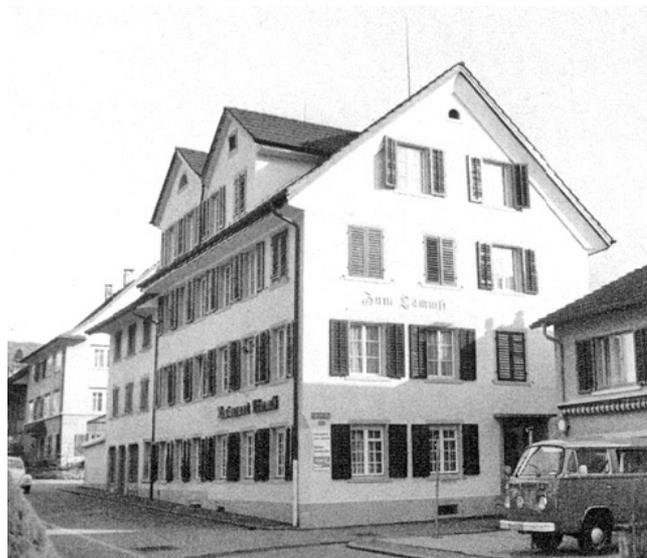
Meilen. Lämmliweg 12, 14/Kirchgasse. Restaurant und Wohnhaus «Zum Lämmli». Nach der Aussenrenovation 1976/77.

Dieser südliche Kopfbau des dreiteiligen Reihenhauses Vers. Nr. 119, 120 und 123 an der Ecke Feldgüetliweg/General-Wille-Strasse wurde im 18. Jh. erbaut und im 19. Jh. westwärts erweitert. Im Jahre 1975 kam das Gebäude ins Eigentum der Gemeinde, die es von diesem Zeitpunkt an bis und mit 1978 im Innern modernisieren und aussen renovieren liess. Die Aussenarbeiten umfassten den Bau einer Trottoir-Arkade unter dem Kopfbau hindurch, die Sanierung des Daches, die Erneuerung der Verputze, die Überholung der Holzelemente, die Instandstellung der Sandsteinge-

wände, die Anfertigung neuer Fenster, die Reparatur bzw. Erstellung von Jalousien, die Montage neuer Dachrinnen und Abfallrohre, das Ersetzen der Lukarne auf der Ostseite, das Neustreichen von Fassaden und der Holzteile mit Mineral- bzw. Kunstharzfarben in den herkömmlichen Tönen. Dank einer Subvention des Kantons konnte das Haus unter Schutz gestellt werden.

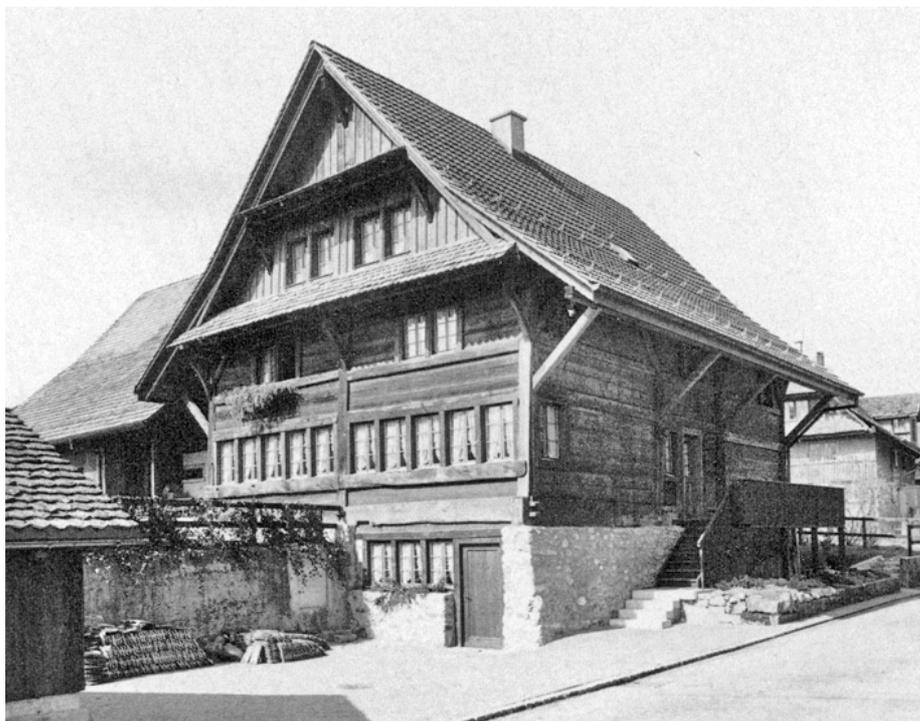
Mettmenstetten. Herferswil. Doppelwohnhaus Vers. Nr. 56/57. Nach der Renovation 1976/77.

Das Doppelwohnhaus Vers. Nr. 56/57 ist ein sehr gut erhaltener Bohlenständerbau, ein typisches Ämtler Bauernwohnhaus des 16./17. Jh. Einzig die Rückseite ist durch unbedeutende Umbauten im Bereiche der Küchen im Erdgeschoss

etwas verändert worden. Die 1976/77 von beiden Hauseigentümern durchgeführte Renovation beschränkte sich auf die Sanierung des Äusseren. Dabei wurde das Holzwerk instandgestellt, die verputzte Nordseite wieder freigelegt und das Dach, soweit nötig, umgedeckt. Ausserdem konnten neue Fenster angefertigt sowie Dachrinnen und Abfallrohre durch kupferne ersetzt werden. Gemeinde und Kanton leisteten Beiträge, das Gebäude steht seither unter Schutz.

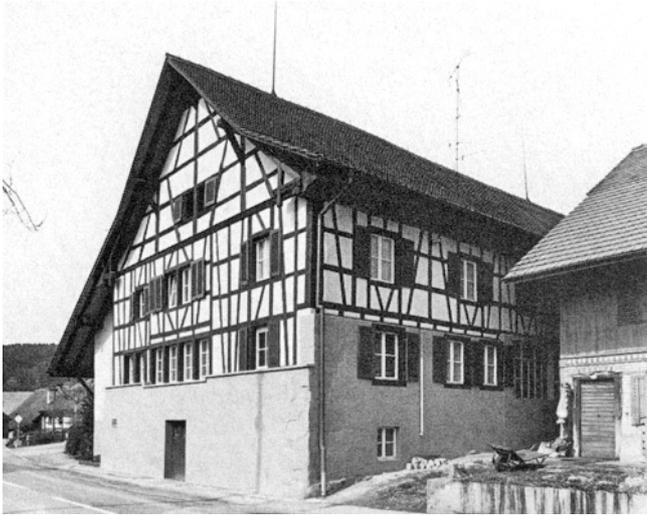
Neftenbach. Aesch. Schaffhauserstrasse 113. Ehemaliges Bauernhaus Vers. Nr. 84. Nach der Renovation 1977/78.

Dieses über hohem, gewölbtem Keller sich erhebende zweigeschossige Riegelhaus dürfte im 17. Jh. als Weinbauernhaus errichtet worden sein. Trotz einem Anbau auf der

westlichen Traufseite blieb das Äussere recht gut erhalten. Nach dem Kauf im Jahre 1956 baute der heutige Eigentümer eine Schreinerei an und liess das ganze Haus 1977/78 innen modernisieren und aussen restaurieren. Der Keller wurde vollständig erneuert und bis unter den neuen Westanbau ausgeweitet, wo sich die Ölfeuerung und in den Obergeschossen Küche, Bad und WC-Anlagen unterbringen liessen. Die Fachwerkfassaden erfuhren dagegen eine gründliche Sanierung des Riegel- und übrigen Holzwerkes sowie eine Überholung des Verputzes am Sockel und in den Ausfachungen. Neu sind dagegen alle Fenster, Jalousien und Türen sowie Dachrinnen und Abfallrohre. Die Anstriche erfolgten mit Mineral- und Kunstharzfarben, und zwar in den herkömmlichen Farben Grau, Weiss, Grün und Rot. Da Gemeinde und Kanton die Arbeiten subventionierten, steht das Haus seither unter Schutz.

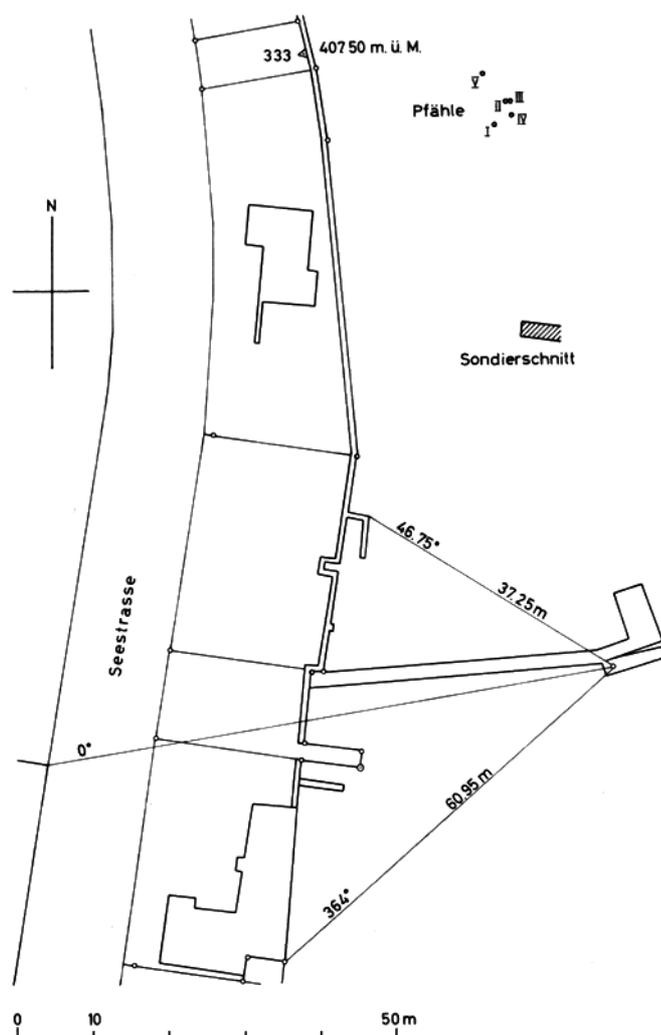
Oberrieden. Dampfschiffsteg. Neolithische Seeufersiedlungsreste. Archäologische Untersuchungen 1977. Übersichtsplan. Mst. 1:500.

Aufgrund einer Meldung seitens eines Sporttauchers, der nördlich des Dampfschiffsteges Oberrieden im Seegrund Pfähle gesichtet hatte, liess Dr. U. Ruoff die betreffende Seeuferzone durch die Archäolog. Tauchequipe der Stadt Zürich anfangs Oktober 1977 abschwimmen und den Seegrund durch einen Sondierschnitt untersuchen. Rund 75 m nördlich des Dampfschiffsteges ragten 5 Pfähle in einer Gruppe rund 20 m vom Ufer entfernt aus dem Seegrund. Im rund 23 m vom Ufer entfernt angelegten 1 m langen Sondierschnitt zeigte sich folgender Schichtenaufbau (von oben

nach unten): 30 bis 40 cm Sand, dann Seekreide, 10 bis 15 cm sekundär angeschwemmte Kulturschicht, etwa 15 cm Seekreide, 10 bis 15 cm torfige Kulturschicht und wieder Seekreide. Funde konnten keine eingebracht werden.

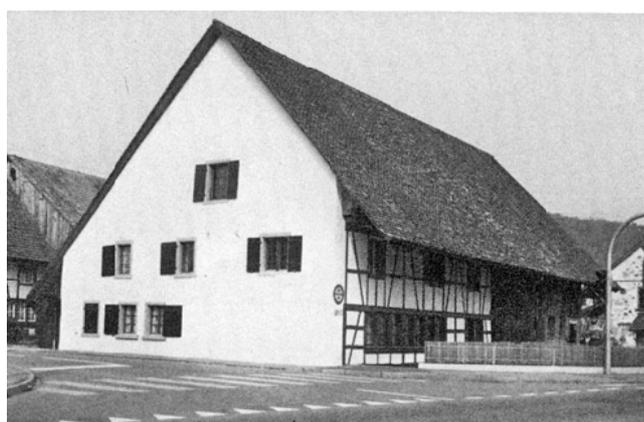
Otelfingen. Furttalstrasse. Ehemaliges Bauernhaus, sog. «Hochstudhaus». Nach der Restaurierung 1976–1980.

Dieses auch «Hochstudhaus» bezeichnete ehemalige Bauernhaus muss im 17. Jh. entstanden und gemäss der am hinteren Kellertürsturz eingemeisselten Jahrzahl 1779 umgebaut worden sein. Nachdem das Haus im Jahre 1963 in Gemeindebesitz übergegangen war, verlangte die Gemeindeversammlung vom 18. Februar 1972 dessen Abbruch und versagte Ende 1973, als dies nicht geschah, dem gemeinderätlichen Kreditbegehren für eine Renovation die Zustimmung. In dieser ausweglosen Situation nahm sich die ZVH, nach-

dem die NHK in einem Gutachten die Erhaltungswürdigkeit des Objektes dargelegt hatte, des vernachlässigten Hauses an, schloss 1975 mit der Gemeinde einen Baurechtsvertrag ab und liess den Wohntrakt in den Jahren 1976–1980 im Innern sanieren und aussen restaurieren, während die Gemeinde den Ökonomieteil 1978/79 instandstellen liess. Er dient der Gemeinde als Werkgebäude und Lager.

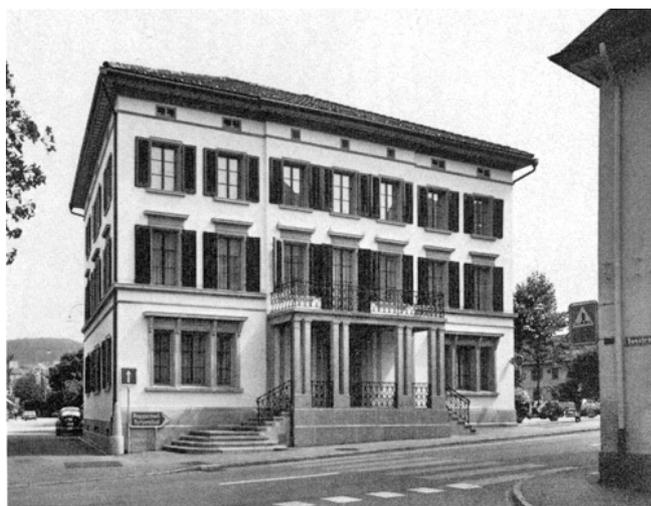
Pfäffikon. Hochstrasser. Gemeindehaus. Nach der Renovation 1977/78.

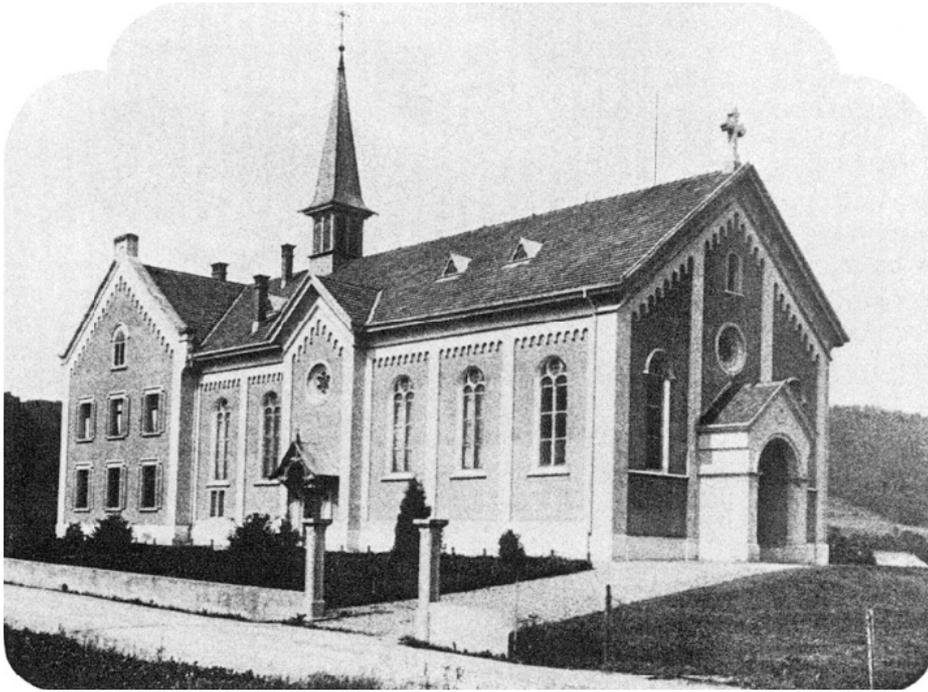
Pfungen. Katholische Kirche. Vor der Renovation 1961/62.

Die Katholiken in Pfungen wurden anfänglich von Bülach aus betreut. Nach der 1896 erfolgten Gründung eines Männervereins wurde für den Bau einer eigenen Kirche gesammelt. Nach dem Bau der Missionsstation 1900/01 konnte im Sommer 1901 der erste Gottesdienst in der neuen Kirche gefeiert werden, obgleich man erst 1903 eine Glocke angeschafft und noch viel später, 1907, die Kirche eingeweiht hat. Anlässlich der Anschaffung eines neuen Geläutes in der reformierten Kirche wurde die bisherige Glocke durch eine neue, auf jenes eingestimmte ersetzt. Im Rahmen der Renovation 1961/62 liess der damalige Pfarrer eine neue Heizung einbauen, die Ornamentmalereien über-tünchen, die Altäre durch einen neuen Hochaltar bzw. Holzplastiken ersetzen und auf der Aussenseite der Fenster eine Doppelverglasung montieren. Gleichzeitig erfolgte eine Fassadenrenovation, bei welcher der Rundbogenfries entlang dem Dachrand von Kirche und Pfarrhaus abgeschlagen wurde. 1973 mussten die Fassaden erneut gestrichen werden.

*Die Renovation von 1978*, von Architekt A. Noser, Kollbrunn, projektiert, zielte in erste Linie auf die Erneuerung des Innern ab. Die Aussenrenovation beschränkte sich deshalb auf das Ersetzen der Holzkonstruktion des Dachreiters und die Montage einer neuen Helmverschalung aus Kupferblech sowie auf das Überfangen der Giebel mit Kupferblech und die Erneuerung des Ziegeldaches.

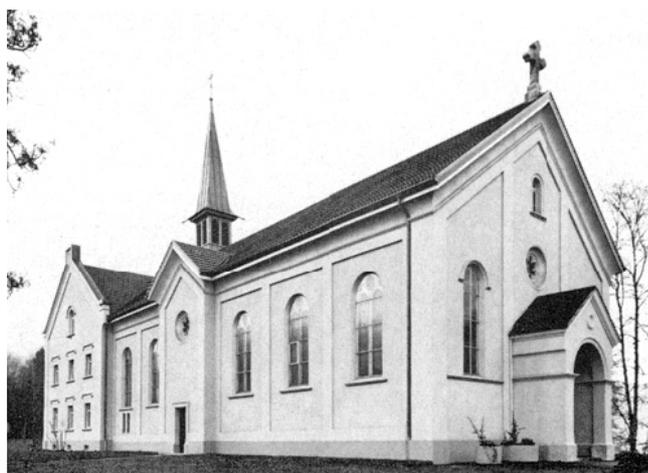
Pfungen. Katholische Kirche. Nach der Renovation 1978.

Eine Gesamtrenovation wurde 1978 durchgeführt. Sie umfasste im wesentlichen die Erneuerung des Verputzes, die Sanierung des Riegelwerkes, die Reparatur des Daches, die Erneuerung der Spenglerarbeiten und sämtlicher Anstriche.

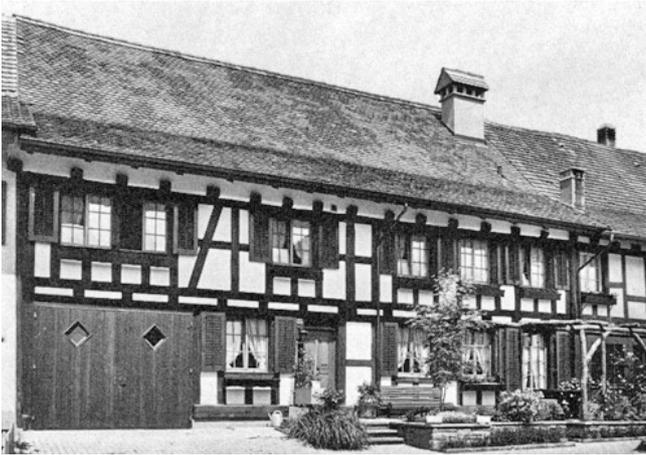
Rafz. Christengasse. Reihenhaus Vers. Nr. 547. Strassenseite. Nach der Aussenrenovation 1977/78.

novation durchgeführt werden. Sie umfasste die Freilegung der Riegelkonstruktion, die Sanierung der Verputze und Ausfachungen, des Dachstuhls und des Ziegeldaches, die Anfertigung neuer Fenster und eines Werkstatt-Tores, die Reparatur der Jalousien, die Montage kupferner Dachwasserinstallationen und die Erneuerung aller Anstriche. Gemeinde und Kanton subventionierten die Arbeiten. Das Haus steht nun unter Schutz.

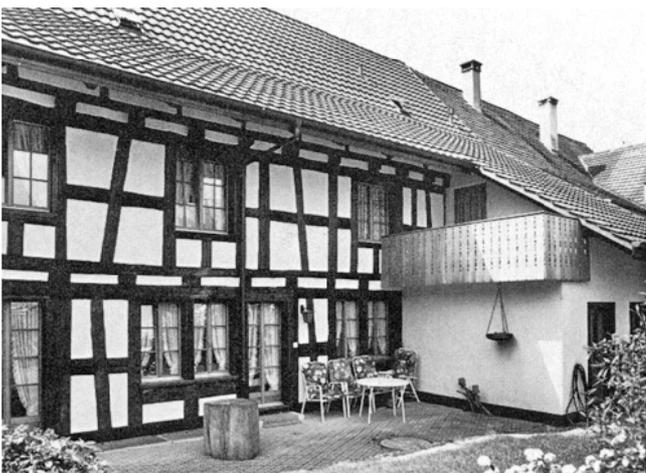
Rafz. Christengasse. Reihenhaus Vers. Nr. 547. Rückseite. Nach der Aussenrenovation 1977/78.

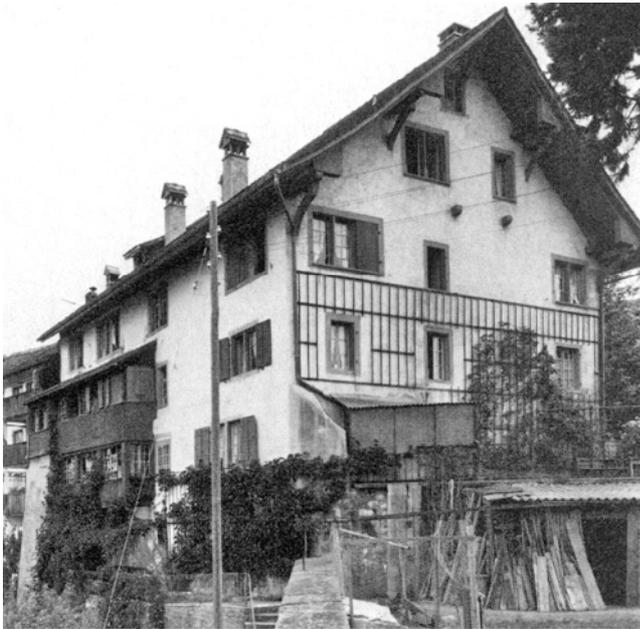
Regensberg. Oberburg. Amtshaus. Vor der Restaurierung 1977/78.

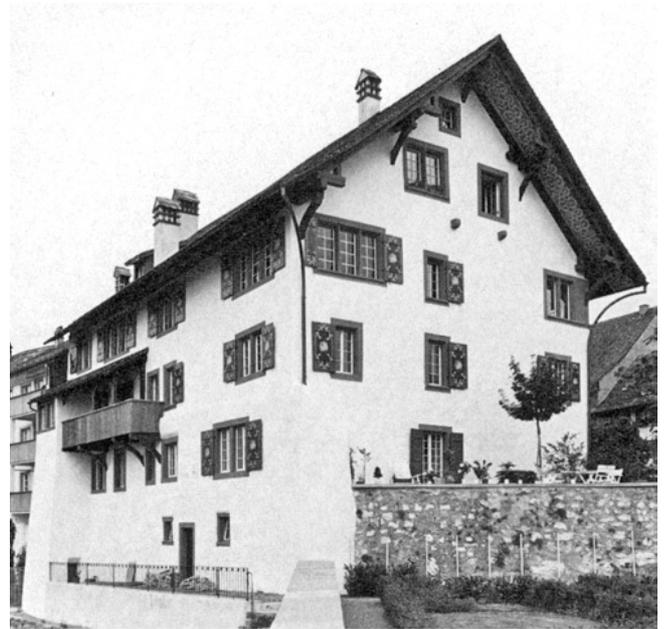
Regensberg. Oberburg. Amtshaus. Nach der Restaurierung 1977/78.

Grund der Dachuntersicht über der Giebelfassade liess sich die schwarze Beschlagwerkmalerei aufgrund von reichlich vorhandenen Farbspuren rekonstruieren.

*Im Innern* konnte man vor allem das alte Treppenhaus wieder herstellen. Vom Erdgeschoss bis zum Dachgeschoss führt eine rekonstruierte, mit gedrechseltem Stabgeländer versehene neue Treppe hoch. In der Treppenhalle im

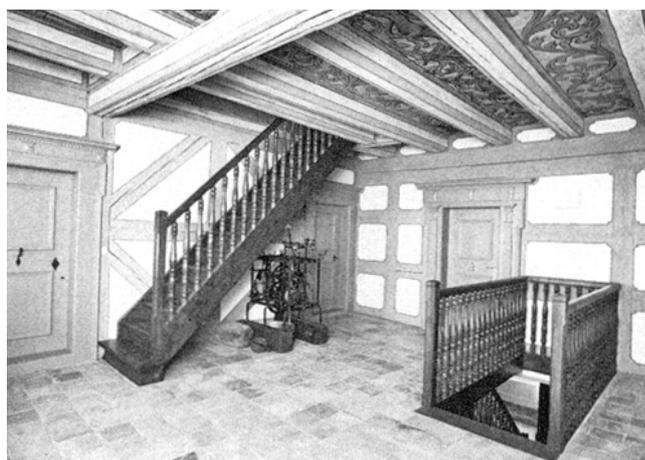
Regensburg. Oberburg. Amtshaus. Halle im 1. Obergeschoss. Nach der Restaurierung 1977/78.

2. Obergeschoss blieb der originale Tonplattenboden erhalten. Die beiden andern Hallen erhielten neue Böden aus bisherigen und zugekauften alten Tonplatten. Die Gestaltung der Innenwände mit graugefassten Riegeln und schwarzer Begleitlinie erfolgte aufgrund von aufgefundenen Spuren. Die Fensternischen in den Aussenwänden waren zum Teil mit grau oder rot gehaltenen Farbbändern umrahmt. Auch sie wurden rekonstruiert. Die beiden neuentdeckten gefassten Balkendecken in der Halle vor den einstigen Amtsräumen und im Sitzungszimmer im 2. Obergeschoss liessen sich sehr gut restaurieren.
