# ZÜRCHER DENKMALPFLEGE

9. BERICHT 1977/78 I. Teil (Kanton Zürich, Stadt Winterthur und Stadt Zürich, staatseigene Objekte)

Zürich 1982

Herausgeber Direktion der öffentlichen Bauten des Kantons Zürich  
Stadtrat Winterthur

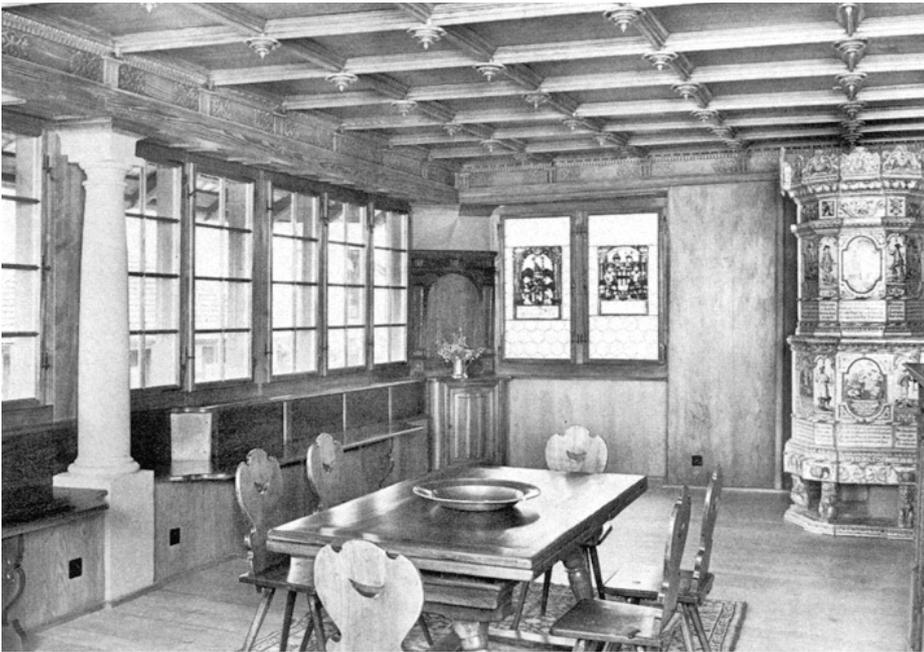
Regensburg. Oberburg. Amtshaus. Ehemalige Amtsstube im 2. Obergeschoss. Nach der Restaurierung 1977/78.

2. Obergeschoss blieb der originale Tonplattenboden erhalten. Die beiden andern Hallen erhielten neue Böden aus bisherigen und zugekauften alten Tonplatten. Die Gestaltung der Innenwände mit graugefassten Riegeln und schwarzer Begleitlinie erfolgte aufgrund von aufgefundenen Spuren. Die Fensternischen in den Aussenwänden waren zum Teil mit grau oder rot gehaltenen Farbbändern umrahmt. Auch sie wurden rekonstruiert. Die beiden neuentdeckten gefassten Balkendecken in der Halle vor den einstigen Amtsräumen und im Sitzungszimmer im 2. Obergeschoss liessen sich sehr gut restaurieren.

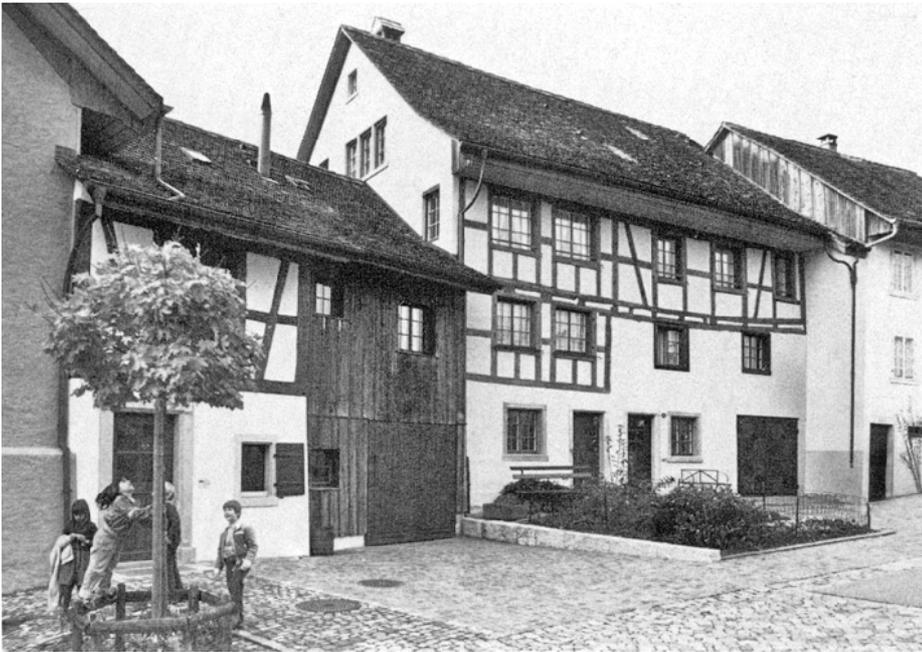
Regensburg. Unterburg. Häuserzeile  
Vers. Nr. 60/59/58. Nach der Renovation 1978 (zu Seiten 133 f).

und weiss gestrichenen Hauptfassade. Sämtliche Dächer sind mit alten Biberschwanzziegeln gedeckt, und die neuen Dachwasserinstallationen bestehen aus Kupferelementen. Gemeinde, Bund und Kanton zahlten Beiträge. So steht dieses ehemalige Bauernhaus seither unter Schutz.

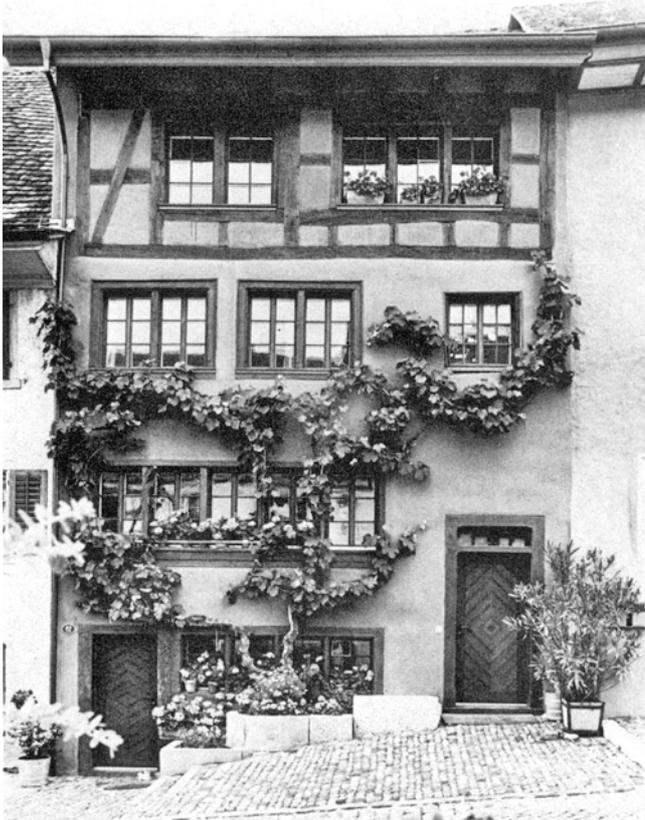
Regensburg. Unterburg. Ehemaliges Kleinbauernhaus «Zum eiser-  
nen Zeit» (Vers. Nr. 62). Nach der Renovation 1978 (zu Seite 135).

Dieses Gebäude wurde 1978 gleichzeitig mit dem seither an dessen Nordostecke anstossenden Neubau Vers. Nr. 60 unter Erhaltung und Erneuerung des Daches und Restaurierung der strassenseitigen Fassade im Innern um- und ausgebaut. Die Fassadenerneuerung erfolgte im Sinne einer

eigentlichen Restaurierung des Altzustandes, indem die neuen Verputze genau nach den noch vorhandenen Altputzen aufgetragen und die Riegel bloss gereinigt und leicht gebeizt wurden. Die Türe und die Jalousien liessen sich ebenfalls mittels Reinigung und Neubeizen instand stellen, und die neuen Fenster zeigen die bisherige Sprossenteilung. Selbst die Rebe blieb erhalten. Noch nicht restauriert ist das «Eiserne Zeit». Gemeinde, Bund und Kanton leisteten Beiträge. Das Haus steht seither unter Schutz.

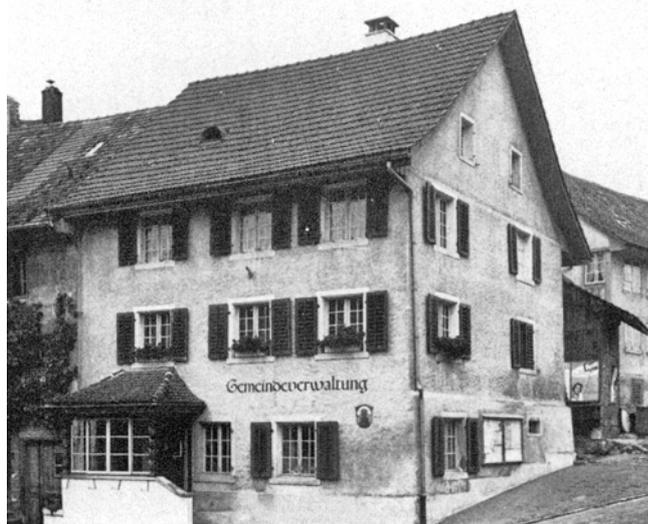
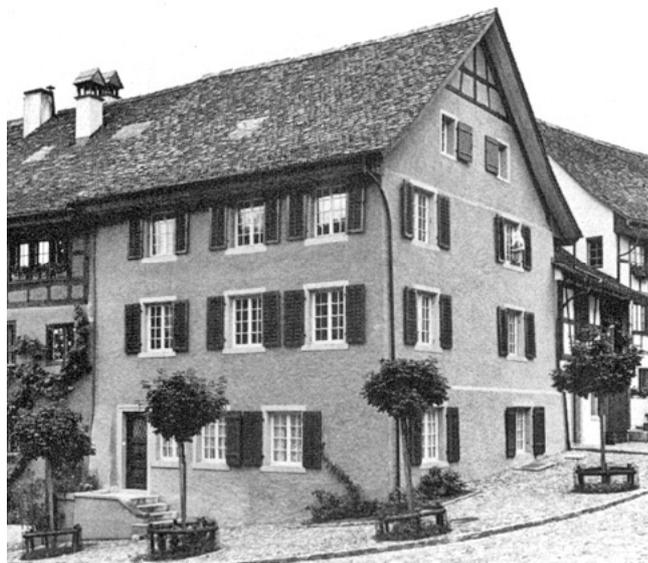
Regensberg. Unterburg. Oben: Haus «Im Höfli» (Vers. Nr. 89). Nach dem Umbau 1977/79; Mitte: ehemaliges Gemeindehaus Vers. Nr. 61. Vor der Renovation 1977/78; unten: nach der Renovation 1977/78 (zu Seite 135).

Die Geschichte dieses 1640 erbauten Hauses ist noch nicht geschrieben. Bis 1948 befand sich hier das Postbüro und ab diesem Jahr bis 1970 die Gemeindeverwaltung. 1977/78 liess die Gemeinde im Innern die bestehenden Wohnungen modernisieren und die Erdgeschossräume zu einer dritten Wohnung ausbauen sowie das Äussere renovieren, wobei die Dachflächen mit alten Biberschwanzziegeln gedeckt, neue Dachrinnen und Abfallrohre montiert und der Verputz und die Anstriche erneuert wurden.

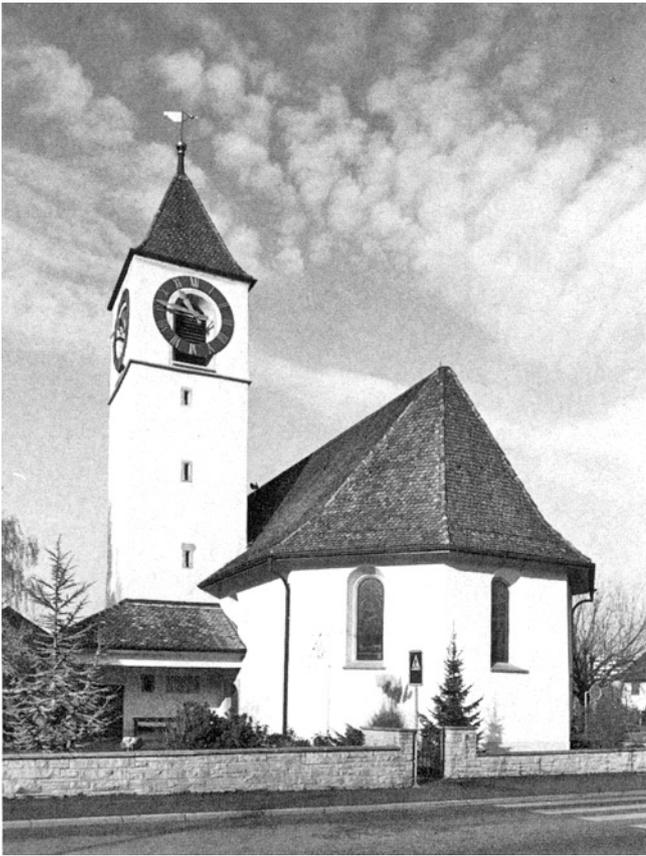
Regensdorf. Reformierte Kirche. Nach der Aussenrenovation 1977.

Dank dem Umstand, dass die letzte Aussenrenovation erst 1955 stattgefunden und man dabei verzichtet hatte, verschiedene Wünsche der Denkmalpflege zu verwirklichen, bewegte sich diese Aussenrenovation im Rahmen von gründlichen Unterhaltsarbeiten. Sie umfasste in erster Linie die Entfernung der Dispersionsanstriche und das Neustreichen des Mauerwerkes mit Mineralfarbe. Die Holzelemente dagegen erhielten eine Kunstharzfassung in Sandsteingrau und Weiss, während die Zifferblätter nun anstelle des bisherigen Grüns einen blauen Grund zeigen. Die Ziffern wurden neu vergoldet, ebenso die Wetterfahne, die Turmkugel und die Turmspitze. Ausserdem konnten die Sandsteinsäulen des Vorzeichens und das gleichartige Gewände des Hauptportals durch Aufmodellierungen geflickt werden.

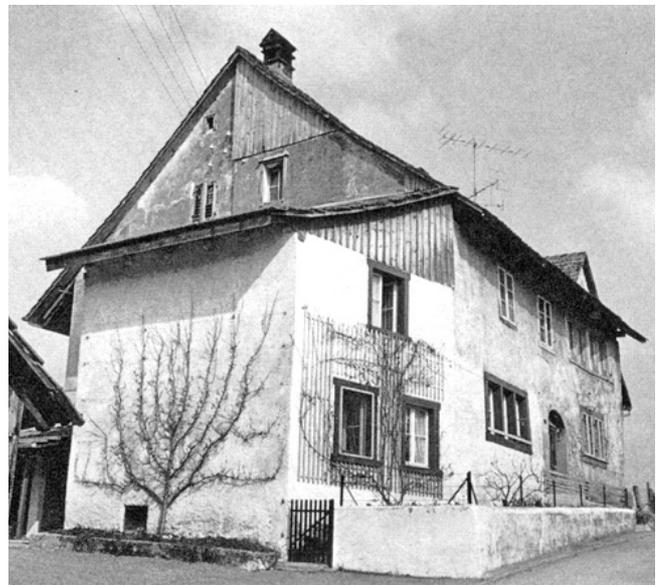
Regensdorf. Altburg. Ehemaliges Vogthaus (Vers. Nr. 9). Vor der Restaurierung 1976/77.

Bei der Restaurierung des Äusseren wurde vor allem der originalgetreuen Struktur des Verputzes, der Substanzerhaltung bei den Sandsteingewänden der Fenster und Türen sowie der Rekonstruktion der Eckquadrierung grösste Aufmerksamkeit geschenkt. Dieses Vorgehen drängte sich um so mehr auf, als sowohl vom ursprünglichen, aus der Bauzeit stammenden Verputz als auch von der originalen Eckquadrierungsmalerei noch grössere Flächen vorhanden und zudem die Sandsteingewände noch nie nachbehandelt worden

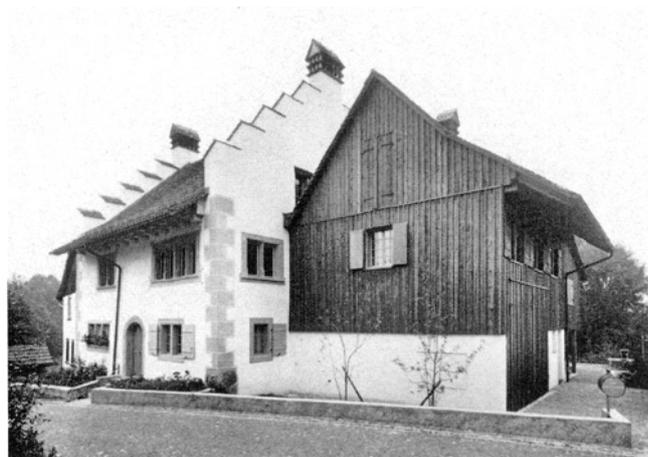
Regensdorf. Altburg. Ehemaliges Vogthaus (Vers. Nr. 9). Nach der Restaurierung 1976/77.

waren. Dagegen mussten zahlreiche vorstehende Balkenköpfe geflickt oder gar ersetzt werden. Die Treppengiebel liessen sich nach alten Stichen aus den Stichsammlungen von P. Bader-Schönberg, Zürich, und des Bauherrn rekonstruieren. Zudem musste danach in der Hauptfassade in der Westhälfte des Obergeschosses anstelle zweier späterer Einzelfenster ein spätgotisches gekoppeltes Doppelfenster neu geschaffen werden. Ausserdem konnte ein alter Schüttstein aus Sandstein im ersten Obergeschoss erneuert werden, hingegen musste man auf den an der Ostseite angebauten einzigartigen gewölbten Aussenbackofen verzichten. Gemeinde und Kanton subventionierten die Aussenrestaurierung. Das ehemalige Vogthaus ist nun geschützt.

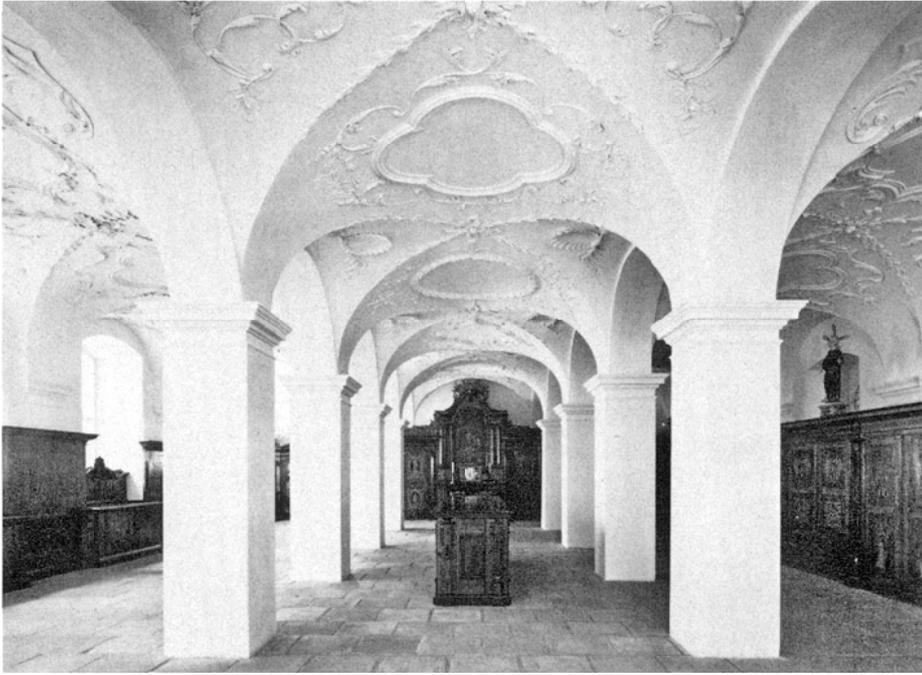
Rheinau. Ehemalige Klosterkirche. Sakristei. Nach der Restaurierung 1977/78.

Im Zusammenhang mit diesen Arbeiten wurden die ausgebauten Schränke entwurmt und wo nötig repariert, die Wände neu gestrichen und die Stukkaturen gereinigt und restauriert. Für den Bodenbelag fertigte die Firma M. Mantegazzi in Riva S. Vitale TI auf Anraten des eidg. Experten

50 × 50 cm-Tonplatten an, die wenige Tage vor der Jubiläumsfeier «1200 Jahre Kloster Rheinau» (24. Juni 1978) – leider mit zu grossen Stossfugen verlegt wurden.

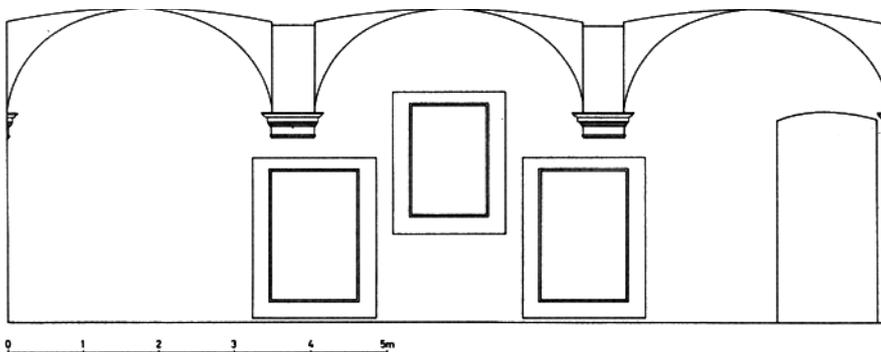
Die Westwand weist drei alte, auf die Mittellängsachse symmetrisch angeordnete Wandöffnungen mit verschiedenen Schwellenhöhen auf: während die Schwelle der mittleren Öffnung 1,40 m über dem Bodenniveau sitzt, ist die Schwellenoberkante bei den andern beiden nur 30 cm über dem Bodenniveau. Es handelt sich um erste Sakristei-schränke, von denen der höher versetzte für die Aufbewahrung von kostbaren liturgischen Geräten gedient haben dürfte.

Rheinau. Ehemalige Klosterkirche. Sakristei. Westwand mit drei Schranknischen. Mst. 1:100.

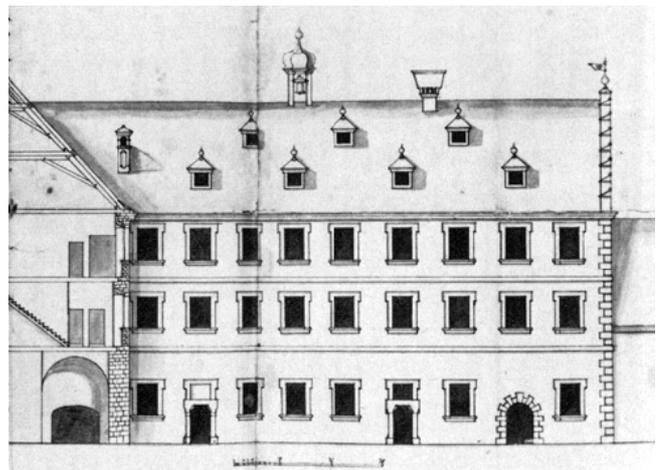
Rheinau. Ehemalige Klosteranlage. Männergasthaus. Fassadenriss von Thomas Comacio um 1675. (Original im Stiftsarchiv Einsiedeln)

Am 19. November 1674 beschloss das Mönchskapitel die noch von 1528 aus der Zeit Abt Heinrichs VIII. von Mandstamm stammende Küche – ein zweigeschossiger Bau mit Quergiebel gegen den Klosterhof, und die ungefähr gleichzeitig zu datierende sog. «Burg» – ein dreigeschossiger Wohnturm (!) mit beidseitigem Treppengiebel zu einem einheitlichen Gebäude um- und ausbauen zu lassen. Die Bauarbeiten wurden in den Jahren 1675/76 durch den Baumeister Thomas Comacio ausgeführt, der zu dem Umbauvorhaben einen Fassadenriss geliefert hatte.

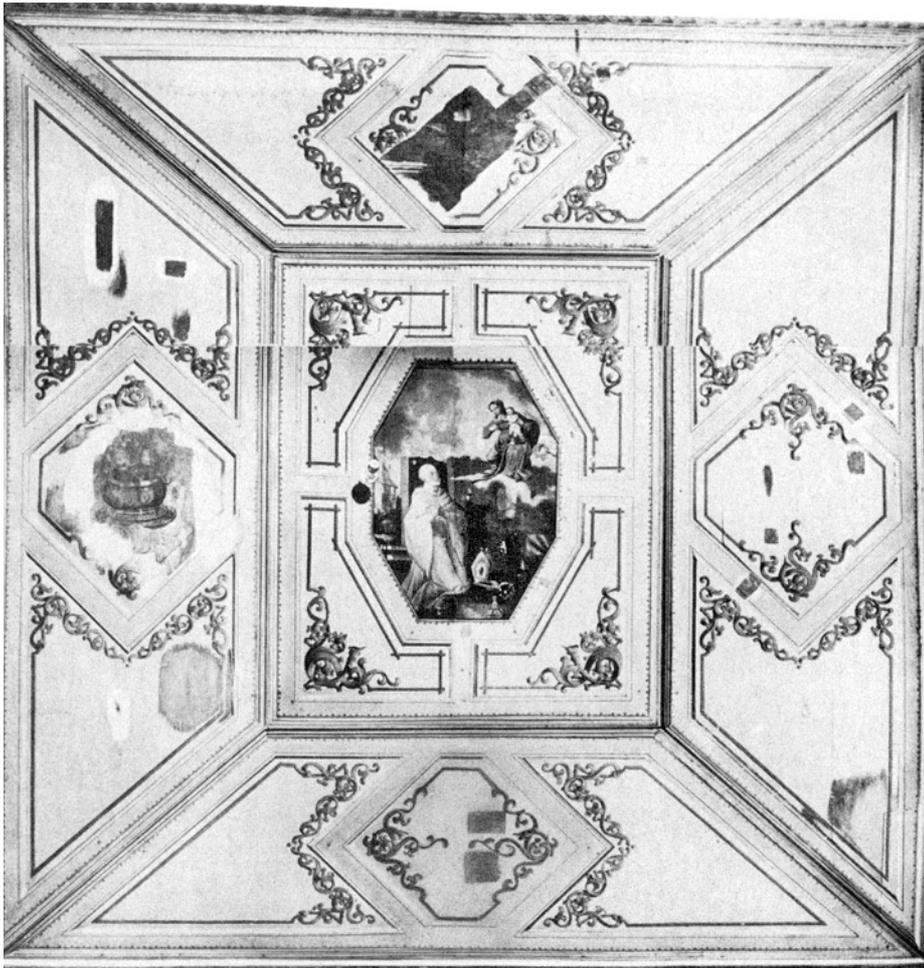
Rheinau. Ehemalige Klosteranlage. Männergasthaus. Gastzimmer Nr. 149. Deckengemälde von Lucas Wiestner von 1675. Vor der Restaurierung 1977/78.

Die weiteren Beobachtungen im Innern des Männergasthauses brachten kaum wesentlich Neues an den Tag, ausgenommen die bei H. Fietz, a.a.O. auf Seite 300 wie folgt beschriebene *Decke im Gastdimme Nr. 149* (nach Numerierung von H. Fietz): «Eine flache Holzdecke durch Friese in rechteckige Felder geteilt, wobei die Hauptfriese durch aufgelegte Rundleisten betont werden. Die Decke ist im 19. Jh. auf grauem Grund mit braunen Barockranken bemalt worden. Im mittleren Felde ein Gemälde: ein weissgekleideter

knieender Abt, dem die Madonna mit dem Kinde in den Wolken erscheint. Am Boden Mitra und Krummstab, daneben das Allianzwappen Rheinau-Bernhard I. von Freyburg.» Mit der Reinigung des Bildes wurde eine Untersuchung der ganzen Decke verbunden. Dabei fand der Restaurator E. Höhn, Rüslikon, eine ältere, d. h. die ursprüngliche Fassung: eine das Mittelbild einfangende Aufreihung von Symbol-Darstellungen zu einer Lauretanischen Litanei.

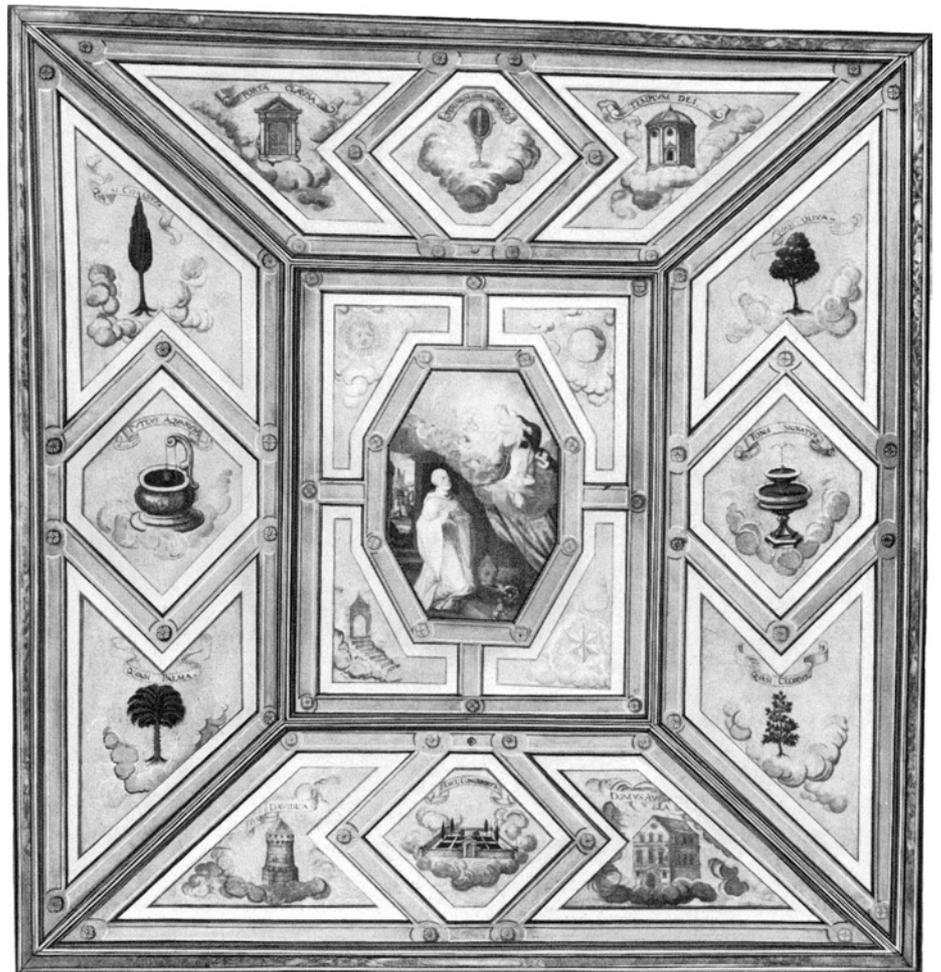
Rheinau. Ehemalige Klosteranlage. Männergasthaus. Gastzimmer Nr. 149. Deckengemälde von Lucas Wiestner von 1675. Nach der Restaurierung 1977/78.

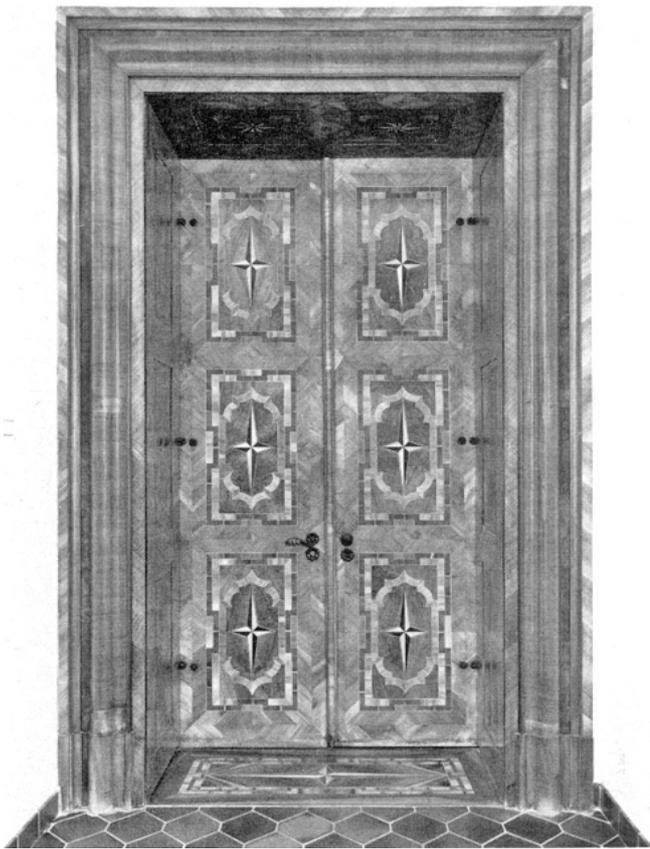
Rheinau. Ehemalige Klosteranlage. Erweiterungsbau von 1726 zum Männergasthaus. Intarsientüre zum ehemaligen Festsaal im sog. Mühlesaalbau. Aussenseite. Nach der Restaurierung 1977/78.

und 4 erhalten, gereinigt und neu mit Kalk gestrichen werden. Erhalten und restauriert wurde auch die grosse, mit reichem Intarsien Dekor ausgestattete, zweiflügelige Türe zum ehemaligen, nach 1862 umgebauten Festsaal im 2. Obergeschoss des Mühlesaalbaues von 1727. Dasselbe gilt für die oben beschriebene, von einer neugotischen Übermalung befreiten Holzdecke im ehemaligen Gastzimmer 149, jetzt Zimmer W 322 des Personalchefs. Schliesslich sei noch erwähnt, dass die anfängliche Absicht, die Dachgeschosse auszubauen, aus denkmalpflegerischen Gründen aufgegeben wurde. Dieser Ausbau hätte unweigerlich den Ersatz des originalen Dachstuhls nach sich gezogen.

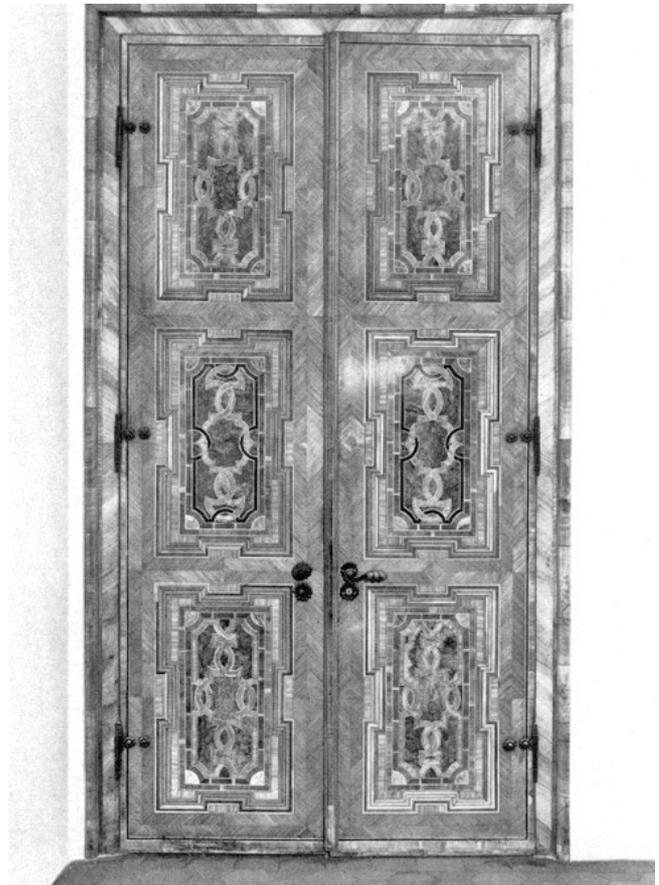
Rheinau. Ehemalige Klosteranlage. Erweiterungsbau von 1726 des Männergasthauses. Intarsientüre zum ehemaligen Festsaal im sog. Mühlesaalbau. Innenseite. Nach der Restaurierung 1977/78.

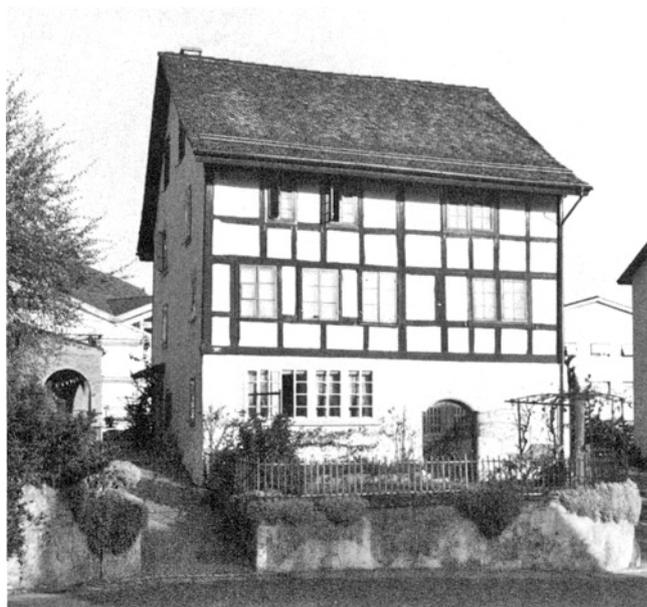
Rüschlikon. Dorfstrasse 28. Ehemaliges Weinbauernhaus Vers. Nr. 163. Nach der Restaurierung 1977/78.

Das Riegelhaus Vers. Nr. 163 wurde 1977 einer umfassenden Aussenrenovierung unterzogen. Das stark beschädigte Riegelwerk musste teilweise erneuert werden. Mit seinem neuen vollgestrichenen Verputz und den naturfarbenen starken Riegeln prägt das Haus heute das Ortsbild der Dorfstrasse.

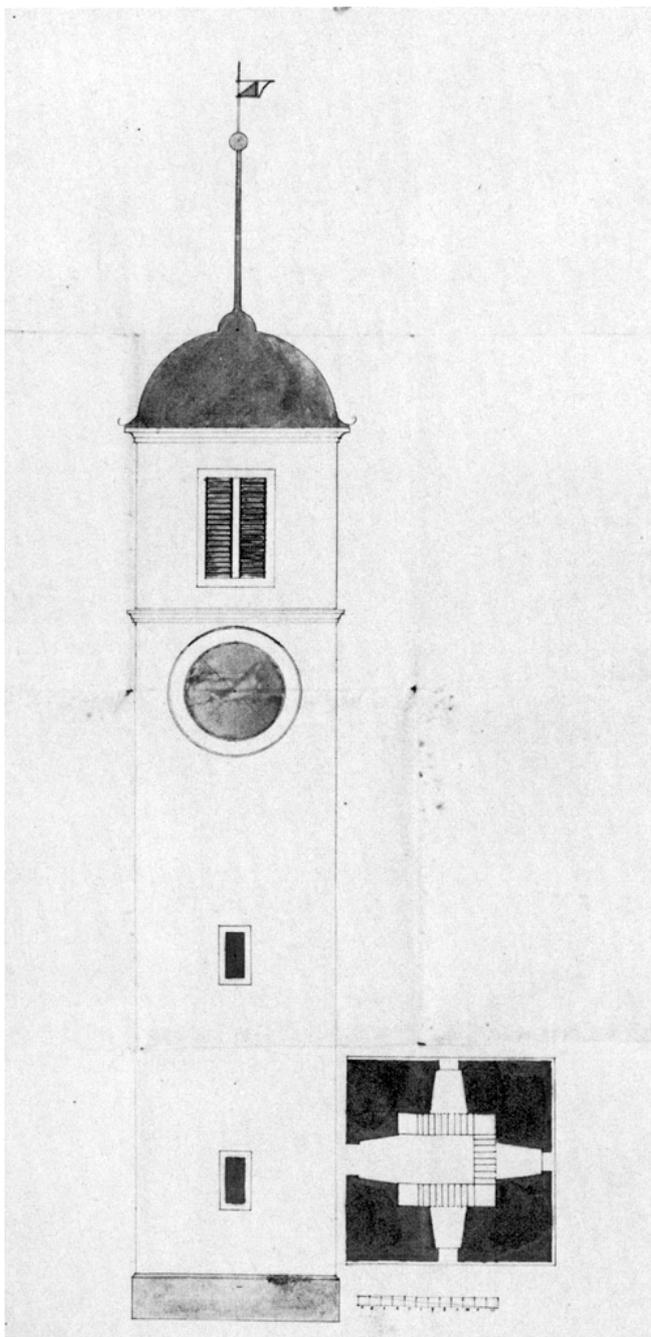
Russikon. Reformierte Kirche. Grund- und Aufriss des Turmes. Projekt von Johannes Volkart d. Ae., 1790. (Original im Gemeindegarchiv Russikon).

- 1791 erfolgte nach Abbruch des gotischen der Bau des heutigen spätbarocken Turmes.
- 1864 wurde ein neues Gestühl in den Chor gestellt.
- 1881 wurde das Äussere, 1883 aber das Innere renoviert, wobei man die Ornamentmalereien am Rippengewölbe freigelegt und eine stukkierete Gipsdecke eingezogen hat.
- 1892 erhielt die Kirche aufgrund einer Stiftung einen neuen Taufstein.
- 1903 goss die Glockengiesserei Rüetschi in Aarau das bestehende vierteilige Geläute, und 1920 baute die Firma Kuhn in Männedorf die erste Orgel für Russikon.
- 1921 fand eine Innenrenovation unter Leitung von Architekt Johannes Meier in Wetzikon statt, und 1952/53 erfolgte eine Gesamtrenovation mit Instandstellung des Emporenanges.

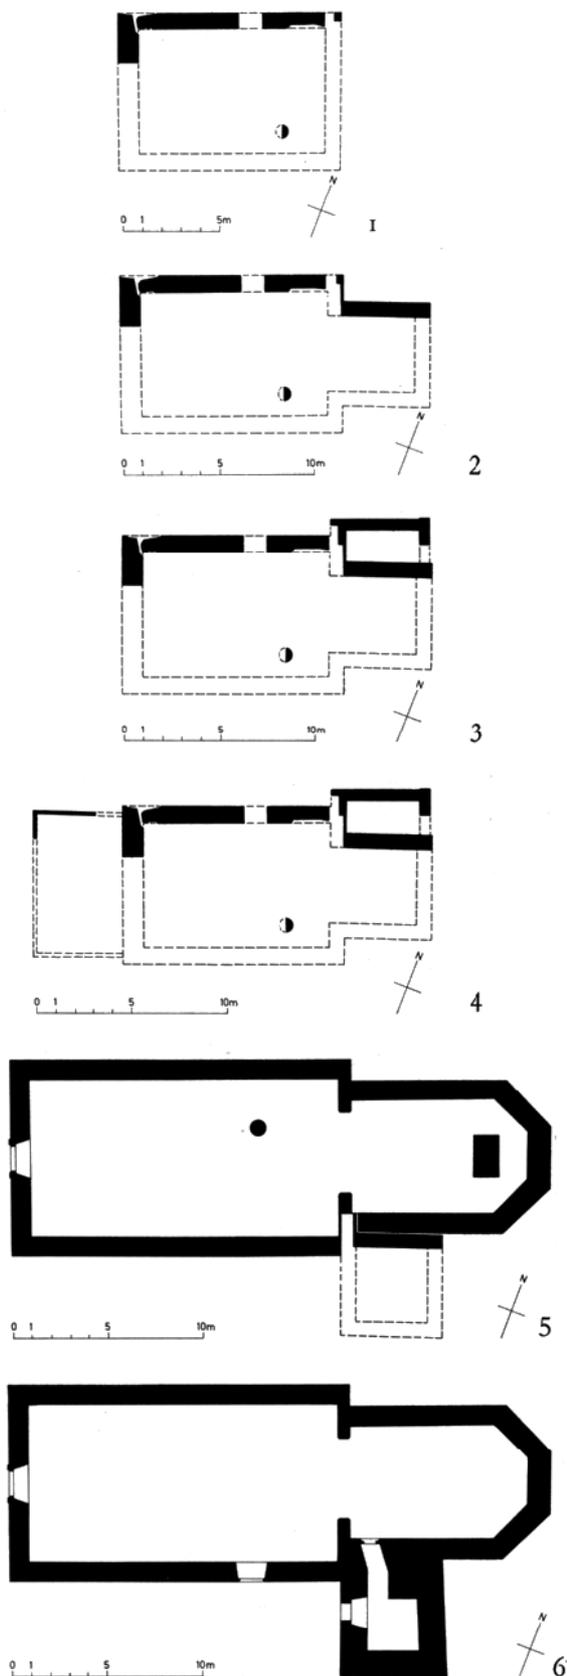
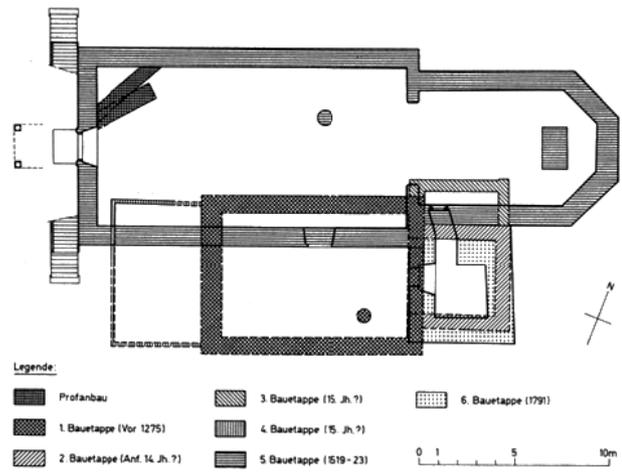
Russikon. Reformierte Kirche. Bauetappenpläne. Mst. 1:400. Links. Von oben nach unten: 1. Bauetappe (vor 1275), 2. Bauetappe (Anf. 14. Jh.?), 3. Bauetappe (15. Jh.?), 4. Bauetappe (15. Jh.?), 5. Bauetappe (1519-23), 6. Bauetappe (1791). Rechts: Bauetappengesamtplan.

*Bau eines Chorturms um 1300 (Bauetappe 2)*

Die Nordmauer setzt rund 440 m südlich der oben beschriebenen Nordmauer der Kirche an. Wenn wir die oben mit rund 7 m geschätzte Breite der Kirche und die verbleibende Tiefe bis zur Aussenflucht der Turmostmauer berücksichtigen, muss der Mauerkörper dieses Turmchores einen Grundriss von rund 5 x 5,50 m gehabt haben und mindestens 9 bis 10 m hoch gewesen sein.

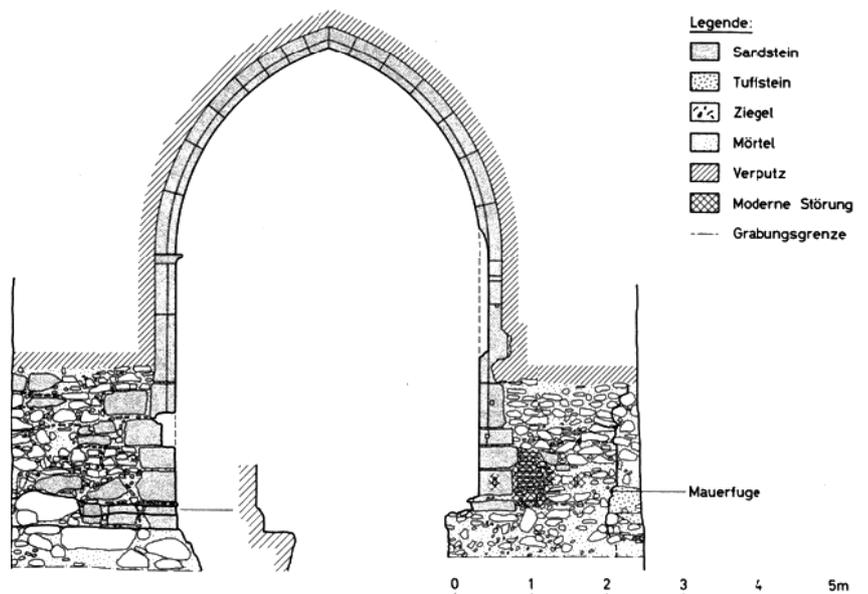
Russikon. Reformierte Kirche. Archäologische Untersuchung 1977. Westansicht des Chorbogens. Steinge-rechter Plan. Mst. 1:100 (zu S. 156).

Kaum ursprünglich dürfte auch die asymmetrische Gestaltung der Chorbogen-Vorlagen sein: nördlich des Chorbogens misst die Ostwand 1,80 m, südlich davon aber 2,30 m, weil hier die Vorlage rund 50 cm weiter vorragt. Dies muss auf eine nachreformatorische Änderung zurückgehen, als an dieser Stelle für die neue Liturgie eine Kanzel eingebaut wurde.

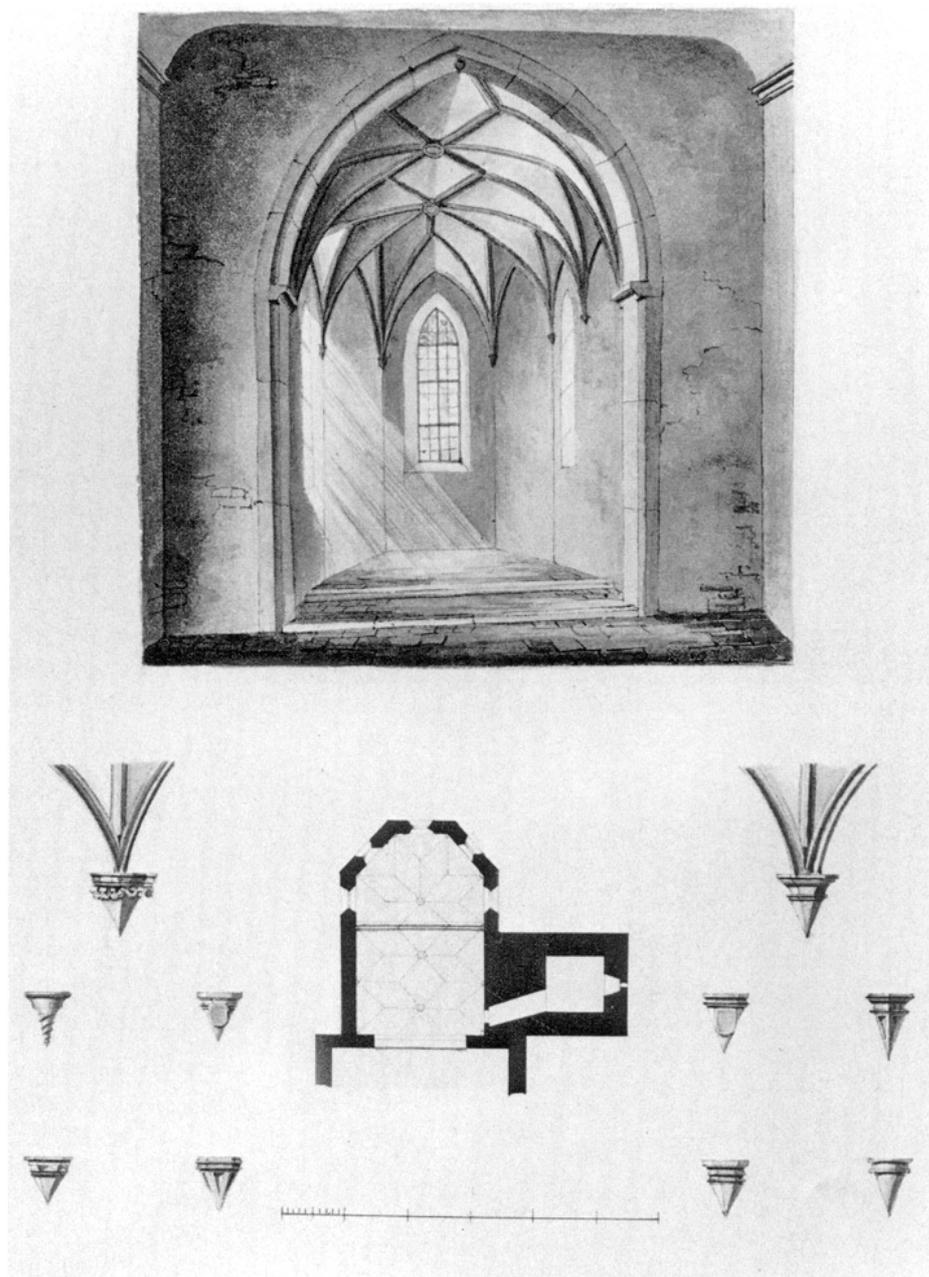
Russikon. Reformierte Kirche. Innenansicht und Grundriss des Chores sowie Detailansichten der Gewölberippenkonsolen. Aquarell von L. Schult-hess, 1839. (Original in ZB, Graph. Smlg.)

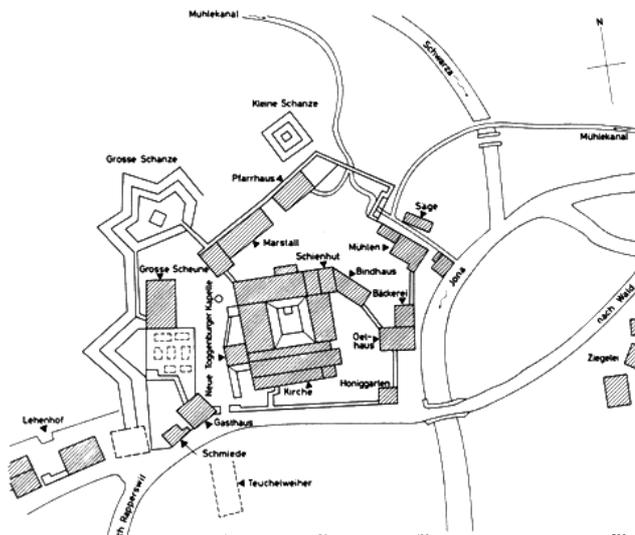
Rüti. Ehemalige Klosteranlage. Grundriss von 1685. Umzeichnung von H. Zeller-Werdmüller nach einer unbekanntenen Originalvorlage von 1685. (MAGZ, Bd. 24, Heft 4, 1897, S. 199).

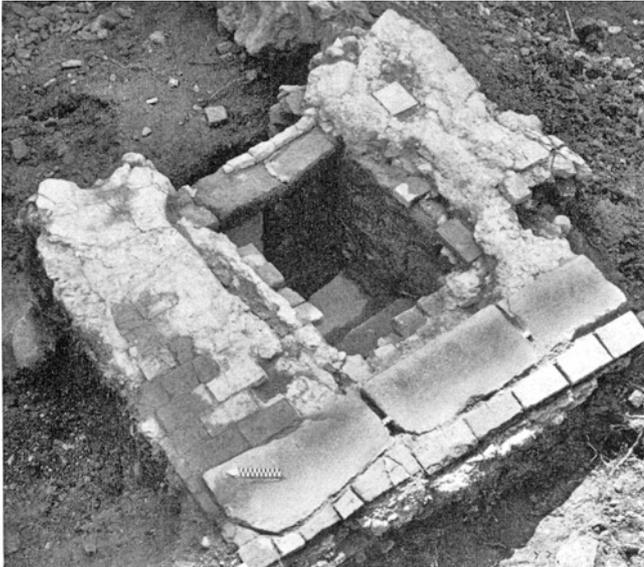
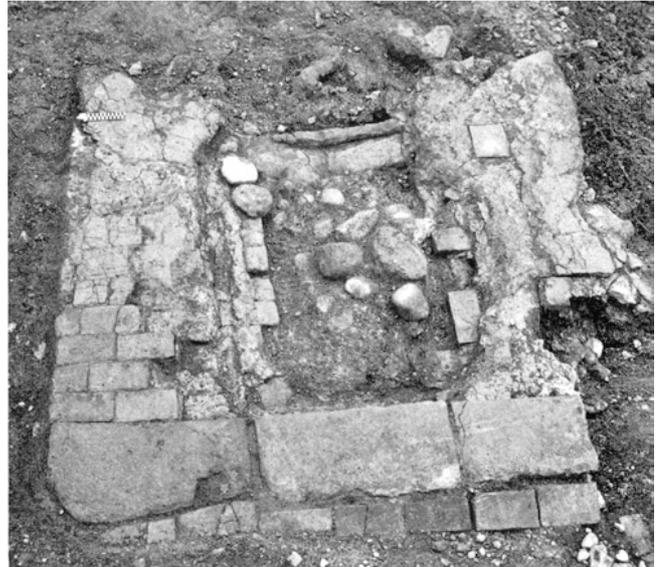
Rüti. Ehemalige Klosterkirche. Ehemalige Vorhalle/Toggenburger Gruft. Archäologische Untersuchung 1978. Feld I. Mit Steinen und Mörtelschutt gefüllter Grufteingang.

Von dieser fast völlig zerstörten Gruft waren die Ostwand, das – liederliche – Fundament der südlichen Gewölbeseite und ein grösserer Teil der Zugangstreppe erhalten geblieben...

etwa 50 cm nordwärts verschoben. Sie war auch viel kleiner als bisher angenommen, nämlich nur  $3 \times 3,40$  m weit und – nach Ausweis der erhaltenen Ostwand – nur 1,30 m hoch. Da die Tonne beidseits bis auf die Nagelfluh reichte, hatte die Gruft wie die darüber befindliche «Alte Toggenburger Kapelle» auch keine geraden Wände.

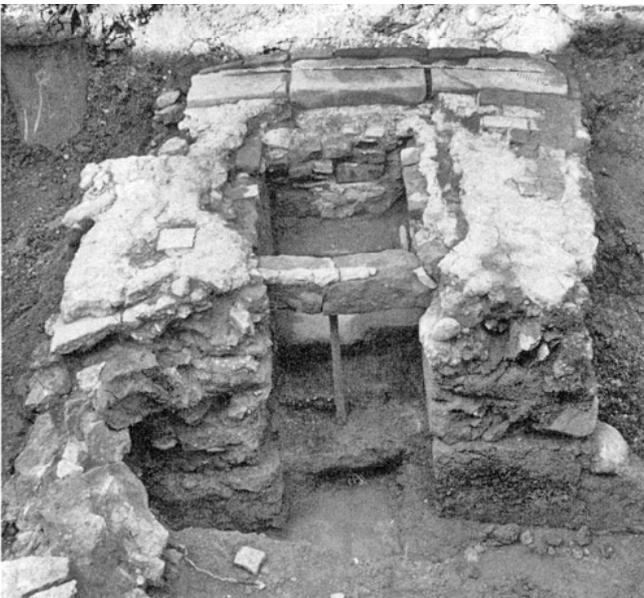
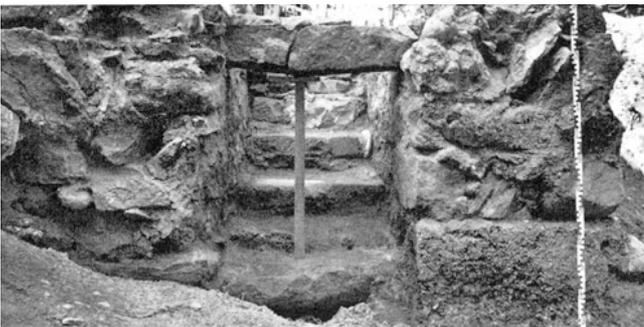
Rüti. Ehemalige Klosterkirche. Ehemalige Vorhalle/Toggenburger Gruft. Archäologische Untersuchung 1978. Oben: Grufteingang von Westen gesehen; Mitte und unten: Grufteingang von Osten gesehen.

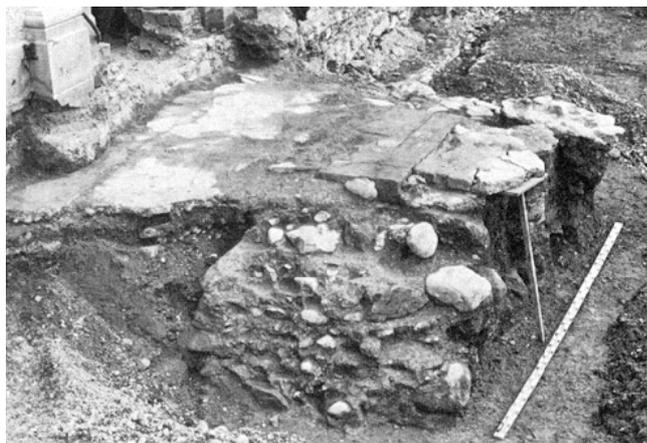
Rüti. Ehemalige Klosterkirche. Bereich des ehemaligen Westportals. Archäologische Untersuchung 1980/81. Fundament der alten Westmauer, aus Norden. Darüber in der Mitte Sandstein-Türschwelle, rechts Reste zweier Mörtelböden der ehemaligen Vorhalle, links Mörtelboden des Kircheninnern um 1706.

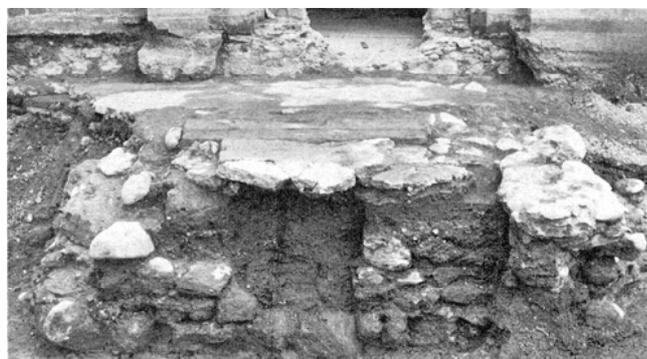
Rüti. Ehemalige Klosterkirche. Bereich des ehemaligen Westportals. Archäologische Untersuchung 1980/81. Fundament der alten Westmauer, aus Westen, darüber Sandstein-Türschwelle und Mörtelbodenreste der Vorhalle. In der Westwange des Westmauerfundamentes die sekundären Ausarbeitungen für die Gräber M und N in der Toggenburger Kapelle: für N in der Mitte, für M rechts ausen (Eckarbeitung).

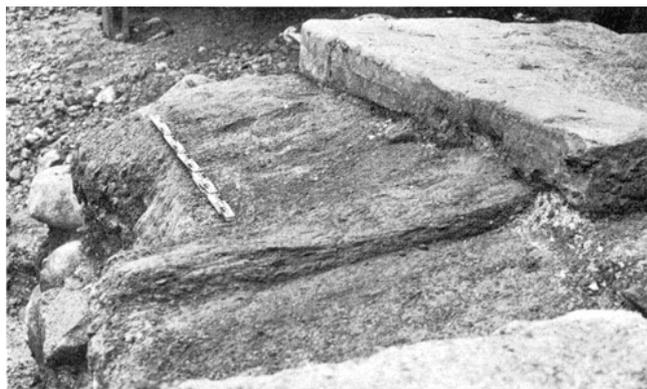
Rüti. Ehemalige Klosterkirche. Bereich des ehemaligen Westportals. Archäologische Untersuchung 1980/81. Rechts Türschwelle des alten Kirchenportals, links davor Rest des ursprünglichen Lehmbodens in der Toggenburger Kapelle.

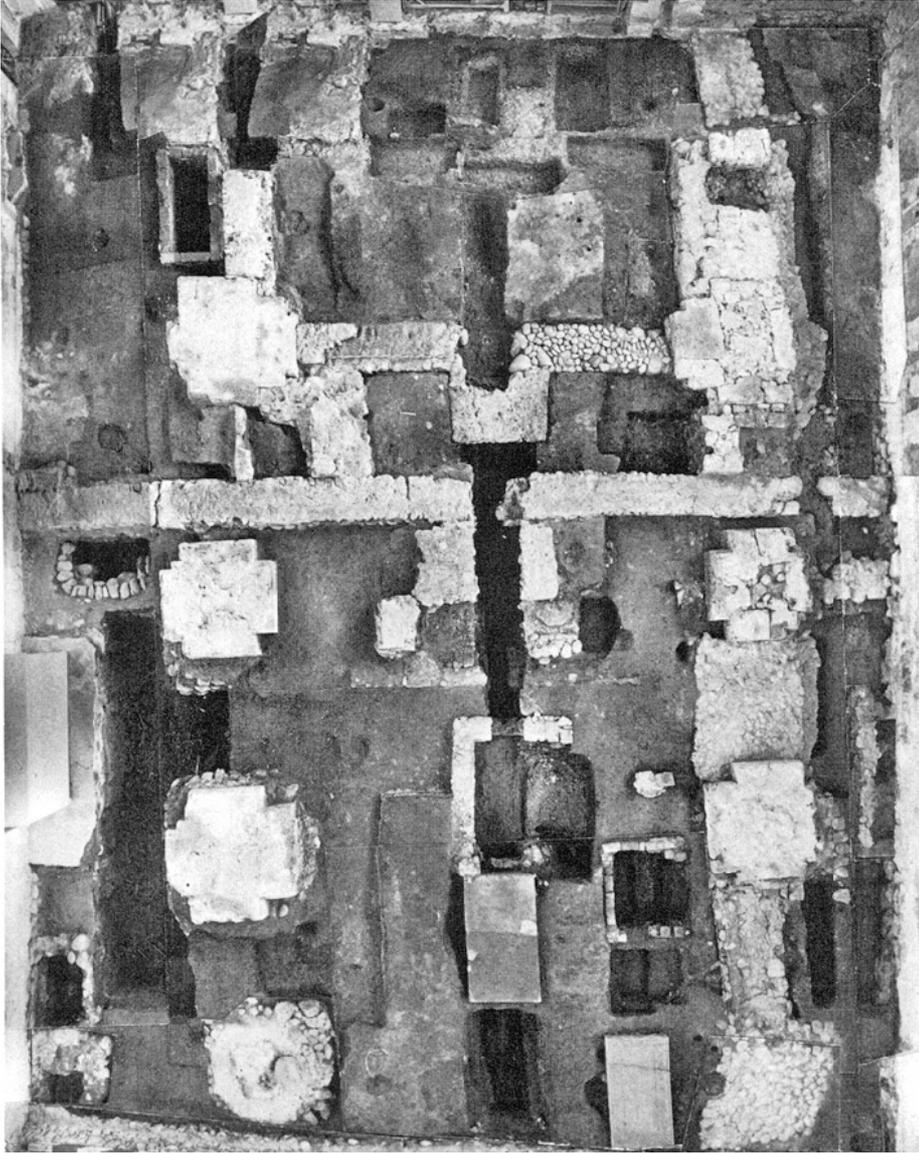
Rüti. Ehemalige Klosterkirche. Archäologische Untersuchung 1980/81. Gesamtaufnahme. 2. Abstich. Von Westen.

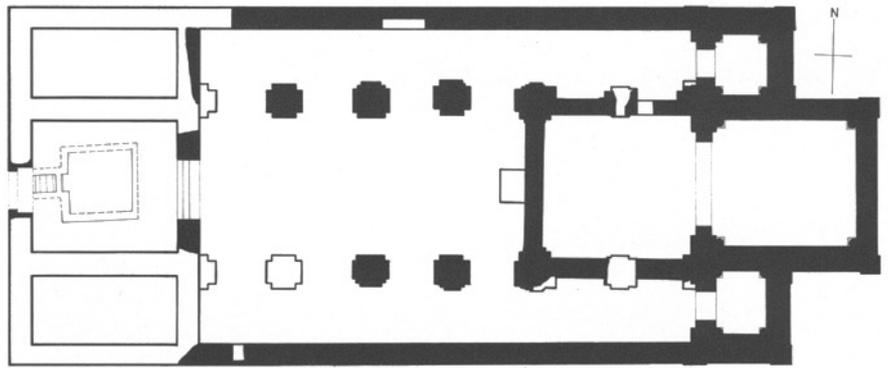
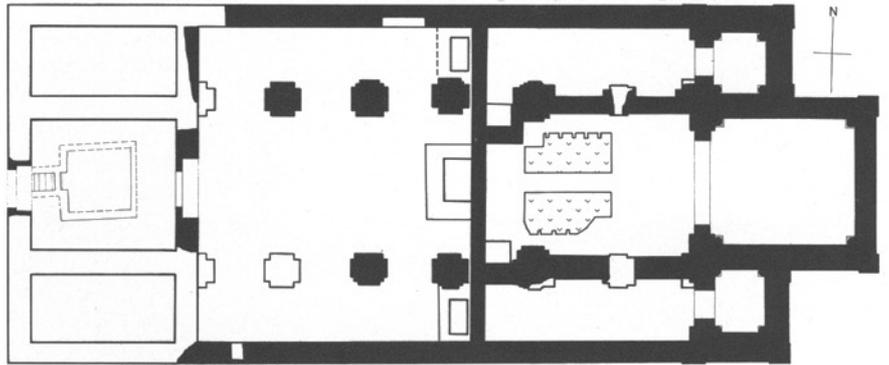
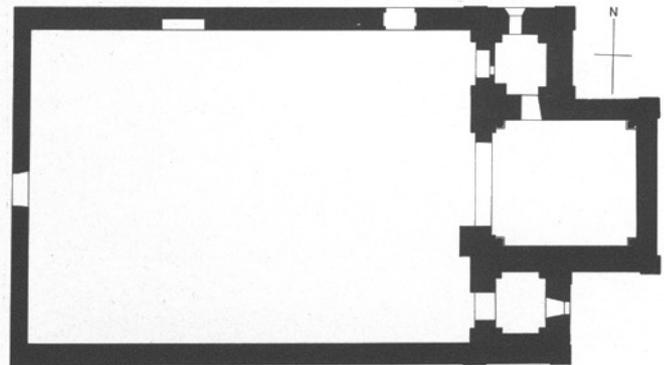
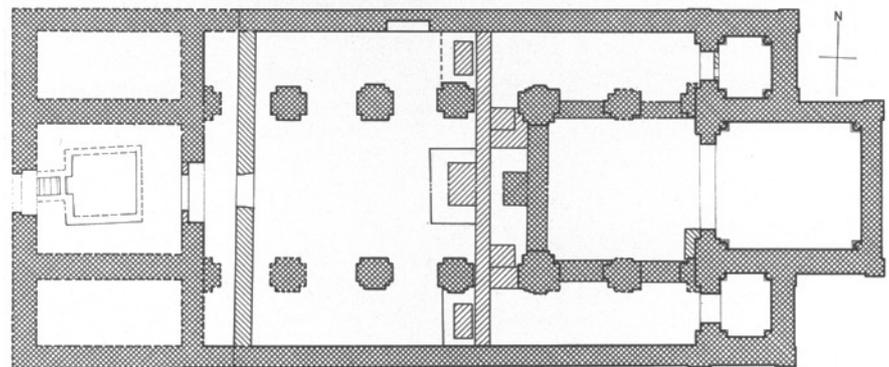
Rüti. Ehemalige Klosterkirche. Bauetappenpläne. Mst. 1:400.  
 Von oben nach unten:  
 1. Bauetappe (nach 1214);  
 2. Bauetappe (um 1298);  
 3. Bauetappe (1771);  
 Bauetappengesamtplan.

Die neuen Untersuchungen bestätigten in erster Linie die 1962/63 bei der Entfernung der Grabplatten von den Längswänden des Schiffes gemachte Beobachtung, dass die unteren Partien der heutigen Nord- und Südmauern bis über die Fensterbänke hinauf noch die Aussenmauern der einstigen Seitenschiffe sind. Die Ausgrabungen von 1980 vermittelten auch neue Aufschlüsse über deren Fundamente. Während die östlichen Fundamentpartien auf dem dort wie im Chor sehr hoch anstehenden Nagelfluhfels aufsitzen, sind die westlichen Abschnitte der Aussenmauern nur rund 1 m tief in den westwärts immer mächtiger werdenden Lehm fundamementiert. Zu dieser Konstruktionsweise dürften die

*In der ersten Bauetappe* – von 1214 ab – markierten die Pfeiler II und das Pfeilerpaar I *den Mönchschor*: Auf dem zwischen Pfeilerpaar Nr. II liegenden Mauerfundament stand einst die

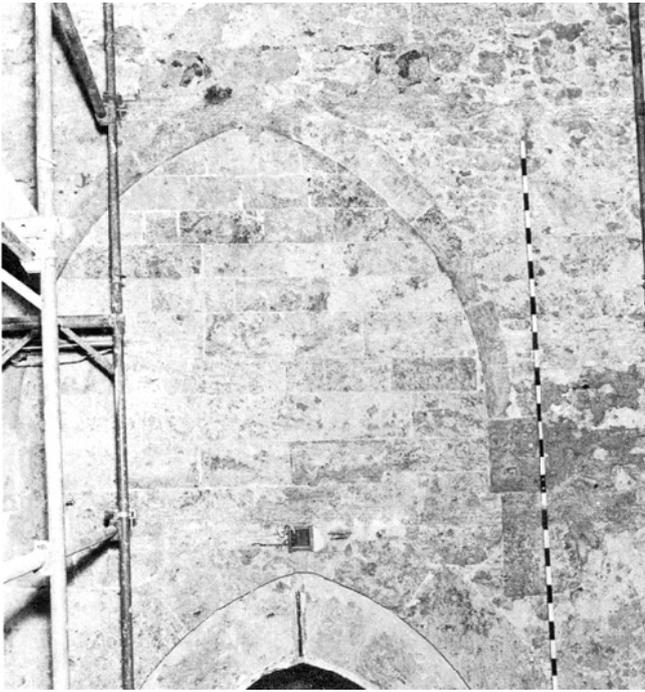
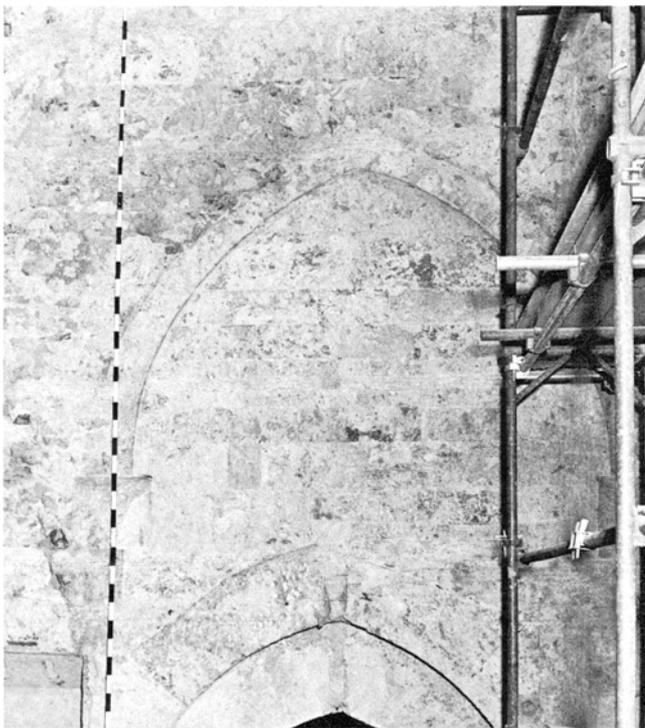
Rüti. Ehemalige Klosterkirche. Archäologische Untersuchung 1980/81. Stirnwände der Seitenschiffe mit zurückgearbeitetem Ansatz des Spitzbogengewölbes. Oben: nördliches, unten südliches Seitenschiff.

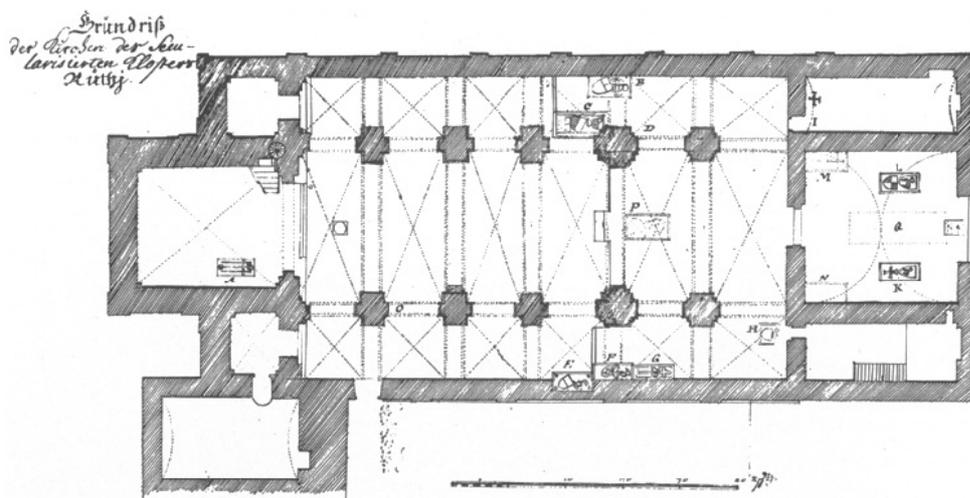
Rüti. Ehemalige Klosterkirche.  
Grundriss. Zeichnung von J. H. Schinz, in J. H. Schinz, Merkwürdigkeiten... der Praemonstratenser Abtey Rüti..., 1743. (Original in ZB, Mscr. V 440).

Die in der ehemaligen Basilika sowie in Chor und Vorhalle bis zum Abbruch bzw. Umbau von 1770/71 vorhandenen Grabmäler von Toggenburger Grafen und anderen Adligen inkl. der Grabstätte von Abt Markus Wyler (†1503) hat Johann Heinrich Schinz 1743 in einem Grundriss festgehalten und mit den Buchstaben A–P bezeichnet.
