# ZÜRCHER DENKMALPFLEGE

9. BERICHT 1977/78 I. Teil (Kanton Zürich, Stadt Winterthur und Stadt Zürich, staatseigene Objekte)

Zürich 1982

Herausgeber Direktion der öffentlichen Bauten des Kantons Zürich  
Stadtrat Winterthur

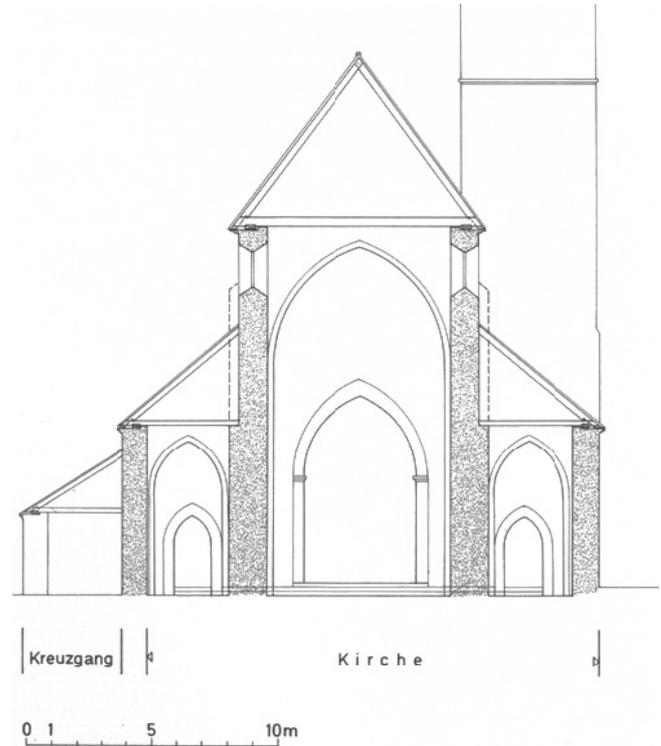
Rütli. Ehemalige Klosterkirche. Rekonstruktionsversuch der dreischiffigen Klosterkirche. Querschnitt. Mst. 1:300.

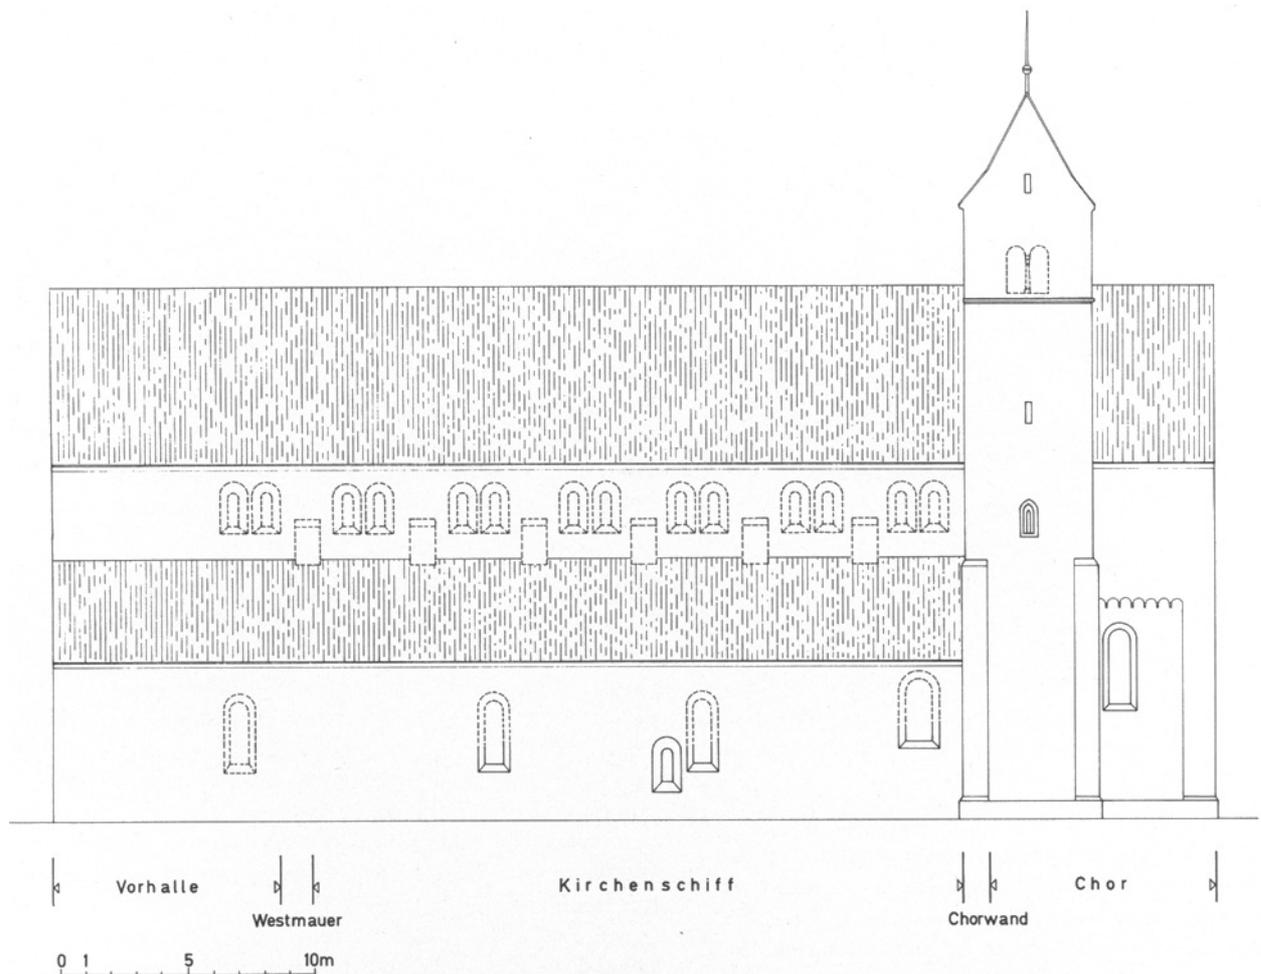
Rüti. Ehemalige Klosterkirche. Rekonstruktionsversuch der dreischiffigen Klosterkirche. Südfassade. Mst. 1:300.

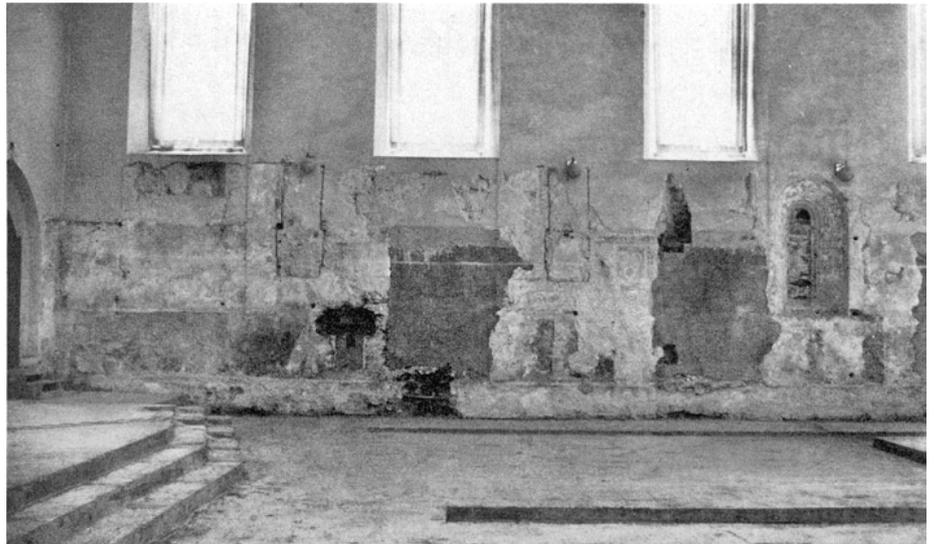
Rüti. Ehemalige Klosterkirche. Archäologische Untersuchung 1980/81. Schiff. Südwand. Sichtbar vor allem die umrandeten, abgeschroteten Tuffsteinquader der einstigen Konsolen zu den Gewölberippen des ehemaligen südlichen Seitenschiffes, die Wappenmalerei von 1492 und die romanische Fensternische mit der Ausmalung von 1492.

Rüti. Ehemalige Klosterkirche. Archäologische Untersuchung 1980/81. Schiff. Südwand. Romanische Fensternische mit spätgotischer Ausmalung. Mst. ca. 1:20.

Die Schildbogenreste sind 60 bis 70 cm breit und etwa 1,70 bis 1,90 m hoch. In der Mitte der Südwand des südlichen Seitenschiffes fehlt der mittlere Ansatz; er war beim Ausbrechen des Rundbogenfensters um 1298 entfernt worden. In der Nordwand des nördlichen Seitenschiffes wurde der östlichste Schildbogen beim Umbau 1770/71 ausgebrochen.

«Normale» Fenster waren nur im südlichen Seitenschiff vorhanden – und offenbar nur drei. Jedenfalls konnten wir nur drei alte Fensterbänke fassen. Die westliche und mittlere

Bank lagen 7,50 m, auseinander; die östliche war von der mittleren etwa 6,50 m entfernt und ungefähr 90 cm höher als die beiden andern – wohl in Anlehnung an die hoch sitzende Türe zum Dormitorium in der Nordwand. Auffällig war auch die Lage des mittleren Fensters in bezug auf das tiefere Rundbogenfenster, wo die Distanz nur knapp 20 cm beträgt.

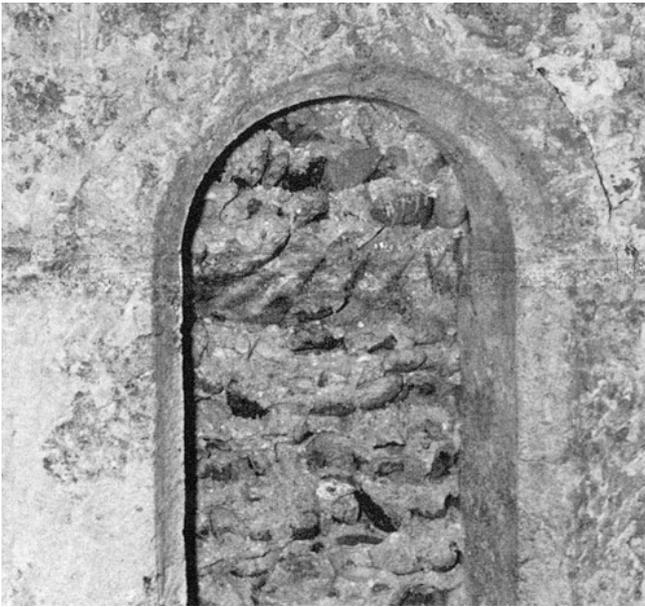
Rüti. Ehemalige Klosterkirche. Archäologische Untersuchung 1980/81. Schiff. Nordwand. Ehemalige Türe zum Dormitorium. Nach der Freilegung.

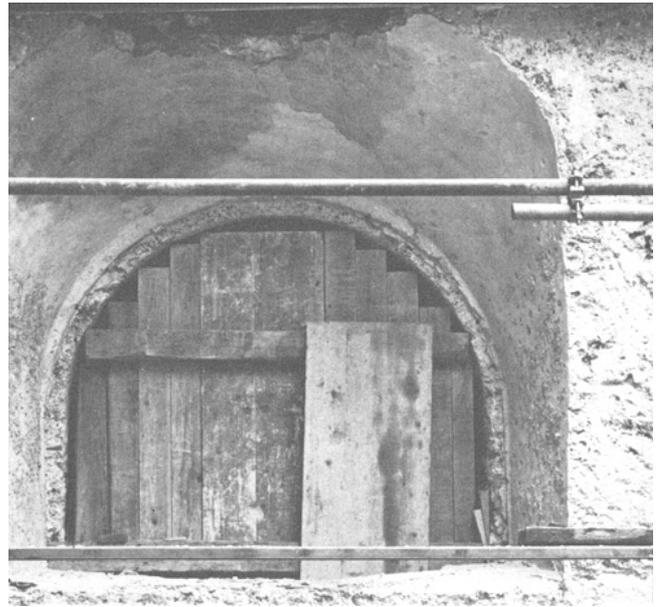
Rüti. Ehemalige. Klosterkirche. Archäologische Untersuchung 1980/81. Nördliche Seitenkapelle. Ostfassade. Ursprüngliche Fensteröffnung nach der Freilegung.

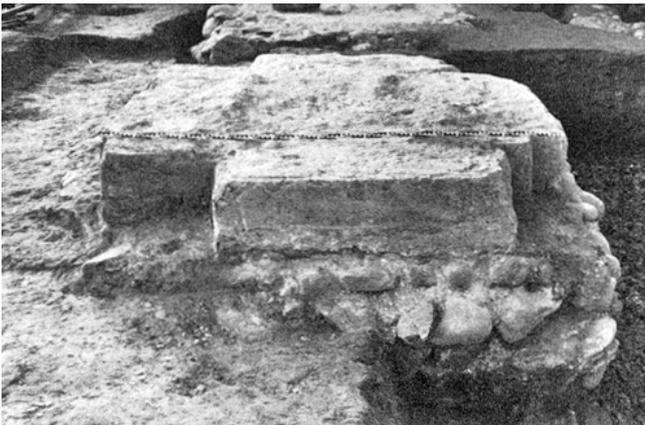
Rüti. Ehemalige. Klosterkirche. Archäologische Untersuchung 1980/81. Schiff. Westlichster Pfeilersockel der ehemaligen nördlichen Arkade.

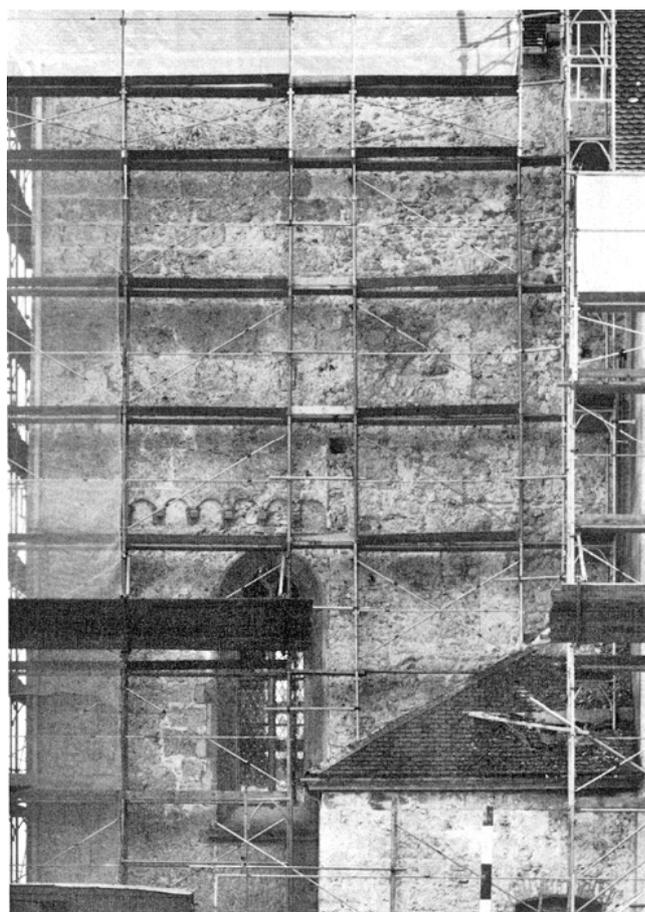
Rütli. Ehemalige Klosterkirche. Chor. Nordfassade. Während der Restaurierung 1981.

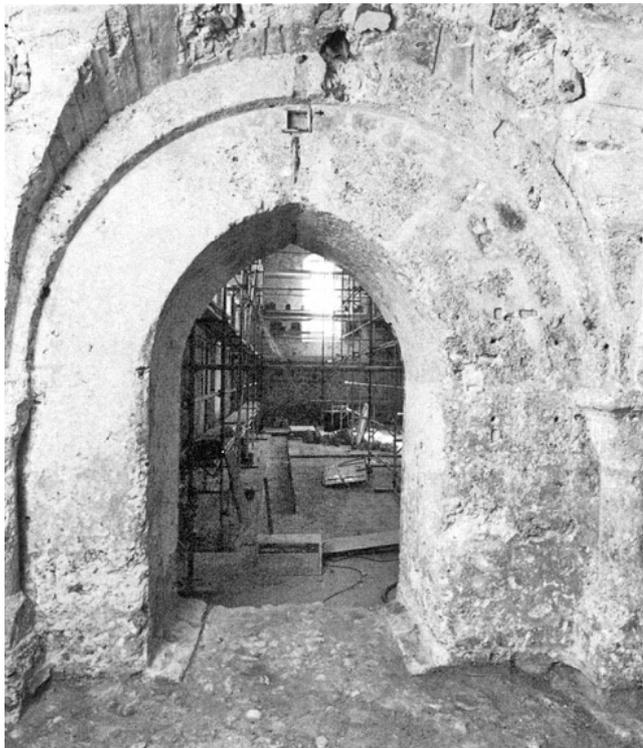
Rüti. Ehemalige Klosterkirche. Archäologische Untersuchung 1980/81. Südliche Seitenkapelle. Öffnung zum Schiff.

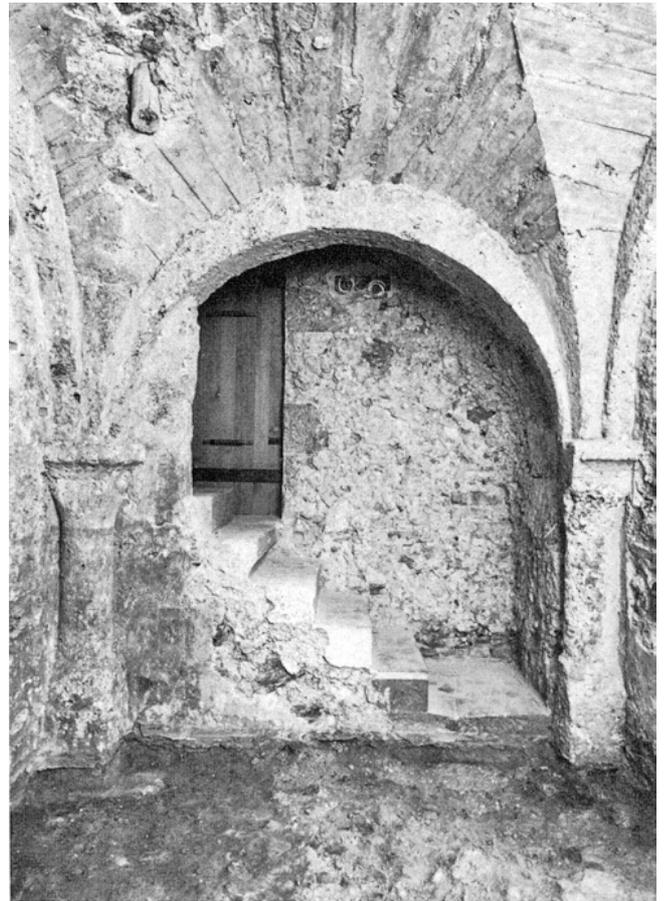
Rüti. Ehemalige Klosterkirche. Archäologische Untersuchung 1980/81. Südliche Seitenkapelle. Nordwand mit Turmtreppe.

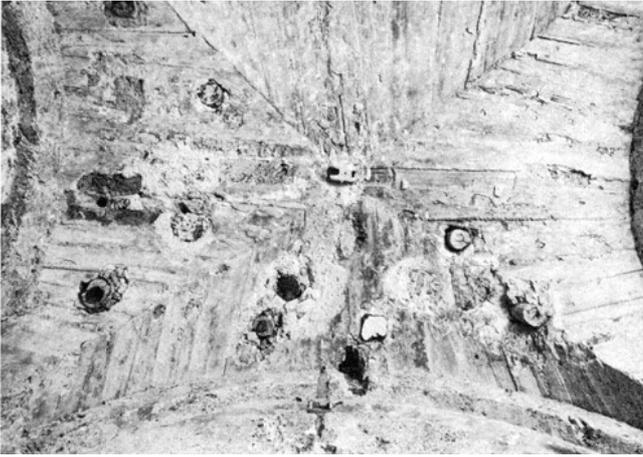
Rütli. Ehemalige Klosterkirche. Archäologische Untersuchung 1980/81. Südliche Seitenkapelle. Kreuzgewölbe.

quaderwerk und die Kreuzgewölbe als Mörtelgusskonstruktionen. In der südlichen Kapelle sind zudem der aus Geröllen und Kieseln konstruierte, gut gemörtelte Bodenunterbau und die Runddienste aus Tuffstein erhalten geblieben.

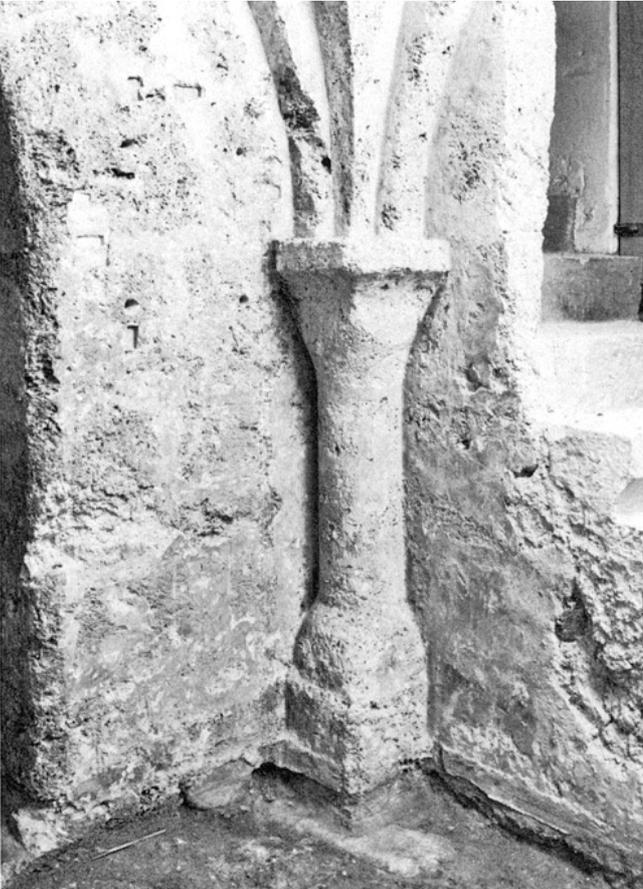
Rütli. Ehemalige Klosterkirche. Archäologische Untersuchung 1980/81. Südliche Seitenkapelle. Nordwestecke mit Tuffsteinsäule.

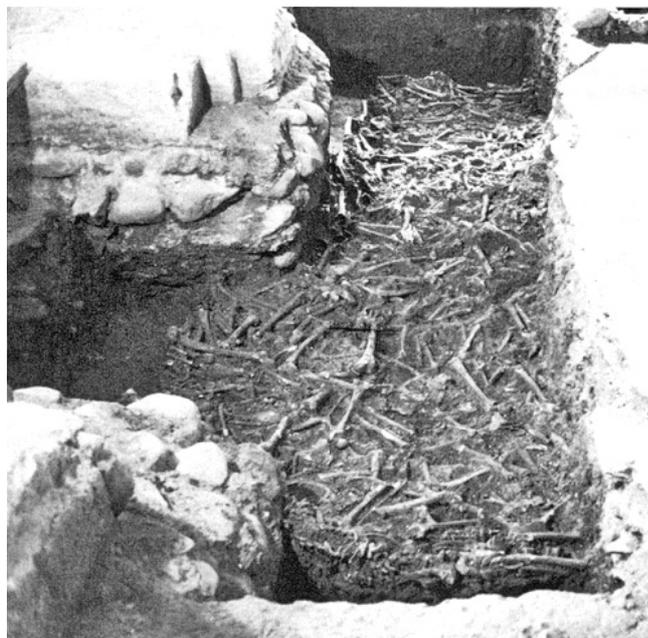
Rüti. Ehemalige Klosterkirche. Archäologische Untersuchung 1980/81. Massengrab (EEF) der bei Näfels 1388 Gefallenen.

Nach vollständiger Entfernung der drei beim Ausbau der Grabmäler von Klingenberg und von Randegg entlang der Kirchennordmauer aufgebrochenen drei Mörtelböden zeigte sich 1980 in einer etwa 6 × 2,50 m weiten und etwa 50 cm tiefen Grube ein ungefähr schuhtiefer «Teppich» von Gebeinen, zu denen offenbar das 1963 entdeckte Schädeldepot gehörte.

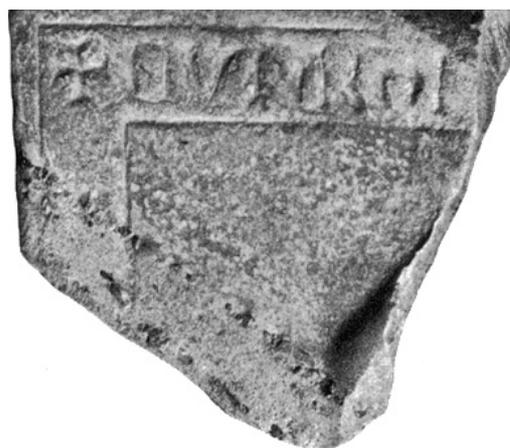
Rüti. Ehemalige Klosterkirche. Archäologische Untersuchungen 1980/81. Grab (21) eines Mannes namens Cunrat(?). Mst. 1:10.

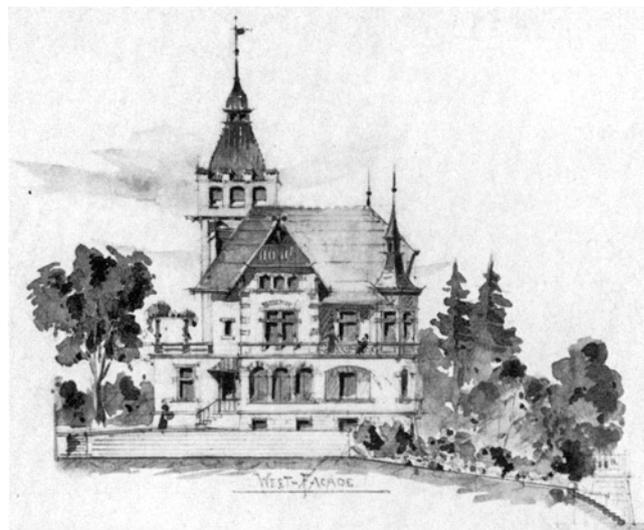
Rüti, Bahnhofstrasse 1. Reformiertes Kirchgemeindehaus (Vers. Nr. 736). Originalplan von Jacques Gros. (Planarchiv der Gemeinde Rüti).

Angesichts des hohen Stellenwertes des einstigen Herrschaftshauses «Felsberg» innerhalb der Fabrikantenvillen des ausgehenden 19. Jh. wurde sowohl bei der Umorganisation des Innern als auch bei der Aussenrenovation grösste Zurückhaltung geübt. Bei der Innenrenovation beschränkte man sich unter anderem auf die Einrichtung eines Jugendraumes in einem nicht mehr benötigten Kellerraum und auf die sorgfältige Auffrischung der Deckenstukkaturen in drei Zimmern sowie des Holz- und Täferwerkes im Treppenhause. Des weiteren wurden verschiedene Anstriche und veraltete Installationen erneuert. Im Rahmen der Aussenrenovation wurden alle Fenster doppelt verglast, die bleiverglaste Treppenhausefenster restauriert und für die Aussenbeleuchtung die im Estrich noch vorhandenen originalen Lampen wieder verwendet.

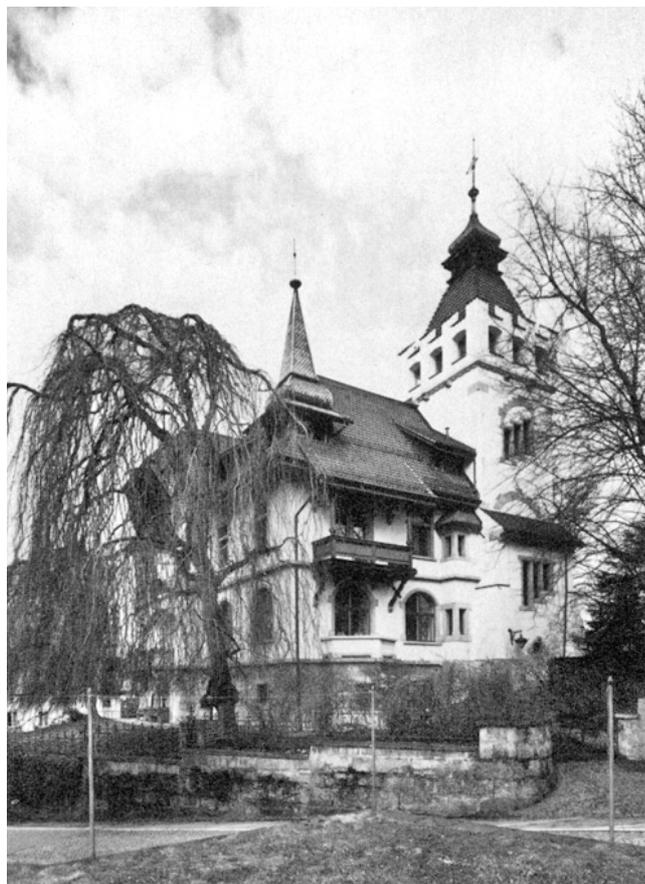
Rüti, Bahnhofstrasse 1. Reformiertes Kirchgemeindehaus. Nach der Renovation 1976/77.

Während der Billard-Pavillon Privatbesitz und die Kegelbahn Eigentum einer Bank ist, gehört die «Villa Felsberg» seit 1952 der Reformierten Kirchgemeinde Rüti. Diese richtete die einstige Villa schrittweise zum Kirchgemeindehaus ein und liess sie renovieren. Die Arbeiten erfolgten 1976/77.

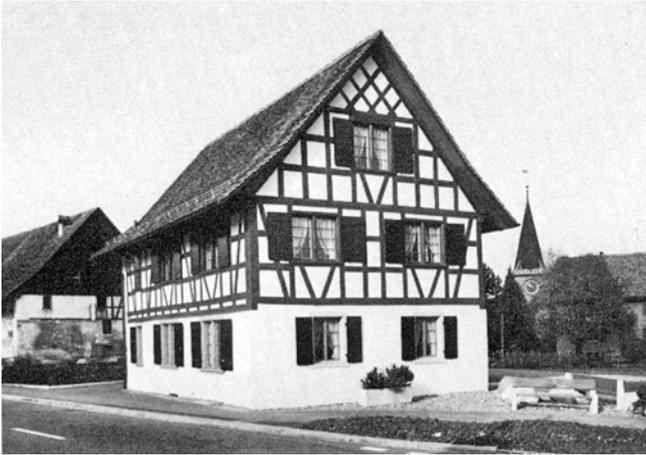
Schlieren. Freiestrasse 10. Ältestes Schulhaus von 1732 (Vers. Nr. 256).

Das Gebäude Vers. Nr. 256 war 1732 als Schulhaus erbaut worden und hatte auch nach Aufgabe des Schulbetriebes

1845 und anderweitiger Nutzung bis zu der mit einem Umbau verbundenen Renovation von 1979 sowohl im Innern als auch am Äusseren das ursprüngliche Aussehen bewahrt. Als das Haus 1964 von einer Baufirma auf Abbruch erworben worden war, kaufte es 1978 die Stadtgemeinde Schlieren, welche noch im gleichen Jahr die Vorarbeiten für eine Erneuerung an die Hand nahm.

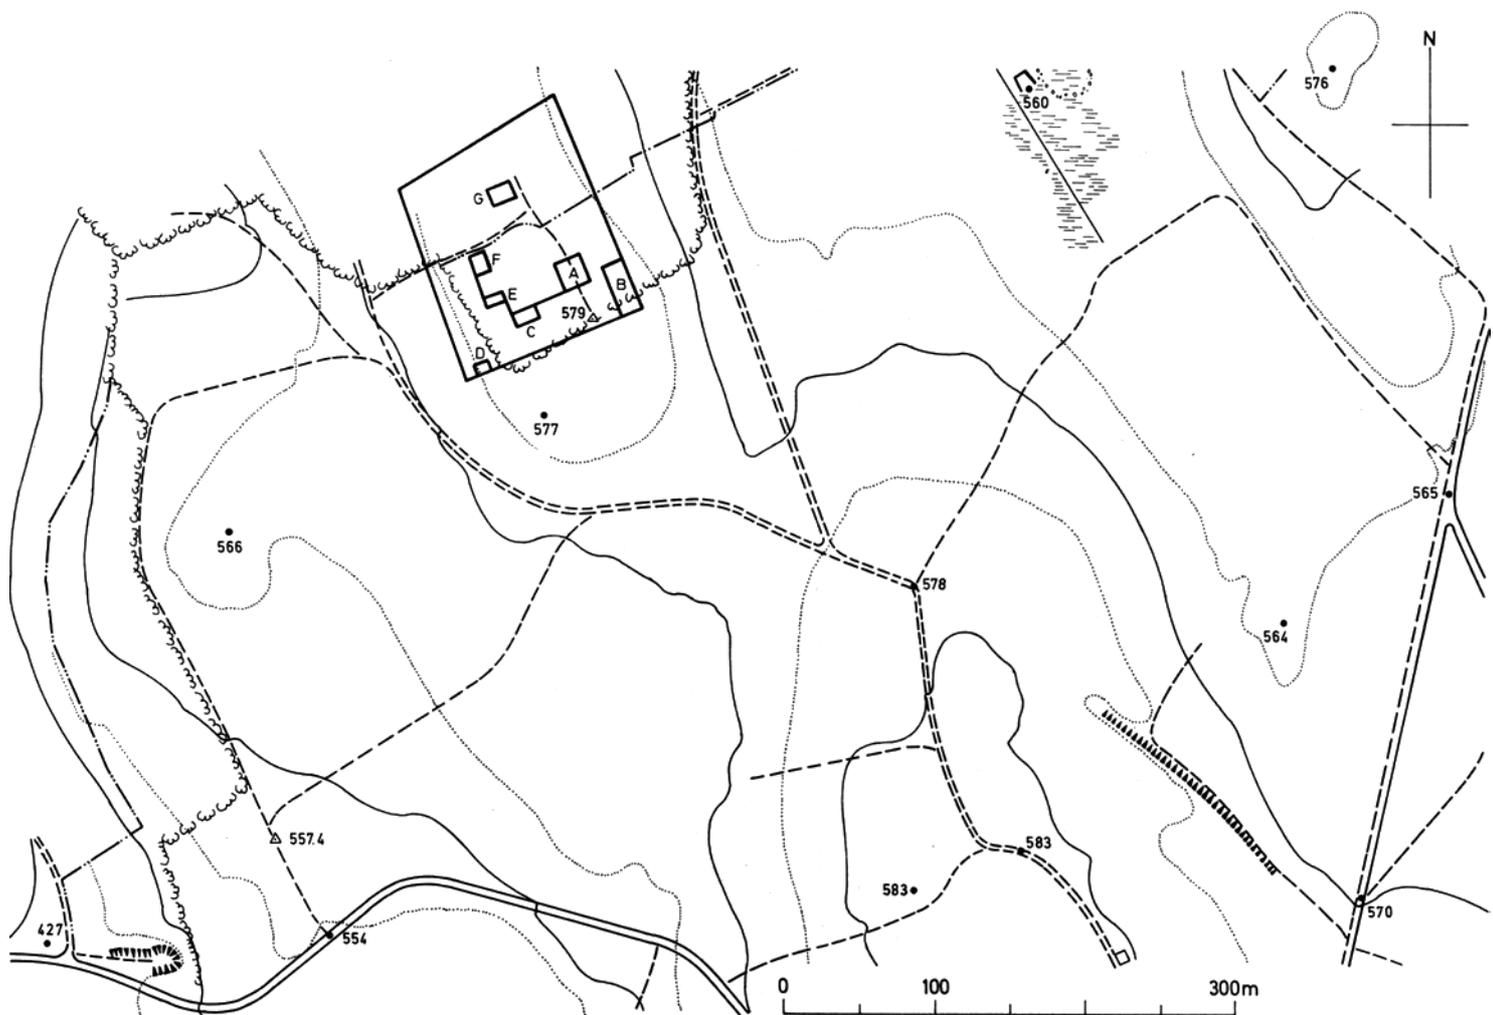
Seegräben. Ottenhusen. Bürglen. Römischer Gutshof. Situationsplan. Mst. 1:5000.

Noch nicht genauer erfassbar waren bis anhin die Kellerschen Ruinenteile D, E, F und G sowie die von ihm so «überzeugend» gezeichnete Umfassungsmauer. Möglicherweise handelt es sich bei letzterer um die Umfriedung des Herrenhausparkes; denn wir zweifeln nicht daran, dass die «Räume» A, C, E und F Teile des rund 60 × 55 m messenden Herrenhauses des römischen Gutshofes «Bürglen» bei Ottenhusen darstellen.

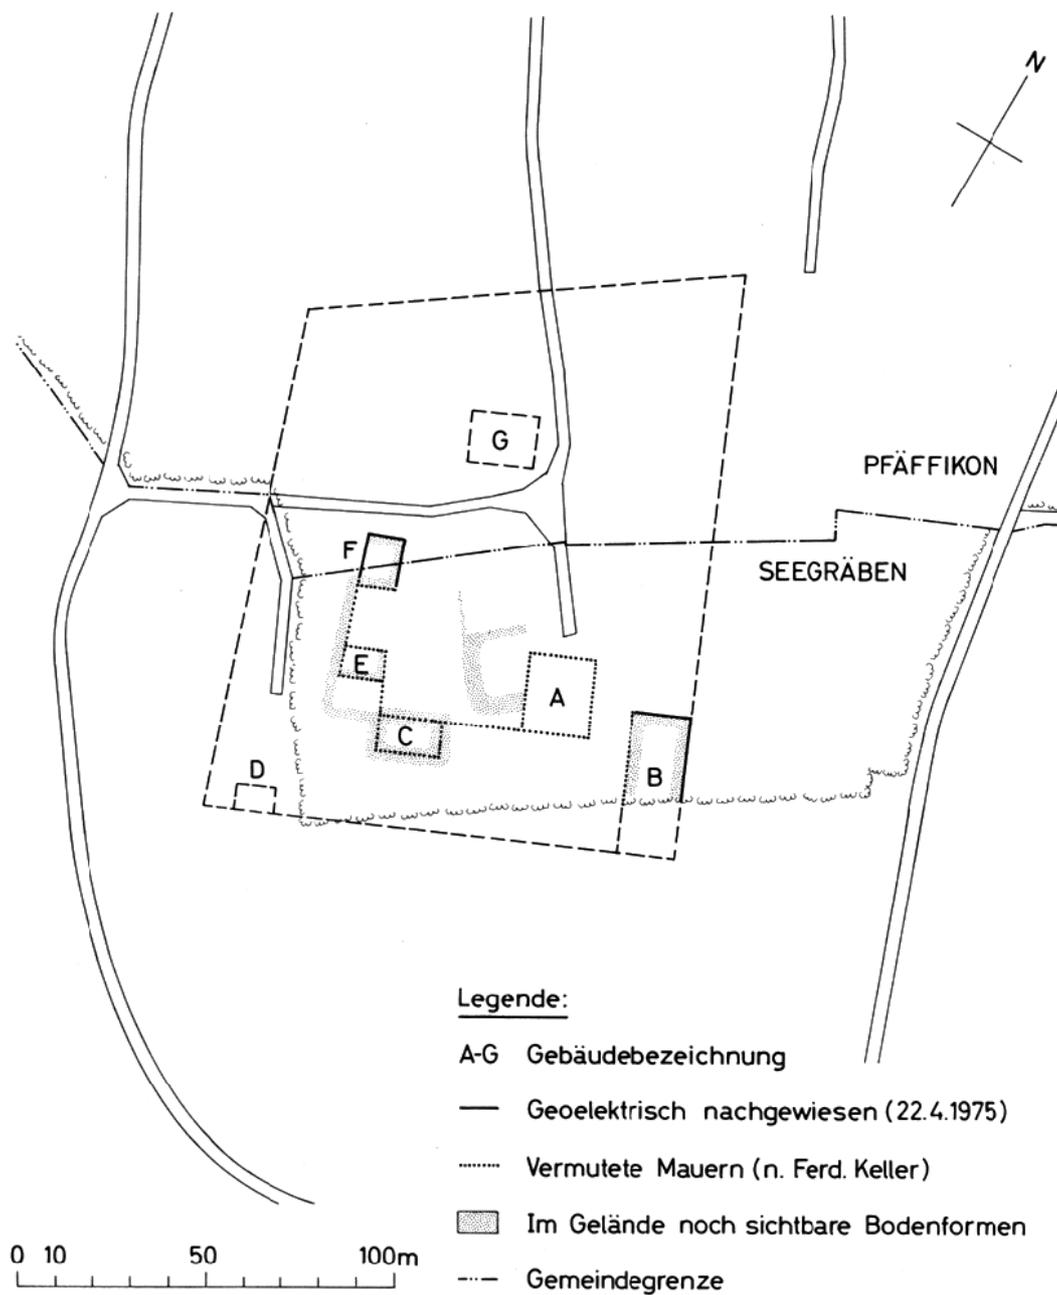
Seegraben. Ottenhusen. Bürglen. Römischer Gutshof. Detailplan mit Gebäudezeichnung. Mst. 1:2000.

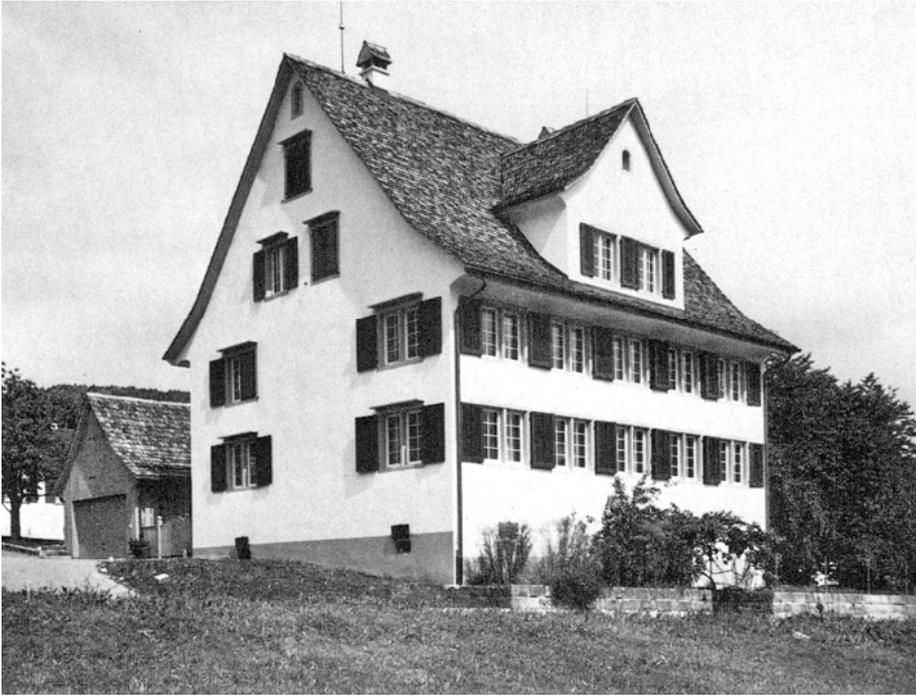
Stäfa. Rainstrasse 8. Ehemaliges Weinbauernhaus Vers. Nr. 1116. Nach der Restaurierung 1977/78.

Im Jahre 1912 war das seewärts liegende ehemalige Rebgebiet dank einer Vereinbarung zwischen den beteiligten Eigentümern mit einem Bauverbot belegt worden. Im Jahre 1971 stellte der Gemeinderat die Liegenschaft Rainstrasse 8 unter Schutz, und, als sich der belastete Grundeigentümer um Ablösung der Dienstbarkeit bemühte, schaltete sich die Gemeinde ein und erwarb 1972 das ehemalige Rebgebiet. Das 1974 vom Gemeinderat bewilligte Projekt zur Überbauung der südöstlich anstossenden Parzelle Kat. Nr. 8616 wurde nie realisiert. Heute ist dieses Grundstück mit einem Bauverbot belegt. Die so unter Schutz gestellte und durch das Bauverbot auf der Nachbarzelle vor störenden Überbauungen bewahrte Baugruppe ging 1976 an den heutigen Eigentümer über, der sie 1977/78 im Innern den heutigen Wohnbedürfnissen anpassen und aussen restaurieren liess. Die Sanierung des Innern begann mit der Instandstellung des Kellers, wo der aus Tonplatten bestehende Bodenbelag ausgebessert, die Wände ausgeflickt und neu geweißelt, die defekten Balken ersetzt oder geflickt sowie die technischen Installationen mit Bretterverschalungen überdeckt wurden. Küche und Sanitäreinrichtungen sind erneuert. Die Täfer in den Wohnräumen wurden entweder in den ursprünglichen Farbtönen neu gefasst oder aber natur belassen. In der mitt-

leren Stube des Erdgeschosses konnte der 1975 in der «Alten Post» zu Andelfingen ausgebaute weisse Kachelofen aus der Zeit um 1800 wieder aufgesetzt werden (vgl. 8. Ber. ZD 1975/76, S. 30).

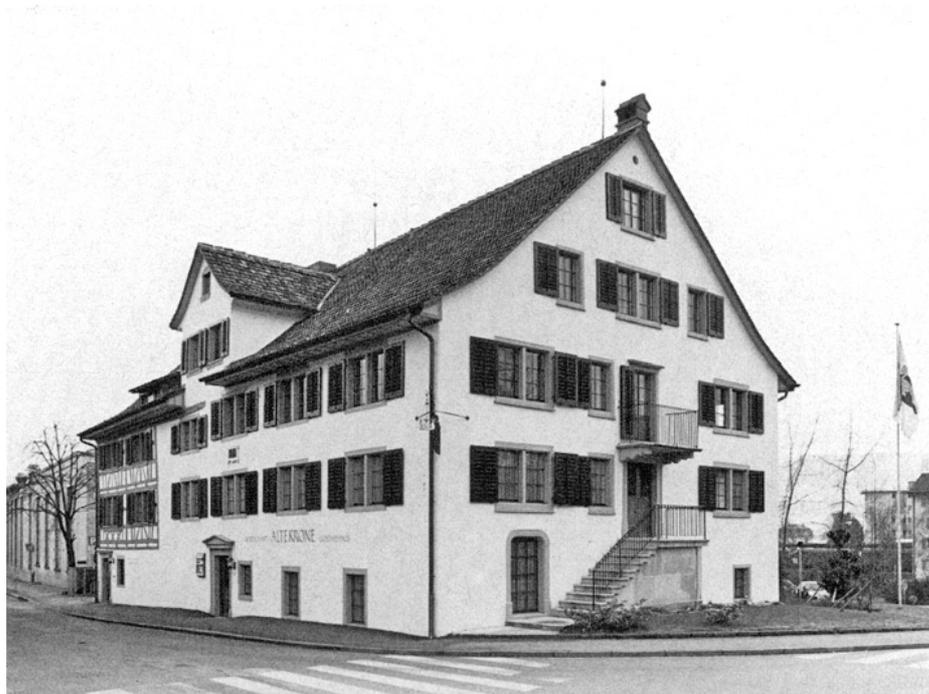
Stäfa. Oberhusen. Goethestrasse 12, 14, 16. Ehemaliger Badgasthof «Zur Krone» (Vers. Nr. 999/1000/1001). Nach der Restaurierung 1977/78.

Die Erneuerung des Innern musste sehr differenziert durchgeführt werden. Eine eigentliche Restaurierung erfuhren einige Räume im Westteil. Im Ostteil liessen sich die ehem. Wirtsstube instandstellen und einige Riegelwände regenerieren.

werden. Auch die Säle im 1. Obergeschoss liessen sich unter Wahrung der getäfelten Wände und Decken und Einbauen neuer Böden und Nussbaumtüren erneuern. Im 2. Obergeschoss kamen grosse Teile bemalter Unterzugsbalken zutage. Sie wurden freigehalten, doch musste man auf die Rekonstruktion der alten, stark abgeschauerten Farbfassung verzichten. Alle übrigen Räume inkl. die Dachgeschosse mussten grundlegend saniert, umgestaltet und erneuert werden.

Die Aussenrestaurierung stellte keine besonderen Probleme, da die Fassaden weitgehend erhalten, wenn auch stark vernachlässigt waren. Die Mauern mussten durchgehend neu verputzt werden. Die Riegel waren noch so gut erhalten, dass nach der Freilegung ein Ausflicken des Holzwerkes und der Ausfachungen genügte. Auf sorgfältigste wurden auch die Sandsteingewände der Fenster und Türen restauriert – grossenteils mittels Abwaschen sowie Aufmodellierung fehlender Teile. Auch die Dachstühle und die alten Aussentüren waren noch zu retten. Neu dagegen sind sämtliche Fenster und Läden. Die Dachflächen sind – mit alten Biberschwanzziegeln – vollständig neu gedeckt, und die Dachwasserinstallationen sind durch Kupferelemente erneuert worden. Das Wirtshausschild ist eine Neuschöpfung von Schlosser A. Reichmuth aus Laupen bei Wald. Das 2. Obergeschoss übernahm die Ref. Kirchgemeinde, welche die Räume für ihre Zwecke einrichten liess. Der Kanton leistete einen grösseren Beitrag. Die «Krone» steht seither unter Schutz.

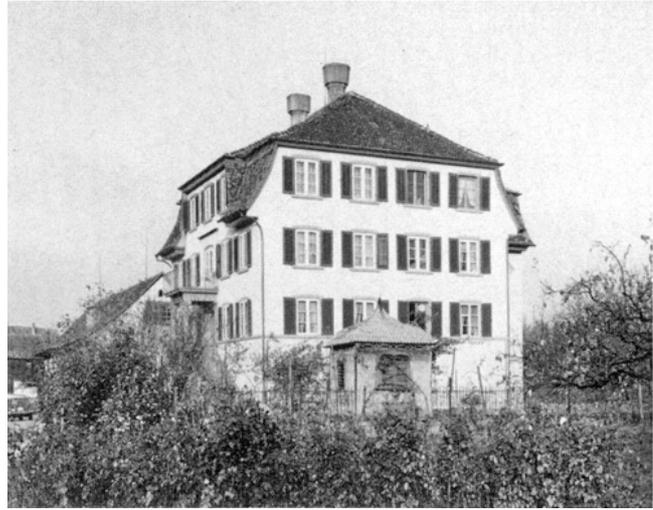
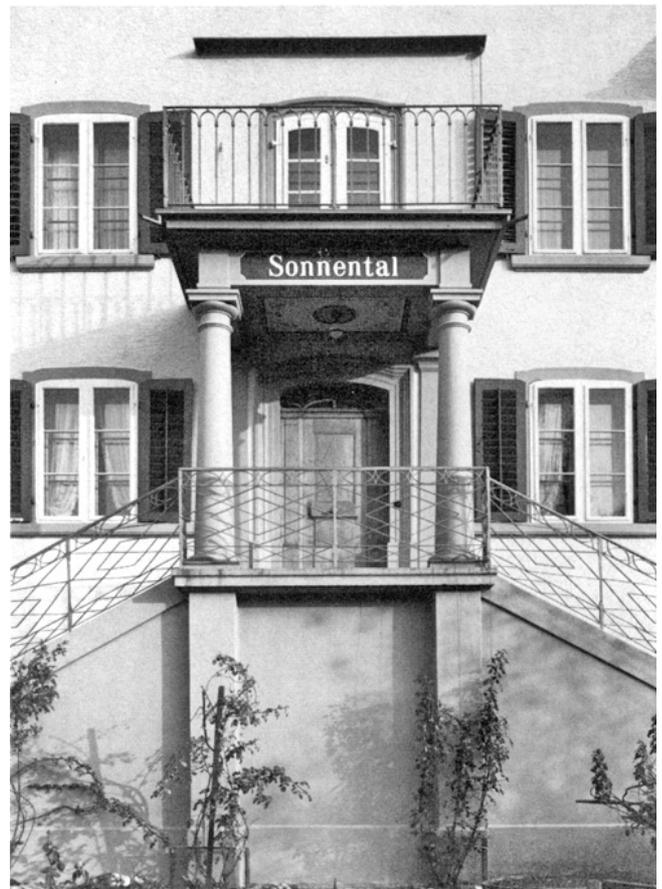
Stäfa. Sonnenthal. Weinbauernhaus «Sonnental» (Vers. Nr. 1478). Nach der Aussenrenovation 1977.

Dieses stattliche Wohnhaus wurde 1827 für Johann Caspar Kunz erbaut. Im Jahre 1977 wurde eine Aussenrenovation durchgeführt, welche dank dem pfleglichen Unterhalt im Rahmen einer Reparatur erfolgte. So mussten vorab Sockelpartien, Sandsteingewände an Fenstern und Türen, die Dach-

untersichten, Deck- und Ziegelleisten sowie die Fassadenverputze bloss ausgeflickt werden. Ebenso waren auf dem Dach nur Ziegel auszuwechseln. Einzig die Nordfassade musste man völlig neu verputzen. Neu sind auch die kupfernen Dachrinnen und Abfallrohre. Die neuen Anstriche erfolgten im Sinne der bisherigen Farbgebung. Gemeinde und Kanton subventionierten die Arbeiten. Das Haus «Sonnental» ist seither geschützt.

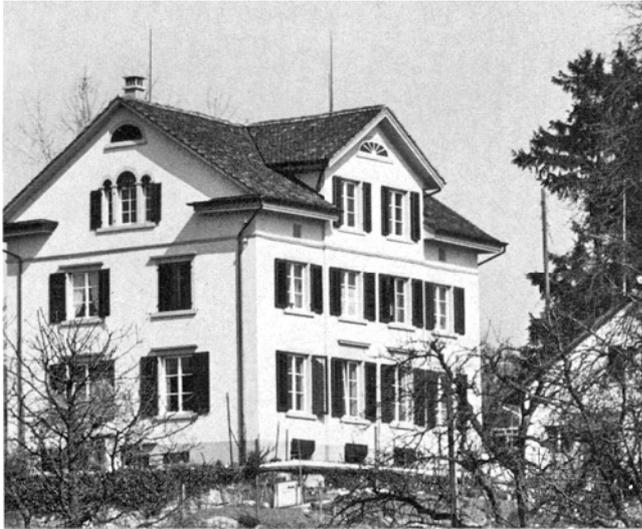
Stäfa. Uerikon. Alte Landstrasse 16. Altes Schulhaus Vers. Nr. 31. Nach der Gesamtrenovation 1977.

Im Innern musste einerseits aus feuerpolizeilichen Gründen ein neues Treppenhaus erstellt und andererseits mit Rücksicht auf die heutigen Lebensbedürfnisse die Abwartwohnung im Obergeschoss modernisiert werden, während die Schulstube samt den zwei gusseisernen Säulen und dem gestemmen Täfer erhalten werden konnte.

Die Aussenrenovation erfolgte mit Beratung der Denkmalpflege und umfasste das Ausbessern des Kellenwurfes, das Neustreichen der Fassaden im Ockerton, das Ausbessern und Streichen der Sandsteinpartien, die Anfertigung neuer Fenster mit Doppelverglasung, das Instandstellen oder Ersetzen der Jalousieläden, sowie das Streichen derselben, der

Fenster, Dachuntersichten und Dachgesimse, das Ersetzen der Dachrinnen und Abfallrohre durch kupferne und endlich auch das Umdecken des Daches.

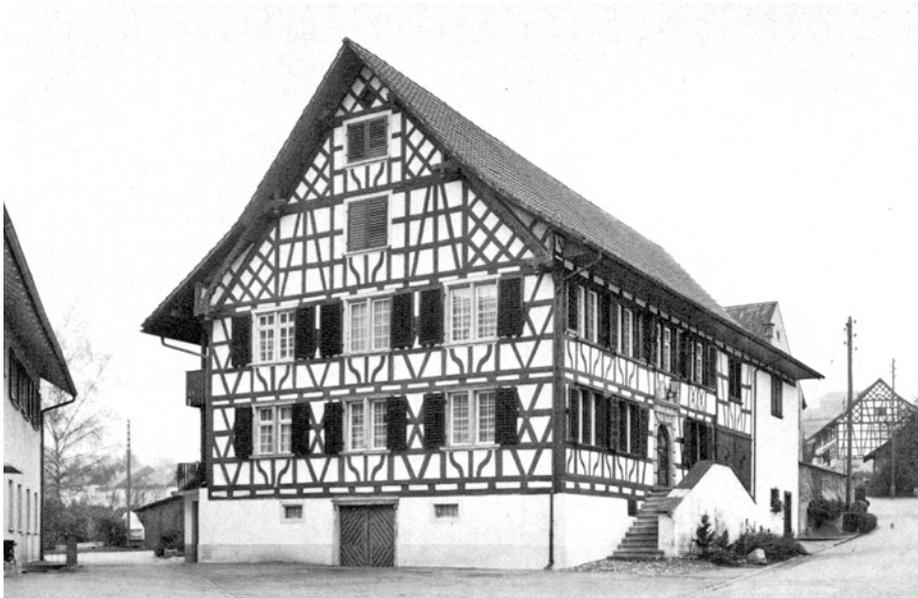
Thalheim. Oberdorf. Ehemaliges Untervogthaus Vers. Nr. 124. Nach der Teilrenovation 1977/78.

Dieses zweigeschossige, das Oberdorf prägende Riegelhaus wurde 1728 vom Untervogt Jacob Schibli über einem grossen, quadratischen, mit vier Stützen ausgestatteten Keller als Bauernhaus und Wirtschaft erbaut. Ausser dem reichen Fachwerk fällt vor allem das Sandstein imitierende Rustica-Gewände der Haustüre auf. Anlässlich einer umfassenden Dachsanierung im Jahre 1975 wurde dieses Objekt dank einem kantonalen Beitrag unter Schutz gestellt. 1977 hat man dann die völlig ausgelaufene Aussentreppe durch eine Kopie in Kunstsandstein ersetzt sowie das Geländer, die Türe und das Gewände instandgestellt. Im Jahre 1978 erfolgte die Restaurierung der westlichen Traufseite, umfassend das Ersetzen defekter Jalousien, das Ausbessern der Dachuntersicht, das Flickern verschiedener Fenster sowie das Abbürsten der alten und das Auftragen neuer Anstriche in den schon vorhandenen Tönen.

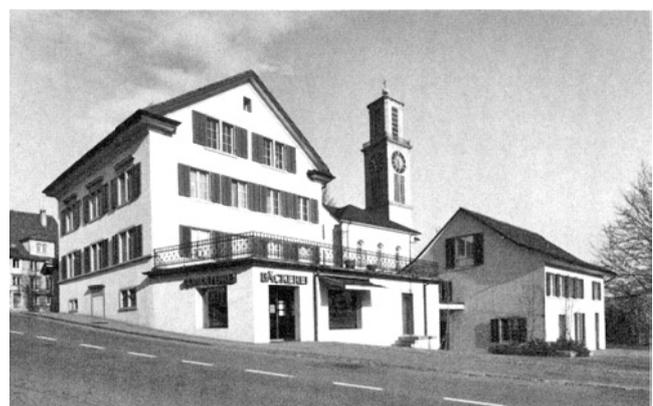
Thalwil. Alte Landstrasse 82, 84. Wohnhäuser Vers. Nr. 339/340. Nach der Renovation 1977/78.

Die Erneuerungsarbeiten erfolgten 1977/78 und umfassten einen teilweisen Abbruch, je eine umfassende Aussenrenovation und eine zurückhaltende Modernisierung im Innern. Abgebrochen wurden einstöckige, spätere An- und Zwischenbauten und ein freistehender Kamin. Beim Haus Vers. Nr. 339 hat man den WC-Anbau entfernt und die bestehenden Lukarnen vergrössert.

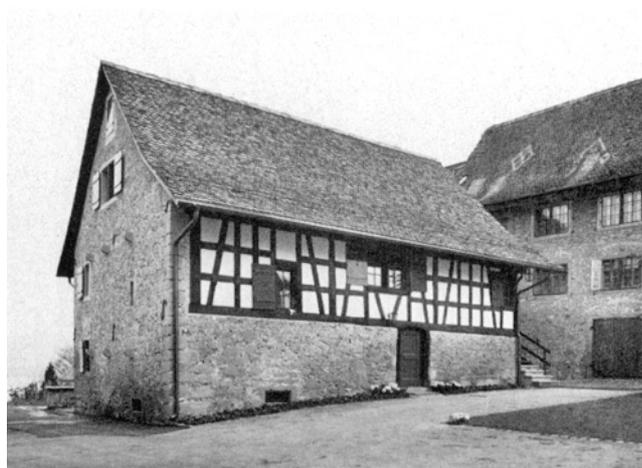
Thalwil. Alte Landstrasse 100. Trotte «An der Strass» (Vers. Nr. 546). Nach der Restaurierung 1976/77.

Die 1976/77 durchgeführte Restaurierung umfasste in erster Linie die Sanierung des Mauerwerkes, des Daches und der Dachwasserinstallation, in zweiter Linie aber den Um- und Ausbau des Innern.

Die Aussenrestauration bezweckte nicht nur die Instandstellung von Mauerwerk und Dach, sondern auch einige Änderungen – so besonders am Fachwerk der Südostwand, wo eine neue Treppe erstellt und eine zweite Türe eingebaut wurde.

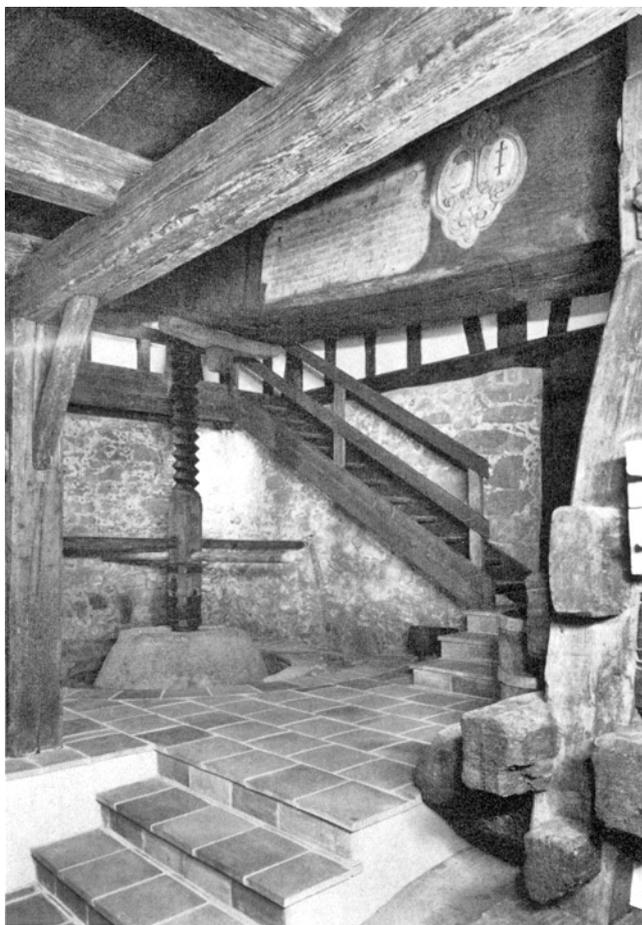
Thalwil. Alte Landstrasse 100. Trotte «An der Strass» (Vers. Nr. 546). Trottraum im Erdgeschoss. Nach der Restaurierung 1976/77.

Im Innern musste im Erdgeschoss ein Keller für Lüftungsinstallationen gebaut, eine wegnehmbare Holzbalustrade für Feste konstruiert und je eine kleine Treppe zur und von der Presse angelegt werden. Im Obergeschoss wurde – unter Aussparung des Trotthaumes – ein Boden eingezogen, eine Treppe zum Dachgeschoss gezimmert sowie die Trottmesterstube renoviert und mit einem aus dem Stammhaus der

Familie Schmid am Rain zu Thalwil angekauften Kachelofen ausgestattet. Der Kanton leistete einen Beitrag, so dass die Trotte seither unter Schutz steht.

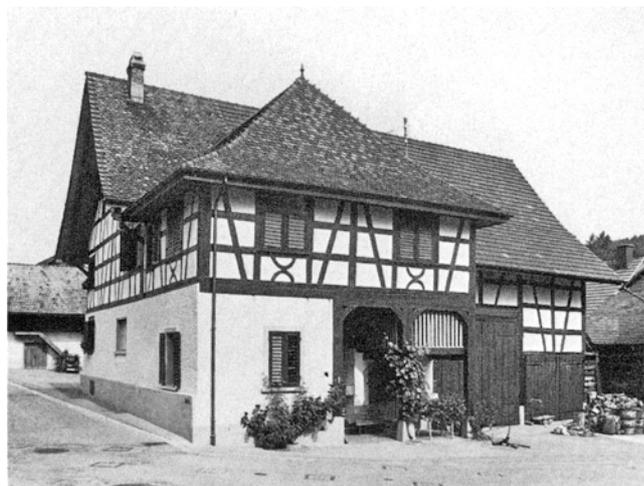
Trüllikon. Wildensbuch. Bauernhaus Vers. Nr. 433. Nach der Aussenrenovation 1978.

Laut der im Rundbogen der Haustüre eingeschnittenen Jahrzahl entstand dieses Bauernhaus 1683, der Vorbau mit Walmdach im späten 18. Jh. Infolge des guten Erhaltungszustandes beschränkte sich die Aussenrenovation von 1978 auf wichtigste Unterhaltsarbeiten am Mauer- und Holzwerk. Zudem wurden die Dachrinnen und Abfallrohre durch kupferne ersetzt und alle Anstriche in den angestammten Farbtönen erneuert. Da Gemeinde und Kanton Beiträge zahlten, steht das Haus nun unter Schutz.

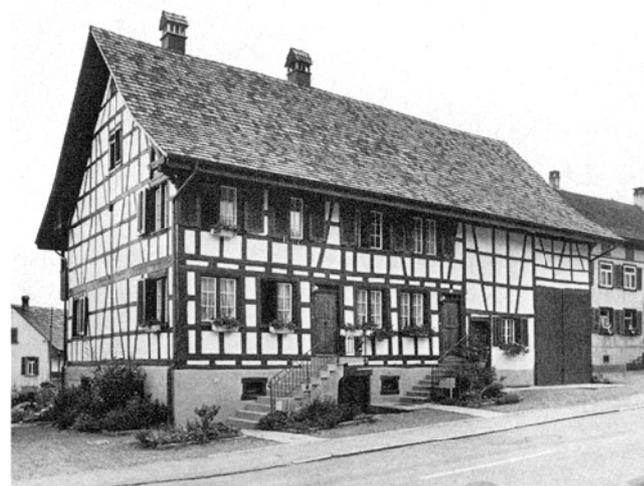
Truttikon. Mitteldorf. Ehemaliges Doppelbauernhaus Vers. Nr. III/122. Nach der Renovation 1977.

Dieses zu Beginn des 19. Jh. als Riegelbau errichtete Doppelbauernhaus wurde 1958 von der Gemeinde Truttikon gekauft, um es zu erhalten. In diesem Sinne liess sie 1977 die beiden Wohnteile erneuern und gleichzeitig eine Aussenrenovation durchführen. Diese umfasste den Abbruch eines späten, die Rückseite beeinträchtigenden Schopfes, eine Sanierung des Dachstuhls, das Neudecken mit alten Biberschwanzziegeln, die Instandstellung des Verputzes und der Ausfachungen, die Anfertigung neuer Fenster, das Überholen der Türen, die Montage kupferner Dachwasserinstallationen, das Ausflicken aller Holzelemente und die Erneuerung sämtlicher Anstriche in Mineral- bzw. Kunstharzfarben in den herkömmlichen Tönen. – Bund und Kanton zahlten hieran Beiträge; seither steht das Haus unter Schutz.

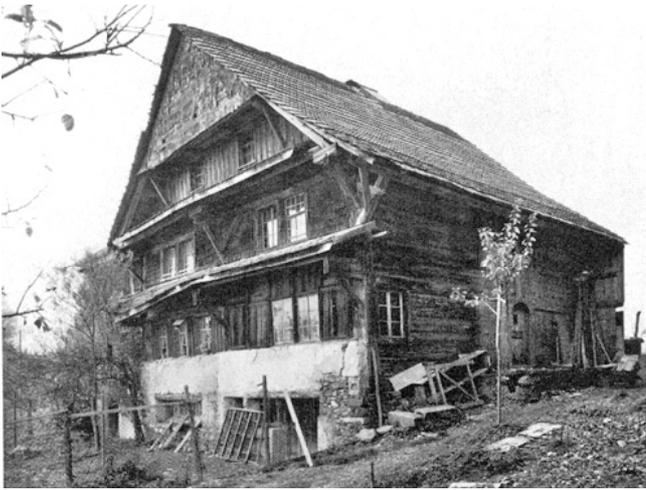
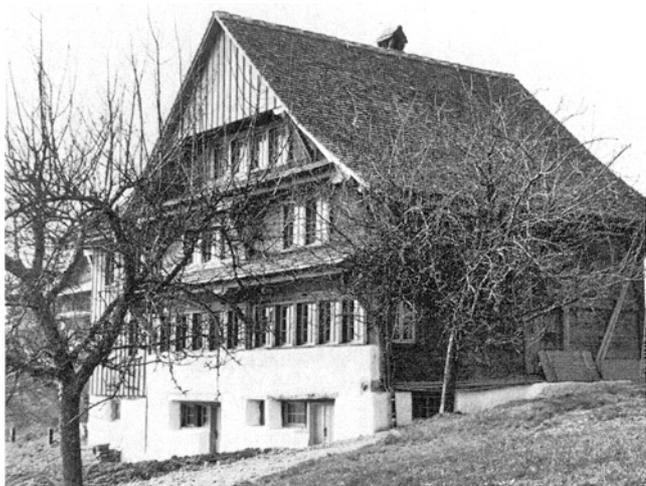
Turbenthal. Chäfer. Ehemaliges Bauernhaus Vers. Nr. 947. Oben: vor der Restaurierung; unten: nach der Restaurierung.

Das Äussere wurde auf der Westseite von der Eternitverschalung und auf der östlichen Giebelseite von der später angefügten Laube und vom Schindelschirm befreit. Anstelle der Laube wurde das in Spuren nachgewiesene Klebedach wieder angesetzt. Die Tragkonstruktionen waren grossenteils nur durch Ersatz völlig verwurmter Hölzer zu sanieren. Sämtliche Fenster mussten durch neue ersetzt werden, die die alte Sprossenteilung und die Vorreiber für die alten Fälze erhielten. Auch die Haustüren liessen sich nur noch kopieren. Die Hauptdachfläche hat man mit den bei der Kirche Wila entfernten Handziegeln gedeckt. Der Dachbalkenspruch konnte dadurch gerettet werden, indem man die Flugfette auf ihre ganze Länge durchsägte

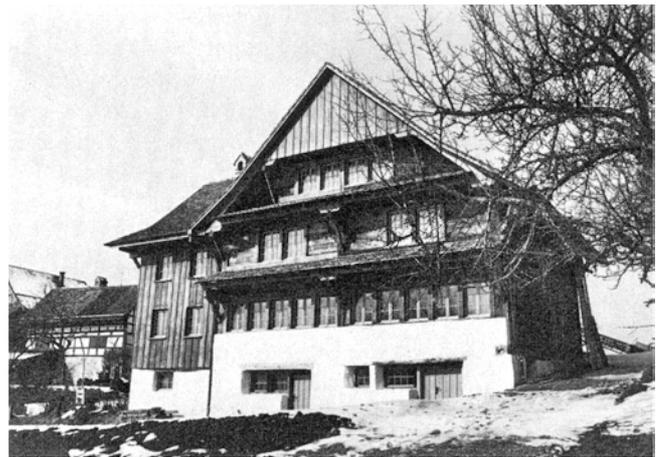
Turbenthal. Chäfer. Ehemaliges Bauernhaus Vers. Nr. 947. Nach der Restaurierung 1977/78.

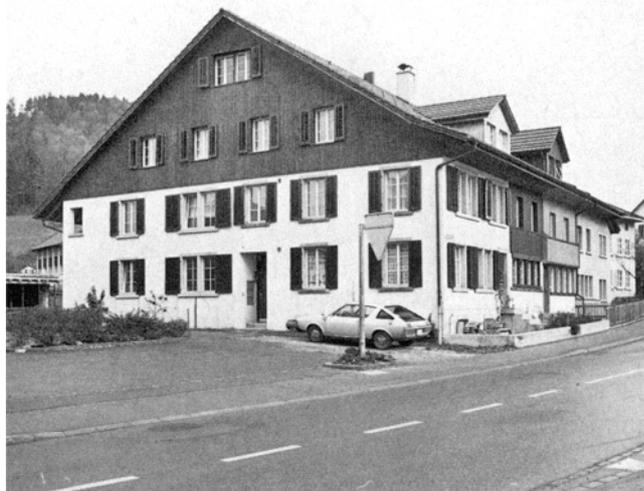
Turbenthal. St.Gallerstrasse 13. Ehemaliges Flarzhaus, Vers. Nr. 335. Oben: nach dem Brande von 1975 bzw. vor dem Wiederaufbau 1976/77; unten: nach dem Wiederaufbau 1976/77.

Das fünfteilige, wohl seit dem 17. Jh. allmählich zum langgestreckten Flarz gewachsene Wohnhaus wurde offensichtlich seit dem ausgehenden 19. Jh. umgebaut. Just der im Erdgeschoss noch mit Falläden ausgestattete Mittelteil wurde am 15. November 1975 ein Raub der Flammen. In den Wiederaufbau wurden 1976/77 auch der westlich anstossende Teil und die nördlich angebaute Scheune miteinbezogen. Im Innern durchwegs modernisiert, erhielten die neuen Fassaden je im 1. und 2. Obergeschoss Holzverschalungen – ebenso das westliche Giebeldreieck. Zudem wurde das neue Dach über dem ganzen ehemaligen Flarzhaus als Satteldach mit beidseitigen Aufschieblingen durchgezogen, mit Muldenziegeln gedeckt und mit kupfernen Dachrinnen und Abfallrohren versehen. Alle Fenster sind neu, durchwegs aber mit der alten Sprossenteilung ausgestattet. Die neuen Gewände bestehen aus Kunstsandstein. Alle Massivfassaden hat man mit weisser Mineralfarbe, die Jalousien mit grüner Kunstharzfarbe gestrichen und die Holzpartien lasierend gebeizt. Gemeinde und Kanton leisteten Beiträge. Das ehemalige Flarzhaus steht nun unter Schutz.

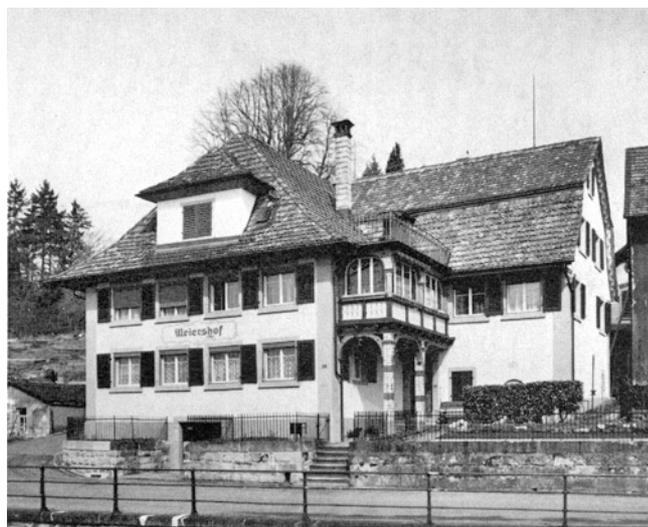
Uetikon. Alte Landstrasse 121. Haus «Meiershof» (Vers. Nr. 394). Nach der Aussenrenovation 1978.

Der 1796 erbaute «Meiershof» – der Name geht auf die erste Eigentümerfamilie zurück – fällt durch seine Winkelanlage sowie durch das mit grosser Dachgaube geschmückte Walmdach des Hauptbaues und das Mansardendach auf dem Anbau auf. Gegen 1900 wurde am Hauptbau eine zweigeschossige Laubenfront angefügt, und die Dachuntersichten erhielten Dekorationsmalereien. Im Jahre 1978 fand eine einfache Aussenrenovation statt, wobei die Verputze ausgebessert, die Fenstergewände ausgeflickt, die Dachwasserinstallation instand gestellt und alle Anstriche erneuert wurden. Gemeinde und Kanton zahlten Beiträge; seither steht der «Meiershof» unter Schutz.

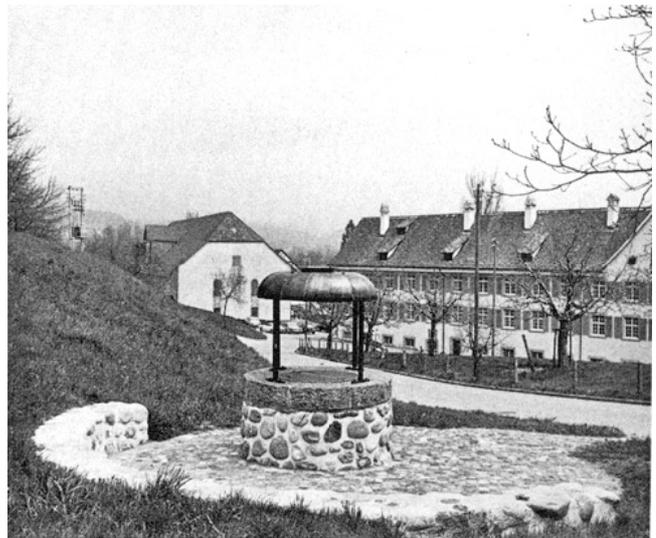
Unterengstringen. Kloster Fahr. Ehemaliger Meierhof (Vers. Nr. 67). Sodbrunnen. Nach der Konservierung 1975.

Schachtöffnung mit einem Gitterrost versehen und – ähnlich wie beim sogenannten Galchbrunnen auf Regensberg – mit einem runden Kupferdeckel überdeckt. Der Kanton leistete einen Beitrag, und die Gemeinde liess den Sood unter Schutz stellen.
