# ZÜRCHER DENKMALPFLEGE

9. BERICHT 1977/78 I. Teil (Kanton Zürich, Stadt Winterthur und Stadt Zürich, staatseigene Objekte)

Zürich 1982

Herausgeber Direktion der öffentlichen Bauten des Kantons Zürich  
Stadtrat Winterthur

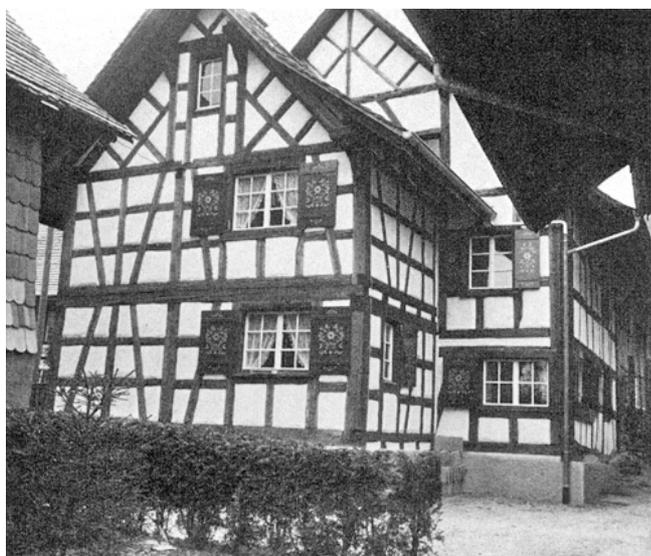
Unterstammheim. Sennegass. Liegenschaft «Höfli» (Vers. Nr. 175/176). Nach der Restaurierung 1976.

nierung im Innern und eine behutsame Aussenrestaurierung. Bei der Erneuerung des Äusseren wurden an beiden Bauten die Verputze am Mauerwerk und an den Ausfachungen und die Riegel ausgeflickt sowie die Dachwasserinstallationen erneuert, neue Fenster und neue Ballenläden angefertigt und auch die Türen instand gestellt. Bei den Neuanstrichen verwendete man Mineral- bzw. Kunstharzfarben in den herkömmlichen Tönen Weiss, Rot und Grün. Die Ballenläden erhielten überdies polychrome Ornamente. Der Kanton leistete an die Renovation des Ökonomiegebäudes einen Beitrag. So steht die Liegenschaft «Höfli» seither unter Schutz.

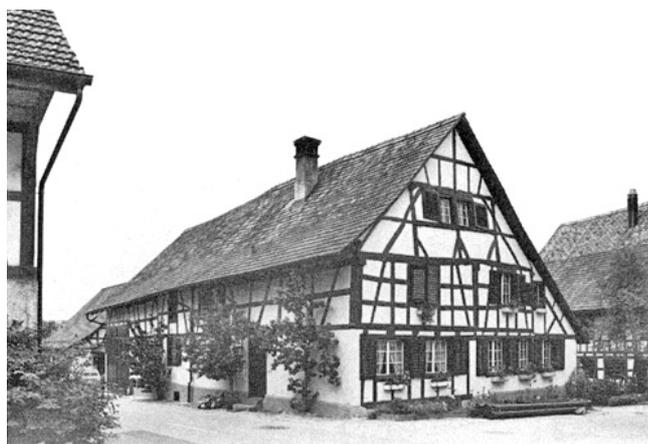
Unterstammheim. Unterdorf. Ehemaliges Bauernhaus Vers. Nr. 135. Nach der Renovation 1976/77.

Der Wohnteil dieses ehemaligen Bauernhauses muss im 16. Jh. errichtet und um 1700 rückseitig erweitert worden sein. Ebenfalls zwei Bauetappen zeigt der Ökonomieteil. Nach einer Handänderung 1973 wurde das Haus 1976/77 im Zusammenhang mit einem vollständigen Um- und Ausbau im Innern einer umfassenden Aussenrenovation unterzogen, die im Bereich des Wohnanteiles einer eigentlichen Restaurierung gleichkam. Der Scheunenteil dagegen wurde um den – verwahten – Stall gekürzt, mit einer neuen Fachwerkgiebelwand abgeschlossen und unter Beibehaltung des Scheunentors modernisiert. Gemeinde und Kanton subventionierten die Renovationsarbeiten. Das Haus steht nun unter Schutz.

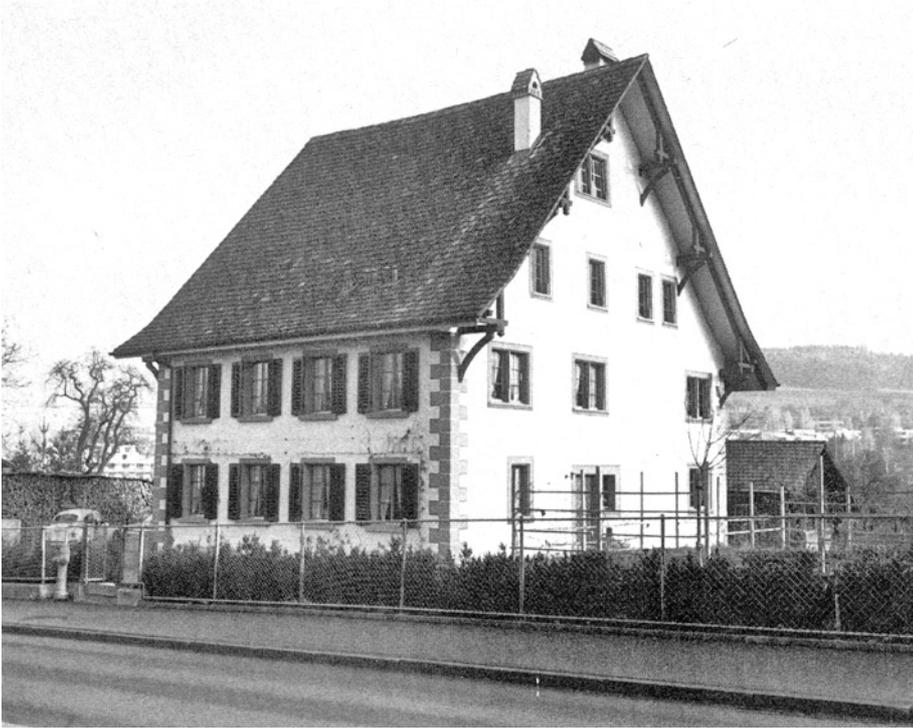
Urdorf. Oberurdorf. Birmensdorferstrasse 149. Ehemaliges «Oberes Bad» (Vers. Nr. 467 a–c). Nach der Restaurierung 1977–1980.

Im Innern war zuerst Ordnung zu schaffen und Morsches auszuräumen. In den beiden Korridoren im Erd- und Obergeschoss blieben Reste der Tonplattenböden erhalten. Fehlende Partien wurden im Obergeschoss einstweilen mit Klinkerplatten, im Parterre mit alten Tonplatten ergänzt. Die je beidseitigen Riegelwände erhielten die alte Fassung zurück: lediglich mit Leinöl behandelte Balken, und mit schwarzen Linien umrandete, geweißelte Füllungen. Auch die Balkendecken zeigen ihre natürliche Patina. Im ersten Stock ist in der alten Küche die offene Feuerstelle rekonstruiert worden.

Das Fachwerk der beiden Firstgiebel war nur leicht auszubessern und gemäss vorhandenen Resten mit Acolanfarbe neu rot zu streichen. Die Flugsparren und die dazugehörigen Büge wurden aufgrund der vorhandenen Hinweise rekonstruiert. Die grossen Dachflächen konnten – unter Verwendung von alten Biberschwanzziegeln – umgedeckt und die Dachrinnen und Abfallrohre durch kupferne ersetzt werden.

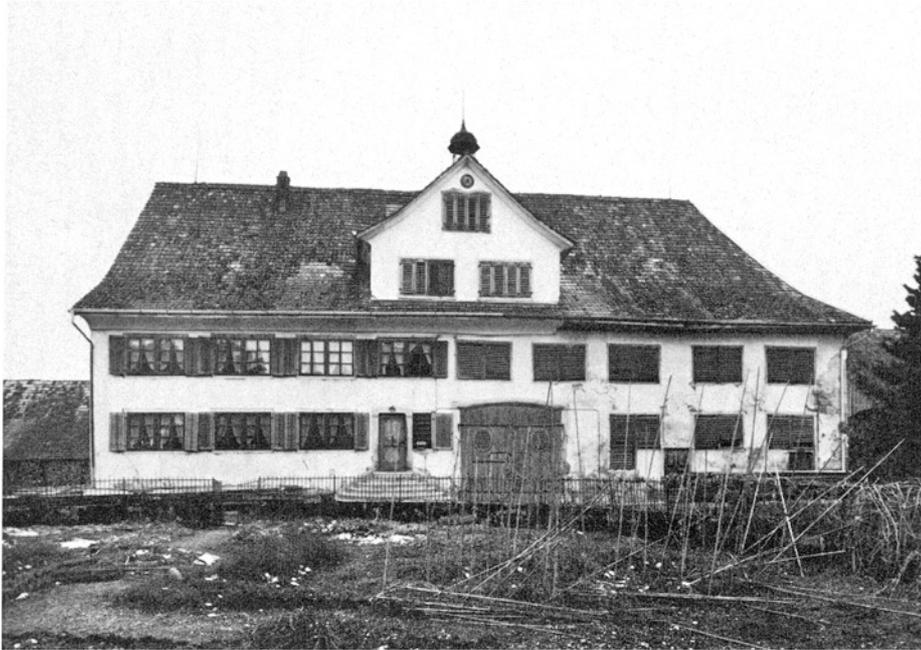
Uster. Winikon. Gschwaderstrasse 84. Ehemalige Statthalterei. Vor der Renovation 1977.

Anstelle des spätmittelalterlichen Hofes Winikon liess Statthalter Hans Heinrich Berchtold 1805 – offensichtlich unter Um- und Ausbau eines älteren Hauptgebäudes – die Statthalterei mit Hauptbau und Nebenbauten errichten. Nachdem 1969 die Nordfassade provisorisch instand gestellt worden war, fand 1977 eine umfassende Erneuerung des Hauptgebäudes statt. Das Innere erfuhr – samt ehemaligem Tenn im Ökonomie teil – eine recht rigorose Anpassung an die heutigen Wohnansprüche, wobei im Rahmen von Grundrissmodifikationen Wand- und Deckenvertäfelung und Stuckdecken ausgebrochen sowie Türen, der Kachelofen von 1834 und je ein Einbaubuffet und -schrank usw. an neuen Standorten wieder eingebaut wurden. Die Instandstellung des Äusseren hielt sich eher im Rahmen einer Restaurierung. So wurden die Fassaden durchwegs neu, aber

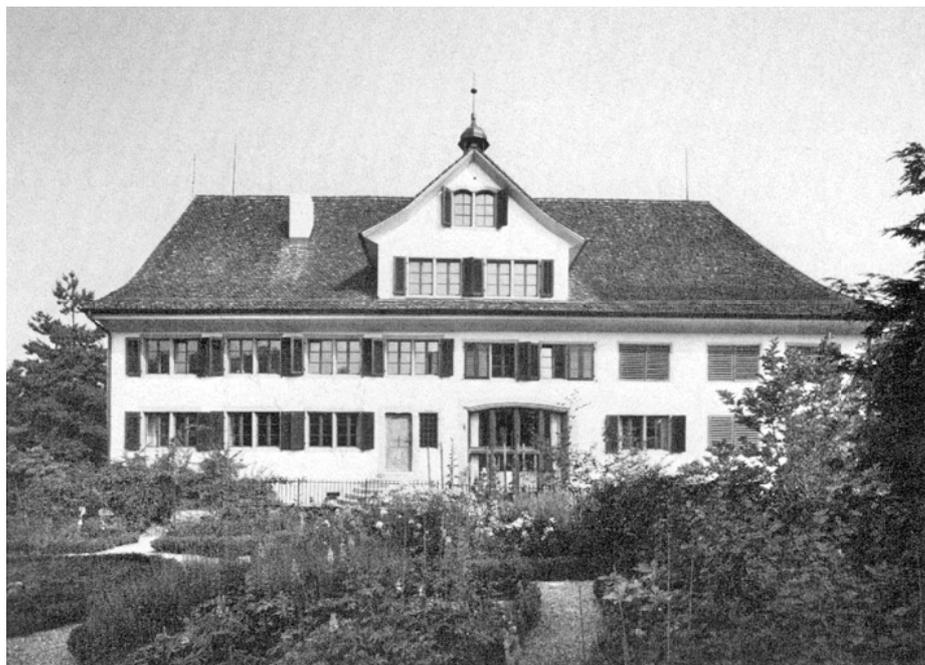
Uster. Winikon. Gschwaderstrasse 84.  
Ehemalige Statthalterei. Nach der Re-  
novation 1977.

unter Anpassung an die bisherige Struktur verputzt und mit Mineralfarbe weiss gestrichen. In ähnlicher Weise erhielten die Fenster- und Tüргewände wieder eine graue, die Fensterflügel eine weinrote und die Fensterläden eine grüne Farbgebung. Daneben aber erfolgten verschiedene Änderungen, wie der Ausbruch eines neuen Eingangs in der Westfassade, das Versetzen und Vergrössern der Fenster beim ehemaligen Abortanbau an der Nordseite, das Ersetzen der beiden Tenntore durch Fenster, die Neugestaltung des Nebeneinganges in der Nordseite u. ä. Gemeinde, Bund und Kanton zahlten Beiträge. Seither steht der «Winikerhof» unter Schutz.

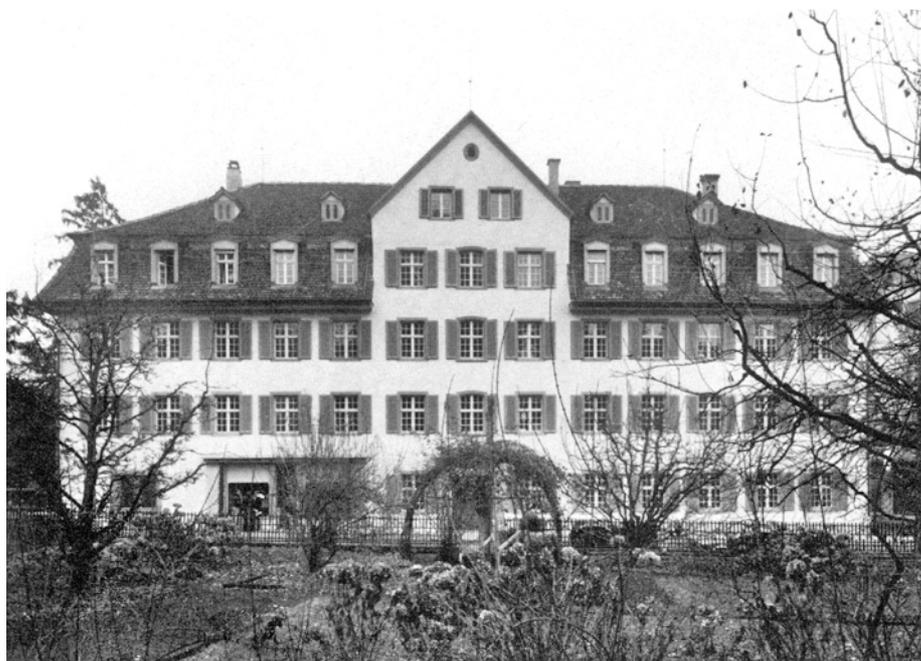
Wädenswil, Gerbestrasse 6. Haus «Zur Gerbe» (Vers. Nr. 307). Hauptfassade. Nach der Restaurierung 1976/77.

und das in der Zwischenzeit etwas verfallene Gebäude 1976/77 einer Aussen- und einer teilweisen Innenrestaurierung unterziehen liess. Die Fassaden erhielten einen neuen Verputz, und die Sandsteinelemente des vasengeschmückten Hauptportals sowie der übrigen Türen und Fenster wurden gereinigt und mittels Kunststein geflickt. Der nicht originale, verputzte Sockel an der Fassade wurde im Einvernehmen mit der eidg. und kant. Denkmalpflege entfernt. Neuanfertigungen sind sämtliche Fenster – mit der alten Sprossenteilung – sowie die kupfernen Dachrinnen und Abfallrohre. Neu erstellt wurden zudem sämtliche Jalousie- und Rollläden. Einer gründlichen Renovation konnte auch der Dachstuhl unterzogen werden, während das riesige Ziegeldach und die vielen Satteldächer der Lukarnen sich durch Umdecken und Ziegeleratz renovieren liessen. Bund, Kanton und die Stadt Wädenswil leisteten Beiträge; seither steht die «Gerbi» unter Bundes- und kantonalem Schutz.

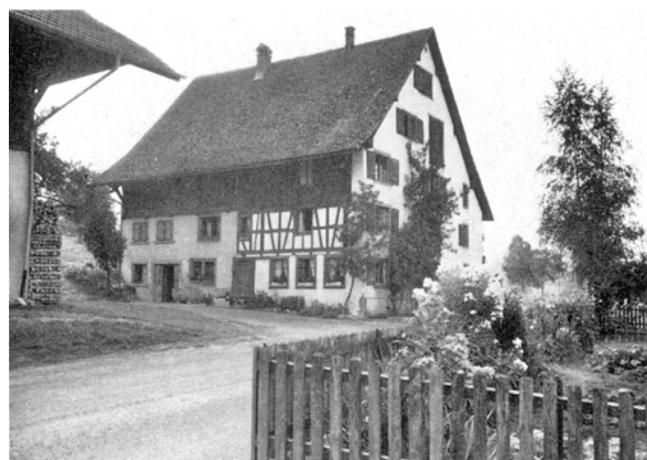
Wädenswil, Obere Bergstrasse/Bachgaden. Bauernwohnhaus Vers. Nr. 1445. Vor der Renovation 1974–1979.

Strassenverbreiterung Gefahr auf Abbruch bestanden. Nach Einsprache der Denkmalpflege erfolgte eine Projektänderung. So entschloss sich der Eigentümer 1974 zu einer etappenweisen, bis 1979 dauernden und meist eigenhändig durchgeführten Sanierung und Renovation. Sie begann mit dem Abbruch des nur 2 m tiefen, aber die ganze Fassade verdeckenden Anbaues auf der Nordwestseite, die dadurch wieder voll zur Geltung kam, und der Rückversetzung der Türe an den angestammten Ort.

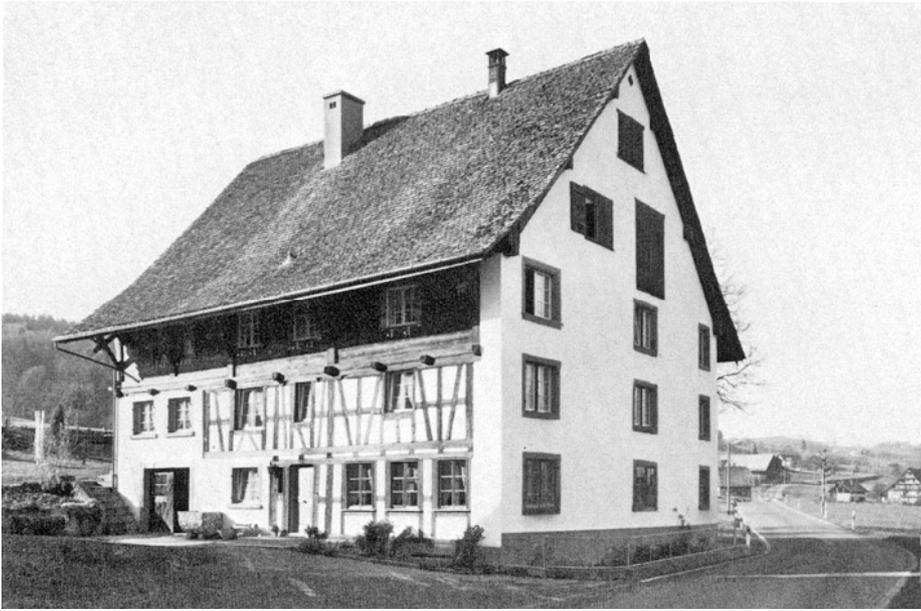
Wädenswil. Obere Bergstrasse/Bachgaden. Bauernwohnhaus Vers. Nr. 1445. Nach der Renovation 1974–1979.

Im Erdgeschoss musste man in erster Linie im Werktrakt die bergseitige Mauer trockenlegen, die morschen Balkendecken durch eine Betonkonstruktion ersetzen und die Küche modernisieren. Anschliessend wurde das 1. Obergeschoss unter Einbezug der ehemaligen Werkräume und un-

ter weitestgehender Erhaltung der Raumeinteilung zur Hauptwohnung eingerichtet und der grössere der beiden Kachelöfen in der unteren Stube – von Anton Kümin in Bäch 1765 geschaffen – neu aufgesetzt, während man das 2. Obergeschoss zur Alterswohnung ausbaute. Sämtliche Aussenwände wurden auf der Innenseite isoliert, alle defekten Riegel und übrigen Holzelemente durch Führungen in stand gestellt, überall neue Fenster mit der alten Sprossenteilung eingebaut und defekte Innentüren durch aus Tannenholz gestemmte ersetzt. Auch die Aussentüren mussten kopiert werden.

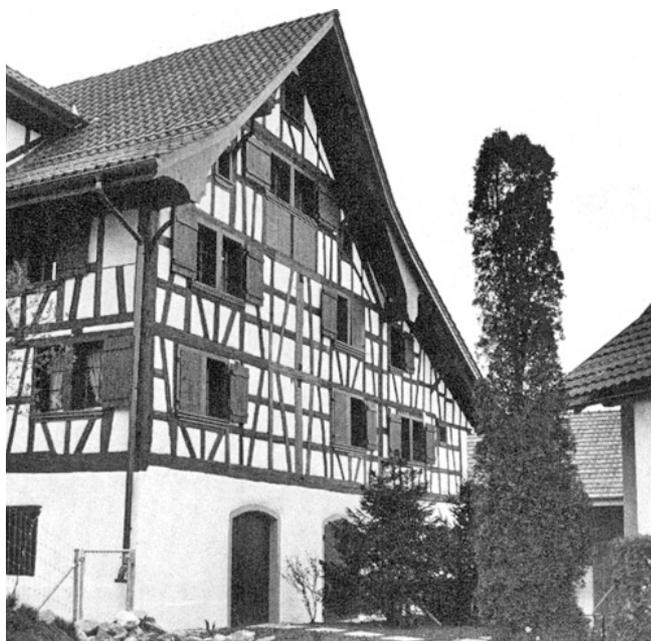
Wädenswil. Unterort. Ehemaliges Bauernwohnhaus Vers. Nr. 1747. Nach der Aussenrenovation 1977/78.

Dieses – wohl mitsamt dem danebenstehenden Ökonomiegebäude – 1709 erbaute Riegelhaus wurde im späten 18. Jh. talseits erweitert, blieb aber sonst von groben Veränderungen verschont. Die ohne Konsultation der Denkmalpflege ausgeführte Aussenrenovation von 1977/78 umfasste das Dachumdecken, die Instandstellung des Fachwerkes und der Dachuntersichten, die Montage kupferner Dachrinnen und Abfallrohre, die Anfertigung neuer Fenster, die Überholung der Verputzte und Ausfachungen. Leider waren verschiedene Massnahmen, wie das zu dunkel gebeizte Holz, die zu breit geratenen Ortgesimse, der modisch-rustikale

Verputz am Haussockel und in den Ausfachungen zu beanstanden. Trotzdem leisteten Gemeinde und Kanton Beiträge, so dass das Haus unter Schutz gestellt werden konnte.

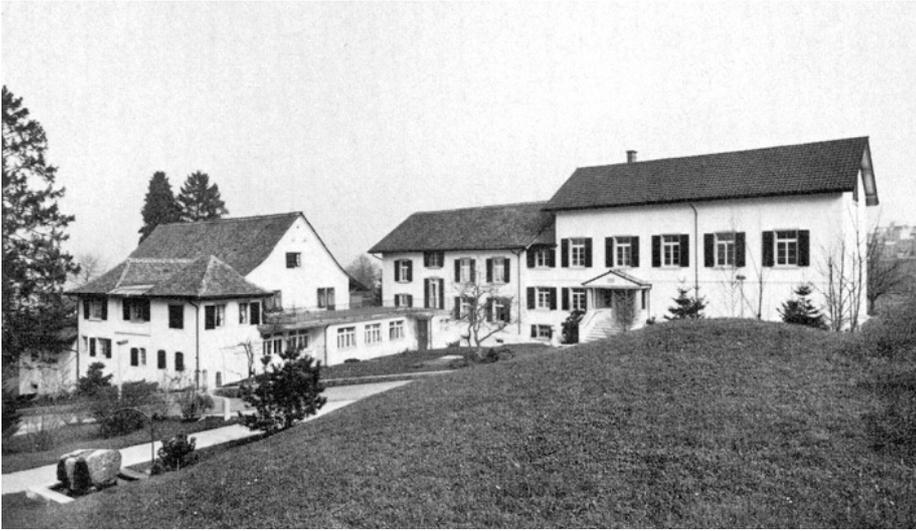
Wädenswil. Au. Schellerstrasse 5. Altersheim «Au» (Vers. Nr. 1645). Gesamtansicht. Nach der Aussenrenovation 1977 (zu S. 213).

Das heutige Altersheim «Au» wurde 1642 als Weinbauernhaus errichtet. 1769 und 1806 erfolgten Um- und Erweiterungsbauten. Im Jahre 1893 kam die Liegenschaft durch Kauf in das Eigentum der Gemeinschaft Evangelisch-Taufgesinnter, die sie zum Altersheim ausbaute. 1977 erfolgte eine einfache Aussenrenovation, wobei die Verputzte instand gestellt, die Sandsteinelemente gereinigt und ausgeflickt, die Fenster überholt, die Dachuntersichten ausgebessert, neue Dachwasserinstallationen montiert und sämtliche Anstriche erneuert wurden. Gemeinde und Kanton leisteten Beiträge. Das Haus ist seither geschützt.

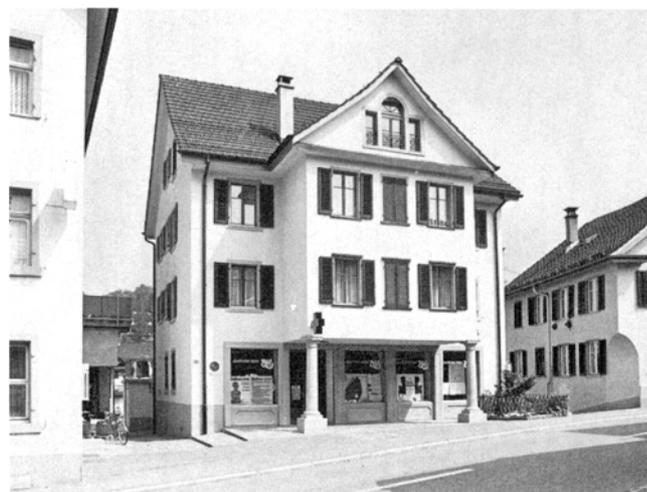
Wald, Bachtelstrasse 10. Wohnhaus Vers. Nr. 1754. Nach der Aussenrenovation 1978.

front, sein ursprüngliches Äusseres behalten, aber infolge der Verwitterung vor allem der zahlreichen Sandsteinelemente viel von der einstigen Frische verloren. So entschloss sich der Eigentümer zu einer umfassenden Aussenrenovation.

Die 1977/78 durchgeführten Arbeiten galten in erster Linie der Wiederinstandstellung der aus Sandstein hergestellten Gewände, Gesimse und Gurten. Vor allem bei den Gurten und Gesimsen mussten grössere Partien durch Führungen ersetzt oder durch Sandsteinmasse aufmodelliert werden. Während der Rillenputz des Erdgeschosses durch Ausflicken instand gestellt werden konnte, war der übrige Verputz an allen Fassaden zu erneuern. Alle Fenster wurden durch neue mit herkömmlicher Sprossenteilung ersetzt, die Jalousieläden aber ausgebessert. Der Fassadenanstrich erfolgte in graugrüner Mineralfarbe, die Neufassung der Fenster mit einer oxydrotten Kunstharzfarbe, die Jalousien

aber erhielten einen dunkelroten Farbton. Leider liess der Eigentümer die traditionellen Sonnenstoren durch flache Vordächer ersetzen. Diese beeinträchtigen insbesondere den Balkon sehr stark. Gemeinde und Kanton zahlten Subventionen. Seither steht das Haus unter Schutz.

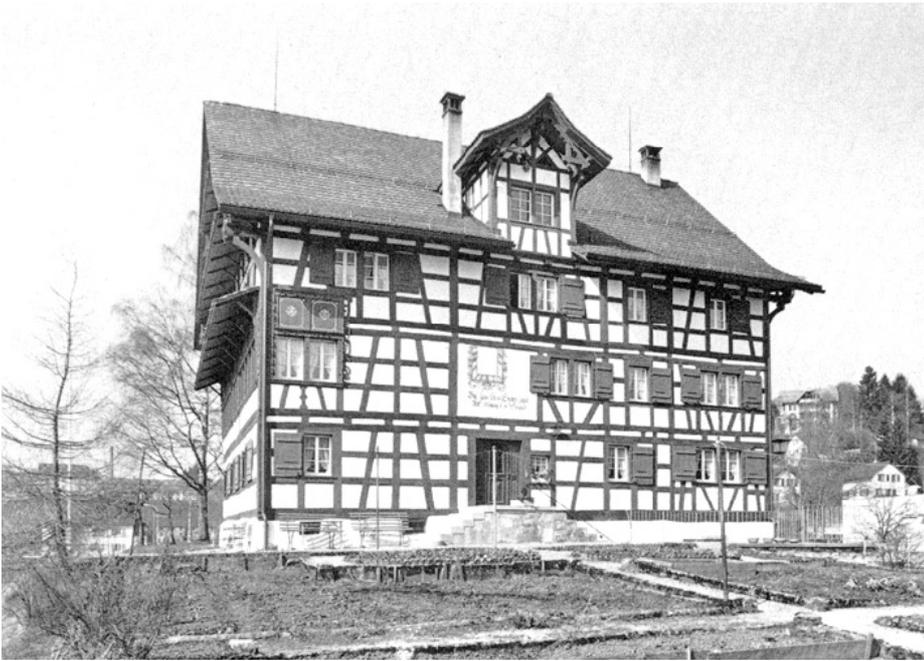
Wald, Windegg. Reformiertes Kirchgemeindehaus. Nach der Restaurierung 1977/78. Oben: Aussenansicht; Mitte: Fensterdetail; unten: Eingangshalle im Erdgeschoss.

Am Äusseren hat man in erster Linie den Schindelschirm entfernt, das Fachwerk freigelegt und ausgeflickt, die Klebdächer von den Gipsuntersichten befreit und an der Südfassade den eisernen Balkon von 1870(?) abgebrochen, das Mauerwerk des Kellergeschosses entfeuchtet und saniert sowie sämtliche Verputze erneuert. Der wohl um 1870 samt doppelläufiger Treppe geschaffene Haupteingang erfuhr eine zurückhaltende Erneuerung, die Hausgiebel und die Lukarnen aber erhielten die wohl 1904 entfernten «Zürivieri» zurück. Im 1. Obergeschoss konnten auf der Süd- und Ostseite die Falläden und der «Laubsägedekor» von 1709 samt dem Farbenschmuck rekonstruiert werden. Zu erneuern waren auch die Klebdächer und die einmal reduzierten Dachvorspünge, während der weite Dachstuhl nur geflickt werden musste. Der an den Giebeldachuntersichten entdeckte Sternenhimmel konnte leicht regeneriert werden.

Die Dachflächen wurden mit alten Biberschwanzziegeln umgedeckt, neu dagegen sind die kupferne Dachwasserinstallation, alle Fenster und sämtliche Anstriche: das mit Mineralfarbe rekonstruierte «Kalkweiss» der Ausfachungen, das als Morellensalz (Caput mortuum) nachgewiesene «Hausrot» der Riegel und das als Smalte, ein künstliches Kobaltglas, ausgemachte Blau der Dachuntersichten.

Im Innern liess sich im Erdgeschoss der grosse, weite Flur aufs beste wiederherstellen durch Erneuerung des Tonplattenbodens sowie der grauen Farbfassung an Fachwerk und Pfosten. Auch im Treppenhaus erhielt das Fachwerk die alte graue Fassung zurück – unter Verzicht auf Blumenmuster und die Überreste nicht mehr lesbarer Inschriften. Im 1. Obergeschoss konnte die «Nussbaumstube» erneuert werden, indem die hellen Deckenfelder wieder eine Ahorn-Maserierung erhielten, und die Ofenwand wieder marmoriert wurde. Ein Fachwerkzimmer im 2. Obergeschoss wies eine graue Täferung mit dreifarbigem roten, gelben und blauen Blumenmustern in ovalen Feldern auf. Mit Rücksicht auf die Wärmeisolation wurde aber auf die Freilegung

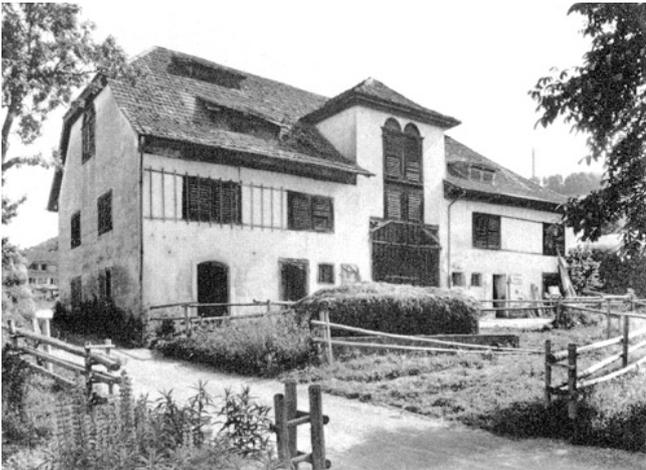
Wald, Windegg. Ökonomiebau von 1812. Vor dem Umbau in ein Kirchgemeindezentrum 1977/78.

Der Ökonomiebau von 1812 wurde unter Erhaltung des Äusseren zum Kirchgemeindezentrum ausgebaut. So konnte das Holzwerk mit seiner natürlichen Patina belassen, der Ver-

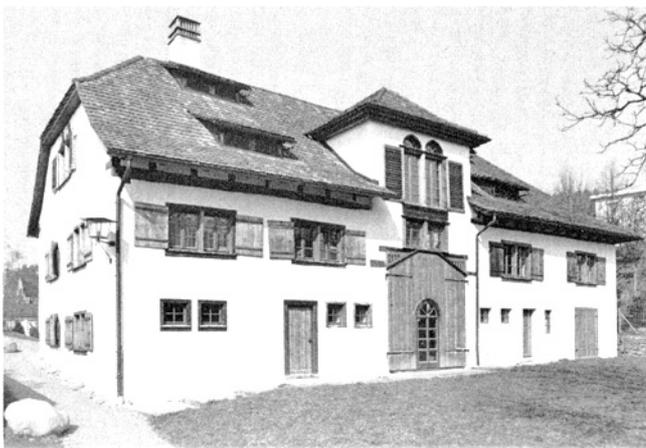
Wald, Windegg. Ökonomiebau von 1812. Nach dem Umbau in ein Kirchgemeindezentrum 1977/78.

putz nach dem originalen Vorbild erneuert und das Dach neu mit Biberschwanzziegeln umgedeckt werden. Neues Holz hat man mit der Gasflamme gebrannt und hernach ausgebürstet. Im Innern wurde vor allem im Saal weitgehend die alte Fensterteilung belassen, die alte Dachkonstruktion einbezogen und der Ausbau mit altem Holz ausgeführt.

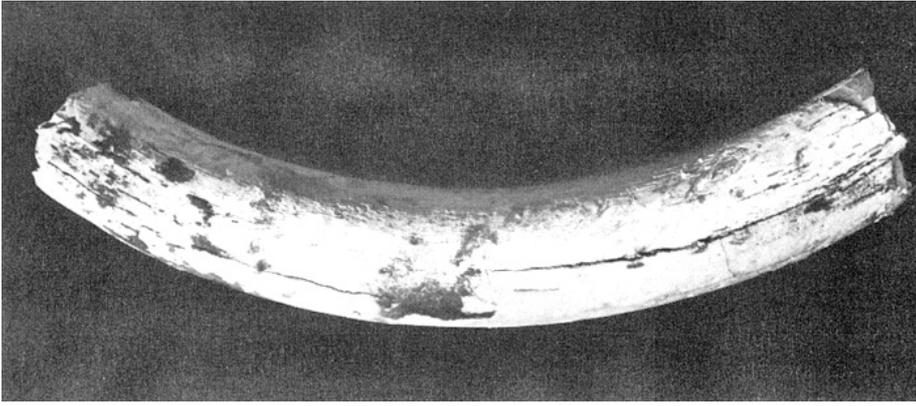
Weiach. Leeberen. Mammut-Stosszahn, entdeckt 1978.

Im November 1978 kam in der Westecke der Kiesgrube der Weiacher Kies AG ein Mammut-Stosszahnfragment zutage, das auf einem Förderband entdeckt wurde (Koord. 675320/268770).

Fragment aus der proximalen Hälfte eines Mammut-Stosszahnes mit einer äusseren Bogenlänge von 72 cm, einer Sehnenlänge von 66 cm, einem grössten Umfang von 32 cm. Von der Pulpahöhle sind 9 cm erhalten; die distale Endbruchstelle ist alt, die proximale frisch. Das Stück wiegt 5,8 kg. Es musste sofort bandagiert werden, um es vor Zerfall zu bewahren.»

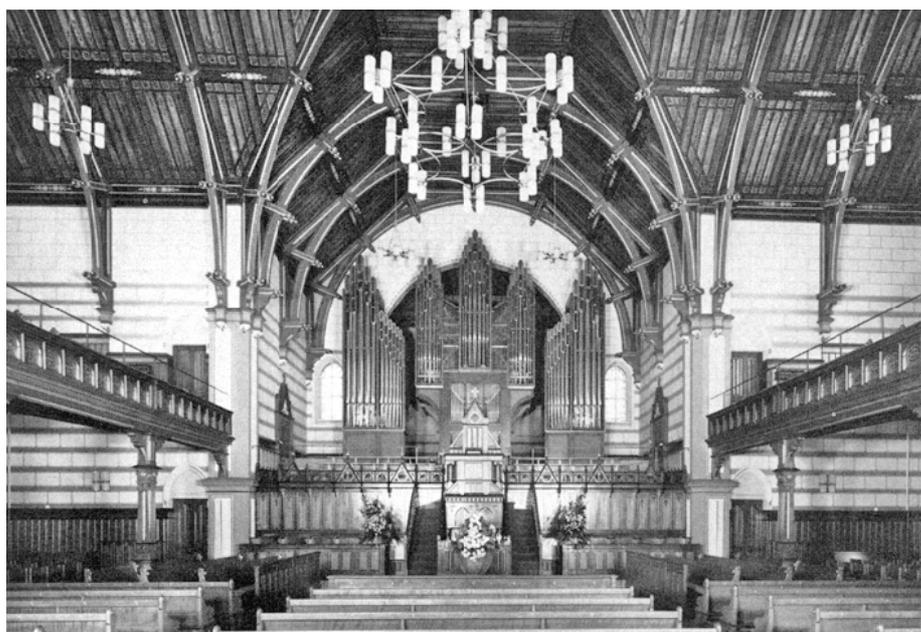
Wetzikon. Reformierte Kirche. Inneres gegen Orgel und Kanzel. Nach der Restaurierung 1977/78.

Die Sitzbankheizung ist neu, ebenso die Lautsprecheranlage. – An Isolationen wurden eingebaut: eine Wärmeisolation zwischen Decke und Estrichboden und eine Isolation gegen Feuchtigkeit und Kälte unter den Bretterböden des Schiffes.

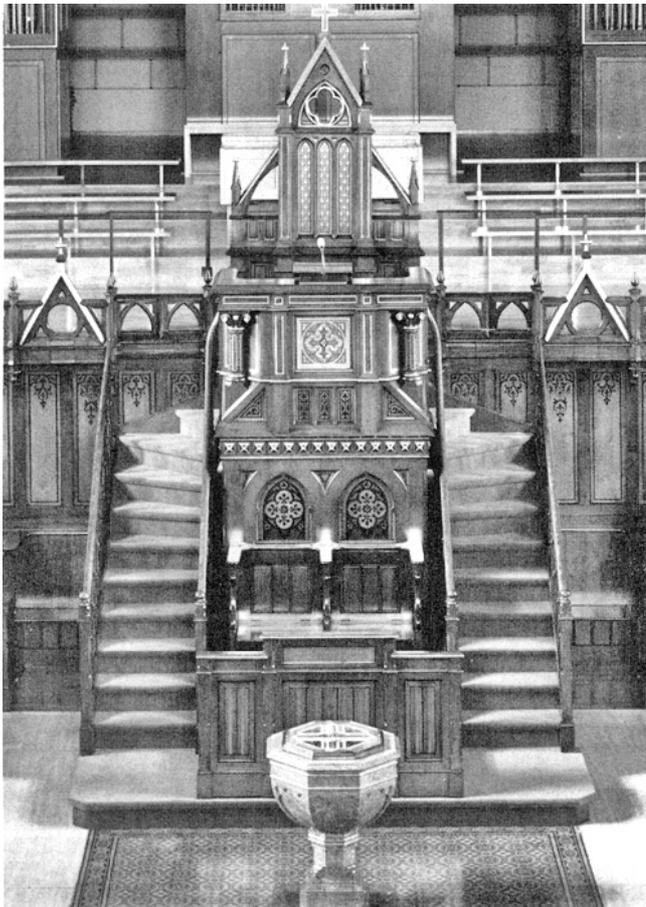
Wetzikon, Reformierte Kirche. Kanzelpartie. Nach der Restaurierung 1977/78.

*Die Pfeiler* waren mit mehreren, im unteren Bereich mit bis 5 Ölfarbschichten überstrichen. Sie alle mussten soweit abgelautet werden, bis die ursprüngliche Fassung mit der Bänderung zum Vorschein kam. Der Neuanstrich erfolgte mit Polymerisatfarbe. Die Sandsteinsäulen erhielten wieder eine dünne Leimfarblasur. An den Arkadenbögen musste ebenfalls die graue Leimfarbe soweit abgewaschen werden, bis die ursprüngliche Fassung lesbar und rekonstruierbar wurde.

*Die Wände* wurden nach der hinter der Orgel erhalten gebliebenen originalen Fassung und Quadermalerei neu gefasst. Die Ostemporenwände und der dortige Bogen liessen sich im Sinne der Behandlung der Orgelempore neu ausmalen. Dasselbe Verfahren wurde für die Neufassung der Seitenemporenwände angewandt. Die ursprünglichen Türum-

randungen auf den Emporen waren wie die Arkadenbögen von der grauen Leimfarbübermalung durch Waschen freizulegen und deren Fehlstellen mit Leimfarbe zu rekonstruieren. Die Emporenuntersichten mussten leider auf Wunsch von Kirchenpflege und Baukommission total abgelautet werden, um sie auf diese Weise etwas aufzuhellen. Die Dekorationsmalereien liessen sich trotzdem erhalten und retuschieren.

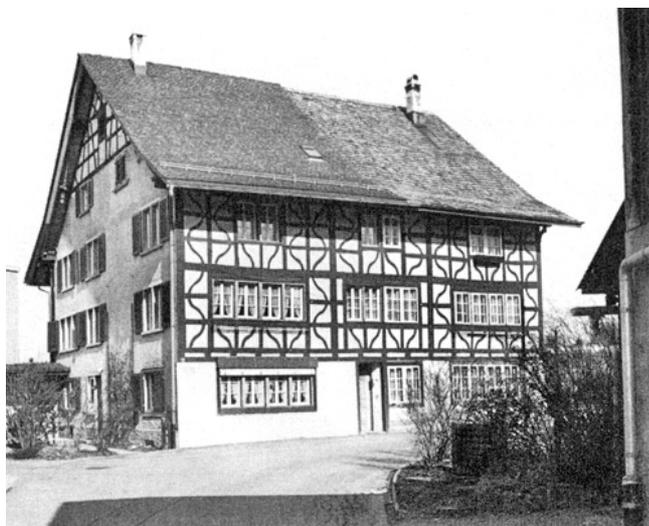
Wetzikon, Oberwetzikon, Strandbadstrasse 7, 9. Ehemaliges Doppelbauernhaus Vers. Nr. 676/677. Nach der Dachsanierung 1978 (zu S. 230).

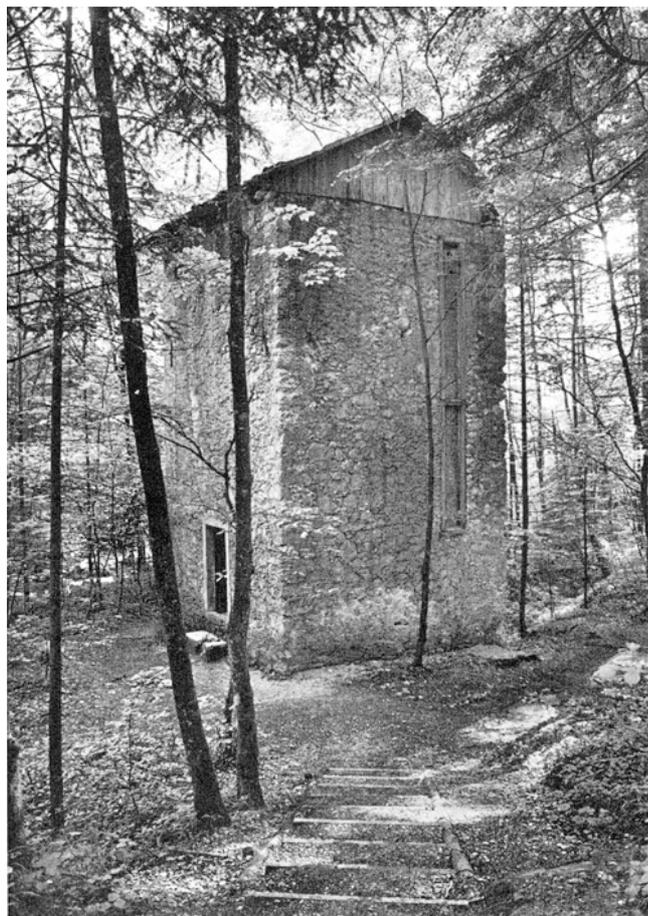
Wetzikon, Kemptnertobel, Wasserkraftanlage, Wasserkraftturm. Nach der Restaurierung 1978.

Die augenfälligsten Bauten dieser alten Wasserkraftanlagen sind zweifellos die Transmissionstürme. Davon stehen der Turm Vers. Nr. 681 und ein zur Ruine zerfallener auf Bäretswiler Gemeindegebiet, während sich ein nie vollständig ausgebautes und nie in Betrieb genommener im Gemeindebann Wetzikon befindet.

Der Wetzikoner Wasserkraftturm (ohne Vers. Nr.) wurde 1978 mit Hilfe der Gemeinde und des Kantons instandgestellt. In erster Linie musste der morsche Dachstuhl durch einen neuen ersetzt, das Dach mit alten Biberschwanzziegeln neu gedeckt und je die Verschalung der Giebeltriänge erneuert werden. Neu ist auch das unterste Fenster in der westlichen Turmseite, während die Türe bloss verstärkt und mit einem neuen Schloss versehen werden musste.

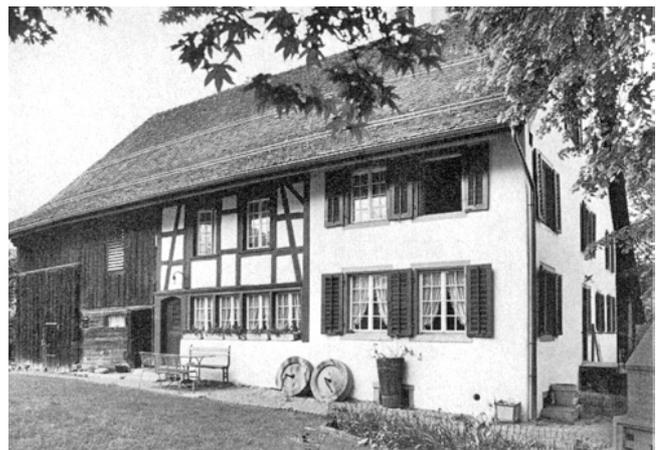
Wetzikon. Unterwetzikon. Bühlstrasse 29, 31. Ehemaliges Doppelbauernhaus Vers. Nr. 1485. Nach der Renovation 1976/77.

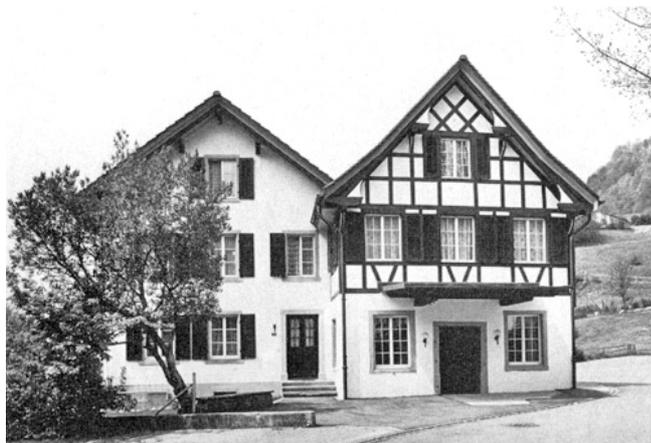
Zell, Hinterdorf. Gebäudegruppe «Zur Schmitte» (Vers. Nr. 99/100). Nach der Renovation 1977/78.

Diese Gebäudegruppe setzt sich aus Liegenschaften verschiedenen Alters zusammen. Der namensgebende Kern, die ehemalige Schmiede, wurde 1826/27 anstelle einer älteren Werkstatt neu erbaut. 1846 kam westlich davon ein Schopf hinzu; 1880 entstand als südlicher Anbau das Bauernhaus

Vers. Nr. 100. Im Jahre 1958 erlosch mit dem Tod des damaligen Dorfschmiedes der Betrieb, und 1969 erwarb die politische Gemeinde Zell beide Liegenschaften, die sie dann 1977/78 ausbauen und renovieren liess. Ausser Wohnungen wurde Platz geschaffen für die örtliche Feuerwehr, und der ehemalige Schmiederaum dient seither als Ausstellungsraum.

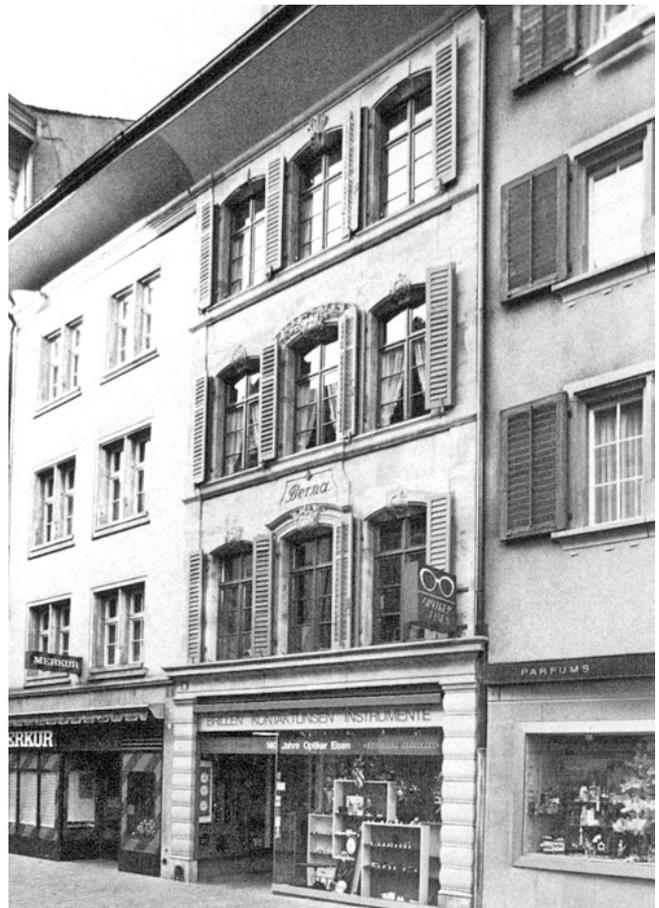
Die dreiachsigige Spätbarockfassade des Hauses «Zur Berna» gehört zu den reichsten Fassaden der Altstadt. Sie ist ganz in Sandstein gearbeitet und wurde 1978 denkmalpflegerisch einwandfrei restauriert. K.K.

Altstadt. Markt-gasse 16. Haus «Zur Berna». Nach der Restaurierung 1978.

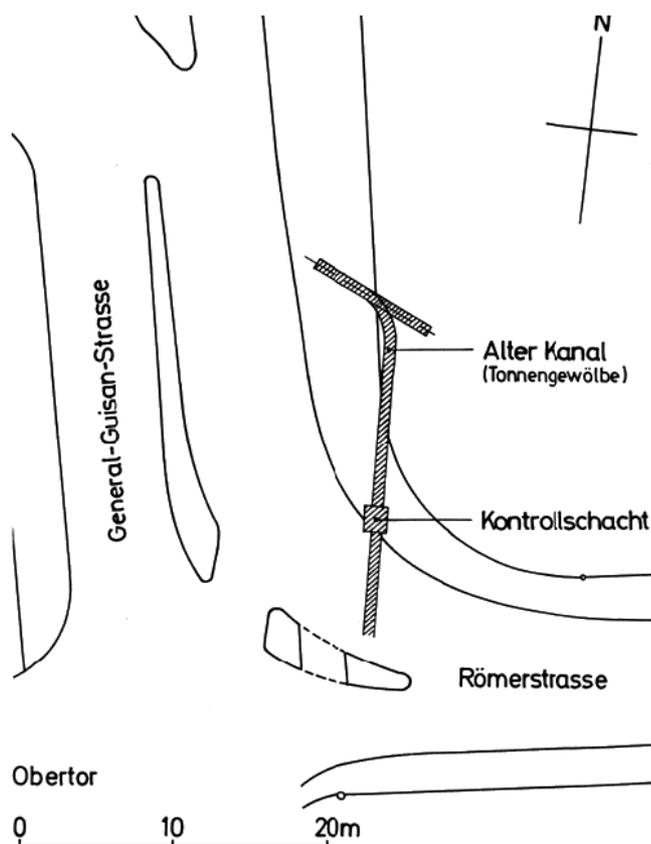
Altstadt. General Guisan-Strasse 40. Entwässerungskanal. Situationsplan. Mst. 1:500 (zu Seite 235).

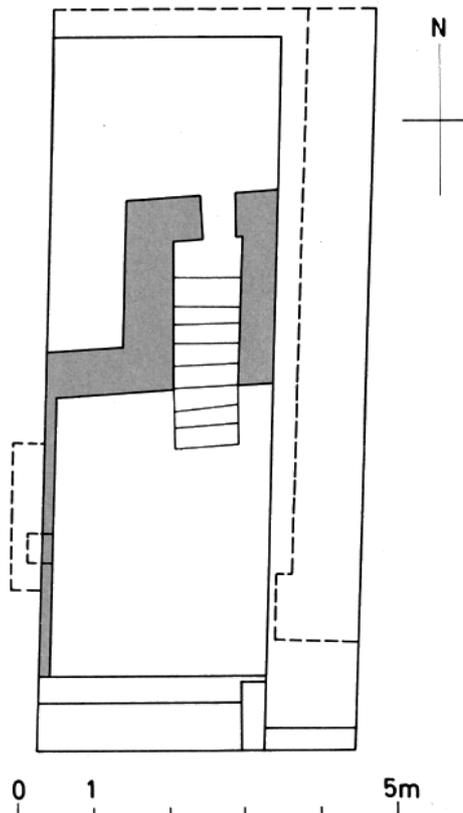
Altstadt. Marktgasse 54. Romanischer Keller. 1977 entdeckt. Grundrissplan. Mst. 1:100.

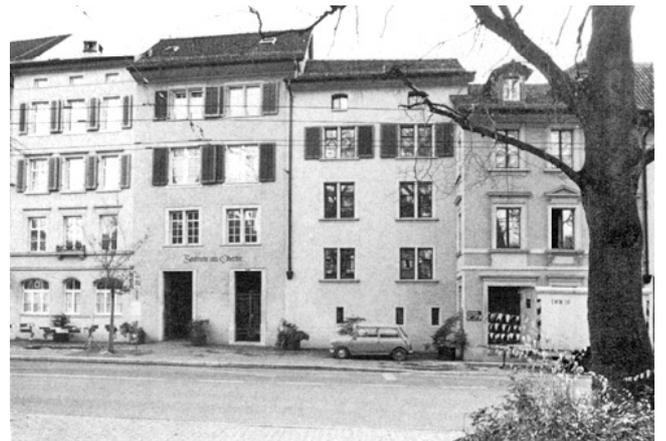
Altstadt. Obertor 6–14/Stadthausstrasse 5–13. Altstadthausensemble. Nach der Sanierung 1975–1977.

1977 im Innern zu Geschäfts- und Wohnzwecken um- und ausgebaut und aussen einer sorgfältigen, auf jede Fassade abgestimmten Renovation unterzogen. Dabei wurde auch überall die herkömmliche Kleinmassstäblichkeit im Erdgeschoss gewahrt, während man die ehemaligen Altstadtwohnungen mit den vertrauten Stuben, Kammern und Treppenläufen zugunsten eines modernen Wohnkomforts fast ganz aufgegeben hat.  
K.K.

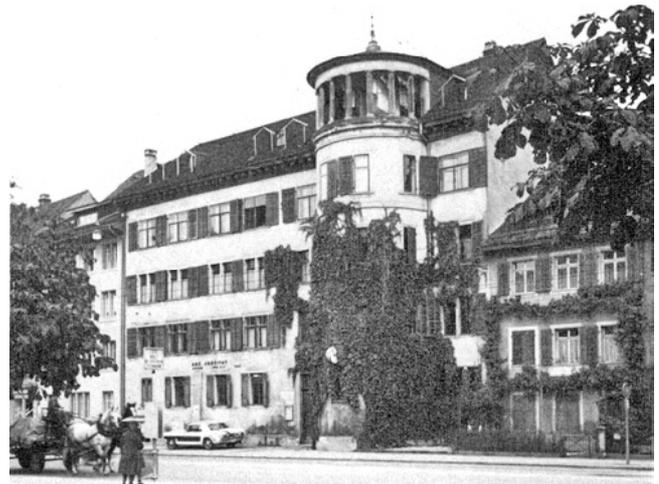
Altstadt. Technikumstrasse 36. Haus «Zum oberen Steinberg». Vor Umbau und Renovation 1976/77.

Die *Erneuerung des Äusseren* erfolgte im Rahmen einer durchgreifenden Aussenrenovation, einsetzend bei der Mauerentfeuchtung über die Erneuerung von Verputz und Anstrich und die Anfertigung neuer Jalousieläden bis hin zum Ersatz der alten Dachwasserinstallation, zur Sanierung des Dachstuhles, zum Ausbau des Dachgeschosses und Neudecken des Daches. Demgegenüber konnten aber noch erhaltene, wichtige Bauelemente im Sinne der Denkmalpflege restauriert werden: so die Brunnenanlage aus Sandstein im Hof, das Hauptportal insgesamt, sämtliche Sandsteingewände der Türen- und Fensteröffnungen sowie die Belvedere-Anlage auf dem Turm. Zum Schluss erhielt die Hauptfassade unter Leitung von Prof. W. Spillmann einen alle Geschosse überziehenden malerischen Schmuck in Form von Signetfiguren der 5 Fachabteilungen des Kantonalen Technikums. W.D.

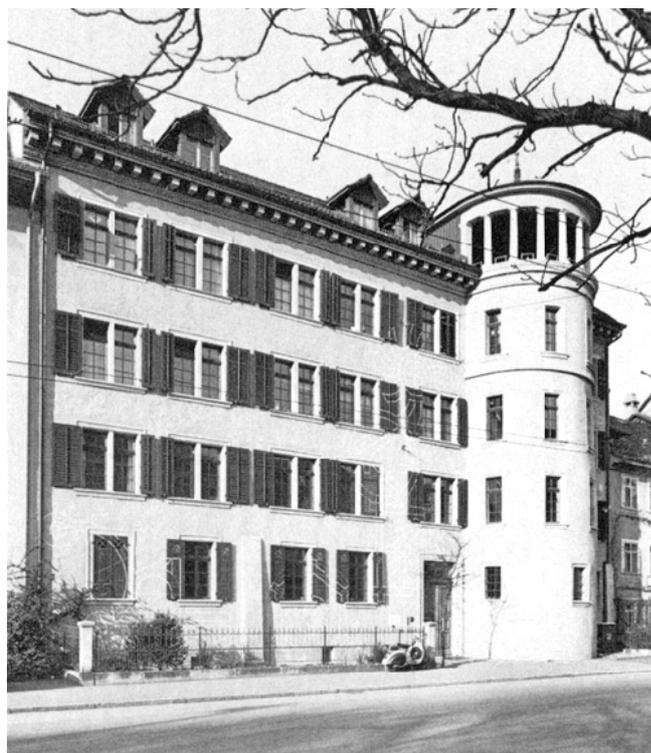
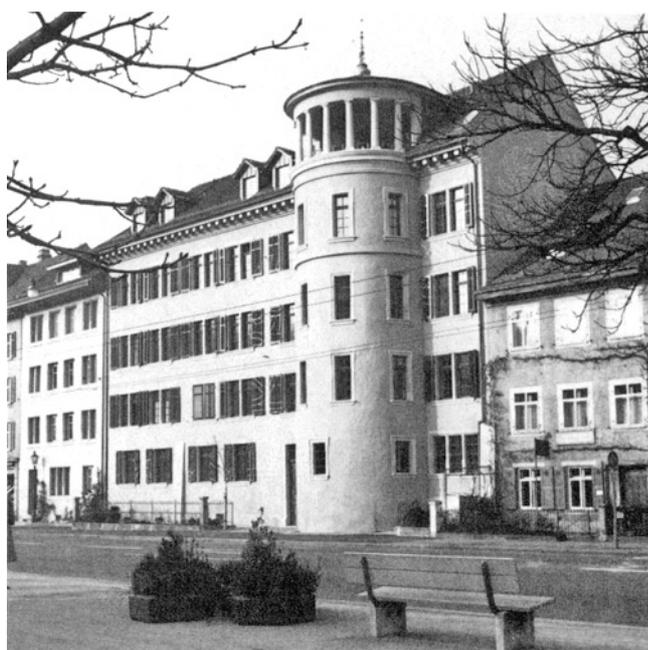
Altstadt. Technikumstrasse 36. Haus «Zum oberen Steinberg». Nach Umbau und Renovation 1976/77.

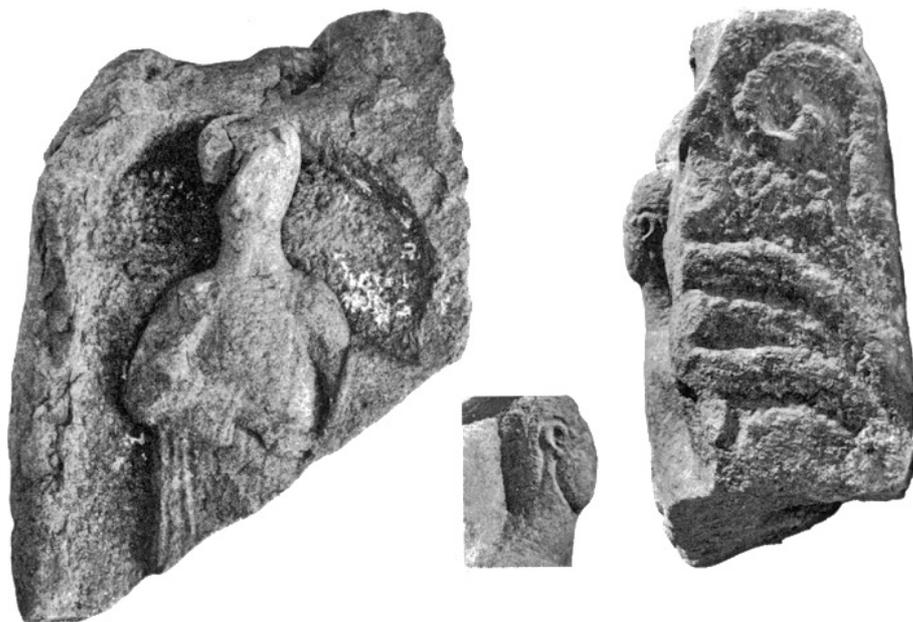
Oberwinterthur. Lindbergstrasse 4.  
Fragment eines gallo-römischen Grab-  
steines. Frontal- und Seitenansichten.  
Mst. 1:10.

Das Grabsteinfragment ist noch 71 cm hoch, 56 cm breit und 21 cm dick. Es besteht aus Molassesandstein, wie er im Zürcher-Obersee-Gebiet – bei Bollingen und Uznach – ansteht. Der Grabstein muss mehrmals wieder verwendet worden sein: aus einer Riegel(?) - Nut am vorderen, oberen Rand zu schliessen, zuerst als Tür(?) - Gewändeteil, später als Baustein, wozu er zerschlagen wurde, und schliesslich als Fundament-«Einfüllsel» für eine Kellermauer des 18. Jh. Bei dieser Gelegenheit dürfte die rechte Schmalseite zerstört worden sein.

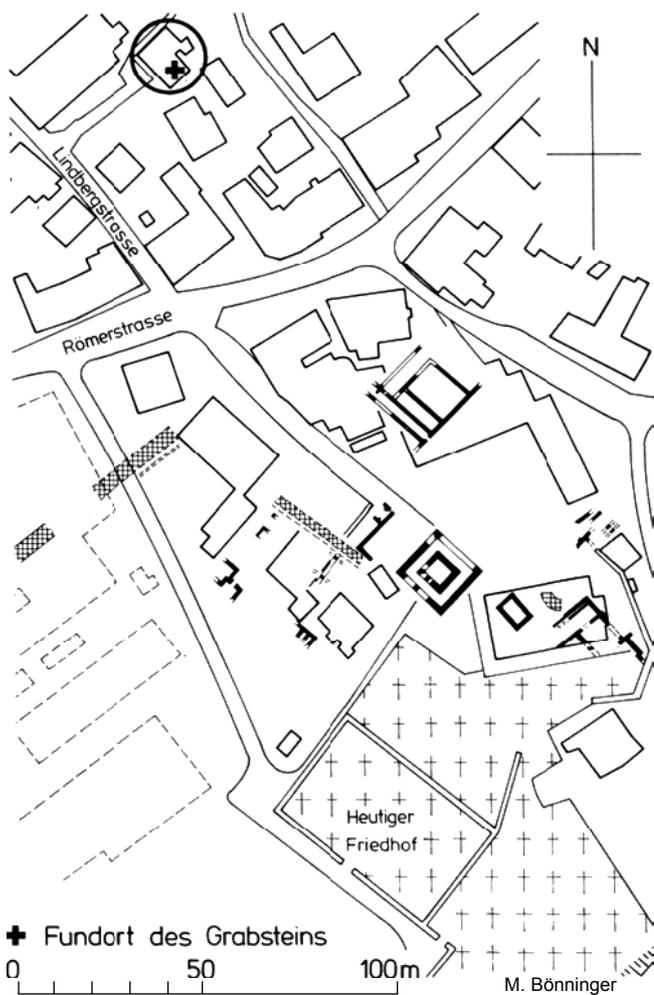
Oberwinterthur. Lindbergstrasse 4. Fragment eines gallo-römischen Grabsteines. Situationsplan mit Angabe der Fundstelle. Mst. 1:2000 (zu Seite 247).

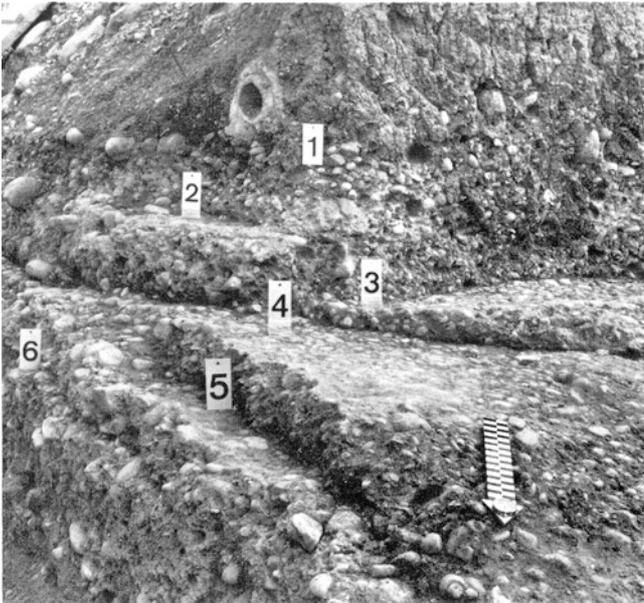
Oberwinterthur. Unteres Bühl. Archäologische Untersuchung 1977/78. Verschiedene Aufkiesungsniveaus der römischen Strasse in Feld 75.

Der mergelige Untergrund war im Bereiche unserer Ausgrabung von einer teils ungestörten, teils umlagerten Moränenschicht überdeckt. Darüber fand sich an verschiedenen Stellen ca. 10 bis 15 cm mächtiger Lehm. Da dieser Untergrund den Strassenbauern offenbar zu instabil erschien, stellten sie – quer zum geplanten Strassentrasse – einen Prügelrost. Darauf schütteten sie im Laufe der Zeit die verschiedenen Kieslagen. Die erste Schüttung war 40 cm mächtig. Sie liess sich mit der ersten Bauperiode nordwestlich der Strasse parallelisieren. Die übrigen Aufkiesungen erfolgten jeweils bei Bedarf und liessen sich nicht eindeutig bestimmten Perioden zuweisen.

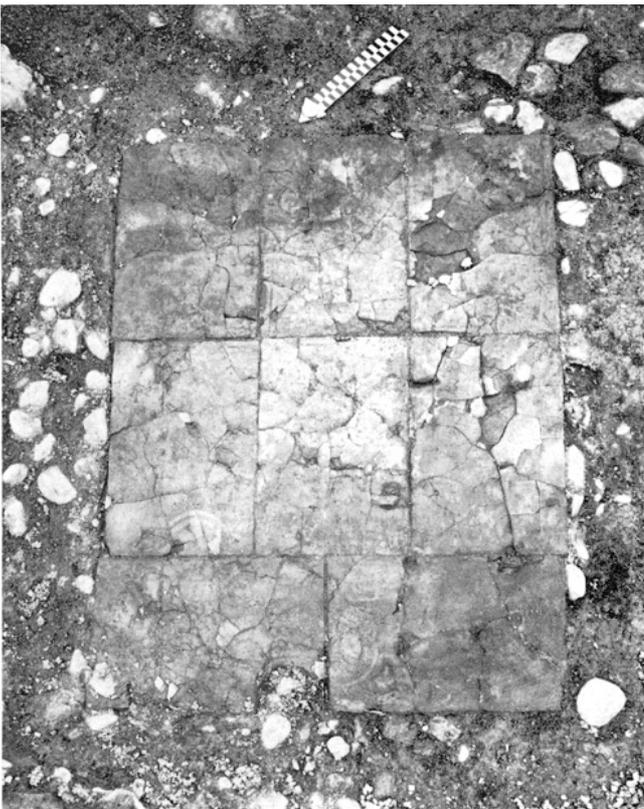
Oberwinterthur. Unteres Bühl. Archäologische Untersuchung 1977/78. Herdstelle in Feld 53 unter Schicht 22.

n. Chr. zu datieren. Parallel zur römischen Strasse, die bergseits durch einen Graben begrenzt war, erstreckte sich eine Reihe ungleich tiefer Bauten, die zum Teil einen Hinterhof umschlossen, in dessen Zentrum eine sorgfältig aus Keramikplatten konstruierte Herdstelle lag. Unweit derselben konnte ein Schacht von  $139 \times 190$  cm Grundfläche, der über 2 Meter in den anstehenden Mergel eingetieft worden war, untersucht werden. Höchst wahrscheinlich handelte es sich um eine Zisterne. Die Einfüllung barg neben allgemeiner Keramik zahlreiche Scherben von Terra sigillata-Gefässen, darunter auch solche vom Typus Drag. 29 sowie sechs Scherben von zwei sogenannten Zirkusbechern aus Glas.

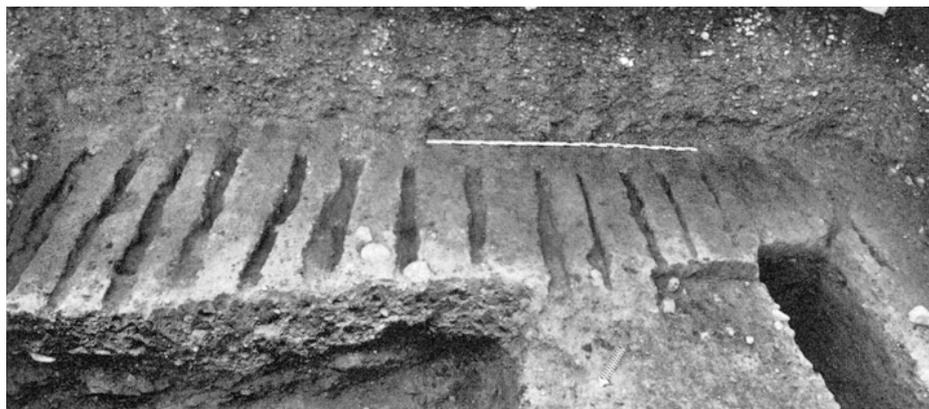
Oberwinterthur. Unteres Bühl. Archäologische Untersuchung 1977/78. Negativabdrücke des Bohlen- bzw. Prügelunterbaus der römischen Strasse nach Entfernung des nach dem Verfaulen des Holzes in die Hohlräume nachgerutschten Kiesel.

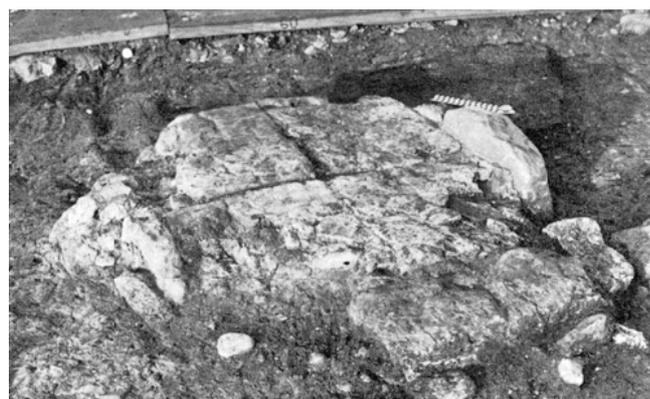
Oberwinterthur. Unteres Bühl. Archäologische Untersuchung 1977/78. Herdstelle aus Suspensurplatten in Feld 42. 3. Bauperiode.

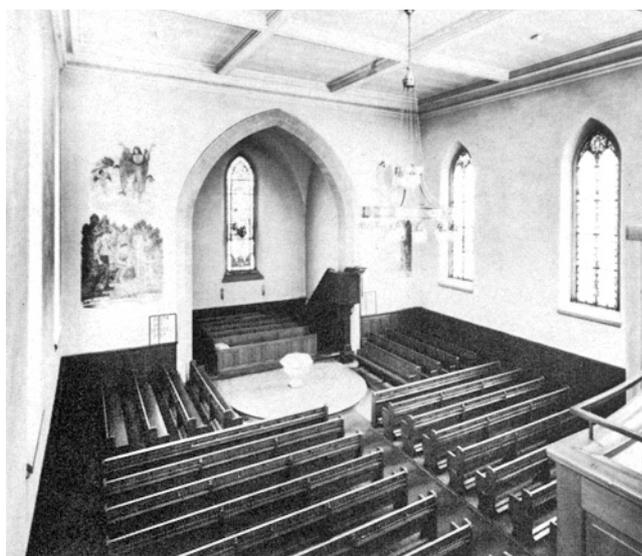
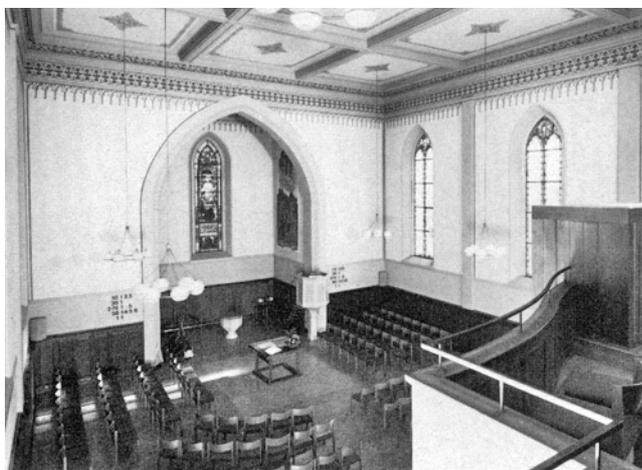
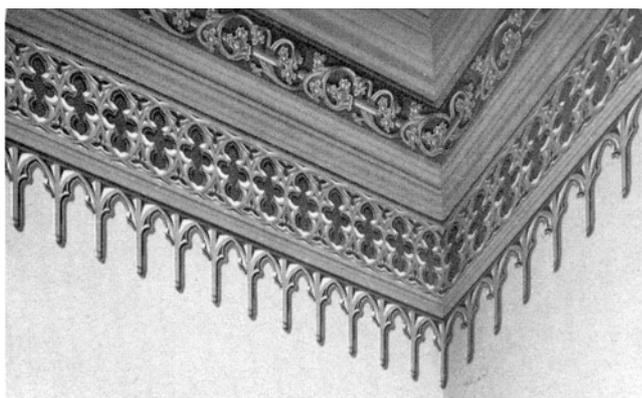
Töss. Reformierte Kirche. Oben: Vor der Restaurierung 1976/77; Mitte: Nach der Restaurierung 1976/77; unten: Detail der Dekorationsmalerei.

Die im Rahmen der Vorarbeiten vorgenommenen Untersuchungen der Wände und Decken führten schon bald zur Freilegung von Überresten einerseits der Ausmalung von 1905 und andererseits der originalen Ornamentmalerei der
