# ZÜRCHER DENKMALPFLEGE

9. BERICHT 1977/78 I. Teil (Kanton Zürich, Stadt Winterthur und Stadt Zürich, staatseigene Objekte)

Zürich 1982

Herausgeber Direktion der öffentlichen Bauten des Kantons Zürich  
Stadtrat Winterthur

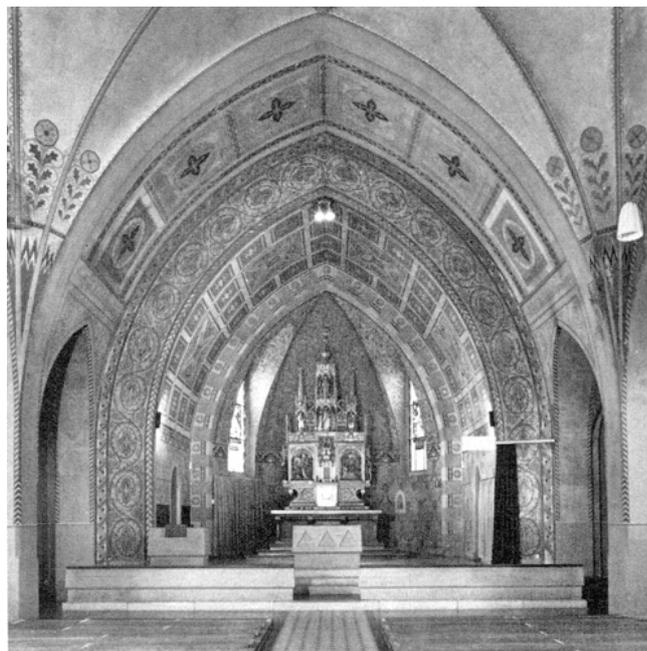
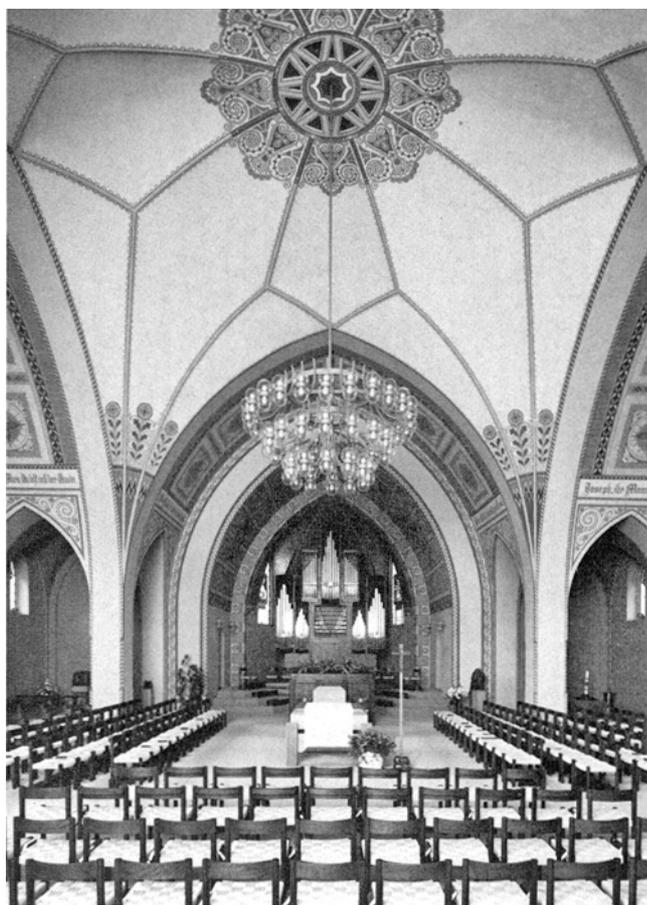
Töss. Katholische Kirche St. Josef. Oben: Vor der Restaurierung 1976/77; unten: Nach der Restaurierung 1976/77 mit der neuen Chororgel (anstelle des ursprünglichen Hochaltars).

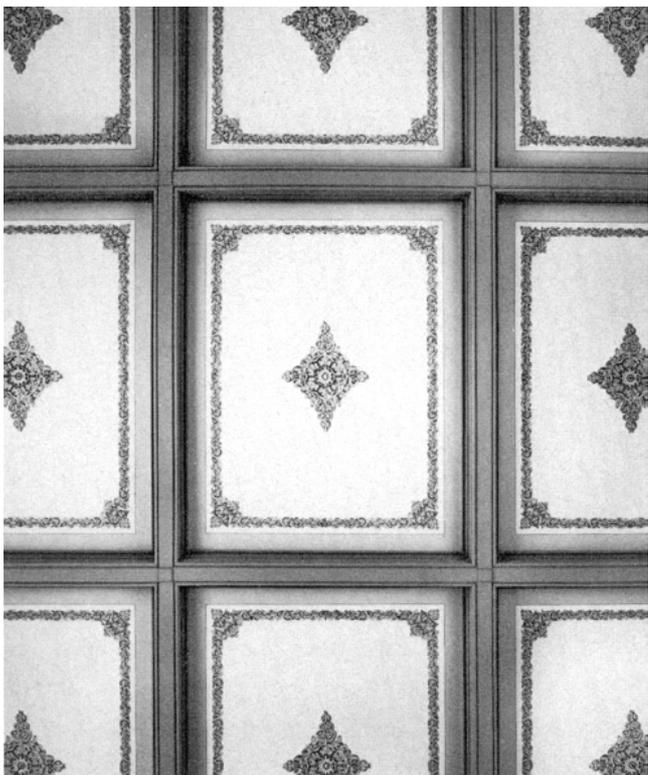
Töss. Reformierte Kirche. Nach der Restaurierung 1976/77. Dekkendetail (zu Seite 255).

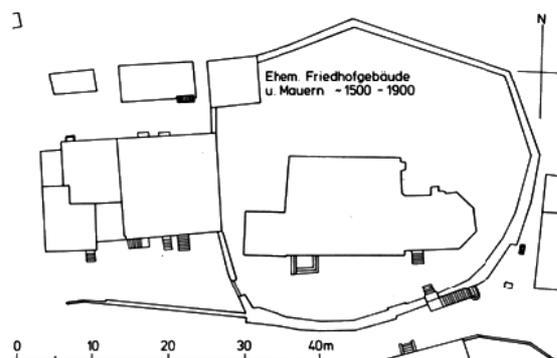
Veltheim. Reformierte Kirche. Situation um 1900. Mst. 1:1000.

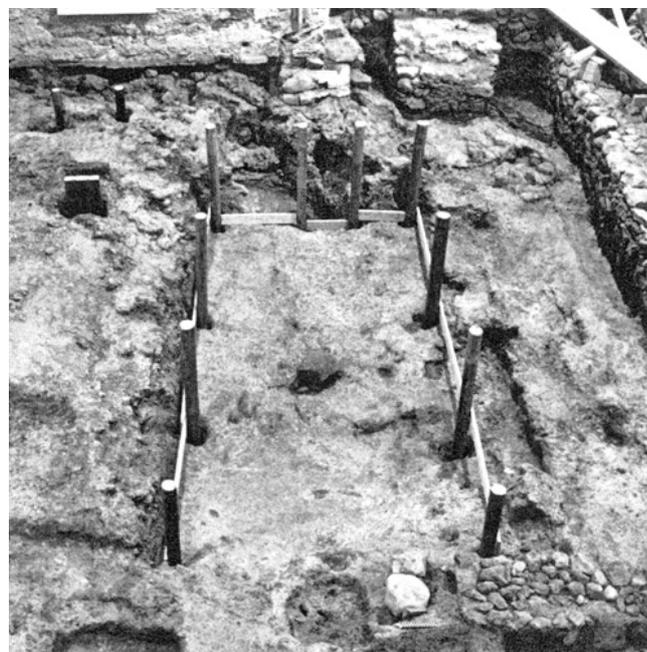
Veltheim. Reformierte Kirche. Archäologische Untersuchung 1977/78. Kirchenschiff. Grosse Grube. Markierung durch neue Pfosten.

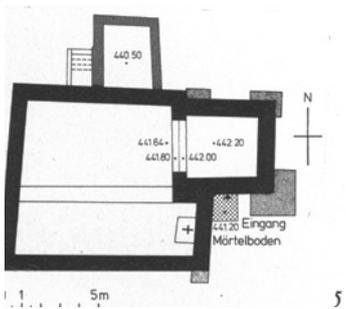
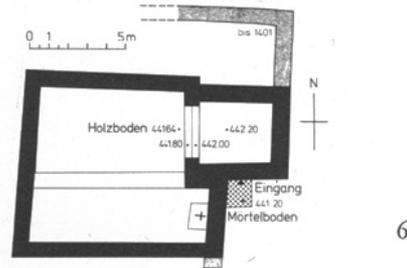
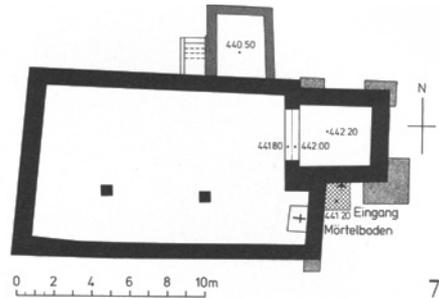
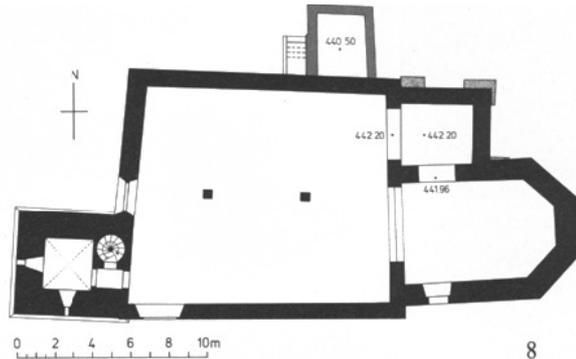
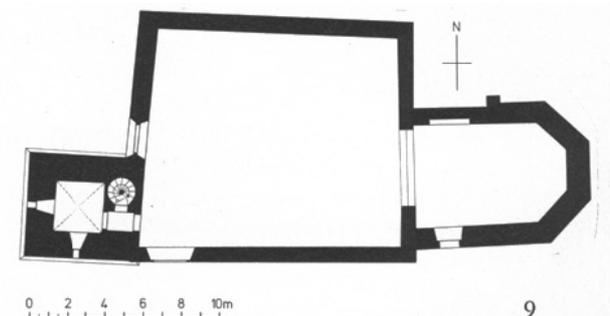
Veltheim. Reformierte Kirche. Bautappenpläne: 1 (um 650); 2 (um 1000?); 3 (um 1200); 4 (um 1300?); 5 (hochgotisch, 14. Jh.).

Veltheim. Reformierte Kirche. Bautappenpläne: 6 (Anfang 15. Jh.); 7 (um 1466); 8 (1482–1864); 9 (1864–1894).

*In der neunten «Bauetappe»* haben wir den Zustand der Kirche nach dem Abbruch des alten Chores bzw. der Sakristei im Jahre 1864 gezeichnet.

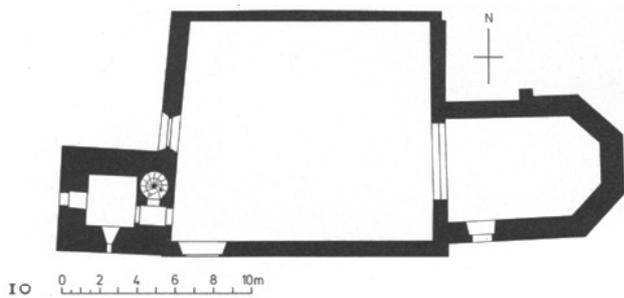
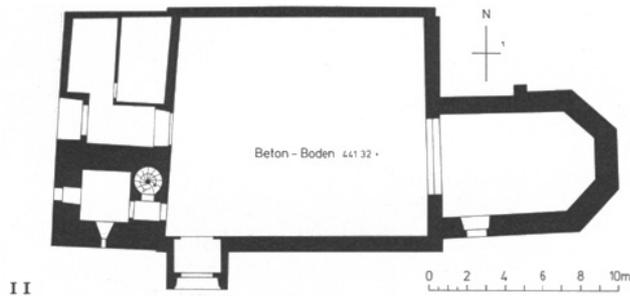
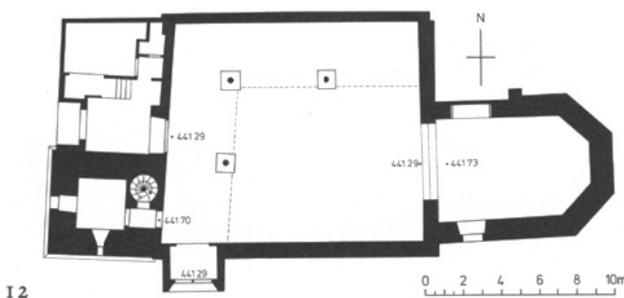
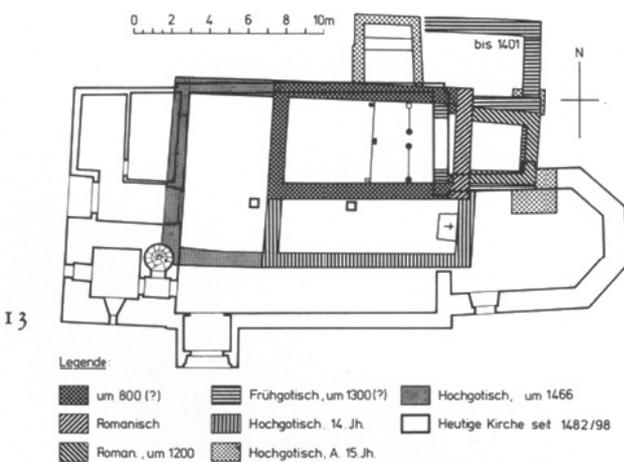
Veltheim, Reformierte Kirche. Bauetappenpläne: 10 (1892–1927); 11 (von 1927/31 bis 1979); 12 (seit 1980); 13 Bauetappengesamtplan.

*Als zehnte Bauetappe* ist der Kirchengrundriss nach dem 1892 erfolgten Ersatz der Nordmauer durch eine 30 cm (!) nördlicher aufgeführte sowie nach Reparatur und teilweise Neuaufbau der Süd- und Westmauer eingefangen.

*Die elfte Bauetappe* zeigt den Grundriss seit der durchgreifenden Renovation und Neugotisierung von 1899 sowie mit dem 1927–1931 vor die Westfassade gestellten Vorbau – und die zwölfte den Zustand der Kirche seit 1979.

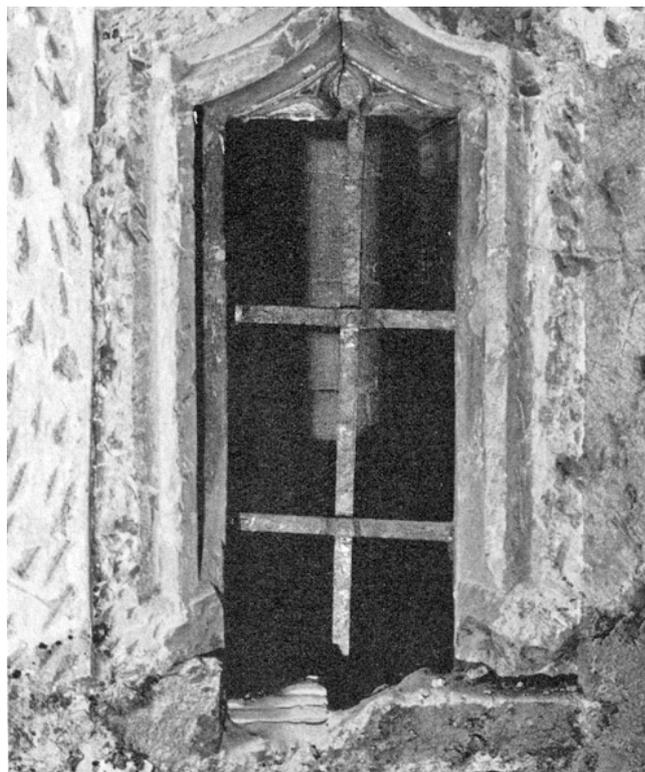
Veltheim. Reformierte Kirche. Archäologische Untersuchung 1977/78. Kirchturm. Ostmauer (gegen das Kirchenschiff). Unteres Fenster.

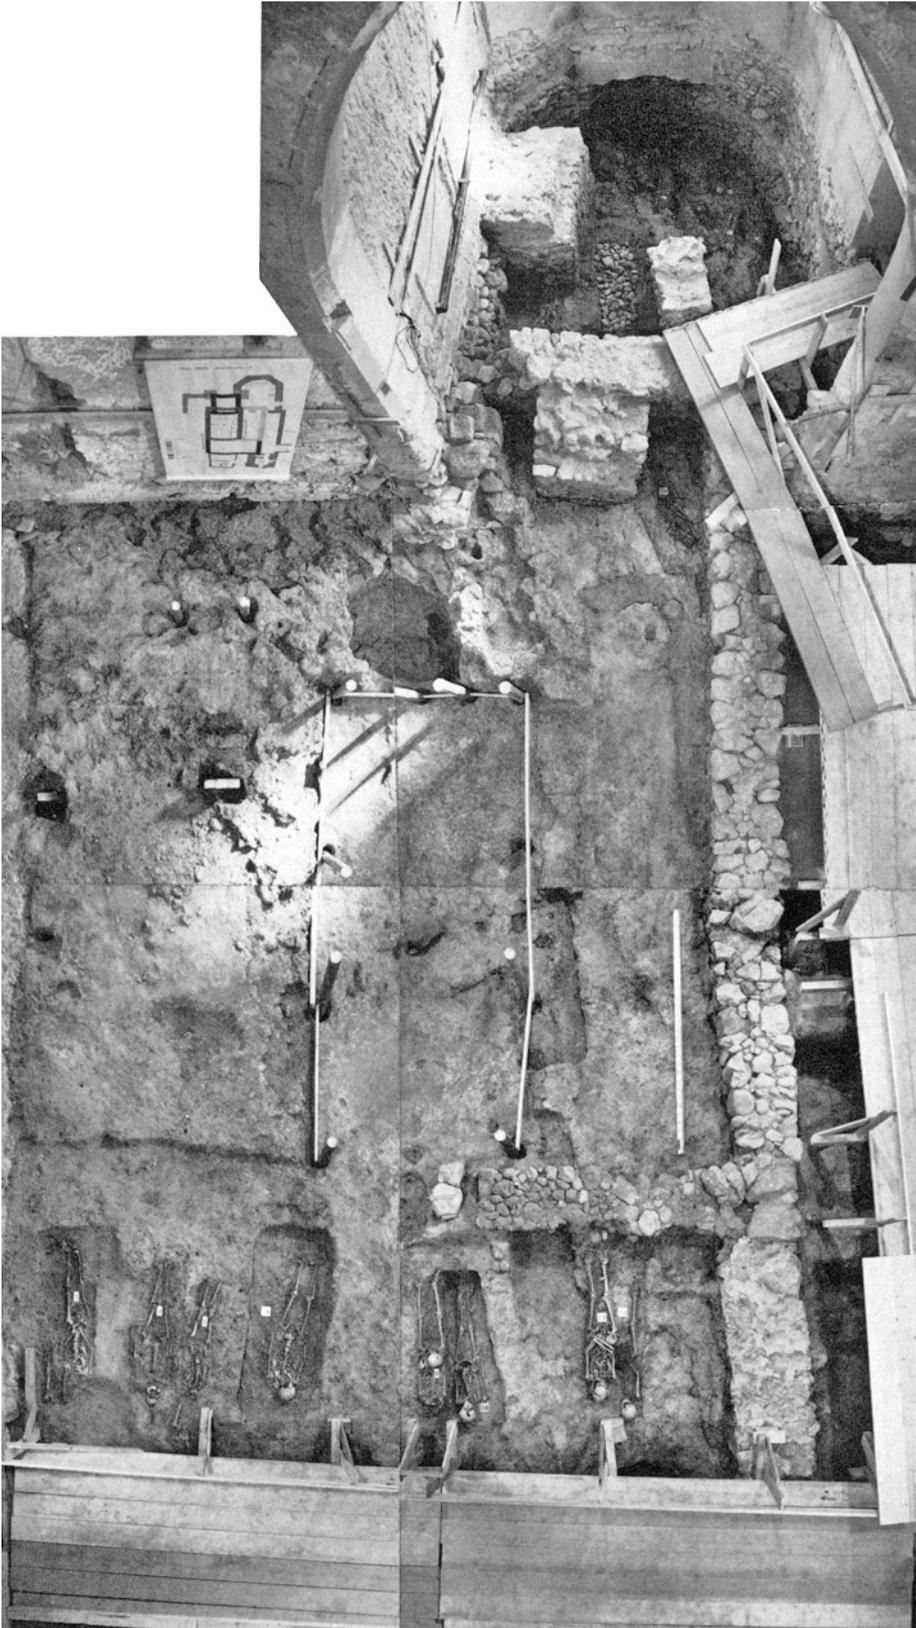
Veltheim. Reformierte Kirche. Archäologische Untersuchung 1977/78.  
2. Abstich mit Pfostenlöchern.

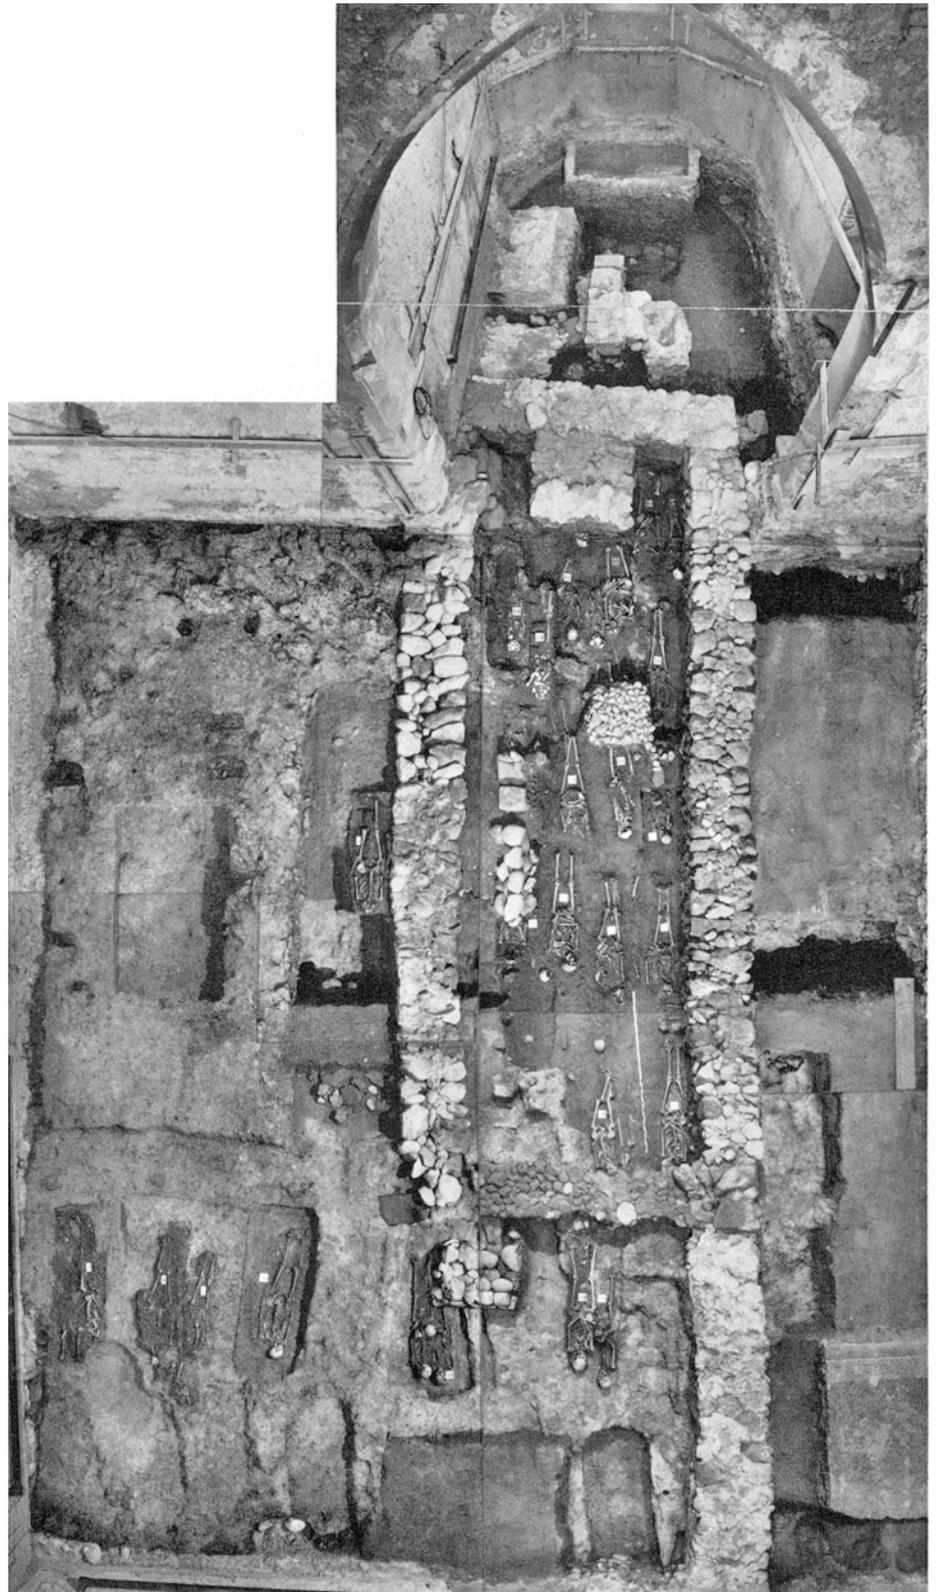
Veltheim. Reformierte Kirche. Archäologische Untersuchung 1977/78. Letzter Abstich.

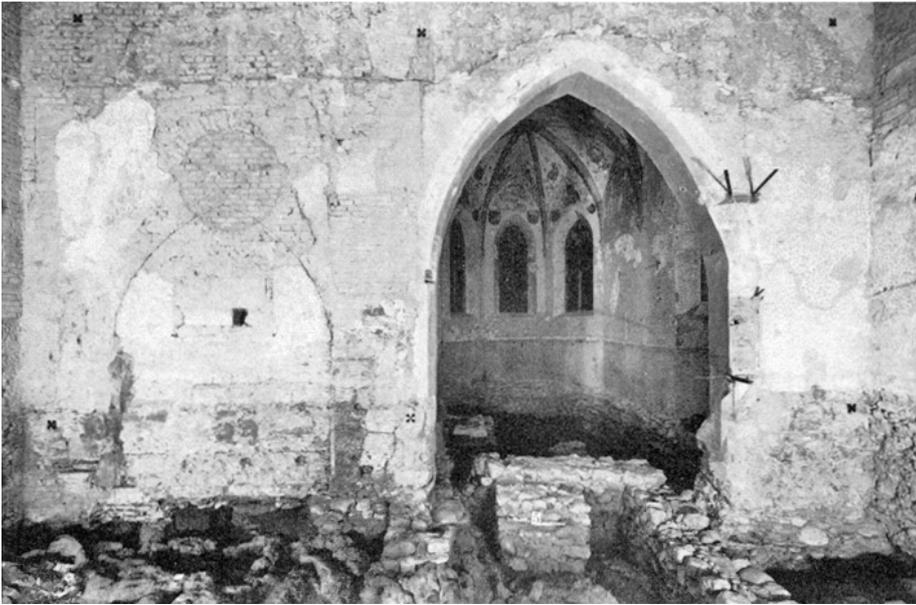
Veltheim. Reformierte Kirche. Archäologische Untersuchung 1977/78. Schiff, Ostwand. Photogrammetrische Aufnahme.

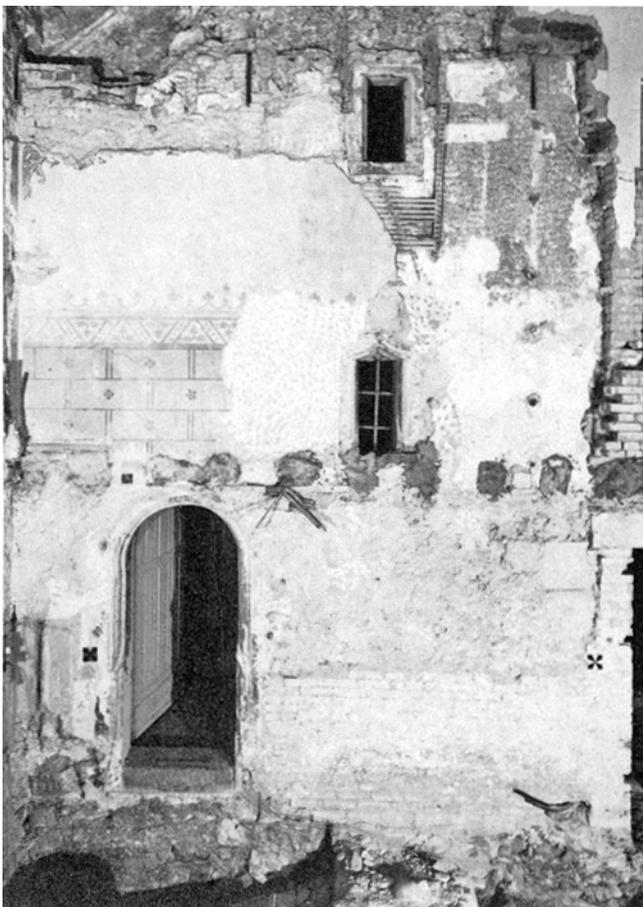
Veltheim. Reformierte Kirche. Archäologische Untersuchung 1977/78. Schiff, Westwand. Photogrammetrische Aufnahme.

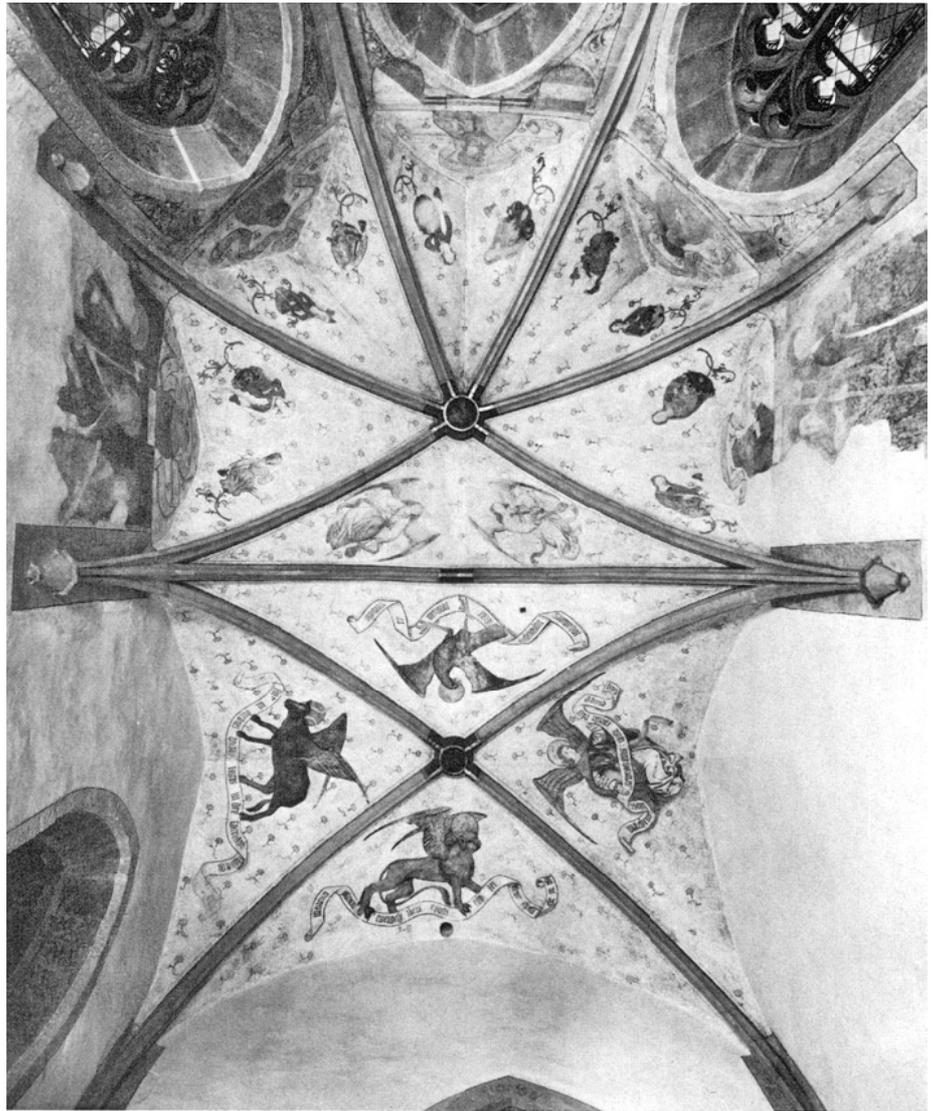
Veltheim. Reformierte Kirche. Gewölbemalereien im Chor. Nach der Restaurierung 1980.

*Die Malereien am Chorgewölbe* waren im Jahr der Entdeckung, 1899, sowie anlässlich der Kirchenrenovation von 1927 restauriert worden. Aber schon die allzu starr schablonenhaft gehaltenen Nelkenblüten konnten nicht darüber hinweg täuschen, dass die Restauratoren damals mangels Geld und Zeit zu einer schnellen und oberflächlichen Arbeit gezwungen worden waren. Eingehende Untersuchungen auch der figürlichen Bilder liessen den Entschluss reifen, die Gewölbemalereien im Sinne der heutigen Restaurierungstechnik von den mit stark bindenden Leim- bzw. Emulsionsfarben ausgeführten Übermalungen zu reinigen und die Fehlstellen mit Aquarellfarben zu retuschieren. Die freigelegten Ornamente und Bilder überraschten durch ihre Frische, trotzdem sie selbstredend an Farbsubstanz recht viel verloren hatten. Unter Belassung des Wiedergewonnenen wurden ebenfalls mit Aquarellfarben und in zurückhaltender Dosierung Fehlstellen in Tratteggiotechnik ergänzt. Bei den Sinnsprüchen der vier Evangelistensymbole waren lediglich kleinere Retuschen nötig.

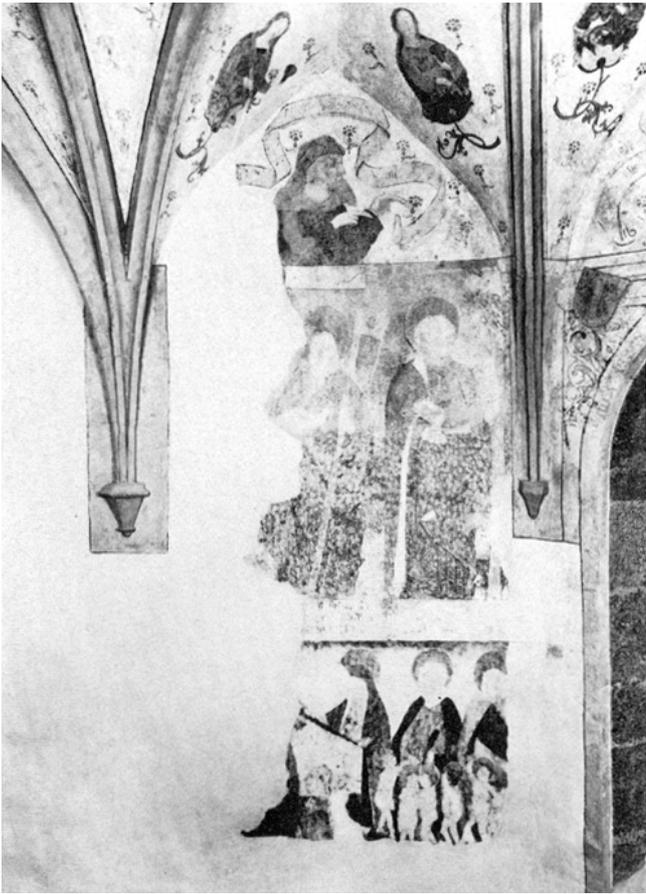
Veltheim. Reformierte Kirche. Wandmalereien im Chor. Nordwand. Nach der Restaurierung 1980.

An der Nordwand entdeckten die Restauratoren alsdann unter den beiden Apostelbildern das von Rahn beschriebene horizontale Band mit den Credosätzen und darunter die Osthälfte einer sog. Schutzmantelmadonna mit Darbringung Schutzfleher durch drei heilige (Frauen?). Die von Rahn erwähnten Ornamentmalereien an den Fensterleibungen liessen sich restaurieren, während von dem «mit roter und schwarzer Blumenfüllung geschmückten Sockel Rautenmuster von grünen, schwarzen und roten Lineamenten» nur noch wenige vereinzelt Spuren nachgewiesen werden konnten.

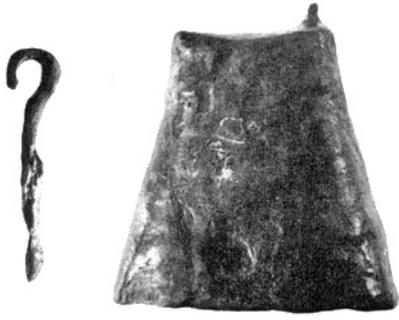
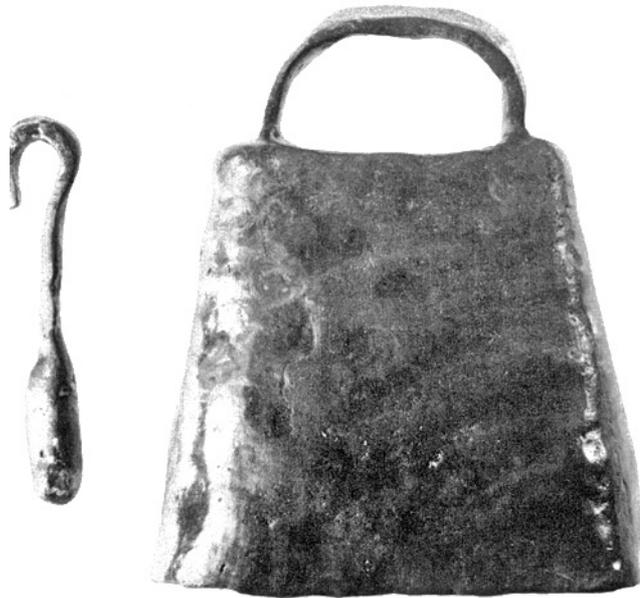
Veltheim. Reformierte Kirche. Archäologische Untersuchung 1977/78. Kleine Glocke (oben) resp. grosse Glocke (unten) aus der grossen Grube. Mst. 1:2.

Die zwei Glocken, 116 × 133 × 85 bzw. 77 × 77 × 53 mm, Eisen, je aus zwei Blechstücken bestehend, die durch Feuer-schweissen miteinander verbunden und hernach mit einem Lot, d. h. einer Legierung aus Kupfer, Blei und etwas Zinn, überzogen wurden, so dass die Oberfläche ursprünglich goldglänzend gewesen sein muss. Infolge der starken Verrostung sind von diesem Überzug nur geringste Reste erhalten geblieben.

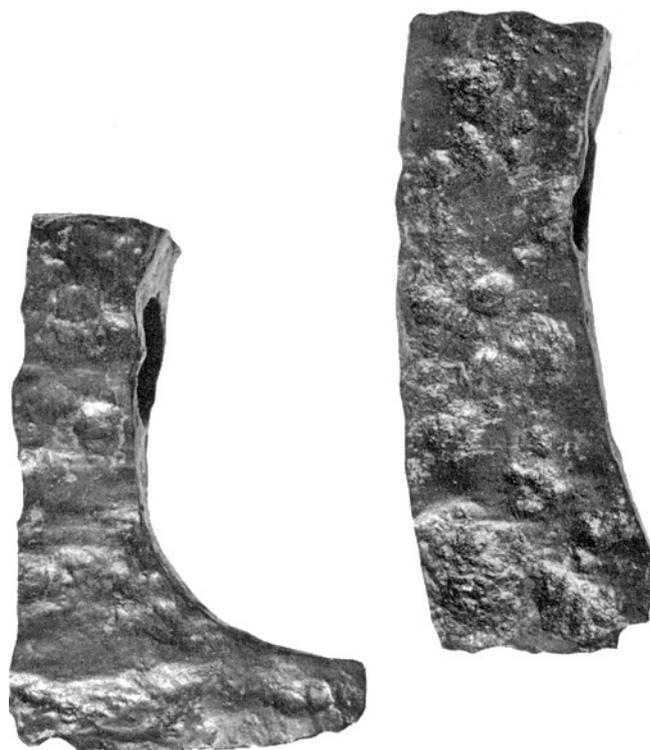
Veltheim. Reformierte Kirche. Archäologische Untersuchung 1977/78. Breitbeil (unten links) resp. einfache Axt (oben rechts) aus der grossen Grube. Mst. 1:2.

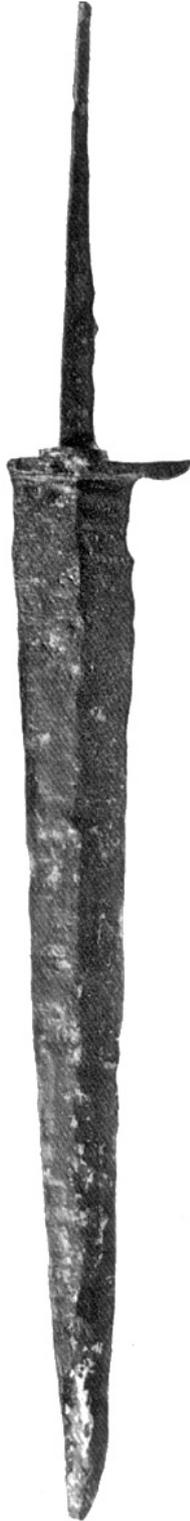
Veltheim. Reformierte Kirche. Archäologische Untersuchung 1977/78. Dolchklinge. Seitenansicht. Mst. 1:2.

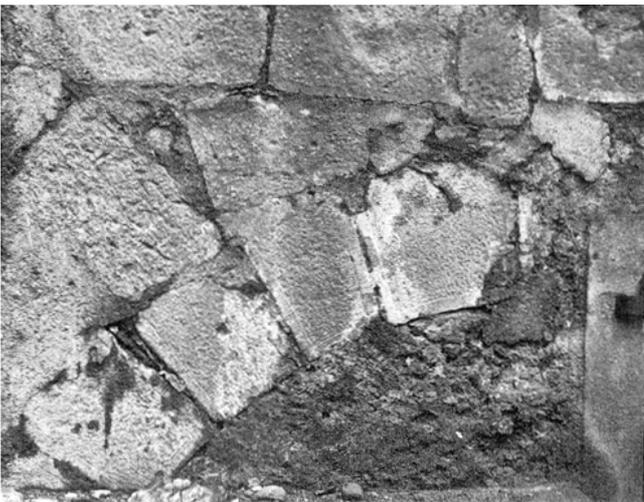
Altstadt. Hirschengraben. Obmannamt. Archäologische Untersuchung 1978/79. Torbogen der Eindohlung des Wolfbaches.

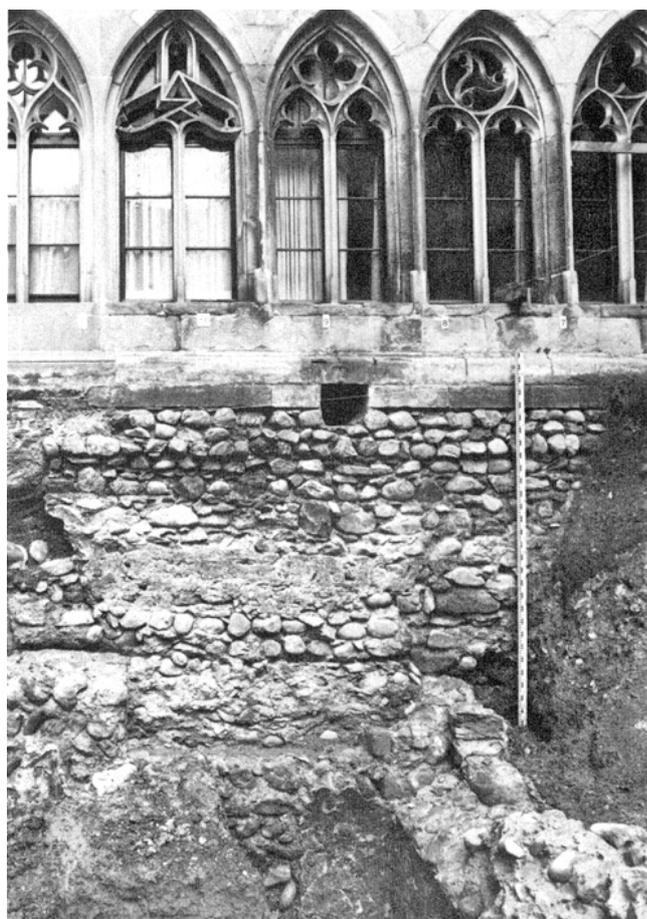
Altstadt. Hirschengraben. Obmannamt. Archäologische Untersuchung 1978/79. Fundament des Nordost-Flügels des Kreuzganges.

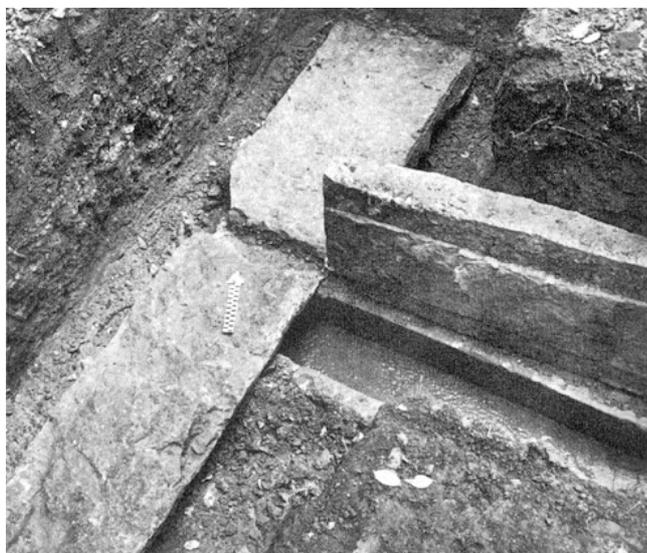
Altstadt. Hirschengraben. Obmannamt. Archäologische Untersuchung 1978/79. Freigelegte Drainagen.

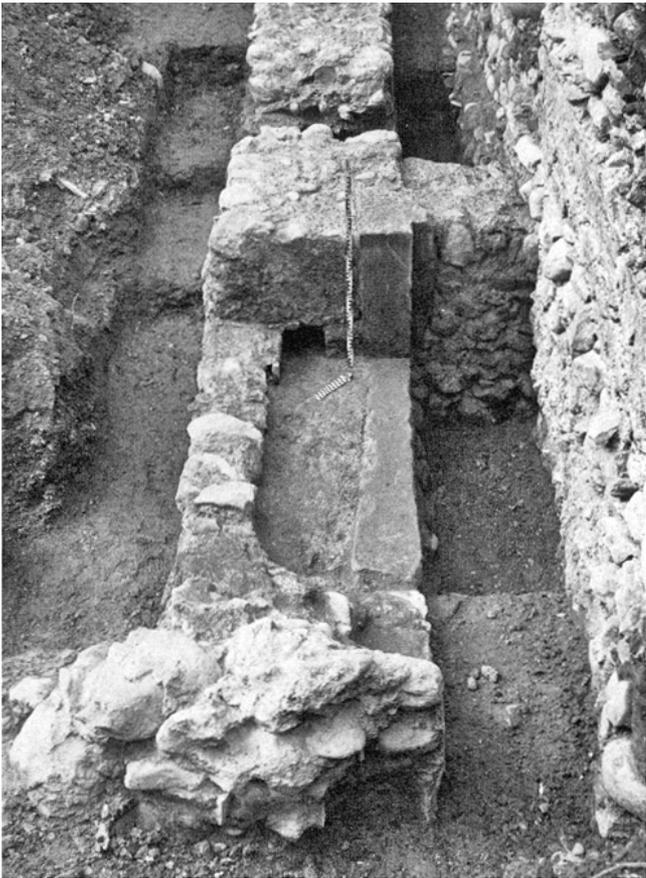
Altstadt, Hirschengraben, Obmannamt. Archäologische Untersuchung 1978/79. Türöffnung in Mauer 5 zum Wolfbach hin. Von Südosten (zu S. 286).

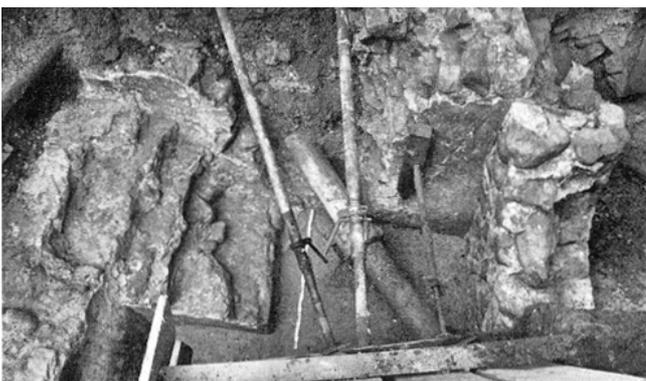
Altstadt, Hirschengraben, Obmannamt. Archäologische Untersuchung 1978/79. Innenstufen der Treppe zum südlichen Keller. Von Nordwesten (zu S. 287).

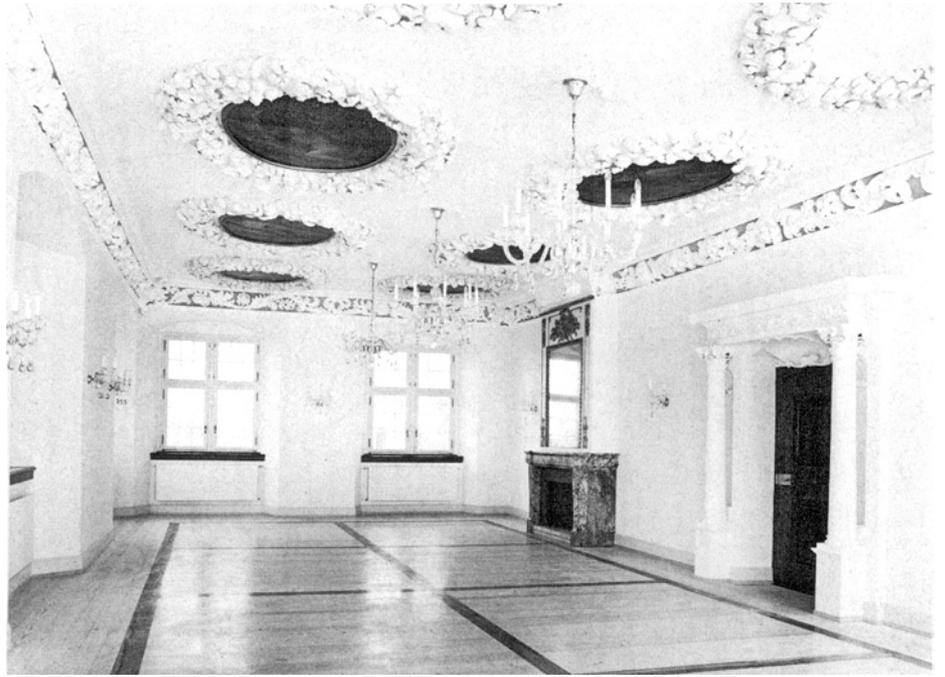
Künstlergasse 15/Sempersteig 3.  
Stockargut. Herrschaftshaus. Festsaal.  
Nach der Restaurierung 1977/79.

Im Festsaal, der heute als Ausstellungssaal dient, restaurierte das Schweizerische Institut für Kunstwissenschaft, Zürich, die sechs Deckengemälde. Sie sind von unbekannter Meisterhand auf Leinwand gemalt und auf ovale Holzrahmen aufgezogen. Sie wurden daher abgelöst und im Atelier des Instituts unter Leitung von E. Bosshard restauriert. Die Spannrahmen hatten sich stark verworfen; die z. T. zusam-

mengesetzten Leinwände mit vertikalen Nahtstellen waren arg verbeult. Die mit verschmutztem und vergilbtem Firnis bedeckten Malereien blättern stark, da sich die Farbschicht von der Grundierung und der Leinwand gelöst hatte. So wurde die spröde Malschicht zuerst mit Gelatine, Acronal und Plexisol gefestigt und anschliessend mit Aceton von Schmutz und Firnis befreit. Die Imprägnierung erfolgte mit einer mikrokristallinen Wachsmischung (Lascaux) und die Doublierung auf Glasfasergewebe. Für eine

zweite Reinigung der Gemäldeoberfläche nahm man Benzin, kittete hernach die Fehlstellen mit Wachs aus und isolierte sie mit Paraloid. Die so behandelten Bilder wurden auf ovale Holzplatten aufgespannt und die Kittstellen mit Ketonharz und Pigmenten retuschiert und abschliessend mit Ketonharz-Dammar und etwas Wachs gefirnisst.

Der Boden liess sich nach einer alten Photographie rekonstruieren. Nussbaumfriese unterteilen nun wieder die Fläche und fassen die mit breiten Tannenbrettern gefüllten Felder. Der mit Musikinstrumenten bemalte Turmofen in der Bibliothek stammt aus dem Depot der kantonalen Denkmalpflege, die ihn 1975 aus dem Nachlass R. Vock, Zollikon, hatte erwerben können. Ursprünglich stand er im Hause Untere Zäune 9/11 in Zürich, wo er um 1950 abgebaut worden war.

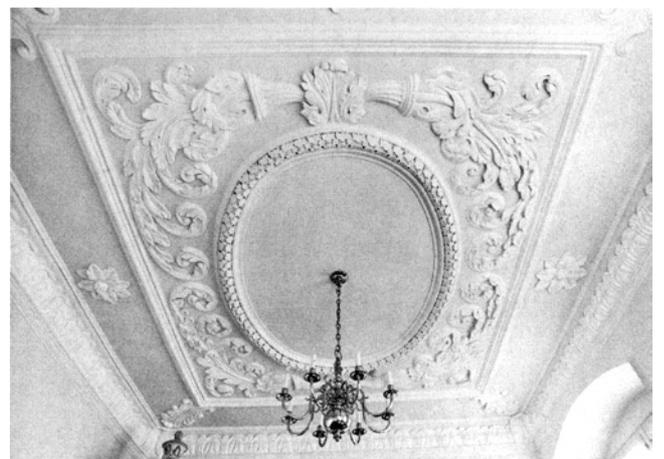
Künstlergasse 15/Sempersteig 3. Stockargut. Herrschaftshaus. Nordostzimmer im 2. Obergeschoss. Stuckdecke. Nach der Restaurierung 1977/79.

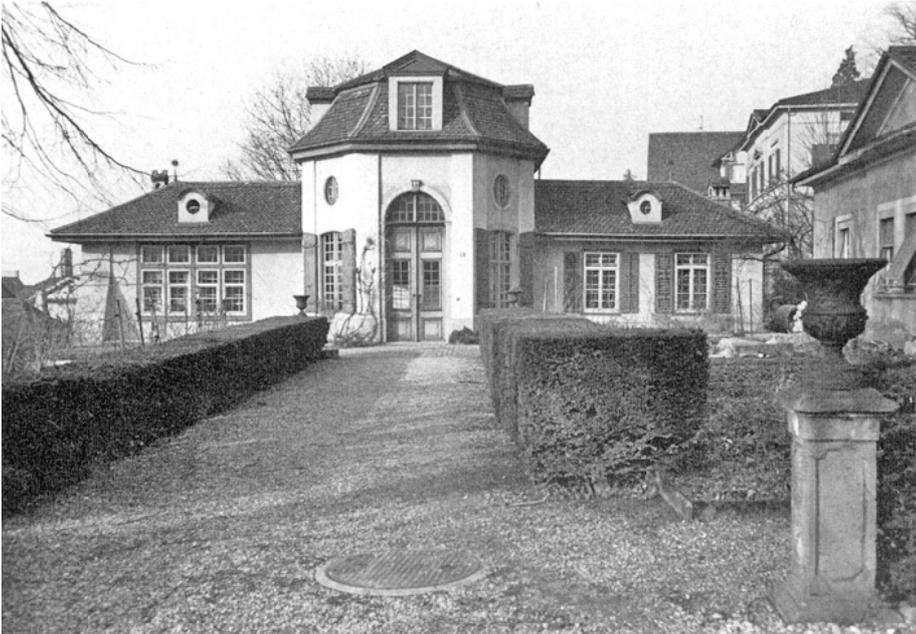
Künstlergasse 15 /Sempersteig 3.  
Stockargut. Gartenpavillon. Vor der  
Restaurierung 1977/79.

Der um 1740 von Johannes Escher-Gossweiler erbaute Gartenpavillon wurde offensichtlich seit der Übernahme der Liegenschaft durch den Kanton als Wohnhaus genutzt. Als der Denkmalpfleger 1962 zu einem Augenschein hinsichtlich einer einfachen Innenrenovation eingeladen wurde, musste er recht wenig dringende Reparaturen vorschlagen, so etwa eine Korrektur des Tonplattenbodens beim Kamin, Entfeuchtungsmassnahmen zugunsten des Täfers, die Reparatur einiger schadhafter Stellen an denselben, die Entfernung von Zementflecken, das Verlegen der elektrischen Leitungen unter Putz, einige Instandstellungen an Fenstern (unter Verzicht auf Doppelverglasung), die Instandsetzung des gebrochenen Sturzes am Kamin, die Auffrischung der Stucco lustro-Verkleidung sowie die Reinigung der Stukkaturen und des Deckenbildes.

Bei der Restaurierung 1977–1979 wurde eine Gesamterneuerung des prachtvollen und für Zürich einzigartigen Gartenpavillons bei integraler Erhaltung des Innern und Äussern angestrebt.

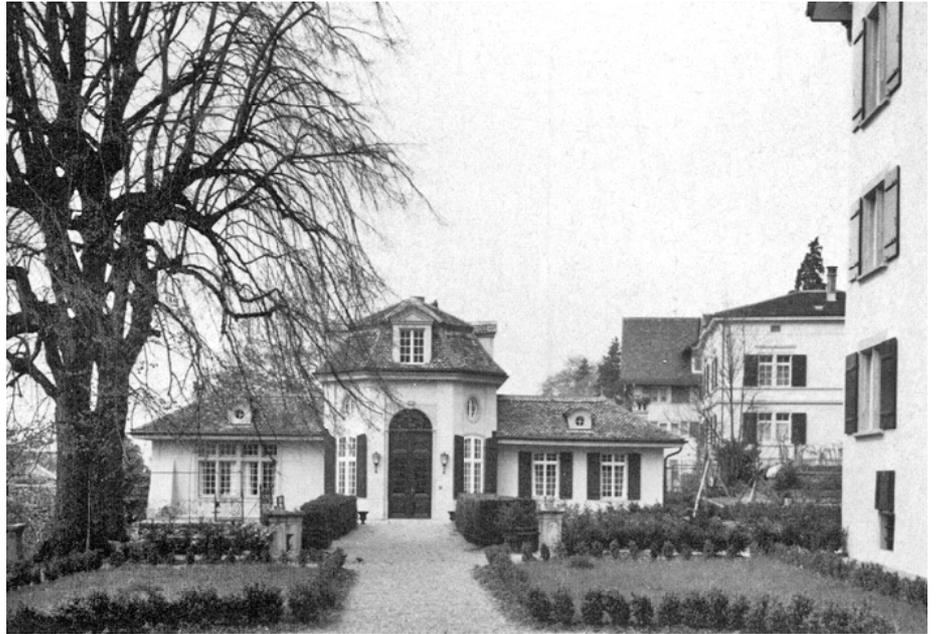
Künstlergasse 15/Sempersteig 3, Stockargut. Gartenpavillon. Nach der Restaurierung.

Das Innere konnte ohne Rücksichtnahme auf die Benützung im Sinne der Denkmalpflege restauriert werden. Das auf Pflaster gemalte Deckengemälde eines unbekannten Malers musste Restaurator P. Jordi, Wabern BE, im wesentlichen bloss reinigen. In bezug auf die Fassung der Stukkaturen konnten sich die Maler wie beim Hauptgebäude auf die Untersuchungen des Chemisch-Physikalischen Labors des Schweiz. Landesmuseums stützen, und der originale Plattenboden liess sich durch Neuverlegen und Ersetzen einzelner Platten reparieren. Im zentralen Hauptraum konnten sogar

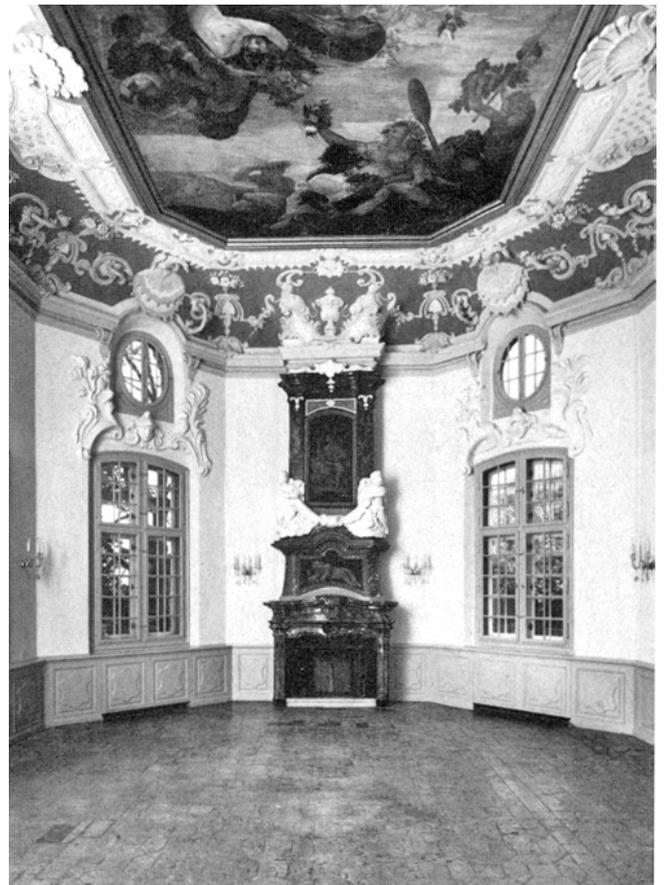
Künstlergasse 15/Sempersteig 3. Stockargut. Gartenpavillon. Inneres. Nach der Restaurierung 1977/79.

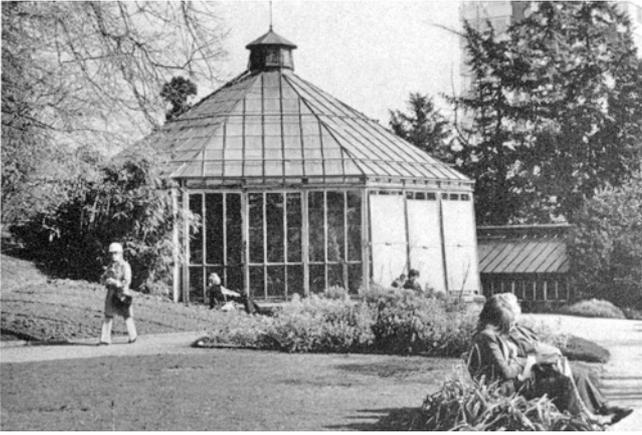
Pelikanstrasse 40/Talstrasse 71. Alter Botanischer Garten. Sog. Palmenhaus von 1851. Vor der Restaurierung 1977/79.

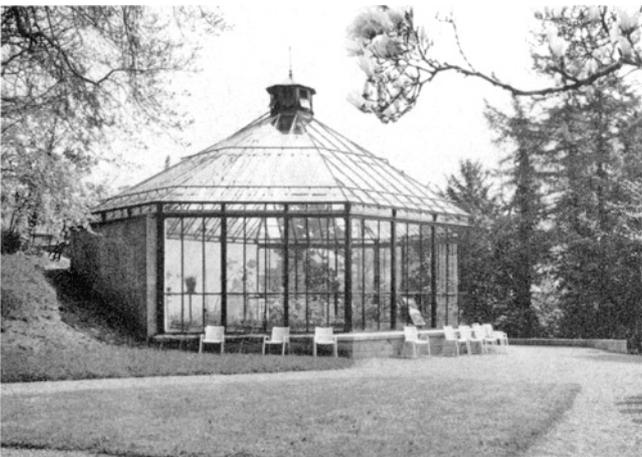
Pelikanstrasse 40/Talstrasse 71. Alter Botanischer Garten. Sog. Palmenhaus. Nach der Restaurierung 1977/79.

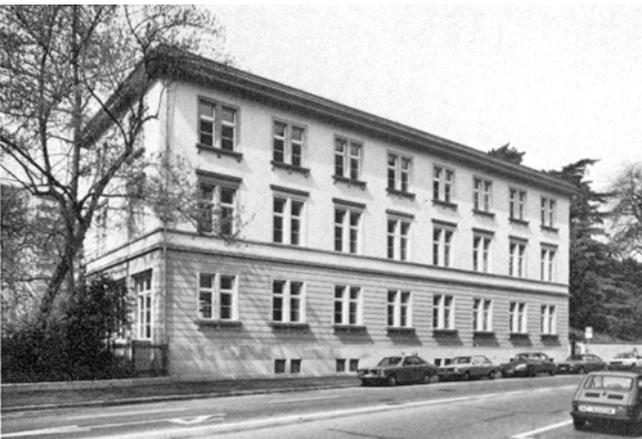
Pelikanstrasse 40/Talstrasse 71. Alter Botanischer Garten. Ehemaliges Sammlungsgebäude, heute Völkerkundemuseum. Nach der Restaurierung 1977/79.

*Das Sammlungsgebäude wurde zum Museum ausgebaut.*

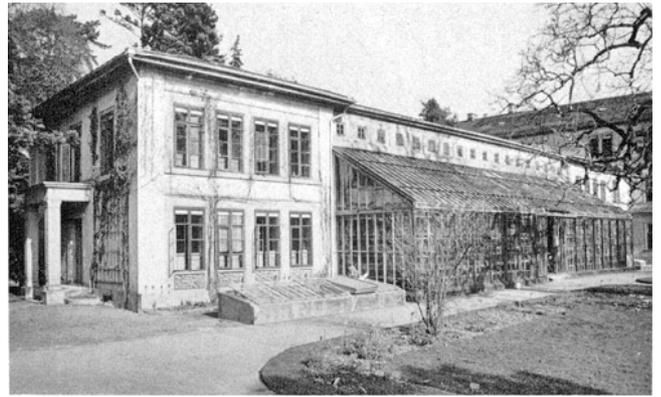
Pelikanstrasse 40/Talstrasse 71. Alter Botanischer Garten. Ehem. grosses Gewächshaus. Vor der Restaurierung 1977 /79.

*Das Institut hat seine angestammte Südfassade mit dem 1877 aus Glas und Stahl errichteten grossen Gewächshaus behalten. Dafür aber hat man das Innere und die Nordseite sozusagen völlig neu gebaut – nicht zuletzt auch deshalb, weil die feuchtwarme Gewächshausluft Holz- und Mauerwerk stark angegriffen hatte. Das erhaltene Äussere, d. h. die westliche und östliche Giebelseite sowie die Südfassade mit der Glas-Stahl-Konstruktion, erfuhr eine grundlegende Restaurierung, wobei vor allem das Dach analog zu jenem des Museums erneuert und die Stahlkonstruktion durch neue Elemente geflickt wurde, obschon man den ehemaligen Gewächshausraum zu Bibliothek und Lesesaal ausgestaltet hatte. Mit Rücksicht auf diese neue Nutzung musste die alte Verglasung der Stehwände durch leicht getönte Verbundscheiben, diejenige des Schrägdaches aber durch Doppelsteplatten aus Plexiglas ersetzt werden. Ausserdem wurden über dem Glasdach grossflächige Sonnenstoren als Beschattungsvorrichtung eingebaut.*

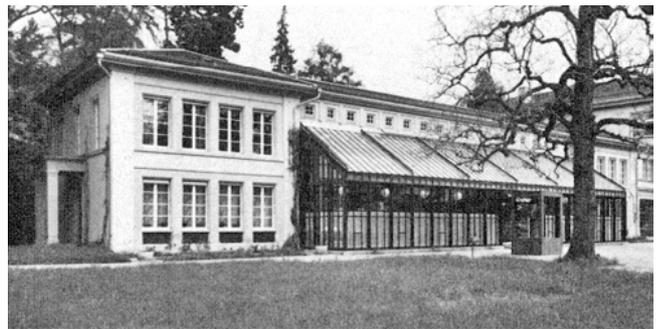
Pelikanstrasse 40/Talstrasse 71. Alter Botanischer Garten. Ehem. grosses Gewächshaus. Nach dem Umbau in ein Institutsgebäude 1977/79.

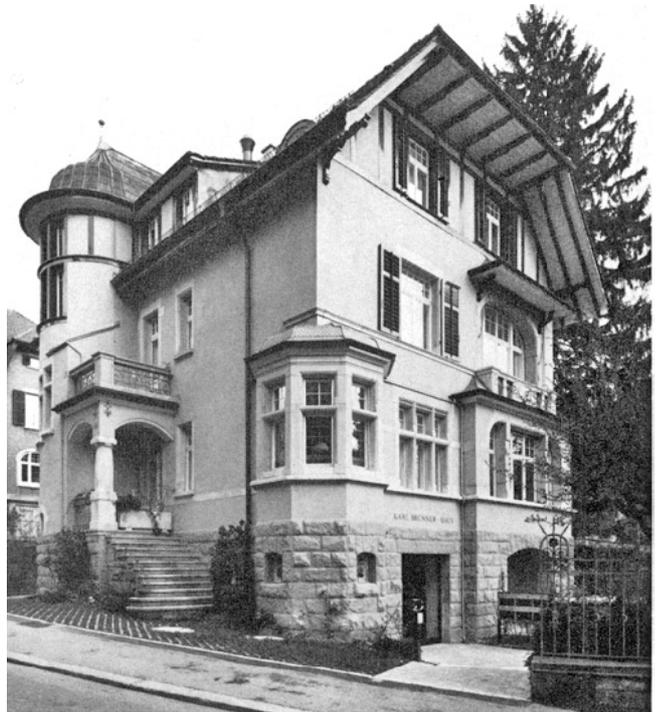
Hottingen. Hauserstrasse 4. «Karl Brunner-Haus». Nach der Restaurierung 1977.

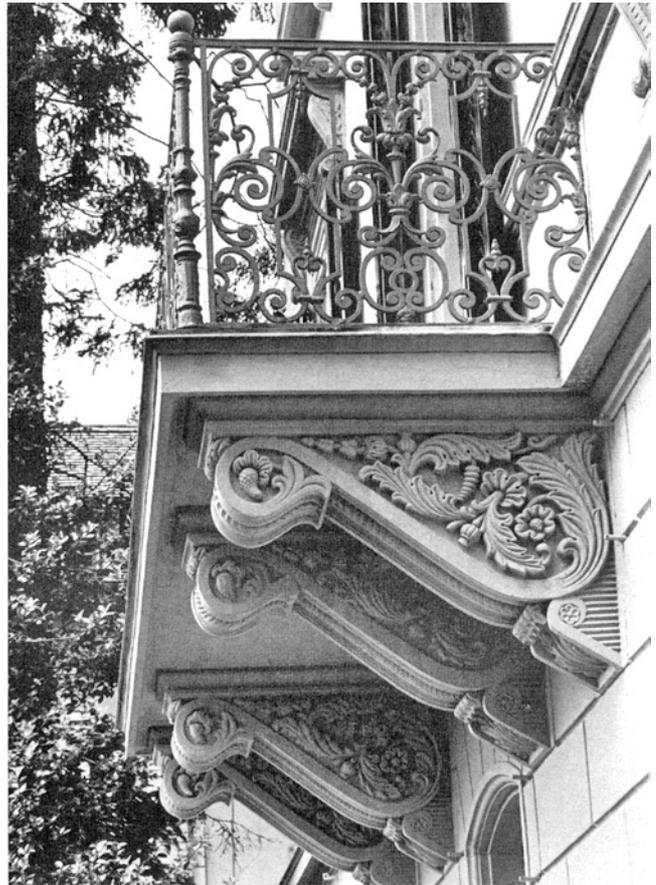
Hottingen. Rämistrasse 66. Balkondetail. Nach der Restaurierung 1978.

bloss zu waschen. Die Verputzflächen erhielten Mineral-, die Balkon- und Fenstergitter einen Metallfarbanstrich, die Dachgesimse und Fenster sandsteingraue bzw. weisse Kunstharzanstriche, während die Haustüre gebeizt wurde. Neu sind die kupferne Dachwasserinstallation und die grün gestrichenen Jalousieläden. Das Dach wurde mit alten Biberschwanzziegeln umgedeckt.
