Natur- und Heimatschutzfonds  
Fabrikgebäude Neuthal, Bäretswil

# Fassadensanierung

## Objektdokumentation

Fassadensanierung ehemaliges Industriegebäude

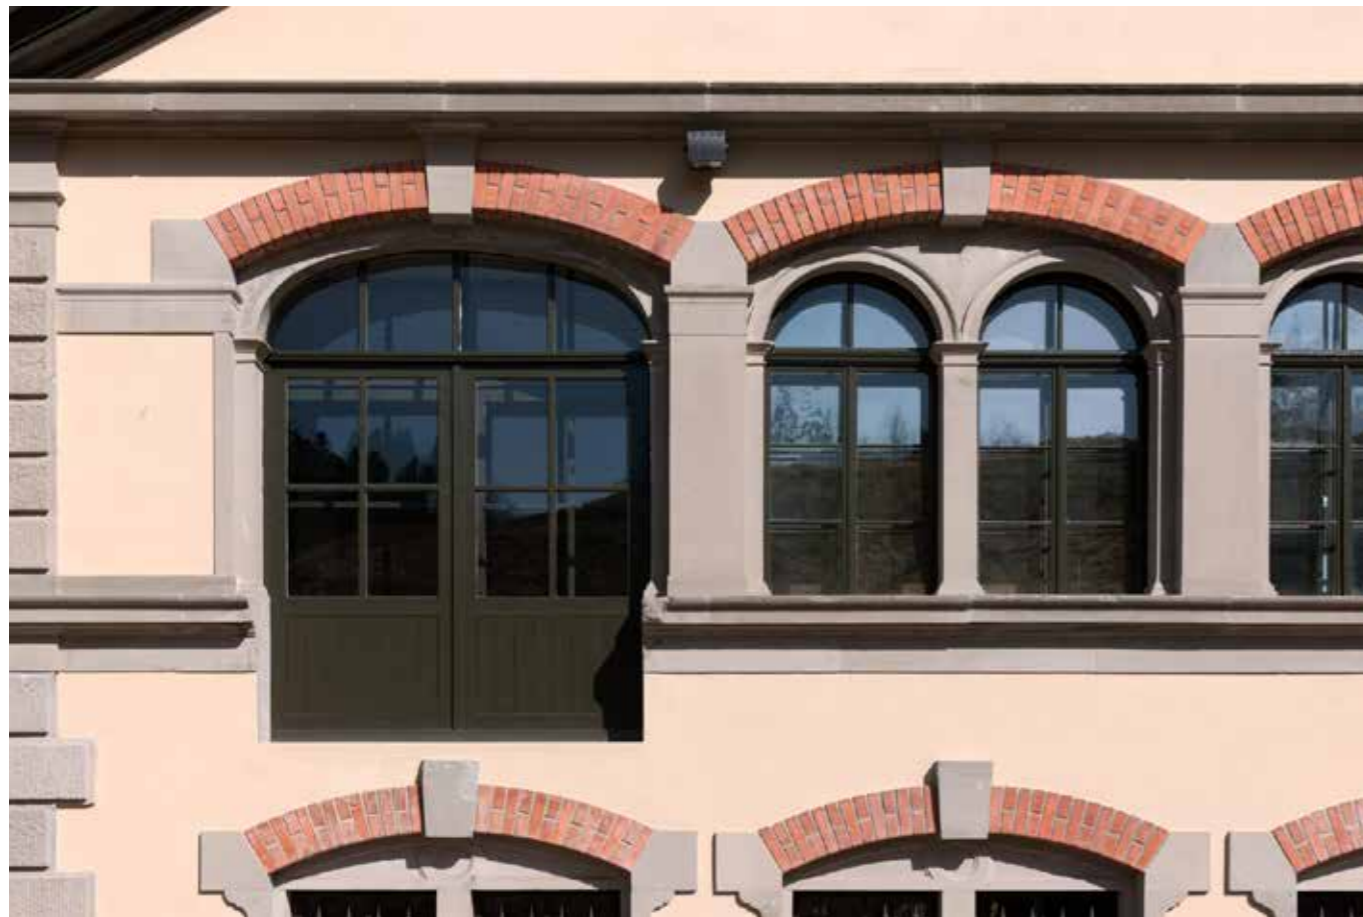
Ausschnitt Fassade (Anbau)

Die historischen Fassaden blieben in ihrer Erscheinung unverändert. Die Instandstellungsarbeiten richteten sich nach Befunden der originalen Bausubstanz und wurden eng von der Denkmalpflege begleitet. Für den Verputz kam eine rein mineralische Handmischung, die vor Ort hergestellt wurde, zur Anwendung. Ein neuer Anstrich mit mineralischer Farbe schützt den Verputz.

Bei den Sandsteinen wurden Risse und Fugen geschlossen sowie einzelne Simse ersetzt. Die bestehenden Fenster wurden von aussen in Stand gestellt.
