Die Gemeinde Erlenbach hat ihre drei im Kataster eingetragenen alten Deponien abgeklärt

Alte Gemeindedepo- nien – wie damit umgehen?

In Erlenbach wurden drei im Kataster der belasteten Standorte als «prioritär untersuchungsbedürftig» eingetragene ehemalige Gemeindekehrichtdeponien untersucht. Die Voruntersuchung nach Altlasten-Verordnung konnte mit dem Resultat abgeschlossen werden, dass bei zwei Ablagerungsstandorten bis zu einem allfälligen Bauvorhaben keine weiteren Massnahmen notwendig sind und beim dritten Standort eine über drei Jahre laufende Überwachung mit anschliessender Neu-
beurteilung erforderlich ist.

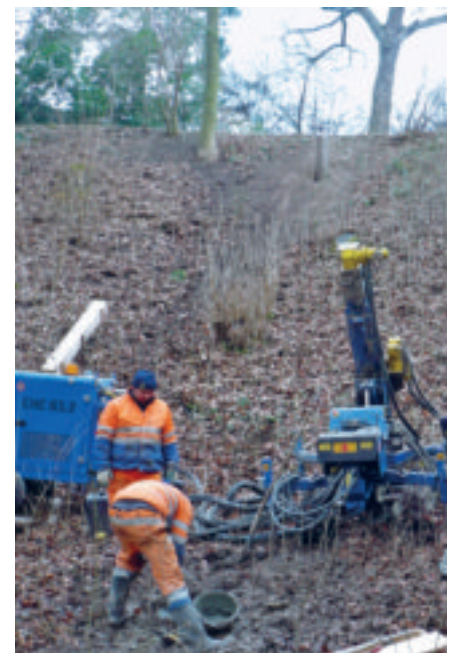
Abtiefen einer Bohrung am Fuss der Deponie Rossbächli mit anschliessendem Ausbau als Sickerwassermessstelle.

In einer ersten Etappe wurde die Zusammensetzung der morphologisch gut erkennbaren Auffüllung mit zwei Baggerschächten erkundet. Tatsächlich wurden alte Kehrichtablagerungen angetroffen. Nun ging es in einem zweiten Schritt darum, an repräsentativer Stelle Deponiesickerwasserproben zu gewinnen, um die Gefährdung des angrenzenden Bächleins beurteilen zu können. Zu diesem Zweck wurden zwei Bohrungen durch die bis sechs Meter mächtigen Deponieablagerungen hindurch bis in den dichten Molassefels abgetieft, welcher direkt unter der Deponie ansteht. Aus den darin installierten Filterrohren konnten zweimal Sickerwasserproben entnommen und im Labor auf die in Frage kommenden Schadstoffe analysiert werden.

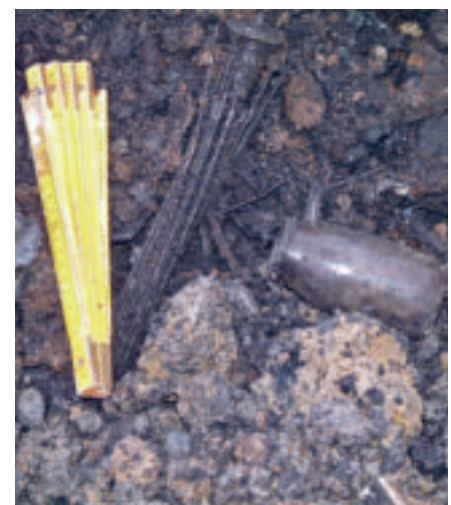
Der Deponieinhalt besteht zum grossen Teil aus verbrannten Abfällen. Im Bild: Knirps, Jogurtglas und Blech.

Der Deponieinhalt wurde mit Bagger-schächten erkundet. Teilweise kamen neben den üblichen verkohlten Abfallresten (Foto Seite 14) auch ölige Metallabfälle zum Vorschein. Es zeigte sich, dass die Deponiesohle wegen des lehmigen Untergrundes trotz Drainagen bis über einen Meter Höhe eingestaut ist. Anschliessend wurden am unteren Deponierand zwei Bohrungen bis in den lehmigen Untergrund abgetieft und mit Filterrohren für die Entnahme von Sickerwasserproben ausgerüstet. In drei Messrunden wurden Proben von Deponiesickerwasser und aus dem Bach entnommen und im Labor auf ein breites Schadstoffspektrum analysiert. Da auf der rekultivierten Deponie Weidengang stattfindet, wurden auch Bodenproben untersucht (→ Schutzgut Boden). Ferner wurden Gasmessungen zur Abklärung des «Reifegrades» der Deponie und dem vermuteten Vorkommen flüchtiger chlorierter Kohlenwasserstoffe angeordnet.

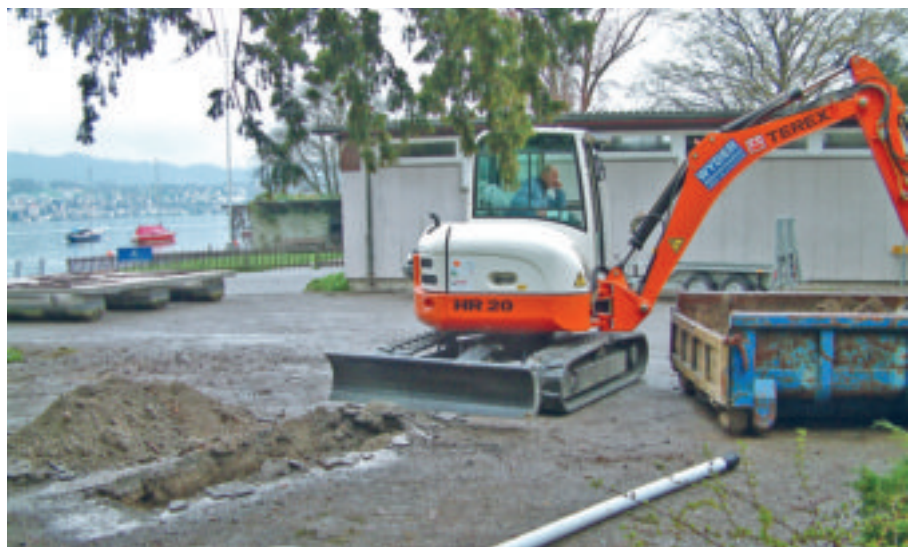
Erste Erkundung der Seeuferauffüllung Widen mit einem Baggerschlitz.

Die technische Untersuchung hatte zum Ziel, eine allfällige Beeinträchtigung des Seewassers durch von der Deponie stammende Schadstoffe abzuklären. Daneben sollte auch die Art der Schadstoffe untersucht werden. Zu diesem Zweck wurde ein Baggerschacht zur optischen Beurteilung des Deponiematerials (Foto unten rechts) sowie eine Kernbohrung abgetieft, die mit Filterrohren zur Entnahme von Grundwasserproben ausgebaut wurde. Im Baggerschacht und in der Bohrung wurden neben alten Kehrichtablagerungen Schlacke und ölige Metallreste angetroffen. In den zu unterschiedlichen Zeitpunkten erhobenen drei Grundwasserproben wurden zwar Spuren verschiedener Schadstoffe festgestellt, diese Gehalte lagen jedoch weit unterhalb der massgebenden Konzentrationswerte der Altlasten-Verordnung. In einer direkt am Ufer entnommenen Seewasserprobe konnten im Labor keinerlei Schadstoffe nachgewiesen werden, die mit Sicherheit auf die alte Kehrichtablagerung zurückzuführen gewesen wären.

Aufgrund der technischen Untersuchung wurde die frühere Deponie Widen von der Behörde als überwachungsbedürftiger belasteter Standort beurteilt. Auf eine Fortführung der

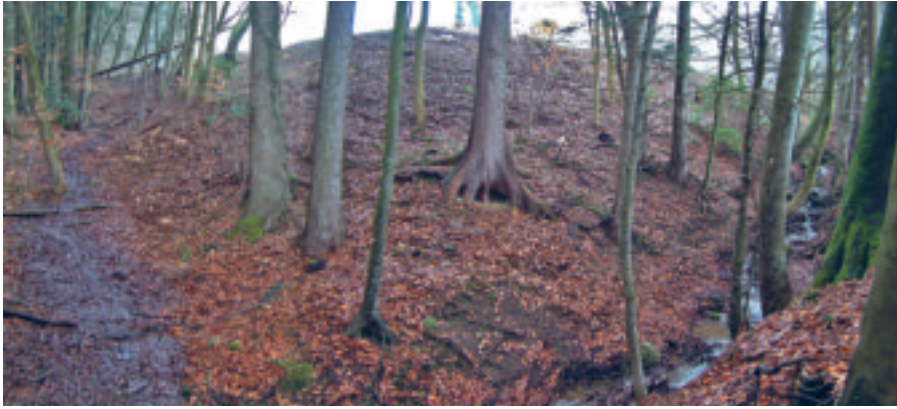
Deponiesickerwasser (linker Bildrand) gelangt in den nahen Müslibach.

alten Drainagen direkt in den Vorfluter des Müslibachs (→ Schutzgut Oberflächengewässer).

Im Deponiesickerwasser wurden neben hohen Ammoniumgehalten erhöhte, aber noch unter den Konzentrationswerten der Altlasten-Verordnung liegende Gehalte an Cadmium und chlorierten Lösungsmitteln gemessen. Im Bachwasser selber konnten diese Stoffe nicht nachgewiesen werden, was nicht nur der Verdünnung, sondern auch dem Rückhaltevermögen in der inhomogen aufgebauten Deponie zuzuschreiben ist.

Aufgrund der technischen Untersuchung wurde die Deponie Breitwies zwar nicht als sanierungsbedürftig, aber als zumindest überwachungsbedürftig beurteilt. Sie muss in den nächsten drei Jahren mit regelmässigen Laboruntersuchungen an Sicker- und Bachwasser bezüglich einer Gefährdung des Müslibachs überwacht werden. Anschliessend erfolgt eine Neubeurteilung.
